REVITALIZACE AREÁLU ZÁMKU KOLEČ

VEDOUCÍ PRÁCE: PROF. ARCH. AKAD. ARCH. VÁCLAV GIRSA
DIPLOMNÍ PROJEKT

ÚSTAV PAMÁTKOVÉ PÉČE | KONZULTANT STAVEBNĚ HISTORICKÉ ČÁSTI: DOC. ING. MICHAEL RYKL, Ph.D.
FA ČVUT

Část SHP

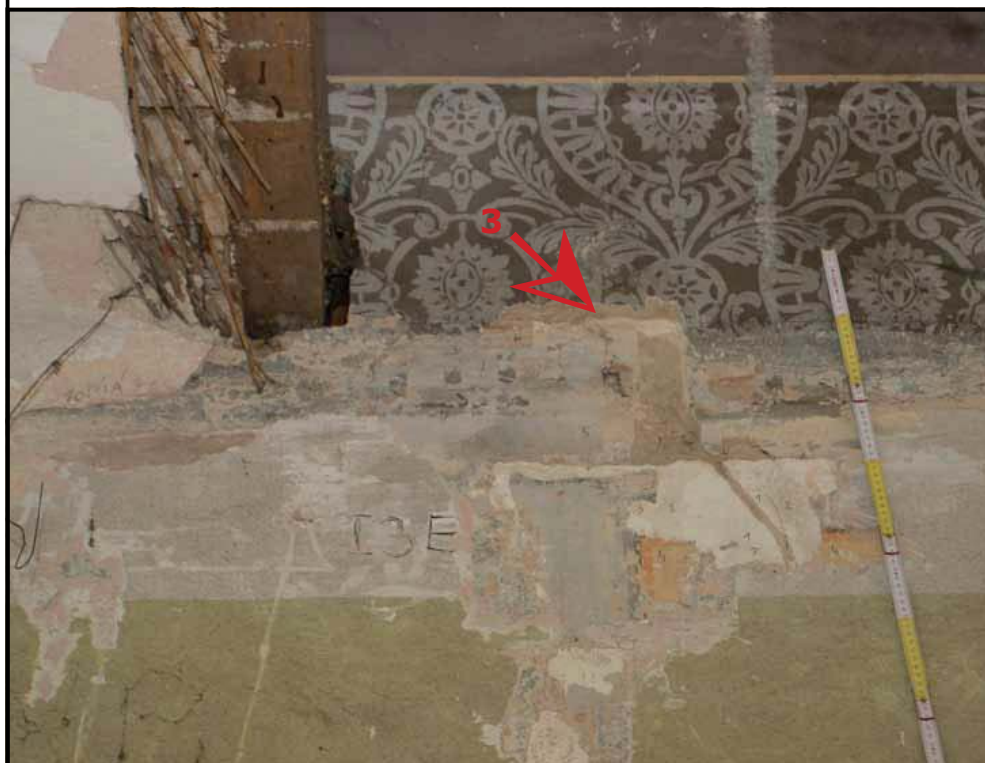
Zpracovala	Marie Křížová	březen - květen 2014	
Prvek	Restaurátorská sonda - vrstvy omítek	Číslo karty	2
Umístění	Místnost č. I.03	Označení	I3E

- restaurátorská sonda do vrstev omítek:

1. zednický barokní pačok - podklad
2. silný barokní nátěr
3. špinavá rozmazaná vrstva
4. okrová, hnědá, modrá - klasicistní cca 1815
5. blankytně modrá šmolková = podkladní vrstva pod zubořezy - na zazdívice po dodatečně vloženém táhlu (pod stropní římsou)
6. svislý zubořez - ctí podstropní římsu
7. perspektivní (=šikmý) zubořez - ctí podstropní římsu
8. vrstva převládající hnědých odstínů - stále ctí podstropní římsu - po 1850 až do cca konce 19.stol., lze se domnívat spojitosti s novobarokní dekorativní výmalbou na stropě
9. likvidace podstropní římsy cca 1918 - 1920 = hnědá šablonová výmalba
10. bílá výmalba na sníženém pohledu - r. 1932

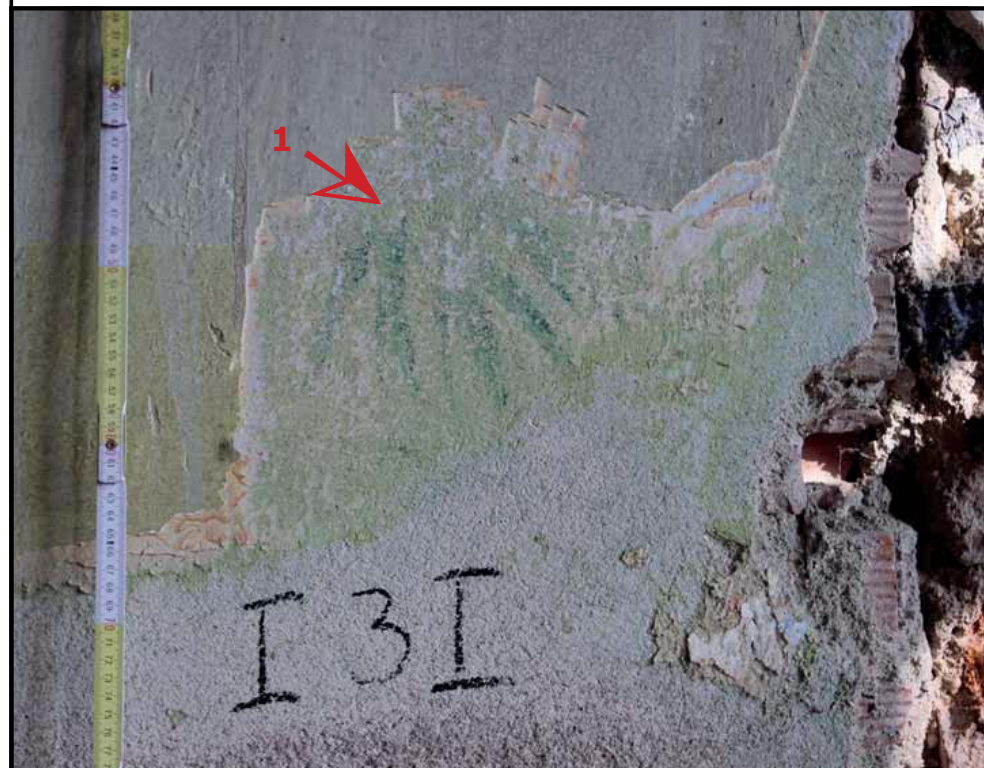
Restaurátorská sonda na zazdívce dveřního otvoru dutinovými cihlami.

- zelenkává barva **1** s palmovým vzorem je i přes asfalt

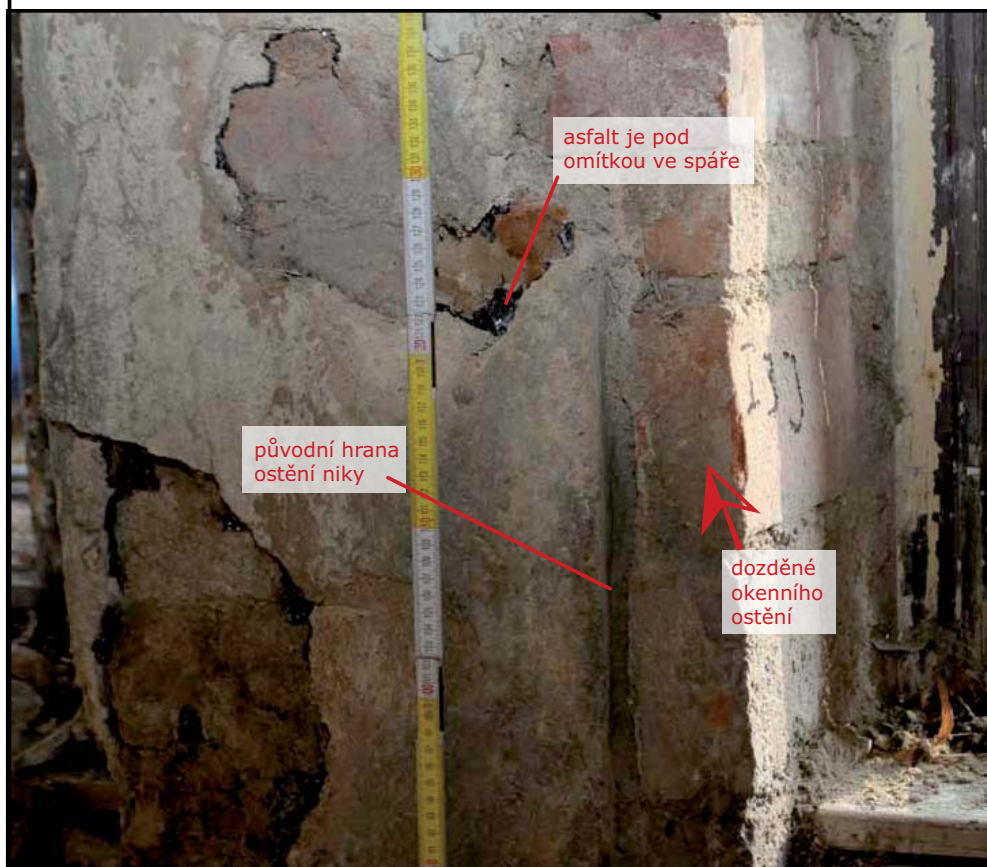
Původní spára u levého ostění okna 3B. Okno bylo dodatečně vloženo při stavebních úpravách v r. 1932. Dokládá fakt, že asfalt je pod omítkou, která je ještě na původní špaletě.

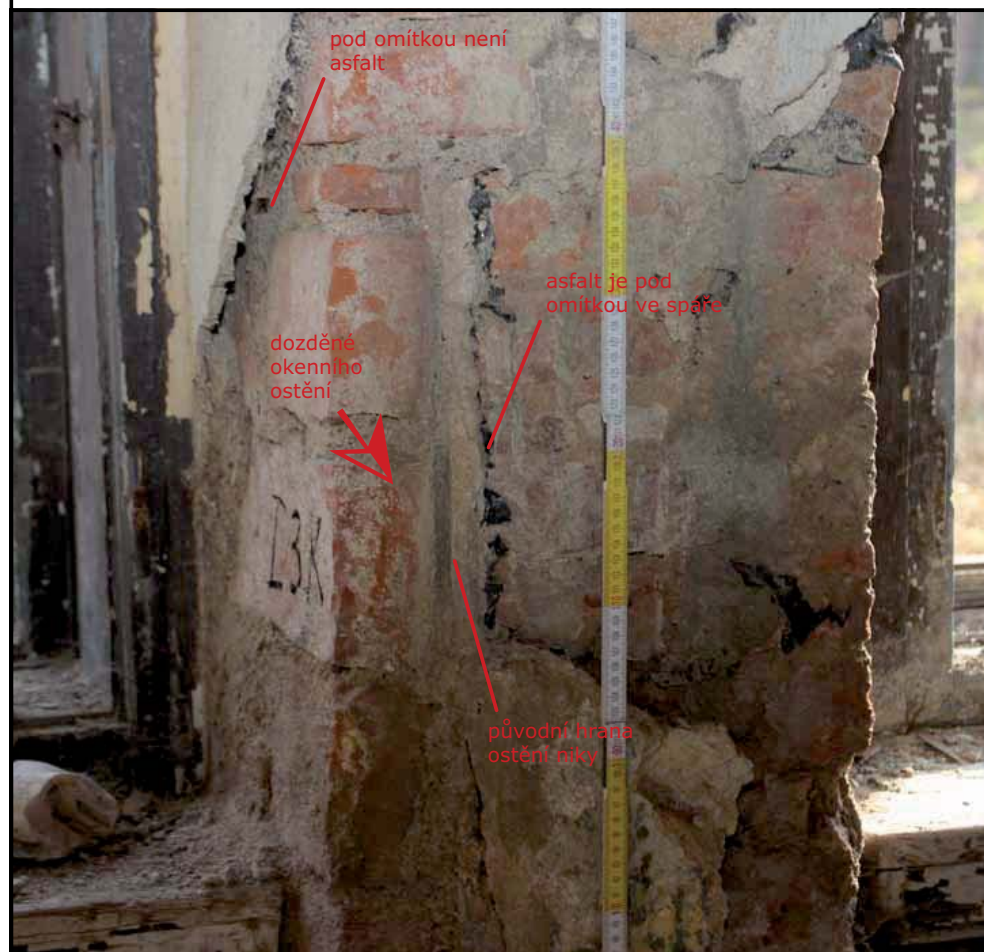
Původní spára u pravého ostění okna 3B. Okno bylo dodatečně vloženo při stavebních úpravách v r. 1932. Dokládá fakt, že asfalt je pod omítkou, která je ještě na původní špaletě.

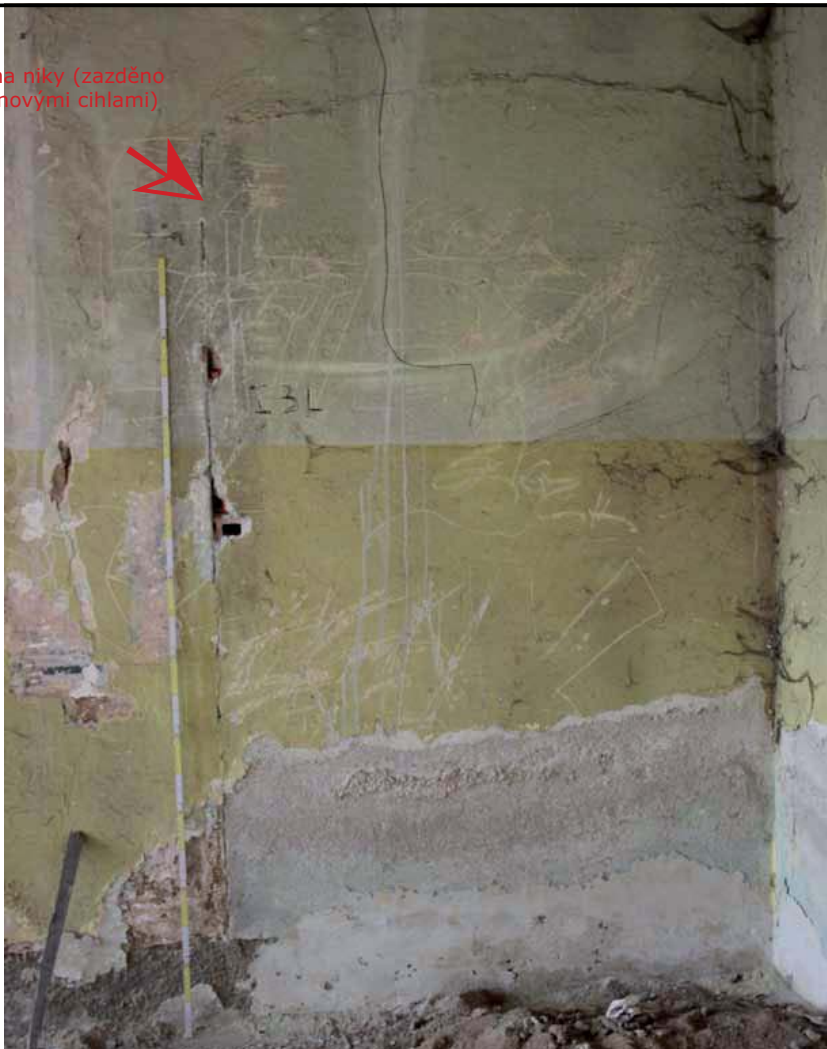
Zpracovala	Marie Křížová	březen - květen 2014	
Prvek	Zazděná nika	Číslo karty	12
Umístění	Místnost č. I.03	Označení	I3L

Zazdění niky dutinovými cihlami při stavebních úpravách v r. 1932, kdy byla místnost rozdělena příčkou na dvě.
- hloubka niky 62 cm

hrana niky (zazděno
dutinovými cihlami)

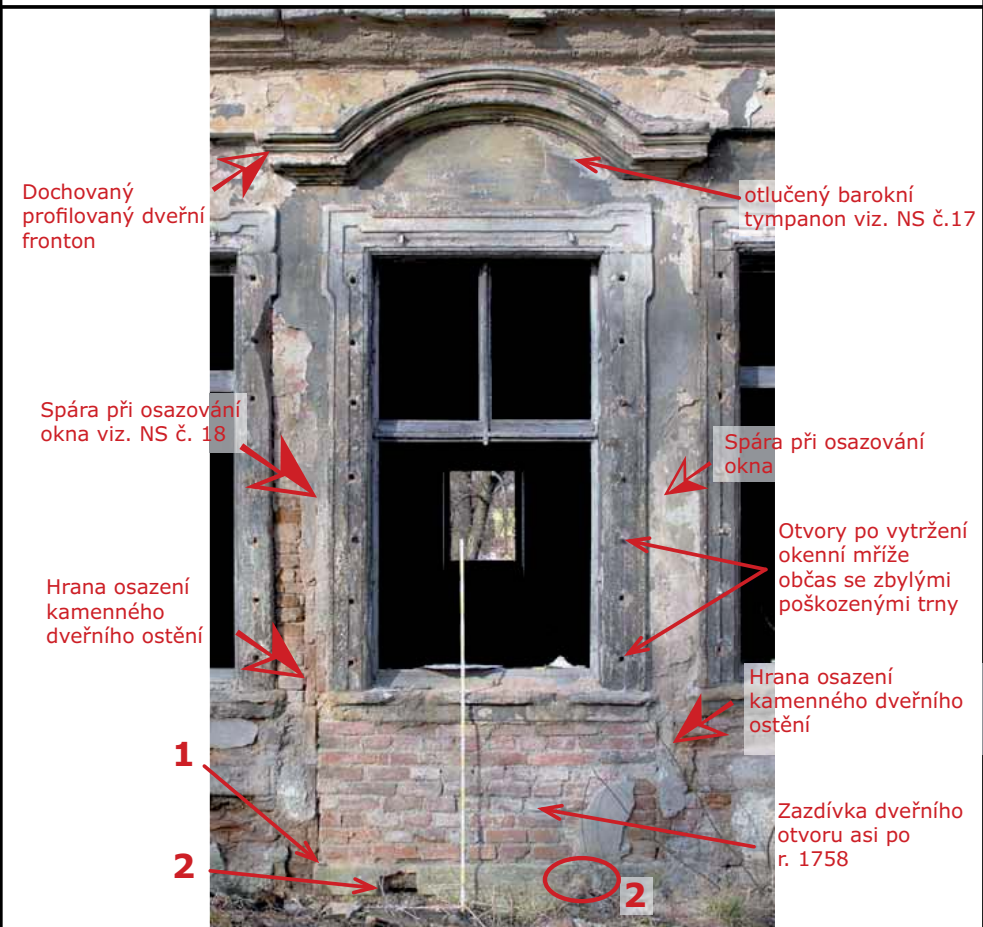
Okno (=okenní barokní rám, prvorepublikový špaletový okenní rám, kamenné ostění s mříží) bylo přeneseno při stavebních úpravách z místnosti č. I.02, kde se proboural dveřní otvor do zahrady. Při osazování okna došlo k poškození štukové výzdoby tympanonu. Po roce 1715 zde byly dveře do zahrady (dochoval se osazovací klínek **1** po kamenném ostění dveří - viz. NS č.15; kamenný práh s větracími otvory **2** podlahy - viz. NS č.16). Zazdění dveří a dodatečné osazení mříží může souviset s pruským útokem na Prahu r. 1758.

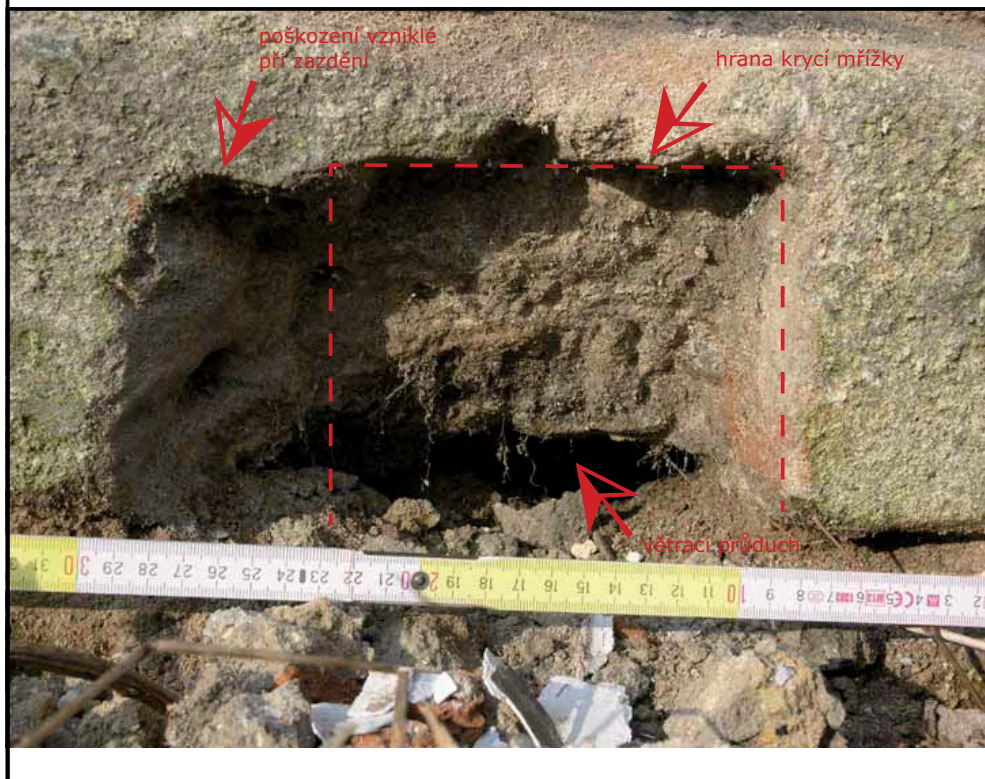
Větrací otvor v kamenném prahu pod oknem 3B. Otvor byl vytesán už při výrobě prahu, následně (přesné období nelze určit) zazděn - poškození jedné hrany.

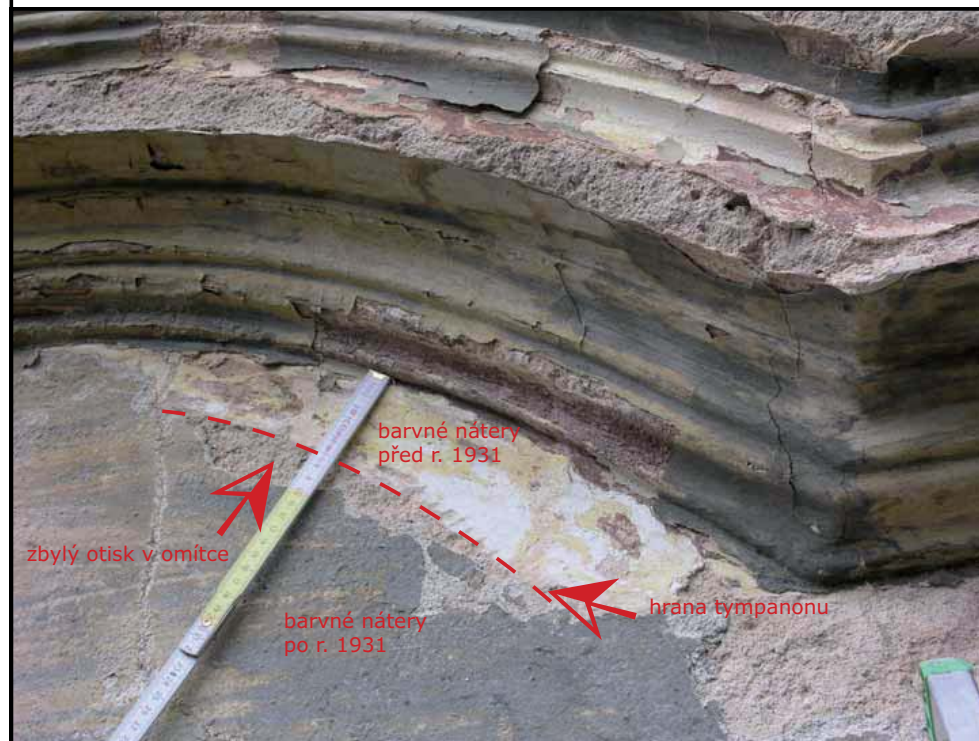
Otisk po barokní štukové výzdobě naddeveřního tympanonu. K poškození a následnému otlučení zřejmě došlo při osazení okna 3B.

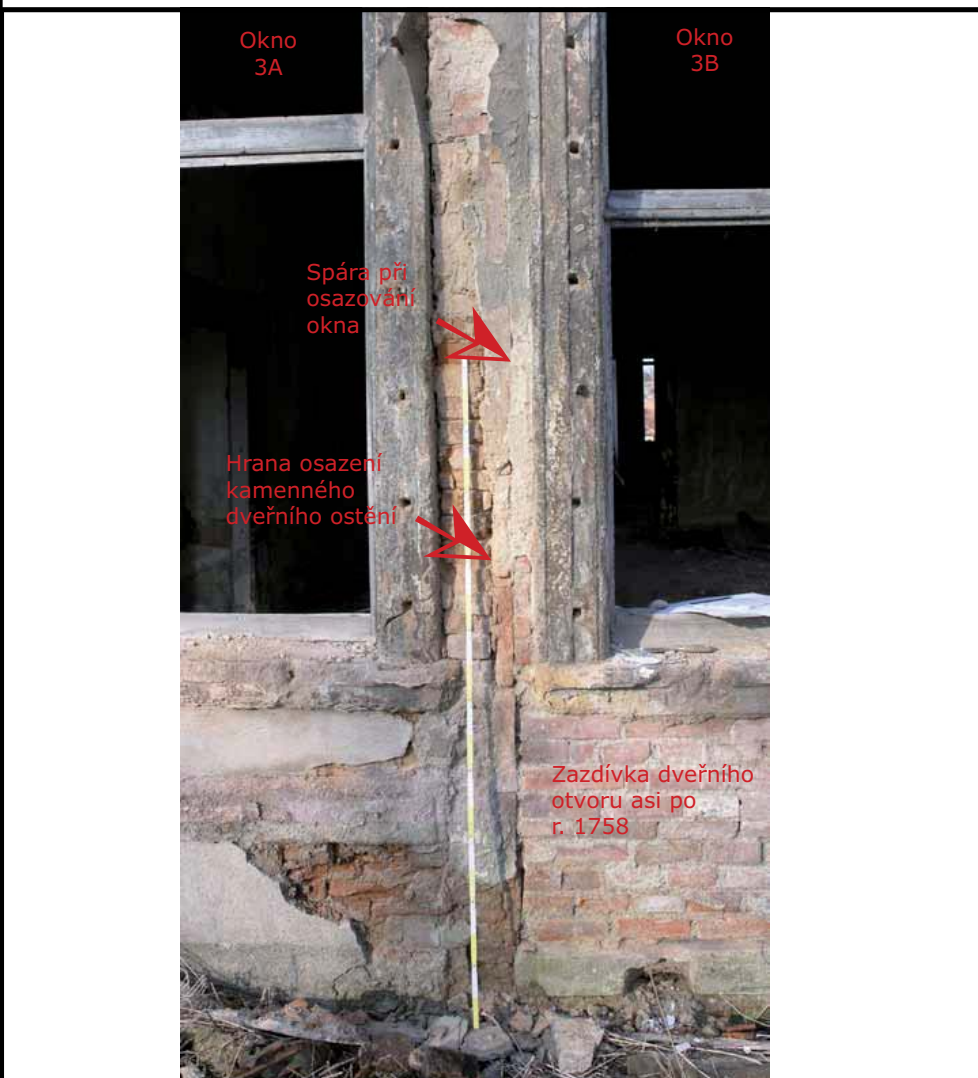
Spára po kamenném ostění dveří do zahrady před cca r. 1758.

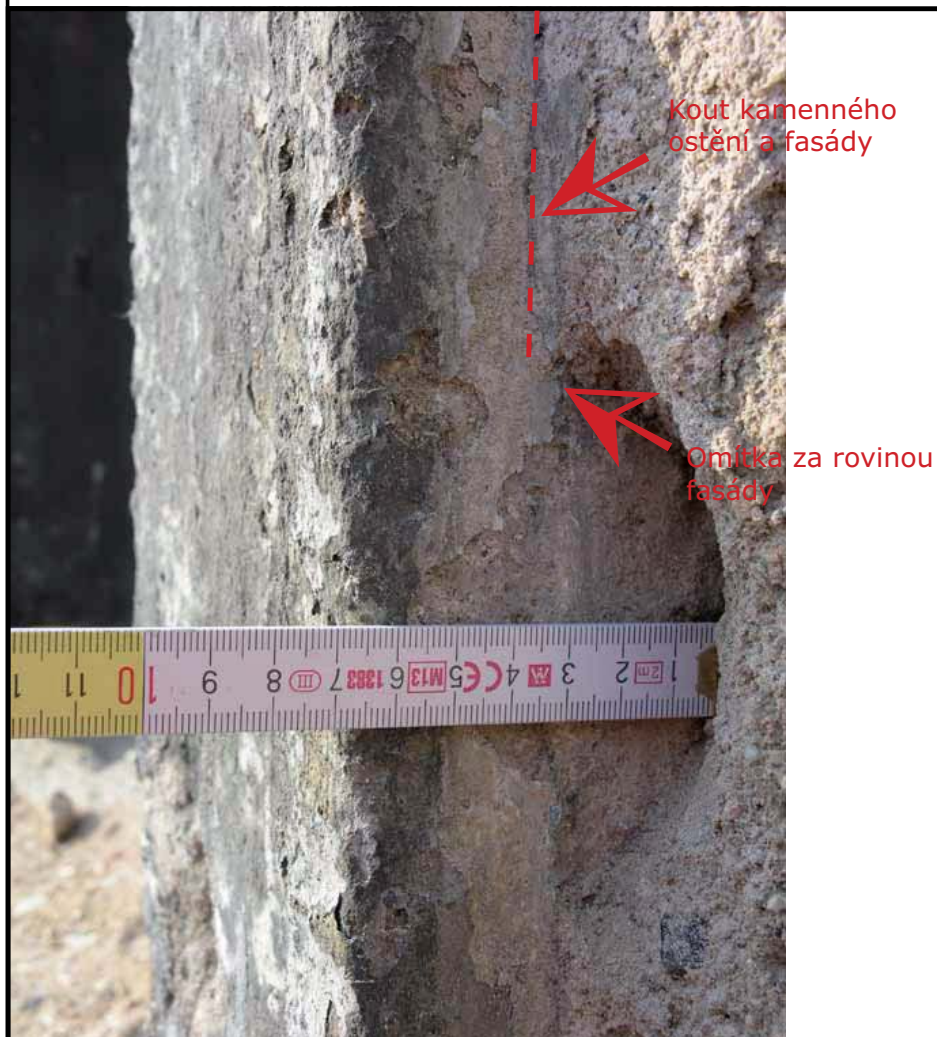
V sonda v koutě kamenného ostění okna a zdi jsou pozůstatky původních nátěrů, které jsou i za rovinou fasádní omítky. Nenávaznost nátěrů dokazuje, že původně bylo kamenné ostění na jiném místě.

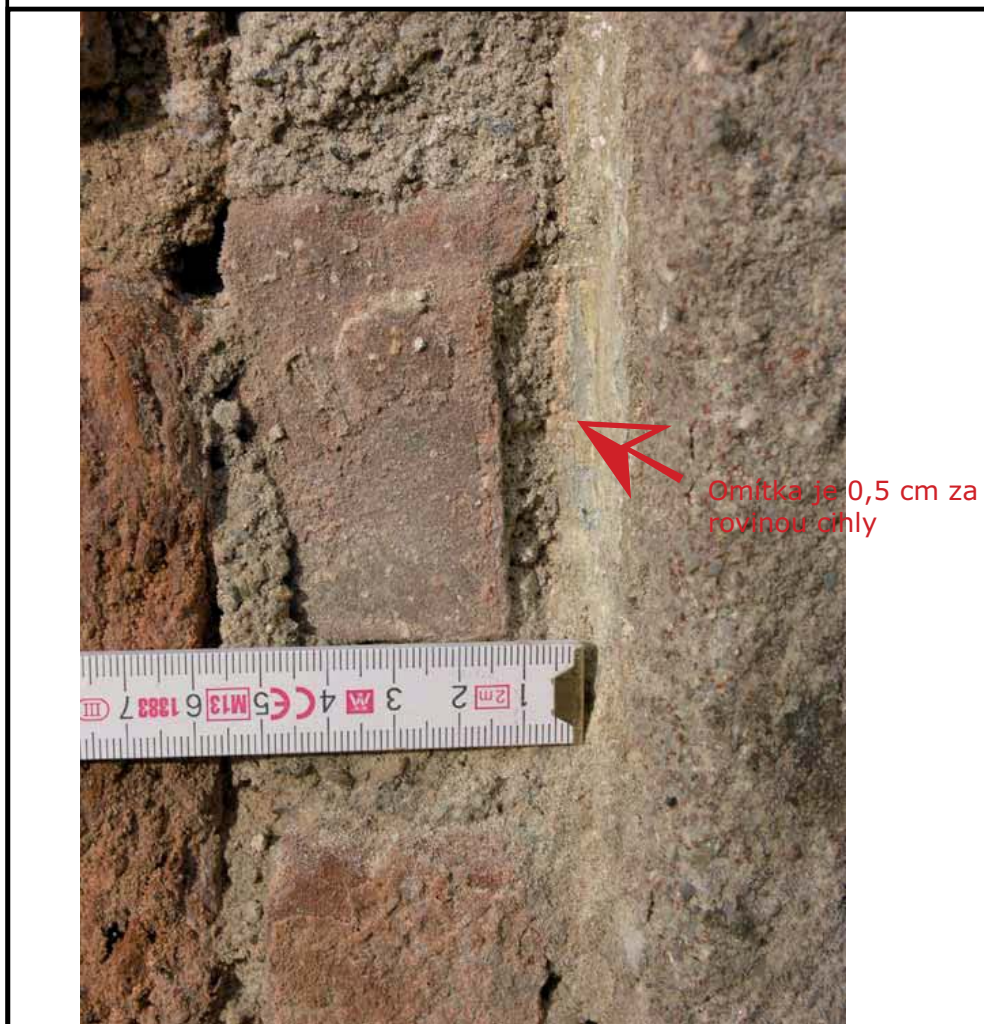
Nálezová situace v koutě kamenného ostění okna 3B. Omítka, která se v koutě dochovala je cca 0,5 cm za rovinou cihly. Potvrzuje teorii, že kamenné ostění bylo původně na jiném místě.

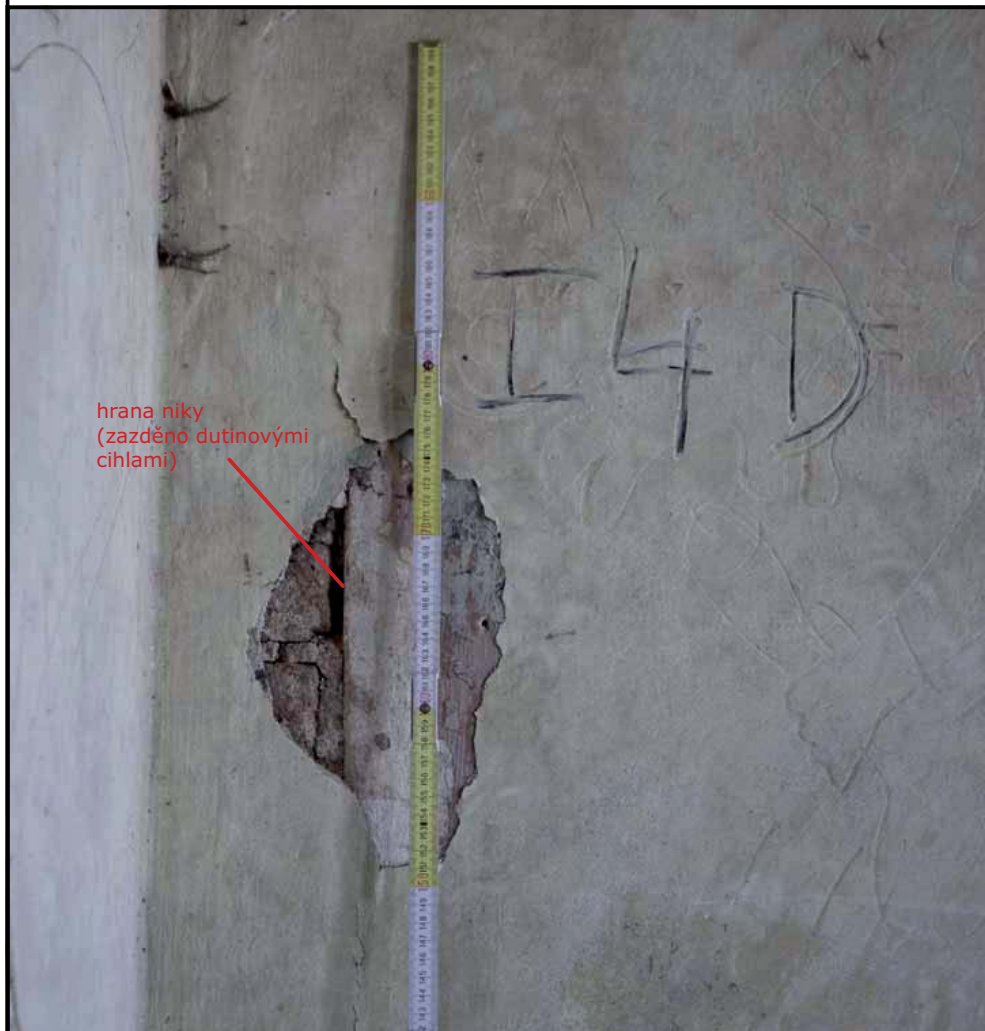
Zazdění niky dutinovými cihlami při stavebních úpravách v r. 1932, kdy byla místnost rozdělena příčkou na dvě.

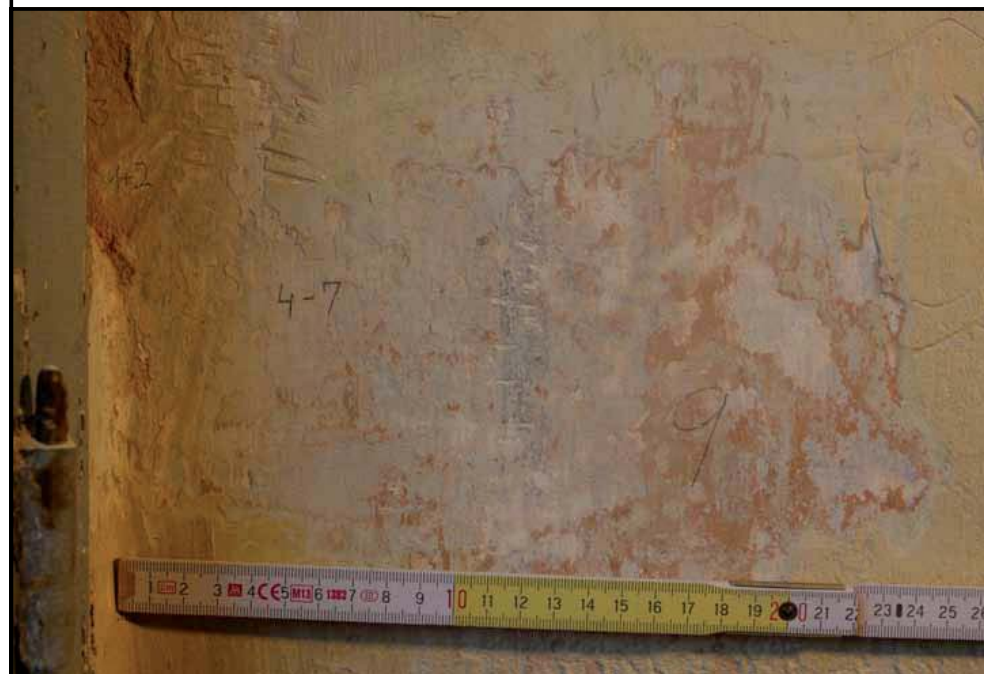
Vrstvy 1.-3. (barokní) zabíhají za rám okna), vrstva 4.-7. dobíhá k rámu okna má světlejší odstín z důvodu většího odrazu světla do místnosti.

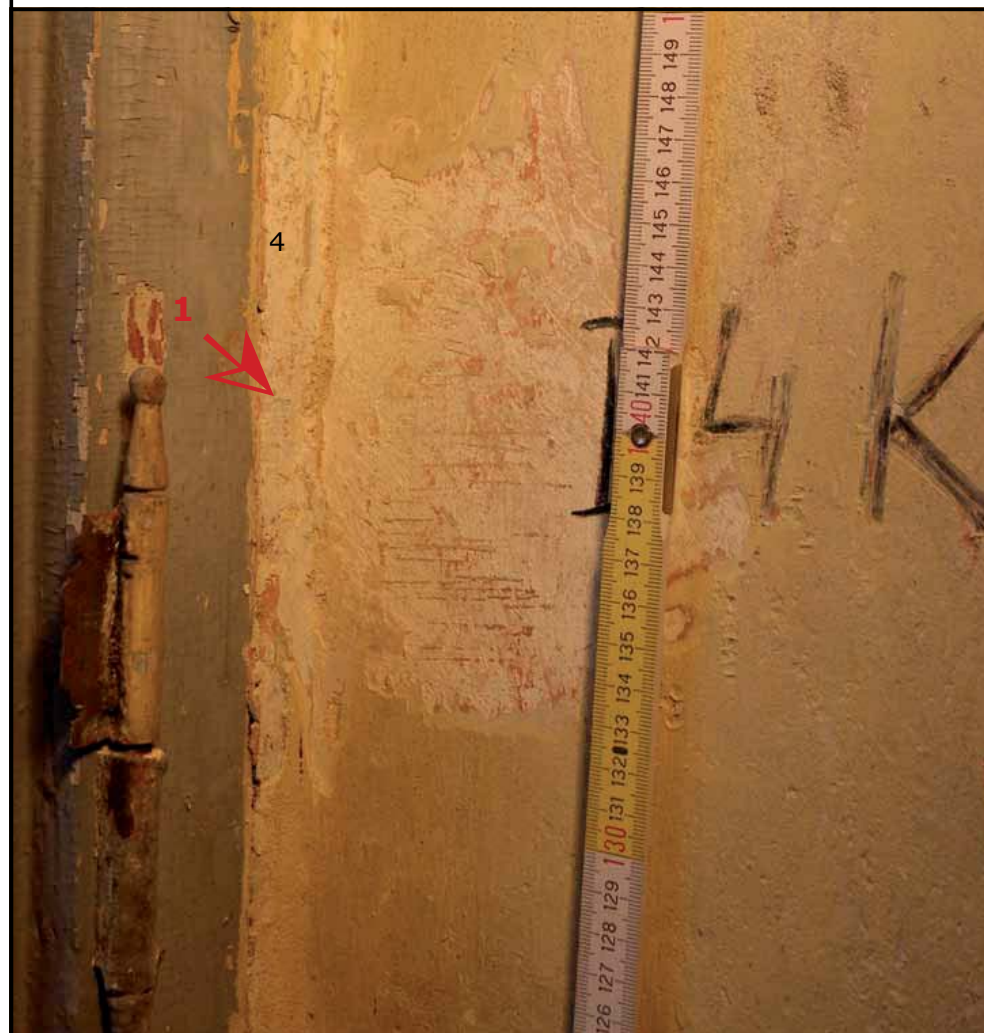
1 - světle modrá vrstva přiléhá až k okennímu rámu (po r. 1815)

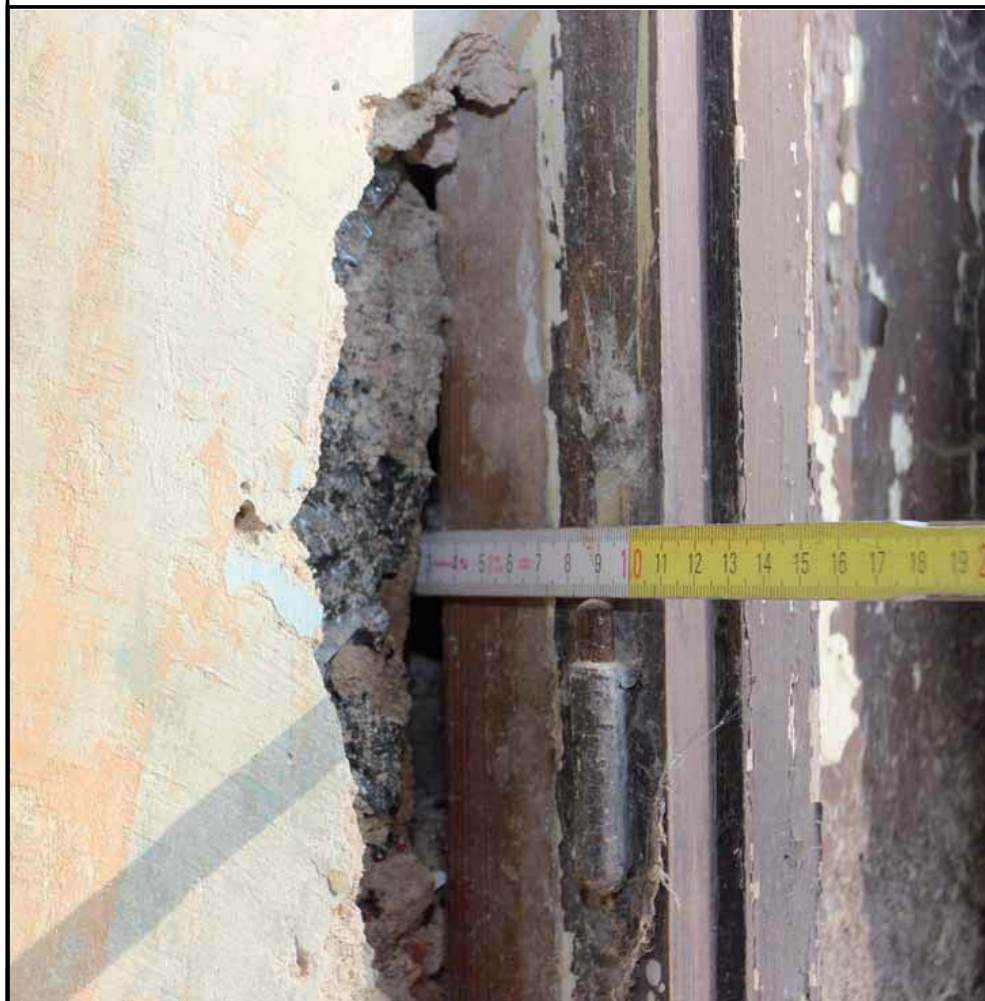
Nálezová situace ostění okenní niky odhalila vrstvu asfaltu, který je kvůli osazení okna poškozený. Okno bylo osazeno až po r. 1920 (viz. NS č.40), možná při stavebních úpravách r. 1932.

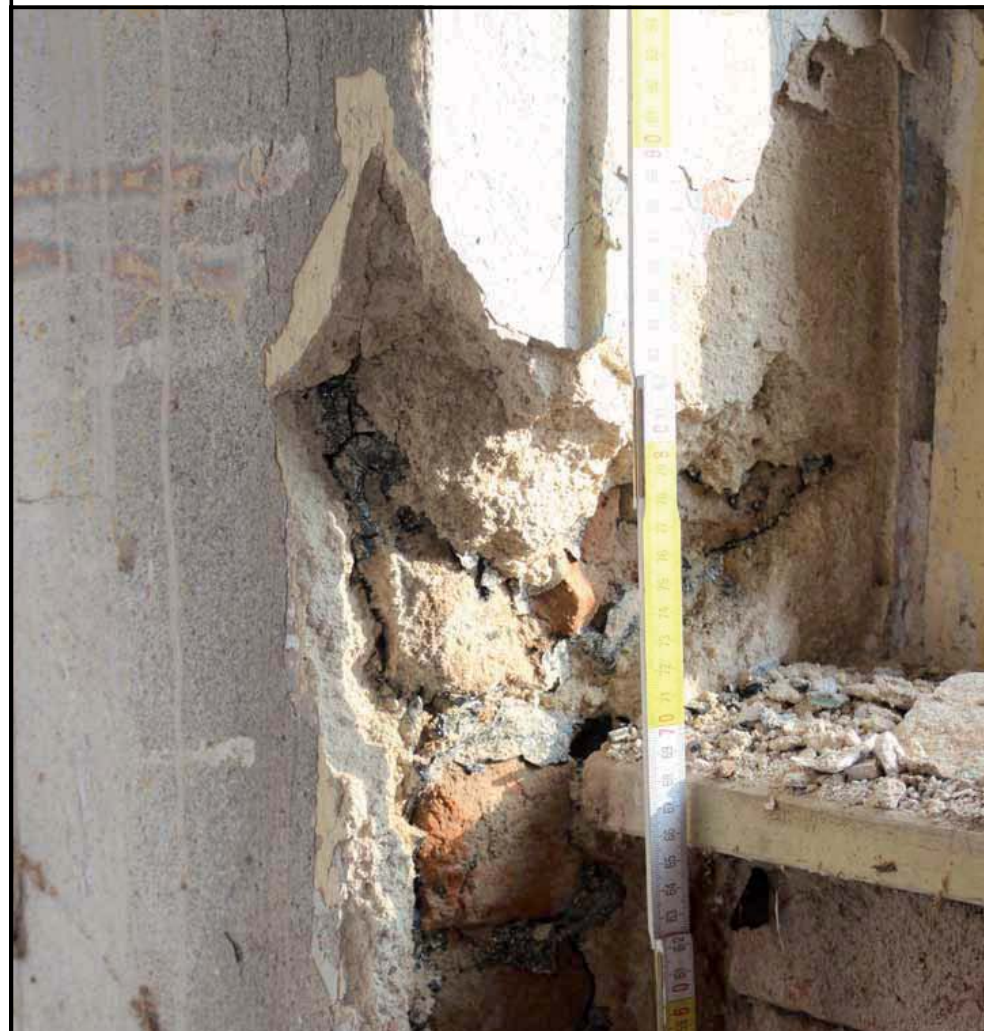
Nálezová situace ostění okenní niky odhalila vrstvu asfaltu, který neporušeně přiléhá až k okennímu rámu. Asfaltová izolace byla tedy realizována současně s osazením okna okolo roku 1920.
