Obnova zámku a hospodářského dvora ve Stvolínkách

část SHP

autor: **Bc. Michal Králík**
vedoucí: **doc. Ing. Michael Rykl, Ph.D.**
ústav: **15114 Ústav památkové péče FA ČVUT**
semestr: **ZS 2020/21**

ČÁST SHP

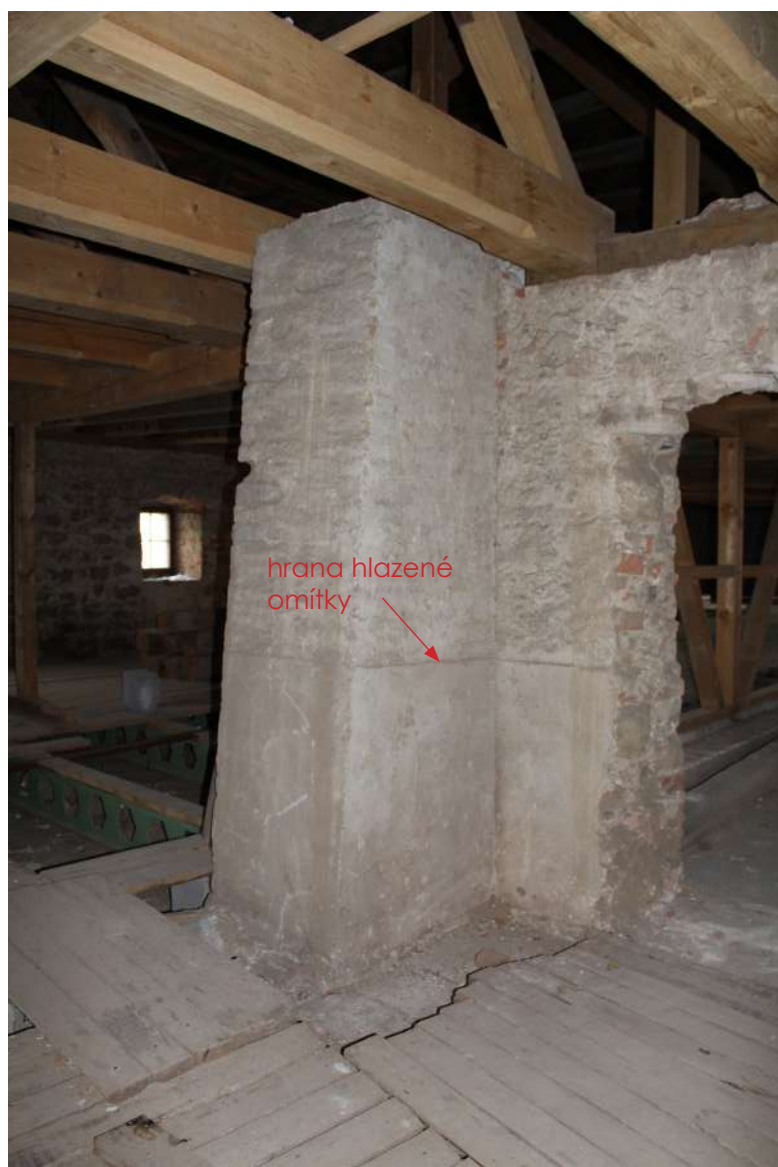
Nálezová situace: K1 komín v SZ části

- na komínu je patrná hrana odlišných omítek, spodní část hlazená nebílená pravděpodobně pro skladování obilí, je tedy předpoklad, že zde byla hospodářská část/sýpka
- v horní části je hrubá omítka bez povrchových úprav
- v jižním směru upravený sokl pokračuje a směrem do severního křídla omítka nezabíhá za roh a je čistě zakončena viz. obr. 2

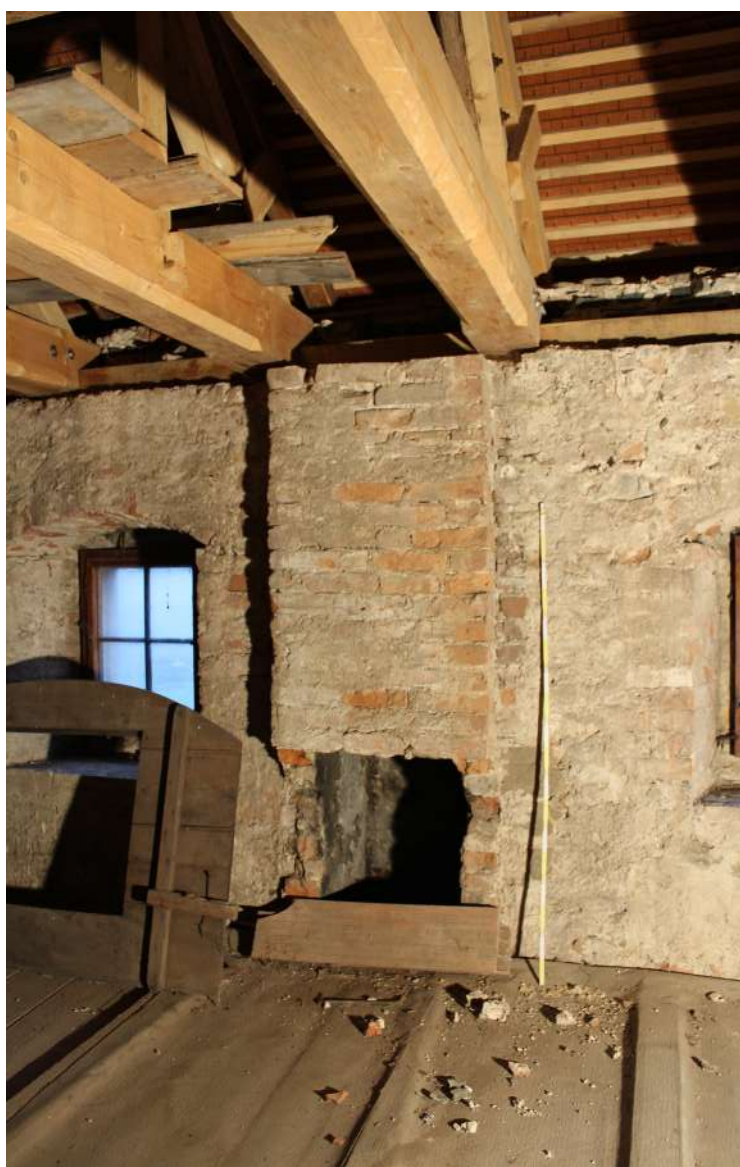
Nálezová situace: K2 komín na západní fasádě

- cihly komína jsou čistě provázány s obvodovým zdivem byl tedy vyžděn současně s celým patrem v době raného baroka
- je to komín velké zámecké kuchyně z přízemí, místnost 104
- nikdy žádná omítka nebyla, použité cihly rozměru 29x7,5cm

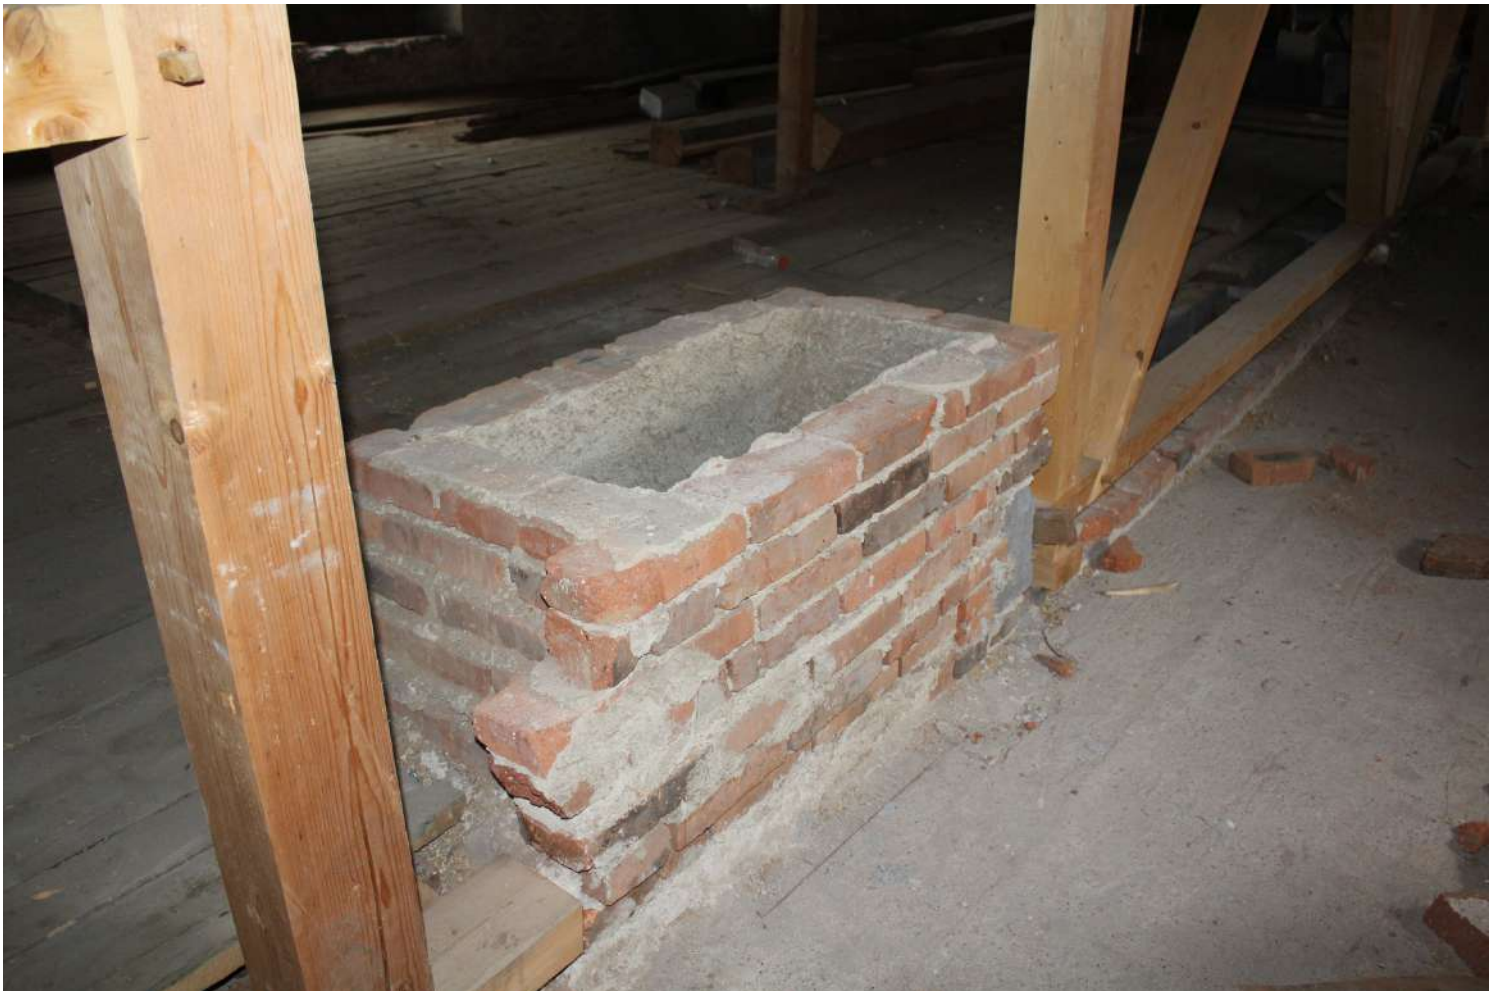
Nálezová situace: **K5 komín ve východním křídle**

- tento komín byl ubourán až k podlaze v rámci rekonstrukce z roku 1976 a následně vystavěn znovu jako součást východní traktové stěny z plynosilikátových tvárnic
- je velmi pravděpodobné, že tato zeď nahradila traktovou zeď z období raného baroka
- dnes je zeď nahrazena hrázděnou konstrukcí

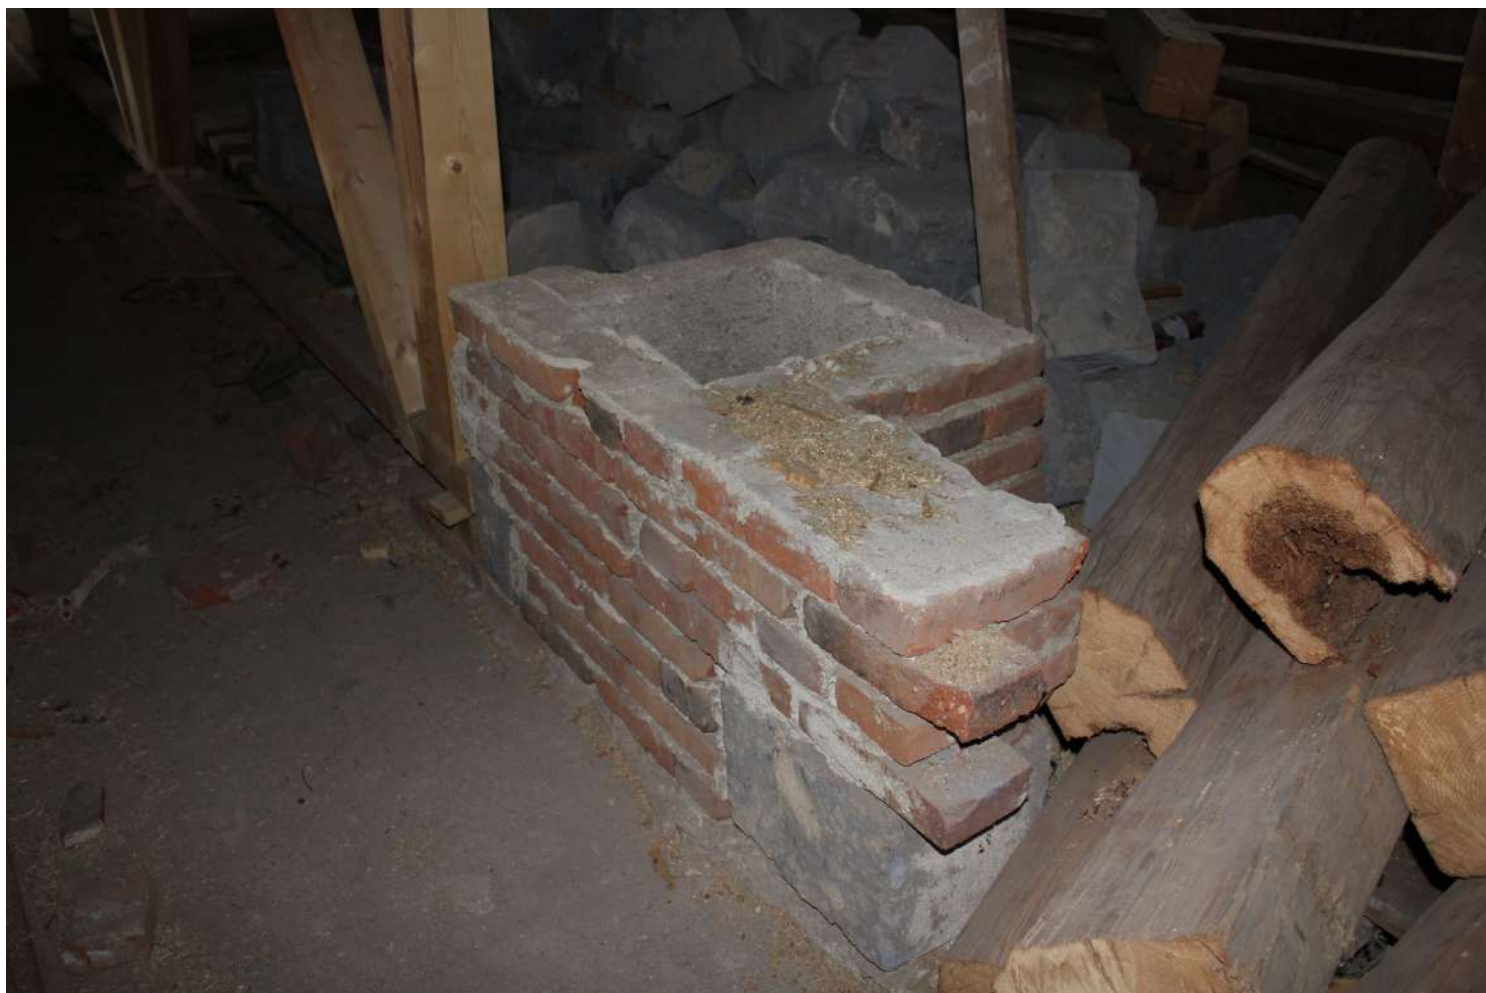
Nálezová situace: **K6 komín v JV části**

-komín K6 je součástí východní traktové stěny jako komín K5

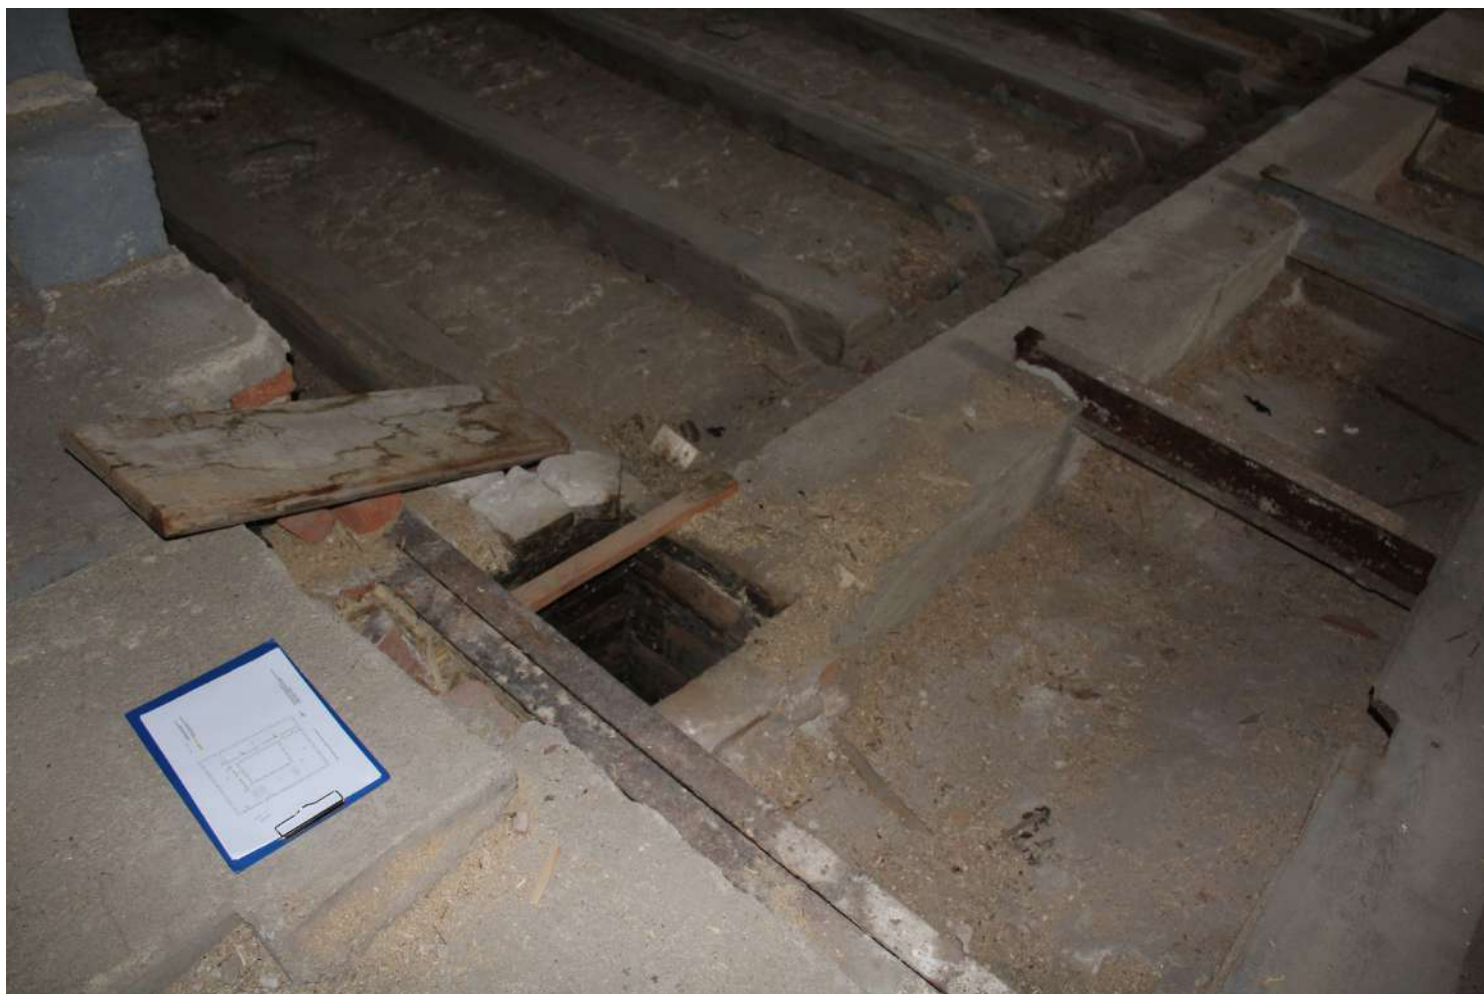
Nálezová situace: K7 komín JV části

- komín je součástí jižní traktové stěny a měl podobný osud jako komíny K5 a K6
- sloužil k vytápění místnosti 120 v přízemí a místnosti 218 v patře

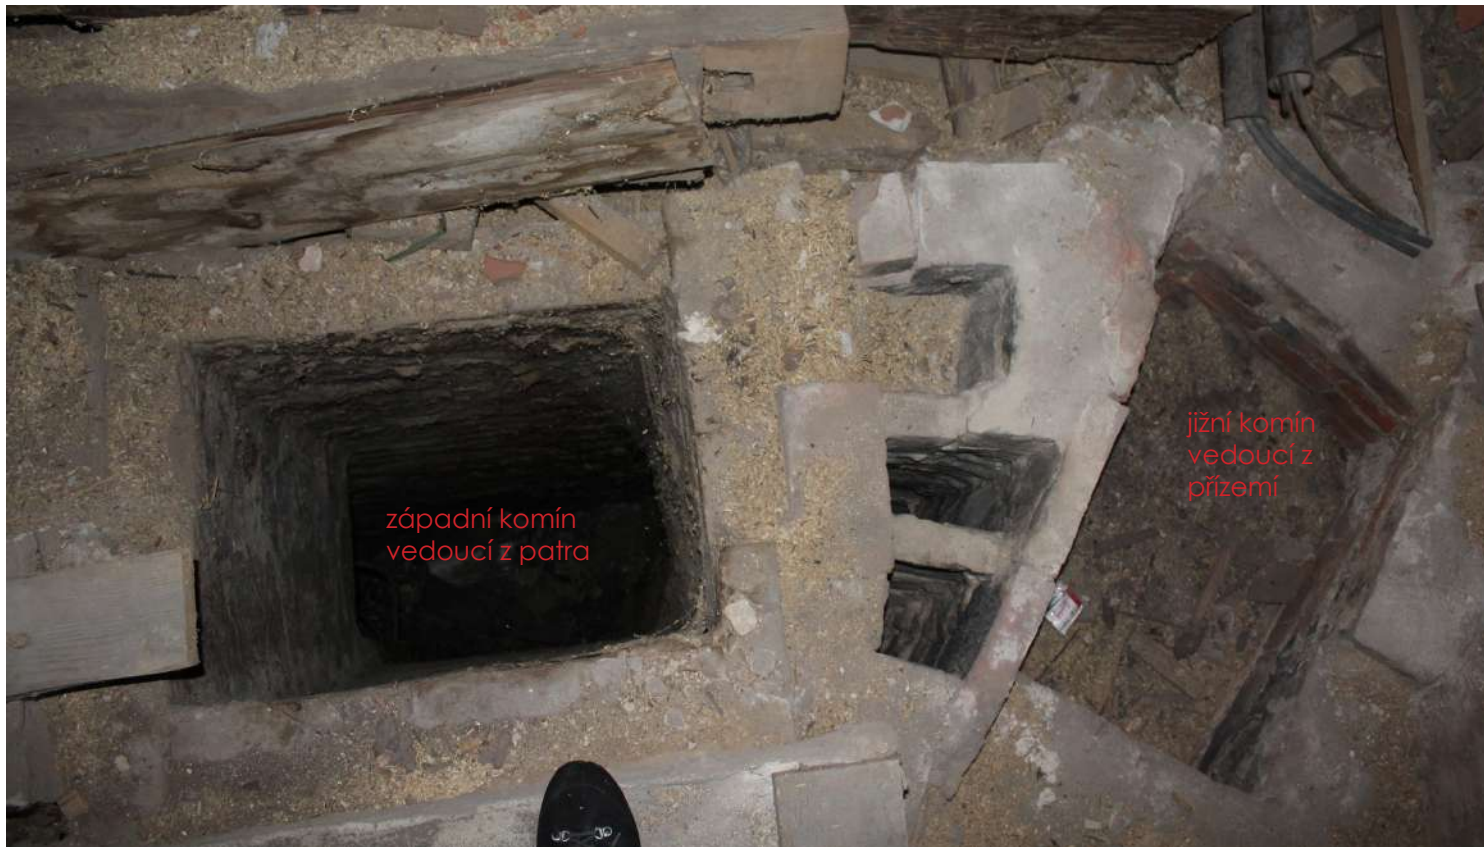
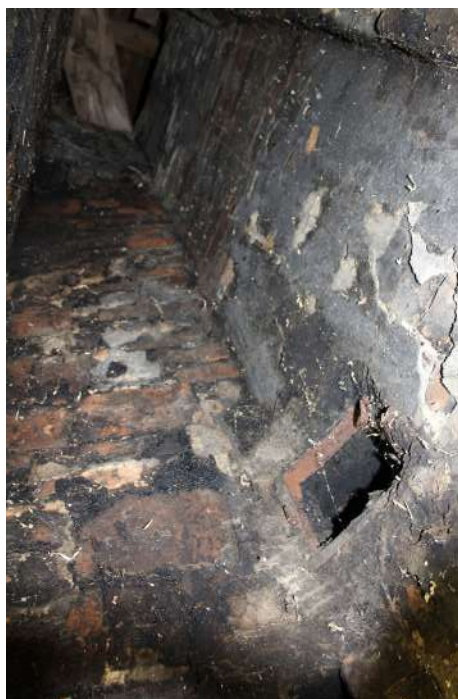
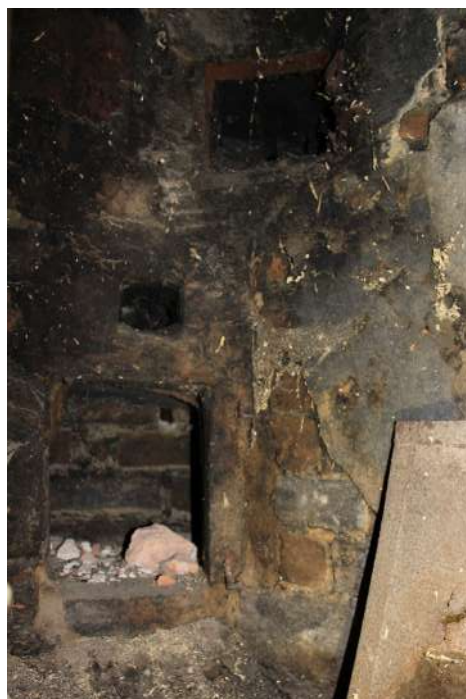
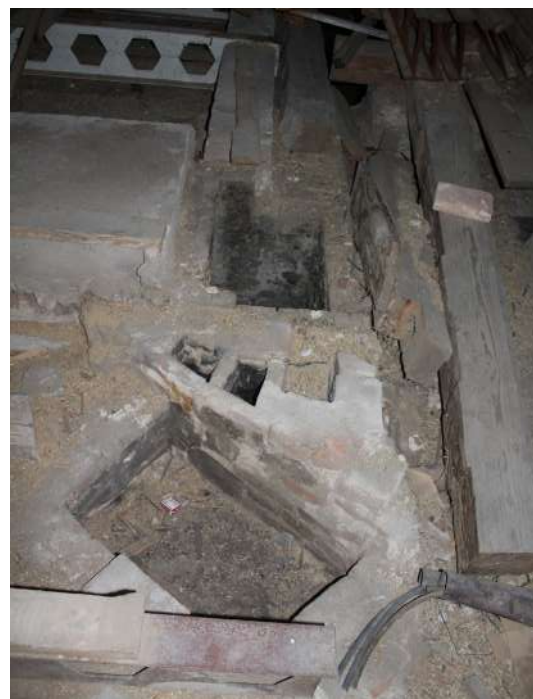
Nálezová situace: K8 komíny v JZ části

- pomocí těchto komínů se vytápěly místnosti 124, 219 a 220
- průduch ve stěně vedoucí na západ včetně tří menších průduchů uprostřed začíná v patře a sloužil k vytápění místností 219 a 220
- tři malé průduchy sloužily jako?
- průduch v jižní části je zasypán a pravděpodobně vedl až do přízemí k vytápění místnosti 124?

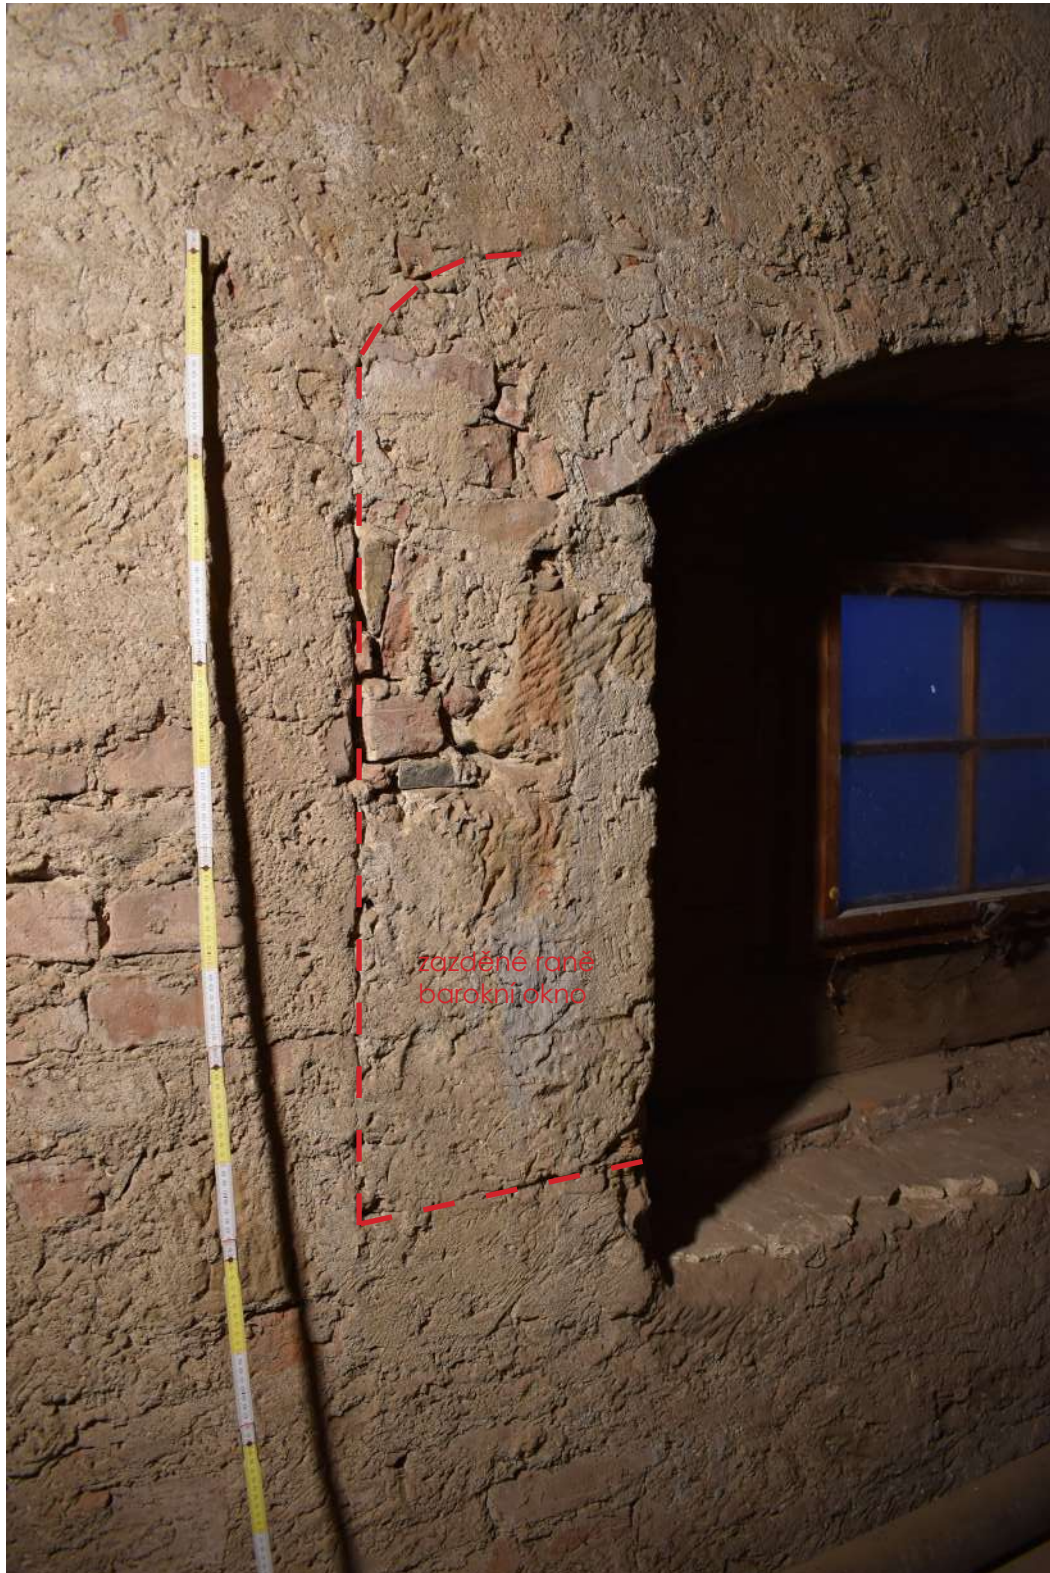
Nálezová situace: S1 zazděné okno v severním křídle

- zazděné okno je v západní části severní obvodové stěny u oválného pozdně barokního okna
- ve fázi přestavby pozdního baroka byla všechna okna v patře z předchozí fáze zazděna a vybourána nová okna oválná
- v 70. letech byla raně barokní okna znovu vybourána, toto okno však zasahuje do okna oválného a zůstalo zazděné
- můžeme tak určit polohu menšího okna v raně barokní fázi

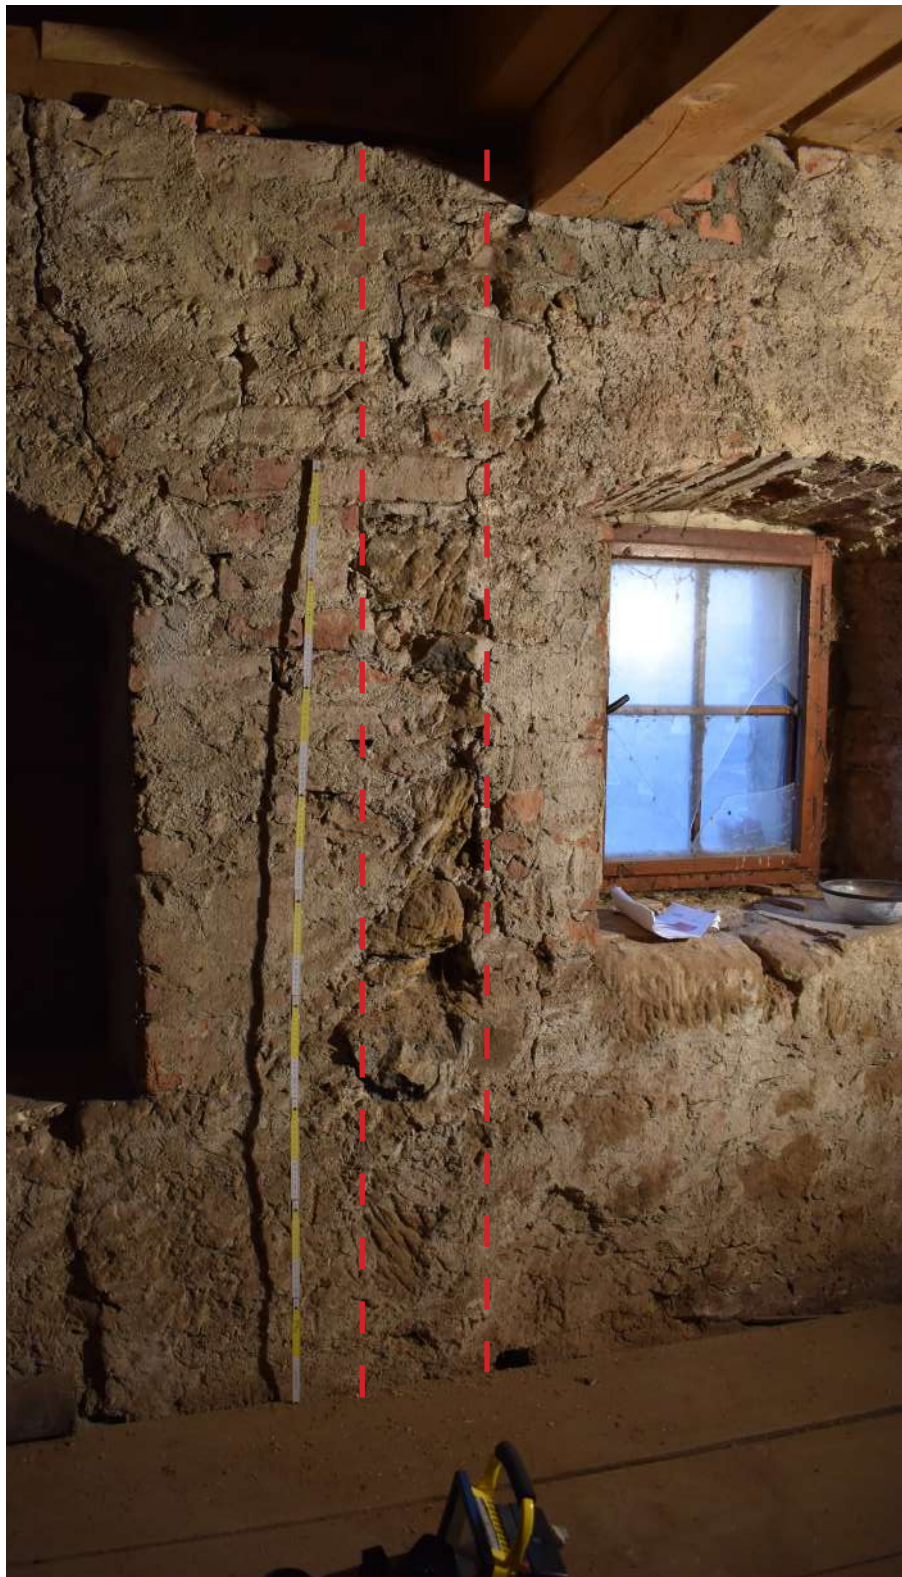
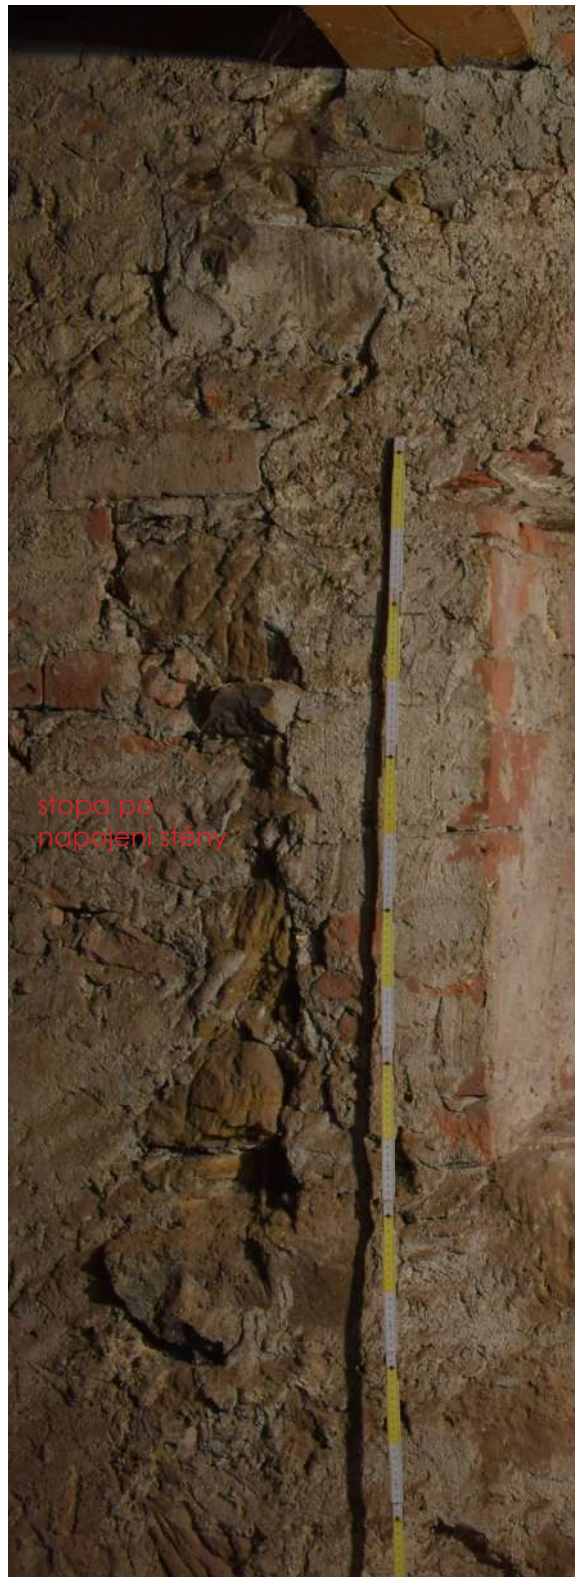
Nálezová situace: **S2 stopa po napojení vnitřní stěny v severním křídle**

- zjevné stopy po napojení jsou vidět na severní obvodové zdi
- tloušťka stěny byla zhruba 30cm a seděla na širší stěně v nižším podlaží
- stěna pokračovala až k vnitřnímu SZ rohu a napojovala se na roh traktových stěn u komína K1
- takto předělený prostor stěnou musel mít průchod avšak nevíme v jakém místě

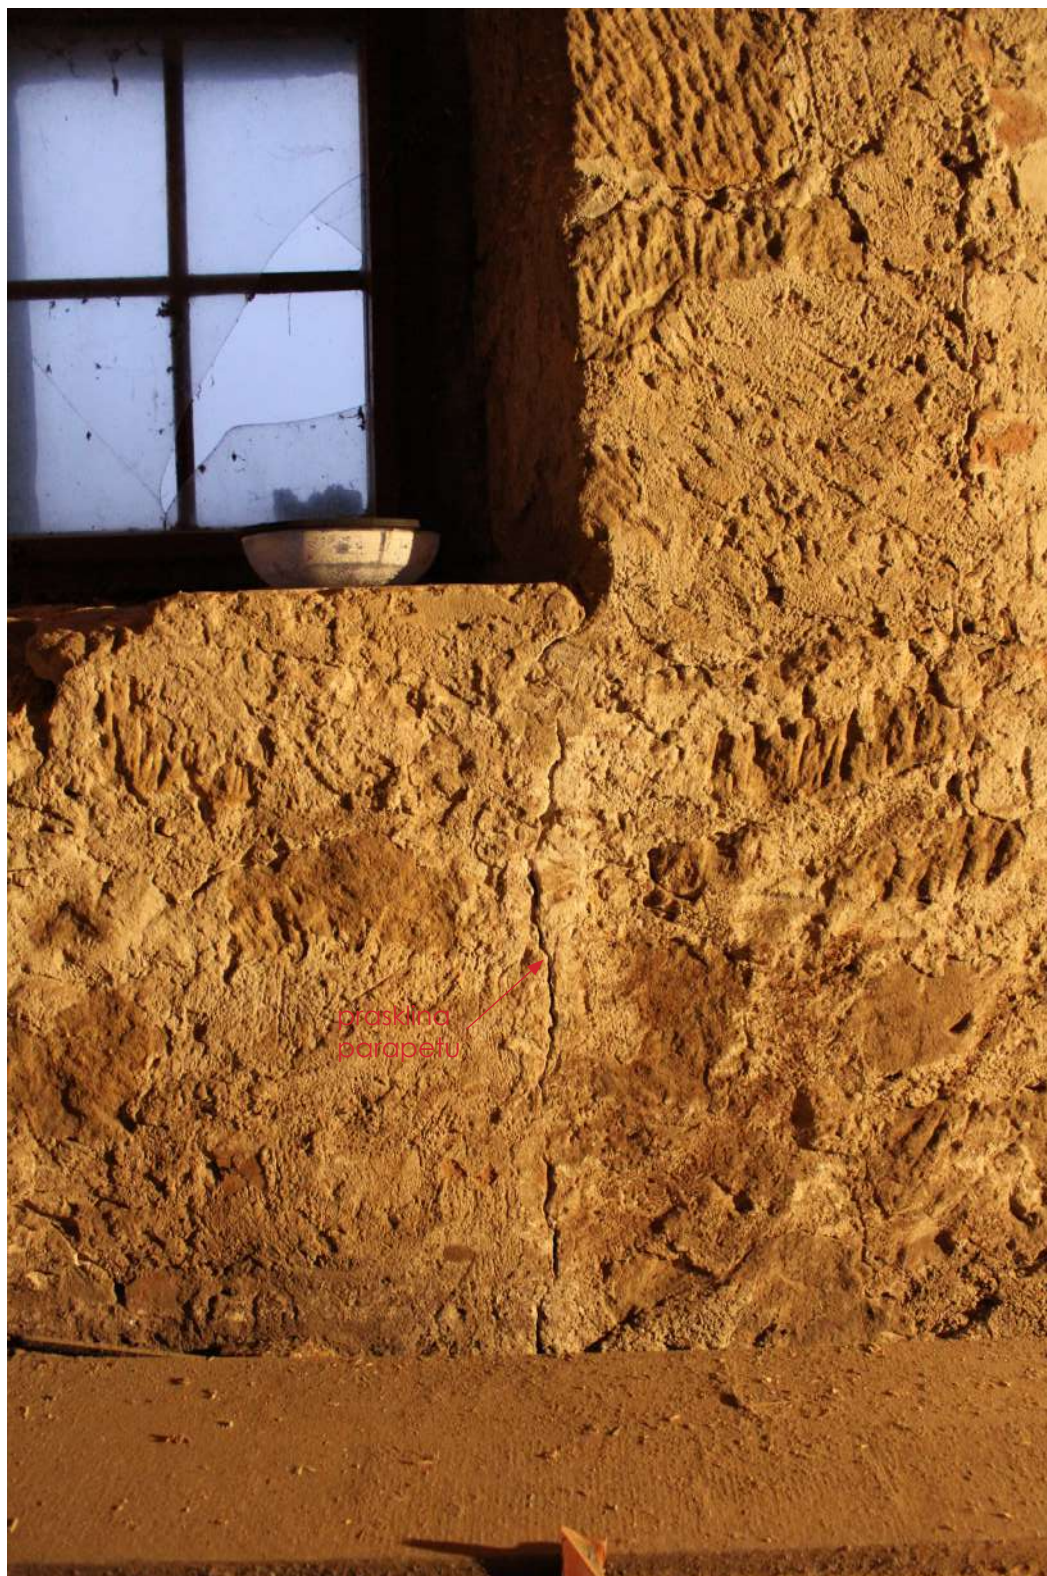
Nálezová situace: **S3 prasklina parapetu okna v severním křídle**

Popis:
-prasklina naznačující přezděné parapety se objevuje u všech raně barokních oken severní obvodové stěny od vnitřní stěny S2 směrem na východ

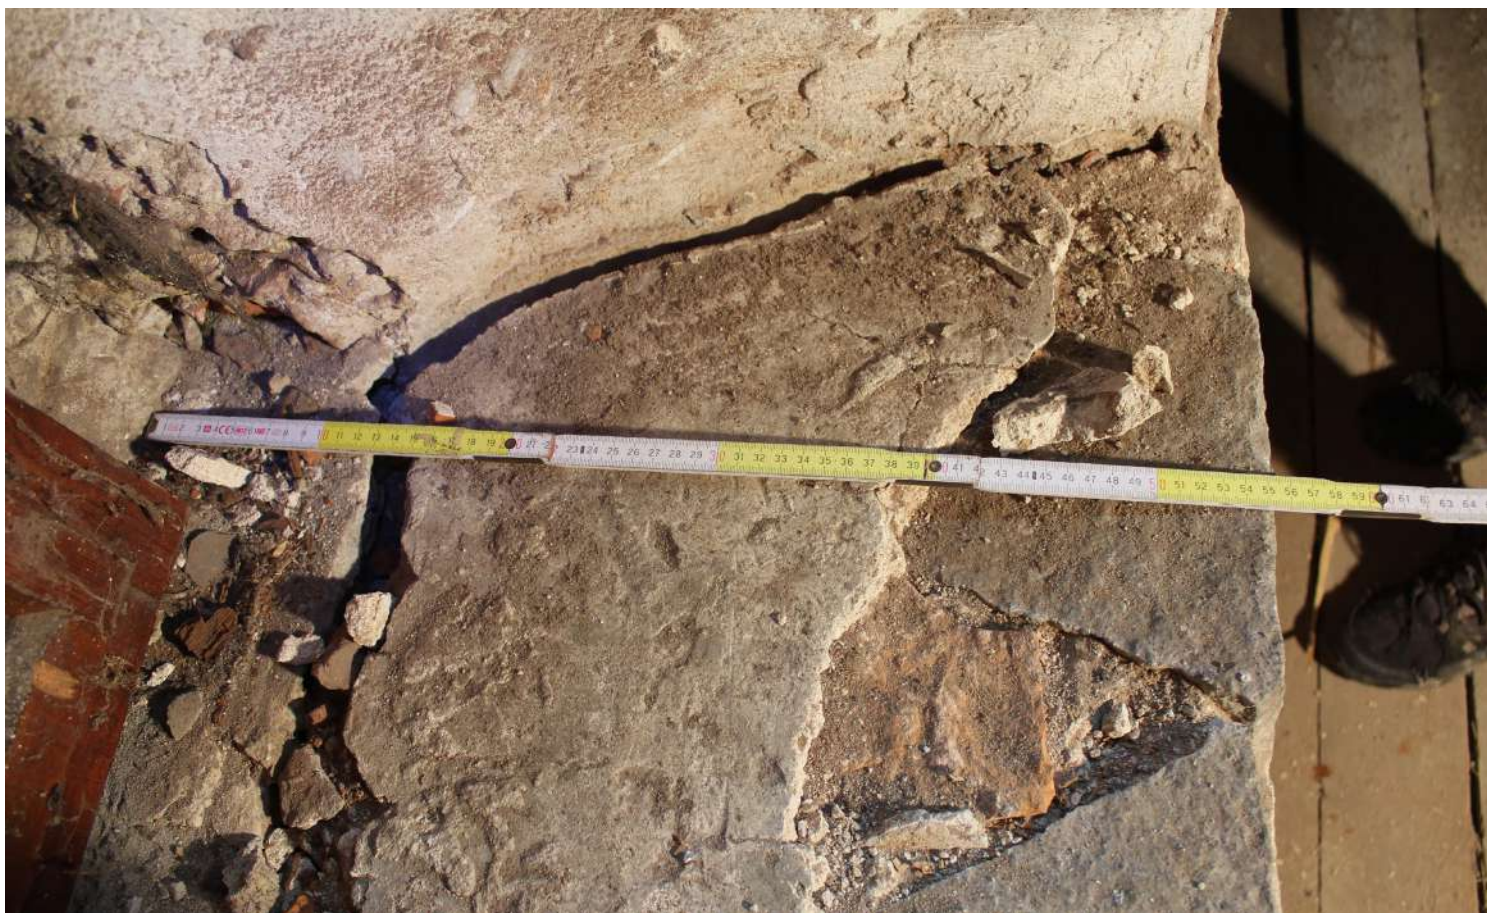
Nálezová situace: **S4 zabíhání omítky do parapetu okna v severním křídle**

- parapety v SV rohu byly dozděny druhotně jak je vidět na prasklině, kde omítka zabíhá za parapet a prasklina pokračuje podél parapetu
- v raném baroku byla tedy okna v nikách až k podlaze bez parapetů, proč je tomu tak pouze v této části není jasné

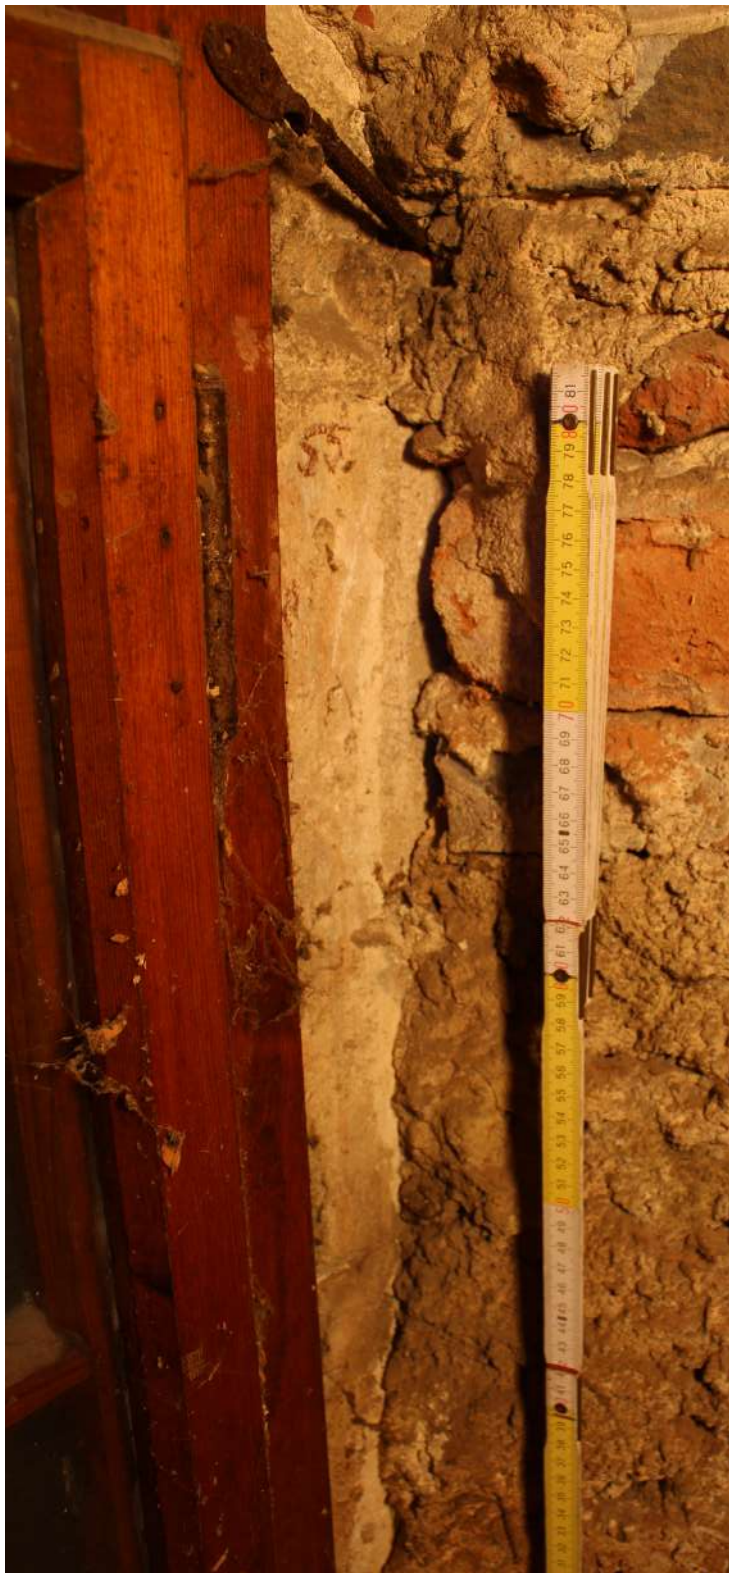
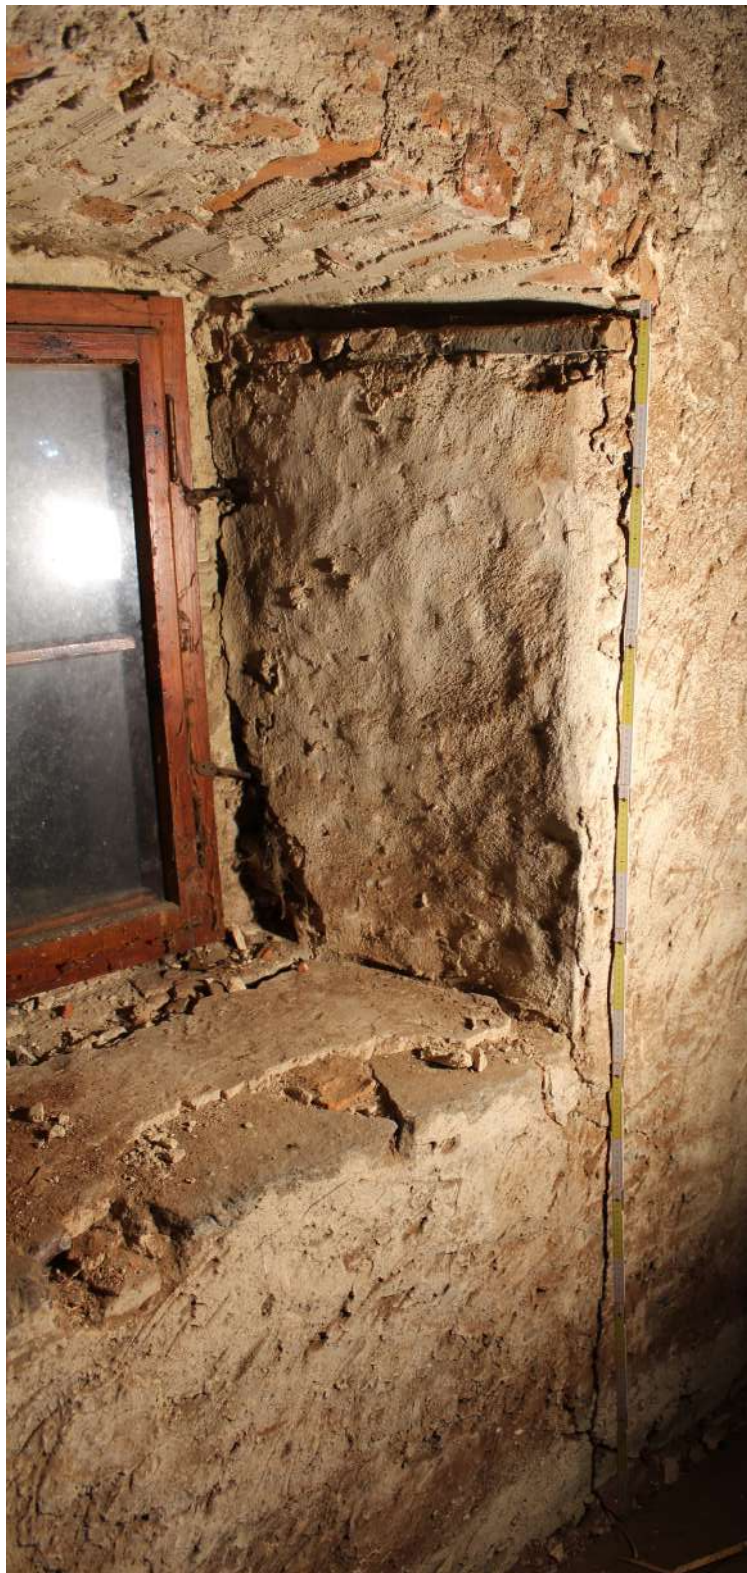
Nálezová situace: **S5 zabíhání omítky druhotně použitého ostění**

- u dvou dalších oken je vidět zabíhající kamenné omítnuté ostění za zdivo
- ostění bylo tedy osazeno druhotně z předešlých úprav zámku nebo dovezeno z jiné stavby

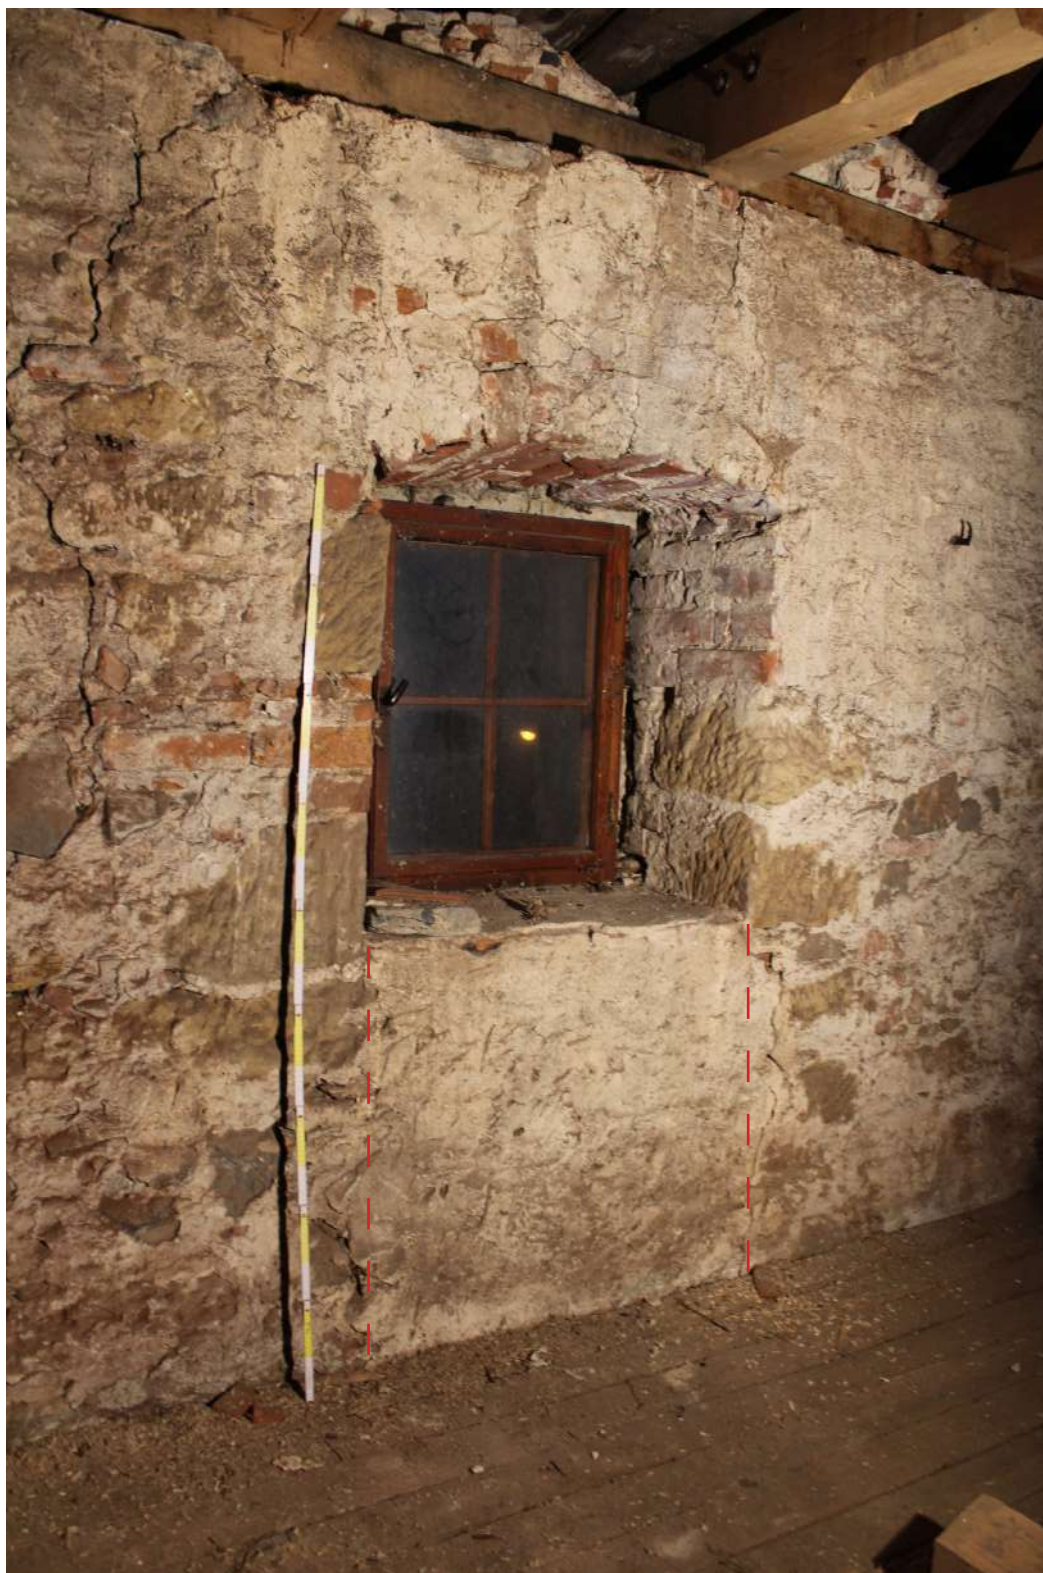
Nálezová situace: **S6 prasklé přezděné parapety**

-opakující se praskliny parapetů oken v SV koutě

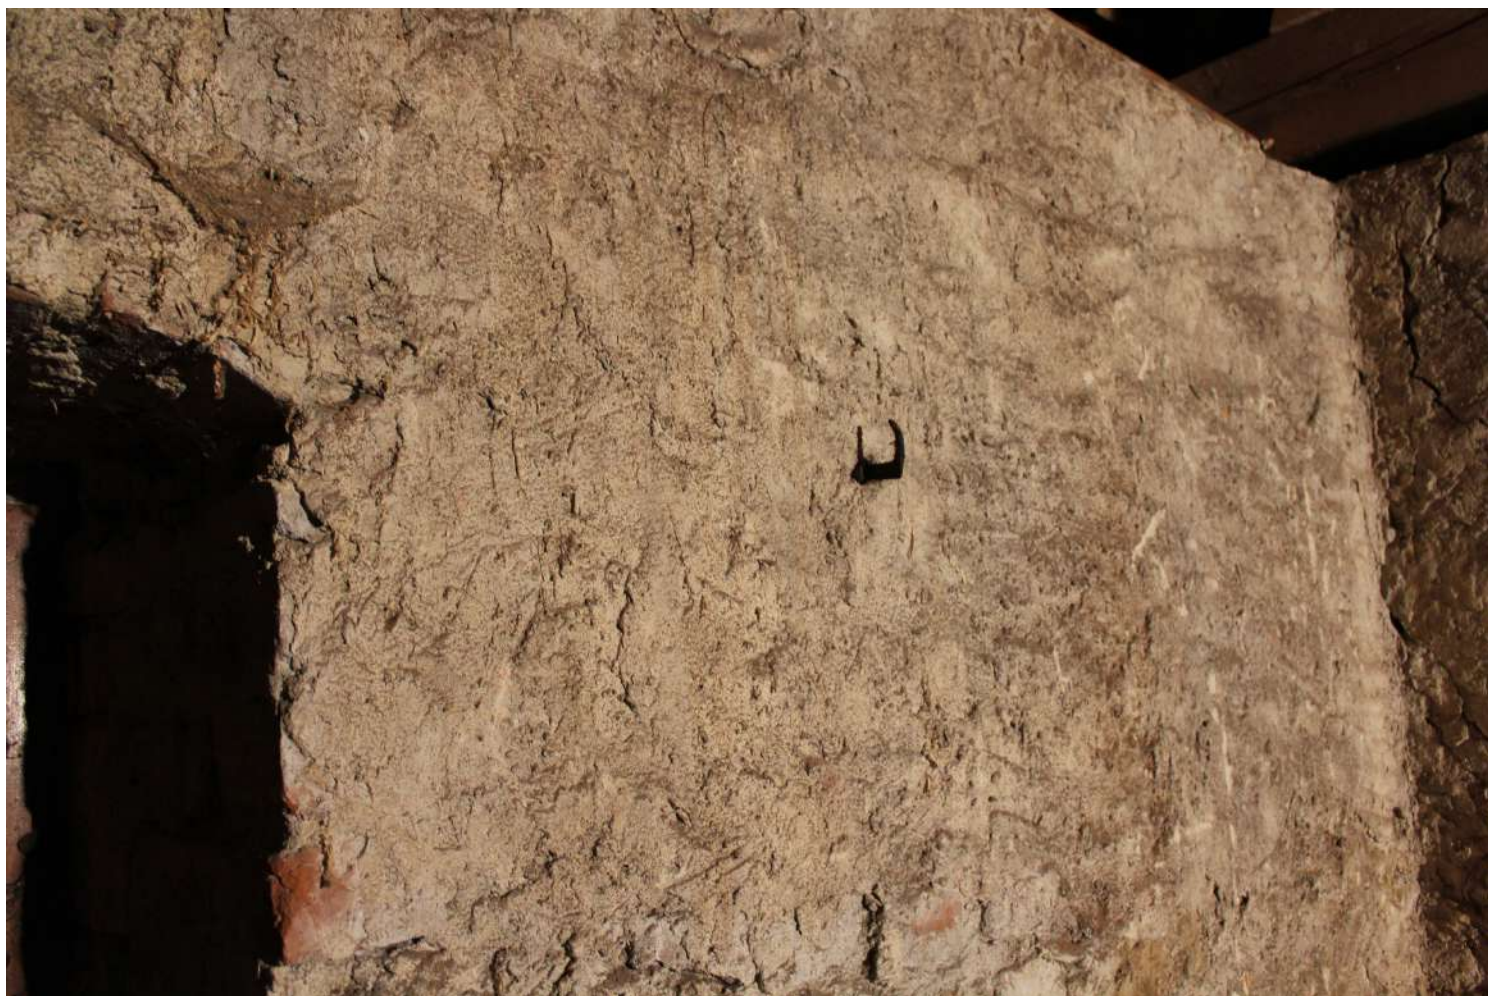
Nálezová situace: **S7 závěsné háky ve zdivu**

- kovové háky nám potvrzují skladovací funkci 2. patra
- háky jsou pravidelně rozmístěné mezi okny v SV rohu
