Obnova zámku a hospodářského dvora ve Stvolínkách

část SHP

autor: **Bc. Michal Králík**
vedoucí: **doc. Ing. Michael Rykl, Ph.D.**
ústav: **15114 Ústav památkové péče FA ČVUT**
semestr: **ZS 2020/21**

ČÁST SHP

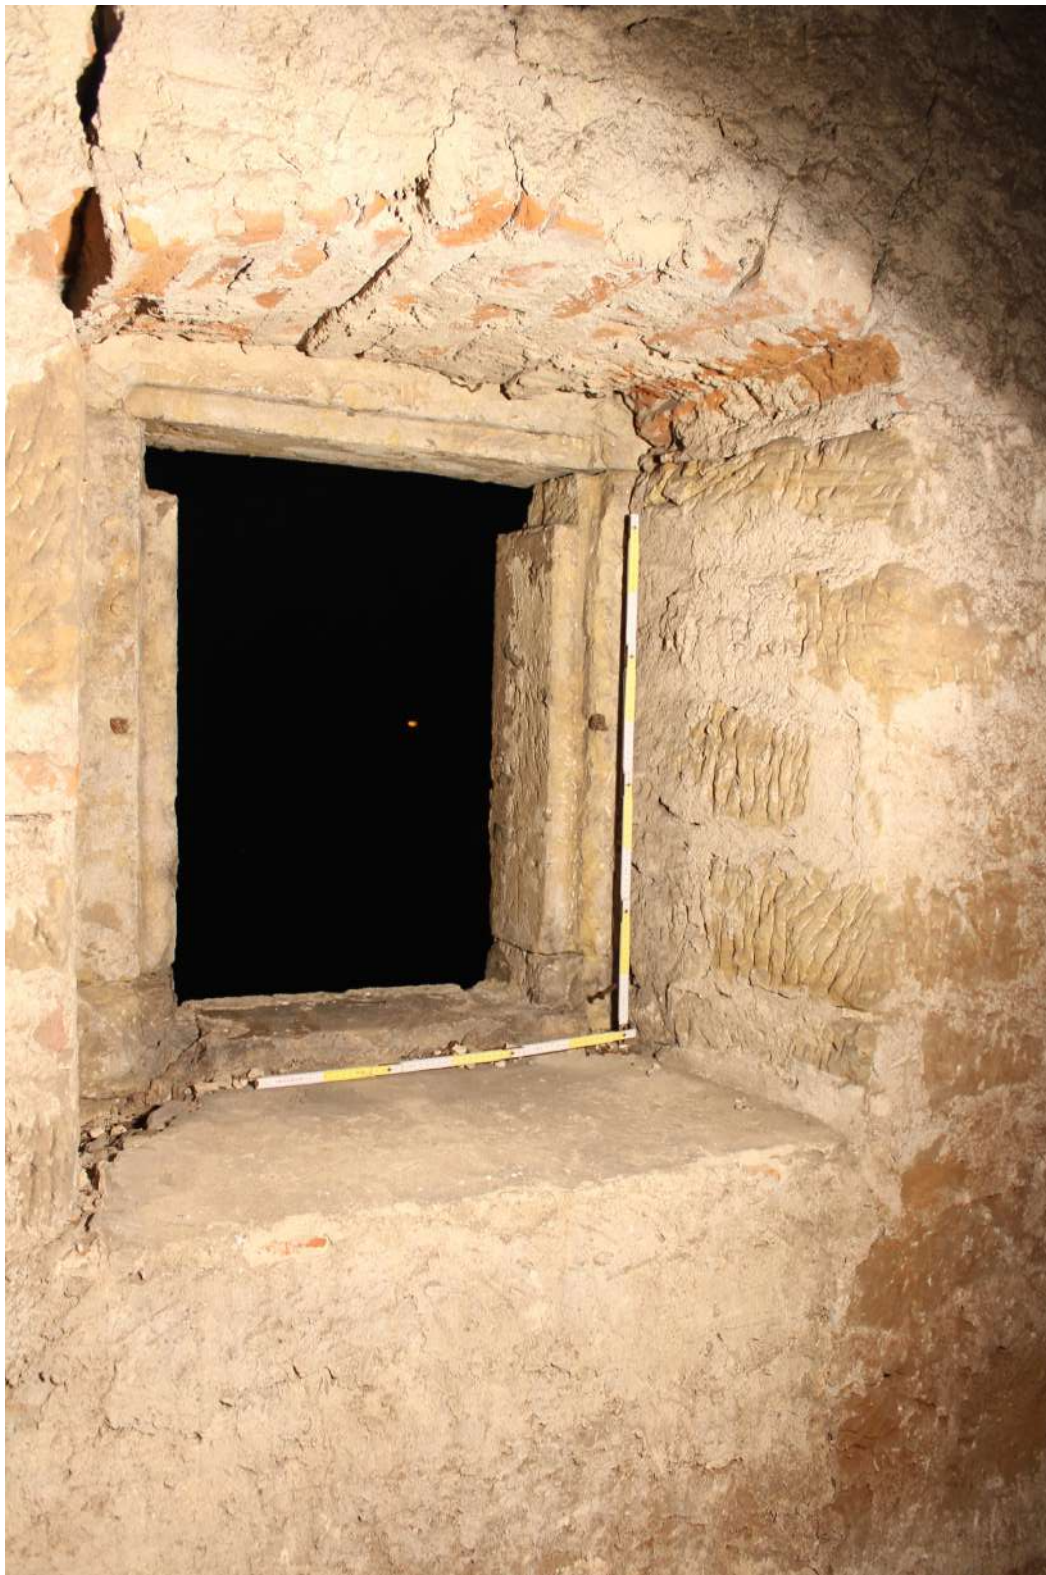
Nálezová situace: **V1 okno bez osazené výplně**

- na tomto okně je dobře viditelné provedení kameného ostění raně barokních oken
- parapet je opět prasklý a přezděný
- na východní obvodové stěně jsou takto přezděné dva parapety a to u prvních dvou oken v SV koutě
- v raném baroku zde byla velká místnost, která půdorysně navazovala na renesanční část prvního patra a okna s nikou až k podlaze byla pouze v této místnosti

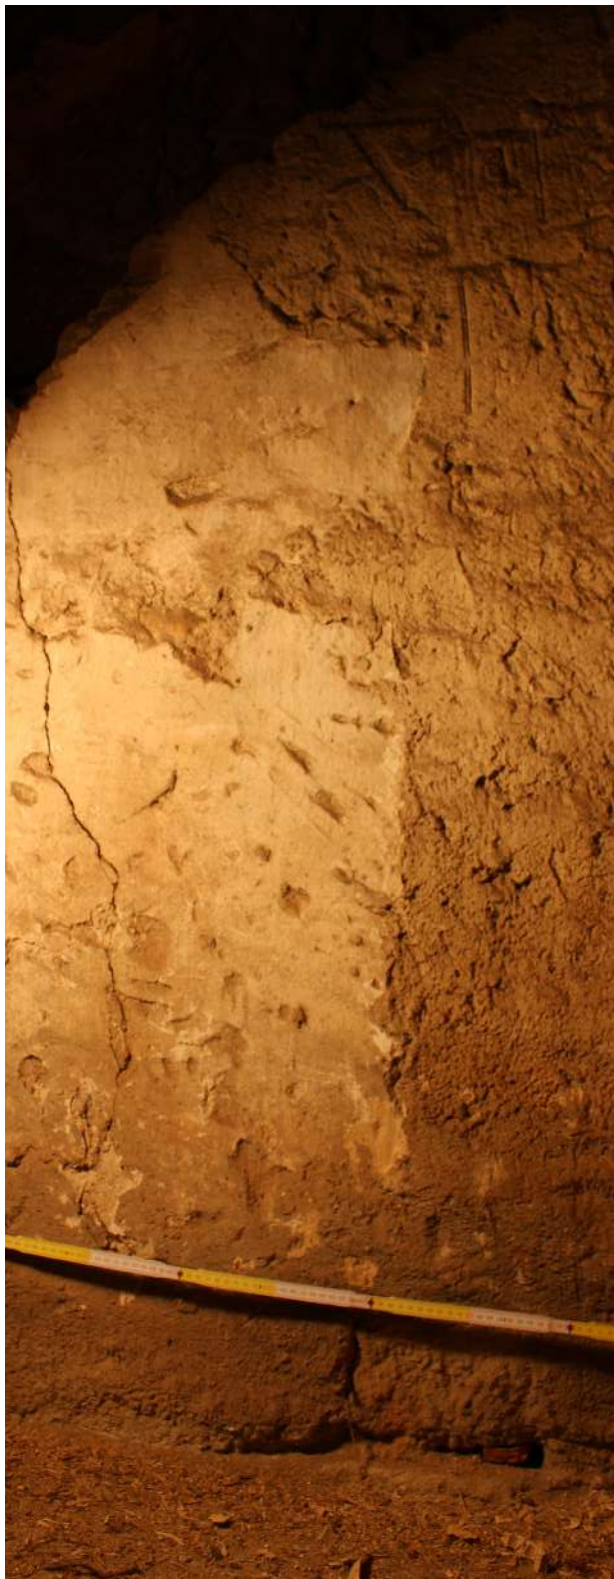
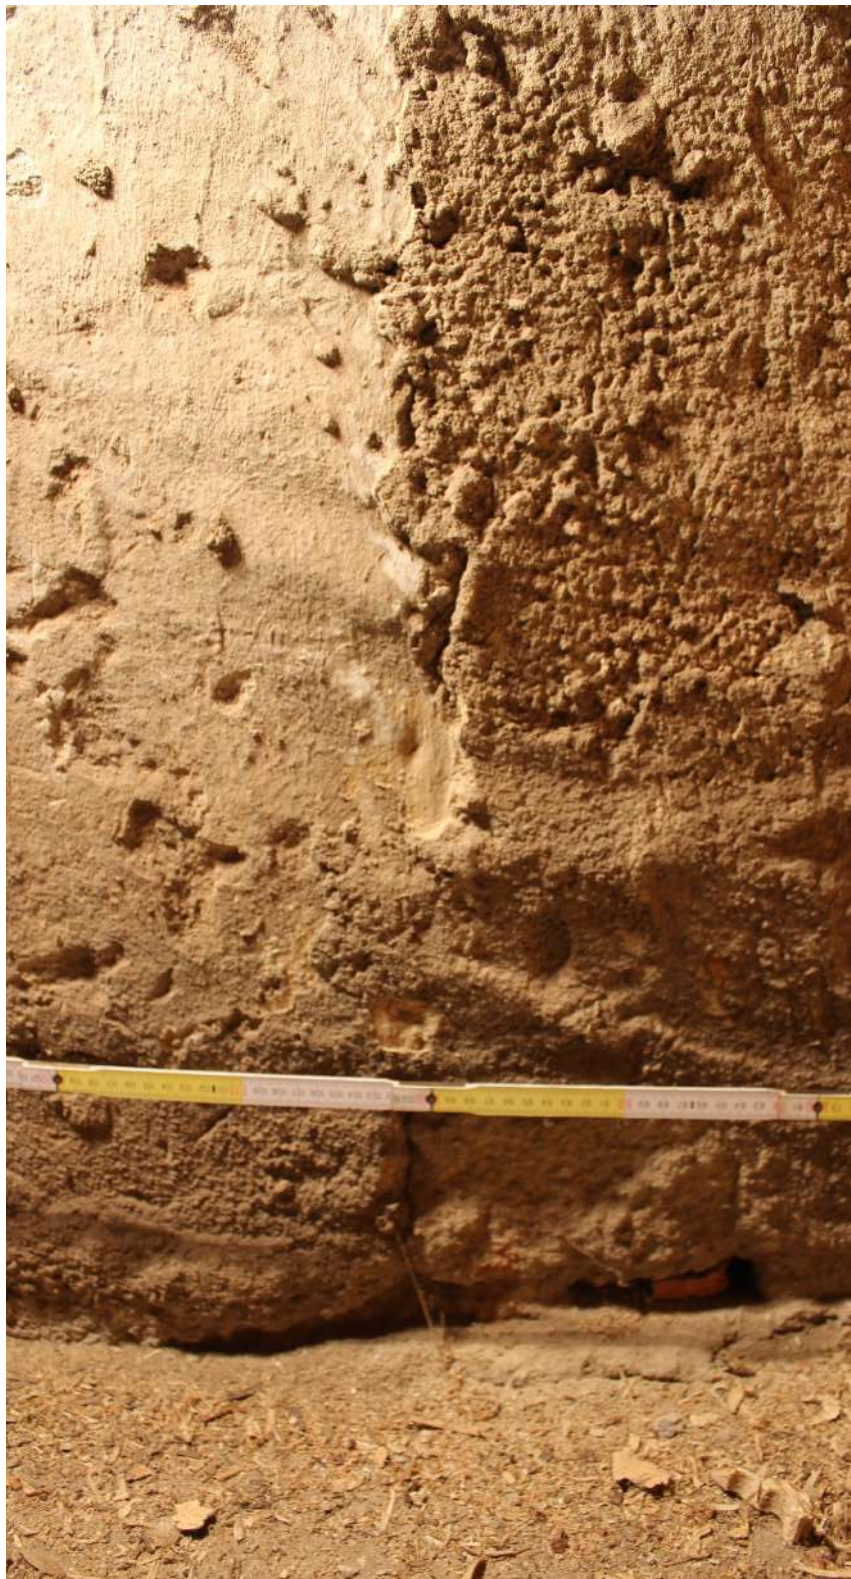
Nálezová situace: **V2 rozhraní omítek na vnitřní traktové stěně**

-hrana omítek na stěně se nám objevuje na více místech patra, mohlo by se zdát, že šlo o napojení traktové stěny což by odpovídalo i polohou hrany omítek na protější stěně, ale ve zdivu nejsou po tomto napojení zřetelnější stopy

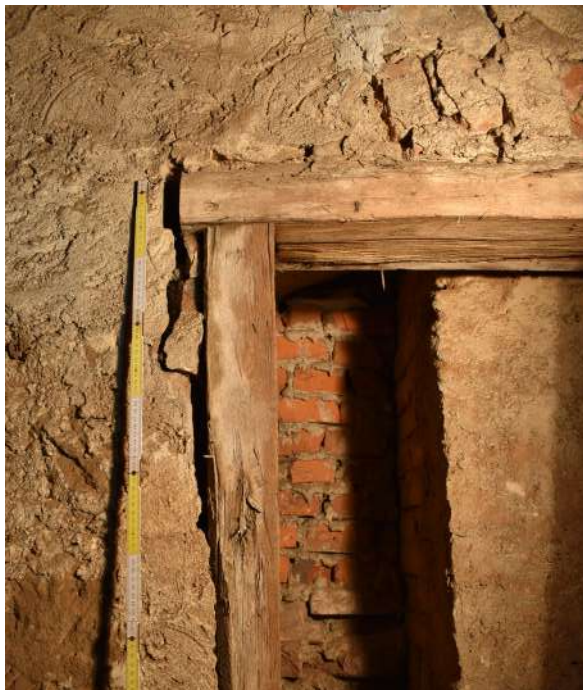
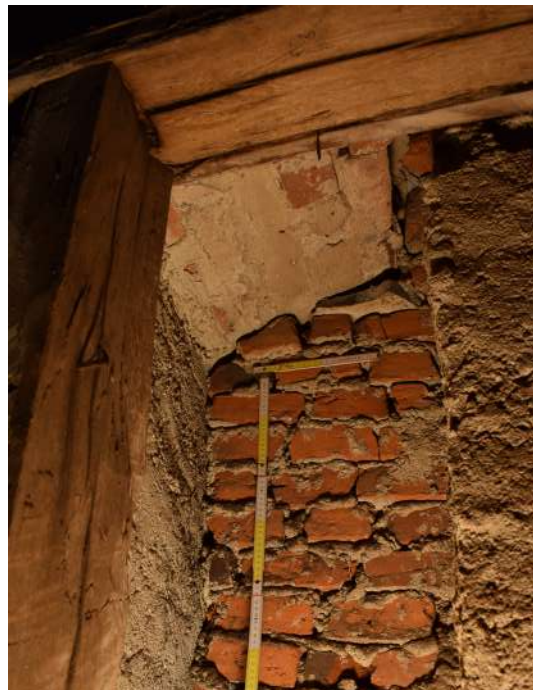
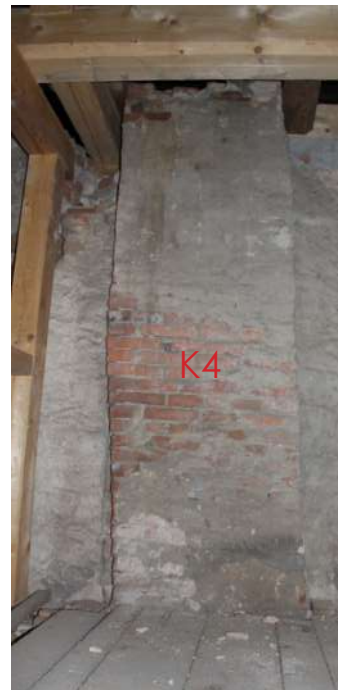
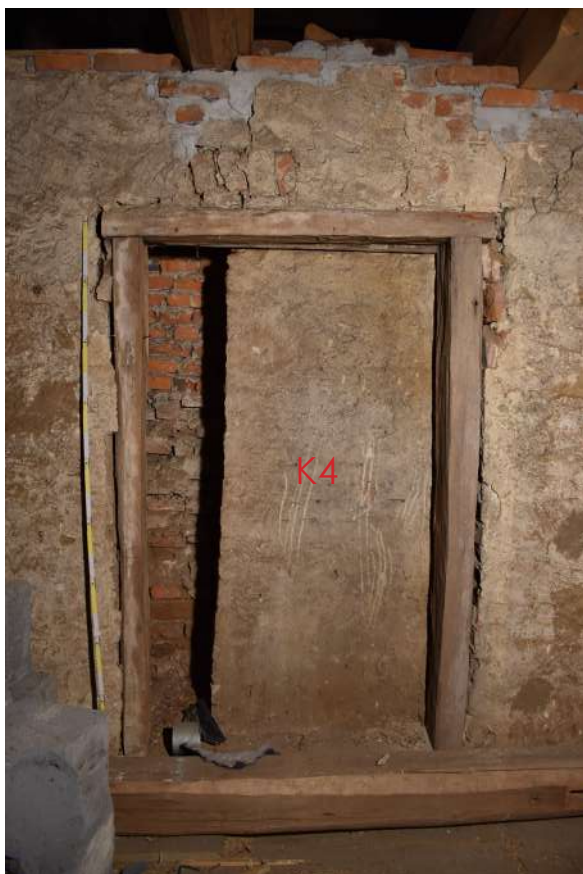
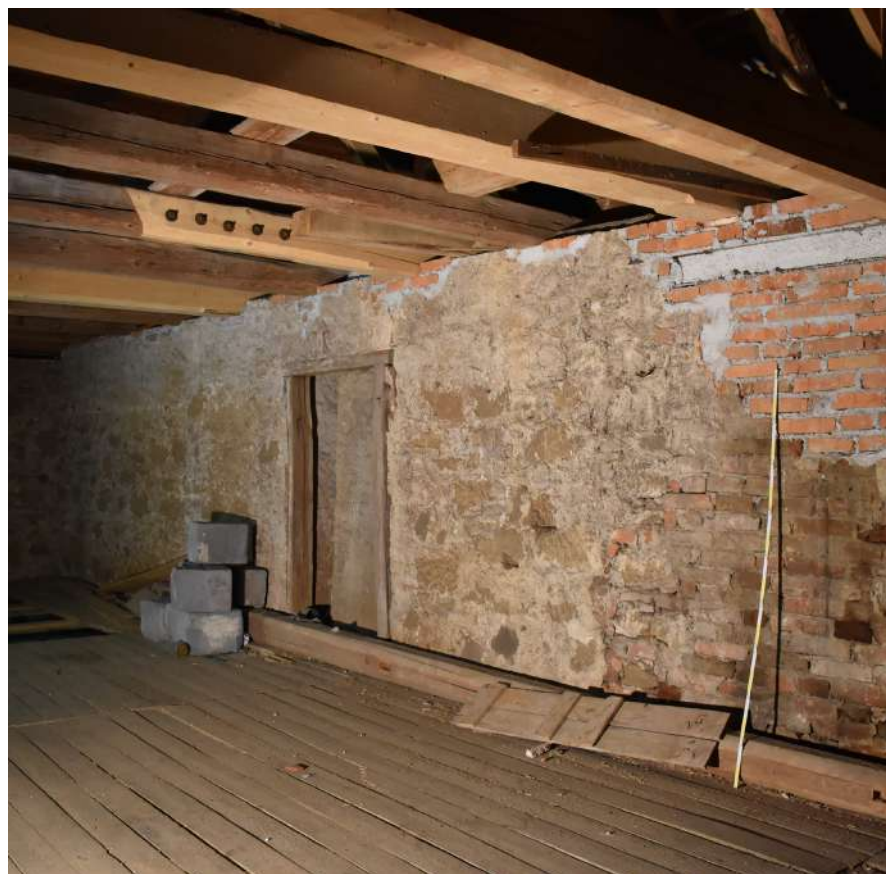
Nálezová situace: **V3 dřevěný rám průchodu**

- Popis:
- dřevěný rám je z období raného baroka a nikdy nebyl osazen ani připraven pro dveřní křídlo, sloužil tedy pouze pro průchod a ne pro uzavření prostoru
 - celý průchod je vylehčen cihlovým záklenkem, který je přerušený později postaveným komínem K4, který byl v pozdním baroku vestavěn do průchodu
 - z této skutečnosti můžeme předpokládat změnu dispozic a úbytek vnitřních stěn, kdy mizí drobnější členění prostoru na pokojíky a skladování

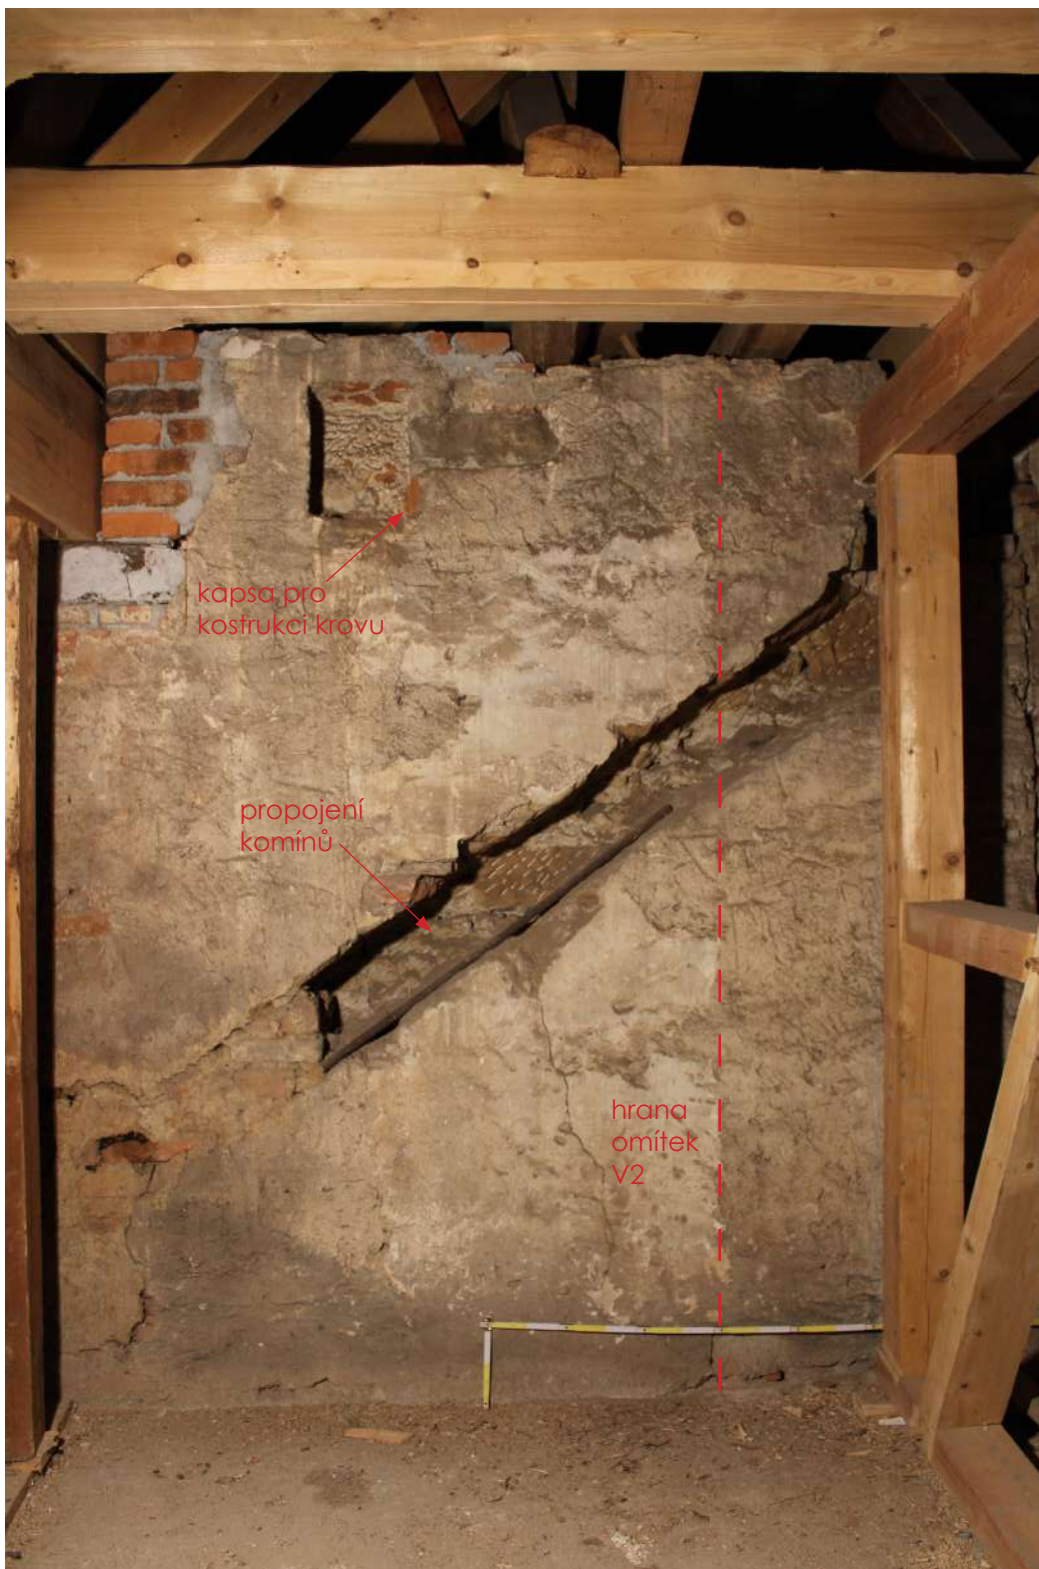
Nálezová situace: **V4 náběh komína**

- druhotně vkopnutý průduch do vnitřního zdiva byl zřejmě pokus o připojení komína K3 na komín K4, ale nikdy nedošlo k úplnému propojení
- propojení mohlo vzniknout z konstrukčního důvodu kolize komína a krovu nelze to však s jistotou určit, tomu by nám nasvědčovala i druhotně vkopnutá kapsa do zdiva pro umístění trámu pro komínovou výměnu?

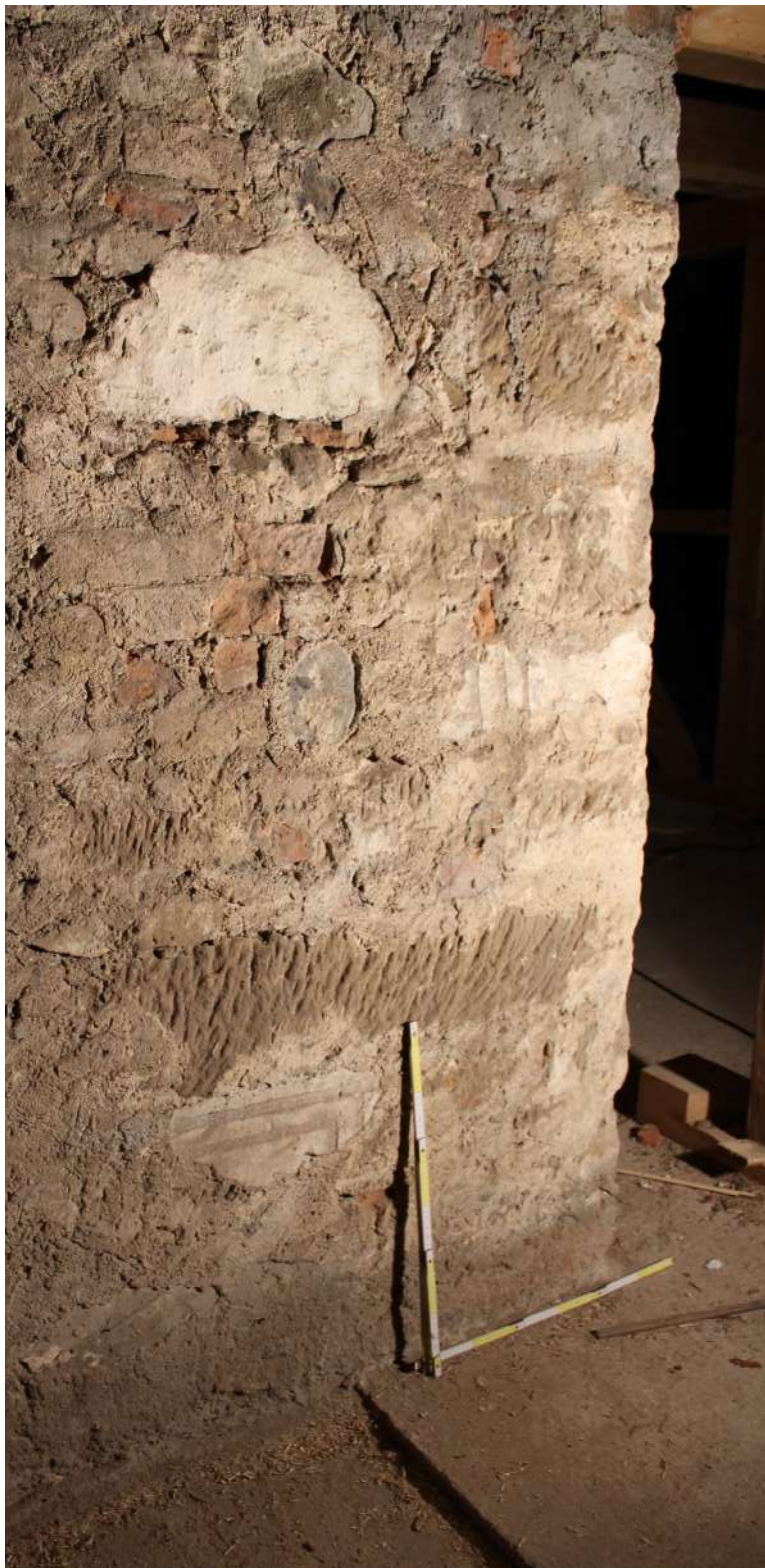
Nálezová situace: **V5 druhotně použité kameny se sgrafitem**

- na SV rohu nádvorních stěn je v interiéru viditelné sgrafito, jsou to druhotně použité kameny z přestavby zámku
- takových to kamenů se objevuje v celém patře více a kameny mohou pocházet z jiných částí zámku nebo přímo z 2. patra, které bylo pravděpodobně z části nebo po celém obvodu zámku vystavěno již v renesanci

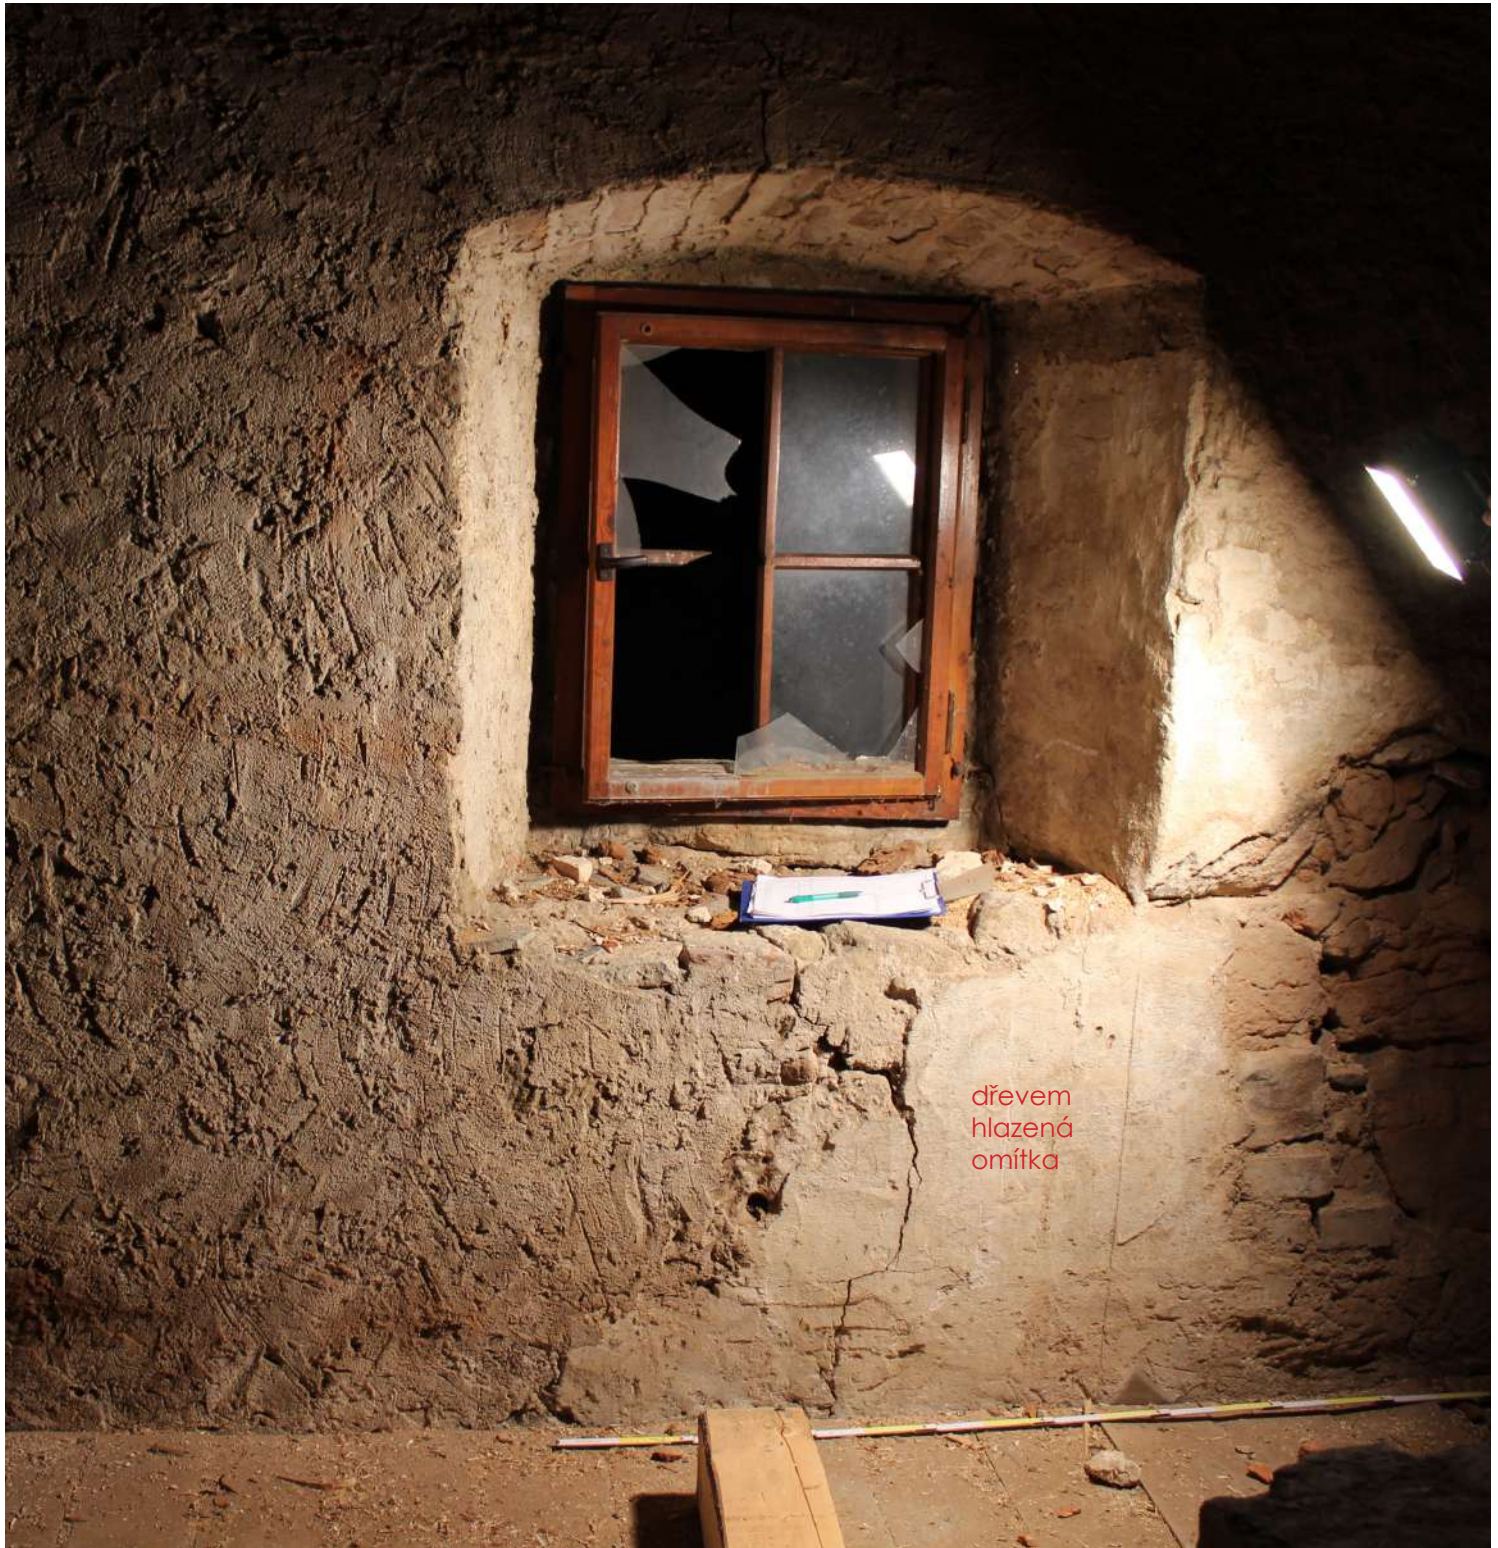
Nálezová situace: **J1 začátek hlazených omítek na jižní obvodové zdi**

-u druhého ona zleva na jižní obvodové stěně začíná dřevem hlazená renesanční omítka, která pokračuje přerušovaně přes JZ roh až na část západní fasády
-je tedy zřejmé, že velká část jižního a část západního křídla zde byla již v renesanci
-dalo by se říci že to byla pouze přesahující atika nebo zastaralá technika omítek v raném baroku, ale omítka je bílená tudíž byla používána z interiéru a sgrafito na venkovní fasádě s pravoúhlými renesančními okny v JZ rohu poukazují na fakt, že se jedná o období renesance

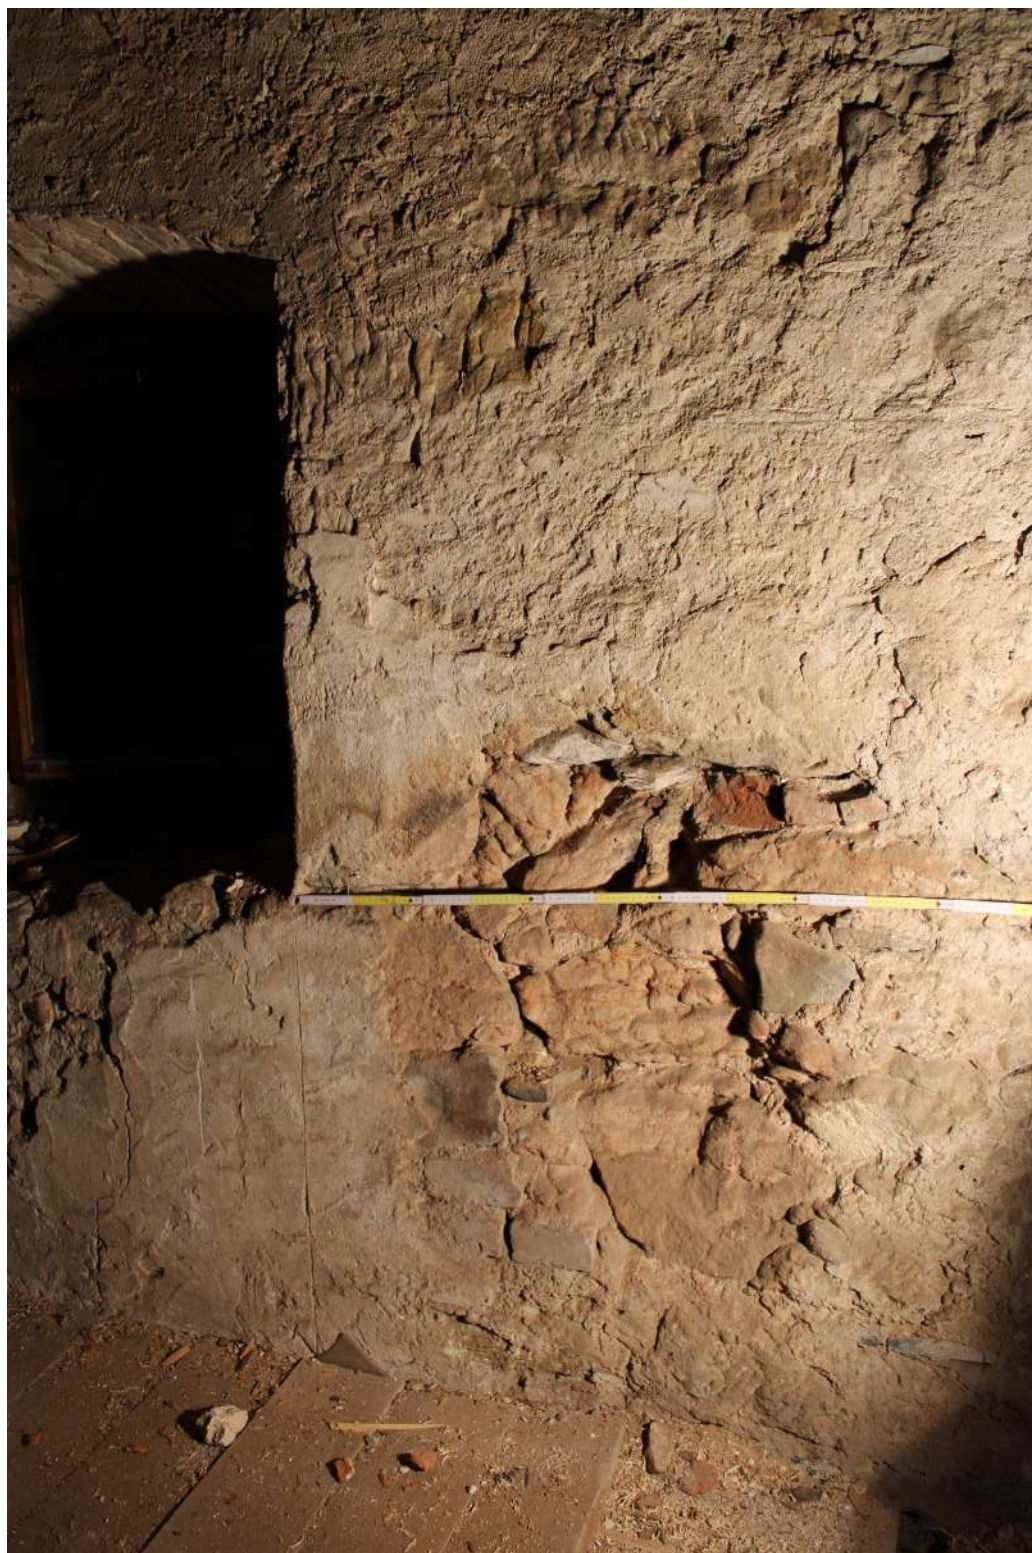
Nálezová situace: J2 neklid v obvodovém zdivu

-na jižní obvodové stěně se objevuje značný kus zdiva bez omítky a značí zřejmě poruchu a následnou opravu dozděním bez omítky

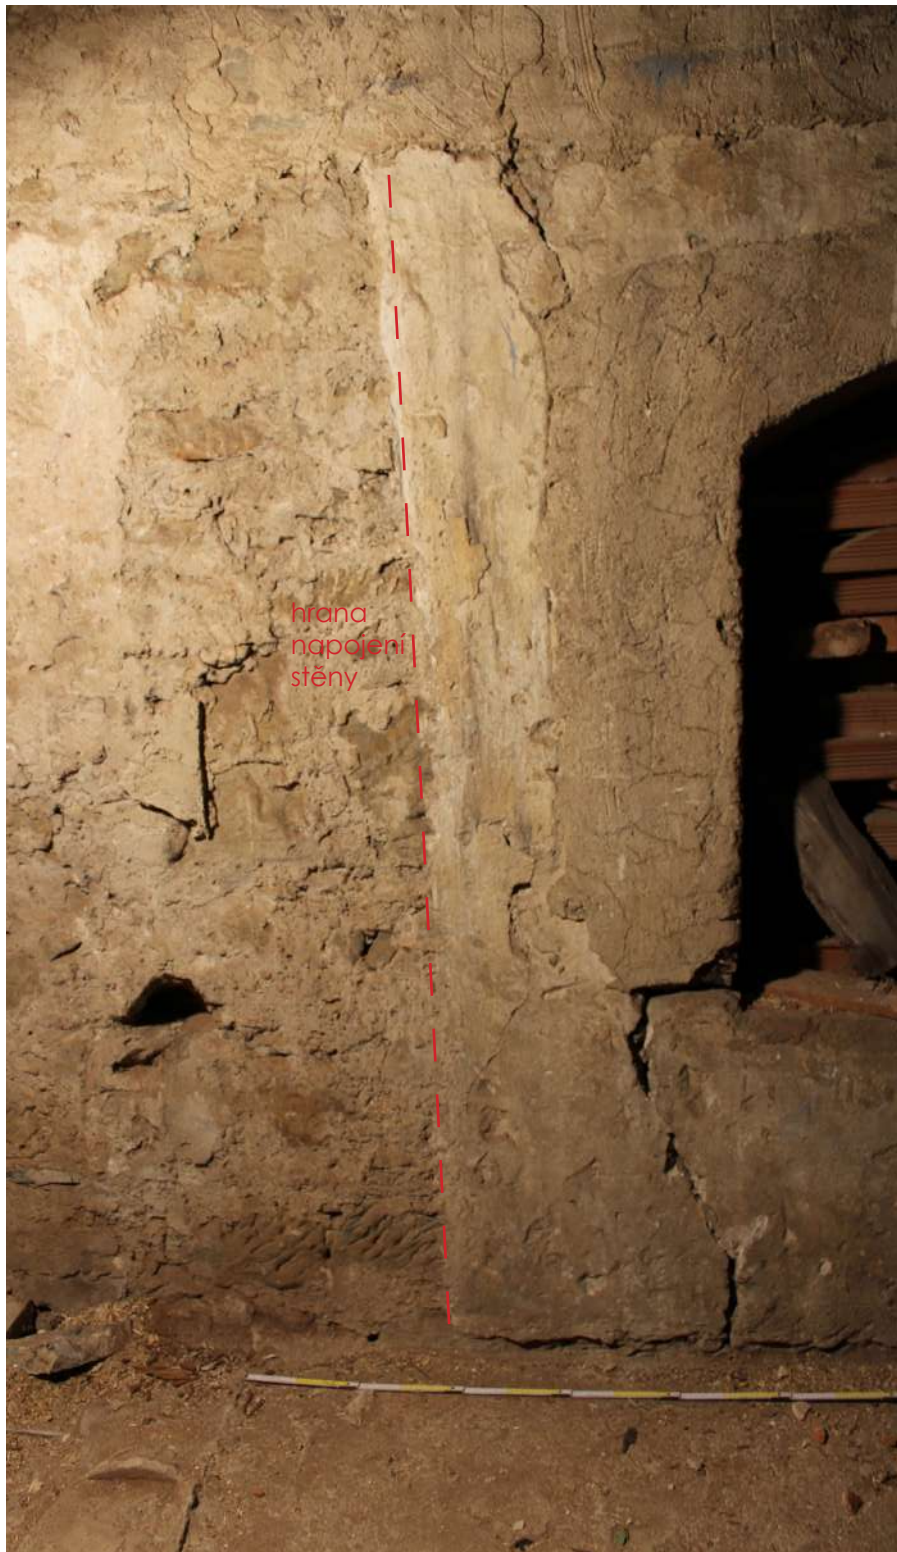
Nálezová situace: J3 náběh omítky - napojení stěny

- svíslá hrana hlazené omítky má mírný náběh a byla zde s největší pravděpodobností napojena východní traktová stěna
- na pravé straně je náběh jasný a na levé je omítka porušena plynosilikátovou stěnou ze 70. let

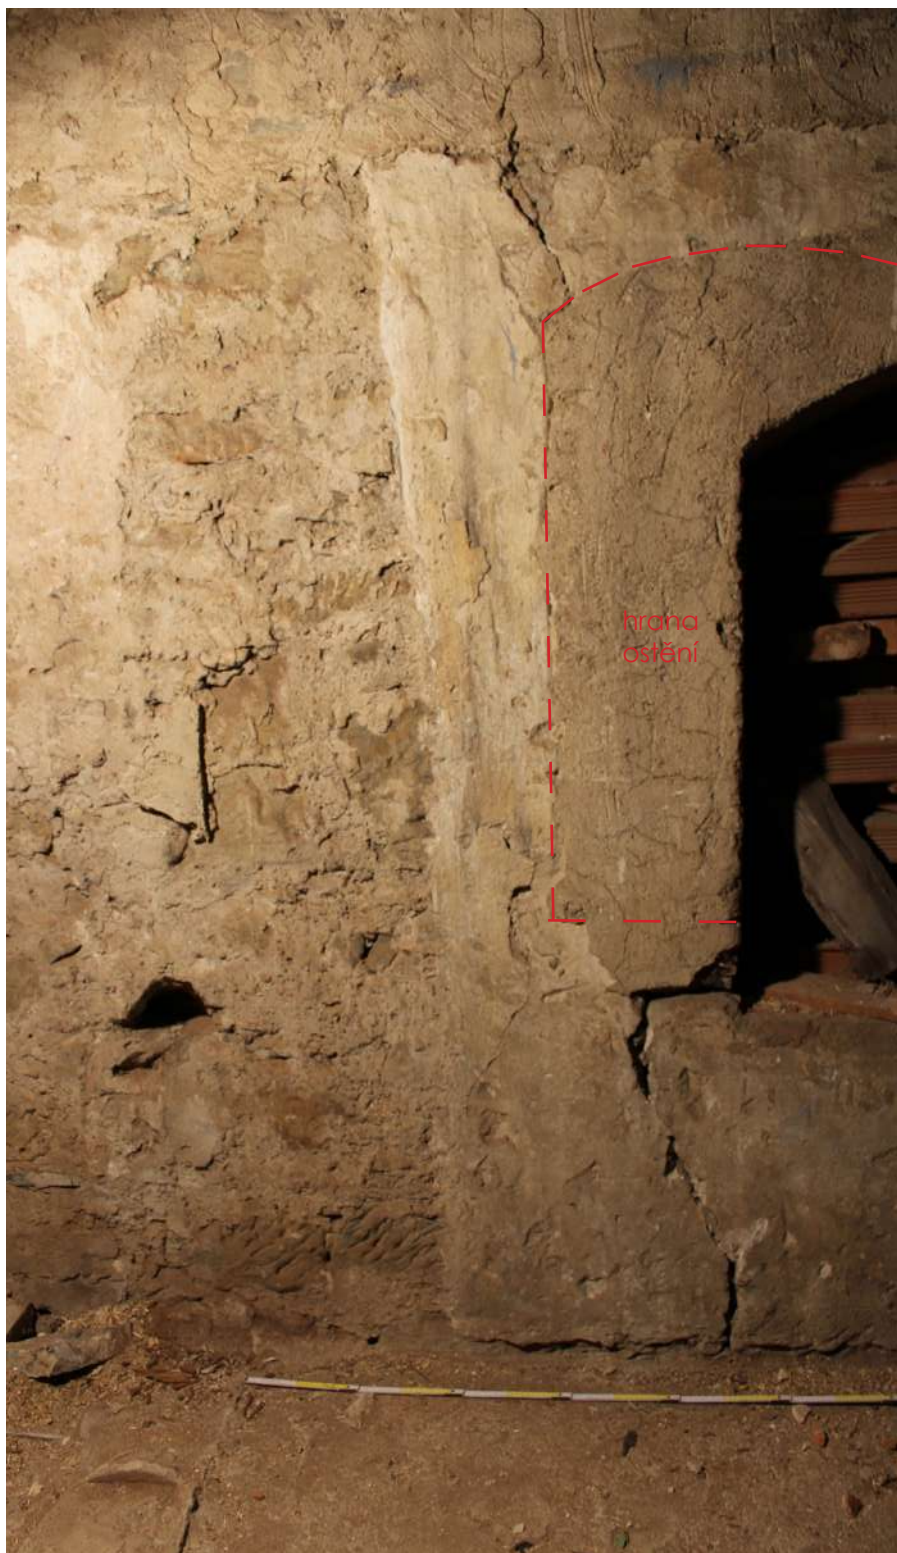
Nálezová situace: **J4 náběh omítky na ostění zadržného okna**

Popis:
-při bližším pohledu na hranu bílené hlazené omítky je zřetelný náběh na ostění okna, které se nám propisuje svým tvarem v omítce a zasahuje do novějšího oválného okna

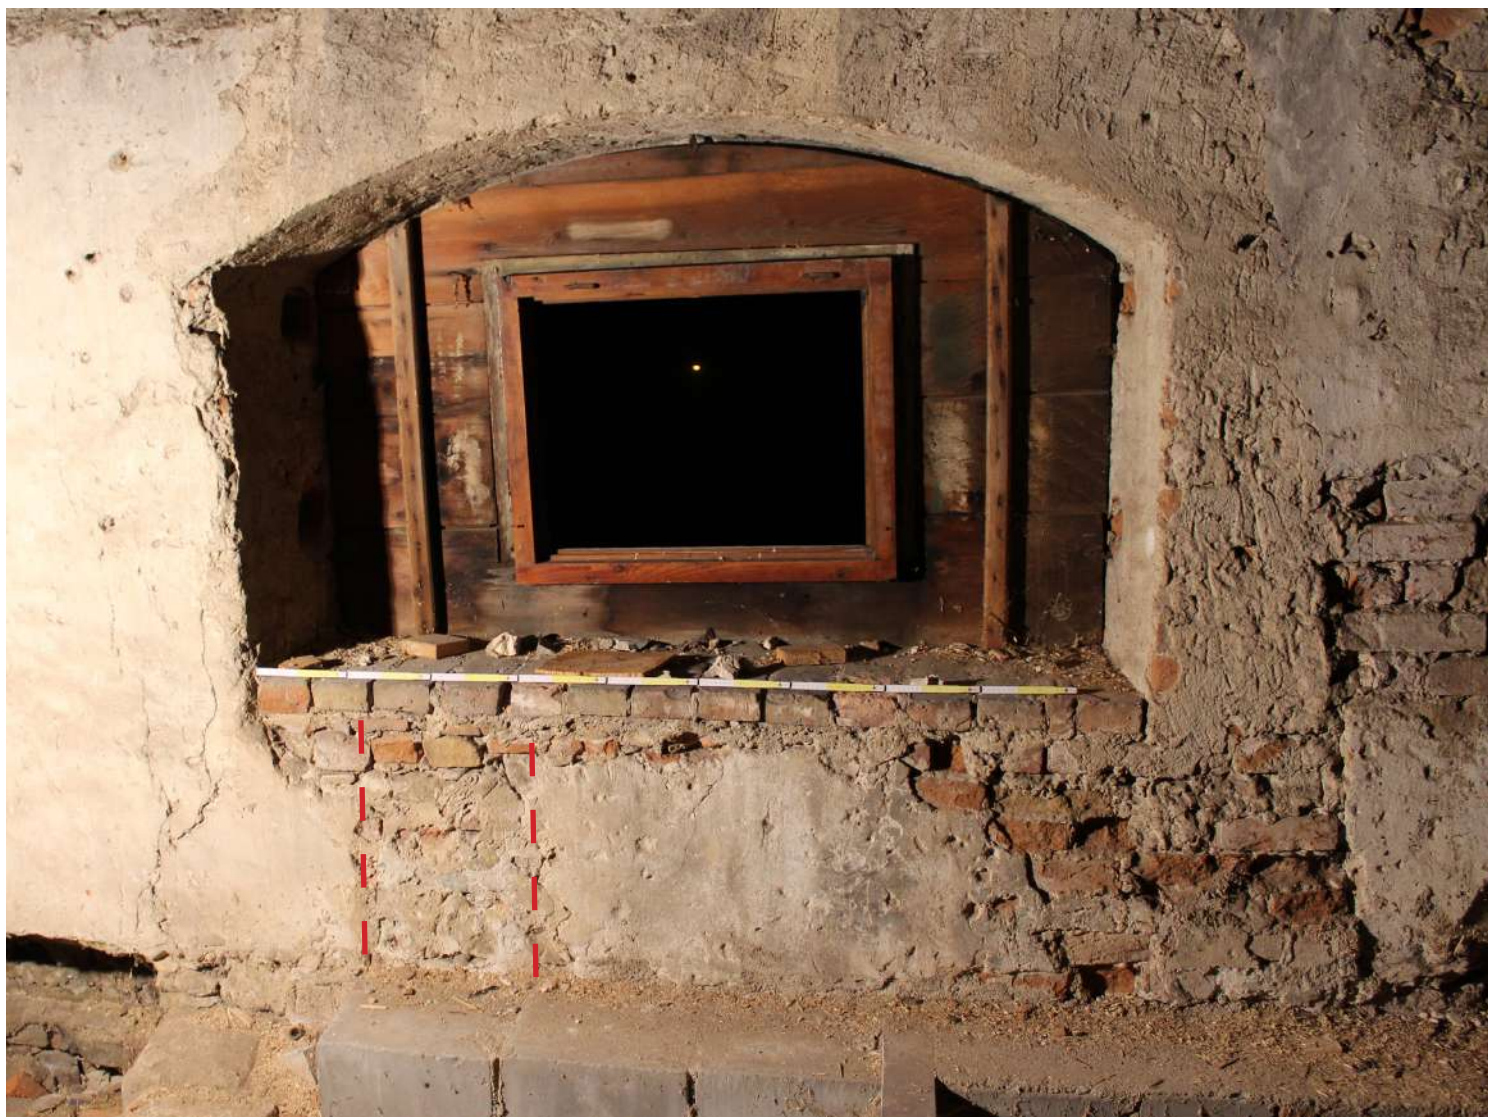
Nálezová situace: J5 stopa ve zdivu

- Popis:
- stopa ve zdivu pod oválným pozdně barokním oknem může být stopou po příčce nebo po konstrukci krovu ještě z období renesance
 - stopa je pouze pod oknem je tedy starší než samotné okno s přezděným záklenkem s odlišnou omítkou

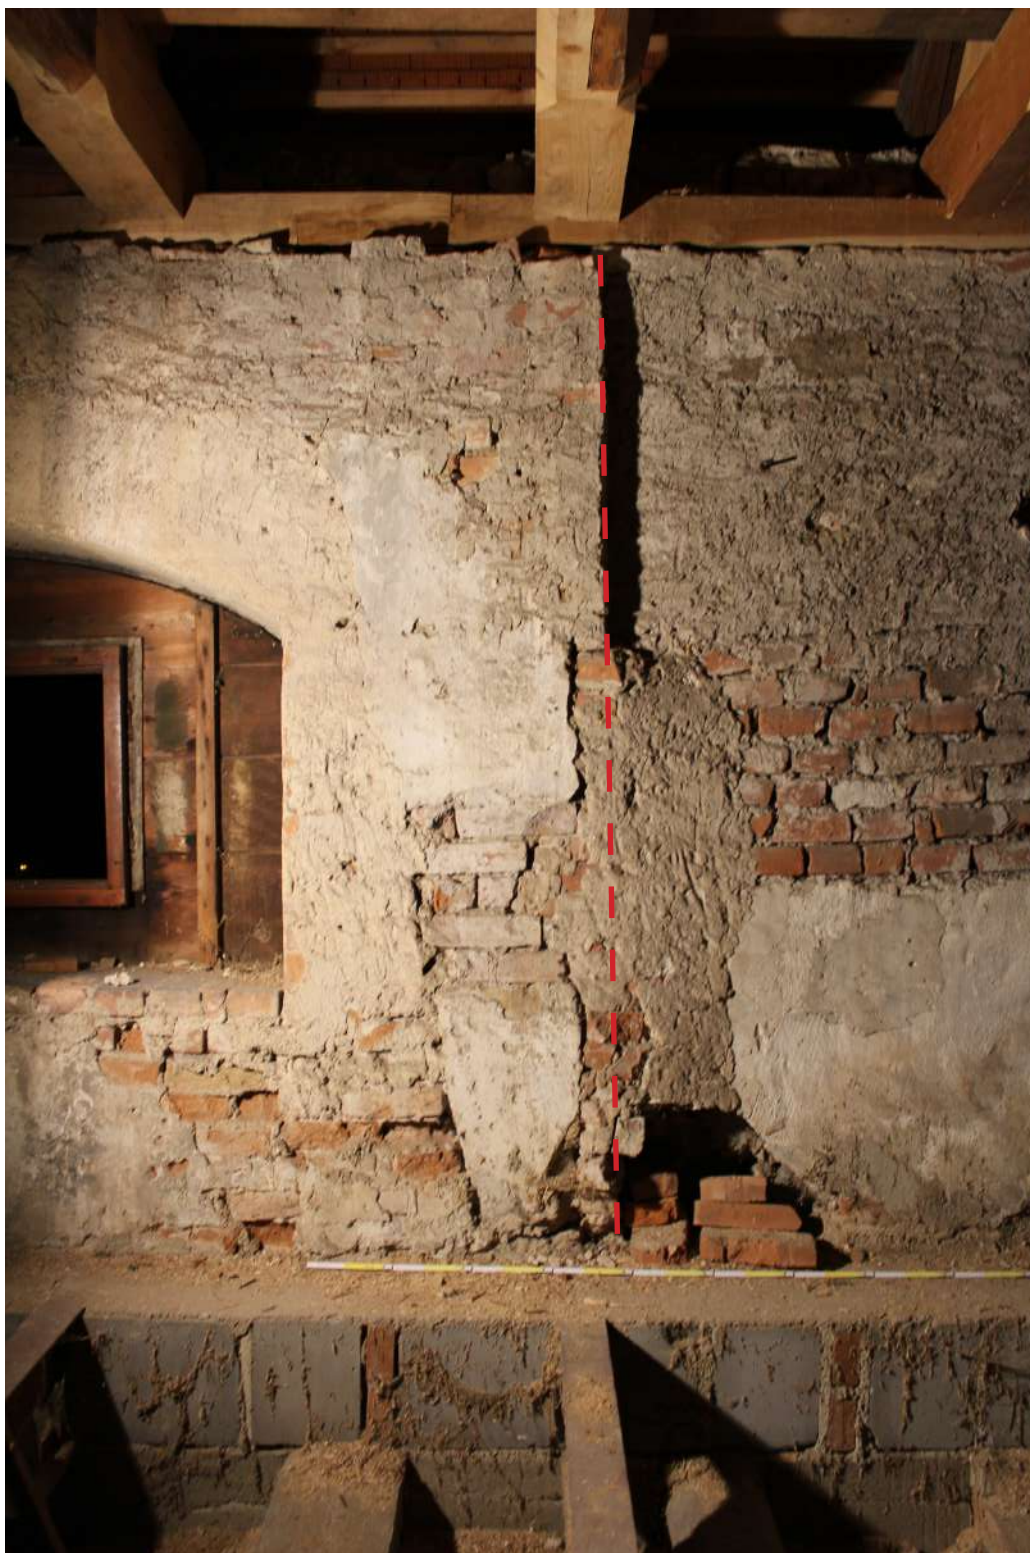
Nálezová situace: J6 hrana napojení zdí

- roh je způsobený napojením rozdílných tloušťek obvodové stěny to mohlo mít více důvodů
- pravděpodobně zde byla napojena příčka a zub nebyl vidět a po zbourání příčky byla snaha o zarovnání tmavší omítkou
- je možné že tenší stěna je starší datace nebo pouze starší stavební fáze obvodové stěny
- kolem tohoto místa je také vidět řada poruch zdiva zřejmě z přestavby renesančního zámku na raně barokní

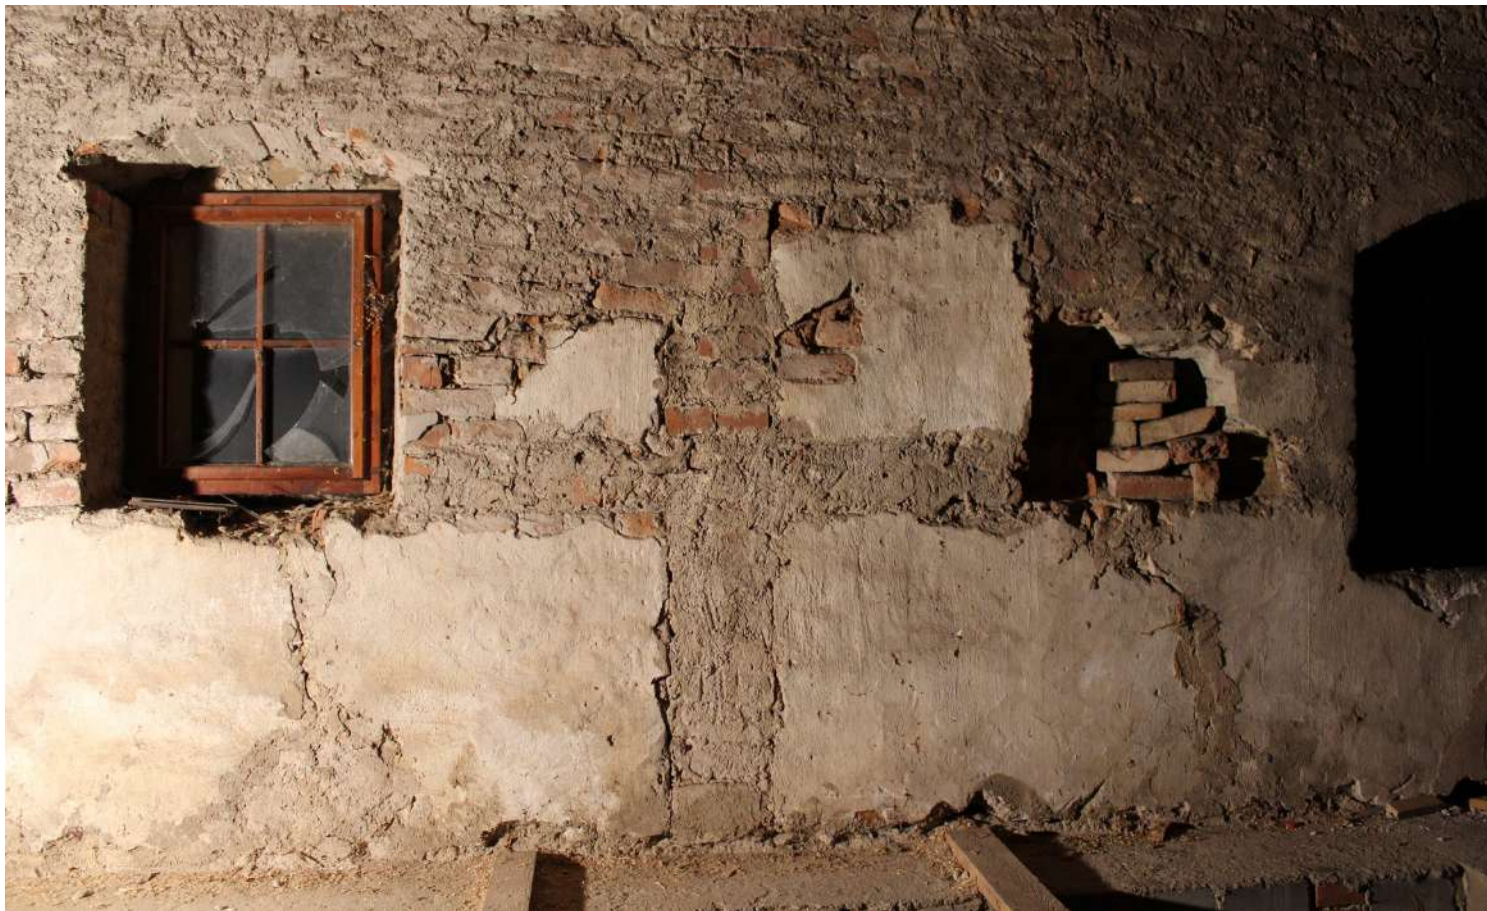
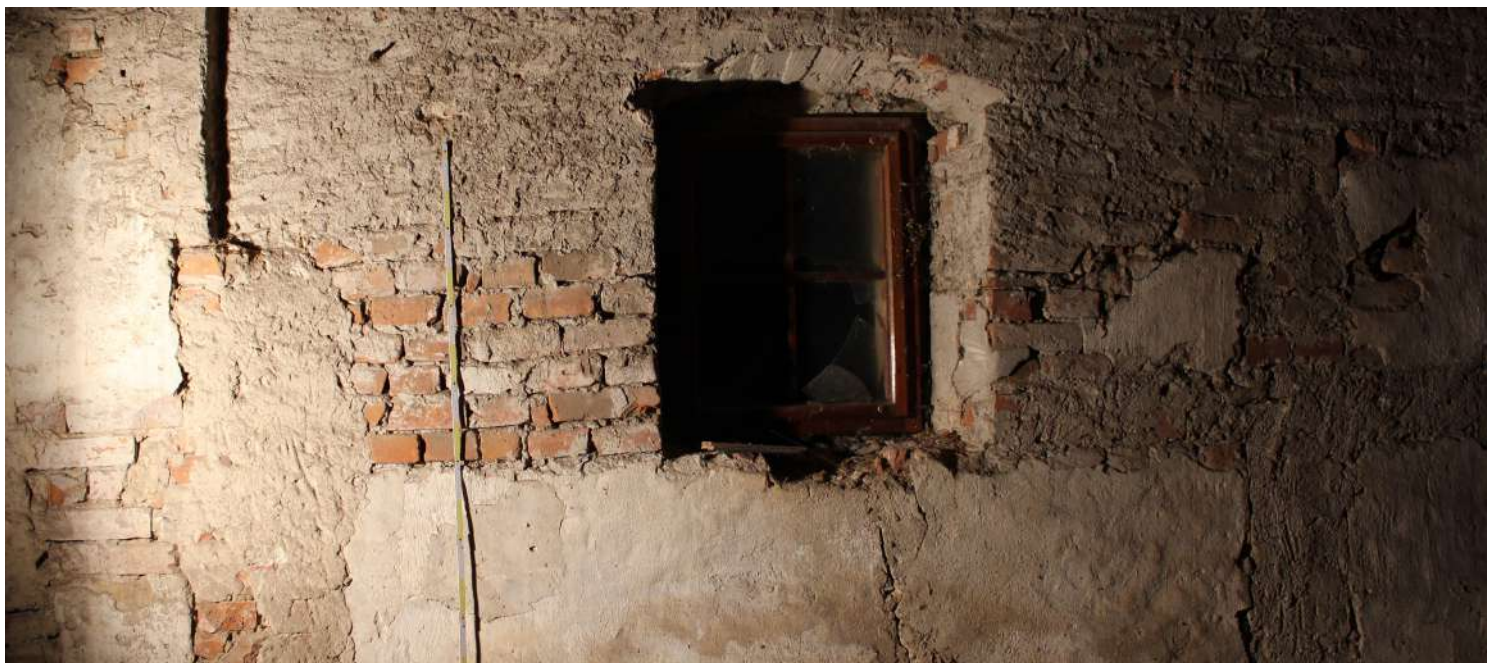
Nálezová situace: J7 stopy v omítce

- v nižší partii renesančního zdiva s omítkou se objevuje svislá stopa po příčce
- stopa mizí v úrovni záklenků oken, kde byla stěna ubourána a dostavěna v raném baroku
- to lze určit podle toho, že okna jsou s pravoúhlým ostením ještě renesanční avšak záklenky mají již bedněné šindelem, to můžeme zařadit k raně barokní přestavbě
- pro vodorovnou stopu v omítce je těžké určit čím vznikla, má však otlučené hrany mohlo jít tak o úpravy při rekonstrukci nebo při funkčním využití interiéru pro skladování
