Obnova zámku a hospodářského dvora ve Stvolínkách

část SHP

autor: **Bc. Michal Králík**
vedoucí: **doc. Ing. Michael Rykl, Ph.D.**
ústav: **15114 Ústav památkové péče FA ČVUT**
semestr: **ZS 2020/21**

ČÁST SHP

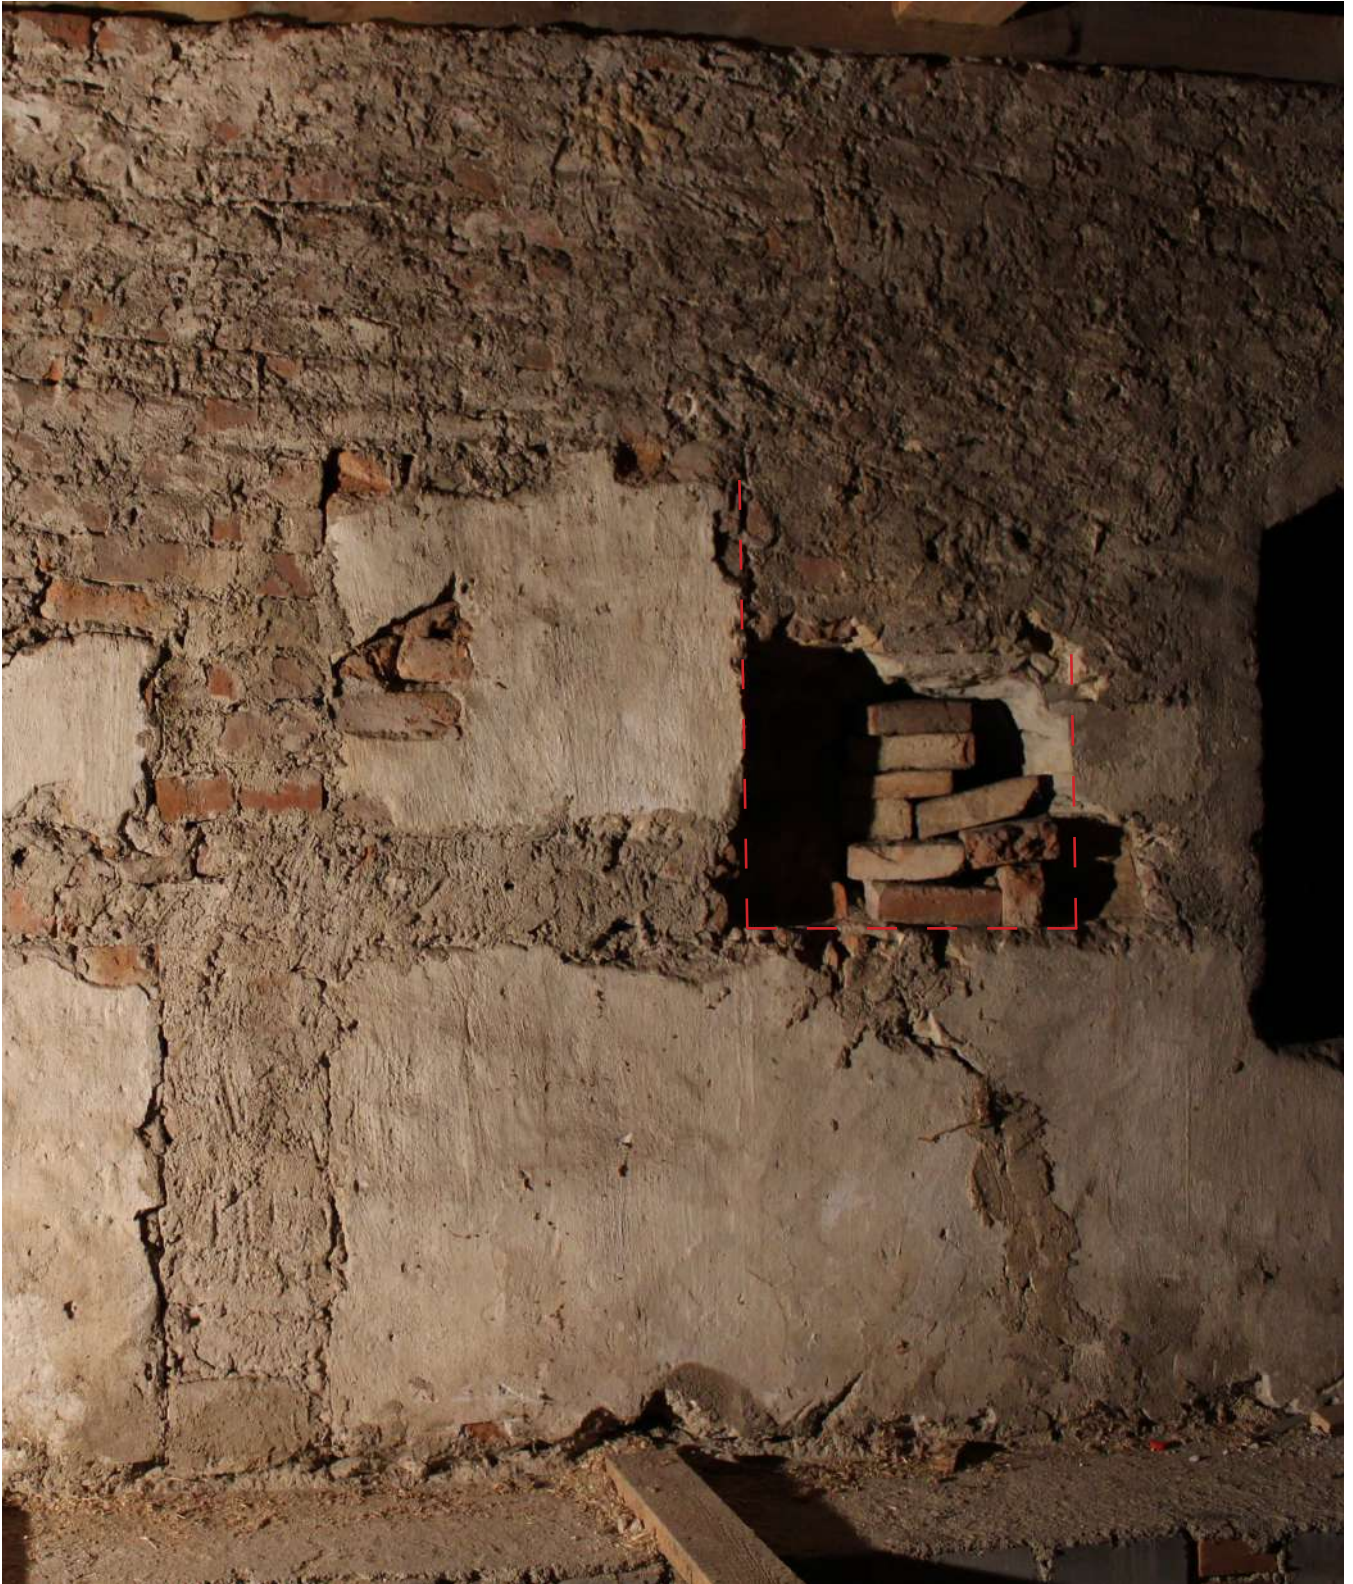
Nálezová situace: J8 zadržané okno

-zadržaná okna nacházíme po celém obvodu patra, při průzkumech v minulém století byla většina oken vybourána a obnovena
okno je ještě v části zdiva renesančního a v ubourané části je vidět pravoúhlé ostění, které potvrzuje renesanční typ okna

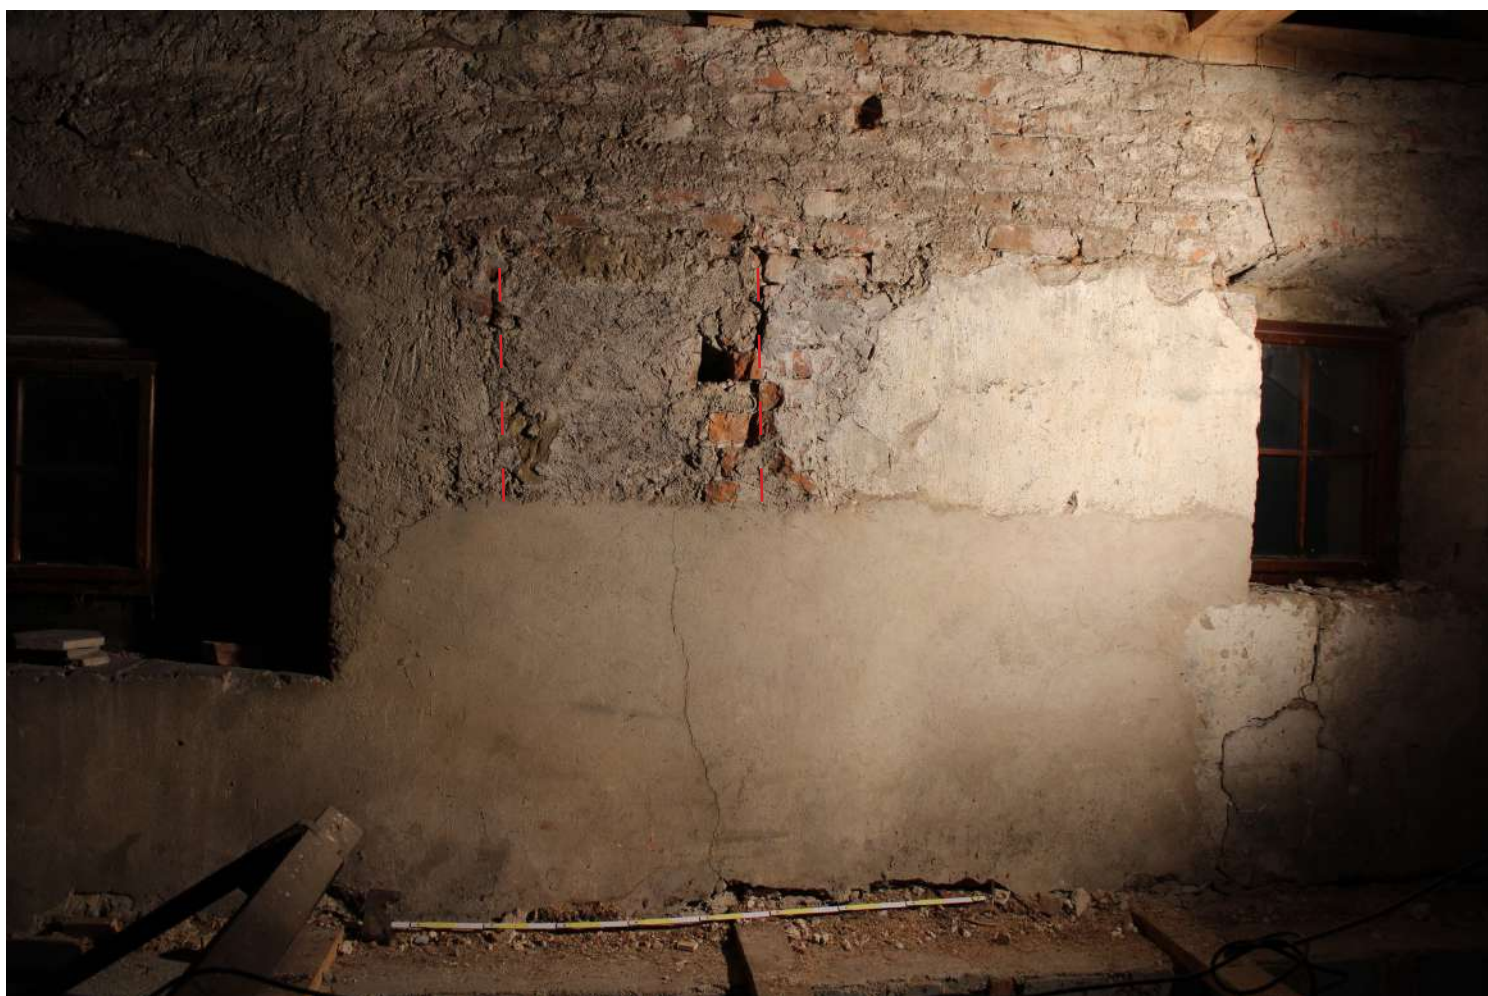
Nálezová situace: **J9 zadržané okno**

-zadržané renesanční okno je obdobnou situací jako okno J8

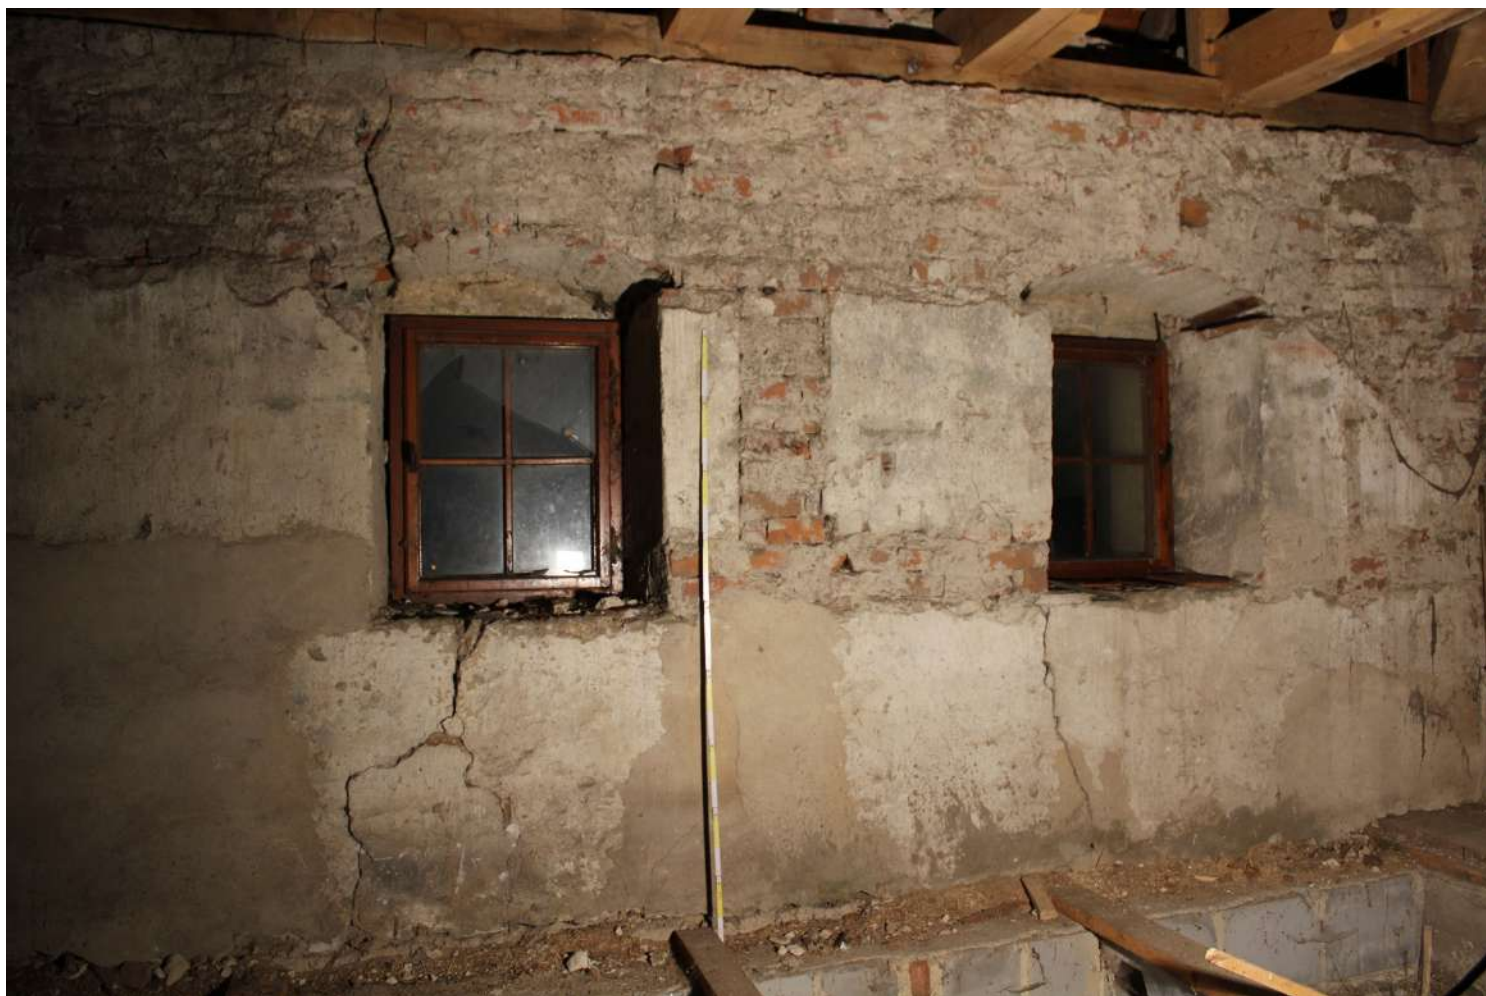
Nálezová situace: J10 výšková hranice renezančních omítek

- hlazené renesanční omítky na jižní a západní obvodové stěně sahají do výšky pat záklenků oken
- renesanční zdivo bylo ubouráno a postaveno znovu v raně barokní přestavbě zámku
- v tomto JZ koutě vidíme pozůstatky nastaveného zdiva a barokní záklenky nad renesančními okny
- omítka je také nabílena a to nám napovídá o využívání prostoru nejen pro skladování v jiných částech patra, ale také pro obývání
- je předpoklad že v tomto JZ koutě se nacházely obytné pokojíky vzhledem k pozici světových stran a bílých omítek je to velmi pravděpodobné

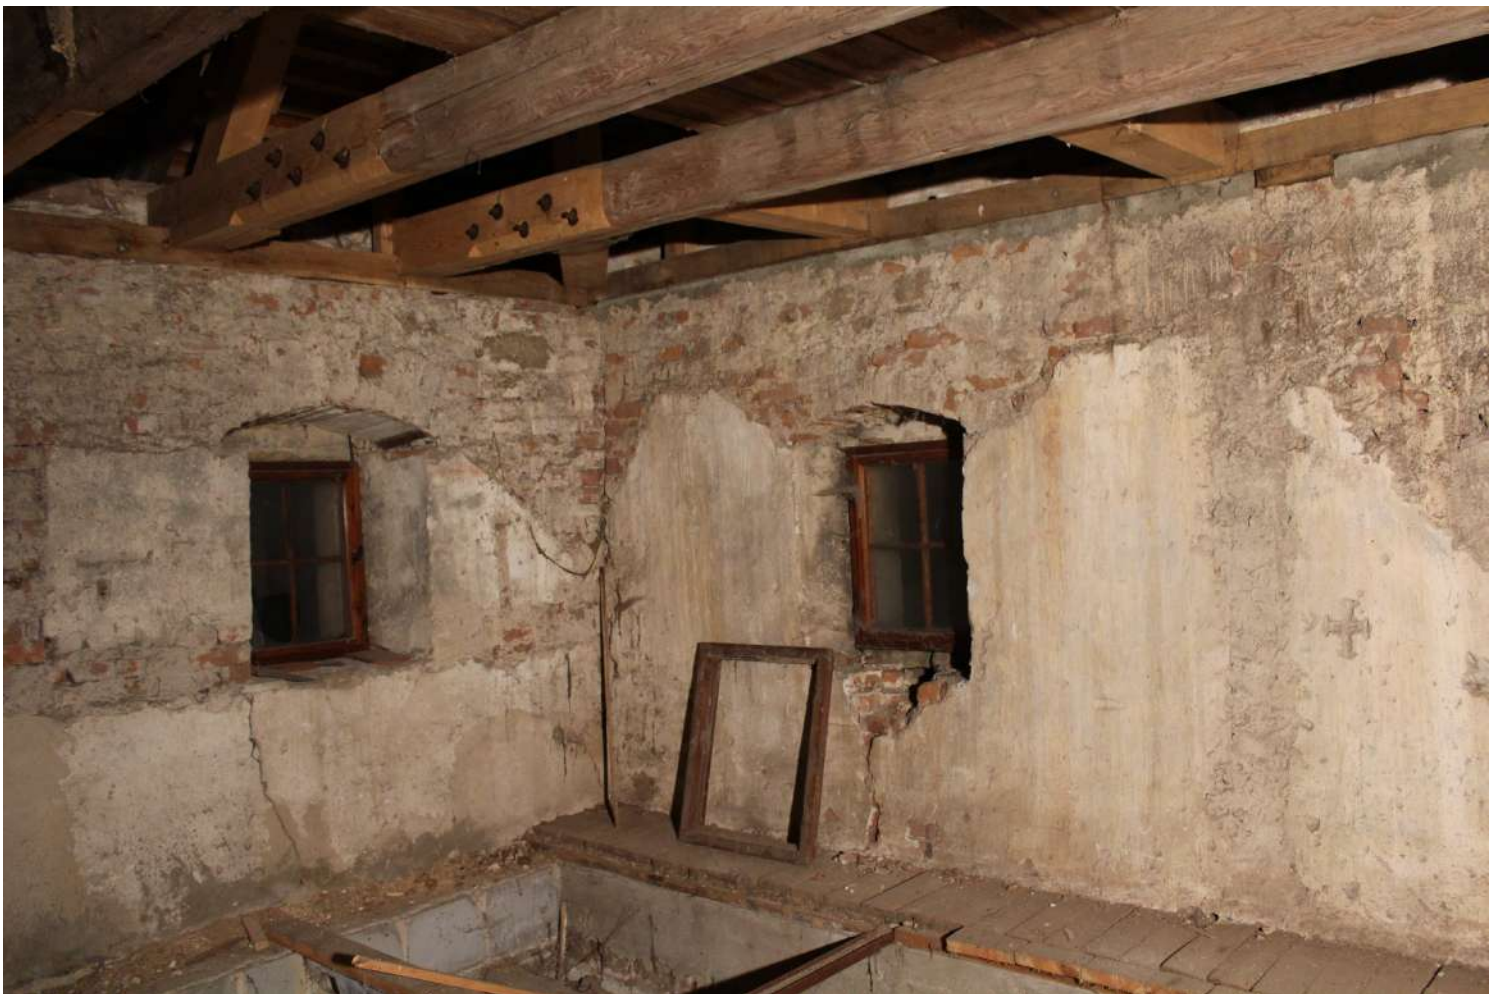
Nálezová situace: J11 renesanční okna

- Popis:
- tato stěna i okna jsou s jistotou renesanční jelikož na vnější fasádě je odkryté sgrafito pod barokní omítkou
 - rozdíl starších renesančních oken je zjevný podle pravoúhlých ostění a zabíhající dřevem hlazené hrubé omítky na ostění

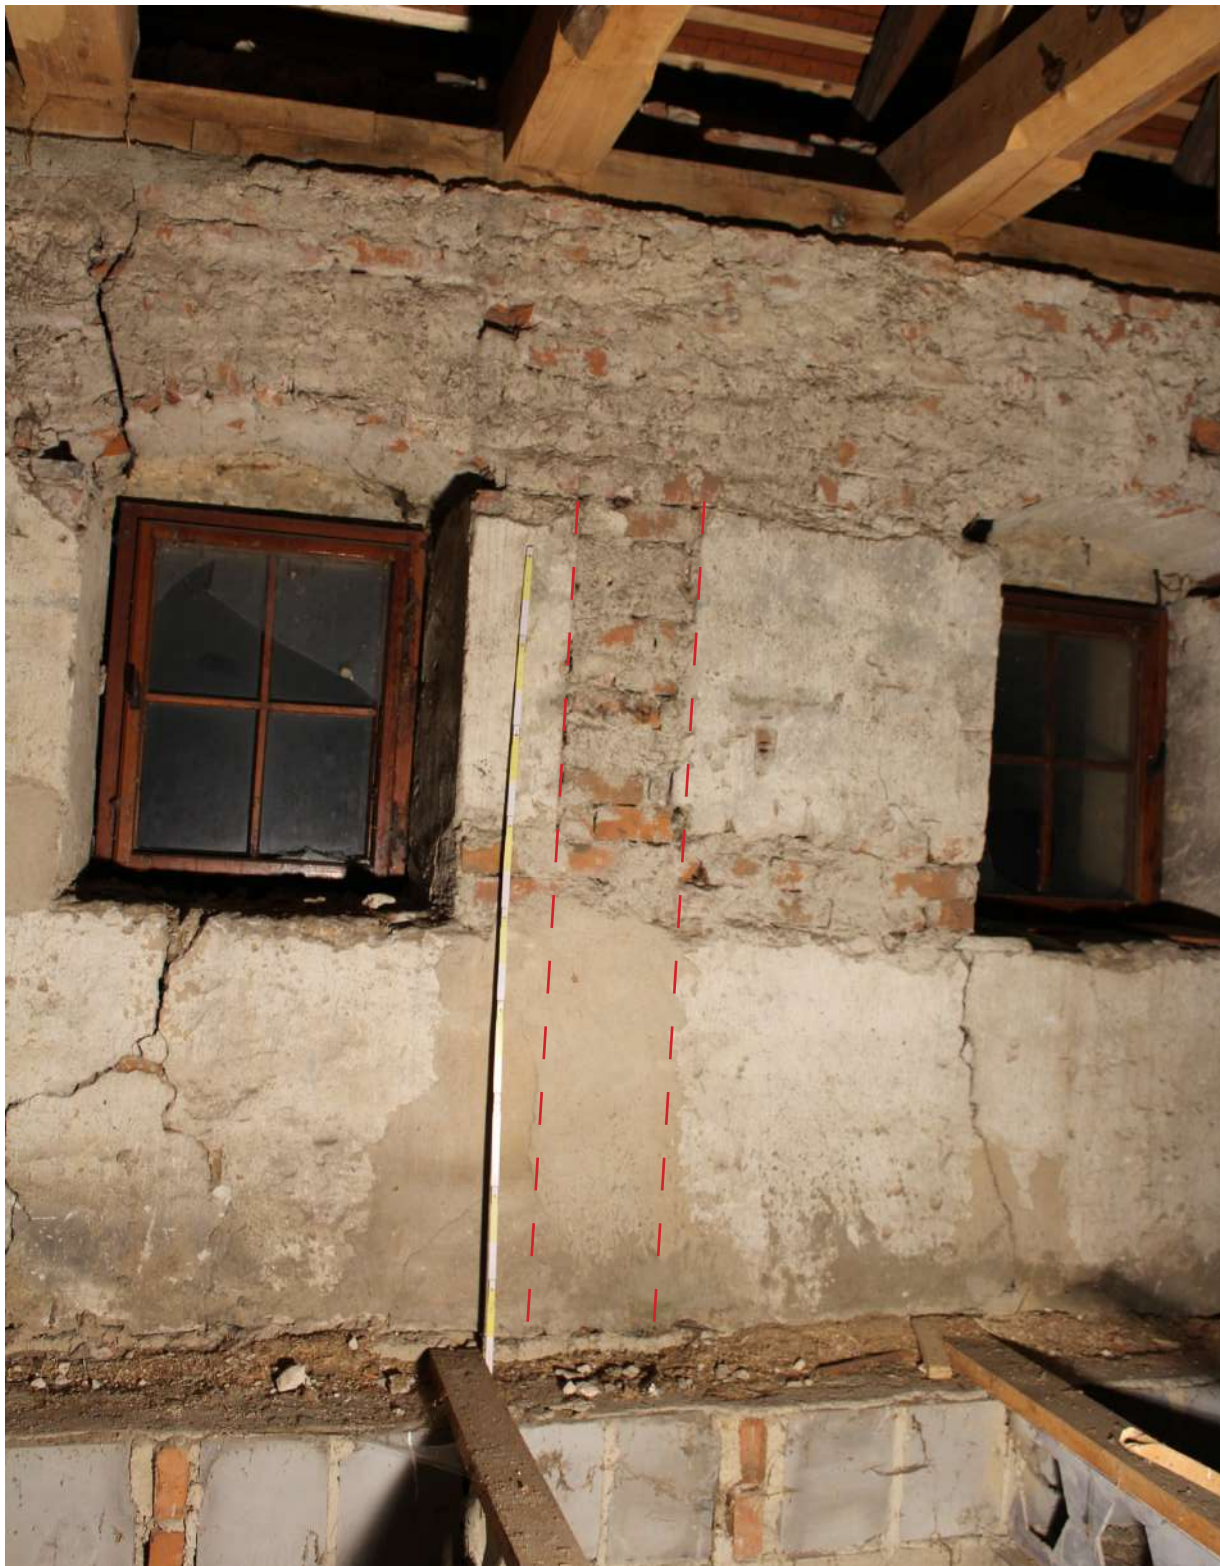
Nálezová situace: J12 stopa po příčce

- v bílé omítce se zachovala stopa po příčce
- příčka zde byla v renesanční fázi, tudíž stopa v horní dostavěné barokní části chybí a ve spodní části je přemítána

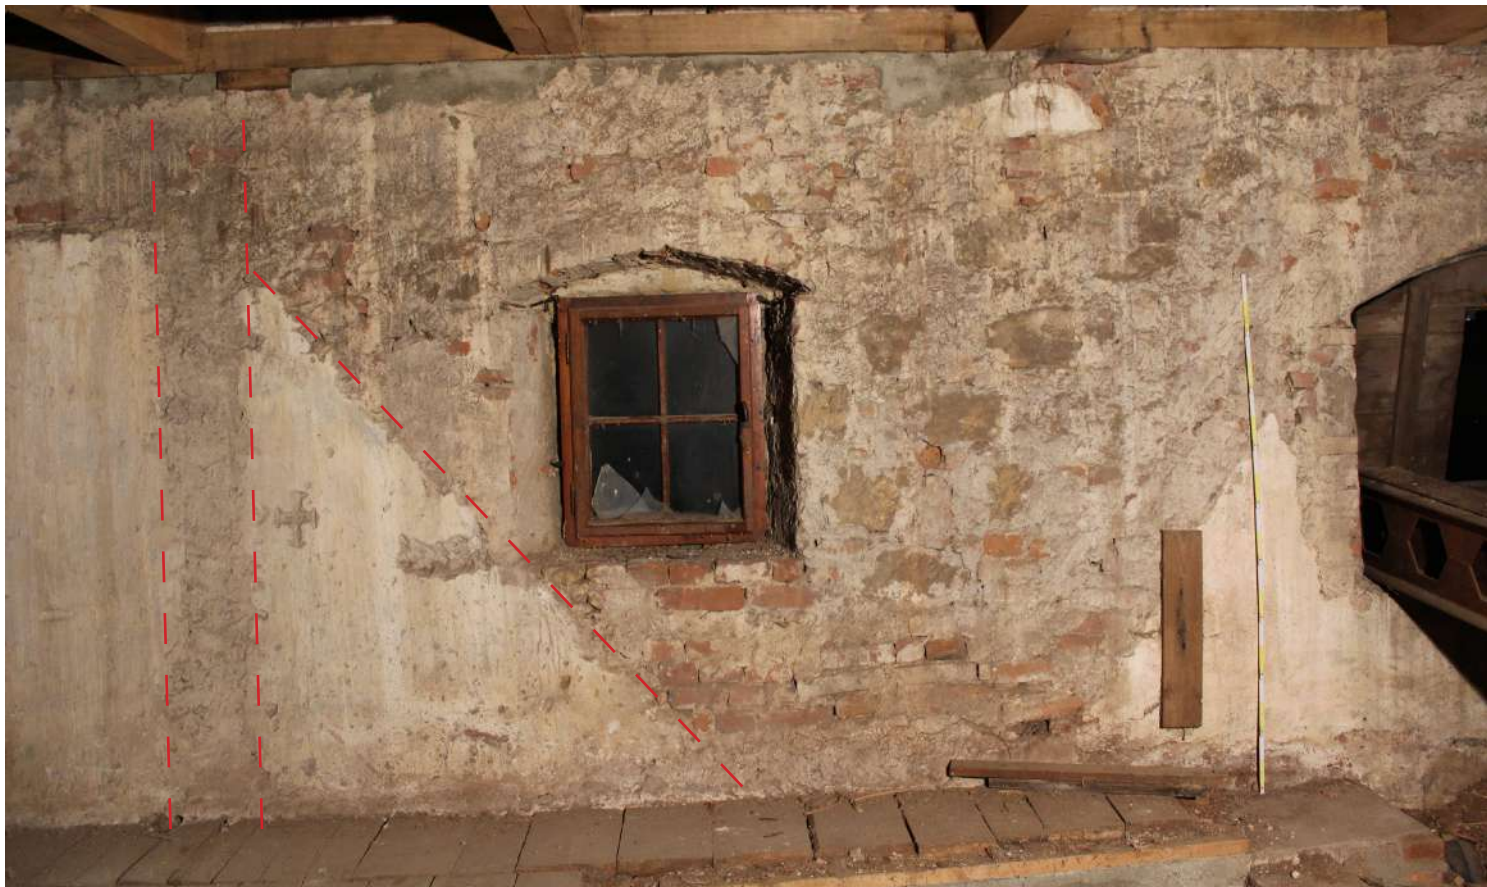
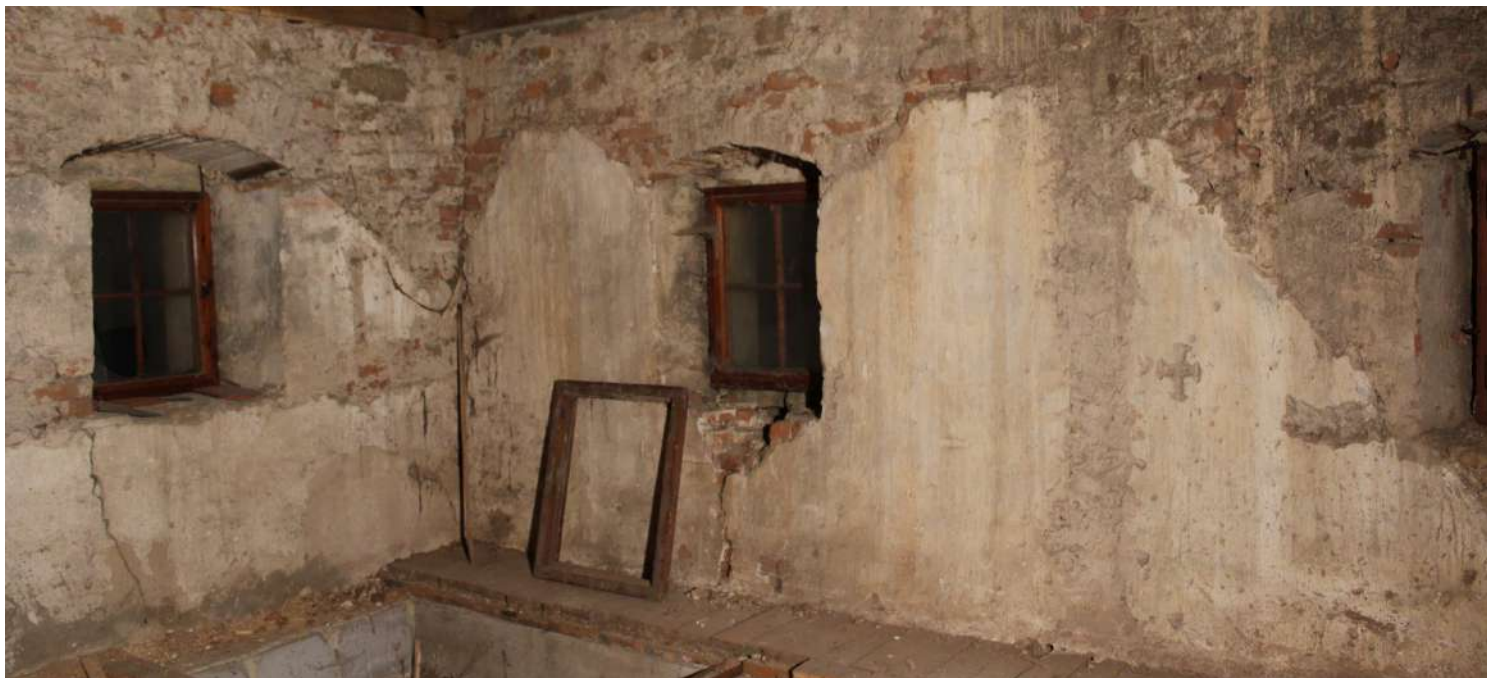
Nálezová situace: Z1 stopy v omítce od krovu?

- v JZ rohu jsou zjevné další otisky v omítce, je však napovázanou jestli je to stopa po příčce nebo otisk konstrukce krovu se šikmou vzpěrou
- příčka v koutě moc nedává dispozičně smysl, vznikla by zde velmi malá komůrka
- v renesanci zde ale mohl být úplně jiný komplikovanější tvar střechy a otisk sloupku a vzpěry by dával smysl

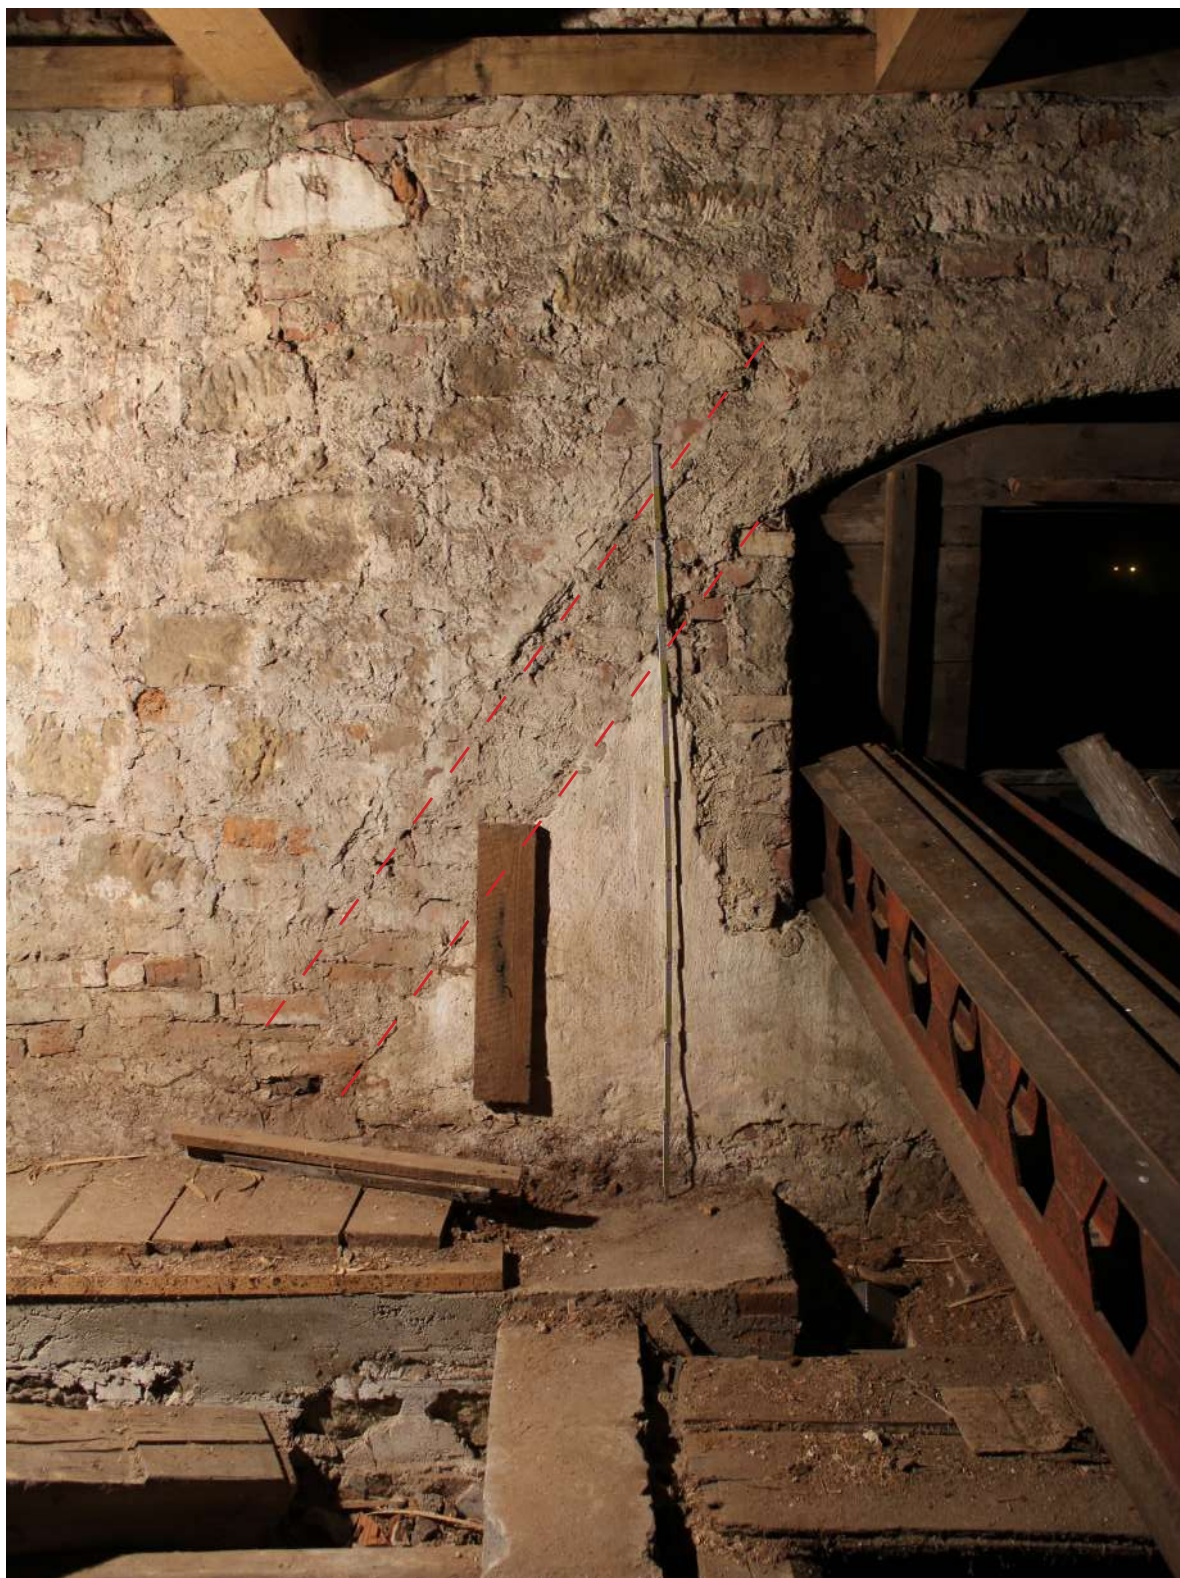
Nálezová situace: **Z2 šikmá stopa v omítce**

-podobný otisk vzpěry jako u Z1 mohl být navazující konstrukcí renesančního krovu

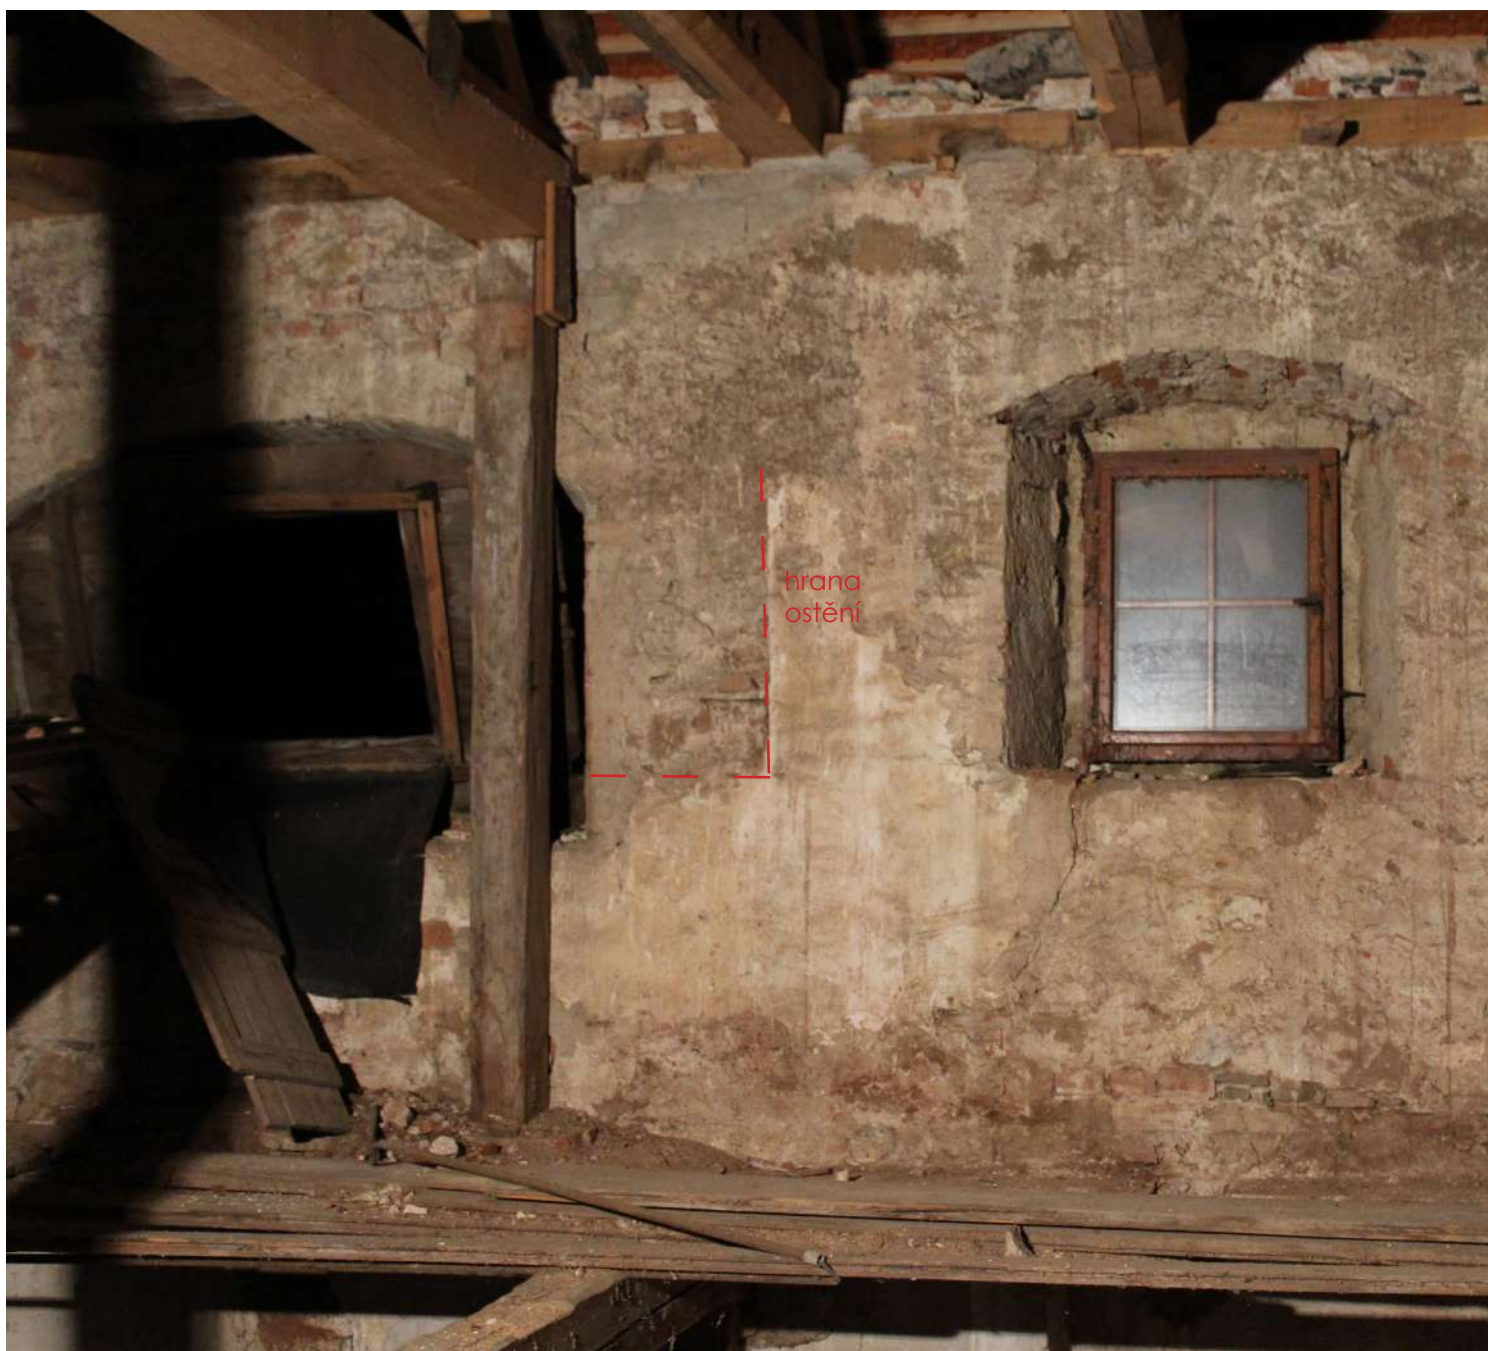
Nálezová situace: **Z3 zazděné okno náběh omítky na ostění**

Popis:
-zazděné okno západní fasády s nabíhající hlazenou omítkou je posledním renesančním typem okna, dále už se nám rozevírají barokní typy šikmého ostění nik

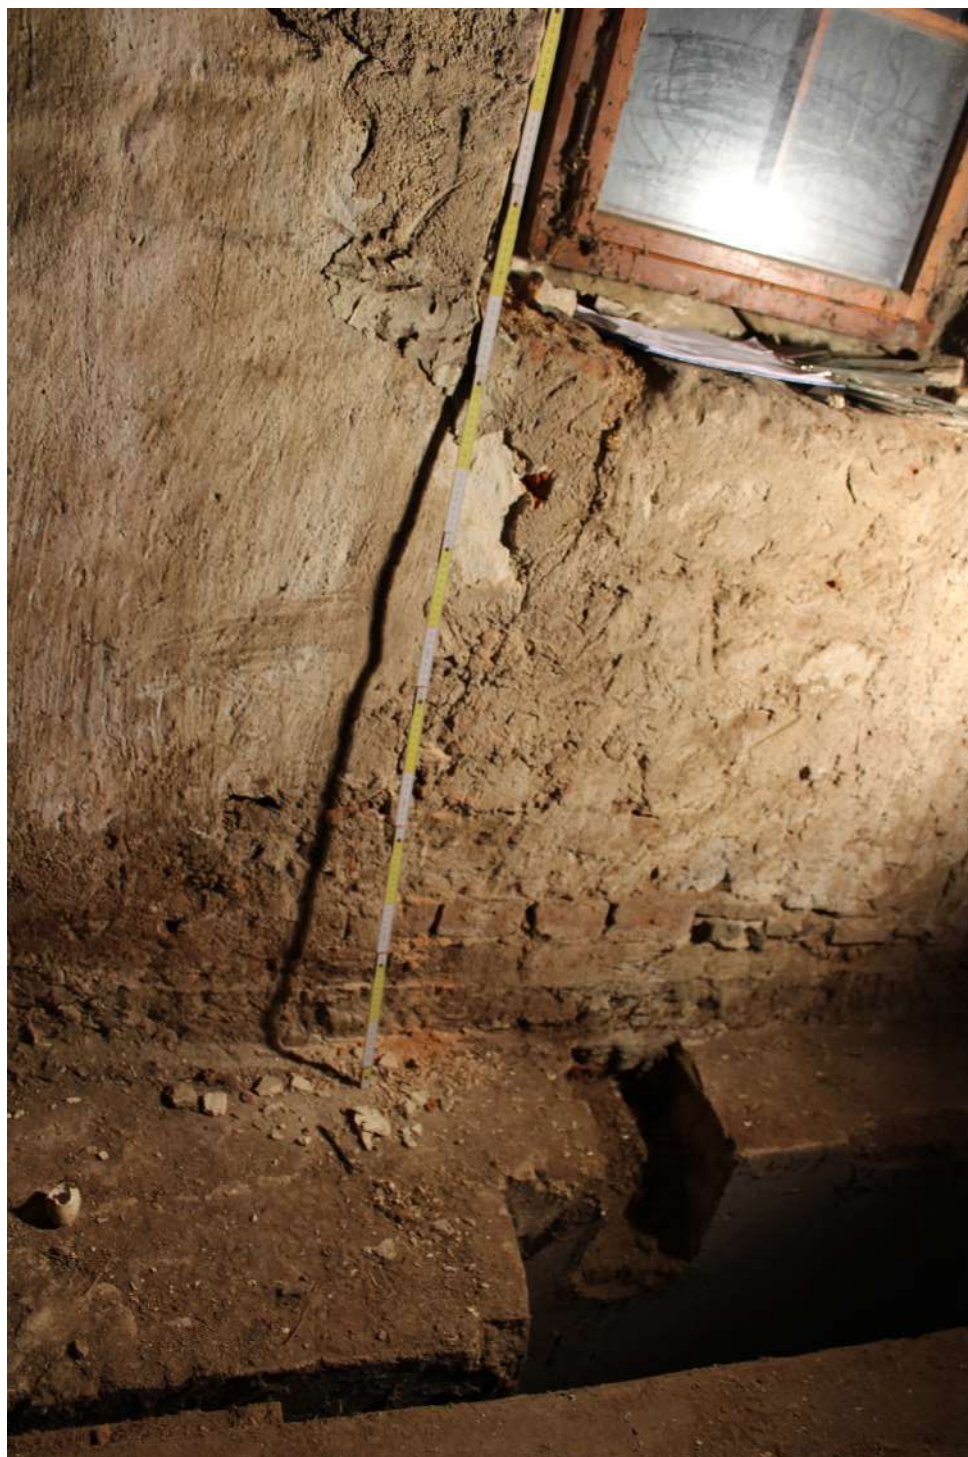
Nálezová situace: **Z4 konec hlazených omítek a rozdílná tloušťka obvodové zdi**

- Popis:
- konec bílené omítky, která začíná v jižním křídle J1 a končí zde nad jižním schodištěm
 - podle těchto dvou konců omítky můžeme určit, že minimálně v tomto rozsahu bylo vystavěno renesanční patro
 - je zajímavé, že v místě konce renesanční omítky je i zub ve zdivu 1. patra a pokračuje výrazně užší stěna

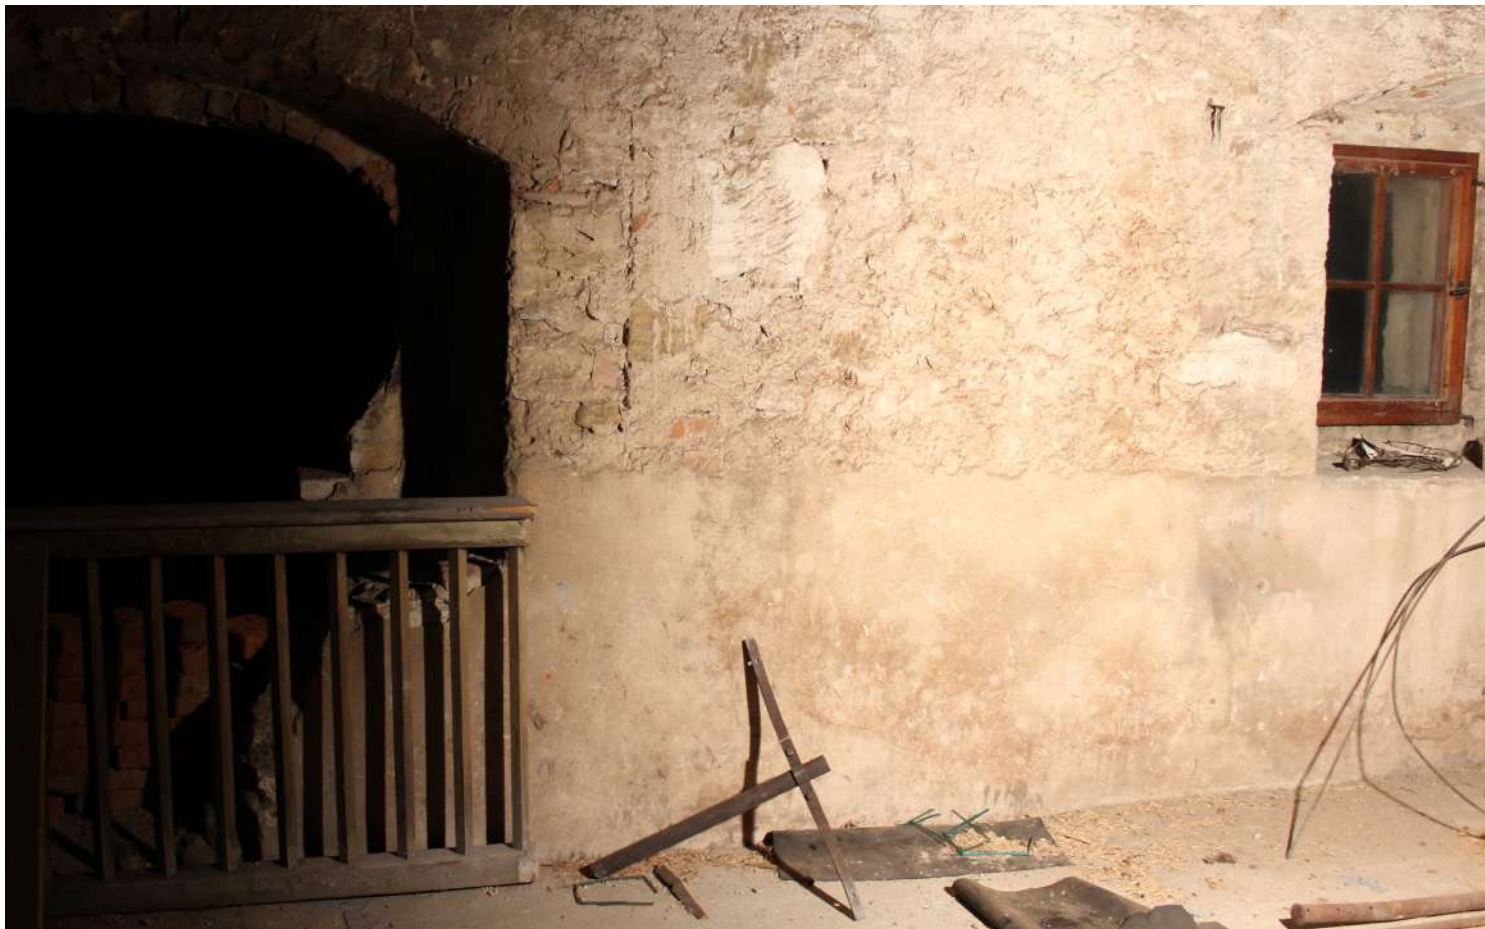
Nálezová situace: **Z5 omítka soklu a nabílené kameny ve zdivu**

- na západní obvodové stěně se objevuje omítnutý sokl stejně jako tomu je u komínu K1
- omítka je nebílená a je zde z důvodu skladování
- objevují se zde druhotně použité kameny se sgrafitem

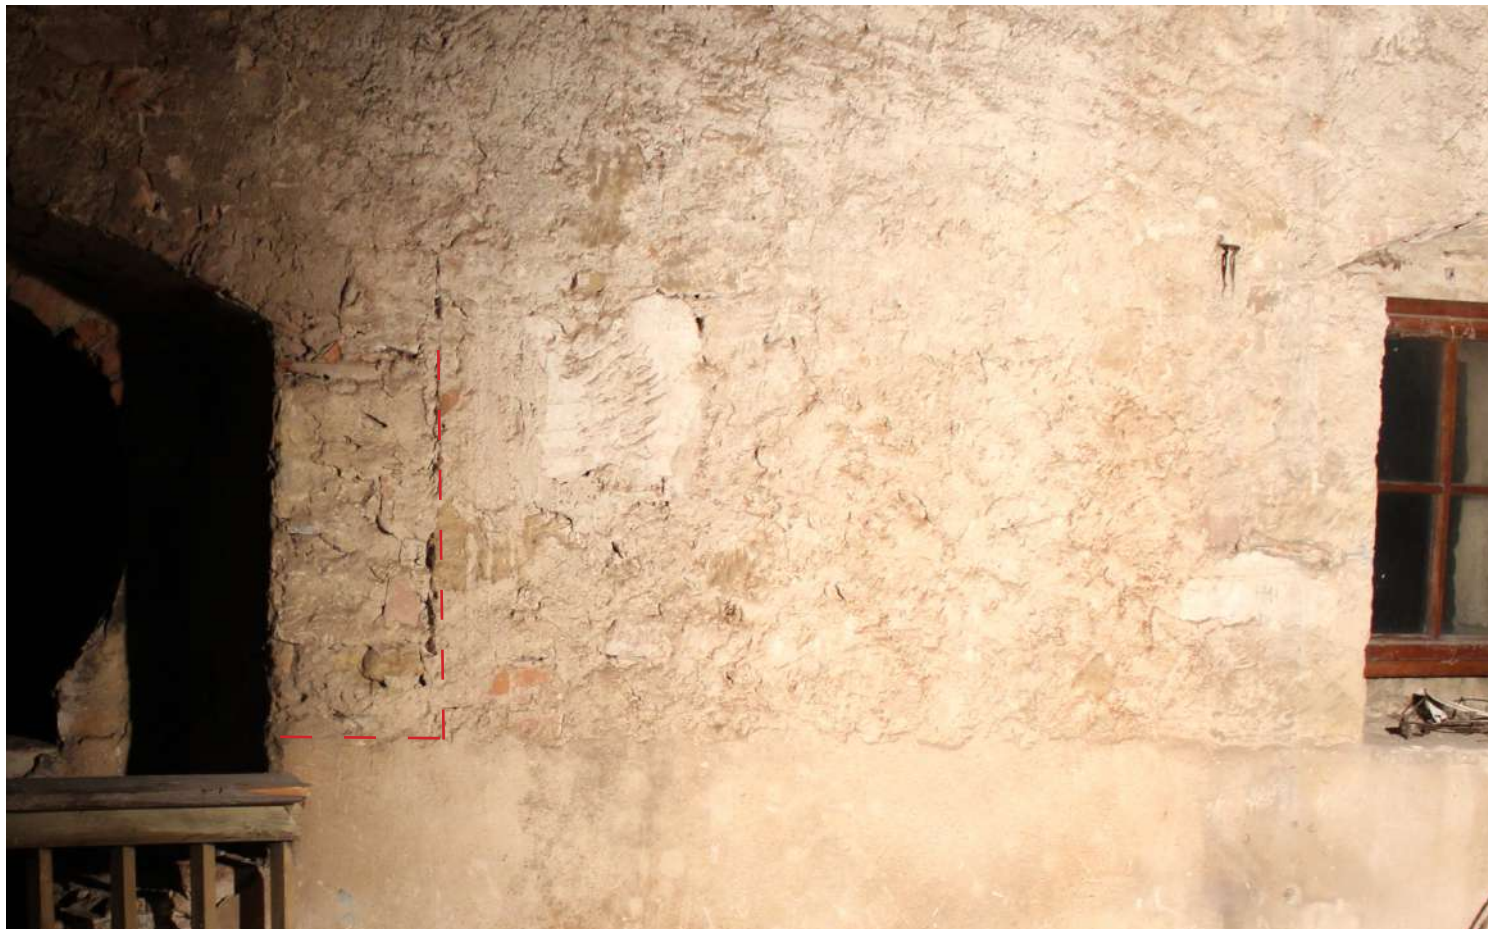
Nálezová situace: **Z6 zazděné okno**

-dolší z řady zazděných oken

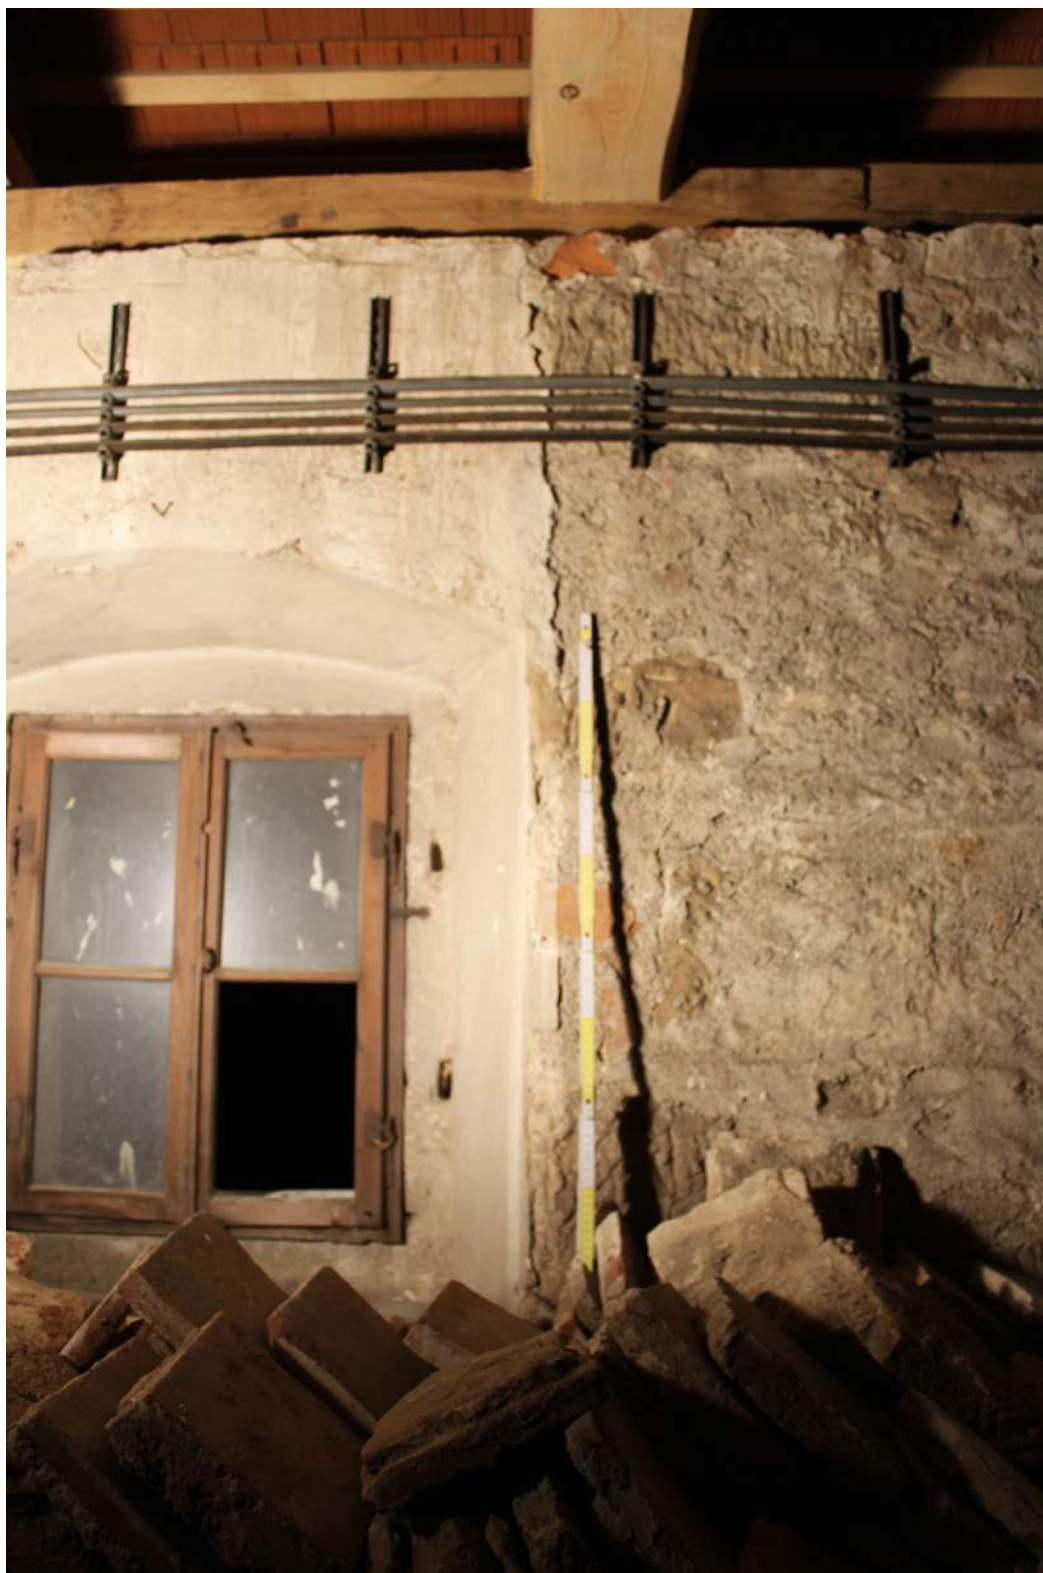
Nálezová situace: **Z7 hrana omítky na dvorní stěně**

- hrana novodobé omítky ze začátku 20. století na dvorní stěně
- podle okenních kování, použitých v půdorysném rozsahu těchto omítek můžeme určit, že byla potřeba část půdy jako lepší skladiště, tedy omítnuto a osazena nová okna
- tyto úpravy by se daly přiřadit k úpravám arkád a jejich zasklení, kdo tyto úpravy nechal udělat není známo

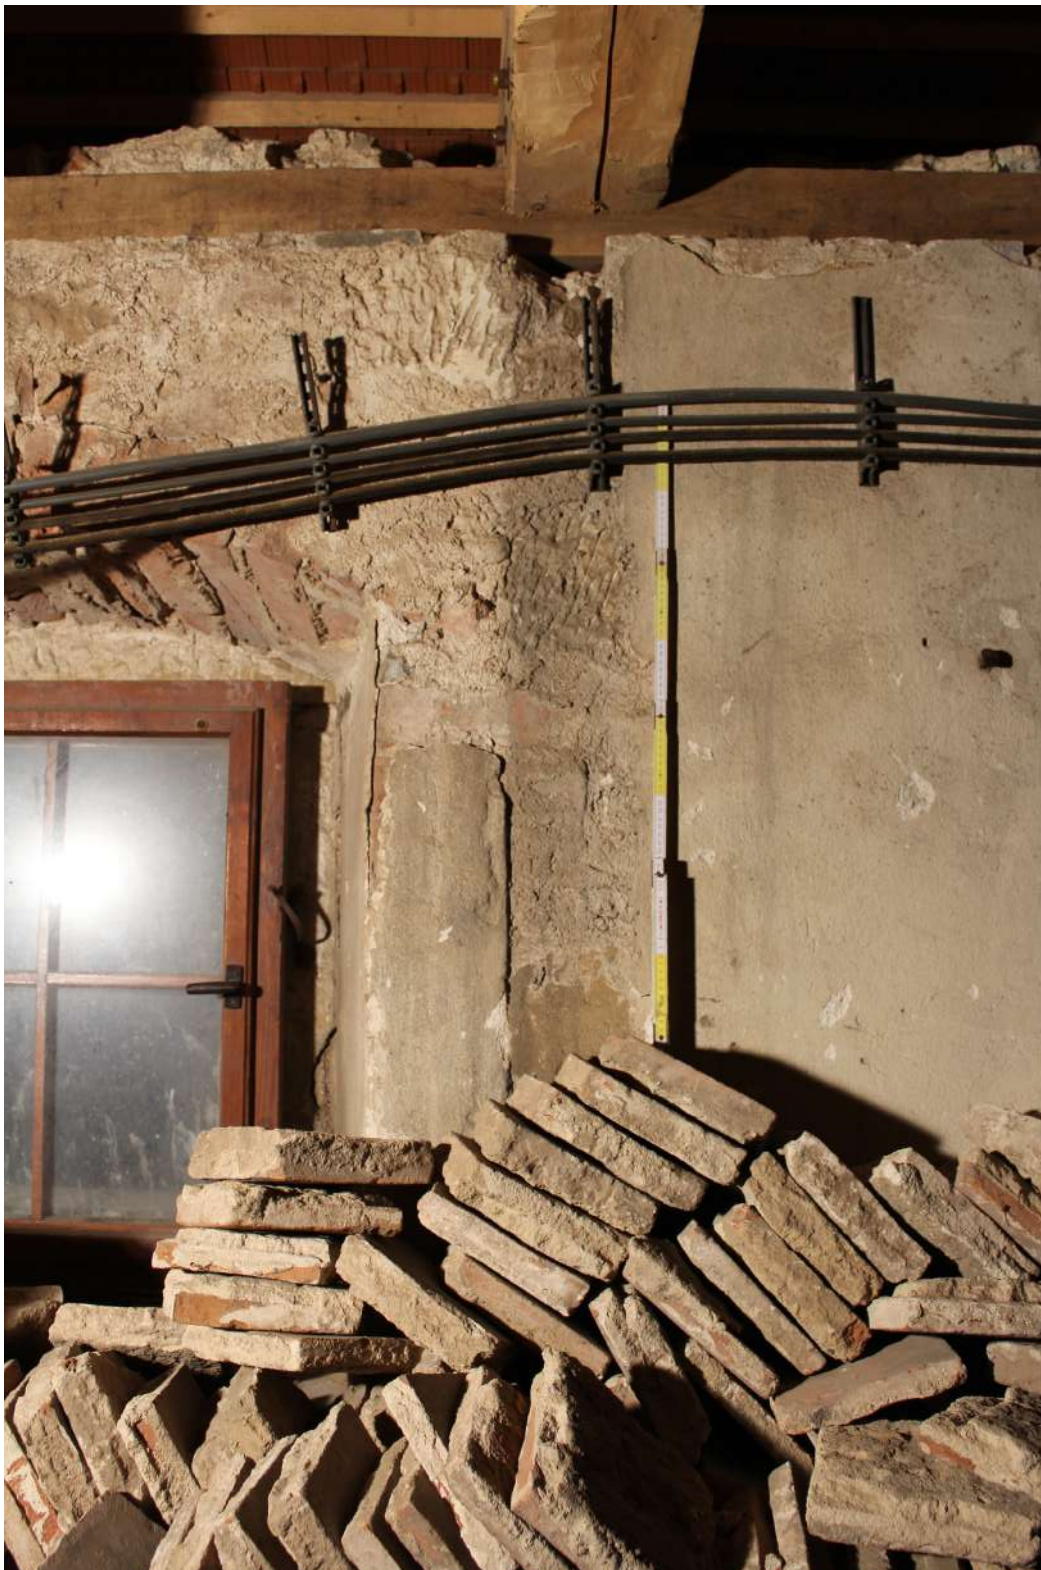
Nálezová situace: Z8 svislý otisk v omítce

- otisk v omítce od příčky na dvorní obvodové stěně
- příčka zřejmě předělovala traktovou chodbu, na protější stěně se nenachází žádný otisk
