Obnova zámku a hospodářského dvora ve Stvolínkách

část SHP

autor: **Bc. Michal Králík**
vedoucí: **doc. Ing. Michael Rykl, Ph.D.**
ústav: **15114 Ústav památkové péče FA ČVUT**
semestr: **ZS 2020/21**

ČÁST SHP

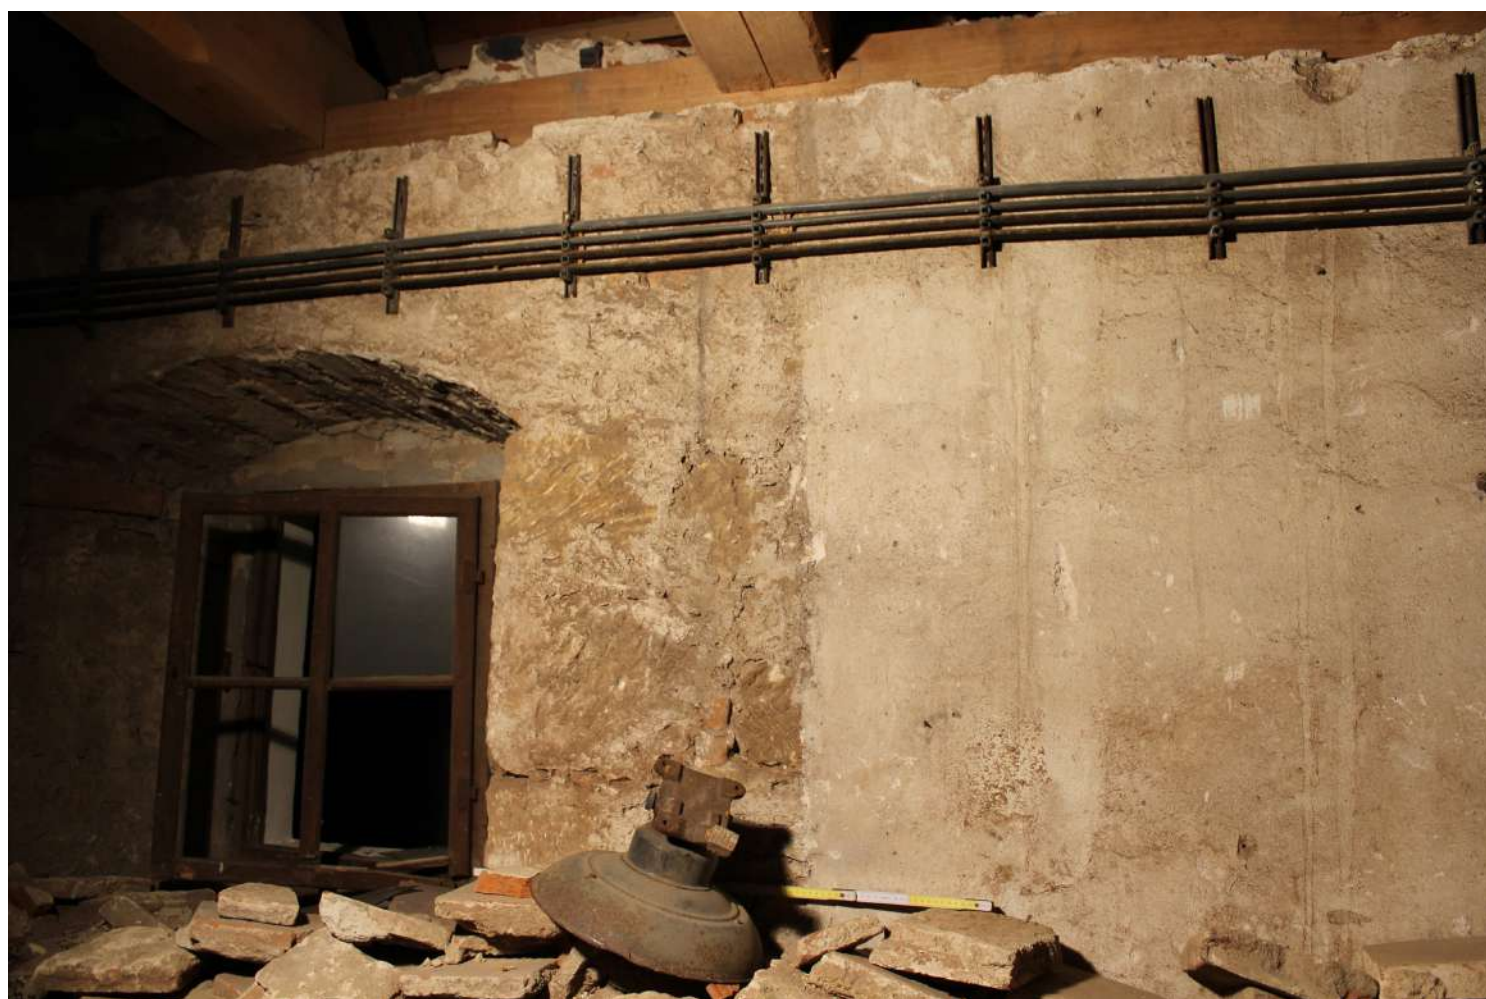
Nálezová situace: **Z9 hrana omítky**

-hrana novodobé omítky ze začátku 20. století na dvorní stěně související s omítkou Z7

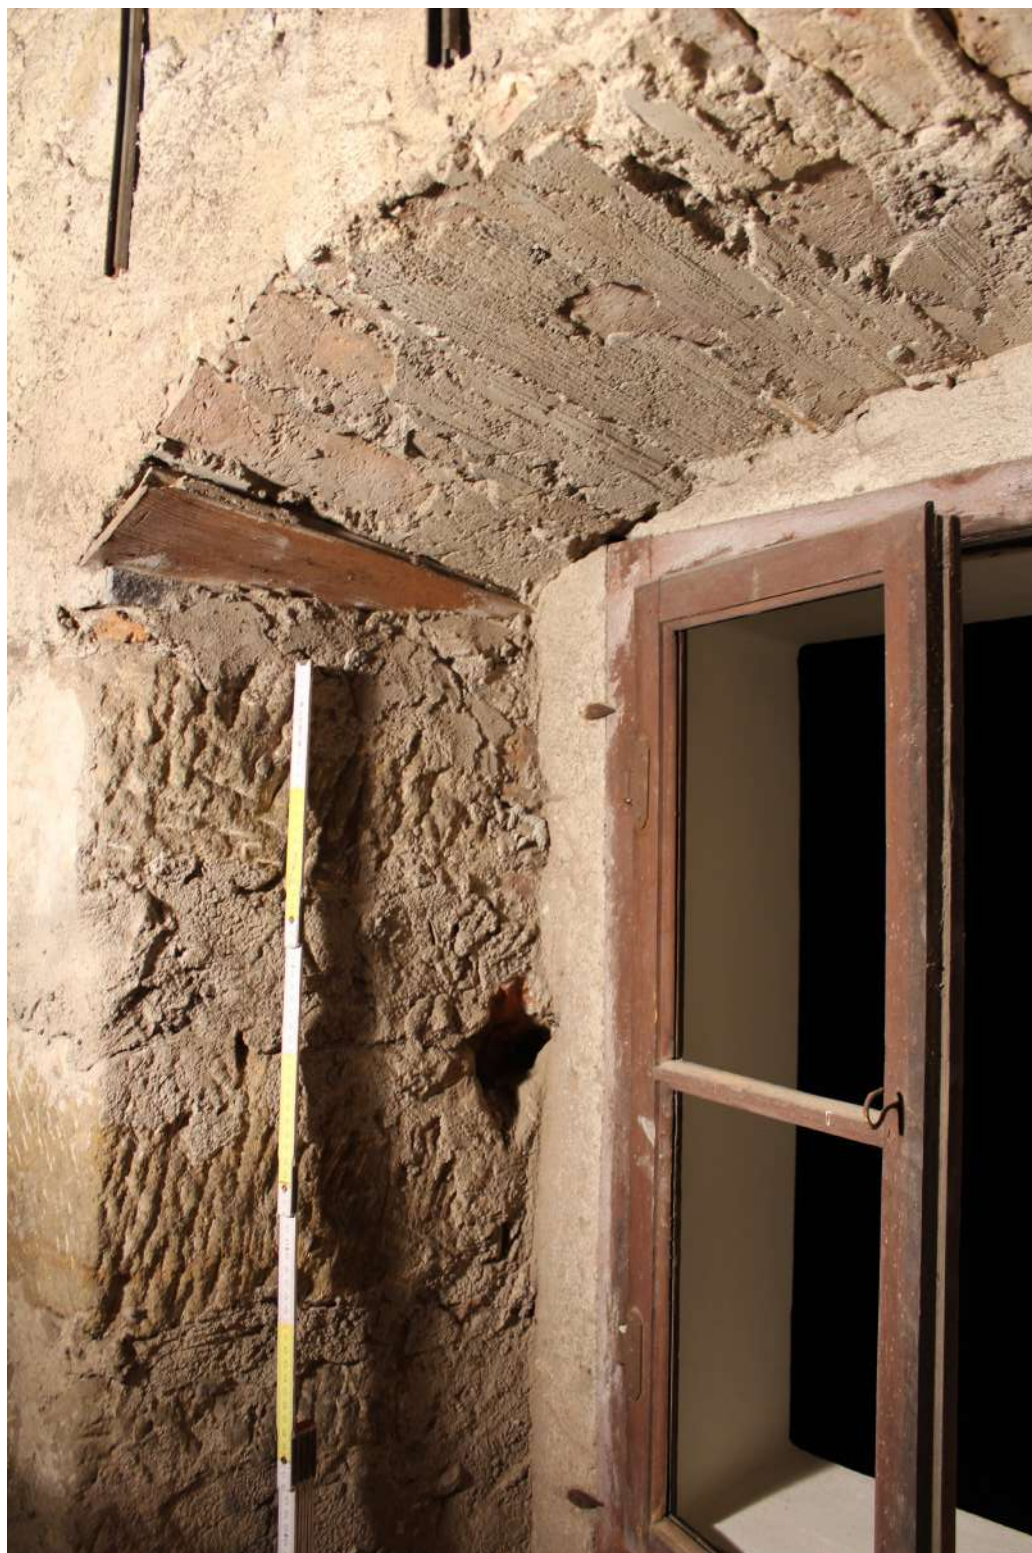
Nálezová situace: **Z10 bedněné záklenky pomocí šindele**

-záklenky všech oken z raného baroka byly bedněné dřevěným šindelem použitým pravděpodobně z přestavby střechy v této fázi

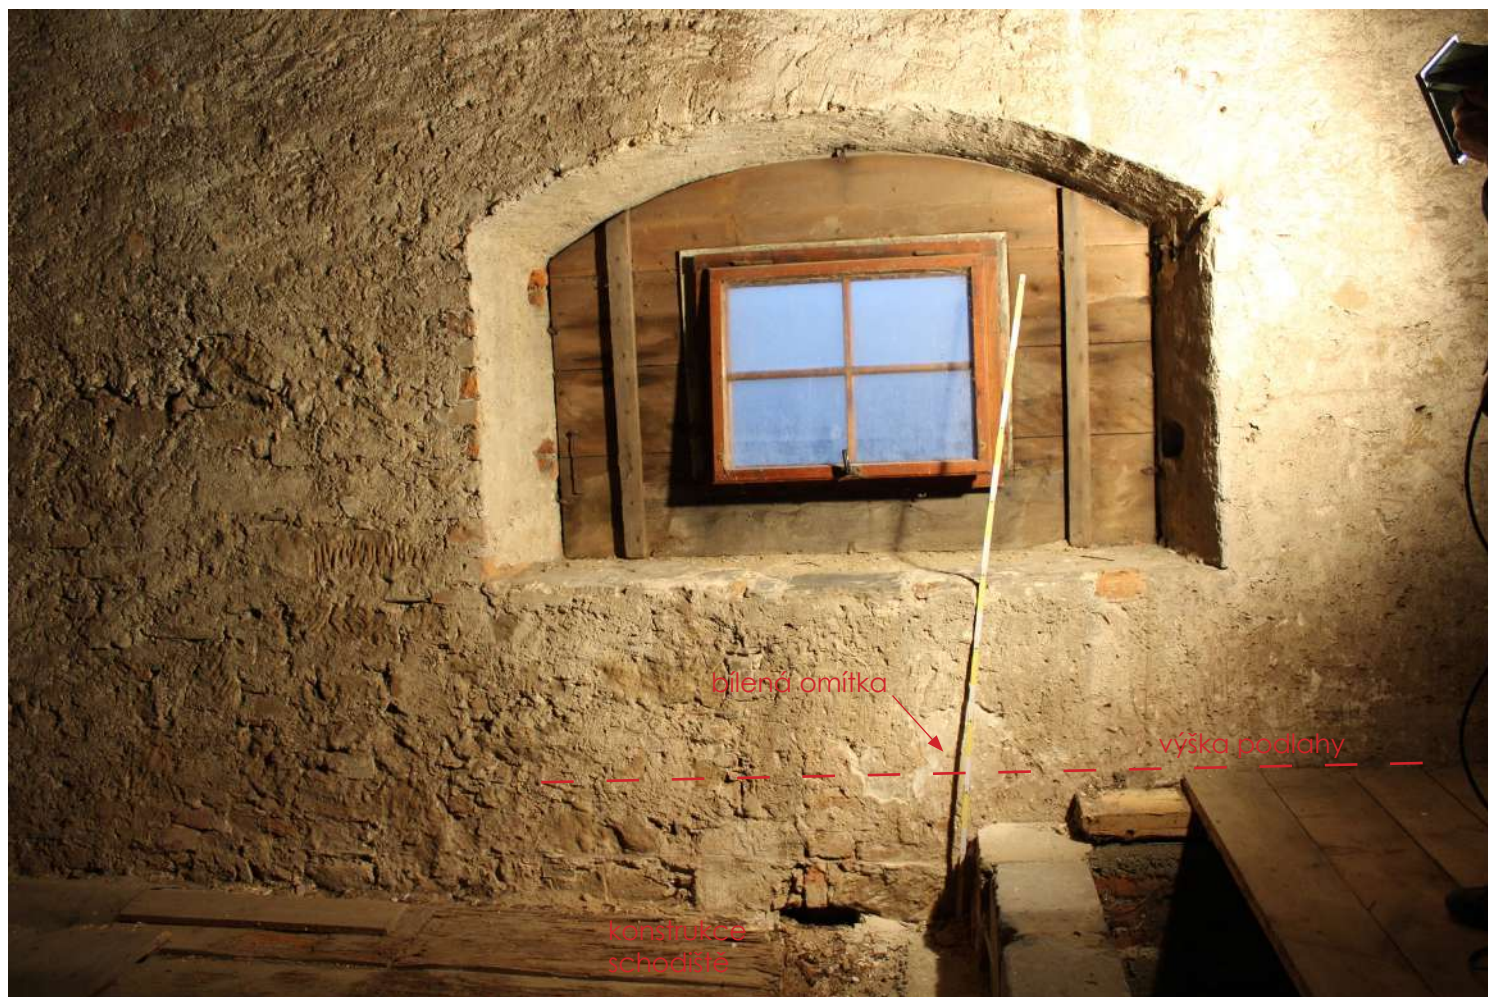
Nálezová situace: **Z11 hrubá omítka s nátěrem v místě severního schodiště**

- bílená hrubá omítka běží skrz strop nad mezipodestou severního schodiště je tedy zřejmé, že je omítka starší než schodiště
- omítka je renesanční, tedy zdivo v této části se nám zachovalo z předešlé stavební fáze a naznačuje, že se v této části mohlo být patro již v renesanci a navíc z části používané jako obytné jelikož byla omítka bílena více vrstvami

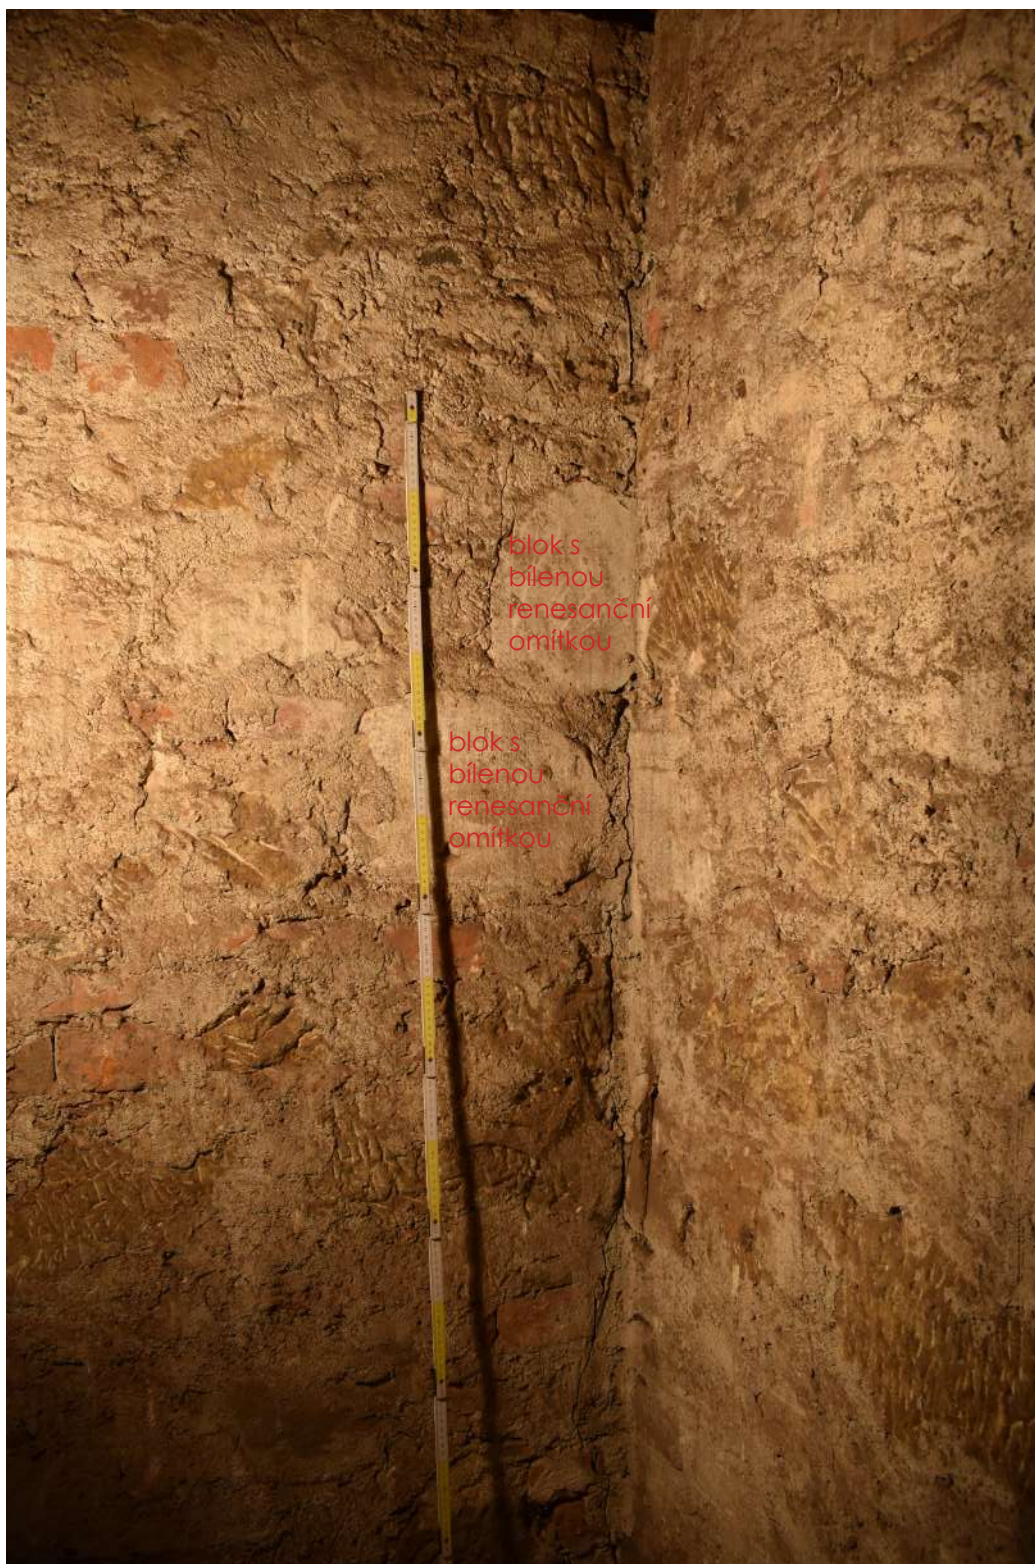
Nálezová situace: **Z12 druhotně použité kameny s nátěrem v SZ koutě**

- tyto kusy druhotně použitého zdiva se objevují na více místech, kde jsou zřetelné i stopy sgrafita
- proto lze říci, že kameny jsou použité druhotně z přestavby renesančního zámku na raně barokní, z jakého místa byly přesunuty není jasné
- hrubá omítka na kusech zdiva je natřena bílým nátěrem a shoduje se s ostatními pozůstatky renesančního omítnutého zdiva v 2. patře

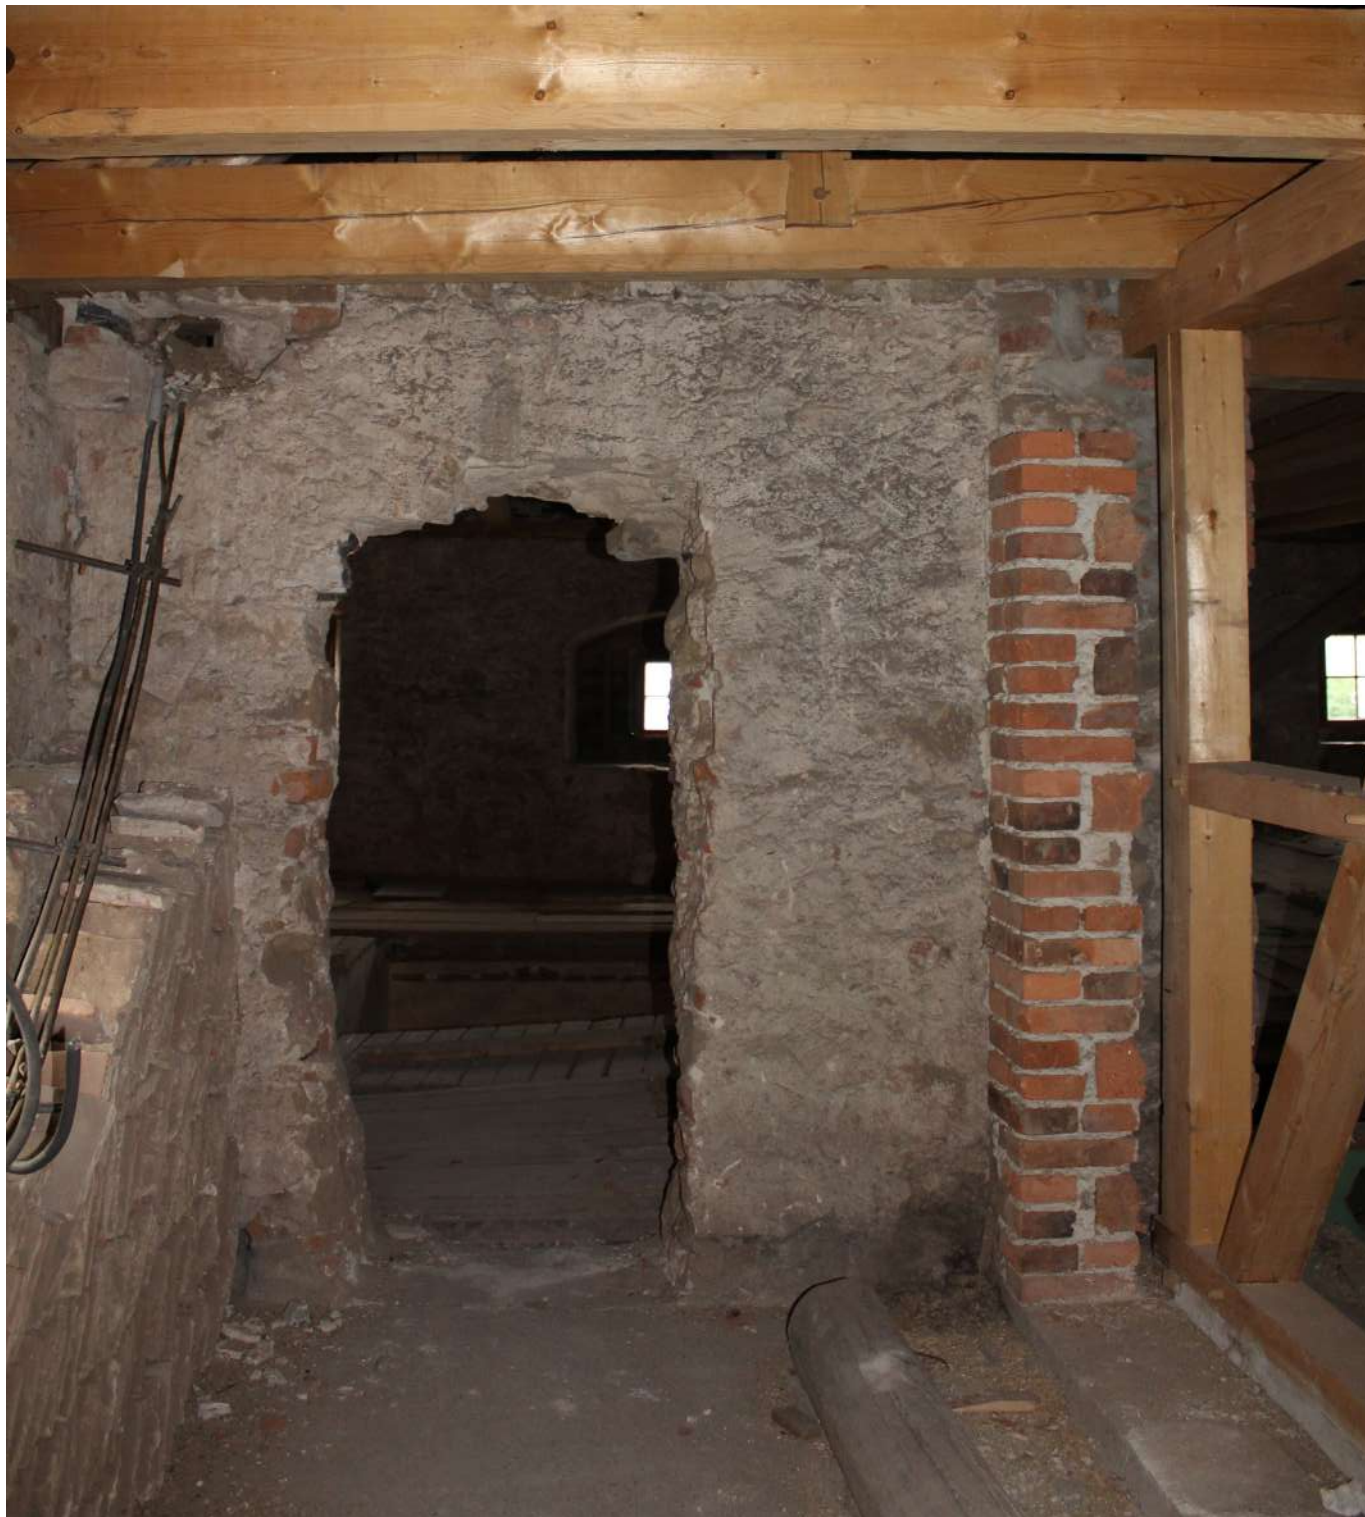
Nálezová situace: **Z13 probouraný průchod**

Popis:
-probouraný průchod do traktové stěny, průchod byl proražen někdy v období 70. let 20. století
