OBNOVA CHMELAŘSKÉHO AREÁLU NA NERUDOVĚ NÁMĚSTÍ V ŽATCI

*Restoration of the hops area
on Neruda square in Zatec*

diplomová práce LS 2022/23

Bc. Anna Hejduková

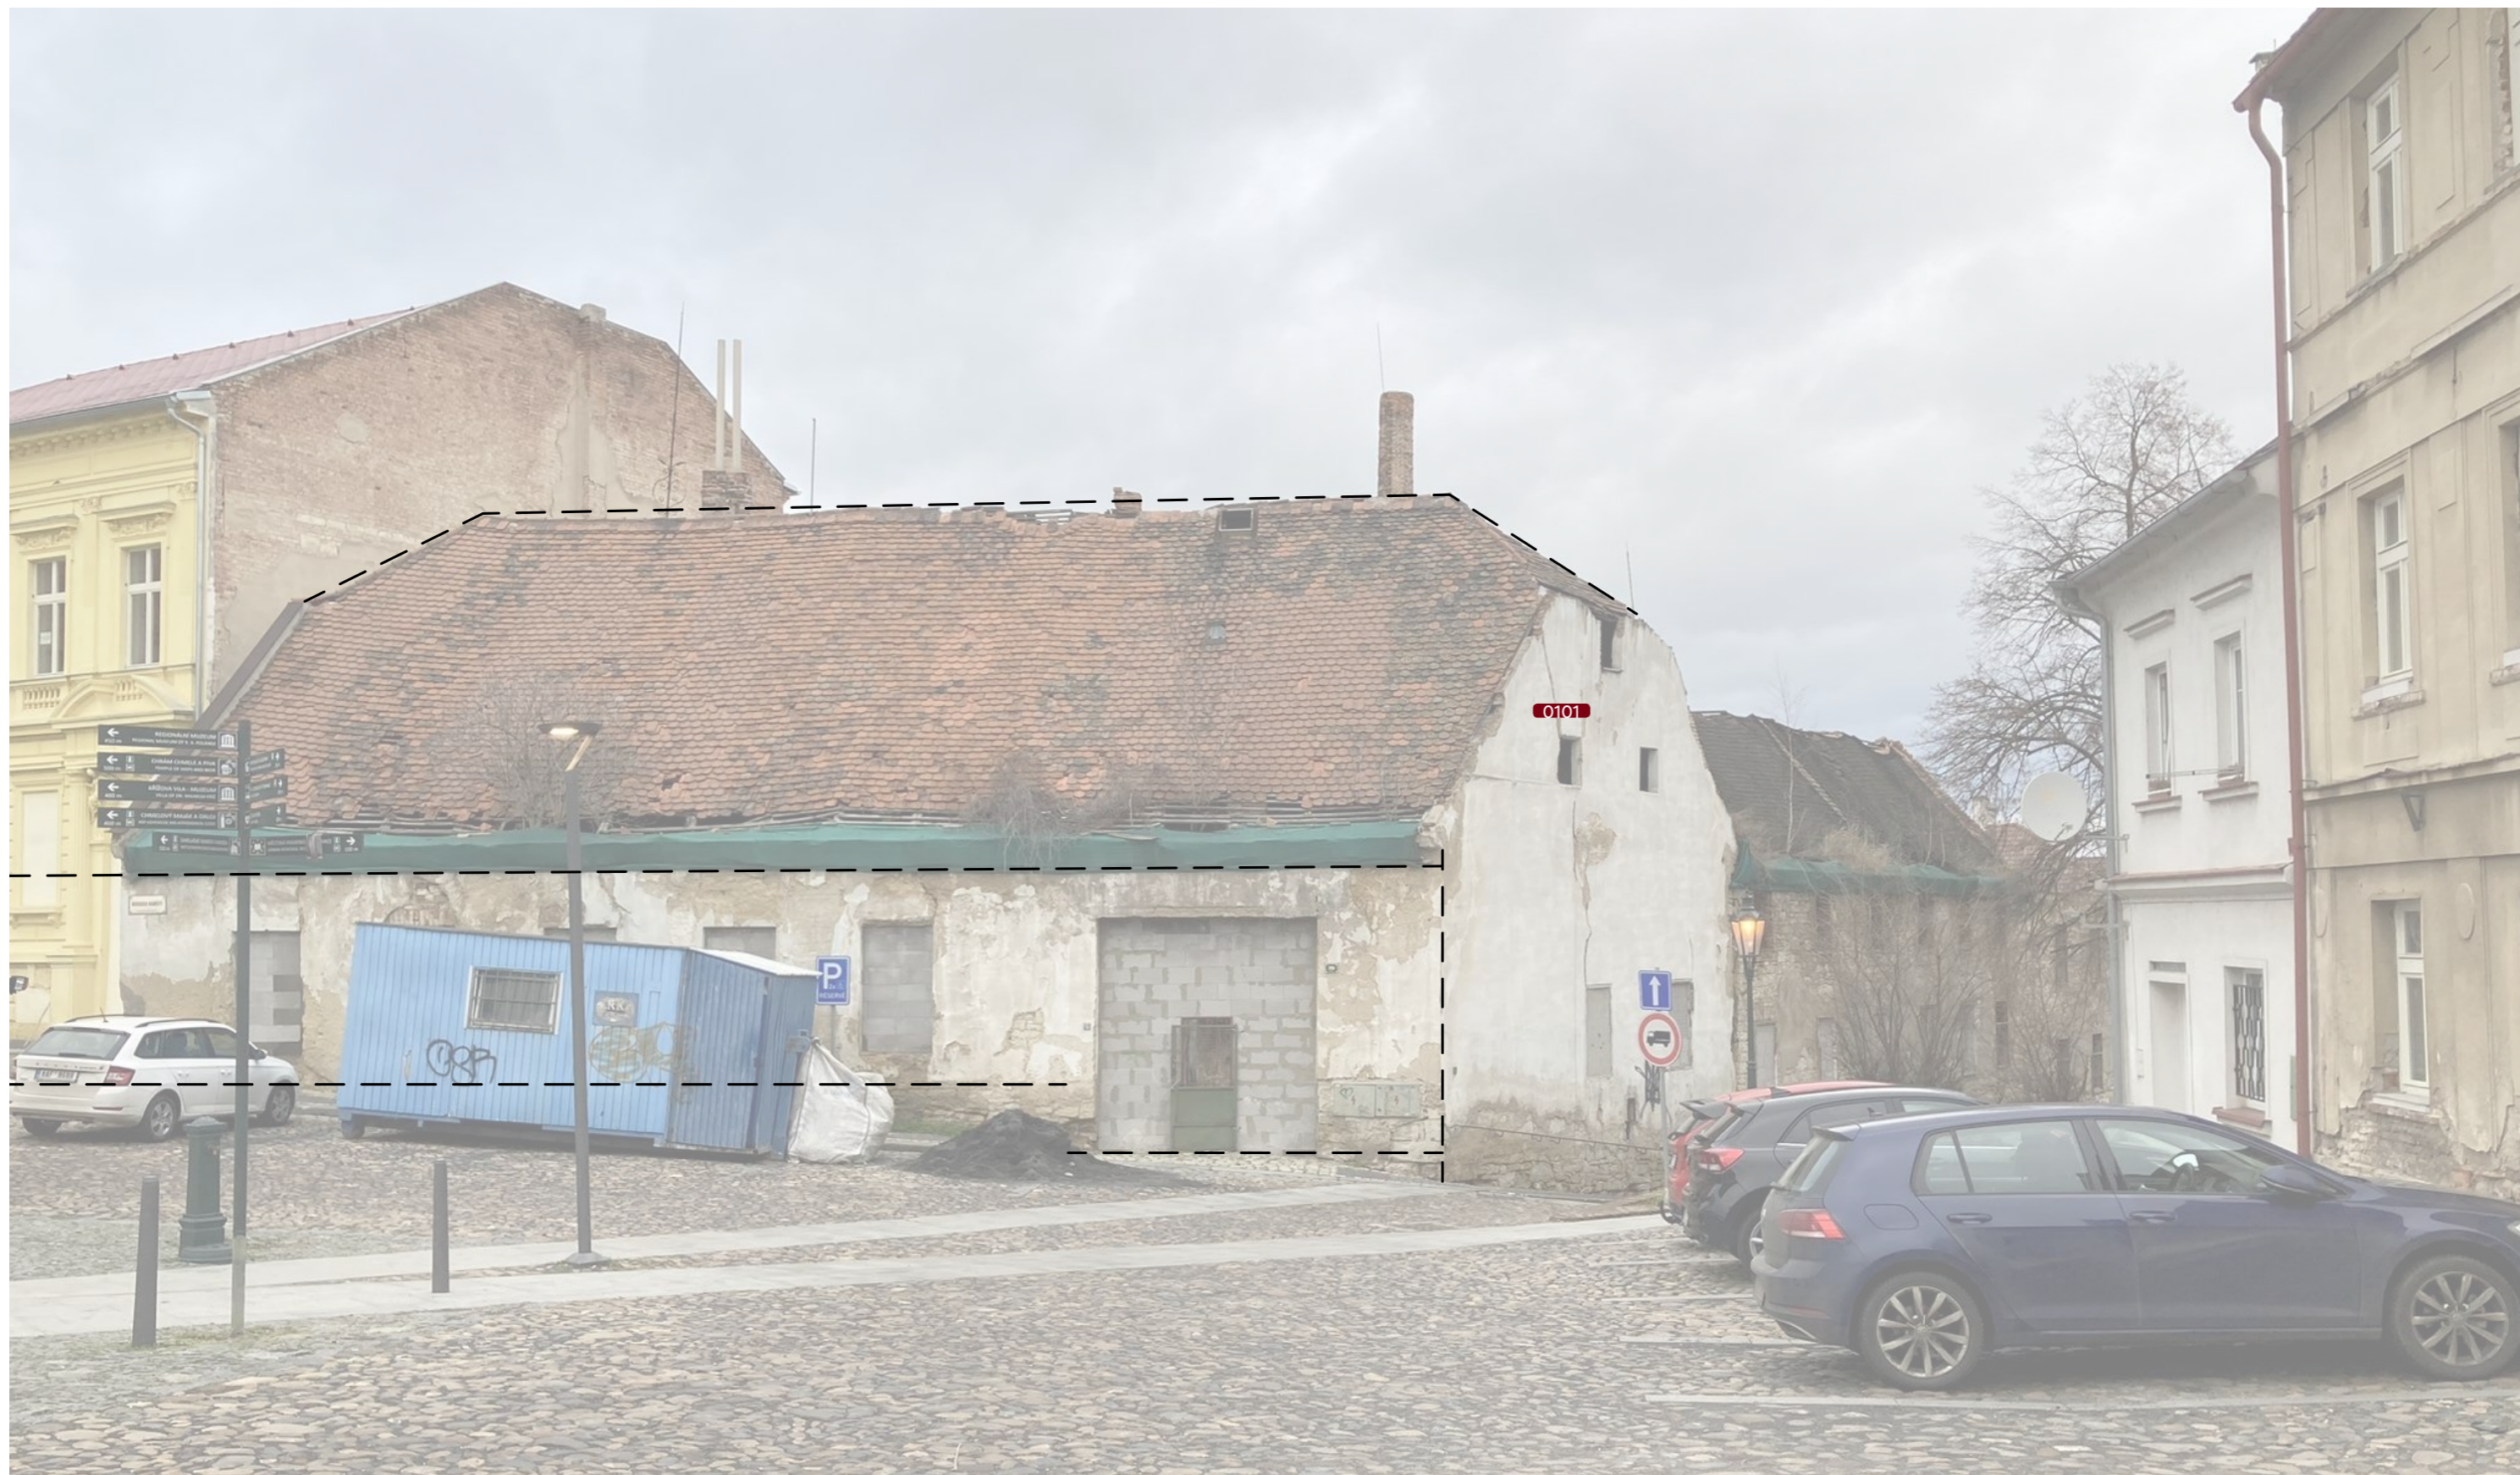
Dvorní fasáda budovy 01

Na severní fasádě se nacházejí přestavované okenní a dveřní otvory. Okna mají dochované betonové parapety. U dveří se dochoval pravděpodobně druhotně použitý kamenný práh. Na fasádě je opadaná omítka ukazující smíšené zdivo objektu. Dále je zde dochovaná fabionová římsa z tvarovek. Na této fasádě se nachází zaklenutý vjezd do průjezdu. Na střeše je vyzděný vikýř a 3 tahové komíny.

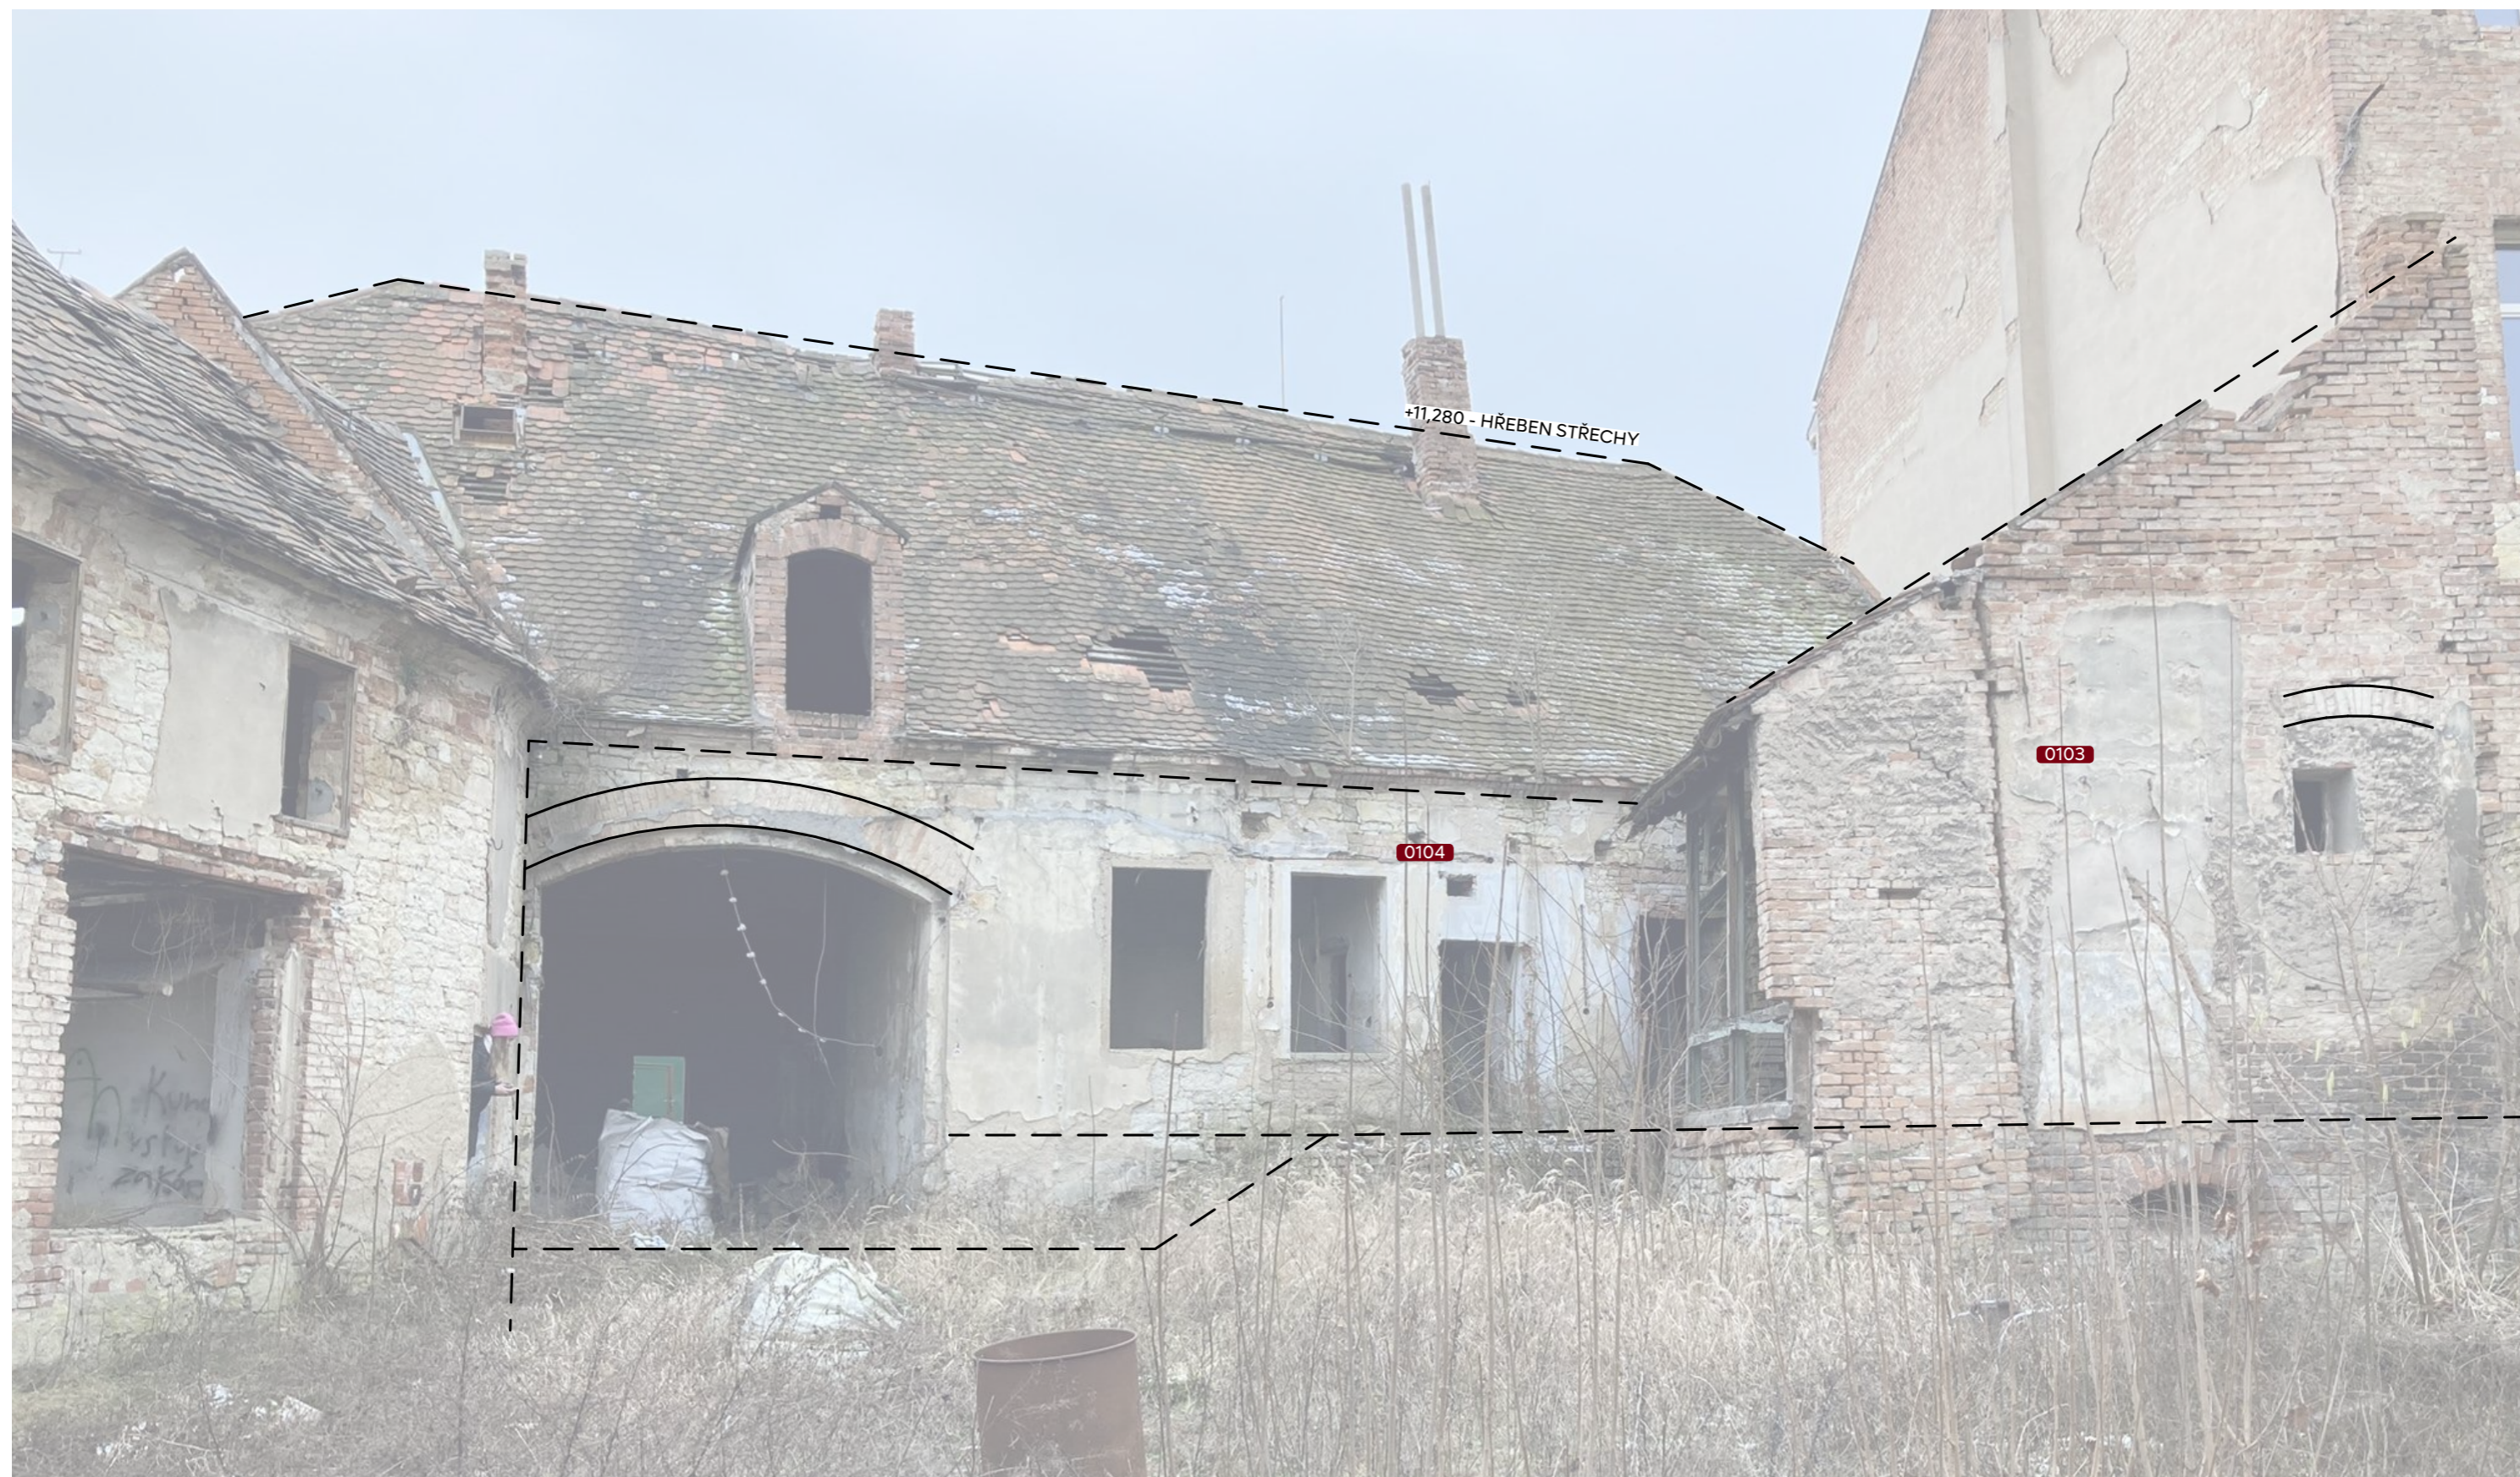
0101**Okenní otvory na budově 01**

Fasády domu 01, směřující do ulice, jsou v tristním stavu. Východní fasáda je téměř dochovaná, kromě koruny zdiva a napojení na střechu. Ve spodní části fasády je opadaná omítka. V přízemí jsou zazděné okenní otvory.

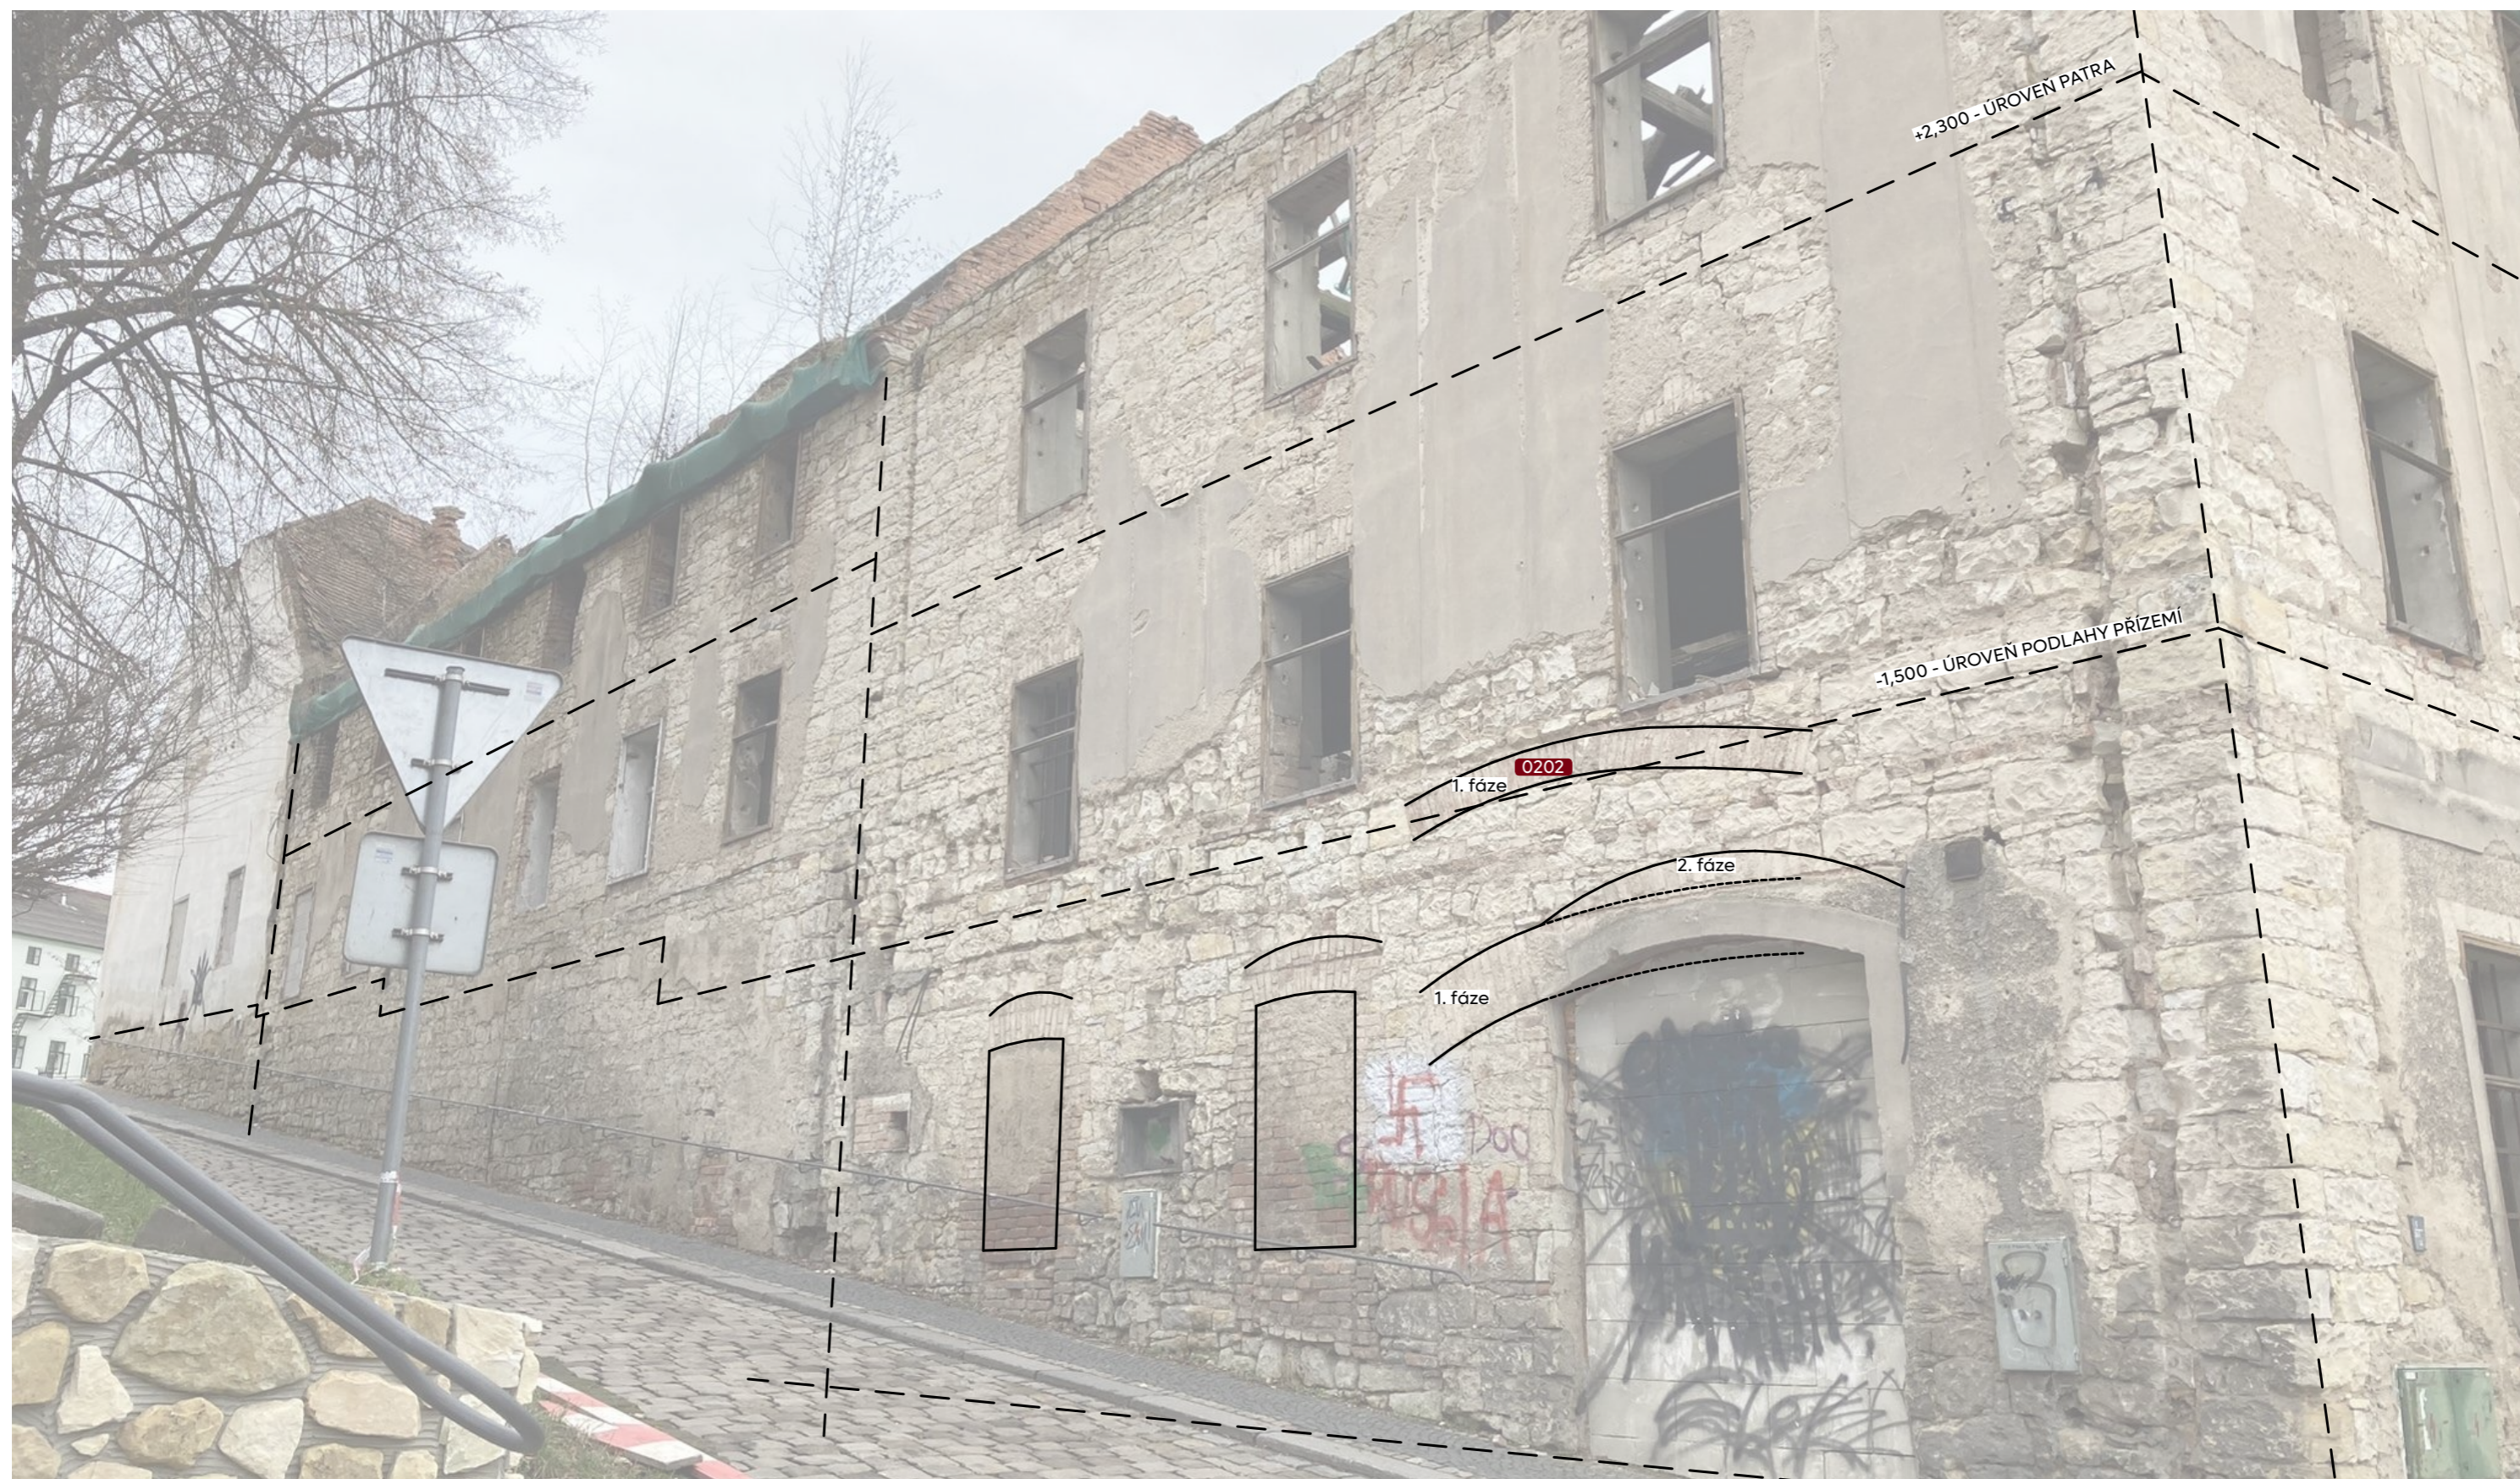
Dvorní fasáda budovy 02

Tato fasáda, jako většina ostatních fasád, má odhalené smíšené zdivo. V severozápadním rohu se nachází otvor pro vrata s dochovaným kováním po obou stranách a velkým vylehčujícím obloukem. Vrata byla jednokřídlá otevíravá dovnitř. Nad vraty je vidět zazděný okenní otvor.

V jižní části fasády je druhotně zvětšený otvor nezvyklých rozměrů. Jedná se o novodobý otvor kvůli nálezu vkopu po traverze. Tento otvor lze předpokládat, že sloužil k přímému nakládání do dodávky přímo z interiéru objektu, kvůli sníženému parapetu a rozměrům daného otvoru.

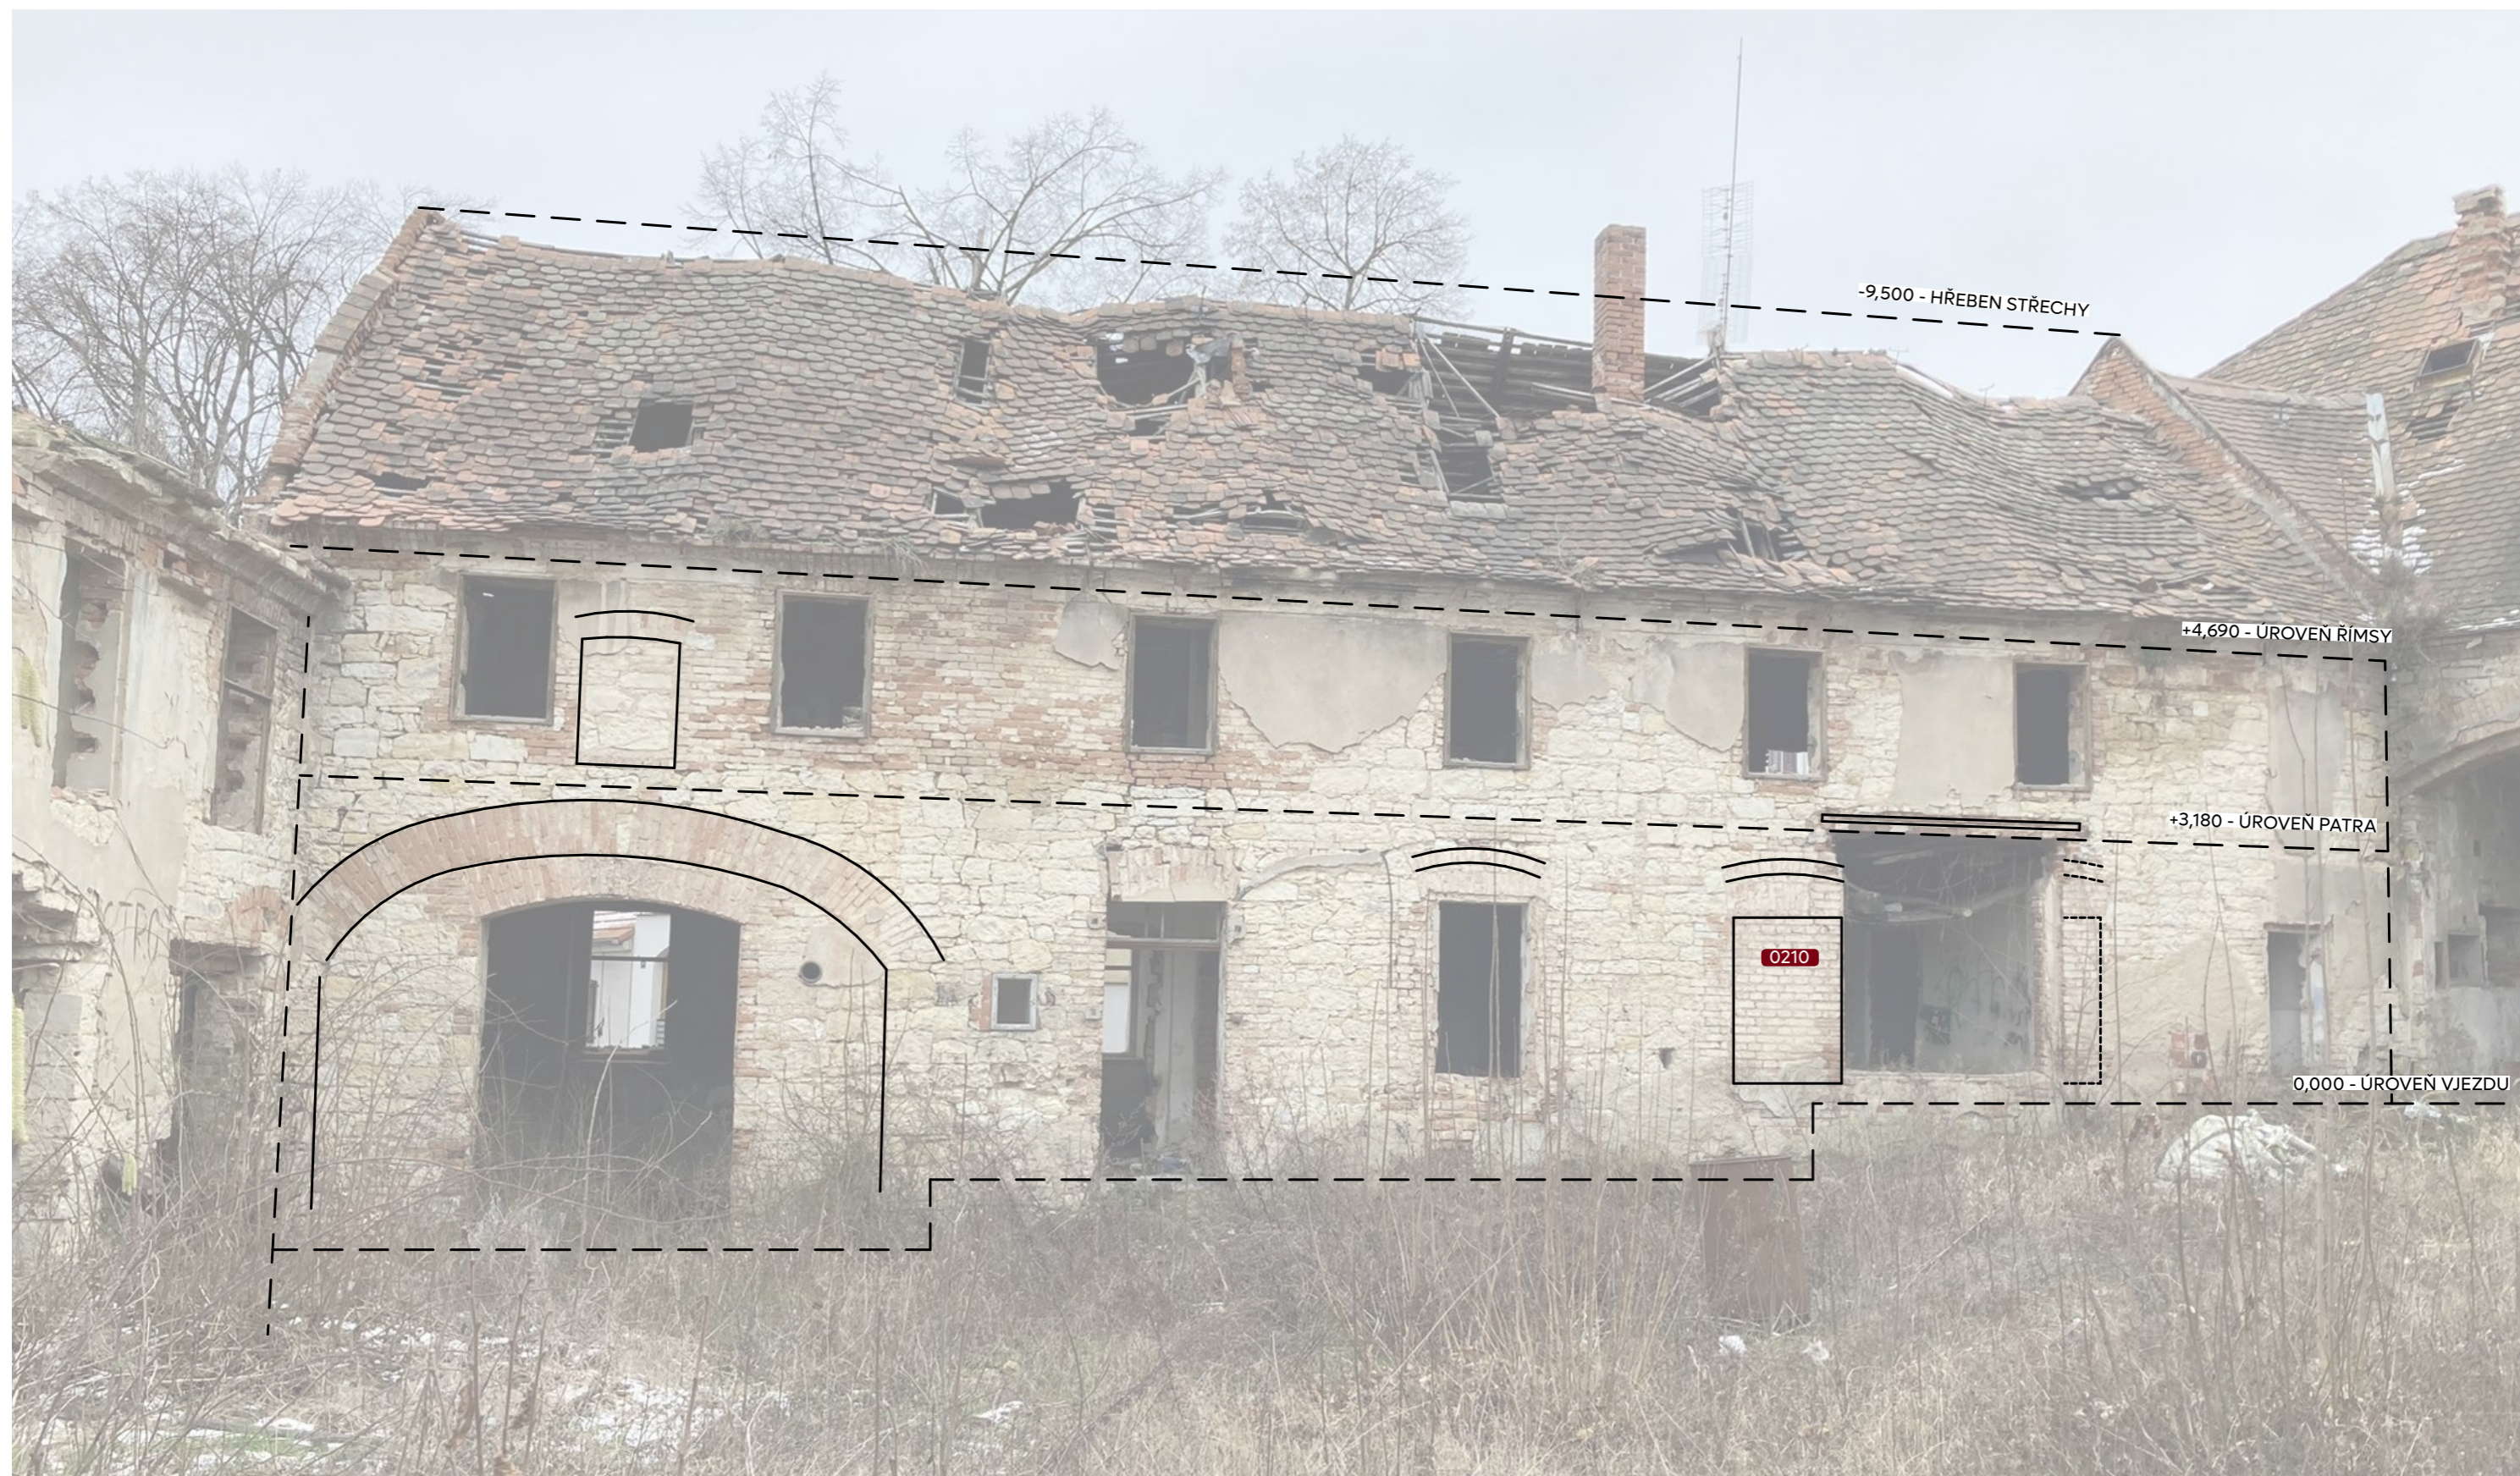
0201**Otvory do dvora budovy 02**

Na západní fasádě objektu 02 je dochovaná vyzděná římsa. U dveřních a okenních otvorů není možné přesně určit jejich stáří. U některých oken a dveří se zachovaly dřevěné rámy. Na fasádě jsou dobře vidět zazděné okenní otvory předchozí fáze výstavby.

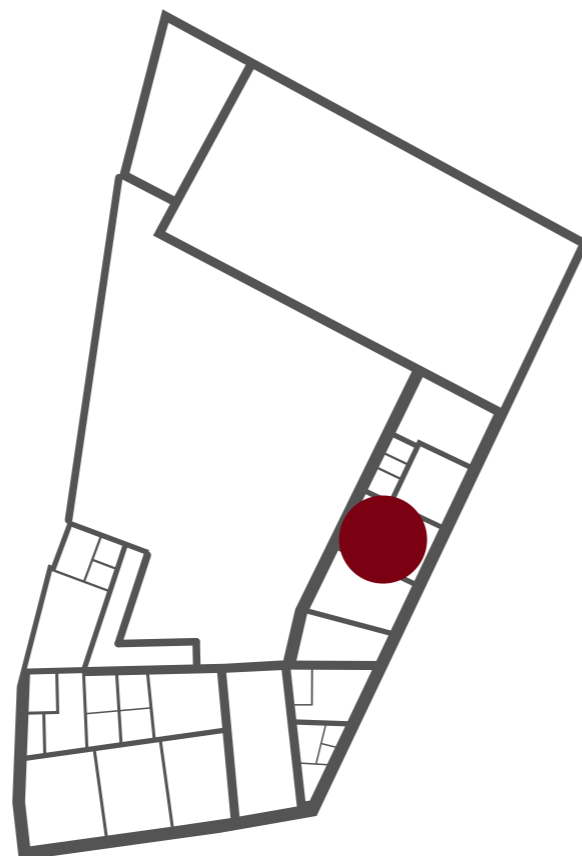
0203**Strop nad přízemím budovy 02**

V celém objektu 02 je poškozený strop. Nálezová situace je z prostřední místnosti v objektu. Je zde hezky vidět skladba rákosového stropu.

- 01 značně poškozené stropní trámy
- 02 rákosový strop

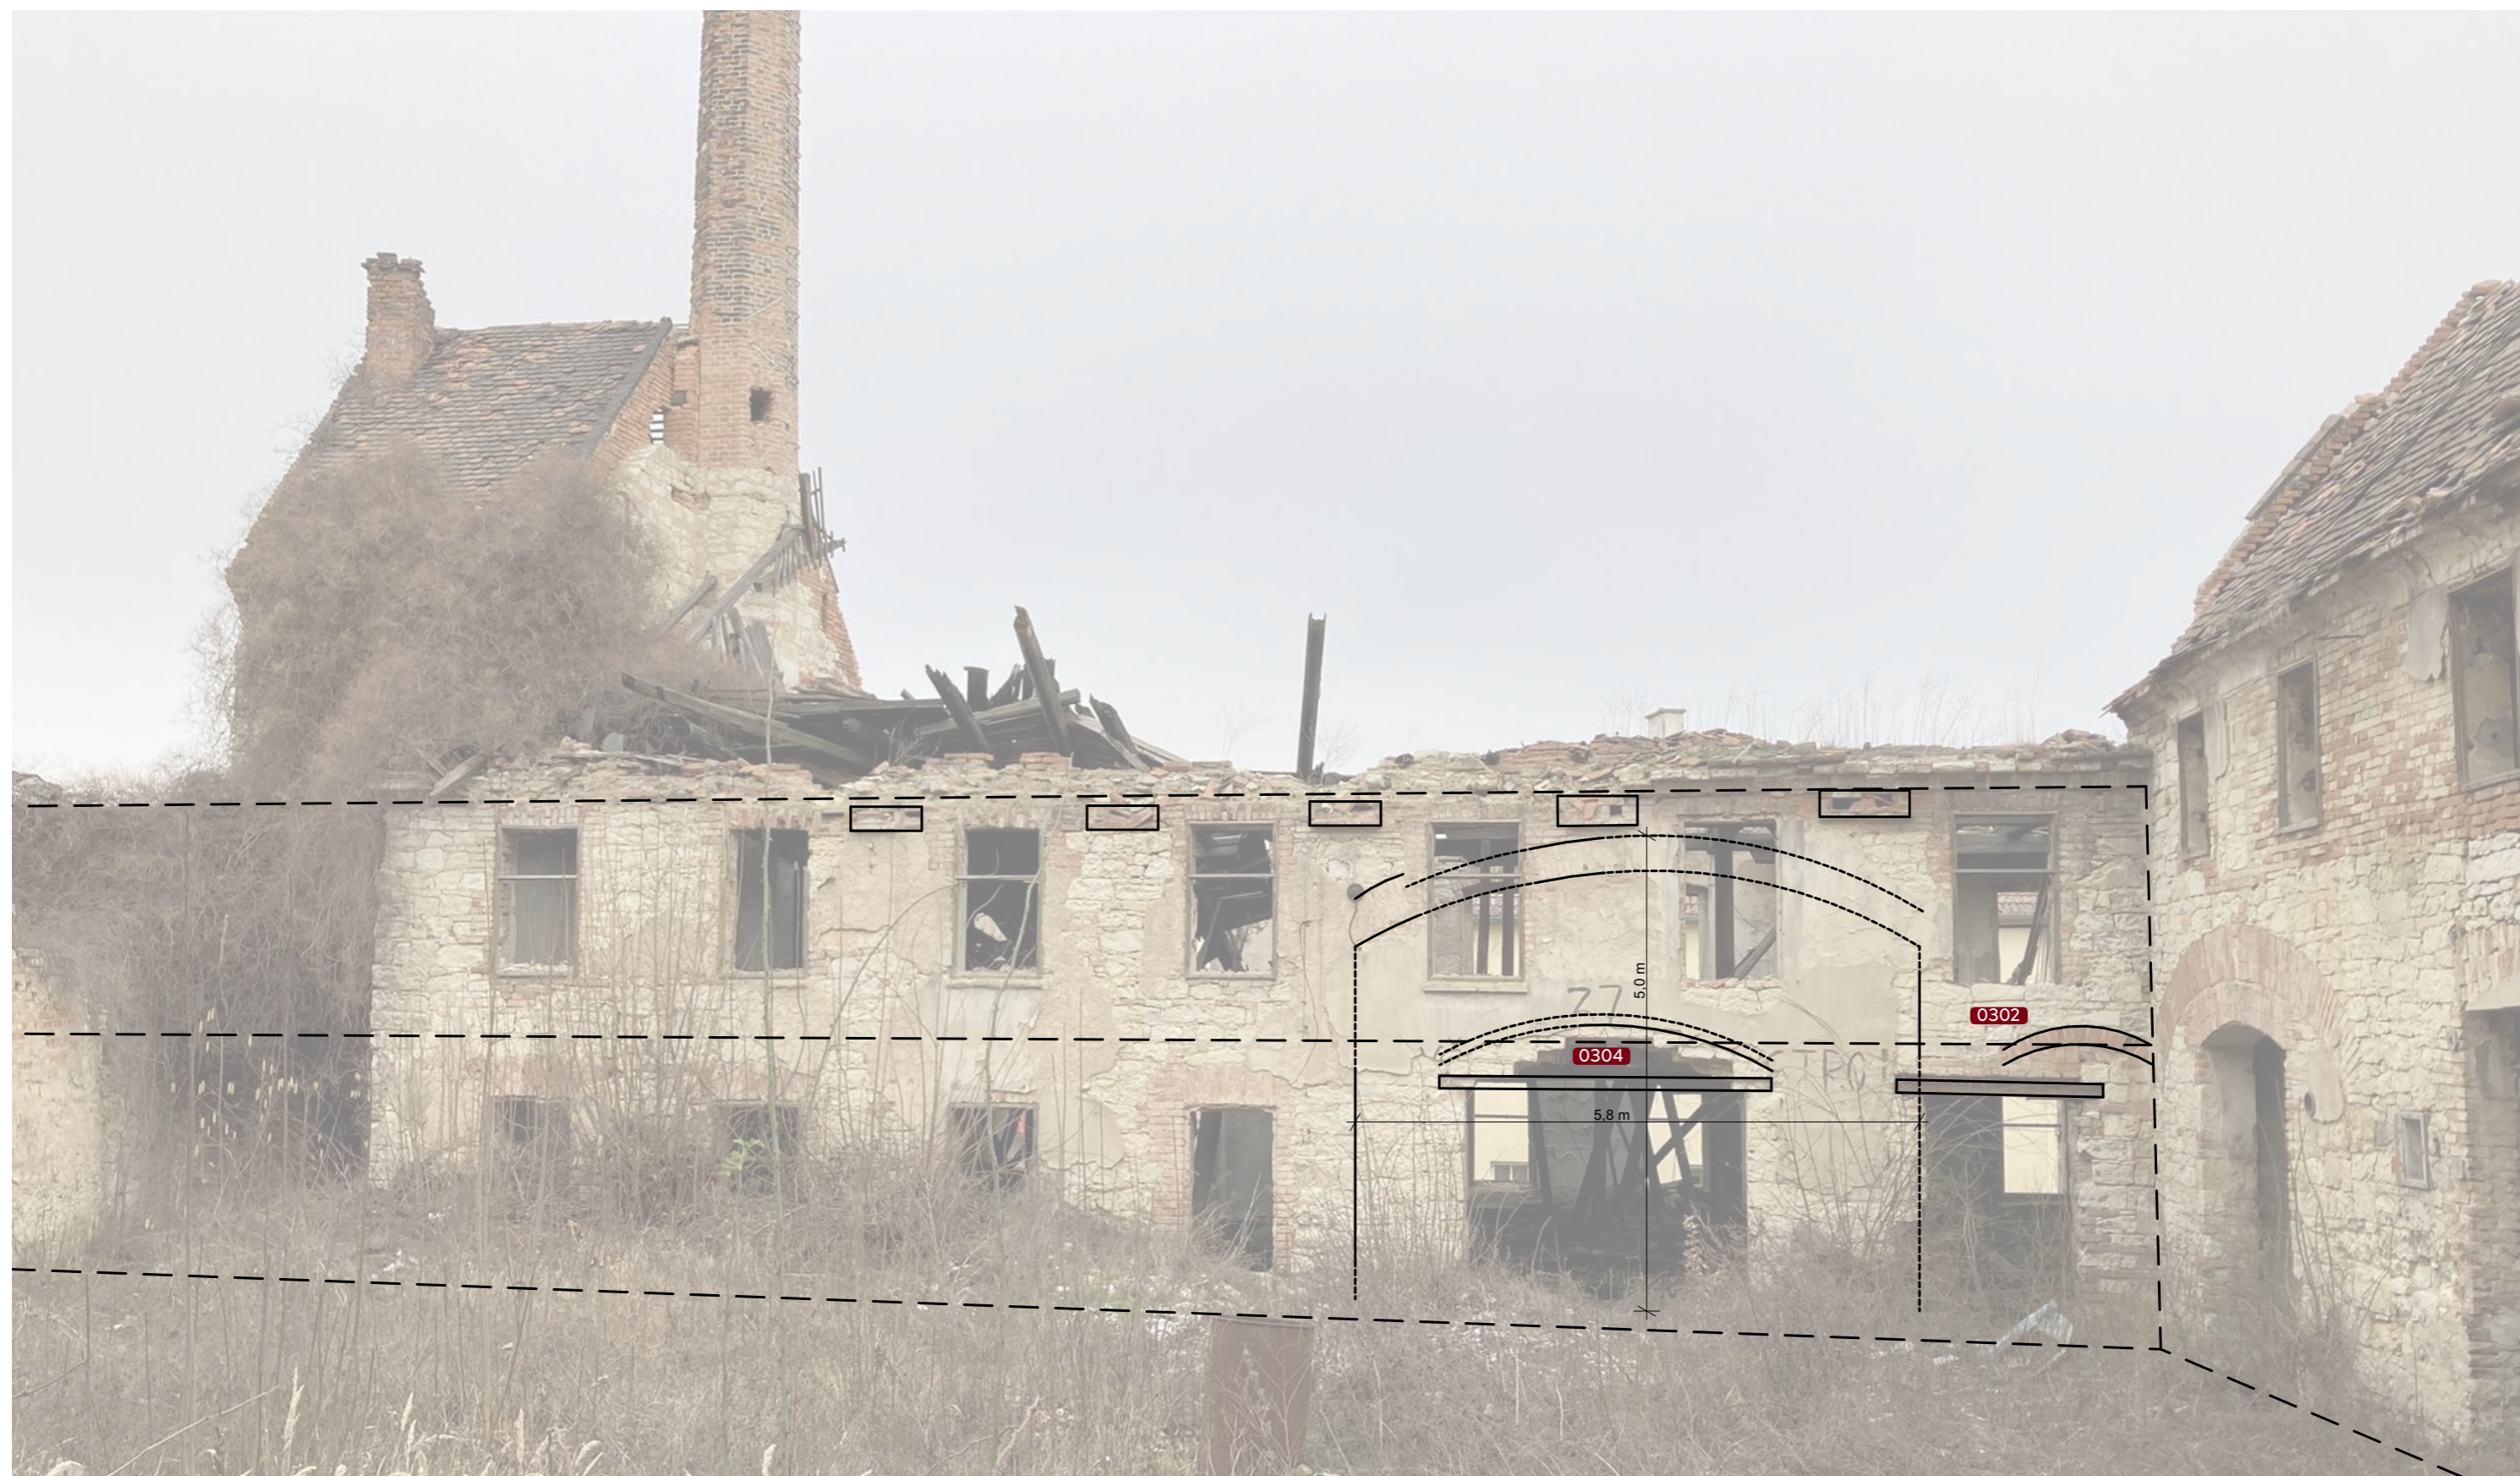
0301**Otvory na severní fasádě budovy 03**

Na severní fasádě objektu 03 jsou jasně viditelné vylehčovací oblouky nad otvory oken. Je zde odhaleno kamenné zdivo s vyzděnými oblouky s novodobými dozdívkami z cihel a tvárníc. U některých oken se dochovaly části okenních rámců.

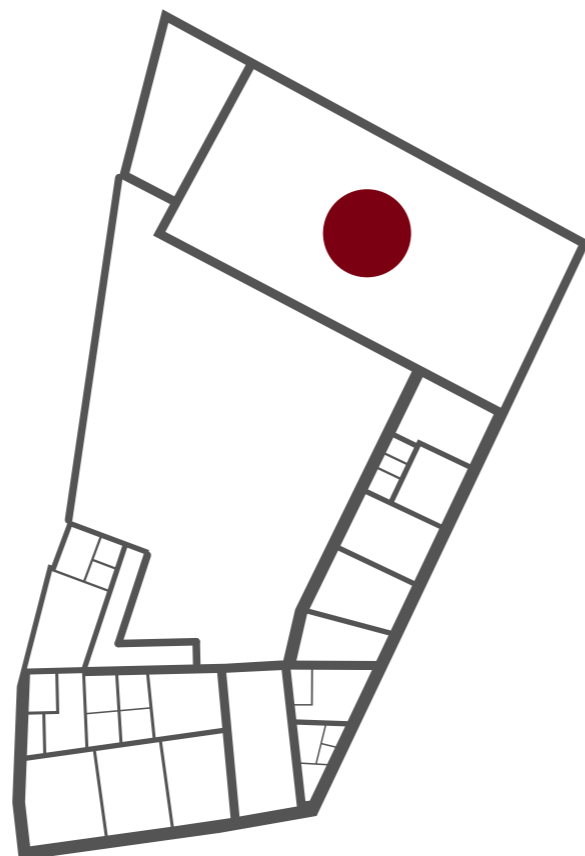
0303**Interiér budovy 03**

V interiéru objektu 03 se nachází velký prostor o 3 podlažích dělených masivními stropními trámy, nesenými dřevěnými sloupy. Všechny dřevěné prvky v tomto objektu jsou ve velmi špatném stavu kvůli delší době bez střechy.

- 01 stropní trámy
- 02 dřevěné sloupy z kulatiny
- 03 elektrické rozvody

V návrhu jsou ponechány pouze stávající obvodové konstrukce. Vnitřní dřevěné konstrukce jsou ve špatném stavu. Místo nich je navržena zděná konstrukce. V přízemí a podkroví se jedná o stěnový zděný systém a v prostorách restaurace o sloupový. Krov je navržen nový se stojatou stolicí. Krov je zateplen mezi kroevní a nad kroevní izolací. Jsou v něm obnoveny vikýře na původních pozicích. Viz 1|6 Statické řešení.
