ÚSTAV PAMÁTKOVÉ PÉČE A RENOVACÍ, FA ČVUT

DIPLOMNÍ PROJEKT
PORTFOLIO

JAROSLAV CÍGLER
2010/2011

OBNOVA HISTORICKÉHO DOMU Č. P. 34 VE STŘÍBŘE

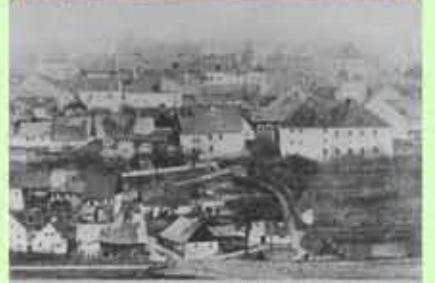
MAPA STABILNÍHO KATASTRU (ROK
1838)

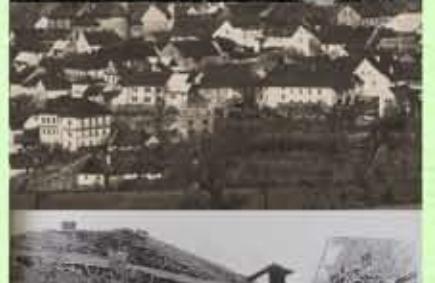
POHLED NA DŮM OD JIHU (ROK 1910)

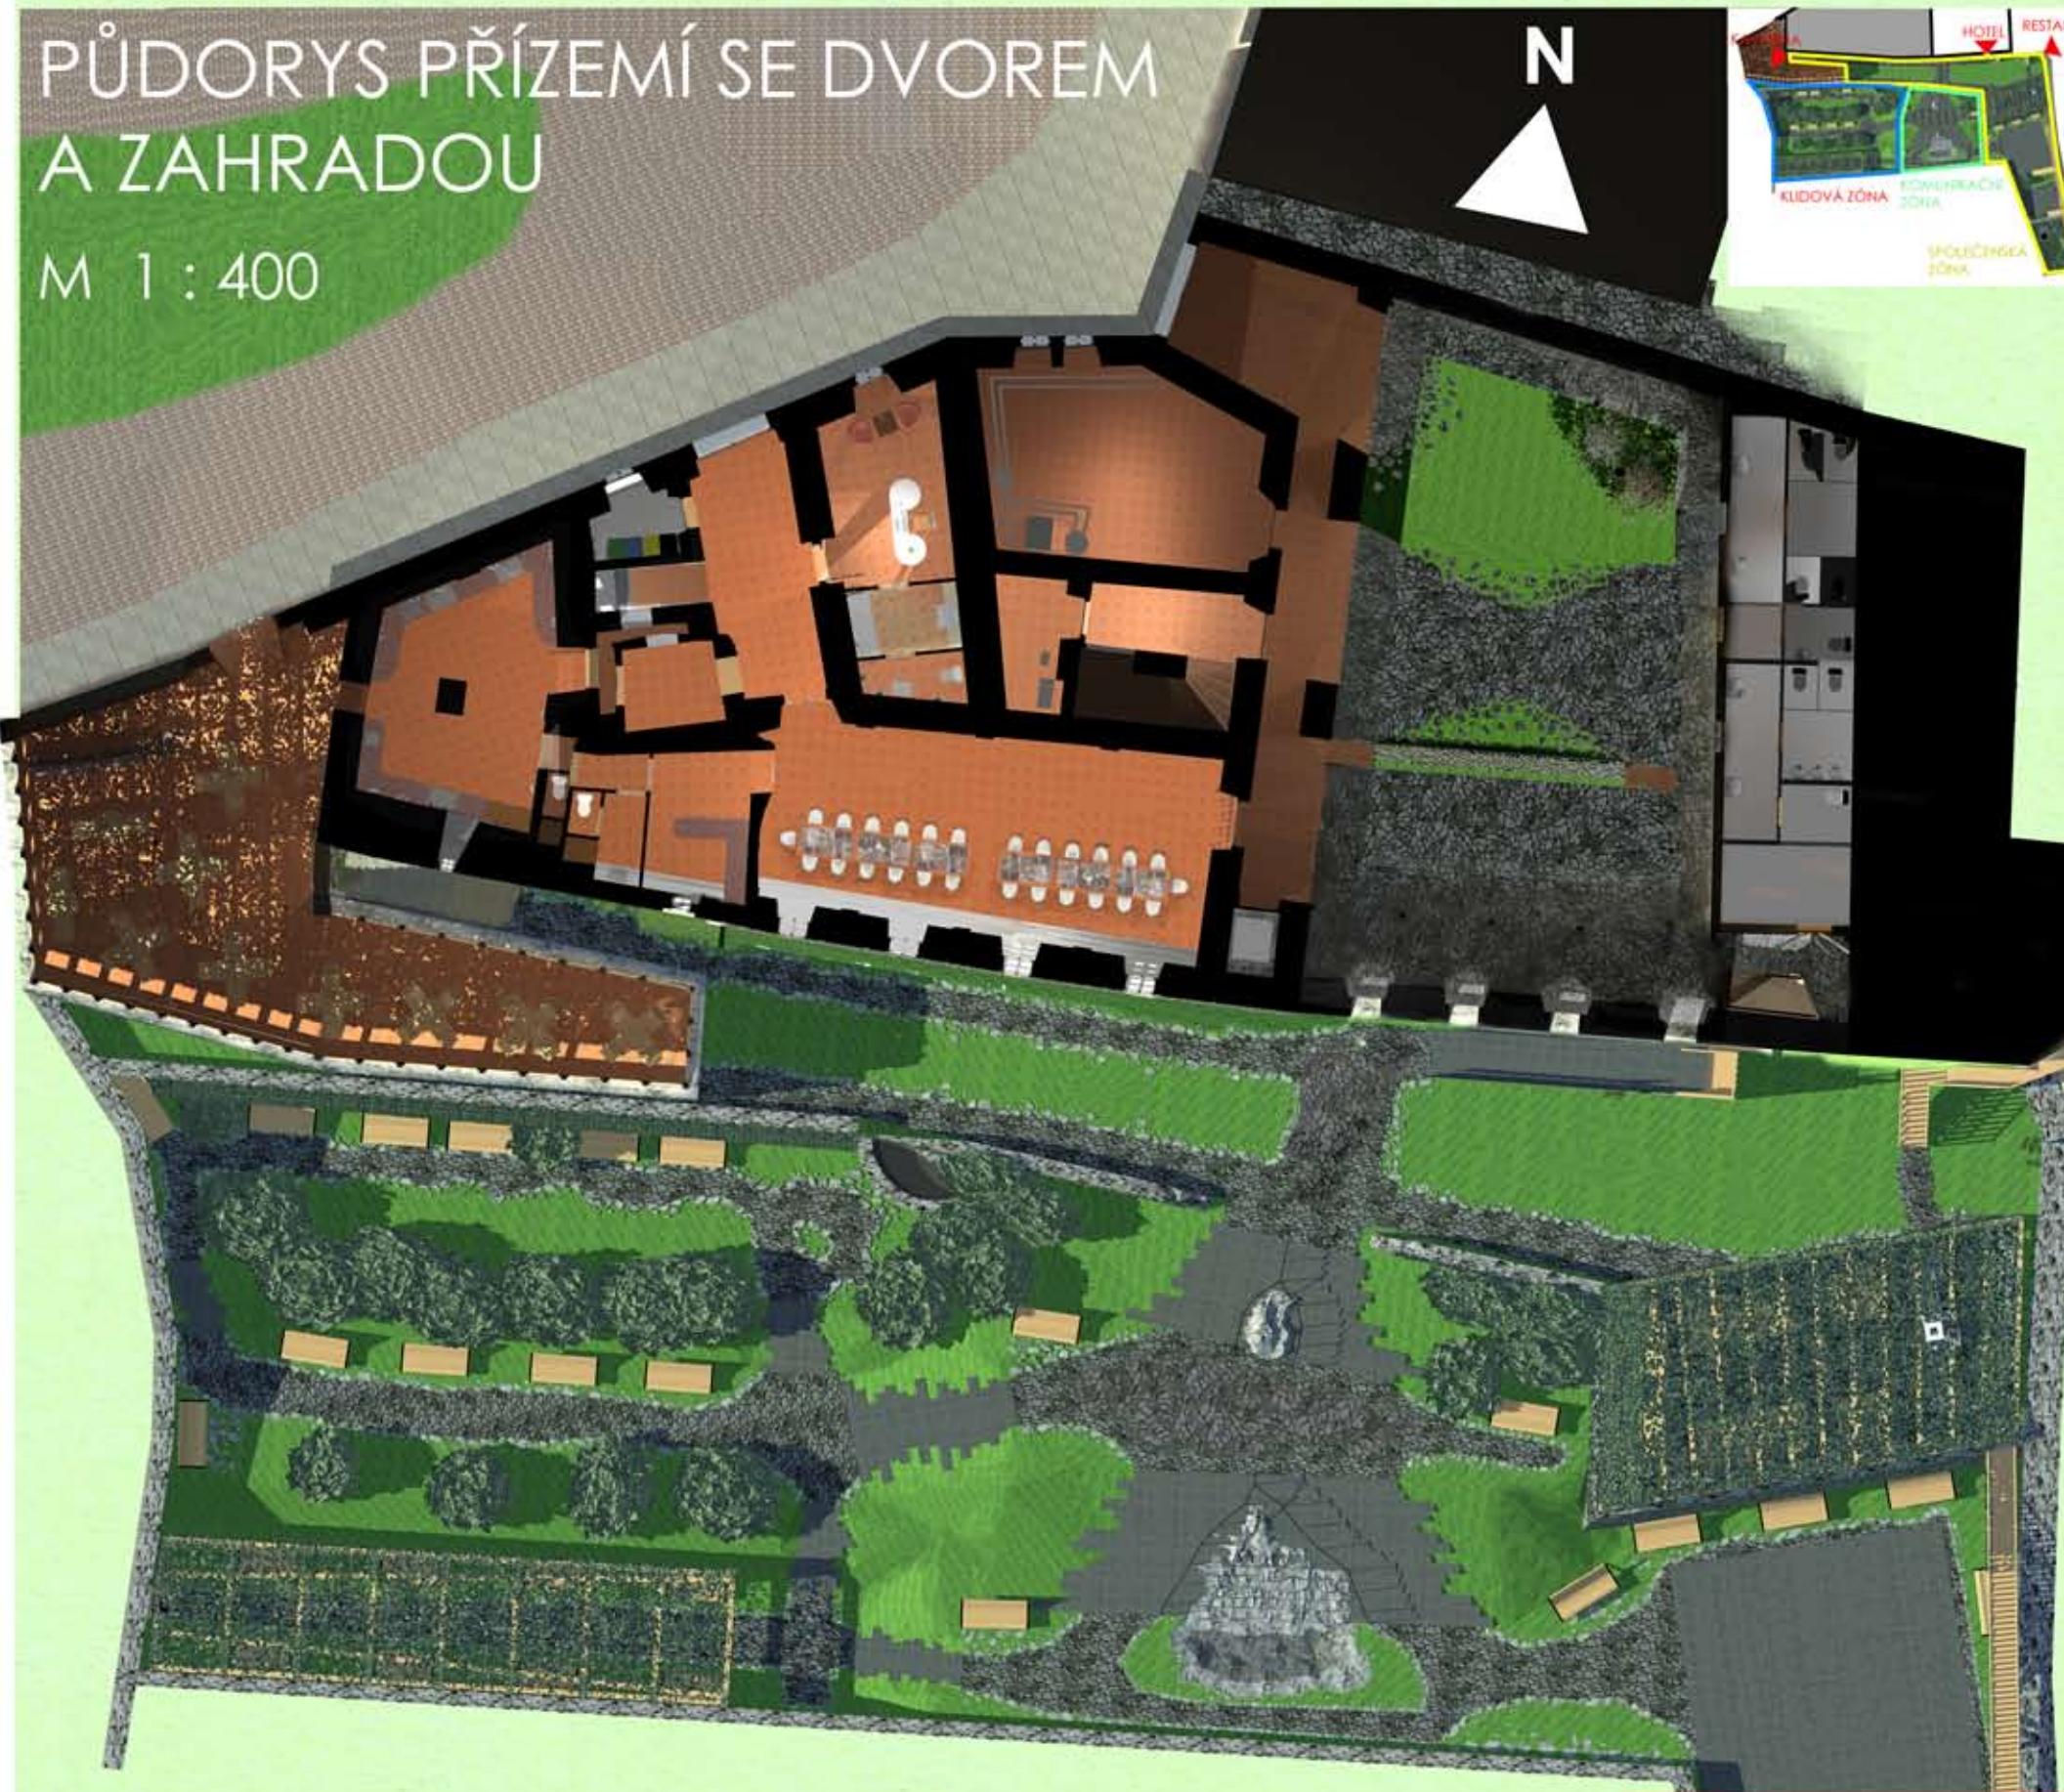
PŮDORYS PŘÍZEMÍ SE DVOREM A ZAHRADOU

M 1 : 400

nefunguje. Právě zmíněný provoz (recepce, společenský prostor, přípravná a kavárna) se nachází v přízemí. Další funkce je sport a rekreace, které lze provozovat jak na zahradě, tak i v prostoru krovu. Ubytování bylo navrženo do originálních bytů dřívějších majitelů a jejich nájemníků. Recepce pro toto ubytování bude zároveň fungovat jako kancelář provozní (manažera), který bude zajišťovat přijímání objednávek a rezervaci jak na ubytování, tak na sál, který bude fungovat jako multifunkční (snídaně, konference, hostiny, svatby, privátní oslavy, koncerty, promítání, divadlo). Funkce sálu je rozšířena i na dvůr, kde se nachází toalety. Dvůr je propojen se zahradou, kde lze také umisťovat akce různého druhu (oslavy, divadlo, letní kino, taneční zábavy a koncerty). První terasa zahrady spojuje kavárnu i dvůr, takže lze tyto jinak oddělené provozy spojit, navíc rovinost této terasy dovoluje zajištění některých společenských her (petanque, kuželky,...). Na tu terasu navazuje na východní straně ochoz, který umožňuje se projet podél středověké hradby a vidět staré město z jiné perspektivy. Vedle tohoto ochozu jsou dvě plochy určené k tančení, nebo jako jeviště nebo případně ke společenským hrám. Na opačné straně zahrady je kout pro relaxaci.

Zmiňovaný sál (společenský prostor) byl navržen do bývalých stájí (největší prostor v domě), který má návaznost jak na přípravnou snídaní a pití, ale i na dvůr a to přímo. Přípravná je rozdělena do tří částí – tři prostor – centrální, kde je depozit většiny nádobí, ale i možnost jeho očisty, dále zde je možnost ohřát jídlo, které se ale zde vařit nebude – vedle jsou tři restaurace, s tím, že restaurace pana Hebra může dodat jídlo do přípravny v termoportech a podávat ho buď v kavárně, nebo v sále. Z přípravny je možnost přímé obsluhy jak sálu tak i kavárny. Další dvě části přípravny jsou vybaveny barem a pultem, kde se budou připravovat nápoje (v části přípravny u sálu je možnost dopravování a servirování jídla). Čistý provoz přípravny – přebírání potravin a pití je ze strany kavárny, kdežto odpad je soustředěn v technické komoře u vstupu do domu. Přípravná má skladovací prostor ve sklepě, kam je z přípravny přímý přístup a nekoliduje z jiným provozem tohoto objektu.

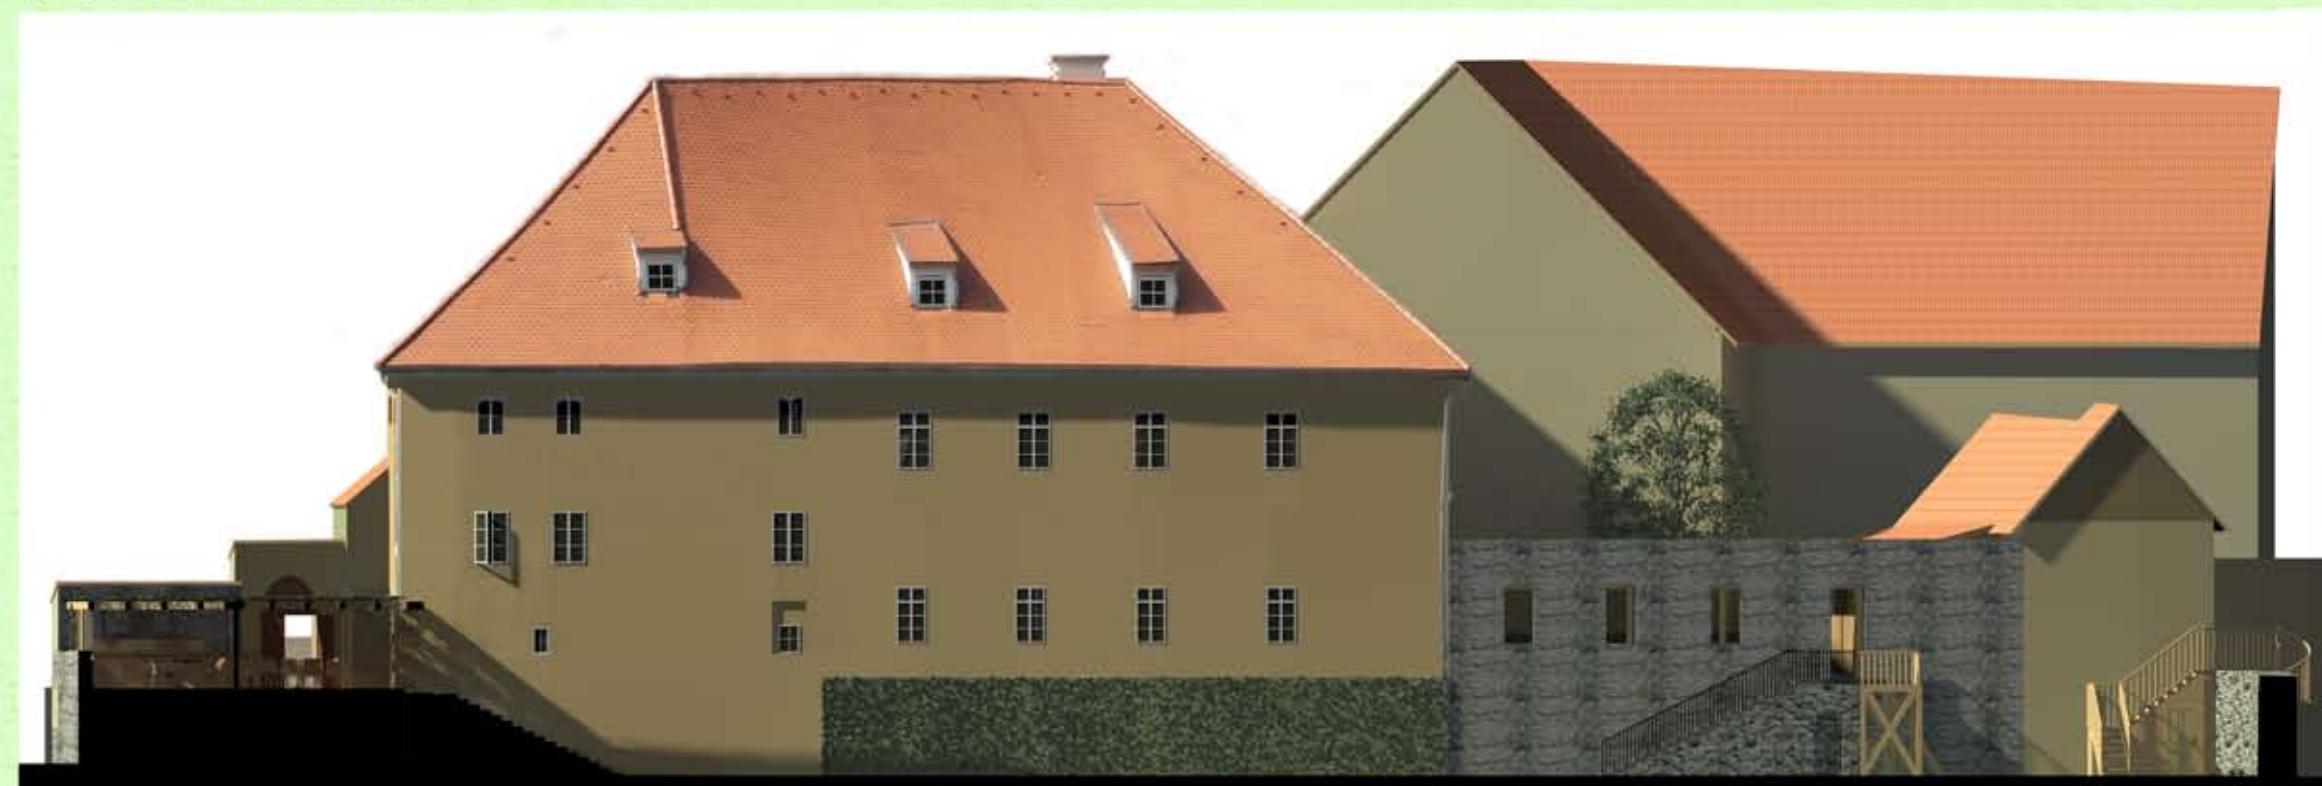
POHLED NA JIŽNÍ FASÁDU

M 1 : 400

Nyní se zaměřme na jižní fasádu. Zde jsou trhliny roztríštěny do pěti linií a navíc parapetní zdivo západního okna mezipatra je značně vyboulené.

Na této fasádě můžeme opět sledovat linii hlavní trhliny a linie vedlejších trhlín. Hlavní trhlina vede vertikálně cca 1,5 metru od jihozápadního nároží. Cca po 2,3 metru se lehce stočí k nároží a ztrácí se vedle západního okna mezipta. V parapetu západního okna mezipta začíná druhá linie hlavní trhliny, která je téměř rovnoběžná s první hlavní trhlinou. Tato trhlina končí v dolním západním rohu západního okna mezipta a pokračuje s horního východního rohu toho samého okna. Tato trhlina se cca 300 milimetrů nad oknem rozděluje na dvě trhliny. Západní trhlina míří uprostřed parapetu západního okna sníženého druhého patra. Východní trhlina končí v dolním východním rohu západního okna sníženého druhého patra a pokračuje ze západního ostění západního okna sníženého druhého patra cca 150 milimetrů pod horním západním rohem tohoto okna. Trhlina míří cca 200 milimetrů šikmo západním směrem a pak se stáčí nahoru ke korunní římse. Tato část trhliny na korunní římse je ve stejné vzdálenosti od nároží jako první linie hlavní trhliny. Další deformace je vedle cihelného západního ostění okna přízemí. Deformace začíná trhlinou která se rozrostne do větší deformace a to vyboulením zdiva. Další závažná trhlina je v parapetním zdivu východního okna mezipta a končí v dolním západním rohu tohoto okna. Předposlední deformace je v koutě mezi nadpražím východního okna sníženého druhého patra. Jsou to dvě malé vertikální trhliny, vzdálené od sebe cca 800 milimetrů. Poslední trhlina začíná cca 600 milimetrů od nároží a jde šikmo nahoru a blíží se k nároží, po cca 2 metrech míří trhlina pod omítka.

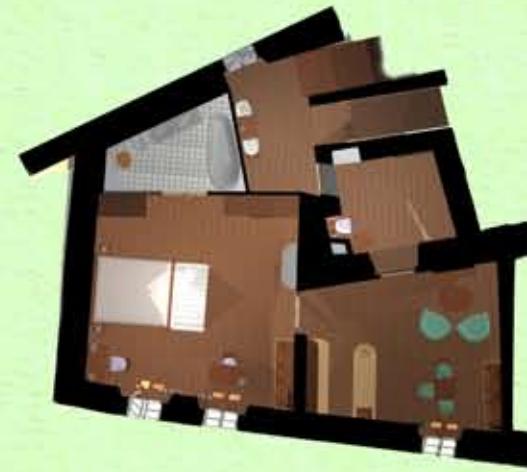
PŮDORYS MEZIPATRA

M 1 : 400

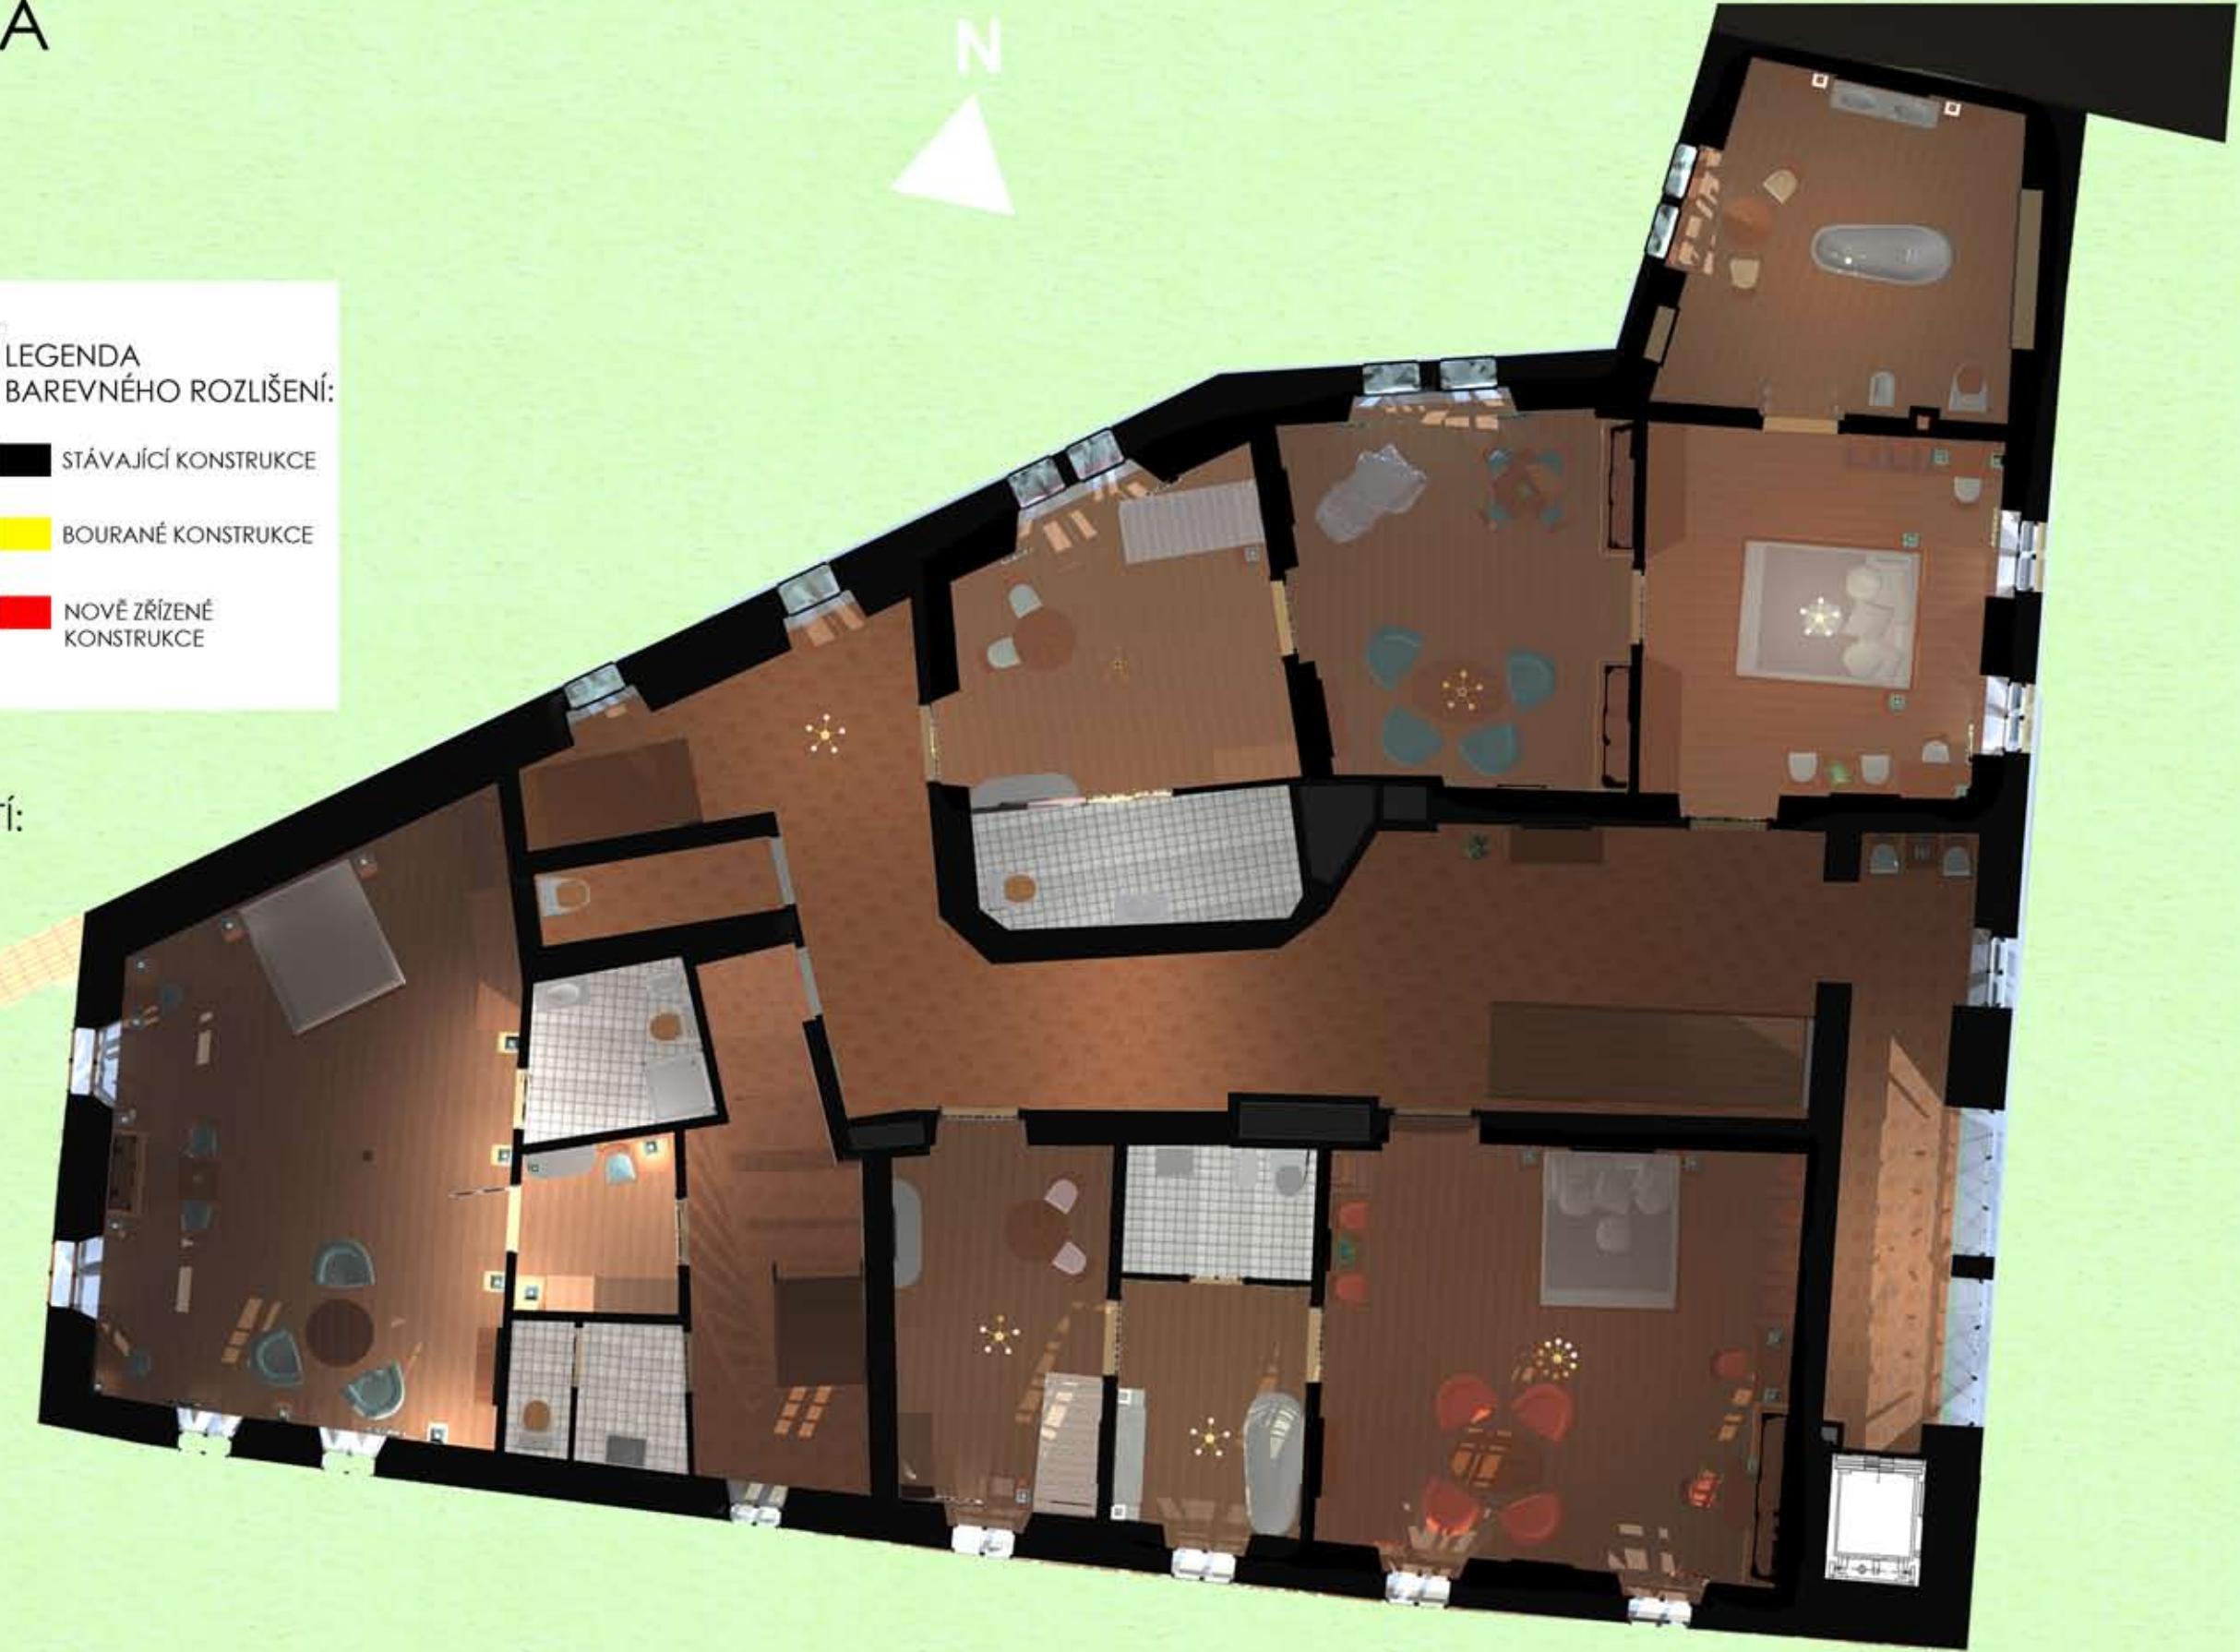
PŮDORYS PATRA

M 1:100

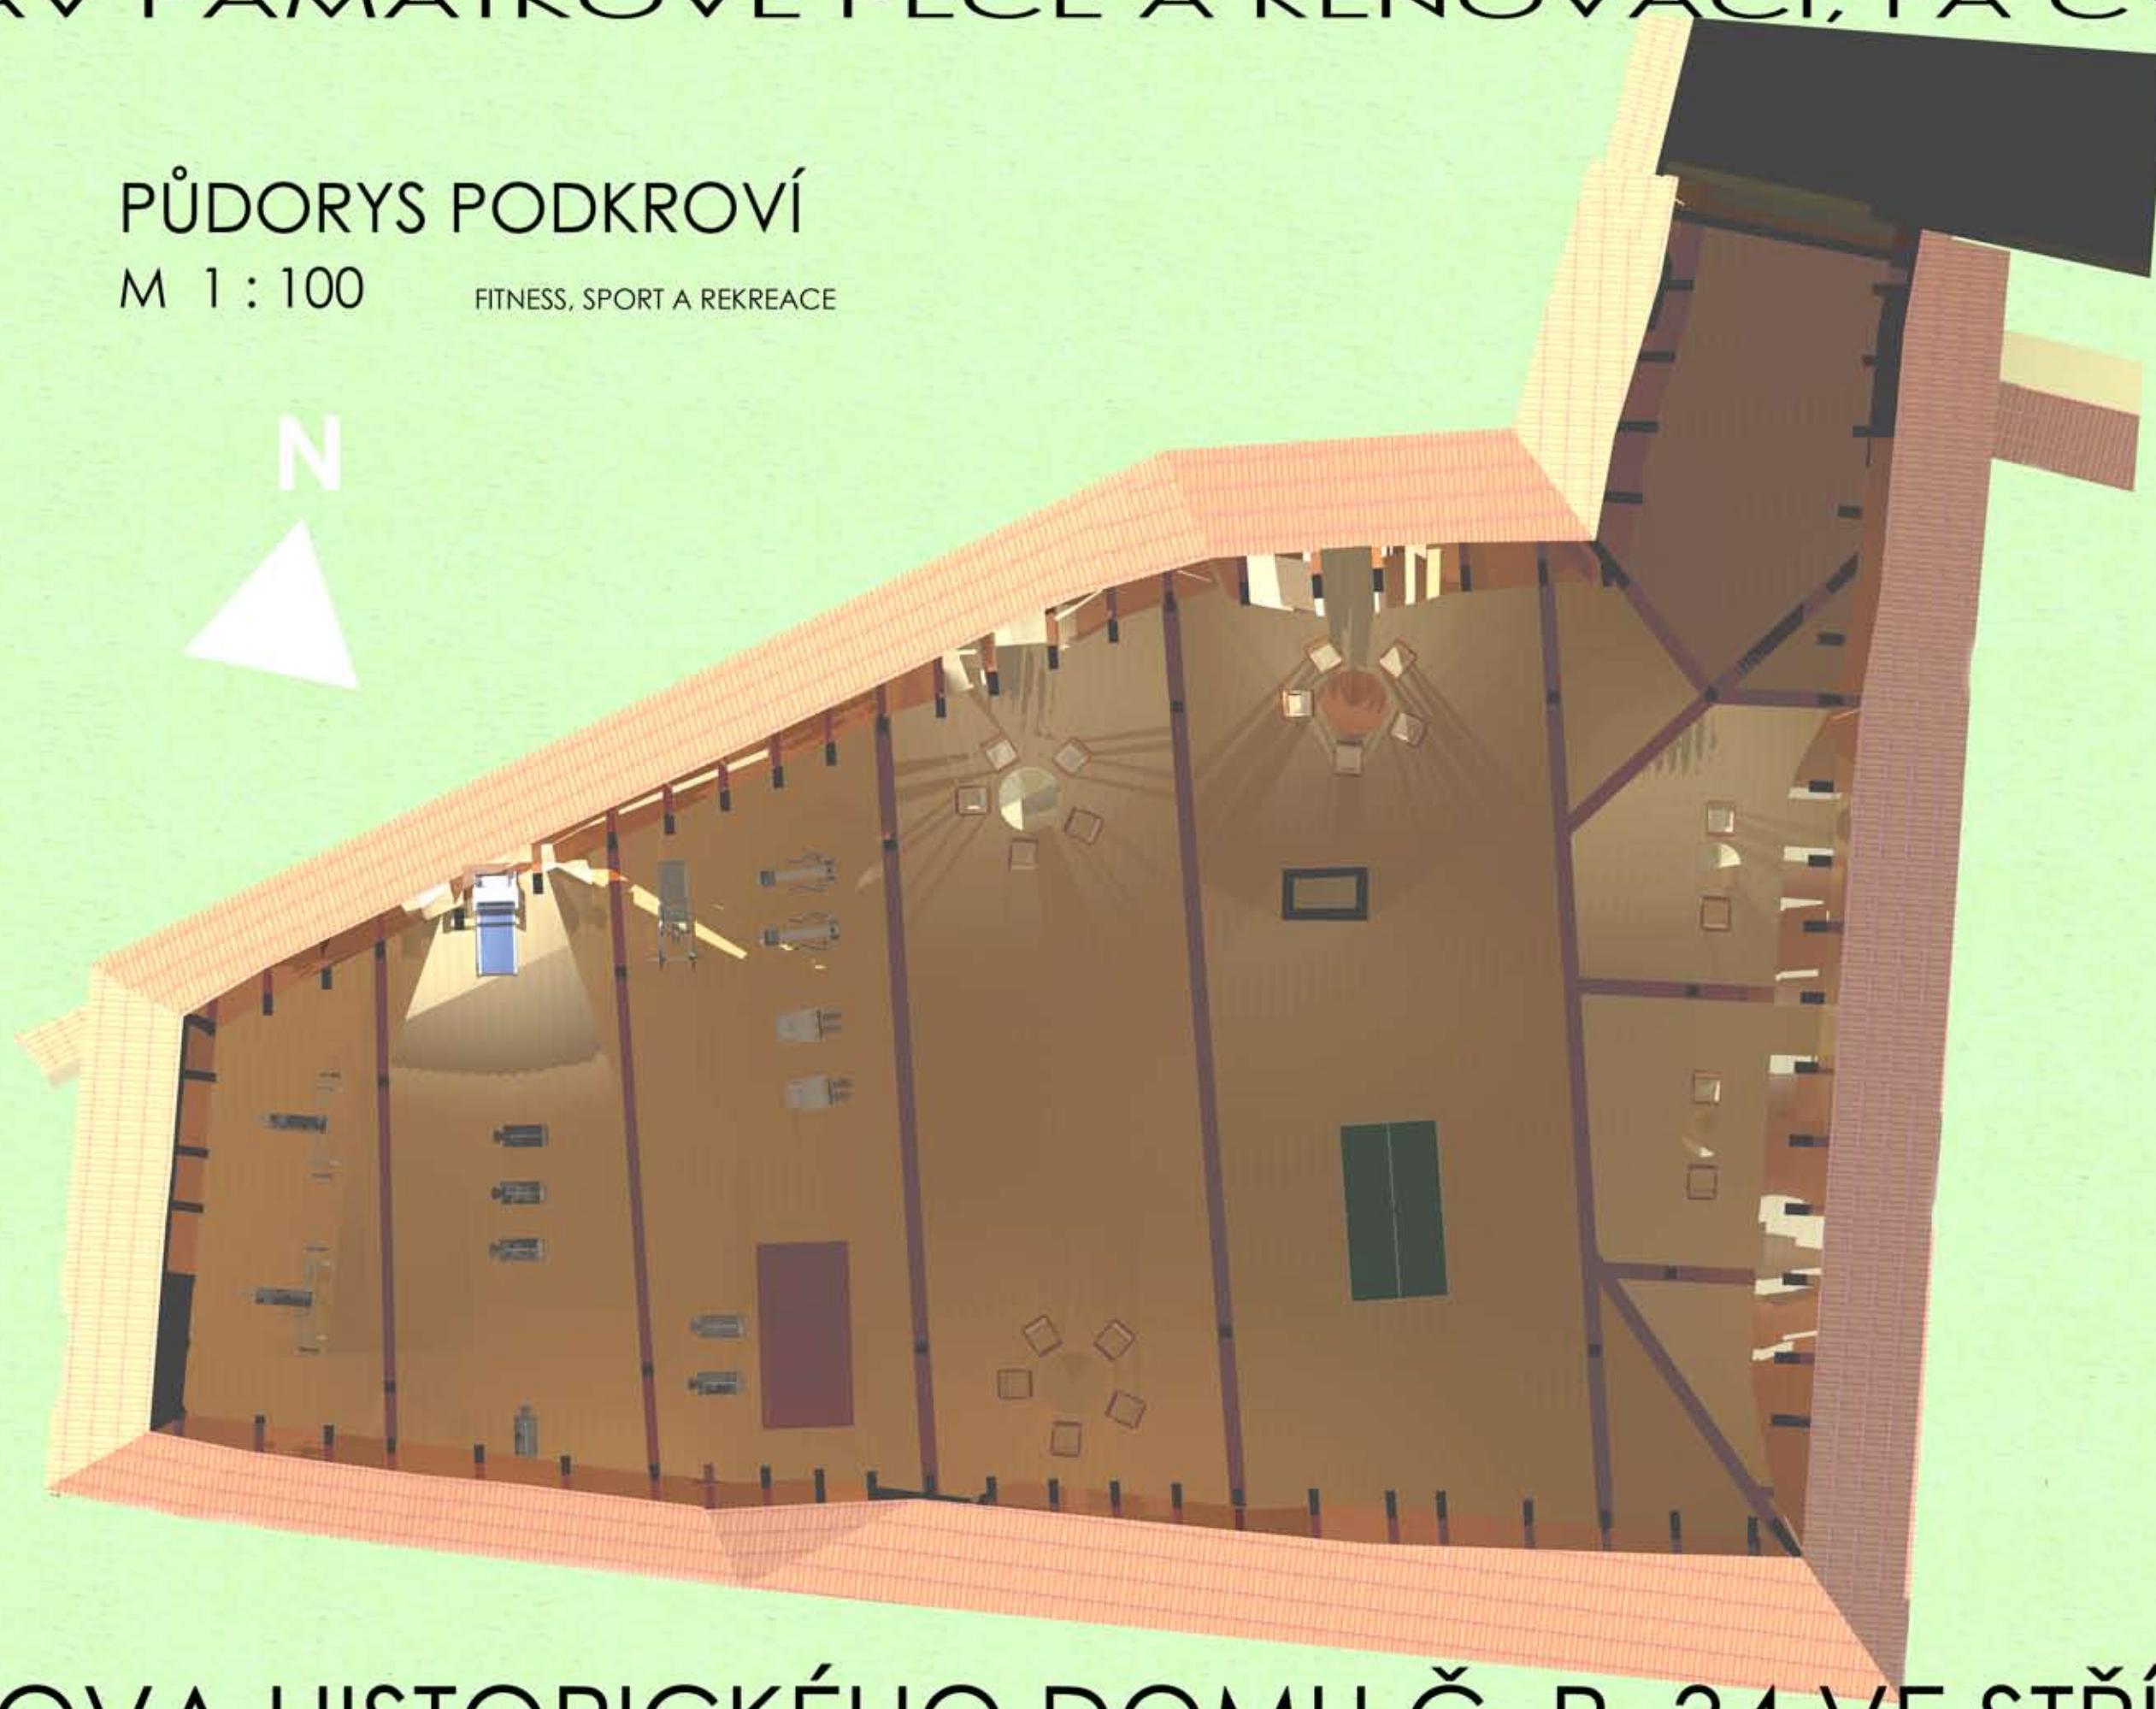
PŮDORYS PODKROVÍ

FITNESS, SPORT A REKREACE

Pro hosty penzionu je na prostorné půdě k dispozici fitness a rekreace v případě špatného počasí. Prostor půdy je klimatizován, ale je zde doporučení k využívání této prostory v teplejších měsících.

V krovu se vytvoří podlaha i s kročejovou a tepelnou izolací, a bude vytvořeno bednění mezi krovkami, aby větráním přes vzniklou vzduchovou vrstvu se snižovala teplota v krovu. Navíc bude zde u komína provedena klimatizace, která bude zakryta konstrukcí imituící napojující komínový průduch. Klimatizace bude nasávat i vysávat pomocí trubek (trubka v trubce) přes stávající komínový průduch.

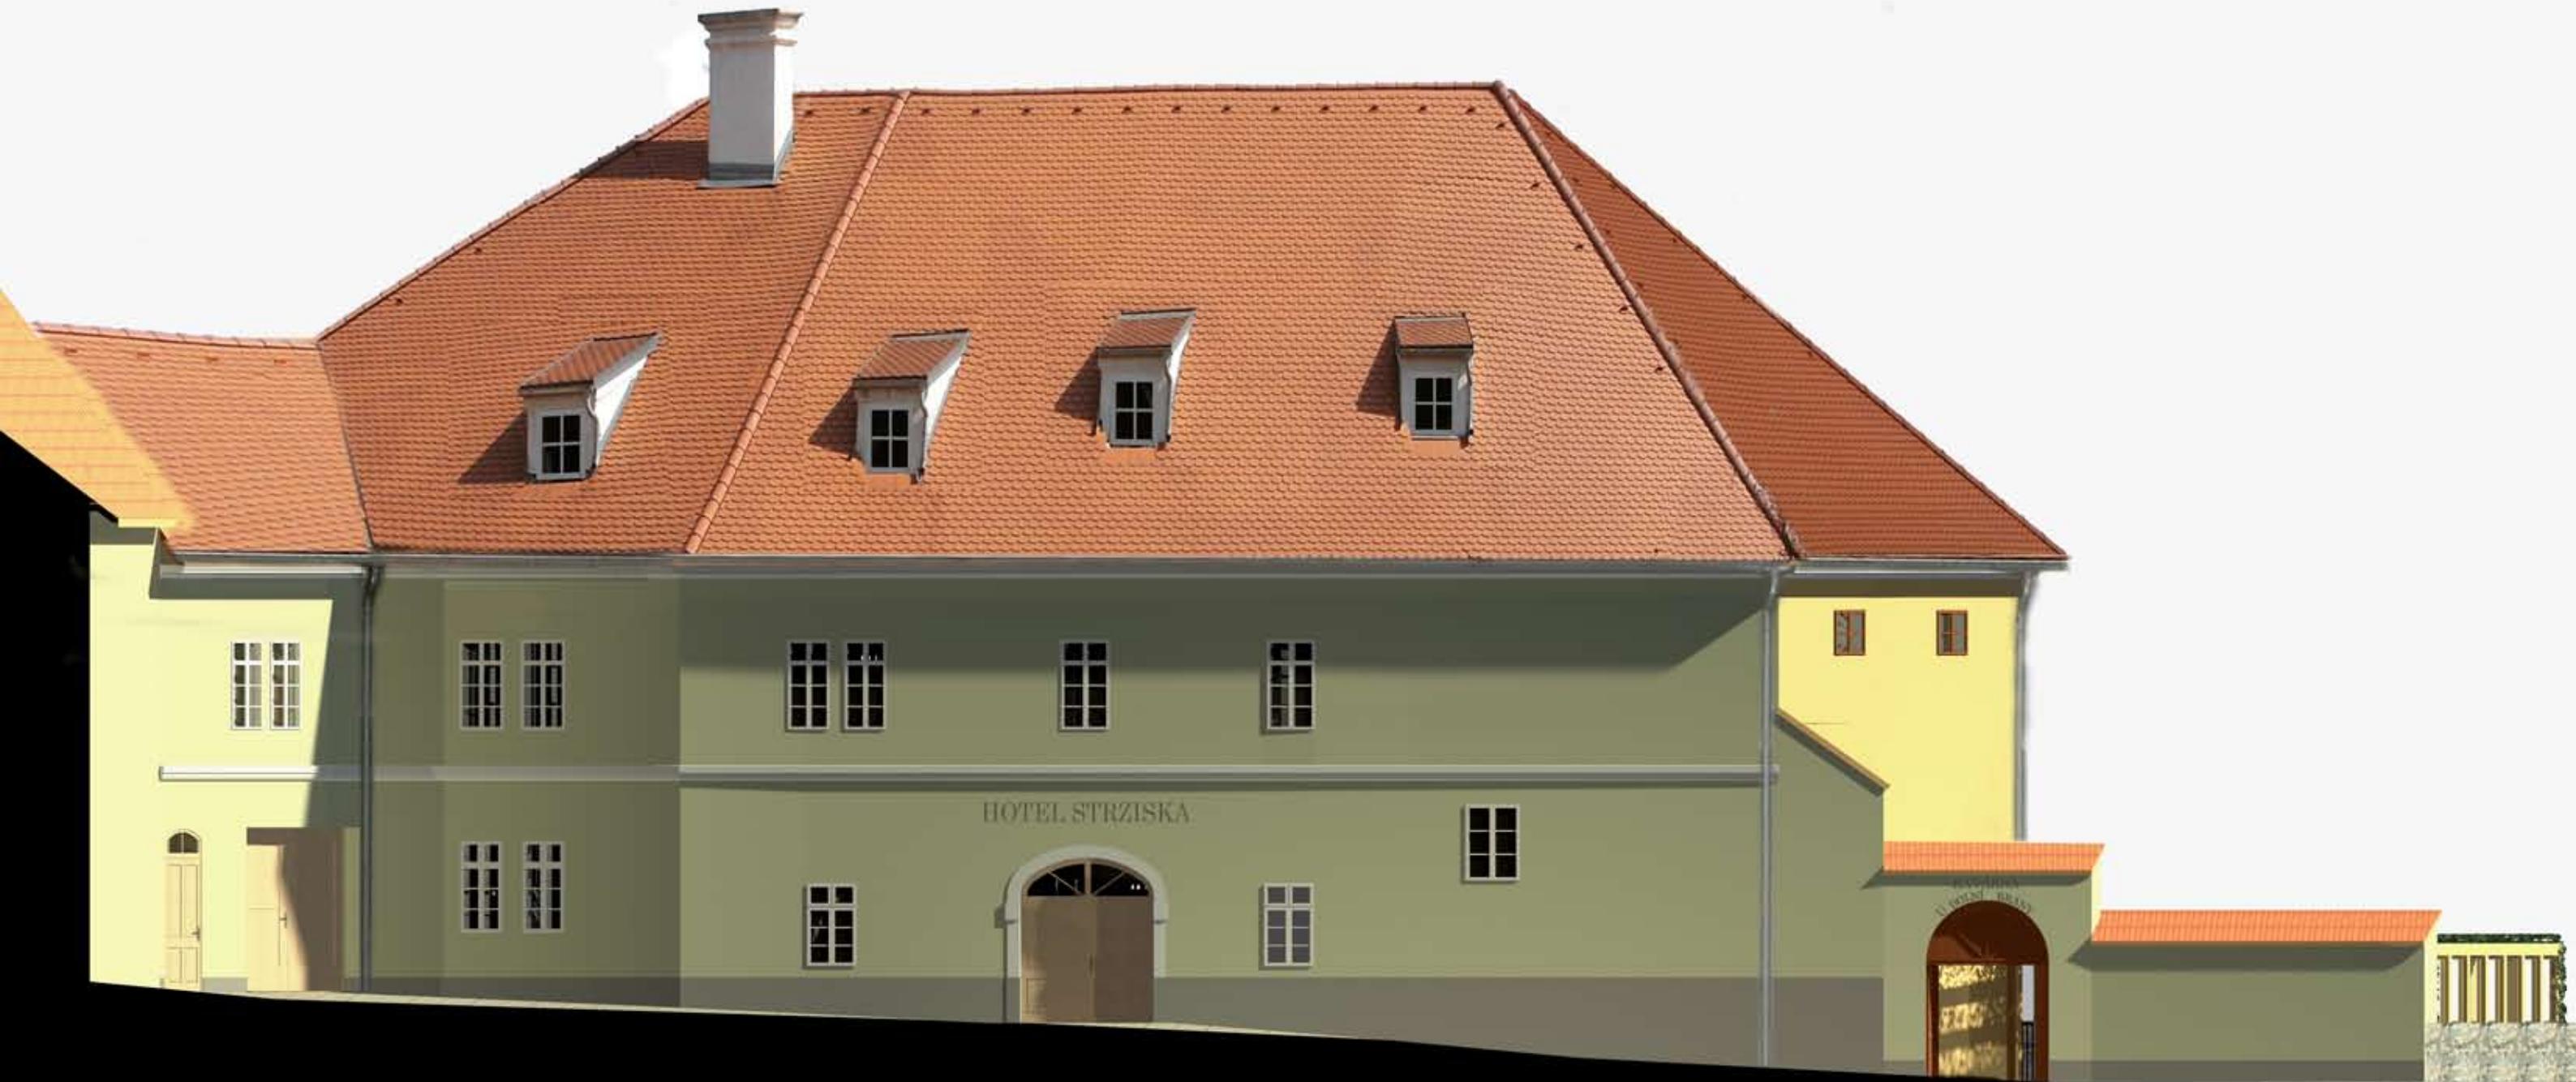
POHLED NA SEVERNÍ FASÁDU

M 1 : 100

Fasády se svým vzhledem vrátí skoro z 95 % do poloviny a konce 19. století. Podle průzkumu bylo uliční průčeli kompletně celé šedozeLENÉ – toto bude upraveno a římsy naříou se bílou vápennou barvou, jinak plocha fasády bude natřena šedozeLENou světle pastelovou vápennou barvou. Veškeré omítky – interiérové i exteriérové budou vápenné. Ostatní fasády budou okrové. Dvorní – východní – fasáda se obnoví do stavu konce 19. století, kdy byla pavlač zkrácená a jedno velké okno bylo částečně upraveno na okno, část byla zazděna a zbytek byl ponechán jako velké okno. Druhé velké okno bylo rozděleno pilířem na dvě menší okna. Zde se opět uskuteční korektura a místo jednoho velkého okna se vytvoří okno z konce 19. století, aby bylo na osu prostředního oblouku přízemní arkády se sousedním oknem. Jižní fasáda se vrátí do stavu z poloviny 19. století – podle fotografie z roku 1870. Západní fasáda zůstane nezměněna.
