REVITALIZACE PANSKÉHO DOMU V TÝNCI NAD LABEM / Diplomní projekt
Kamila Ungrádová

Atelier Girsá, Modul Památkové péče - Ústav památkové péče
FA ČVUT Praha, 2011 - 2012

ČESKÉ VYSOKÉ UČENÍ TECHNICKÉ V PRAZE	
FAKULTA ARCHITEKTURY	
AUTOR, DIPLOMANT: Bc. KAMILA LINGRÁDOVÁ AR 2011/2012, ZS	
NÁZEV DIPLOMOVÉ PRÁCE: (ČJ) REVITALIZACE PANSKÉHO DOMU V TÝNCI NAD LABEM (AJ) REVITALISATION OF ARISTOCRATIC HOUSE IN TÝNEC NAD LABEM	
JAZYK PRÁCE: ČESKÝ	
Vedoucí práce:	prof. Ing. arch. akad. arch. Václav Gísa Ústav: 15114
Opoment práce:	
Klíčová slova (česká):	revitalizace, penzion, kulturní vyžití
Anotace (česká):	Předmětem diplomové práce je revitalizace Panského domu v Týnci nad Labem, nacházejícího se v atraktivní poloze na východní straně náměstí. K domu náleží rozsáhlý vnitřní dvůr a hospodářské objekty. Hlavní náplní areálu je penzion, stravovací provozy a proskry pro kulturní vyžití. Stávající objekty jsou zachovány a doplněny novostavbou, součástí návrhu je řešení venkovních úprav dvora. Návrh vychází z poznatků získaných při provádění stavebně historického průzkumu, který byl zpracován jako součást diplomové práce.

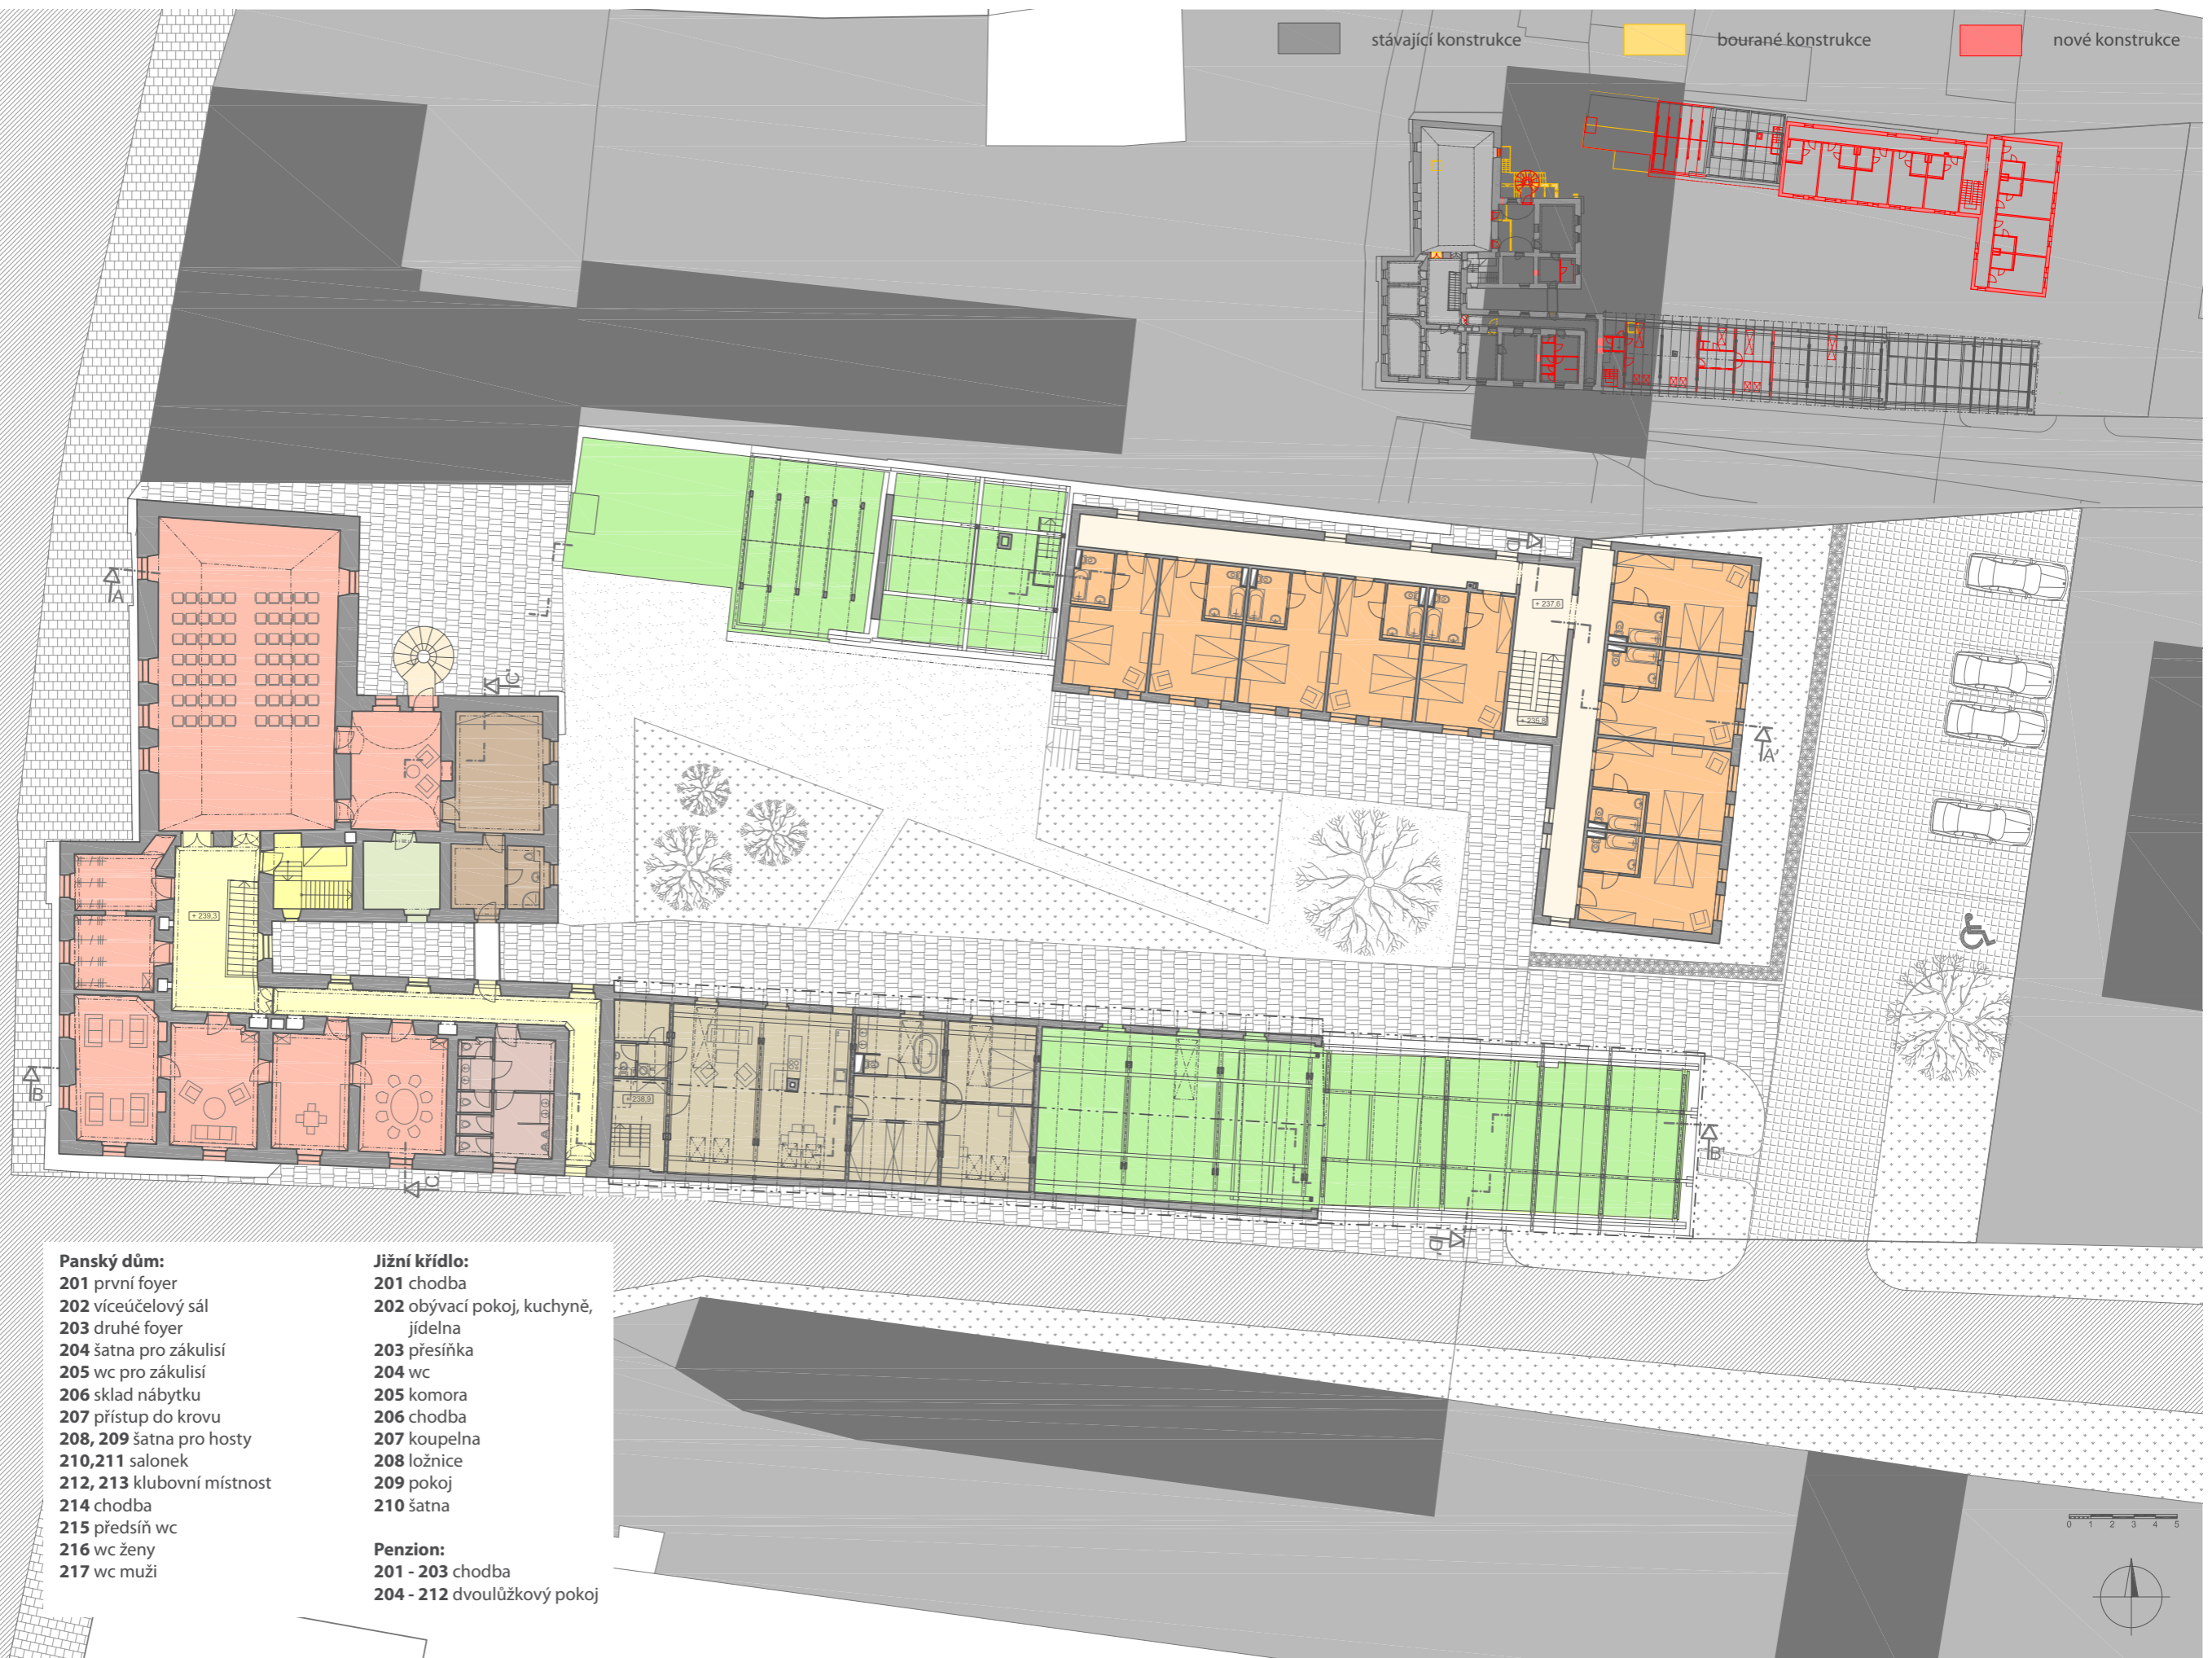
Panský dům:

- 201 první foyer
- 202 víceúčelový sál
- 203 druhé foyer
- 204 šatna pro zákulisí
- 205 wc pro zákulisí
- 206 sklad nábytku
- 207 přístup do krovu
- 208, 209 šatna pro hosty
- 210, 211 salonek
- 212, 213 klubovní místnost
- 214 chodba
- 215 předstíň wc
- 216 wc ženy
- 217 wc muži

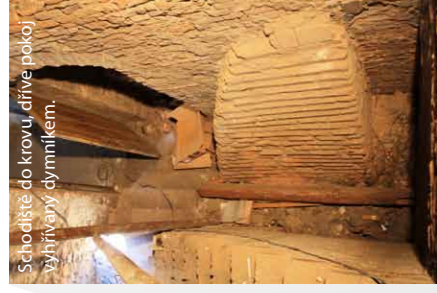
Schodiště do krovu, dřívě pokoj vyhřívaný dýmníkem.

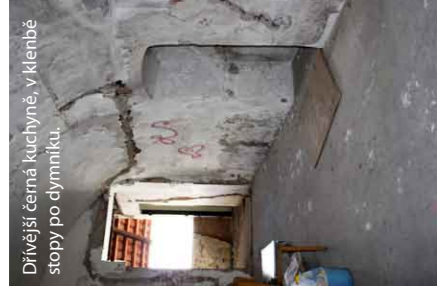
Dřívější černá kuchyně, v klenbě stopy po dýmníku.

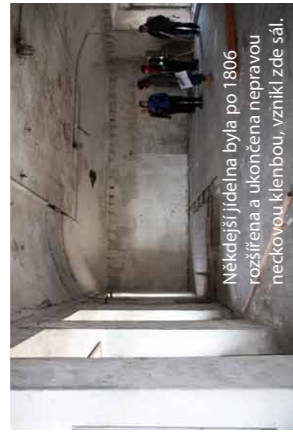
Někdejší jídelna byla po 1806 rozšířena a ukončena nepravou nečkovou klenbou, vznikl zde sál.

Podstatné stavební úpravy byly provedeny mezi lety 1803 – 1806, kdy dům obýval generál Benedikt Michael von Melas. Hmota domu byla rozšířena o průjezd zaklenutý českými plackami, v patře tak byl výrazně rozšířen prostor hlavního salonu a mohl vzniknout velký sál. Je dodnes ukončen nepravou nekovou klenbou. Se vznikem sálu souvisí také přidání spojovacího můstku v uličce mezi křídly – původní přístup do bytu vedle sálu byl totiž narušen. Za generála Melase došlo dále ke změně v kuchyňských částech domu – mohutné otvory dymníků byly zazděny a ke slovu přišla tahová kamna. V prvním patře došlo k celkovému přezdění pokojů na straně orientované do náměstí, v nárožní poloze vznikl pokoj nejdobenější se slepými okny a dochovanou nástěnnou malbou z roku 1805. Poznávání této stavební etapy komplikovaly úpravy provedené krátce před příchodem generála, které započala sestra jeho manželky, nebyly však dotaženy do konce.

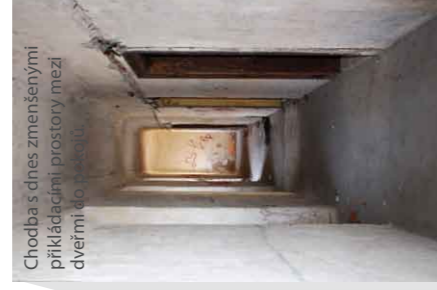
Chodba s dnes zmenšenými příkládacími prostory mezi dveřmi do pokojů.

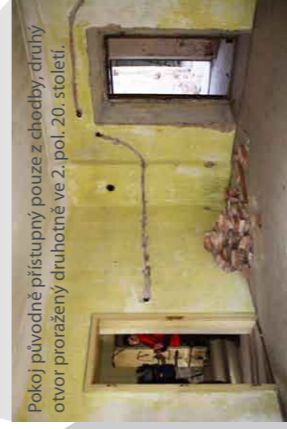
Pokoj původně přístupný pouze z chodby, druhý otvor proráženy druhotně ve 2. pol. 20. století.

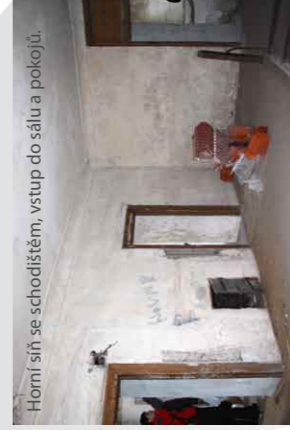
Horní síň se schodištěm, vstup do sálu a pokojů.

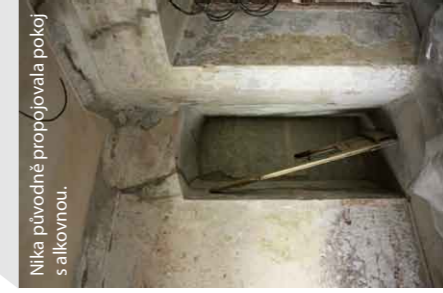
Nika původně propojovala pokoj s alkóvnou.

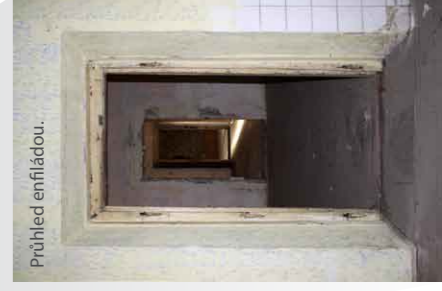
Průhled enfiládou.

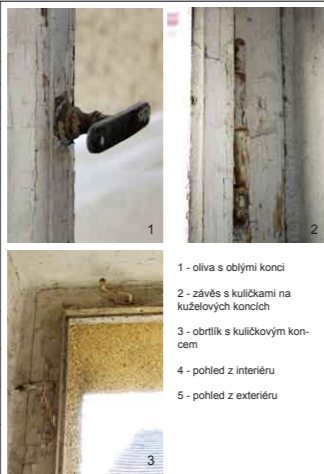
INVENTARIZAČNÍ KARTA	
Označení:	O1 - okno dřevěné jednoduché dvoukřídle s nadsvětlíkem, otevíravé, sv. 1100/1800 mm
Umístění:	1. patro - místnost č. 109
Počet prvků:	1
Druh:	truhlářský
Rozměry:	sv. 1100/1800 mm
Popis:	<ul style="list-style-type: none"> - okno jednoduché dvoukřídle s nadsvětlíkem - křídla nečleněná, otevíravá dovnitř - nadsvětlík nečleněný, sklápýjící dovnitř - náter krycí bílý - kování: <ul style="list-style-type: none"> - 4 x závěs historický zapuštěný s kulíčkami na kuželových koncích - 8 x rohovník - 1 x oliva s objímy konci - 2 x obrtlík s kulíčkovým koncem
Čas. zařazení:	1900 - 1920 v pozici barokního okna bez zásahu do špalet
Stav:	u okenních křidel chybí skleněné tabule, u nadsvětlíku chybí sklo a "závěsy", náter popraskaný, odřený
Způsob ochrany:	označení a demontáž okenních křidel a nadsvětlíku, uložení na společlivém místě, okenní rám obalit
Ošetření:	očistění, náter okenního rámu, křidel doplnění skleněných tabulí do okenních křidel ošetření a doplnění chybějícího kování

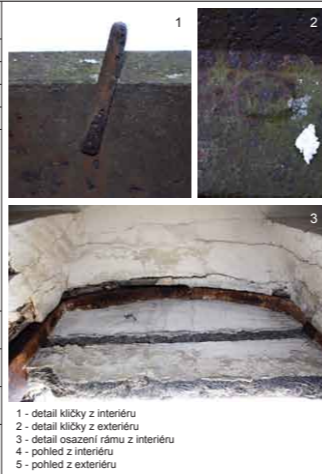
INVENTARIZAČNÍ KARTA	
Označení:	O3 - stěnový rám střešního okna jednokřídleho, otevíravého, segmentově zakončeného, sv. 700/1020 mm
Umístění:	1. patro - předšl. wc v jžním křídle
Počet prvků:	1
Druh:	
Rozměry:	sv. 700/1020 mm
Popis:	<ul style="list-style-type: none"> - okenní rám - okno jednokřídle, otevíravé ven - tvar obdélný segmentově zakončený - otvor vyplněn zbytky cementofasíkové desky
Čas. zařazení:	po 1885-86 - viz nálezková sit. GWC
Stav:	okenní rám rezavý
Způsob ochrany:	označení rámu a uložení na vhodném místě
Ošetření:	očistění, náter okenního rámu doplnění okenního křídla

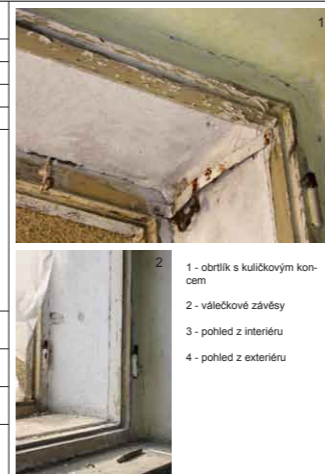
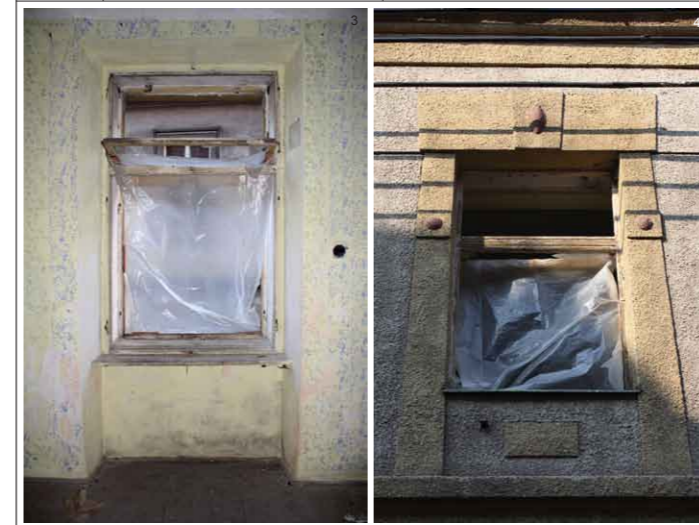
INVENTARIZAČNÍ KARTA	
Označení:	O5 - rámy okna dřevěného dvojitěho dvoukřídleho s nadsvětlíkem, otevíravého, sv. 1100/1800 mm
Umístění:	1. patro - místnost č. 107
Počet prvků:	1
Druh:	truhlářský
Rozměry:	sv. 1100/1800 mm
Popis:	<ul style="list-style-type: none"> - vnitřní rám - okno čtyřkřídle, otevíravé dovnitř - náter krycí bílý - kování: <ul style="list-style-type: none"> - 8 x závěs novodobý zapuštěný válečkový - vnější rám - okno dvoukřídle, otevíravé dovnitř - nadsvětlík nečleněný, sklápýjící dovnitř - náter krycí bílý - kování: <ul style="list-style-type: none"> - 4 x závěs novodobý zapuštěný válečkový - 2 x obrtlík s kulíčkovým koncem
Čas. zařazení:	20. léta 20. století
Stav:	chybí okenní křídla náter popraskaný, odřený
Způsob ochrany:	označení a demontáž nadsvětlíku, uložení na společlivém místě, okenní rámy obalit
Ošetření:	očistění, náter okenních rámu, nadsvětlíku ošetření, náter kování

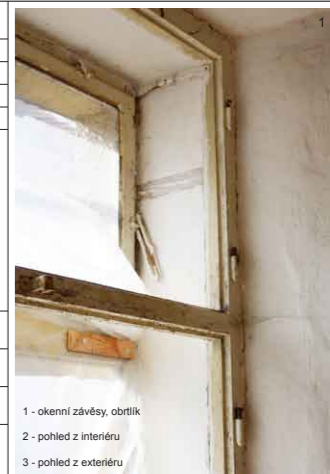
INVENTARIZAČNÍ KARTA	
Označení:	O6 - rámy okna dřevěného dvojitěho dvoukřídleho s nadsvětlíkem, otevíravého, sv. 1100/1800 mm
Umístění:	1. patro - místnost č. 106
Počet prvků:	1
Druh:	truhlářský
Rozměry:	sv. 1100/1800 mm
Popis:	<ul style="list-style-type: none"> - vnitřní rám - okno čtyřkřídle, otevíravé dovnitř - náter krycí bílý - kování: <ul style="list-style-type: none"> - 8 x závěs novodobý zapuštěný válečkový - zavírání pomocí rozvory - vnější rám - okno dvoukřídle, otevíravé dovnitř - nadsvětlík nečleněný, sklápýjící dovnitř - náter krycí bílý - kování: <ul style="list-style-type: none"> - 4 x závěs novodobý zapuštěný válečkový, rozvora - 2 x obrtlík s kulíčkovým koncem
Čas. zařazení:	20. léta 20. století
Stav:	chybí okenní křídla náter popraskaný, odřený
Způsob ochrany:	označení a demontáž nadsvětlíku, uložení na společlivém místě, okenní rámy obalit
Ošetření:	očistění, náter okenních rámu, nadsvětlíku ošetření, náter kování doplnění okenních rámu

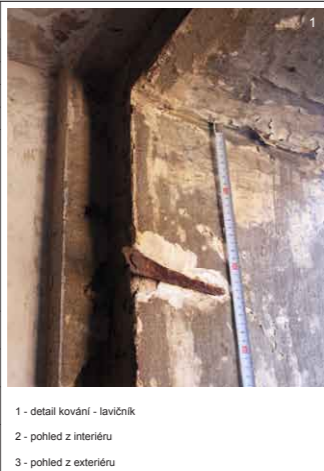
INVENTARIZAČNÍ KARTA	
Označení:	O7 - okenní otvor, bez rámu, sv. 950/1650 mm
Umístění:	1. patro - místnost č. 109
Počet prvků:	3
Druh:	
Rozměry:	sv. 950/1650 mm
Popis:	<ul style="list-style-type: none"> - okenní otvor, bez rámu - otisky dvou generací rámu jednoduchých oken - kování: <ul style="list-style-type: none"> - 4 x kování pro uchycení rámu (lavičnický)
Čas. zařazení:	
Stav:	kování rezavé
Způsob ochrany:	
Ošetření:

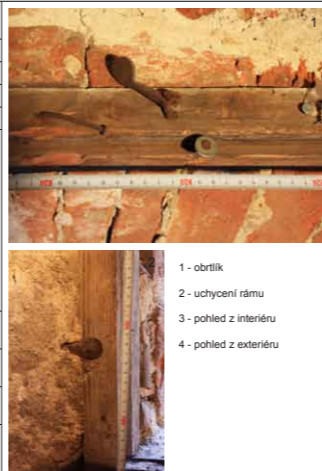
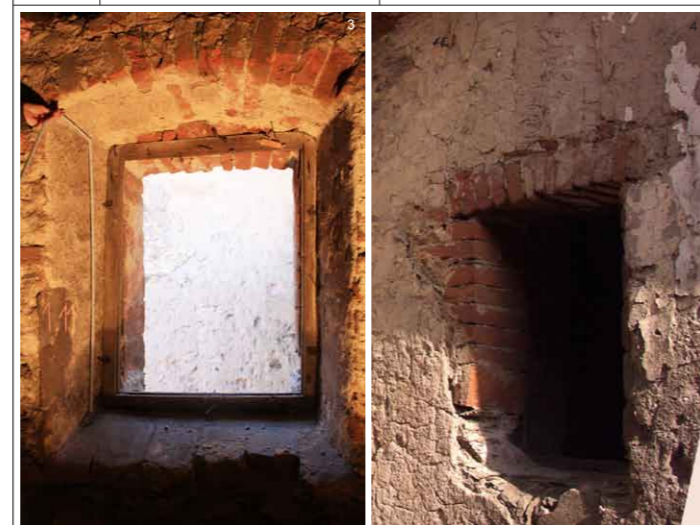
INVENTARIZAČNÍ KARTA	
Označení:	O9 - rám okna dřevěného jednoduchého dvoukřídleho, otevíravého, sv. 750/950 mm
Umístění:	1. patro - místnost č. 111
Počet prvků:	1
Druh:	truhlářský
Rozměry:	sv. 750/950 mm
Popis:	<ul style="list-style-type: none"> - okenní rám - okno dvoukřídle, otevíravé dovnitř - náter fermezí - kování: <ul style="list-style-type: none"> - 2 x obrtlík
Čas. zařazení:	1833
Stav:	chybí okenní křídla kování rezavé
Způsob ochrany:	okenní rámy obalit
Ošetření:	očistění, náter okenních rámu ošetření, náter kování doplnění okenních křidel

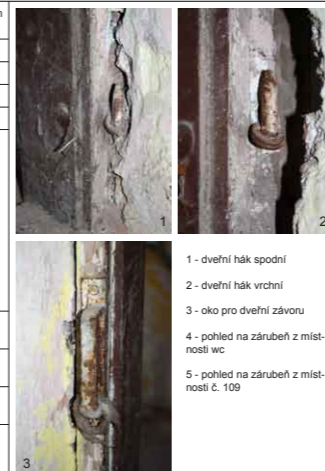
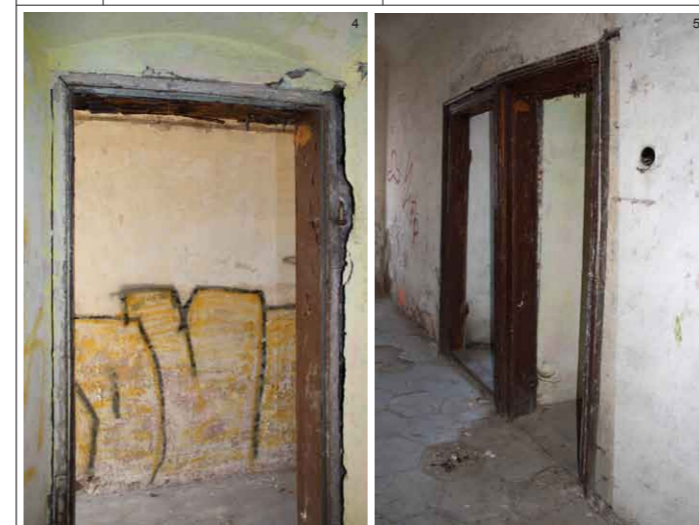
INVENTARIZAČNÍ KARTA	
Označení:	D1 - zárubeň dřevěná trámová s profilovaným prkenným obložním, s prahem
Umístění:	1. patro - mezi místnostmi č. 109 / wc
Počet prvků:	1
Druh:	truhlářský
Rozměry:	sv. 600 x 1870mm
Popis:	<ul style="list-style-type: none"> - zárubeň dřevěná trámová, z lícové strany profilované prkenné obložení, s prahem - světlost otvoru 600 x 1870mm - náter krycí tmavě hnědý - kování: <ul style="list-style-type: none"> - 2 x pravý dveřní hák kovaný dvoudílný barokní, druhého použítý - 1 x levé oko pro závorku
Čas. zařazení:	po 1885-86 - viz nálezková sit. GWC dveřní háky - baroko nebo barokní tradice
Stav:	kování rezavé, vrchní dveřní hák uloměný náter popraskaný, odřený
Způsob ochrany:	zárubeň obalit
Ošetření:	očistění, náter zárubeň výměna vrchního dveřního háku ošetření, náter kování

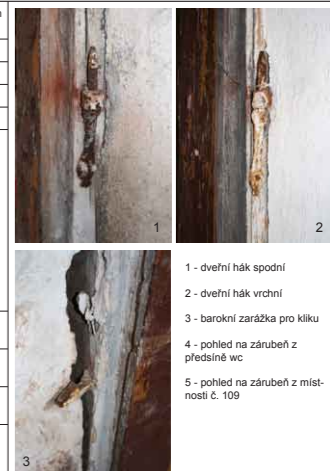
INVENTARIZAČNÍ KARTA	
Označení:	D2 - zárubeň dřevěná trámová s profilovaným prkenným obložním, s prahem
Umístění:	1. patro - mezi m. č. 109 / předšl. wc
Počet prvků:	1
Druh:	truhlářský
Rozměry:	sv. 800 x 1870mm
Popis:	<ul style="list-style-type: none"> - zárubeň dřevěná trámová, z lícové strany profilované prkenné obložení, s prahem - světlost otvoru 800 x 1870mm - náter krycí tmavě hnědý - kování: <ul style="list-style-type: none"> - 2 x pravý dveřní hák kovaný dvoudílný barokní, druhého použítý - 1 x barokní zářezka pro kliku
Čas. zařazení:	po 1885-86 - viz nálezková sit. GWC dveřní háky - baroko nebo barokní tradice
Stav:	kování rezavé náter popraskaný, odřený
Způsob ochrany:	zárubeň obalit
Ošetření:	očistění, náter zárubeň ošetření, náter kování

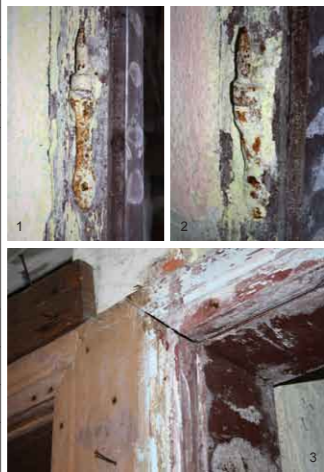
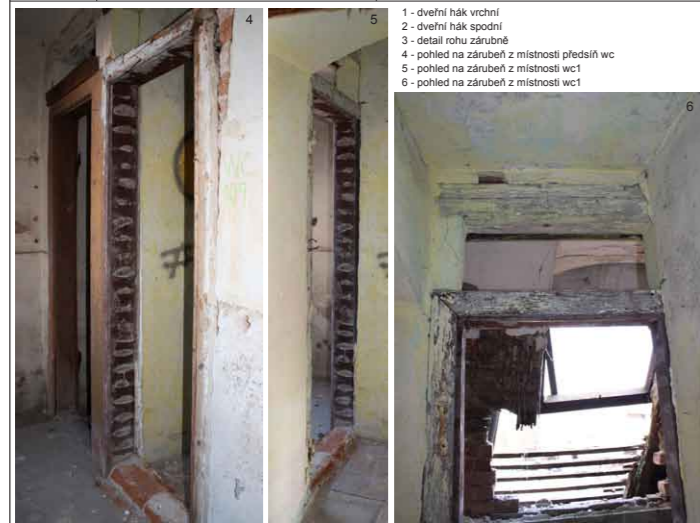
INVENTARIZAČNÍ KARTA	
Označení:	D3 - zárubeň dřevěná trámová s profilovaným prkenným obložěním, s nadsvětlíkem, s prahem
Umístění:	1. patro - mezi předními wc / wc1
Počet prvků:	1
Druh:	truhlářský
Rozměry:	sv. 600 x 1870mm
Popis:	- zárubeň dřevěná trámová, z licové strany profilované prkenné obložení, s nadsvětlíkem, s prahem - světlot otvoru 600 x 1870mm - nátěr hnědý - kování: - 2 x levý dveřní hák kovány dvooudilny barokní, druhotné použity
Čas. zařazení:	po 1885-86 - viz nálezovaly sit. GWC dveřní háky - baroko nebo barokní tradice
Stav:	kování rezavé nátěr obroušený
Způsob ochrany:	zárubeň obalit
Ošetření:	oprava prkenného obložení očštění, nátěr zárubeň očštění, nátěr kování

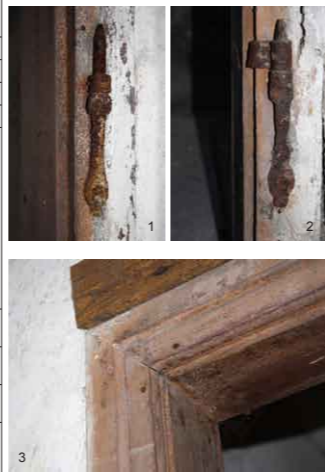
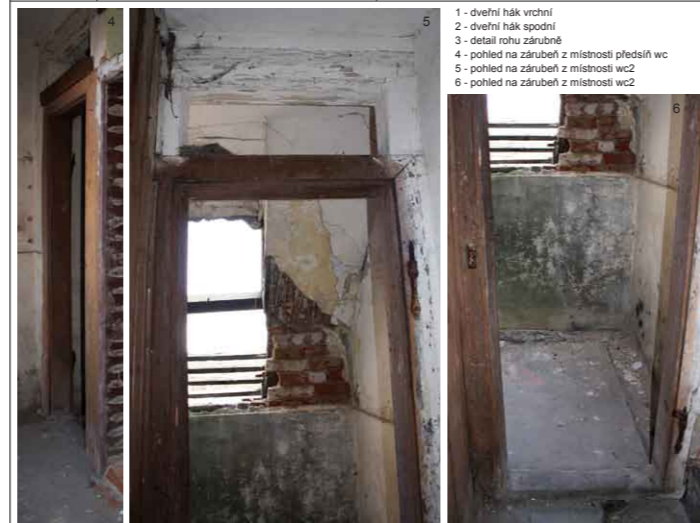
INVENTARIZAČNÍ KARTA	
Označení:	D4 - zárubeň dřevěná trámová s profilovaným prkenným obložěním, s nadsvětlíkem, s prahem
Umístění:	1. patro - mezi předními wc / wc2
Počet prvků:	1
Druh:	truhlářský
Rozměry:	sv. 600 x 1870mm
Popis:	- zárubeň dřevěná trámová, z licové strany profilované prkenné obložení, s nadsvětlíkem, s prahem - světlot otvoru 600 x 1870mm - nátěr hnědý - kování: - 2 x pravý dveřní hák kovány dvooudilny barokní, druhotné použity - 1 x levé oko pro závorku
Čas. zařazení:	po 1885-86 - viz nálezovaly sit. GWC dveřní háky - baroko nebo barokní tradice
Stav:	kování rezavé nátěr obroušený
Způsob ochrany:	zárubeň obalit
Ošetření:	očštění, nátěr zárubeň očštění, nátěr kování

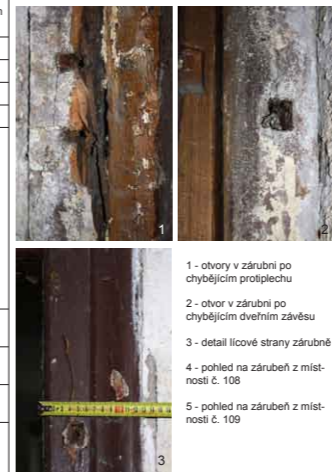
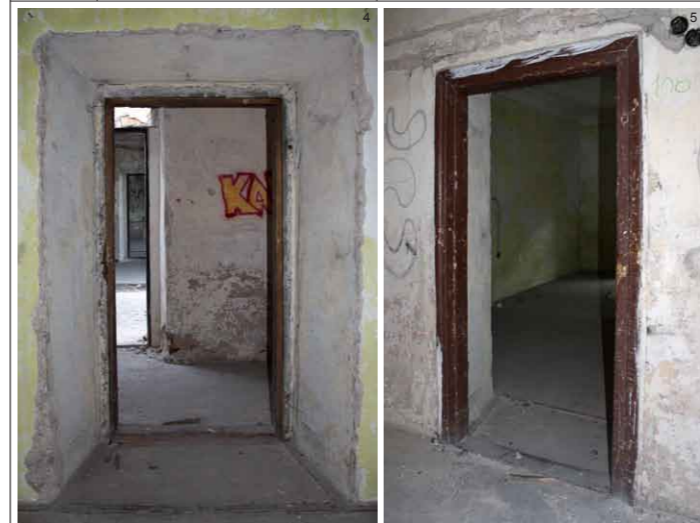
INVENTARIZAČNÍ KARTA	
Označení:	D5 - zárubeň dřevěná trámová s profilovaným prkenným obložěním, s prahem
Umístění:	1. patro - mezi místnostmi č. 108 / 109
Počet prvků:	1
Druh:	truhlářský
Rozměry:	sv. 900 x 1870mm
Popis:	- zárubeň dřevěná trámová, z licové strany profilované prkenné obložení, s prahem - světlot otvoru 900 x 1870 - nátěr krycí tmavě hnědý - kování: chybí
Čas. zařazení:	1801 (analogicky die dveřní mezi místnostmi č. 105/110)
Stav:	otvory v zárubeň v místech chybějícího kování nátěr popraskany, odřený
Způsob ochrany:	zárubeň obalit
Ošetření:	oprava, očštění, nátěr zárubeň

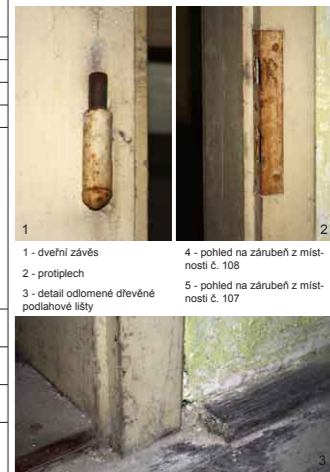
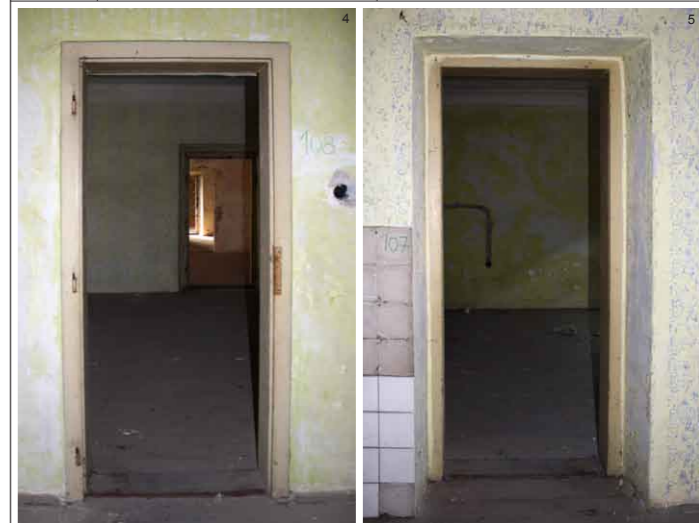
INVENTARIZAČNÍ KARTA	
Označení:	D6 - zárubeň dřevěná trámová s hladkým prkenným obložěním, s prahem
Umístění:	1. patro - mezi místnostmi č. 107 / 108
Počet prvků:	1
Druh:	truhlářský
Rozměry:	sv. 800 x 1970mm
Popis:	- zárubeň dřevěná trámová, s prahem - světlot otvoru: 800 x 1970mm - nátěr krycí bílý - kování: - 3 x závěs novodobý zapuštěný válečkový - 1 x protiplech pravý novodobý
Čas. zařazení:	2. pol. 20. století (druhotné proražení otvor - mimo osu enfilády, podlahová lišta u zárubeň odložená)
Stav:	kování rezavé nátěr místy odřený
Způsob ochrany:	zárubeň obalit
Ošetření:	očštění, nátěr zárubeň očštění, nátěr kování

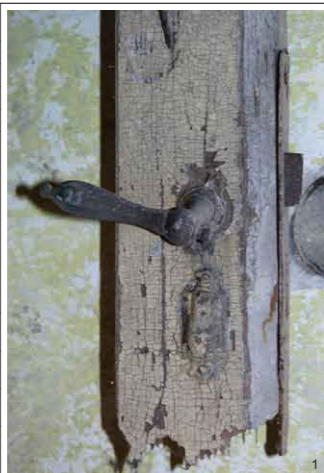
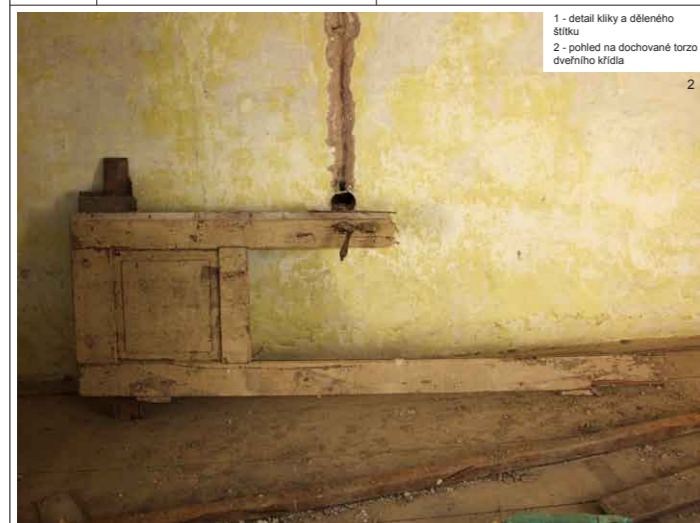
INVENTARIZAČNÍ KARTA	
Označení:	D7 - torzo dveřního křídla dvoukřídlých dveří
Umístění:	1. patro - mezi místnostmi č. 106 / 107
Počet prvků:	1
Druh:	truhlářský
Rozměry:	sv. 900 x 1870mm
Popis:	dveřní křídlo levé, rámová konstrukce - nátěr krycí bílý - kování: - 1 x klíka a dětený štítek (růžice kolem klíky a klíčový štítek s kyvným krytem), navazují na starší jednodušší klasicistní tvary - 2 x závěs historický zapuštěný s kulíčkou na kuželovém konci
Čas. zařazení:	2. třetina 19. století
Stav:	torzo
Způsob ochrany:	klídko označit a uložit na vhodné místo
Ošetření:	doplnění dveřních křidel, kování

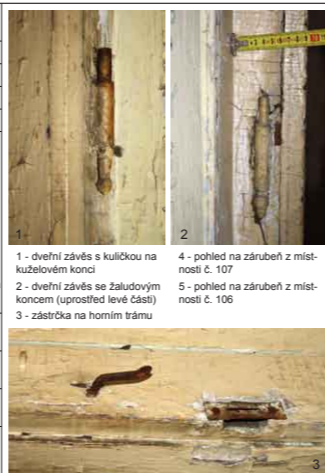
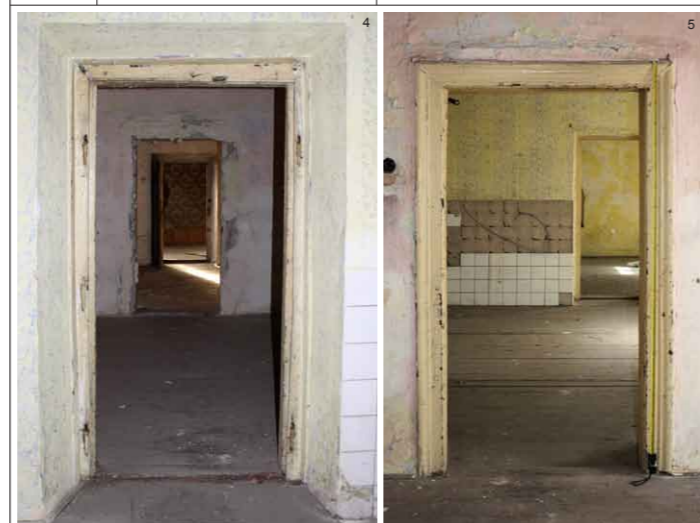
INVENTARIZAČNÍ KARTA	
Označení:	D7 - zárubeň dřevěná trámová s profilovaným prkenným obložěním, s prahem
Umístění:	1. patro - mezi místnostmi č. 106 / 107
Počet prvků:	1
Druh:	truhlářský
Rozměry:	sv. 900 x 1870mm
Popis:	- zárubeň dřevěná trámová, z licové strany profilované prkenné obložení, s prahem - světlot otvoru 900 x 1870 - nátěr krycí bílý - kování: - 4 x závěs historický zapuštěný s kulíčkou na kuželovém konci - 1 x závěs historický zapuštěný s žaludovým koncem - 1 x zástrčka na horním trámu - dveře byly původně jednokřídlé na třech závěsech s žaludovými konci, potom dvoukřídlé překované se dvěma závěsy (kuželovými s kulíčkou) na každé straně
Čas. zařazení:	1801 (analogicky die dveřní mezi místnostmi č. 105/110) překované ve 2. třetině 19. století
Stav:	kování rezavé nátěr popraskany, odřený
Způsob ochrany:	zárubeň obalit
Ošetření:	očštění, nátěr zárubeň očštění, nátěr kování

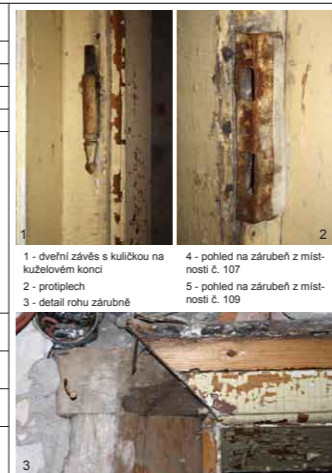
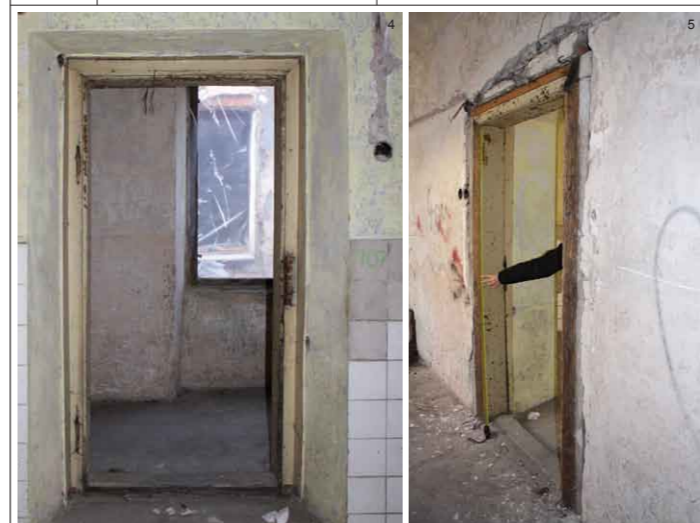
INVENTARIZAČNÍ KARTA	
Označení:	D8 - zárubeň dřevěná trámová, s prahem
Umístění:	1. patro - mezi místnostmi č. 107 / 109
Počet prvků:	1
Druh:	truhlářský
Rozměry:	sv. 850 x 1870mm
Popis:	- zárubeň dřevěná trámová, s prahem - světlot otvoru 850 x 1870 - nátěr krycí bílý - kování: - 2 x závěs historický zapuštěný s kulíčkou na kuželovém konci - 1 x protiplech pravý
Čas. zařazení:	1801 (analogicky die dveřní mezi místnostmi č. 105/110) proražené druhotné - není barokní záklének
Stav:	chybí prkenné obložení z licové strany kování rezavé, nátěr popraskany, odřený
Způsob ochrany:	zárubeň obalit
Ošetření:	doplnění prkenného obložení z licové strany očštění, nátěr zárubeň očštění, nátěr kování

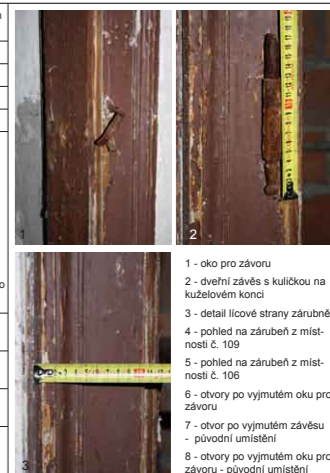
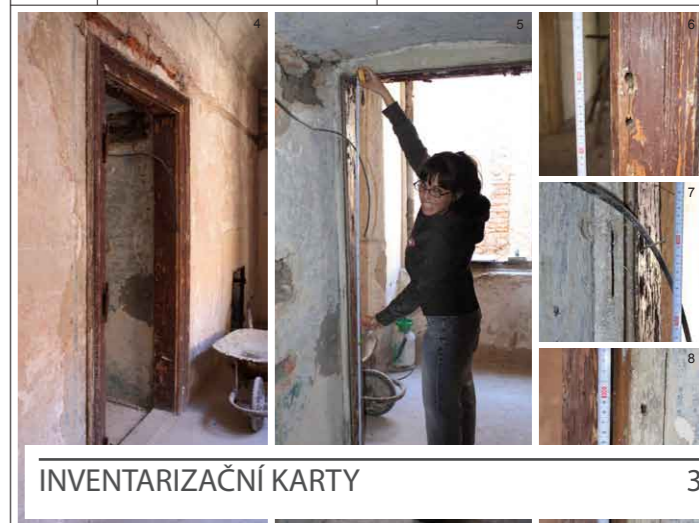
INVENTARIZAČNÍ KARTA	
Označení:	D9 - zárubeň dřevěná trámová s profilovaným prkenným obložěním, s prahem
Umístění:	1. patro - mezi místnostmi č. 106 / 109
Počet prvků:	1
Druh:	truhlářský
Rozměry:	sv. 850 x 1870mm
Popis:	- zárubeň dřevěná trámová, z licové strany profilované prkenné obložení, s prahem - světlot otvoru 850 x 1850 - nátěr krycí tmavě hnědý - kování: - 3 x závěs historický zapuštěný s kulíčkou na kuželovém konci - 1 x oko pro závorku - dveře byly původně otevíravé dovnitř místnosti č. 106, otvor byl ale zazděn ve 2. pol. 20. století, do niky byl umístěn bojer a křídlo se přeneslo na opačnou stranu do chodby
Čas. zařazení:	2. pol. 19. století (druhotné proražení otvor)
Stav:	kování rezavé, oko pro závorku prasklé nátěr popraskany, odřený
Způsob ochrany:	zárubeň obalit
Ošetření:	očštění, nátěr zárubeň výměna oka pro závorku očštění, nátěr závěsů

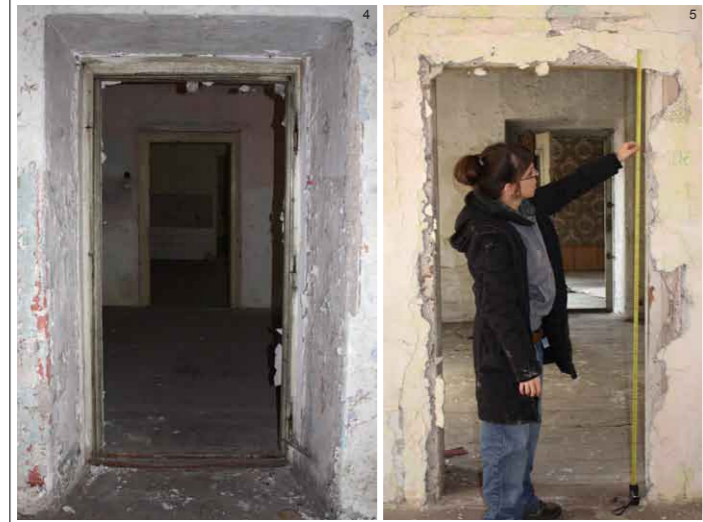
INVENTARIZAČNÍ KARTA	
Označení:	D10 - zárubeň dřevěná trámová, s prahem
Umístění:	1. patro - mezi místnostmi č. 105 / 106
Počet prvků:	1
Druh:	truhlářský
Rozměry:	sv. 900 x 1870mm
Popis:	- zárubeň dřevěná trámová, s prahem - světlost otvoru 900 x 1870 - nátěr krycí bílý - kování: - 3 x závěs historicky zapuštěný s žaluziovým koncem - 1 x protiplech
Čas. zařazení:	1801 (analogicky dle dveří mezi místnostmi č. 105/110)
Stav:	chybí prkenné obložení z lícové strany (zárubeň překryta omítkou), nátěr popraskaný, kování rezavé
Způsob ochrany:	zárubeň obalit
Ošetření:	doplnit prkenné obložení z lícové strany očistění, nátěr zárubeň očistění, nátěr závěsů

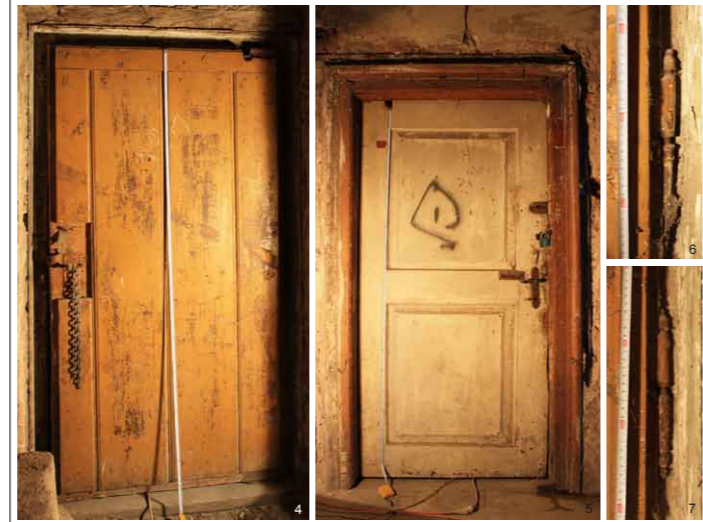
INVENTARIZAČNÍ KARTA	
Označení:	D11 - dveře jednokřídlé rámové, s prahem, do dřevěné trámové zárubeň s profilovaným prkenným obložním
Umístění:	1. patro - mezi místnostmi č. 110 / 111
Počet prvků:	1
Druh:	truhlářský
Rozměry:	sv. 1000 x 1870mm
Popis:	- dveře jednokřídlé rámové, s prahem, do dřevěné trámové zárubeň s profilovaným prkenným obložním sv. 1000/1870 mm - na lícové straně dveří dvě kazety, nátěr krycí bílý - rubové straně ze světlých prken s hranami s náběhem, nátěr krycí hnědý - obložky profilované - kování: - 2 x závěs historicky zapuštěný se žaluziovými konci - 1 x historická mosazná členěná klikka s polygonálním profilem, krycí štitky zaoblené s ozubem - 1 x zástrčka na profilovaném podkladním plechu
Čas. zařazení:	zárubeň - 1801 (druhotně osazená) dveřní křídlo - 1833 (druhotně osazené)
Stav:	kování rezavé, z rubové strany dveří ulomné držadlo kliky, nátěr popraskaný, odřený
Způsob ochrany:	označení dveřního křídla, demontáž a uložení na společném místě, zárubeň obalit

Ošetření:	očistění, nátěr dveřních křídel, zárubeň doplnění držadla kliky očistění, nátěr kování

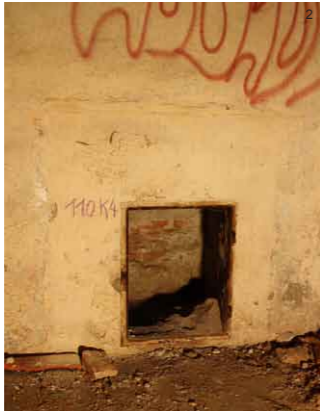
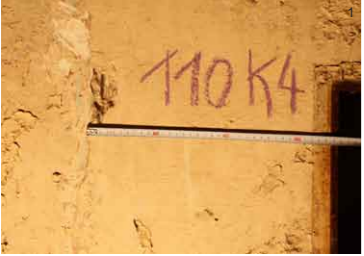
Označení:	Popis:
K4	Přikládací otvor komínu K4 byl původně věšák, lemovalo ho ostění s ozubem hlubokým cca 2cm. Původní obrys otvoru je zřetelný z fotografie - velikost vyčteřuje nesourodá omítka.

1 - detail nálezu: hrana původního otvoru s falcem
2 - celkový pohled na přikládací otvor

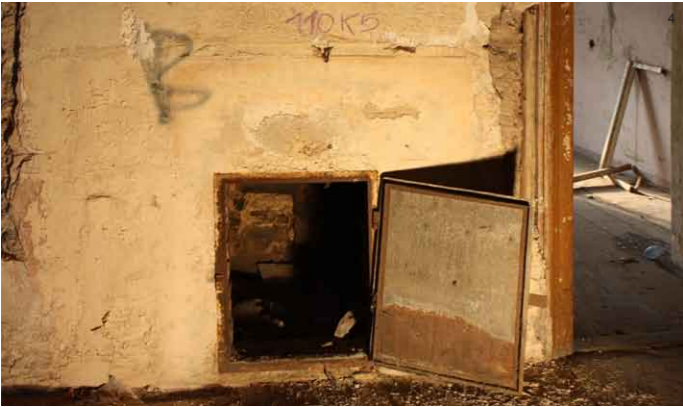
Nálezové situace v místnosti č. 110

Označení:	Popis:
K5	Přikládací otvor komínu K5 byl původně věšák, lemovalo ho ostění s ozubem hlubokým cca 2cm. Původní obrys otvoru je zřetelný z fotografie - velikost vyčteřuje nesourodá omítka.

3 - detail nálezu: hrana původního otvoru s falcem
4 - celkový pohled na přikládací otvor

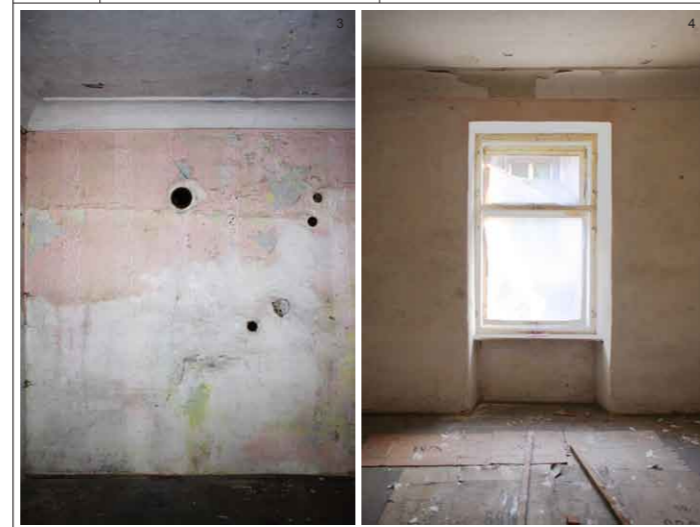
1 - detail podlahy
2 - zárubeň dveří D10
3 - stěna dělicí místnost 106/109 se zbytky výmalby
4 - okno O6

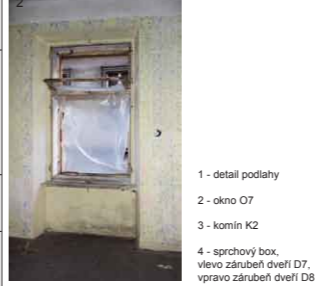
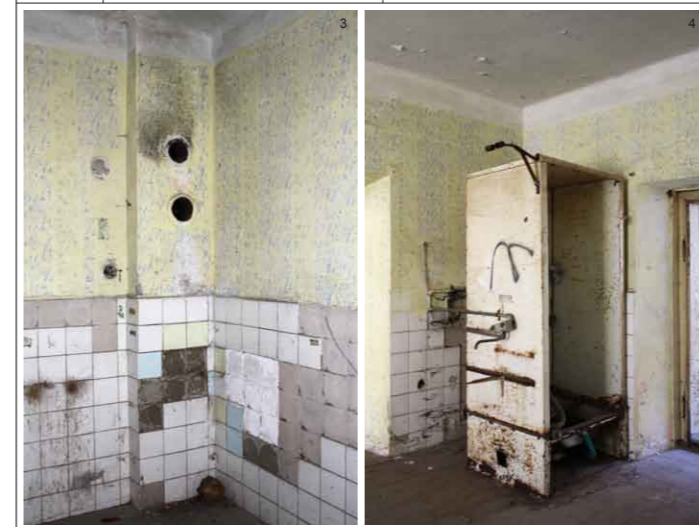
Označení:	místnost č. 107
Popis	- dřevěná prkenná, šifka prkna cca 140mm - bez nátěru
- stěny	- hladká štuková omítka - žlutá výmalba s modrým válečkovým vzorem - keramický obklad (40% povrchu)
- strop	- hladká štuková omítka - bílá výmalba - fabion po celém obvodu místnosti
Čas. zařazení	- 2. pol. 20. století - 2. pol. 19. století - 1800 - 1805
Stav:	- prkna zachovalá, poškození v místě sprch. koutu - nevhodné hliníkové listy po odstraněném PVC
- stěny	- omítka zachovalá - keramický obklad nevhodný
- strop	- zachovalý, odlupující se malba
Výplně otvorů, kominy, nálezy:	zárubeň dveří D6, D7, D8 okno O5 komin K2
Poznámka:

1 - detail podlahy
2 - okno O5
3 - komin K2
4 - sprchový box, vlevo zárubeň dveří D7, vpravo zárubeň dveří D8

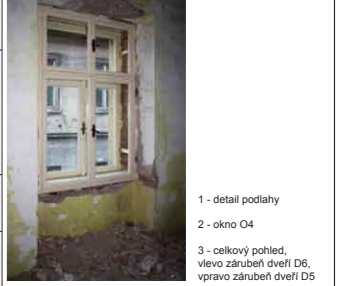
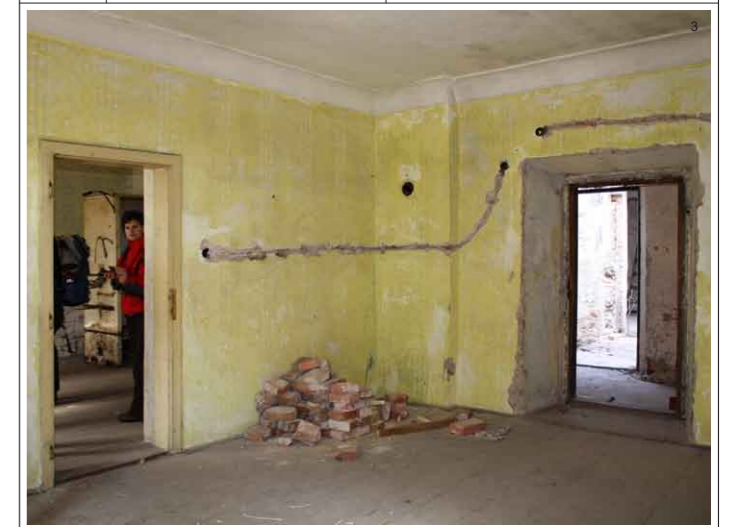
Označení:	místnost č. 108
Popis	- dřevěná prkenná, šifka prkna cca 280mm - nátěr tmavě hnědý
- stěny	- hladká štuková omítka - žlutá výmalba s bílým válečkovým vzorem
- strop	- hladká štuková omítka - bílá výmalba - fabion s ozubem po celém obvodu místnosti
Čas. zařazení	- přelom 18./19. století - 2. pol. 19. století - 1800 - 1805
Stav:	- prkna zachovalá, opotřebovaný nátěr
- stěny	- omítka poškozená nebo chybí zejména okolo okna O8 - rýhy po vedení elektřiny
- strop	- zachovalý
Výplně otvorů, kominy, nálezy:	zárubeň dveří D5, D6 okno O4 komin K2
Poznámka:	- v 50. letech 20. století druhotně proražený dveřní otvor do místnosti č. 107 (dveře D6) - okno O4 nové, připevněné montážní pánou

1 - detail podlahy
2 - okno O4
3 - celkový pohled, vlevo zárubeň dveří D6, vpravo zárubeň dveří D5

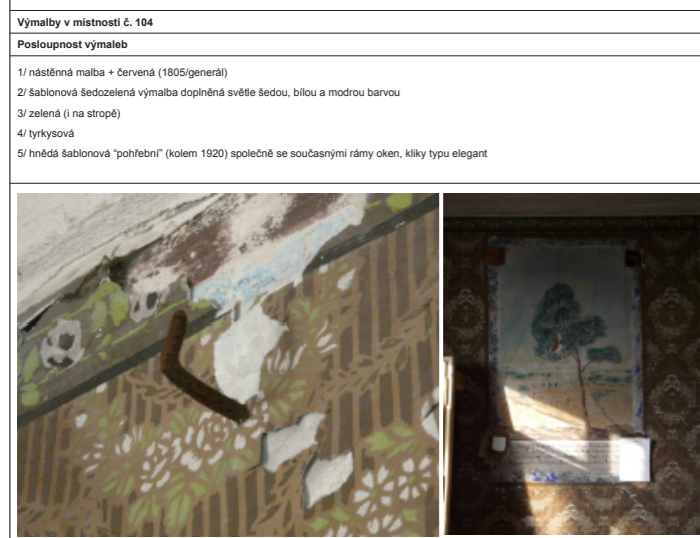
Výmalby v místnosti č. 104

Postupnost výmalby

1/ nástěnná malba + červená (1805/generál)
2/ šablonová šedozelená výmalba doplněná světlé šedou, bílou a modrou barvou
3/ zelená (i na stropě)
4/ tyrkysová
5/ hnědá šablonová "pohlební" (kolem 1920) společně se současnými rámy oken, klíky typu elegant

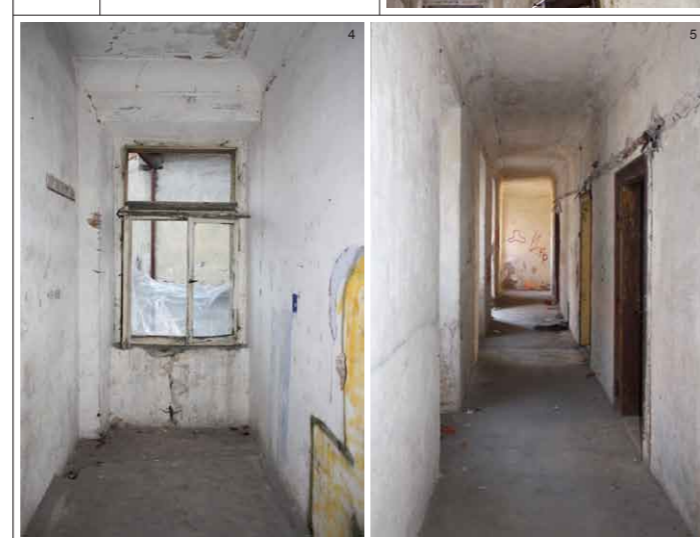
Označení:	místnost č. 109
Popis	- podlaha - betonové šestúhelníkové dlaždice, průměr 340mm - červené, žluté
- stěny	- hladká štuková omítka - bílá výmalba
- strop	- hladká štuková omítka - bílá výmalba - fabion s ozubem po celém obvodu místnosti
Čas. zařazení	- 1900-30 - 2. pol. 19. století - 1800 - 1805
Stav:	- dlaždice zachovalé, některé kusy chybí
- stěny	- omítka zachovalá, stopy po vedení elektřiny - výmalba poškozená graffiti
- strop	- zachovalý, odlupující se malba - částečně chybí fabion
Výplně otvorů, kominy, nálezy:	zárubeň dveří D1, D2, D5, D8, D9 okno O1, O2, O7, O8 komin K1, K2 nálezy: situace 109A
Poznámka:

1 - detail podlahy
2 - detail podlahy, barevné skládání dlaždic
3 - pohled na strop s chybějící částí fabionu
4 - pohled k oknu O1
5 - průhled chodbou

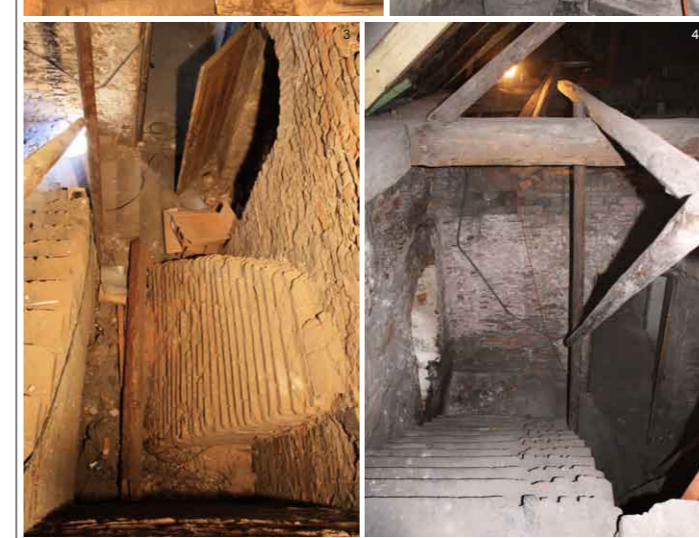
Označení:	místnost č. 111
Popis:	Schody do krovu vznikly v roce 1801. V roce 1833 byl však vyměněn krov a výměna pro krátká omezovala průchod schodiště. Schodiště tedy bylo rozšířeno. Původní okenní otvor vznikl v baroku. Se vznikem schodiště byl roku 1801 zazděn. Náhradní okenní otvor byl udělán až s novým krovem v roce 1833. Do místnosti se vstupovalo barokním otvorem z místnosti č. 101 až do roku 1833. Poté byl otvor přemístěn na své nynější místo. Obložky zárubeň zde byly použité druhotně, jejich datace sahá do doby generála. První stупně schodiště byly zkosené, aby se umožnilo otevírání dveří.
1 - zaklenutí původního okenního otvoru za schody a nový okenní otvor	
2 - pohled na schody z chodby (m. č. 110)	
3 - pohled do místnosti z krovu	
4 - pohled na schody z krovu

2 - detail stěny
3 - detail stěny
4 - detail stěny

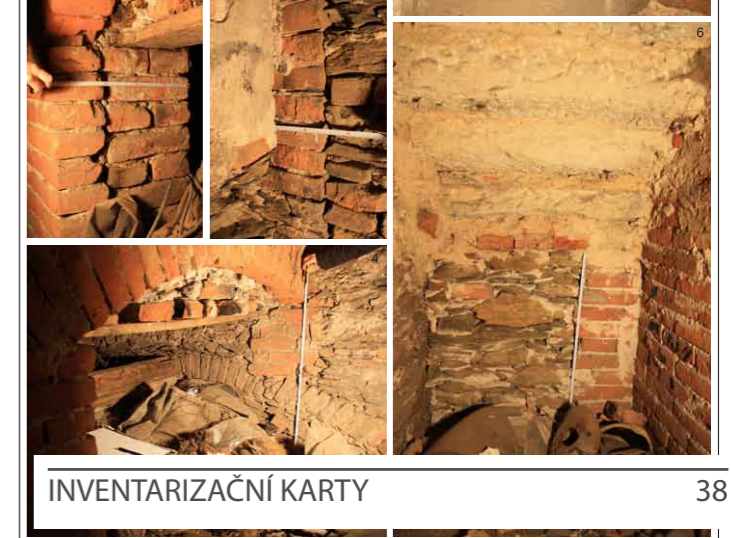
Místnost č. 111 / pod schody	
Popis:	Schody do krovu vznikly v roce 1801. V roce 1833 byl však vyměněn krov a výměna pro krátká omezovala průchod schodiště. Schodiště tedy bylo rozšířeno. Původní okenní otvor vznikl v baroku. Se vznikem schodiště byl roku 1801 zazděn. Náhradní okenní otvor byl udělán až s novým krovem v roce 1833.
1 - klenba vynášející schody z roku 1801, fošna s chlámy z roku 1833	
2 - ostění do otvoru pod schody - spára zděva z roku 1801 a 1833	
3 - spára pod schody - umístění barokního okenního otvoru	
4 - prostor pod schody - ve zdí vynášející oblouk	
5 - schodiště - barokní okenní otvor zazděný roku 1801 se vznikem schodů	
6 - prostor pod schody

5 - detail stěny
6 - detail stěny
