REHABILITACE POUTNÍHO MÍSTA VE SKOČICÍCH / DIPLOMNÍ PROJEKT

STAVEBNĚHISTORICKÝ PRŮZKUM SKOKY - HOSTINEC ČP 21

NÁVRHOVÁ ČÁST

(ČJ) Rehabilitace poutního místa ve Skocích

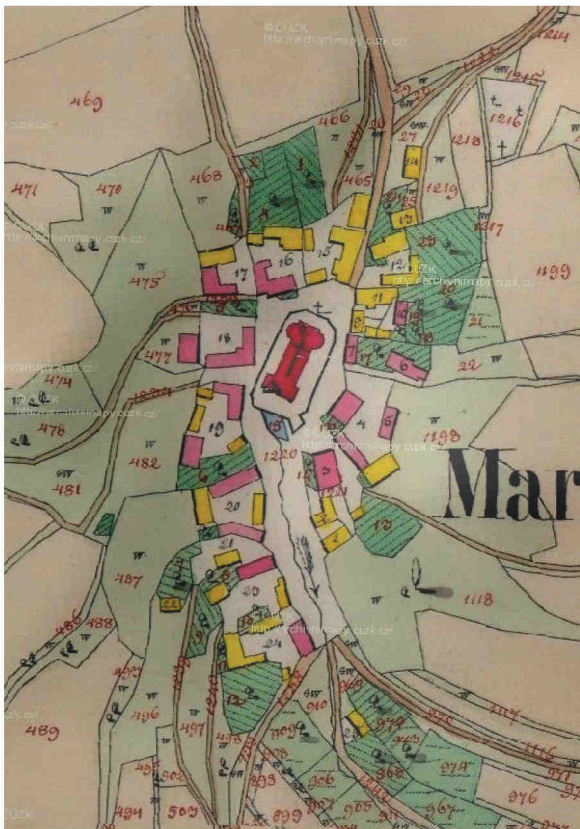
Císařský povinný otisk stabilního katastru, 1841

1841: Indikační skica stabilního katastru, 1:2.880 NA v Praze
1841: Císařský povinný otisk stabilního katastru, 1:2.880 [ČÚZK, <<http://archivnimapy.cuzk.cz/>>]

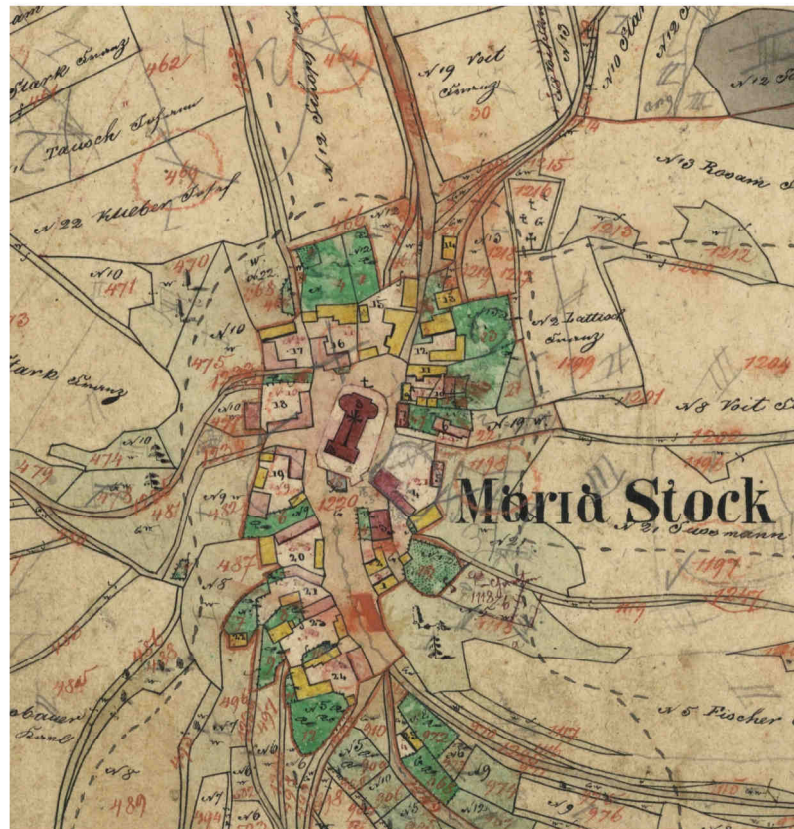
Indikační skica stabilního katastru, 1841

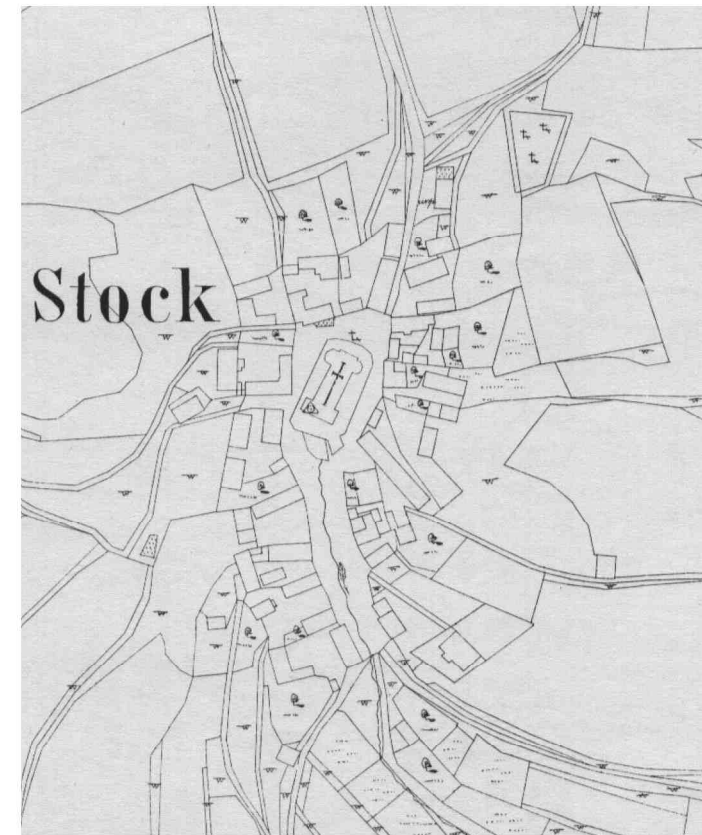
Reambulovaná mapa, 1903

1903: Reambulovaná mapa, NPÚ ÚOP v Lokti

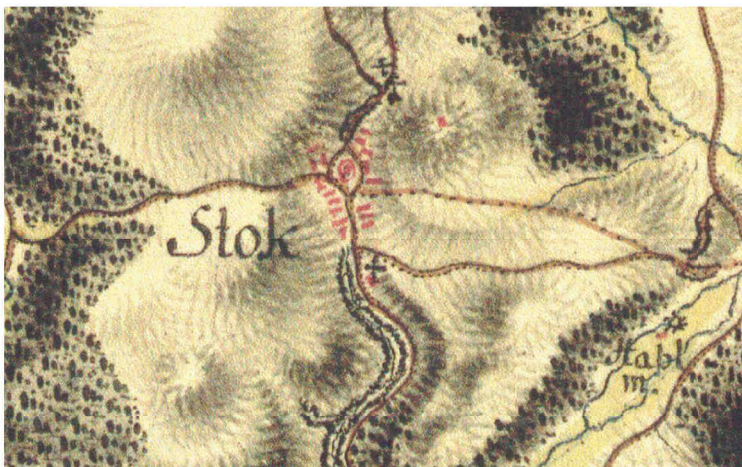
První (josefské) vojenské mapování, 60.-80. léta 18. století

60.-80. léta 18. století: První (josefské) vojenské mapování
1:28.800 [© 1st Military Survey, Section
No. 86, Austrian State Archive/Military Archive, Vienna, © Laboratoř geoinformatiky Univerzita
J.E. Purkyně - <http://www.geolab.cz>, © Ministerstvo životního prostředí ČR -
<<http://www.env.cz>>]

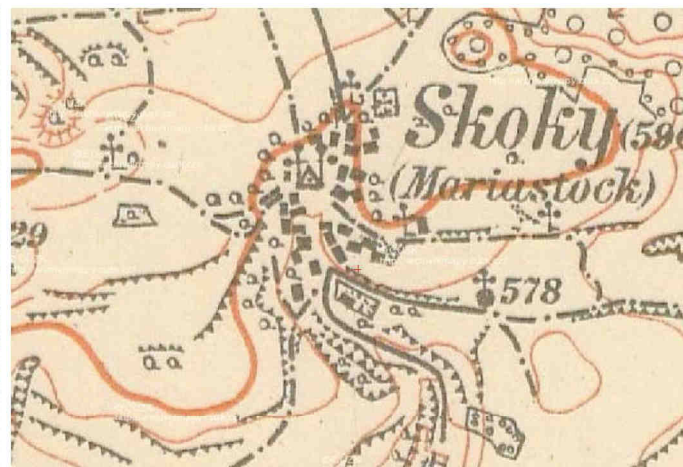
Třetí (Františko - josefské) vojenské mapování, 1877-1880 (Čechy)

1877-1880: Třetí (Františko - josefské) vojenské mapování
[© IIIrd Military Survey - Karlovy Vary 3950_2, Austrian State Archive/Military Archive, Vienna, ©
Laboratoř geoinformatiky Univerzita J.E. Purkyně - <http://www.geolab.cz>, © Ministerstvo
životního prostředí ČR - <<http://www.env.cz>>]

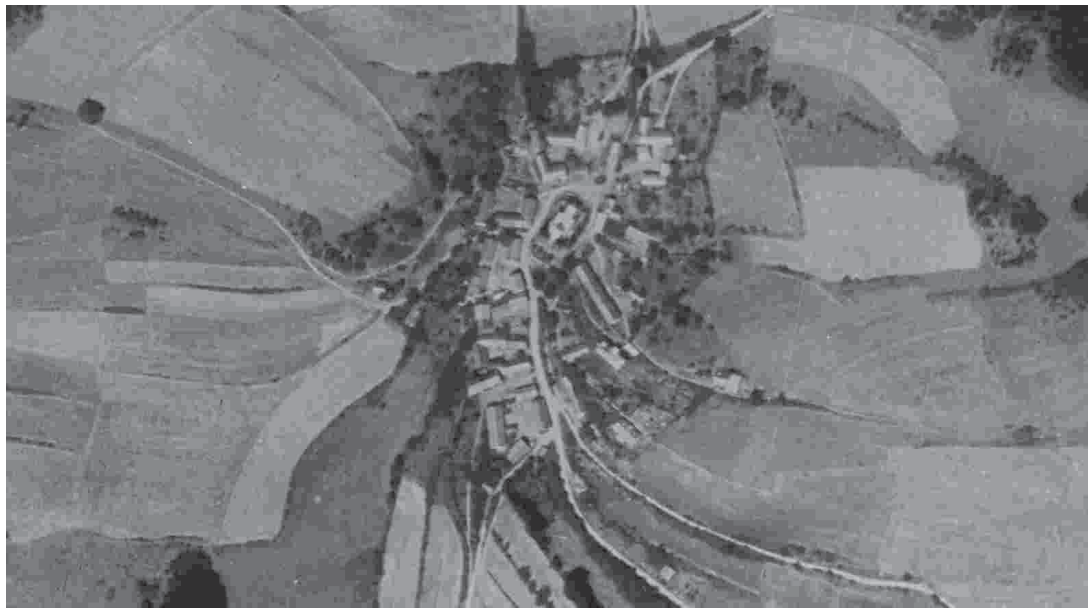
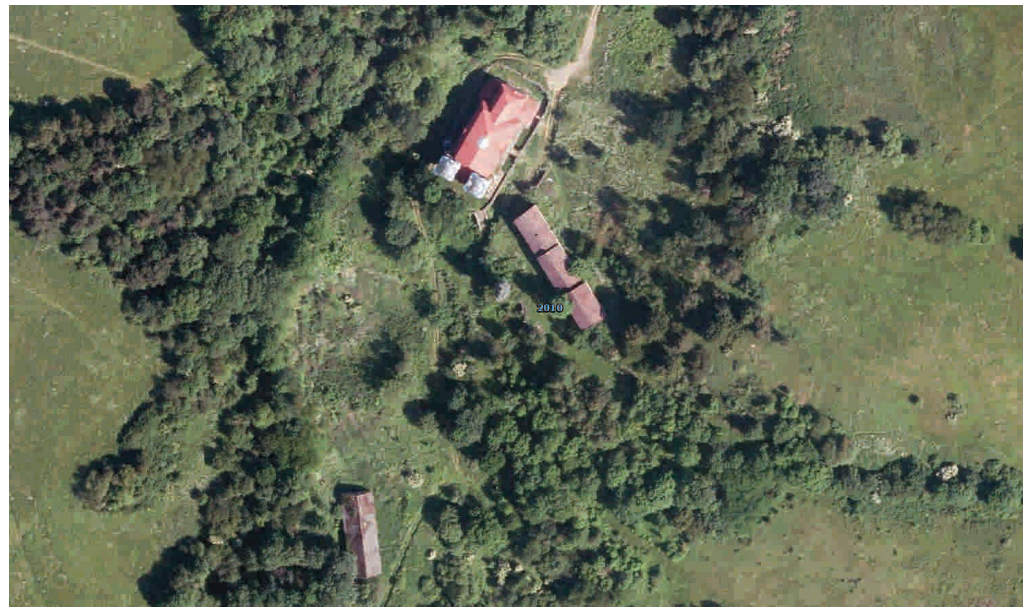
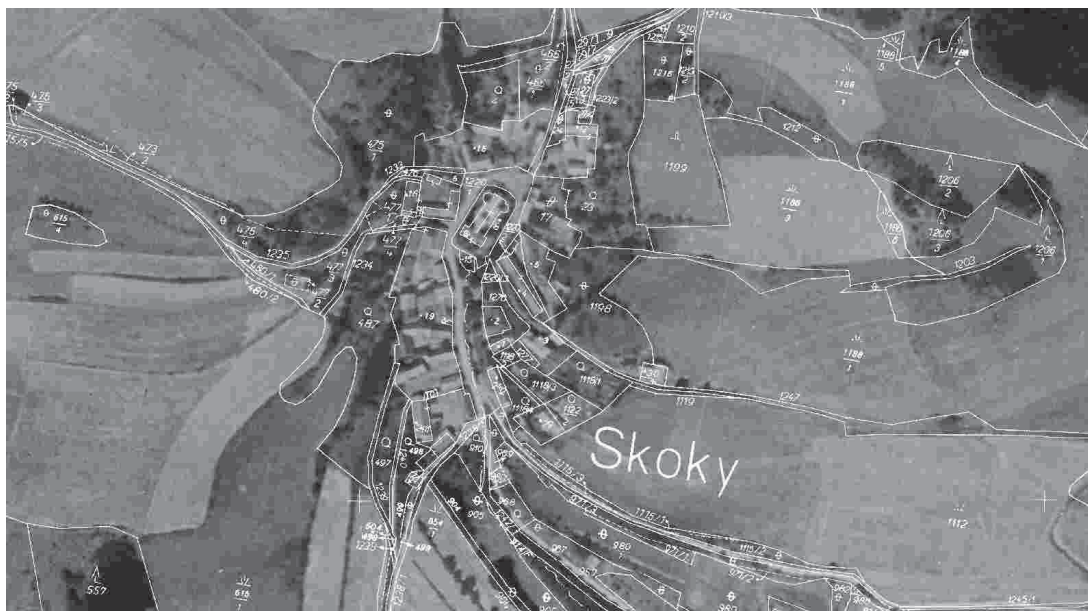
1952: letecký snimek, www.cenia.kontaminace.cz
 1952: letecký snimek a katastrální mapa, www.cenia.kontaminace.cz
 2010: ortofoto, www.cenia.kontaminace.cz

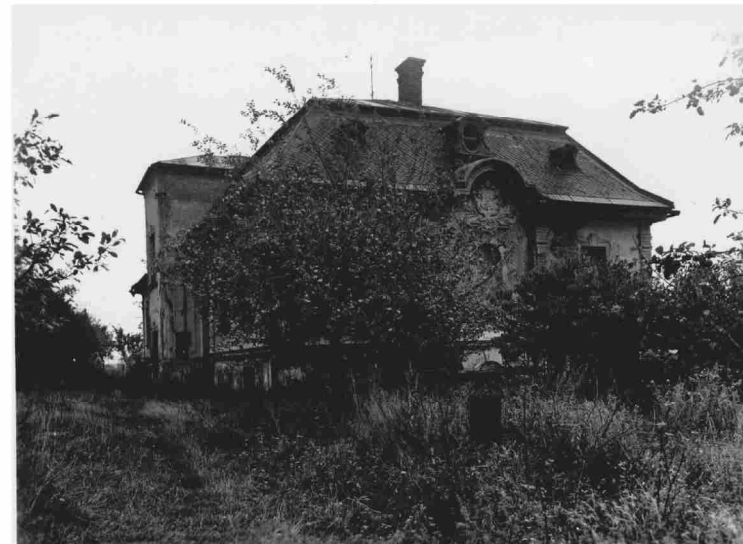
pohled na superiorát z terasy

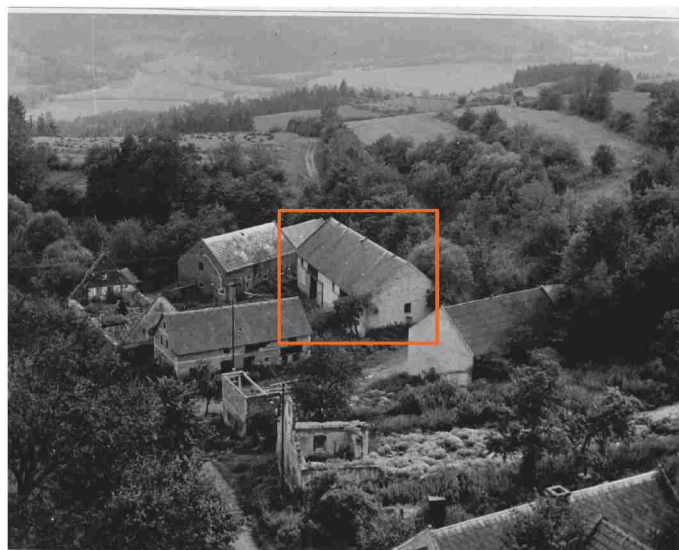
pohled z kostelní věže na jižní část vesnice, stodola u dřívějšího čp 5 dosud stojí

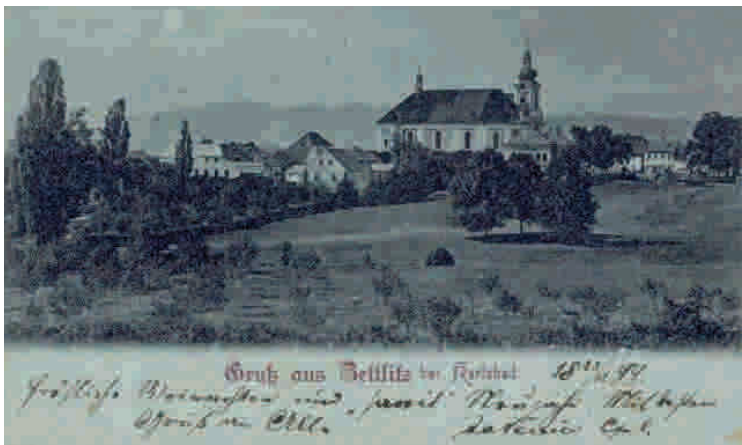
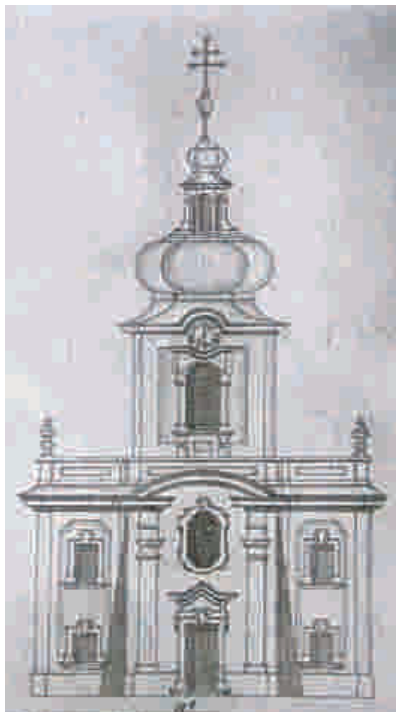
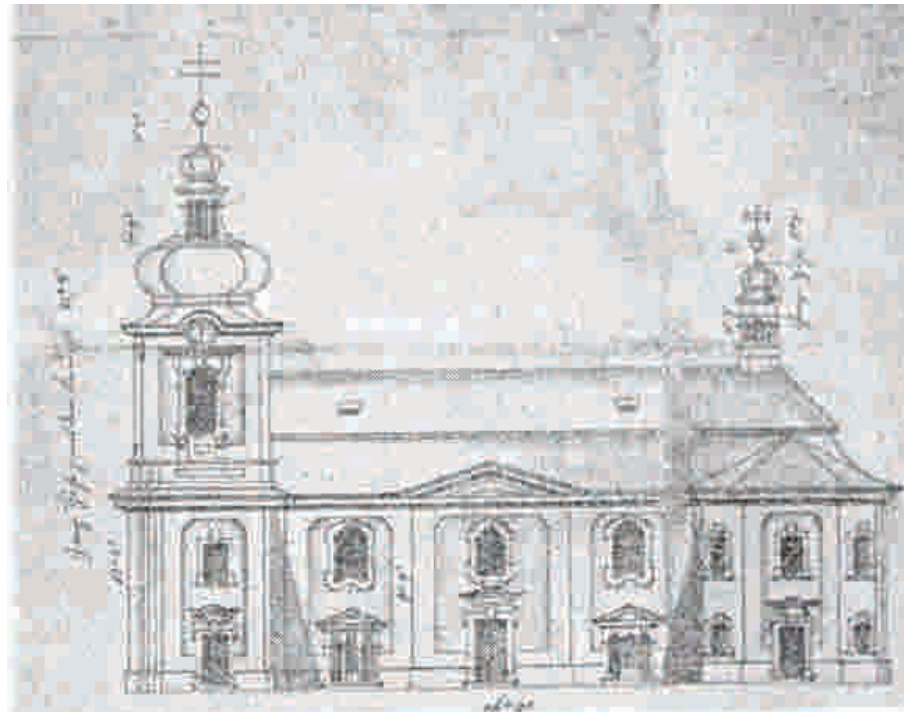
projektová dokumentace k barokní novostavbě annenského kostela v Sedleci, stavbou byl pověřen stejně jako u skokovského kostela Johann Schmid z Útviny

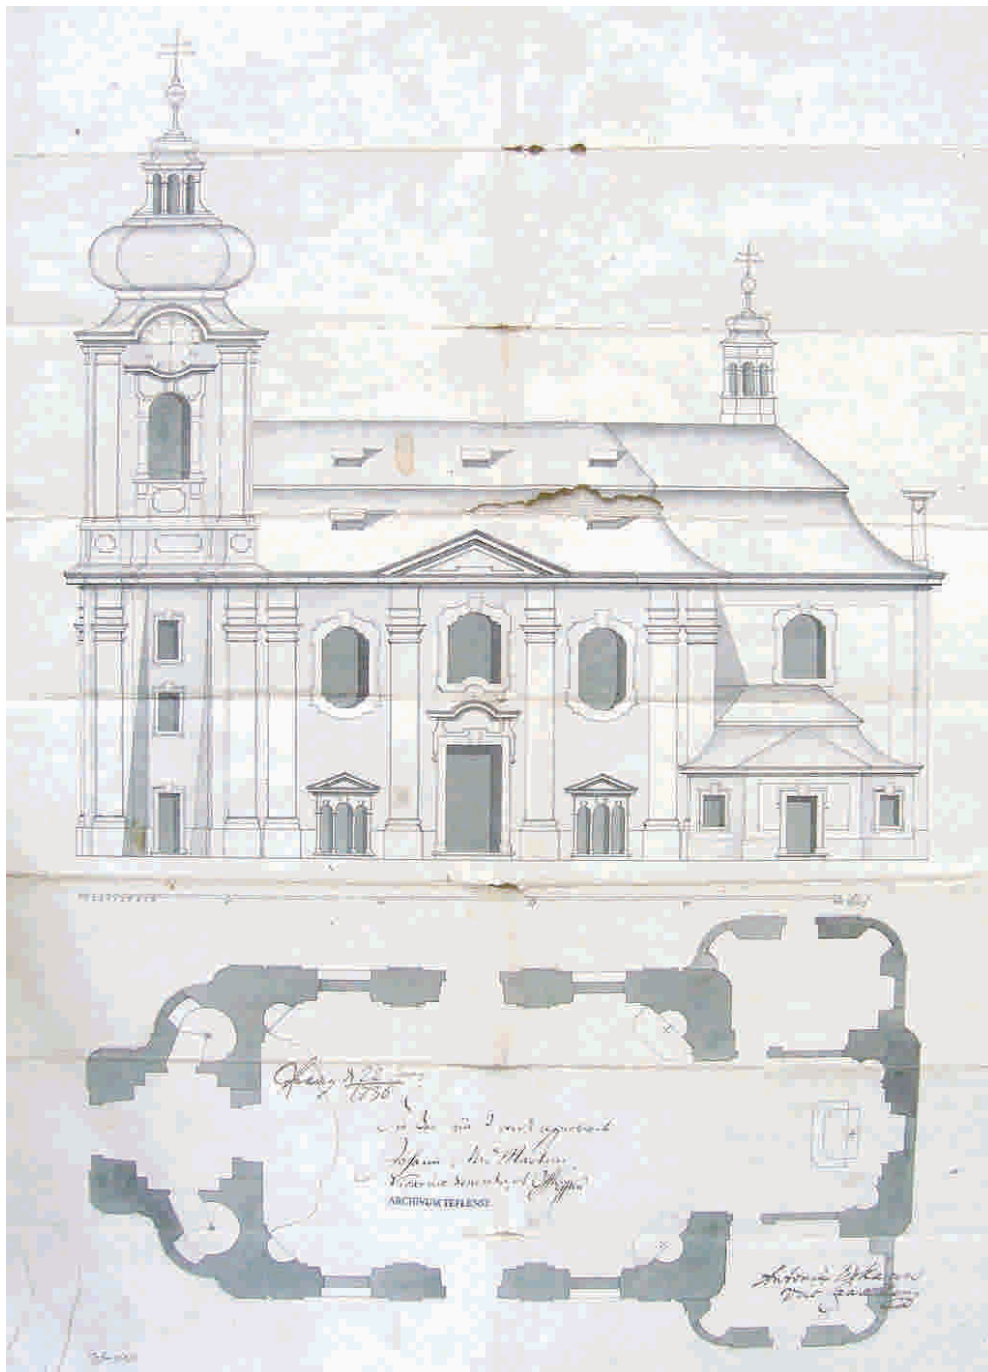
barokní plán na stavbu kostela, stavitel Johann Schmidt z Útviny, www.skoky.eu

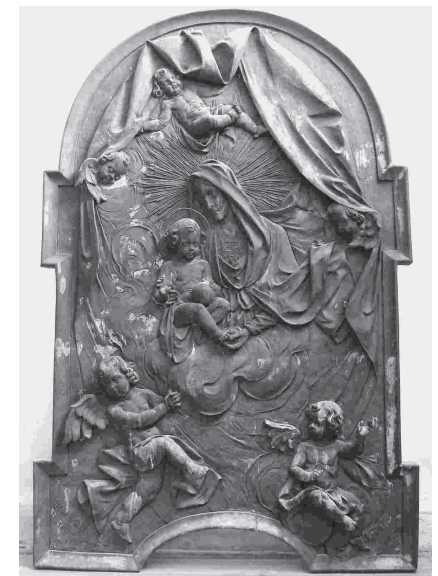
Skoky, kostel Navštívení Panny Marie, reliéf s obrazem skocké Panny Marie byl umístěn ve štítu hlavního průčelí (Foto J. Schierl, 2007)

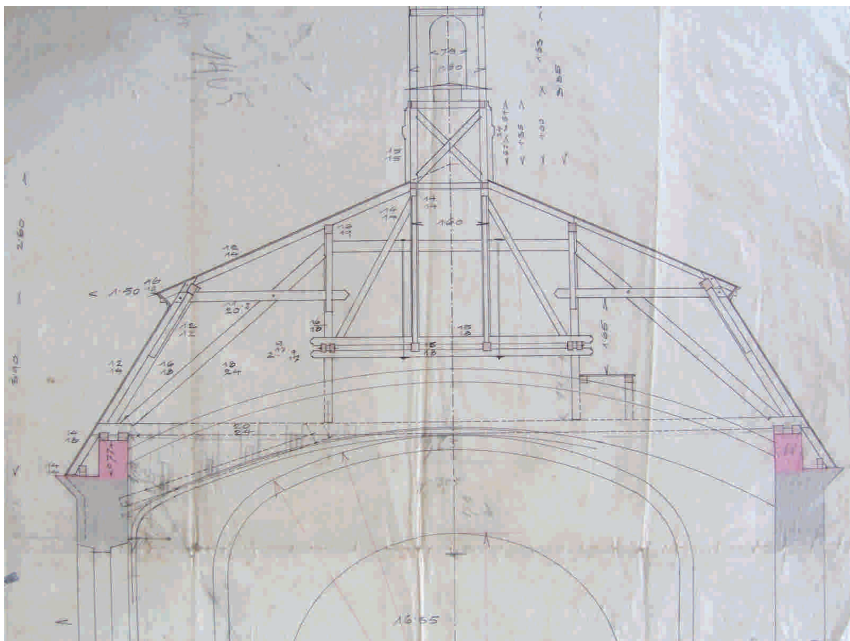
návrh nového krovu a klenb kostela

Nejvýraznějším zásahem do vzhledu kostela je vytvoření nové střechy. Původní vysoká barokní mansarda byla nahrazena novým nízkým, mansardovým krovem s břídlícovou střešní krytinou ve strmějších středních rovinách, v pozvolnějších, tzn. v horní části mansardy byla krytina plechová. Sanktusník se přemístil do středu lodi z prostoru nad presbyteriem. Společně s barokním krovem byla sejmuta koruna zdiva a původní zastropení. To bylo nahrazeno třemi poli dřevěných placíkových klenb a klenbových pasů.

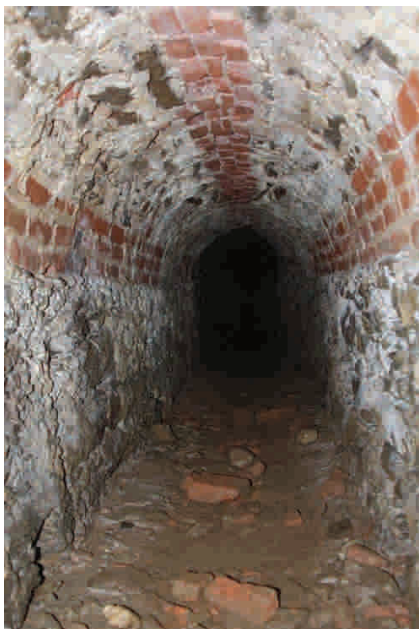
jedna ze štol, současný stav

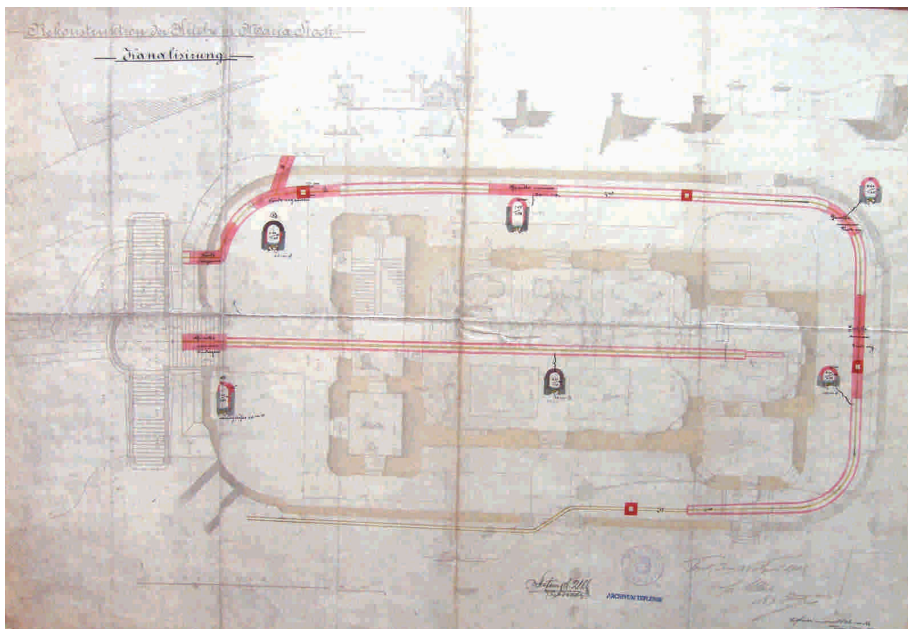
návrh oprav odvodňovacích štol v terase pod kostelem

Stavení stálo na dně svažité a protáhlé nevelké návsi, snad i s návěsním rybníkem, neumožnilo stavbu obvykle orientovaného chrámu. Kostel byl postaven na umělé vytvořené terase, kterou odvodňují od přestavby v roce 1903-4, dvě průlezné štoly ústící pod kostelem do malého rybníčku. Terasu, v zadní části zahlobenou do terénu a zajištěnou opěrnou zdí, pak lemují ohradní zídka prolomená brankami a na jihovýchodě barokním schodištěm. Kostel je jednolodní, k obdélné lodi přiléhá obdélný presbytář. Oltářní prostor s klenbou je vymalovaný modře se zlatými hvězdami. Po stranách presbytáře jsou obdélné sakristie (jedna z nich, označená bádenským erbem na mříži okna, sloužila i jako panská oratoř) se zaoblenými nárožními. Na loď navazuje monumentální dvouvěžové průčelí s prostorem předšně a kruchty v patře. Původní Schmieďův plán však počítal jen s jednou věží. Boční fasády lodi jsou členěny pilastry a obdélnými polokruhově zakončenými okny, v ose mělké řízaly se trojúhelními štíty, trojúhelný štít je i na závěrové stěně. V hlavním průčelí jsou obdélná okna, obdélný portál s lemujícími pilastry a znakem tepelského opata Dr. Gilberta Helmera v nadpraží a nadpraží z roku 1903; nad volutově se stáječící římsou průčelí jsou věže se segmentově zakončenými okny, nárožními pilastry a profilovanými, ve středu vyduřými římsami; věže byly zastřešeny obulovými báními s lucernami, střecha kostela je mansardová s vikýři a dříve se sanktusníkem nad lodí. Vchody kostela uzavírají těžká železná vrata s koványými motivy lilie a hvězd v diagonální mříži. V dnes zazděných nikách bočních průčelí lodi u umístění venkovní zvonědice (umožňovaly rychlejší „odbavení“ velkého počtu poutníků před poutními bohoslužbami). Loď je sklenuta dřevěnými omítanými klenbami, třemi plackami na pasech sblíhajících na sružené pilastry, které člení i stěny presbytáře.

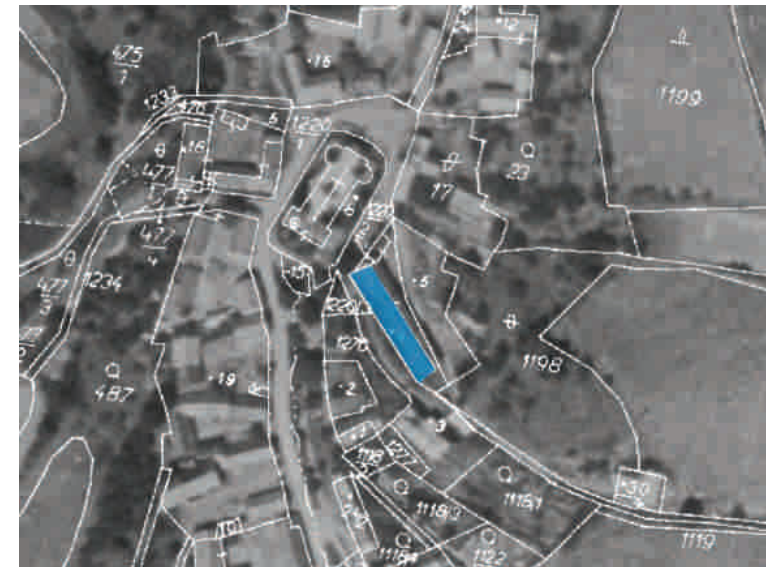
Dům č.p. 21 je na výřezu z katastrální mapy označen modrou barvou (cena.kontaminace.cz)

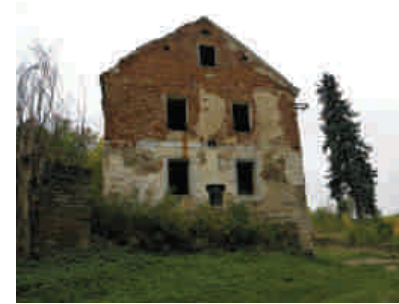
hlavní celkový pohled průčelí

Přízemí je otevřeno 2 otvory okenními, na výšku obdélnými s jednoduchou obdélnou šmolkově modrou šambránou a kamenným parapetem. Vnější i vnitřní okenní rámy slícované s fasádou jsou opatřeny zeleným nátěrem, okenní křídla chybí. Okenní závěsy (čtyři) situovány na vnějším líci, okna tedy byla dovnitř - ven otvíravá. Mezi okny je novodobá elektrická rozvodní skříň. Nároží je bosované, patra dělí hladká patrová římsa. Římsa je uprostřed přerušena na šířku obdélnou skříň, na světlo?! Pod římsou jsou patrné dva obtlíky, na vývěsní štít. Kamenný sokl je lehce představený.

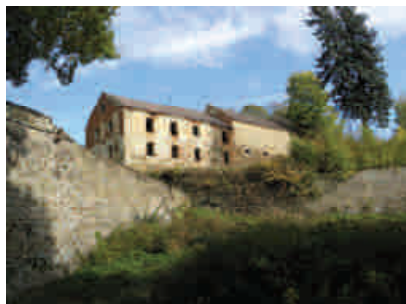
celkový pohled jihozápadního průčelí

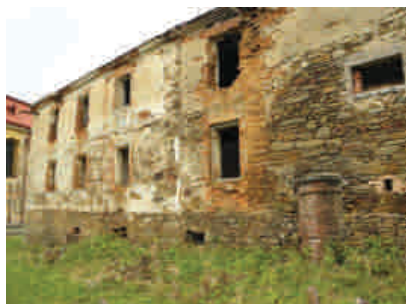
díličí pohled na obytný trakt jihozápadního průčelí

Patro obytného traktu je otevřeno čtyřmi okenními otvory, na výšku obdélnými, o stejném formátu a o menší výšce než okna v přízemí. 2 okenní osy od severozápadu jsou opatřeny jednoduchou šambránou, okenní otvor v třetí ose má zbytek ploché šambrány u parapetu, okenní otvor ve čtvrté ose je bez šambrány. Okenní parapety chybí u okenních otvorů (od SZ) v 1.-2. a 4. ose, okenní otvor ve třetí ose má parapet zděný z CP. Vnější i vnitřní okenní rámy i křídla chybí v osách 1, 2, kde je otisk po rámu v lici zdíva ve 4. ose je zapuštěn otisk za líc zdíva. Okenní rám zůstal ve 3. okenní ose, dřevěný se zeleným nátěrem v lici zdíva se závěsy situovanými ven. Obě nároží jsou bosovaná, patrová římsa hladká. Korunní římsa profilovaná.

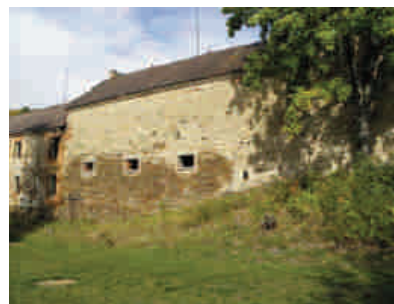
díličí pohled na střední, hospodářský trakt jihozápadního průčelí

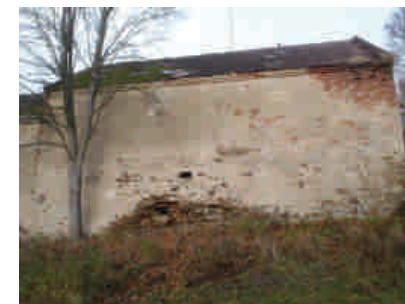
díličí pohled na třetí trakt - stodolu jihozápadního průčelí

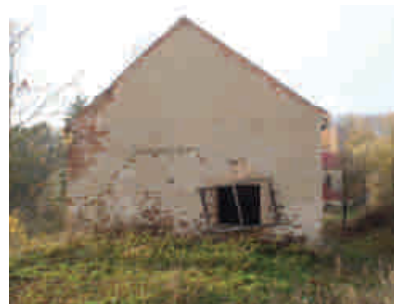
jihovýchodní průčelí, štít stodoly

Štítové průčelí obracející se směrem k polím. Okolní terén dosahuje téměř do výšky patra. Přízemí je zděné z kamene, patro a štít zděny z cihel obsahuje starší kamenný štít, jež se propisuje pod omítkou. Fasáda je hladce omítnuta cementovou omítkou béžové barvy. Štít je otevřen jedním na čtvercovým vyoseným otvorem ve výšce patra. Římsy žádné. Fasádě dominuje úprava z třicátých let 20. století.

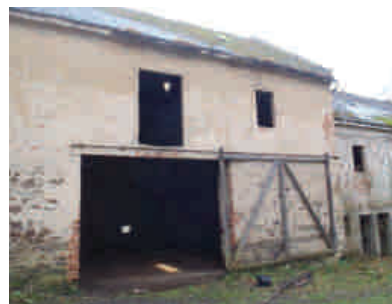
poslední trakt severovýchodního průčelí - stodola

Patro stodoly zděné z cihel je tvořeno 3 osami, od SV na výšku obdélný okenní otvor s hladkou obdélnou šambránou, otisk po rámu okna na vnitřním líci zdiva, na výšku obdélný dveřní otvor s hladkou obdélnou šambránou a na výšku obdélný okenní otvor s hladkou obdélnou šambránou, otisk rámu viditelný na vnitřním líci zdiva. Korunní římsa je profilovaná.

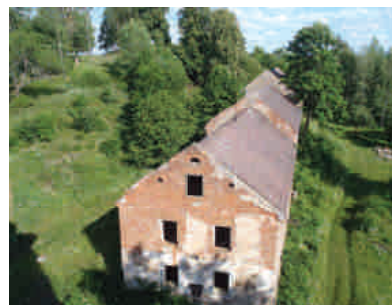
Střeška na každém traktu je sedlová s hřebenem kolmo orientovaným k návisi - štítová orientace. Štíty mezi jednotlivými traktami jsou nadvýšeny nad střešní rovinu. Střeška je pokryta eternitovými šablonami načervenalé barvy kladenými v diagonálních řadách do obvodového rámu. Šablony jsou přichyceny k prkennému bednění V rovině střešky stodoly a hospodářského traktu jsou dva čtvercové výlezy. Střeška každého traktu je opatřena vysokým, tyčovým, jednoduchým, hromosvodem. Po okapových žlabech zbyly jen okapové háky.

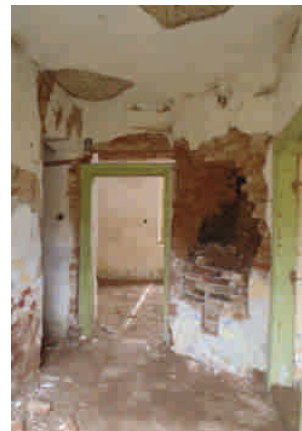
Základní charakteristika – hladce omítaná plochostropá prostora obdélného půdorysu. Tato chodba je základním komunikačním uzlem domu, přístupná je ze SV průčelí domu. Jsou z ní vedeny vstupy do všech místností přízemí, také z ní vedou schodiště do patra. Do chodby je situováno otopné těleso, na koso vystavěné „pece“.

pohled od vstupních dveří na JZ stěnu

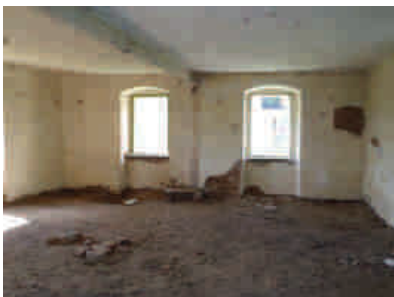
Základní charakteristika - prostorná půdorysně téměř čtvercová místnost, situovaná v SZ části obytného traktu, plochostropá, hladce omítaná. Ve středu stropu rovnoběžně s hřebenem domu je podvlečen kovový omítaný průvlak se dvěma kovovými závěsnými háky. M102 je přístupná z JV z M101 a M103.

pohled na SZ stěnu

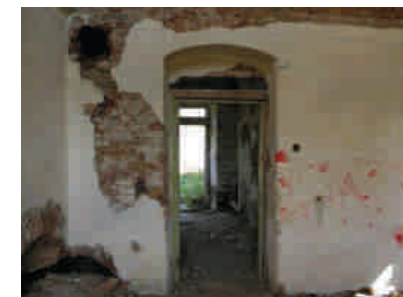
pohled na dveře v SV stěně

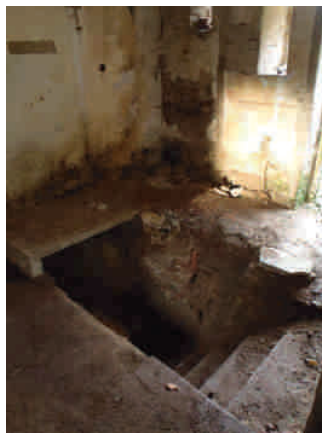
schodiště do sklepa

Základní charakteristika – hladce omítaná plochostropá místnost situovaná v SZ části obytného traktu je přístupná samostatně z exteriéru, ze SV průčelí, a také z M101. Z M104 se vstupuje do středního hospodářského traktu, který má oproti obytnému traktu vyvýšenou podlahu o 40cm. Ve středu místnosti je zapuštěno schodiště vedoucí do sklepa.

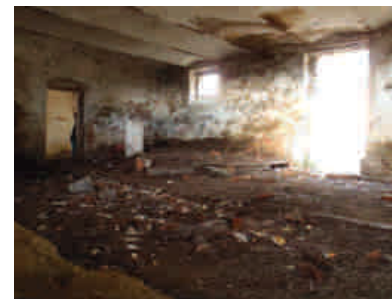
Základní charakteristika – přízemí středního traktu zabírají chlévy, M105 jejich prostornější první díl je zastropen deseti poli cihelné klenby valené do I nosníků. Vstup ze SV průčelí z exteriéru doplňuje vstup z obytného traktu z M104. Z vybavení chléva se dochoval jeden úvazový sloupek, několik torz litinových píték a podezdívky pod žlaby. Cihelné podezdívky jsou vystavěny na betonové desce, betonová deska vede také středem chlévů, mezi betonovými pásy je tedy vymezeno stání pro skot.

Na I nosnících jsou připevněny 4 kovové lustrháky.

pohled na SV stěnu

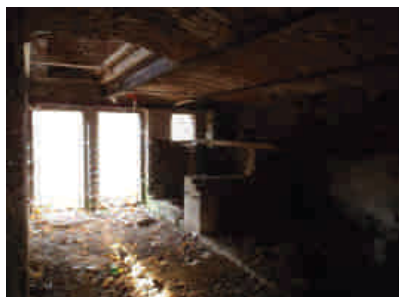
Základní charakteristika – přízemí středního traktu zabírají chlévy, M106 navazuje na JV na prostornější první díl chlévů. Podlaha je vyvýšena oproti M105 o 60 cm. Strop je o třech polích cihelné klenby valené do I nosníků, ve stejné výšce jako v prvním dílu chlévů, z toho plyne nižší světla výška. Prostor mezi masivními kamennými stěnami obsahuje tři vyzdžené zidky na cihelné podlaže, a jeden vodorovný betonový prvek, část konstrukce je nahrubo omítnutá. Předpokládaný účel je chlívek pro prasata.

pohled na SV stěnu

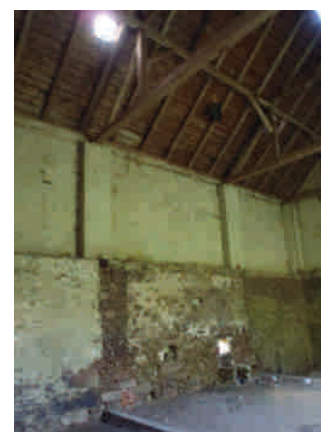
Základní charakteristika – přízemí posledního hospodářského traktu je využito pro stodolu M107. Podlaha je vyvýšena oproti M106 o 50 cm. Prostor je otevřen do krovu strop chybí. Stodola je přístupná z SV průčelí vraty. V SZ části stodoly je zahloubena dvouúrovňová jáma s vybetonovanými 3 podstavci kruhového půdorysu, (na siláž?).

pohled na JZ stěnu

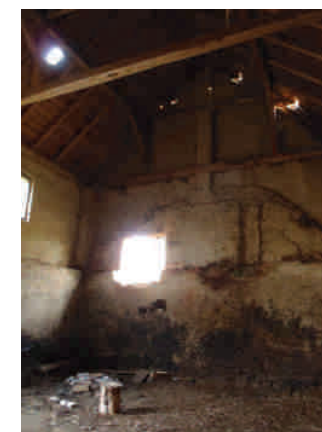
pohled na JV stěnu

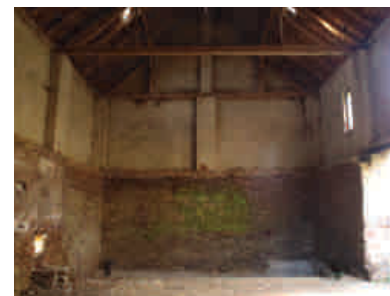
pohled na SZ stěnu

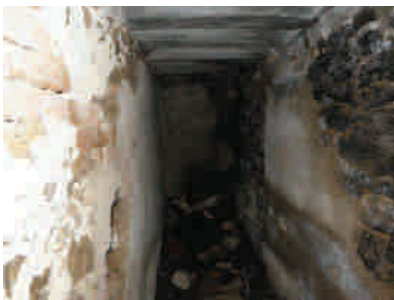
Základní charakteristika – sklep přístupný z prostoru chodby z M104 po kamenném schodišti a plochostropou chodbou, na kterou navazuje kolmá, podél obvodové stěny vedená chodba sklenutá cihelnou valenou klenbou. V klenuté chodbě jsou 4 schodišťové kamenné stupně, nad nimi jsou dva klenebné pasy. Chodba ústí do sklepa s kamennou valenou klenbou s vrcholnicí kolmou ke štítu budovy. Z chodby je vstup do menšího prostoru s cihelnou klenbou. Nejblíže za ohybem chodby je nika, snad zazděného otvoru.

pohled na SV stěnu v chodbě

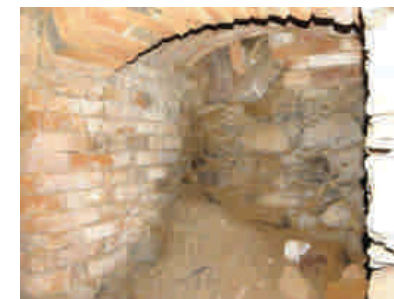
nika přístupná z chodby

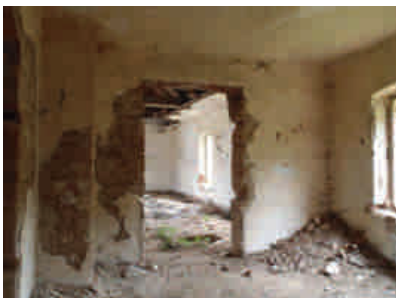
pohled na SZ stěnu

SZ stěna prolomena jedním na výšku obdélným dveřním otvorem ústícím do M202. Stěna je z části omítnuta, je vidět otisk šikmého zastropení schodišťového prostoru.

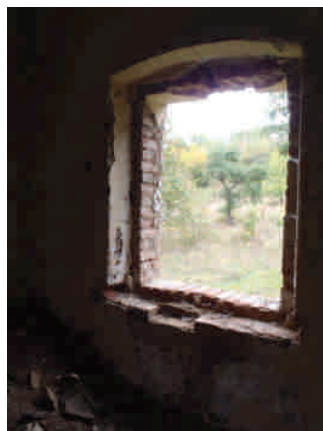
pohled na SV stěnu

SV stěna cihelná, obvodová otevřená jedním na výšku obdélným okenním otvorem se segmentovým nadpražím a slícovaným parapetem.

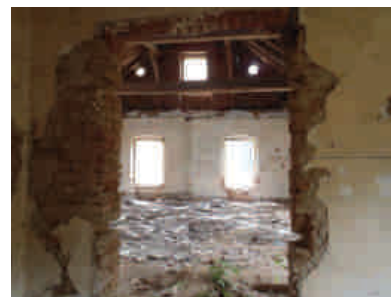
pohled na štítovou SZ stěnu

SZ stěna obvodová, cihelná, nosná je otevřena dvěma na výšku obdélnými okenními otvory vloženými v nice se segmentovým nadpražím, parapet lícovaný

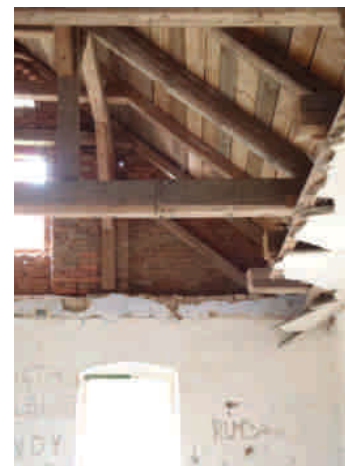
Konstrukce krovu nad obytným traktem je stojatá stolice se dvěma vaznicemi bez vrcholové. Počet vazeb nezjištěn, díky nepřístupnosti. Půdní prostor je prosvětlen jedním oknem situovaným v ose štítu. Nad oknem je půlkruhový větrací otvor, po straně obdélného okna se nachází dva kruhové větrací otvory.

pohled do krovu od JV

Krov nad středním hospodářským traktem je rovněž jednoduchá stojatá stolice se dvěma vaznicemi, bez vrcholové. Obsahuje 17 vazeb z toho 5 plných v rytmu 1 - 0 - 0 - 0 - 1 - 0 - 0 - 0 - 1 - 0 - 0 - 0 - 1 - 0 - 0 - 0 - 1 - 0 - 0 - 0 - 1. Plné vazby obsahují 2 sloupky, 4 pásy, 2 vzpěry, hambálek a vazný trám. Plné vazby u štítových stěn mají o 2 pásy méně, Pásy úplně chybí ve 3. plné vazbě od SZ. Krokve jsou všechny čepovány do pozednice, ta je osedlána shora do vazných trámů, ty jsou osedlány do pozednice. Krokve u hřebenu jsou spojeny na ostřích.

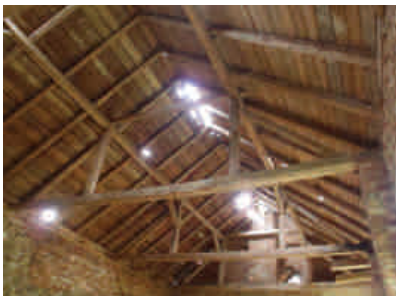
pohled do krovu od JV

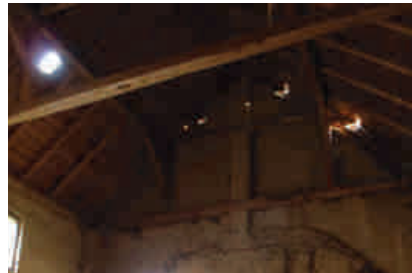
Ve 2. a 3. plné vazbě je ve vazném trámu zádlab obdélníkového tvaru.

detail zádlabu ve vazném trámu

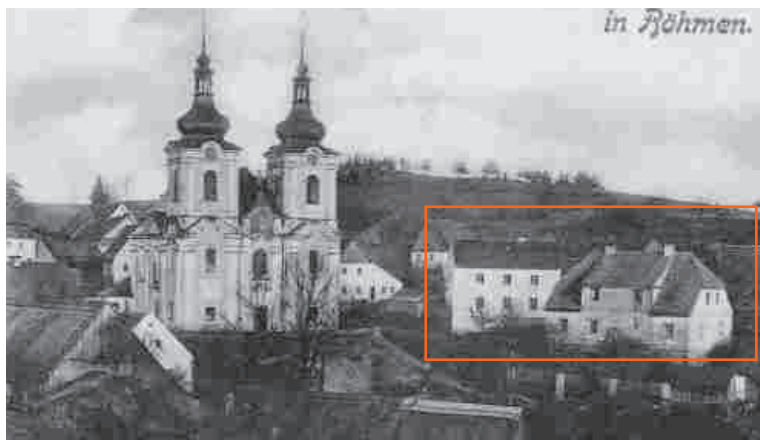
1901 stavba členěna, na tři trakty

Z dostupné ikonografie je patrné, že v roce 1901 - zatím nejstaršího vyobrazení obce, měl sledovaný objekt v uliční frontě obytnou část štítově orientace o výšce dvou nadzemních podlaží na kamenném soklu. Na obytnou část se napojuje nejprve snížený neomítaný trakt hospodářského zázemí - chlévů, dále vyvýšený trakt neomítané hospodářské budovy - stodoly, v níž je viditelné jedno drobné okno s bílou šambránou. Dvůr v západní části směrem ke kostelu uzavírá přízemní stavba okapově orientace. Jihozápadní průčelí je rozčleněno 3 okenními osami, v přízemí je členění oken osmitabulové v patře šestitabulové. Průčelí je na fotografii po roce 1903 členěno 2 okenními osami, ve štítu jednou osou. Ve štítu jsou dvě kruhová a jedno půlkruhové drobné okénko. Nad okny prvního podlaží je situován vývěsní štít. Viditelná je patrová a hlavní korunní římsa a nárožní bosáž.

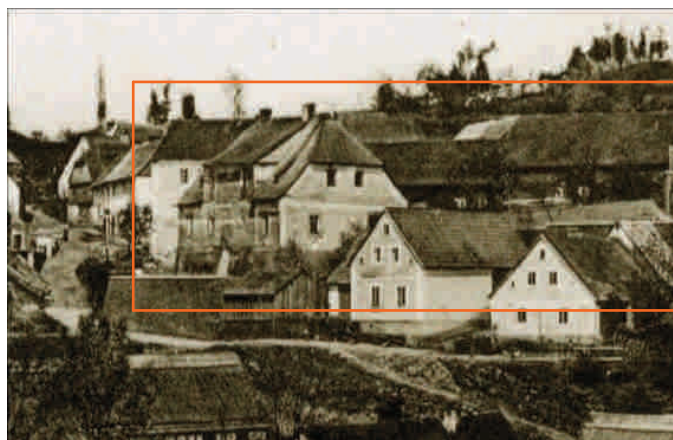
na fotografii kolem roku 1910 je patrné členění fasády - nárožní bosáž a patrová římsa

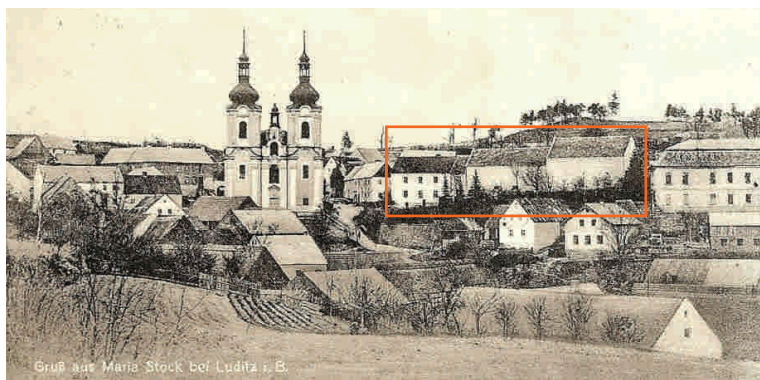
fotografie po roce 1930 zachycuje objekt po další přestavbě, při níž byl rozšířen obytný trakt a vzesstupně směrem na východ zvýšeny hospodářské stavby

Kolem roku 1930 dochází k rozšíření obytného traktu směrem do prostoru chlévů o jednu okenní osu. V tomto prostoru vzniká v přízemí další komunikační uzel domu. Přemístěno je sem schodiště do sklepa, při obvodové stěně vzniká zádveř a dodatečně toaleta. Je zde také vstup do prostor chlévů. Provedena byla změna polohy komína, který se posunul na osu

Hospodářské trakty jsou vzestupně vyvýšeny, čímž vzniká na půdách větší prostor pro skladování. Chlévy jsou nově zastropeny cihelnou klenbou do I nosníků.

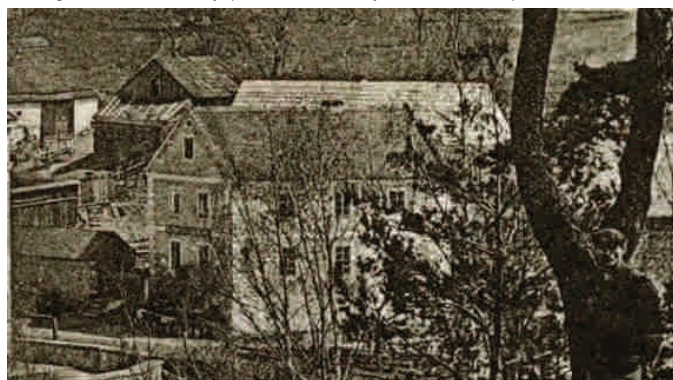
po 1903, pohled na průčelíhostince, přízemní stavba okapově orientovaná uzavírá dvůr

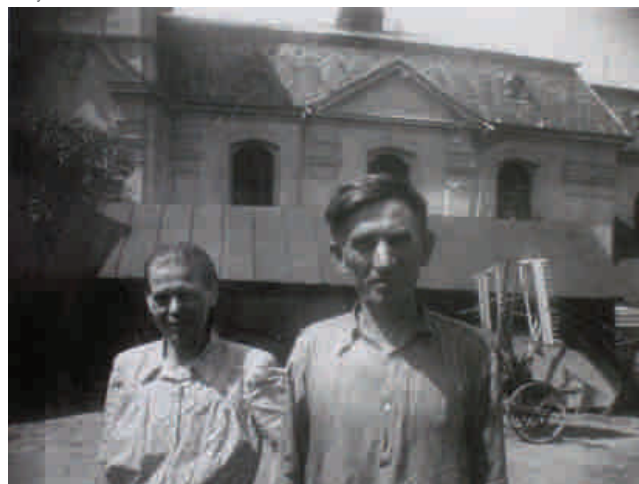
fotografie nových obyvatel z roku 1946 zachycuje v pozadí přízemní stavbu, její zděná část, sousedící s cestou podél kostela, je pozůstatek stavby z roku 1841, kamenná zeď doposud zachována

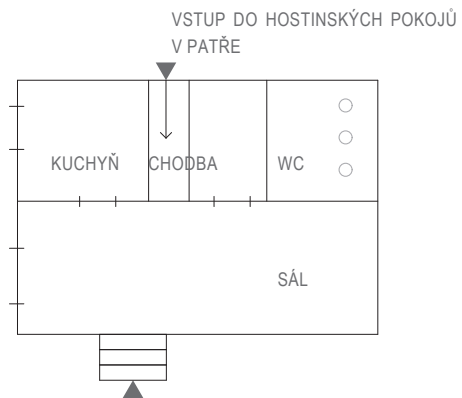
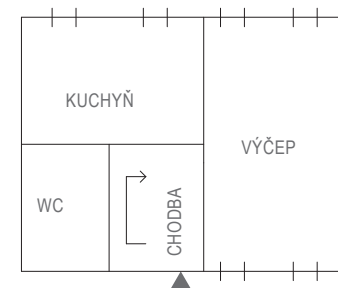
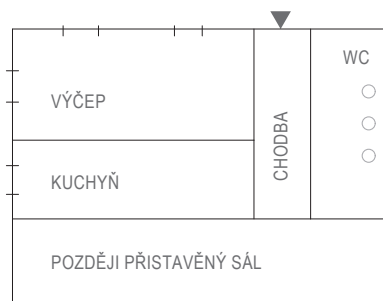
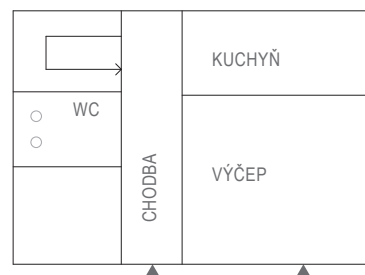
Schéματα půdorysů hostinců z druhé poloviny 19. století pro srovnání s hostincem v čp. 21 Skoky.

Všechny sledované půdorysy obsahují kuchyň, výčep/ sál, chodbu a toalety, navíc je z chodby občas přístupné schodiště do patra. Kuchyň navazuje na výčep, přes chodbu jsou přístupné toalety.

Hostinec ve Skocích vznikl adaptací obytné části statku, proto se půdorysné schéma nepatrně odlišuje, ale obsahuje nezbytné místnosti pro funkčnost hostince. Hlavní vstup od kostela ústí do chodby, ta tvoří hlavní komunikační prostor domu. Vstupuje se z ní do kuchyně, výčepu a je do ní vloženo schodiště do 1. NP. Z chodby se pod schodištěm vstupuje do prostoru k toaletám a ke chlívům. V patře bydlel hospodář, protože k objektu hostince náleželo velké hospodářství. Pokoje v patře tedy s největší pravděpodobností nesloužily jako hostinské.

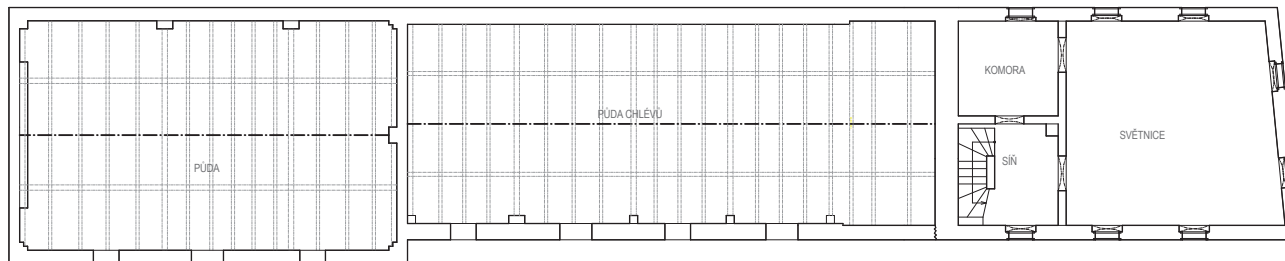
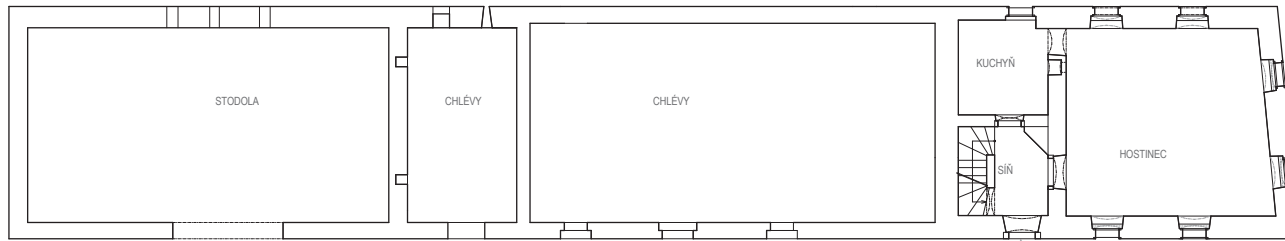
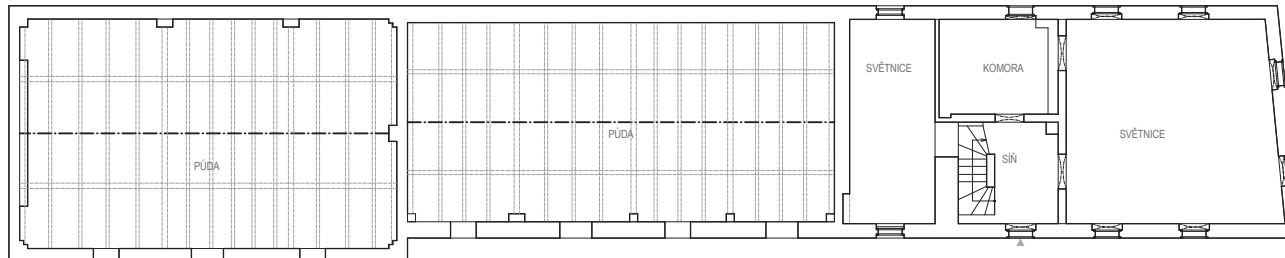
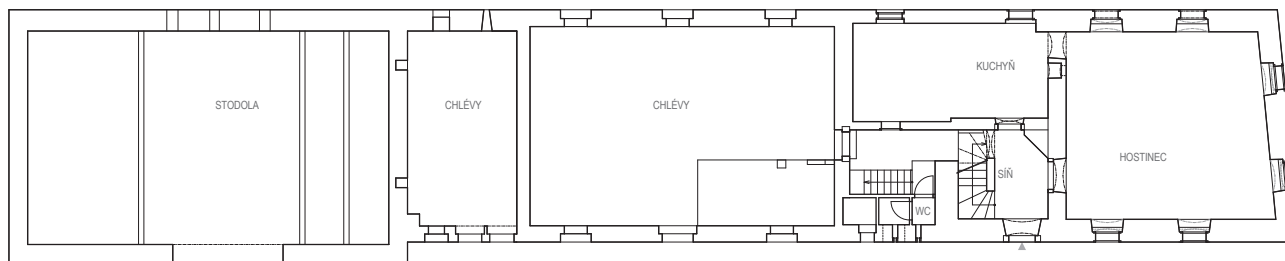
← hospodářské zázemí 2.pol.19.stol. →

← obytná část - 2.pol.19.stol. →

← přestavba hospodářského zázemí -1.pol. 20. stol. →

← rozšířená obytná část - 1.pol.20.stol. →

Po přestavbě kolem roku 1930 byl již jistě zřízen v přízemí hostinec. Ze síně se vstupovalo do hostince a kuchyně, ta byla propojena i přímo z hostince dveřmi a také podávacím okénkem. V síni se nachází schodiště do patra, pod schodištěm vstup do dalšího komunikačního prostoru, z nějž se vstupuje do chlévů, k toaletě, do zádveří a ústí do něj schodiště ze sklepa.

V prvním patře zůstalo původní rozvržení, rozšířením obytné části přibyla jedna světnice, která byla později ještě rozpříčkována na dvě menší místnosti. Stejně tak byla příčkou rozdělena i síň a v přízemí prostor hostince. Tyto úpravy patří již k drobným úpravám po druhé světové válce, jež byly provedeny novými obyvateli.

Stodola a chlévy byly po roce 1930 vyvýšeny a tím rozšířeny pudy pro skladování.

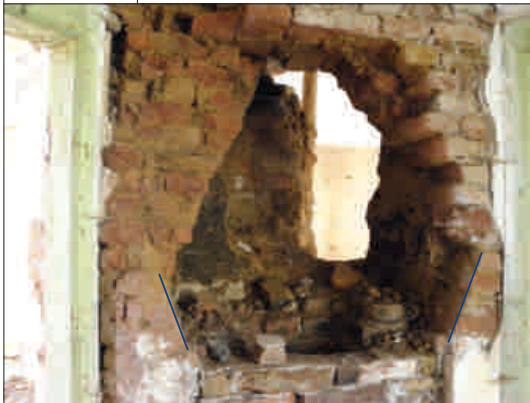
OZNAČENÍ	POPIS
M01 A	Pohled na koso vystavěné čelo chlebové pece přetešené při přestavbě kolem roku 1930. Spodní část druhotně zazděna později. Patrné uložení segmentového nadpraží otvoru, kovový závěs.

2 - detail uložení segmentového nadpraží otvoru

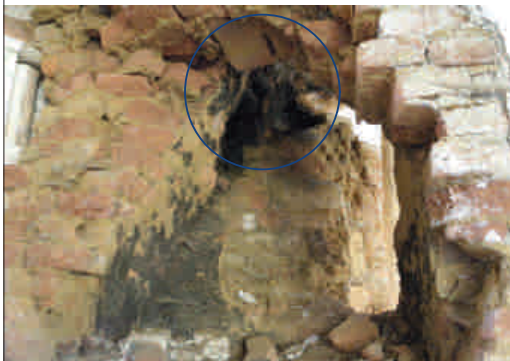
3 - ústí sopouchu z kamen/sporáku z M103

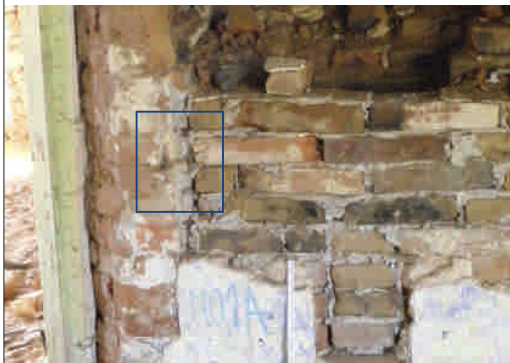
5 - detail kovaného závěsu

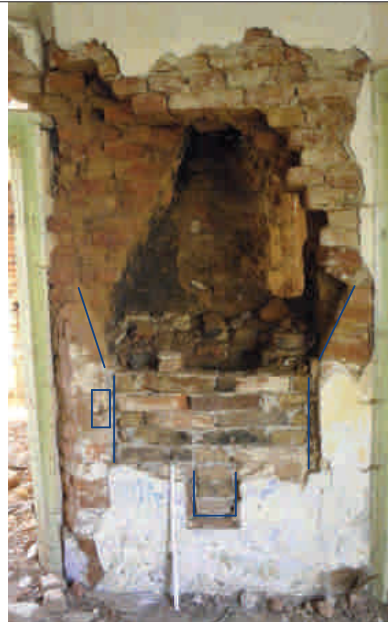
1 - celkový pohled na ústí pece

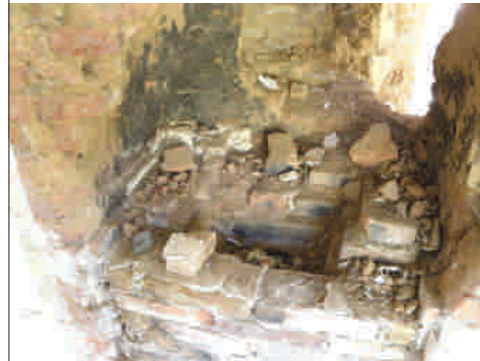
4 - horní pohled

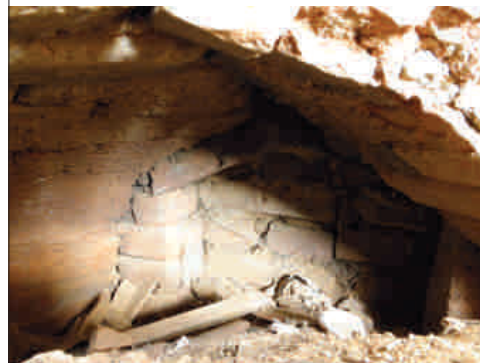
6 - pohled do pece z místnosti M03 směrem do M01

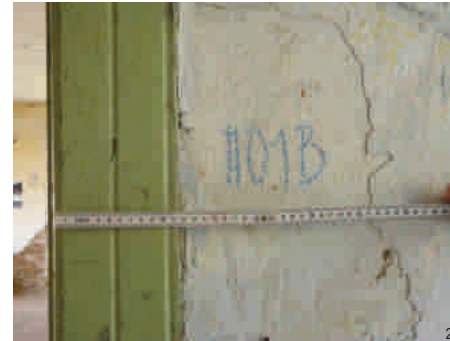
OZNAČENÍ	POPIS
M01 B	Obložková zárubeň dveří, vedoucích ze síně M101 do hostince M102 je vsazena do niky otevřící se směrem do hostince, práh je kamenný.

1 - celkový pohled na dveřní otvor ze strany síně
2 - detail profilování zárubně
