REHABILITACE POUTNÍHO MÍSTA VE SKOČICÍCH / DIPLOMNÍ PROJEKT

STAVEBNĚHISTORICKÝ PRŮZKUM SKOKY - HOSTINEC ČP 21

NÁVRHOVÁ ČÁST

(ČJ) Rehabilitace poutního místa ve Skocích

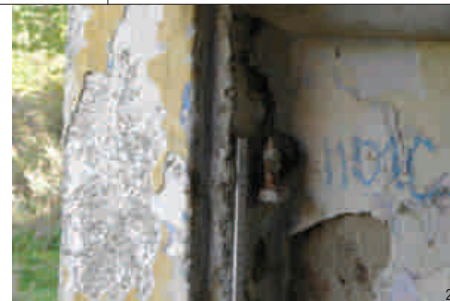
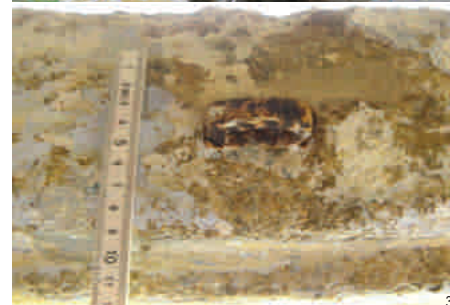
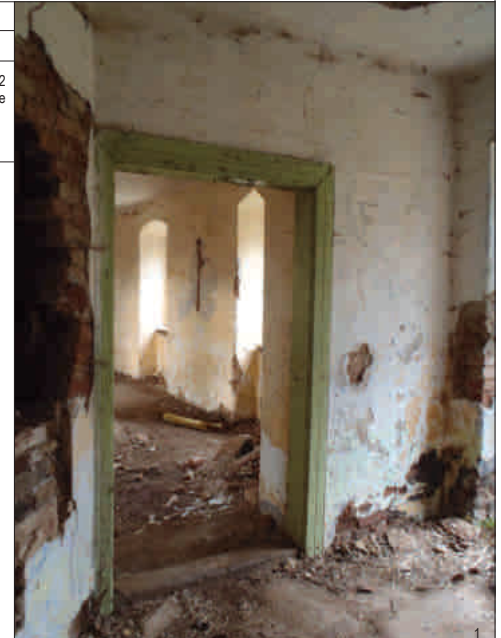
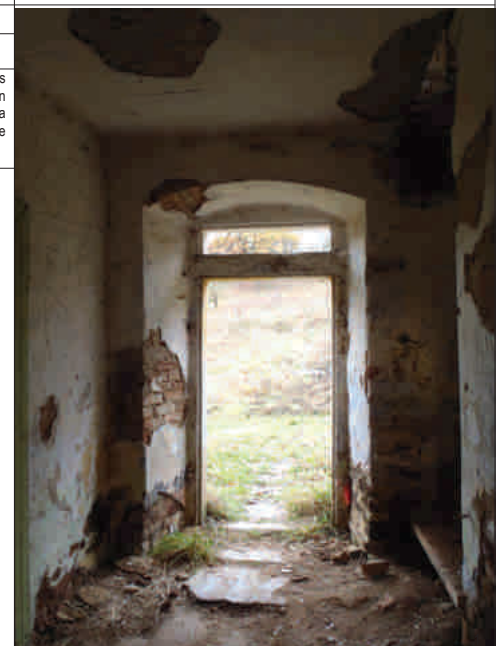
OZNAČENÍ	POPIS
M01 C	Kamenné dveřní ostění hlavního vstupu do obytné části objektu s nadsvětlíkem je vsazeno do segmentově zaklenuté niky. Kámen přetřaný, patrná stratigrafie nátěrů - bílá, šmolkové modrá, žlutá. Na vnitřním lici kovové dveřní závěsy, dva na každé straně napovídají, že zde byly dvoukřídlové dveře. Na poutci oko pro závlac.

1 - celkový pohled na dveřní otvor ze strany síně
2 - detail profilování zárubně, stratigrafie nátěrů a dveřního závěsu
3 - detail oka pro závlac v poutci

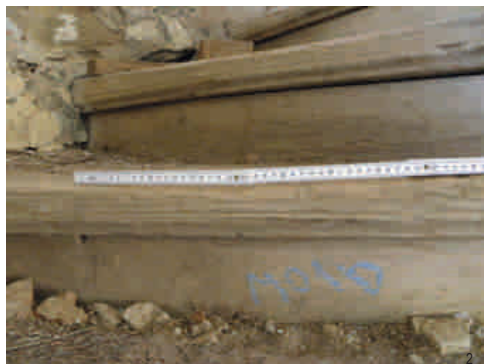
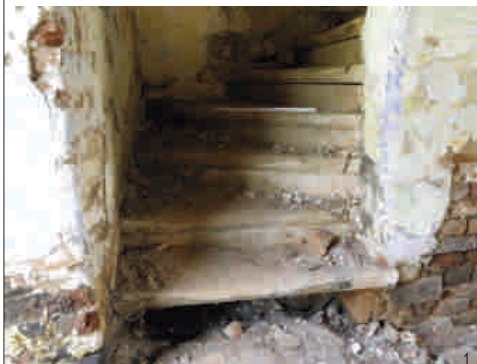
OZNAČENÍ	POPIS
M01 D	Dřevěné schodiště do patra oboustraně vetknuté do zdiva. Přesah stupnice jemně profilován.

1 - pohled na schodiště ze síně
2 - detail profilování přesahu stupnice

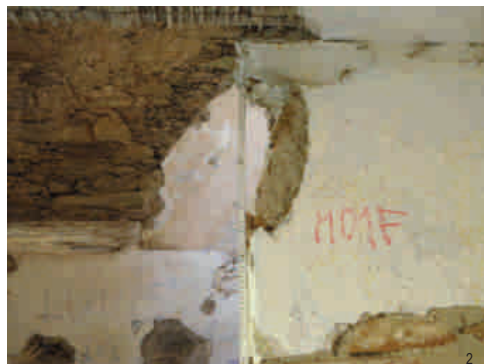
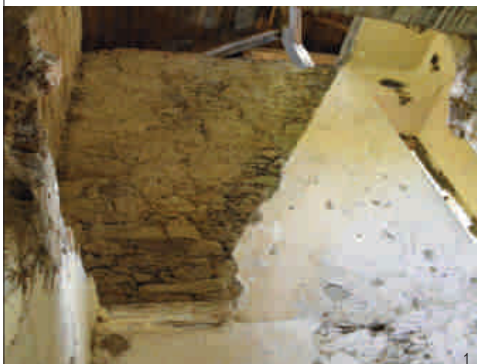
OZNAČENÍ	POPIS
M01 E, F	Otisk po šikmé stropní konstrukci schodiště na dřive obvodové nosné stěně obytného traktu. Po rozšíření obytné části o jednu okenní osu směrem do prostoru chlévů kolem roku 1930, slouží stěna jako nosná jen pro konstrukci schodiště. Prostor schodiště byl od síně oddělen otvorem se segmentovým nadpražím.

1 - pohled síně na otisk po stropu
2 - detail uložení segmentového cihelného nadpraží

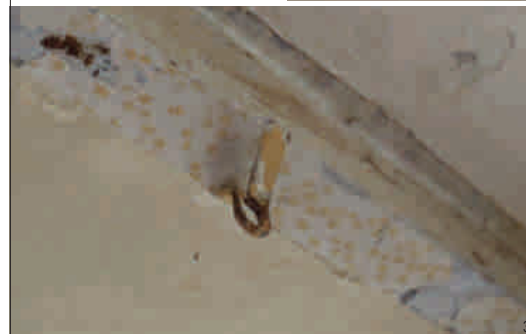
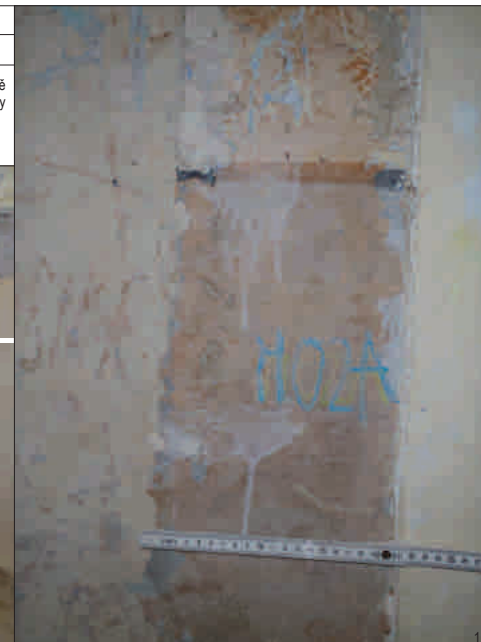
OZNAČENÍ	POPIS
M02 A	Otisk po druhotně vložené příčce, která rozdělovala M102 na dvě poloviny, někdy po roce 1945. Předtím byl pod stropními trámy podvěšen průvlak, ten drží dva kovové lustrháky.

1 - otisk příčky
2 - detail kovového háku na lustr
3 - detail průvlatu s lustrhákem

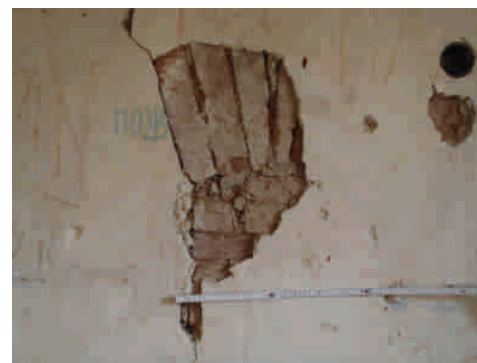
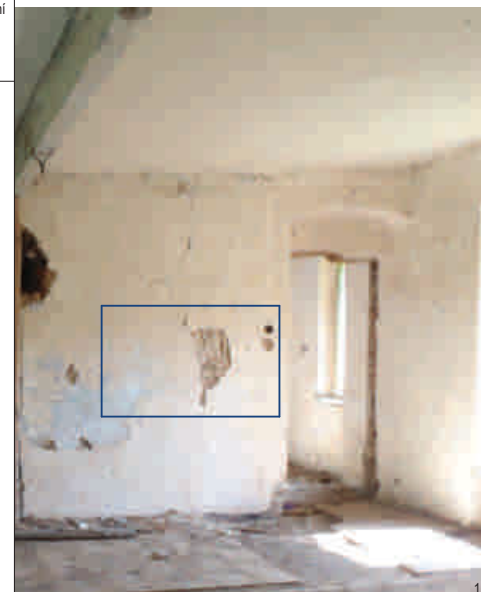
OZNAČENÍ	POPIS
M02 B	Stěna mezi hostincem M102 a kuchyní M103 byla otevřena drobným, podávacím okénkem, které bylo druhotně zazděno. Otisk po kování nenalezen.

1 - situování podávacího okénka ve stěně
2 - detail druhotného zazdění a segmentového nadpraží

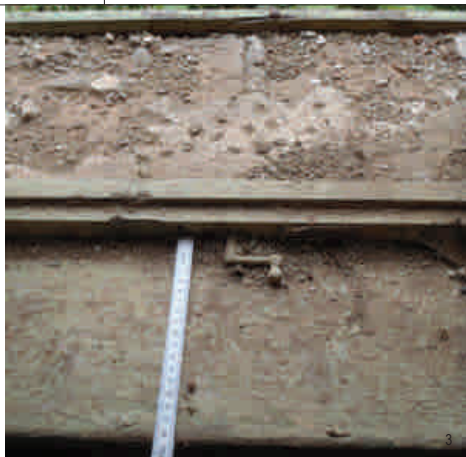
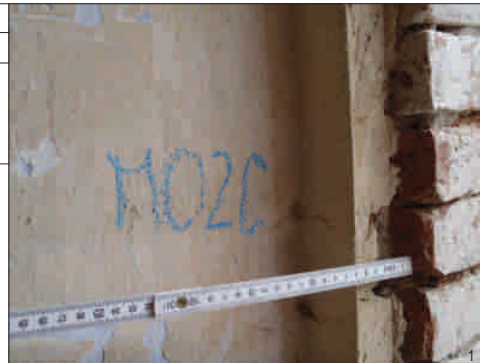
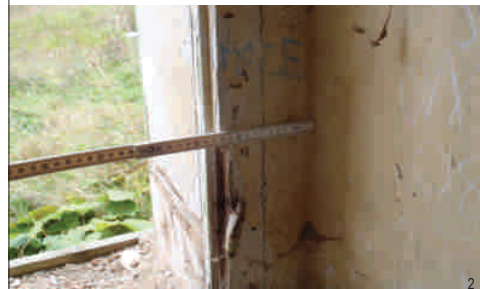
OZNAČENÍ	POPIS
M02 C,E	Zbytky nebo otisky okenních rámu v místnosti M02.

- 1 - otisk po rámu zdvojeného okna
- 2 - rám zdvojeného okna s okenním závěsem
- 3 - prkenný parapet, oba rámy zdvojeného okna s obrtlíkem, mezi rámy pekování

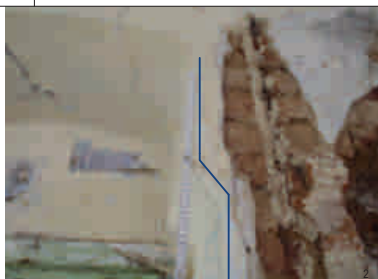
OZNAČENÍ	POPIS
M02 F	Rozšíření dveřního otvoru ze síně M01 do hostince M02, ve výšce špaletové zárubně.

1, 2 - detail uskočení otvoru

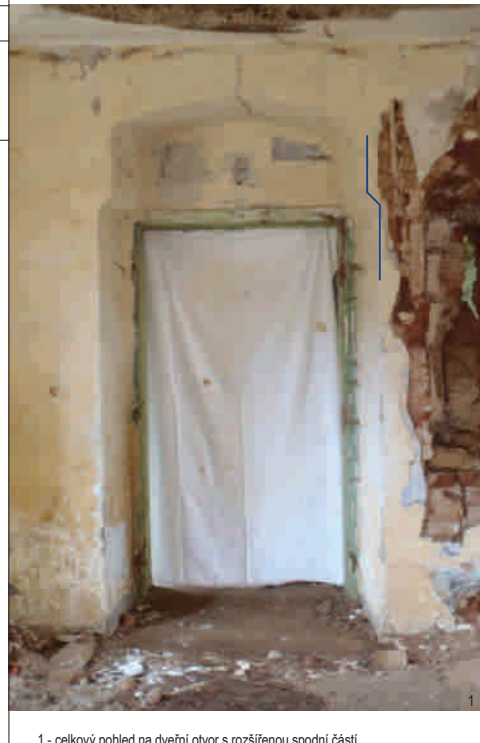
1 - celkový pohled na dveřní otvor s rozšířenou spodní částí

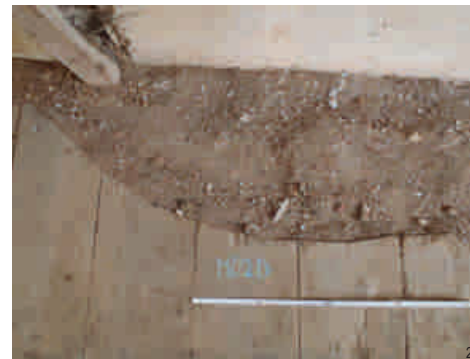
OZNAČENÍ	POPIS
M02 D,G,H	M02 D - vynechaná plocha v dřevěné podlaze v místě, kde do M02 zasahovala část chlebové pece žárovkovitého půdorysu, pozůstatek olemování podlahovou lištou.

2 - pohled na dřívější část půdorysu chlebové pece, vymezeného dřevěnou podlahou

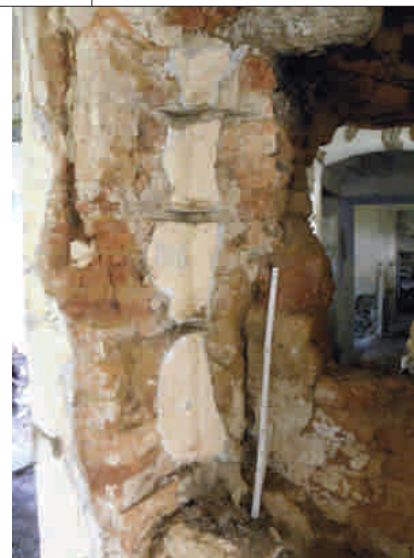
OZNAČENÍ	POPIS
M02 G,H	M02 G - policová nika segmentově zaklenutá M02 H - roznášecí klenebný pas, pod nímž byla chlebová pec, po vybourání pece kolem roku 1930 byl prostor pod klenebným pasem zazděn

1 - pohled do policové niky, dříve segmentově zaklenuté
2 - pohled na klenebný pas, jež roznášel zdivo nad chlebovou pecí

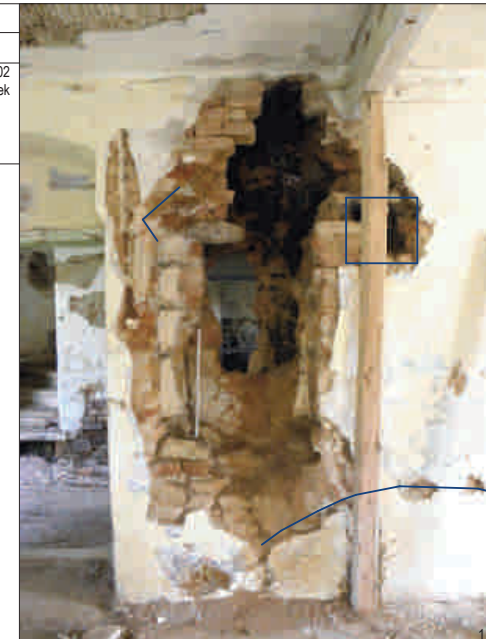
1 - celkový pohled na nálezkové situace M02 G a H

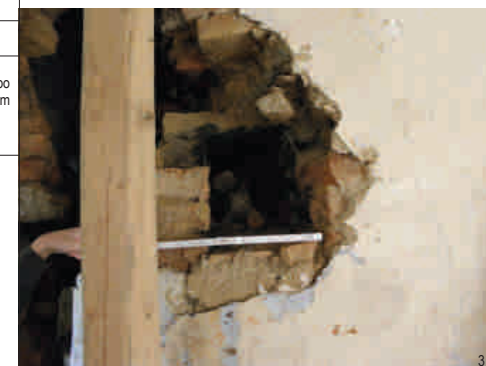
3 - sopouch od kamen z M02

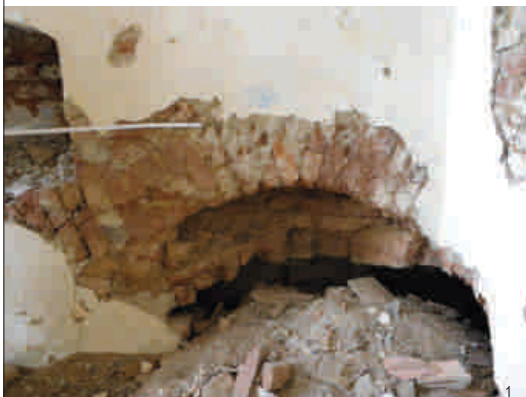
OZNAČENÍ	POPIS
M03 A	Pozůstatek chlebové pece, jež zasahovala do místnosti M03. Nad pecí je roznášecí cihelný oblouk. Nad pecí patrně čtyři otvory do komína.

1 - pohled do torza chlebové pece z místnosti M03

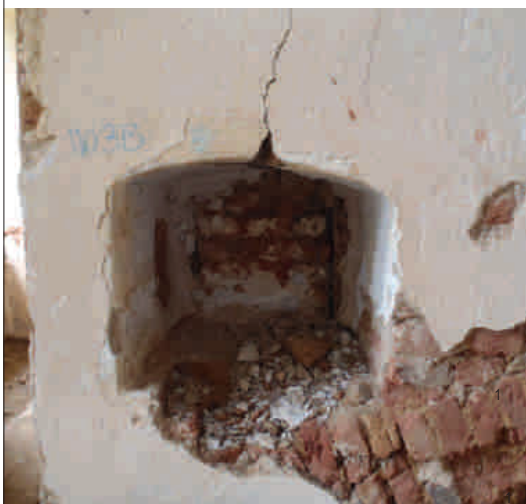
OZNAČENÍ	POPIS
M03 B	Z kuchyně M03 vedlo do prostoru hostince M02 drobné podávací okénko, segmentově zaklenuté, druhotně zazděné, stopy po kování ani rámu nenalezeny.

1 - pohled do podávacího okénka z místnosti M03

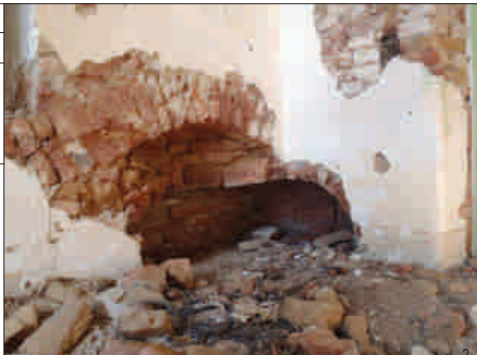
2 - pohled do torza chlebové pece

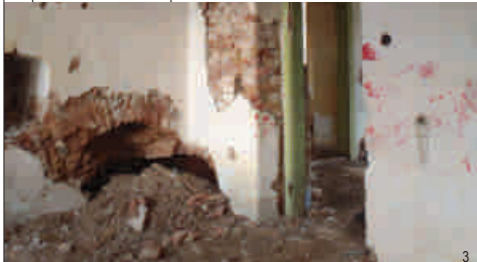
3 - pohled do torza chlebové pece, která byla situována pod křížením zdí

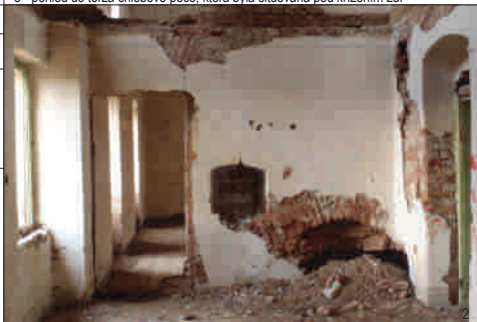
2 - situování podávacího okénka ve stěně nad roznášecím obloukem chlebové pece

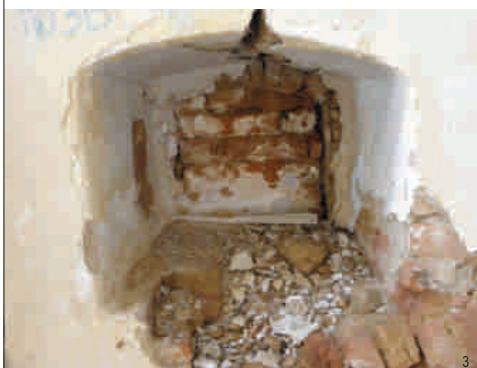
3 - detail podávacího okénka s dodatečnou zazdívkou

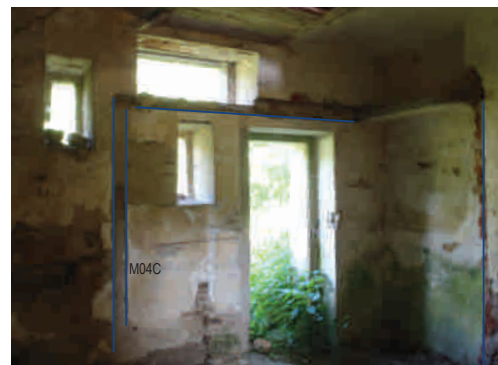
OZNAČENÍ	POPIS
M04 A,B,C	Komunikační prostor, jež vznikl při přestavbě kolem roku 1930, obytná část byla rozšířena směrem do prostoru chlévů. Nálezové situace zachycují rozpříčkování místnosti a částečné zastropení a zbytky řemeslných prvků - kamenný stupeň z plotové kuny,

1 - pohled na stěnu s otiskem přičky od WC a zádveří

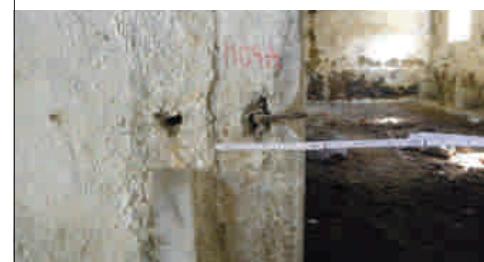
3 - v kamenném ostění vstupu do chléva vsazeno kovové oko na zavírání

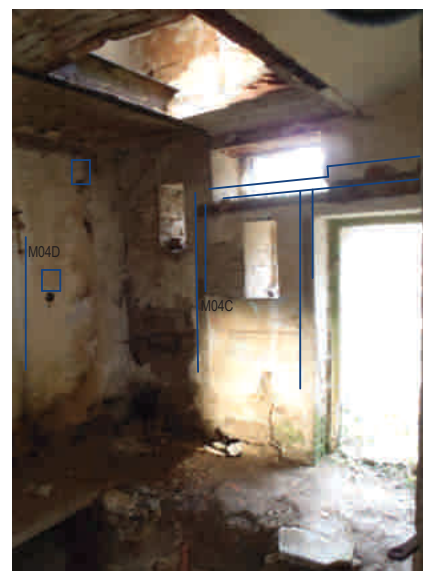
OZNAČENÍ	POPIS
M04 C,D	Modře vyznačeno rozpříčkování krčku a umístění nálezových situací.

1 - pohled do dřívějšího prostoru zádveří a WC

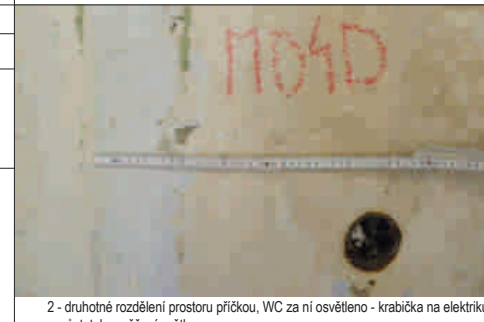
2 - druhotné rozdělení prostoru příčky, WC za ní osvětleno - krabíčka na elektriku+ pozůstatek zavěšení světla

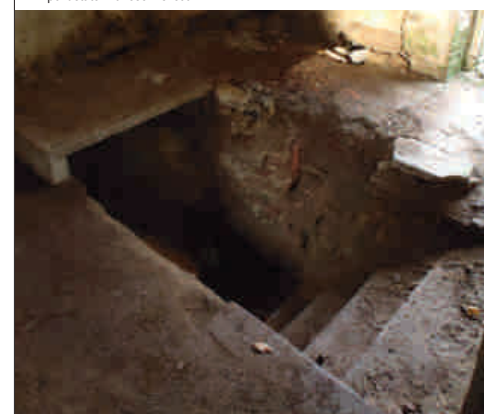
3 - po přestavbě kolem roku 1930 sem bylo přesunuto schodiště do sklepa

Kolem roku 1930 dochází k rozšíření obytného traktu směrem do prostoru chlévů o jednu okenní osu. V tomto prostoru vzniká v přízemí další komunikační uzel domu. Přemístěno je sem schodiště do sklepa, při obvodové stěně vzniká zádveř a dodatečně toaleta. Je zde také vstup do prostor chlévů. Provedena byla změna polohy komína, který se posunul na osu

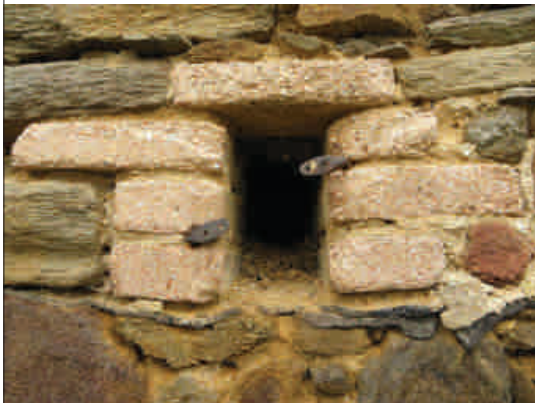
OZNAČENÍ	POPIS
M05 A	Ve zdivu pod okny ve chlévu M05 vysekány kanálky pro odvod kondenzátu ze zasklení okna, ten ústí ven otvorem obezděným cihlami, kovové úchytky zbyly po krycí mřížce. Do kamenného zdiva byla z exteriéru vložena asfaltová hydroizolace, kolem roku 1930.

1 - pohled z exteriéru na ústí kanálku pro odvod kondenzátu

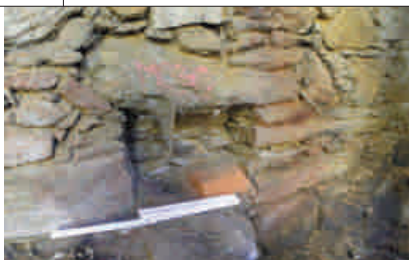
OZNAČENÍ	POPIS
M06 A,B M07 A,C	V prostoru chlévu a stodoly se nachází dohromady 7 zazděných větracích a přisvětlovacích otvorů.

1 - pohled na otvor M07C

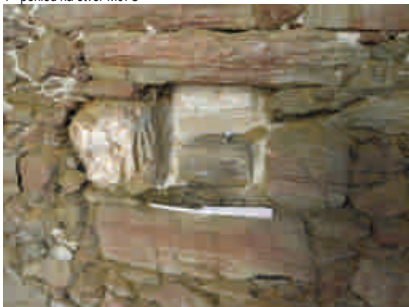
2 - pohled na otvor M07A

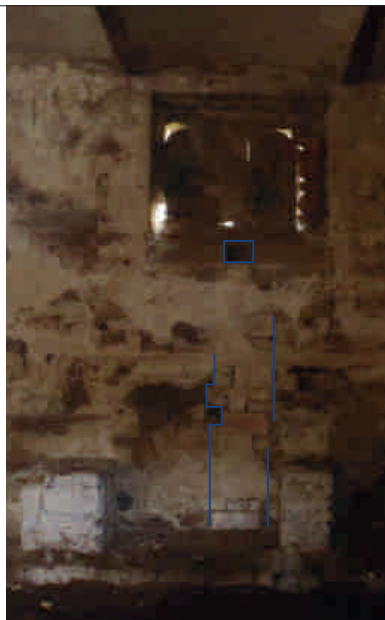
2 - pohled na vysekáný a přizdžený otvor na odvod kondenzátu

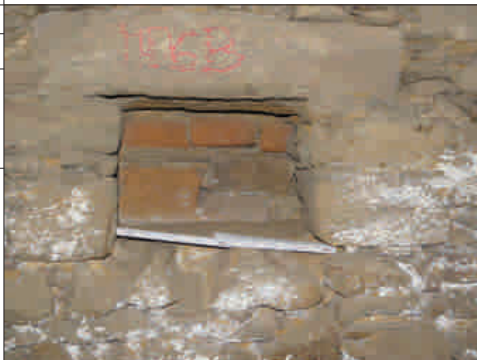
3 - pohled na otvor M06B

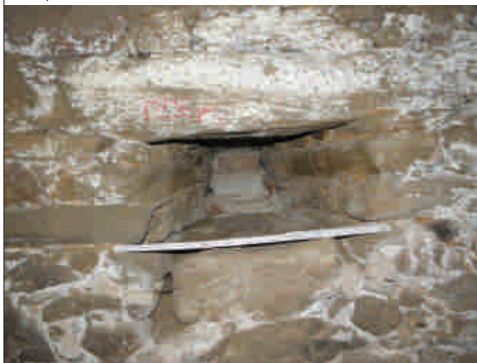
4 - pohled na otvor M06A

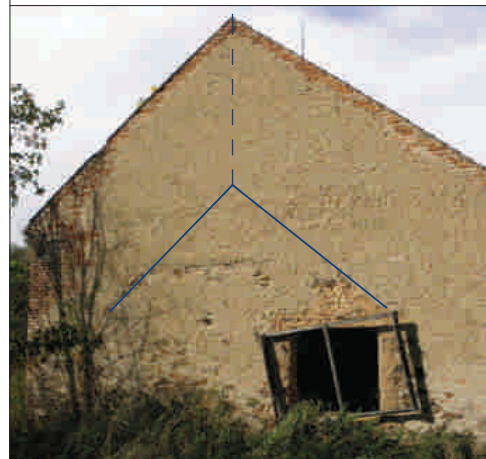
V jihovýchodním štítu stodoly se v cihelném zdivu z přestavby kolem roku 1930 propisuje starší kamenný štít, snížený stodoly, která nahradila spalnou stodolu v poslední čtvrtině 19.stol.

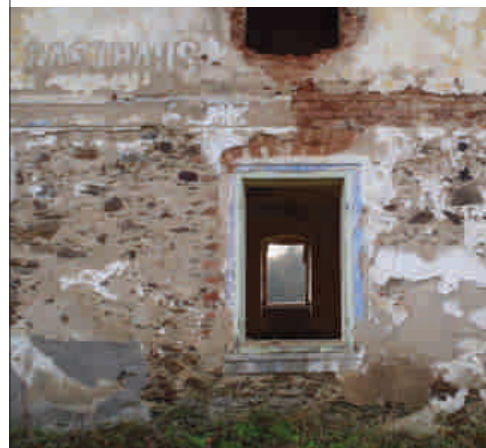
Na severovýchodním průčelí je pod odpadnou omítkou patrná struktura zdiva. Do kamenného přízemí je vloženo okno do ostění vyzděného z cihel, patro cihelné. Okolo oken jednoduché šambrány, parapet kamenný, mělice profilovaný. Patrová římsa plochá, nad ní se propisuje nápis Gasthaus. Z barevnosti je ještě patrná šmolkové, šambrány zelené, bílá a okrová.

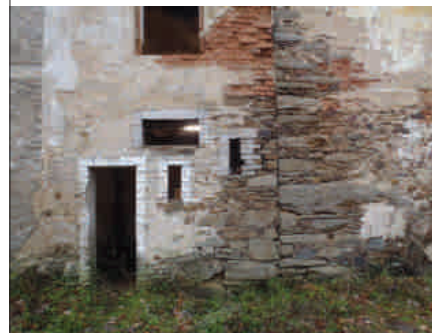
Severovýchodní průčelí - spára ve zdivu určující hranici obytného traktu do roku 1930.

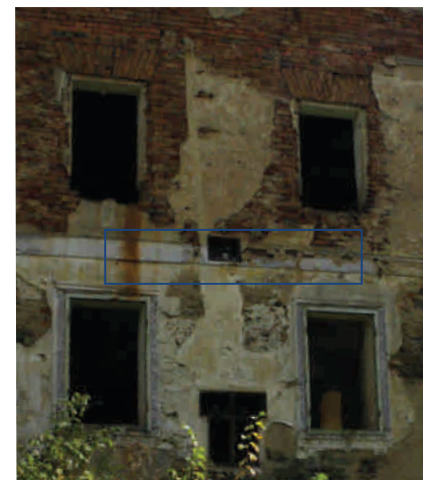
Vyvěsní štít na hlavním štítu hostince je možné sledovat na ikonografii od roku 1901. Úchyty po vyvěsním štítu se dochovaly dodnes.

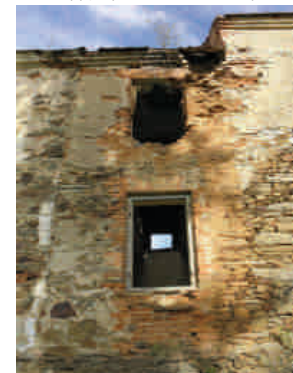
Pohled na jihozápadní stěnu, do prostoru chlévu byl rozšířen obytný trakt kolem roku 1930. Stopy po vybourání zdiva pro okenní otvory, spára s bosáží.

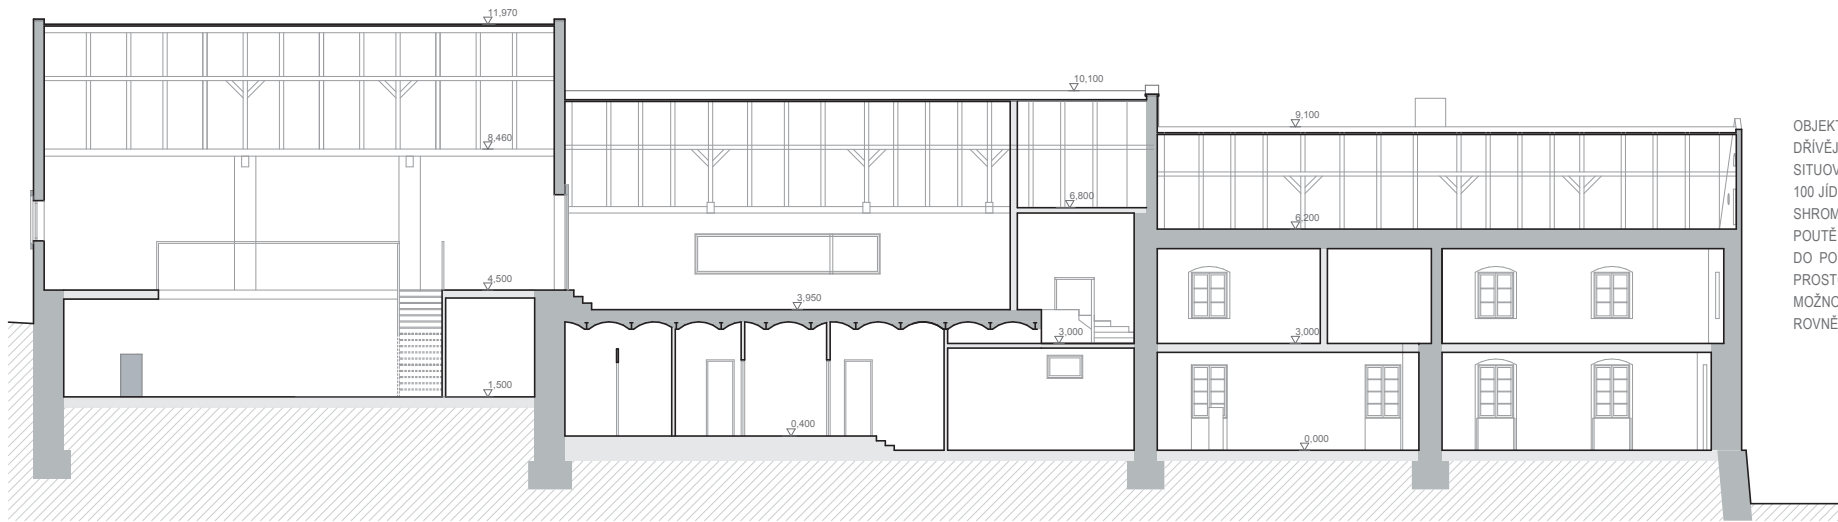
REZ A-A

OBJEKT GASTHAUS - HOSTINEC SLOUŽÍ SVÉMU DŘÍVĚJŠÍMU ÚČELU. V HOSTINCI JE 54 MÍST, KUCHYŇ SITUOVANÁ V BÝVALÝCH STÁJÍCH JE DIMENZOVÁNA NA 100 JÍDEL DENNĚ. STODOLA JE VYUŽITA JAKO SEZÓNŇNÍ SHROMAŽDOVACÍ PROSTOR PRO KULTURNÍ AKCE A POUTĚ. INTERIÉR STODOLY JE ČLENĚN VERTIKÁLNĚ DO PODLAŽÍ A GALERIE V PATŘE. NA NI NAVAZUJE PROSTOR SÁLU UMÍSTĚNÝ NAD KUCHYŇ, KTERÝ JE MOŽNO VYUŽÍVAT SAMOSTATNĚ. PŘÍSTUPNÝ JE ROVNĚŽ Z EXTERIÉROVÉ PAVLAČE.

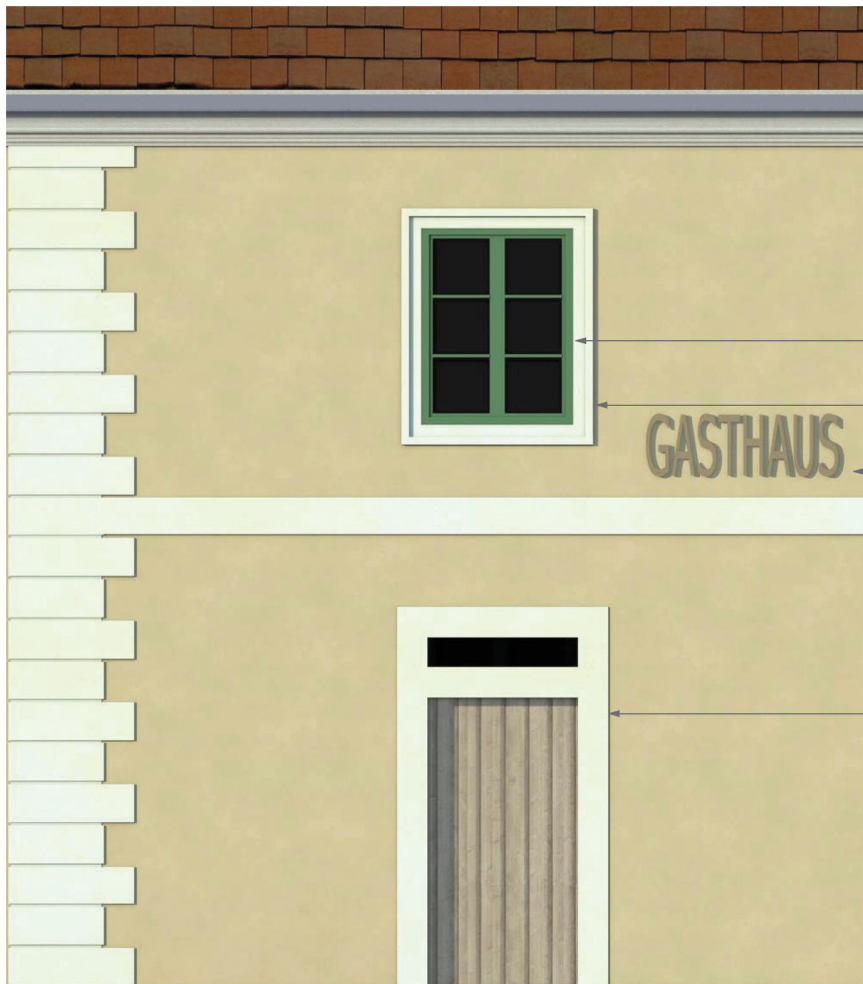
STŘEŠNÍ KRYTINA PÁLENÁ REŽNÁ (TONDACH FIGARO)

PROFILOVANÁ ŘÍMSA
HRANATÝ OKAPNÍ ŽLAB, TITANZINEK, PATINA LINE,
BŘIDLICOVÉ ŠEDÁ

DETAIL BOSÁŽE A PATROVÉ ŘÍMSY M_1:20

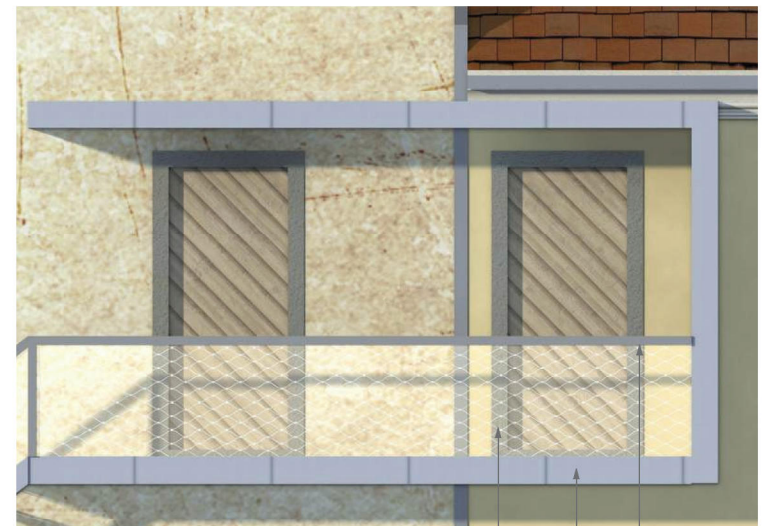
OSTĚNÍ DVEŘÍ OMÍTKOVÉ, NÁTĚR PRACHOVÁ ŠEDÁ, RAL 7037
DVEŘNÍ KŘÍDLO DŘEVĚNÉ MASIVNÍ SVLAKOVÉ

HRUBÁ PROŠKRABÁVANÁ OMÍTKA

HLADKÉ OPLECHOVÁNÍ PAVLAČE, TITANZINEK FALCOVANÝ, PATINA LINE,
MODROŠEDÝ

ZÁBRADLÍ MADLO ŽÁROVÝ POZINK, VÝPLET NEREZOVÁ SÍŤ (JAKOB INOX LINE)

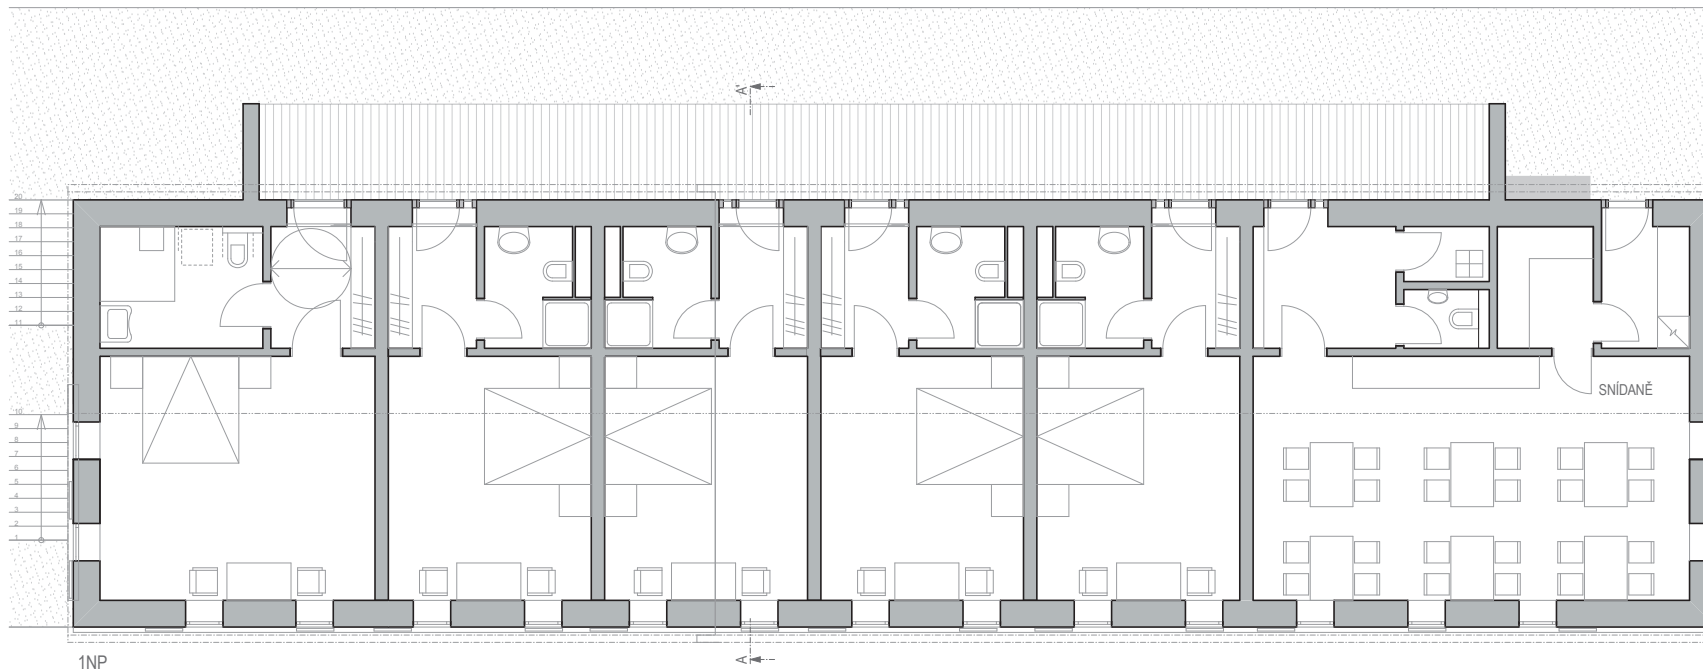
1NP

PENZION S KAPACITOU 22 LŮŽEK MÁ VLASTNÍ SNÍDÁRNU A BEZBARIÉROVÝ POKOJ. STAVBA JE SITUOVÁNA V MÍSTĚ DŘÍVĚJŠÍHO SUPERIORÁTU. STEJNĚ JAKO PŘEDCHOZÍ OBJEKT, VYUŽÍVÁ ČLENITOSTI A SVAŽITOSTI TERÉNU. Z HLAVNÍ TERASY SE VSTUPUJE DO 1NP, EXTERIÉROVÝM SCHODIŠTĚM JE PŘÍSTUPNÉ -1NP.

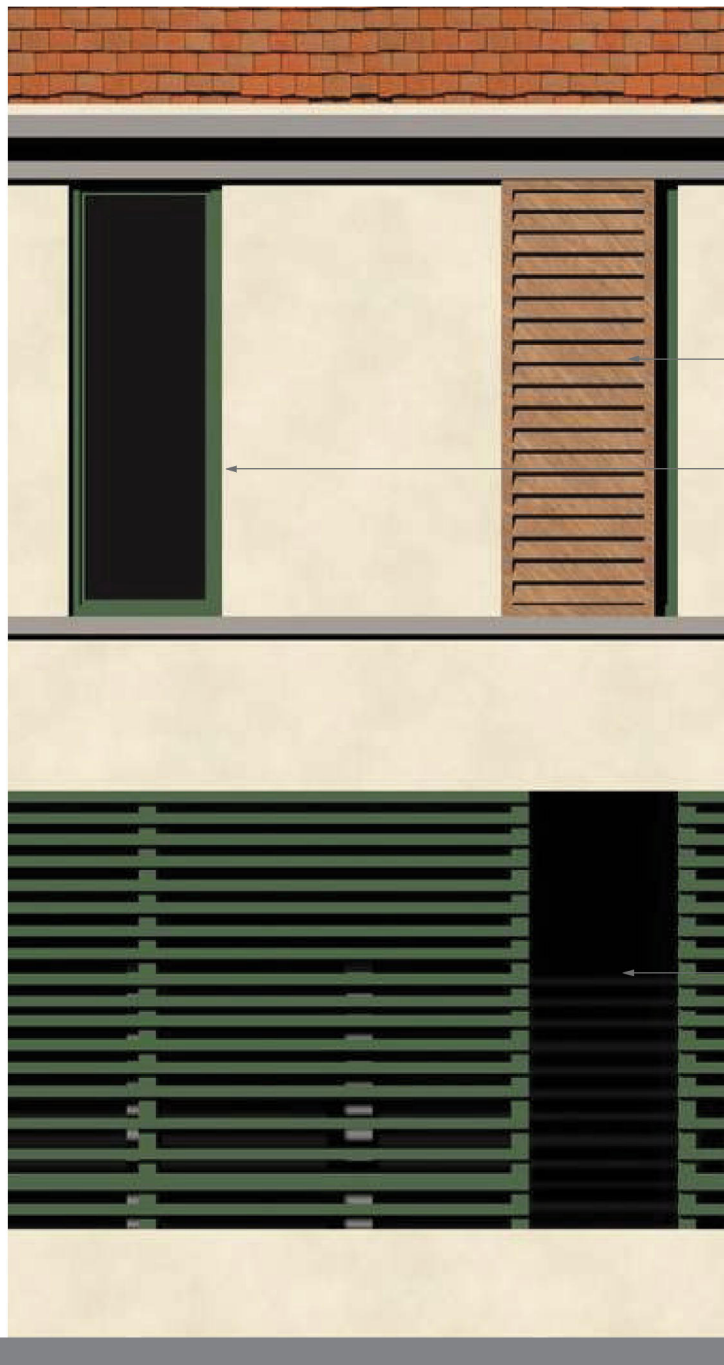
STŘEŠNÍ TAŠKA PÁLENÁ REŽNÁ (FIGARO TONDACH)
 HRANATÝ OKAPNÍ ŽLAB 136x110, TITANZINEK (PATINA LINE) BŘIDLICOVĚ ŠEDÉ PROVEDENÍ (RHEINZINK)

ŘÍMSA S FABIONEM

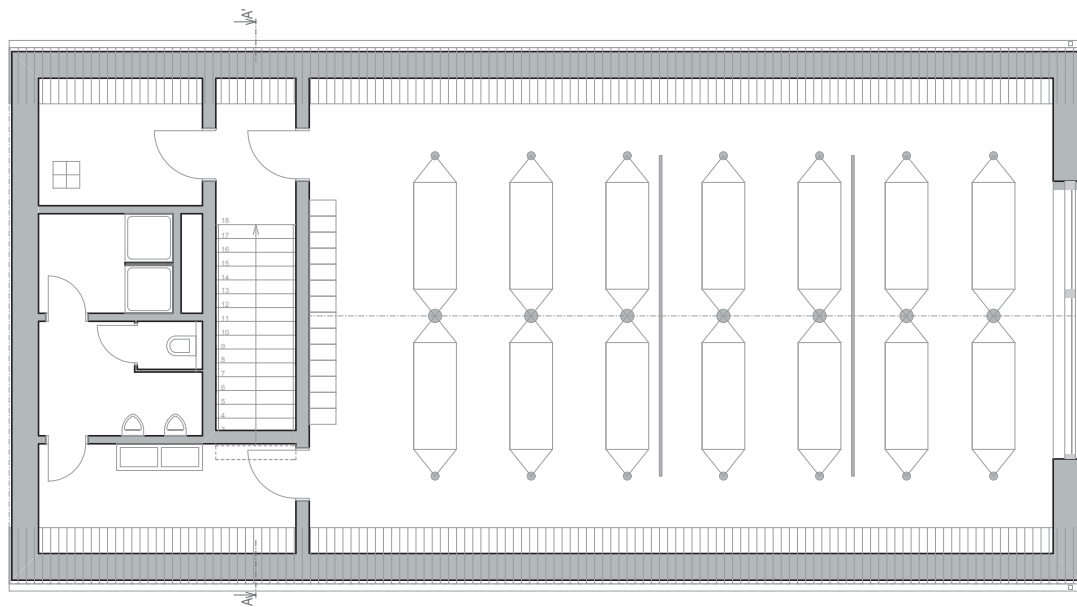
2NP

PROSTOR PRO SPÁNÍ V UBYTOVNĚ JE ŘEŠEN SYSTÉMEM SLOUPŮ, MEZI KTERÉ SE ROZVĚŠUJÍ HOUPACÍ SÍTĚ. PRO KAŽDÉHO UBYTOVANÉHO JE V PROSTORU UMÍSTĚNA SKŘÍŇKA NA OSOBNÍ VĚCI. HYGIENICKÉ ZÁZEMÍ JE ROZDĚLENO DO PATER, V 1 NP PRO ŽENY A BEZBARIÉROVÉ WC, V PATŘE PRO MUŽE. MOŽNOST TĚDY ODDĚLENÉHO SPÁNÍ MUŽŮ A ŽEN.
