FA ČVUT
Bc. Jana Rybářová-Kotová

(ČJ) OBNOVA ZÁMKU V ČERVENÉ ŘEČICI

(AJ) REVITALIZATION OF THE CASTLE IN ČERVENÁ ŘEČICE

Průvodní zpráva a stručná zpráva SHP

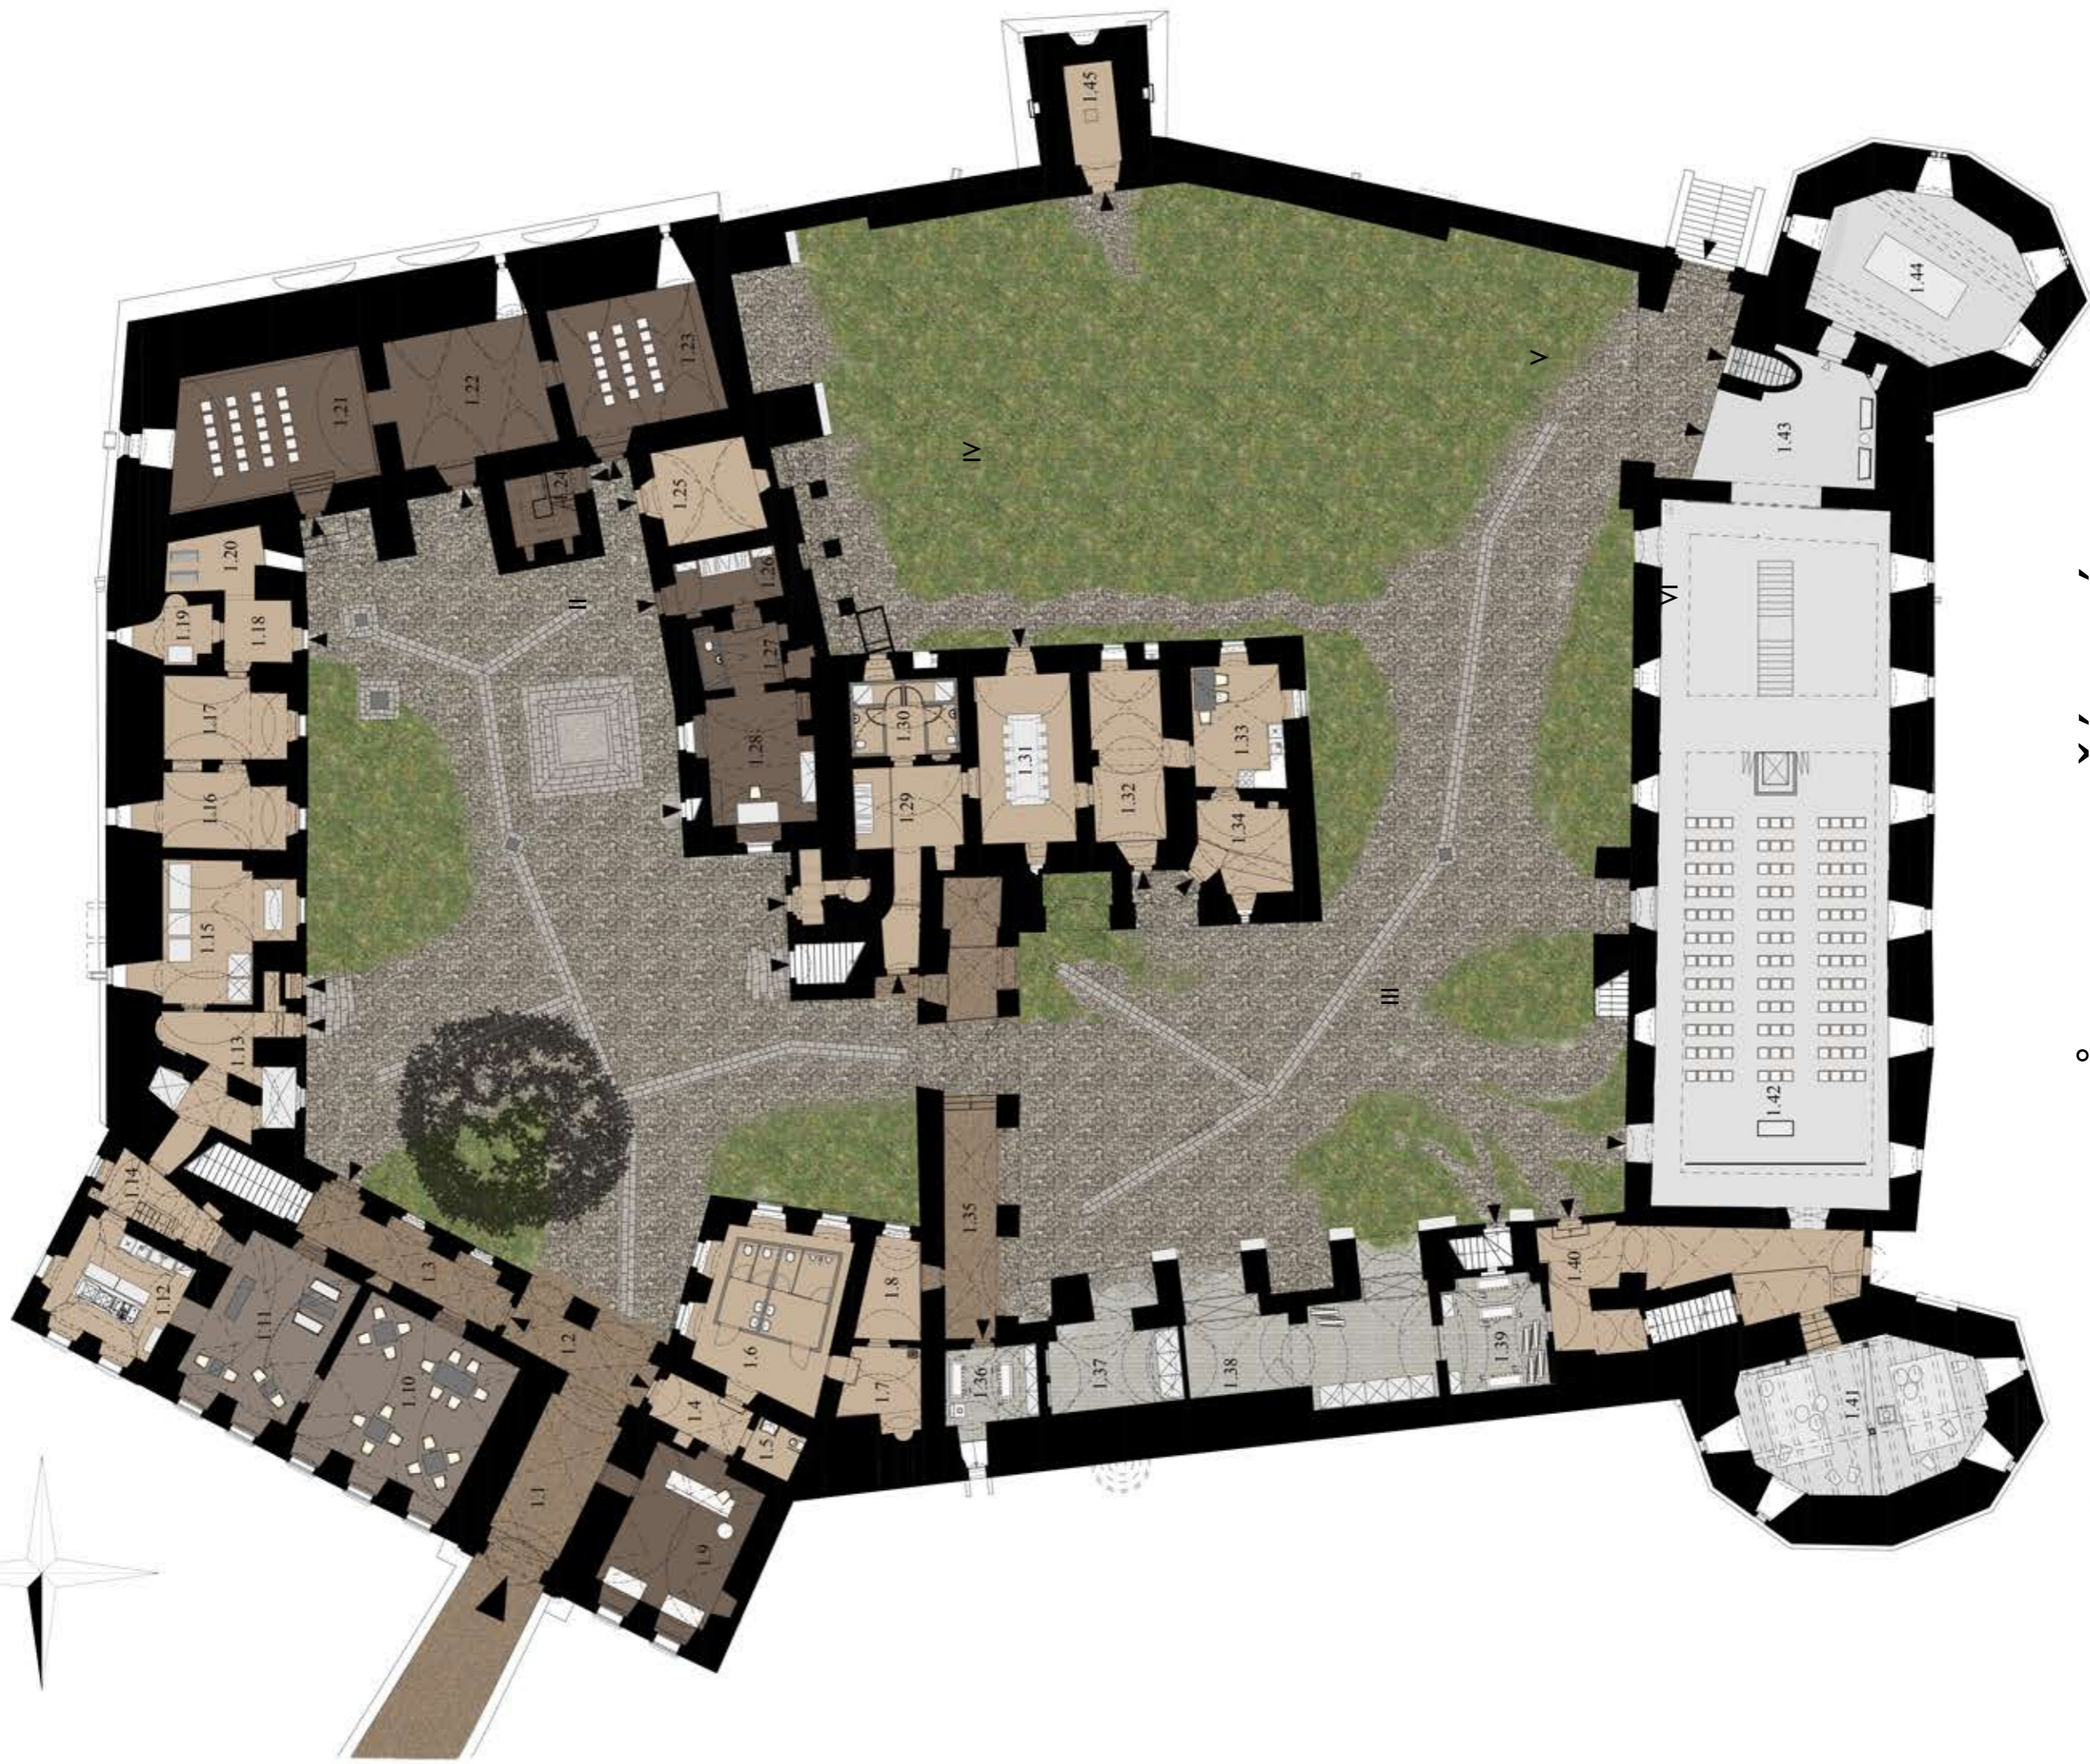
PŮDORYS PŘÍZEMÍ

- I.5_TOALETY PRO INVALIDY
- I.6_TOALETY (MUŽI/ŽENY)
- I.7_ÚKLIDOVÁ MÍSTNOST
- I.8_SKLAD ZAHRADNÍHO NÁBYTKU PRO II.NÁDVOŘÍ
- I.9_POKLADNA/INFORMACE
- I.10_I.11_RESTAURACE
- I.12_KUCHYNĚ
- I.13_I.15_SKLADY POTRAVIN A NÁPOJŮ
- I.16_SKLAD STAVEBNÍHO MATERIÁLU
- I.17_SKLAD ELEKTROTECHNIKY
- I.19_SKLAD ZAHRADNICKÉHO NÁŘADÍ
- I.20_SKLAD ZAHRADNÍHO NÁBYTKU PRO I.NÁDVOŘÍ
- I.21_I.23_PROMÍTACÍ SÁL FILMOVÉHO KLUBU
- I.22_VSTUPNÍ ČÁST
- I.25_DÍLNA SPRÁVCE ZÁMKU
- I.26_I.27_I.28_DENNÍ MÍSTNOST SPRÁVCE ZÁMKU

- I.29_VSTUPNÍ ČÁST
- I.30_TOALETY
- I.31_SPOLEČENSKÝ SÁL
- I.32_VSTUPNÍ ČÁST II
- I.33_KUCHYNĚ
- I.34_SKLAD
- I.36_I.39_SKLAD PRO ŘEMESLNOU DÍLNU
- I.37_I.38_ŘEMESLNÉ DÍLNY/PRODEJNÍ MÍSTA PRO STÁNKY
- I.41_ODPOČÍVÁRNA
- I.42_CENTRUM PRO ROZVOJ TRADIČNÍ STAVEBNÍ TECHNOLOGIE
A STAVEBNÍ HISTORIE
- I.43_VSTUPNÍ ČÁST PRO
- I.44_PROSTOR VYHRAZENÝ PRO STŮL S OBČERSTVENÍM
- I.45_VĚZENÍ V JIŽNÍ BAŠTĚ

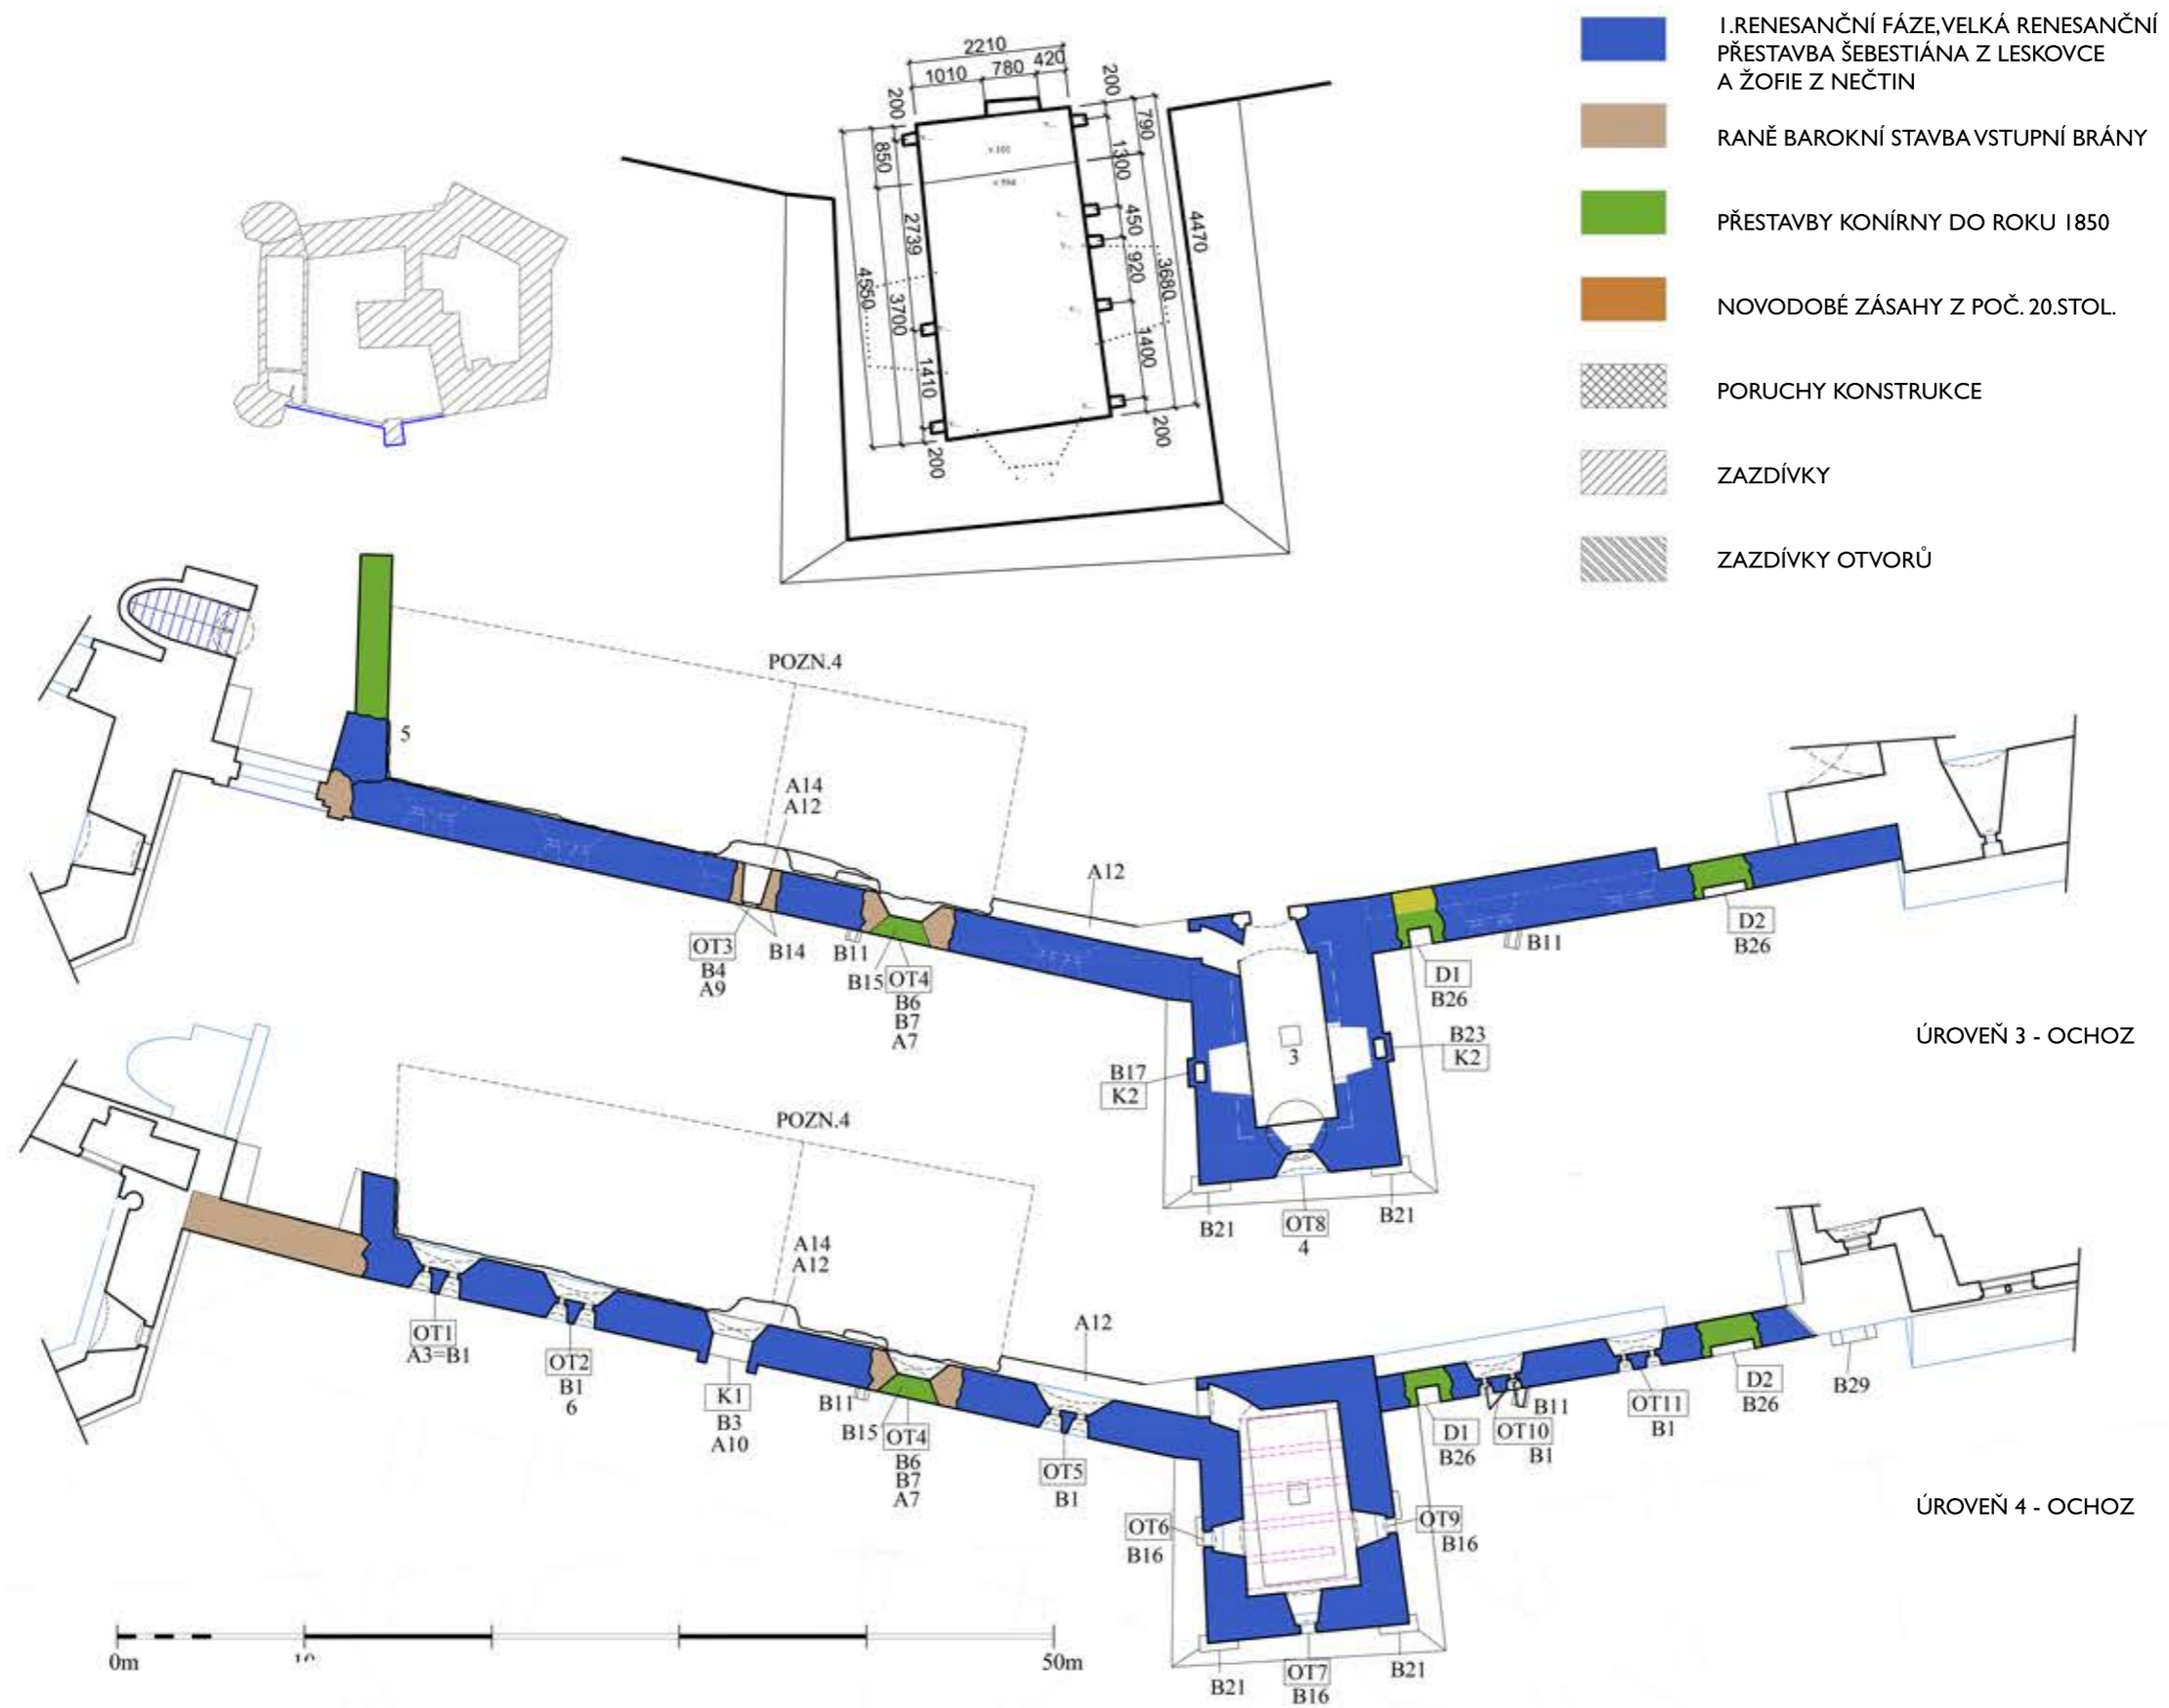
- 1_ZDĚNÁ LAVICE PROBÍHAJÍCÍ SKRZ BAŠTU, PROPOJUJE HRADEBNÍ ZDI.
2_DESTRUKCE NÁSTUPNÍHO SCHODIŠTĚ.
3_KAMENNÝ PORTÁL ČTVERCOVÉHO PROFILU ULOŽENÝ V CIHELNÉ VALENÉ KLENBĚ.
4_I. FÁZE RENESANČNÍ PŘESTAVBY, DATACE POMOCÍ DENDROCHRONOLOGIE (POZEDNICE) 1557 - 1576.
5_NA ZBYTEK RENESANČNÍ HRADEBNÍ ZDI JE NAPOJENA MLADŠÍ NOSNÁ ZEĎ HOSPODÁŘSKÉHO OBJEKTU. V HMOTĚ TĚTO ZDI JE ZACHOVÁN I ZBYTEK ZDĚNÉHO OCHOZU. NA JEHO POZŮSTATEK POUKAZUJE BOULENÍ V PLOŠE ZDI.
6_NEJSTARŠÍ DOCHOVANÝ A DENDROLOGICKY DATOVANÝ DŘEVĚNÝ PRVEK - ZARÁŽKA, DŘEVO KÁCENO MEZI LETY 1551 - 1565.
7_SCHÉMA NAZNAČUJÍCÍ SMĚRY ÚTOKU Z BAŠT A HRADEBNÍ ZDI S OCHOZEM.

- O1_OMÍTKA MODRÁ, RENESANCE 1551-1565
O2_OMÍTKA_HNĚDÁ, BAROKO, KOLEM 1675
INTERIÉROVÝ NÁTĚR PRAVDĚPODOBĚ OBYTNÉ NEBO PRACOVNÍ MÍSTNOSTI, ROZSAH TĚTO MÍSTNOSTI VYZNAČUJÍ OSY 1-2. OSA ČÍSLO 4 VYZNAČUJE MÍSTO PŘEDĚLENÍ MÍSTNOSTI PRAVDĚPODOBĚ DŘEVĚNOU PŘÍČKOU, PO KTERÉ SE NÁM NEZACHOVALY ŽÁDNÉ STOPY. K ÚVAZE O PŘÍČCE NÁS DOVEDLA SKUTEČNOST, ŽE V TĚCHTO MÍSTECH NÁM ÚROVEŇ PODLAHY STOUPÁ. (PATRNĚ NA NEODSTRANĚNÉM ZBYTKU OCHOZU NAPRAVO OD OSY ČÍSLO 4.
OBYTNÁ MÍSTNOST POZDĚJI PŘESTÁVÁ PLNIT OBYTNOU FUNKCI A SLOUŽÍ JAKO CHLÉVY A KOLNY PRO VOZY.
O3_OMÍTKA ZELENÁ, DO ROKU 1831 (SOUPIS MAJETKU PANSTVÍ ČERVENOŘEČICKÉHO)
O4_OMÍTKA ORANŽOVÁ, OPRAVA BAŠTY VEZENÍ PO VICHŘICI V ROCE 1880.
O5_OMÍTKA ŽLUTÁ, OPRAVA KARDINÁLA KAŠPARA V ROCE 1937, JDE O NÁPODOBU LOMOVÉHO/KYKLOPSKÉHO ZDIVA V CEMENTOVÝCH SPÁRÁCH.
O6_ODHALENÁ VRSTVA JÁDROVÉ OMÍTKY, RENESANCE 1551_1565
O7_OMÍTKA, KTERÁ BYLA NANESENA PO ZAZDĚNÍ BAROKNÍ BRÁNY A VYTVOŘENÍ OBDĚLNÉHO VSTUPNÍHO VCHODU. DATACE NENÍ PŘESNĚ ZNÁMÁ. SITUACI JE JEŠTĚ NUTNO OVĚŘIT PŘÍMO NA MÍSTĚ, KTERÉ JE V SOUČASNÉ DOBĚ ŠPATNĚ PŘÍSTUPNÉ A NESTABILNÍ.

POZN.1 INTERIÉROVÝ NÁTĚR OBYTNÉ NEBO PRACOVNÍ MÍSTNOSTI ČELEDINA, ROZSAH MÍSTNOSTI VYZNAČUJÍ OSY 1-2. POZDĚJI BYLA OBYTNÁ FUNKCE NAHRAZENA FUNKCÍ HOSPODÁŘSKOU A Z DOMKU SE STALY CHLÉVY PRO DOBYTEK. ROZSAH OS 2-3 VYZNAČUJE PROSTOR MÍSTNOSTI PRO VOZY.

POZN.4_OSY NAZNAČUJÍCÍ POLOHU PŘÍSTŘEŠKU, JEHOŽ PODOBA SE V ROZMEZÍ STALETÍ MĚNILA. NEJSTARŠÍ ZNÁMOU PROSTOROVOU POLOHU A PODOBU STŘECHY MŮŽEME SLEDOVAT NA MAPĚ Z ROKU 1850, I KDYŽ ROZŠÍŘENÍ V MÍSTĚ HRADEBNÍ ZDI JE PATRNÉ JIŽ NA MAPĚ STABILNÍHO KATASTRU (VIZ. OBRAZOVÁ PŘÍLOHA).
POZDĚJŠÍ ZÁZNAM NOSNÝCH ZDÍ POCHÁZÍ Z ROKU 1903 A K TOMUTO PLÁNU EXISTUJE I SLOVNÍ POPIS ÚČELU MÍSTNOSTÍ (VIZ. PŘÍLOHA).
OBJEKT, KTERÝ NAPOSLEDY SLOUŽIL JAKO KŮLNA, BYL DEFINITIVNĚ ZBOURÁN V LÉTĚ ROKU 1998.
FUNKCE:
PRVNÍM, ZPĚTNĚ POZOROVATELNÝM OBJEKTEM BYL BAROKNÍ DOMEK NEBO DÍLNA (POHLEDY OSA1-2)
V PŮDORYSU PŘÍZEMÍ JE ZANESENA PŘEDSTAVA O DISPOZICI. Z NÁLEZOVÉ SITUACE A14 JE PATRNÉ, ŽE ZDE BÝVALA STĚNA (NEPRAVDĚPODOBNĚ, KVŮLI OKNU) NEBO NĚJAKÝ VELKÝ ZDĚNÝ OBJEKT, DÍKY KTERÉMU NEMUSEL BÝT UBOURÁN RENESANČNÍ OCHOZ. MOHLA TO BÝT ZDĚNÁ PEC, JEJÍŽ DÝMNÍK NÁM PO SOBĚ NEMOHL ZANECHAT ŽÁDNÉ STOPY KVŮLI SVĚ POLOZE.

TENTO DOMEK BYL POZDĚJI PŘEBUDOVÁN NA CHLÉVY A PROSTORY 2-3 SLOUŽILY JAKO VOZOVNA. TENTO STAV JE PROKAZATELNÝ Z POPISU STAVU ZÁMKU A Z PLÁNU ZÁMKU Z ROKU 1903.

B29_ZBYTEK SMOLNÉHO NOSU, ZACHOVÁN ZŮSTAL LEVÝ KAMENNÝ KRAKOREC A VODOROVNÝ KAMENNÝ PŘEKLAD.
B30_ZAZDĚNÉ OTVORY

POZN.5_PROKRESLENÍ POZICE ZBYTKU SMOLNÉHO NOSU. VIZ. A1-OCHOZ ZDE MOHL VYSTOUPAT DO TAKOVÉ ÚROVNĚ, ABY BYLO MOŽNÉ POUŽÍT SMOLNÝ NOS.

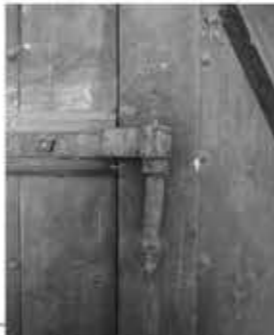
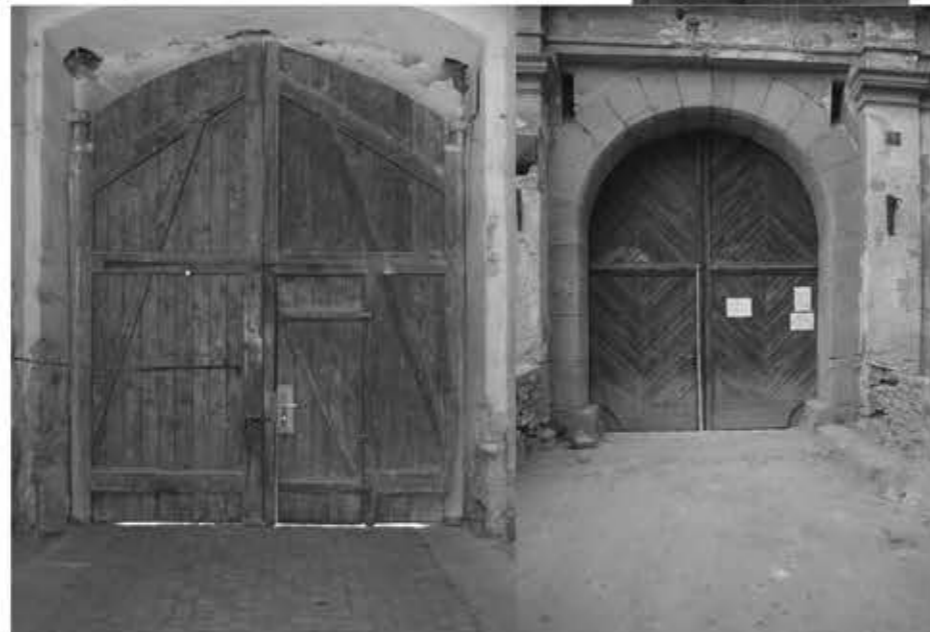
ZÁMEK V ČERVENÉ ŘEČICI		PRO PRVEK Č. D1
INVENTARIZAČNÍ KARTA		
CHARAKTER	- vrata dvoukřídlá, dřevěná, konstrukce rámová, pobitá z vnějšího líce dvojím bedněním, ukotvení a otevírání vrat zajištěno točnicemi (sloupky) při okrajích, uložených v otočných lůžcích a v okách	
UMÍSTĚNÍ	- přízemí, M.Č. 1.1, severní stěna	
POČET P.	1	
ROZMĚRY	- (š x v) 2,75x3,63 m	
DRUH	- truhlářský	
POPIS	<ul style="list-style-type: none"> - vnější líc: vrata členěna svislým a vodorovným půlbřevnem do kříže, v polích je na nosných prknech přibito dekorativní deštění, uspořádané do kosočtverečného vzoru - vnitřní líc: rám z dřevěných trámů je osazen nosnou a dekorativní vrstvou prken; v pravém křídle jsou osazeny dveře pro pěší, svlakové konstrukce, nesené pásovými závěsy - povrchová úprava: tmavohnědá lazura - kování: 2x točnicové oko; 1x novodobá klika se štítkem a s dosickým zámkem; 1x horizontální závlač; 4x kované oko; 1x zajišťovací hák s okem; 2x pásový závěs se stěžeří a s opěrkou

DATA	- období počátku 20. století až 1. republiky	
STAV	<ul style="list-style-type: none"> - vyžaduje opravu - výměna štítku a kliky dvetří pro pěší - povrchová úprava vybledlá a odřená 	
OCHRANA A OŠETŘENÍ		
POZNÁMKY	- foto č. 8272 - 8280 (po dosažení do karty z poznámek vymaž)

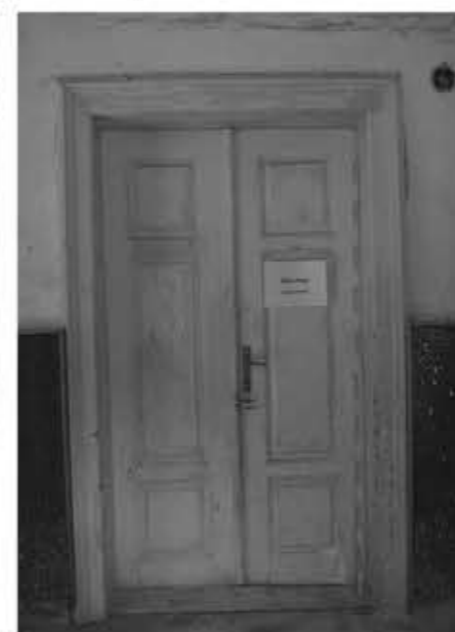
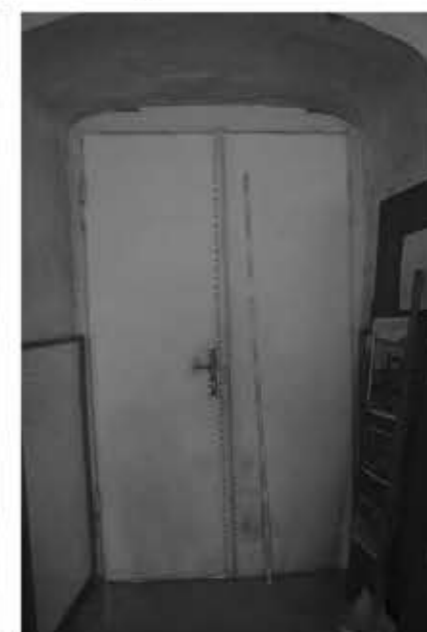
ZÁMEK V ČERVENÉ ŘEČICI		PRO PRVEK Č. D8
INVENTARIZAČNÍ KARTA		
CHARAKTER	- dveře symetricky dvoukřídlé, dřevěné, konstrukce rámová s kazetami, ukotvení a otevírání dveří zajištěno zadlabanými závěsy	
UMÍSTĚNÍ	- přízemí, M.Č. 1.3, severní stěna	
POČET P.	1	
ROZMĚRY	- (š x v) otvor: 217x120 cm, s obložkami: 230x 150 cm	
DRUH	- truhlářský	
POPIS	<ul style="list-style-type: none"> - zárubeň dřevěná, trámová s profilovanými obložkami - dveřní křídlo s 3 kazetami, střední kazeta oproti horní a spodní převýšena - povrchová úprava: vnější líc - bílý nátěr; vnitřní líc - bílý nátěr a zateplení bílou koženkou s vycpávkou neznámého druhu - kování: 4x zadlabaný bambulkový závěs; 1x novodobá klika s dosickým zámkem a se štítkem 	
DATA	- dveře z období 2. poloviny 19. století	
STAV	<ul style="list-style-type: none"> - vyžaduje menší opravu - vyměnit kliku a štítky zámku - odstranit koženku z vnitřního líce - povrchová úprava místy popraskaná a odřená

OCHRANA A OŠETŘENÍ		
POZNÁMKY	- foto č. 8330 - 8331

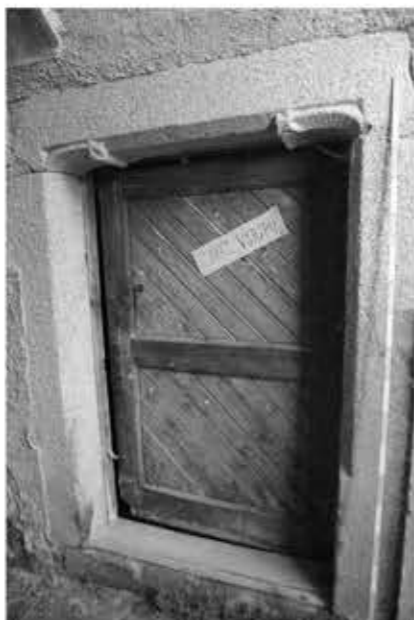
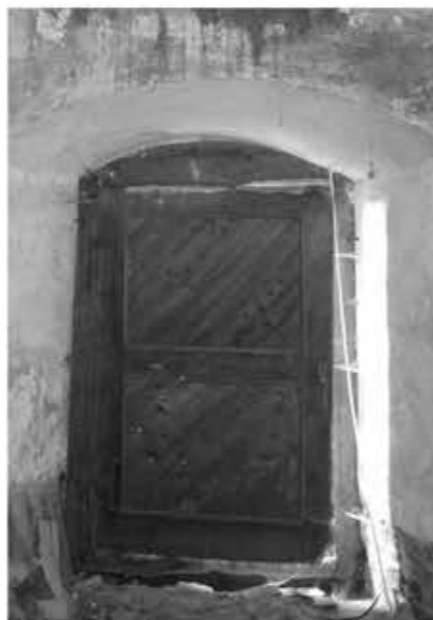
PRO PRVEK: D33

UMÍSTĚNÍ	Přízemí - místnosti 1.25	
POČET PRVKŮ	1	
ROZMĚRY	1075 x 1720 mm	
DRUH	Truhlářský, kamenický	
POPIS	Dveře vnější, dřevěné, jednokřídlé, rámové s kazetovými výplněmi ze šikmých fošen, do rámové zárubně osazené v kamenném portálu, s dřevěným prahem. Portálové stojky v horní části zkosené, překlad portálu v obou rozích se sedlovým vytvarováním a zkosenou hranou. Závěsy vnější, rozvilinové, na zárubni osazena stěžež s trnem. Klika chybí. Obdélný zámkový štítek se zaoblenou dolní a horní hranou.	
DATAČE	1. polovina 20. století, portál	
STAV	Dobry.	
OCHRANA A OŠETŘENÍ		
POZNÁMKY	Foto č. 8530 - 8533

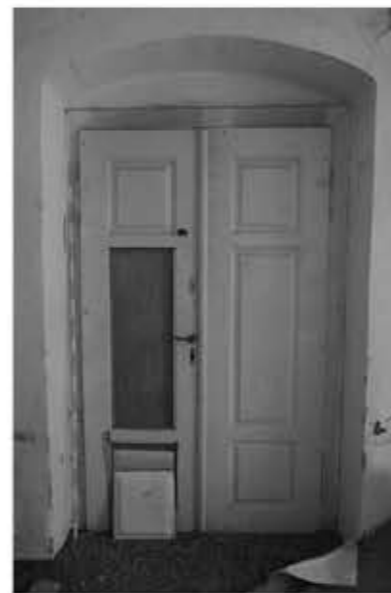
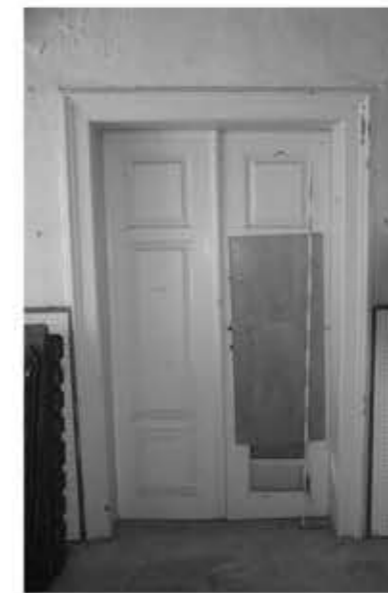
PRO PRVEK: D15

CHARAKTER	Dveře vnitřní, dřevěné, dvoukřídlé, rámové s kazetovými výplněmi, bez prahu, do obložkové zárubně.	 
UMÍSTĚNÍ	Přízemí - místnosti 1.11 - 1.12, západní stěna	
POČET PRVKŮ	1	
ROZMĚRY	1290 x 2150 mm	
DRUH	Truhlářský	
POPIS	Dveře vnitřní, dřevěné, dvoukřídlé, rámové s kazetovými výplněmi, bez prahu, do obložkové zárubně. V každém křídle tři kazety pod sebou (prostřední obdélníková, krajní čtvercové). Zárubeň je dřevěná obložková s profilovanými lemovými lištami v místnosti 1.11. Závěsy zapuštěné, bambulkové. Klika mosazná s kuželovým tvarem držadla a podložkou s trojlísky. Pod klikou stopa po tvarovaném klíčovém štítku. Nad klikou dveře později doplněny dozickým zámkem. Nátěr- slonová kost.	
DATAČE	2. polovina 19. století	
STAV	Dobry. V jednom křídle vypadlé dvě kazety, jedna k dispozici, druhá nenalezena. Místo chybějících kazet pobito dřevěnou deskou.	
OCHRANA A OŠETŘENÍ		
POZNÁMKY	Foto č. 8408 - 8413
