ČESKÉ VYSOKÉ UČENÍ TECHNICKÉ V PRAZE**FAKULTA ARCHITEKTURY****AUTOR, DIPLOMANT:** Bc. Vladimíra Snášelová

(ČJ)OBNOVA ZÁMKU ČERVENÁ ŘEČICE

(AJ)REHABILITATION OF THE CASTLE ČERVENÁ ŘEČICE

Předmětem diplomové práce je obnova zámku v Červené Řečici, jehož stavební vývoj sahá až do 13. století. V rámci řešení je navržena revitalizace stávajících zámeckých budov a také nový víceúčelový objekt na místě zničené sýpky. Součástí práce je rovněž stavebně-historická část, která řeší vývoj dispozice patra barokního křídla s důrazem na způsob vytápění a podrobnou inventarizaci prvků oken a dveří.

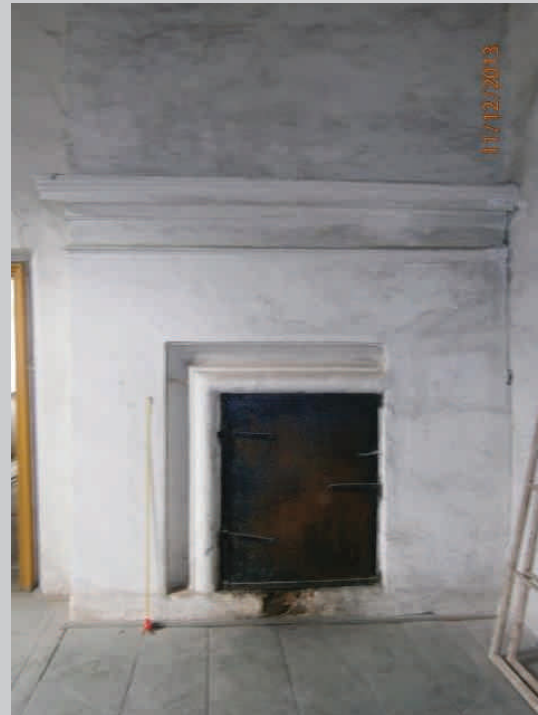
_T1 topeniště v místnosti 2.3

Plechová dvířka o rozměrech 920 x 1140 mm jsou z válcovaného plechu a pochází pravděpodobně ze 30. let 20. století.

Profilace kolem dvířek (P1) je situována pouze ze dvou stran. Pravá, svislá část profilace byla zrušena v době osazení kamen, jejichž příkládací otvor by do profilace zasahoval.

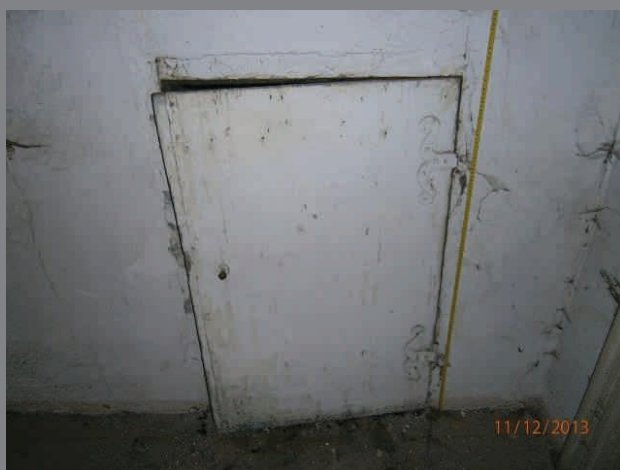
_T2 topeniště v místnosti 2.9

Topeniště zajišťovalo vytápění místností 2.6 a 2.7.

Napojení na kamna v místnosti 2.6.

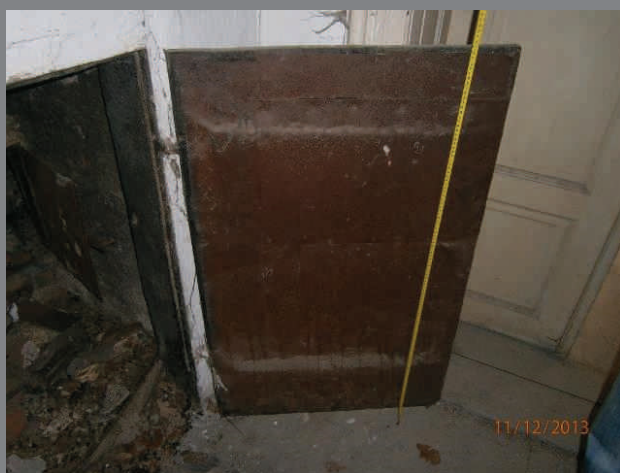
Kamna v místnosti 2.7 jsou napojena na topeniště příkladacím otvorem, která byla dodatečně snižována pravděpodobně při výměě kamen v m. 2.7. Ke snížení mohlo dojít cca kolem roku 1900.

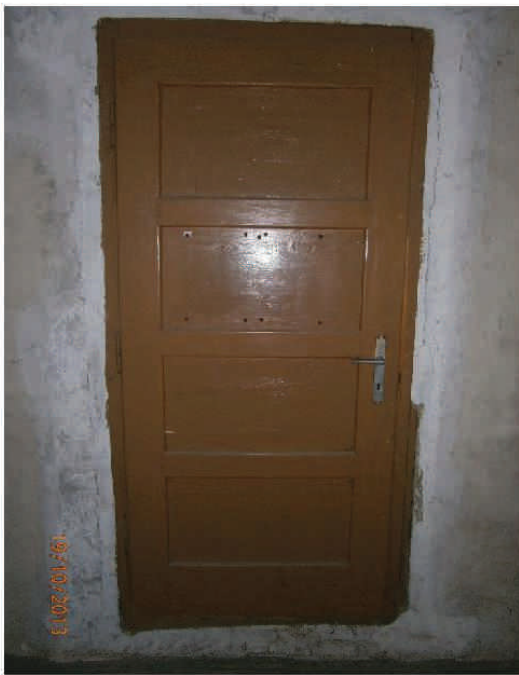
PRO PRVEK D 80

CHARAKTER	Dveře jednokřídlé, dřevěné, rámová konstrukce s kazetovou výplní.

UMÍSTĚNÍ	Patro - místnost 2.3, východní stěna	
POČET PRVKŮ	1	
ROZMĚRY	sv. 860 x 1960 mm	
DRUH	Truhlářský	
POPIS	Dveře jednokřídlé, dřevěné, rámová konstrukce s kazetovou výplní. Rozměr křídla 910 x 1995 mm. Křídlo tvořeno rámem a 4 kazetami. Trámková zárubeň. Povrchová úprava: hnědý nátěr. Kování: 3 x válečkový závěs; 2 x hliníková klika; 2 x obdélný zámkový štítek, dozický zámek.	
DATA	50. / 60. léta 20. století	
STAV	Vyžaduje opravu. Povrchová úprava je místy popraskaná a odřená. Chybí část zámkového štítku.

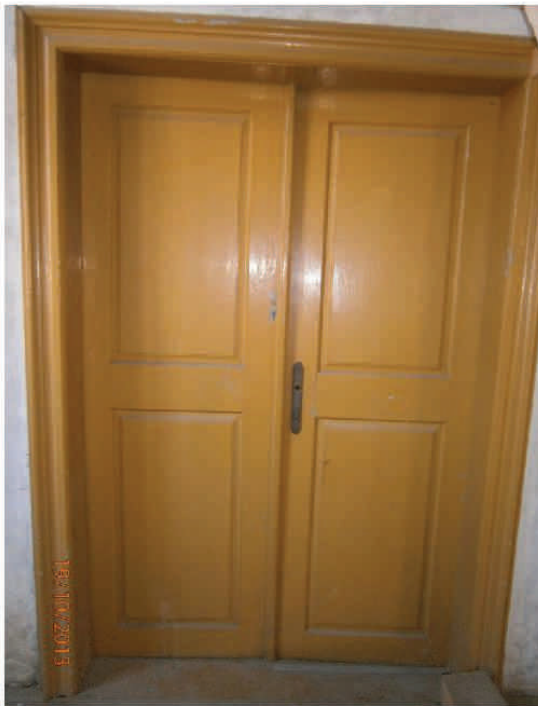
PRO PRVEK D 80 *

CHARAKTER	Dveře dvoukřídlé, dřevěné, rámová konstrukce s kazetovou výplní.

UMÍSTĚNÍ	Patro - místnosti 2.4 - 2.5	
POČET PRVKŮ	1	
ROZMĚRY	sv. 1295 x 2070 mm	
DRUH	Truhlářský	
POPIS	Dveře dvoukřídlé, dřevěné, rámová konstrukce s kazetovou výplní. Rozměry křídla 700 x 2100, 685 x 2100 mm. Každé křídlo se dvěma obdélnými kazetami. Profilovaná klapačka. Zárubeň dřevěná trámková s profilovanými obložkami v místnosti 2.5 a plochými zkosenými obložkami v místnosti 2.4. Povrchová úprava: okrový nátěr. Kování: 4 x závěs zadlabaný, žaludový; dozický zámek; 2 x mosazný štítek obdélný s odskočeným zaoblením a klapkami na klíčovou díрку. Otisk po dřívějším krabicovém zámku. Chybějící kliky.	
DATA	2. polovina 19. století, zámek pravděpodobně z přelomu 19. a 20. století.	
STAV	Vyžaduje opravu. Povrchová úprava je místy popraskaná a odřená. Chybí kliky.

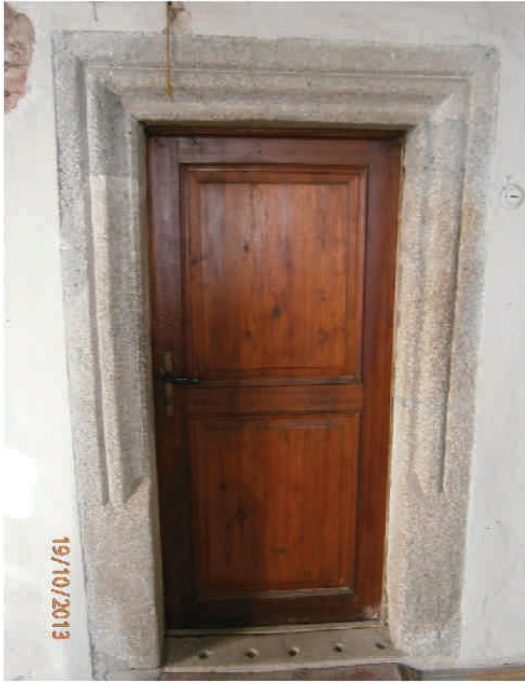
PRO PRVEK D 107

CHARAKTER	Dveře jednokřídlé, dřevěné, rámová konstrukce s kazetovou výplní. Umístěné v kamenném profilovaném portálu.

UMÍSTĚNÍ	Patro - místnost 2.22	
POČET PRVKŮ	1	
ROZMĚRY	sv. 780 x 1785 mm	
DRUH	Truhlářský	
POPIS	Dveře jednokřídlé, dřevěné, rámová konstrukce s kazetovou výplní. Umístěné v kamenném profilovaném portálu. Rozměr křídla 825 x 1830 mm. Křídlo se dvěma čtvercovými kazetami. Povrchová úprava: středně hnědá lazura. Kování: 2 x závěs zadlabaný, kuželkový; 2 x zámkový štítek mosazný a 2 x klikabakelitová; dozický zámek.	
DATA	Portál renesanční; dveře 30. léta 20. století.	
STAV	Vyžaduje opravu. Povrchová úprava je místy popraskaná a odřená.

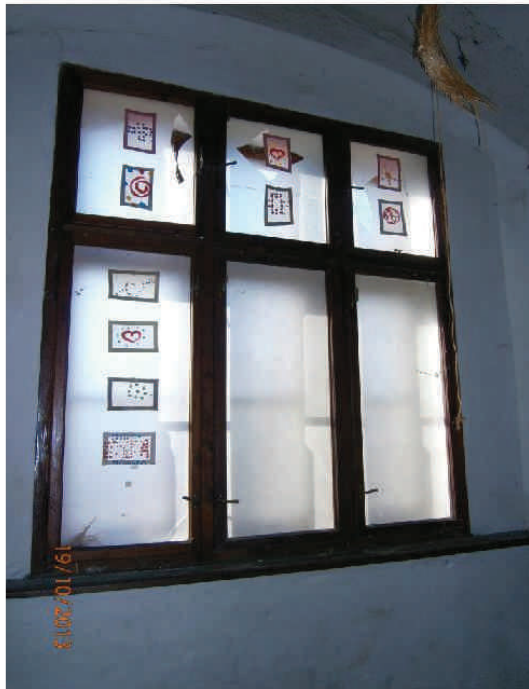
PRO PRVEK O 121

CHARAKTER	Okno dvojitě, dvakrát dovnitř otevíravé. Vsazeno do vnějšího kamenného renesančního ostění se sloupkem a poutcem.

UMÍSTĚNÍ	Patro - místnost 2.22, západní stěna	
POČET PRVKŮ	1	
ROZMĚRY	sv. 1710 x 1910 mm	
DRUH	Truhlářský	
POPIS	Okno dvojitě, dvakrát dovnitř otevíravé. Vsazeno do vnějšího kamenného renesančního ostění se sloupkem a poutcem. Ostění mezi vnitřním a vnějším oknem omítané. Vnější okno: rám členěn poutcem a 2 sloupky na 6 křídla, dolní křídla dvoutabulková, horní jednotabulková; rozměr dolního křídla 475 x 1140 mm, rozměr horního křídla 475 x 580 mm. Vnitřní křídla: rám členěn poutcem a sloupkem na čtyři křídla, dolní křídla jednotabulková o rozměru 525 x 1200 mm, horní jednotabulková o rozměru 525 x 640 mm. Kování: horní křídla: 6 x závěsy zadlabané, bambulkové; 3 x mosazná klíčka typu Elegant; dolní křídla: 6 x závěsy zadlabané, bambulkové; 6 x mosazná klíčka typu Elegant.

DATAČE	30. léta 20. století	
STAV	Vyžaduje opravu. Povrchová úprava je místy popraskaná a odřená. Chybí zasklení.

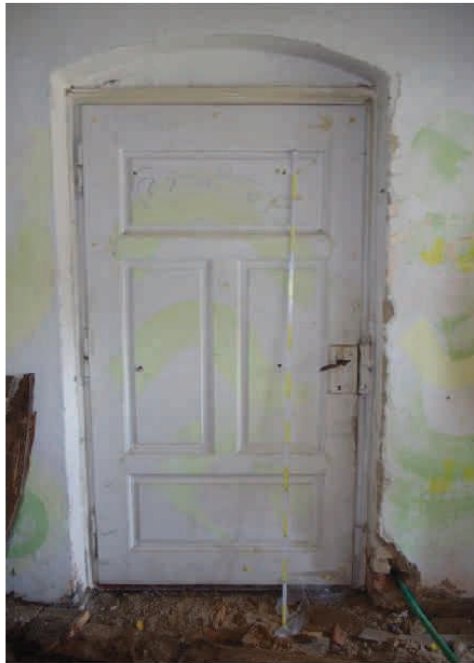
PRO PRVEK D18

CHARAKTER	Dveře dřevěné, jednokřídlé, konstrukce rámová s kazetami, ukotvení a otevírání dveří zajištěno zadlabanými závěsy.

UMÍSTĚNÍ	Přízemí - místnosti 1.14 - 1.15 a	
POČET PRVKŮ	1	
ROZMĚRY	sv. 1050 x 2050 mm	
DRUH	Truhlářský	
POPIS	Zárubeň dřevěná, trámová s profilovanými obložkami. Dveřní křídlo s 4 kazetami, v horní a dolní části horizontálně orientované, ve střední části dvě kazety svislé. Povrchová úprava: vnější líc - bílý nátěr; vnitřní líc - bílý nátěr. Kování: 3x zadlabaný bambulkový závěs; 1x mosazná klika s kuželovým tvarem držadla a kuličkou na konci; pod klikou plechový zámkový štítek na krabicovém zámku.	
DATA	2. polovina 19. století	
STAV	Výžaduje menší opravu. Povrchová úprava místy popraskaná a odřená.

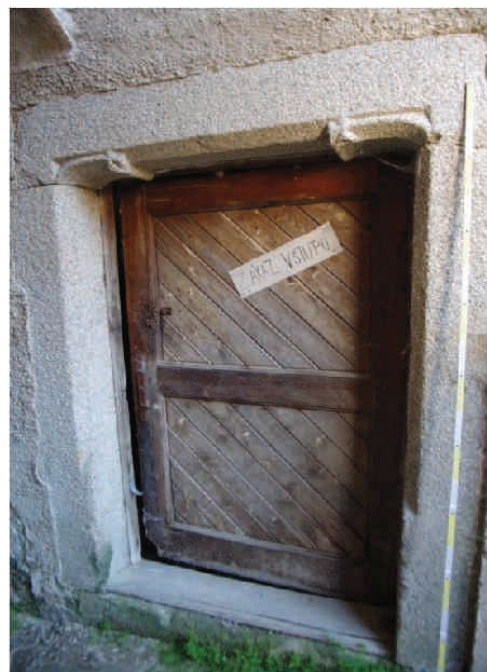
PRO PRVEK D33

CHARAKTER	Dveře v kamenném portálu, dřevěné, jednokřídlé, konstrukce rámová s kazetami, ukotvení a otevírání zajištěno vnějšími závěsy.
UMÍSTĚNÍ	Přízemí - místnosti 1.25
POČET PRVKŮ	1
ROZMĚRY	sv. 1075 x 1720 mm
DRUH	Truhlářský, kamenický
POPIS	Sedlový portál; stojky portálu v horní části se zkosenou hranou; překlad se sedlovým tvarováním v obou rozích a zkosenou dolní hranou. Dveřní křídlo rámové s 2 kazetami zdobenými šikmým deštěním. Zárubeň dřevěná, fošnová. Povrchová úprava: středně hnědá lazura. Kování: 2x závěs vnější rozvlninový, osazená na zárubeň pomocí stěžeje s trnem; 2x obdélný zámkový štítek se zaoblenou dolní a horní hranou.
DATA	1. polovina 20. století, portál renesanční
STAV	Vyžaduje opravu. Doplnit kliky. Povrchová úprava je místy popraskaná a odřená.

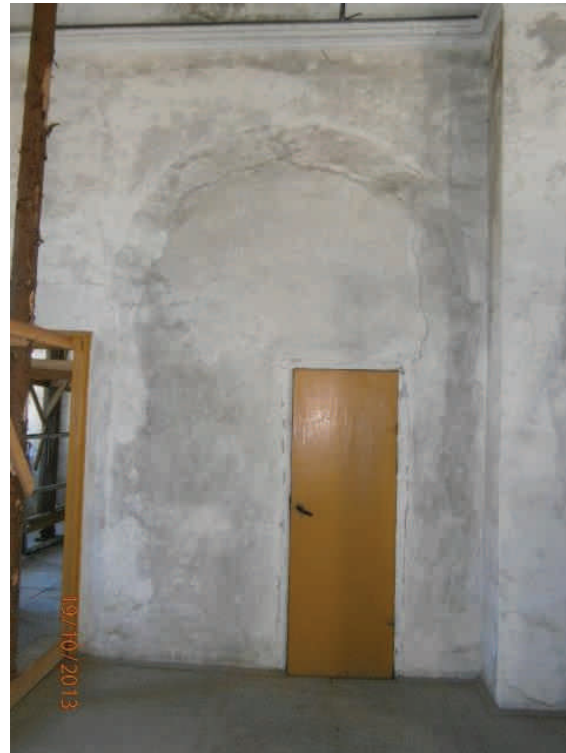
V patře severovýchodního křídla se mezi pokoji 2.3, 2.4 a 2.5 nachází malá místnost přiléhající částečně k tělesu krbu. Místnost je přístupná z jídelního sálu jednokřídlými dřevěnými dveřmi z 20. století.

Místnost je zastropena polovinou valené klenby. Pod její patou po jižní stěně místnosti je umístěna poměrně masivní římsa. Zdobná je i samotná plocha klenby.

V současnosti skrz místnost vede roura od krbu do pokoje 2.4, která sloužila prp tahová kamna.

Místnost měla pravděpodobně dříve jinou dipozici a byla otevřena do jídelního sálu obloukem, sloužit mohla jako alkovna. Dá se uvažovat i o tom, že se jednalo o oltářní prostor.

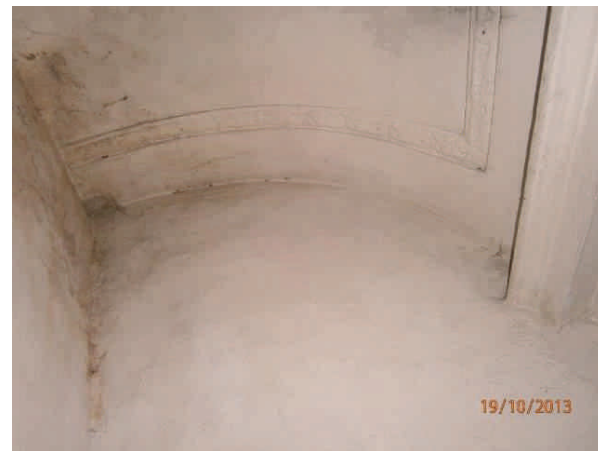
Ve východní stěně jídelního sálu je patrný zazděný oblouk dřívějšího prostoru alkovny a je tak možné vyčíst šířku celého prostoru, ze kterého dnes zbyla polovina. Alkovna se tak patrně zařezávala do prostoru dnešního salonu - místnosti 2.4.

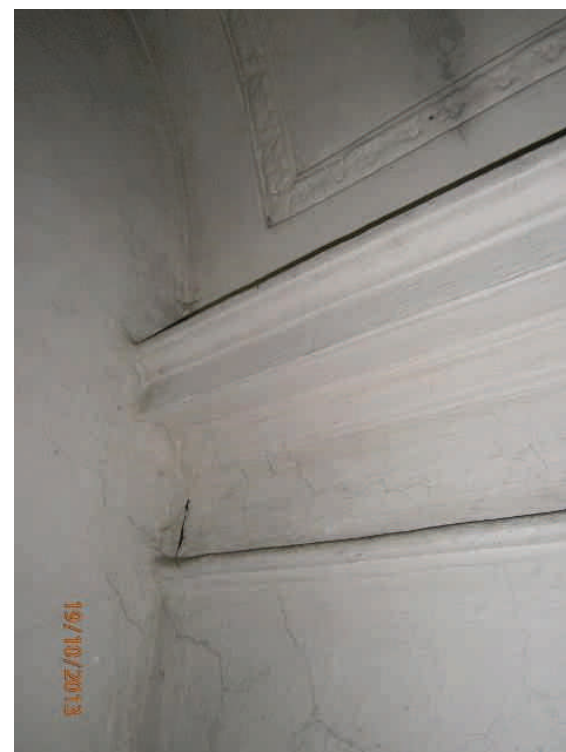
Po celé délce jižní stěny místnosti je umístěna římsa daného profilu. Průzkumy v místech návaznosti římsy na kolmé stěny nenasvědčují jejímu dřívějšímu pokračování.

Nejnižší profila římsy je umístěn ve výšce 234,5 cm nad úrovní podlahy.

Pole klenby je zdobeno pásem s florálními motivy.

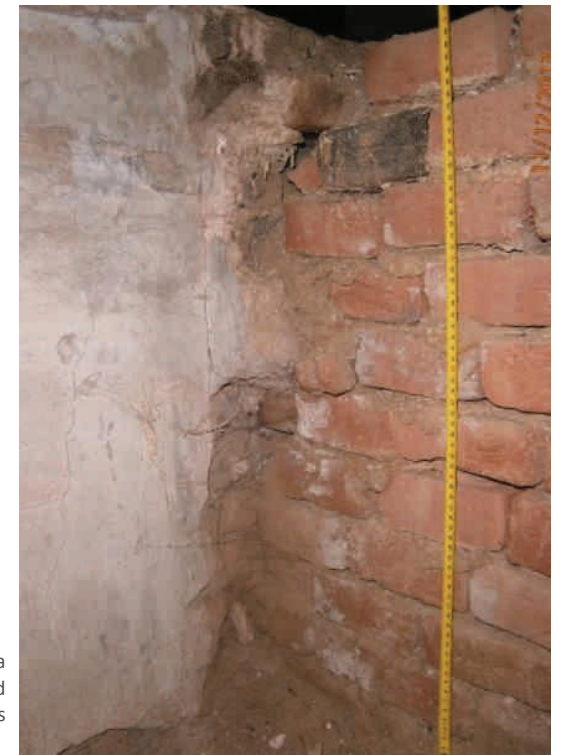
Pohled na severozápadní kout nad rubem klenby s interiérovou omítkou.
