Rehabilitace areálu zámku v Moravanech

Diplomní projekt LS 2014

FA ČVUT | Ústav památkové péče | Ateliér Girsá

NÁZEV DIPLOMOVÉ PRÁCE:
(ČJ) REHABILITACE AREÁLU ZÁMKU V MORAVANECH (MODUL PAMÁTKOVÉ PÉČE)

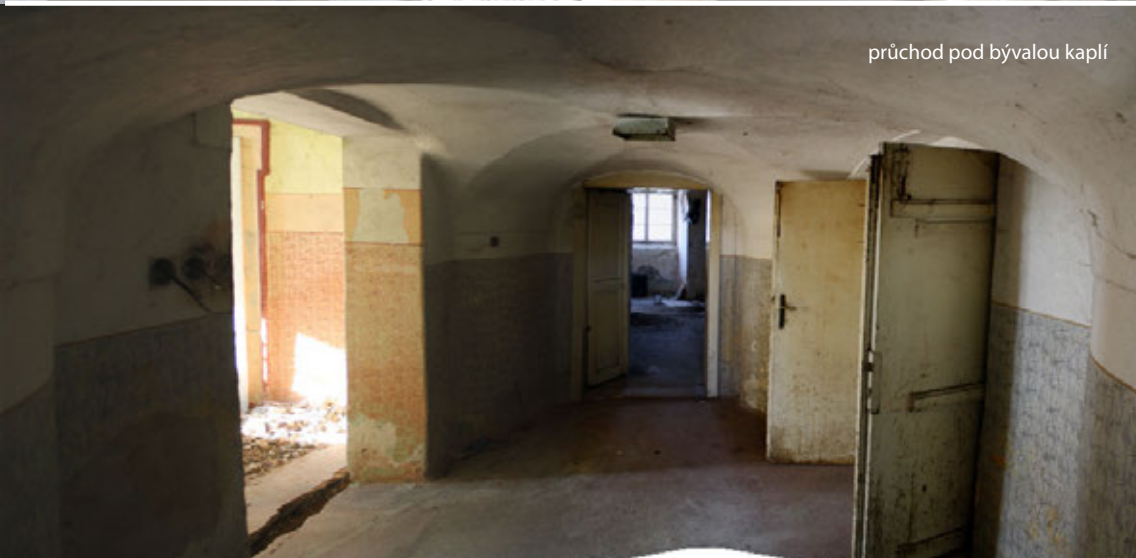
vytápěcí otvory

Dle stavebních stop lze barokní dispozice rekonstruovat následovně. Přízemí bylo využíváno jako zázemí, byly zde dvě kanceláře, kuchyně, sklad a světnice kuchaře. Polohu světnice kuchaře prozradily vytápěcí otvory do kaple. V patře byl samostatný pokoj pro hosty a pokoje pána, resp. paní - vdovy po Ignáci Carreto Millesimo Marie Doroty Carreto. Proto byla dispozice upravena (nebo už vystavěna) jako prostory jednoho apartmánu. Na půdě v prostoru krovu byly dva větší nebo čtyři menší pokoje pro služebnictvo.

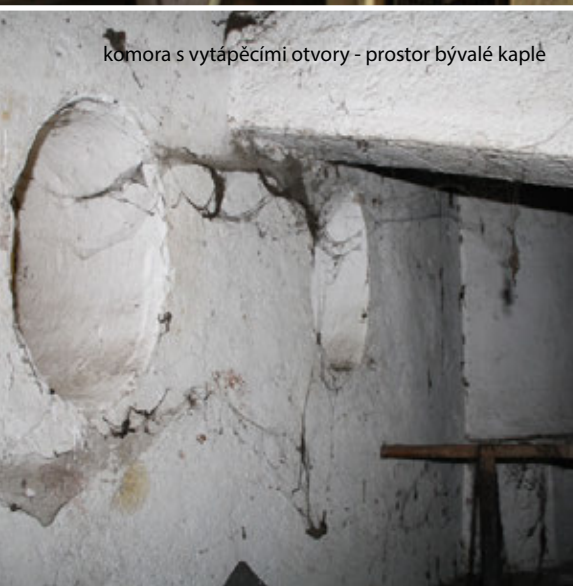
komora s vytápěcími otvory - prostor bývalé kaple

Zámek se od 18. století nejvíce proměnil ve své střední partii tedy v oblasti schodiště a kaple. Největší dispoziční změny nastaly v roce 1920, kdy byla zrušena kaple a změněn tvar schodiště. Pod kaplí je komunikační průchod, který se dochoval dodnes, díky němu lze přesně stanovit půdorysnou polohu kaple. Nové rovné schodiště protíná prostor bývalé kaple. Zbytky kaple tedy můžeme najít částečně pod současným schodištěm a pod nově vzniklou chodbou v patře.

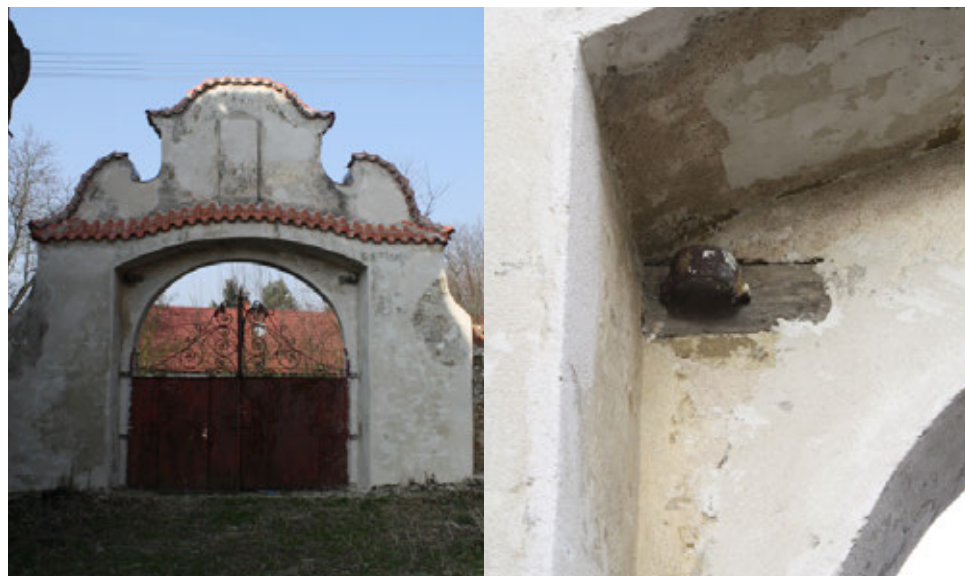
Označení	B1	Umístění	severovýchodně od zámku
Rozměry	7000 x 7000 x 1000	Počet	1
Popis	<p>Hlavní brána umístěna v těsné blízkosti zámku. Jedná se o zděnou kulisovou bránu. Brána je osově souměrná. Vjezd je půlkruhově zaklenut, lemovaný bohatou šambránou s lištou, v jejímž vrcholu je dvojice volut umístěných proti sobě.</p> <p>V místě náběhu oblouku záklenku je brána rozdělena římsou. Část pod římsou je tvořena pásovou rustikou. Část nad římsou je tvořena velkým vykrajovaným štítem lemovaným páskami a jemně rozdělen na třetiny. Střední třetina je na vrcholu zakončena profilovanou římsou, jejíž boční části jsou rovné, střední část vypjatá půlkruhově vzhůru, uprostřed zakončena dvěma volutami proti sobě. Na křídlech jsou zbývající dvě třetiny s prohnutými profilovanými římsami ukončeny volutou v horní části a druhou volutou ve spodní. Římsy jsou kryty prejzy. Po nedávné (2013) údržbě úžlabí mezi římsami vystláno měděným plechem. Na rubu brány výklenek vjezdu se šikmými špaletami a segmentovým záklenkem, nad ním zvlněný úskok krytý prejzy, štít tenčí, uprostřed zesílený pilířkem. Ve vjezdu plechová dvoukřídlá vrata s nástavcem převážně z volutové stačených prvků, doplněnou kovanými listy. Původně (částečně na fotografii z roku 1920) vrata dřevěná, spodní část plně kryta prkny, horní částečně průhledná, točnicové zavěšení vrat.</p>

Datace	barokní etapa areálu tj. po 1741, plechová vrata novobaro 20. léta 20. stol.

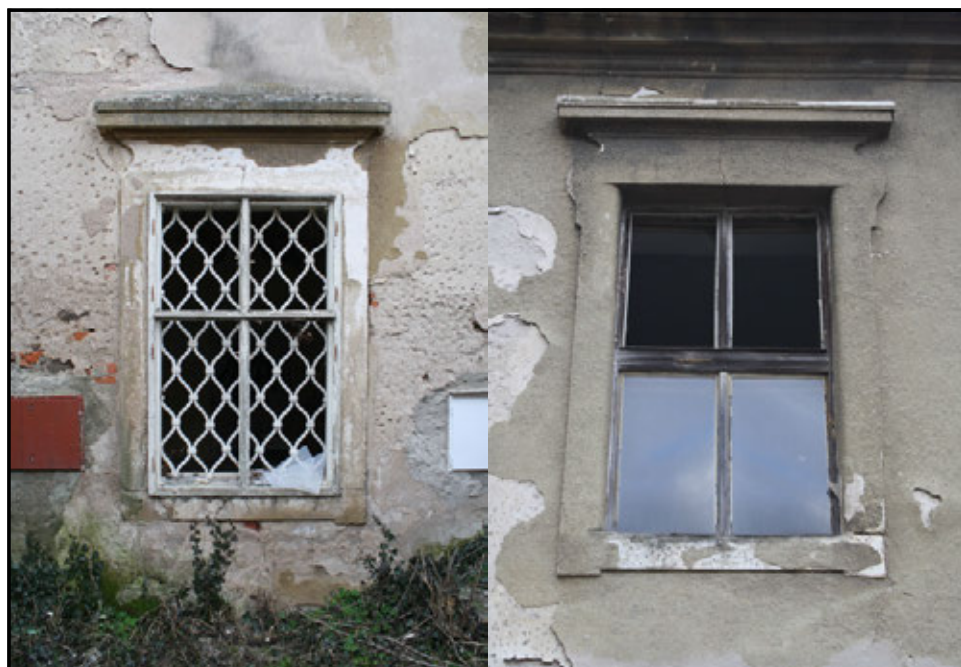
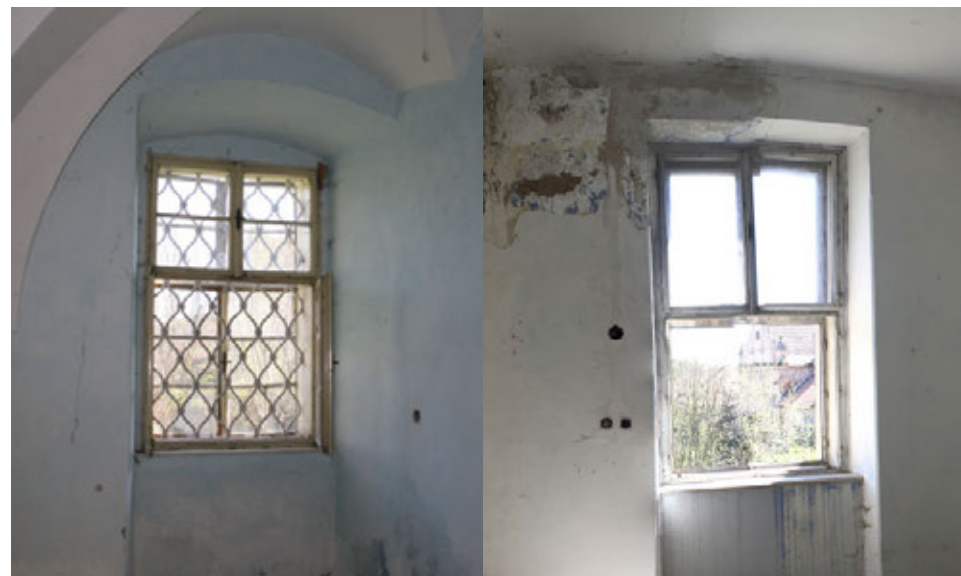
Označení	O1, O2	Umístění	přízemí a patro zámku
Rozměry	2200 x 1250 mm	Počet	13 ks v přízemí, 14 ks v patře
Popis	<p>Okna v přízemí jsou v hladkých šambránách, v horní části vytažených v nízký po stranách vykrajovaný vlys ukončený přímou profilovanou nadokenní římsou. Okna jsou dvojítná dovnitř a ven otevíravá. Vnější okna jsou umístěna v líci fasády. Vnější křídla mají jednodušší profilaci a jsou na mladších prostých závěsech bez zdobení s klikami typu Elegant. Na jižní straně vnější křídla zcela chybí. V severní stěně bylo přistoupeno k výměně i vnitřních křidel. Na starších křídlech kování chybí. Všechna okna v přízemí jsou desetibalková se silnějším poutcem pod druhou pětinou. Okna v přízemí jsou vybavena meziokenní mříží ze svislých vlnovitých prvků, spojovaných objímkami.</p> <p>V patře byla okna vyměněna ve 20. letech 20. stol. při přestavbě zámku. Namísto oken stejných jako jsou v přízemí (dle fotografie) byla osazena modernější dvojítná okna čtyřbalková s poutcem v polovině, s okenicemi pouze dovnitř otevíravými. Okno bylo posunuto za líc, což si vyžádalo úpravu vnější šambrány, jejíž vnitřní rohy byly zakulacené.</p>

Datace	přízemí: rámy a starší okenice zřejmě z 2. pol. 18. stol, mladší okenice pol. 19. stol, patro: přestavba 1923 nebo úpravy po požáru 1929

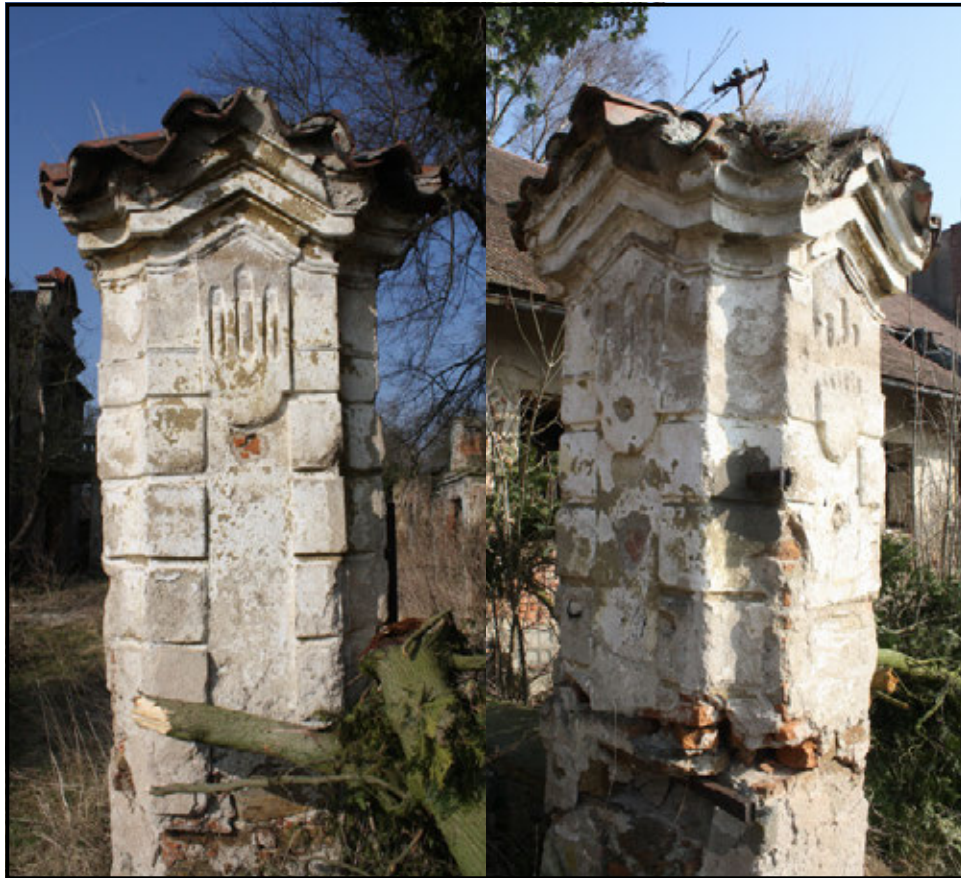
Označení	Z2	Umístění	severní hranice hospodářského dvora
Rozměry	1200 x 1200 x 3400	Počet	4 (2 dvojice)
Popis	Dvě dvojice zděných cihelných pilířů od vrat oddělují bezprostřední okolí zámku od hospodářského dvora. Všechny pilíře jsou identické. Pilíře jsou čtvercového průřezu s propadlými čtvrtkulatými rohy dovnitř. Spodní tři čtvrtiny jsou zdobeny pásovou rustikou na rozích. V horní části se objevuje na stěnách štítek s třemi propadlými píšťalami. Pilíře jsou zakončeny profilovanou římsou. Na dvou západnějších pilířích jsou ještě dochované točnice od vrat. Pilíře jsou kryty prejzy, původně (připomínáno 1908) zakončeny kamennými rokokovými vázami (2004 ještě na jednom z pilířů váza byla).		
Datace	novobarokní, nebo minimálně novobarokní úprava omítek a tvarosloví, dle barevnosti omítky odpovídá zřejmě období přestavby zámku 20. léta 20. století.

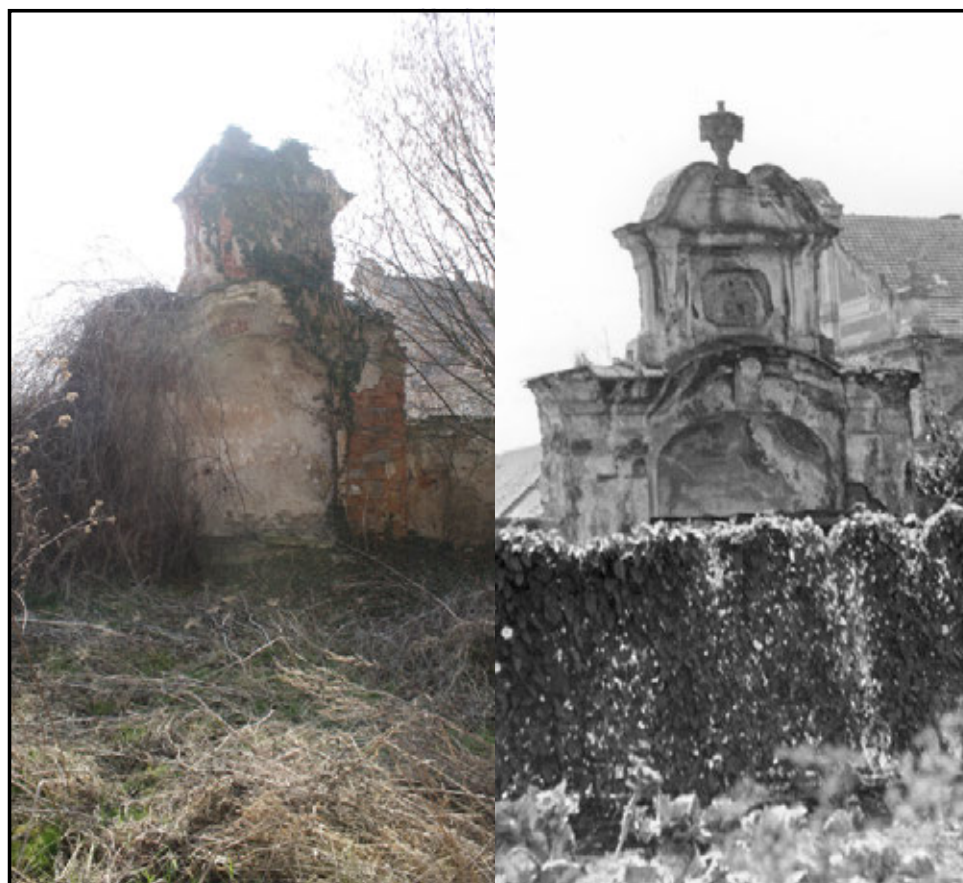
Označení	Z1	Umístění	jižní hrana zahrádky, na ose zámku
Rozměry	3500 x 5000 x 1000m	Počet	1
Popis	Bývalý parčík před jižním průčelím zámku byl ohrazen plnou omítanou zdí (východní část zbořena zůstala jen branka viz B3). Uprostřed její jižní strany vysoká zděná kulisová architektura s širokou nikou s kamenným sedátkem. Elipsovitě ukončená nika s klenákem, nad níž je prohnutá římsa, nesená pilastry po stranách. Nad římsou mělčí nástavec - štít s oválným vpadlým polem, po stranách opět s pilastry, nesoucí rozeklanou římsu s vázou. V současné době velmi špatný stav, štuková výzdoba téměř ztracena.		
Datace	souvisí s výstavbou zámku, tj. po 1741

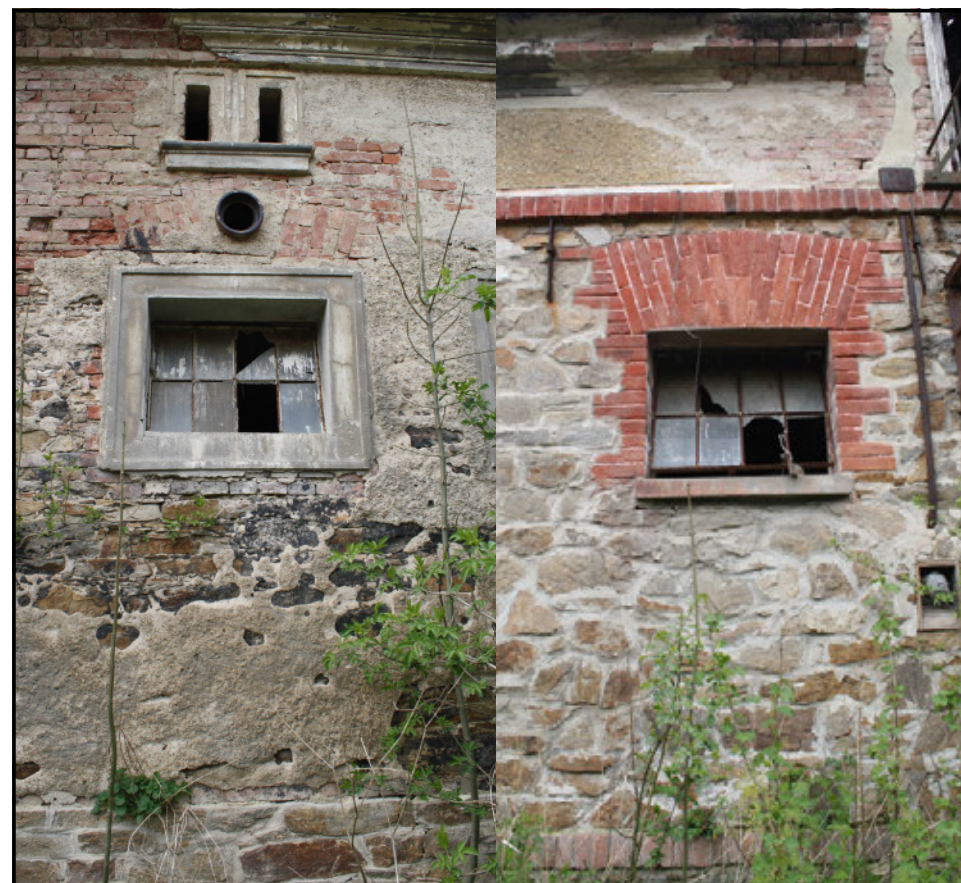
Označení	O4	Umístění	jižní hrana zahrádky, na ose zámku
Rozměry	1000 x 800 mm	Počet	1
Popis	Jedná se o vyklápecí stájová okna tabulkami 2 x 4 v kovovém rámu. Tato stájová okna mají v celé budově stejný rozměr, liší se však šambránou, ostěním a výškou parapetu. V severní části je šambrána a ostění štukové s jemnou profilací. V jižním křídle je kolem oken zvýrazněné ostění z režného zdiva. Křídla se liší mírně i stavebně. Jižní část je stavěna okázaleji - režné zdivo z kamene i cihel. Tento rozdíl může nasvědčovat etapovitou stavbu nebo pozdější přestavbu. Ani jednu domněnku však nemáme písemně podloženou.		
Datace	1903
