REHABILITACE AREÁLU ZÁMKU V ČEČOVICÍCH

DIPLOMNÍ PROJEKT MODUL PAMÁTKOVÁ PÉČE

architektonická studie

Průvodní zpráva

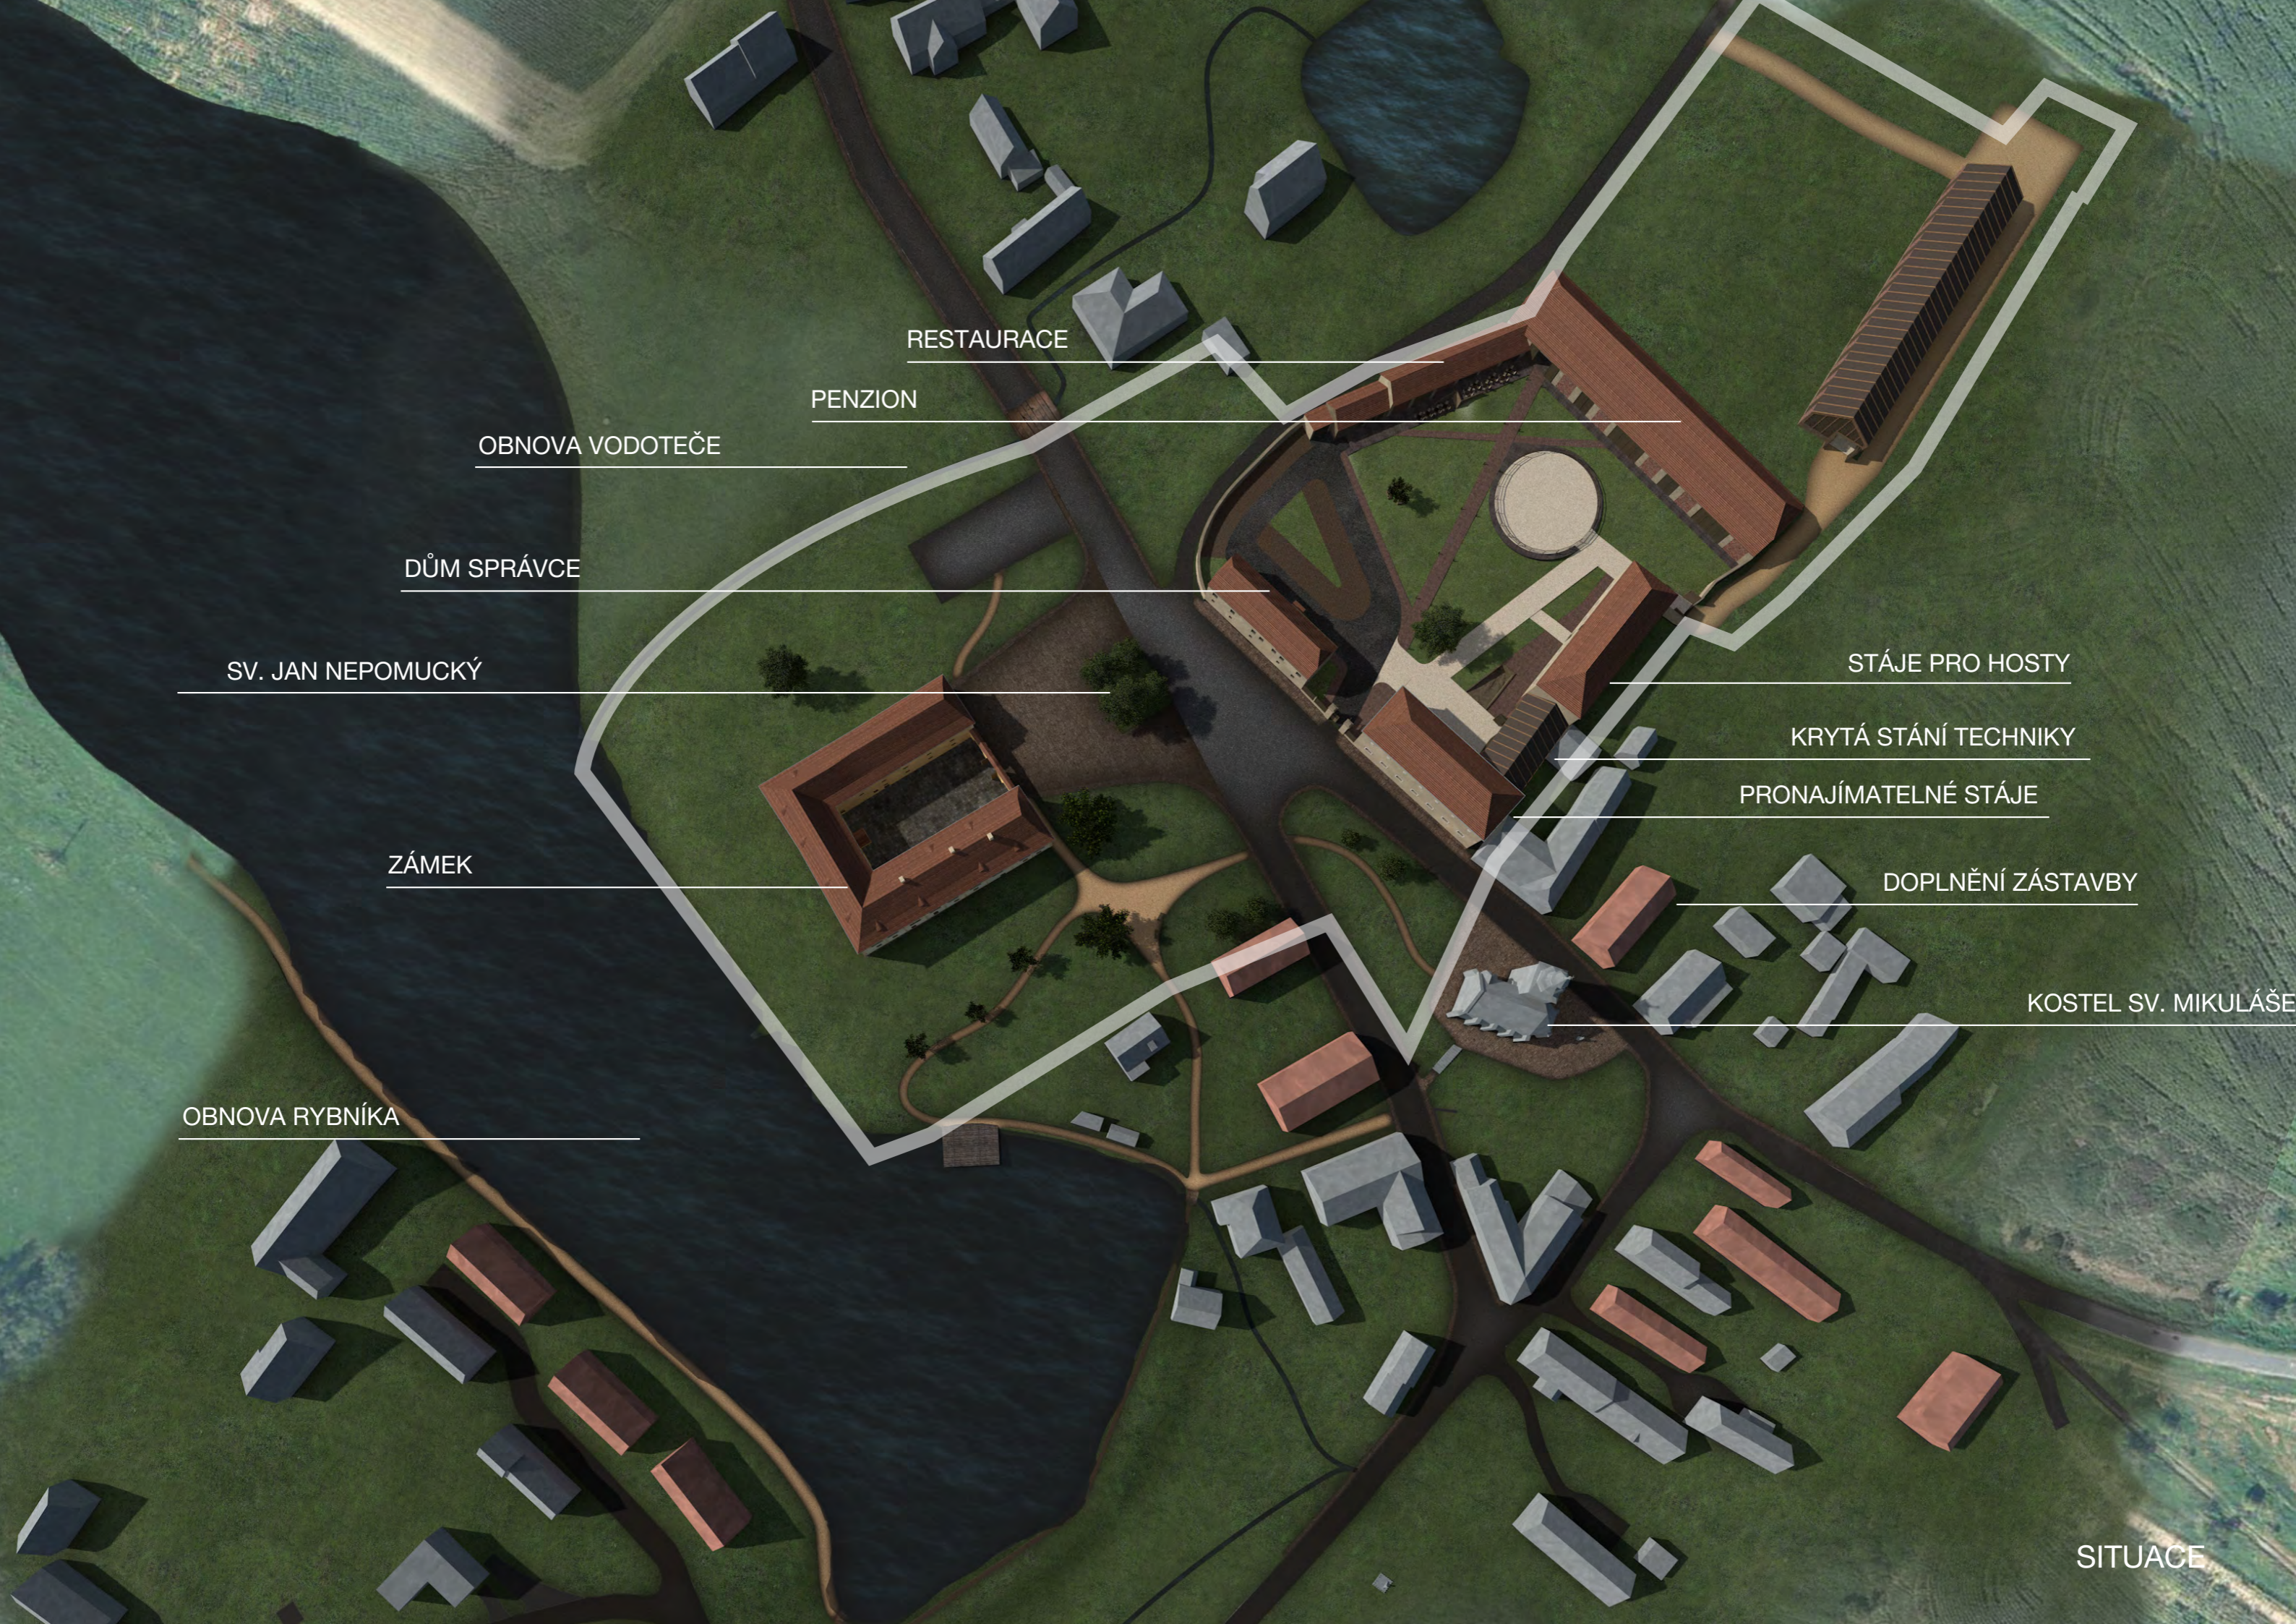
SITUACE

RESTAURACE

PENZION

OBNOVA VODOTEČE

DŮM SPRÁVCE

ZÁMEK

OBNOVA RYBNÍKA

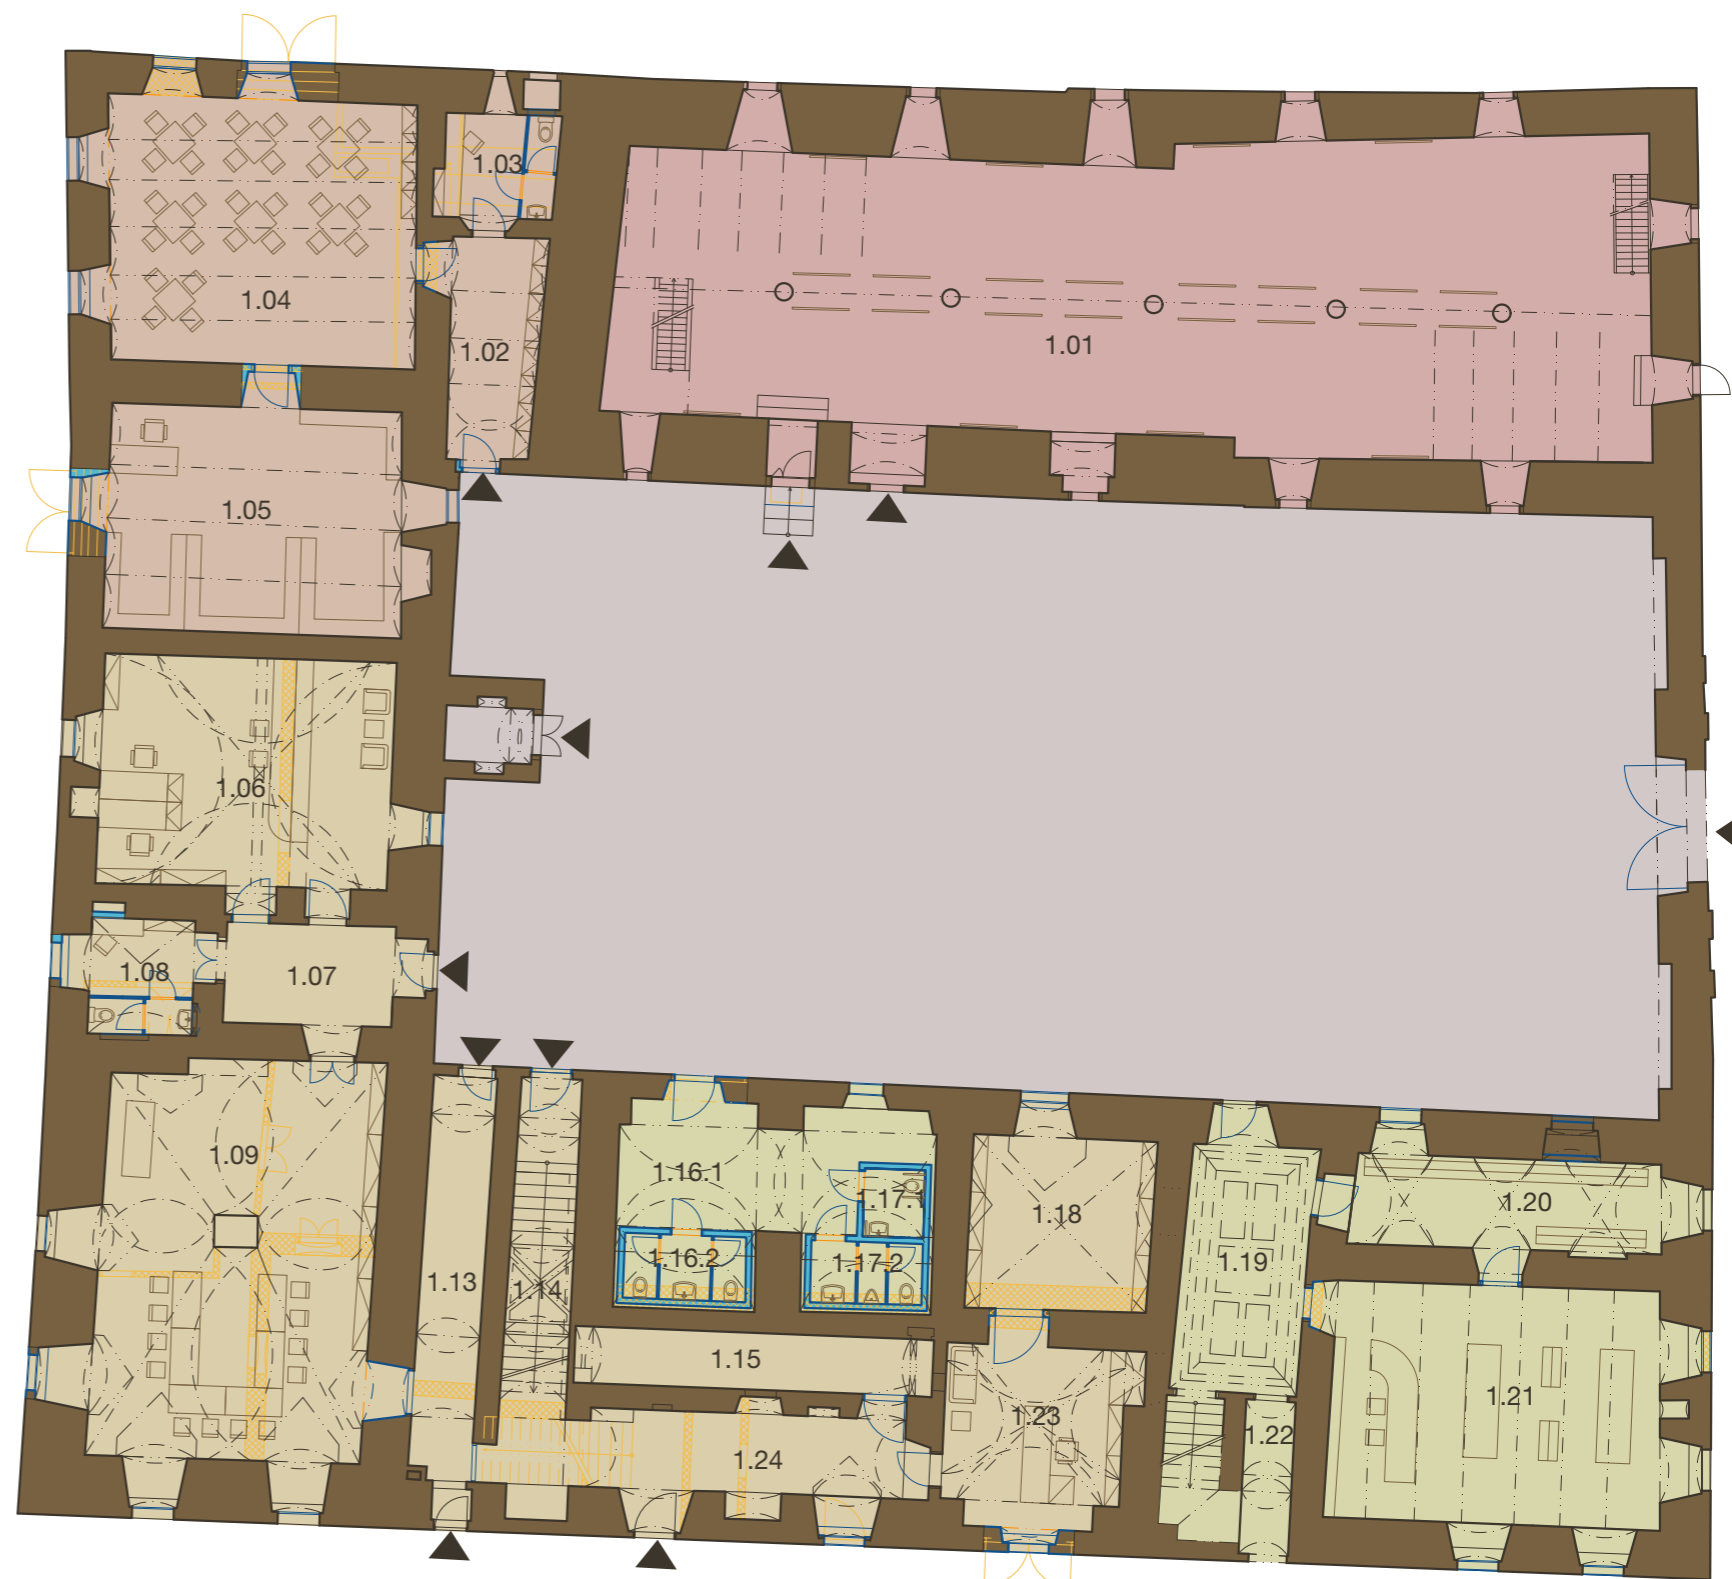
ZÁMEK
PŘÍZEMÍ 1 : 200

- 1.02 ZÁDVEŘÍ SE ŠATNOU
- 1.03 ČAJOVÁ KUCHYŇKA A ZÁCHOD S PŘEDSÍŇKOU
- 1.04 KLUBOVNA - ČÍTÁRNA
- 1.05 KNIHOVNA

- 1.01 VOLNÝ VÝSTAVNÍ A PREZENTAČNÍ PROSTOR

- 1.19 VSTUPNÍ HALA
- 1.20 ŠATNA
- 1.21 POKLADNA A PRODEJ SUVENÝRŮ
- 1.22 ÚKLIDOVÝ PŘÍSTĚNEK

- 1.06 KANCELÁŘ S PODATELNOU
- 1.07 PŘEDSÍŇ
- 1.08 ČAJOVÁ KUCHYŇKA A ZÁCHOD S PŘEDSÍŇKOU
- 1.09 ZASEDACÍ SÁL - MULTIFUNKČNÍ MÍSTNOST
- 1.13 VSTUPNÍ CHODBA - ZAMĚSTNANCI
- 1.14 SCHODIŠTĚ DO PATRA
- 1.15 TECHNICKÁ MÍSTNOST
- 1.16.1 ZÁDVEŘÍ
- 1.16.2 WC ŽENY
- 1.17.1 WC ZTP
- 1.17.2 WC MUŽI
- 1.18 ARCHIV
- 1.23 KANCELÁŘ STAROSTY
- 1.24 CHODBA

1.01, 2.01, 3.01 – volný výstavní a prezentační prostor vznikne vyčištěním stávajících prostor

1.02, 1.03, 1.04, 1.05 – prostory knihovny s klubovnou projdou rekonstrukcí vnitřních omítek a doplněním dřevěné podlahy

1.06 – obnova dřevěné podlahy a maleb

1.07 – jednoduchý trámový strop s prkenným záklopem a obnova výmalby

1.08 – odstranění příčky, očištění, vytvoření hygienického zázemí

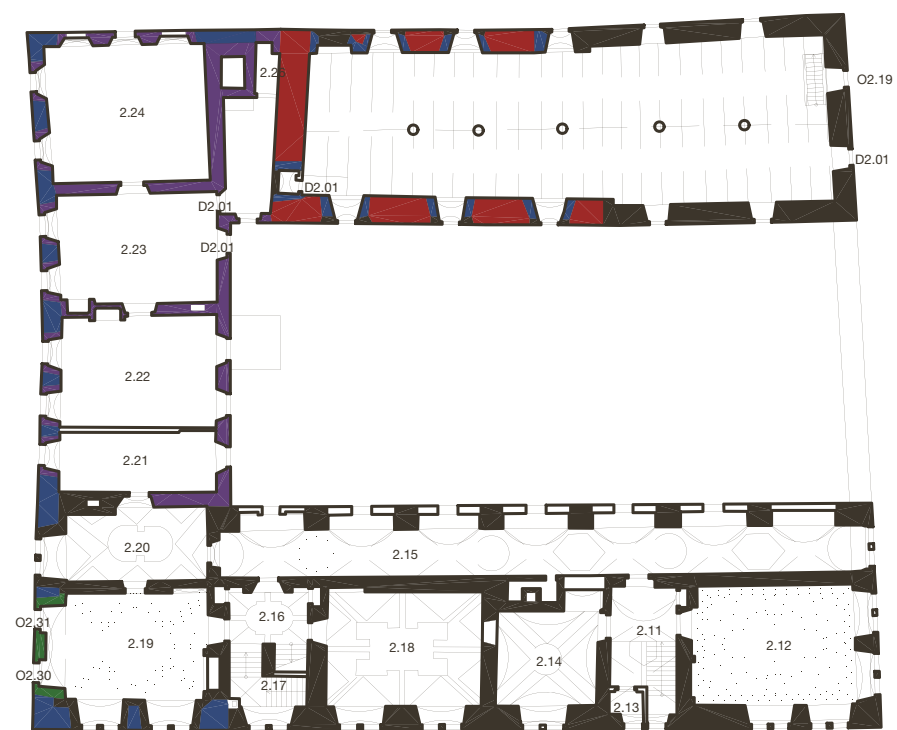
VÝVOJOVÉ FÁZE - dle průzkumu Ing. Jana Anderleho

Tento dodatečný průzkum navazuje na průzkum provedený Ing. Janem Anderlem v 1. pol. 90. let, který zdokumentoval celkový vývoj objektu s větším důrazem na gotické jádro sýpky. Tento průzkum si klade za cíl objasnit nebo alespoň přiblížit záměry stavitelů a následně skutečné možné fungování barokních dispozic. Závěry tohoto průzkumu je však nutné brát pouze jako hypotetické a je vhodné je v budoucnu ověřit rozsáhlejšími průzkumy a sondami.

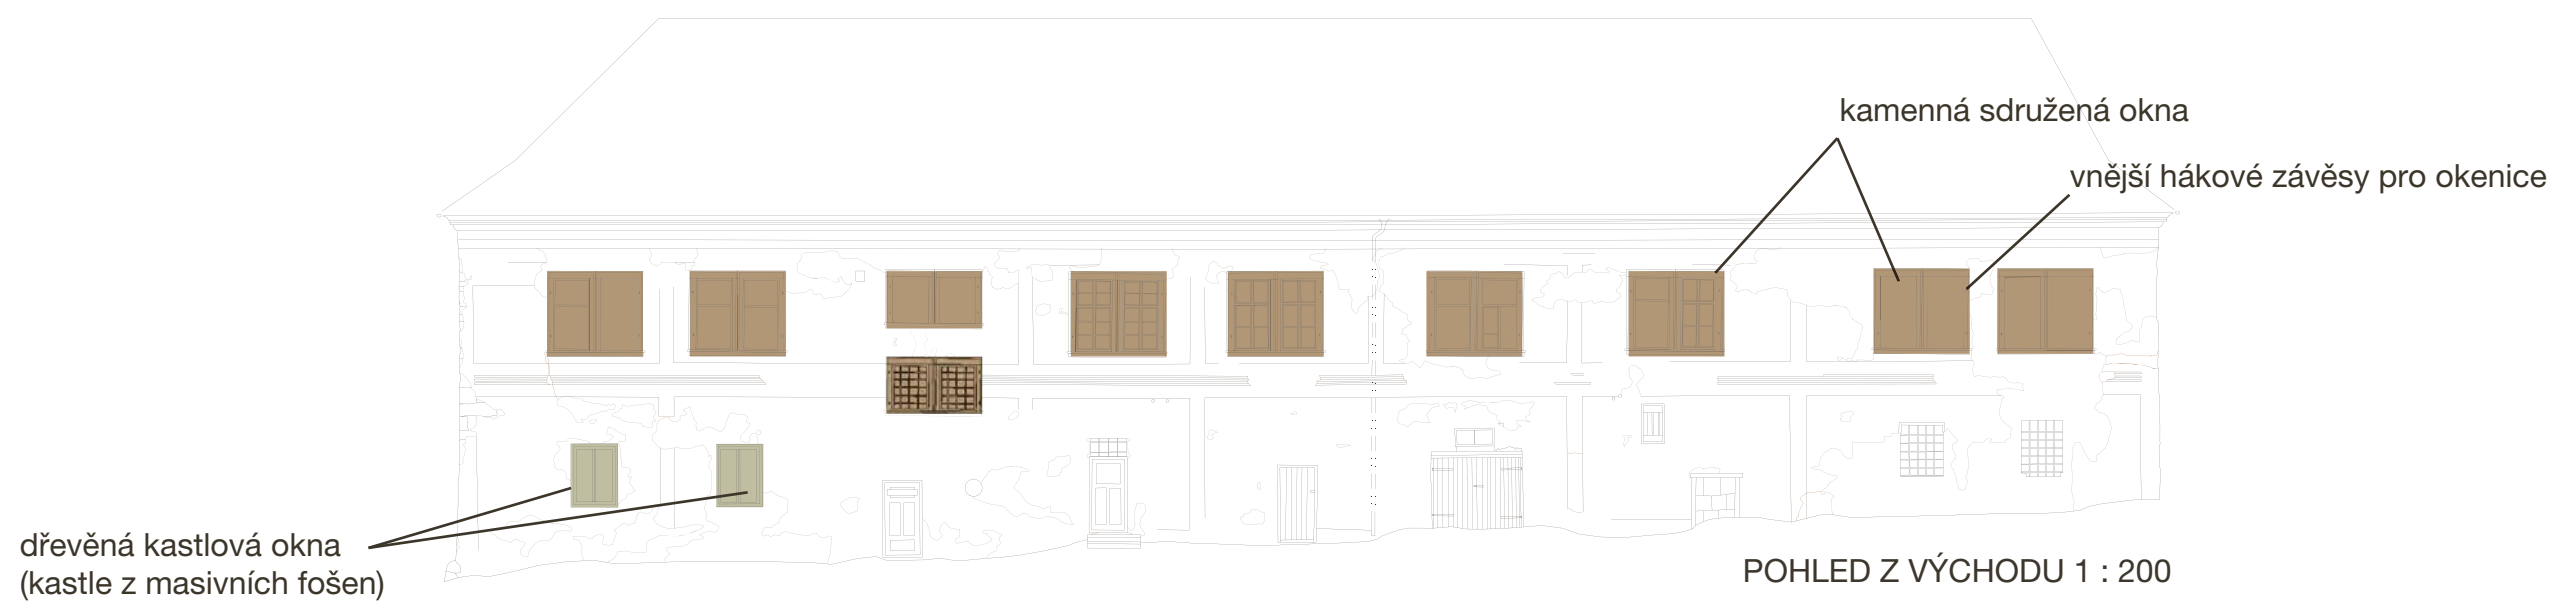
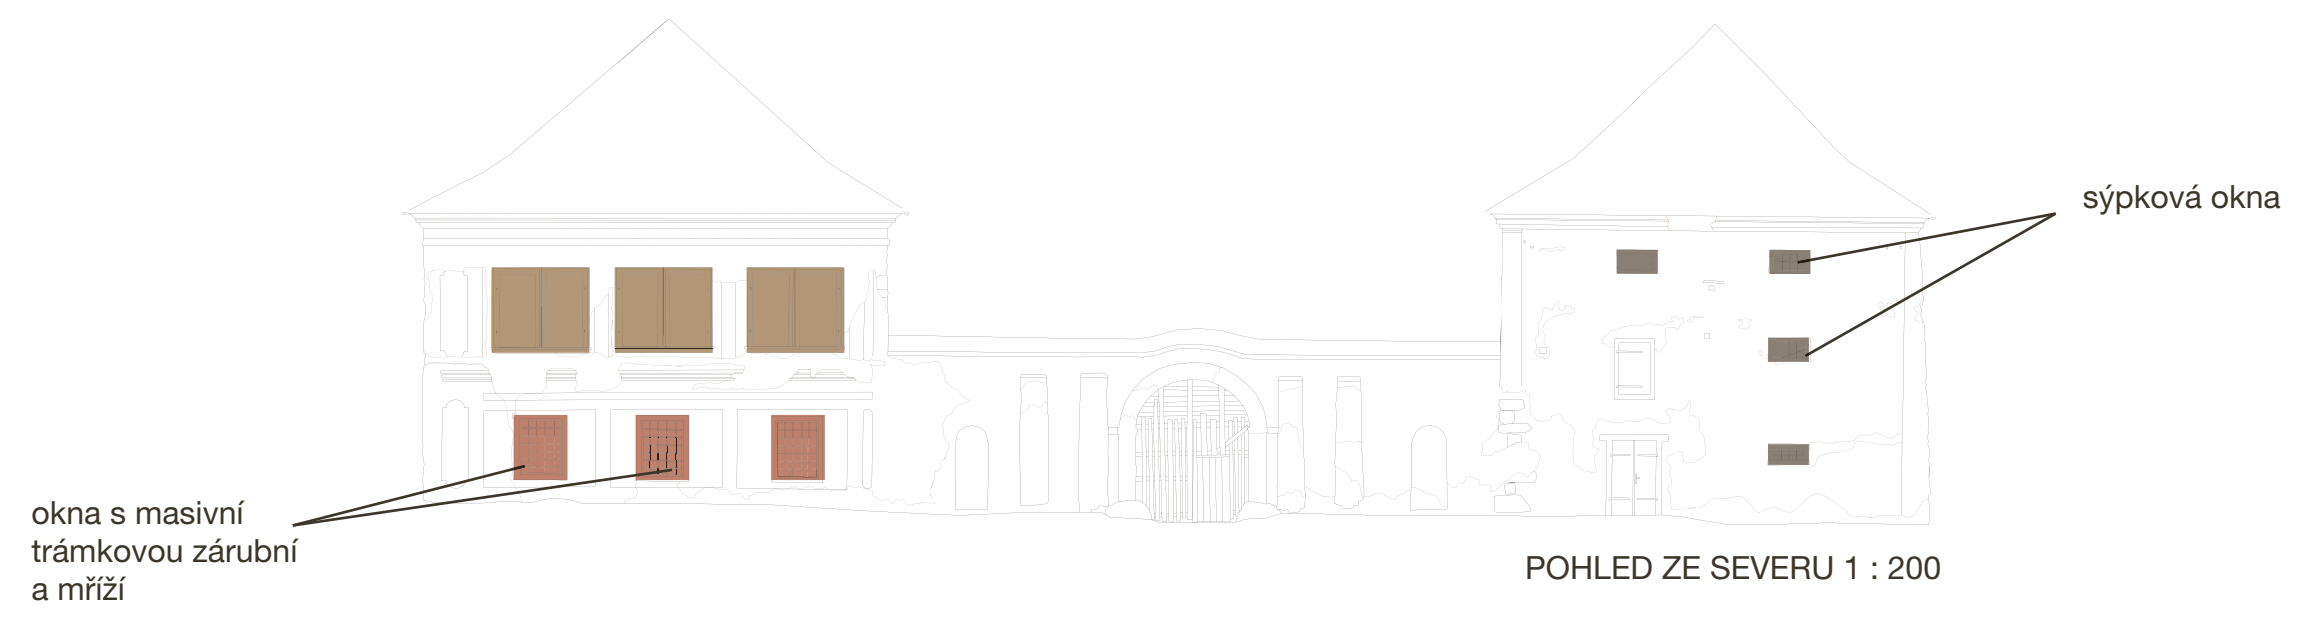
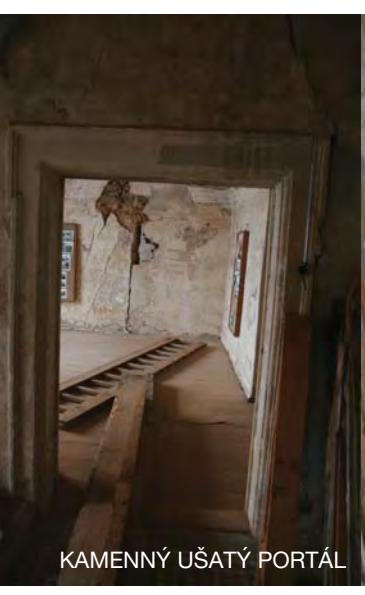
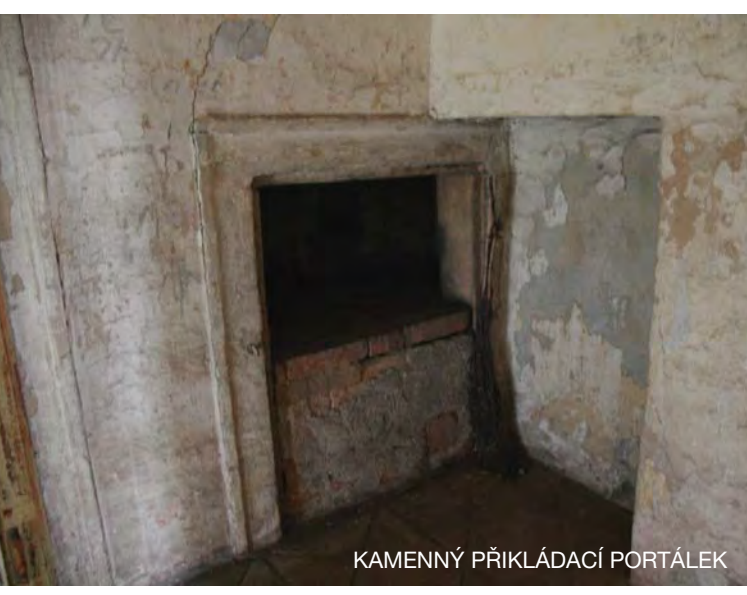
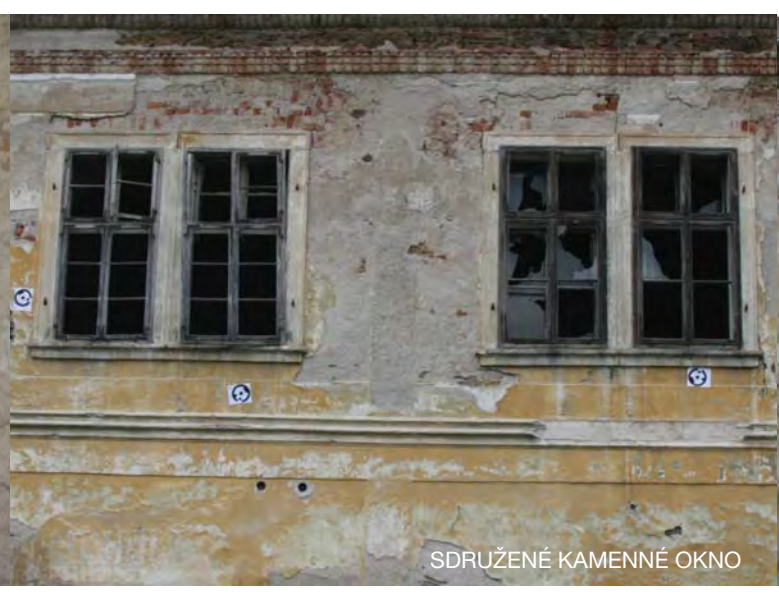
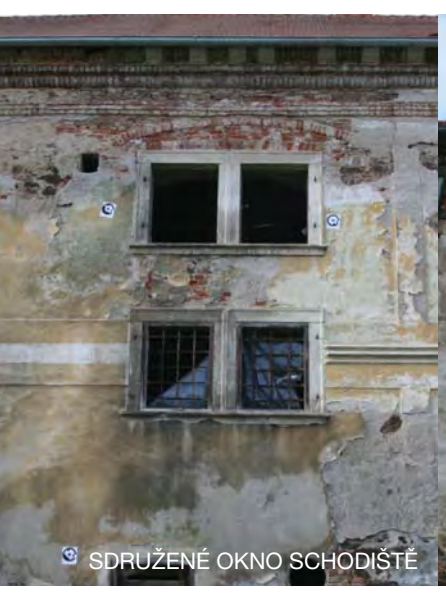
arkádová chodba
(druhotně zazděná)

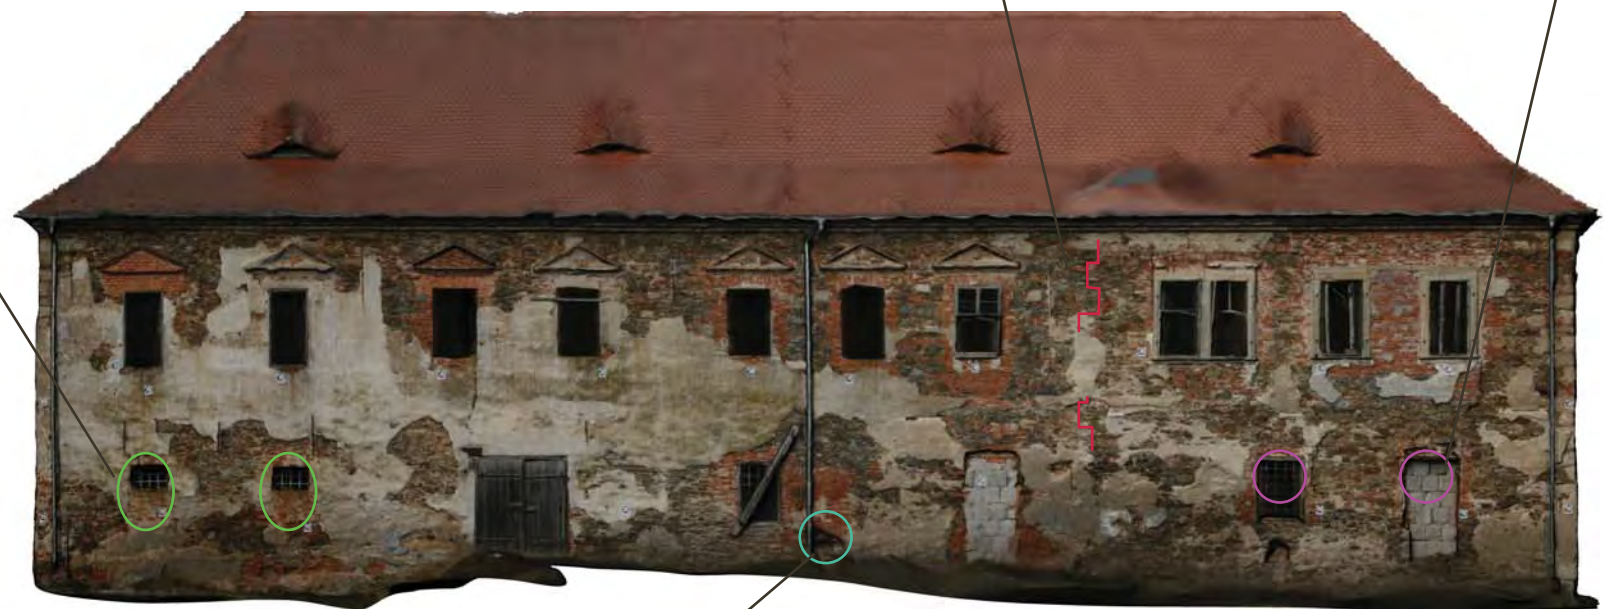
JIŽNÍ FASÁDA 1 : 200

Zazděná okna se nachází přibližně ve stejné úrovni jako okna v jižním křídle. V jižní masivní stěně sýpky - bývalé tvrze se nachází také dnes již zazděný průchod. To podporuje domněnku, že jako první bylo k tvrzi přistavěno jižní křídlo a zřejmě mohlo ještě po nějaký čas fungovat společně s tvrzí jako jeden palácový celek. Okna a zřejmě i dveře pak byly pravděpodobně zazděny v době přestavby tvrze na sýpku a z jihozápadního kouta umožňujícího komunikaci v zámku se tak stala jeho koncová část. S tím nejspíše i souvisí vznik záchoda v této nyní již okrajové části zámku.

V dnes přezděných oknech na malá stájová okénka se nachází otisky pravděpodobně dřevěného fošnového rámu oken která se nachází v celém přízemí jižního křídla zámku. To spolu s umístěním černé kuchyně v sousední místnosti a zbytky trámového stropu s podvlečeným průvlakem a jednoduchým záklopem nad nynější stájovou klenbou místnosti 1.04 nasvědčuje tomu, že se jednal obytnou místnost. Vzhledem k umístění v dispozici celého zámku se mohlo jednat o byt čeledína, kte se staral o pány na zámku. Okna v jižní fasádě byl do zdiva zřejmě vkládána druhotně, protože nad okny není ve zdivu viditelný žádný záklenek.

Na jižní fasádě je v místě kde končí výzdoba s frontony nad okny a začínají kamenná sdružená okna identifikovatelné rozhraní ve zdivu. Při detailnějším zkoumání je možné vidět ústupky ve zdivu tvořící pravděpodobně šmorcy a dva různé druhy lomového kamene. Ty by tak nasvědčovaly tomu, že byla v těchto místech na určitou dobu stavba pozastavena, ale plánovalo se v ní pokračovat. S pozastavením stavby pak zřejmě přišla i poptávka na změnu vzhledu stavby, protože již dále nepokračují frontony, ale kamenná ostění a jinak členěná fasáda.

Fošnová ostění oken v přízemí jižního křídla byla spojována rybinovým spojem, který je viditelný u jednoho z oken. Neobjasněnou zvláštností je výskyt 3 oken ze 4 v (původně celistvé) místnosti v JV koutě zámku bez mříží (stopy po jeho osazení se narozdíl od jiných oken nenašly). Zajímavé je, že tato okna jsou položená níže než podesta schodů, která má stále ještě okna zamřížována.

OTISK DŘEVĚNÉ
FOŠNY OKNA V
MALTĚ

ROZHRANÍ VE ZDIVU, ZMĚNA
STRUKTURY - ZŘEJMĚ ŠMORCY

ZÁCHODOVÝ VÝKLENEK SE
ZBYTKY PRKENNÉHO BEDNĚNÍ

FOŠNOVÉ OSTĚNÍ
BEZ MŘÍŽE

V místnosti 1.06 se nachází výklenek ve zdi se zbytky záchodového prkénka. Ten se propisuje na fasádu kusem rozbořené cihlové zdi výklenku. Umístění záchoda v tomto místě napovídá o existenci další účelové jednotky s přístupem k topeništi v místnosti 1.08. Vzhledem k identifikaci místnosti 1.09 kolegyní Zoubkovou jako pravděpodobné zámecké kuchyně s podestou s dymníkem se mohlo jednat o byt kuchaře. Místnost byla přístupná dveřmi s kamenným profilovaným ostěním, jehož část je viditelná pod současnou dřevěnou obložkou z 20. století s nápisem Wache (hlídka). Kamenné ostění, které se jinde v zámku nachází pouze v 1. patře by mohlo naznačovat také ubytování výše postaveného úředníka (písaře) nebo kaplana zmiňovaného v písemných pramenech k počátku 17. století.

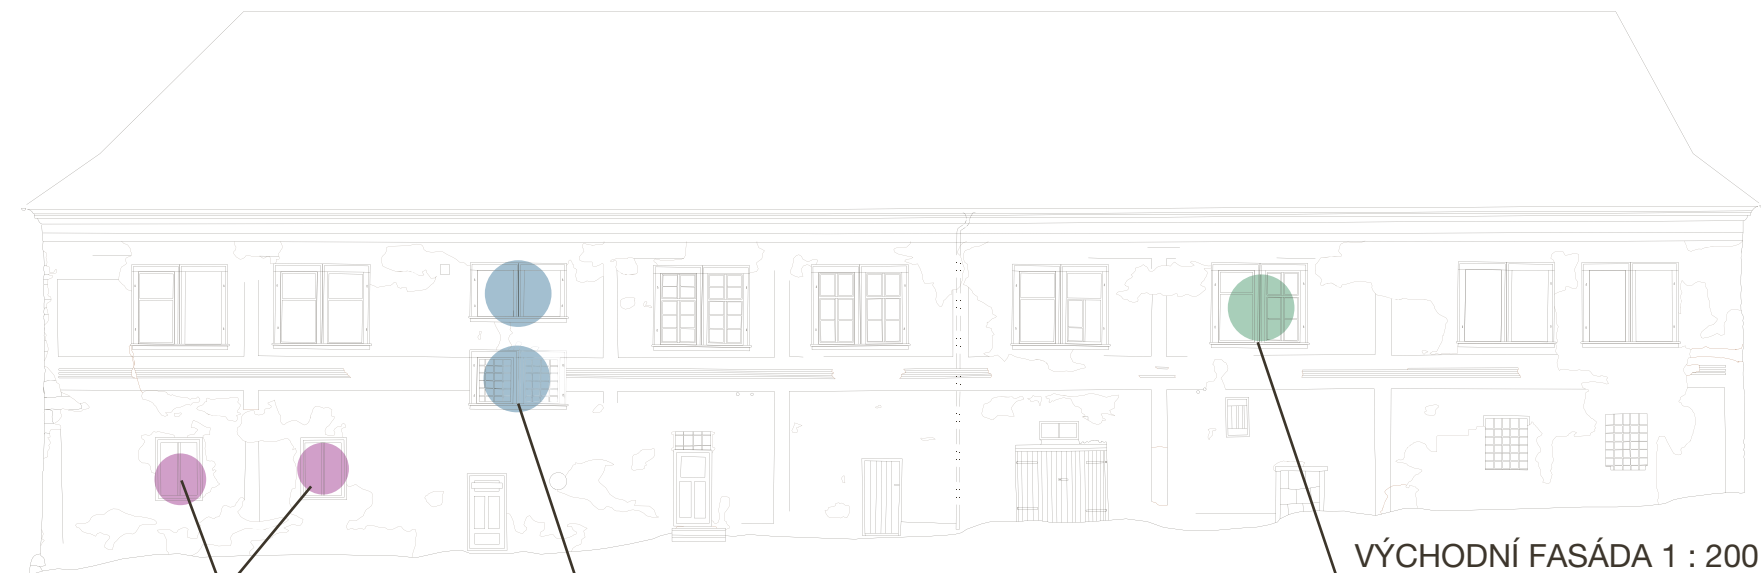
VÝCHODNÍ FASÁDA 1 : 200

FOŠNOVÉ OSTĚNÍ
BEZ MŘÍŽE

KAMENNÁ OKNA KOPÍRUJÍCÍ
PRŮBĚH SCHODIŠTĚ

KAMENNÁ OKNA NEKOPÍRUJÍCÍ
PRŮBĚH SCHODIŠTĚ

Průběh a přiznání oken v místě podesty na fasádě vypovídá jednak o starší formě baroka, kdy byly schody na fasádě přiznávány. Zejména však vypovídají o tom, že schody v tomto místě buď byly plánovány a nebo již nějaká jejich forma v tomto místě dříve existovala. Původní průběh schodiště (před zazděním) se musel vyrovnat se schodišťovou síní umístěnou (resp. která měla být umístěna) nad ním (proto má zřejmě níže položené rameno ještě jednu mezipodestu. Ukončení klenby ve schodišťové síni pak zasahuje do jednoho ucha kamenného portálu - je možné, že stavebník zapomněl změřit šířku dveří včetně ucha a jedná se tak o "výrobní vadu" a nikoli pozdější úpravu. Na kamenné portály dveří pak navazují příkladací portálky, které z důvodu nedostatečného prostoru zasahují až do hloubky zdi která je nad nimi vykonzolována.

Proti jižněji položenému schodišti nekopírují okna v této části stavby průběh schodiště, které je taktéž v dolní polovině zaklenuto segmentem, ale v polovině podesty se nachází valená klenba (vynášející záchodový přístavek nad schody) a nad zbytkem schodiště je již jen klenba schodišťové síně. I samotné schodiště je poněkud strmější než jeho jižnější verze a pata schodiště zřetelně zasahuje do dnes zazděného trámového ostění v jižní stěně. Není příliš pravděpodobné, že by se názor na umístění oken u schodiště změnil v průběhu stavby (není pravděpodobné že by zde proběhla nějaká pauza jako v jižní části zámku). Tyto nálezoové situace napovídají, že schodiště mohlo být v této části objektu osazeno druhotně, byť zřejmě nedlouho po zprovoznění prvního. Odpovídá tomu i osazení příkladacího otvoru do zdi bez jeho zapuštění do stěny jako v případě místnosti 2.16. Tato domněnka se jeví jako poměrně pravděpodobná, ale bylo by vhodné ověřit jí pásovou sondou sledující průběhy omítek zejména v místě kde by se jinak nacházela podlaha síně.

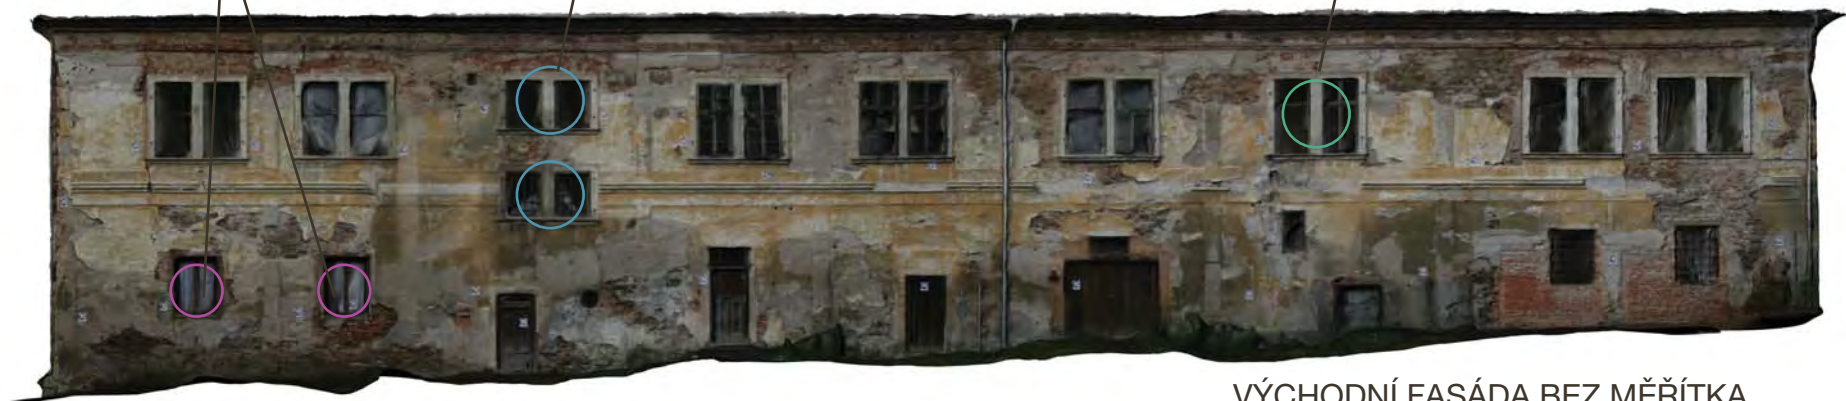
VÝCHODNÍ FASÁDA BEZ MĚŘÍTKA

KAMENNÁ OKNA KOPÍRUJÍCÍ PRŮBĚH SCHODIŠTĚ

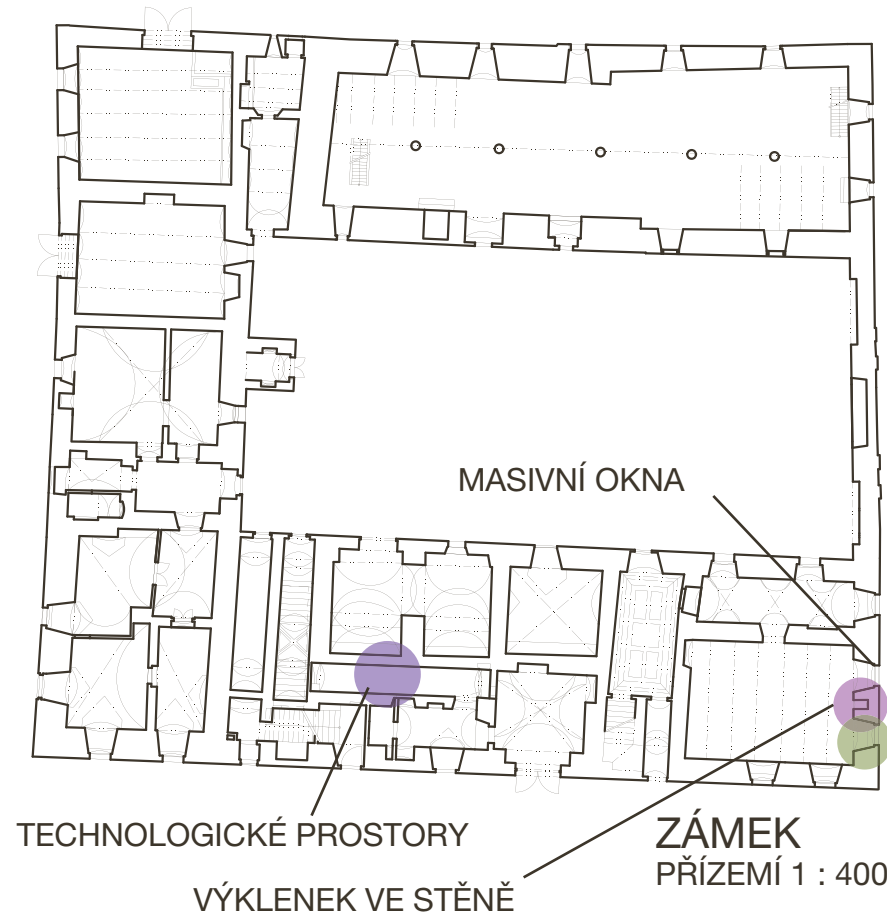
TECHNOLOGICKÉ PROSTORY

Ve střední části jižního křídla se nachází poměrně velká "černá chodba" z níž je vyvedeno několik různě pozmněňovaných příkladacích otvorů. Na obou stranách chodby jsou pak ústí do mohutných komínů. Tyto prostory historicky mohly sloužit nějaké blíže nespecifikované technologii (například sušárny, části vinopalny a podobně). V následujících průzkumech by bylo vhodné zaměřit se na jejich detailnější průzkum, který by vedl k pochopení jejich využití.

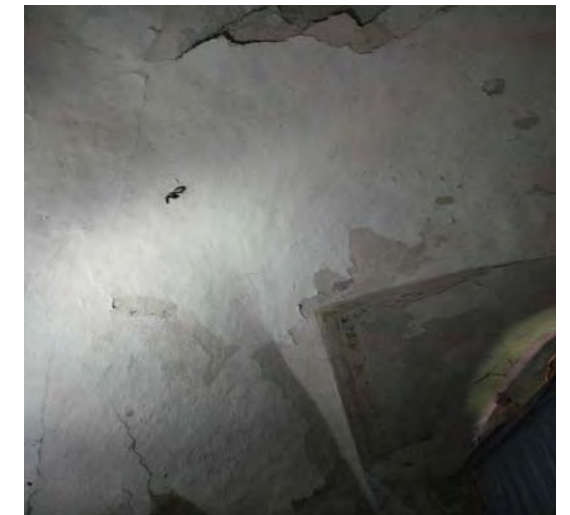
BAREVNÁ VÝMALBA

V nejsevernější části přízemí zámku se nachází místnost s nikou ve stěně mezi okny s masivními trámovými ostěny s kovanými provlékanými mřížemi. Sousední klenutá místnost dnes umožňující vstup (původní dveře jsou zazděné) do této místnosti mohla být dříve jinudy nepřístupná. Tyto náznaky ukazují na pravděpodobné umístění kanceláře zámku s "trezorem" ve které mohl úřadovat místní písař či důchodní. Jižně od těchto místností se nachází další dvě vytápěné místnosti dnes se zazděnými vstupy do společného prostoru. To by mohlo naznačovat propojení dispozic kanceláře například s bytem správce. Později pak mohl sloužit jako samostatná ubytovací jednotka se světnicí a komorou (soudě dle barevné výmalby v místnostech).

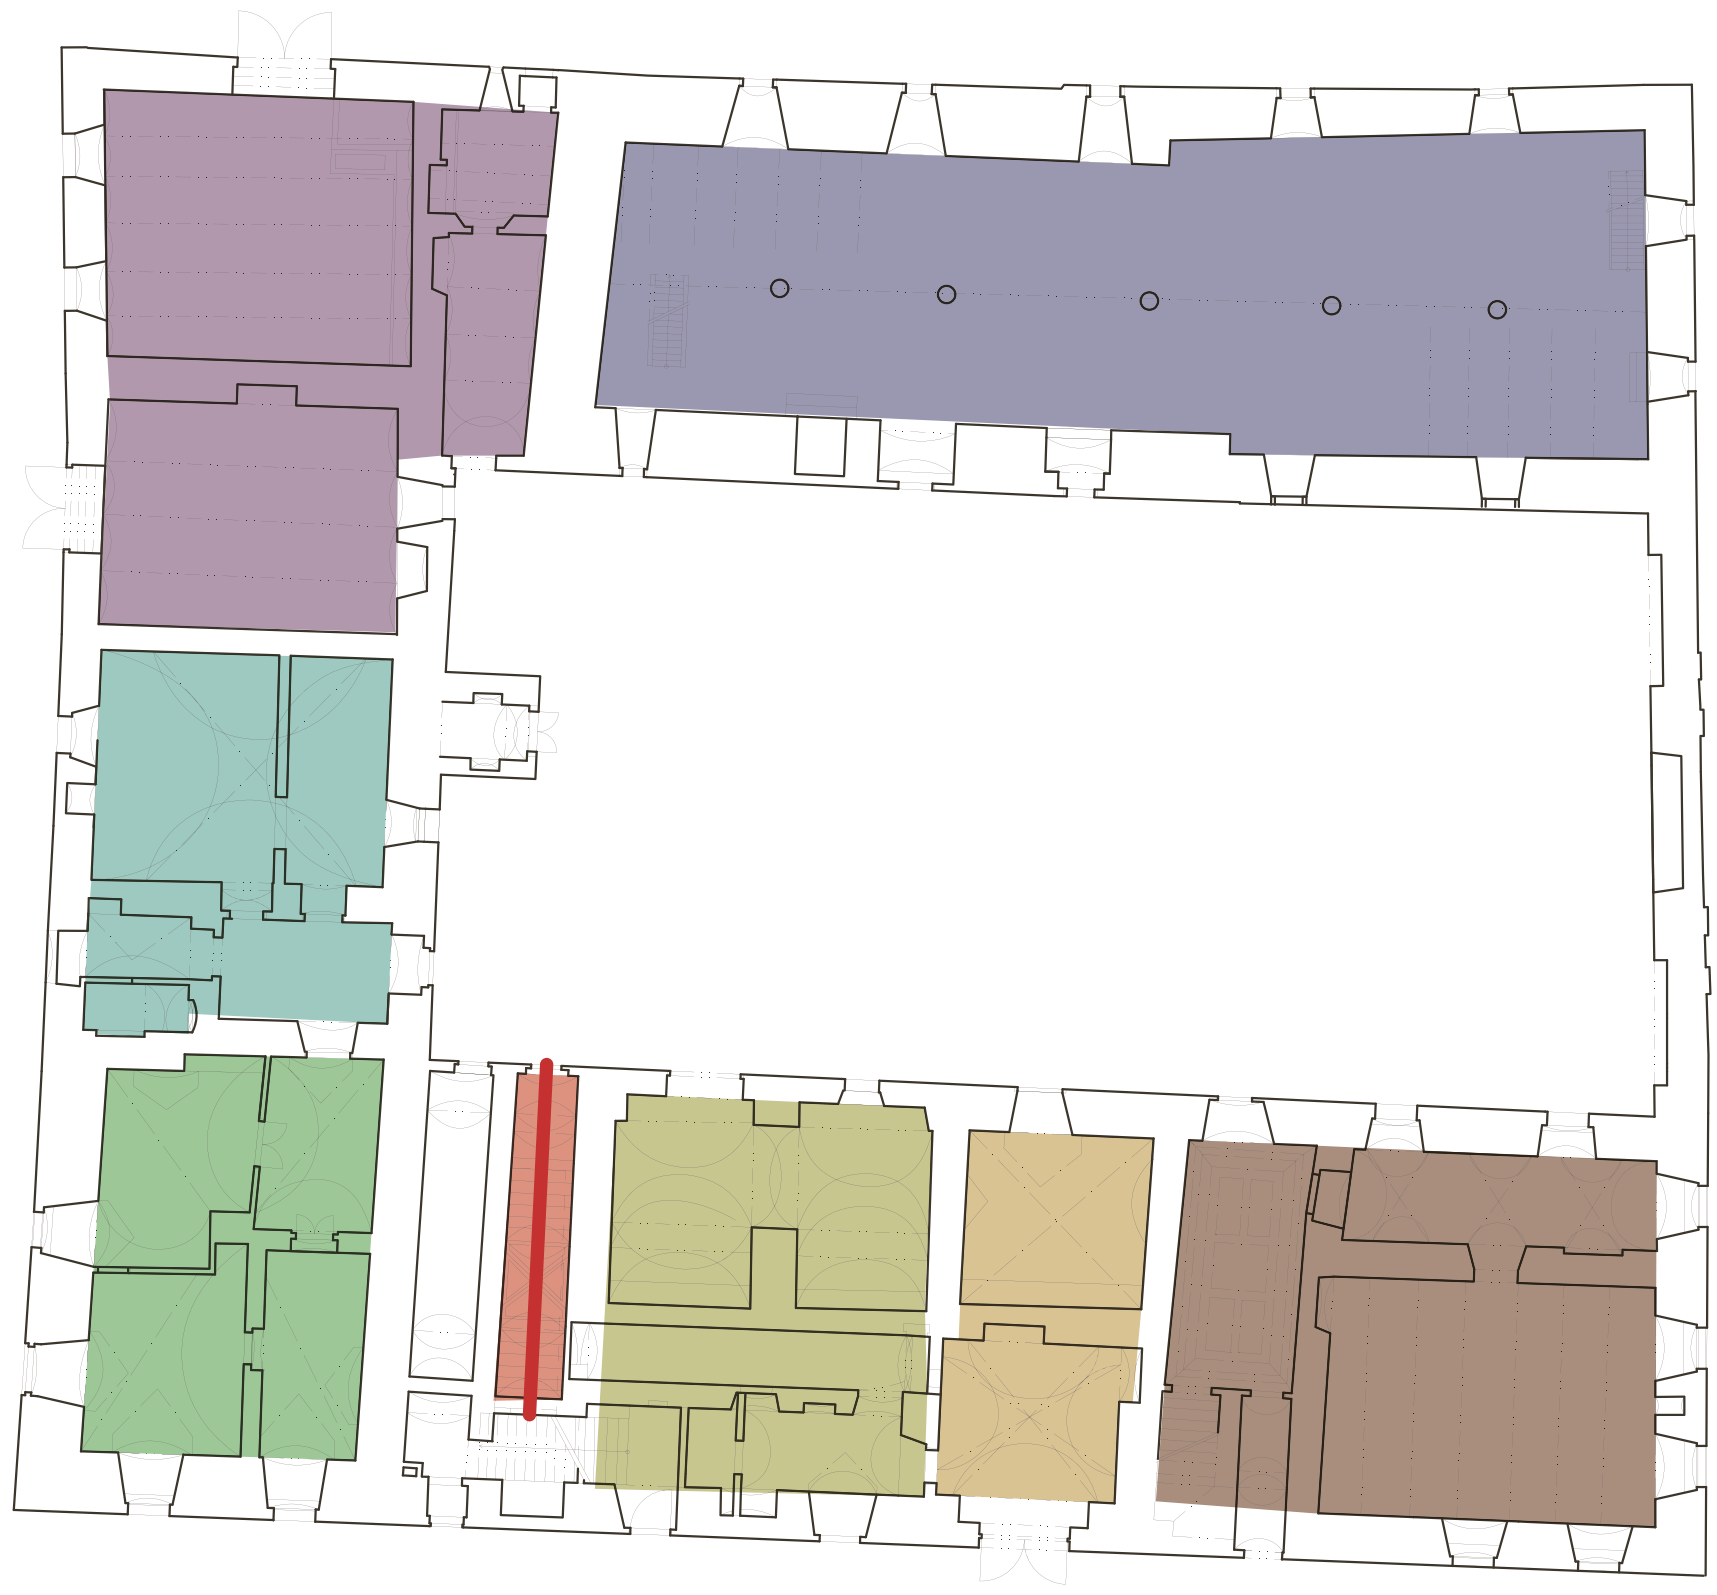
interpretace využití zámku vychází z prezentovaných poznatků a může se blížit reálné představě autora (autorů) barokní přestavby. Pokud byl zámek využíván k níže interpretovaným důvodům, pak zřejmě jen po velmi krátkou dobu. Z písemných pramenů je totiž patrné, že majitel zámek pravidelně nenavštěvoval. Zámek si proto zřejmě začali jeho obyvatelé (písař, kaplan, důchodní, později například učitel) přizpůsobovat ke svému obrazu - rozpad celistvých dispozic do menších celků dostavba schodiště, úprava topenišť, zazdění arkády, přidání druhých oken, atd. Následně zámek přešel přes využívání školou do rukou zemědělského družstva, které využilo jeho ubytovacích kapacit k ubytování lidí a ustájení dobytka a završilo tak proměnu od panského sídla k zemědělské výrobě.

- Sýpka
- Byt čeledína
- Byt kuchaře
- Zámecká kuchyně
- Technologická část
- Byt písaře/důchodního
- Kancelář
- Sály a ložnice pána
- Sály a ložnice paní
