Zámek, původně vodní tvrz, patří do bohaté kategorie **menších feudálních sídel**, čímž nepatří mezi stavby prvořadého zájmu, avšak tyto drobné stavby jsou jako charakteristická součást krajiny nedílnou součástí života měst a obcí. U staveb tohoto typu se lze setkat s mnoha fenomény, od velmi vysoké stavební a umělecké úrovně, až po velmi prostá a jedinečná řešení, způsoby užívání i bohužel často obdobný osud na pokraji zájmu i existence. Sedlice patří mezi kladnější případy, protože způsob jejího užívání i postupný, avšak velmi nenásilný propad na sociálním žebříčku zapříčinil, že se dochovala ve velmi **autentické podobě**, vykazující velké množství stavebních etap, otisků užívání i odrazu doby v přístupu k ní samotné.

Tvrz v Sedlici vznikla nejspíše v **druhé polovině 15. století**, po osamostatnění sedlického panství. Původní tvrz, obehnanou zřejmě dvěma vodními příkopy a valem, tvořila pravděpodobně dvě **protilehlá křídla** na západní a východní straně a **vstupní brána** na straně jižní, navazující na starou přístupovou cestu. Samotné umístění bylo zvoleno na mírné výšině na rozcestí cest z nedaleké Blatné na Písek a Strakonice. Jádro tvrze zůstalo zachováno až do renesančn

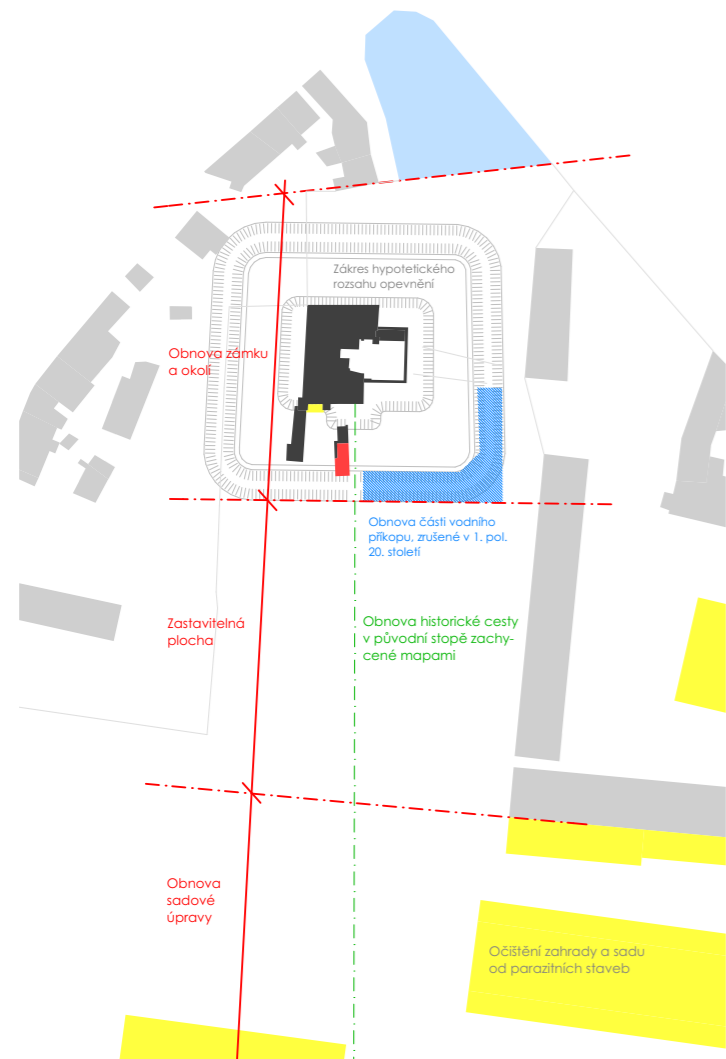
Základní rozdělení

Rozdělení řešeného území na tři části, v severní „třetině“ obnova ploch v místech původního systému opevnění gotické tvrze. Relikt tohoto opevnění, vodní příkop, slouží k oddělení od nově řešené střední části. Obnova v mapách zachycené historické cesty, propojující střed nově obnovené zahrady s obnoveným sadem a loukami, elementy propojující areál s krajinou.

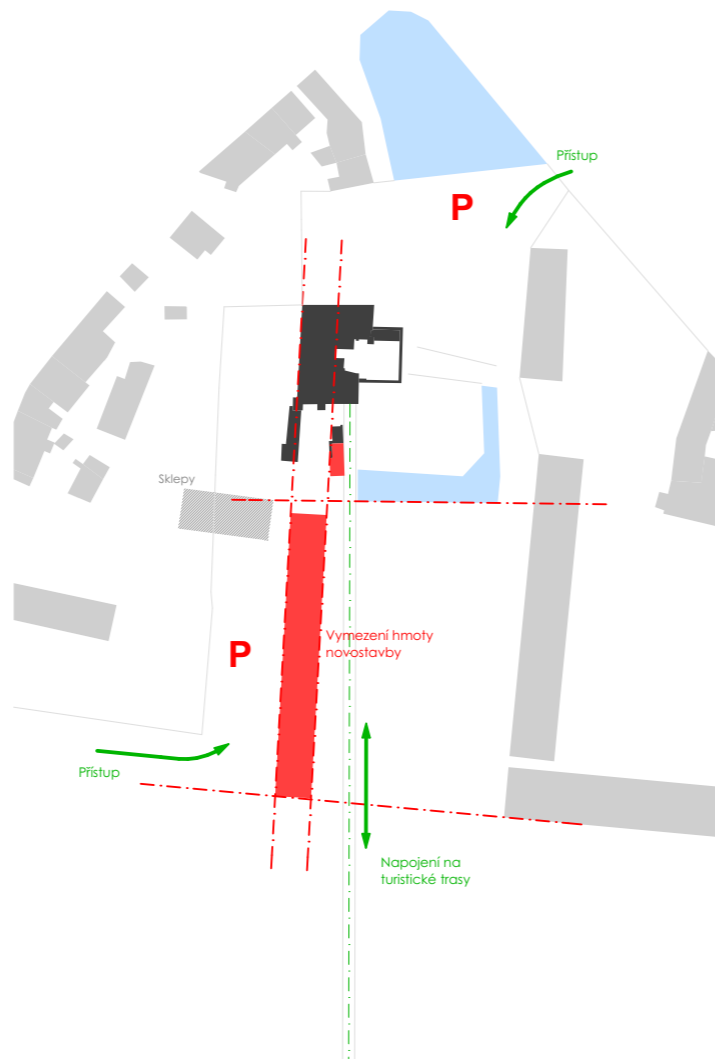
Hmotová studie - řídicí linie

Návrh novostavby na území, vytyčena řídicími liniemi vztaženými k okolním objektům zámku a dvora, hlavní S-J linie sleduje západní průčelí zámku, vytvoření paralelního křídla kolmo k vrstevnicím, jižní hranice zástavby dána zakotvenou linií jižního křídla dvora.

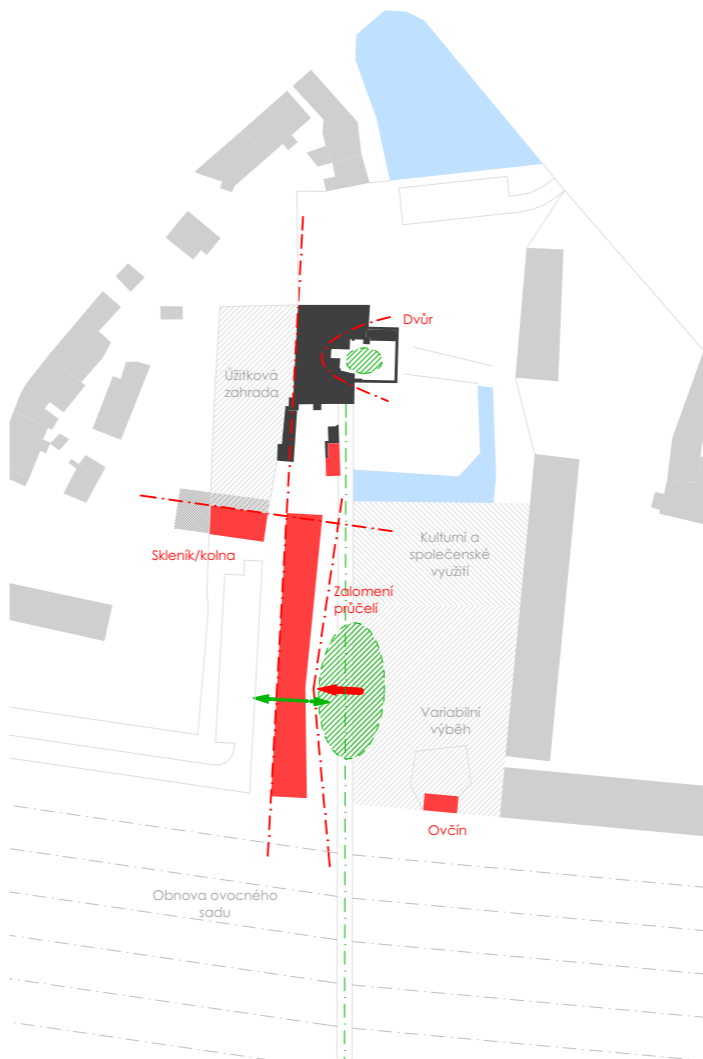
Přizpůsobení místu - účelu

Vložení dějů mezi hmoty, reakce novostavby na vznik polouzavřeného prostranství, volná přenesení polouzavřené dispozice zámku v podobě zalomení průčelí. Areál doplněn funkčními objekty.

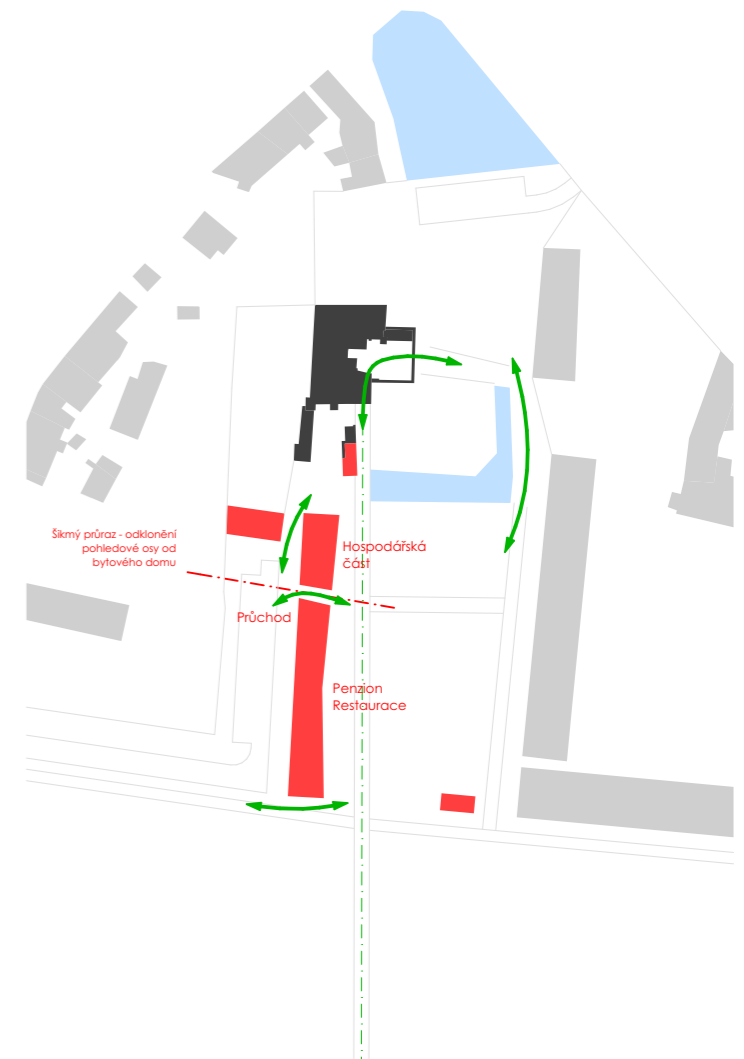
Komunikační a funkční vztahy

Komunikační schéma napomáhá ke zjemnění dlouhé hmoty novostavby rozdělením na dvě nestejně části. Zároveň dáno funkční uspořádání jednotlivých objektů.

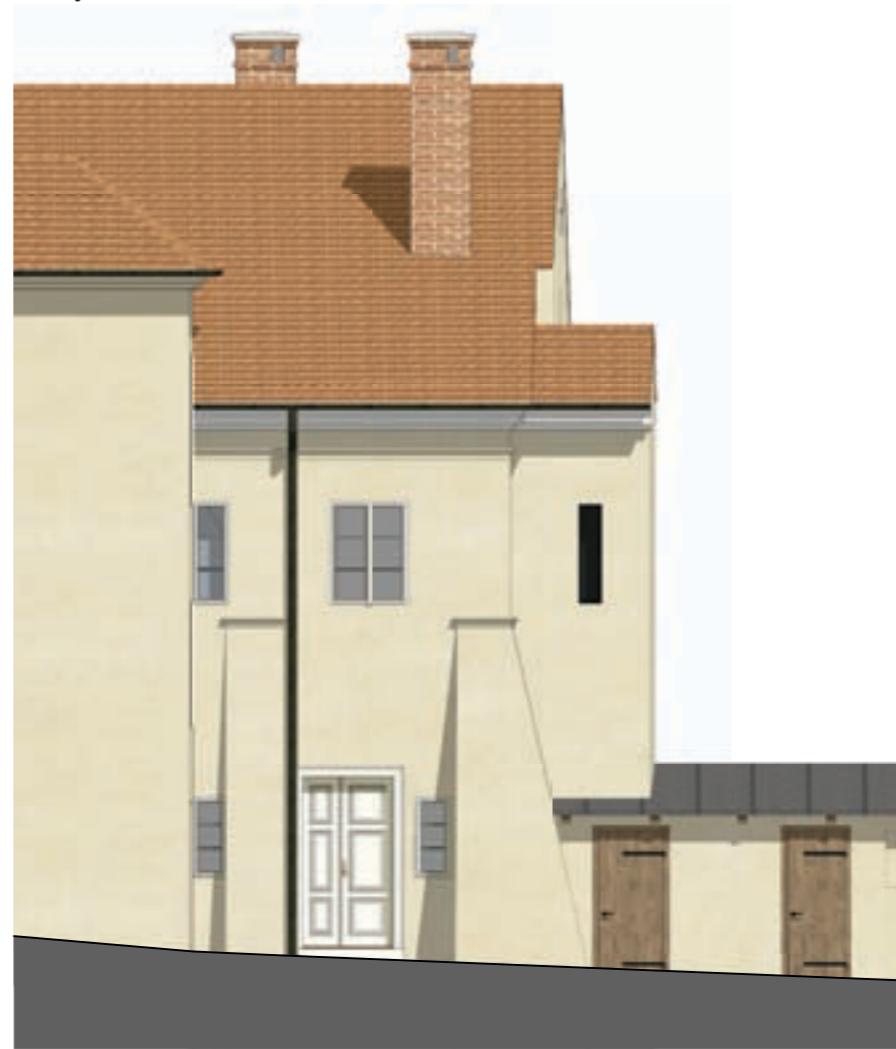
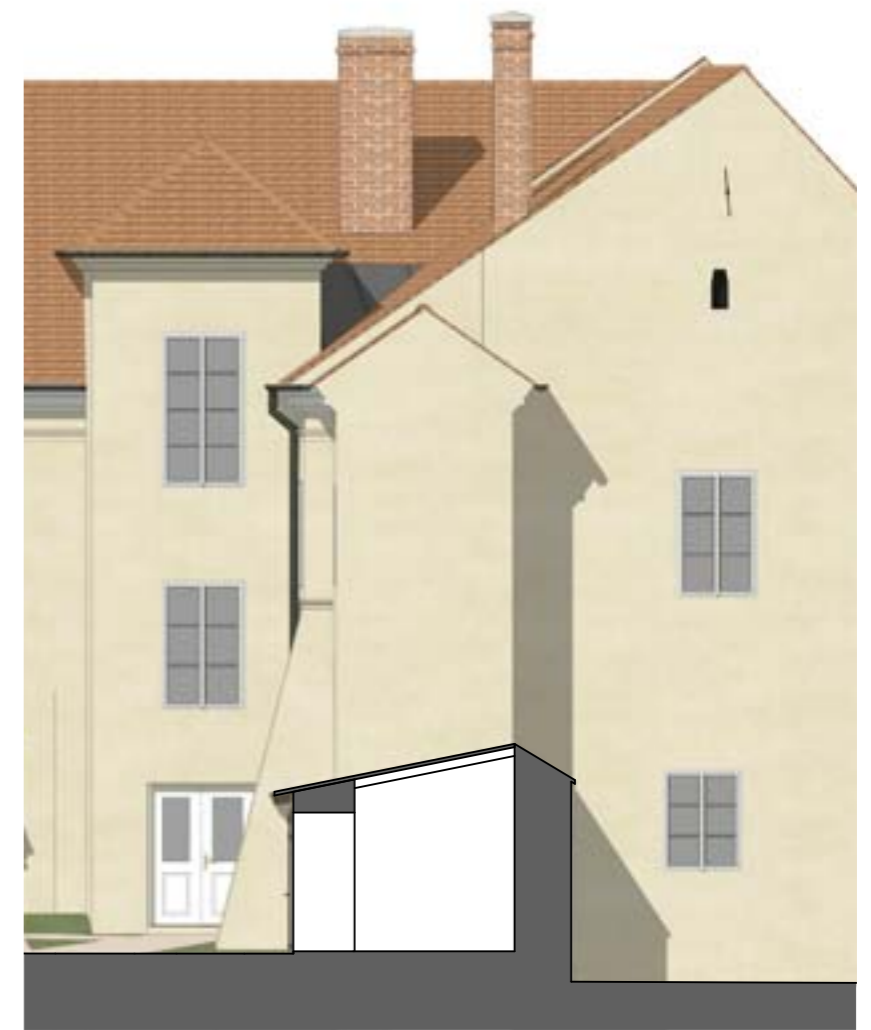
Pro zajištění bezbariérového přístupu do obou nadzemních podlaží je zvolena přístavba šachty pro hydraulickou plošinu. Ta nevyžaduje rozměrově náročnou šachtu jako standardní výtah. Šachta je navržena jako jednoduchá hmota navazující na stávající stavbu ve formě přílepku. Dle zjištění SHP v místě navrhované šachty mohl existovat přístavek záchodů, jeho tvar nebo provedení je však neznámé. V patře je prosvětlena oknem do kabiny, poskytuje tak návštěvníkům snadnou orientaci.

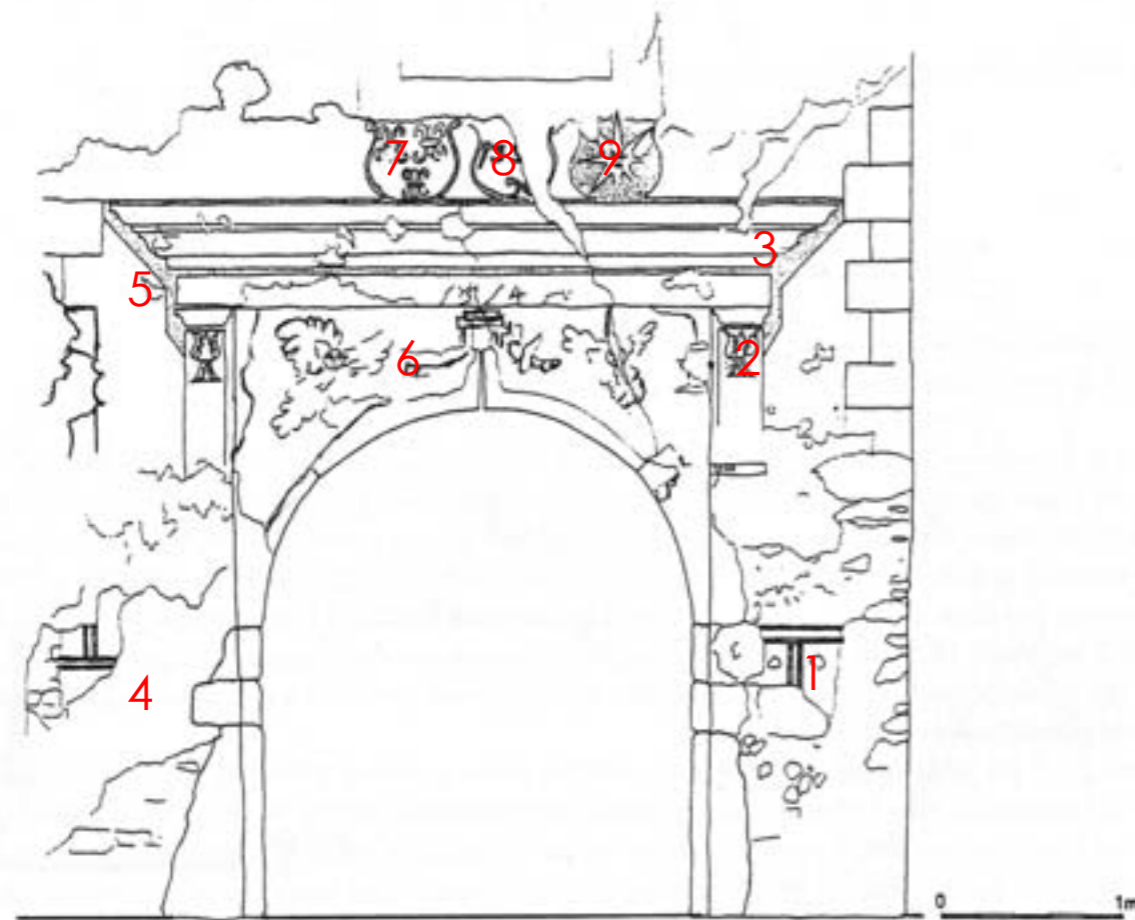
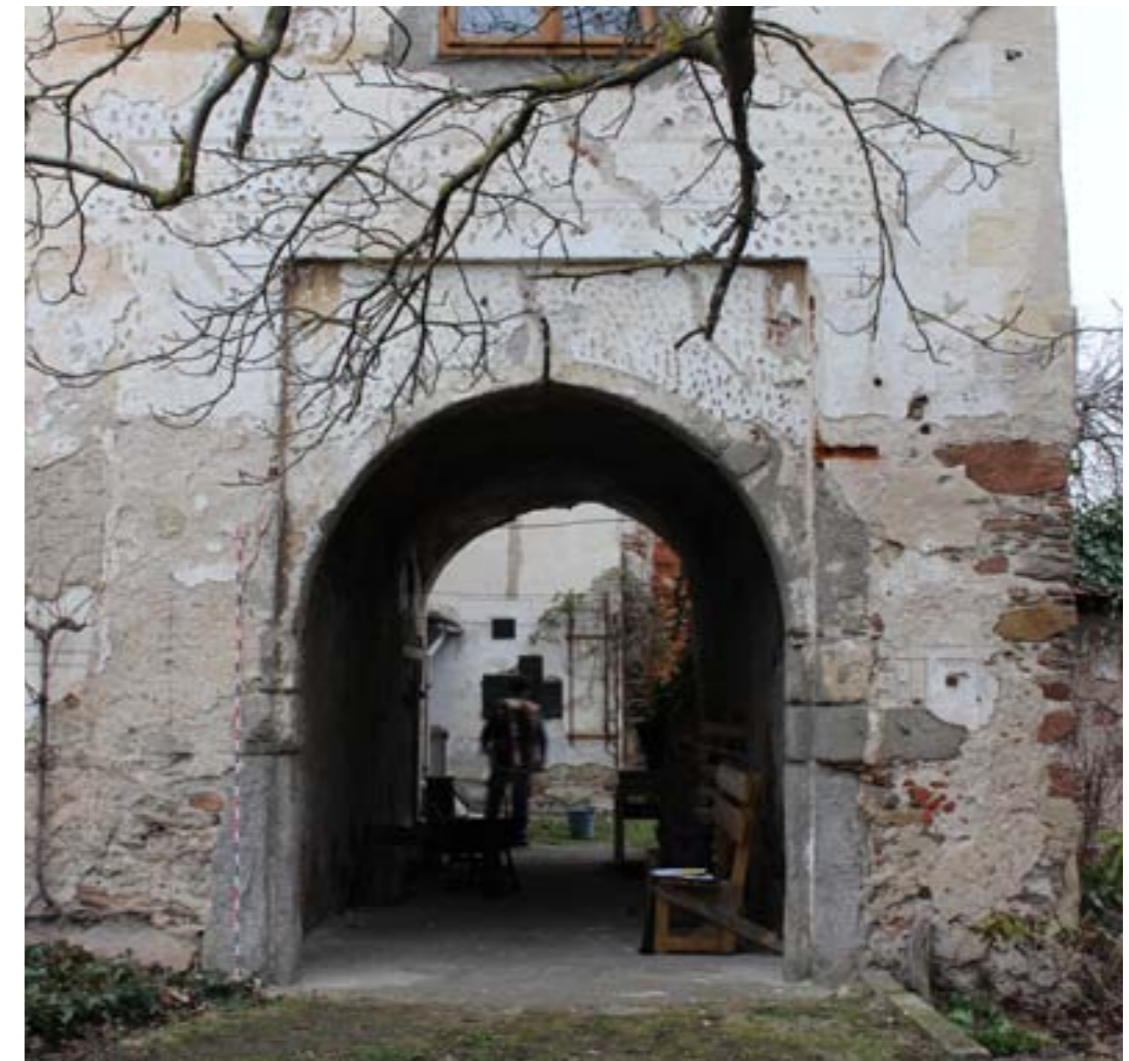
Název:	Sgrafitová výzdoba brány	Umístění:	Východní část jižního průčelí
Číslo:	I-A	Datum:	3-5/2016

Jeden z nejpozoruhodnějších prvků objektu zámku, velice dobře dochovaná sgrafitová výzdoba jižní vstupní brány. Brána původně součástí předsunuté vstupní brány, postavené nad zřejmě vodním příkopem, který přemostovala zdvihacím mostem, na které poukazuje dvojice otvorů pro lana. Zřejmě druhotně byla na starší omítce proveden jednoduchý iluzivní portál dle klasických vzorů. Dle datace nad iluzivní římsou je sgrafito vročena do roku 1554 (literatura uvádí chybně 1534). Portál na první pohled působí, že vznikl rukou řemeslníka nepoučeném o klasickém tvarosloví, je patrné velké zjednodušení a deformaci tradičních motivů, například tvarosloví římsy, nebo „korintské“ hlavice.

Stavebně je vstupní brána řešena jako obdélný objekt předsunutý před nádvoří tvrze, celé přízemí objektu zaujímá v současnosti valeně klenutý průjezd s trojúhelníkovými výsečemi. Na jižní straně je provedena obdélná vpadlina, pro zvedací číst přístupového mostu, v něm je z kamenný kvádrů ostění vytvořen půlkruhový vratový otvor. V horních rozích patrné zaplntované otvory pro táhla mostku. Iluzivní škrábaná výzdoba je provedena jako brána vycházející ze standardní řádové architektury, ukončená architrávem a římsou, nesenými dvojicemi sloupů po stranách vpadliny. Iluzivní (či spíše linie sloupů) sloupy nemají dnes z důvodů poškození omítky ve spodních partiích patrné patky, dle nálezu spodního ukončení mohly vyrůst z vyšší výšky, cca 120-150 cm nad současnou úroveň terénu. Sloupy jsou v horní části ukončeny hlavicemi, dle vzoru korintských hlavic jsou provedeny jako idealizované akanty, mající tvar spíše pohárů. Kládí je tvořenou pouze architrávem a idealizovanou římskou, architráv bez členění, římsa provedena jako dvojice (!) iónských sima, oddělených vzájemně páskem, poszaených na architráv přes výraznější pásek. Iluzivní římsová deska chybí. Vpadlá plocha brány je členěna jednoduchou paspartou kolem obloukového otvoru, cvikly jsou zdobeny relativně živelnou výzdobou, na každé straně zobrazeno slunce s idealizovaným obličejem a paprsky, střední část je provedena zřejmě jako klenák s listovým motivem. Nad římsou trojice aliančních znaků, vlevo zřejmě Kateřiny Řepické ze Sudoměře a vpravo Zdeňka ze Šternberka. Uprostřed štítek s letopočtem 1554.

Celkový pohled na jižní bránu. Výzdoba portálu byla v mladších etapách překryta řadou vrstev omítek.

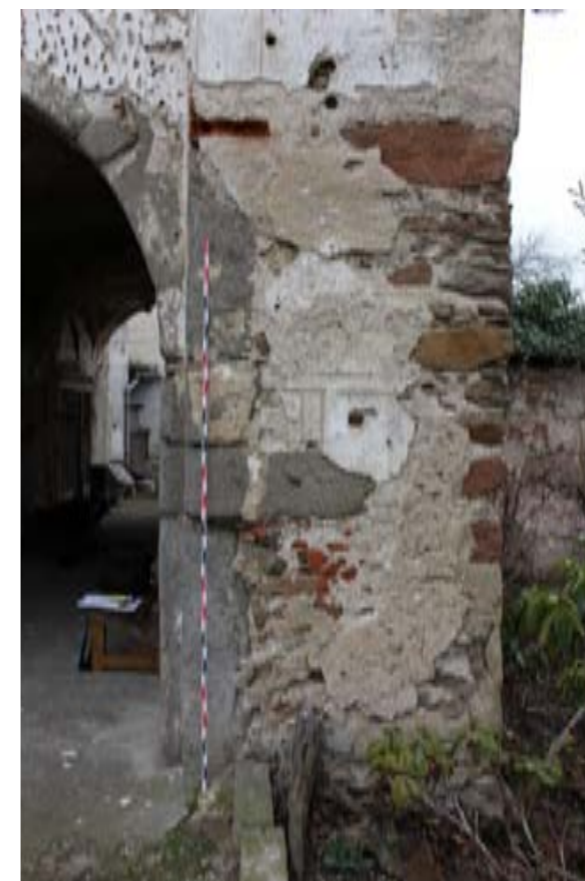
I-A-1

Severní strana portálu. V omítce patrné členění sgrafitovou výzdobou ve formě obdélníků, na které navazovala horní část tvořená nárožní rustikou a samotným portálem. V opadání omítky patrné konstrukční řešení kamenného ostění brány z tesaných kvádrů.

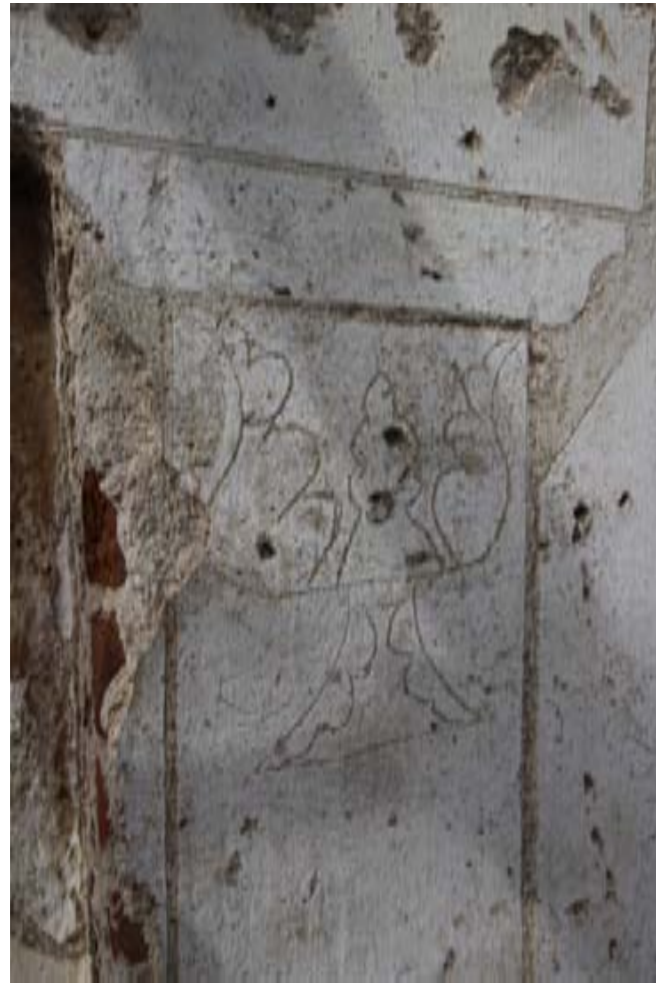
I-A-2
Východní hlavice sloupu na motivy korintské hlavice. Ve spodní části patrné jemně naryhovaný pokusný tvar (na západní straně již není předrýsování).

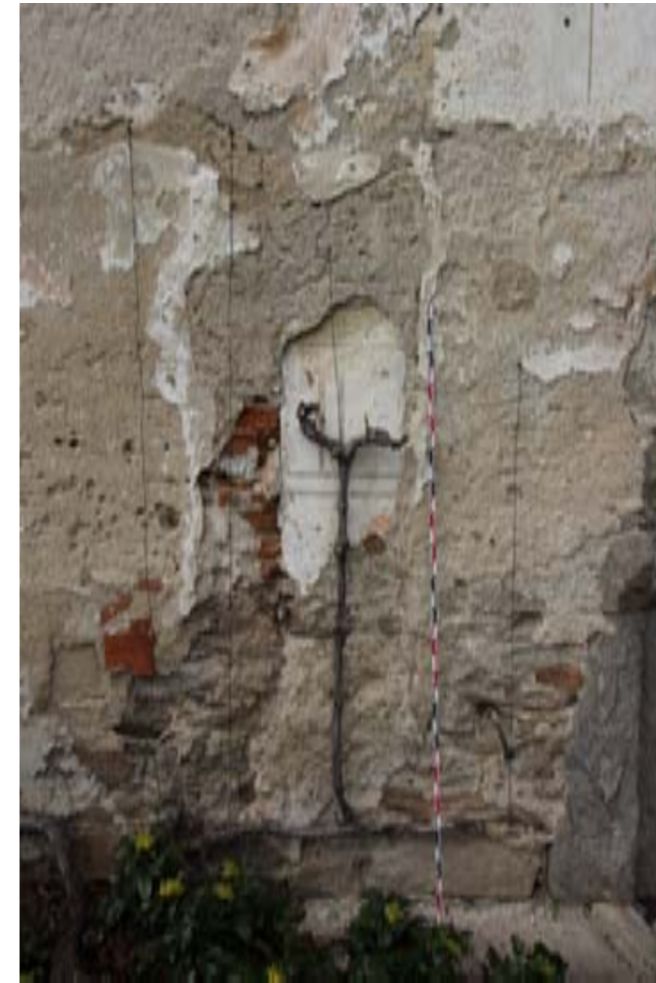
I-A-4
Západní strana brány, v omítce patrné obdobné řešení jako u východní strany.

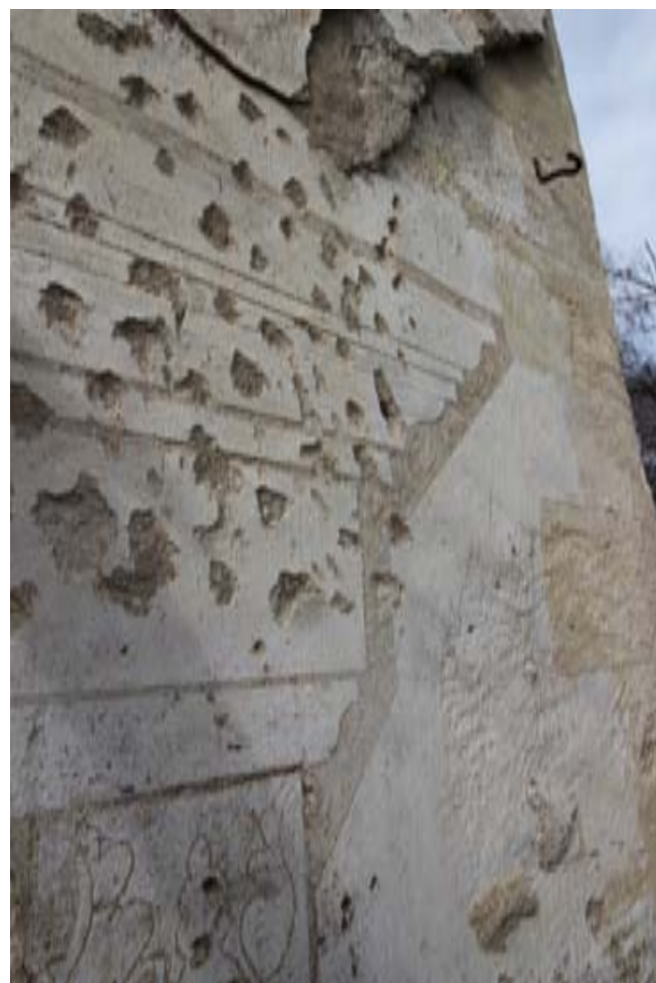
I-A-3
Detail profilace římsy.

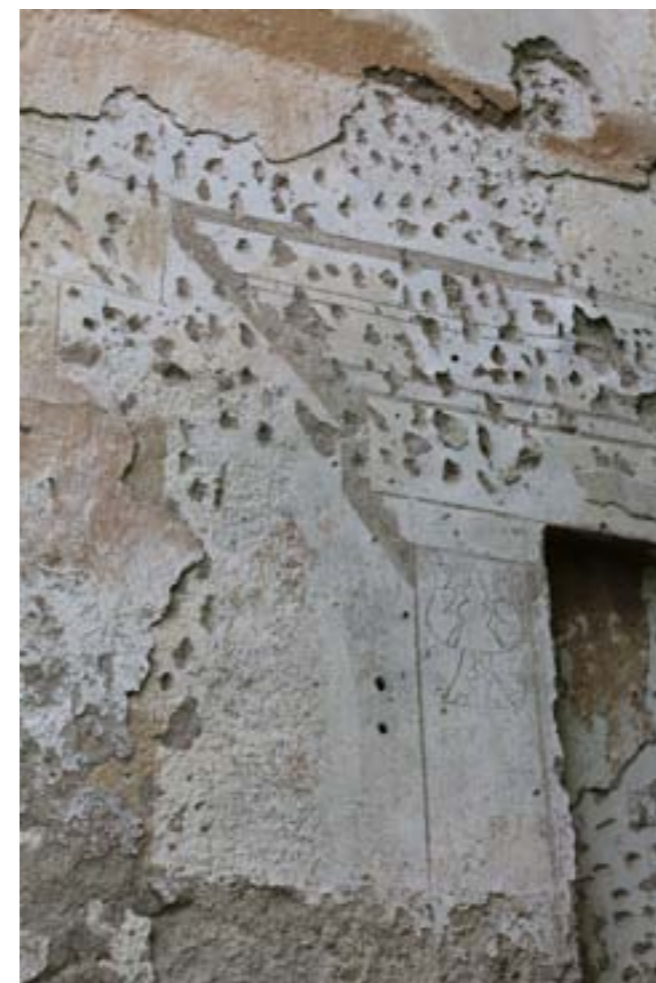
I-A-5
Detail hlavice a kladí na západní straně.

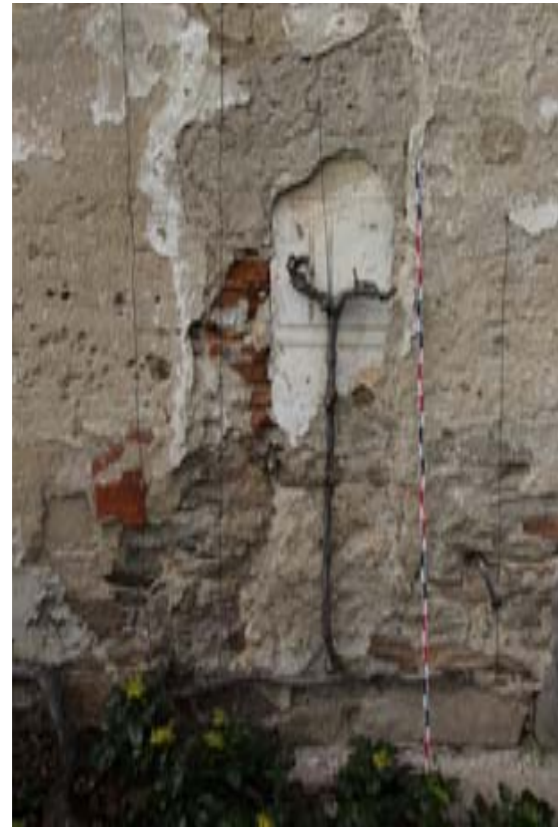
Patrná připojovací spára se za roh zabíhající omítkovou úpravou. Spára vznikla barokní přístavbou do jihozápadního nároží areálu, ve stratigrafii omítek jasně patrné vrstvení.

Celkový pohled na situace, vpravo starší zdivo se škrábanou výzdobou, vlevo mladší barokní zdivo přístavby.

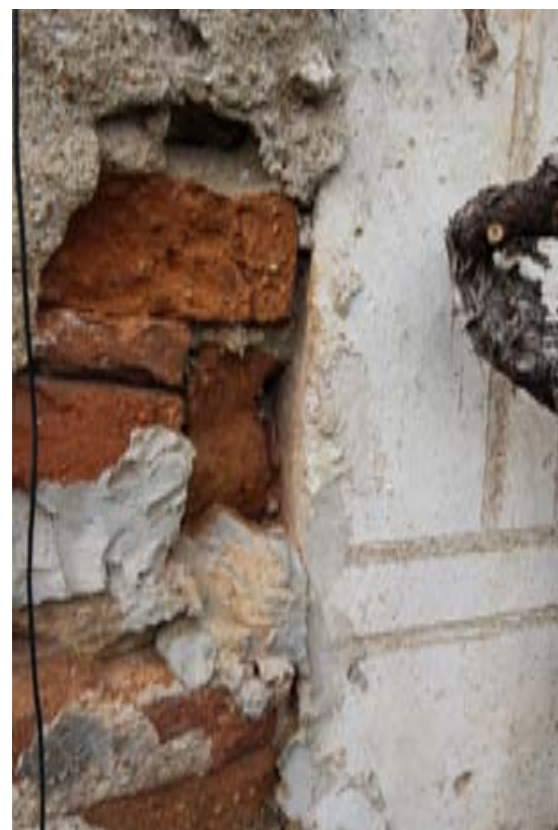
Detail nároží se zabíhající omítkou.

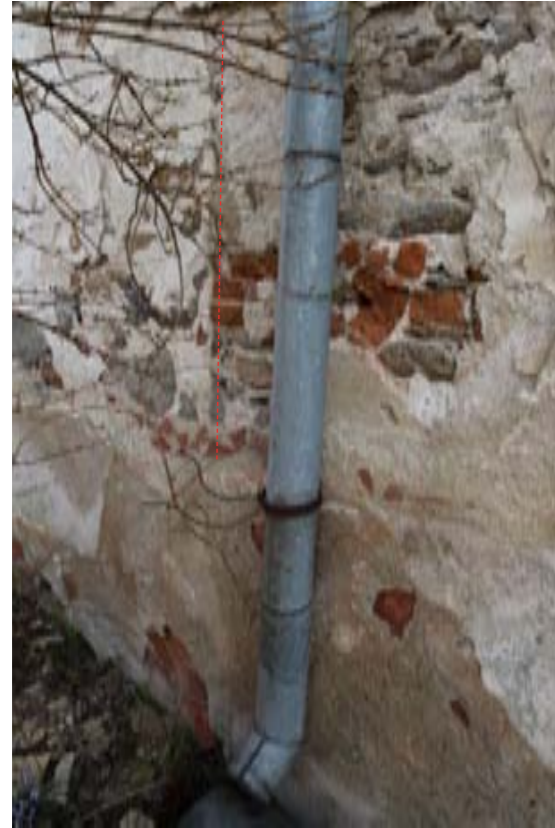
Patrná připojovací spára se za roh zabíhající omítkovou úpravou. Spára vznikla barokní přístavbou do jihozápadního nároží objektu.

Celkový pohled na situaci připojovací spáry jihozápadní přístavby (vpravo) a staršího zdiva západního křídla (vlevo).

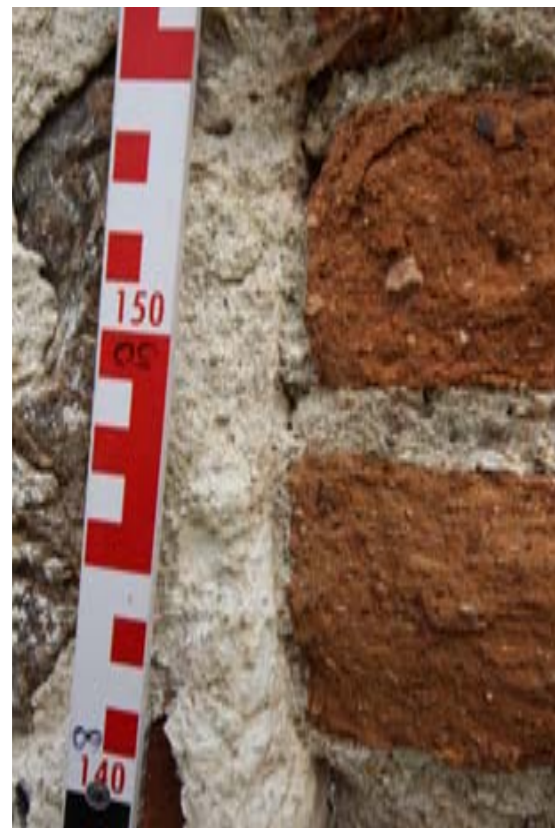
Detail spáry, s patrným fragmentem zabíhající povrchové vrstvy hrubé omítky s nátěry.

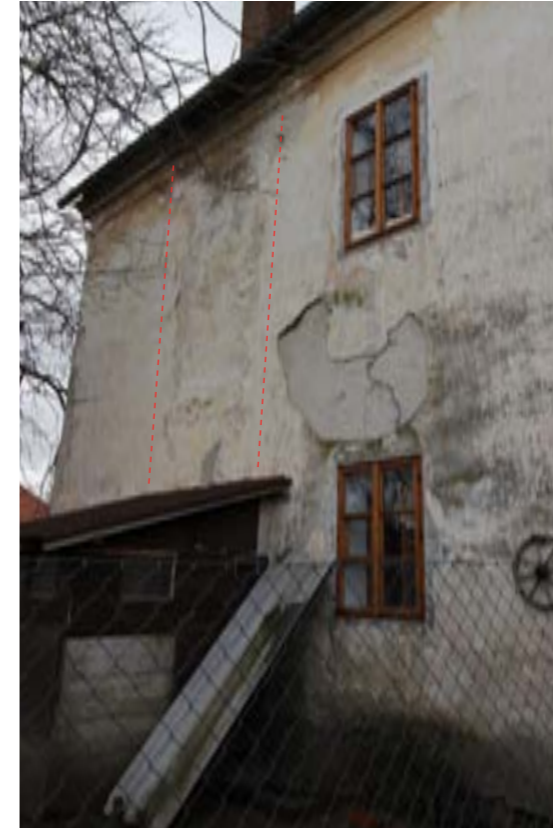
Název:	Svislý pruh na průčelí	Umístění:	Východní část severního průčelí
Číslo:	II-A	Datum:	3-5/2016

Jasně patrná stopa druhotného poškození omítek, způsobených vlhkostí vedenou komínovým průduchem v obvodové stěně. Komín sahá do úrovně klenby přízemí, kde zřejmě navazoval na dymník historické kuchyně.

Celkový pohled na východní část severní fasády.

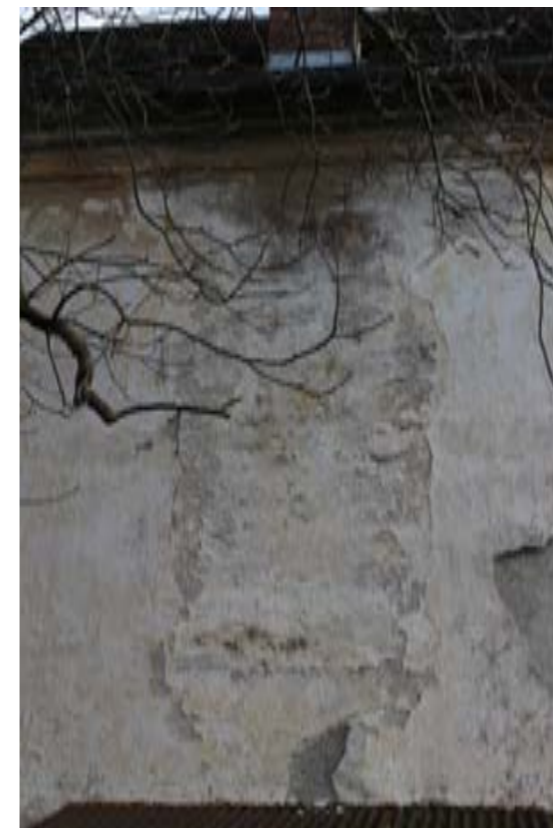
Detail poškození, způsobené vlhkostí a zatékáním.

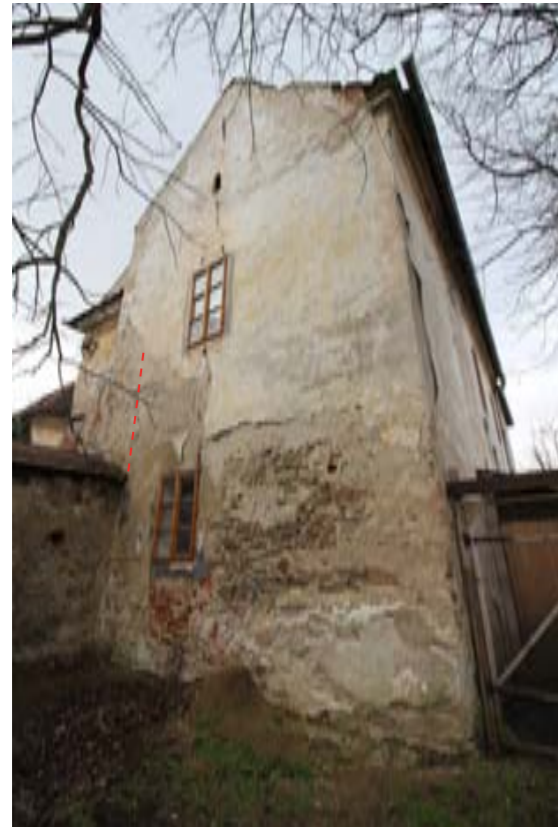
ZÁMEK SEDLICE (okr. Strakonice)			
KARTA NÁLEZOVÉ SITUACE			
Název:	Oprava omítky po snížení ohradní zdi	Umístění:	Jižní část východního průčelí S křídla
Číslo:	IV-A	Datum:	3-5/2016

V poškození omítky patrný obvod doplnění omítky po odbourané horní části ohradní zdi nádvoří. Situace odpovídá dále nálezkové situaci č. IX-C, kde je ve sgrafitové výzdobě patrné snížení stěny. V omítce patrné dopletování odsekaného provázání zdiva.

Celkový pohled na východní průčelí severního křídla.

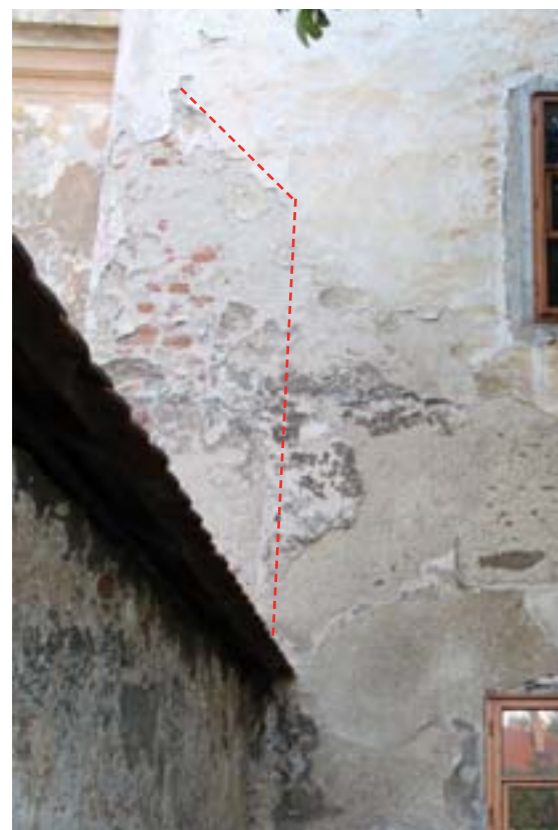
Detail opravy omítky, projevující se v současném opadání, pod omítkou je patrné dopletování odsekaného provázání zdiva. V horní části je možné vynést sklon zastřešení zdi.

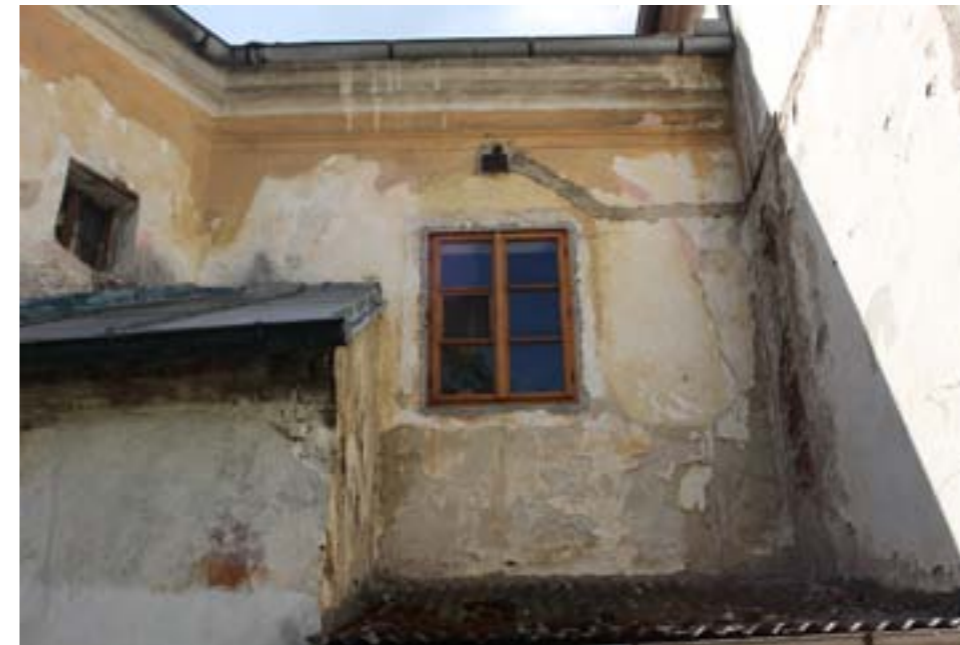
ZÁMEK SEDLICE (okr. Strakonice)			
KARTA NÁLEZOVÉ SITUACE			
Název:	Dozdění arkády	Umístění:	Západní průčelí nádvoří
Číslo:	VI-A	Datum:	3-5/2016

V poškození omítky patrné oblouky původní otevřené arkády nádvoří. Oblouky byly dle zmínky A. Sedláčka zazděny zřejmě až ke konci 19. století. V nálezkové situaci patrné barevné pojednání, související s barokní barevností objektu (červené-růžové lemování otvorů).

Celkový pohled na pole původní pilířové arkády na západní straně nádvoří. V opadání omítky patrná červená pasparta oblouku. Okno chodby č. 102.

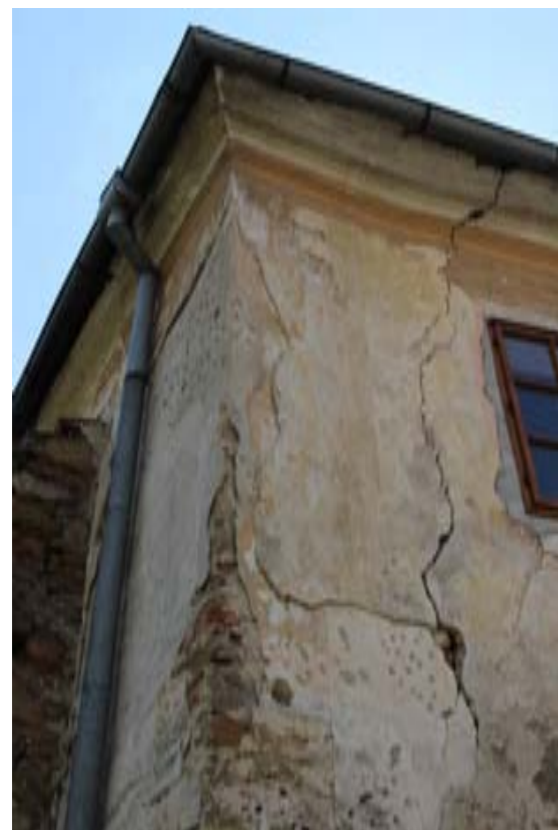
ZÁMEK SEDLICE (okr. Strakonice)			
KARTA NÁLEZOVÉ SITUACE			
Název:	Nárožní rustika	Umístění:	Nároží východního průčelí jižního křídla
Číslo:	VII-A	Datum:	3-5/2016

V poškození omítky patrná nárožní kvádrová rustika objektu původní brány. Rustika je stratigraficky totožná s úpravou jižní brány.

Celkový pohled na SV nároží jižního křídla ze strany nádvoří

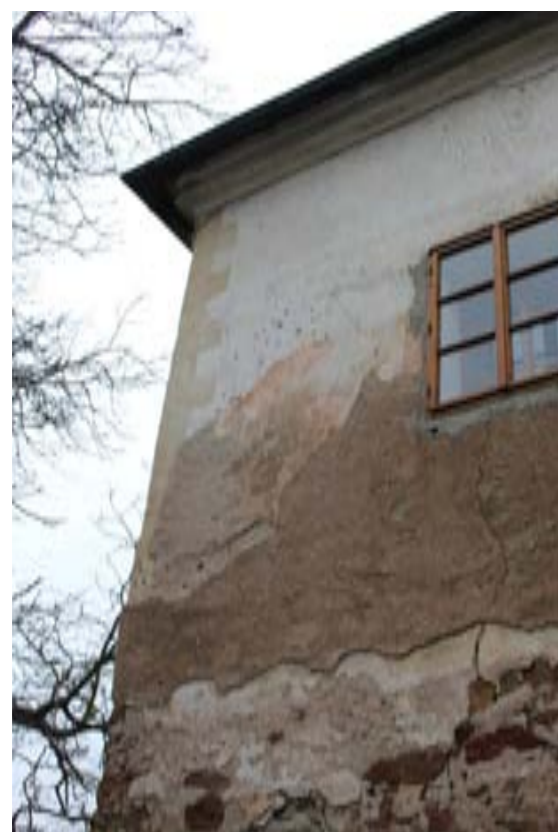
Detail z pod opadané omítky patrné nárožní rustiky na JV nároží jižního křídla.

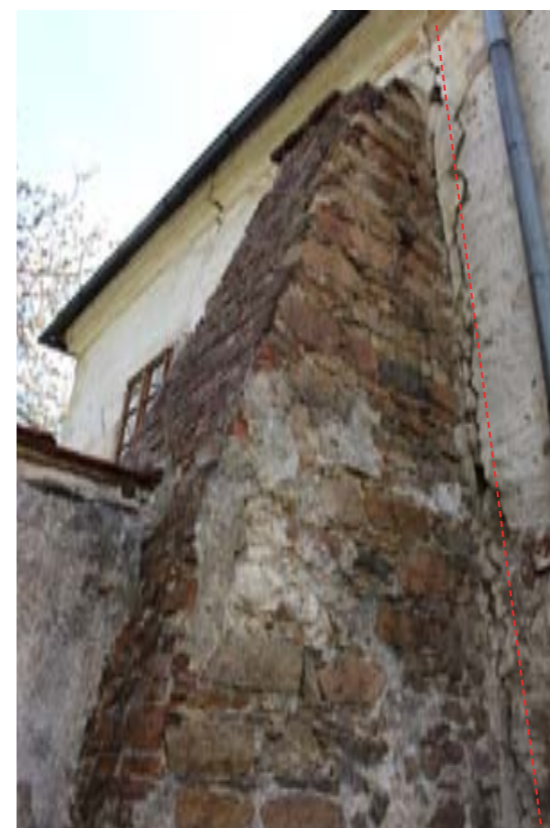
ZÁMEK SEDLICE (okr. Strakonice)			
KARTA NÁLEZOVÉ SITUACE			
Název:	Připojovací spára	Umístění:	Východní průčelí J křídla
Číslo:	VIII-D	Datum:	3-5/2016

Opěrný pilíř je umístěn na východním průčelí jižního křídla. Po jeho severní dvorní straně na celou výšku patrná svislá trhlinka. Zdivo pilíře zabíhá dovnitř zdiva, severní část do dvora je k němu zjevně přizděna na spáru. Hloubka trhliny místy dosahuje až 80 cm, tj. zhruba do 3/4 tloušťky stěny. Pilíře je zřejmou součástí původní stavby, tj. stěny vybíhající k zaniklému východnímu křídlu tvrze.

Celkový pohled na opěrný pilíř. Vpravo patrná statická trhlinka druhotně připojené části zdiva.

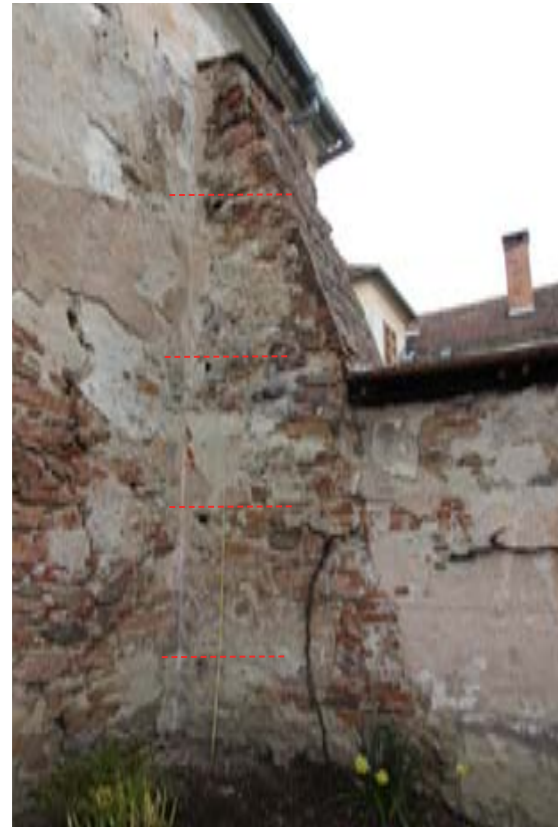
Na lícové straně opěrného pilíře patrné otvory po vyhnulých dřevěných prvcích. Dle umístění a rozteče lze předpokládat, že se jedná o uložení dřevěného lešení při stavbě zdiva, po dostavbě vyjmuto nebo odříznuto.

Celkový pohled na opěrný pilíř. V jeho líci nad sebou patrné otvory po zazděných dřevěných kulatinách, výškové rozmístění je po cca 120 cm.

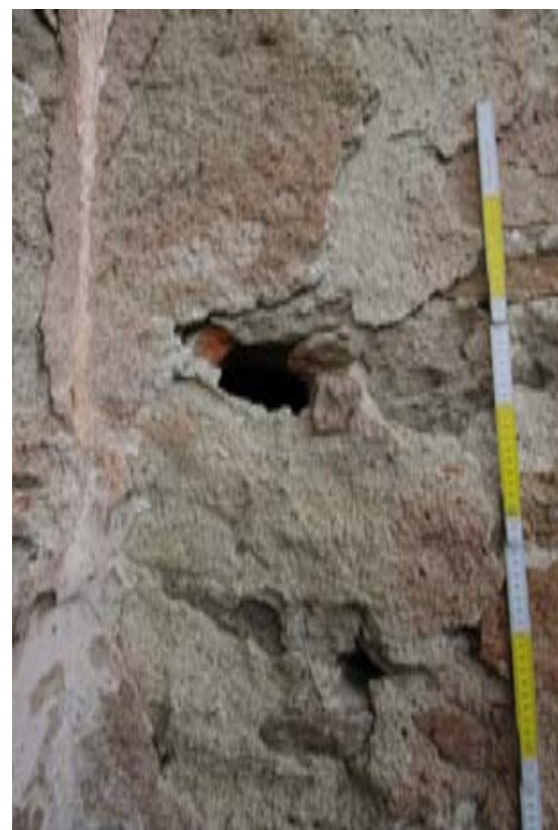
Detail otvoru po trámech ve vnějším líci původní stěny vybíhající k východnímu křídlu. V otvoru patrný otisk malty kolem vyhnulé dřevěné kulatiny.

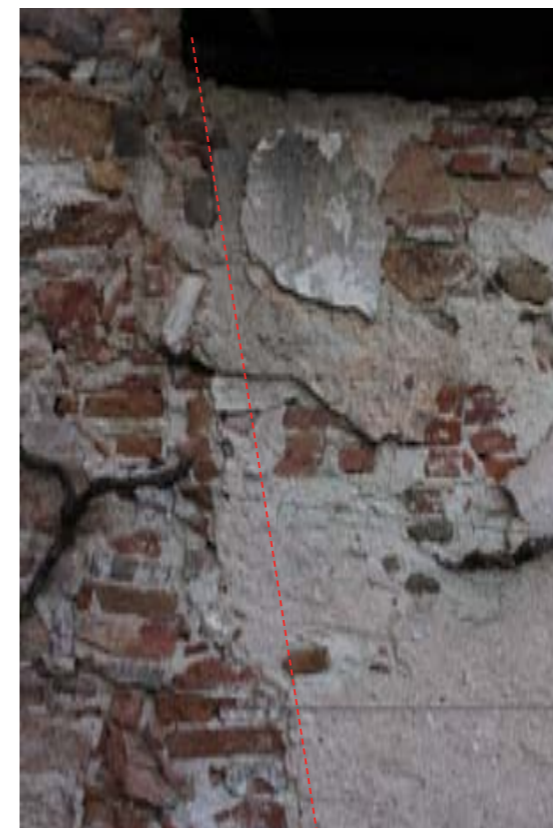
Patrná připojovací spára druhotné přízdívky ohradní zdi ke pilíři, výběhu starší odbourané zdi.

Detail spáry, vlevo pilíř, vpravo ohradní zeď. Na pilíři patrné začistění odbourané části z cihel a kamene.

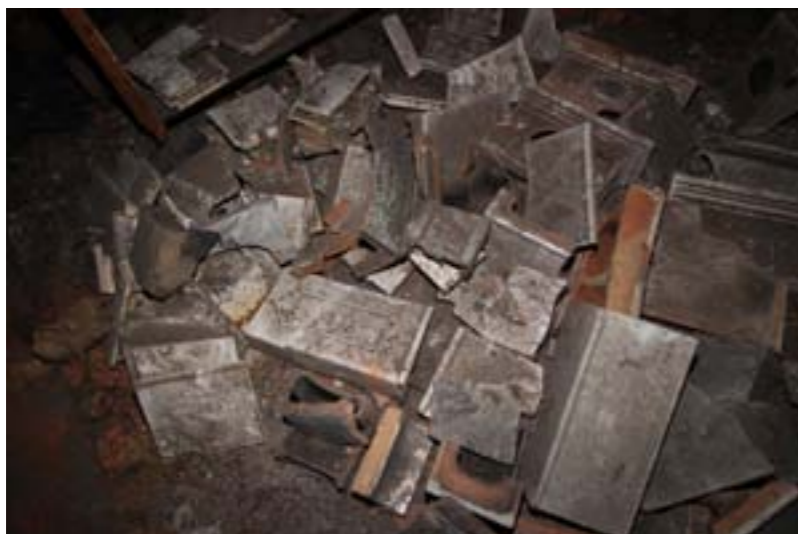
Název:	Volné nálezy kachlů na půdě	Umístění:	Půda č. 202
Číslo:	202-A	Datum:	3-5/2016

V prostoru půdy volně pohozeny zbytky kachlových kamen a části sporáků. Během průzkumu sneseny na jedno místo a zadokumentovány. Jedná se většinou o části tahových kamen různého tvaru, povrchové úpravy a výzdoby.

Pohled na směs zbytků kachlů.

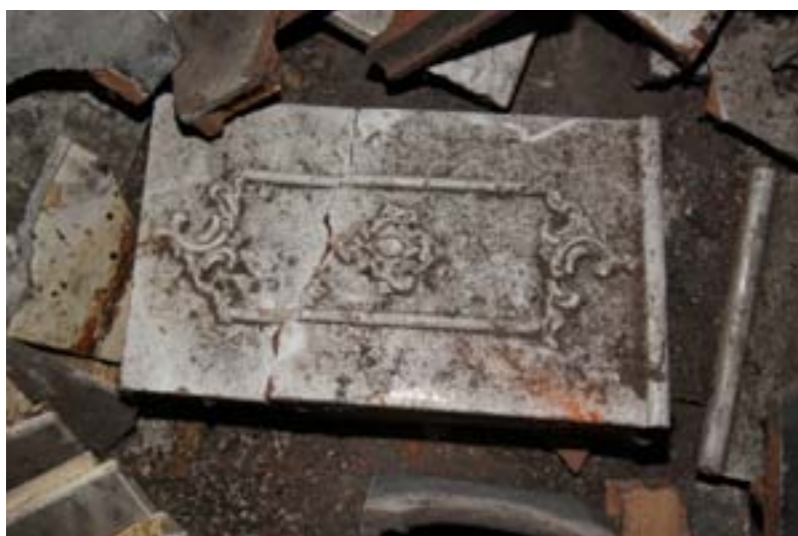
Detail svislé části tahových kamen.

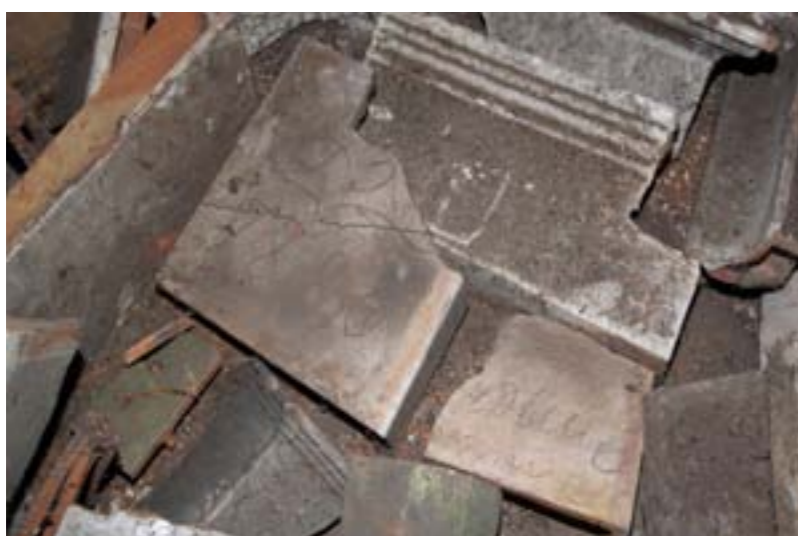
Detail popisů na kachlích původně ze zadní části kamen. Vlevo č. 43 a zřejmě datum 1886. Vpravo psacím písmem ..rolín (zřejmě Frolín) Březnice.

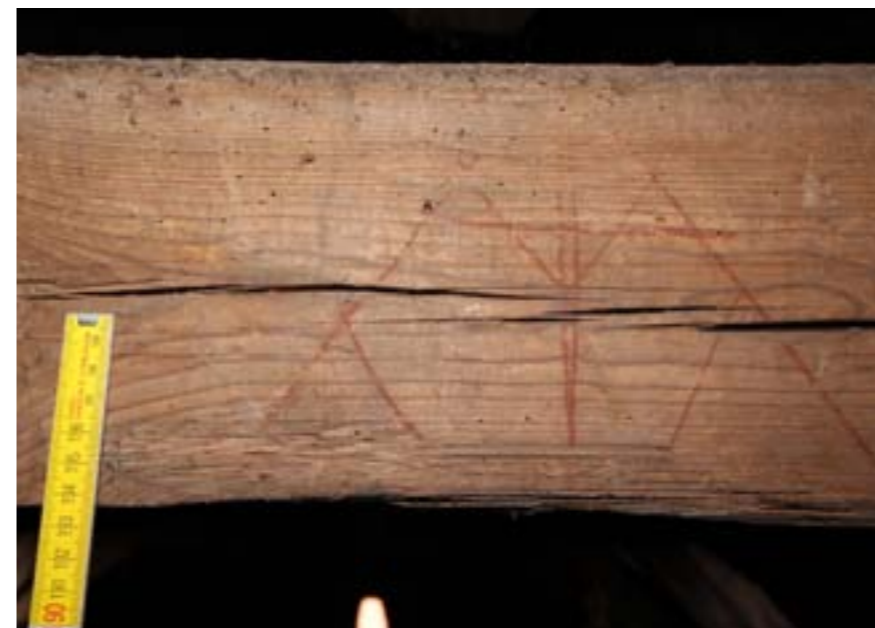
Zajímavý nález na vodorovné rozpěře ležatých stolic hambalkového krovu na severním křídle.

Skica na rozpěře ležaté stolice krovu severního křídla s rudkou malovanou skicou plné vazby krovu. Na skice patrná hambalková vazba s klasovitě umístěnými vzpěrami, typologicky odpovídající období pozdní gotiky.

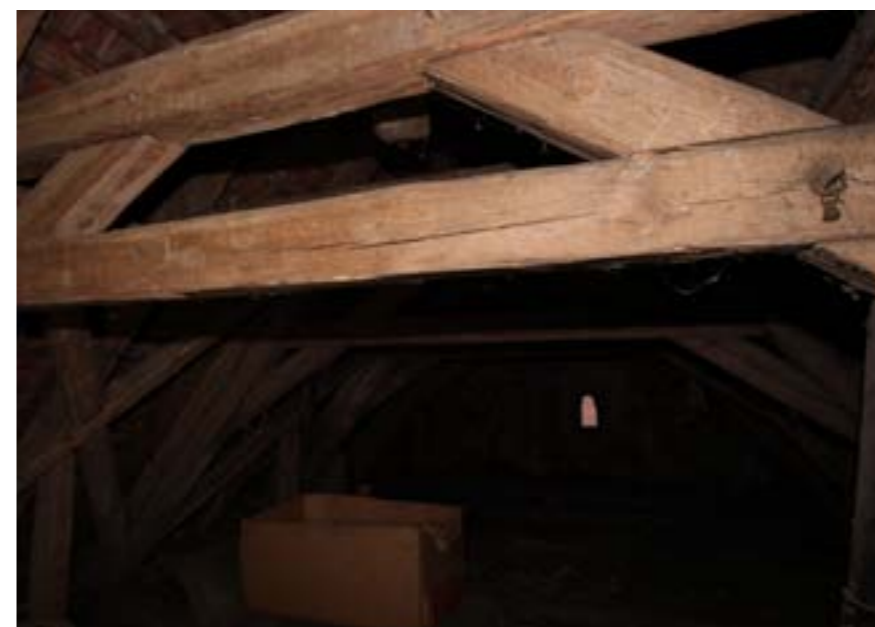
Celkový pohled na situaci rozpěry krovu severního křídla se skicou vazby.
