Zámek, původně vodní tvrz, patří do bohaté kategorie **menších feudálních sídel**, čímž nepatří mezi stavby prvořadého zájmu, avšak tyto drobné stavby jsou jako charakteristická součást krajiny nedílnou součástí života měst a obcí. U staveb tohoto typu se lze setkat s mnoha fenomény, od velmi vysoké stavební a umělecké úrovně, až po velmi prostá a jedinečná řešení, způsoby užívání i bohužel často obdobný osud na pokraji zájmu i existence. Sedlice patří mezi kladnější případy, protože způsob jejího užívání i postupný, avšak velmi nenásilný propad na sociálním žebříčku zapříčinil, že se dochovala ve velmi **autentické podobě**, vykazující velké množství stavebních etap, otisků užívání i odrazu doby v přístupu k ní samotné.

Tvrz v Sedlici vznikla nejspíše v **druhé polovině 15. století**, po osamostatnění sedlického panství. Původní tvrz, obehnanou zřejmě dvěma vodními příkopy a valem, tvořila pravděpodobně dvě **protilehlá křídla** na západní a východní straně a **vstupní brána** na straně jižní, navazující na starou přístupovou cestu. Samotné umístění bylo zvoleno na mírné výšině na rozcestí cest z nedaleké Blatné na Písek a Strakonice. Jádro tvrze zůstalo zachováno až do renesančn

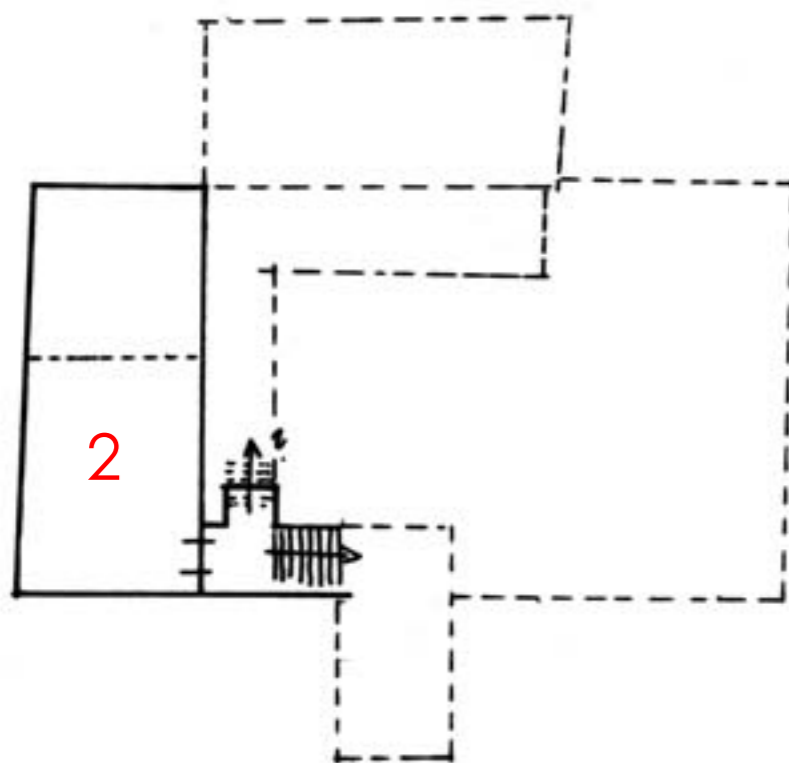
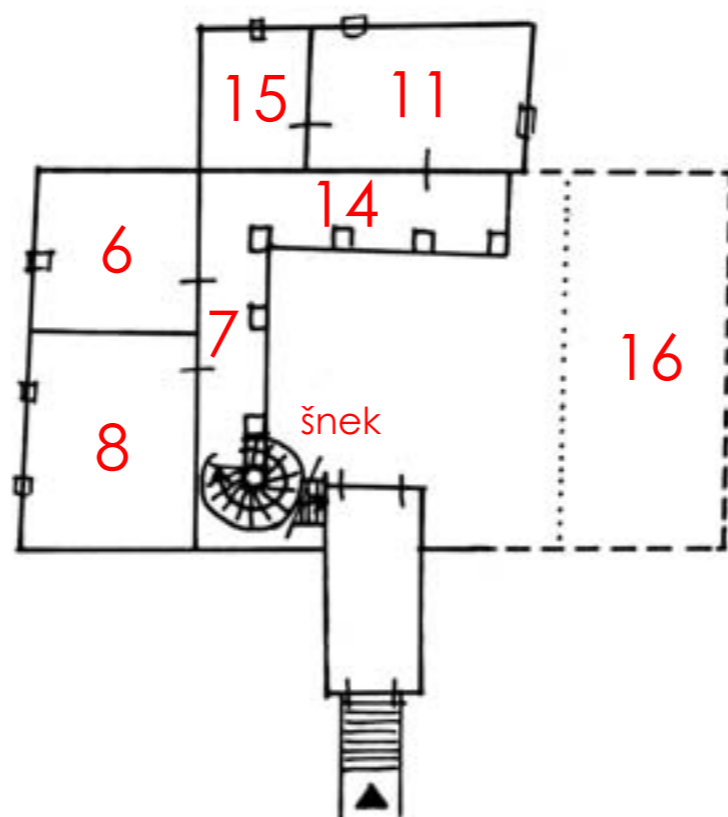
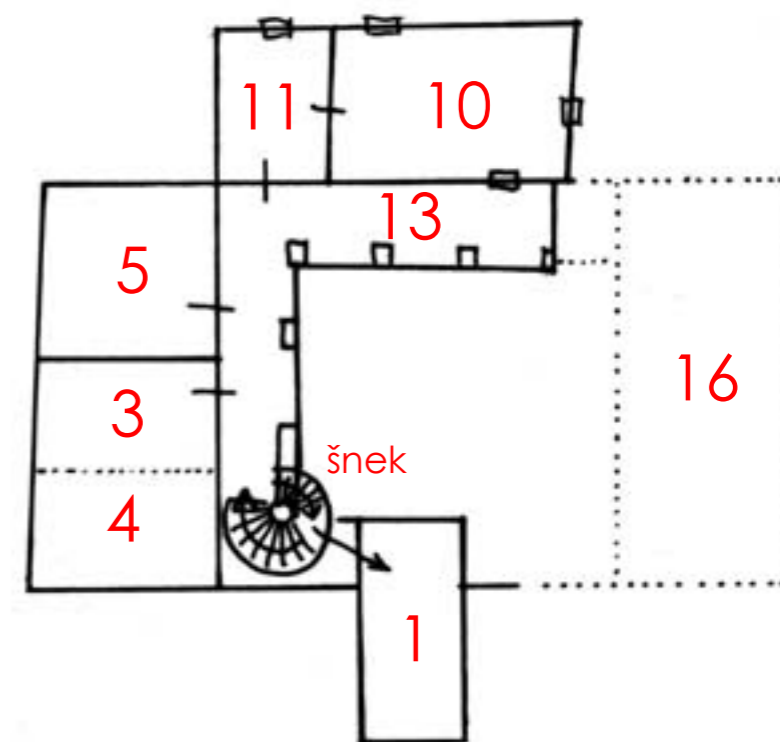
1711

Popis opětovně citován Augustem Sedláčkem. Popis je tentokrát citován zřejmě doslovně.
 „Zámek Sedlice, od kamene vystavěný a v dolejší a hořejší štok veskrz klenutý jest a v něm se nachází doleji světnice 1, podle ní 3 sklepy suché 2 - 3 - 4, kuchyně 5 se spížírnou 6 a při mostu 7 pod vjezdem sklep podzemní na tré oddělený 8. V hořejším štoku taříštubna 9 s 2 sklípky 10, z druhé strany komora 11, síně s veršlakem 12 a světnice 13, dále komora 14 a jiná světnice 15; podle těch pokojův a sklepů galerie 16 na pilířích doleji i nahoře klenutá jest.“

Popis o poznání stručnější, avšak prakticky ve zkratce popisující celý objekt bez většího členění. Avšak při znalosti například umístění kuchyně se lze velmi dobře orientovat, protože popis je veden přesně podle průběhu procházení. Zde lze primárně zmínit začátek vždy při jižní části objektu, u schodiště. V přízemí lze tedy v tomto prostoru očekávat konec chodby, za kterou je jen světnice, v patře popis začíná zcela logicky po vyústění schodiště.

Základním problémem tohoto popisu je chaotické uspořádání patra, ve kterém vychází v patře o místnost víc, než je dispozičně možné. Proto je nutné uvažovat o rozdělení místností, především velkého prostoru jižního křídla, z toho je možné provést i variantní řešení (zeleně).
