# REVITALIZACE AREÁLU ZÁMKU V SEDLICI

STAVEBNĚ HISTORICKÝ PRŮZKUM KROVU

BARBORA SCHMIDOVÁ  
diplomní projekt

Barbora Schmidová  
diplomní projekt  
ateliér Girsá I FA ČVUT I ZS 2016/2017

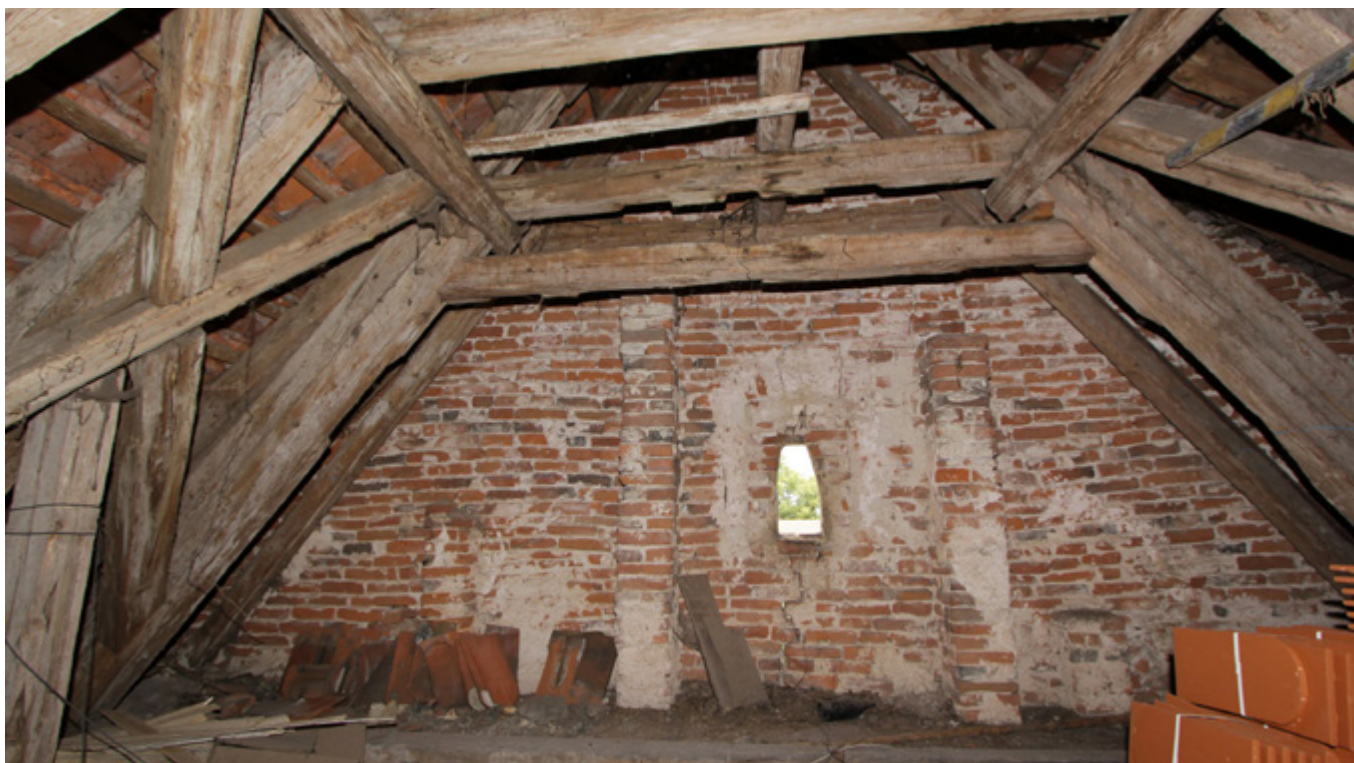
Číslo a název nálezů:	I.A Stopy stavebního vývoje	
Umístění:	Renesanční krov - severní křídlo	
Datum:	březen - srpen 2016

Štítý severního křídla jsou oproti křídlu samotnému mladší. O době jejich vybudování lze v zásadě uvažovat ve dvou variantách. Je možné, že nahradily cca po roce 1560, tedy ještě za života Zdeňka ze Šternberka, předchozí bedněné štíty, které byly zamýšleny jako provizorní, ale z blíže neznámých důvodů zůstaly na stavbě po dobu několika let. Druhou možností je, že zděným štítům předcházely štíty hrázděné, které byly patrně za Adama ze Šternberka, tedy po roce 1577 z důvodu nevyhovujícího stavu strženy. (blíže viz doprovodný text)

Druhotné stavební úpravy krovu i křídla jako celku jsou dobře čitelné na východního štítu. Jedná se zejména o postupné dozdivání štítu v souvislosti se změnami sklonu střechy. Spára č. 1 je patrně pouze technologickou spárou v průběhu zdění štítu, který byl rovnou postaven jako asymetrický s přesahem nad zřejmě ve stejné etapě zbudovanou arkádovou pavlačí. Pro tuto hypotézu hovoří fakt že nultá vazba, která byla do krovu zjevně osazena zároveň se štítem, neboť je stlučená ze strany štítu, v sobě nemá žádné stopy po kotvení střešních latí.

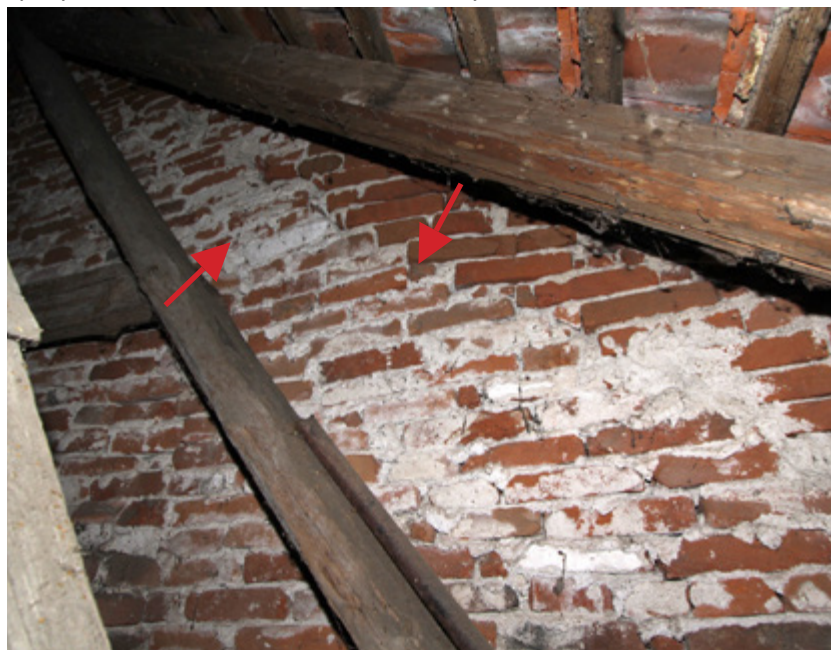
Skupina jevů:	Východní štít severního křídla
Číslo a název nálezů:	I.A Stopy stavebního vývoje
Umístění:	Renesanční krov - severní křídlo
Datum:	březen - srpen 2016

Naopak spáry č. 2 a 3 patrně odpovídají nadezdění štítu v období barokních úprav. Časové zařazení této úpravy vychází ze stop omítky s červeným nátěrem na vnějším líci přidaného zdiva. Totožný nátěr byl identifikován i na jiných částech stavby, podle kterých byl přiřazen právě k fázi barokní přestavby zámku.

Díky dendrodataci stávajících námětků víme ještě o jejich kompletní výměně v letech 1866/67, patrně v souvislosti s vyzděním jednotné římsy okolo všech křídel. Tato úprava již ale zřejmě nevyvolala další stavební zásah do štítů.

Ve štítu jsou dále patrné zarděné otvory pro dřevěné lešení (č.4) a stopy po odlámaní vrchní části pilířku (č.5). Okénko bylo do štítu vsazeno viditelně druhotně a později zmenšeno (č.6). Ve spáře mezi starším zdivem a dozdívkou je na původním ostění patrná omítka. Důvod ani dataci této úpravy neznáme stejně jako přesnou dataci vytvoření okénka.

spáry svědčící o změnách sklonu střechy

zarděné kapsy pro lešení

spára po zmenšení okenního otvoru

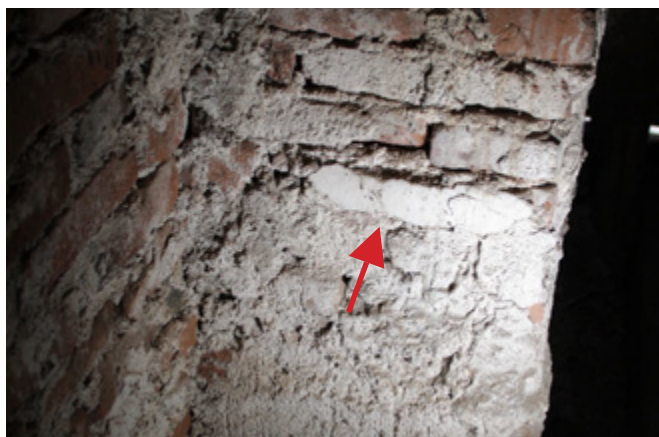
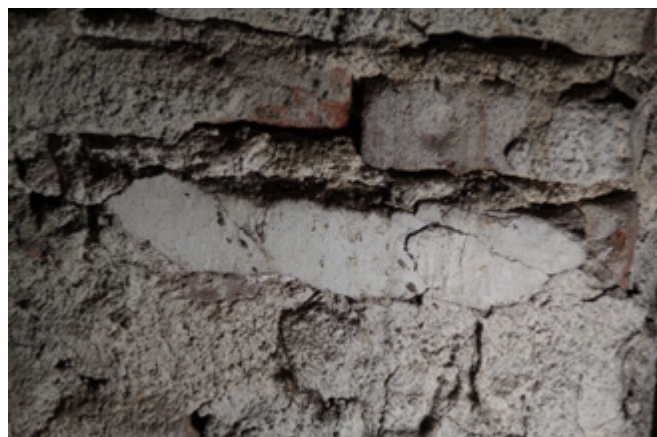
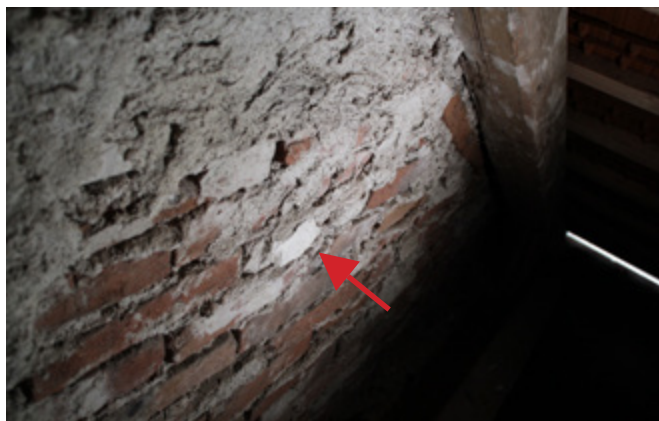
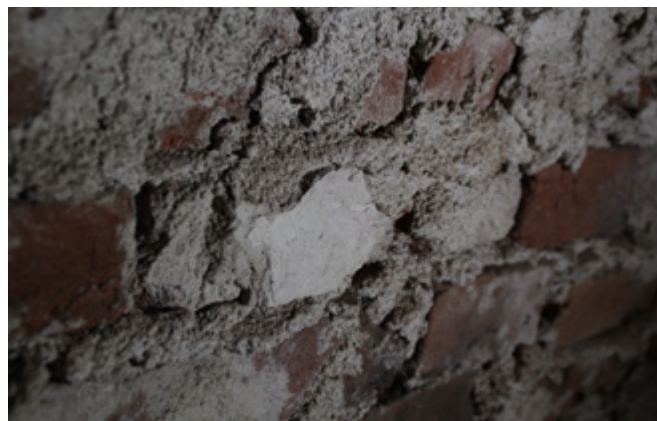
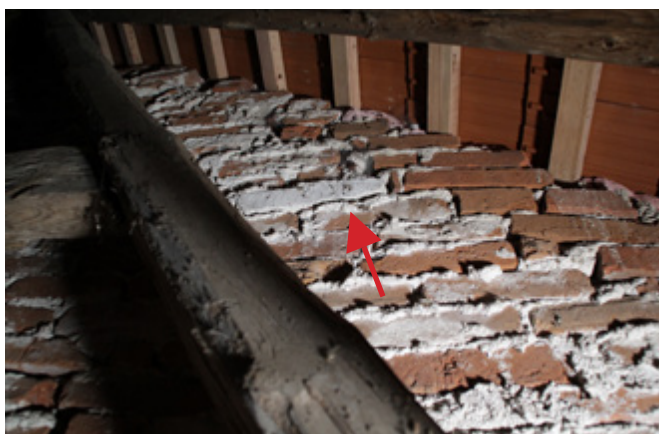
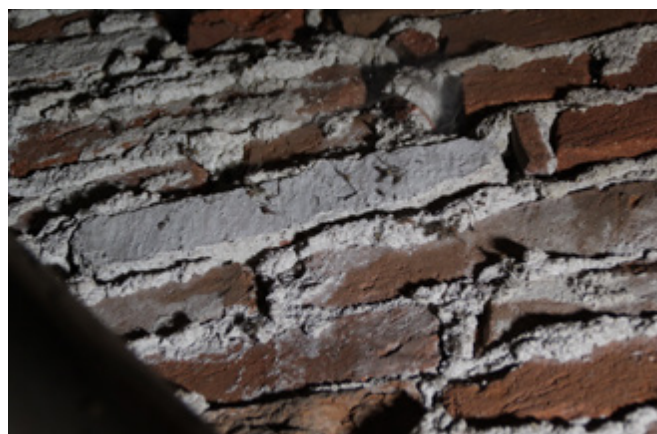
V mladších dozděných částech zdiva východního štítu se místy nachází druhotně použité cihly s vrstvou omítky opatřenou bílým nátěrem. Tyto cihly by mohly pocházet z výplně hrázděné konstrukce starších štítů a potvrzovat tak výše popsanou variantu, že zděným štítům předcházely štíty hrázděné, které musely být po roce 1577, tedy nejméně 23 letech nahrazeny z důvodu špatného stavebně technického stavu.

Druhou možností je, že starší štíty byly hrázděné a byly nahrazeny až po získání Sedlice Zdeňkovým synem Adamem, tedy po roce 1577. Výměnu štítů včetně nulté vazby by si vyžádal opět jejich nevhovující stavebně technický stav. Období 23 let a více od doby jejich zbudování je odpovídající pro degradaci hrázděné konstrukce vlivem dlouhodobé neúdržby. U tohoto časového zařazení působí hrotité oblouky kleneb na pavlačí již poměrně archaicky. Není to ovšem nemožné, mohlo se jednat o záměrný historismus odkazující například k úspěšné éře slavného otce<sup>2</sup>. Hypotézu naopak podporuje výskyt druhotně použitých cihel se zbytky omítky a nátěru ve východním štítu. Ty by mohly pocházet právě ze zbourané hrázděné konstrukce.

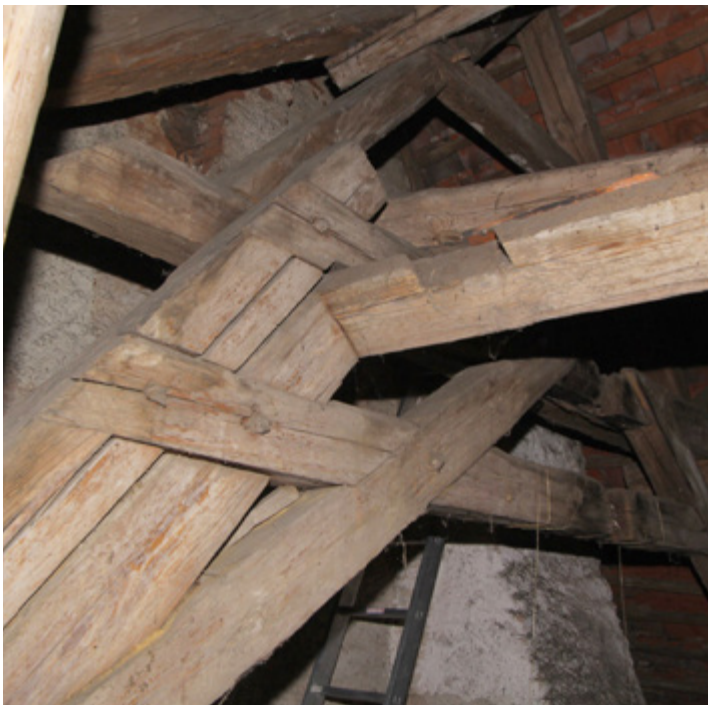
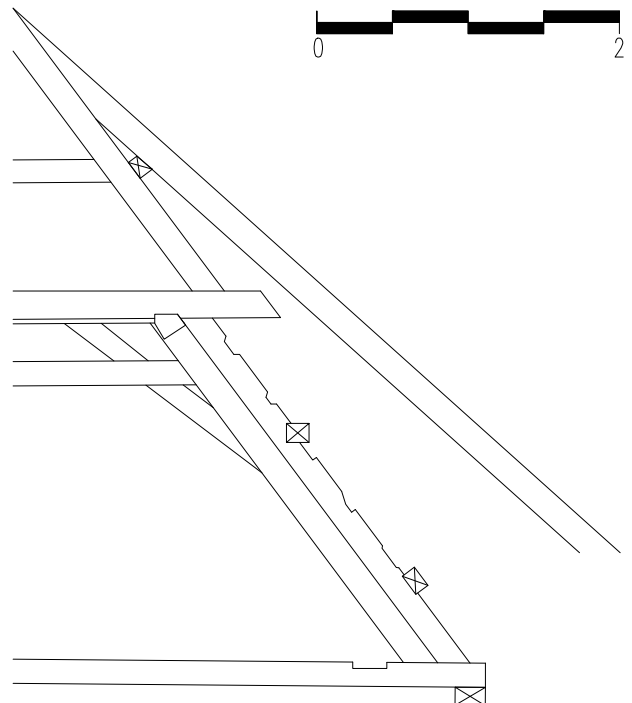
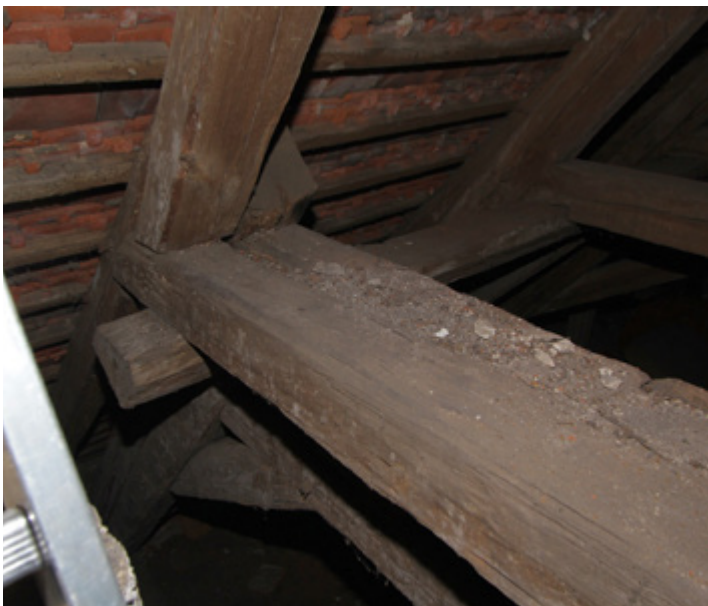
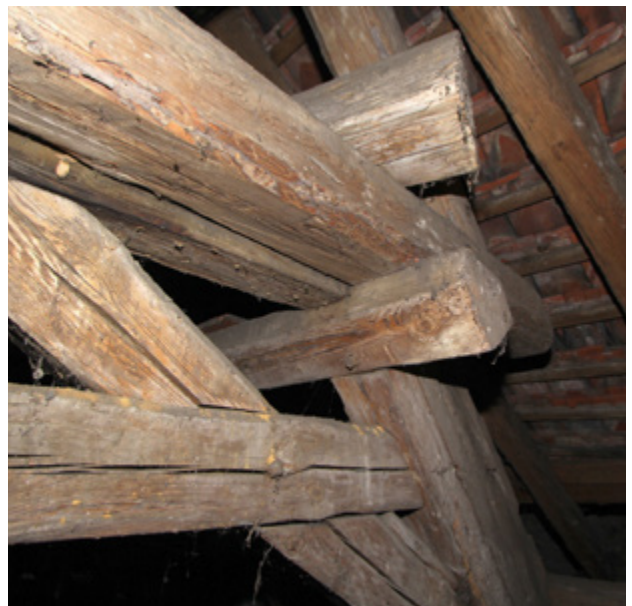
Krokve první vazby (při Z štítu) jsou těsně nad hambalkem uříznuté a vazba je ze západní strany nastavena konstrukcí na principu vazby s hambalkem. Konstrukce je mělce osedlána na vaznice krovu. V hambalku a rozpěře originální vazby zůstaly prázdné pláty po věšadlu, okolí plátů je viditelně poškozené vlhkostí. Lze se tedy domnívat, že trám věšadla vystupoval nad rovinu střechy jako hrotnice se zdobným prvkem a kvůli tomuto detailu do střechy zatékalo. Proto byly vrchní části krokví spolu s uhnilým věšadlem odstraněny.

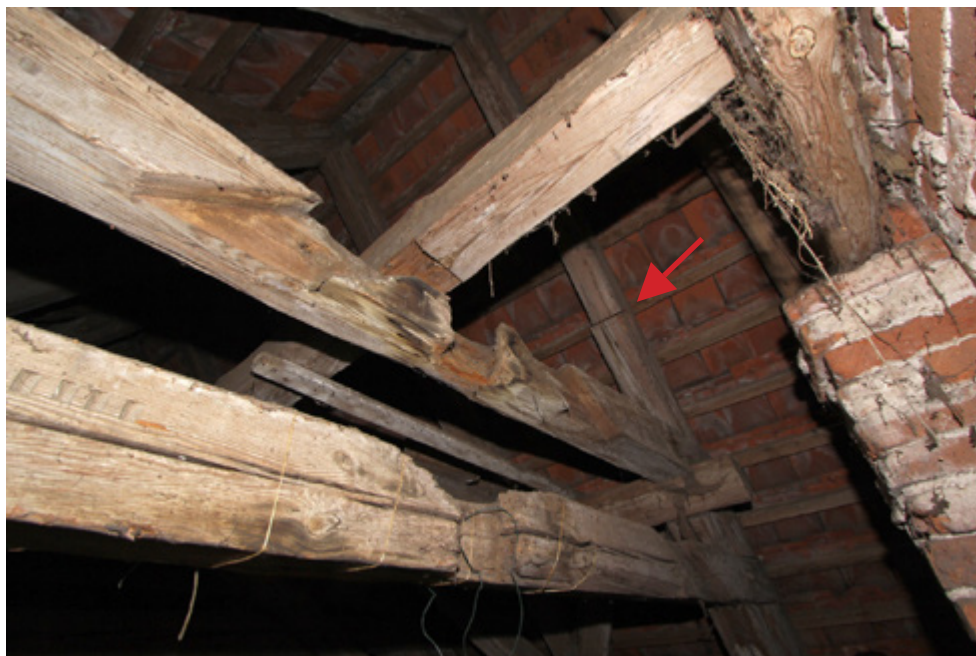
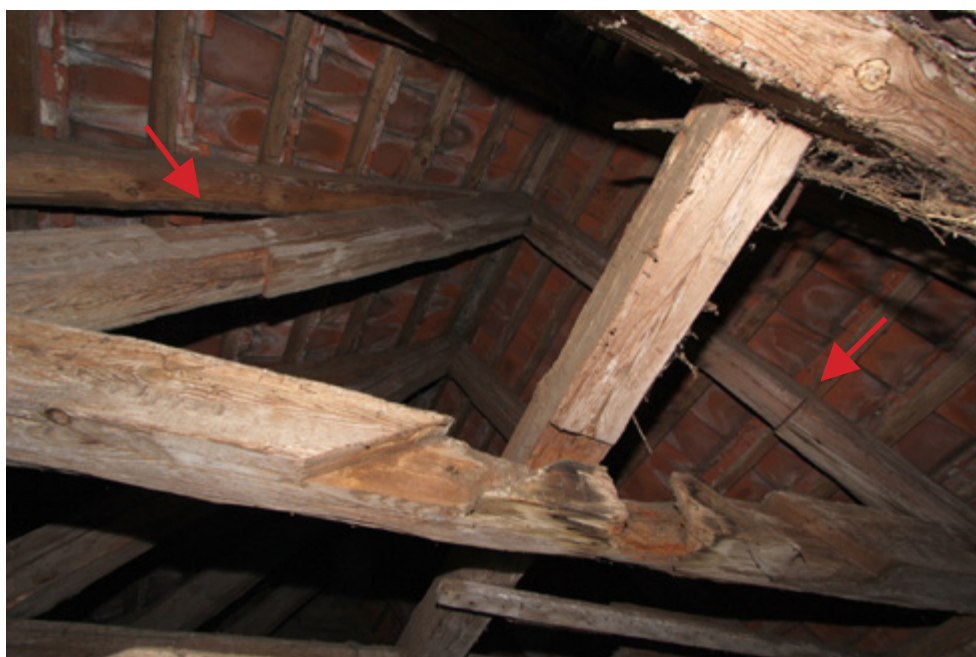
Stejně jako první vazba krovu nese i poslední plná vazba (při V štítu) stopy po odstranění uhnílého věšadla a zkrácení krokví. V tomto případě jsou krokve uříznuty cca 60 cm nad hambalkem a přímo nastaveny přeplátováním. Vzhledem k odstupe první a poslední vazby od štítů, které byly dozděny později, lze uvažovat, že původní štíty měly polovalbu, jejímž vrcholem hrotnice procházela - tak, jak to dokládají dobová vyobrazení i dochované příklady. Otázkou je, zda byly hrotnice zachovány i po dozdění štítů a zrušení polovalby, nebo byly odstraněny během této úpravy či dokonce před ní.

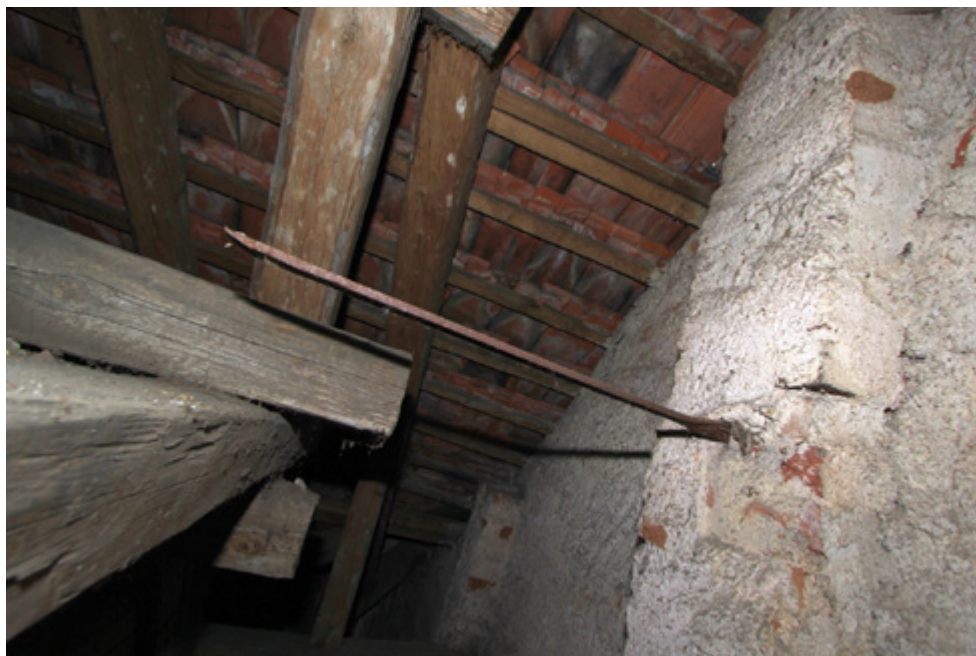
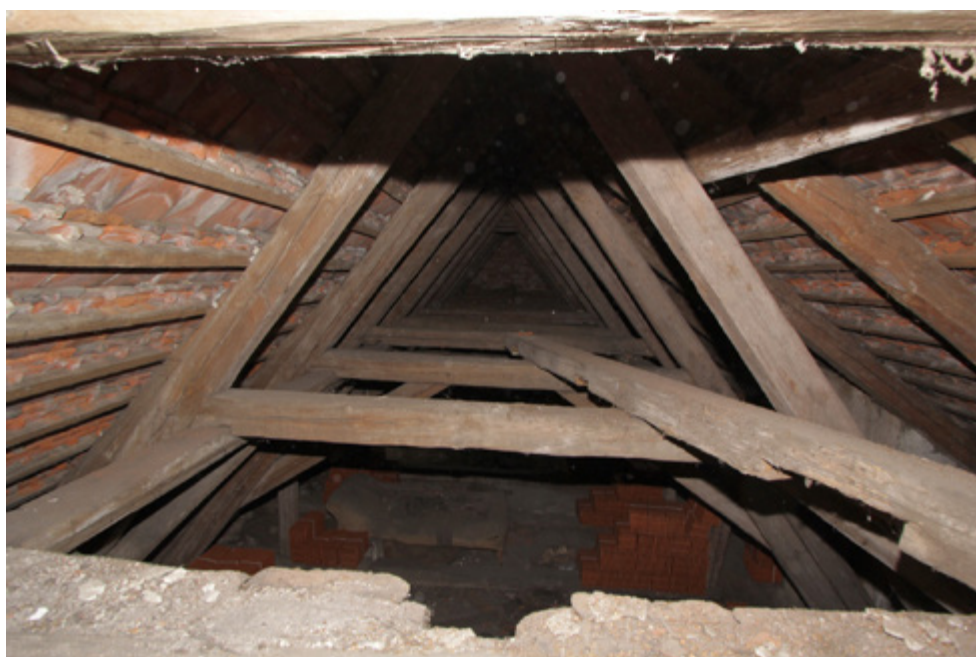
V obou štítech S křídla zámku zůstala zachována kovová táhla, kotvící původně štíty ke krovu. Na Z straně vystupuje plochý prut táhla ze štítového pilířku směrem do interiéru renesančního krovu. Trám, do něhož bylo táhlo kotvené a který byl osedlán přes hambalky prvních tří vazeb, ležel až do opravy střechy v září 2016 volně na hambalcích a táhlo z něj bylo vytržené. Během opravy byl trám odstraněn. V interiéru prvorepublikového krovu nad SZ nárožím zámku nejsou ve zdivu štítu patrné žádné stopy po závlači táhla. Datace umístění táhel není z průzkumu jasná.

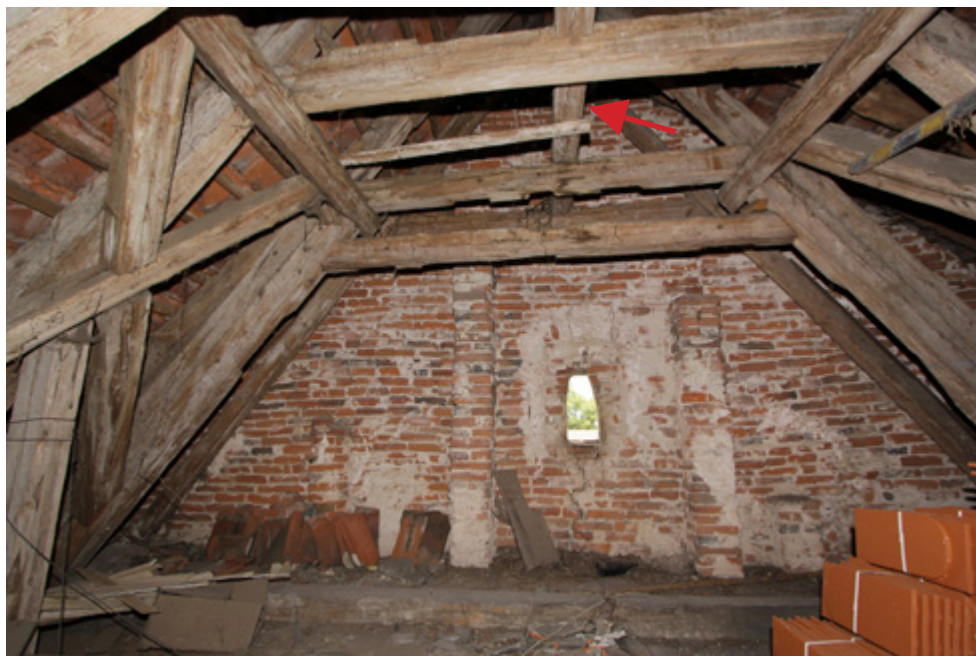
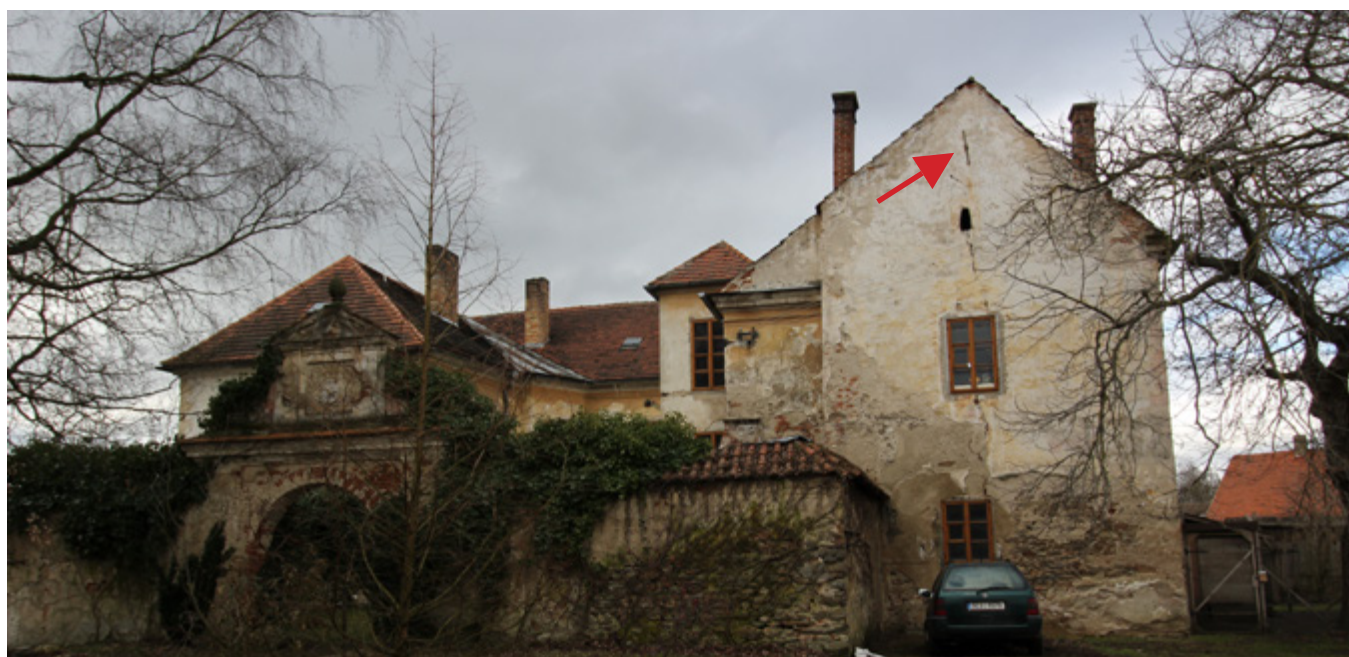
V obou štítech S křídla zámku zůstala zachována kovová táhla, kotvící původně štíty ke krovu. V případě východního krovu je oproti situaci na druhé straně dobře viditelná závlač kovového táhla na vnější straně štítu. Kotevní trám táhla zůstal ve své původní poloze, osedlán přes hambalky posledních třech vazeb krovu. Datace umístění táhel není z průřezu jasná.

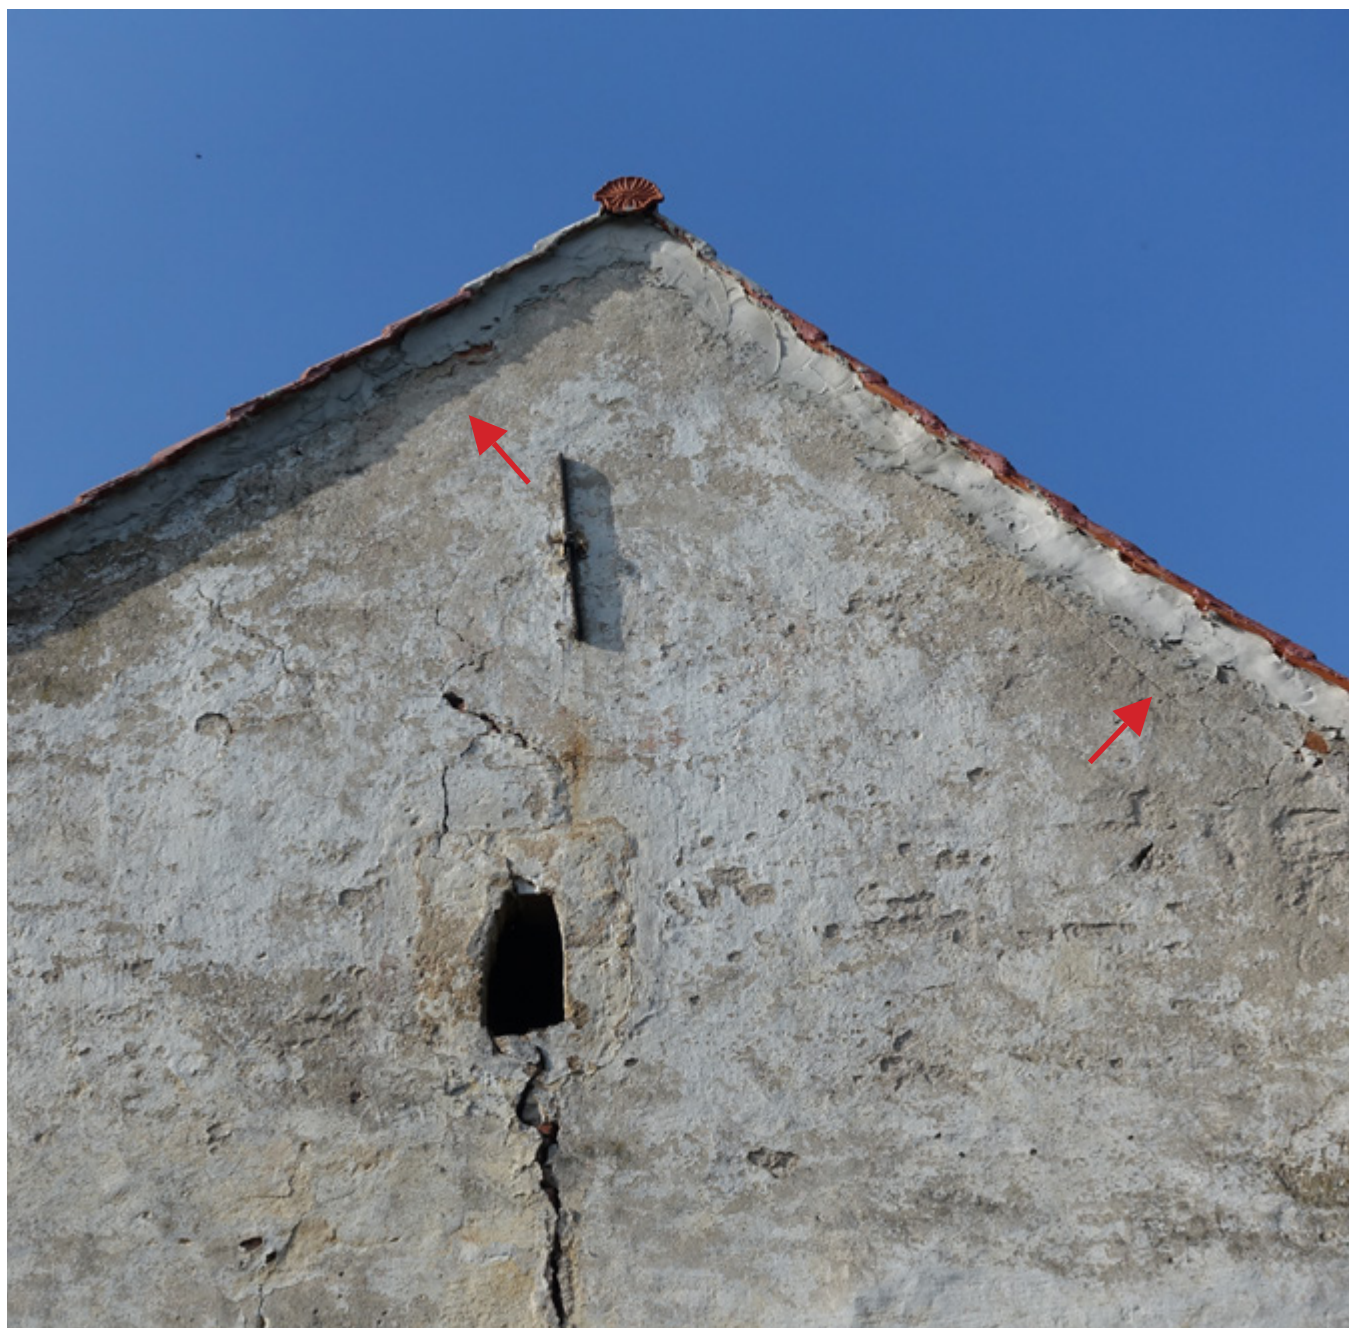
Stejný červený odstín nátěru je patrný i na dozdívkách, provedených v souvislosti se změnou sklonu přesahu střechy nad pavlačí. V tomto případě se ale jedná o originální úpravu barokní stavební úpravy.

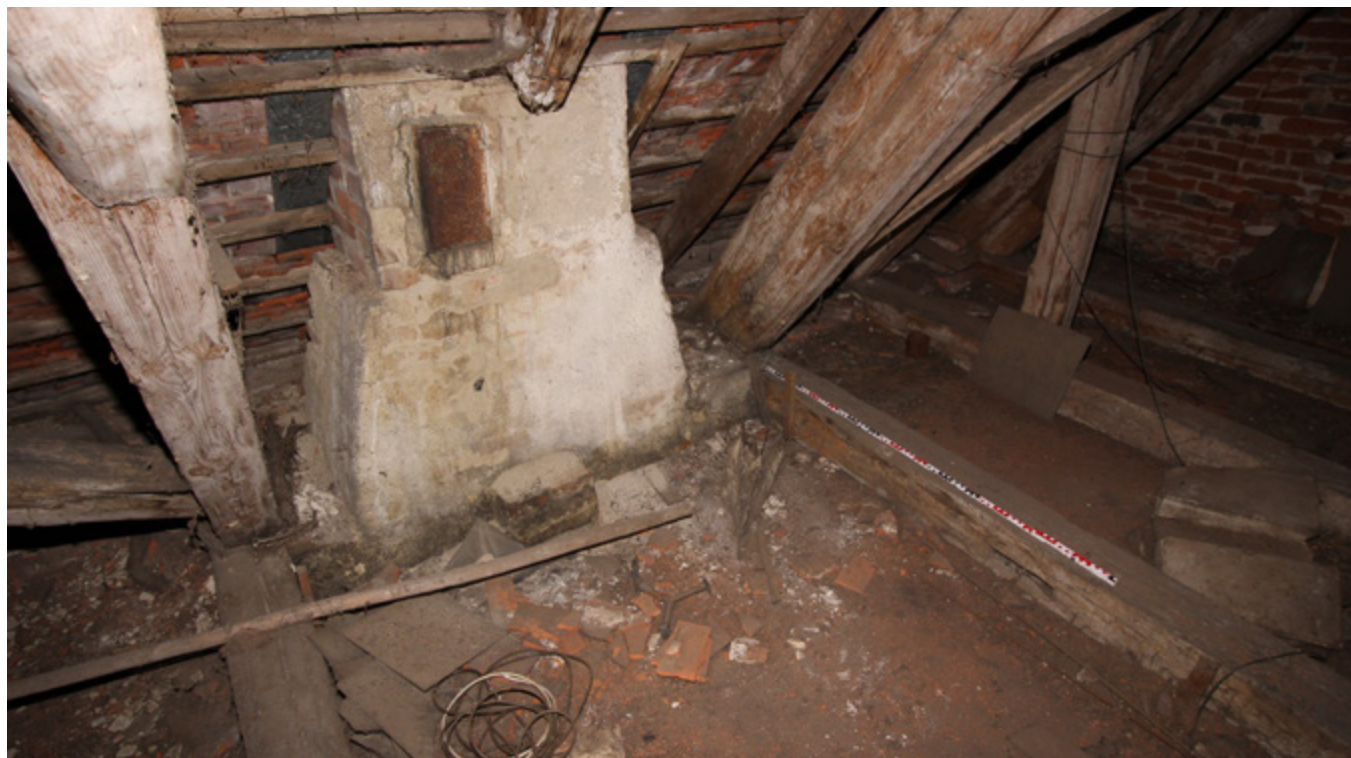
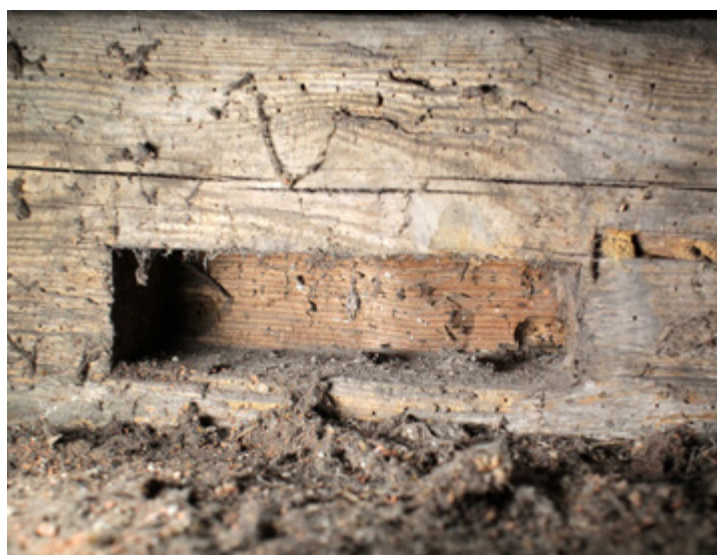
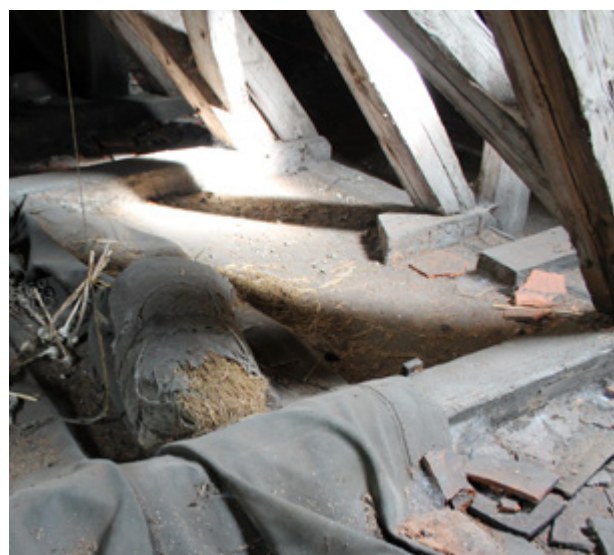
Na severní straně krovu byla mezi 4. a 5. plnou vazbou provedena výměna kvůli prostupu komínu z černé kuchyně. Po výměnném příčném trámu, sloupku pro zkrácenou krokev a ondřejském kříží se dochovaly pouze odpovídající dlaby v sousedních prvcích krovu. Chybějící prvky výměny patrně vyhnily důsledkem zatékání a byly odstraněny. Zkrácený vazný trám jalové vazby byl uříznut těsně za osazením jižní krokev. Původně byl patrně osedlán přes příčný trám výměny a částečně vykonzolován. Do této vykonzolované části byl z boku zaplátován rybinovým spojem sloupek, čímž působil na tah. Obdobně jsou pomocí malého rybinového plátu osazeny sloupky ve všech jalových vazbách (viz NS XI).

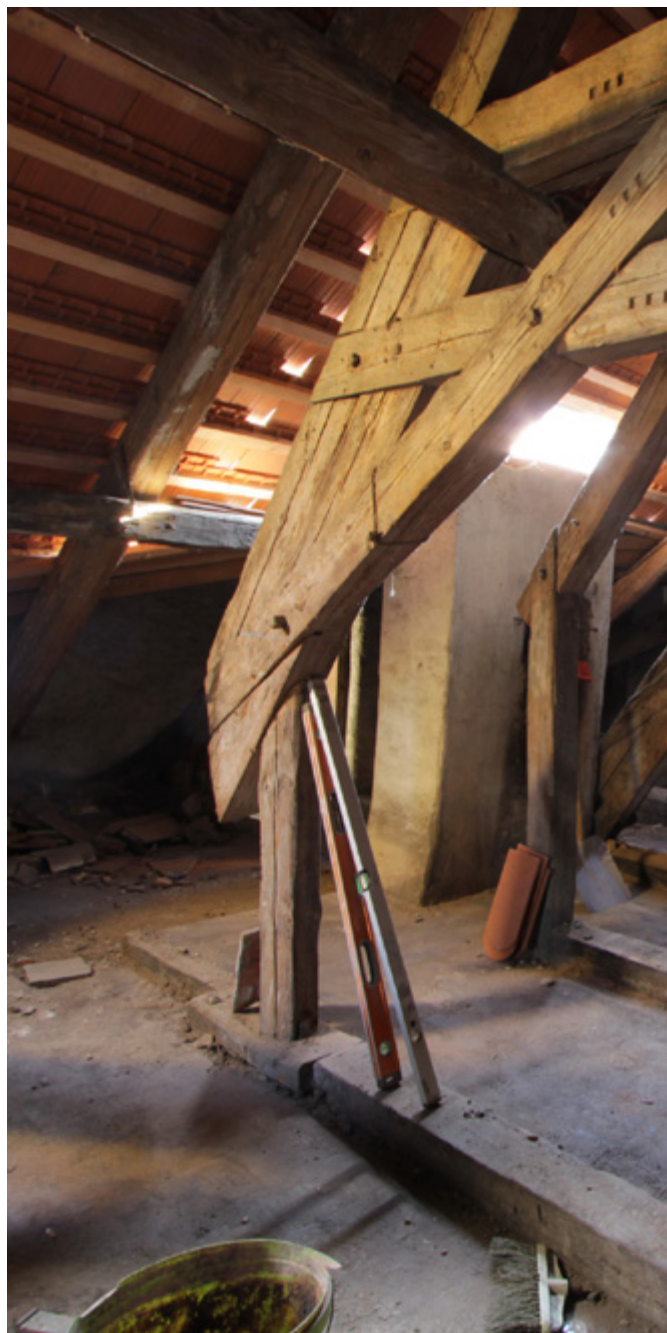
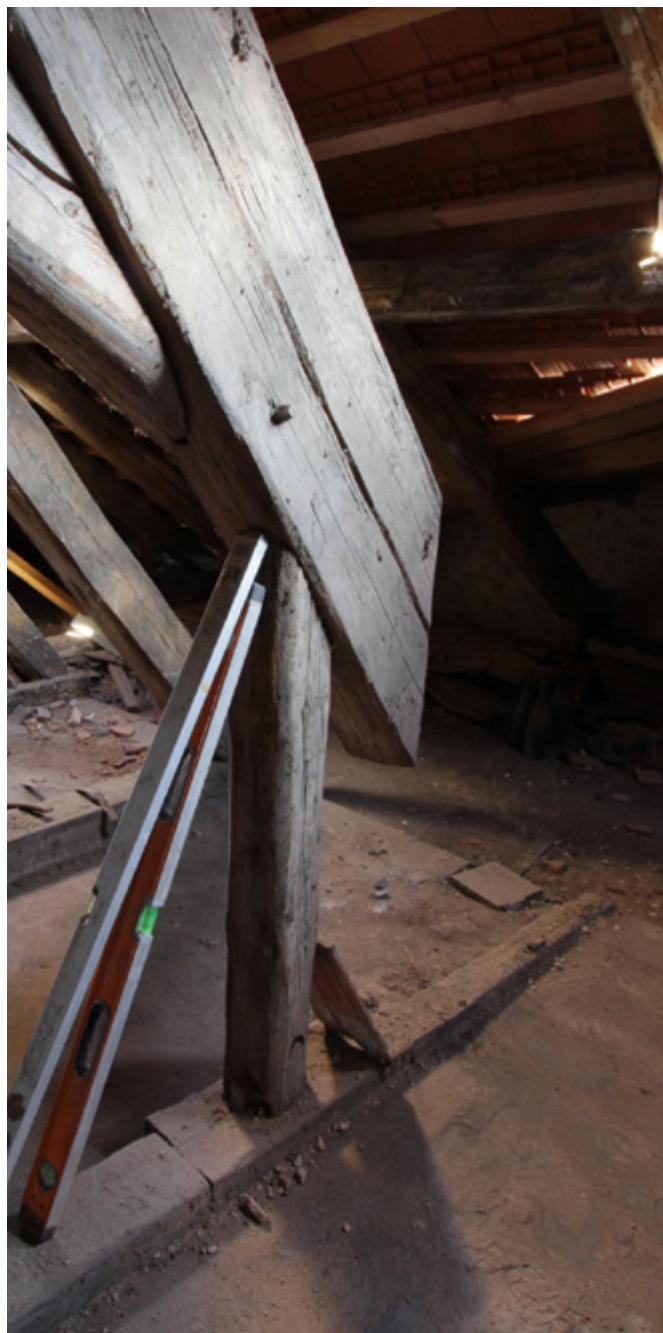
Komín je zobrazený ještě na pohlednici z počátku 20. století (její datace se pohybuje mezi lety 1900 a 1905). Odstraněn byl tedy během přestavby zámku ve 30. letech 20. století nebo před ní.

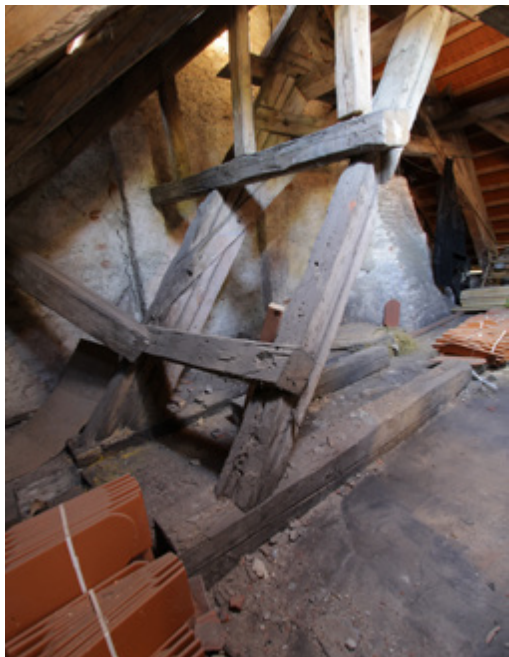
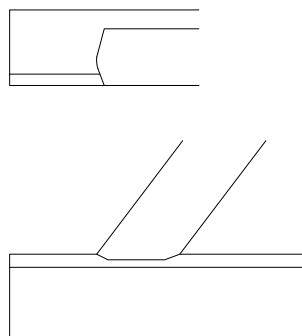
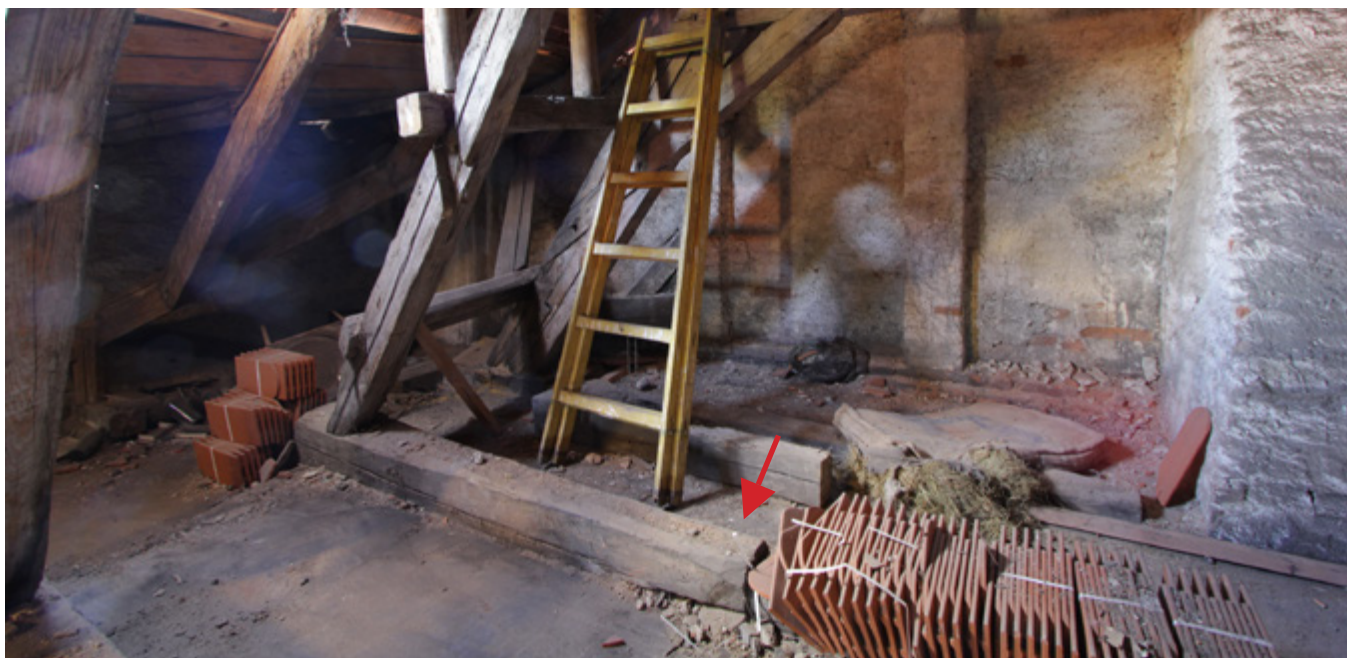
Patrně se jednalo o blíže nedatovanou úpravu v místě problematického úžlabí, kde mohlo jednak docházet k degradaci prvků vlivem zatékání a jejich následné výměně a zároveň se zde výrazně promítaly konstrukční změny krovu související s vývojem zastřešení pavlače.

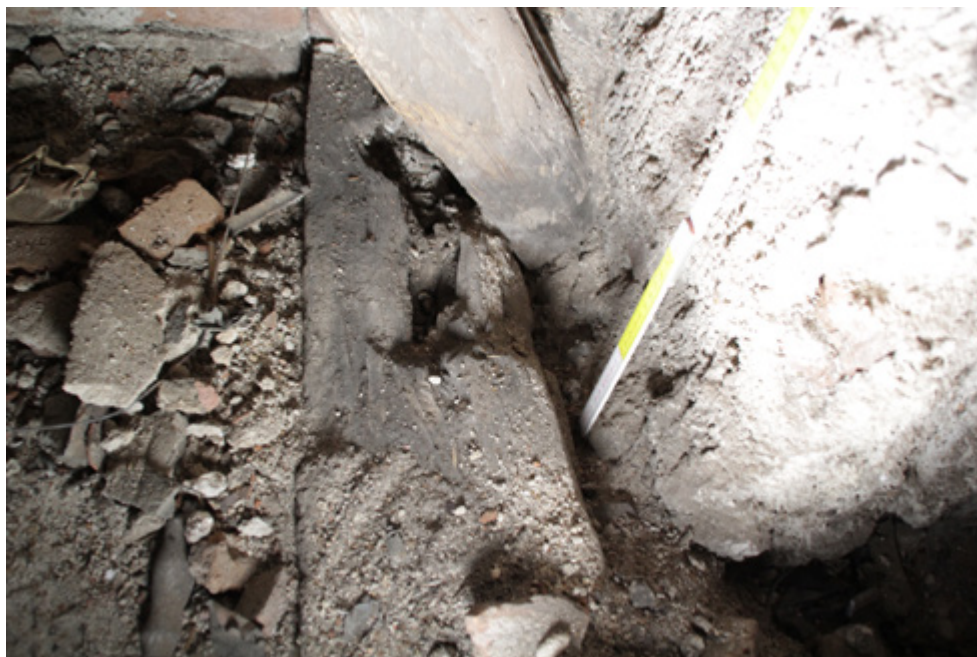
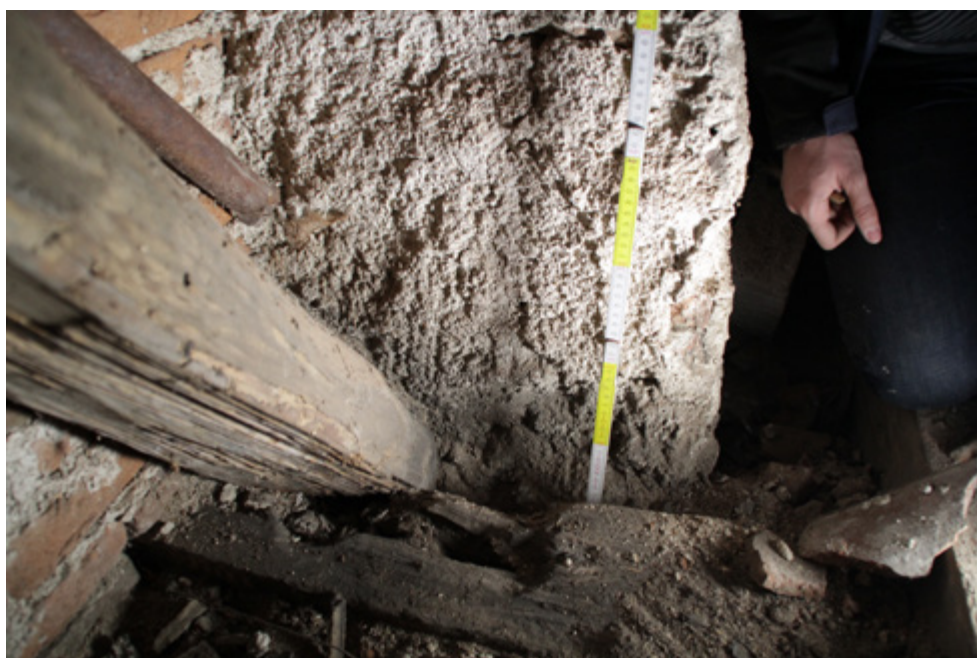
Na východní straně krovu došlo k vylomení paty krokve nulté vazby z pozednice, do které byla začepována. Krokev se nicméně zapřela o přilehlou nadezdívku a navzdory posunu paty zůstala v rovině střechy.

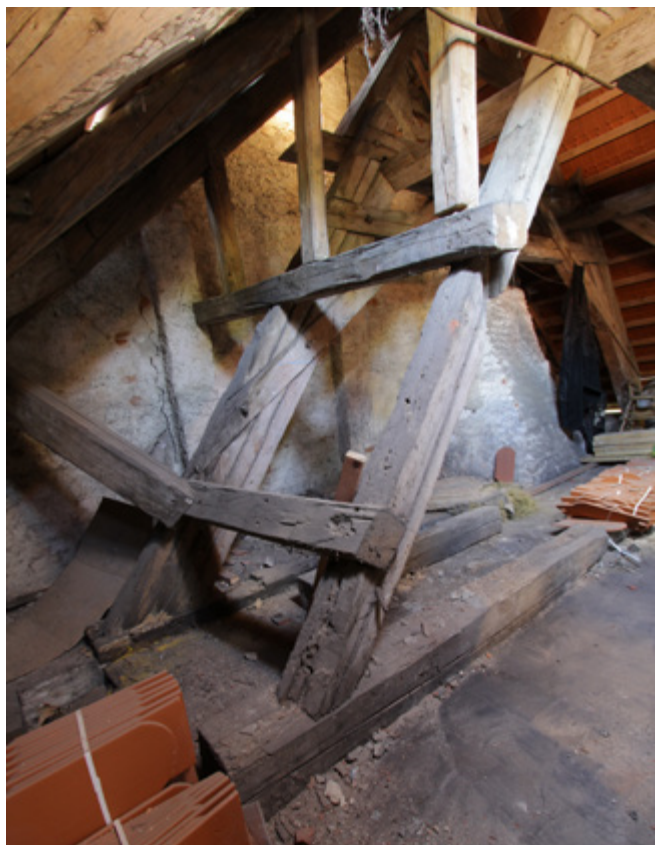
Na horní straně první plné a první jalové vazby v jižní části krovu je množství nepravidelně rozmístěných otvorů po dřevěných kolících. Patrně se jedná o stopy po úžlabí krovů nad severním a západním křídlem v období, kdy ještě nebyla postavena zděná pavlač. Na krově zřejmě navazoval přesah nad dřevěnou pavlačí (?), který byl vykonzolován krokvičkami osazenými zadrápnutím na pozednice krovů. Rozmístění otvorů v krokvích prvních dvou vazeb může v dané situaci odpovídat pozici úžlabního prkna.

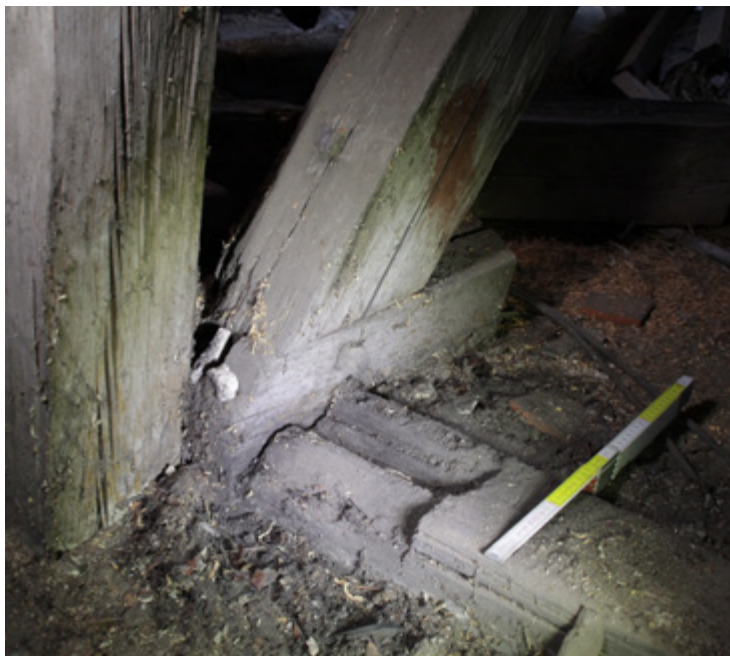
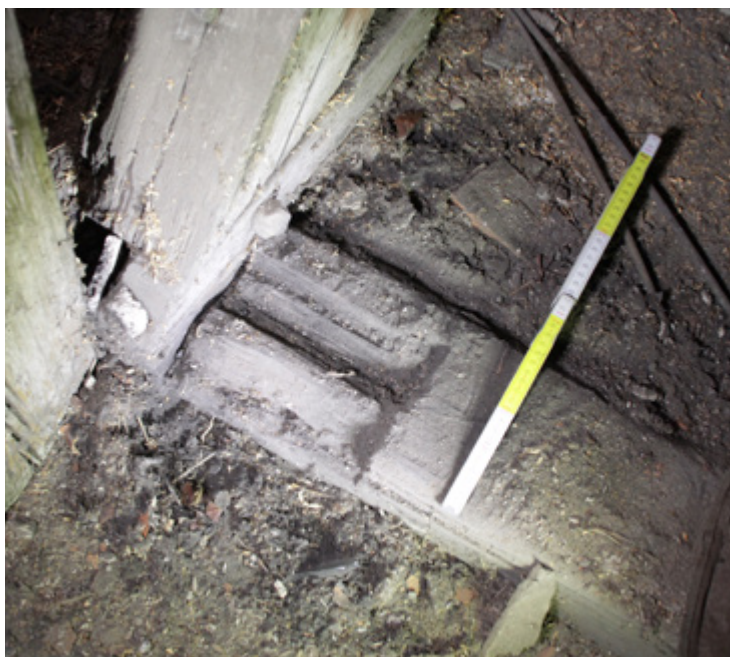
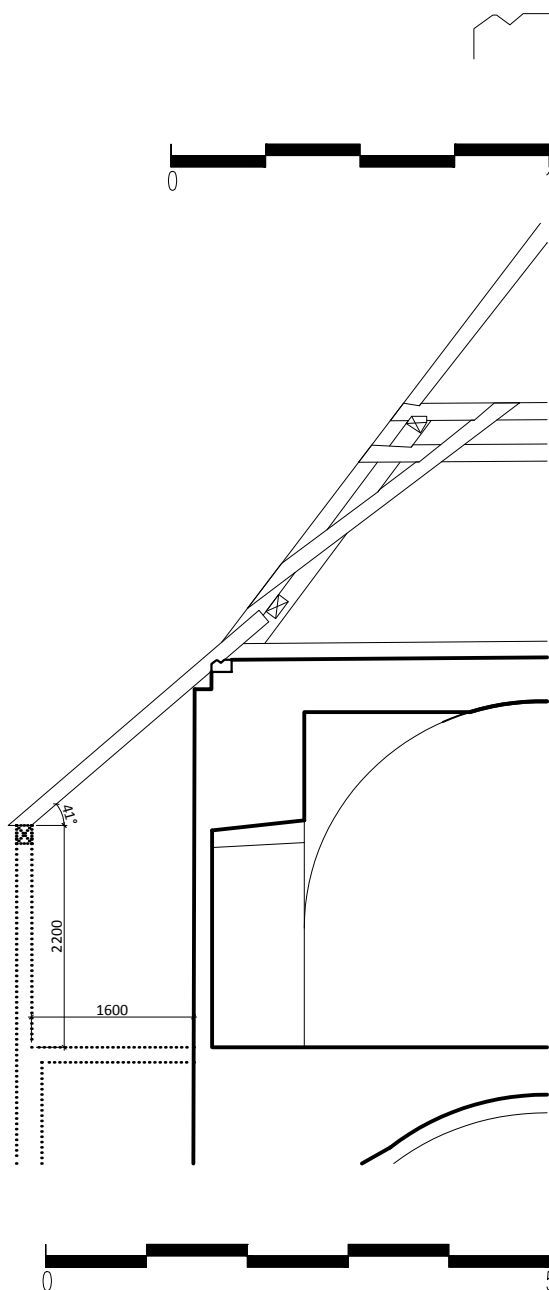
Pozednice na jižní straně krovu nese stopy po zmiňovaném zastřešení dřevěné pavlače, která patrně po určité době obsluhovala patro zámku. Vždy těsně vedle vazného trámu se nachází dlaby pro zadrápnutí krokvičky. Tvarováním dlab odpovídá sklonu stříšky cca 40° při reálných proporcích hypotetické pavlače. Dlaby se zachovaly pouze tři, neboť velká část pozednice byla odstraněna kvůli prostupu komínů.

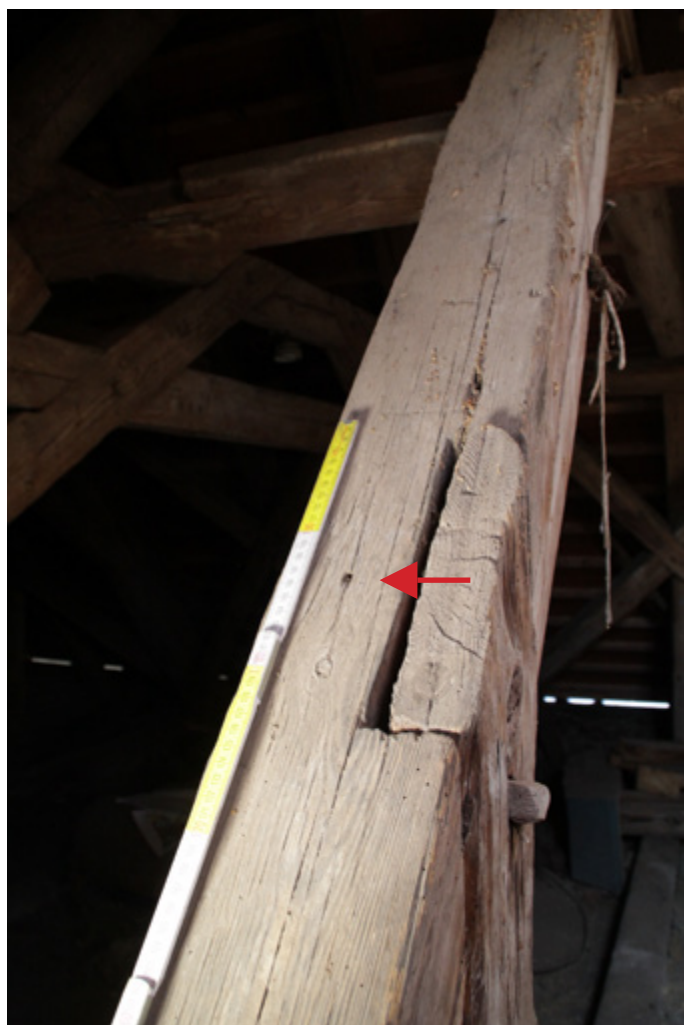
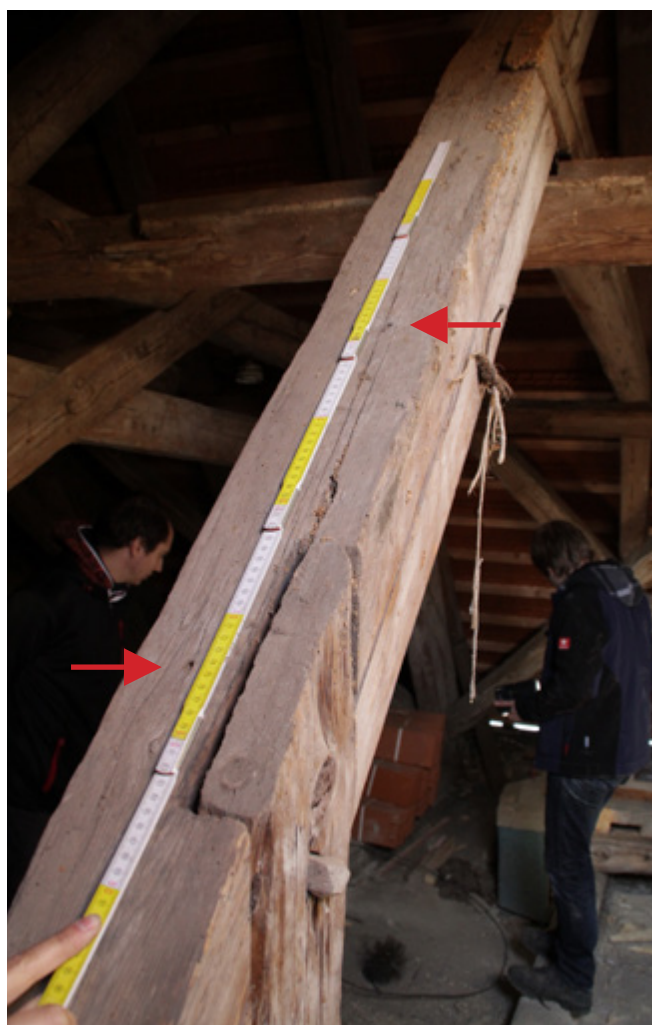
Krokve na jižní straně krovu nesou stopy po kotvení latí. Otvory po hřebcích jsou rozmístěny v pravidelných vzdálenostech 37 - 39 cm. Jde o další doklad, že severní křídlo bylo postaveno bez zděné pavlače, a tedy bez přesahu krovu prostřednictvím námětků.
