# REVITALIZACE AREÁLU ZÁMKU V SEDLICI

STAVEBNĚ HISTORICKÝ PRŮZKUM KROVU

BARBORA SCHMIDOVÁ  
diplomní projekt

Barbora Schmidová  
diplomní projekt  
ateliér Girsá I FA ČVUT I ZS 2016/2017

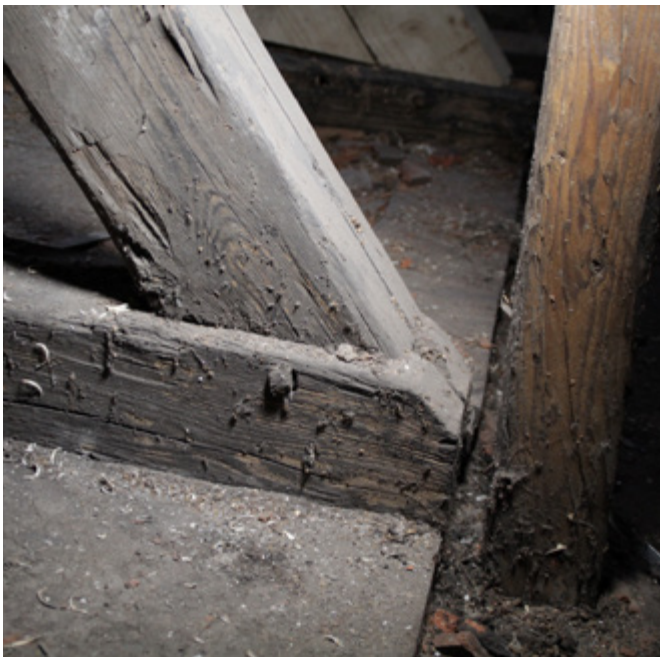
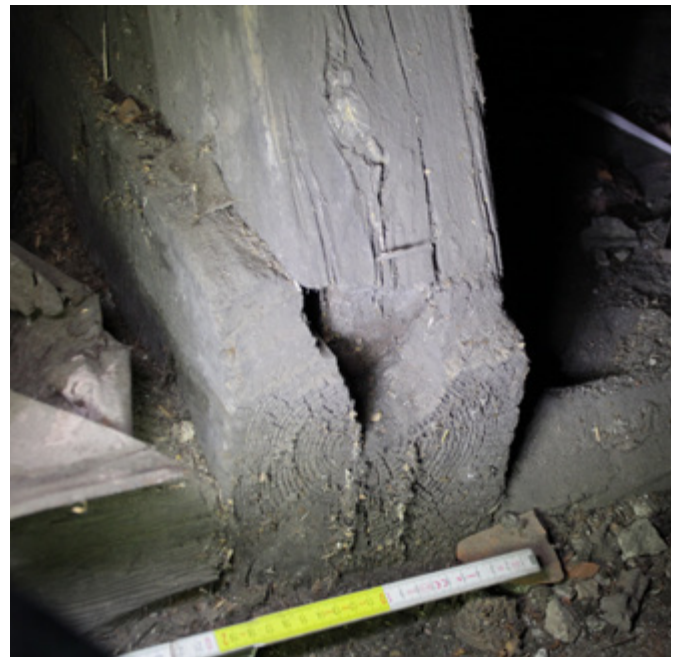
Skupina jevů:	Doklady fáze krovu bez zděné pavlače
Číslo a název nálezu:	IX.D Čela vazných trámů
Umístění:	Renesanční krov - severní křídlo
Datum:	březen - srpen 2016

Konce vazných trámů na jižní straně krovu jsou okosené v návaznosti na úhel krokví. Jde opět o doklad existence patrně dřevěné pavlače, zastřešené samostatnou konstrukcí vykonzolovanou z krovu. Hrany trámů byly zkoseny kvůli plynulému pokračování střešní roviny nad pavlačí.

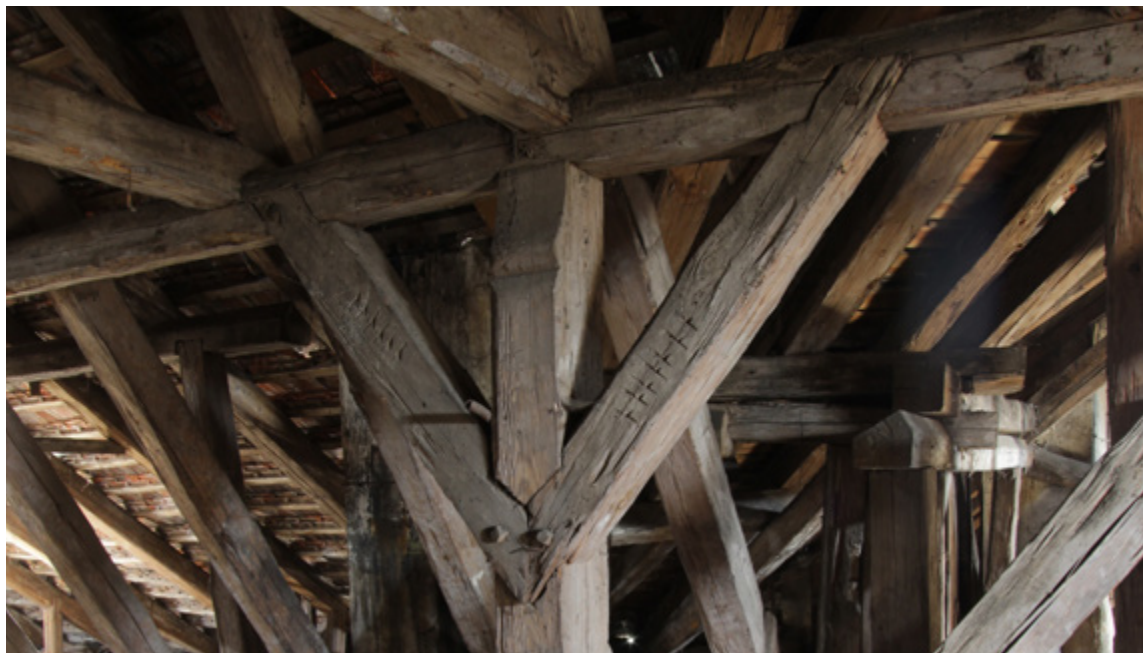
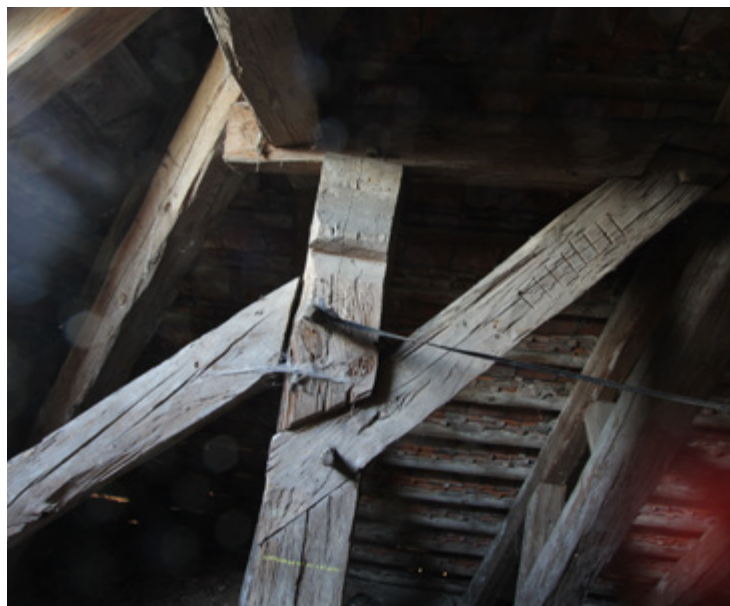
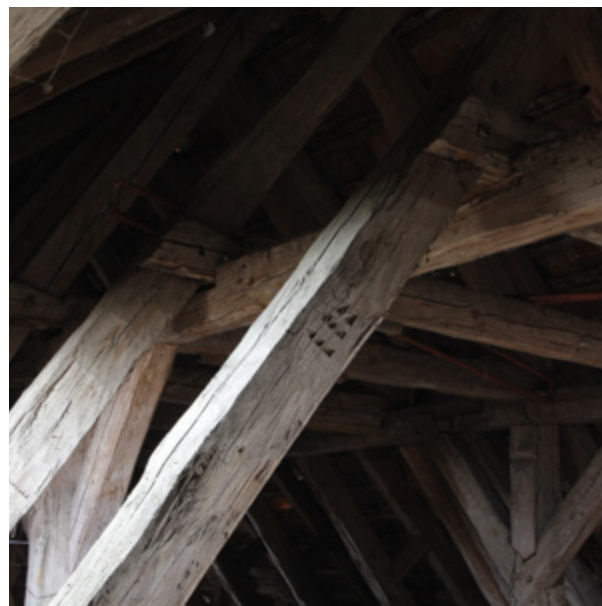
## barokní krov (západní a jižní křídlo)

V obou krovech - renesančním i barokním - jsou prvky systematicky označeny tradičními tesařskými značkami. V renesančním krovu jsou plné a jalové vazby číslovány vlastní číselnou řadou. Plné vazby jsou označeny obdélnými značkami, na dvorní (jižní) straně širokými, na severní straně úzkými. Jalové vazby jsou na jižní straně číslovány praporky a na severní straně jednoduchými zářezy.

V barokním krovu jsou plné a jalové vazby číslovány kontinuálně. Na dvorní straně jsou použity praporky a na vnější (západní a jižní) straně zářezy.

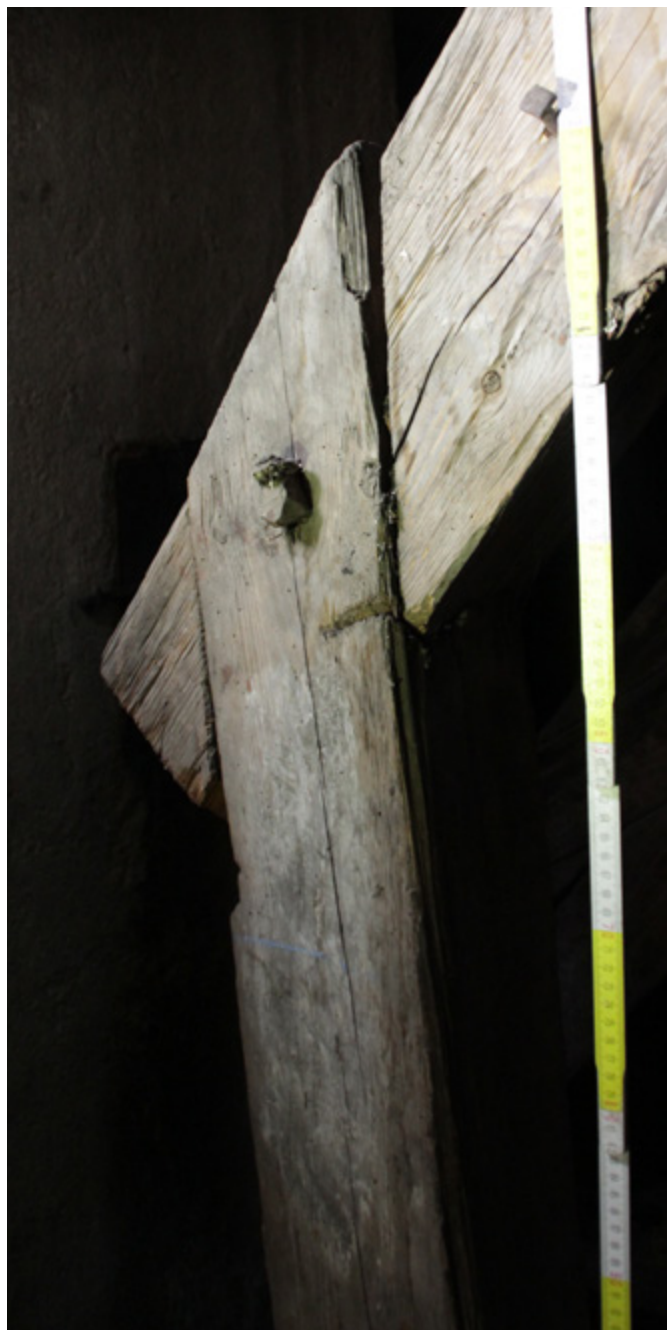
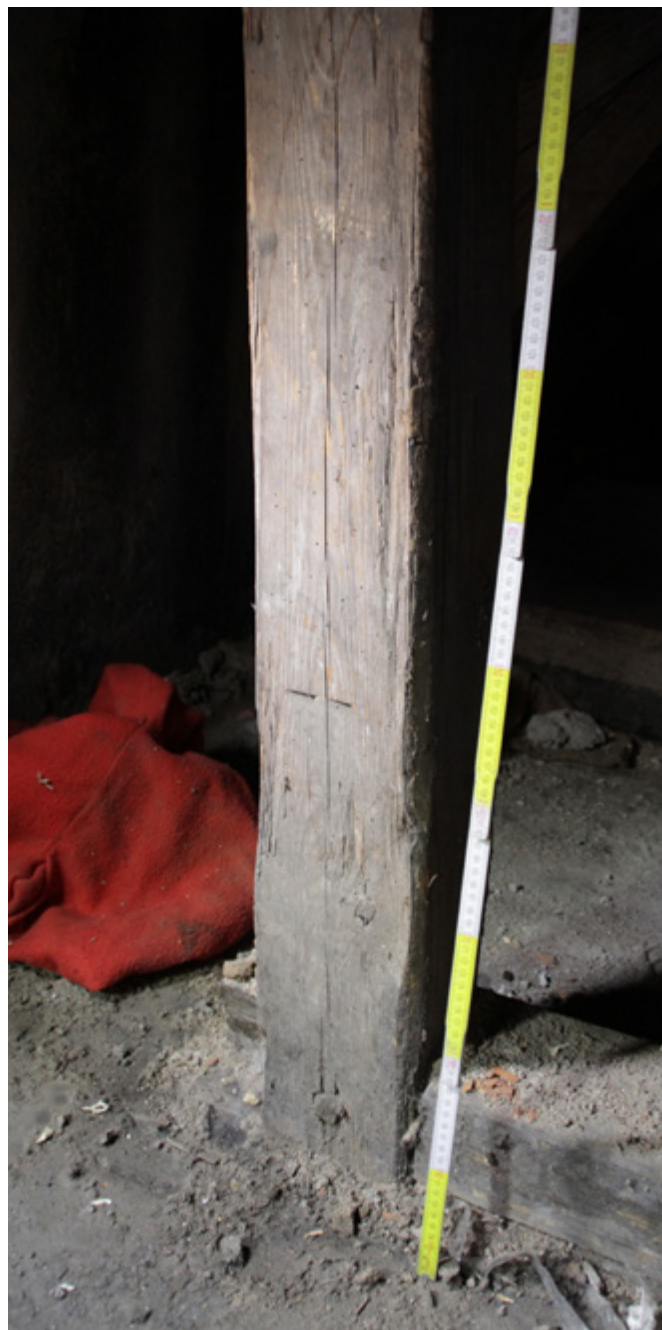
Krokve jalových vazeb v severním krovu jsou opatřeny sloupky. Sloupky jsou na obou stranách - ke krokvi i k vaznému trámu - připlátovány formou malého rybinového spoje. Jde tedy o sloupky působící v krovu tahem.

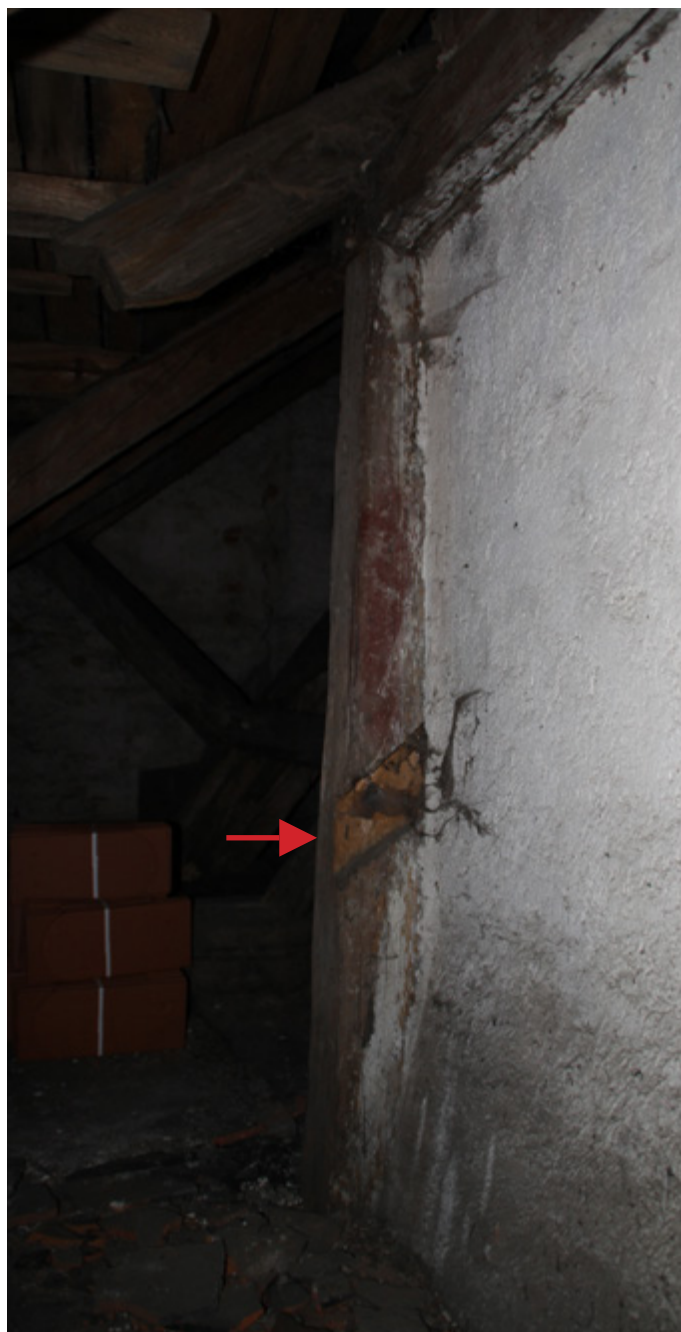
Námětky vynášející přesah střechy nad zděnou pavlačí jsou podpírány vaznicí nesenou sloupky. Stávající konstrukce pochází patrně z let 1886/67 (dendrodatace námětků v severním krovu), kdy došlo k výměně námětků v souvislosti s vyzděním nové jednotící římsy okolo všech křídel zámku. V severním krovu zůstaly zachovány tři sloupky ze starší námětkové stolice. Ty mají shodně prázdný plát po patní vzpěře. Jedná se zřejmě o relikt staršího konstrukčního řešení stolice. Obdobné stopy se zachovaly i v krovu nad západním a jižním křídlem, kde plátu ve sloupcích odpovídají prázdné pláty v přesahu vazných trámů nad pavlačí. V severním krovu končí vazné trámy s hranou pozednice a návaznost spojů ve sloupcích na další konstrukci zde chybí.

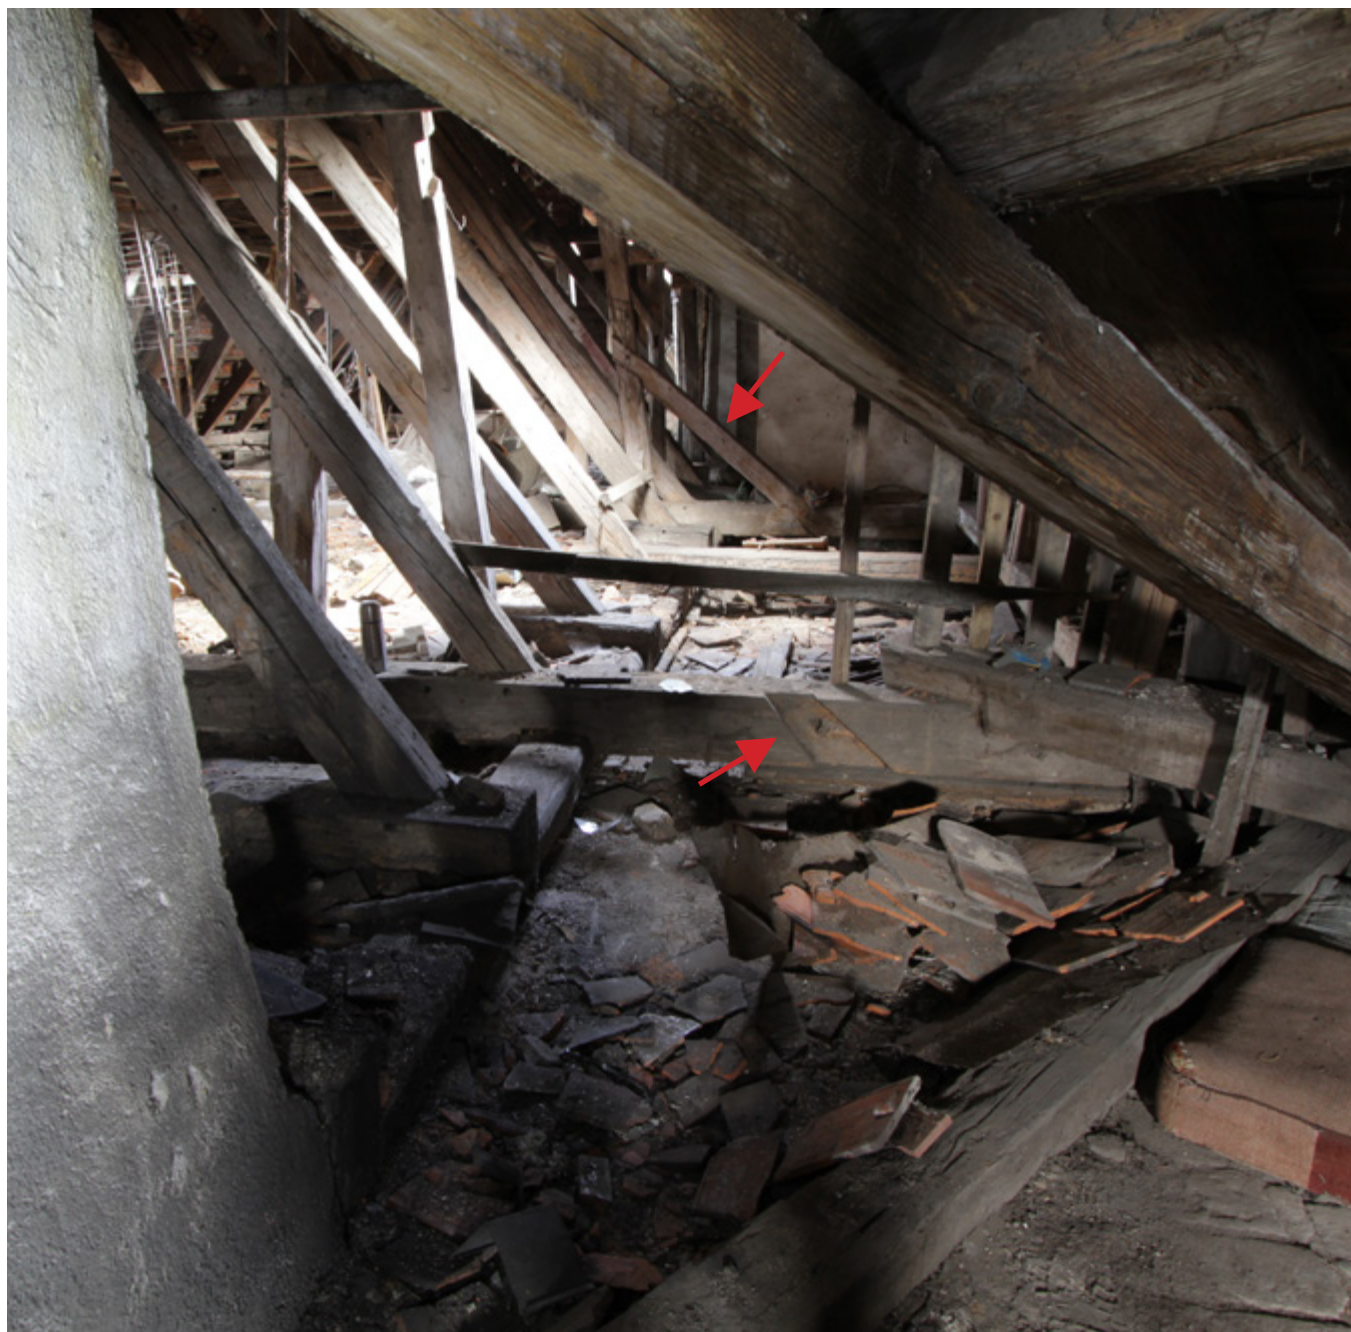
V obou křídlech barokního krovu jsou stejně jako v severním krovu vynášeny dlouhé námětky nad pavlačí pomocí vlastní stolice, která byla v průběhu času vyměněna. Ačkoli zde dendrochronologická datace námětků provedena nebyla, lze očekávat, že zde došlo obdobně k jejich výměně v souvislosti se zděním nové římsy. Část námětkové stolice tvoří zjevně druhotně použité prvky, část prvky nové. Na některých prvcích zůstal z předešlé konstrukce otisk plátu patních vzpěr, které zde mají na rozdíl od severního krovu odezvu v odpovídající stopě po plátu v přesahu vazného trámu. V první plné vazbě v západním křídle zůstal jako jediný dochován sloupek i s patní vzpěrou.

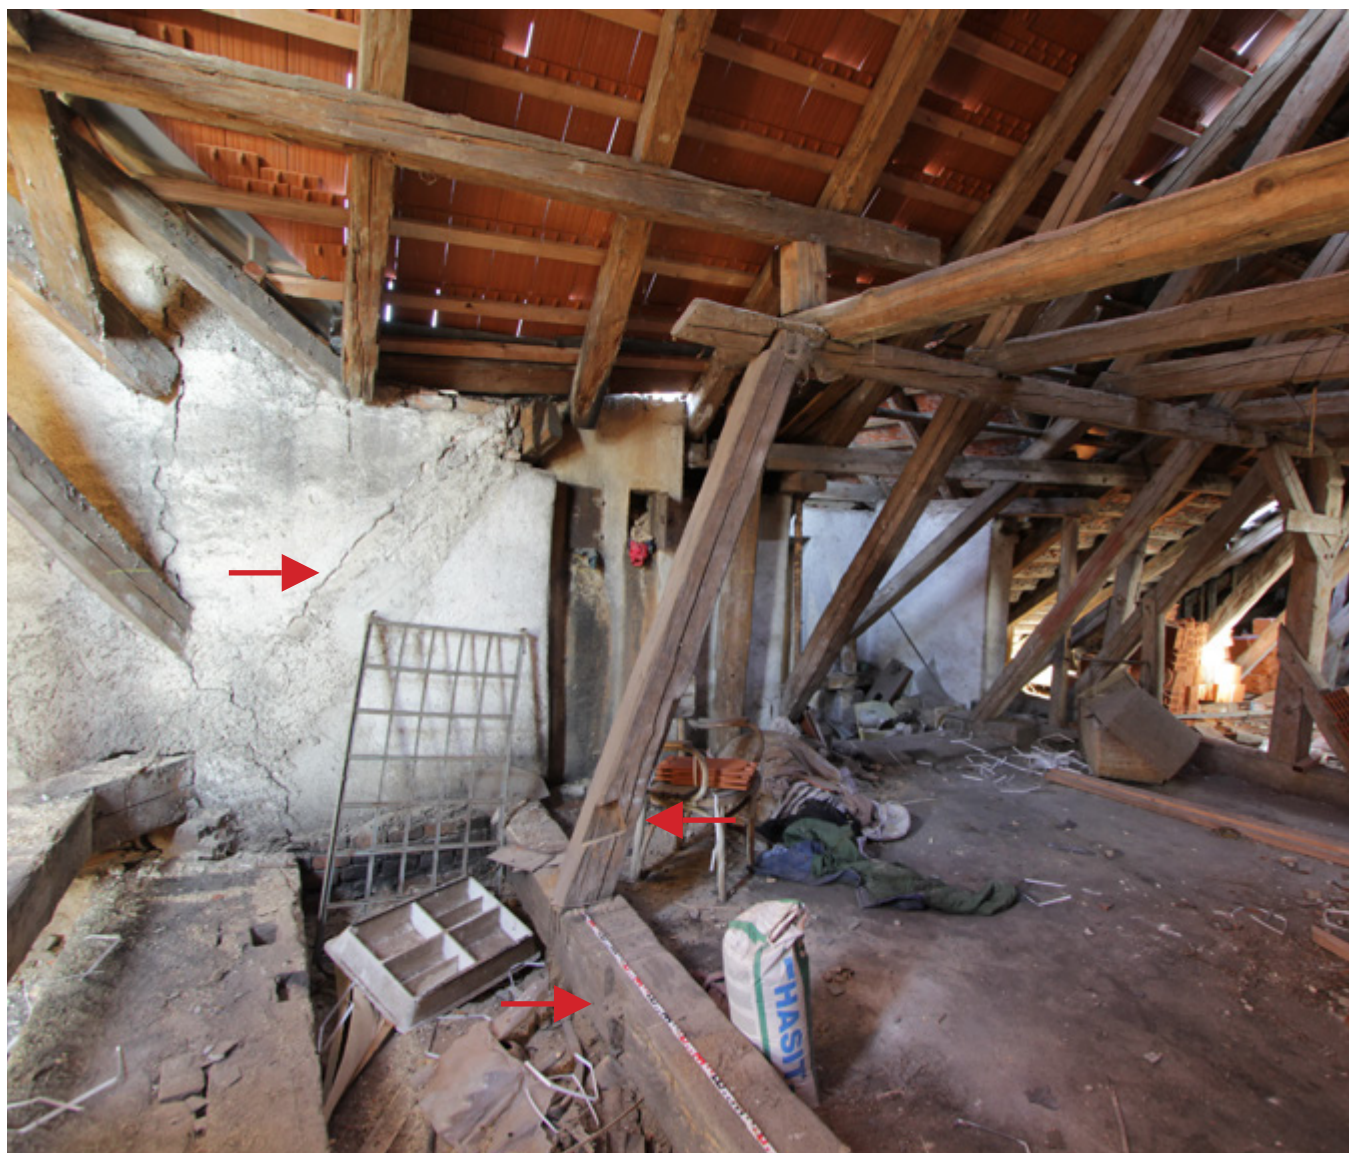
Patrně v 2. pol. 19. století došlo ke zvalbení střechy nad západním a jižním křídlem. Stopy po tomto zásahu se promítly různým způsobem na více místech. V západním krovu je to otisk valby v omítce dozděné části štítu severního křídla. Původně stojatá stolice první plné vazby byla odstraněna spolu s krokviemi a nahrazena šikmými sloupky. Jedná se zjevně o druhotně použité prvky. Vaznice byly zkráceny a šikmé sloupky byly patrně připlátovány do otisku po předešlém pásku. Úhel plátu tomu odpovídá. Vazný trám nese na obou stranách otisk patních vzpěr sloupků.

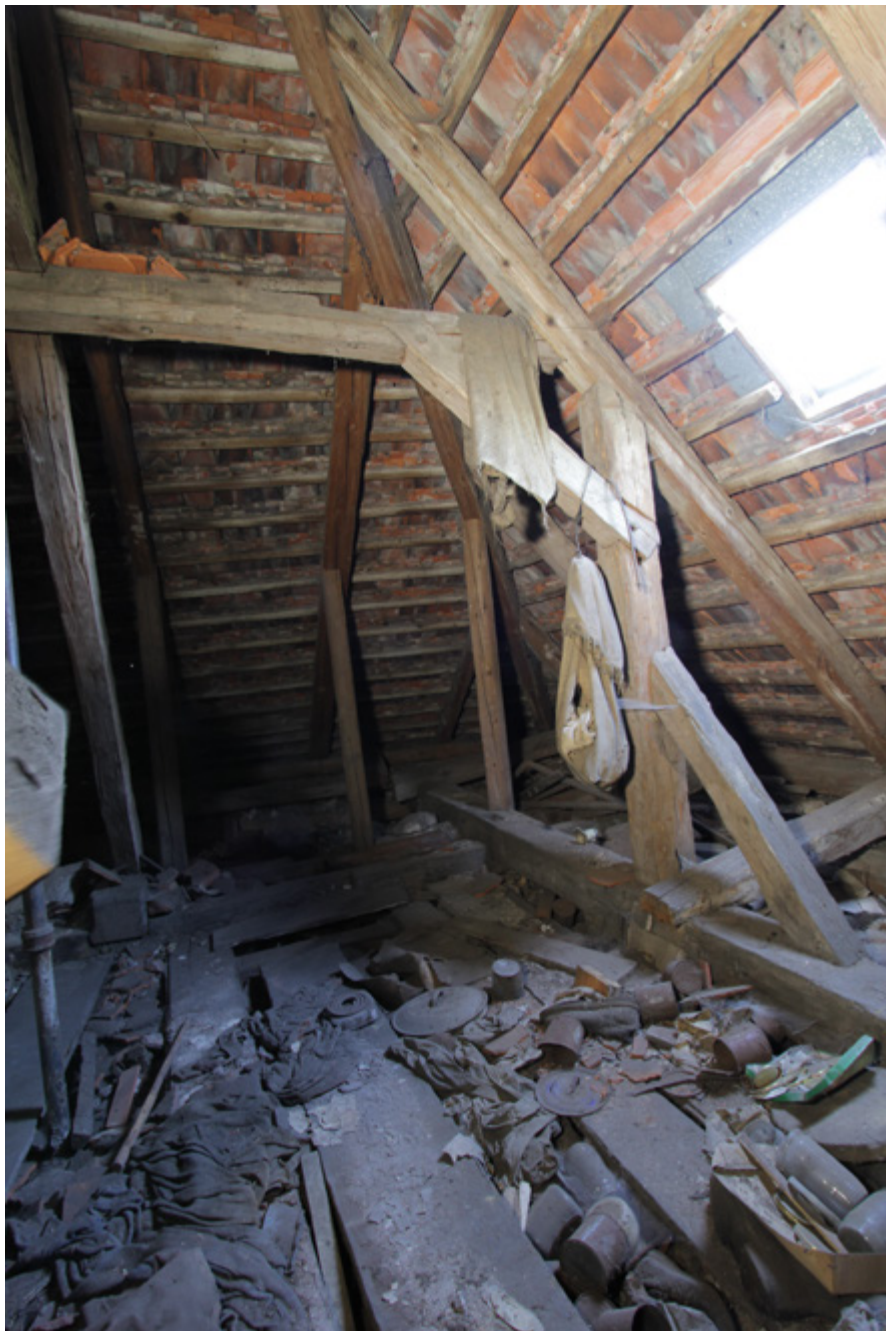
V jižním křídle krovu byla první plná vazba částečně ponechána a jednotlivé prvky upraveny podle sklonu valby. Zcela byly odstraněny krokve a patní vzpěry plné vazby a krokve a bačkory druhé (jalové) vazby. Část krokve druhé vazby byla použita jako zkrácený námětek v první plné vazbě.

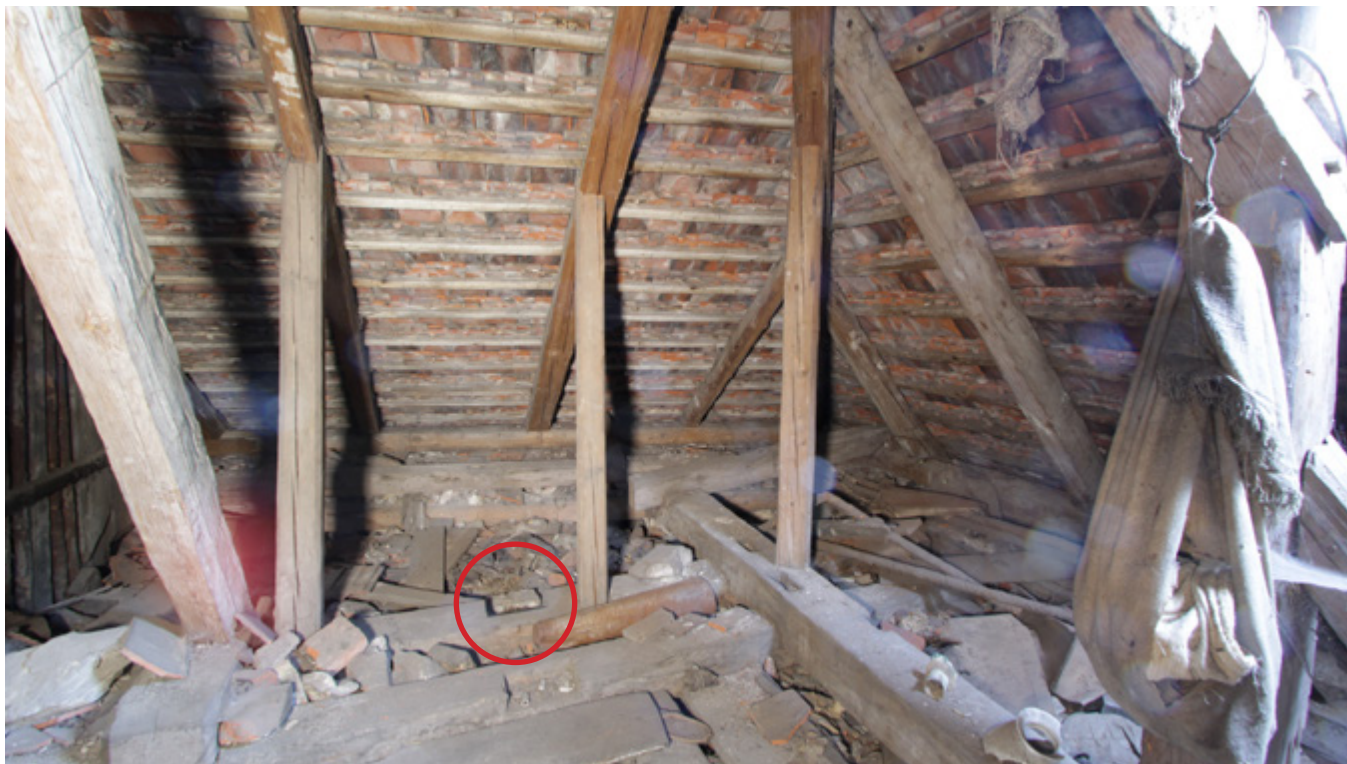
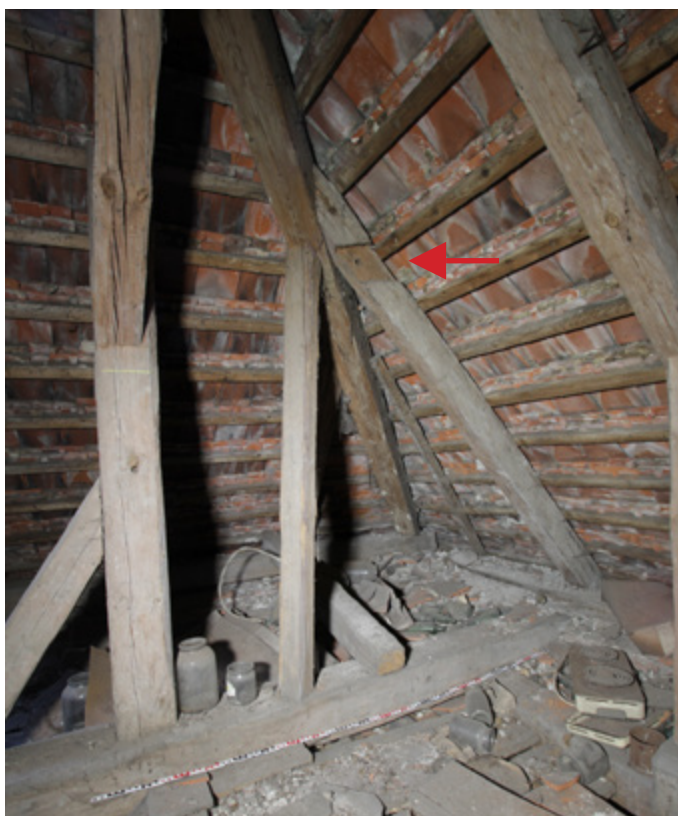
Skupina jevů:	Stopy po zvalbení střechy
Číslo a název nálezů:	XIII.B Zrušení prvních dvou vazeb
Umístění:	Barokní krov - jižní křídlo
Datum:	březen - srpen 2016

kamp po bačkoře chybějící jalové vazby

původní krokev druhotně využitá jako námětek  
- v horní části dlab po hambalku  
- tesařská značka "II"

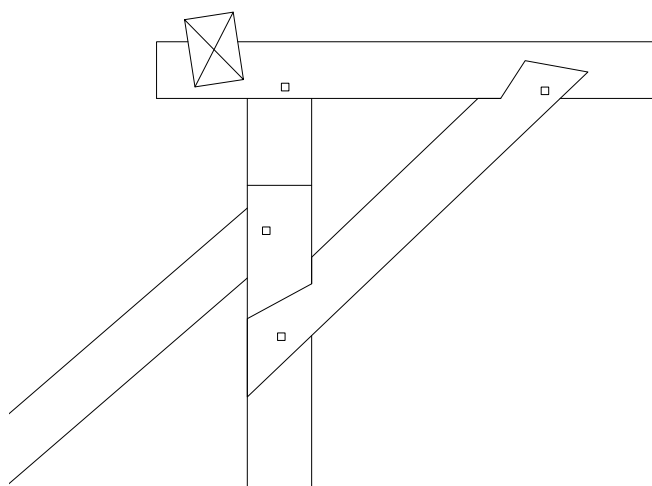
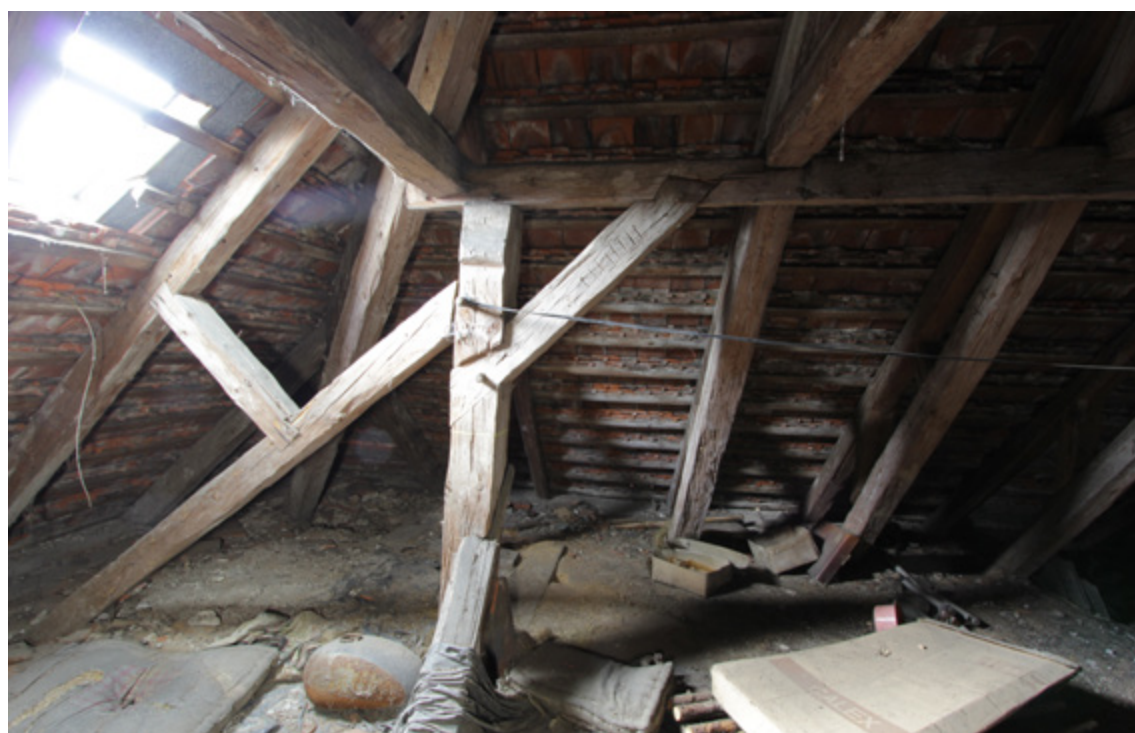
V jihozápadním nároží se setkávají obě části barokního krovu. Vazby západního krovu pokračují stejnoměrně až k nárožní valbě. Krov jižního křídla se na něj napojuje a je s ním částečně provázán. Vaznice jižního krovu jsou osedlány na vaznice západního křídla. Jižní krov vstupuje do západního krovu čtyřmi jalovými vazbami, z nichž dvě jsou kvůli návaznosti na západní krov neúplné. Vazba na hranici setkání krovů je patrně součástí jižního krovu od chvíle jeho vzniku, čemuž odpovídá i návaznost v číslování prvků. Další dvě jalové vazby byly do krovu doplněny snad někdy v průběhu 18. či na počátku 19. století v souvislosti se změnami v okolí výstupu ze šnekového schodiště. Poslední "vazba" tvořená pouze jednou krokví mohla být do krovu vložena v letech 1826/27, kdy byla nárožní místnost v patře zámku nově přestropena a z krovu proto byla dočasně vyjmuta poslední plná vazba.

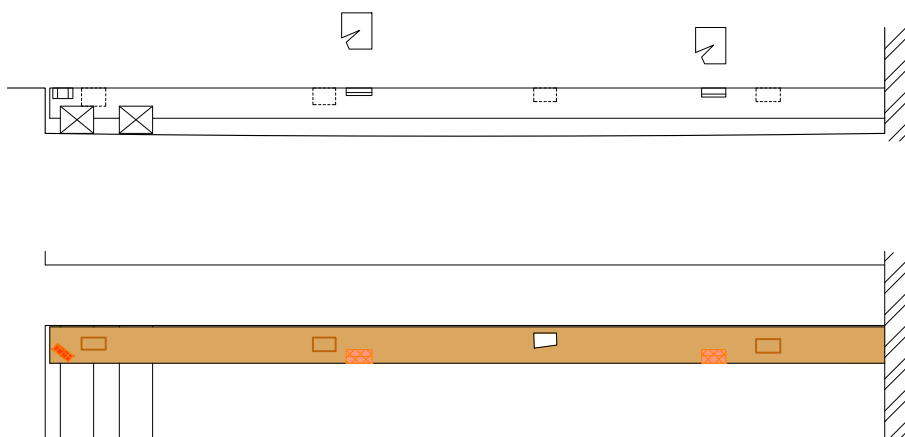
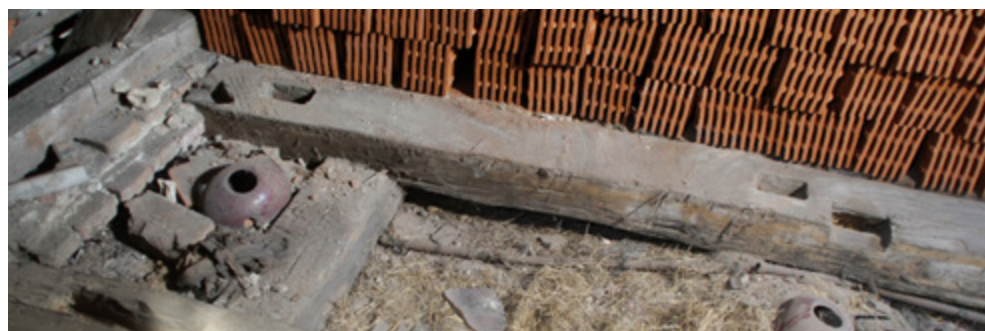
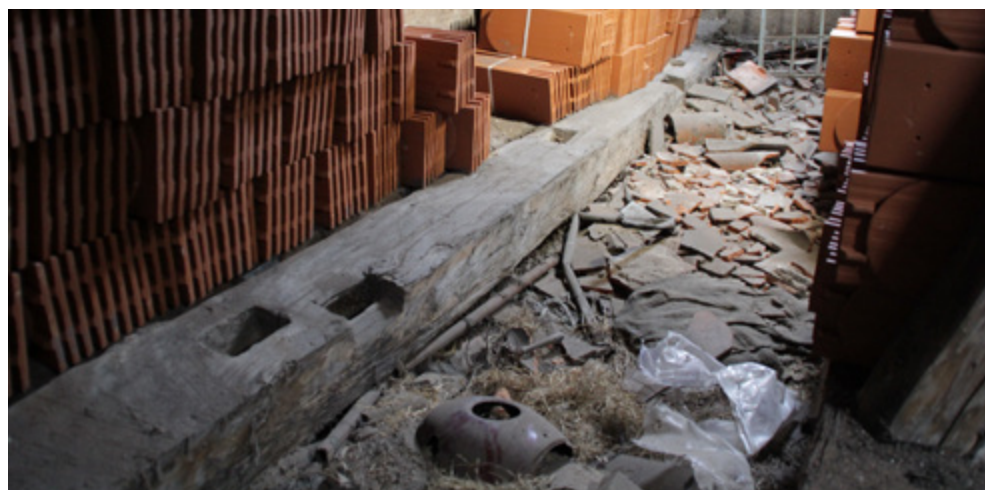
V době stavby západního krovu byl tento vazný součástí nulté vazby. Této etapě odpovídají tři viditelné dlaby na střední ose trámu. Do dvou dlabů byly začepovány sloupky, do krajního dlabu krokev. Odpovídající dlaba na opačné straně byl zazděn do dozdivky štítu severního křídla v okamžiku zvalbení západního krovu. Z fáze zvalbení pochází zbývající dlaby - do krajního dlabu byl patrně začepován sloupek podírající nárožní námětek, na střední dva byly osedlány krokev valby. Obdobnou sestavu dlabů najdeme v polohou a funkci odpovídajícím vazném trámu první plné vazby krovu nad jižním křídlem (viz karta XV.D).

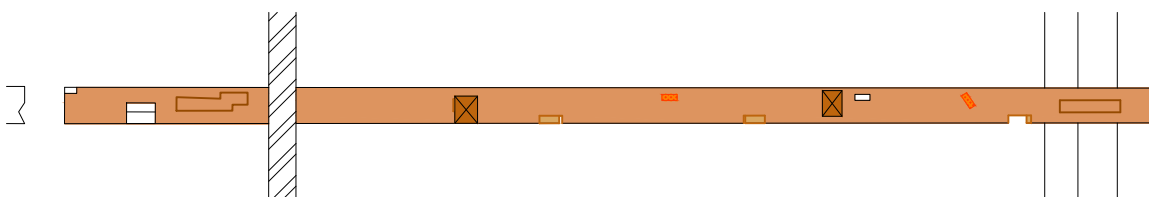
Vazný trám dendrochronologicky odatovaný 1633+. Jde tedy o druhotně použitý prvek starší než barokní krov (1694 - 98) a mladší než renesanční krov. Může se jednat o prvek, který nahradil v meziobdobí vazný trám ve stejné poloze, kde pod úžlabím krovů trpěl zatékáním a proto musel být na rozdíl od ostatních prvků vyměněn. Mezi dlaby v trámu jsou jasně čitelné dlaby po barokní plné vazbě se stojatou stolicí, která byla zrušena z důvodu zvalbení střechy (viz karta XIII.A). Mohutné dlaby na krajích patrně odpovídají plné vazbě renesančního krovu s ležatou stolicí, do kterého byl trám vložen. Nejistota zůstává u krajních dlabů v prostoru severního krovu. Snad sloužily prvkům v konstrukci úžlabí.

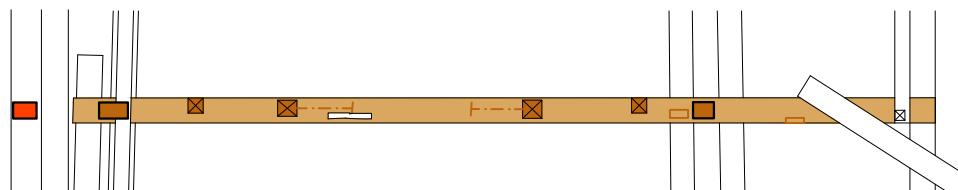
Dlab v přesahu vazného trámu nad pavlačí sloužil jako plát pro patní vzpěru sloupku ve starší námětkové stolici (viz karta XII.B). Účel a datace dlouhého dlabu v úrovni patní vzpěry sloupku zůstává nevyjasněný.

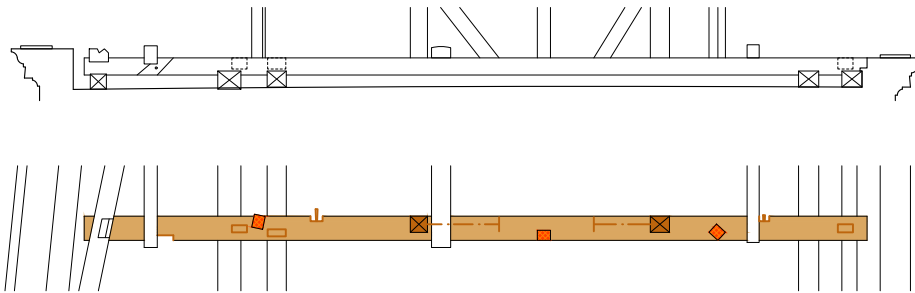
Vazný trám první plné vazby krovu nad jižním křídlem byl také poznamenán zvalbením střechy. Prázdné čepy nad pozednicemi a symetricky umístěné pláty odpovídají krokvím a jejich patním vzpěrám. Prvky byly odstraněny z důvodu zvalbení střechy patrně v 2. pol. 19. století (viz karty XIII.A, B). Čep a plát na dvorní (severní) straně trámu odpovídá starší námětkové stolici (viz karta XII.B).

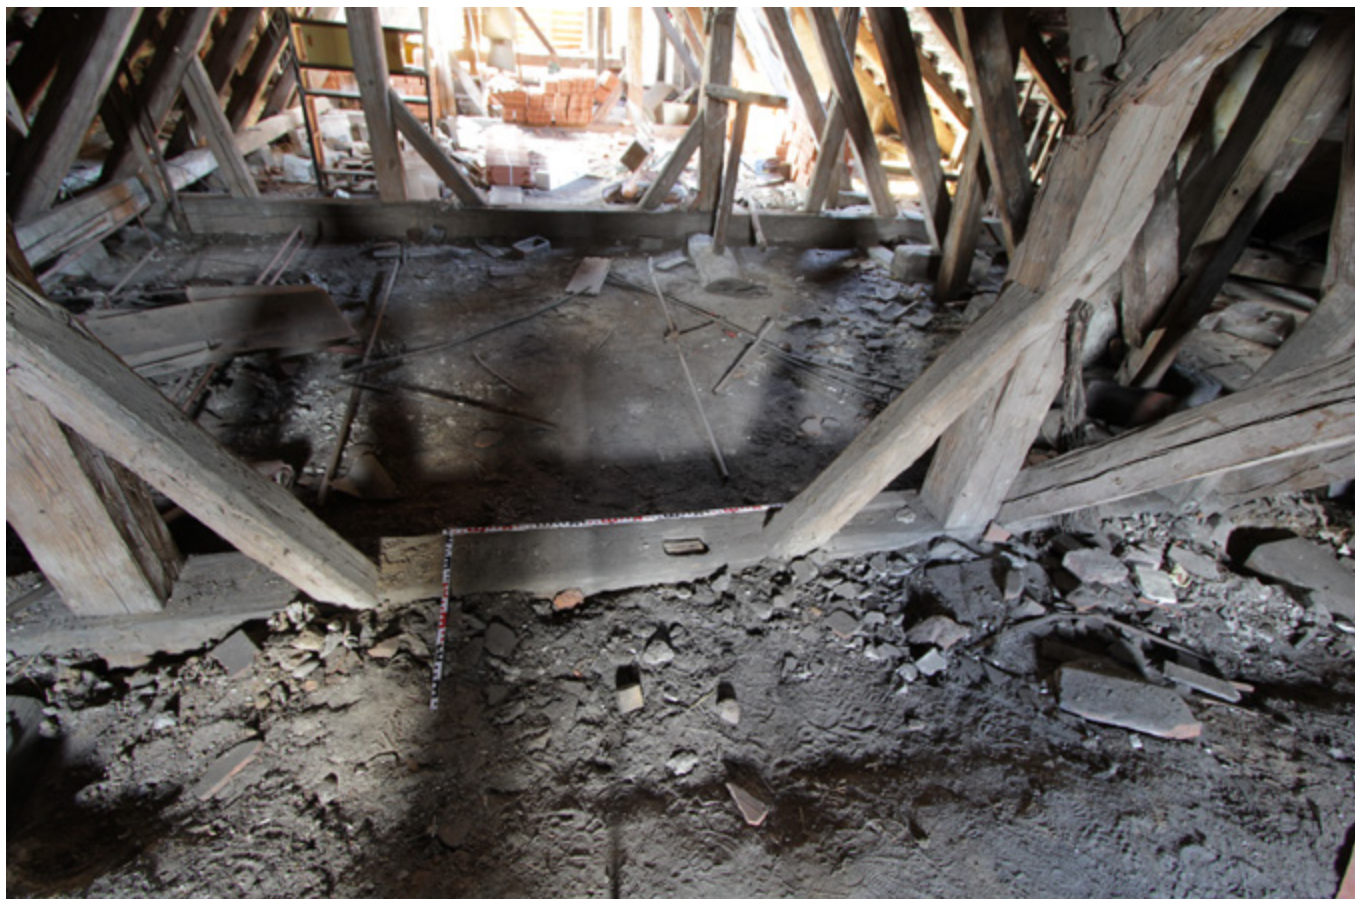
V dlabu zůstal zbytek čepu. Jižní líc trámu nenese žádné viditelné stopy, tedy se patrně nejedná o dlab po sloupku pro provizorní bednění štítu v průběhu stavby. Jeho účel i datace zůstávají nejasné. Trám samotný byl dendrochronologicky datován lety 1694/95.

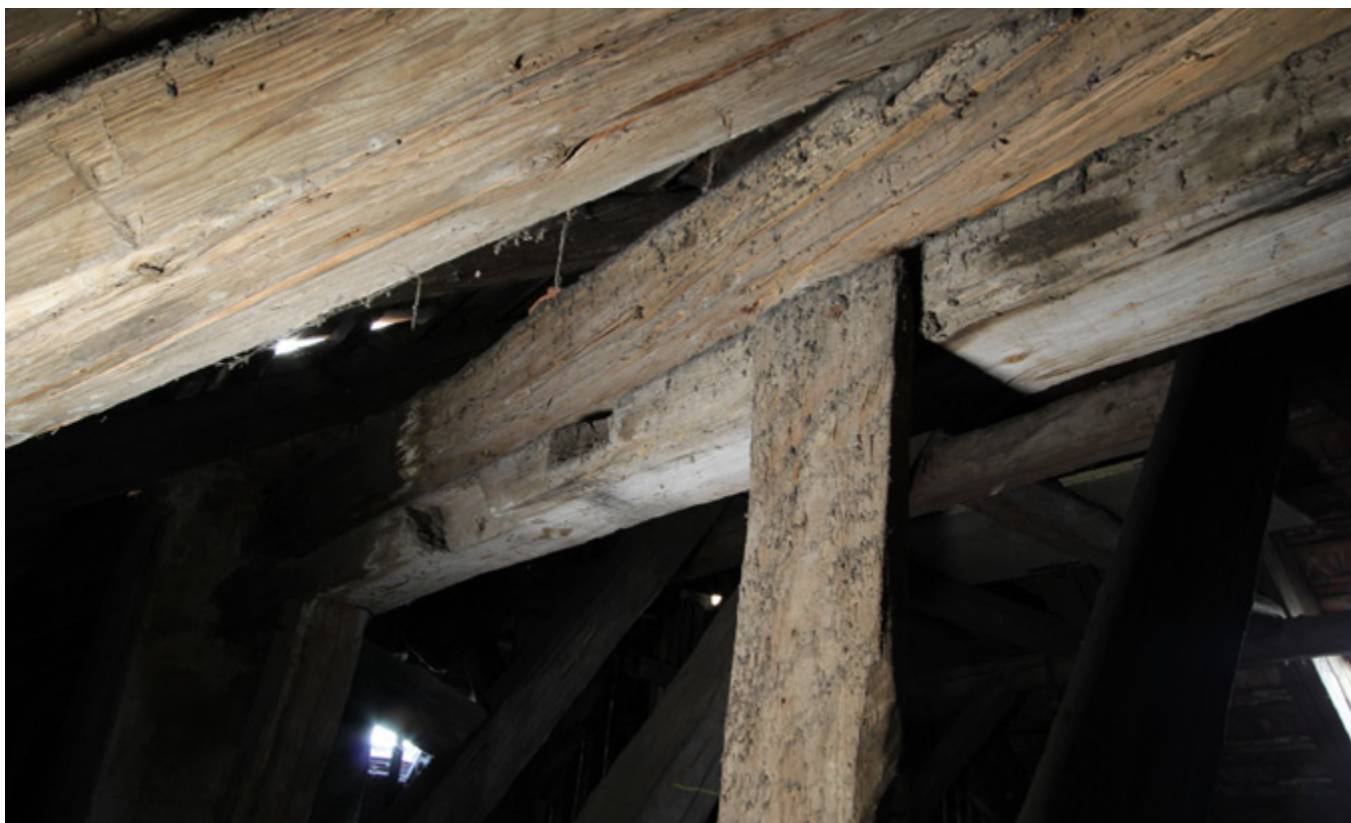
V barokním krovu se dochovaly druhotně použité pětiboké vaznice, tvarově totožné s vaznicemi v severním krovu. Dendrochronologicky byly datovány do období 1551/52, z čehož vyplývá, že během renesanční dostavby byl nejprve zbudován krov nad starším gotickým palácem a teprve poté nad nově postaveným severním křídlem. Části vaznic byly použity do stolic nesoucích námětky. Víme, že původní námětkové stolice z doby vzniku krovu byly odlišné a byly nahrazeny stávající konstrukcí patrně v letech 1866/67 v souvislosti se zděním nové jednotné římsy. Dochované části renesančních vaznic nesou stopy po spojích odpovídajících spojům ležaté stolice v severním krovu. Místy jsou na vaznici tesařské značky .
