KONVERZE FARY Č. P. 33
V BLANSKU U KAPLICE

DIPLOMNÍ PROJEKT

PETRA JÍLKOVÁ

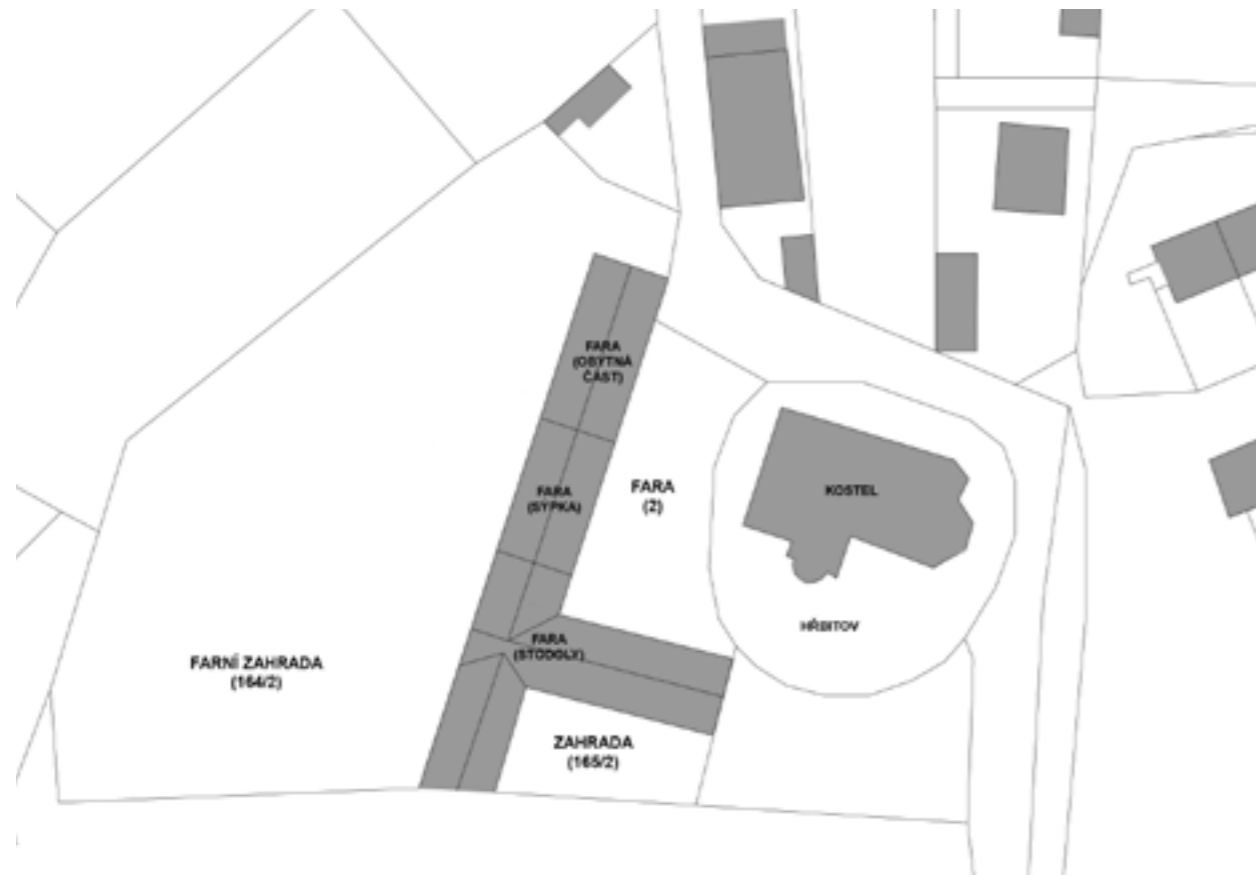
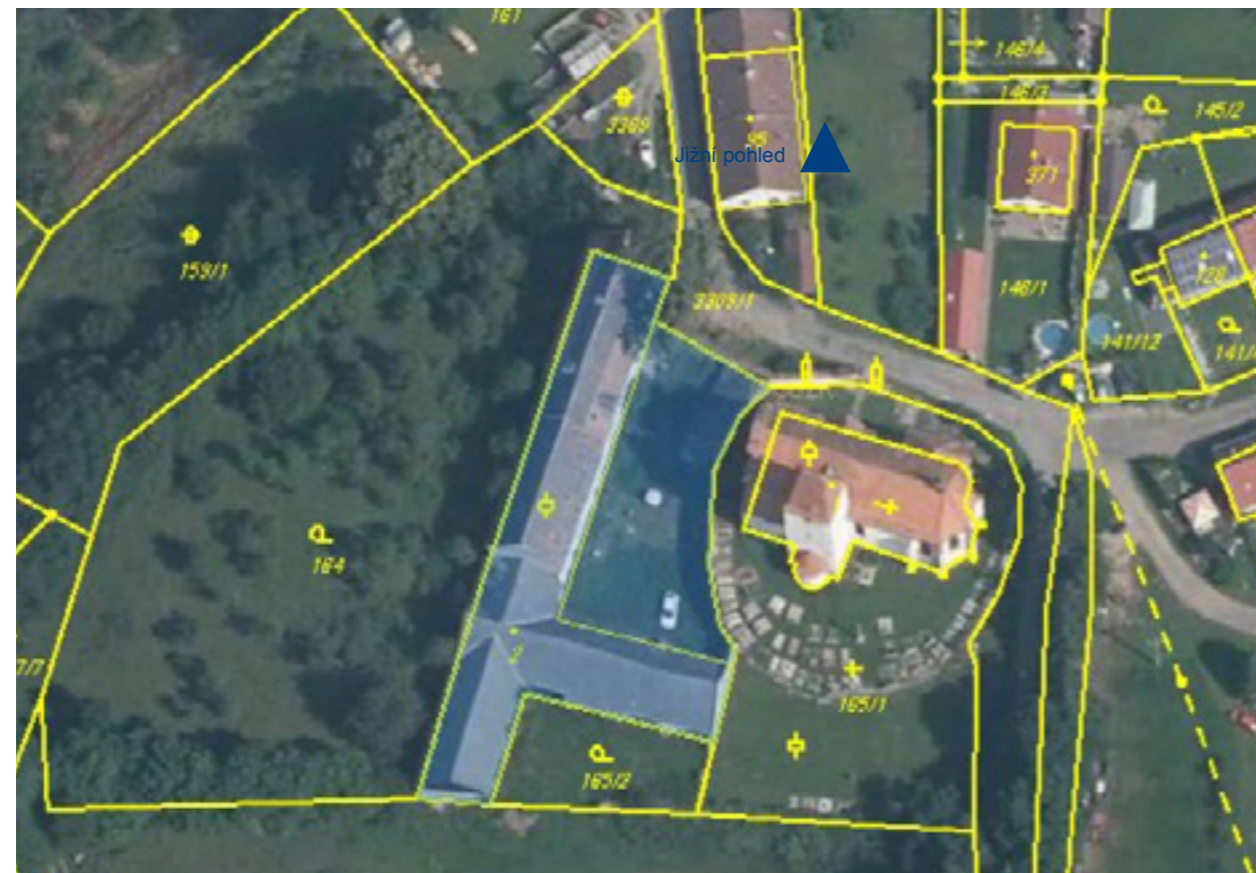
Nahore: Poskytnuté zaměření.
Dole: Mapa katastru nemovitostí.

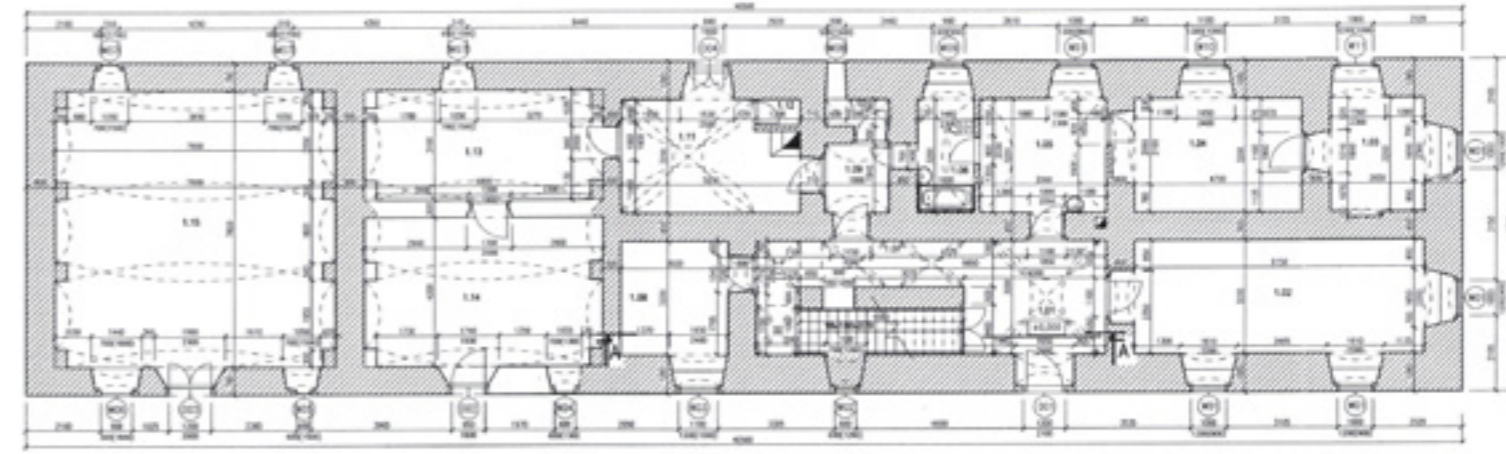
Půdorys sklepa

Objekt: PO: FARA BLANSKO U KAPLICE	Datum: 24.7.2014
Vypracoval: ROMAN DEKRET	Mřížka: 1:100
Vlastník: ŘÍMSKOKATOLICKÁ FARNOST BLANSKO U KAPLICE	Formát: BxM
Výřez: PŮDORYS 1NP A 1PP	Číslo výřezu: 01

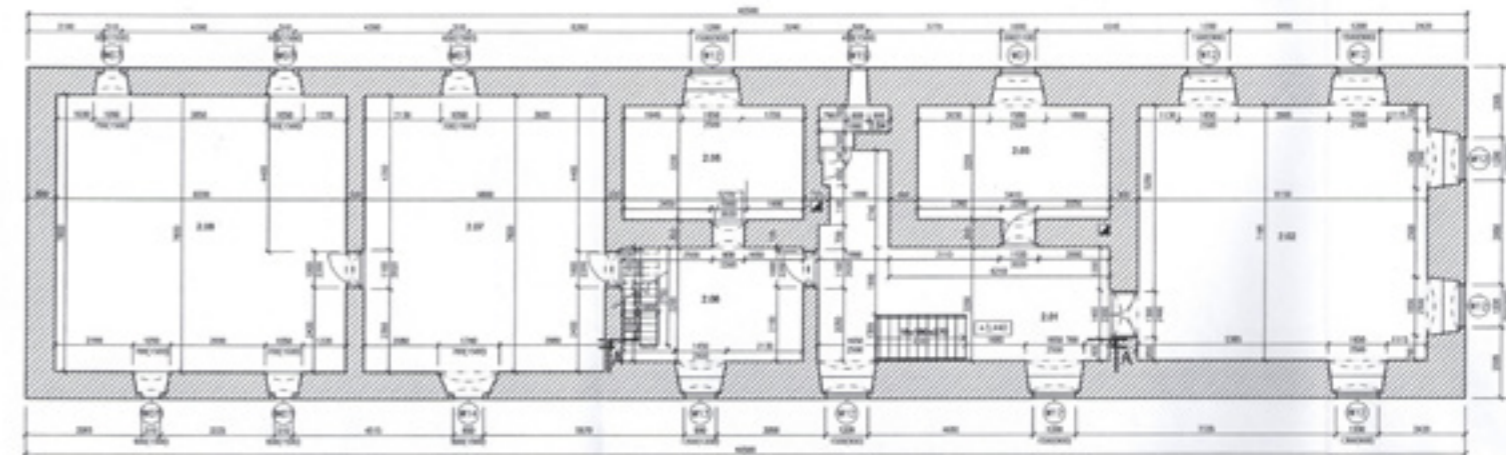
Podélný řez A-A'

Objekt: PO: FARA BLANSKO U KAPLICE	Datum: 24.7.2014
Vypracoval: ROMAN DEKRET	Mřížka: 1:100
Vlastník: ŘÍMSKOKATOLICKÁ FARNOST BLANSKO U KAPLICE	Formát: BxM
Výřez: PŮDORYS 2NP A ŘEZ A-A'	Číslo výřezu: 02

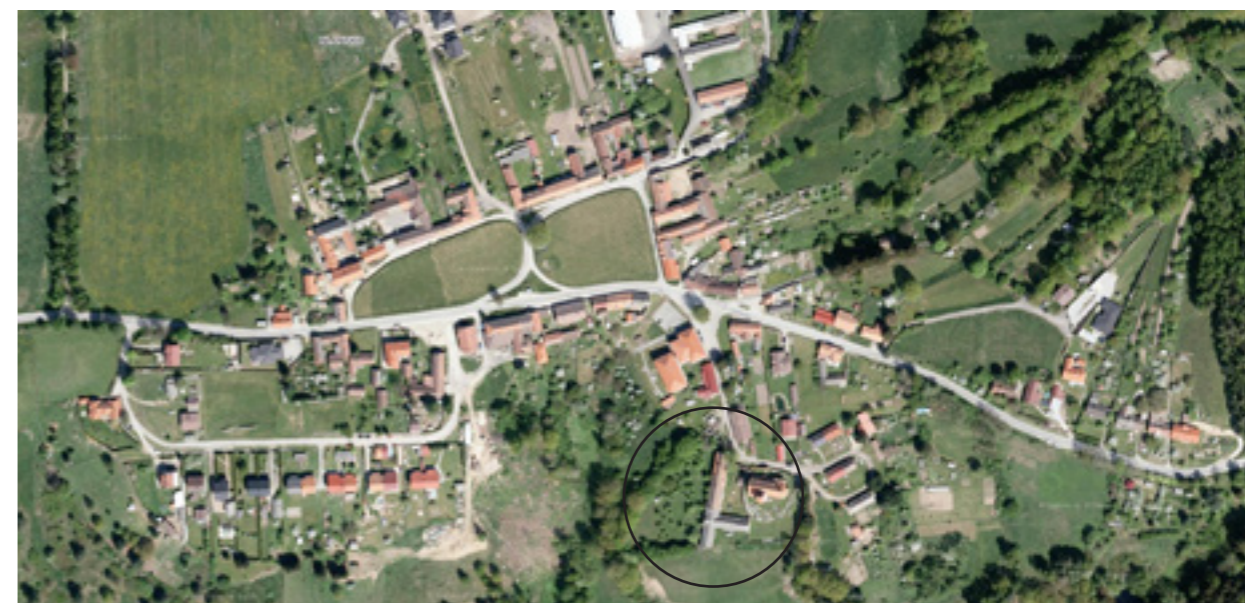
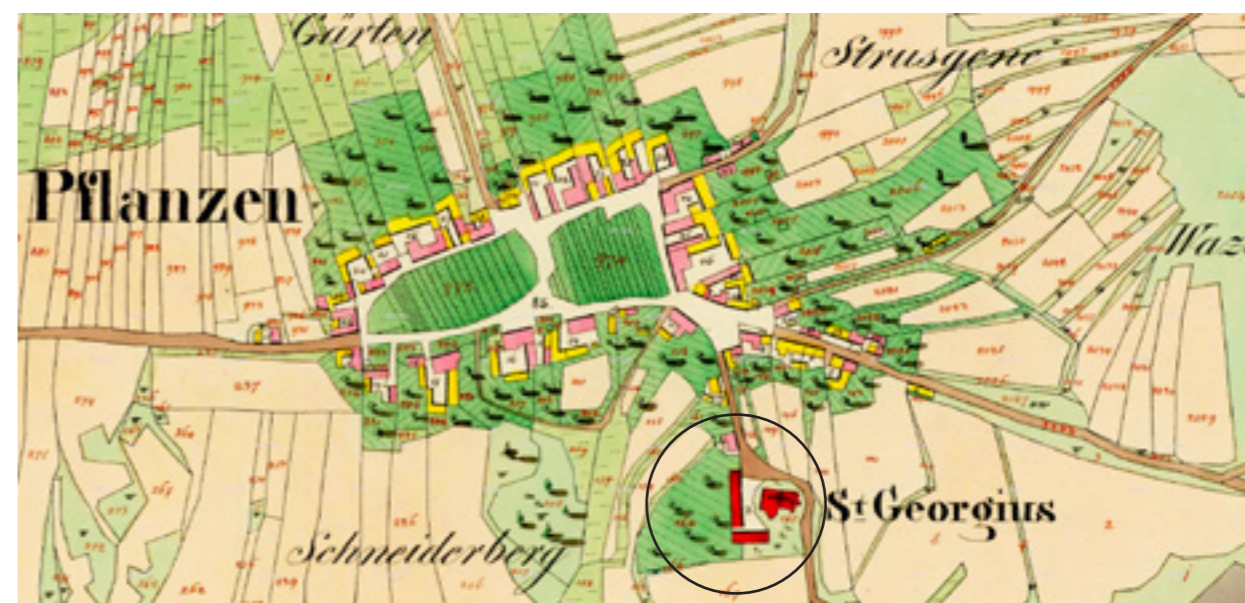
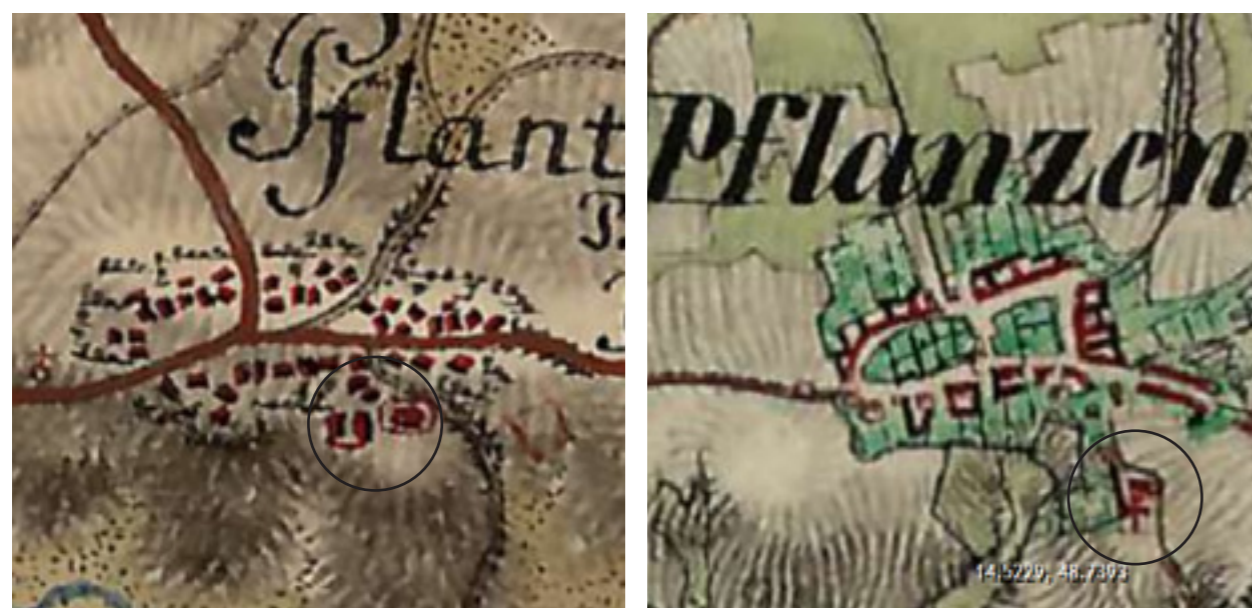
1. a 2. vojenské mapování (1763-1787 a 1806-1869).

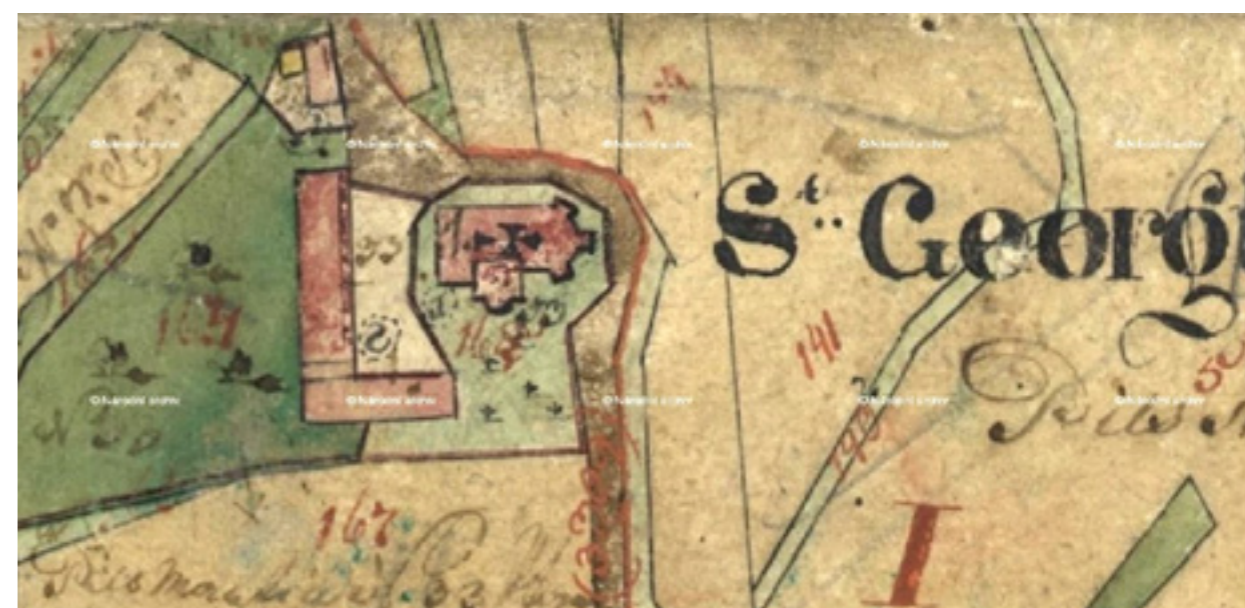
Nahoře: Současná situace vesnice (2017) a stabilní katastr (1826) ve stejném měřítku. Dole: Indikační skica se změnami cca do r. 1870.

V průběhu 19. století došlo k prostorovému rozvoji okrsku. Jak vyplývá z indikační skicy, nejdříve byl mezi lety 1826 a cca 1870 přistaven krček chlévů mezi stodolou a sýpkou (na skice dokreslen), koncem 19. století přibyla zadní stodola (na skice již není). V 19. století došlo také k výměně či doplnění některých oken a postupnému přezdění kleneb stájí.

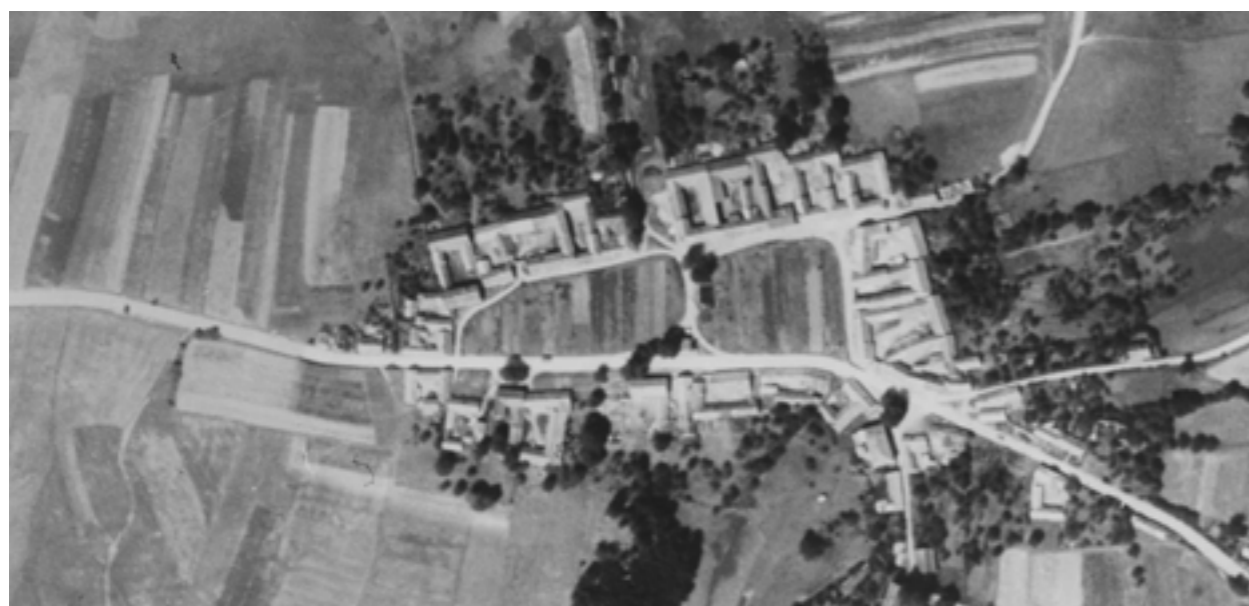
Letecké snímkování vesnice z 50. let. 20. století.

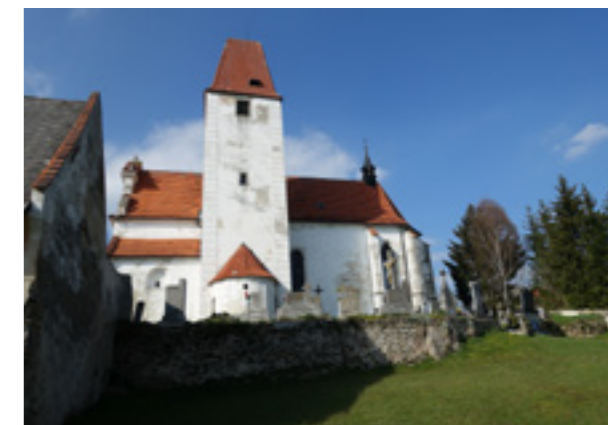
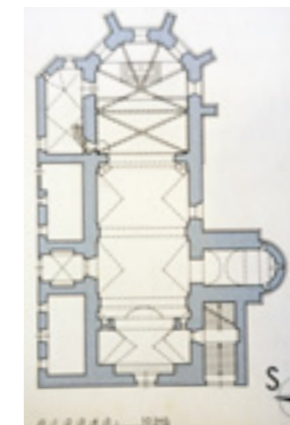
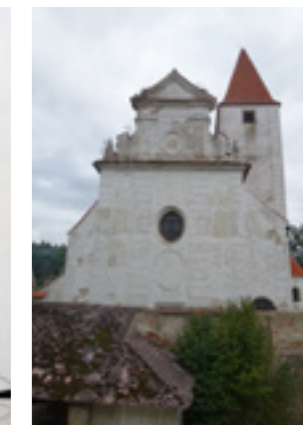
Gotický kostel sv. Jiří získal v 15. století věž s dlátkovitou střechou a v 18. století prošel vrcholně barokní přestavbou.

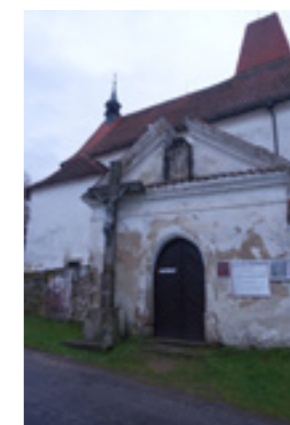
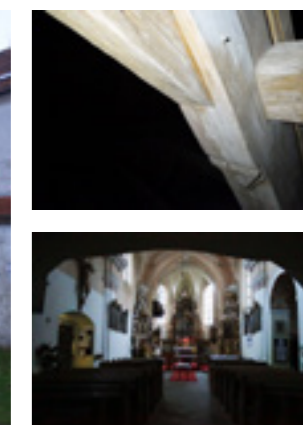
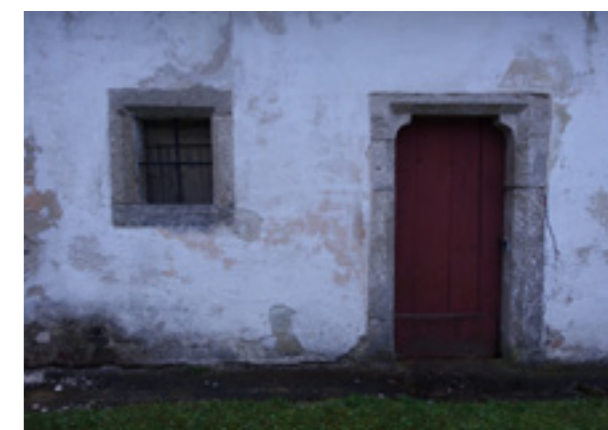
Gotický portál byl v baroku přezděn, západní průčelí nahlíží do dvora fary. Některé gotické prvky mohou mít druhotnou polohu.

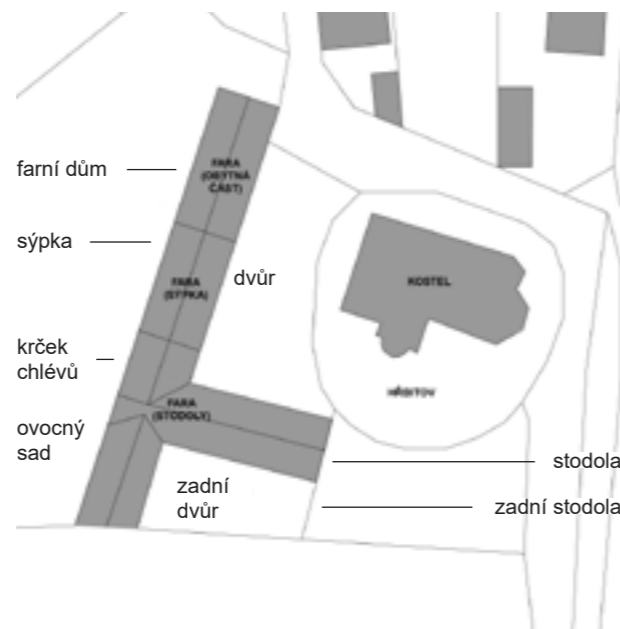
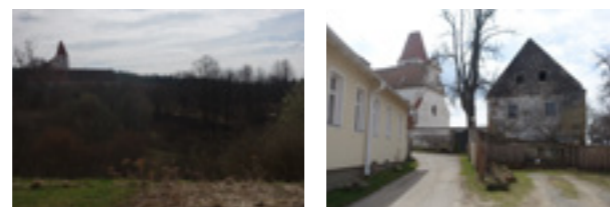
Fara se otáčí do kostelní ulice severním dvoupatrovým štítem. Nároží zdobí iluzivní bosáž ve štuku a obdélná okna mají barokní kamenné ostění se stezkou po obvodu. Do dvora vede točnicová brána a pozdně gotická branka s okosením.

Fara se tyčí na vyvýšenině nad údolím Malše. Ze vsi se k ní přichází ze severu.

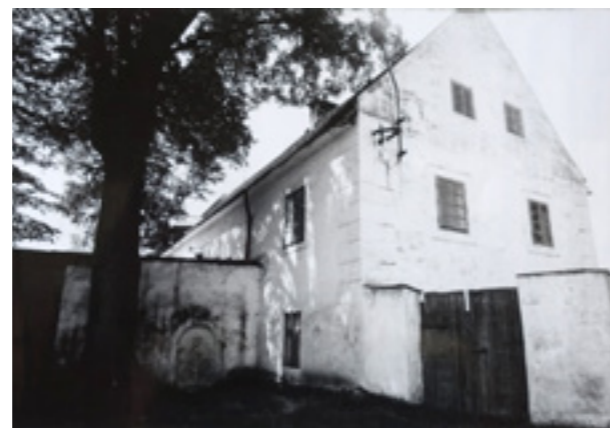
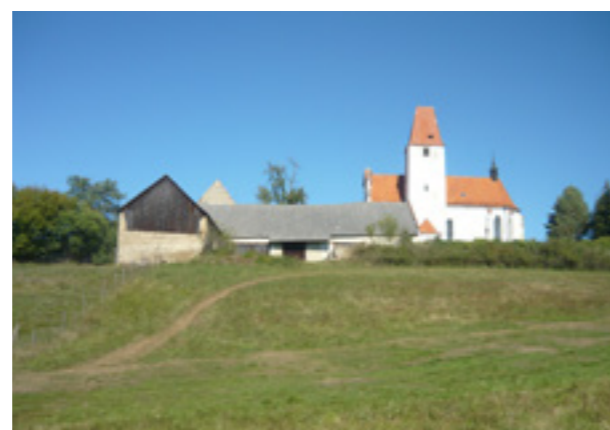
Nahoře: Severní štít s iluzivní bosáží (1988).
Dole: Jižní pohled na průjezdnou stodolu a zadní stodolu.

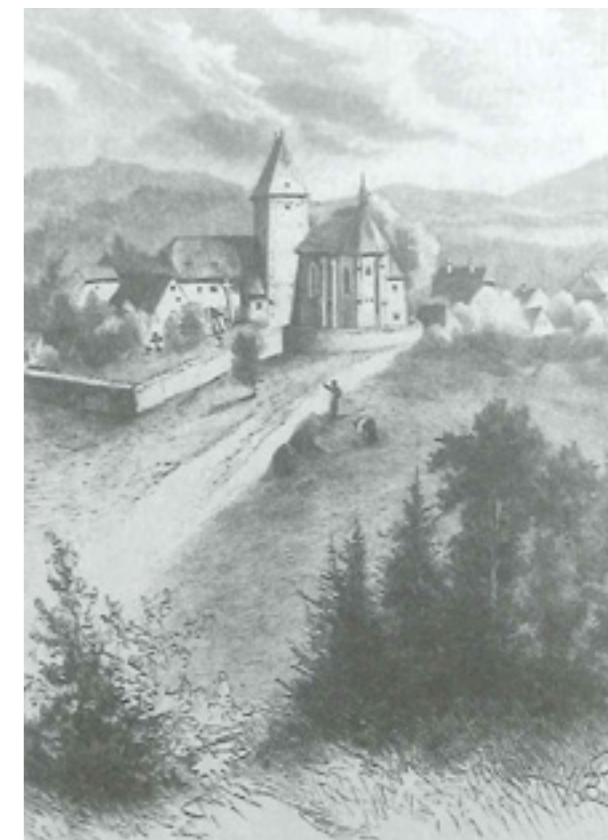
Litografie V. Brechlera (cca 1875) zobrazuje sýpku s polovalbou a s okýnkem ve štítu. Stodola má jiné členění oken ve štítu a zdá se kratší, se západní částí napříč. Vidna část jižní brány.

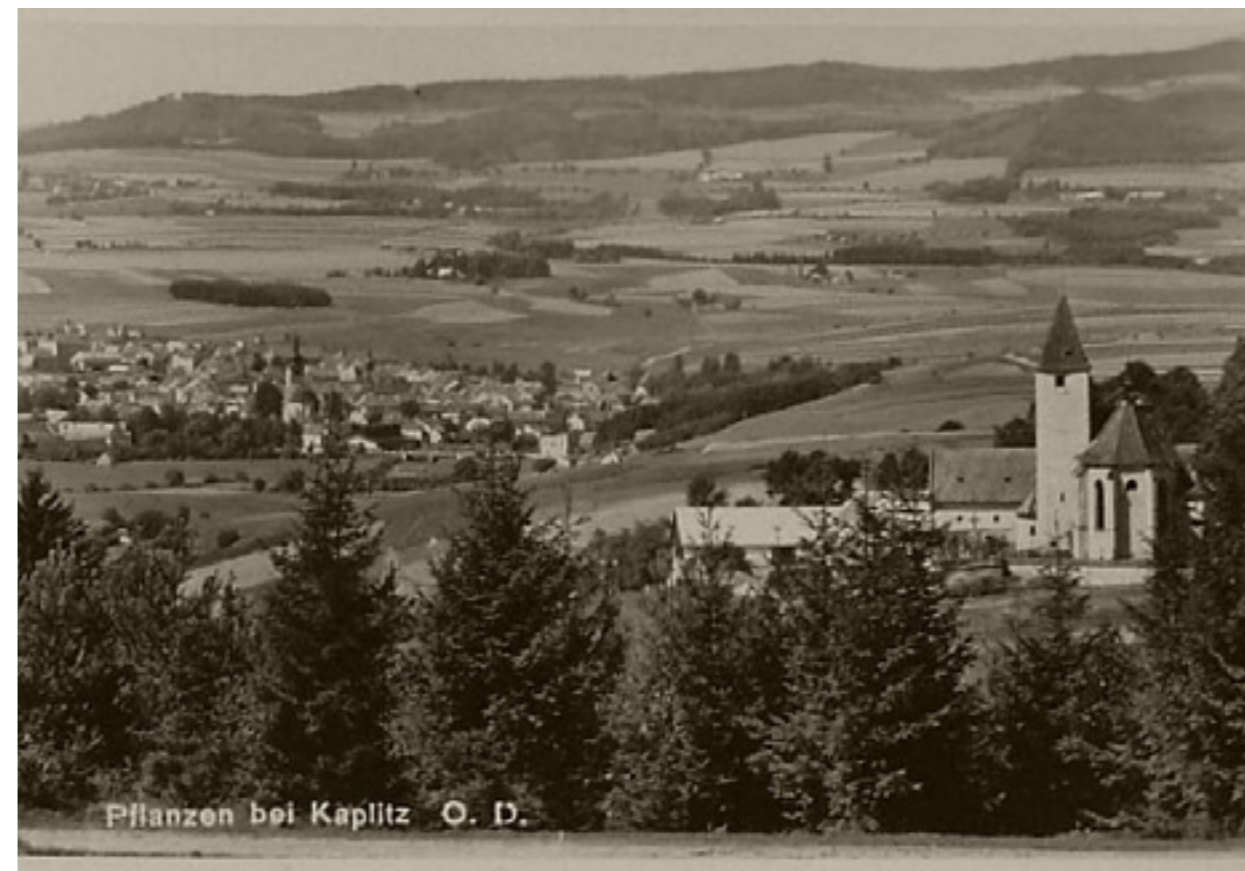
Pohled na blanskou faru s kostelem tyčící se nad údolím Kaplice (cca 1940). Je vidět sýpka s novou střechou a štíty z roku 1915 - 1917 a zadní stodola.

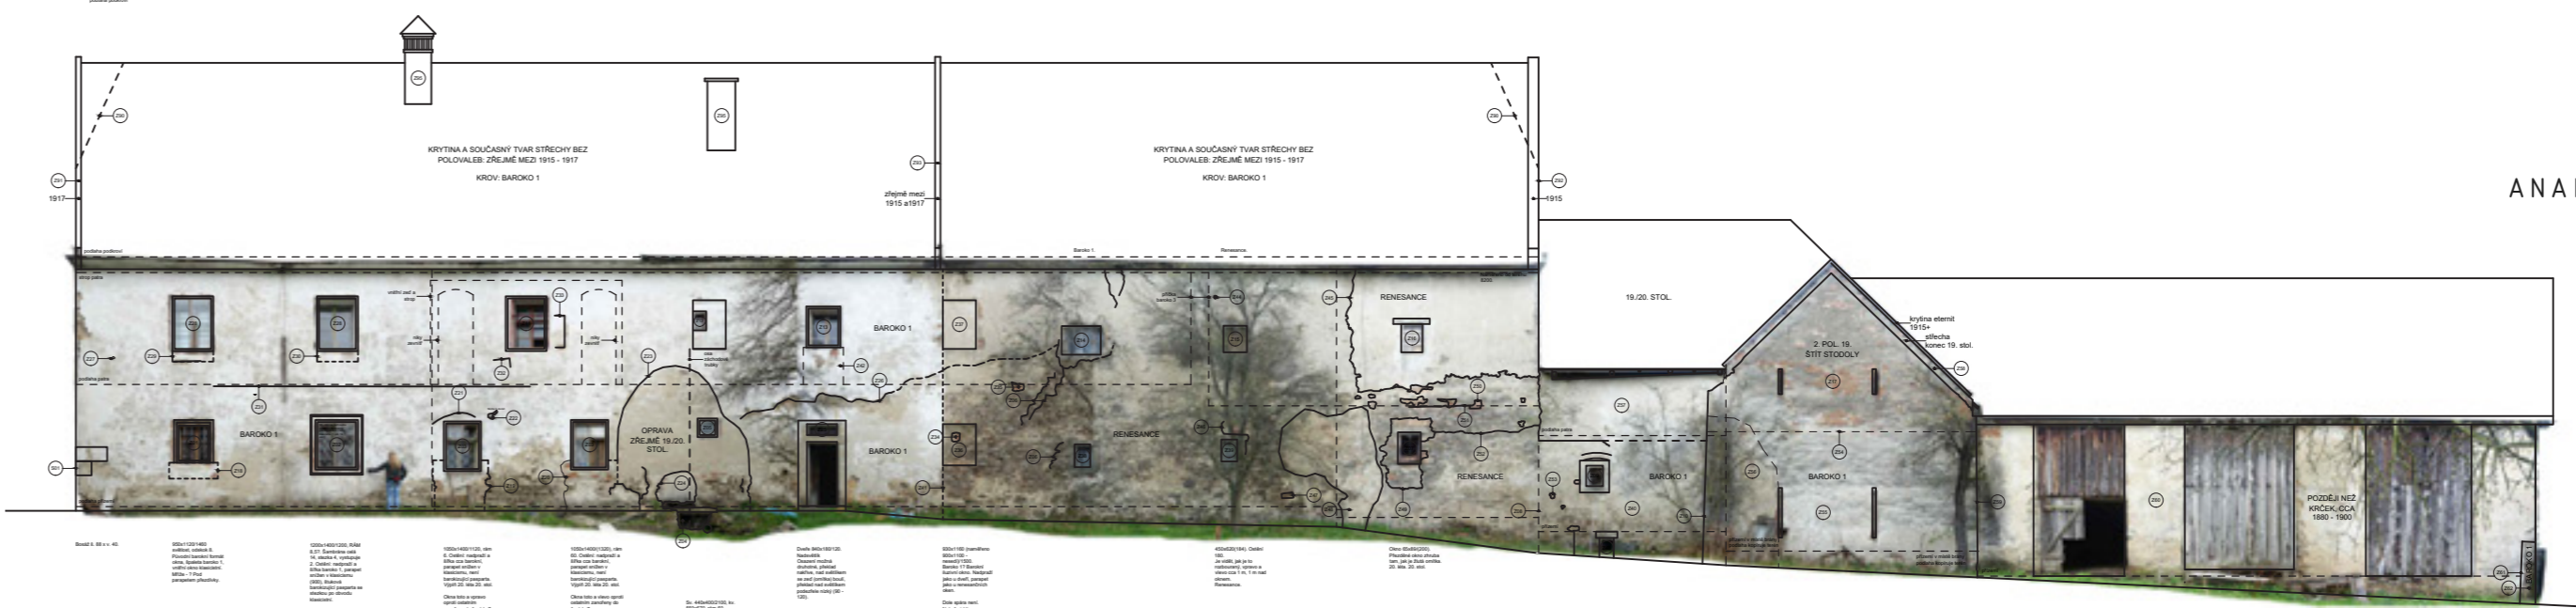
ZÁPADNÍ FASÁDA
ANALÝZA STAVEBNÍHO VÝVOJE

Z21 - Otisk základku okna Z03.
Z22 - Závlač.
Z23 - Ovalná stopa ve zdivu a jiný druh omítky indikuje opravu omítky v této části. Ovál se nachází přesně pod záchodem v patře a zřejmě souvisí s promáčením zdiva. Viz též okénko Z05.
Z24 - Stopa přezdivání nad Z04 - vývodem odpadních trubek je starší než ovalná oprava Z23. Přezdivání pochází z 20. let 20. stol. nebo souvisí s výstavbou koupelny v 2. pol. 20. stol.
Z25 - Ostění vstupních dveří s nadsvětlíkem, překlad nadsvětlíku nápadně tenčí (10 cm) než ostatní prvky zárubné a v okolí ostění se nacházejí úlomky cihel, což může ukazovat na druhotně osazený prvek.
Z26 - Hrana opadané omítky.
Z27 - Závlač nejasného určení.
Z28 - 2x okno 1150x1340: ostění zvětšené v klasicismu, sedí na ose dolního okna.
Z29 - Zřejmě hrana přezdělení v klasicismu. Šířka parapetu 200.
Z30 - Předpokládaná hrana přezdělení v klasicismu podobně jako Z29. Šířka parapetu 200.
Z31 - Viditelná hranice na omítce mezi přízemím a patrem zřejmě naznačuje pouze technologickou přestávku v rámci jedné barokní fáze. Odpovídá úrovni 1. patra.

Z32, Z33 - Nepravidelné stopy ve zdivu mohou naznačovat přezdivání nebo pouze poruchy ve zdivu a nejsou průkazné.
Z34, 35 - Vysprávka nebo stopa po lešení ve výšce +1900, +3300. Data-

ce nejspíše zároveň se zdivem.
Z36, 37 - Barokní iluzivní okna cca 930x1160 a 930x1370 navazují svým rytmem na severní barokní část fary.
Z38, 39 - Renesanční okna 440x640 s barokními mřížemi.
Z40 - Zdivo krčku v přízemí dle naší hypotézy vzniklo zřejmě již v době baroka 1, v té době bylo ohradní zdi a uzavíralo dvůr, mohly se při něm nacházet přístavky a možná nemělo okno. Se zdi stodoly je provázáno nejméně do výšky 110 cm. Zdivo je odhalené, na jihu smíšené, zřejmě vysprávka.
Z41 - Hrana omítky není stavební spárou.
Z42 - Parapet pod oknem Z13 je zděný tl. 400. Pochází buď z doby výstavby fary baroko 1 nebo byl později přebourán.
Z43 - Odvodňovací kanálek dvora 40x49 cm, překlad v. 20. Pro armaturu použito i druhotně kamenné ostění s polodrázkou. Datace neprůkazná.

Z44 - Závlač je ve zvláštní poloze: v polovině výšky mezi stropními trámy a oknem, mimo příčku. Je vysunutá ven, zřejmě při přestavbě v baroku 1 ztratila svůj původní účel. Je možné, že určuje úroveň stropu v renesanci nebo polohu jiné příčky. VHODNÉ K HLOUBKOVÉMU PRŮZKUMU.
Z45 - Rozhraní dvou druhů omítky. Omítka jižněji v 2. NP je hladká, oproti okolním částem nápadně drží na podkladu. Zřejmě souvisí s přezdiváním okna Z16 nebo celého zdiva v období 1. republiky.
Z46 - Okolí okna Z39 obsahuje úlomky.
Z47 - V této části obsahuje zdivo mnoho cihelných úlomků.
Z48 - Toto místo obsahuje cihly a omítka drží lépe, než v okolí.
Z49 - Hrana přezdělení.
Z50 - Vysprávky zřejmě z doby změn oken - počátek 20. stol.
Z51, 52 - Spáry s větším množstvím malty. Mohou být technologickou přestávkou, pro dataci nejsou průkazné.
Z53 - Plenty nejasné datace, podobně se vyskytují na renesanční části sýpky.
Z54 - Linka určuje, kam dosahuje starší zdivo tl. 80.

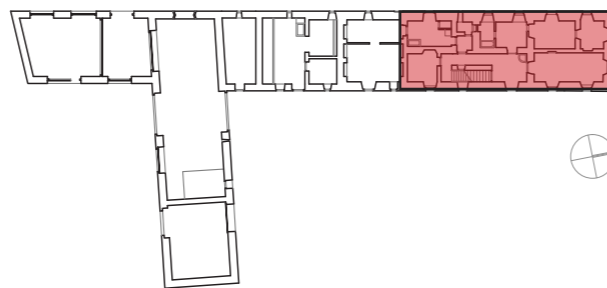
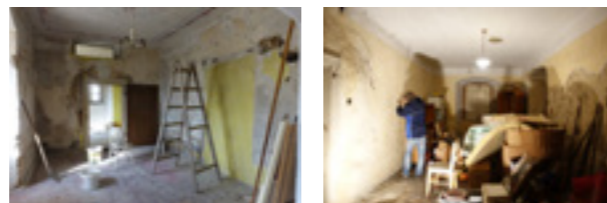
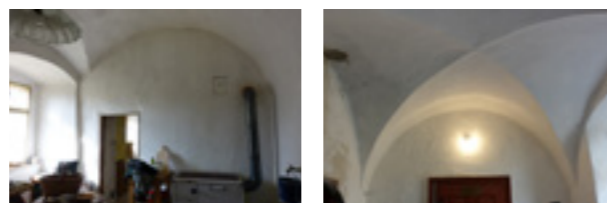
Nahoře: „Byt kuchařky“ a „kancelář faráře“.
Dole: Kuchyň a síň.

Současná nejstarší podoba zděného domu dle našich předpokladů pochází ze závěru 17. století, a to přízemí i patro včetně zakrytí sýpky a obytného domu jednotným krovem. Tehdy vznikla křížová klenba síně, komora a prádelna, valeně sklenutá černá kuchyně a velká světnice v přízemí, která byla teprve dodatečně, zřejmě v průběhu 18. století rozčleněna.

V druhé barokní etapě v 18. století bylo také možná změněno schodiště ze síně do patra. Klenební pas je ve východní části odtesán, zřejmě aby se tam vešlo nové schodiště. Předchozí schodiště mohlo být kratší a v opačném směru, novější s vřetenovou zdí zasáhlo do posledního klenebního pasu v jižní části síně, který zde vykazuje asymetrii. Variant vývoje je ovšem více.

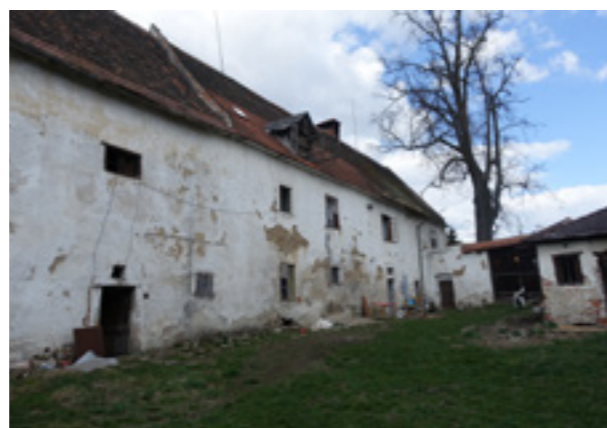
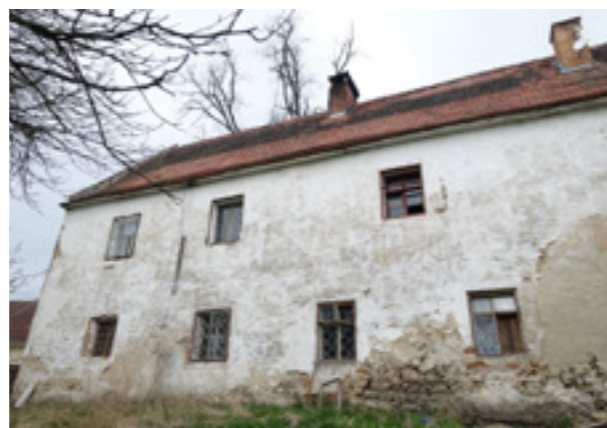
Nahoře: Východní fasáda obytné části.
Dole: Západní fasáda obytné části.

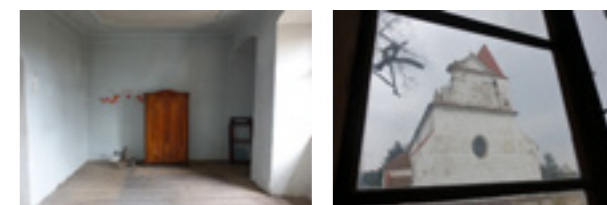
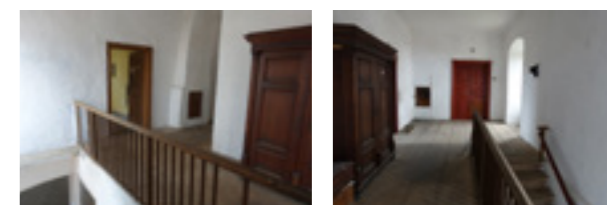
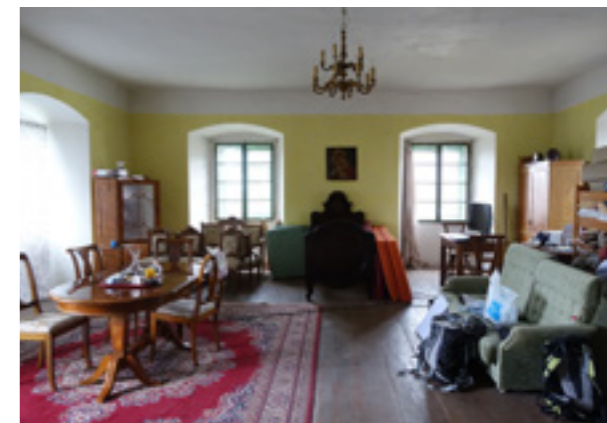
Nahoře: „Ložnice faráře“ a pohled na kostel z chodby fary.
Dole: Parádní světnice.

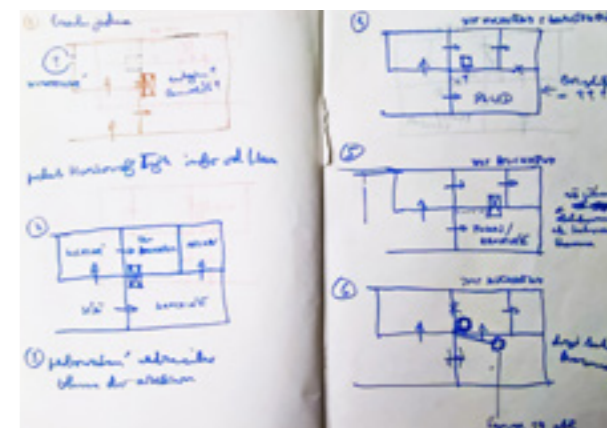
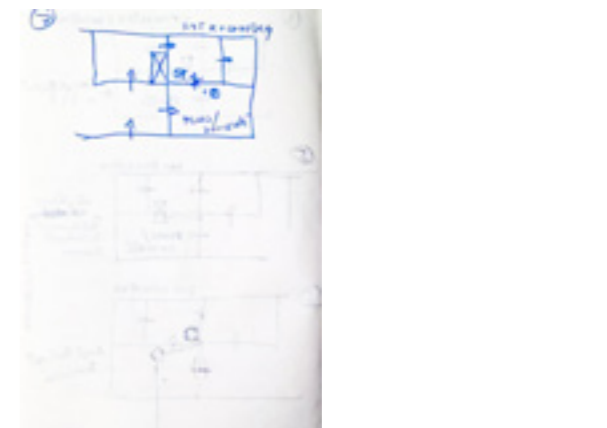
Pracovní náčrtky ke změnám spodní světnice v 18. a 19. století.
Autor: Anna Piskáčková a Michal Rykl

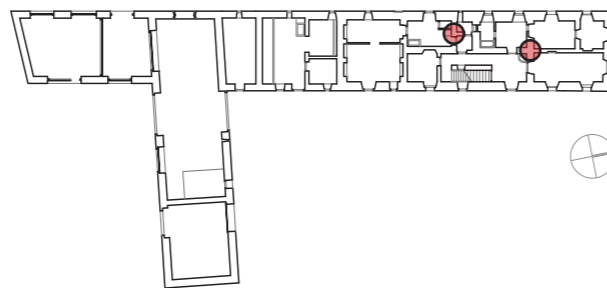
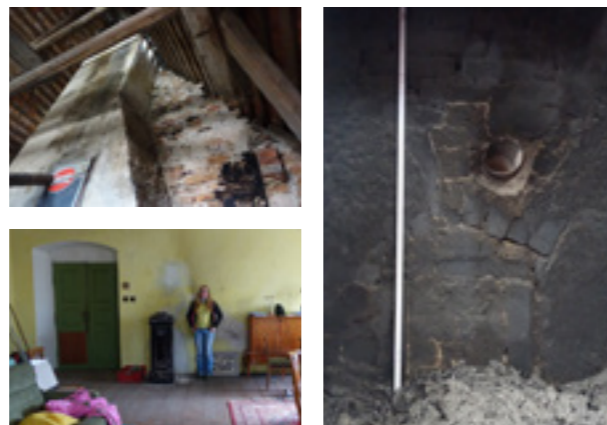
V podkroví je severní komín mohutnější s jasným tvarem sbíhajících se větví. Pozůstatky dehtu na zdivu okolo naznačují existenci staršího dymníku. Na střeše je komín neomítaný, zakryt stříškou s valbičkou. Jižní komín vystupuje do krovu již jako jeden hranol a nad střešou vychází neomítaný, zcela bez ozdoby.

Nahoře: Severní komín. Dole: Topeniště parádní světnice. Vpravo: Zazděný příkládací otvor do kamen parádní světnice.

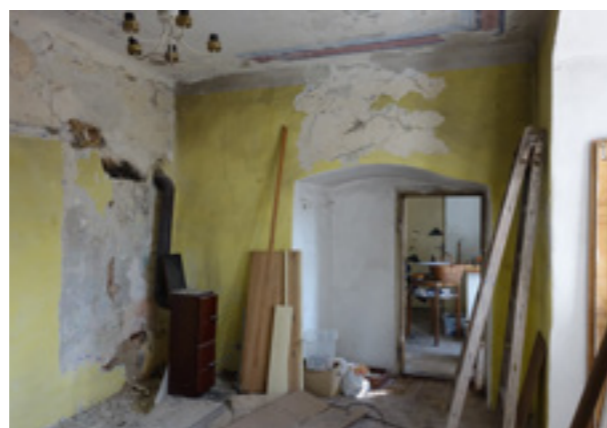
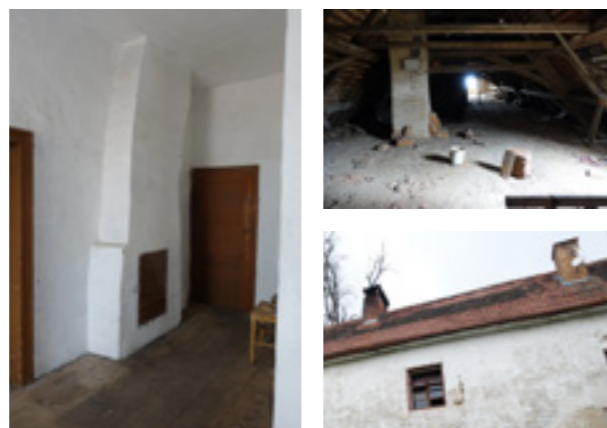
Vytápění obytných místností fary a vaření v kuchyni je v současnosti obsluženo dvěma tahovými komíny. Severní komín má příkládací prostor ve stěně mezi chodbou a parádní světnicí v patře, těleso jižního komínu vystupuje na chodbě volně do prostoru. Při bližším průzkumu těchto prostorů najdeme zazděné příkládací otvory pro nepřímou obsluhu kachlových kamen v patře.

Nahoře: Mnohačetné změny topeniště v přízemí sev. komínu. Dole: Již. komín v chodbě, v podkroví; komíny zleva sev. a jižní.

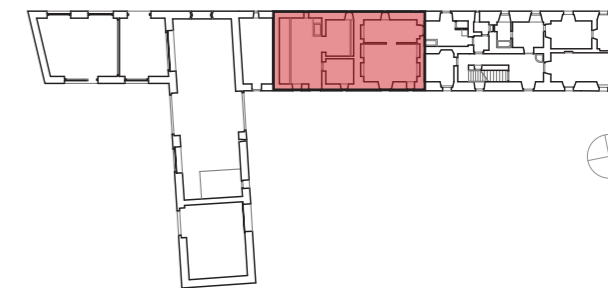
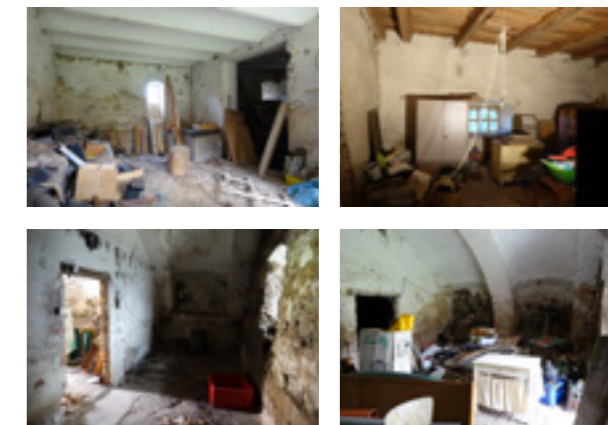
Při barokní přestavbě došlo k současnému rozdělení přízemí i patra sýpky na dvě části a k jednotnému zastřešení. V klasicismu 1. pol. 19. století došlo ke sklenutí severního chléva pruskou placou, příčka rozdělující tento chlév na dvě části je z konce 19. stol. V závěru 19. století nebo počátkem 20. století, nejdříve však po 1873 (železnice do Kaplice) byla rozpříčkována a sklenuta segmentovou klenbou do traverz jižní stáj. Tato změna může souviset s výstavbou nebo přestavbou chlévního krčku (buď 1870 - výstavba nebo 1915 - přestavba).

Nahoře: Segmentová klenba v přízemí, trámový strop v patře. Dole: Pruská placca v přízemí sýpky.

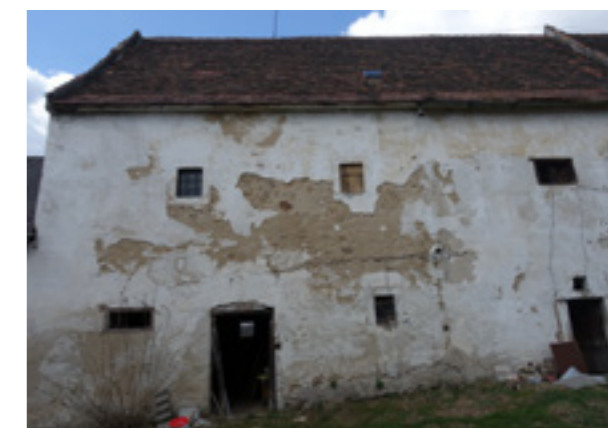
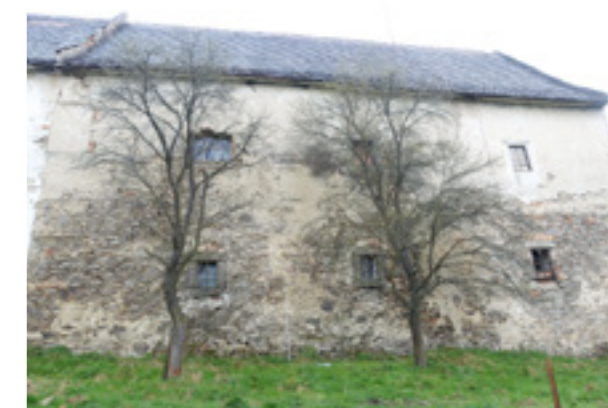
Nahoře: Východní fasáda sýpky. Dole: Západní fasáda sýpky.

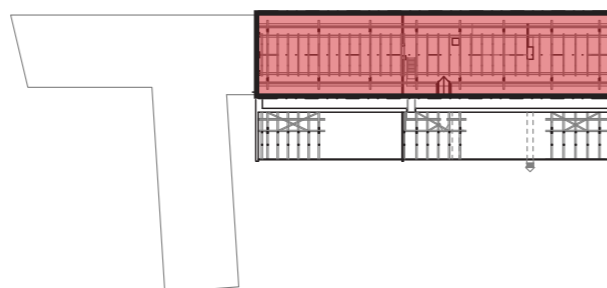
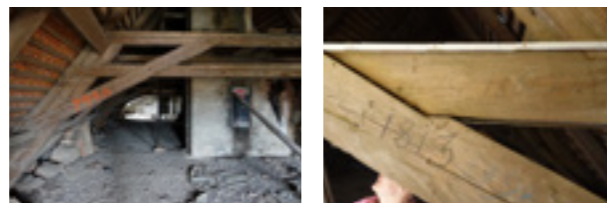
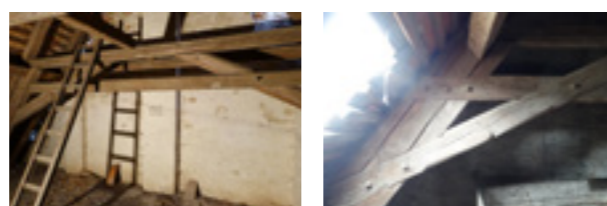
Nahoře: Plná vazba v sev. části; datace úprav (nikoliv vzniku).
Dole: Již. štít s datací 1915; zdobné hranění „andělská křídla“.

K dalšímu průzkumu doporučujeme přízemí jižního štítu (odhalení stop po vnějším schodišti). Hypotézy jsou 2: vnitřní schodiště v sýpce a vnější v místě krčku. Hledání důkazů pro ověření hypotéz. Na litografii schodiště není, jen okénko. a rekonstrukci tvaru námětků a polovaleb. Doporučujeme provést dendrodataci krovu.

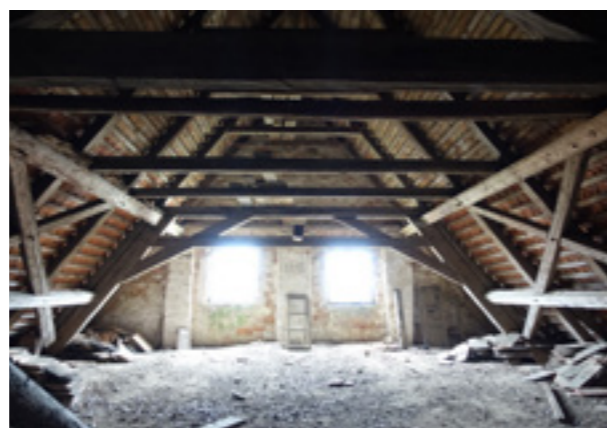
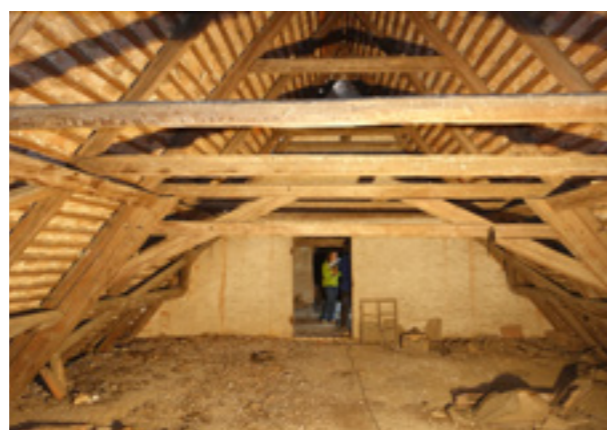
Nahoře: Severní část - nad obytným domem.
Dole: Jižní část - nad sýpkou.

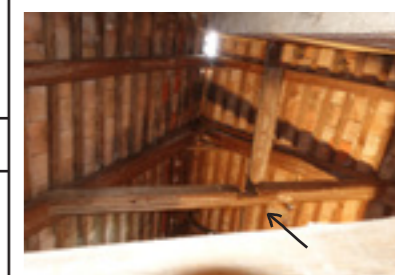
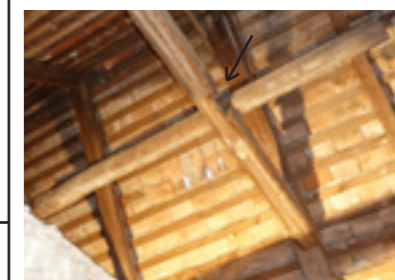
DRÁŽKY PO POLOVALBÁCH

umístění	podkroví, 302 - krov nad sýpkou, u J štítu
popis	U jižního a severního štítu se na vrchních hambalkách nacházejí šikmé zářezy, které svědčí o existenci původních polovaleb.
datace	polovalby - baroko 1 - cca 1690

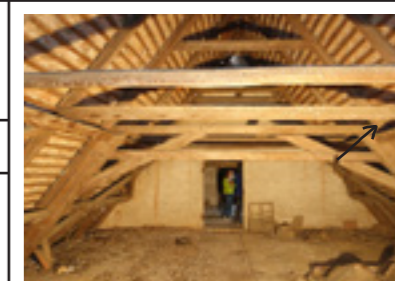
STOPY HŘEBECH NÁMĚTKŮ

umístění	podkroví, 301 a 302 - krov, u V fasády
popis	U východní fasády se nalézají na každé plné vazbě otvory po dřevěných hřebecích. Pravděpodobně se jedná o stopy po původních námětcích, které více přesahovaly přes východní fasádu a dávaly střeše jiný tvar. Kdy došlo k jejich výměně, nevíme. Litografie z r. ca 1875 je nejednoznačná. Doporučujeme k dalšímu průzkumu.
datace	námětky - baroko 1 - cca 1690

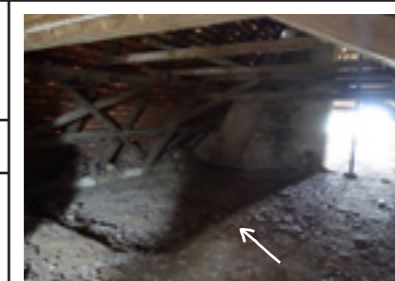
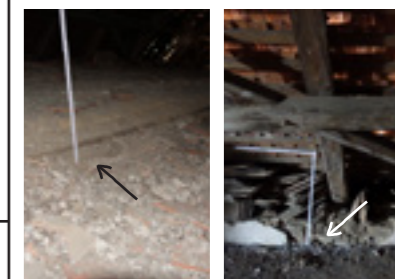
PLOCHA NAD 203

umístění	podkroví, 301 - krov nad domem, v místě nad 203
popis	V místě nad „komůrkou faráře“ odstraněn násyp, podlahová prkna a odřezány vazné trámy. Omítka na vnější obvodové zdi vystupuje nad zbylý násyp, jelikož tam byl dřívě běžný záklop na vazných=stropních trámech. Důvodem odstranění je nejspíše souvislost se snížením stropu v místnosti 301 v druhé barokní fázi. Je potřeba také zvážit varianty, zda se nejednalo o dřívější schodiště. Doporučujeme k dalšímu průzkumu.
datace	baroko 2 - pol. 18. stol.

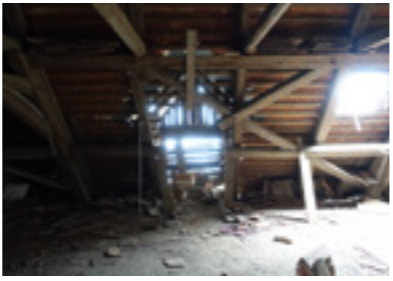
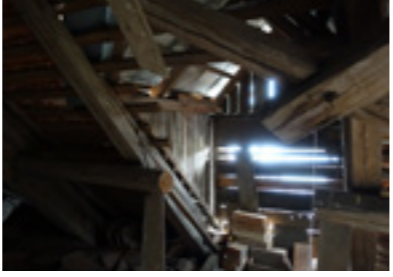
VIKÝŘ

popis	Ve východní části krovu se nachází dodatečně vložený vikýř. Vikýř pasuje mezi krokve a byla kvůli němu odříznuta část ondřejského kříže a vaznice. Vikýř má sedlovou stříšku a jednoduchou dřevěnou konstrukci.

datace	pravděpodobně 1915 - 1917 s přezděním štítů

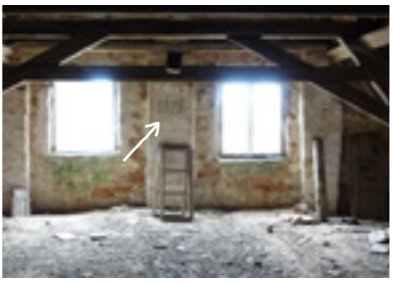
ŠTÍTY, JEJICH KO- TVENÍ A DATA

popis	Na jižním štítu se nachází datace 1915, na severním 1917. Štíty jsou ukotveny přes několik vazeb pomocí kotvícího trámu.

datace	1915, 1917

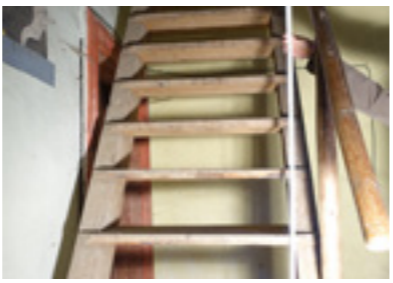
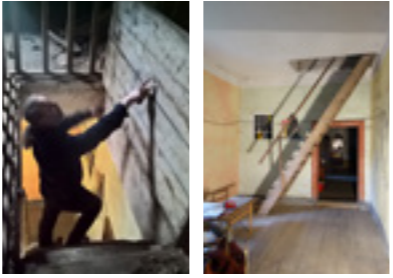
SCHODIŠTĚ

popis	Schody svým nezdobným tesařským provedením poukazují na poč. 20. stol. Otvor byl zřejmě dodatečně proražen a zřízen vnitřní vstup do krovu poté, co byly přezděny štíty a zrušeno předchozí schodiště. Hledání stop po předchozím schodišti vhodné k dalšímu průzkumu.

datace	pravděpodobně 1915 - 1917

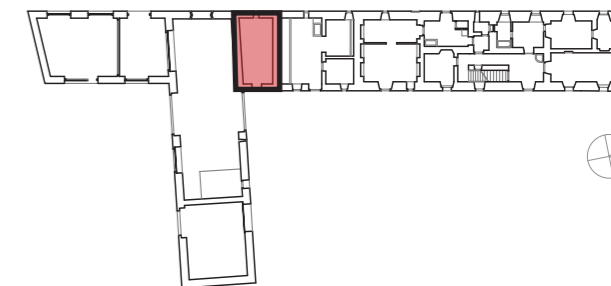
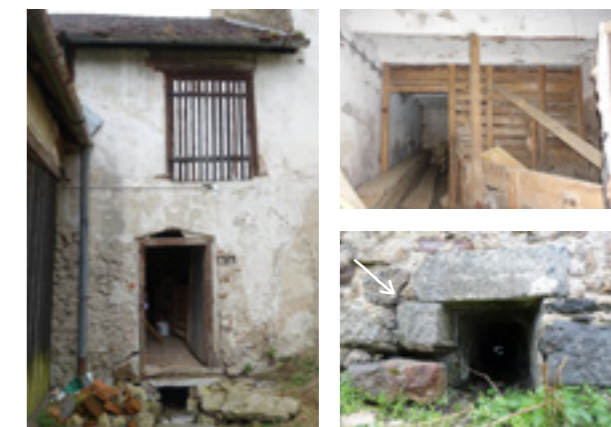
Vlevo: Východní fasáda. Vpravo: Vnitřek chléva; odvodňovací kanálek pod chlévem s druhotně použ. ostěním s polodrážkou.

Pro další průzkum doporučujeme ověřit dendrodataci stání krovu a hloubkovým průzkumem ověřit nepřítomnost spar v západní fasádě, a tudíž potvrdit existenci a původní výšku ohradní zdi. Je také možno pátrat v interiéru chléva po stopách dřívějšího schodiště do podkroví sýpky.

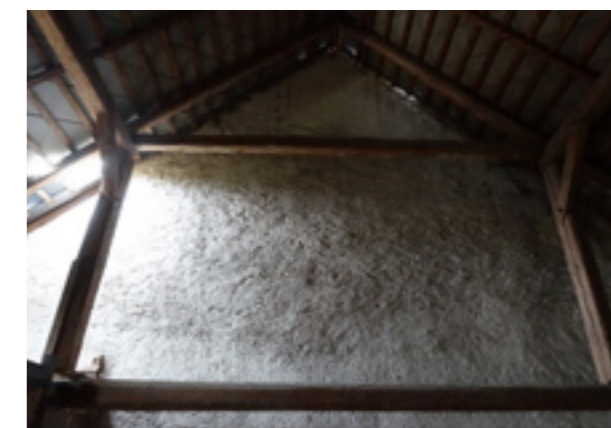
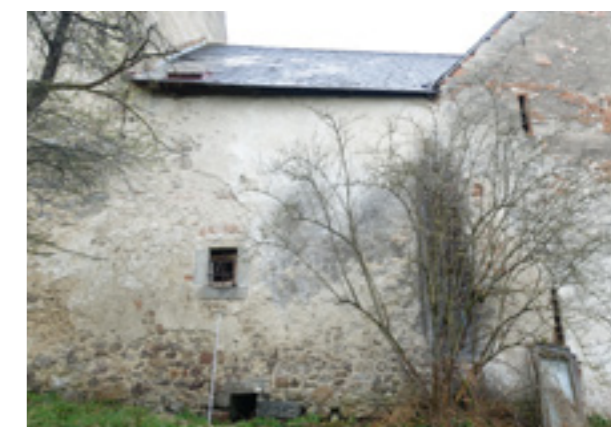
Nahore: Vaznicový krov. Dole: Západní fasáda krčku.

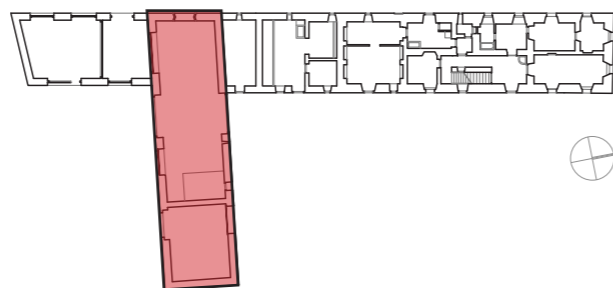
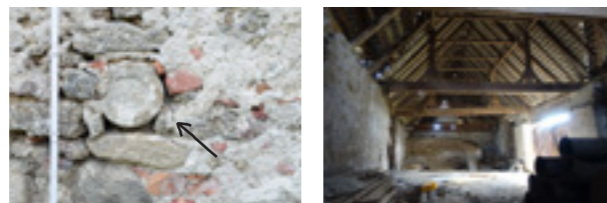
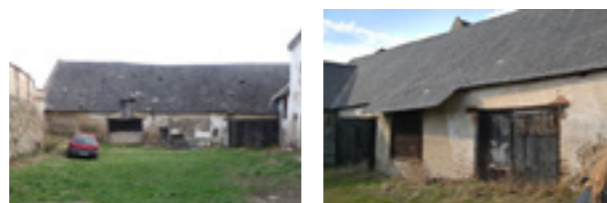
Nahoře: Druhotně použitý kamenický materiál ve vých. štítu; vaznicový krov stodoly. Dole: severní a jižní fasáda.

Pro další průzkum doporučujeme provést dendrodataci krovu, modelaci původního tvaru štítů a průzkum spáry a otvoru ve východním štítu.
