KONVERZE FARY Č. P. 33
V BLANSKU U KAPLICE

DIPLOMNÍ PROJEKT

PETRA JÍLKOVÁ

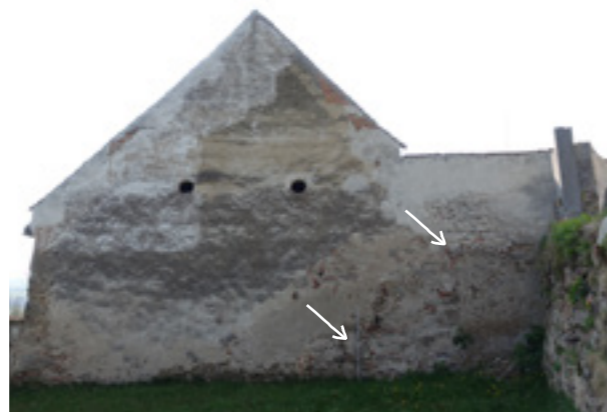
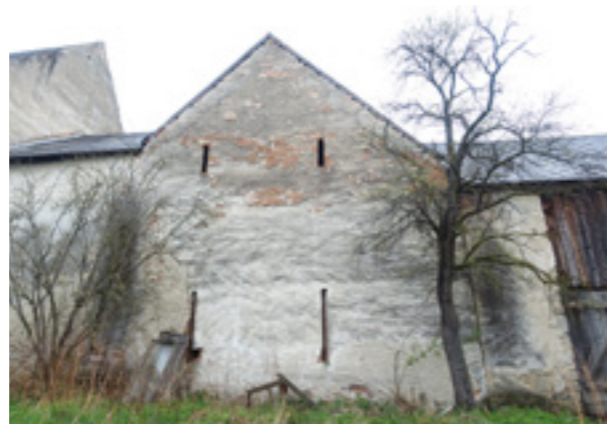
Nahoře: Východní fasáda se zazděným vchodem a druhotně použitým kamenickým materiálem. Dole: Západní fasáda.

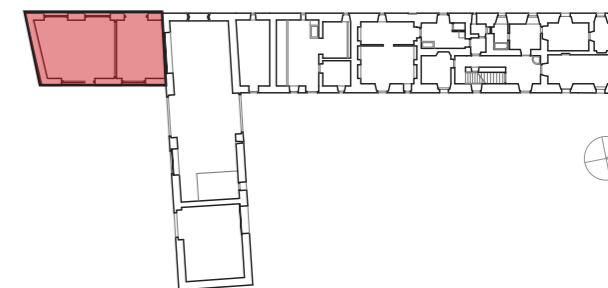
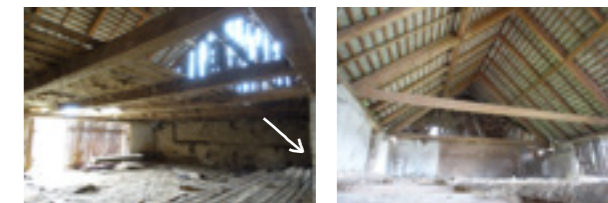
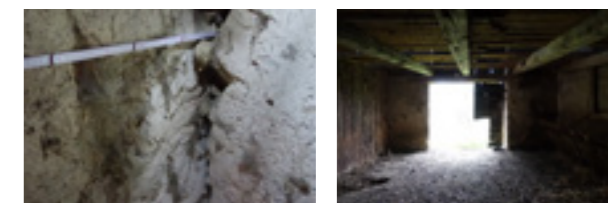
Mezi podélným zdívem a jižním štítem se nachází spára, která naznačuje, že stodola byla přistavěna k již existujícímu ohradnímu zdívu.

Nahoře: Jižní část stodoly s vyznačením spáry; pohled do krovu. Dole: spára u jižního štítu; severní část stodoly je chlévem.

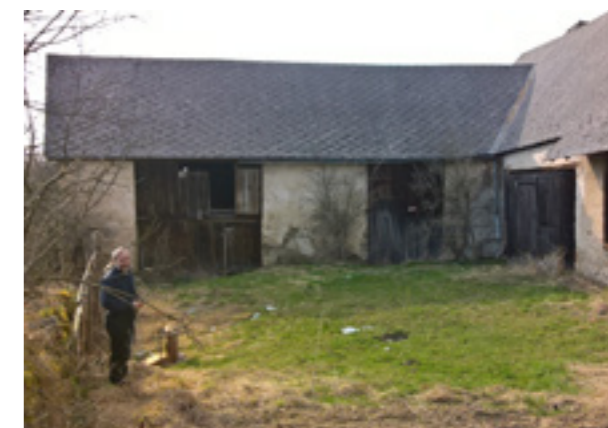
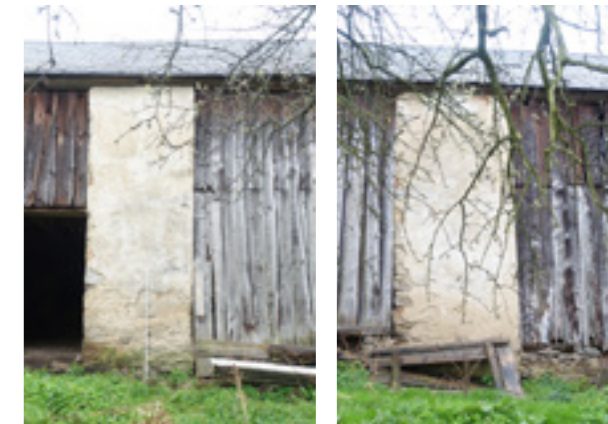
Nahoře: Východní fasáda, napojení zadní stodoly na stodolu. Dole: Západní fasáda s prkennými výplněmi.

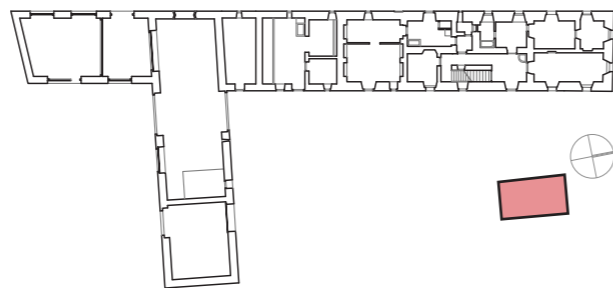
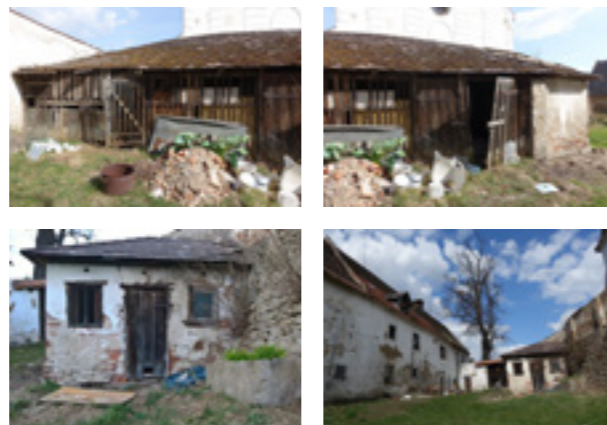
Nahoře: Z. fasáda je přehlídkou druhotně použitého materiálu.
Dole: Jižní fasáda do dvora a celkový pohled.

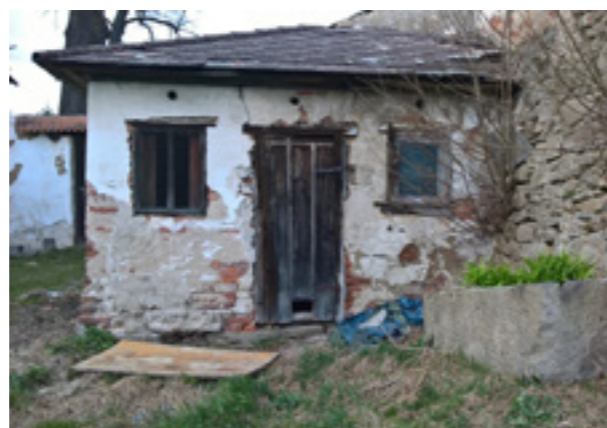
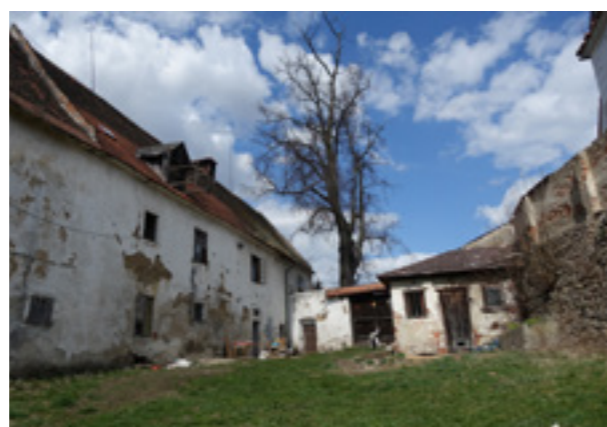
Nahoře: Jižní fasáda.
Dole: Celkový pohled do dvora.

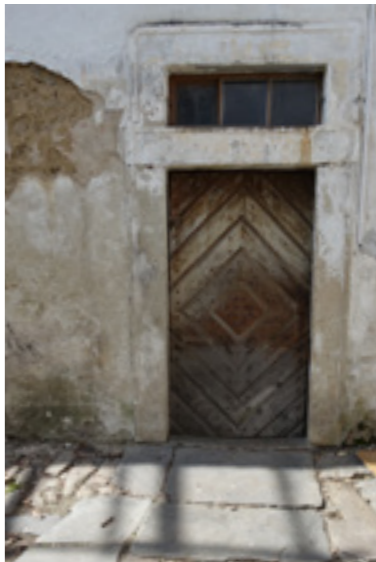
DVEŘE D 1 0 1

materiál	ostění - kámen; dveře - dřevo; závěsy, kování - železo		
rozměry	-		
popis	Barokní vstupní deskové dveře. <u>Barokní ostění</u> kamenné s nadsvětlíkem. <u>Rubová strana</u> : svislé desky. <u>Lícová strana</u> : desky pobity diagonálními profilovanými pokrývky tvořícími čtvercový dvor, kované hřeby. Pokrývky vedou až do konce desky a jsou naznačením rámové výplně. <u>Závěsy</u> z rubu kovové pásové, ke konci zužované, rozkované. Dodatečné doplnění dřevěnými lištami. <u>Kované čepy</u> zatlučené do kamenného ostění. <u>Zámek</u> vnější krabicový, dvojice kovaných klik. Zámek mladší. <u>Štítek</u> obdélný strojní výroby, stopy po původním tvarovaném štítku. <u>Očko s hákem</u> pro zajištění dveří v otevřené poloze. Dveře sedí do otvoru a zřejmě byly od začátku ve své poloze.

datace	deskové dveře - baroko 1, zámek a kliky - klasicismus, očko s hákem - neznámá, nejspíš 19. stol., štítek - 20. stol.

hodnocení	-		
stav a doporučení	zanedbaná údržba; doporučujeme zrestaurovat, natřít ochranným bezbarvým nátěrem; obnovit původní štítek dle otisku

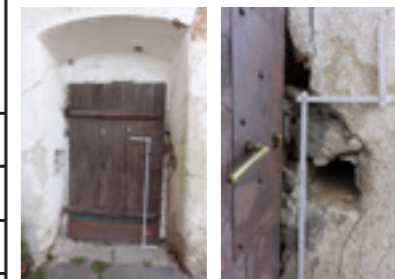
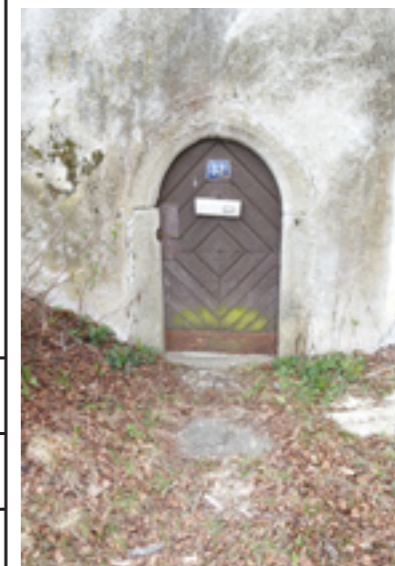
VSTUPNÍ DVEŘE D 1 0 0 A		 
umístění	vstup z ulice do okrsku, severní ohradní zeď	
materiál	dveře, pouzdro - dřevo; závěsy, plech - železo; klika - mosaz	
rozměry	-	
popis	Vstupní dveře v ohradní zdi s barokním tvaroslovím v pozdně gotické brance. <u>Kamenné ostění</u> okosené, možná v druhotné poloze, kamenný práh. Dveře svlakové deskové. Rubová strana: svislé desky, svlaky. Lícová strana: diagonální profilované pokrývy, vzor čtveret nakoso, kované hřeby. Závěsy z rubu kovové pásové, ke konci zúžené, rozkované. Zámek mladší vnitřní, klika elegant, doplněno strojním plechem. Oplechování mladší - strojní plech z rubu i z lícu. Dveře sedí do otvoru a zřejmě byly od začátku ve své poloze. Štítek s č.p. Plastová schránka na noviny. Pouzdro na závora hloubky 1,5 m s dřevěným deštěním, závora chybí.	
datace	ostění - pozdní gotika, možná v druhotné poloze; dveře - baroko 1; klika, zámek, plechy - poč. 20. stol.

hodnocení	hodnotné barokní dveře v hodnotném barokním ostění, rušivě novodobé doplňky	
stav a doporučení	špatná údržba; odstranit štítek, schránku, zrestaurovat, nátěr bar/bezbar; plech nahradit vhodnějším; příp. obnova závory

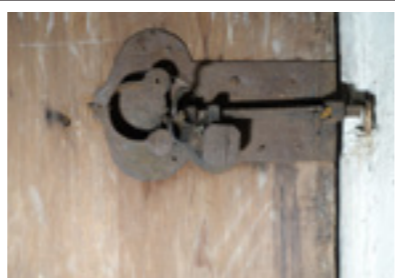
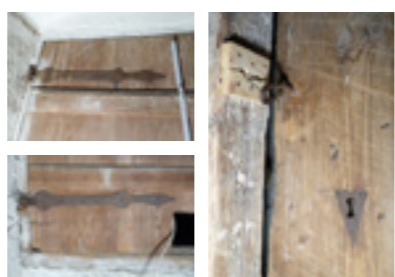
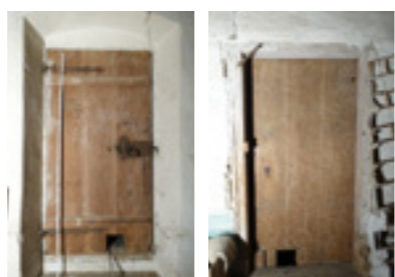
DVEŘE D 2 0 7 - 2 0 8

umístění	patro sýpky, dveře mezi 207 a 208 - sýpkou přední a zadní	
materiál	dveře, zárubeň - dřevo; závěsy, zámek, ztužení - železo	
rozměry	-	
popis	Dveře mezi přední a zadní komorou sýpky jsou jedny z nejstarších dveří fary. Jednokřídlé svlakové dveře jsou osazeny do jednoduché tesařské zárubeň. <u>Dveře</u> jednokřídlé, deskové na dva profilované svlaky, vnější kované pásové závěsy zavěšené na kovaných čepích, ozdobně rozkované. Vyřiznutý otvor pro průchod kočky. <u>Zárubeň</u> jednoduchá tesařská bez profilace. <u>Zámek</u> pružinový s odkrytou mechanikou na podkladním plechu s trojlaločným koncem mladšího gotického typu, štítek na zámek trojúhelníkový, bez kličky či madla. Oko a dřevěná deska na zamykání visacím zámkem novodobé.	
datace	dveře a zárubeň - baroko 17. - 18. století, zámek pozdní gotika 15. stol. nejspíš druhotně použitý, oko na visací zámek nové

hodnocení	hodnotné dveře související s barokním přepřičkováním sýpky, velmi hodnotný (druhotně použitý) pozdně gotický zámek	
stav a doporučení	bez údržby, poškrábané; doporučujeme zrestaurovat, bezbarvý nátěr, odstranit novější oko na zámek, doplnit madlem

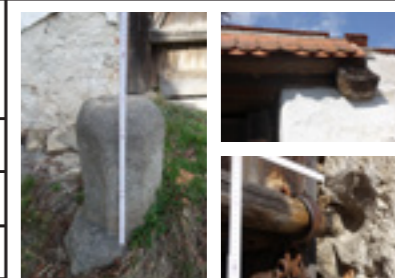
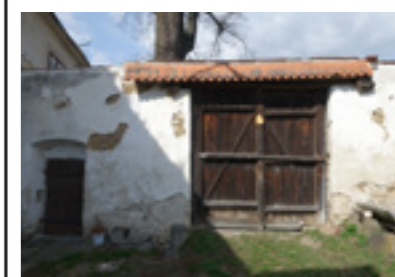
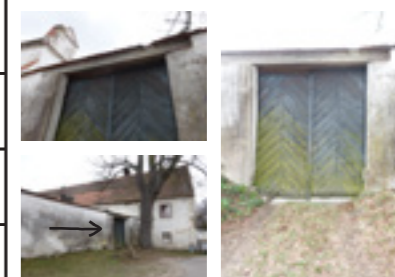
VSTUPNÍ VRATA D 1 0 0 B		 
umístění	vstup z ulice do okrsku, severní ohradní zeď	
materiál	vrata, překlad - dřevo; kování - železo; pálená taška; kámen	
rozměry	-	
popis	Dvoukřídlá desková točnicová vrata. <u>Rubová strana</u> : svislá prkna, svlaky, zavětrování. <u>Lícová strana</u> : desky pobity diagonálními profilovanými pokrývy ve vzoru rybí kost, kované hřeby. <u>Petlice</u> zapadá do kovaného oka s řetězem. <u>Točnice</u> dole do kamenné patky, nahoře do dřevěného překladu. <u>Stříška</u> z bobrovek. Kamenný tesaný <u>patník</u> .	
datace	nejspíše baroko 1	
hodnocení	hodnotný prvek venkovské architektury, včetně točnice a patníku	
stav a doporučení	špatná údržba; doporučujeme zrestaurovat, nátěr bar/bezbar; doporučujeme dendrodatici překladu

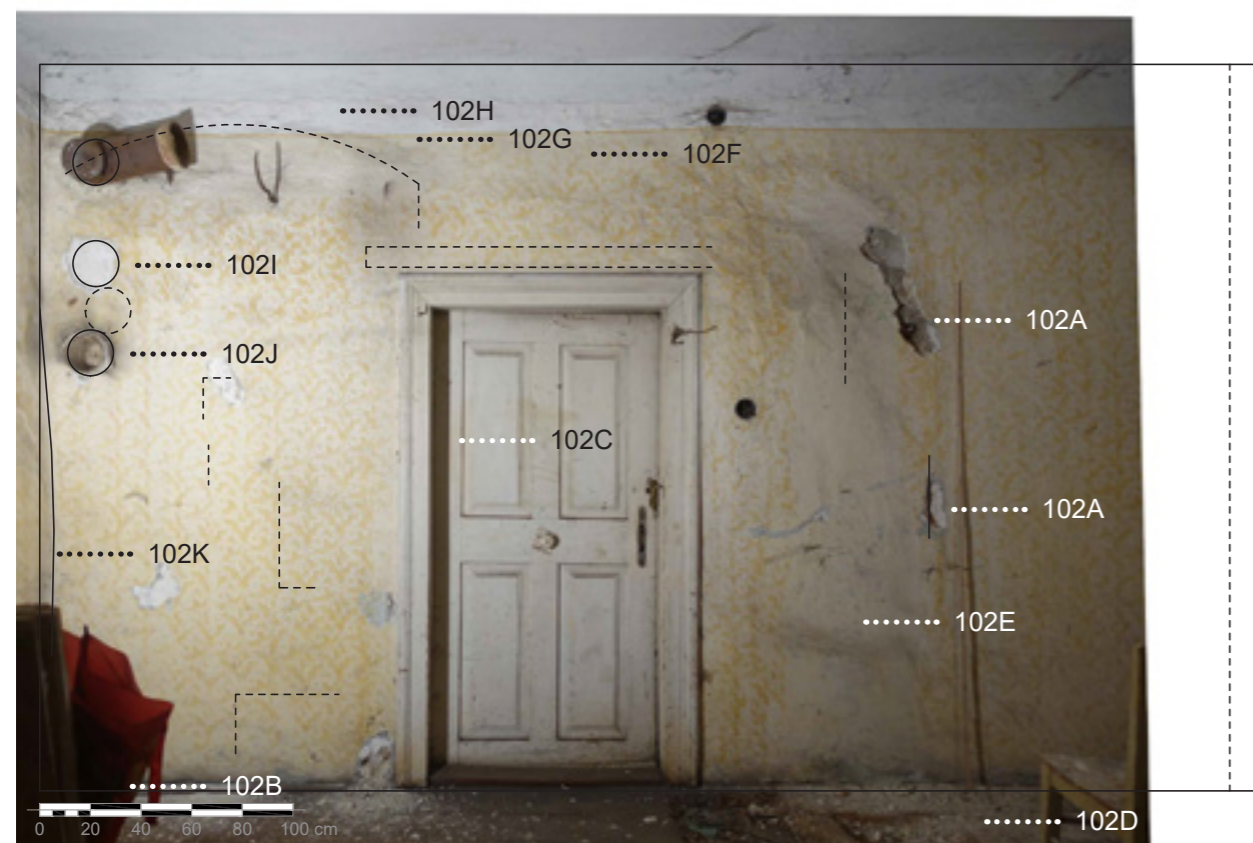
Nálezové situace v jižní zdi mezi 102-104. Čárkovane jsou zakresleny nálezy ze světničky kuchařky 104. Zákres je ve stejném měřítku, jako zákres ze 104.

102A SPÁRA			
umístění	přízemí, 102 - kancelář faráře, Z zeď		
popis	Ve východní stěně, kterážto je příčko, se nachází spára, možná stopa po starším otvoru.		
datace	-

102D PODEZDÍVKA KAMEN  		 
umístění	přízemí, 102 - kancelář faráře, před Z zdi	
popis	Zhruba uprostřed západní zdi vpravo od zazděných dveří se nachází cihlová podezdívka zřejmě tahových kachlových kamen napojených vodorovnou rourou do komína ve vnitřní zdi. Cihelná podezdívka je v úrovni podlahy. Kolem kamen vlevo od podezdívky je podlaha propadlá (uhnílá).	
datace	-

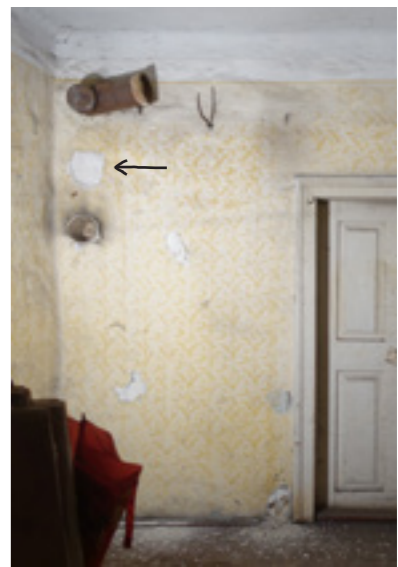
102E NAPOJENÍ KAMEN 2

umístění	přízemí, 102 - kancelář faráře, Z zed', JZ roh	
popis	Starší napojení kamen, zaslepený otvor s bílou omítkou/výmalbou.	
datace	-

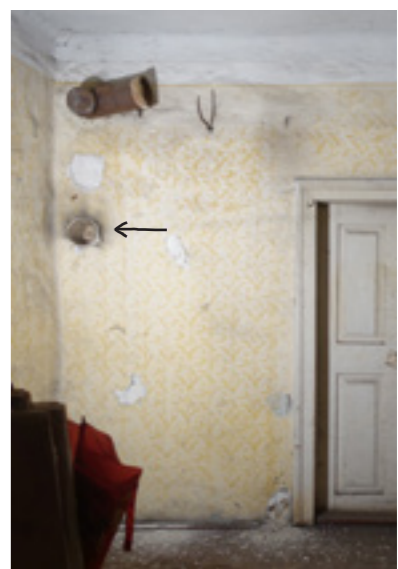
102G NAPOJENÍ KAMEN 3

umístění	přízemí, 102 - kancelář faráře, Z zed', JZ roh	
popis	Jiné starší napojení kamen se zbytkem roury, oproti 102E a H v nižší poloze.	
datace	-

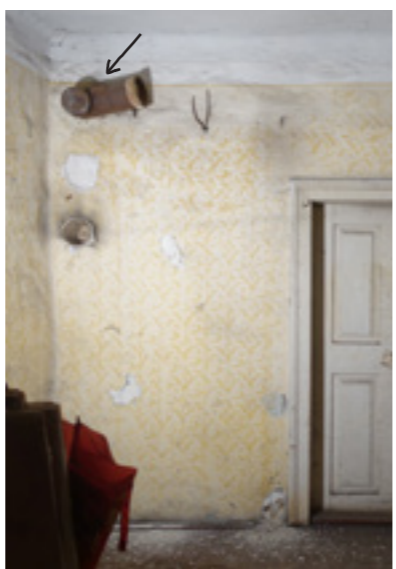
102H NAPOJENÍ KAMEN 1

umístění	přízemí, 102 - kancelář faráře, Z zed', JZ roh	
popis	Zřejmě nejnovější napojení kamen se zbytkem roury. Souvisí s podezdívkou 102D a stopami na východní zdi 102E - G.	
datace	-

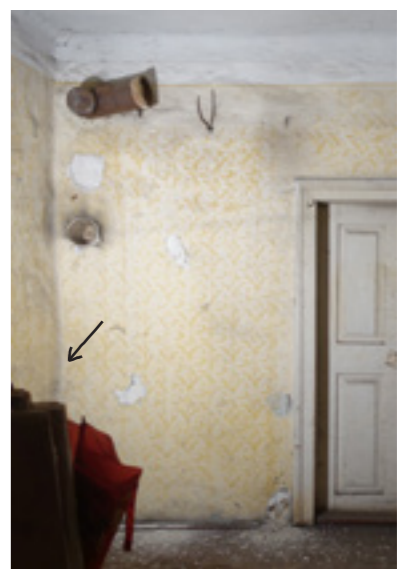
102K VYBOULENÍ ZDI

umístění	-	
popis	V JZ rohu je J zed' vyboulená. V místě se může nacházet pře-zdívané zdivo. Doporučujeme prozkoumat příčinu boulení.	
datace	-

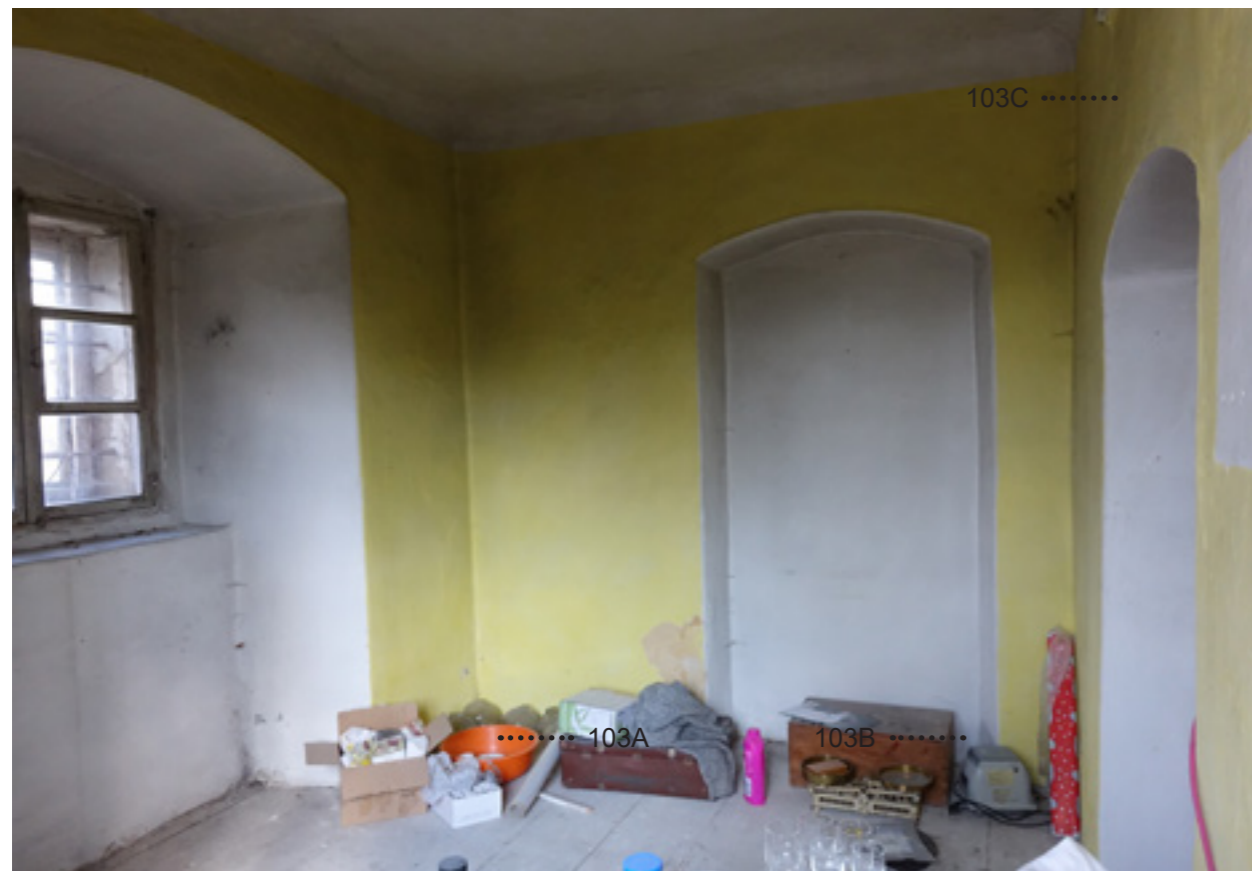
103A SPÁRA + STRATIGRAFIE			
umístění	přízemí, 103 - archiv, SV roh		
popis	Na severní obvodové zdi nalezena vrstva omítky a 4-5 nátěrů, které zasahují pod východní stěnu (běžový-meruňkový, bílý, šedohnědý, meruňkový, okrový). Z toho vyplývá, že vnitřní zeď byla postavena dodatečně. Následuje mnoho vrstev nátěrů. První společný je pískový, potom bílý, 2x okrový, 1x světle okrový, tmavě šedý, dále dekorativní bílá + dvoubarevná modro-modrá linka, dále světle šedá, bílá, žlutá. Modro-modrá může být současně se šablonovou výmalbou v 104. Dále nalezeno zuhelnatělé dřevo v rohu této příčky. V sondě je příčka vystavená z kombinovaného zdiva. Cihla je na rozdíl od omítky na zdi a omítky na příčce méně kvalitní. Nález je důkazem toho, že 102+103+104 byla rozpříčkována dodatečně.		
datace	-

103B SONDA VÝKLENKU			
umístění	přízemí, 103 - archiv, JV roh		
popis	V sondě se nachází spára, zdivo výklenku je zřejmě mladší, než zdivo východní zdi. Výklenek jsou nejspíše zazděné dveře do 102. Zeď byla buď postavena současně s dveřmi, nebo byla první zeď, poté probourány dveře a poté dveře opět zazděny.		
datace	-

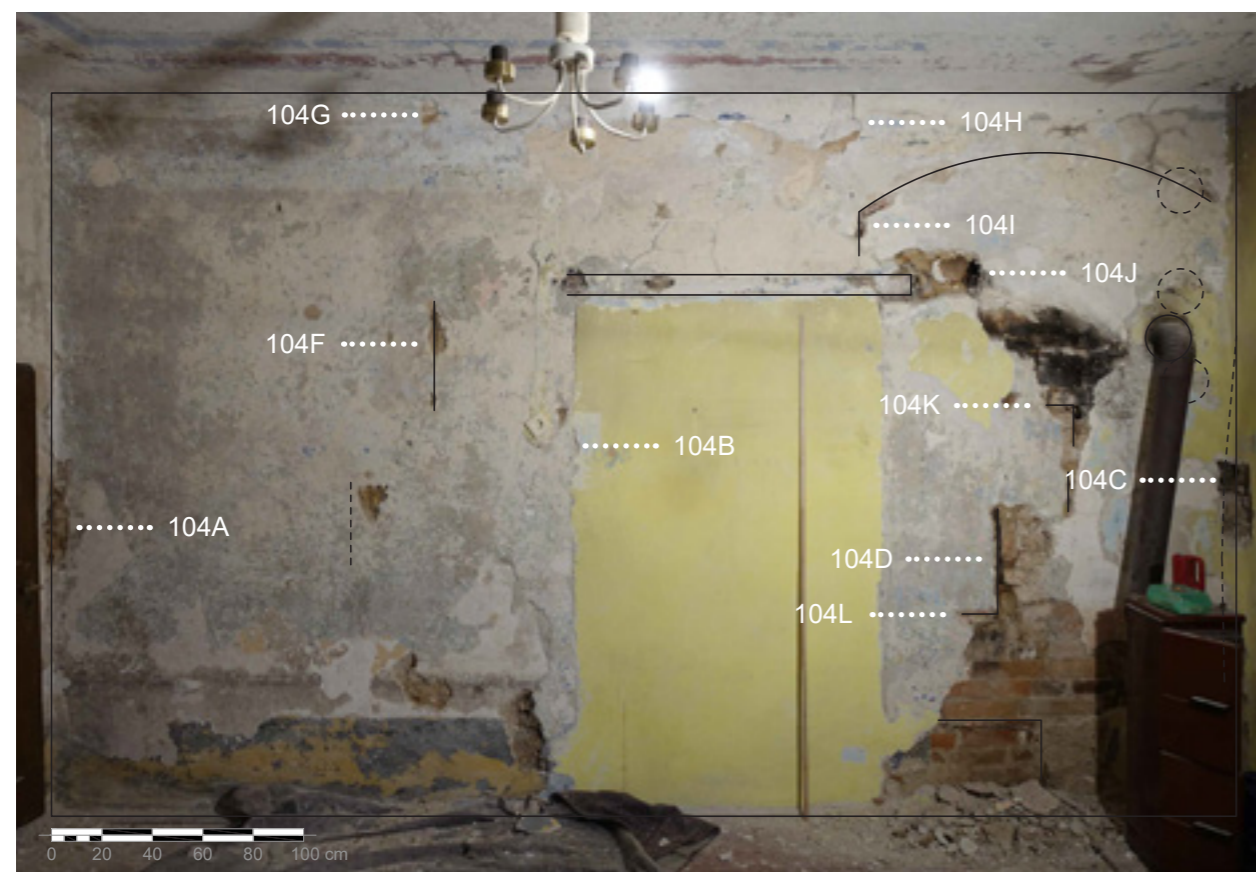
Nálezové situace v severní zdi mezi 102-104. Čárkovane jsou zakresleny nálezy ze kanceláře 102. Zákres je ve stejném měřítku, jako zákres ze 102.

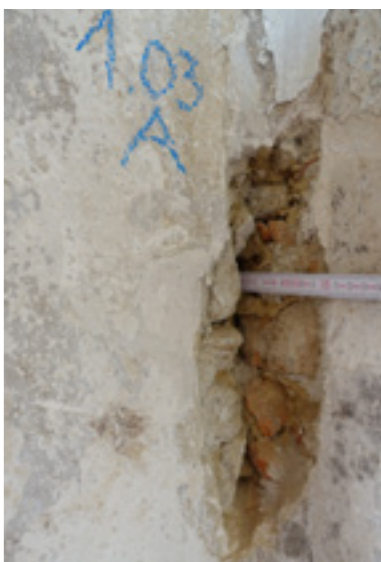
104 A SONDA V SV KOUTĚ

umístění	přízemí, 104 - světnička kuchařky, SV kout	
popis	Omítka východní a severní zdi spolu kamarádí, je pravděpodobné, že byly vyzděny současně (ale nalezen kámen, který prochází východní zdi za zeď severní – neprůkazné).	
datace	-

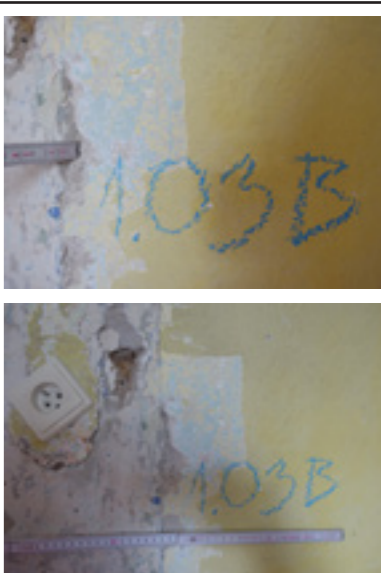
104 B SONDA U ZAZDÍVKY

umístění	přízemí, 104 - světnička kuchařky	
popis	Zazdívká dveří velmi mladá – pouze s modrým a žlutozeleným nátěrem; starší omítky včetně šablonového dekoru směřují na šikmém ostění za zazdívkou.	
datace	-

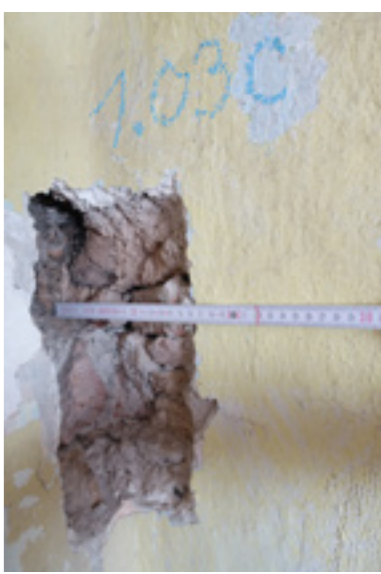
104 C SONDA U JV KOUTĚ

umístění	přízemí, 104 - světnička kuchařky, JV kout u kamen	
popis	Okouřený kámen, zdivo v koutě nepravidelné, pravděpodobně vysprávký a dozdívký související se změnou topeniště. Očekávaná situace, že nejstarší omítky na jižní stěně pokračují za stěnu východní, se nepotvrdila. Nátěry: bílá, bílá, béžová – světle okrová, bledě modrá, šedá, žlutě modrá, 2x růžová, modrá, žlutá.	
datace	-

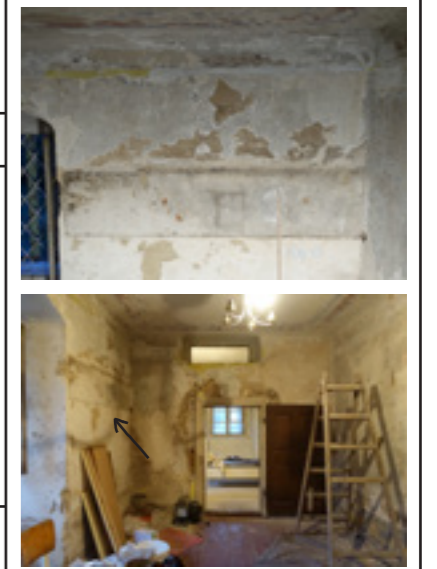
104O OTISK V ZÁPADNÍ STĚNĚ

umístění	přízemí, 104 - světnička kuchařky, Z stěna	
popis	V západní stěně je patrné vynechané obdélníkové místo po jakémsi panelu (výška 105 cm), který byl pevně přidělán ke zdi. Mladší výmalby končí u tohoto obdélníku. Obdélník zasahuje pod S zeď a je důkazem, že tato zeď je vůči obvodové zdi dodatečná.	
datace	-

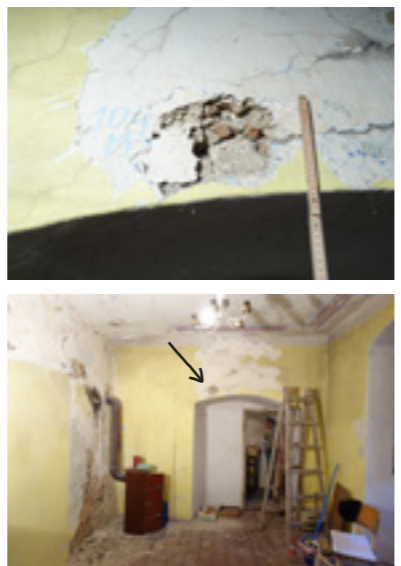
104M SONDA NAD DVEŘMI		 
umístění	přízemí, 104 - světnička kuchařky, J stěna nad dveřmi	
popis	Zdivo nad V částí dveřního otvoru se skládá z malých nepravidelných kousků cihel, zřejmě se jedná o vysprávku či přezdivku staršího otvoru. Otvor může být vůči zdi dodatečný.	
datace	-

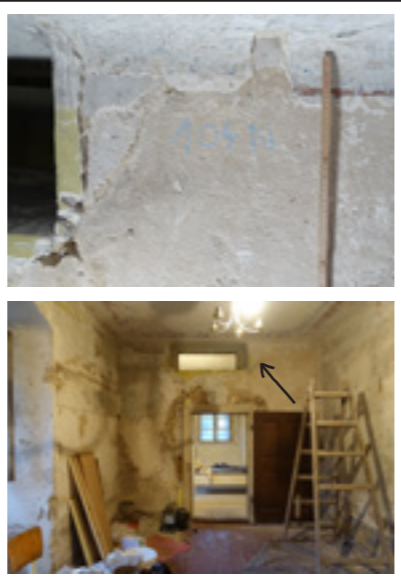
104N STRATIGRAFIE NÁTĚRŮ		 
umístění	přízemí, 104 - světnička kuchařky, S stěna	
popis	Nad světlíkem v S stěně byla provedena stratigrafie výmalb. Bylo nalezeno 17 vrstev nátěrů (písmena A - Q).	
datace	-

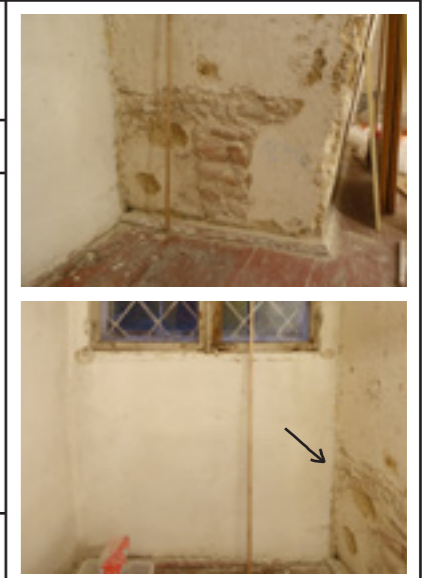
104Q OTISK PO LAVICI

umístění	přízemí, 104 - světnička kuchařky, Z stěna, okenní záklenek	
popis	V severní bočnici okenního záklenku se nachází otisk okenní lavice. Otisk je zaplentován kousky prohnutých pálených tašek, zřejmě prejz. Otisk svědčí o přítomnosti okenní lavice v ranní fázi stavby (domněnka: baroko 1). Plenta poskytuje informaci, že se na faře mohly nacházet prejzy na jedné ze střech. Na litografii V. Brechlera z r. cca 1875 se zdá, že střecha sýpky byla kryta prejzami (k jejímu přeložení došlo 1915-17). Je možné prozkoumat, zda se lavice vyskytovaly i v dalších oknech, kde se nenachází zděný parapet (O103A, O102C).	
datace	domněnka: baroko 1

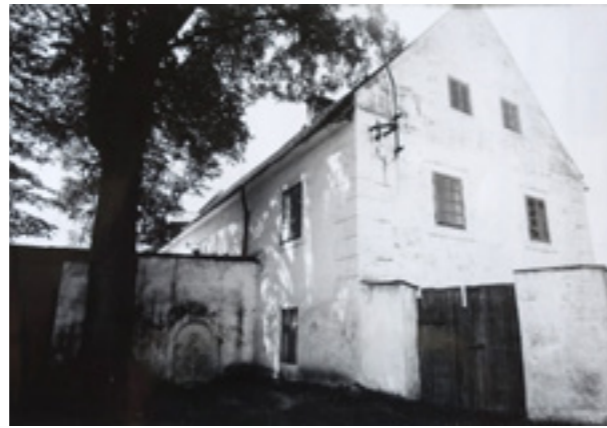
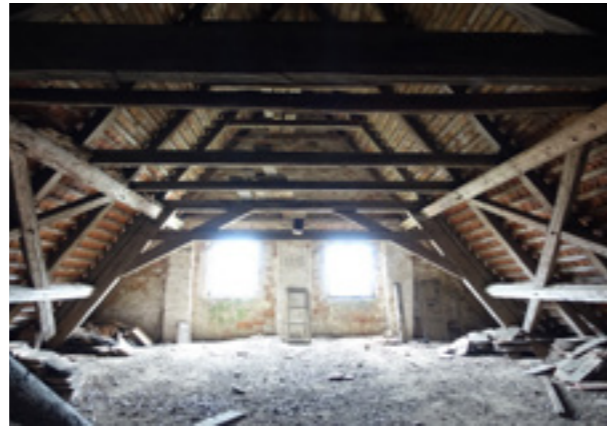
Nahoře: Severní-uliční fasáda fary s barokní bosáží (1988).
Dole: Krov s ležatou stolicí nad farou a sýpkou.

Nejseverněji nejbližší vstupu se nachází samotná dvoupatrová fara. Fara se otáčí do ulice dvouosým průčelím s barokizující bosáží a vstup do dvora nabízí kromě brány i pozdně gotická branka. V přízemí provozní prostory (křížově klenutá síň, valeně klenutá kuchyň, kancelář faráře) doplňuje v patře několik parádních světnic, jedna s barokním štukovým zrcadlem.

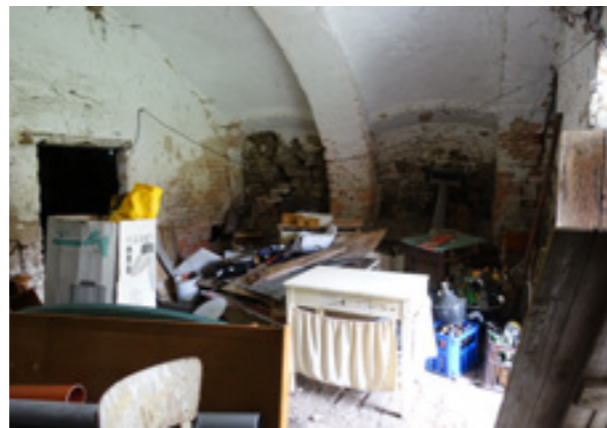
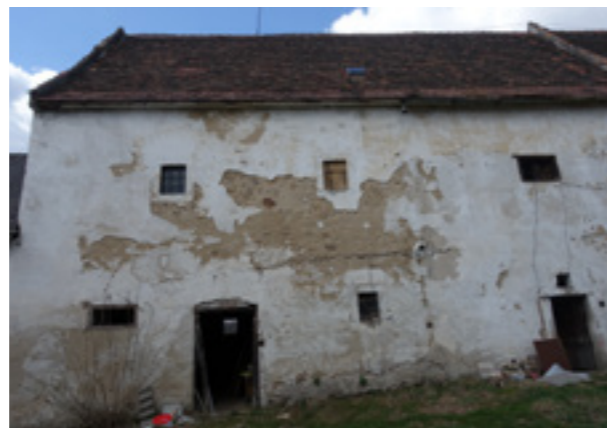
Nahoře: Chlévy v přízemí fary s pruskou plackou.
Dole: Východní-dvorní fasáda sýpky.

V přízemí sýpky se nacházejí chlévy, které jsou v současnosti průchozí z komorové části fary. Chlévy jsou vybydlené, konstrukce ale zachovány. Výrazný stavební zásah bude proveden v severním chlévě. Chlív bude stavebně oddělen od fary a budou zde prokopnuty nové dveře do zahrady, stávající dveře do dvora budou zvětšeny. Vznikne tak prostorné reprezentativní foyer s příležitostnou recepcí (pro konferenční centrum) a přímá komunikace mezi dvorem a zahradou.

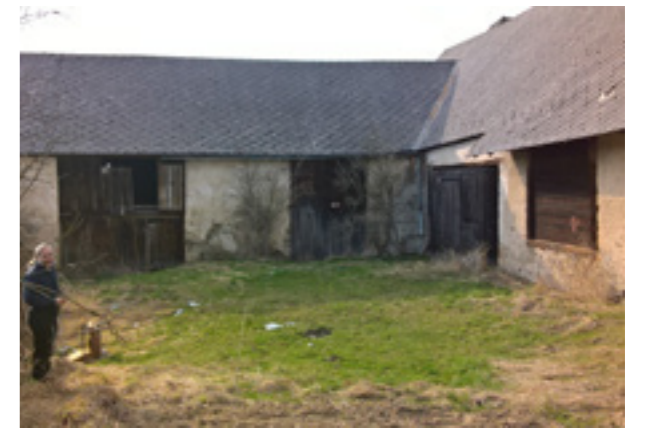
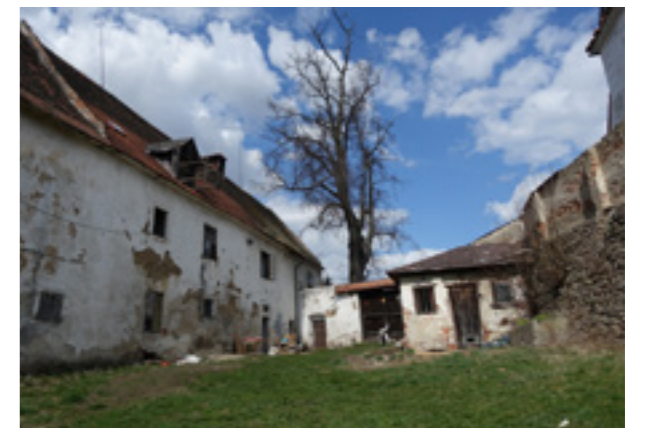
Nahoře: Zadní dvorek uzavírá zadní stodola.
Dole: Kůlna na předním dvoru.

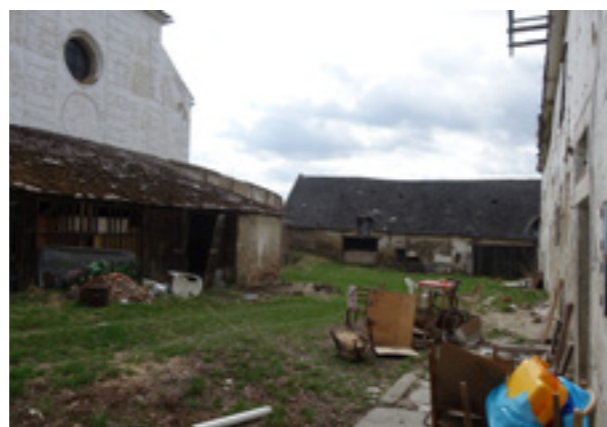
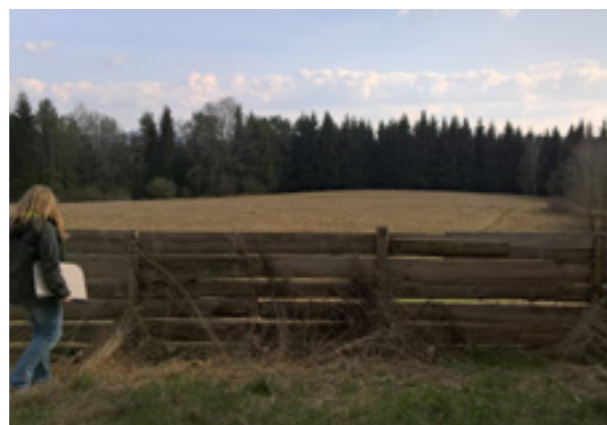
Nahoře: Přední dvůr. Dole: Výhled ze zadního dvora.
Zcela dole: Zahrada - ovocný sad.

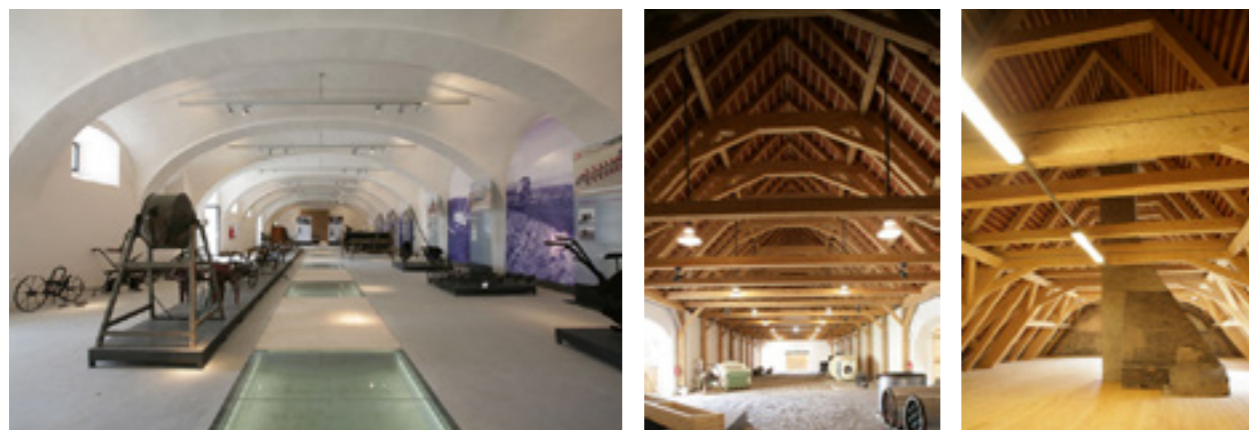
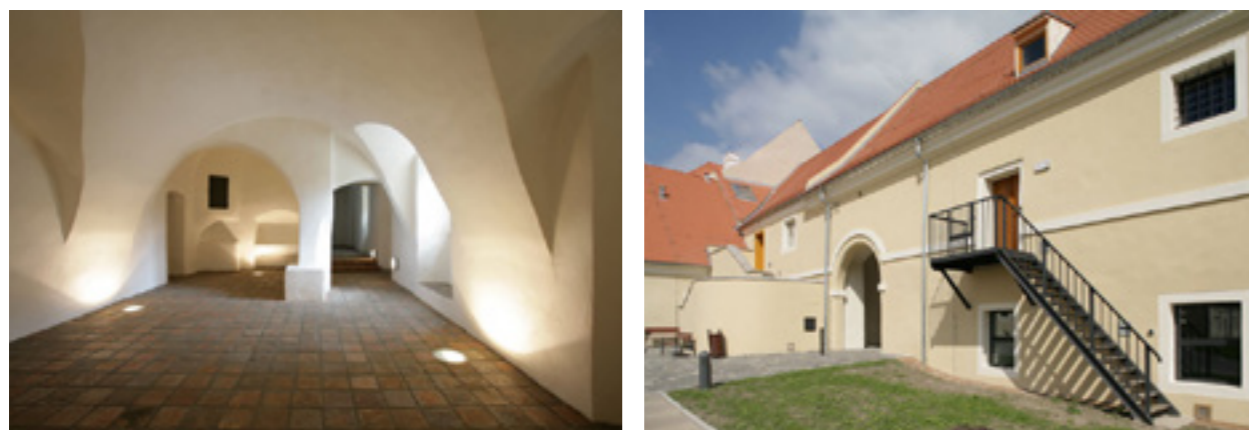
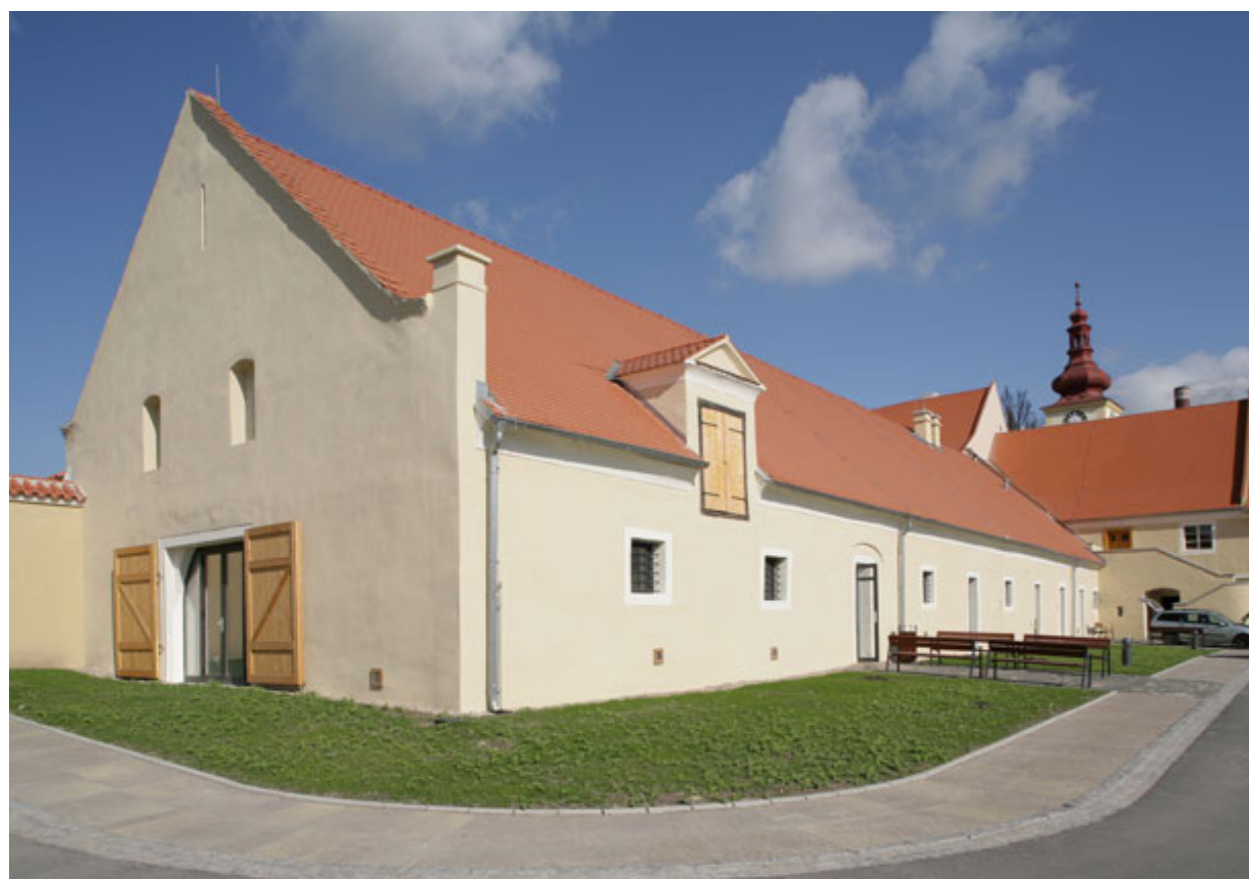
DOBROVICE - DOSTAVBA STATKU ZE 16. STOLETÍ
Archax - Vladimira Axmannova

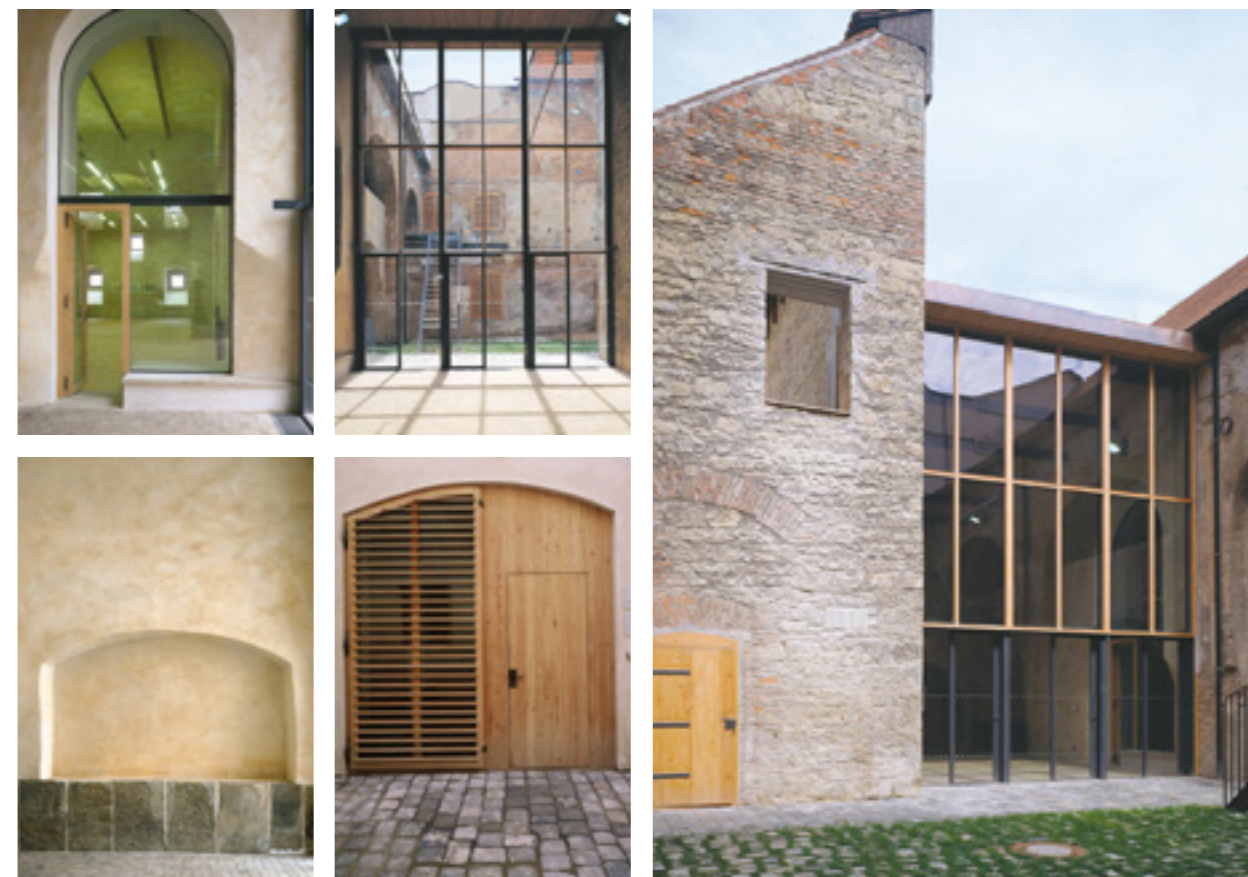
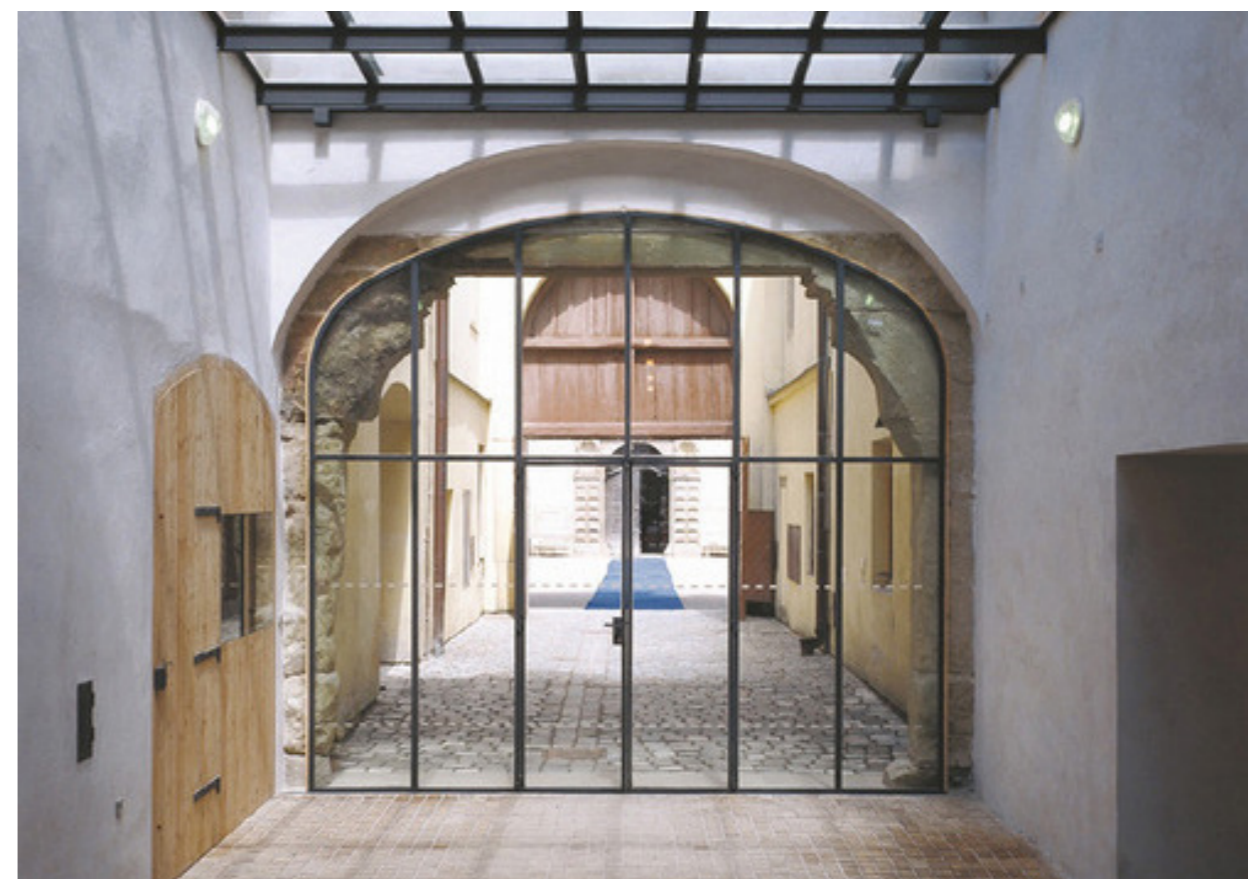
REKONSTRUKCE ZÁMECKÉHO PIVOVARU V LITOMYŠLI
AP Atelier - Josef Pleskot - 2006

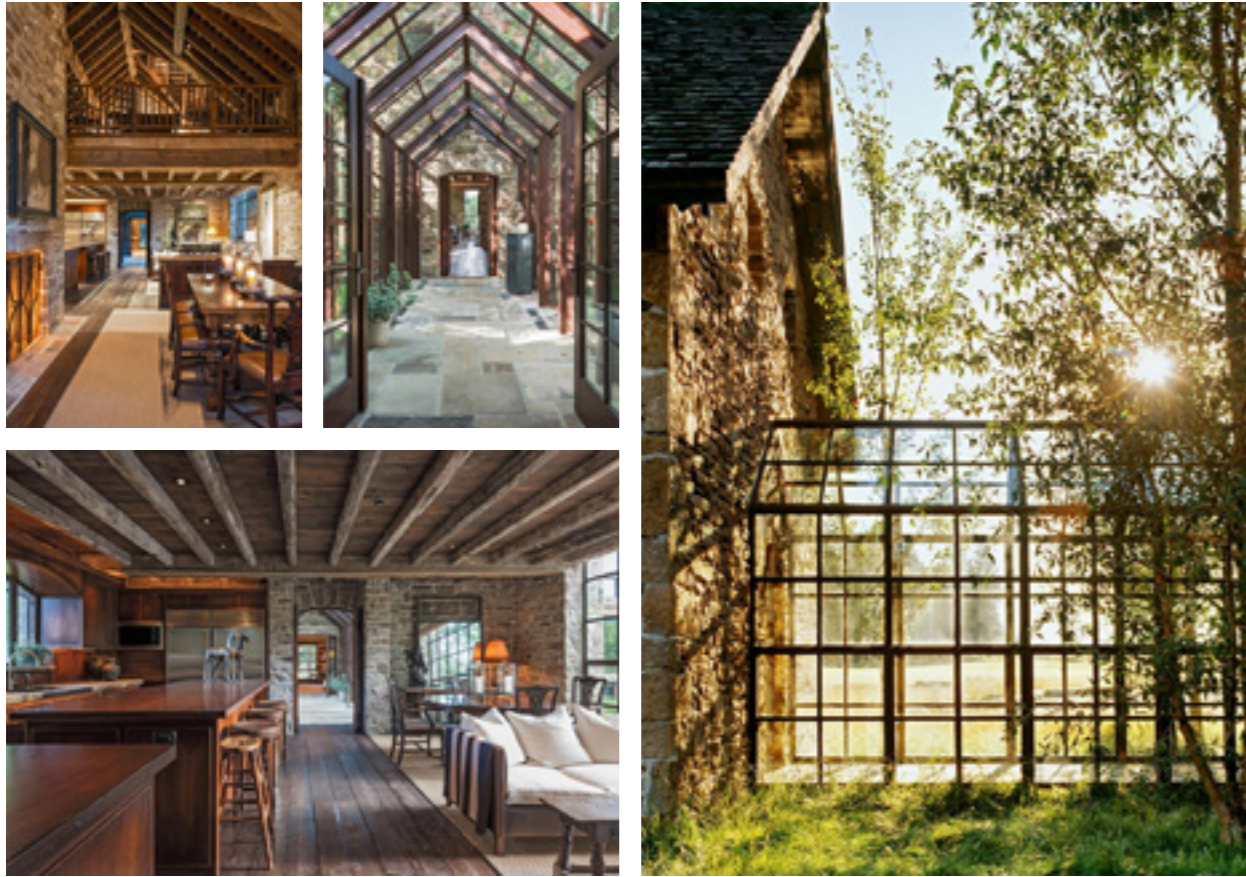
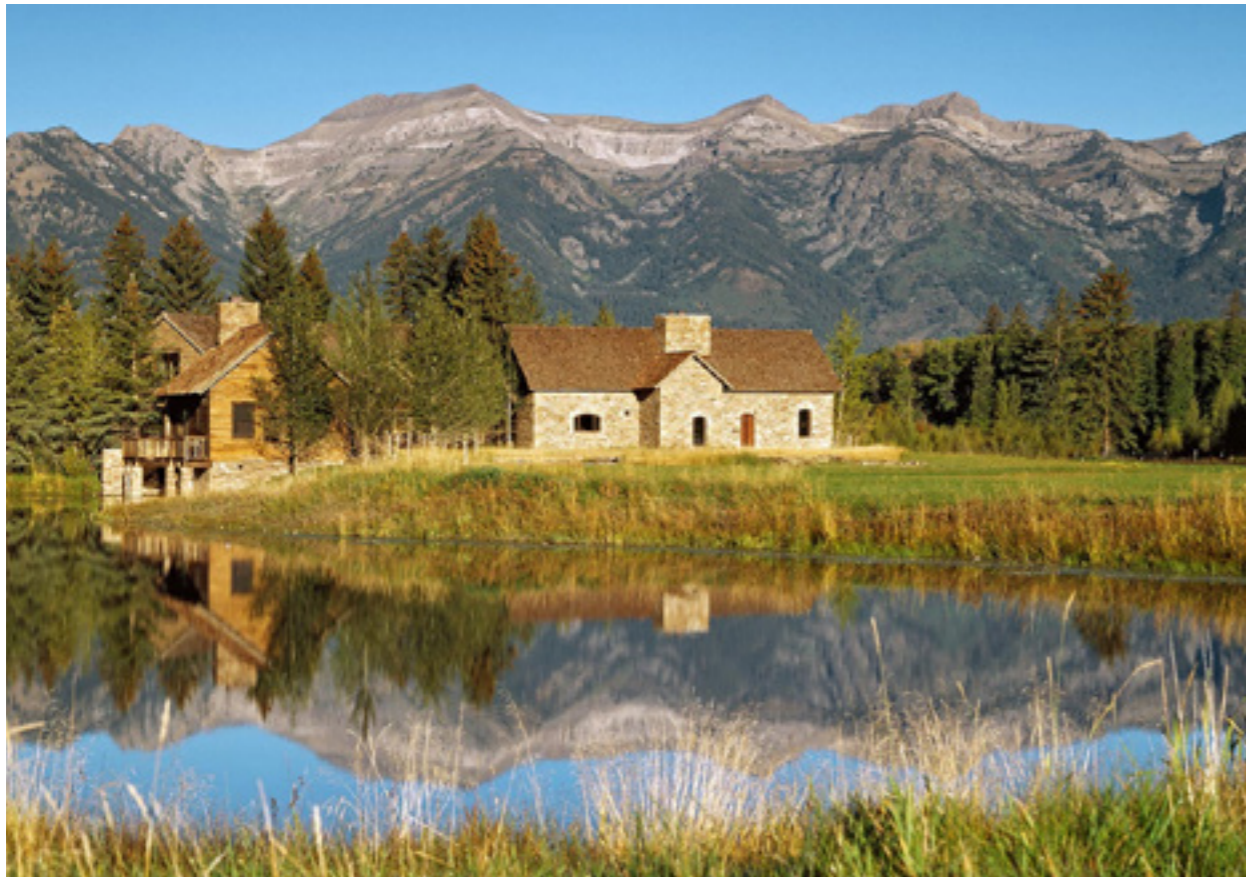
CREAMERY, MONTANA - 1880'S RUIN CONVERSION
JLF Architects - USA
