KONVERZE FARY Č. P. 33
V BLANSKU U KAPLICE

DIPLOMNÍ PROJEKT

PETRA JÍLKOVÁ

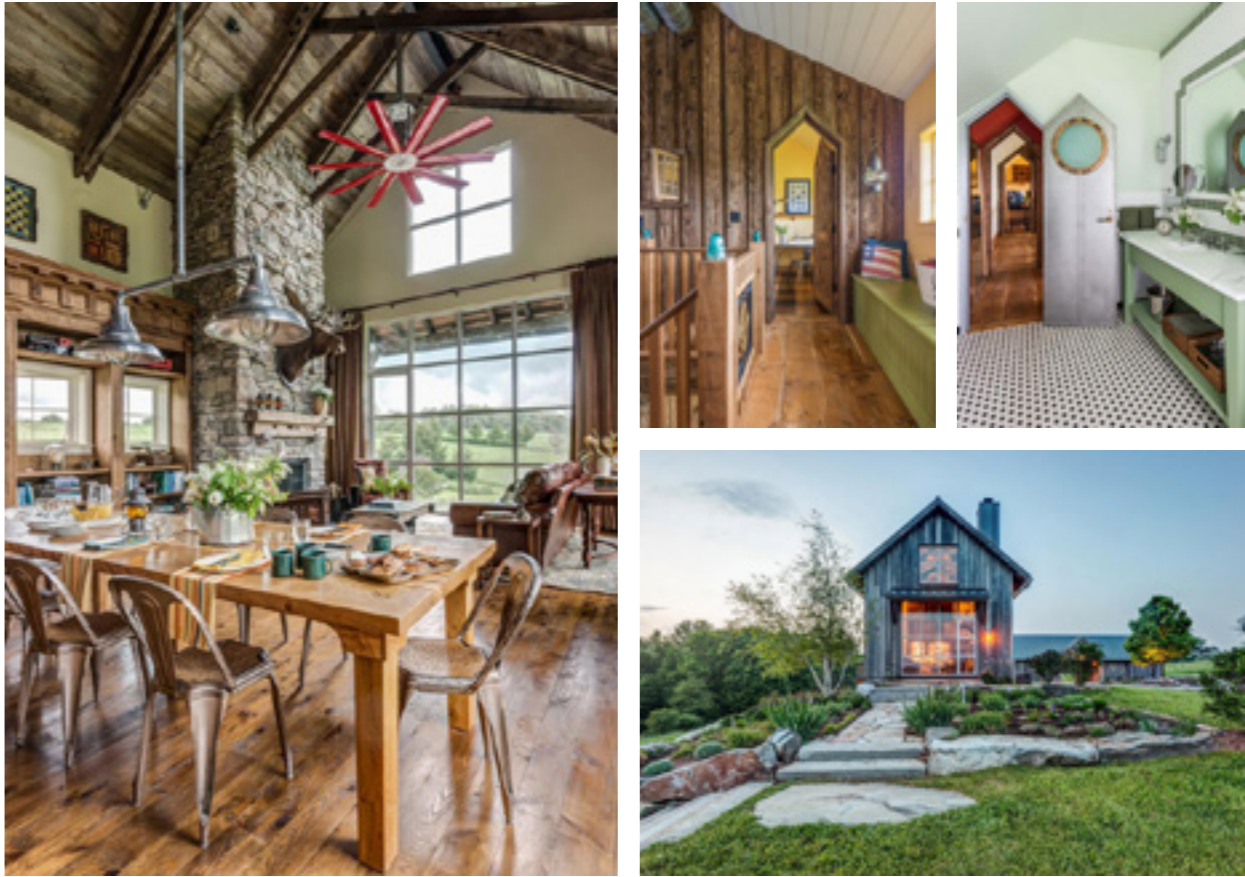
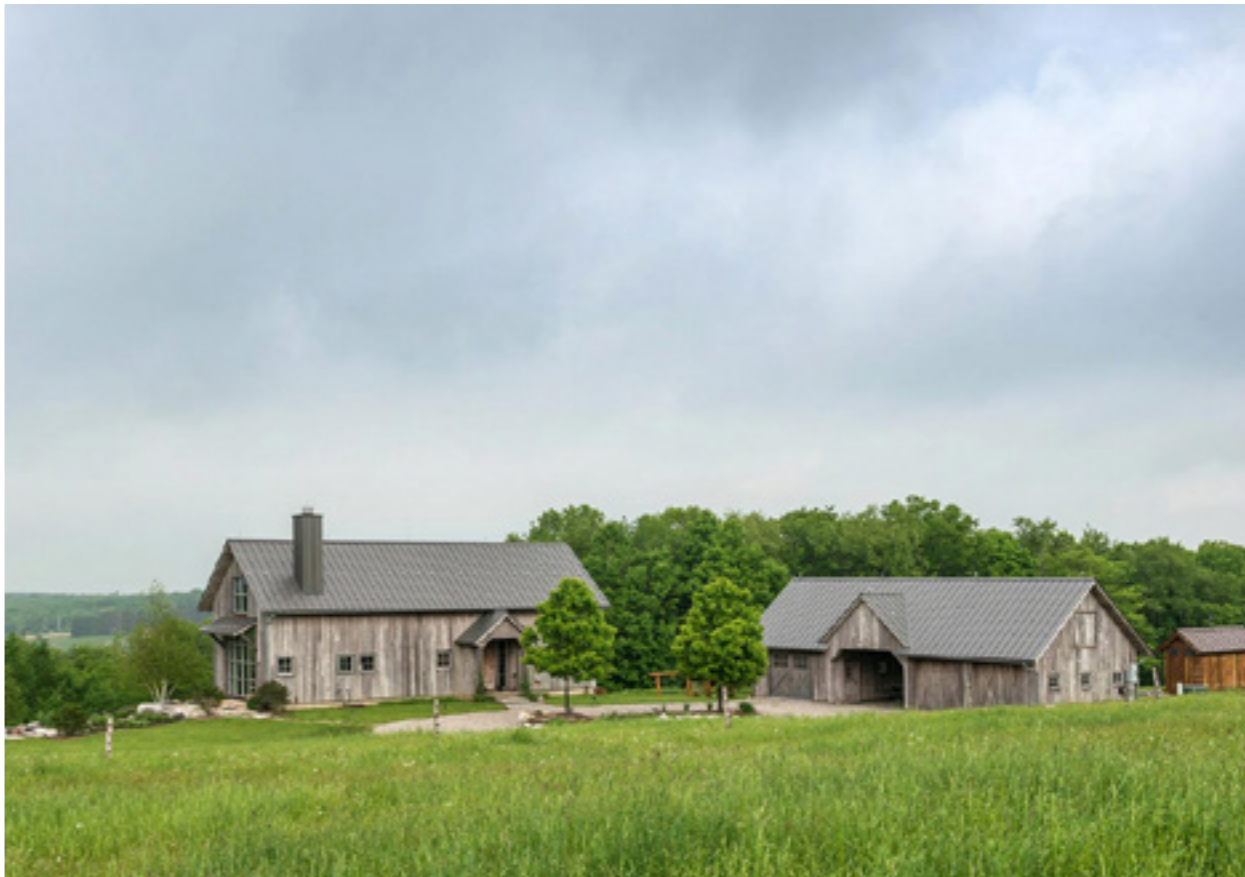
LOOKING GLASS FARM, NEW YORK
JLF Architects - USA

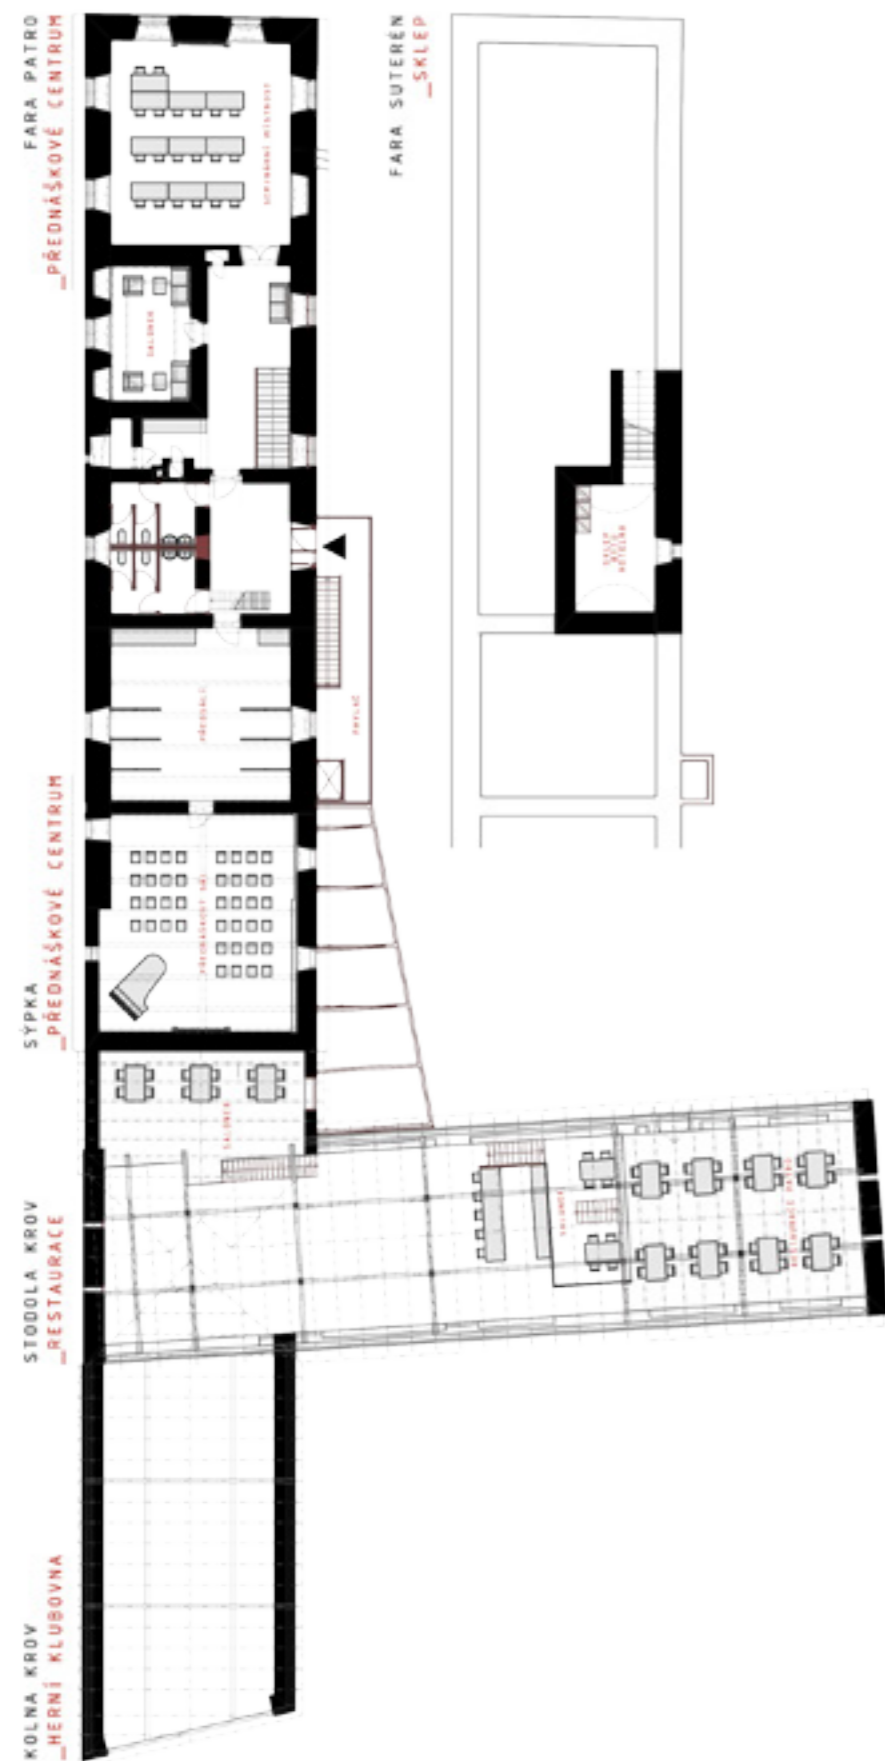
PŮDORYSY OSTATNÍCH PATER - PENZION

Do penzionu se vstupuje prosklenou halou, která zároveň určuje předěl mezi dvěma hmotami a umožňuje vyniknout holému štítu vyšší hmoty. Na halu navazuje schodišťová chodba. Z haly a schodišťové chodby vycházejí téměř identické chodby se šterbinovými okny umožňující výhled do zahrady a na faru. Z chodby jsou přístupné jednotlivé dvoulůžkové pokoje, ve štítech se nacházejí vždy větší svatební/rodinné apartmá s možností bezbariérového ubytování v přízemí. V nižších patrech se kromě ubytovacích kapacit nacházejí také provozní prostory.

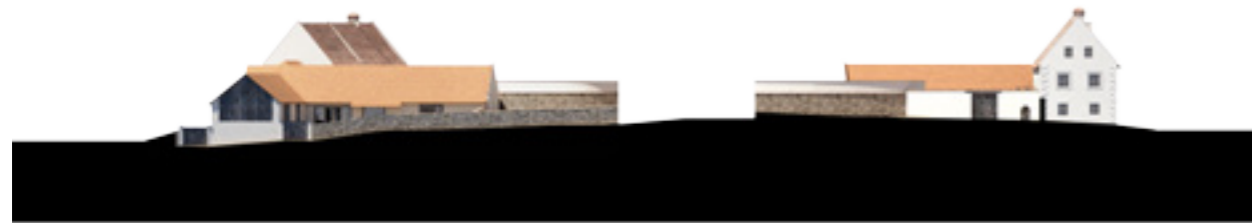
JIŽNÍ Z LOUKY

SEVERNÍ Z ULICE

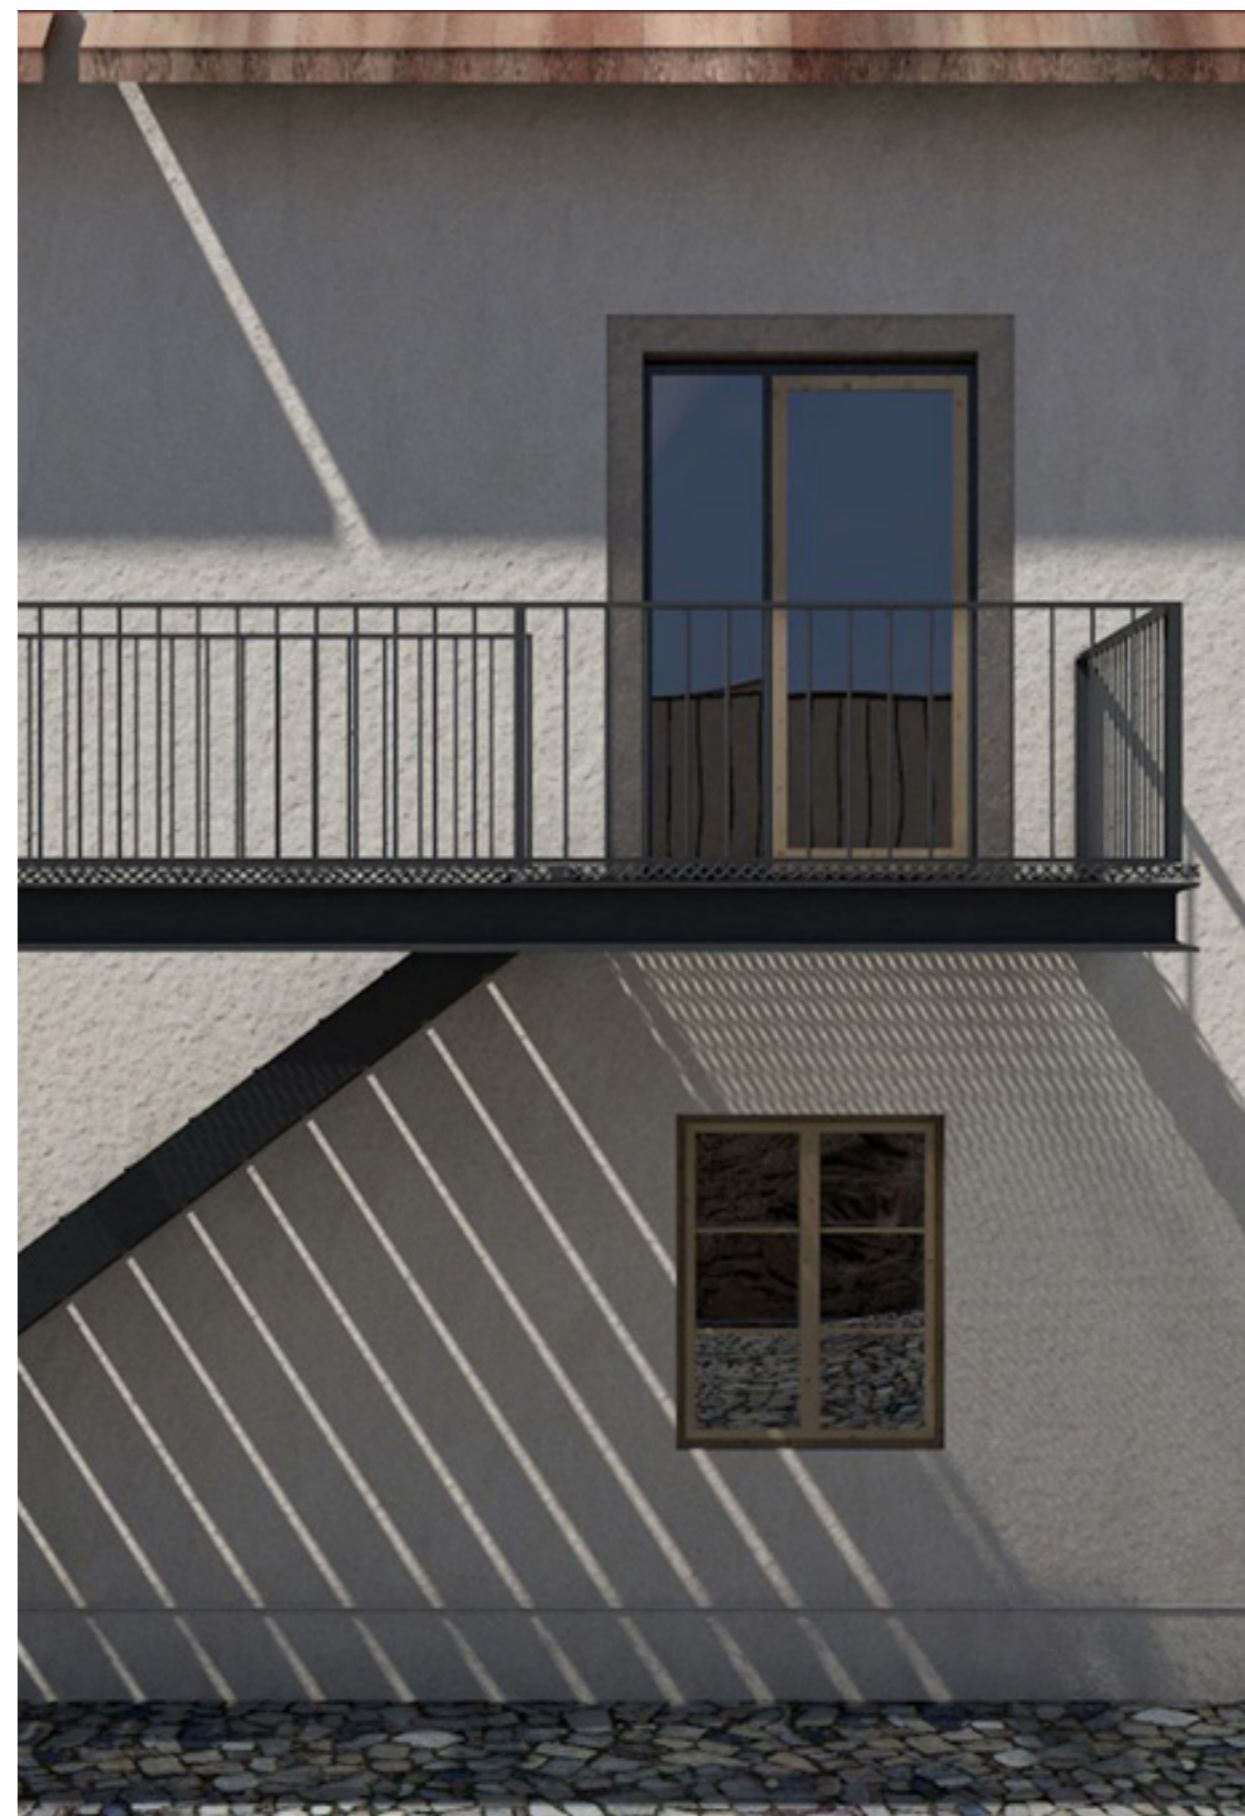
VÝŘEZ VÝCHODNÍ FASÁDY
PERSPEKTIVNÍ DETAIL 1:25

Novostavba v západní části zahrady kopíruje svým zadním průčelím ohradní zeď. Cílem bylo vytvořit stavbu, která by z ulice vhodně doplňovala faru na dvouštitové průčelí, avšak jasně dávala najevo, která stavba je dominantní. Vzhledem k usazení terénu byla zvolena stupňovitá hmota s příznaným štítem, podobně jako budovy fary ustupují po terénu a jsou členěny štíty. Jednoduchá šikmá střecha s tradičním sklonem navazuje na historickou podstatu venkovské zástavby, okna chodby využívají motivu šterbinových oken stodoly a vstup je řešen z prostředku podélné části jako u tradičních venkovských chalup. Avšak detailní řešení objektu, prosklení haly, členění oken, materiál oplechování jasně ukazuje, že se jedná o stavbu soudobou.
