Tvrz s dvorom poplužným,

BERNARTICE

diplomová práca ZS 2019/2020

ČASŤ STAVEBNO-HISTORICKÉHO PRIESKUMU
Natália Kostelníková

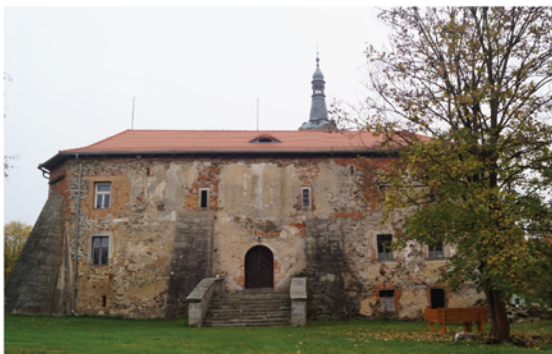
1 BUDOVA TVRZE

vybraná vstupná dokumentácia

POHLED SEVEROZÁPADNÍ , VSTUP

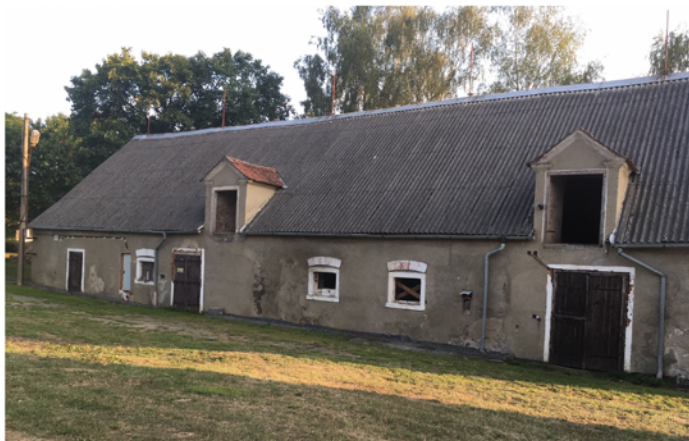
2 BUDOVA KONIARNE
vybraná vstupná dokumentácia

POHLED JIŽNÍ

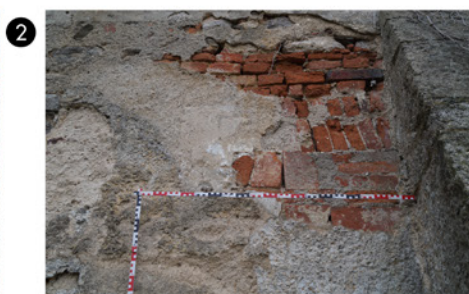
Pasparta zamurovaného okna.
šírka 170mm

Okolo barokových okien na prízemí západnej fasády prebiehali jednoduché pasparty, široké 170mm z hladenej omietky bielej farby. Pasparty okien na poschodí mali ušaté rohy, čo sa na východnej fasáde prejavuje tak ako na poschodí, aj v prízemí.

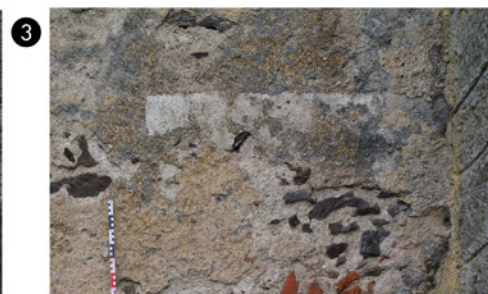
Barokové pásy.
šírka 200mm

Baroková fasáda bola delená horizontálnymi pásmi po obvode všetkých fasád, v šírke 200mm oddeľujúc suterén s prízemím a prízemie s poschodím. Ďalší horizontálny pás sa nachádzal v podprímí.

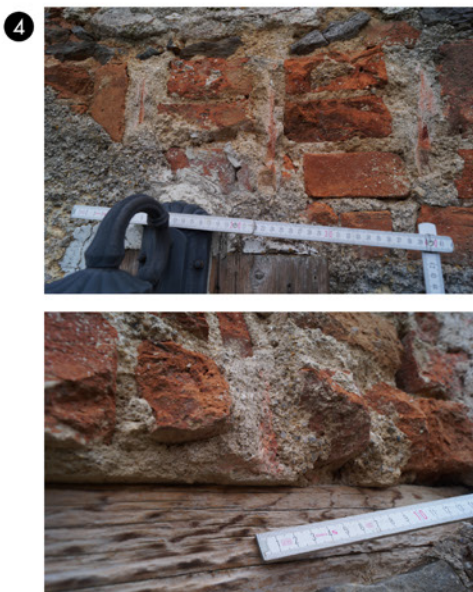
Pozostatky barokového portálu.

Vstup na Z. fasáde vzniká v baroku a bol pravdepodobne zdobený jednoduchým obdĺžnikovým portálom. Zdobenejšiu rímsu pravdepodobne niesli 3 konzoly, stredová a dve krajné. Pozostatky po konzolách nesú červený náter a súvisia teda s prvými barokovými opravami zámku, farebne ich oddeľujeme od neskoršej fázy, kedy fasáda bola tvorená striedavo pieskovo sfarbenou ražnou omietkou s hladnými bielymi detailami. Potvrzuje to aj fakt, že červený náter zalieza za lať, ktorá tam pribúda v neskoršej barokovej fáze. Pilastre, ktoré niesli rímsu, mohli byť tvarované, alebo odlišené len farebne, nutné preveriť v spodných partiách vedľa oblúkovej pasparty pri podrobnejšom prieskume omietok.

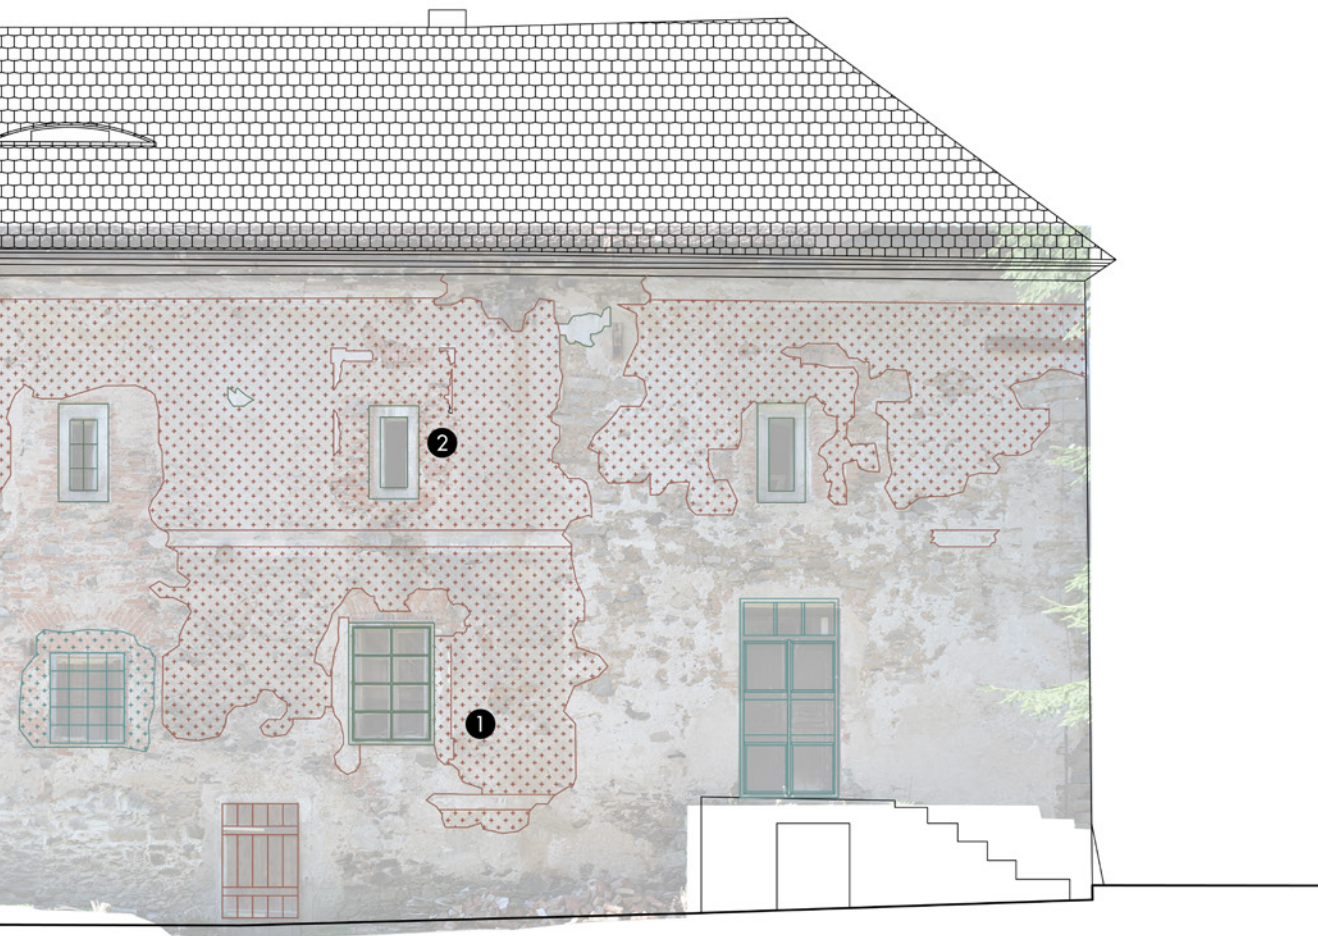
Zvyšky klasicistného okna.
 rozmer: 1060x1665mm
 8-tabuľkové špaletové okno so zachovaným kovaním: pánty s jemne profilovaným zakončením a v spodnej strane spojovacie pláty - bez zdobenia. Okná sú rovnakej povahy ako okno na západnej fasáde suterénu. Dá sa predpokladať že vystriedali barokové okná pri klasicistnej prestavbe.

Ušatá pasparta pri tomto okne je ako jediná plastická.

Ušatá pasparta okolo okna na poschodí.

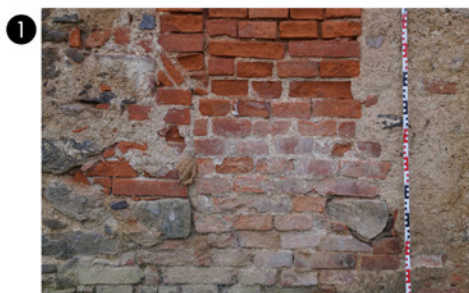
SEVERNÝ POHĽAD

Drevené konzoly záchodu správca.

Z Mildenbergerových popisov vyplýva, že správca bol lenivý a o statok sa nestaral. Pravdepodobne aj pri stavaní záchoda volil najjednoduchšiu cestu, naviazal na záchod zhora, ktorý tam zostal pravdepodobne v období celého baroka.

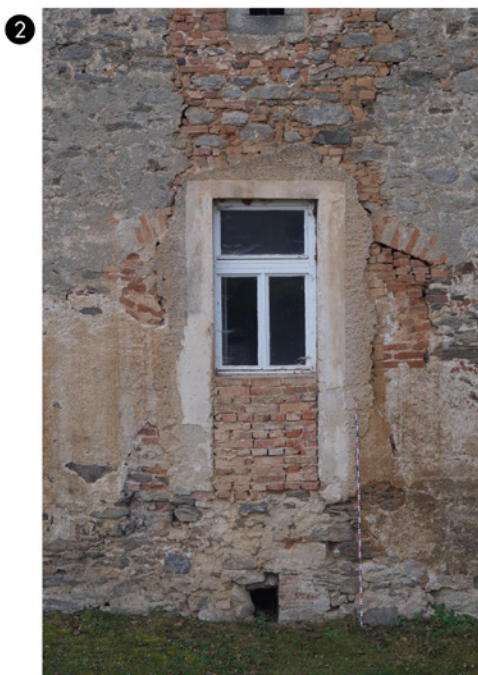
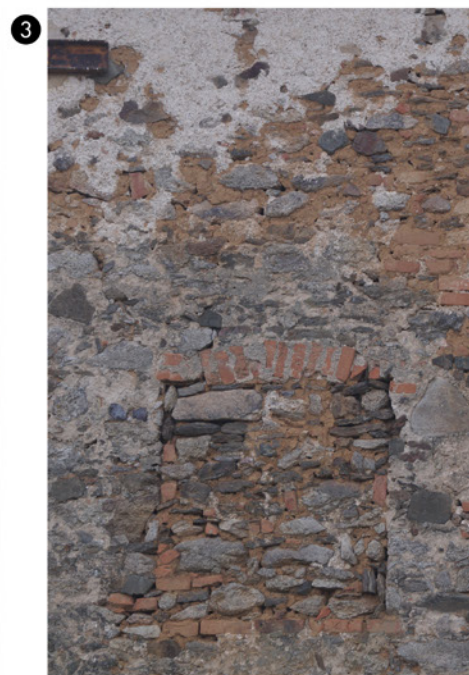
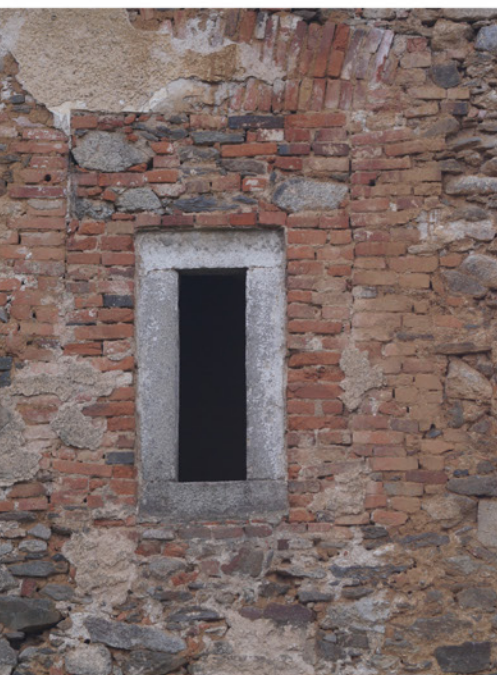
Barokové okná.
rozmer:1250x1780
Na fasáde môžeme pozorovať presný rozmer zamurovania barokových otvorov, pri nahradzaní za sýpkové okná. Spodné krídla niekoľkých rámov sa nachádzajú na poschodí a dopasovaním do rozmerov získavame 10-tabuľkové okenné otvory s barokovými detailami kovania a profilácie.

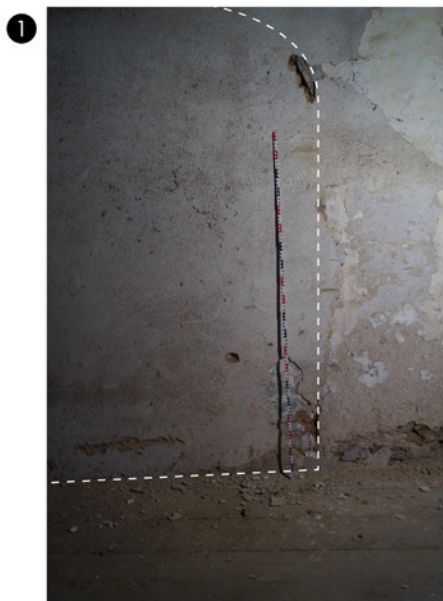
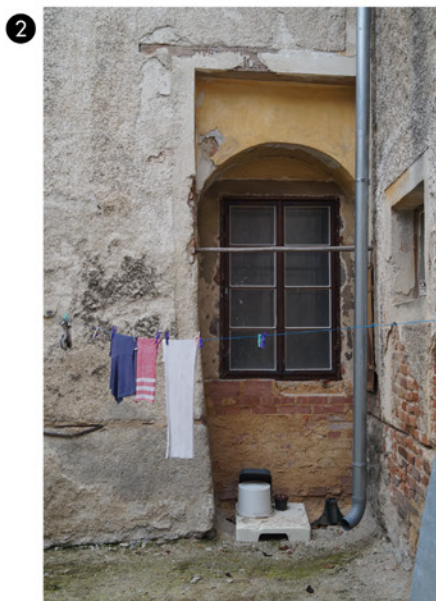
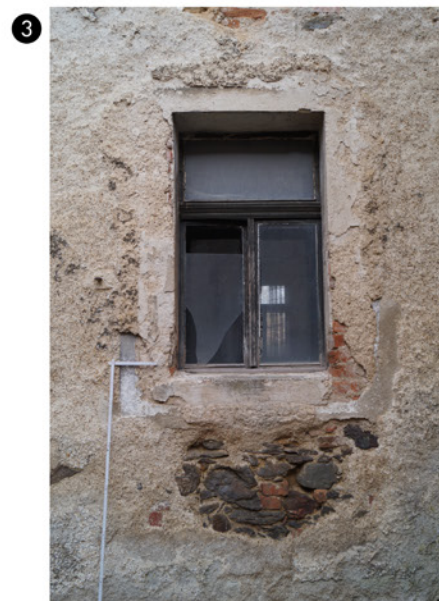
ZÁPADNÝ POHLAD

Odhalenie arkád z interiéru.

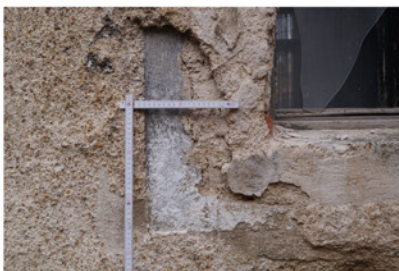
SEVERNÝ POHLAD

Klasicistná a baroková pasparta.

Klasicistná pasparta už len v náznakoch prekrýva tu barokovú, tá je bez uší, no širšia ako pasparty na vonkajších oknách, 200mm. Okenný otvor sa nachádza na hrane so schodiskovou konzolou, dá sa predpokladať, že parapetová zazdívka okna je staršia ako baroko - okno pod schodiskom?

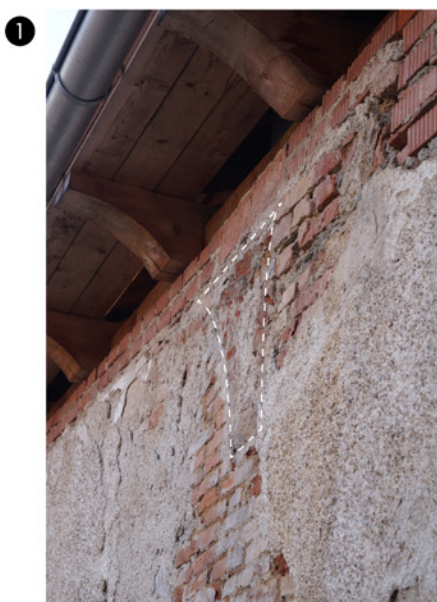
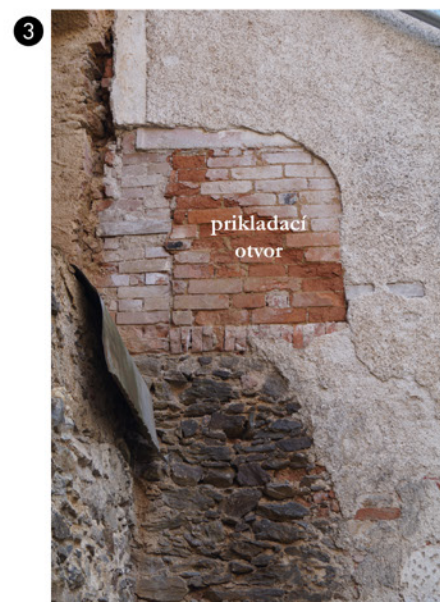
JUŽNÝ POHĽAD

Odhalenie arkád z interiéru.

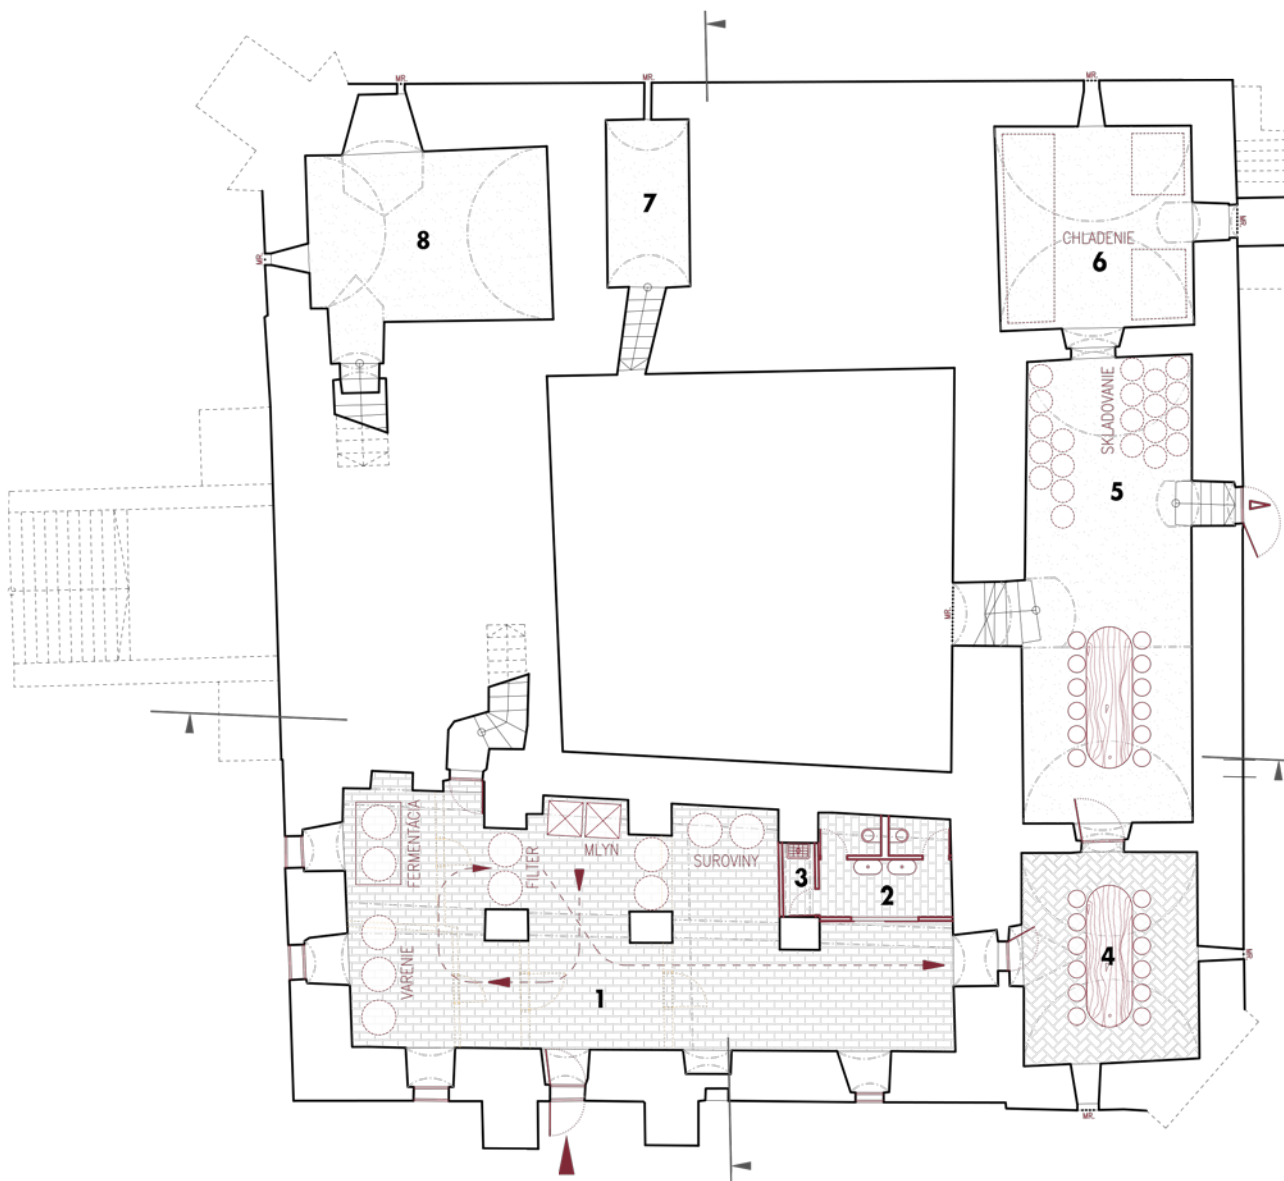
- 1** varenie piva
- 2** WC
- 3** upratovanie
- 4** posedenie
- 5** skladovanie
- 6** chladenie
- 7** sklad - kuchyňa
- 8** technická miestnosť

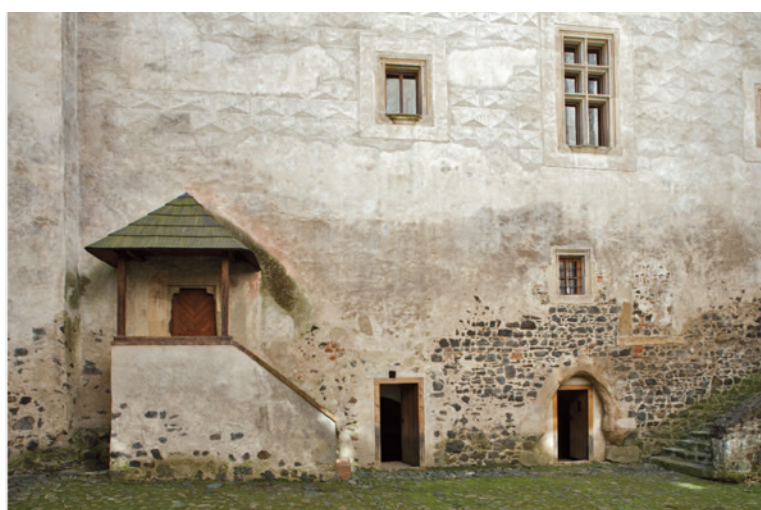
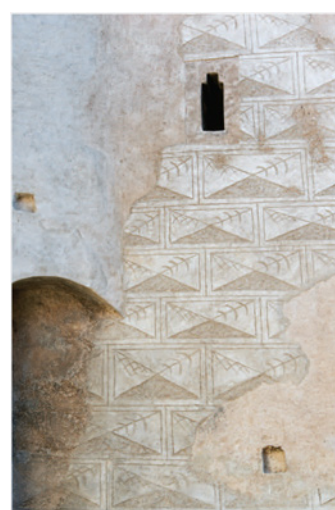
Vzor prístupu k obnove fasády, stret viacerých vrstiev, Švihovský hrad.

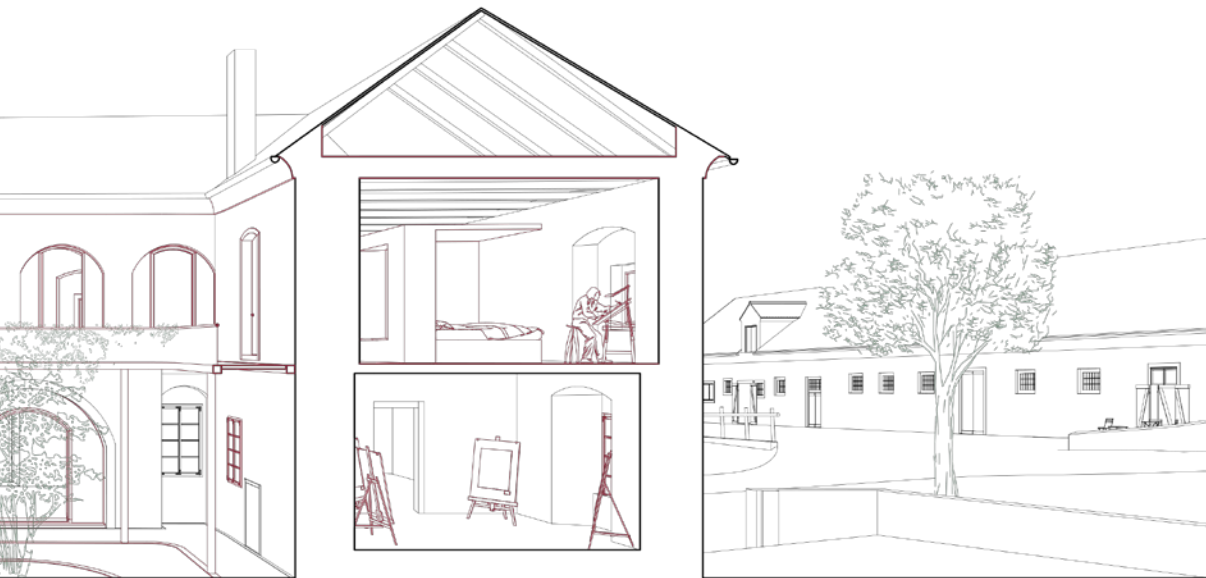
REZOPOHĽAD TVRZOU
smer na západ

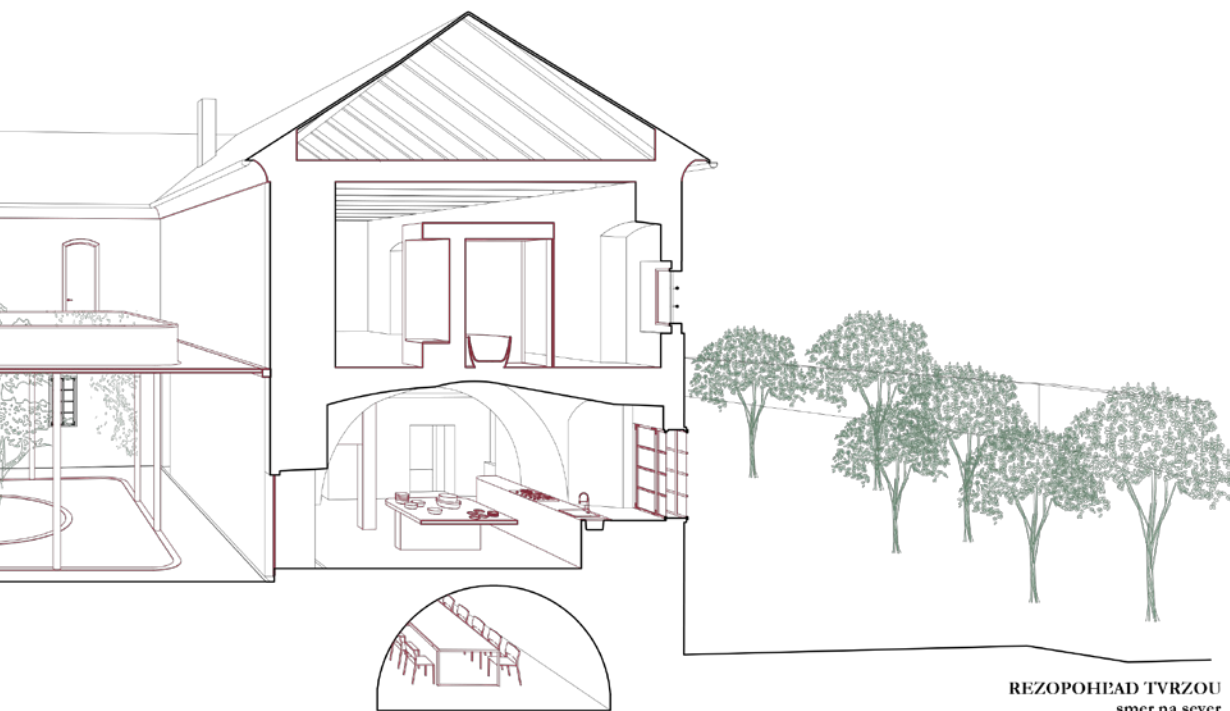
REZOPOHĽAD TVRZOU
smer na sever
