## **Obnova areálu zámku ve Zdibech u Prahy**

diplomová práce LS 2021  
Bc. Eliška Zatloukalová

**1. Analytická část diplomního semináře.**

2. Část stavebně historického průzkumu diplomního semináře.  
**Proměny zdíbského zámku s důrazem na  
 barokní a novější podoby**

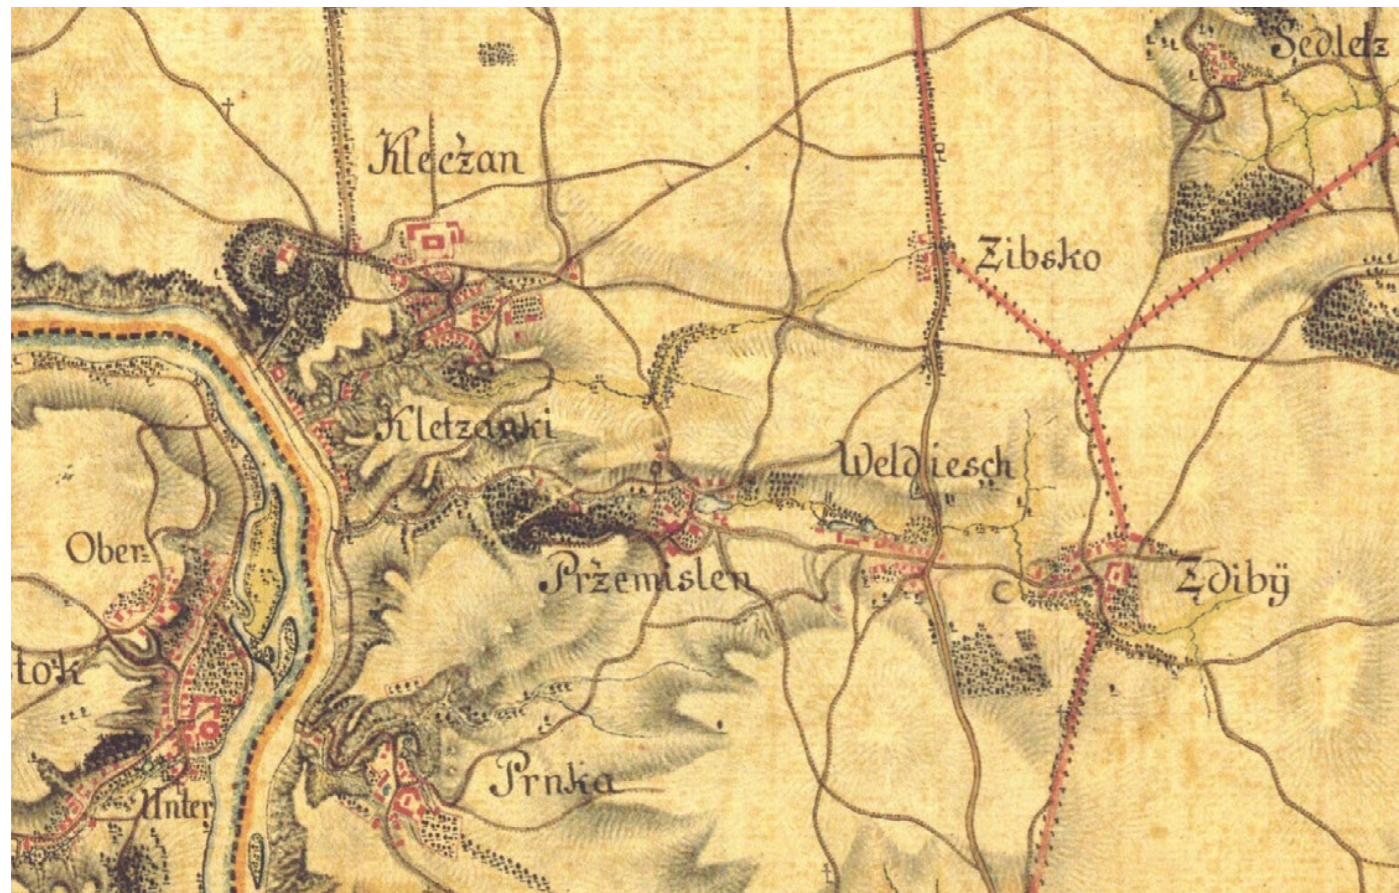
Výřez z josefského (prvního) vojenského mapování (1764-1768)

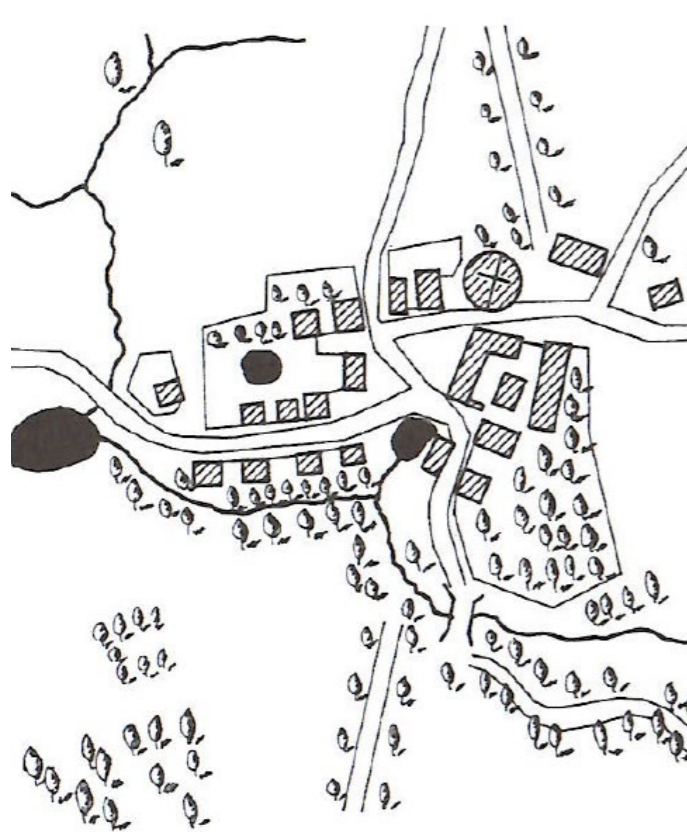
Detail uspořádání obce z josefského vojenského mapování se schematickým vyobrazením zámku, obklopeného hospodářským dvorem, kostela a další drobnější zástavby západně od císařské silnice. (vpravo - kresba J. Úlovce)

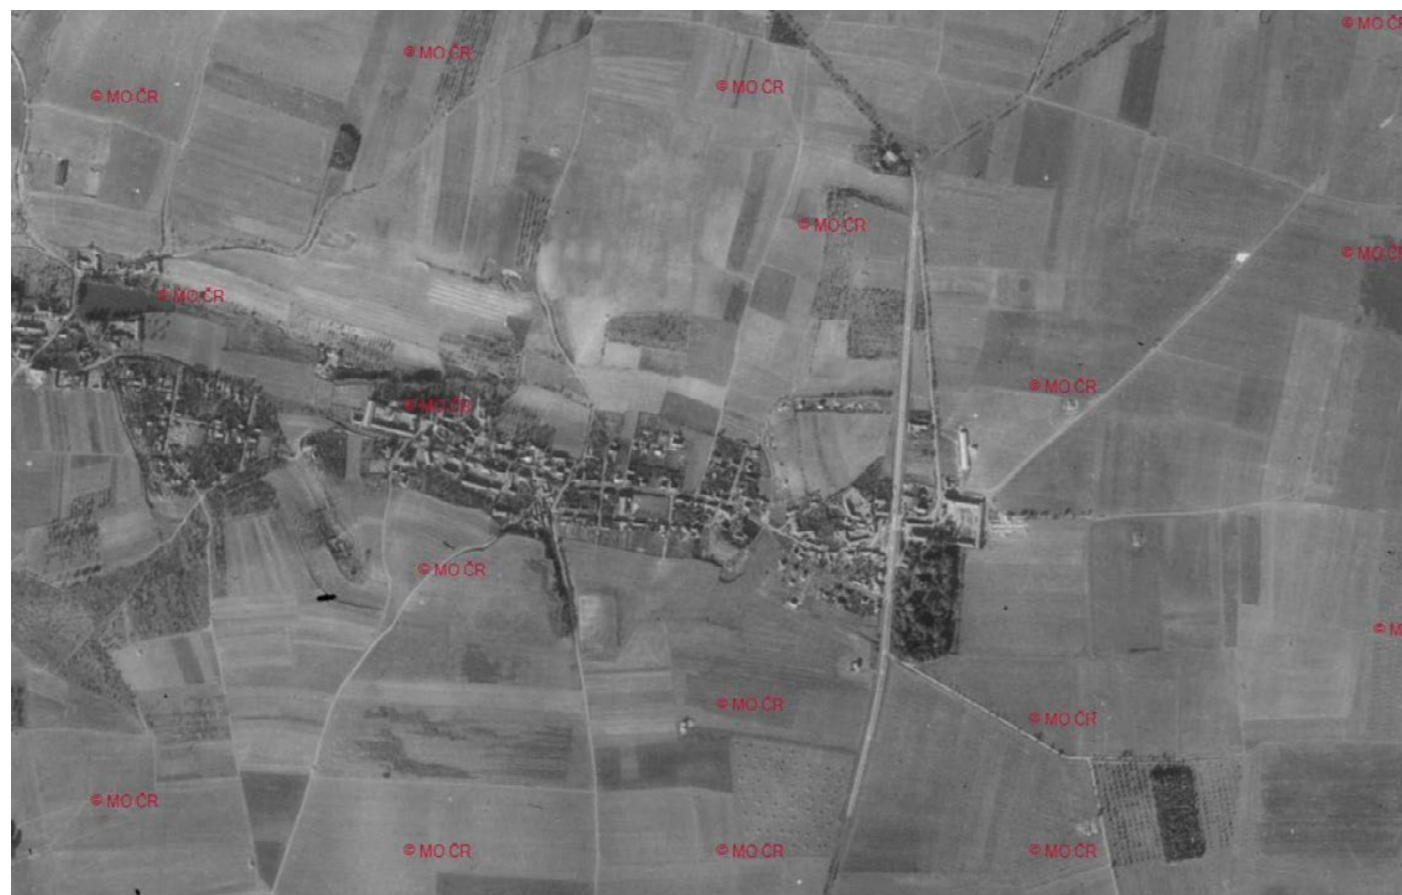
Výřez z archivního leteckého snímkování z roku 1951.

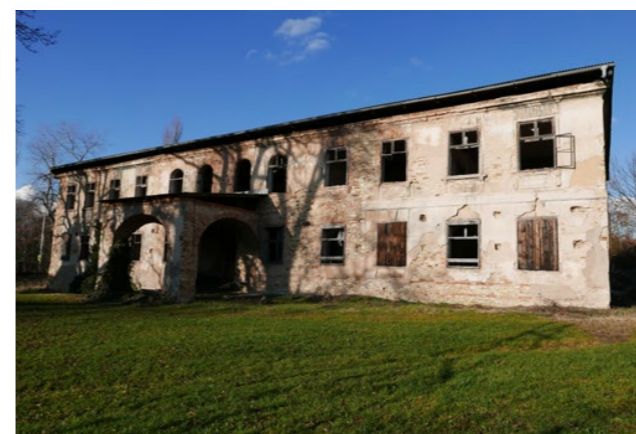
Pohled jižní

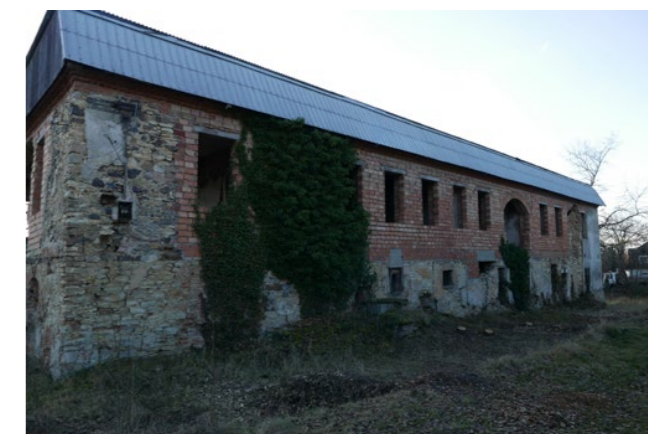
Pohled severní

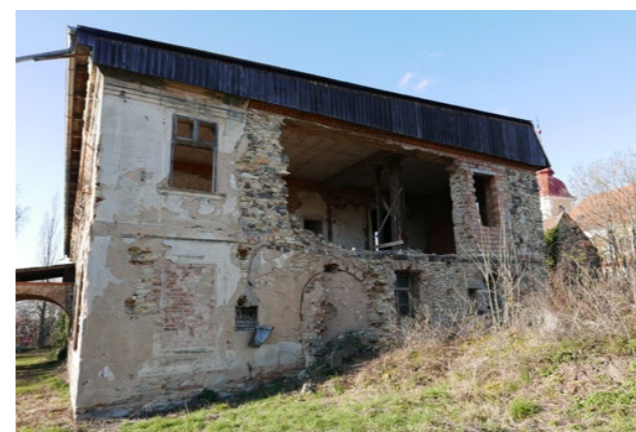
Pohled východní

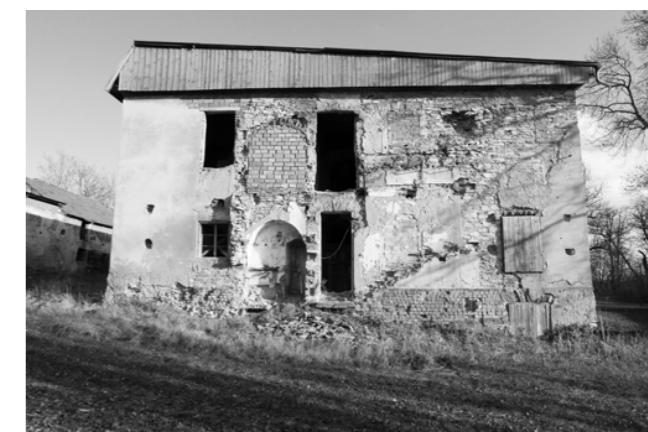
Pohled západní

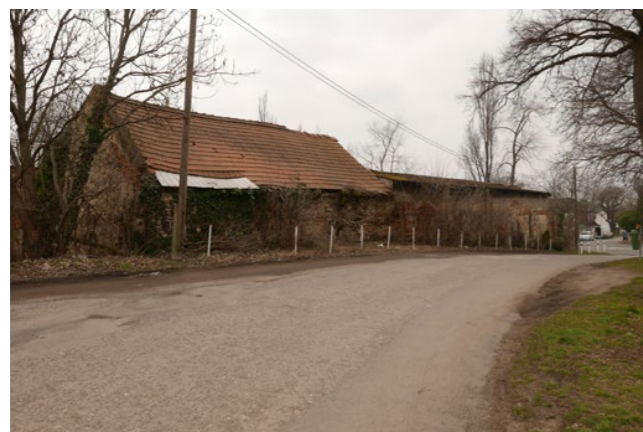
Pohled severní (ke kostelu)

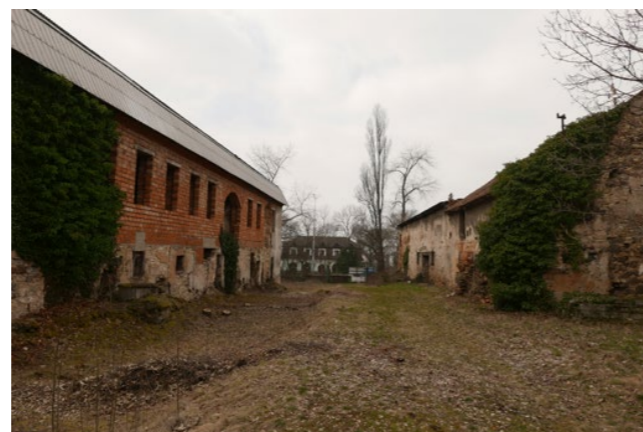
Pohled jižní (k zámku)

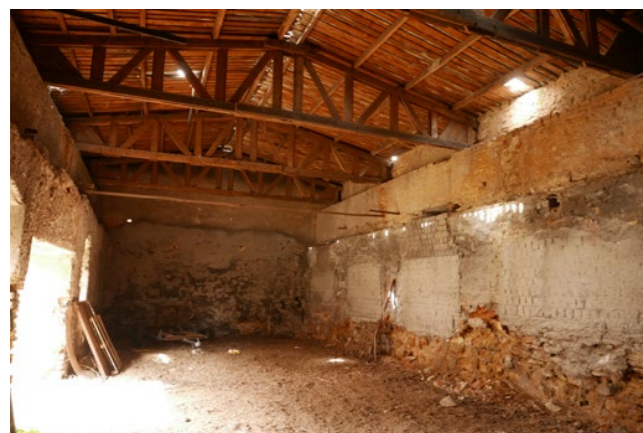
Interiér, střední novodobě zastřešená prostora

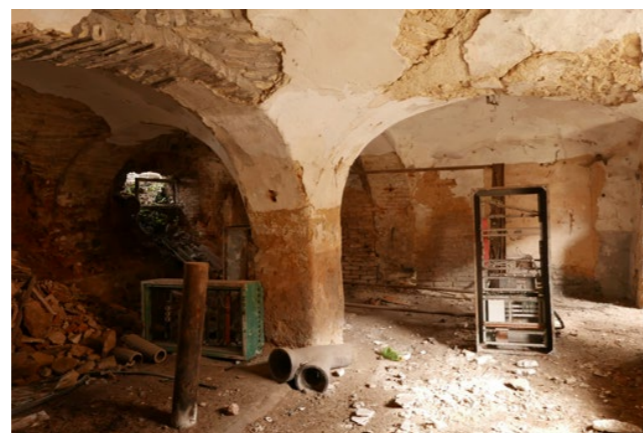
Interiér, plackově klenutá stáj na východě

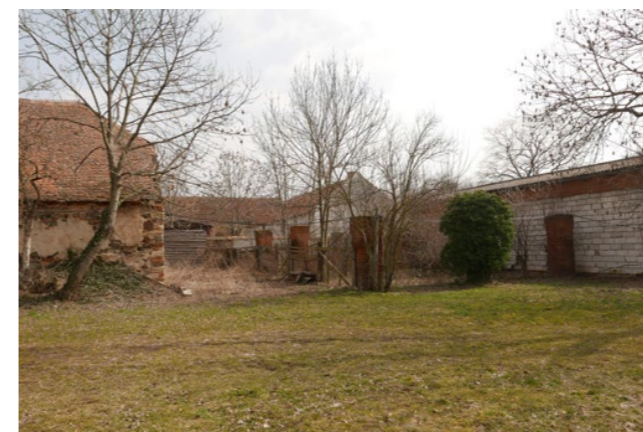
Vlevo kolna, uprostřed pozůstatky pilířové stodoly

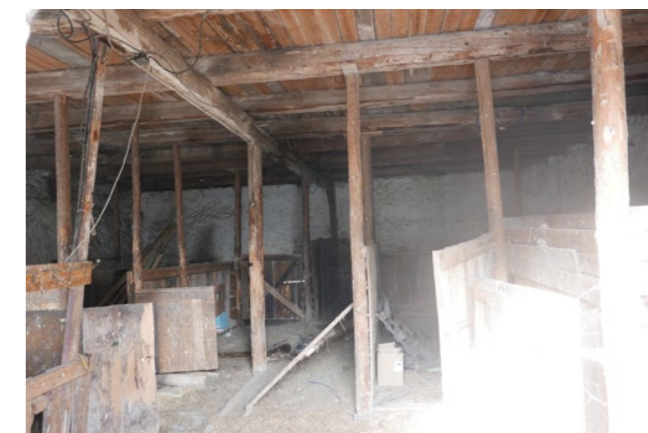
Interiér, novodobá adaptace na stáje pro koně

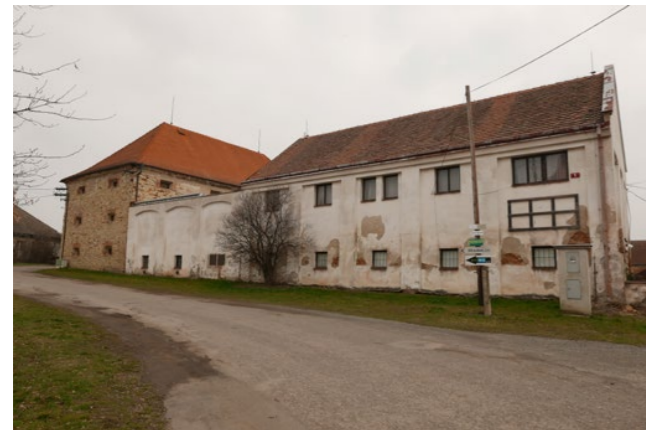
Pohled západní

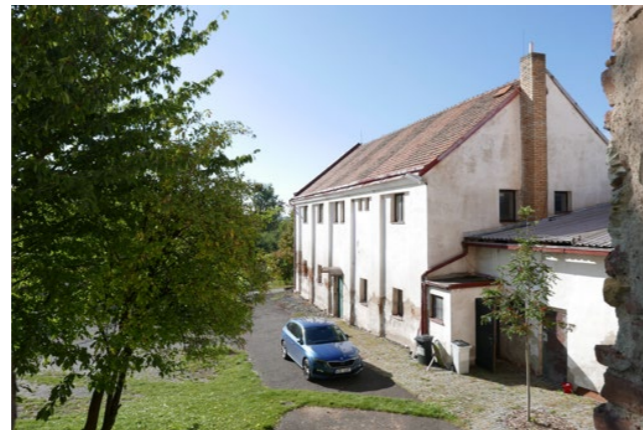
Pohled severovýchodní (ze sýpky)

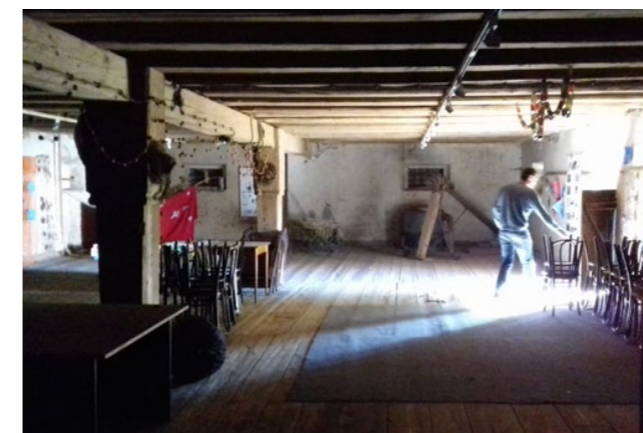
Interiér, první patro

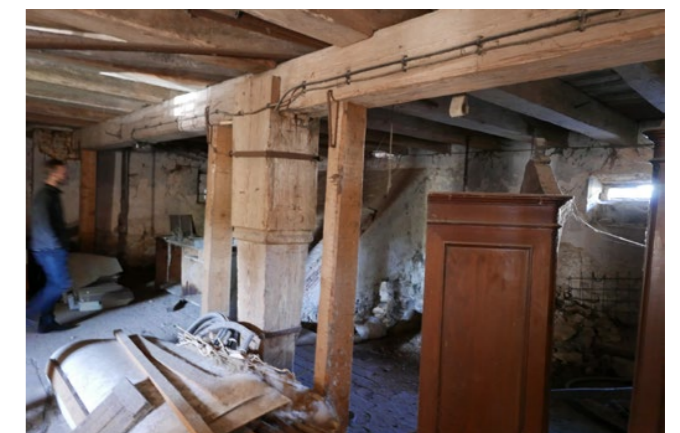
Interiér, přízemí

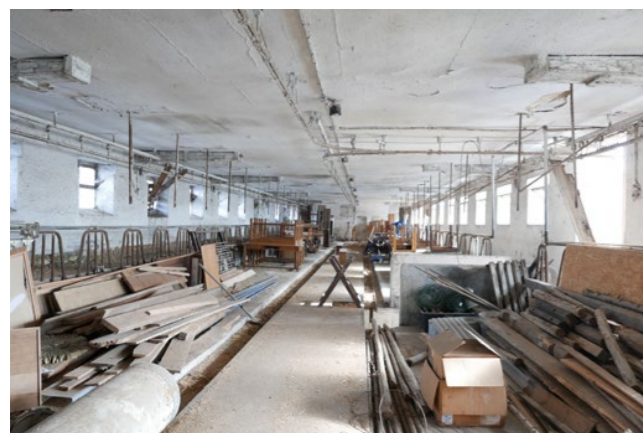
Interiér, přízemí

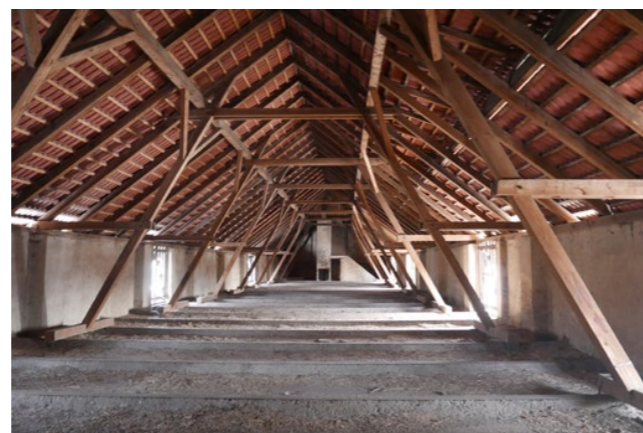
Interiér, krov

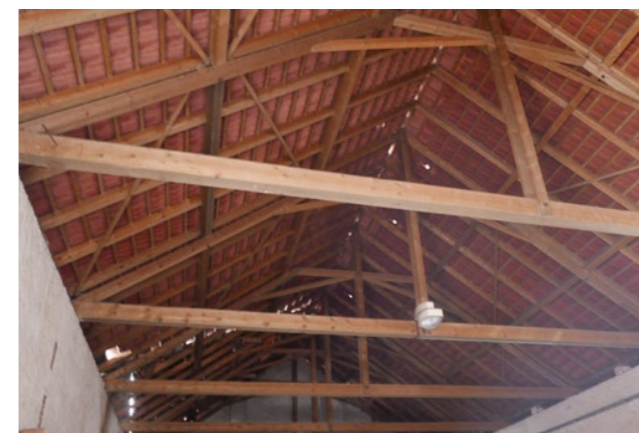
Interiér, pohled do krovu

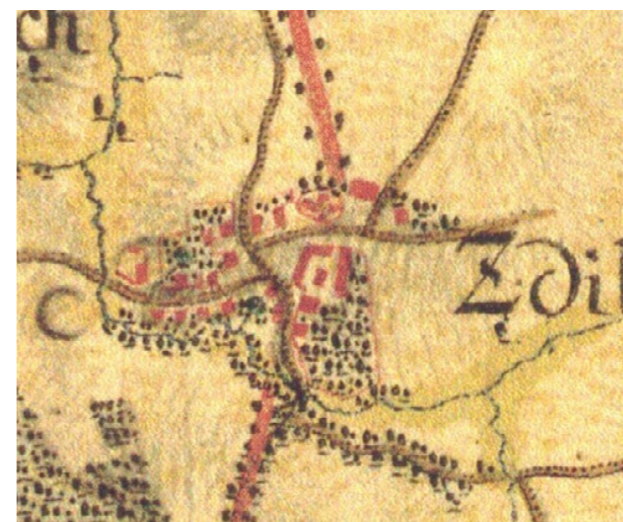
Výřez z prvního vojenského mapování

Mezi lety 1764 a 1767 proběhlo první, takzvané josefské vojenské mapování. Na něm byl zámek zobrazen pouze schématicky (narozdíl od podrobnějšího plánu Zdíb z roku 1777). V textové části se uvádí „solidní panské sídlo s poplužním dvorem, nad nímž stojí kostel ohrazený zdí a solidní sýpka“.

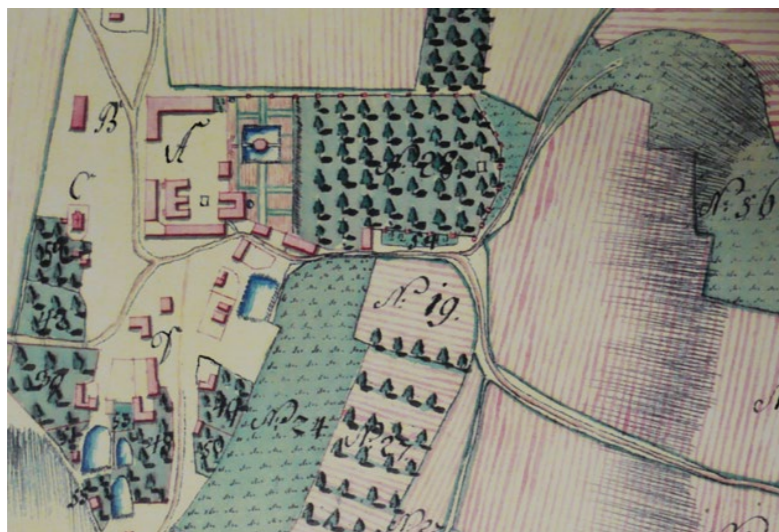
Plán vsi z roku 1777

*Stojí uprostřed poplužního dvora, který ho obklopuje. Celý je vystavěn z kamene, dvě podlaží se třemi vpřed vyčnívajícími částmi, přičemž nad střední z nich ční dosti vyvýšená věž, pokrytá nahoře plechem a dole šindelem, na níž jsou umístěny železné hodiny zdobené mozaikou ukazující čtvrt hodiny a celé hodiny. V přízemí poblíž vchodu ve střední části vpravo je klenutá místnost s komorou, kuchyně a kvelb pro služebnictvo, vlevo klenutá velká kuchyně se spižárnou a rákosovým stropem, vedle kuchyně klenutá místnost pro služebnictvo a zpět ještě dva špatné pokojíky s malou kuchyňkou, pod nimi pak nezbytný sklep s mličníci a studnou.*

*Ve střední vpřed vyčnívající budově je shodiště do druhého podlaží, v němž je vlevo a vpravo dohromady šest obytných pokojů, z nichž jeden v rohu je špalírovaný, a uprostřed velká tabulnice se dvěma komorami, vše s rákosovými stropy, dále přistavěná domácí kaple. Okna, dveře a kamna jsou většinou v dobrém stavu, některá však potřebují opravu. Celou budovu kryje šindelová střecha, která je však nedostatečná.“*

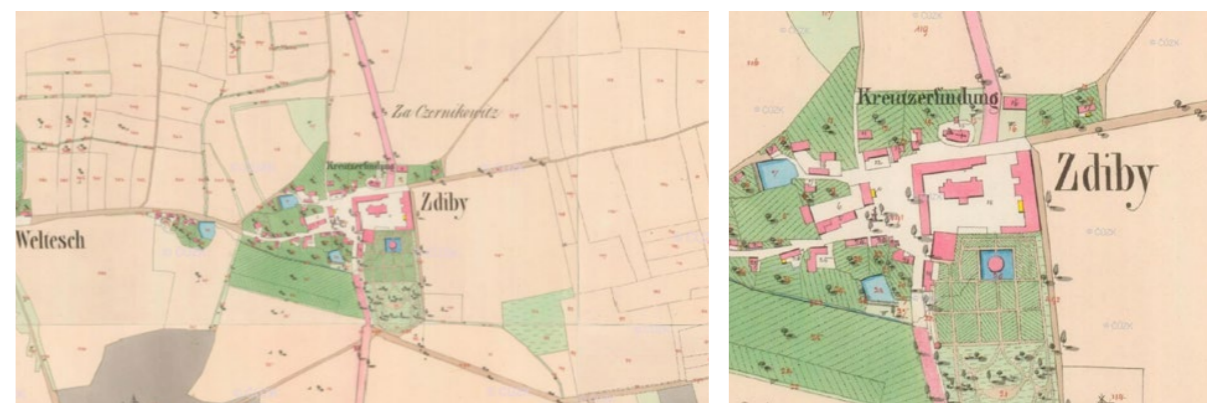
Císařské otisky stabilního katastru (1842). Zobrazený i přístavek na západním průčelí.

Detail zámku a hospodářského dvora

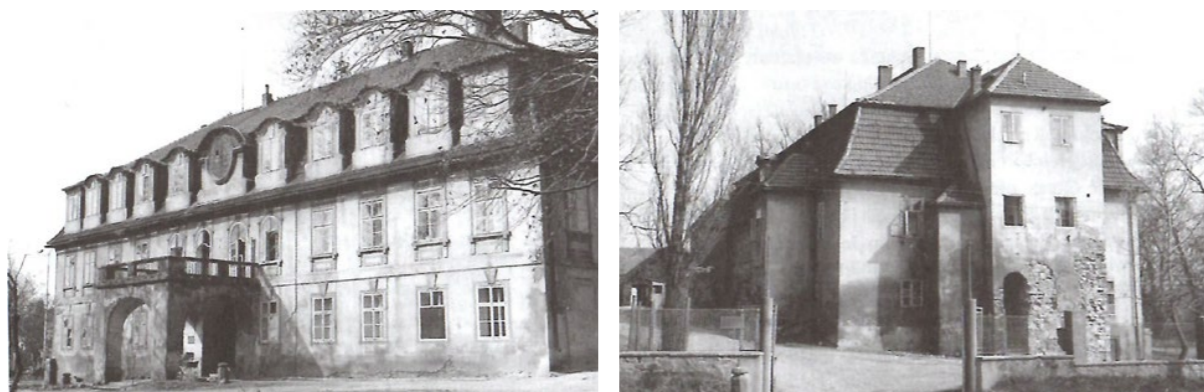
Stav zámecké budovy v roce 1974

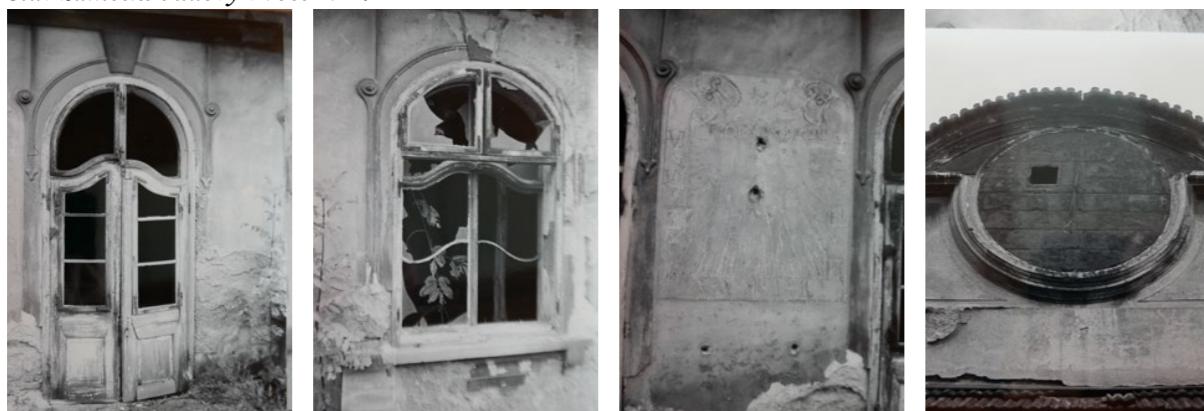
Detaily zámecké budovy

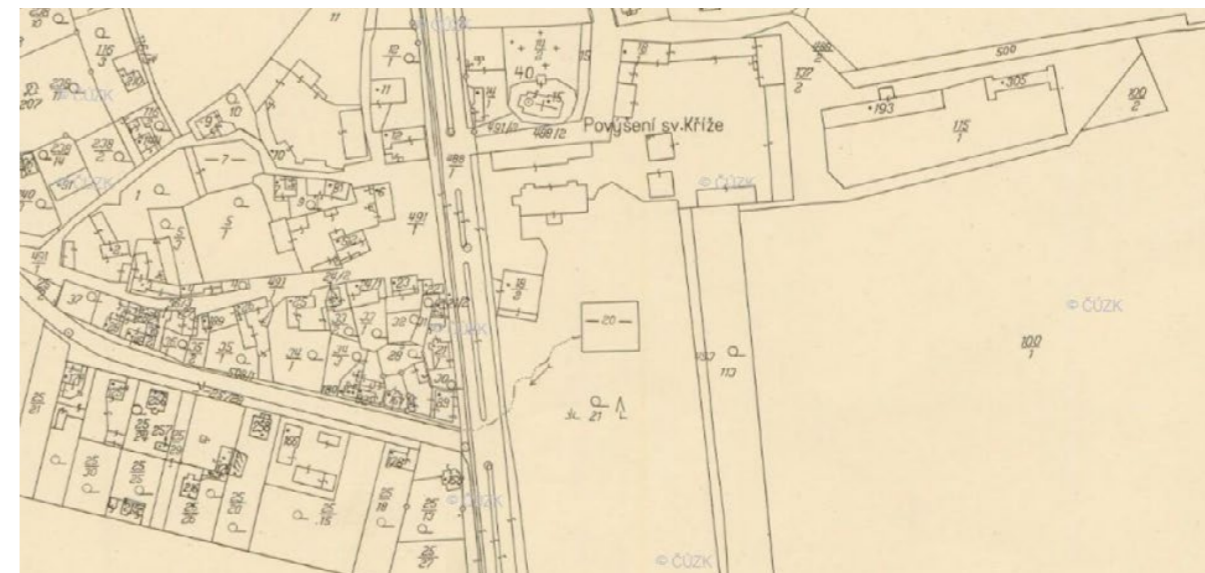
Mapa evidence nemovitostí (1964-1967) - patrné narovnaní původní císařské cesty z počátku 20. století, a s tím související demolice západního křídla poplužního dvora.

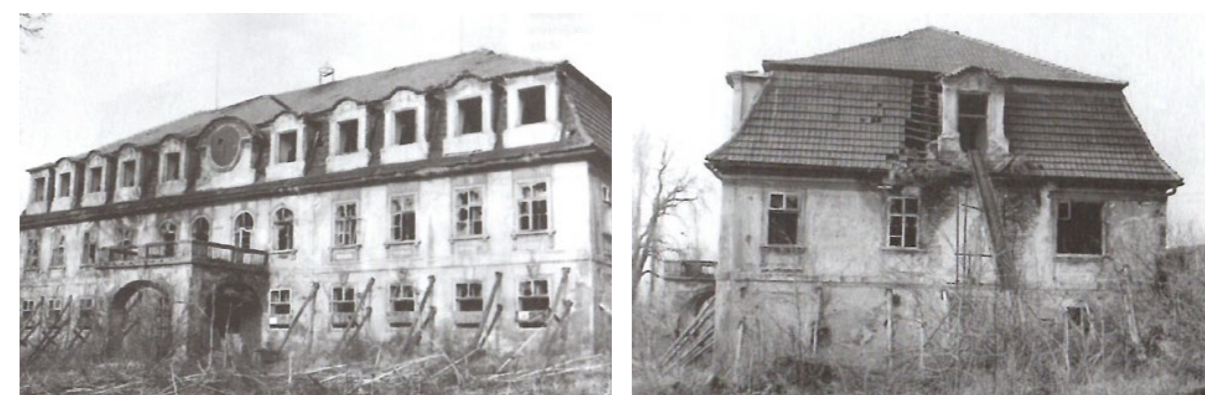
Zámek byl převeden do užívání Českého hudebního fondu, nadále ale chátral. Kolem roku 1984 byl proto stržen rizalit při západním průčelí a i oba rizality na severním průčelí se zřítily.

Pokračující chátrání zámecké budovy, stav 1990

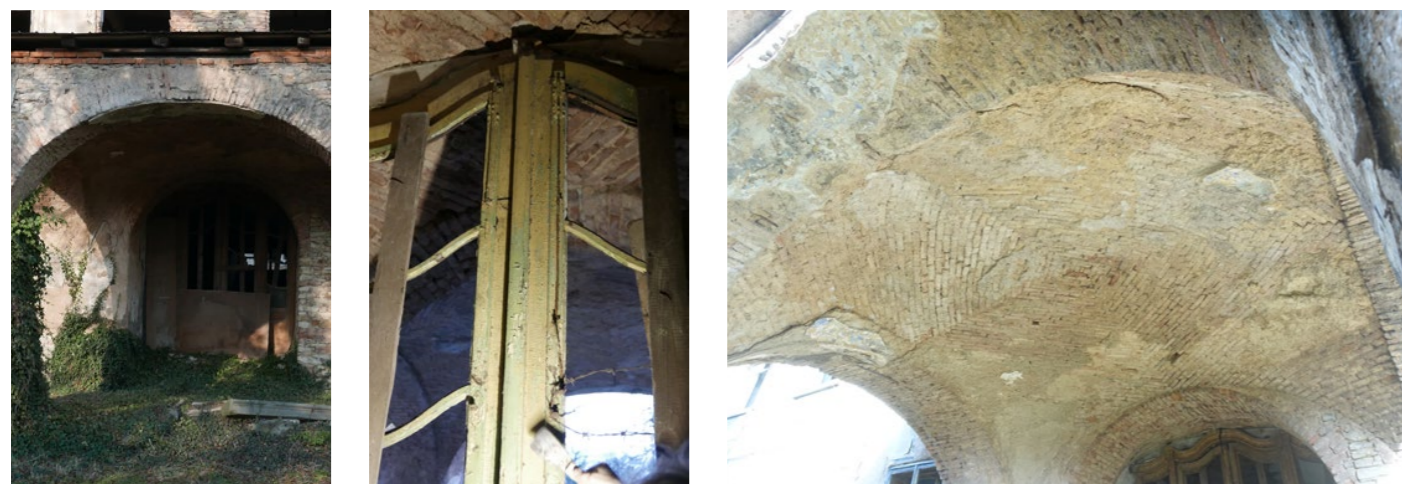
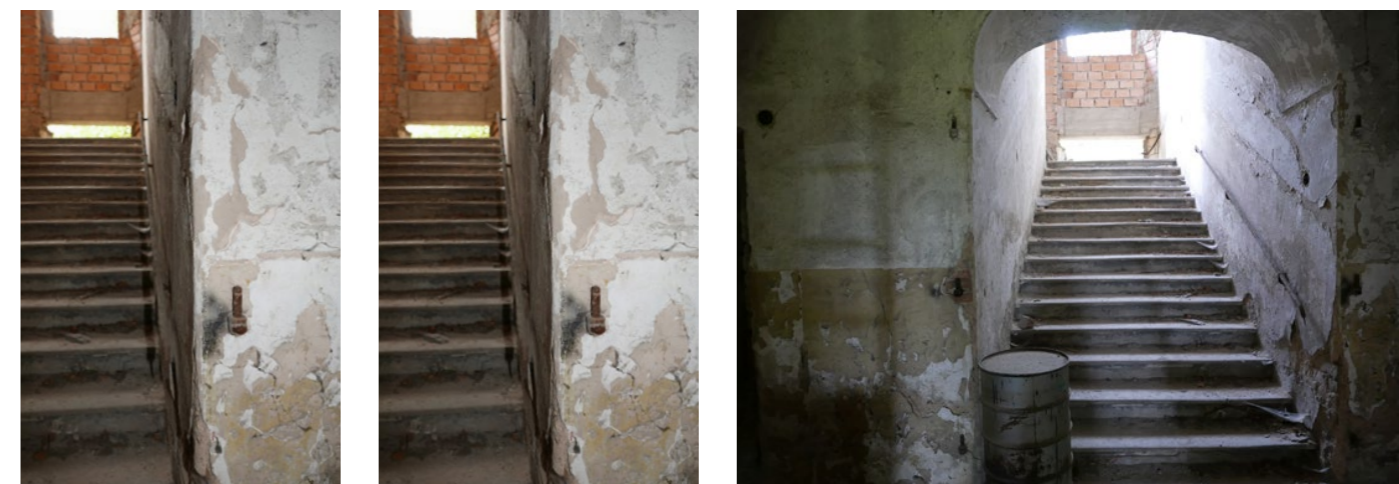
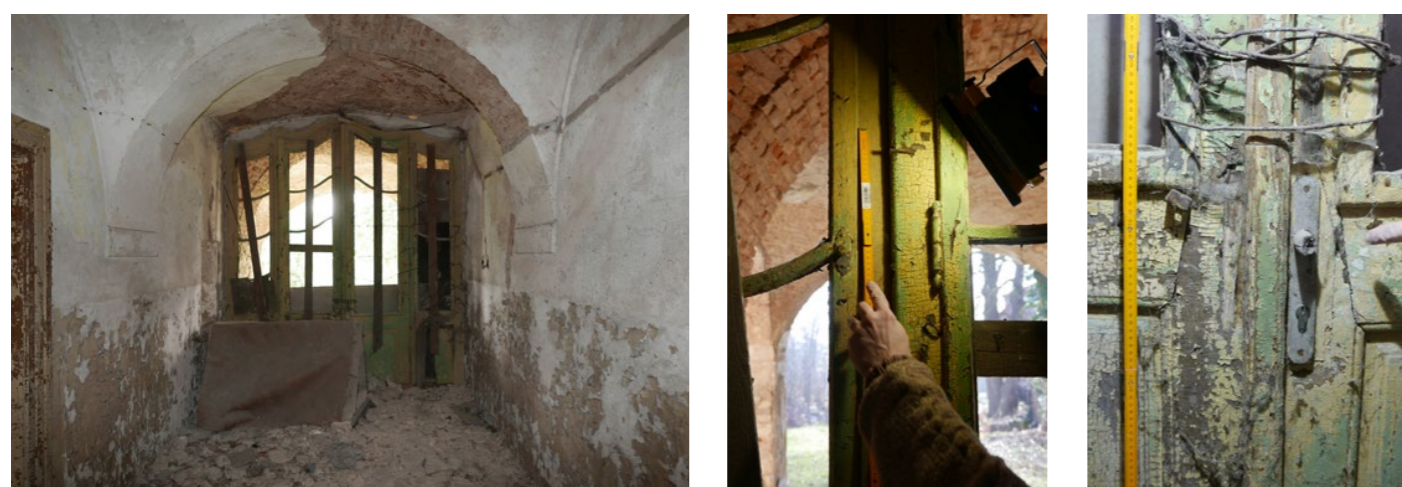
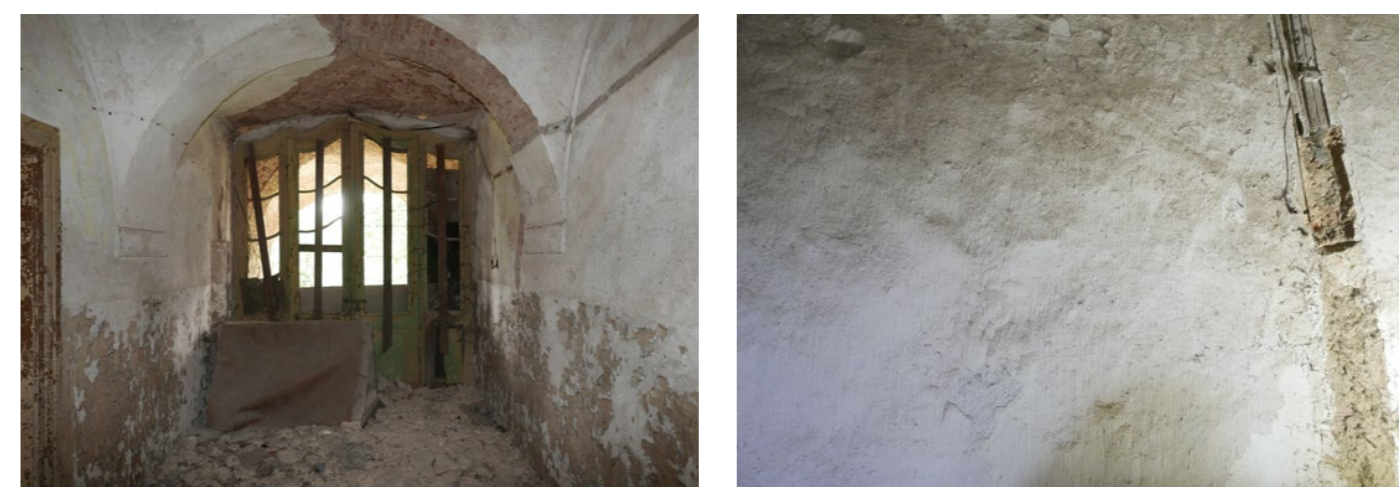
101  
1

Klasicistní vstupní dveře druhé generace s použitím prvků staršího kování. Dveře jsou zapuštěné do interiéru do prostoru vstupní síně, aby dveřní křídla otvíravá v celé výši nekolidovala s klenbou a klenutým pasem v líci fasády. Subtilní prosklená konstrukce odpovídá úpravám kolem poloviny 19. století. Původní osazení dveří a jejich podoba zůstává otázkou, v ostění při líci fasády ani pod klenutým pasem nejsou stopy po osazení starších dveří. Výškový rozdíl exteriéru a interiéru je vyrovnaný čtyřmi schody, jejichž poloha může být druhotná. Velký zděný portikus díky výrazným nerovnostem terénu západně zřejmě nebyl využíván pro předjezd kočárů, schody tedy mohly být původně vysunuty z hmoty budovy pod portikus.

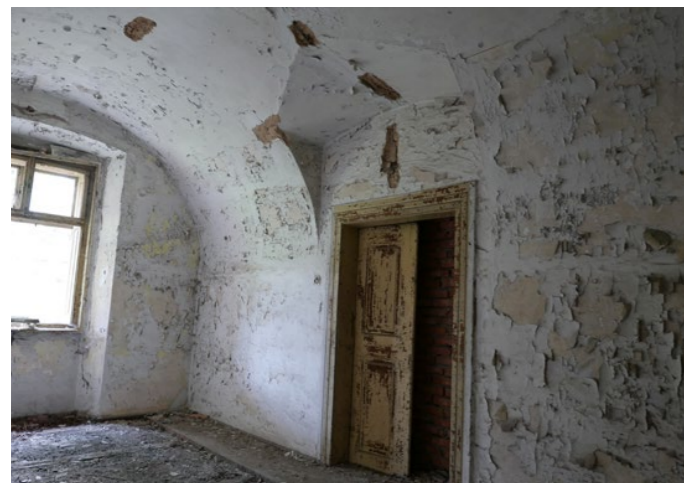
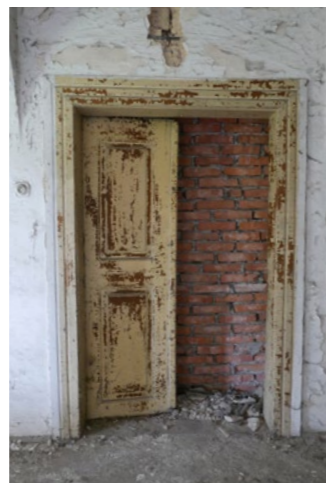
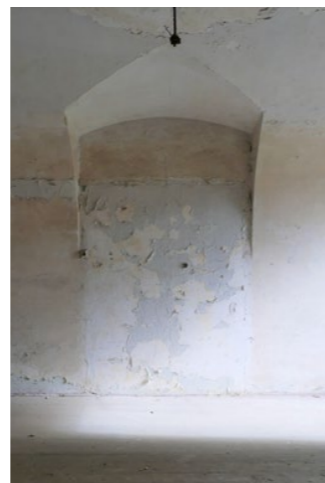
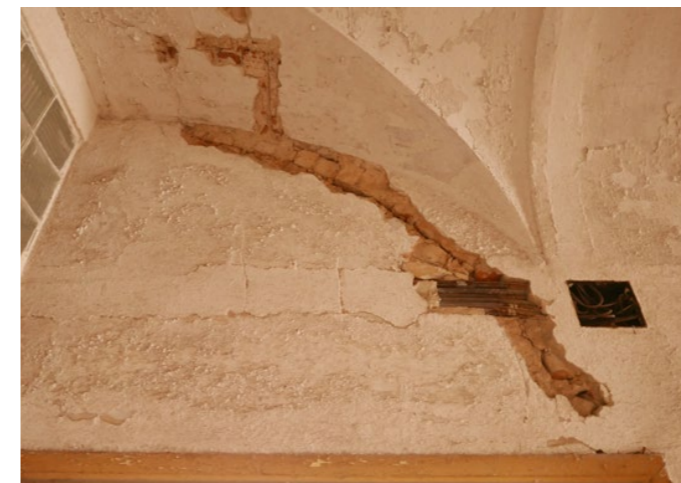
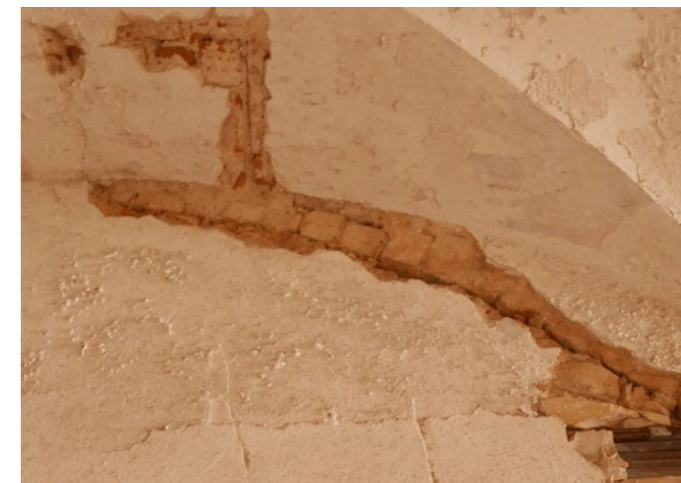
**103**  
1 Novodobě zazděné klasicistní dveře s krabicovým zámekem do místnosti 104.

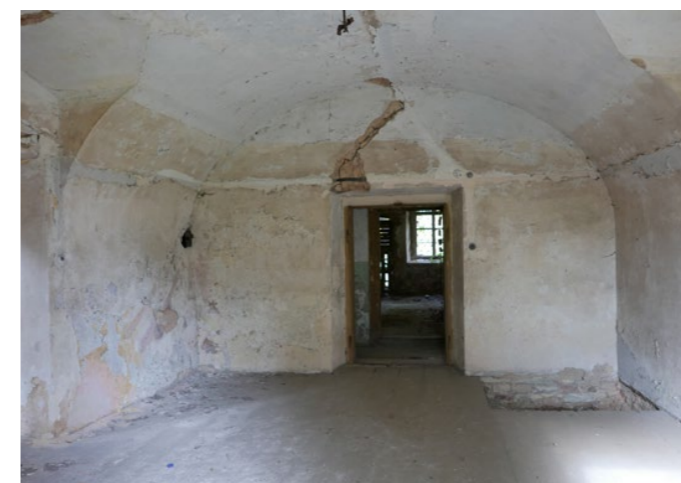
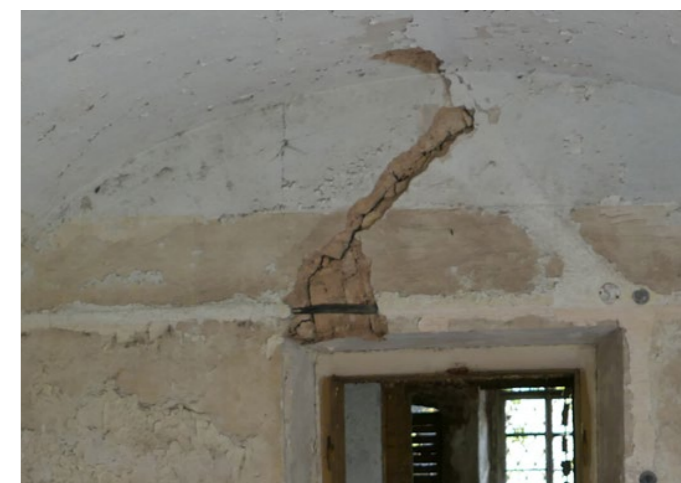
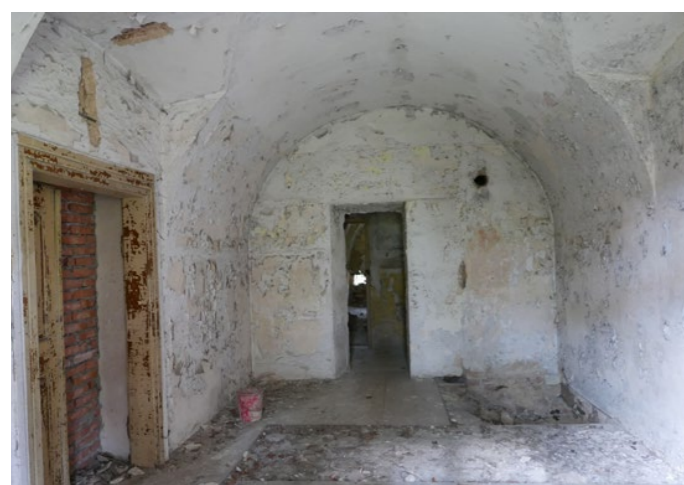
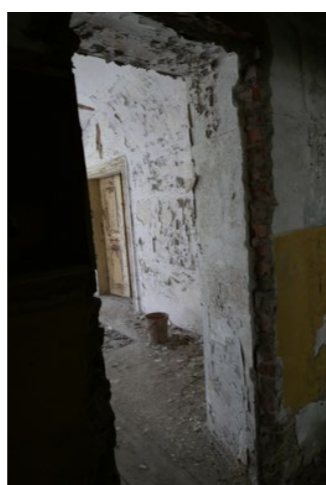
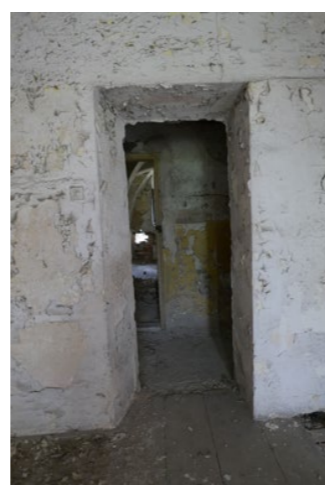
**103**  
2 Pokoj původně nevytápěný - chybí příkladací otvory. Napojení na komín po polovině 19. století. Západně od komína druhotně přizdělá východní špaleta dveří do chodby 102.

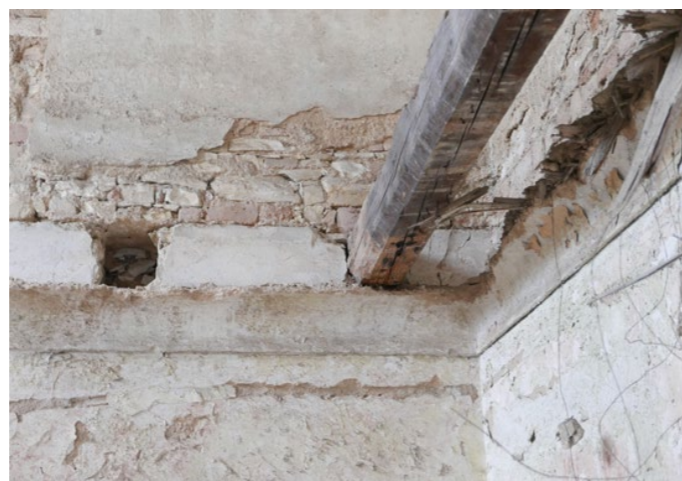
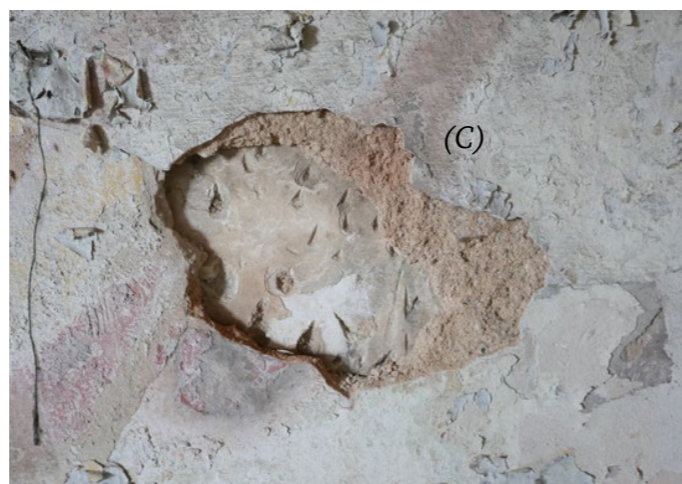
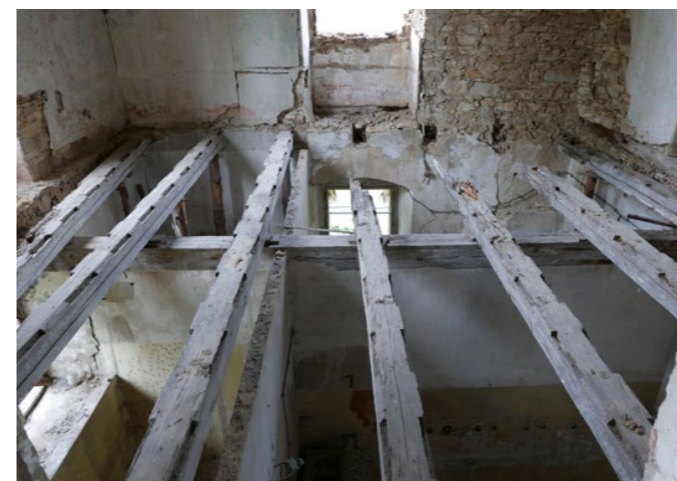
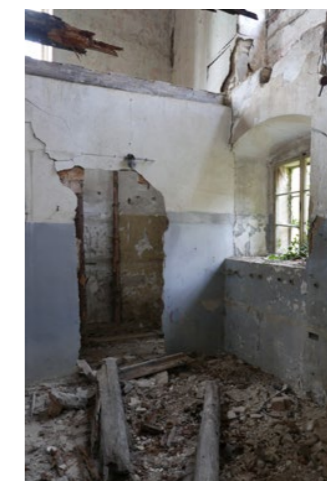
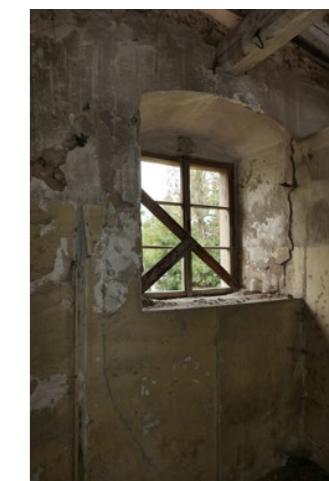
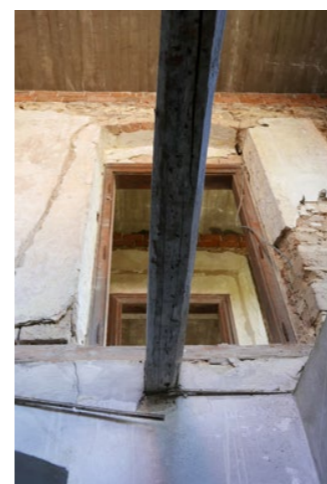
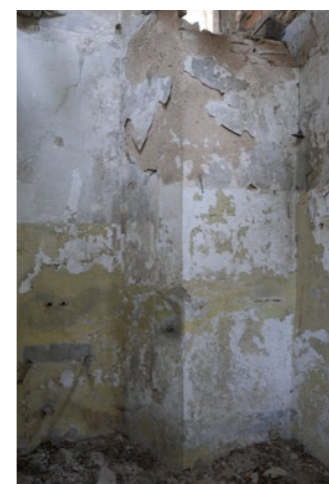
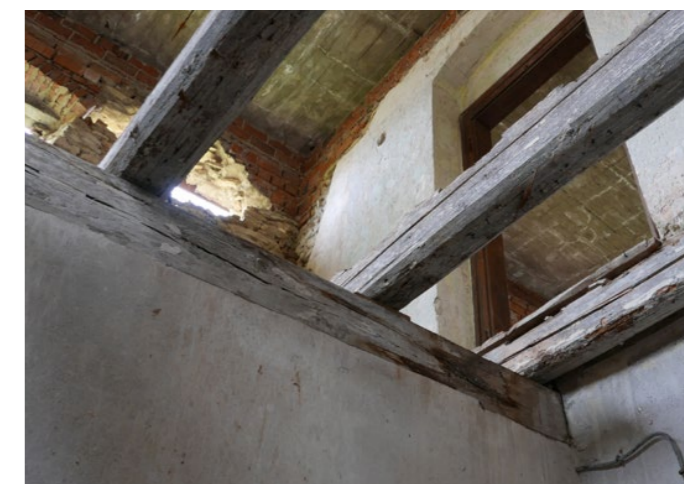
**105**  
1 Omítka mezi trámy a trámovými kapsami potvrzuje rozsah barokního rizalitu. Omítka končí přibližně 320 cm od severního kouta u čtvrté trámové kapsy (A). Jižněji již omítka nepokračuje, jedná se tedy zřejmě o vnitřní kout jižní obvodové zdi západního rizalitu. Severní dochovaný trám (B) je současný s omítkou, v jeho okolí není patrná žádná oprava. Trám je druhotně použitý, jeho nátěry končí přibližně 40 cm východně od uložení v západní obvodové zdi. Situace omítek a uložení trámů na východní příčné dělicí zdi je totožná, severní část zdi tedy lze zařadit do téže barokní fáze, jako východní obvodovou zeď západního rizalitu. Tomu odpovídá i souvrství barokních omítek v severní části západní stěny místnosti 104 (C).

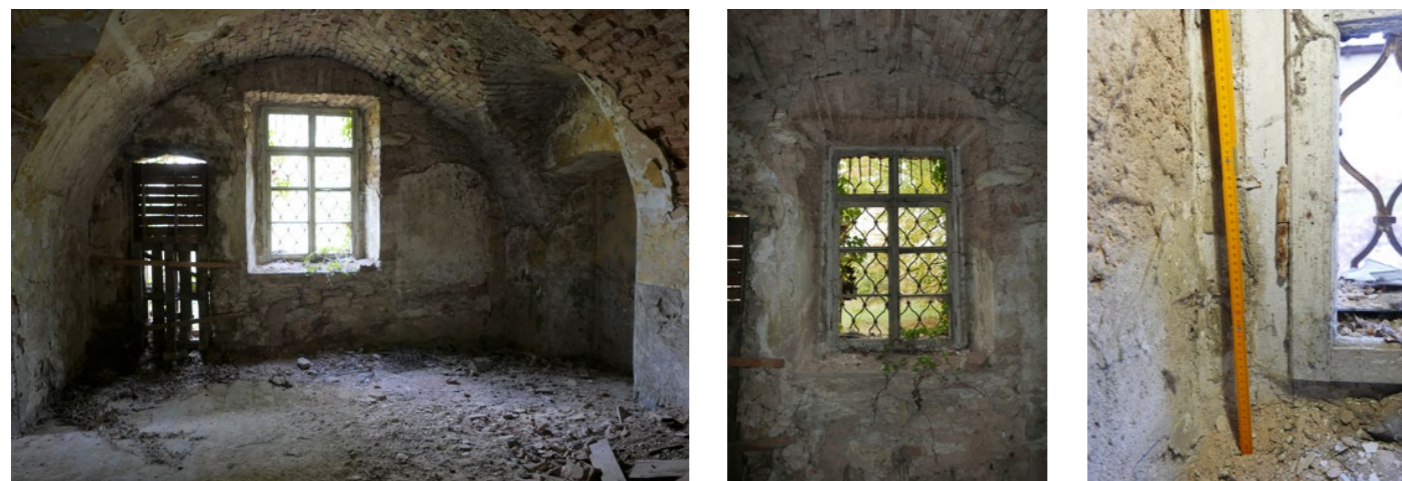
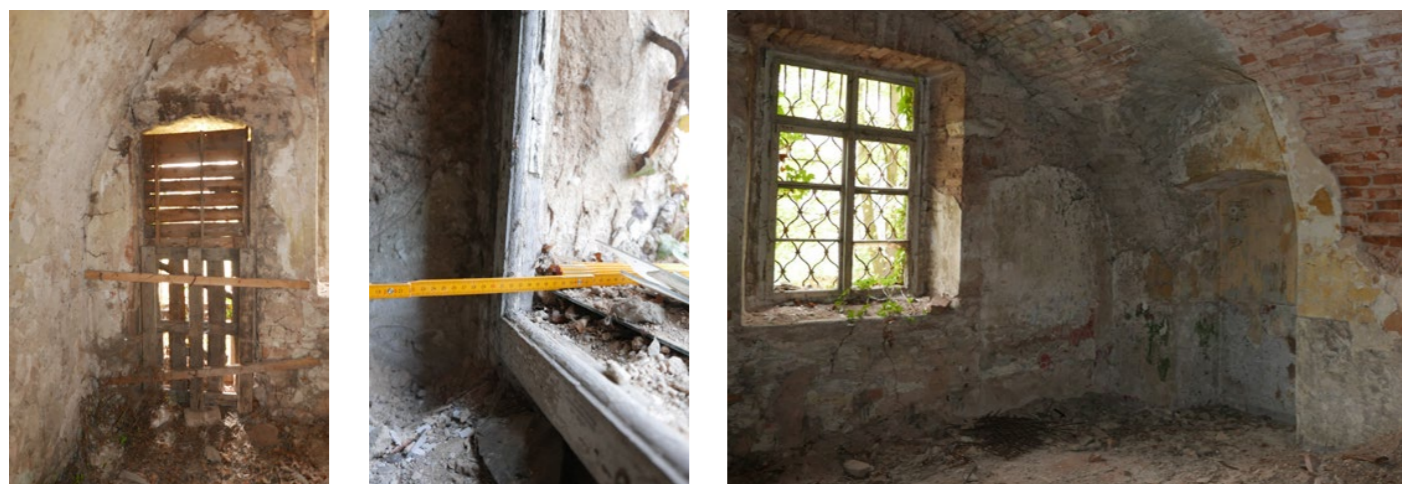
**108**  
1 Upravené klasicistní okno - oprava zdiva v okolí patrná z exteriéru (viz severní fasáda S8). Východně druhotně proražený vstup do strženého přístavku se záchodem a záchodovou šachtou patra. Nad vstupem záklenek z tenkých cihel (viz severní fasáda S10). Východně od okna spáry po zazděném výklenku se zabíhajícím souvrstvím omítek pod zazdívkou. Náběh na parapet byl nalezen ve výšce 32 cm nad současnou úrovní podlahy.

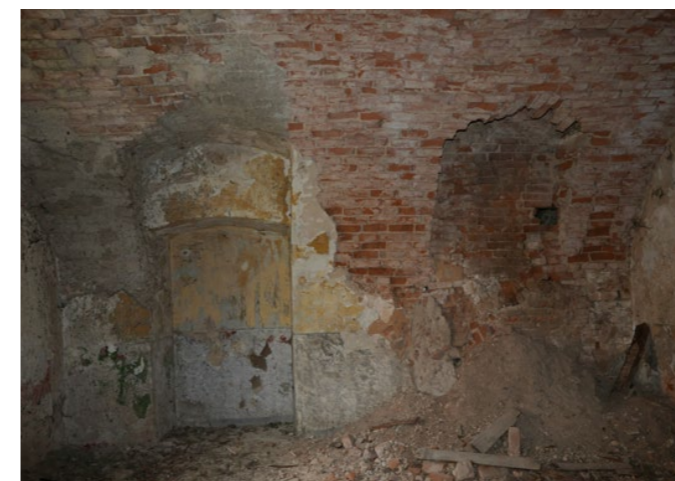
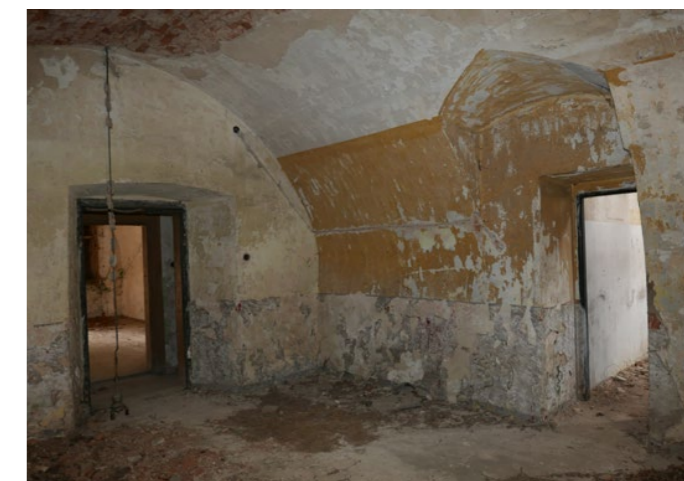
**108**  
2 Klenba vyzděná z cihel klenaček formátu 16-16,5x7x24cm nasazená na starší zdivo.

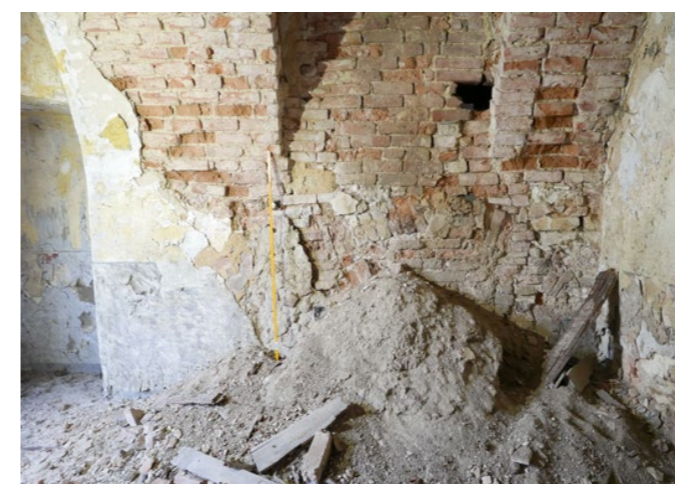
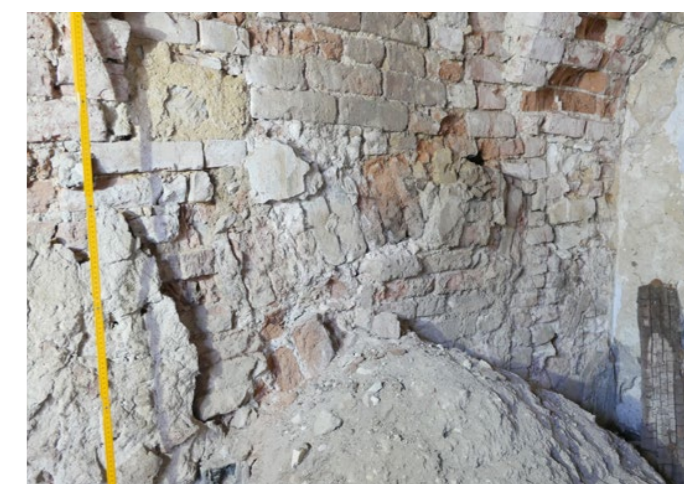
**108**  
2 Několik generací příkladacích otvorů, severně příkladací otvor pece, obsluhované z vedlejší místnosti 109a (barokní kuchyně).
