## **Obnova areálu zámku ve Zdibech u Prahy**

diplomová práce LS 2021  
Bc. Eliška Zatloukalová

**1. Analytická část diplomního semináře.**

2. Část stavebně historického průzkumu diplomního semináře.  
**Proměny zdíbského zámku s důrazem na  
 barokní a novější podoby**

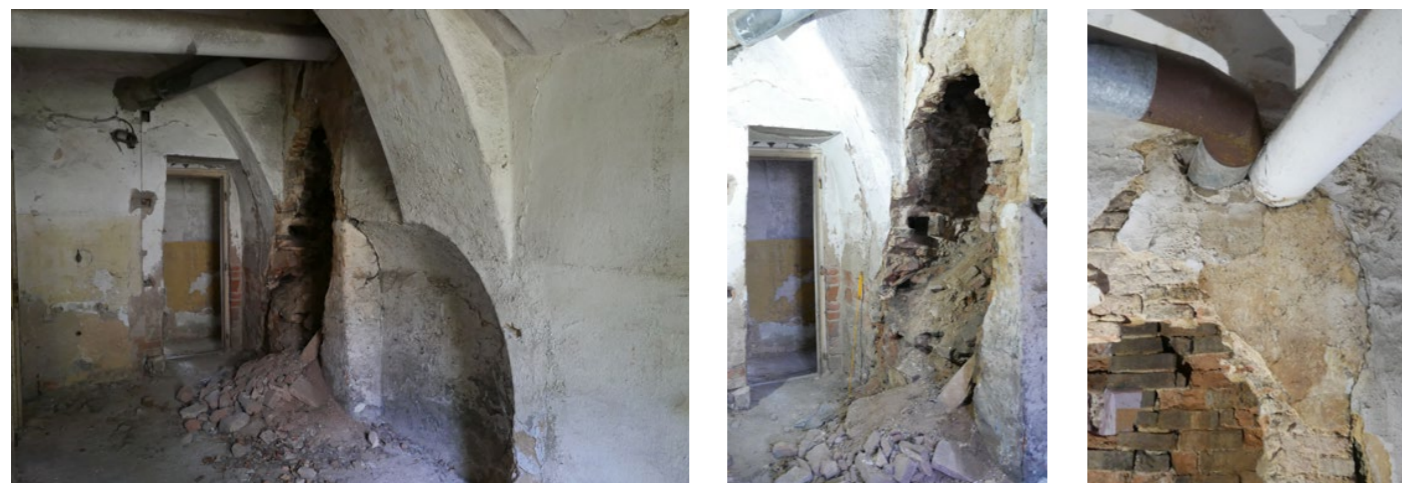
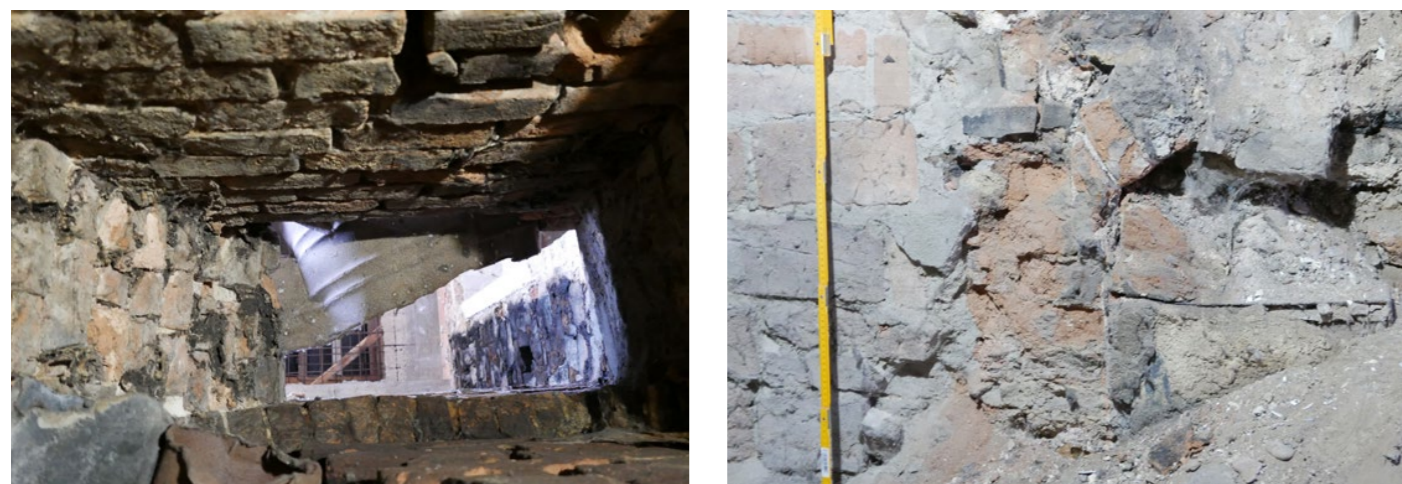
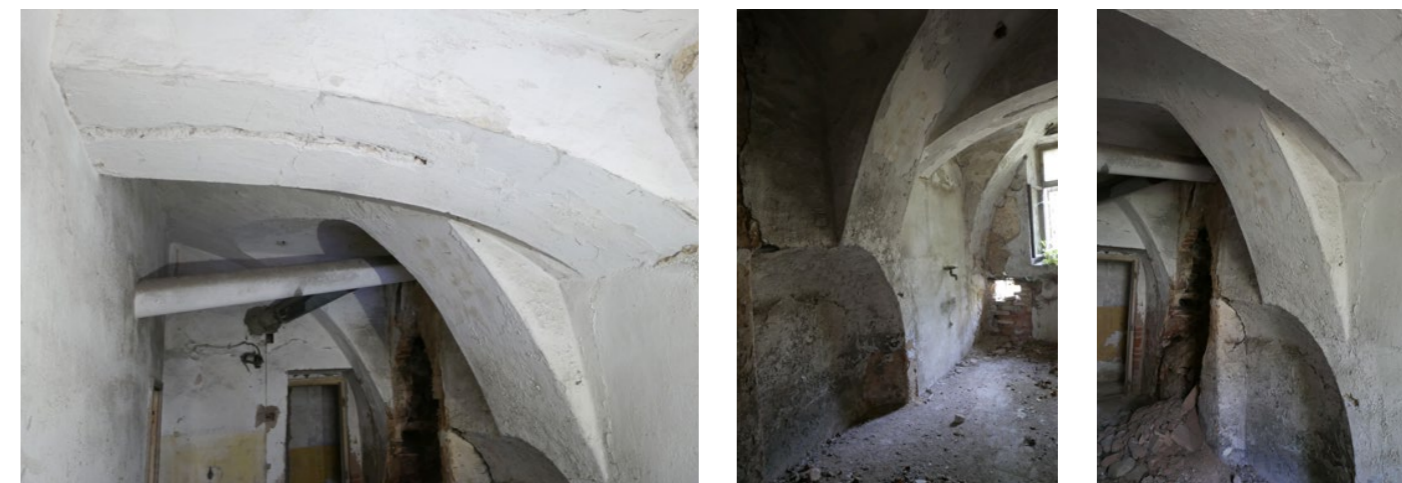
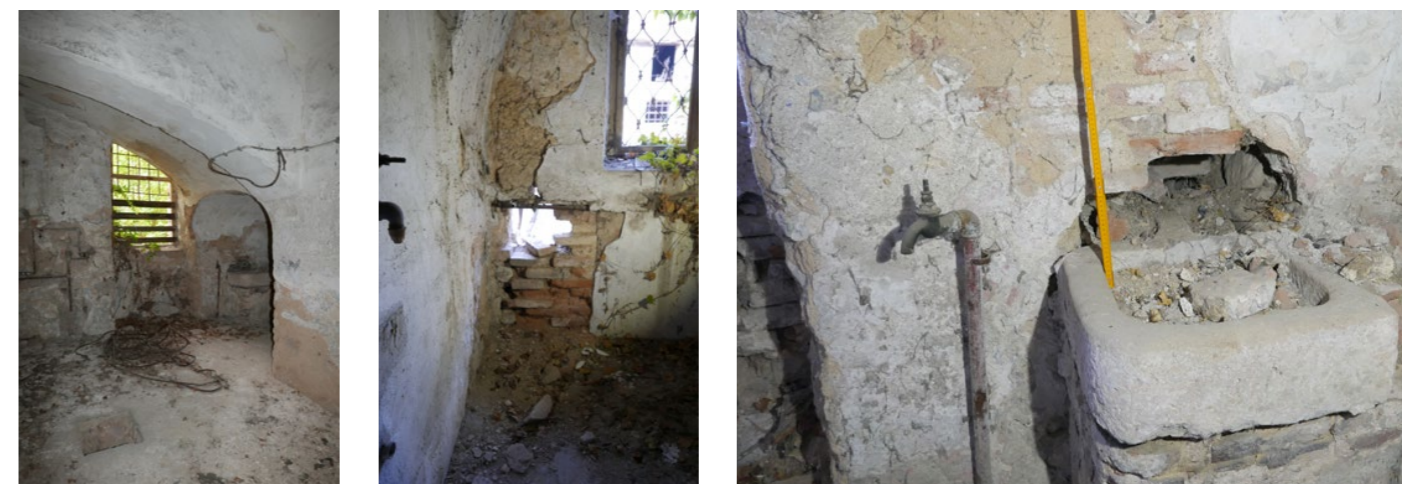
109  
1

Podesta na vaření byla dle nálezové situace umístěna v jihozápadním koutě místnosti 109a. Podesta byla vsazena do zaobleného výklenku, druhotně proraženého při zvětšování pracovní plochy kuchyně ještě za dymného provozu. Severní polovina výklenku se dochovala dodnes. V několika fázích přestavěný komín nad topeništěm byl v polovině 19. století v rámci úprav na tahový provoz po zboření podesty dozděn až k zemi. Zevnitř má patrný záklenek a okosení, které zřejmě navazovalo na starší dymník.

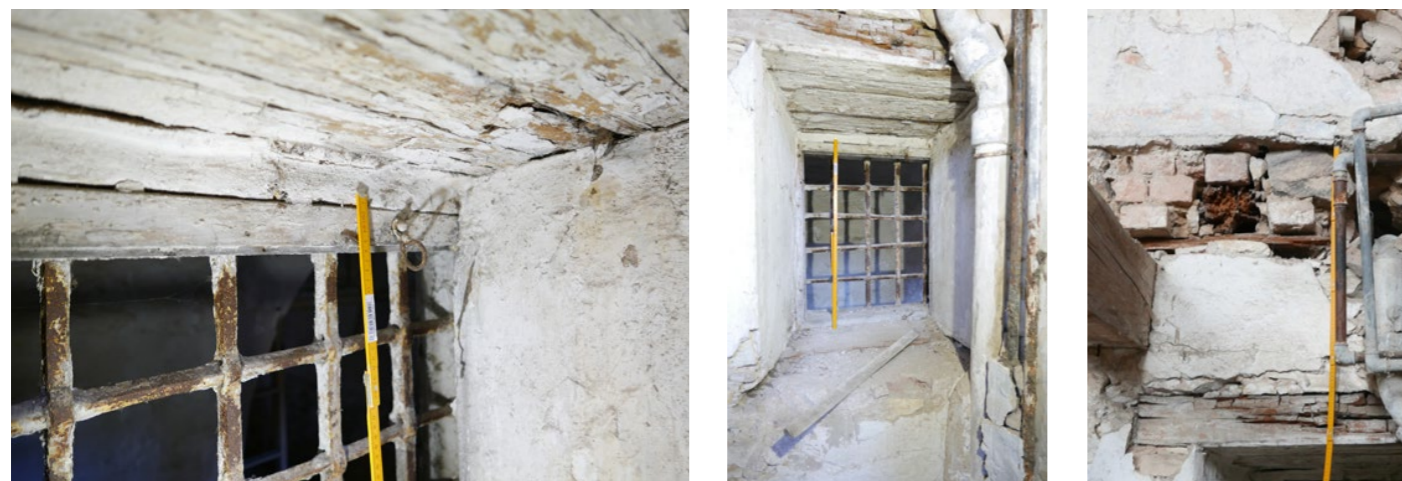
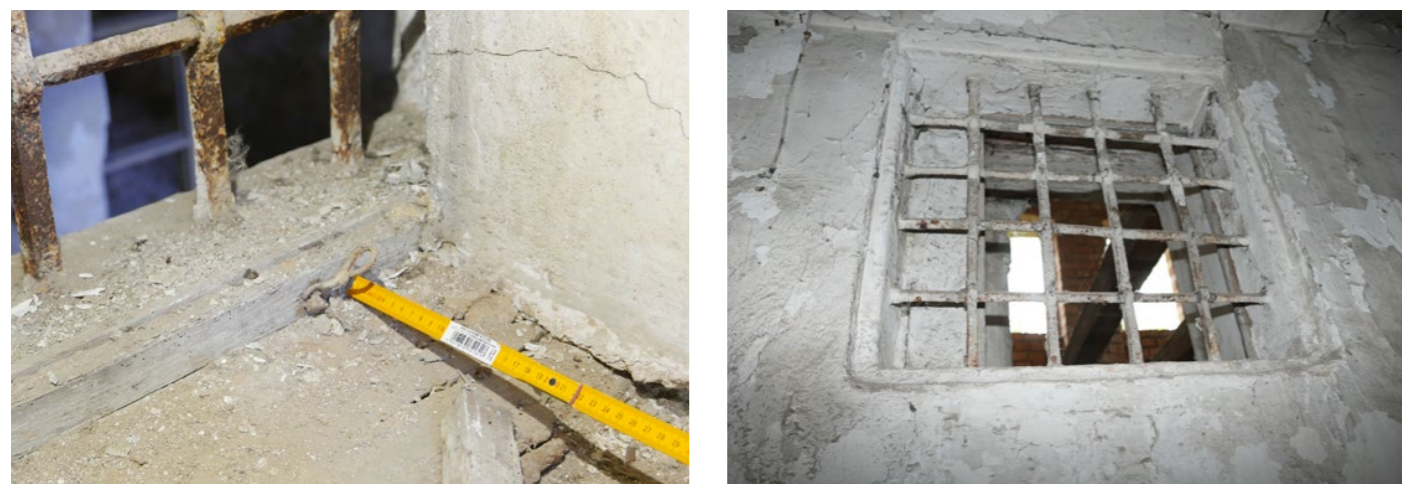
**111**  
1 Okénko s mříží a dřevěným trámkovým nadpražím, náležící zřejmě k raně barokní nebo starší fázi, porušené barokně klasicistní vestavbou schodiště 110, při které byla přezděna západní příčná dělicí zeď (původní poloha zdi byla o přibližně 1,2 m západněji, nad stěnou suterénu). Dřevěný okenní rám se zbytky kování zabíhá pod omítku přezděné západní zdi. Nad okénkem nad úrovní stropních trámů zazděné prkno záklopu, nad ním do podélné dělicí stěny patra zazděn trámek, jehož smysl se zatím nepodařilo objasnit.

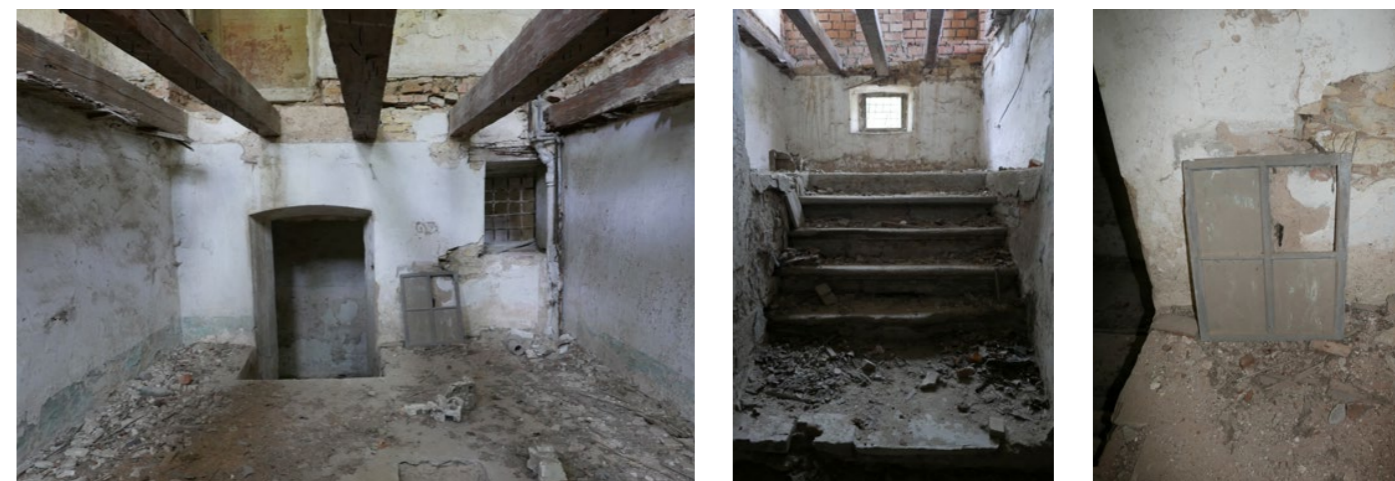
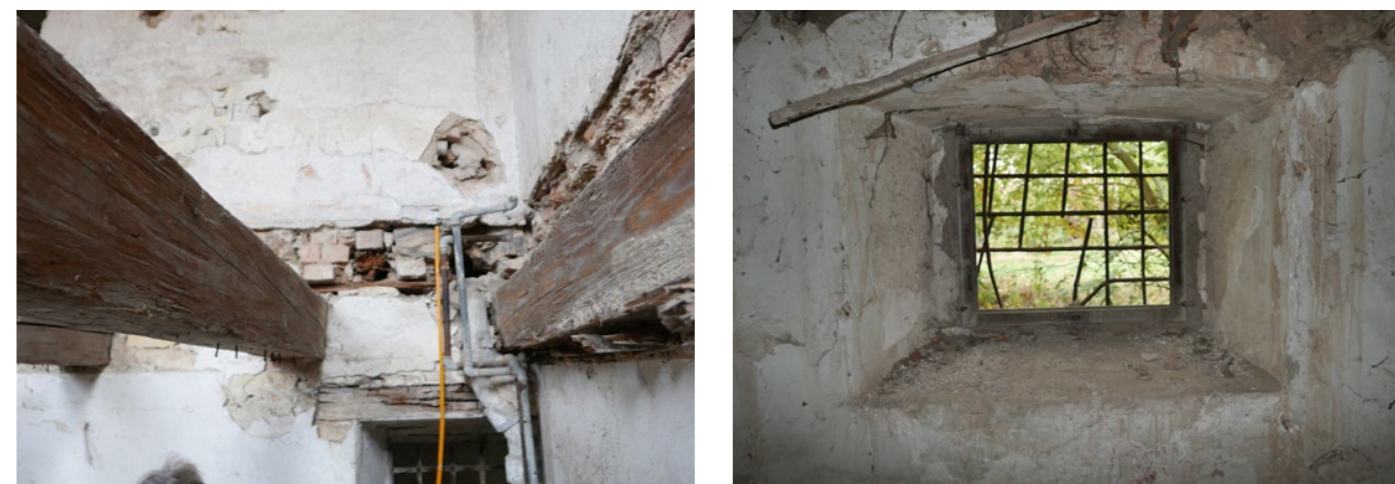
**111**  
2 Trámy nad místností 111 pochází zřejmě z barokní fáze, kdy místnost sloužila jako spižárna. Situace uložení trámů jak na severní obvodové zdi, tak v jižní dělicí zdi není zcela čitelná a není možné určit, zda jsou trámy do zdiva druhotně vkopnuté. Na trámech bez okosených hran nejsou dochvány žádné nátěry, na straně druhého trámu z východu je ukotvení háku. Trámový strop byl opatřen podhledem (viz popis 1777 - spižárna s rákosovým stropem), zbytky prkenného podhledu se dochovaly pod oběma krajními trámy. K předpokládané úrovni podhledu jasně dobíhá svrchní souvrství omítek, mezi trámy však pokračuje spodní omítky, včetně nátěrů. Omítky v tomto prostoru respektují trámové kapsy.

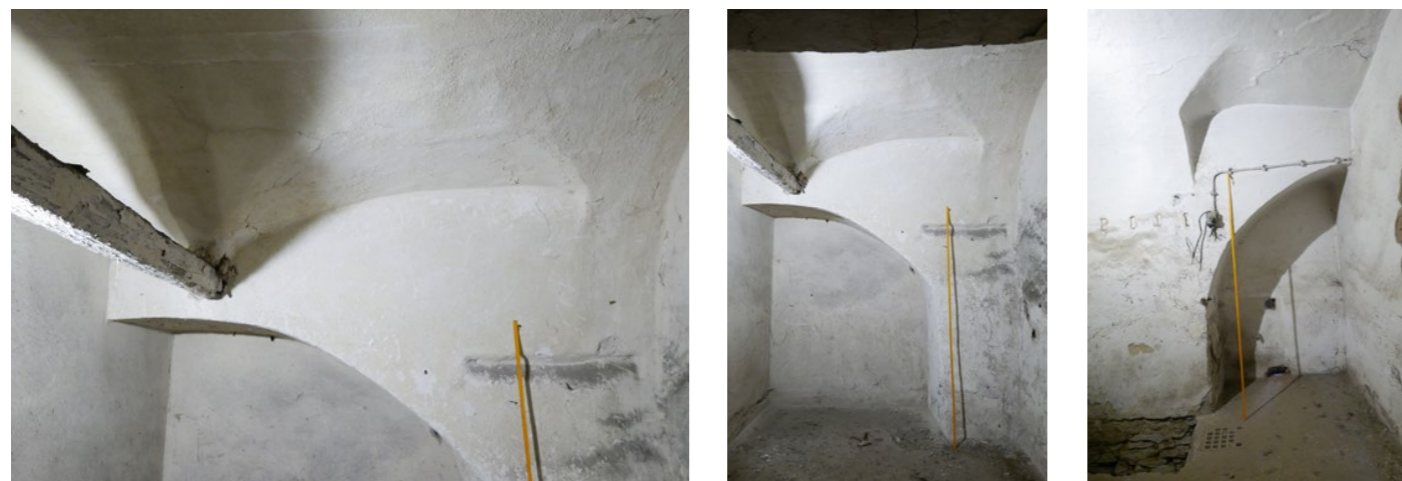
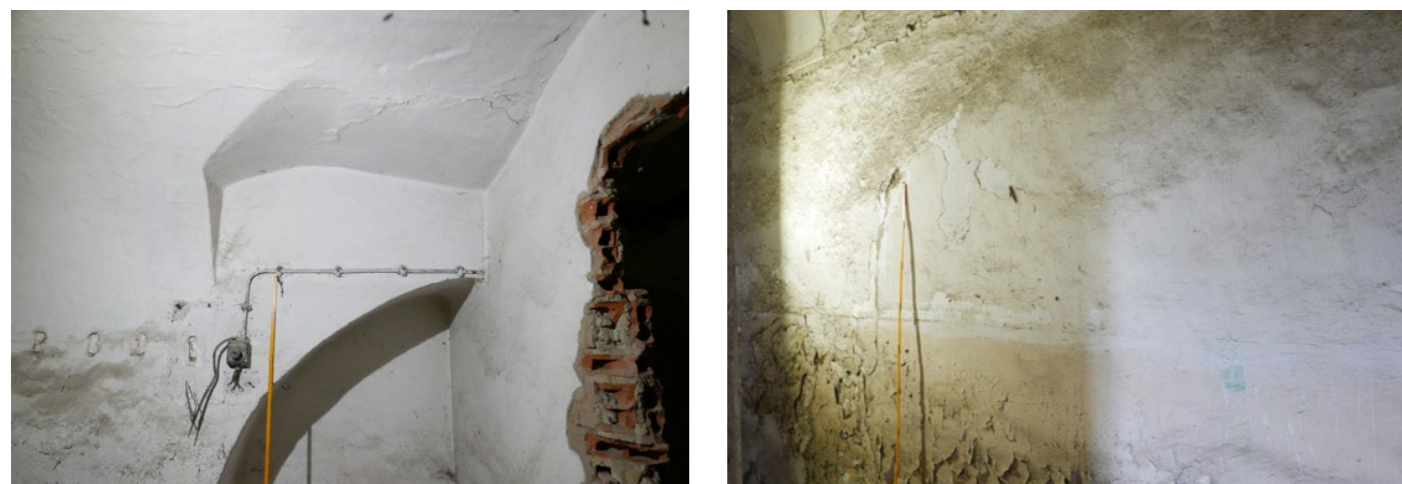
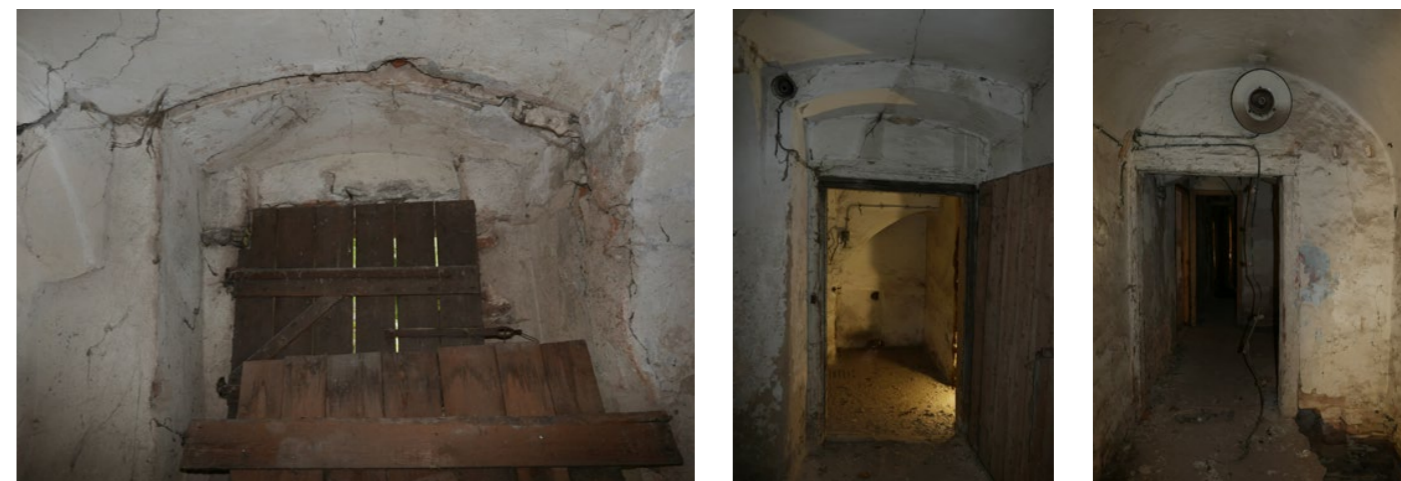
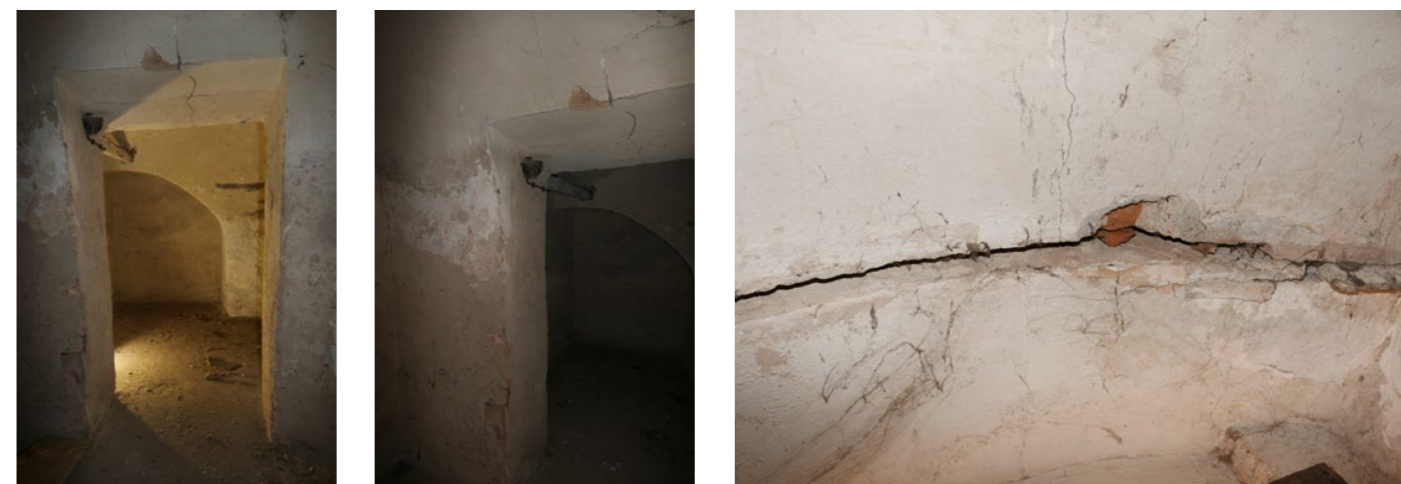
**112**  
1 Druhotně probouraný zaklenutý otvor zřejmě v místě původního průchodu (pod východní výsečí klenby), patrný v omítce i ze strany chodby 116. Jako vstup mohl sloužit v barokně klasicistní fázi a později, novodobě byl zazděn tenkou příčkou. Se změnou způsobu vytápění pak souvisí probourání vstupního otvoru do místnosti 114a.

V sondě v podlaze v jihovýchodním koutě je patrné kamenné základové zdivo lícované se zdivem přízemí, od hloubky cca 80 cm pod současnou úroveň podlahy předstupuje a je nepravidelně vyzděné. Pod západní stěnou přibližně 20 cm od kouta je parná kolmá spára ve zdivu.

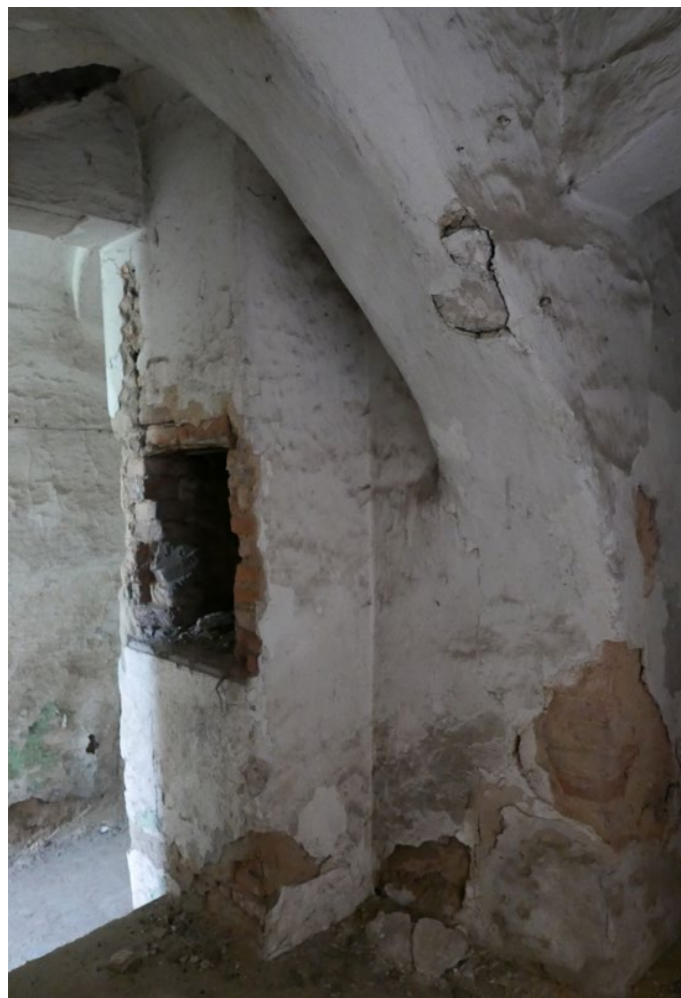
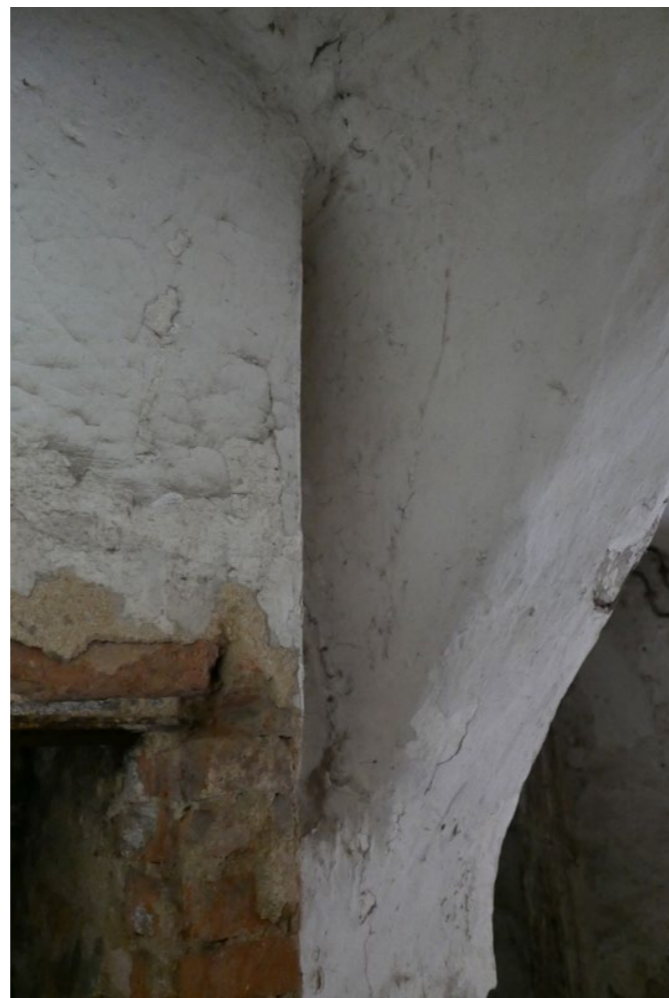
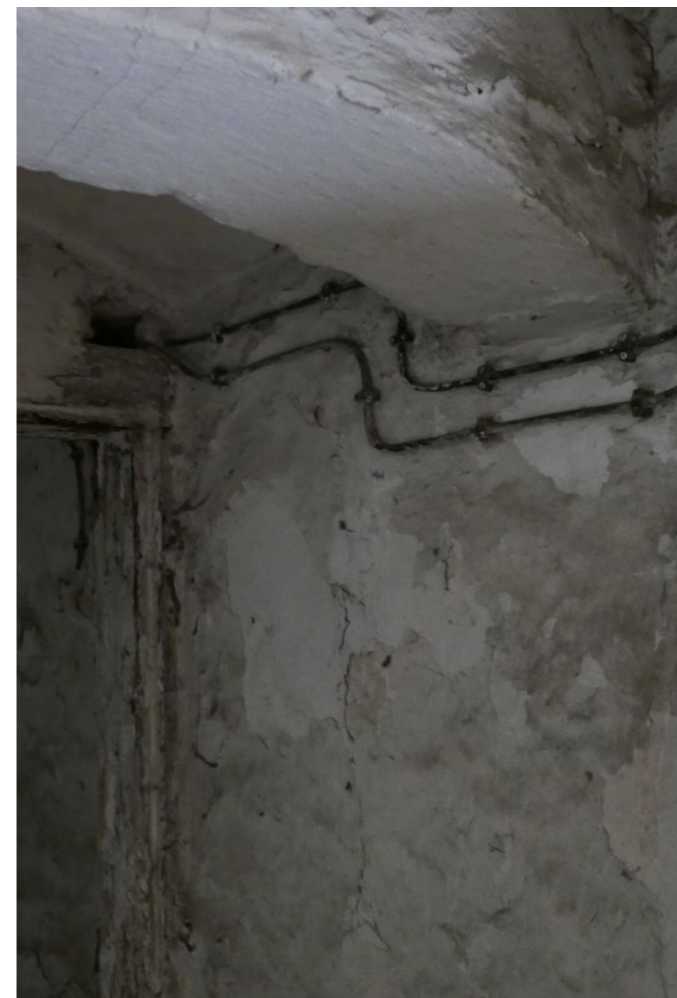
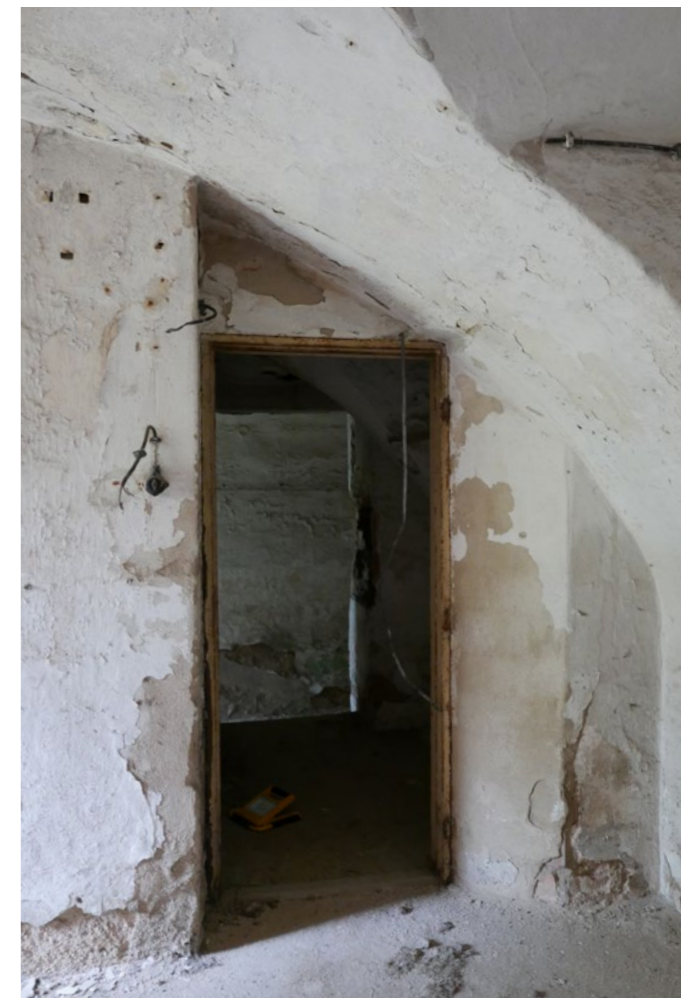
**114**  
1 Pozůstatky černé kuchyně z období před barokně klasicistní přestavbou (po zrušení sala terreny), překryté mladšími úpravami na tahový komín v jihozápadním koutě. Se zbudováním tahového komína také nejdříve souvisí proražení vstupu z chodby. Ze západní stěny vybíhá východním směrem omítnutý zbytek nosného trámu dymníku. Ve vedlejší místnosti 114b obdélná oprava v klenbě s výrazným očazením, patřící ještě k černé kuchyni.

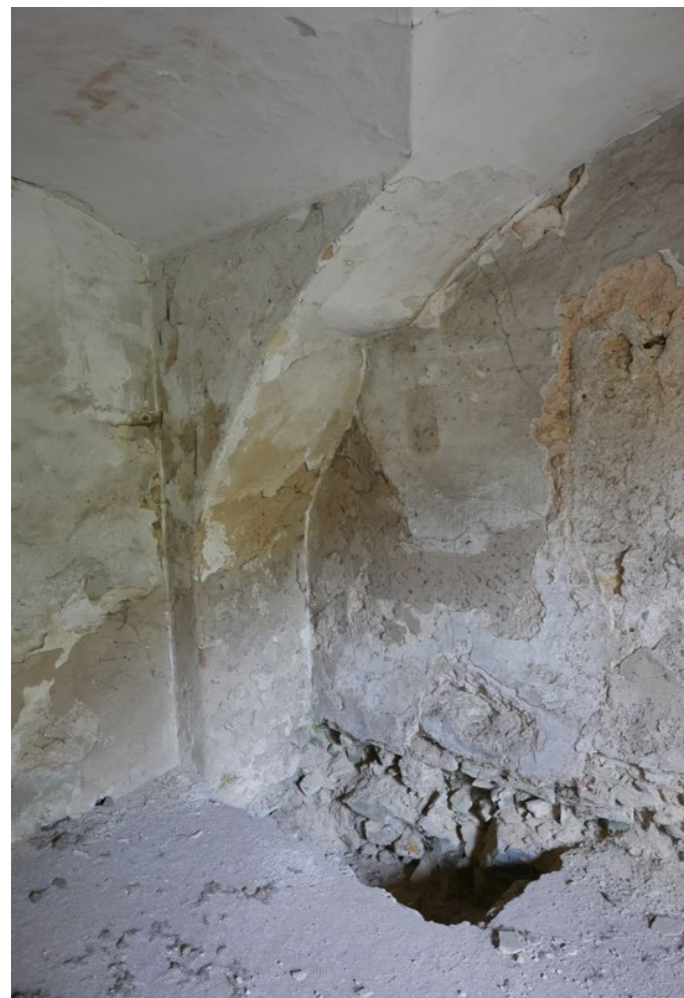
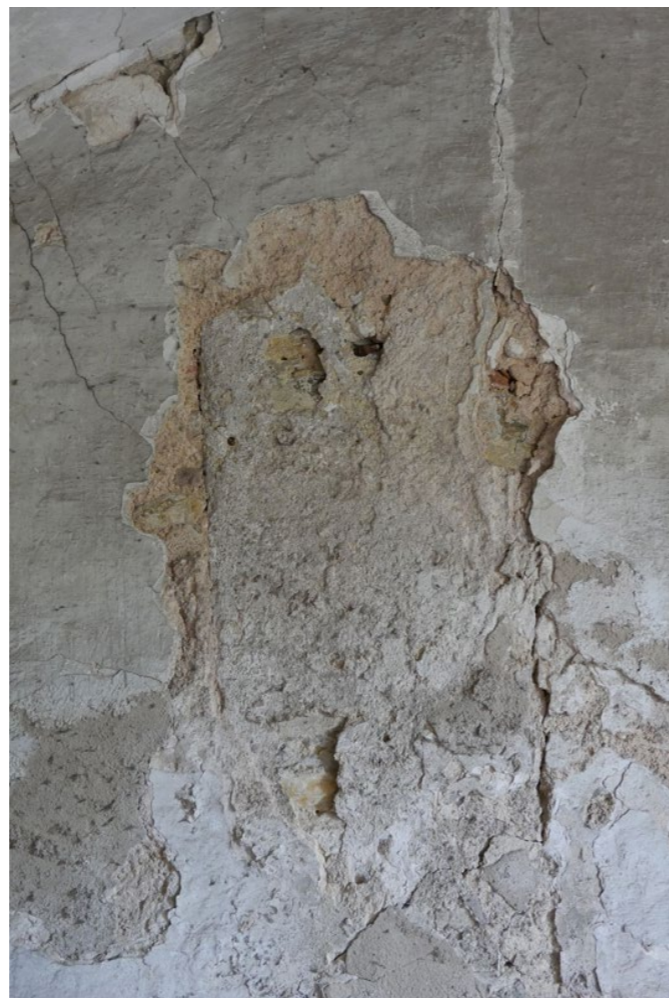
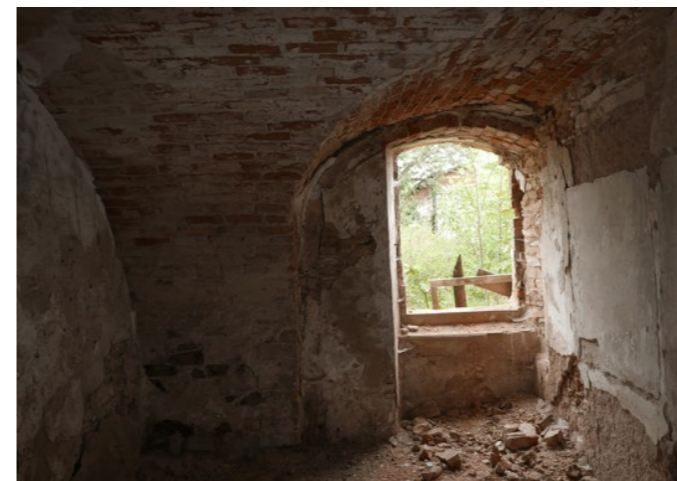
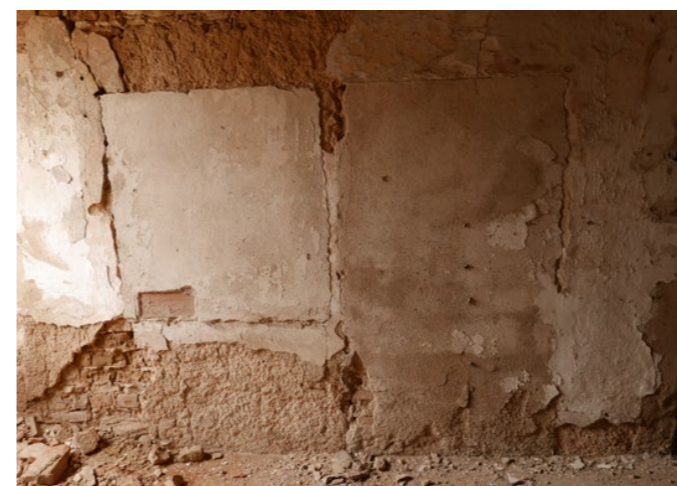
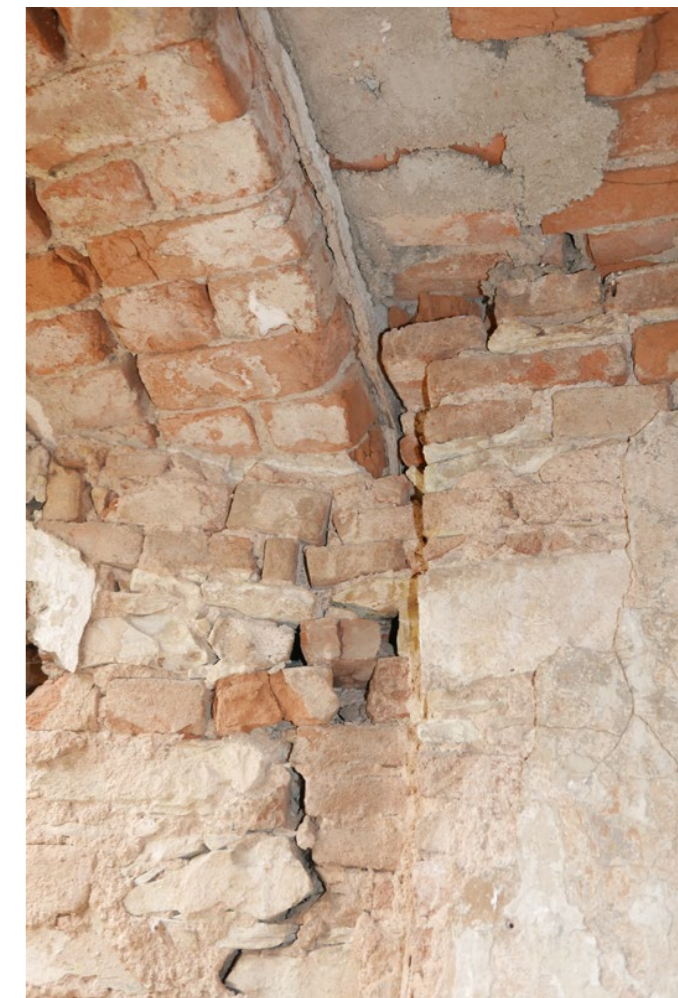
115  
1

Na severní obvodové zdi západně druhotně proražené a opětovně zazděné dveře do barokního záchodového přístavku (viz situace na severní fasádě S2). Klenba místnosti 115 druhotně osekáná nad západní špaletou průchodu. Východněji druhotně zazděný (dveřní?) otvor se spárami probíhajícími až k současné úrovni podlahy, korespondující se spárami v exteriéru. Otvor je současný se severní obvodovou stěnou.

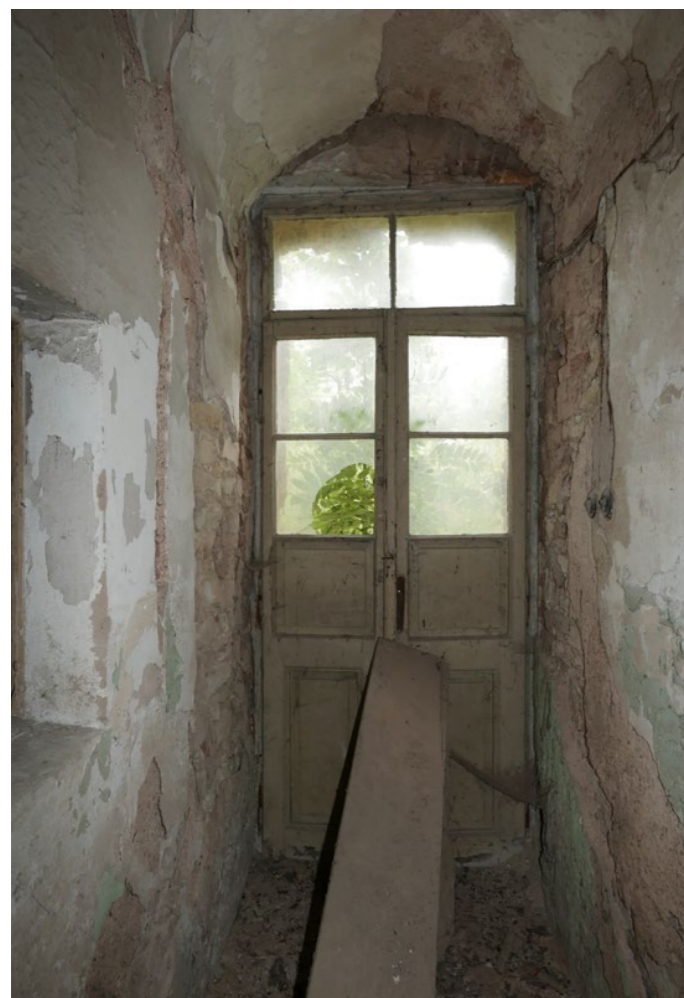
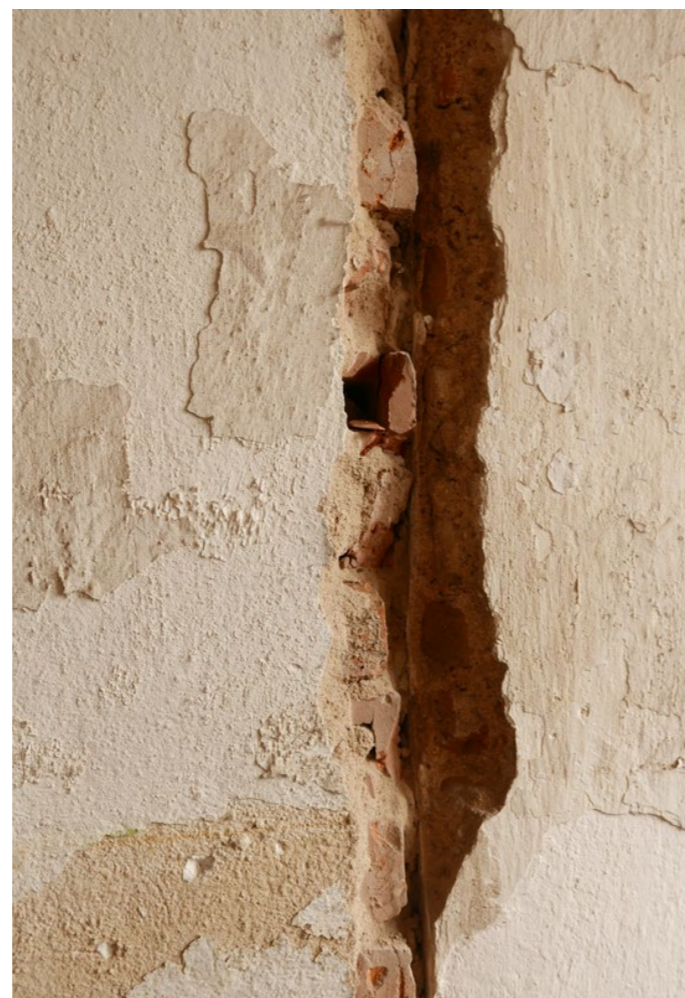
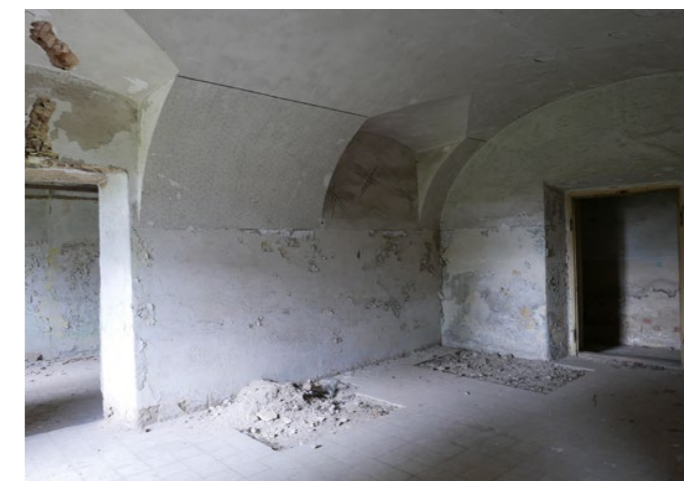
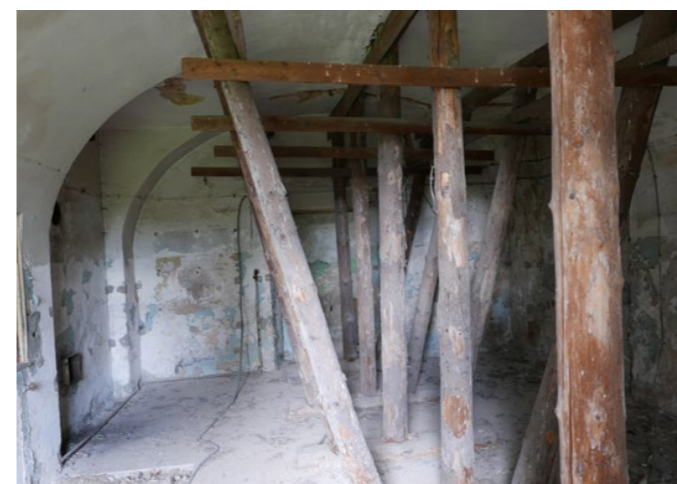
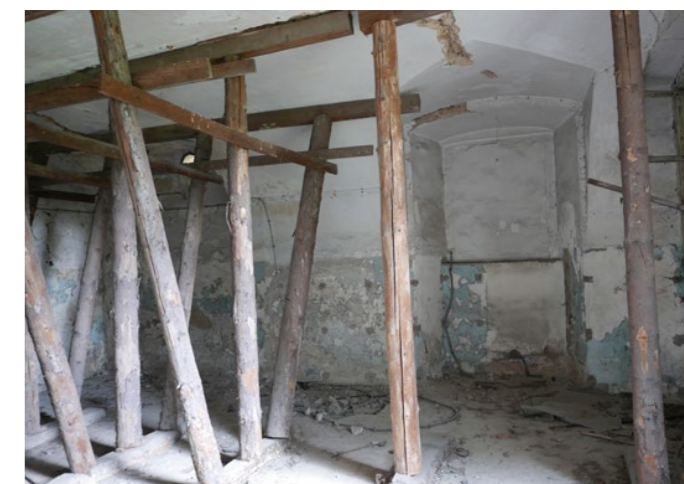
115  
2

Klenba nad místností se ze situace u severního styku pětiboké výšece a obvodového zdiva zdá být současná, mezi klenbou a východní obvodovou zdí je spára vzniklá hroucením východní zdi, omítka ale do spáry nezabíhá. Přesto byla místnost původně plochostropá (viz nálezková situace 204/1), zdá se tedy, že byla zeď v okolí okna před zděním klenby zevnitř přezděna, nebo zbavena souvrství omítek. Klenba je vyzděná z cihel klenaček formátu 24-25x6,6-7x16cm. U jižní špalety zabíhá omítka pod druhotně vestavěnou jižní příčku. V příčce zazděný průchod a okénko do místnosti 114 z doby kolem poloviny 19. století, kdy místnosti sloužily jako samostatný byt, zazdivka z novodobých tvárníc.

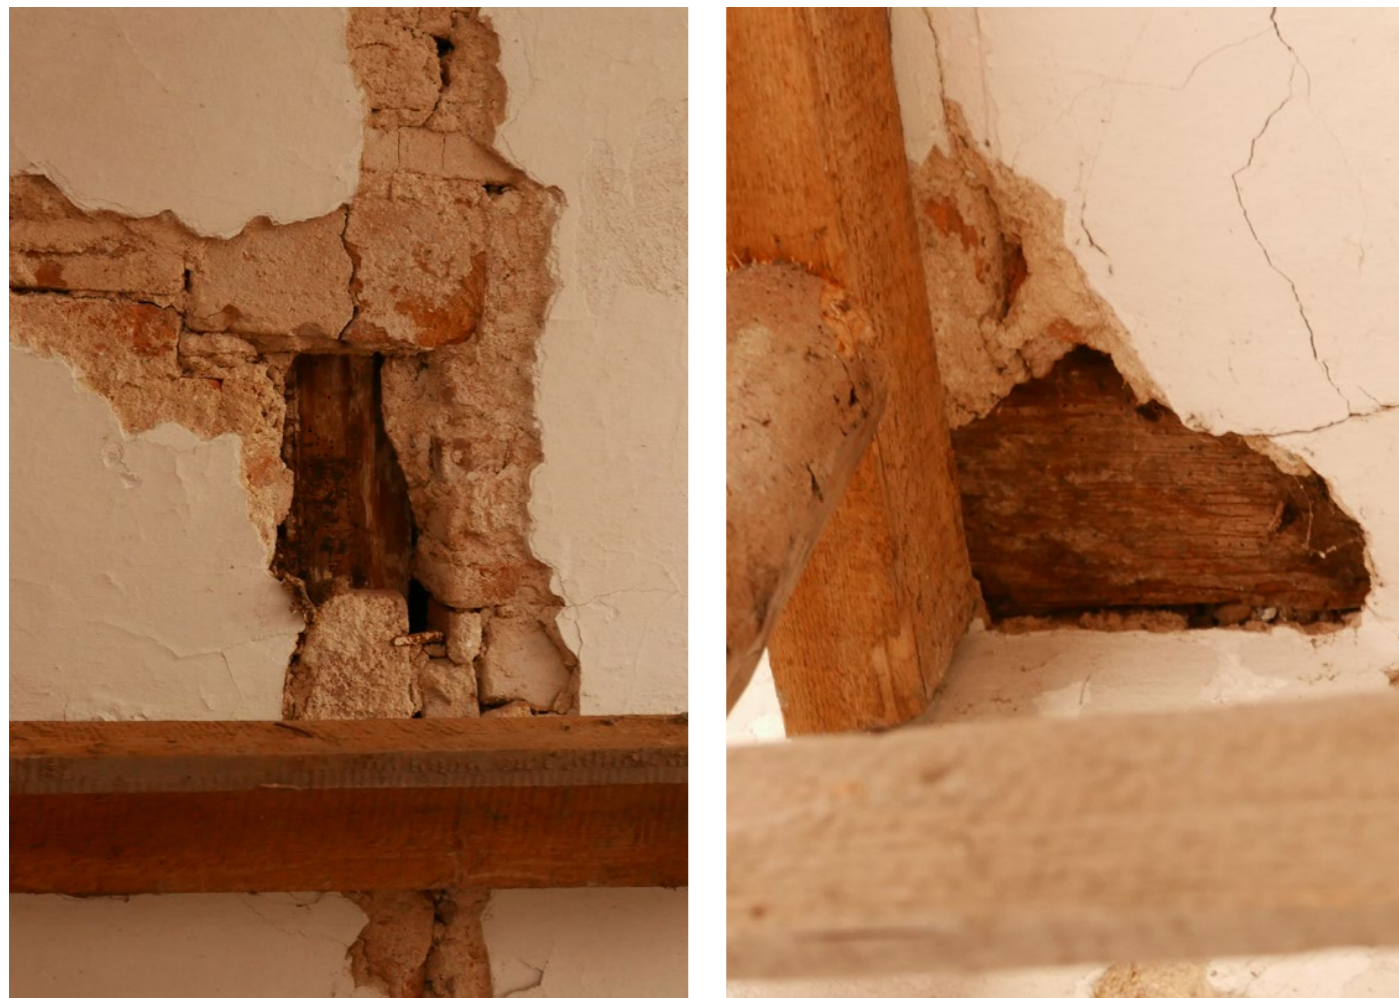
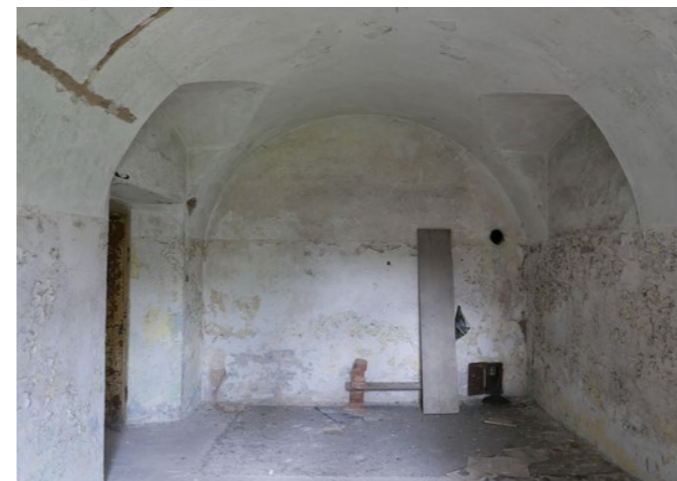
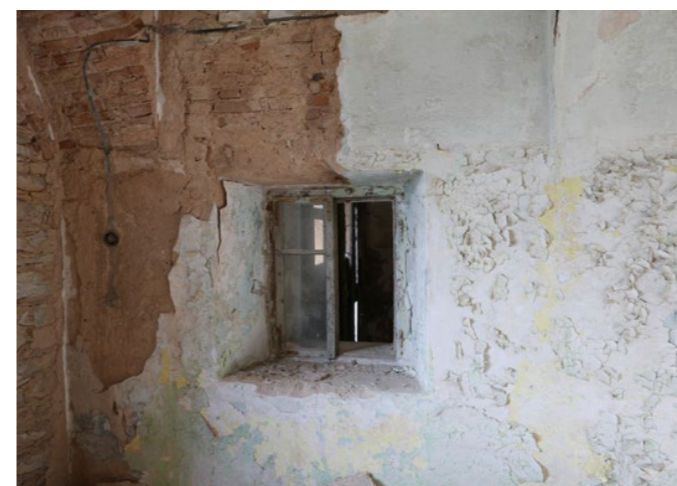
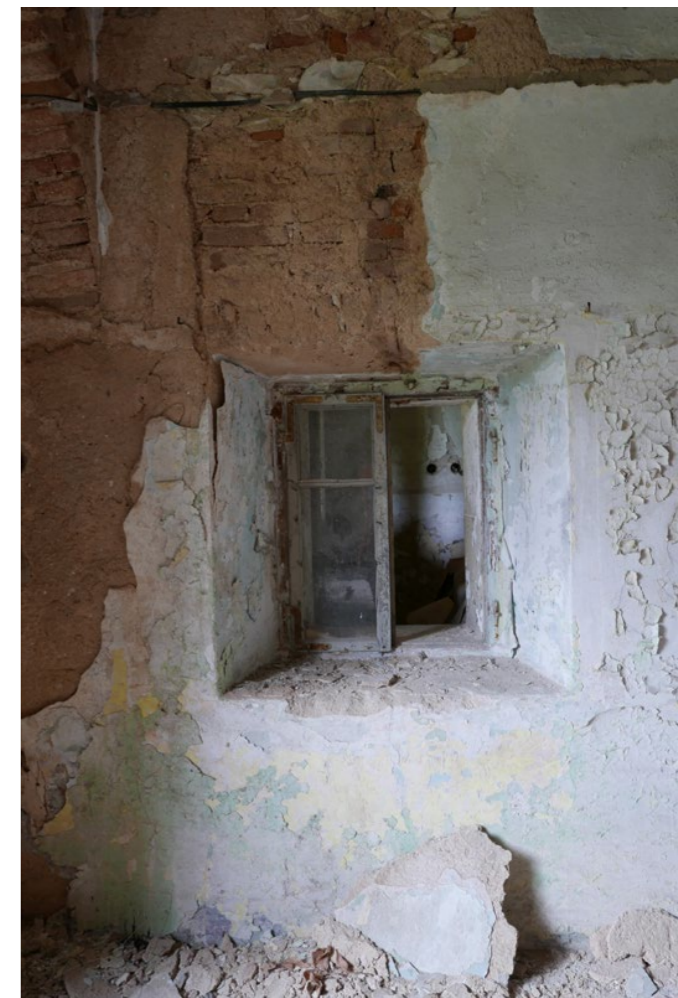
109  
2

Klenba současná s klenbami z vedlejších místností 118 a 119 z barokně klasicistní přestavby zámku na přelomu 18. a 19. století je v místnosti 117 vestavěna pod starší trémový strop, jehož zbytky jsou patrné v trhlině ve vrcholu klenby v severní části místnosti. Předcházela jí zřejmě ještě jedna starší klenba (dle popisu z roku 1777 se zde nachází kvelb). Vrchol barokně klasicistní klenby se nachází jen několik centimetrů pod spodní stranou trámu uloženého ve východozápadním směru. První klenba na tomto místě, současná se zaklenutím místnosti 115, byla dle výškopisu přibližně o 20 cm níže, při barokně klasicistní přestavbě na ni ale nebylo možné navázat kvůli kolizi jižního čela s okny v pravidelně členěném průčelí. Také je patrné použití unifikovaného profilu ramenátů při zaklenutí celého jižního traktu.

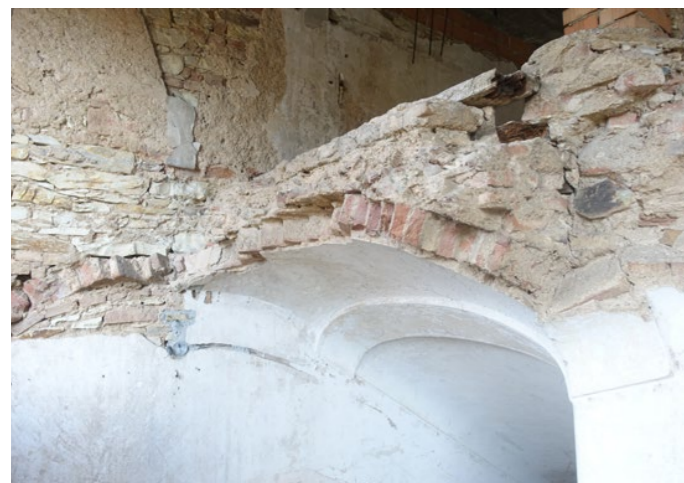
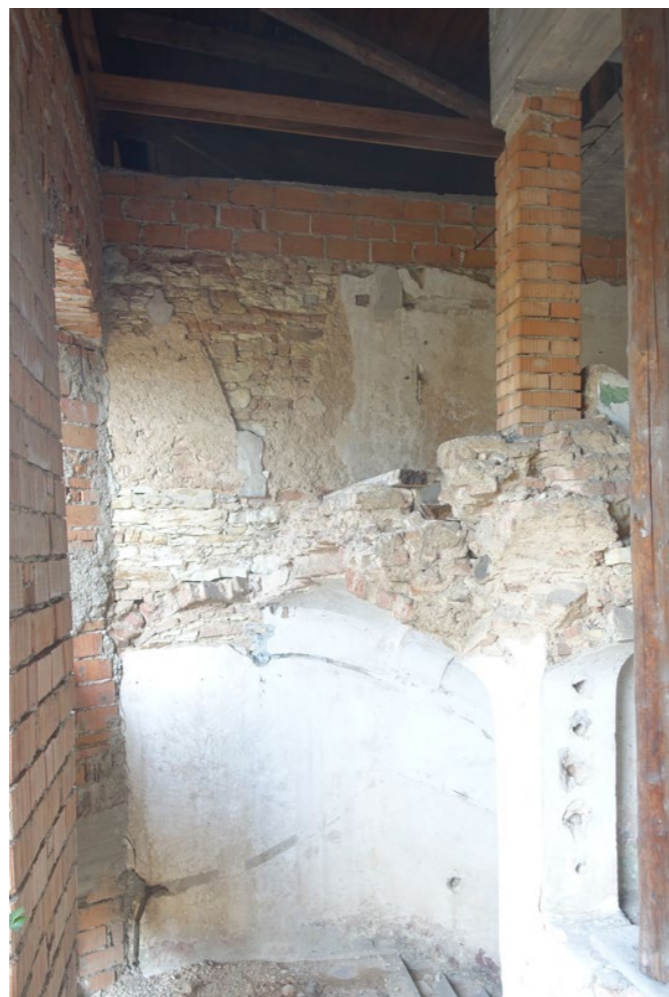
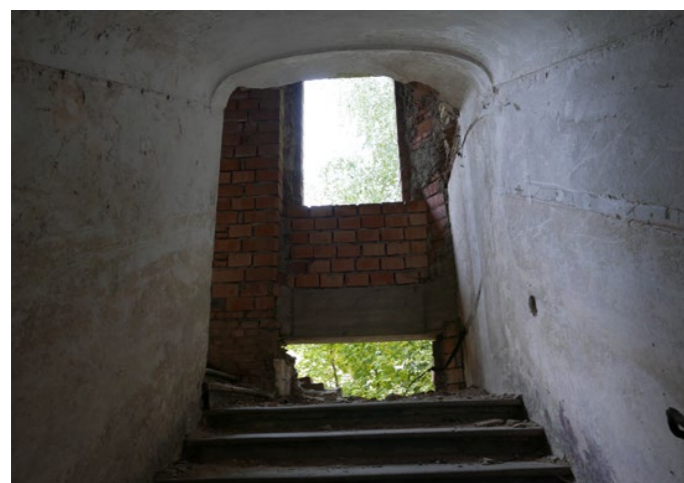
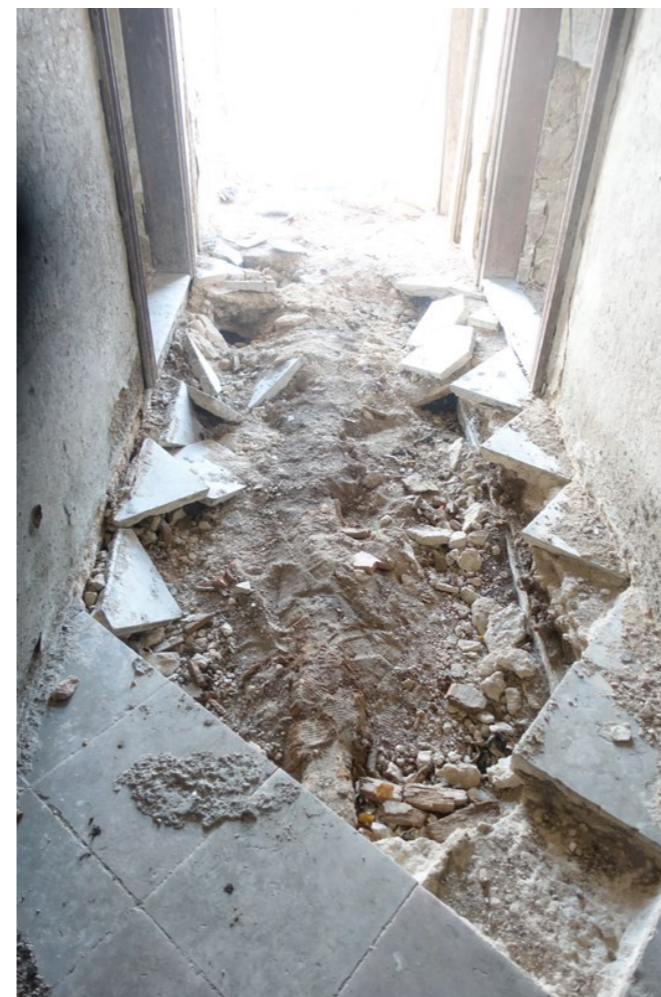
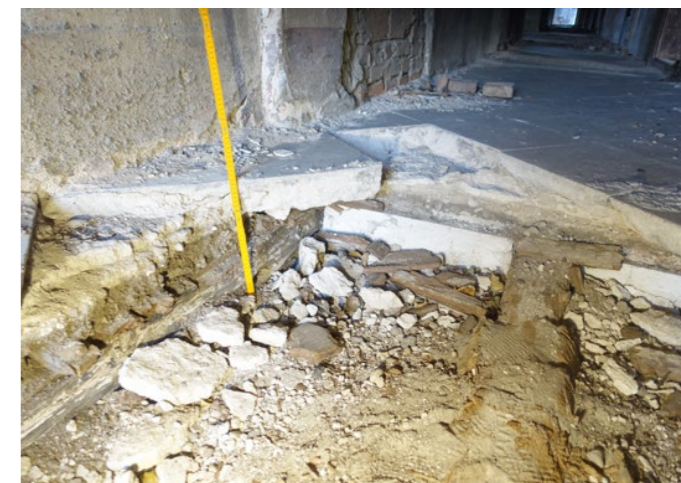
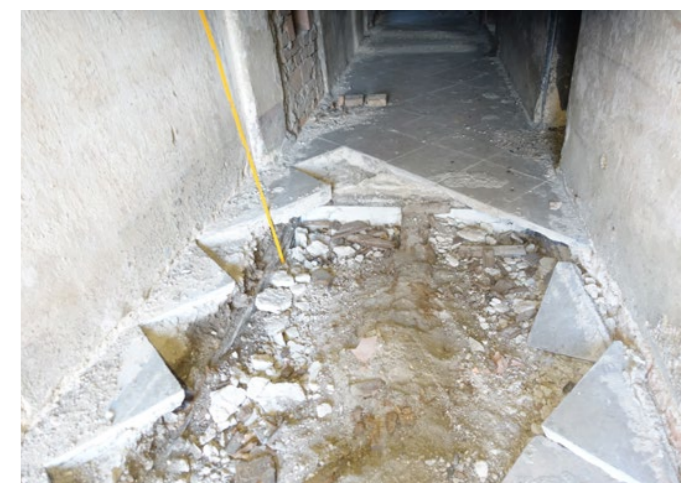
**201**  
1 Cihelný oblouk v opukovém zdivu východní dělicí stěny pod čelem klenby nad podestou schodiště. Jedná se o vyzdění přibližného tvaru uložení klenby z kvantlíků, stejně jako v přízemí u vrátnice a na chodbě. Opukové zdivo je s obloukem i klenbou provázáno, celá stěna tedy souvisí s barokně klasicistní přestavbou. Uložení schodiště na dozděném pasu viz nálezořá situace 109/2. Kolize zdi s okénken spížírny v přízemí viz nálezořá situace 111/1.
