## **Obnova areálu zámku ve Zdibech u Prahy**

diplomová práce LS 2021  
Bc. Eliška Zatloukalová

**1. Analytická část diplomního semináře.**

2. Část stavebně historického průzkumu diplomního semináře.  
**Proměny zdíbského zámku s důrazem na  
 barokní a novější podoby**

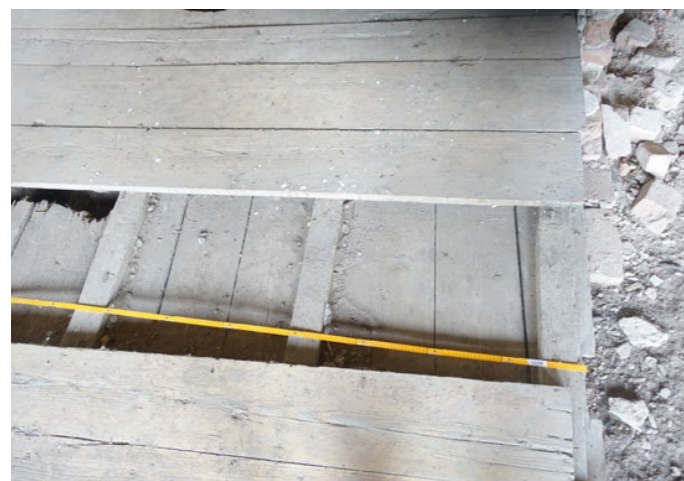
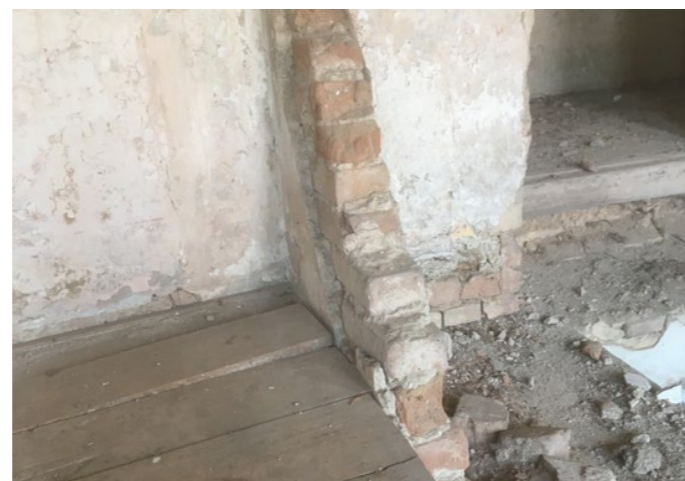
**203**  
1 Zbytek souvrství omítek původní příčky pod současnou úrovní podlahy. Podlaha byla navýšena zřejmě na přelomu 19. a 20. století. Na západní stěně v omítce patrný zazděný dveřní otvor do místnosti 201.

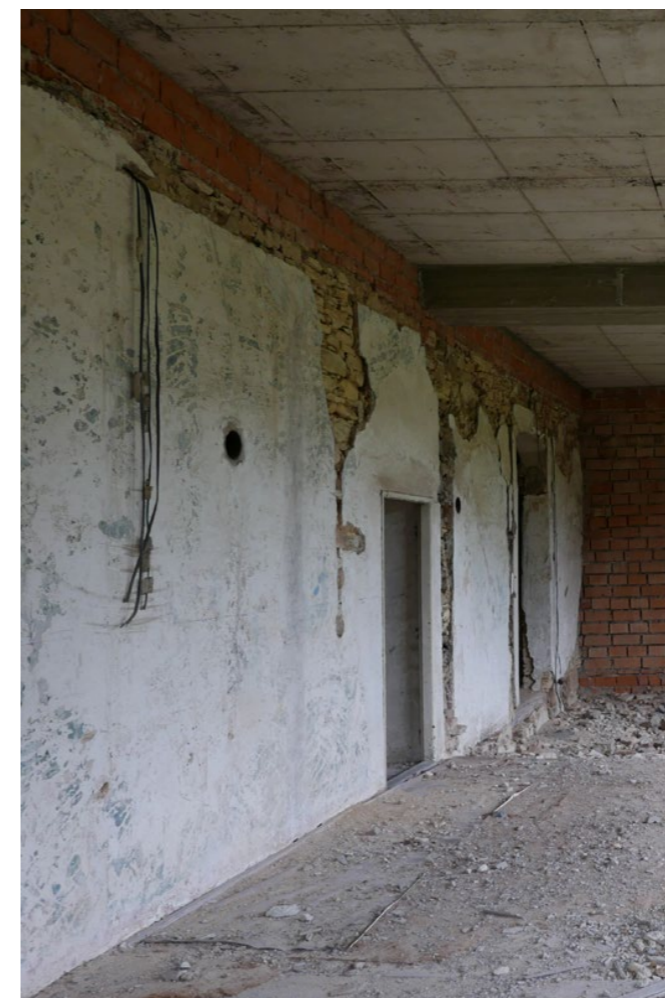
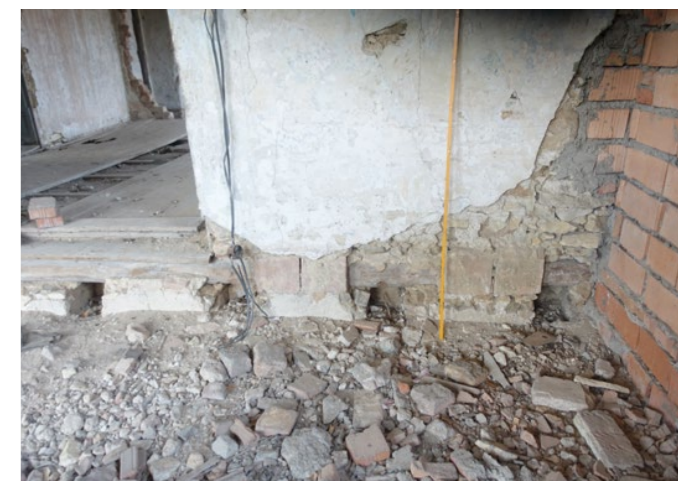
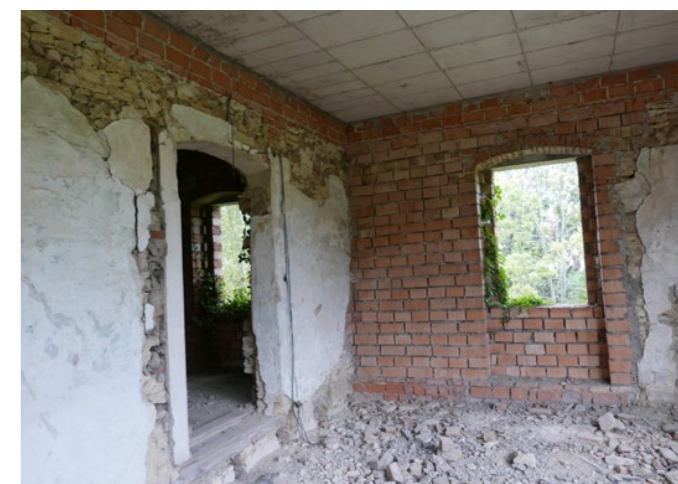
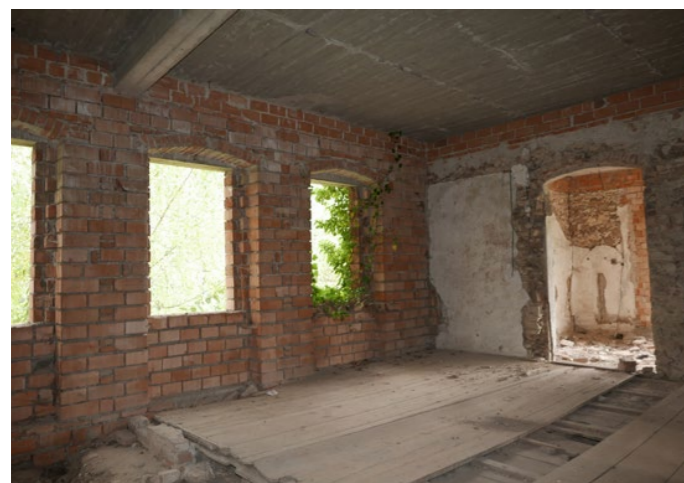
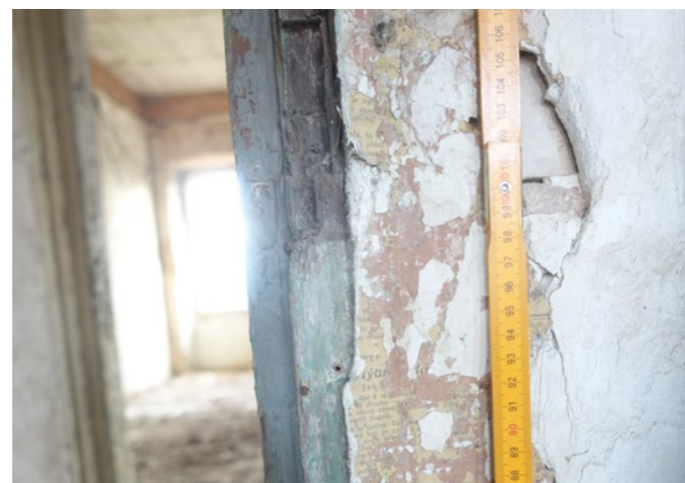
**203**  
2 Zazděná nika na kamna. Záklenek z cihel velkého formátu, zazdívka z vepřovic. Záklenky nad oběma dveřními otvory v jižní podélné dělicí zdi vyzděny rovněž z velkých cihel. Oba vstupy druhotně upravovány a zmenšovány.

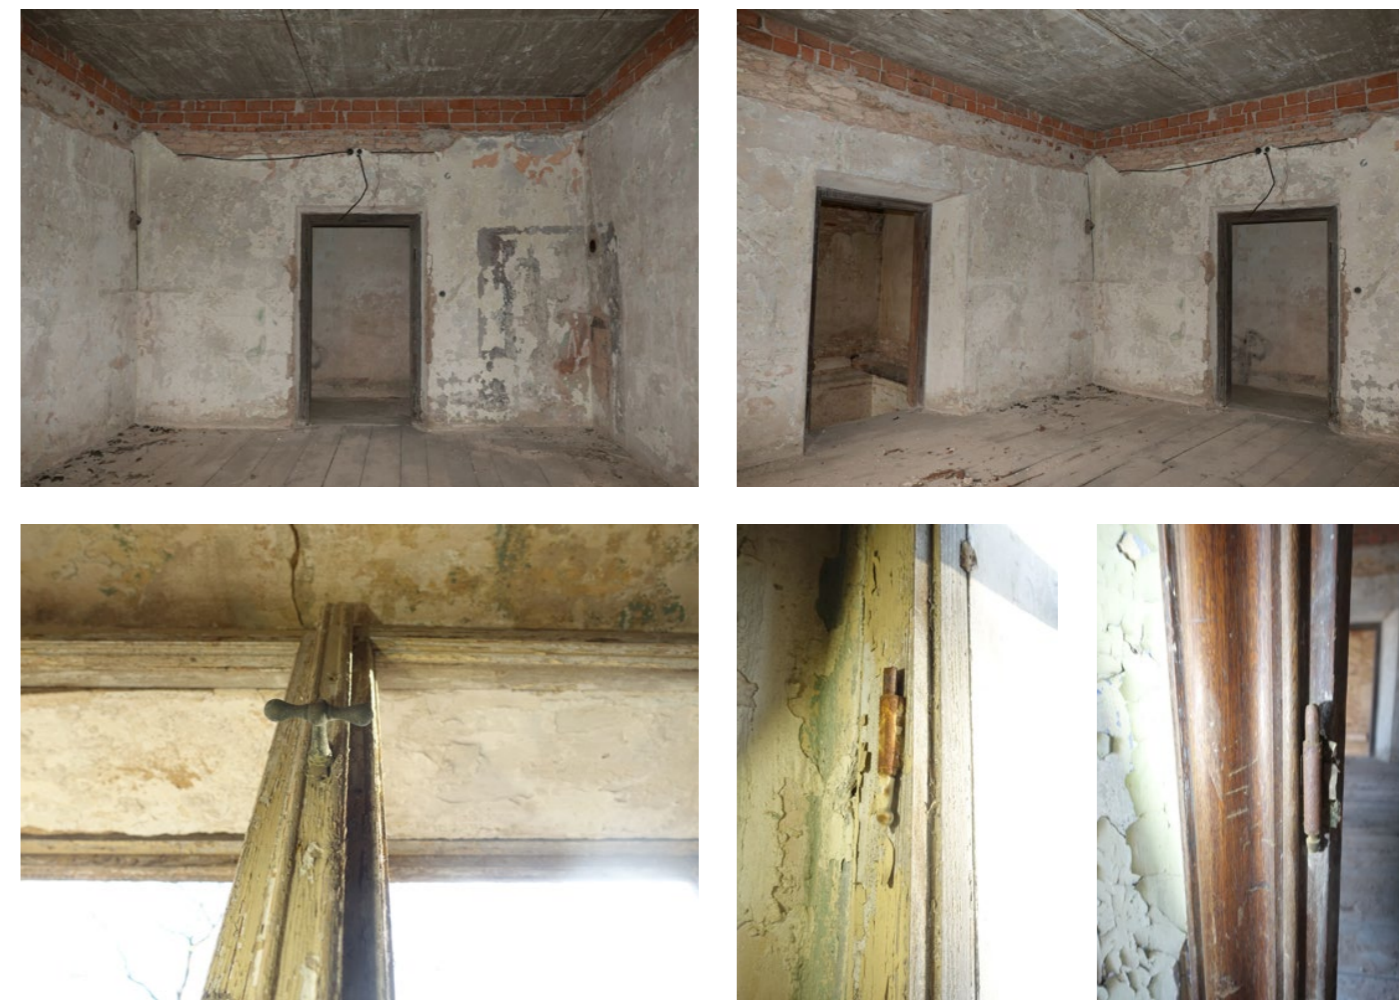
207  
1

Otisk mladších kamen v omítce severovýchodního kouta s napojením na komín, v prkenné podlaze špunt po zrušení kamen.

Zárubně a závěsy dveřních otvorů na chodbu 202 a do místnosti 208 odpovídají pozdějším úpravám ve 2. polovině 19. století.

Druhá generace klasicistních oken na jižní fasádě, kování odlišné od kování v místnostech 206 a 205 - závěsy s kuželkovými konci, jiné kličky - výměna oken probíhala postupně.

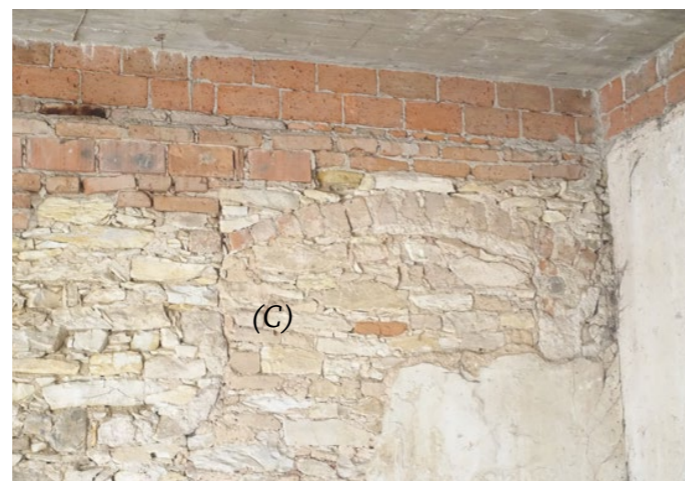
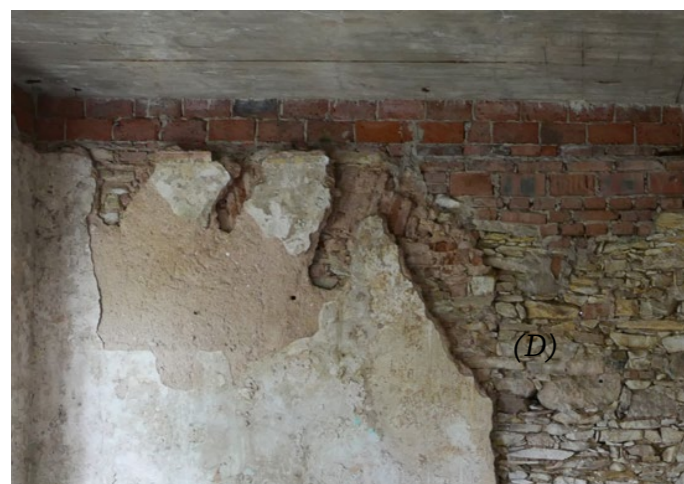
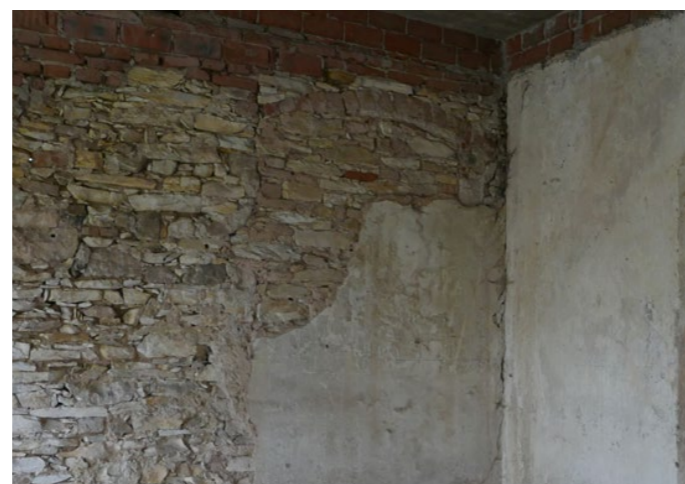
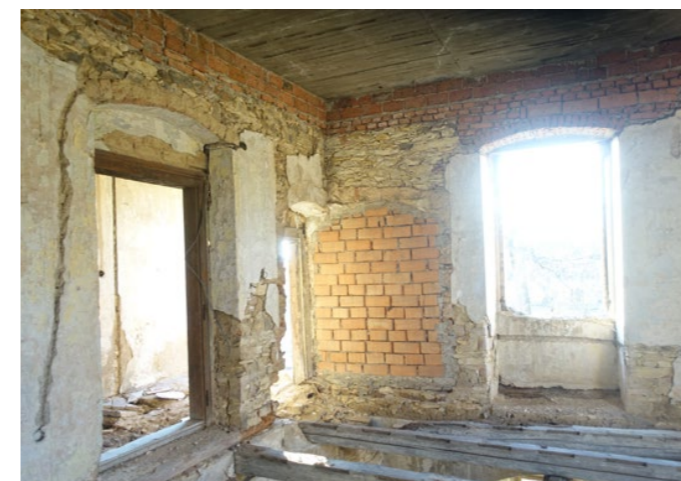
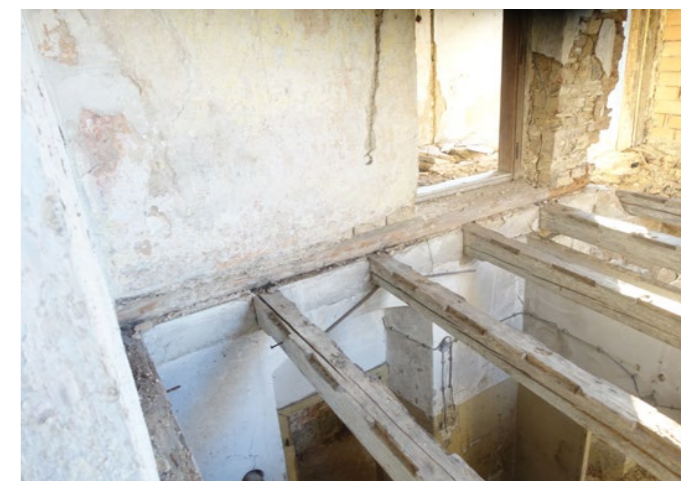
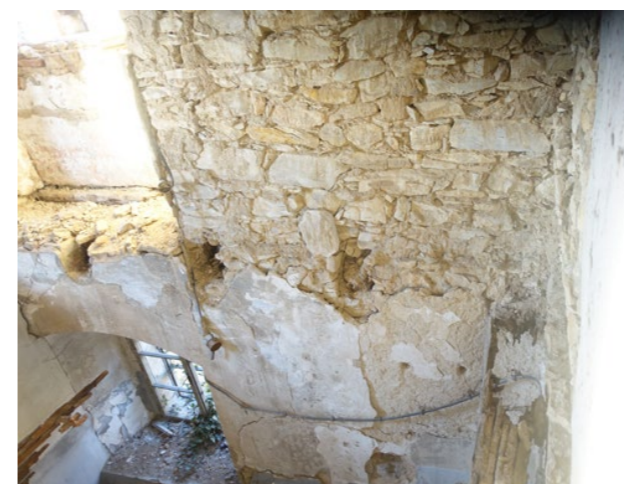
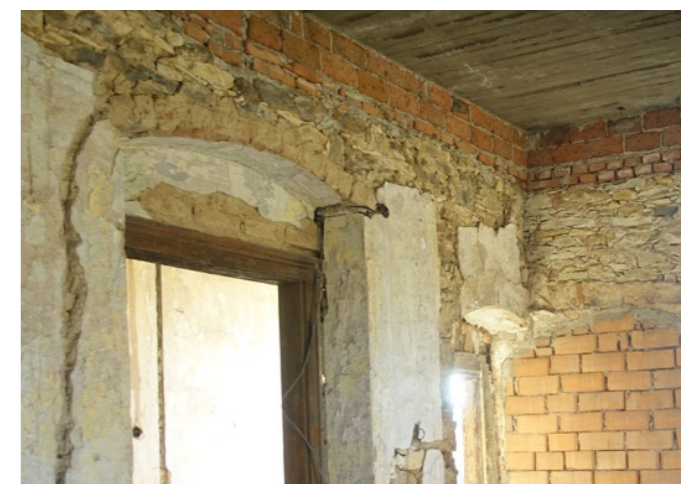
208

Na západní obvodové zdi patrný vnitřní kout původního rozsahu západního křídla v omítce (A). Omítka starší části je opadaná (B), omítka novější barokně klasicistní přístavby doléhá ostrou hranou u severní špalety jižního zazděného okna. Omítka je také soudržná na zazdívce severního okna.

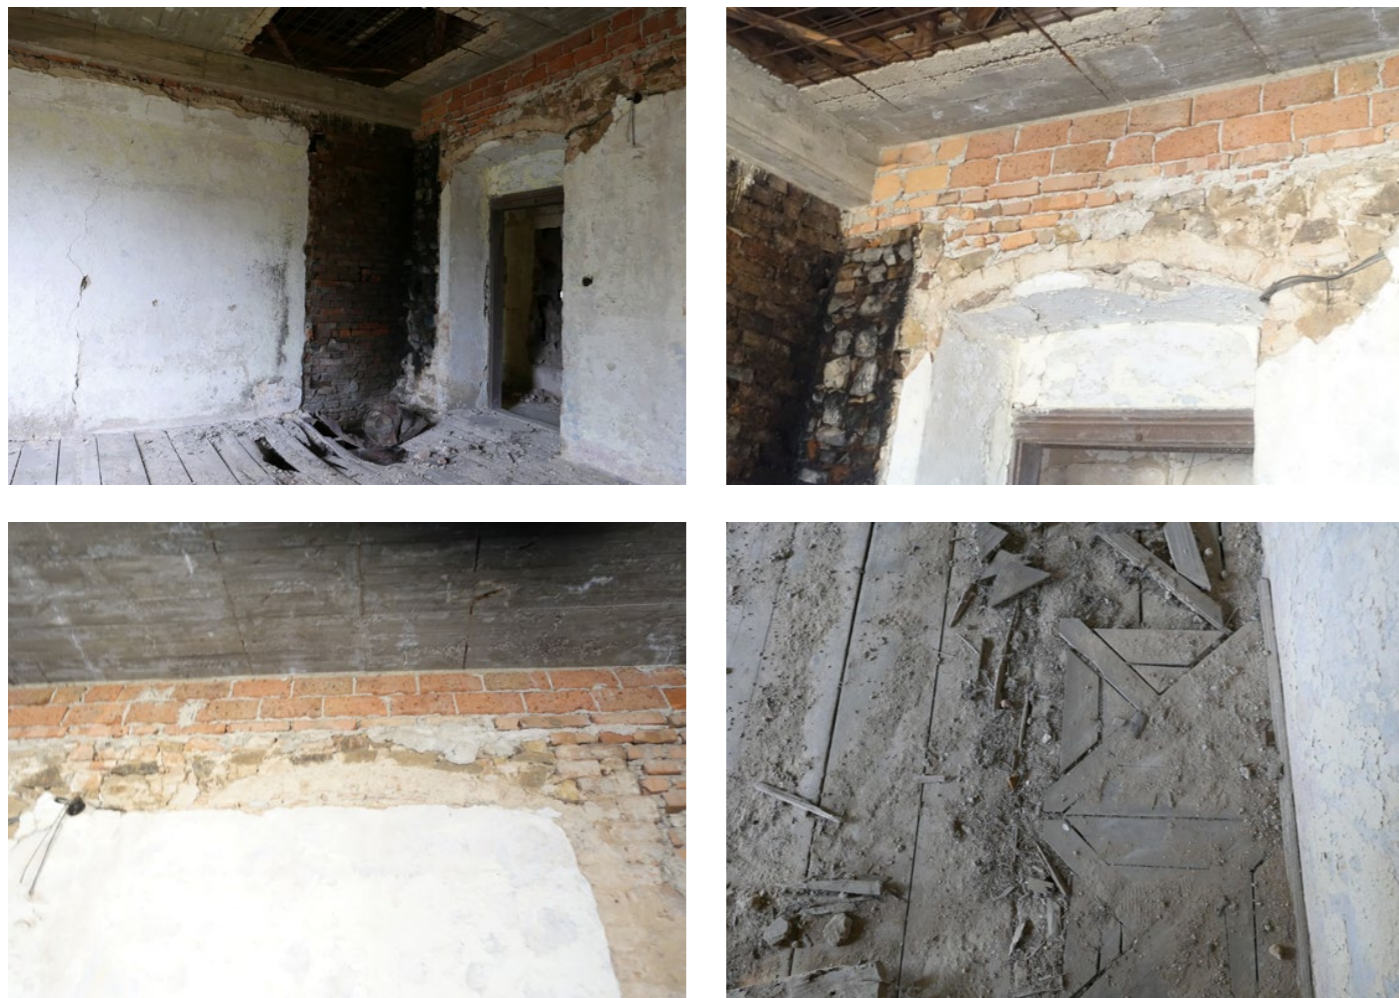
208  
1

V jihozápadním rohu otisk širokého komína v omítce s výrazným očázením, vedoucího z kuchyně 109. Zdivo východní příčky je vyzděno z (druhotně použitých) klenaček.

Na prkenné podlaze zbytky skládaných parket.

Na jižní podélné dělicí stěně dvojice otvorů, oba zaklenuty cihlami velkého formátu, západní druhotně zazděný a překrytý souvrstvím omítek.

V severovýchodním koutě otisk zazděných dveří v tenké východní příčce do horní síně 201.

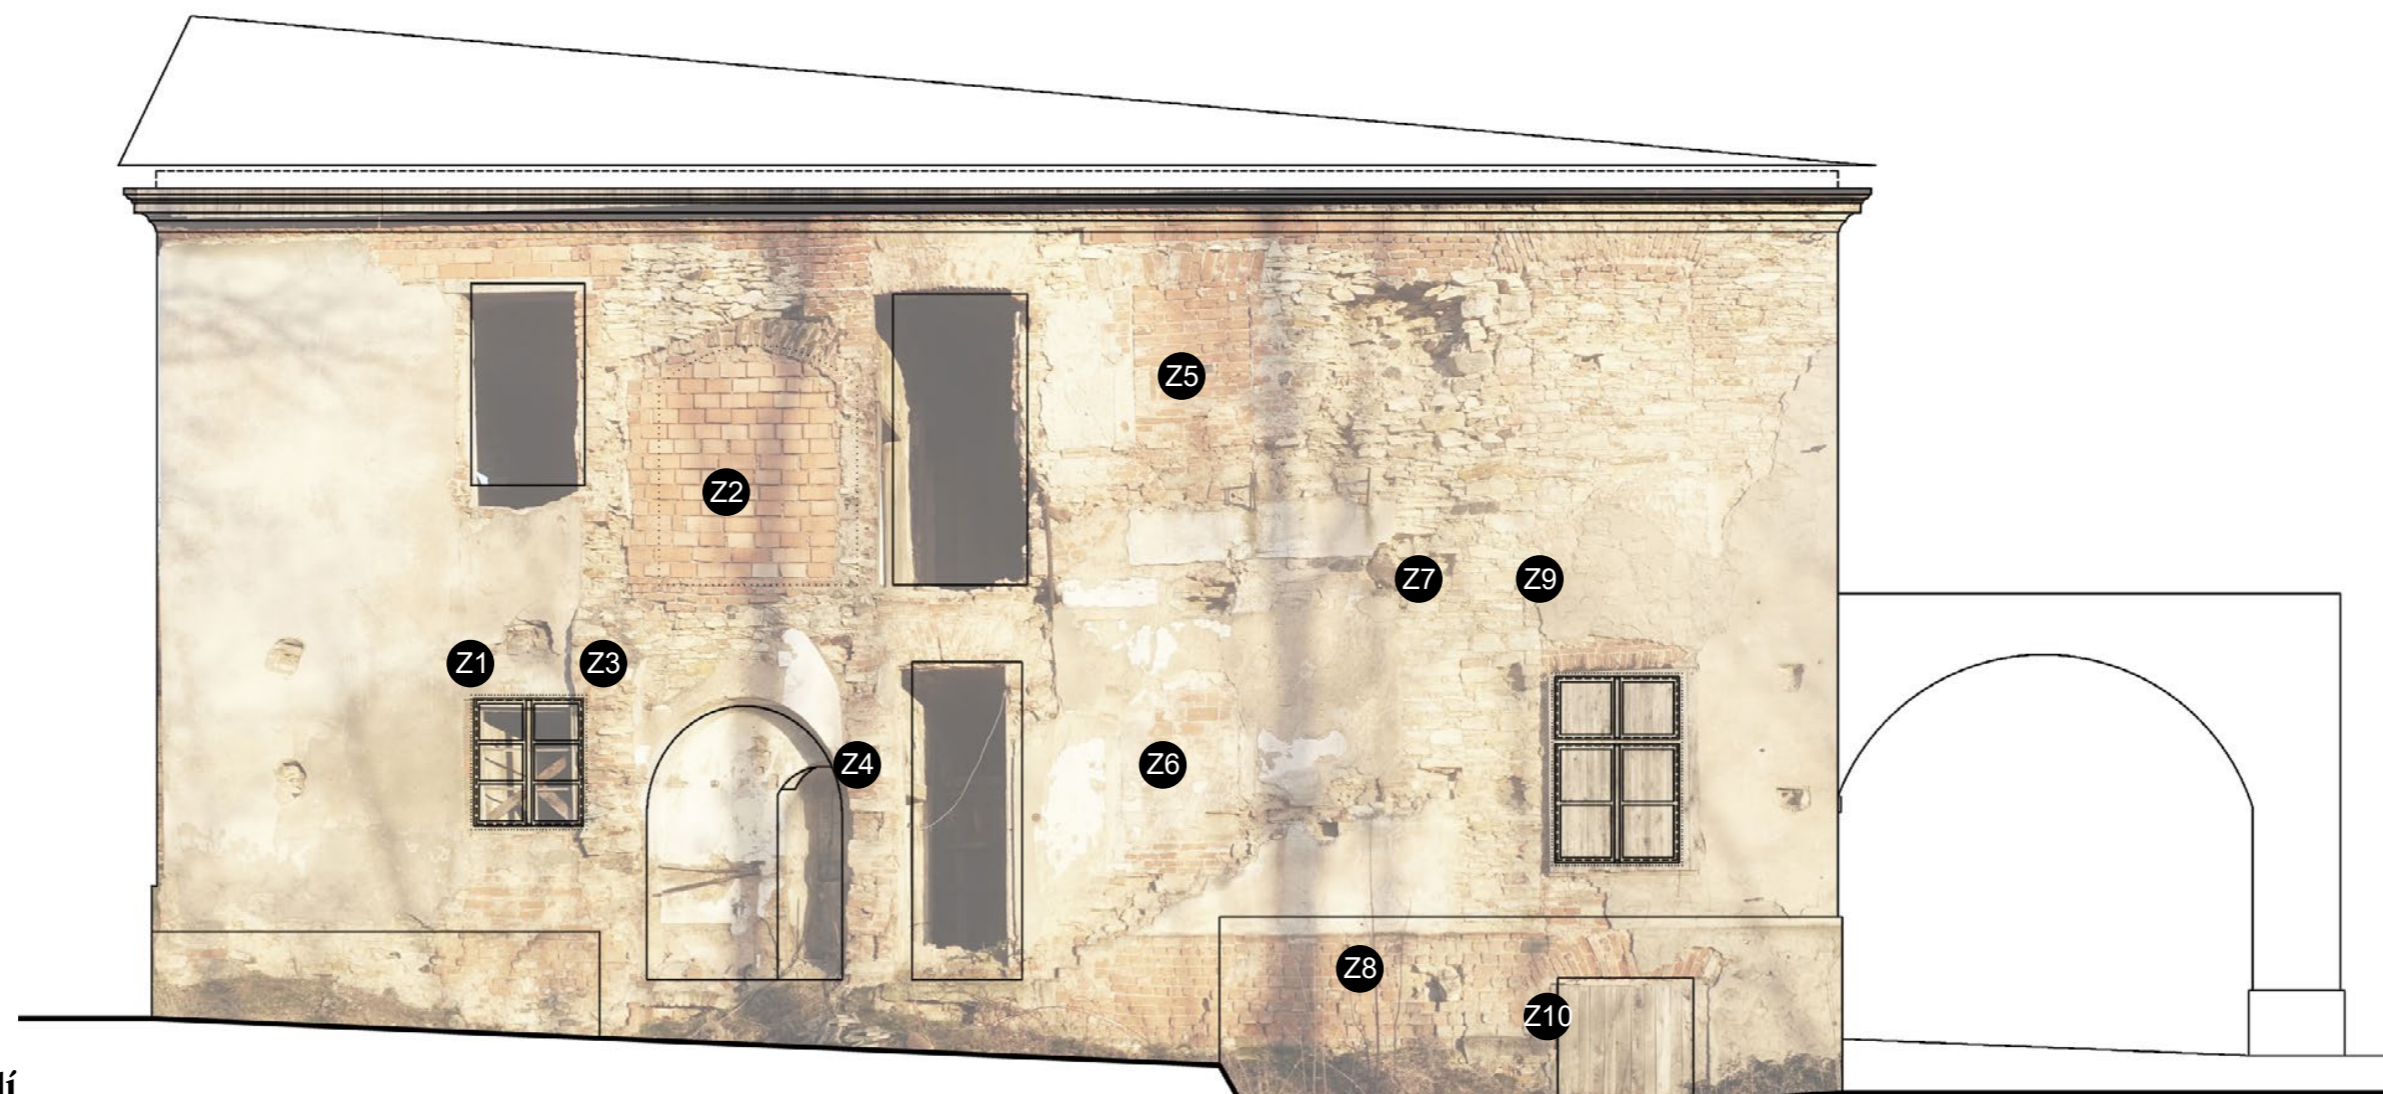
### Západní průčelí

- Z1** Druhotně vsazený dřevěný průvlak podírající trámy nad místností 107, osazený do krátkého dřevěného trámku.
- Z2** Novodobě zazděný druhotně proražený průchod v patře do starší části přístavku - kaple, vybudované v 80. letech 18. století.

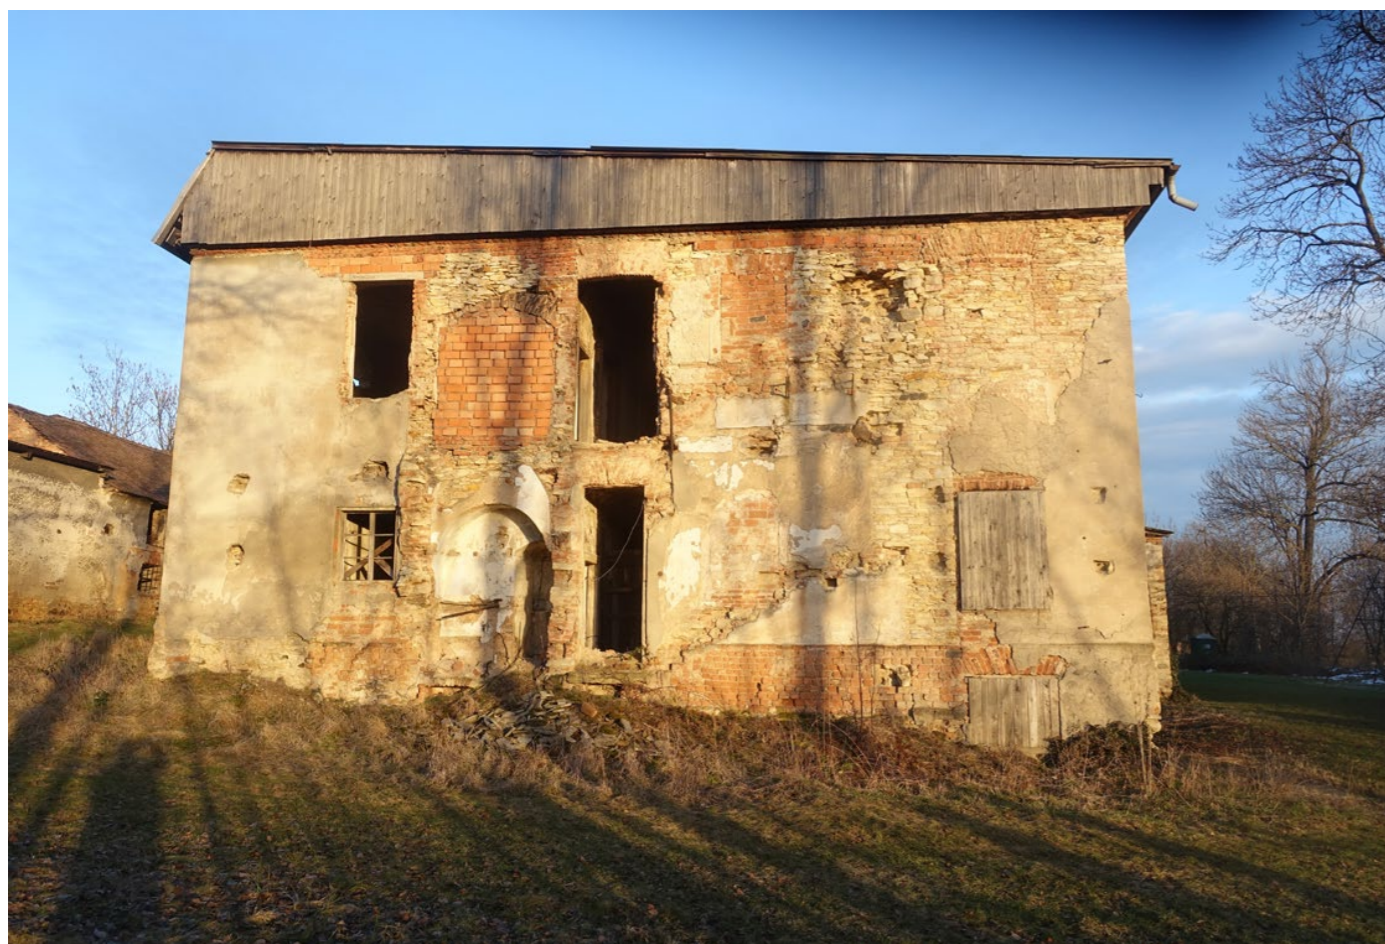
Téměř celá severní část západní fasády patří k barokní fázi, tedy k zámku se třemi křídly na jižní straně, stejně jako zazděné okno v patře, jižně od střední chodby. Okno pod ním je druhotně upravené dle cihelné opravy v okolí, avšak s barokní šambránou, tedy již v pozdější barokní fázi. Oba okenní otvory byly zazděny ještě před osazením lícových oken. K průčelí byl dle dochovaného popisu a náčrtku z 80. let 18. století dostavěn patrový přístavek kaple. Při barokně klasicistní

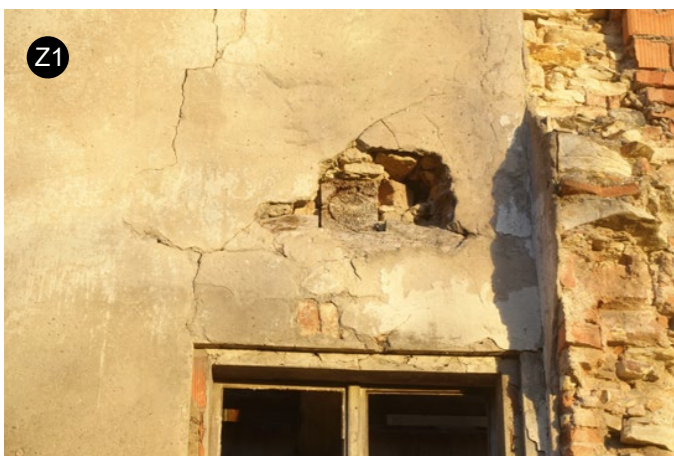
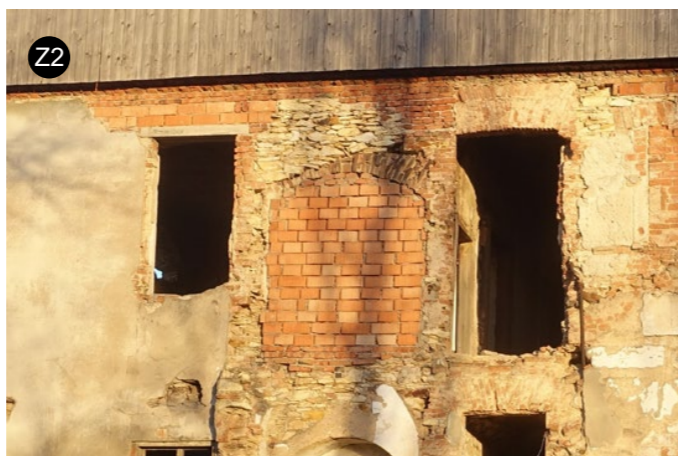
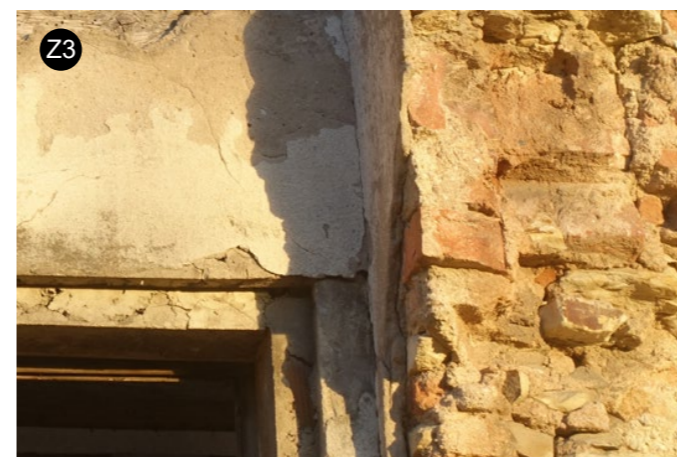
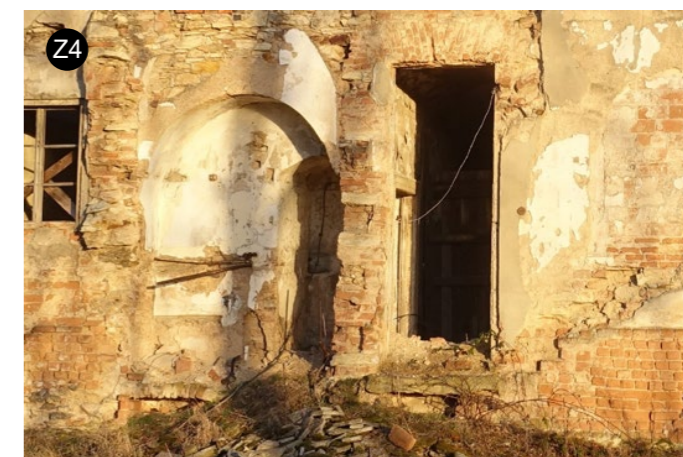
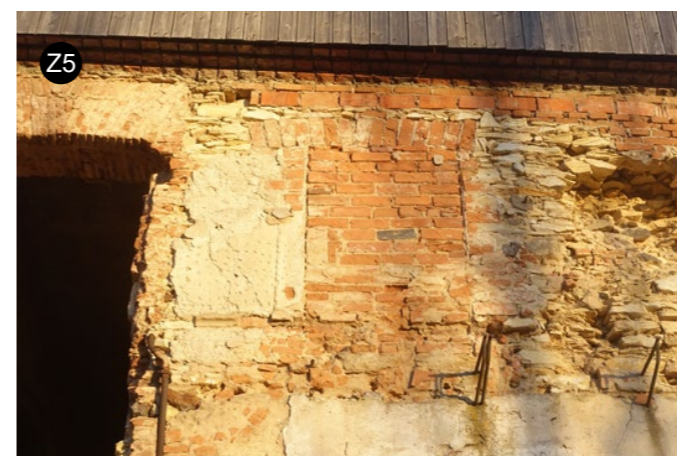
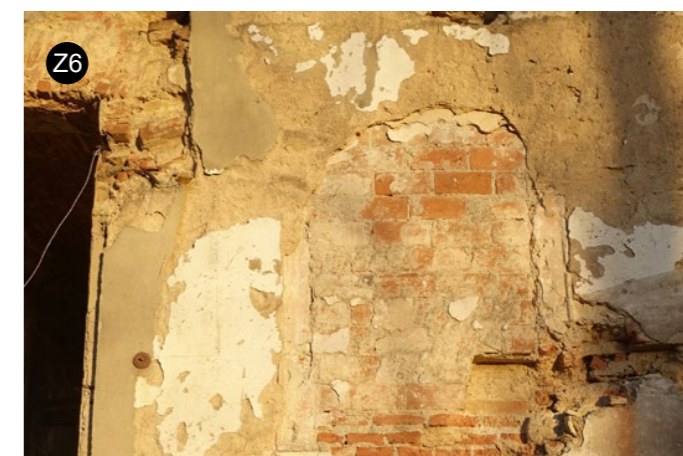
přestavbě roku 1797 byla dostavěna jižní část obvodové zdi, z exteriéru ohraničená spárou, v interiéru patrná v opadené omítce. V dostavěné části byly současně vyzděny dva okenní otvory nad sebou, horní byl později zazděn (dle archivní fotografie z počátku 20. století zde byla ponechána omítková šambrána). Pod touto okenní osou byl zbudován nový vstup do sklepa. Ke kapli bylo později jižně přistavěno schodiště, jímž byla samostatně zpřístupněna mansarda.

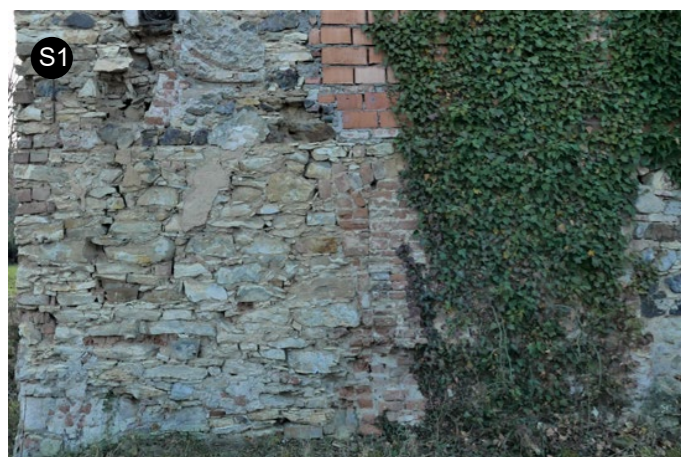
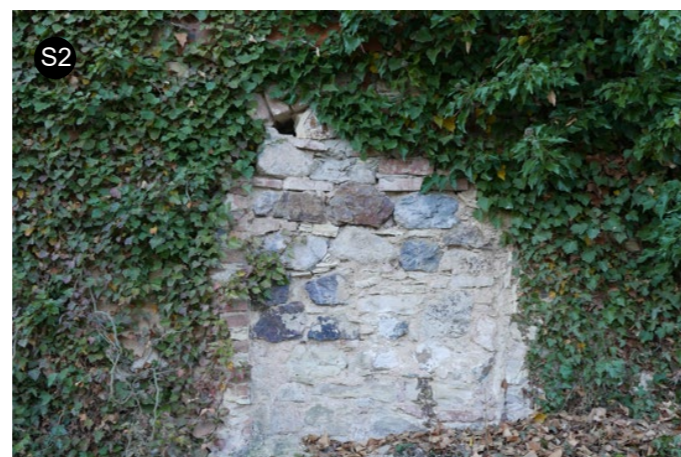
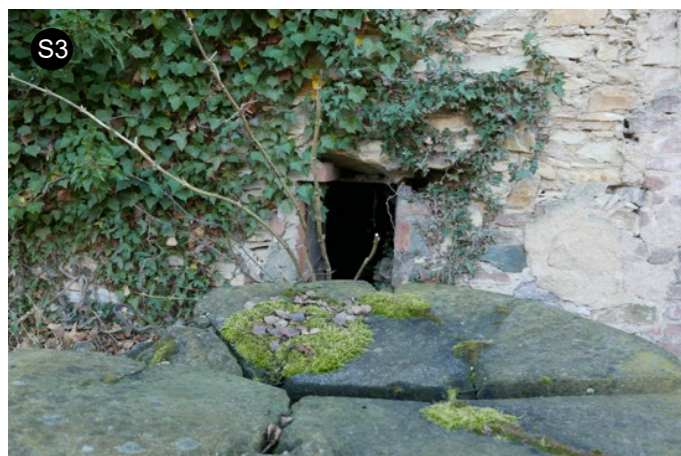
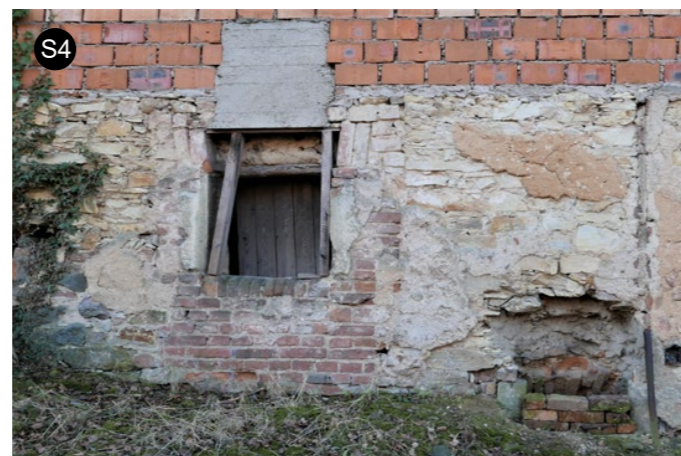
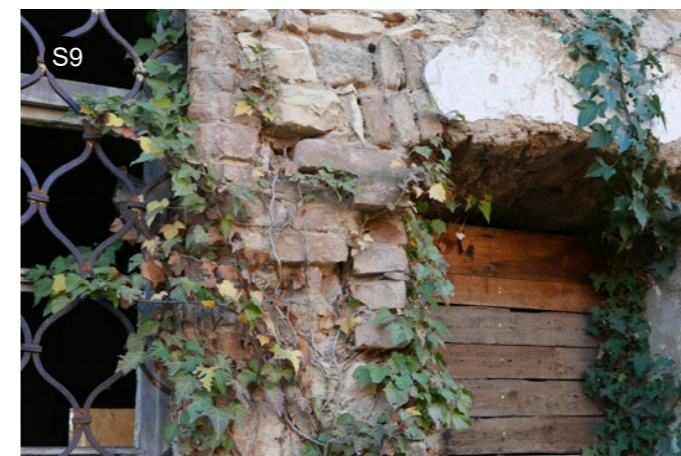
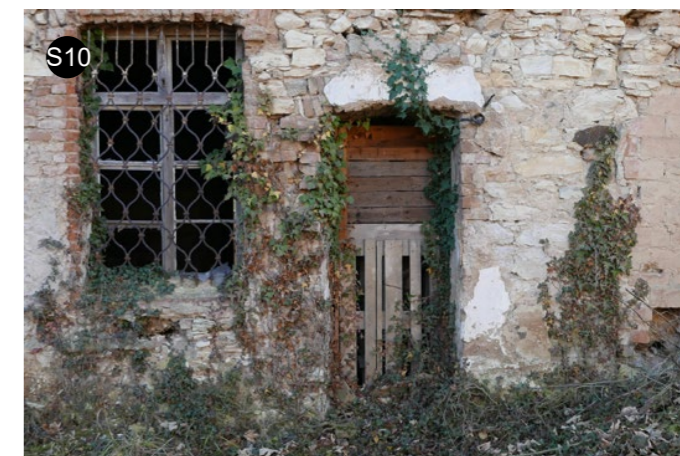
Severní průčelí

- S11** Dřevěný trám - kleština související s barokním zdivem patra.
- S12** Množství oprav zdiva v místě strženého přístavku - záchoda a záchodové šachty.

- S13** Omítkový náběh k západní obvodové stěně strženého barokního přístavku záchoda a šachty v úrovni přízemí.

Střední část severního průčelí náleží zřejmě k nejstarší renesanční etapě výstavby po roce 1608. Zdivo je východně ohraničeno spárkou (S4), jeho přesný rozsah na západě je znejasněn několikerym přezdívaním. Při raně barokní přestavbě 1659 bylo jižně i západně průčelí do-  
stavěno do současného rozsahu. Zároveň byla v některé z barokních fází přistavěna dvojice záchodových přístavků se šachtami. Okenní otvory byly druhotně upravovány v několika barokních i pozdějších fázích.

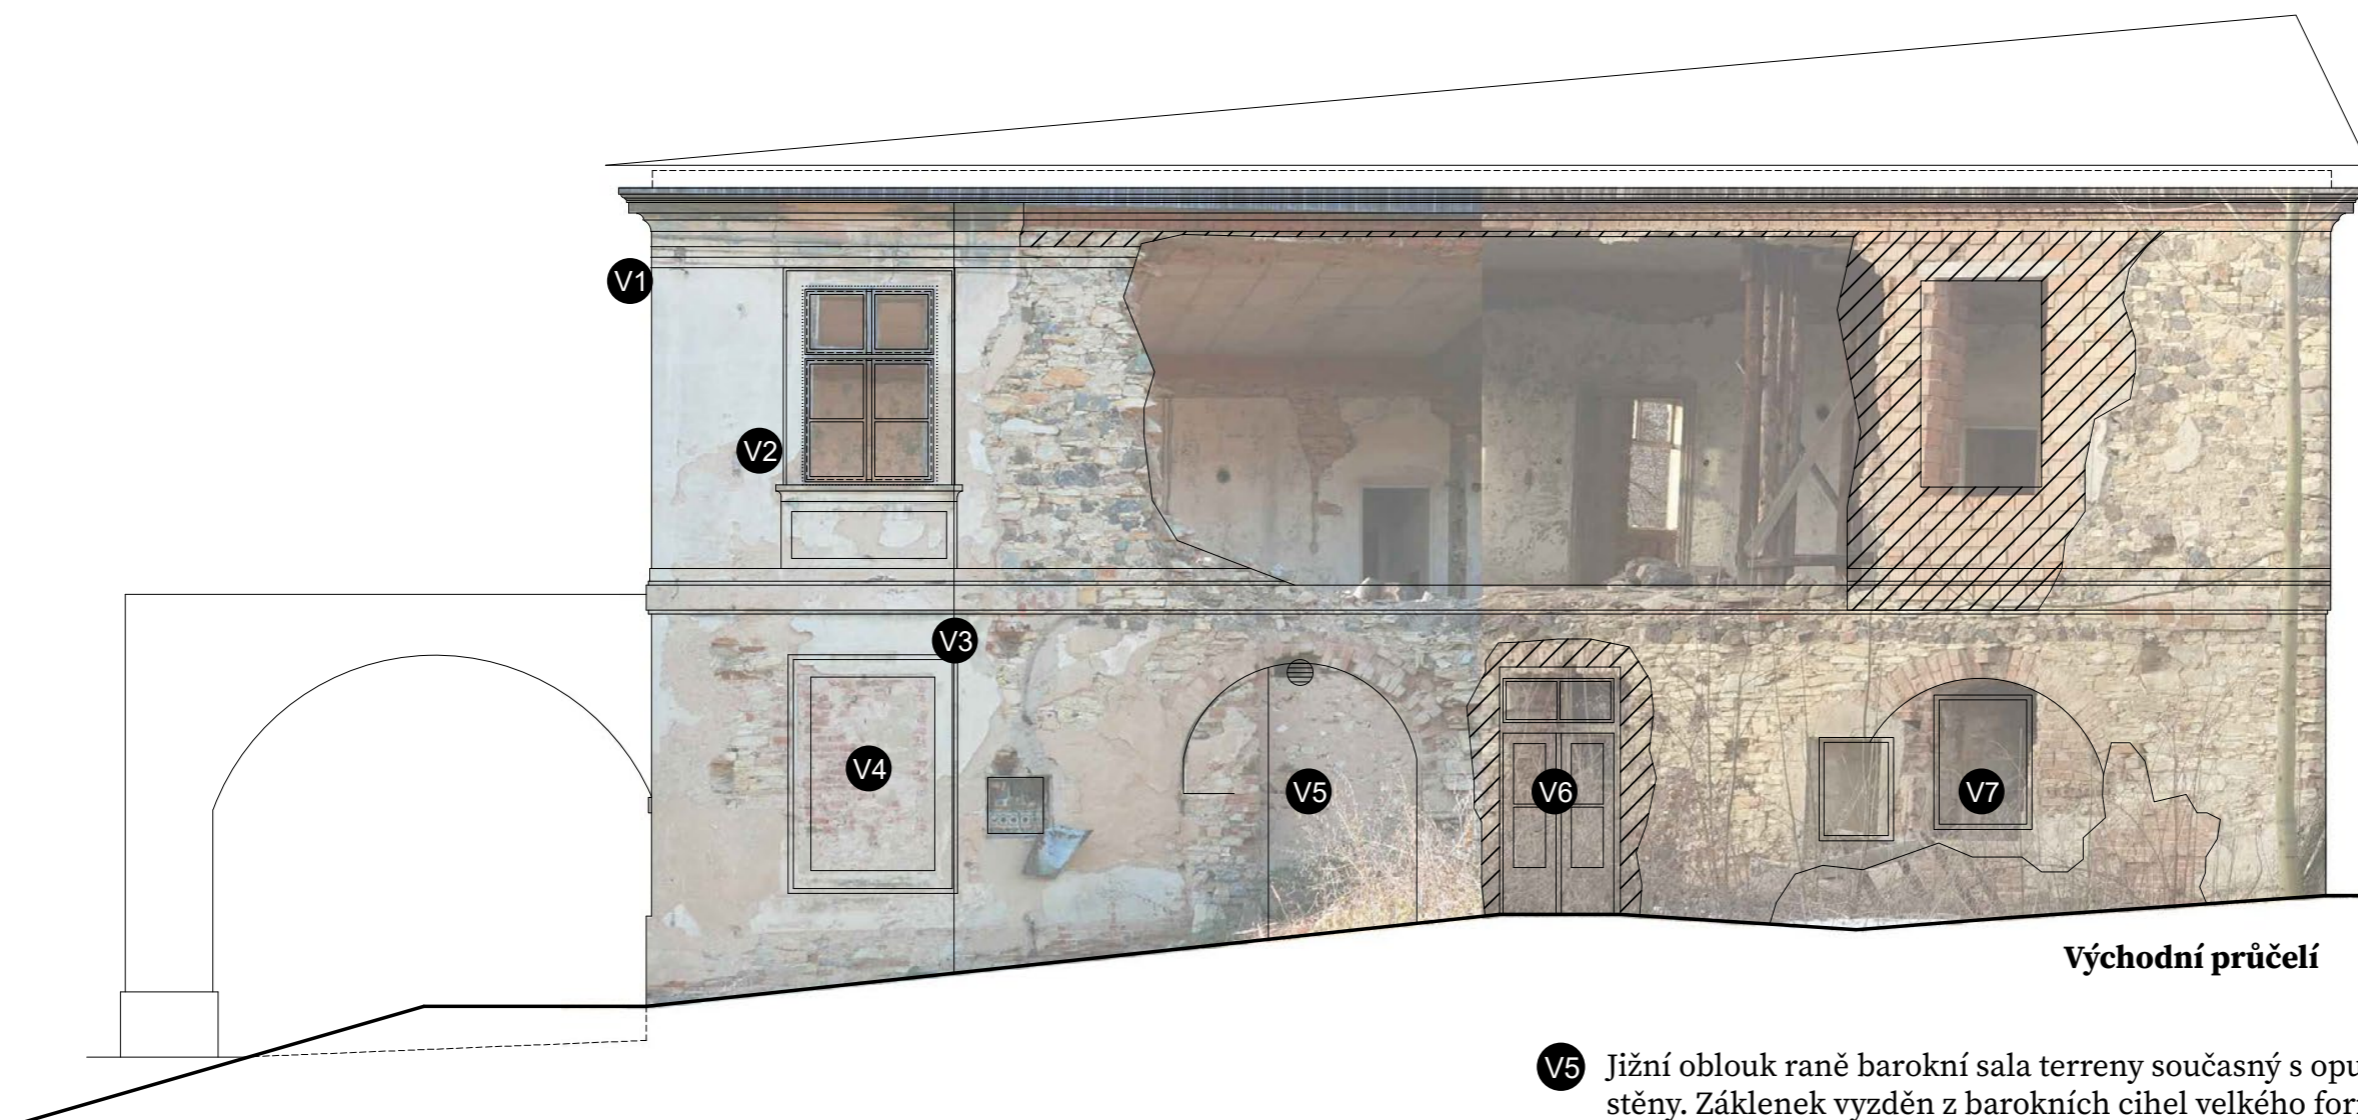
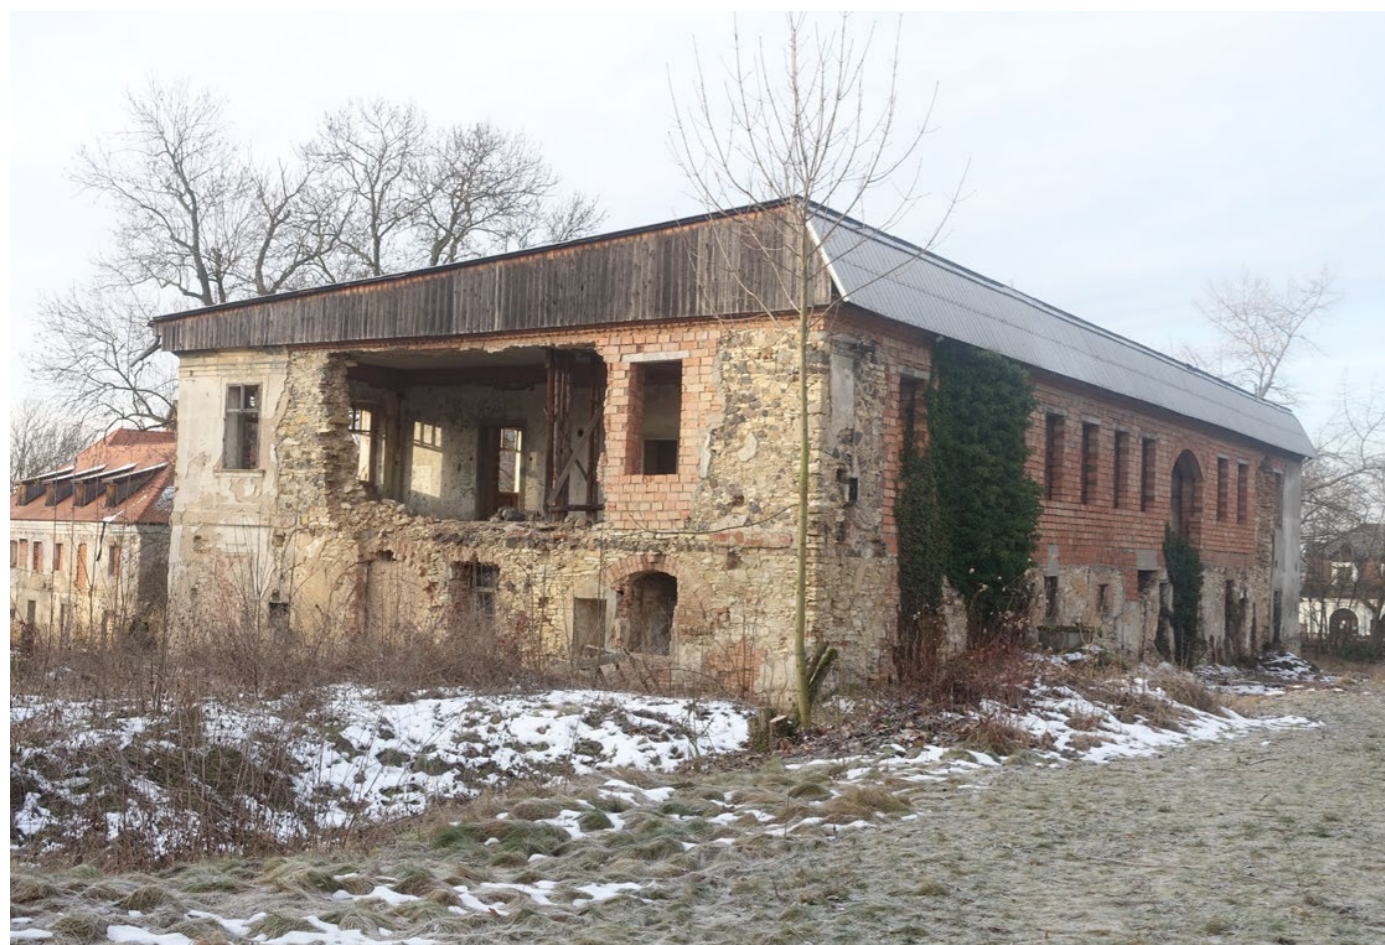
Východní průčelí

- V6** Druhotně probourané dveře do chodby 116 se záklenkem a špaletami vyzděnými z plochých cihel.
- V7** Severní oblouk zřejmě raně barokní sala terreny současný s opukovým zdivem obvodové stěny. Záklenek vyzděn z barokních cihel velkého formátu (9,5-9,7x14,5cm). Severní pata záklenku se zdá nepřesně dozděná, zbytek oblouku však nevykazuje známky druhotného vkopnutí, jedná se zřejmě o lešeňový špunt. Jižní pata oblouku je porušena nověji proraženým oknem do místnosti 114c. Spára oblouku končí v severní patě, níže je překryta mladšími opravami zdiva z cihel klasicistního formátu. Pod druhotnou cihelnou zadržkou oblouku opět zabíhá souvrství omítek. Okenní otvor je současný se zadržkou oblouku, tedy straší, než celková přestavba zámku na přelomu 18. a 19. století.

Severní část průčelí byla přistavěna k renesanční obdélné dispozici dostavěna jako východní křídlo trojkřídlé zámecké budovy. Raně barokní podoba průčelí z roku 1659 byla charakteristická dvojicí oblouků plochostropé sala terrena. Nedlouho poté však byla sala terrena zrušena, prostor zaklenut a oblouky zazděny. V obou zazděných obloucích byly vyzděny okenní otvory, které prosvětlovaly ba-

rokní kuchyni a kvelb. Při barokně klasicistní přestavbě byla doplněna jižní část průčelí s novou, třetí, okenní osou. Dveře do střední chodby byly probourány v některé z pozdějších fází v průběhu 19. století. Stejně tak okénko vedle původního severního okna, které prosvětlovalo kuchyň bytu, zřízeného zde přibližně v polovině 19. století.

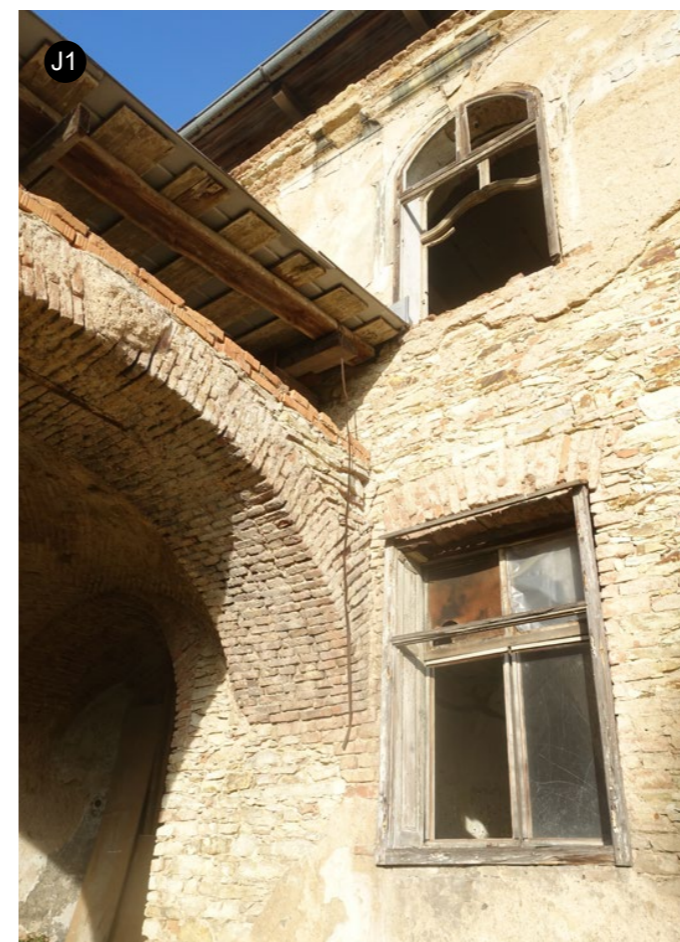
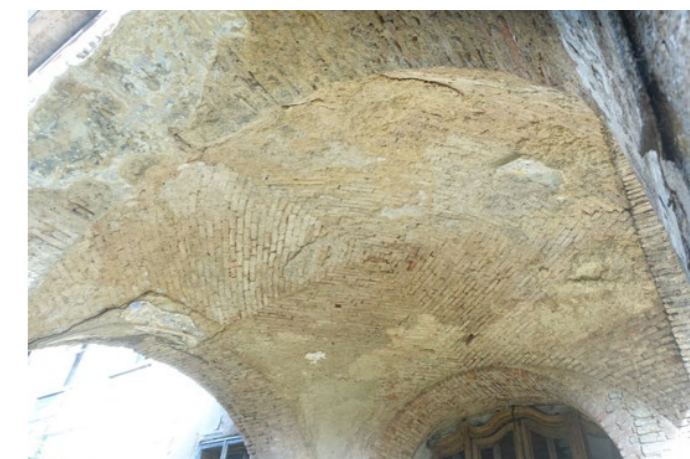
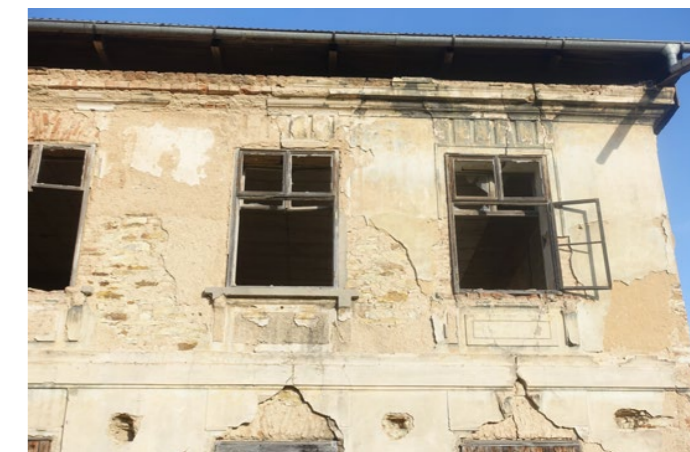
**J1** Výrazně předstupující portikus, současný s velkou barokně klasicistní dostavbou zámku. Paty klenutých pasů jsou přesně vsazeny do předem vyzděných kapes v obvodovém zdivu.

**J2** Celá jižní obvodová zeď v přízemí i v patře vyzděna v rámci jedné stavební etapy (barokně klasicistní přestavba zámku). V opukovém zdivu jsou místy organicky zabudované mladší (klasicistní) ploché cihly.

Jižní průčelí bylo celé vybudováno v rámci velké barokně klasicistní přestavby na počátku 19. století. Do současnosti nebylo výrazně upravováno, pouze byla vyměněna okna. Důležitou, avšak zatím neobjasněnou změnou byla výměna vstupních dveří a jejich vsazení do prostoru vstupní síně, stejně jako zapuštění schodiště až k líci fasády.
