## **Obnova areálu zámku ve Zdibech u Prahy**

diplomová práce LS 2021  
Bc. Eliška Zatloukalová

**1. Analytická část diplomního semináře.**

2. Část stavebně historického průzkumu diplomního semináře.  
**Proměny zdíbského zámku s důrazem na  
 barokní a novější podoby**

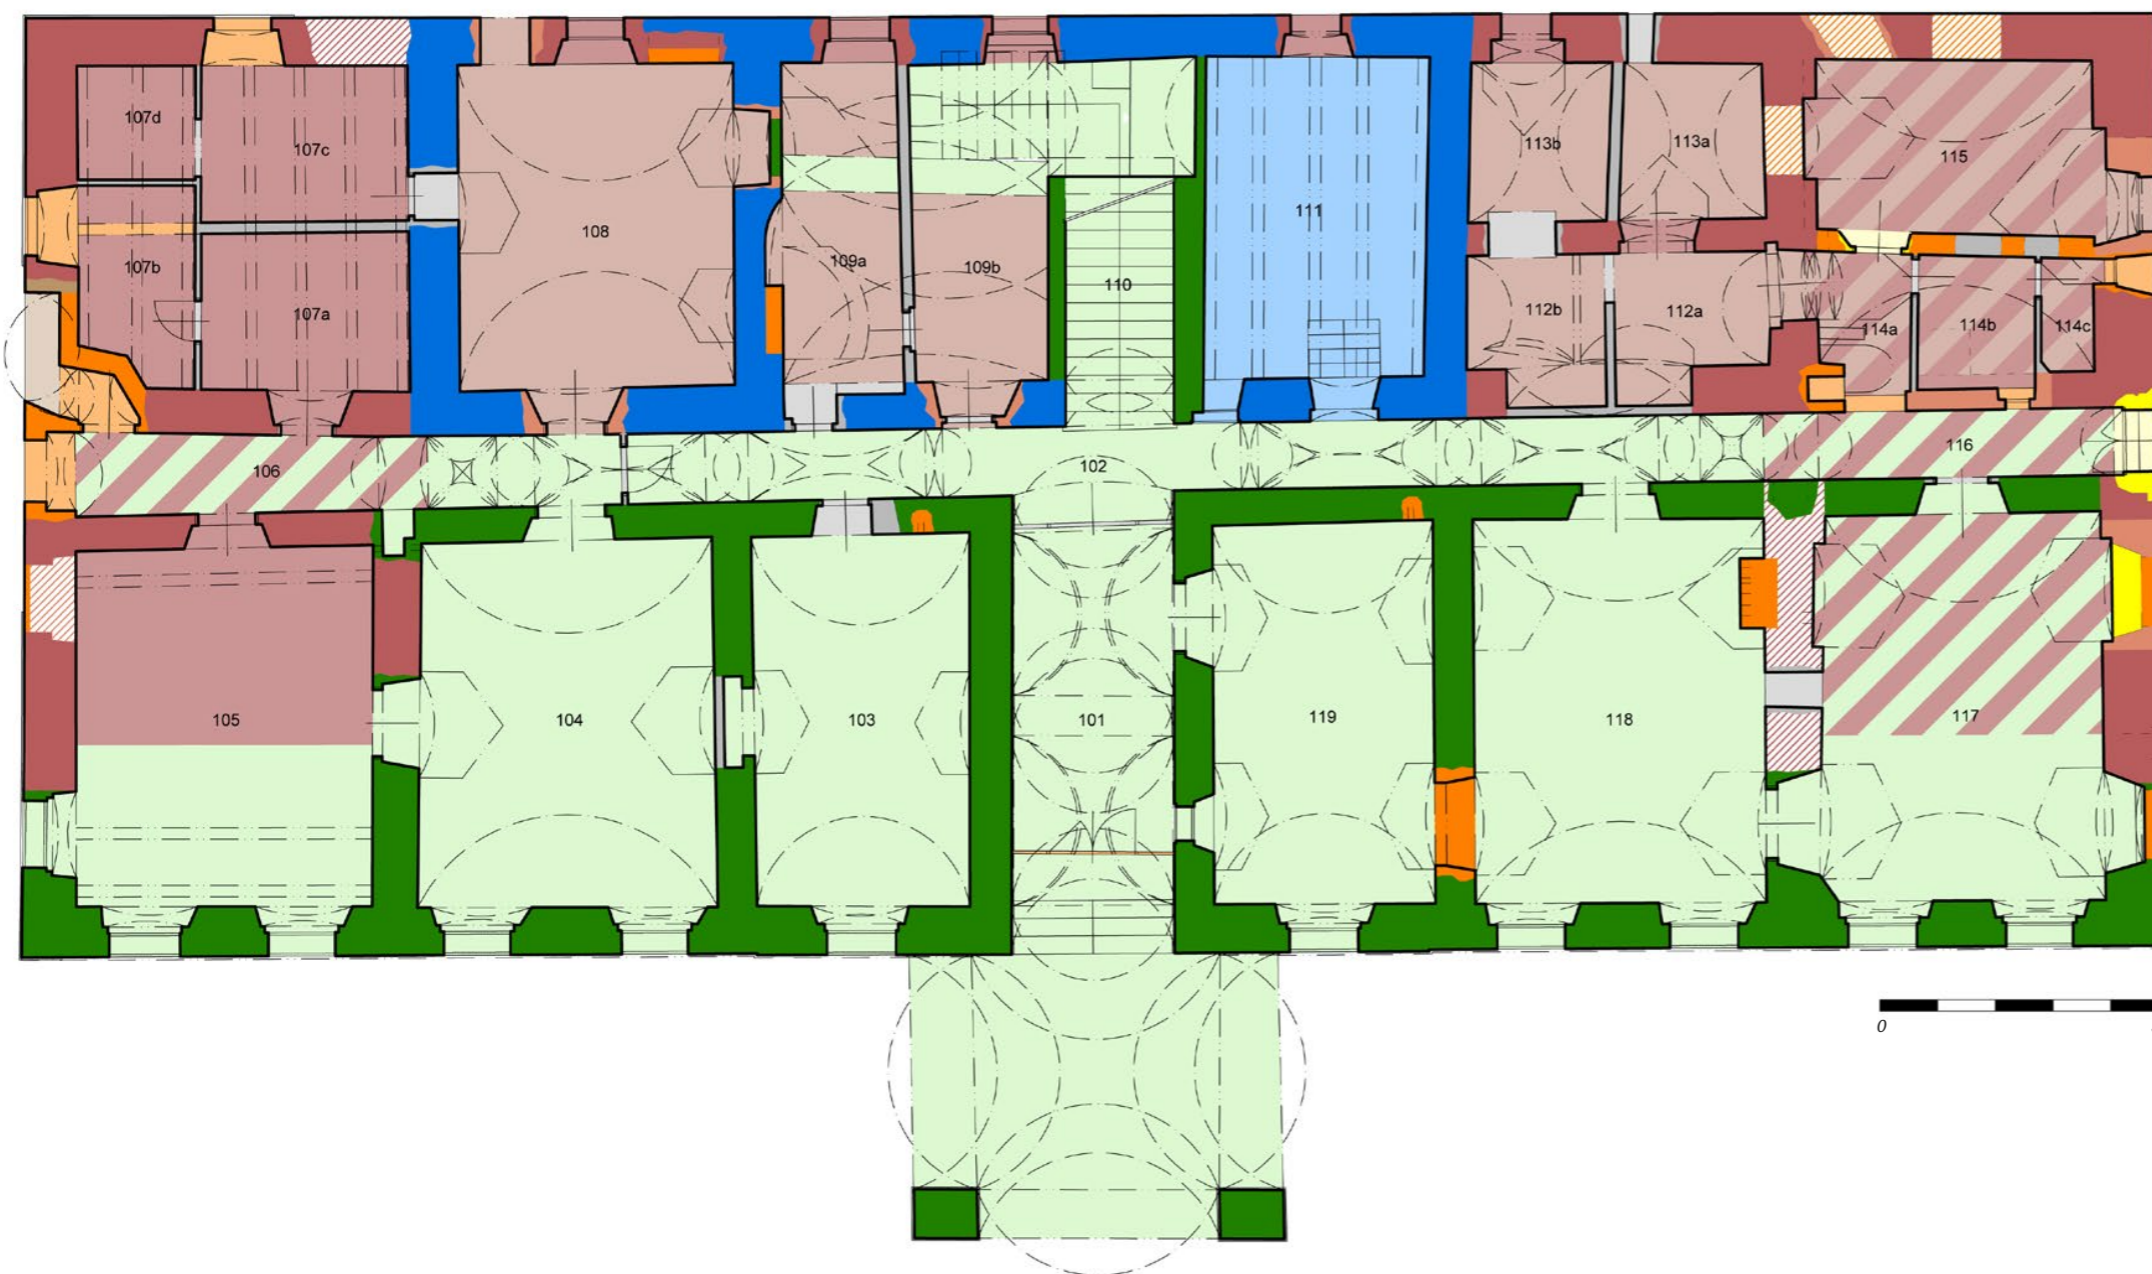
**Legenda grafického vyhodnocení SHP**

Renesanční zdivo (po 1608)
-
