ZAHRADA V PĚKOVĚ

ATELIER SITTA - CHMELOVÁ
FA ČVUT V PRAZE
ZIMNÍ SEMESTR 2021

ZAHRADA K RODINNÉMU DOMU V PĚKOVĚ

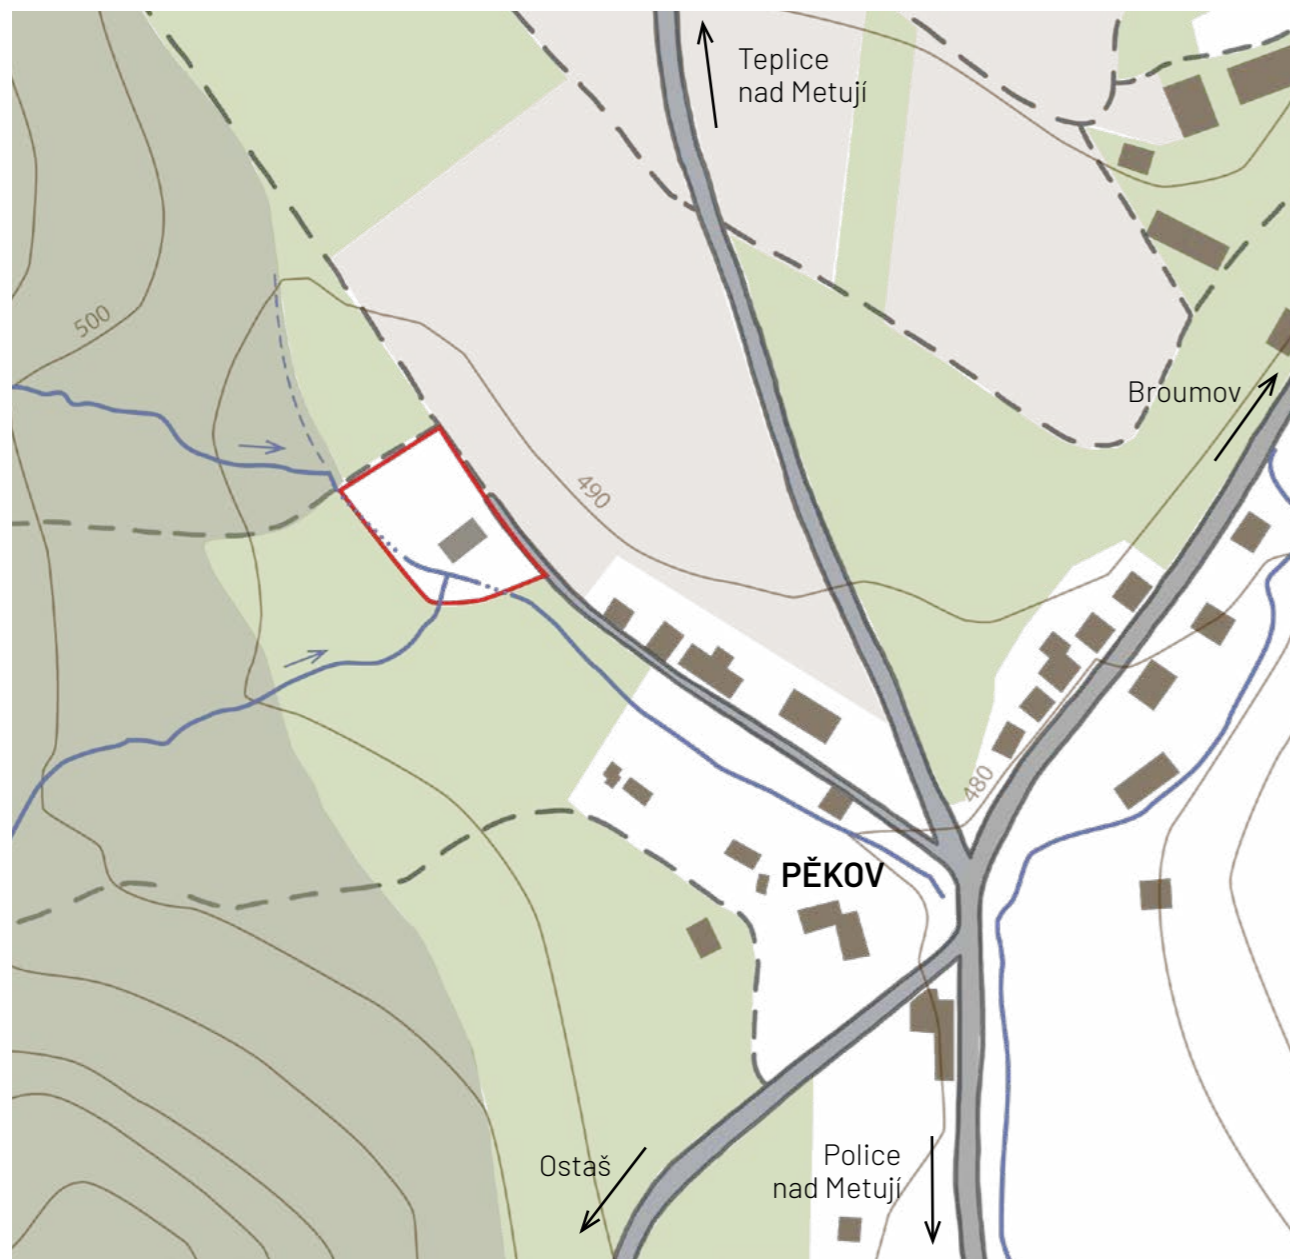
ZAHRADA - SOUČASNÝ STAV 1 : 500

- ① parkovací místa - štěrkový povrch
- ② zhutněná zemina v blízkosti stavby
- ③ smrková stromořadí

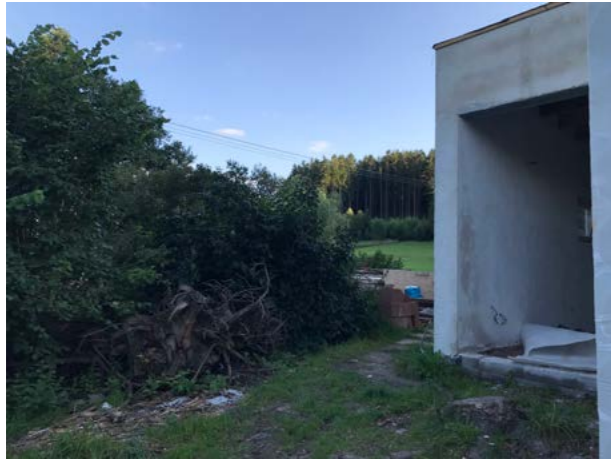
1 Roh garáže, východní roh domu.

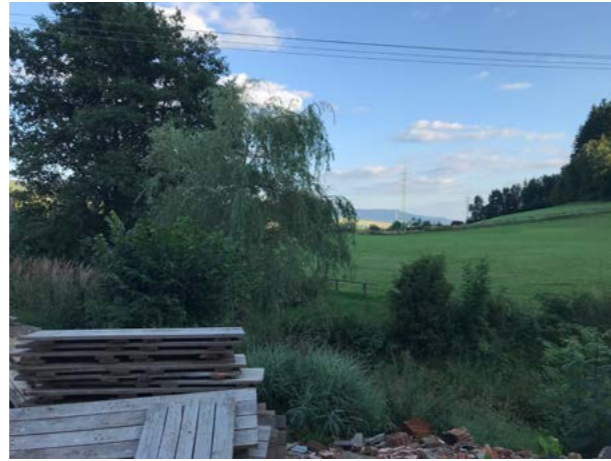
2 Výhled od domu přes potok.

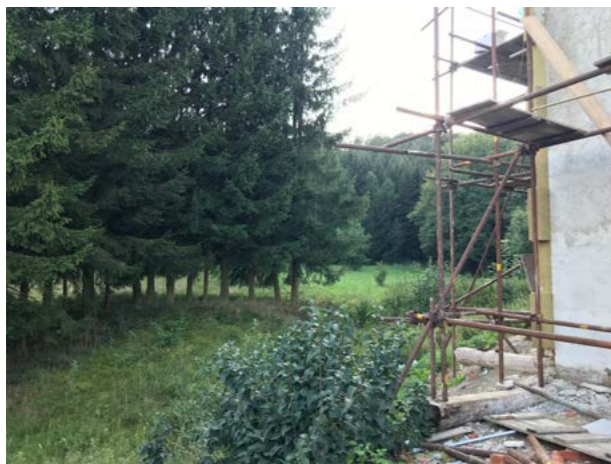
3 Jižní roh domu, pohled do svahu.

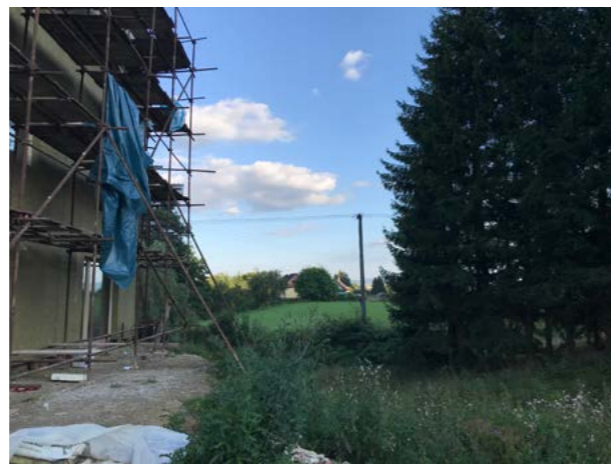
4 Pohled na koryto potoka.

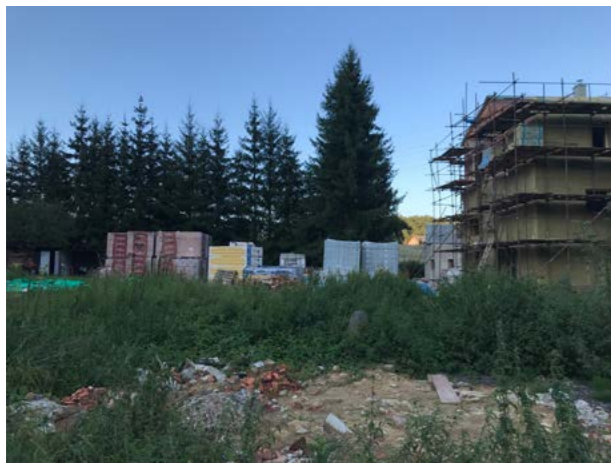
5 Pohled na stavbu přes zatrubněný úsek potoka.

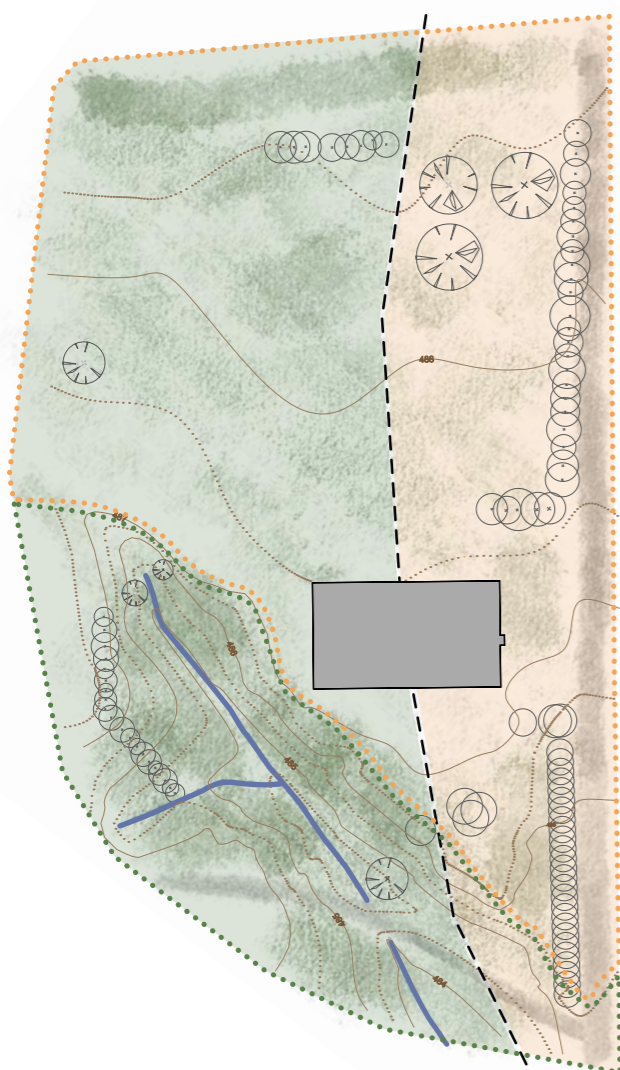
SCHÉMA PŮDNÍCH A GEOLOGICKÝCH PODMÍNEK

Půda v řešeném území je výrazně ovlivněna potoky, které jí protékají. Většina pozemku leží na nivním glejovitém sedimentu, pro nějž je typická vysoká hladina podzemní vody, jež může podmiňovat i nedostatek vzdušného kyslíku. V od potoka vzdálenějších částech zahrady se pak jedná o kamenitý až hlinito-kamenitý sediment.

Půdním typem je kambizem, jde o hlubokou až středně hlubokou půdu, produkčně málo významnou. Celkový obsah skeletu je 25-50%. Ohrožení větrnou erozí je minimální, více je půda ohrožena acidifikací a utužením.

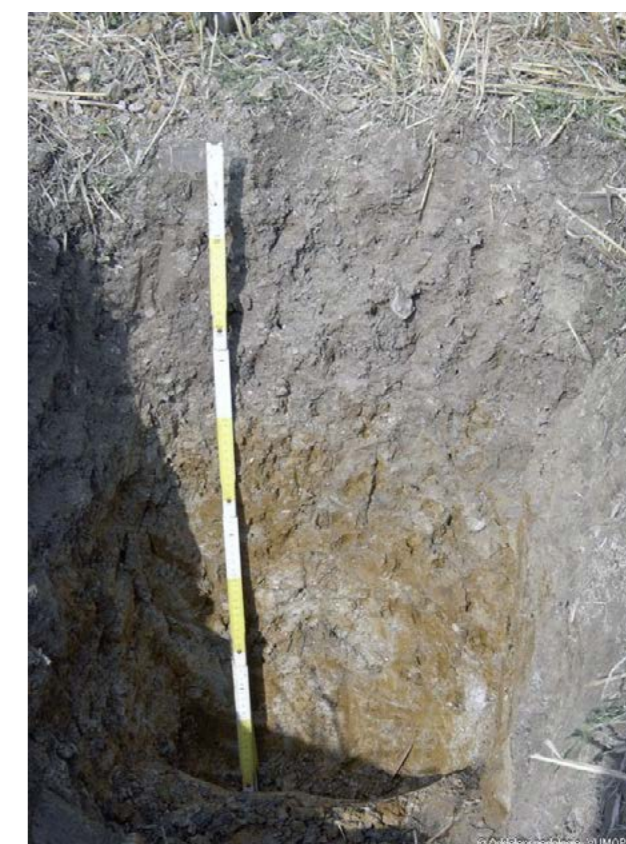
Typický profil půdního typu.
