INVENTARIZACE HODNOTNÝCH PRVKŮ ČP. 15

Stavebně historický průzkum domu čp. 234, někdejší ovlivněný, je zpracován za účelem vypracování diplomové práce - Návrh a obnova hospodářského areálu v Kostelci nad Černými lesy. Koncipován je jako standardní, nedestruktivní. Práce v terénu probíhaly na podzim roku 2022, pro vytvoření vlastního jednoduchého zaměření celého objektu, jako podklad pro vypracování dokumentace současného stavu a stavu před zřícením. Během průzkumových prací byla pořízena i fotografická dokumentace.

SOUČASNÝ STAV

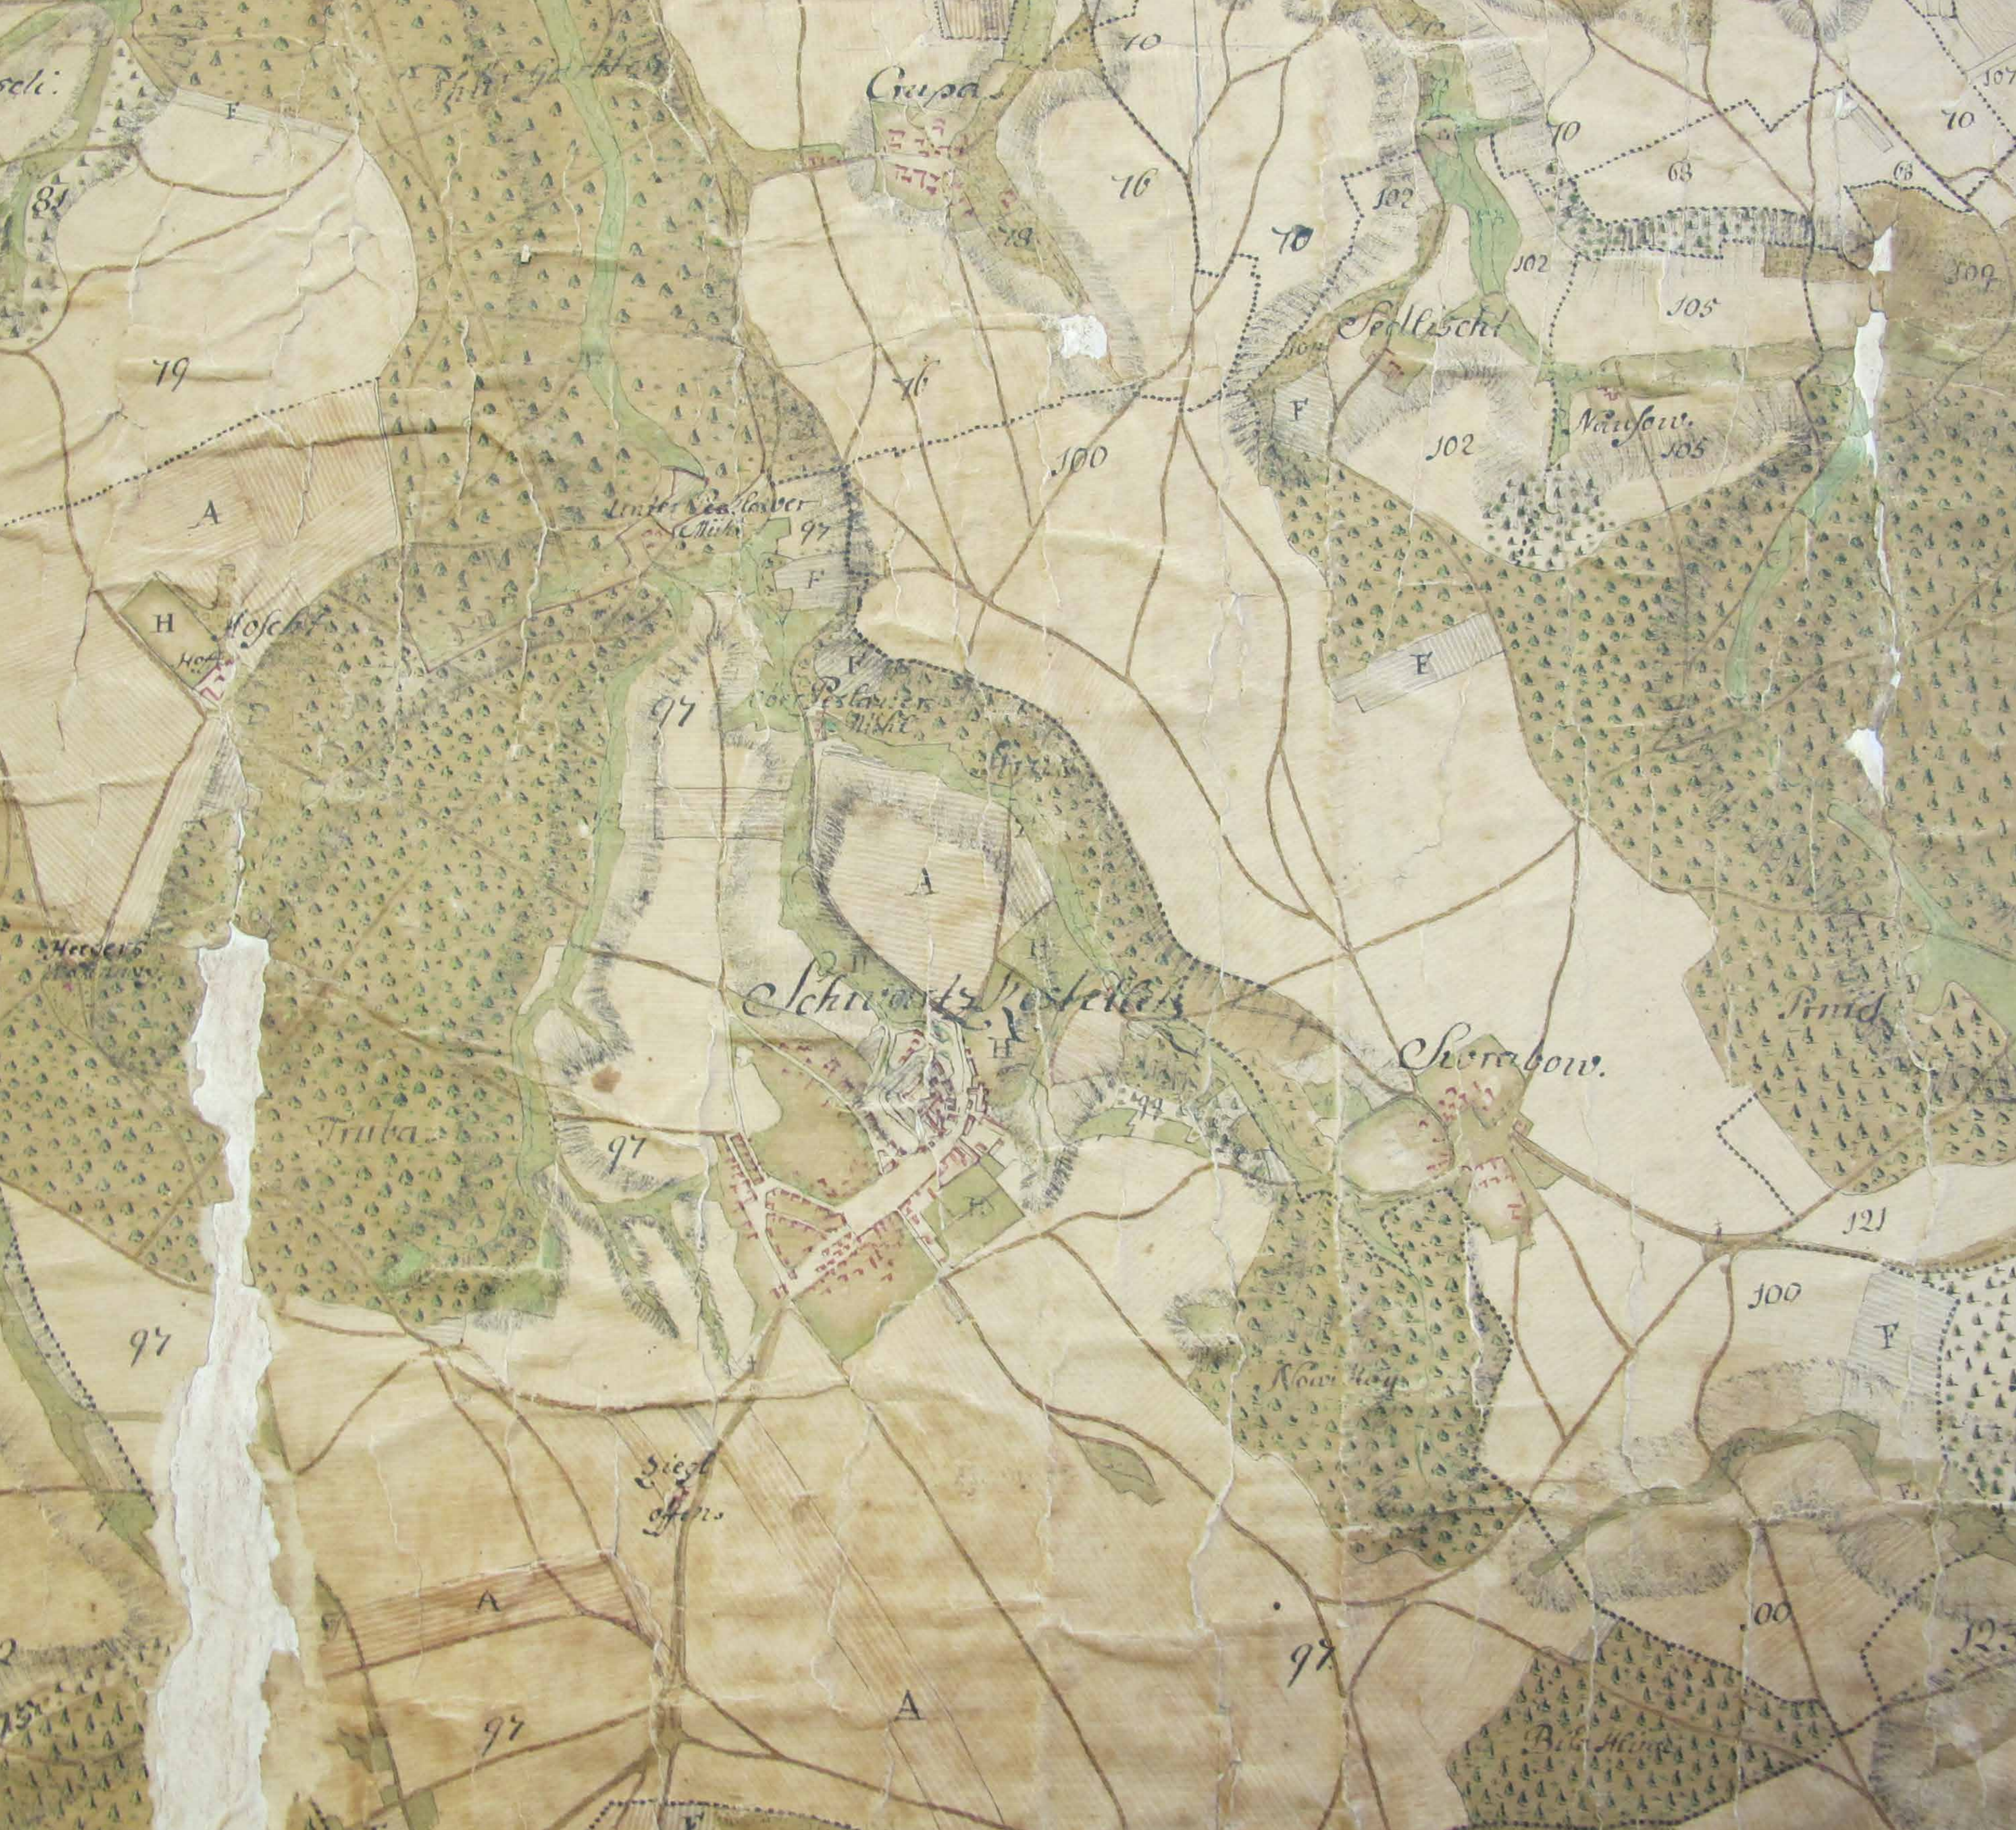
KOSTELEČ NAD ČERNÝMI LESY 1812

Na mapě panství z roku 1812 vidíme rozložení panství do dnešních rozměrů s novou vystavěnou stodolou v nejnižší části areálu. Do ulice se nachází objekt čp. 15. Na východní straně panství stojí ovlivněná a opěrné pilíře už jsou přistavěny a zakresleny. Na jižní straně naproti objektu čp. 15 je stodola, která má mírně odlišné proporce než na mapě panství z roku 1777. Stejně tak posledním objektem v areálu vedle stodoly je výrazně proláhlá. Přibýly zde vodní toky i nádrže (rybníky) z míst, kde se nacházejí původní studny. Die Urbälte z roku 1677 spadají do správy panství další objekty. Na východní straně areálu naproti chlívům je maštal pro kozy. Maštal je průchozí na dvoreček na druhou stranu, kde se nachází vinopánská s kůlnou a směrem do ulice Jagerhouse nebo-li myslivna.

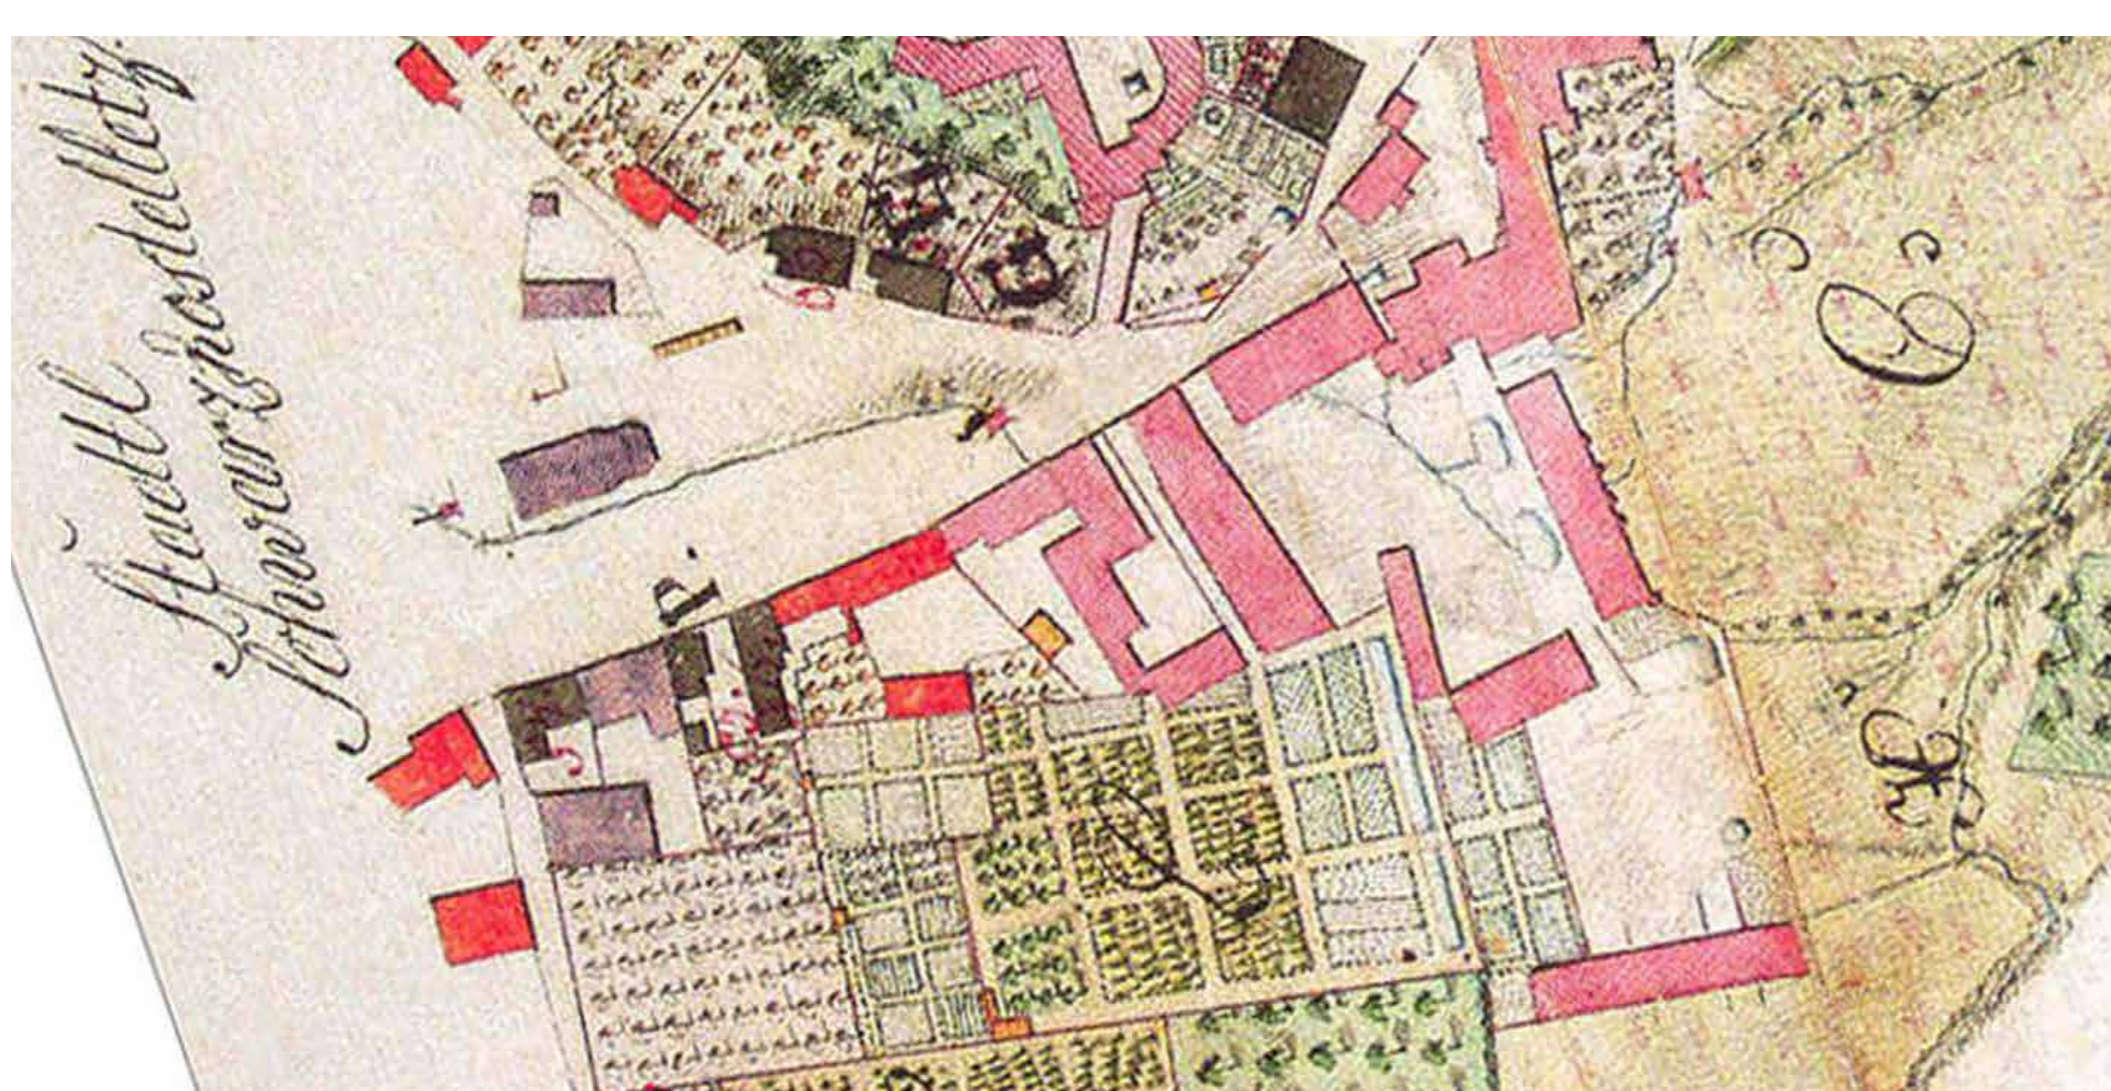
KOSTELEČ NAD ČERNÝMI LESY MORFOLOGIE TERÉNU

Situace na mapě nám prozradí značnou změnu terénu. Strmá klesá ke korytům potoka. Vyvolání potřeby opěrných pilířů na východní straně ovlivní.

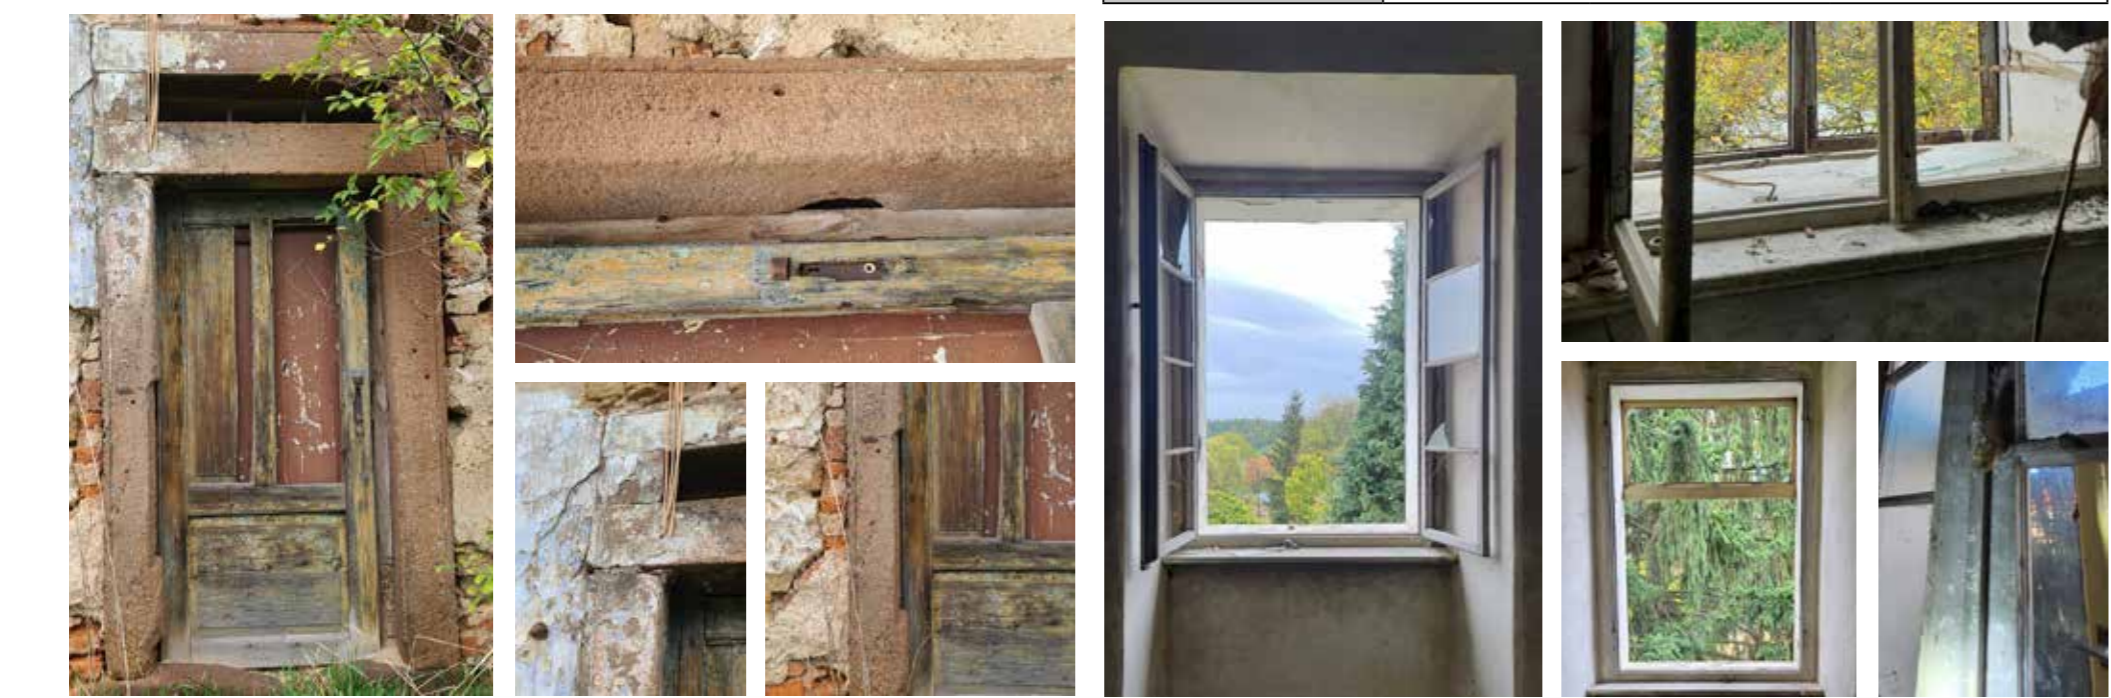
<b>Prvek</b>	Otáčení	Označení prvku	Přiznání, východní dvéře z jižní strany objektu
<b>Základní rozměry (š x v)</b>	Velikost rámu: 190 x 150 mm	Umístění	
	š. a v. ostění: 200 x 200 mm		
<b>Popis</b>	Jednokřídlé dřevěné dvéře s nadvětlíkem v kamenném ostění.		
<b>Materiál</b>	Kámen		
<b>Povrchové úpravy</b>	Opalštěné hrubým náterem z venku a bílým náterem ve vnitř.		
<b>Zasklení</b>	Bez zasklení		
<b>Kování</b>	Bez kování. Dva kovové panče z plochého železa.		
<b>Stohová a časová určení</b>	Zachované		
<b>Technický stav</b>	Východní dvéře z jižní strany		
<b>Poznámky</b>	Zachováno v projektu		
<b>Návrh</b>

<b>Prvek</b>	Otáčení	Označení prvku	O12, O13, O14 (3)
<b>Základní rozměry (š x v)</b>	Velikost rámu: 1040 x 1510 mm	Umístění	Patro, Místnost 10
	Výška parapetu: 1100 mm		
<b>Popis</b>	Čtyřkřídlé okno se špaletou a bílým náterem. Vnitřní křídla se čtyřmi tabulkami v jednom křídle a venkovní křídla opatřena jednou tabulkou v jednom křídle. Venkovní část má vyklápací horní křídlo. Tři panče v jednom křídle.		
<b>Materiál</b>	Dřevo		
<b>Povrchové úpravy</b>	Opalštěné bílým náterem		
<b>Zasklení</b>	Čirá skla		
<b>Kování</b>	Novější kování než u předchozích oken. Hliníkové kování v podobě oliv. Mírně zdobené panče.		
<b>Stohová a časová určení</b>	Havarijný stav		
<b>Technický stav</b>	Jiné kování než O3 - O7. Chybí celá křídla.		
<b>Poznámky</b>	Použití repliky		
<b>Návrh</b>

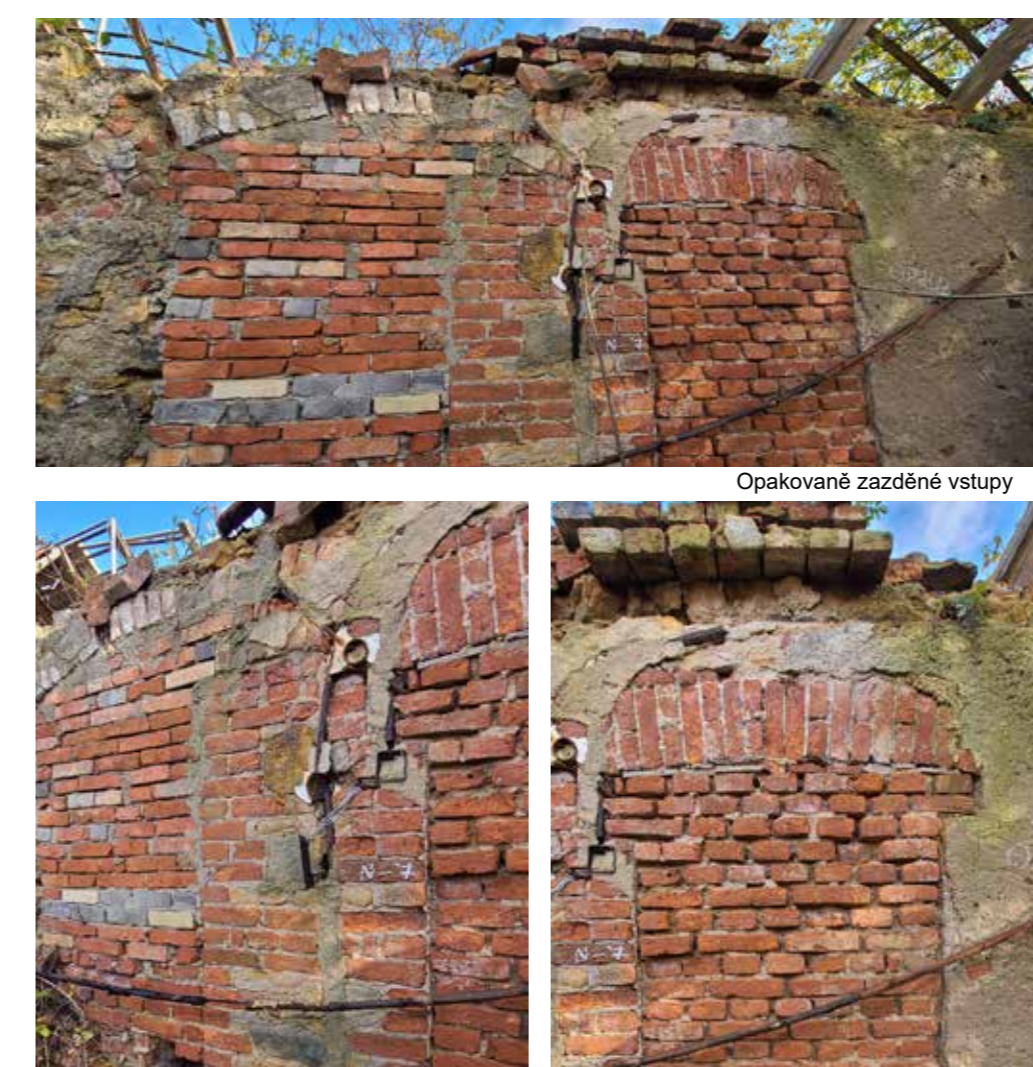
NÁLEZOVÉ SITUACE BAROKNÍ STÁJE

N-7  
Větší zříceniny a zdivání původních otvorů. Mnohá souvisí se zrnkami dispozice jižní části objektu. Neusouhlasí klenba nad původními otvory. Neusouhlasí omítka. Jiná práce a kladení obel, každého z otvorů. Možnost výstavby - hegre máme větší otvor vlevo s vyšším klenbovým pasem. Právě otvor zrnkami zdivání právě další stoupa a vnitřní přístavek druhé vstup a vyzdobení nového klenbového pasu - pravá část. Pote použijeme oba vstupy. V další etapě zardíme zcela levou vstup a chodíme pouze pravým. Nakonec zardíme i pravý vstup.

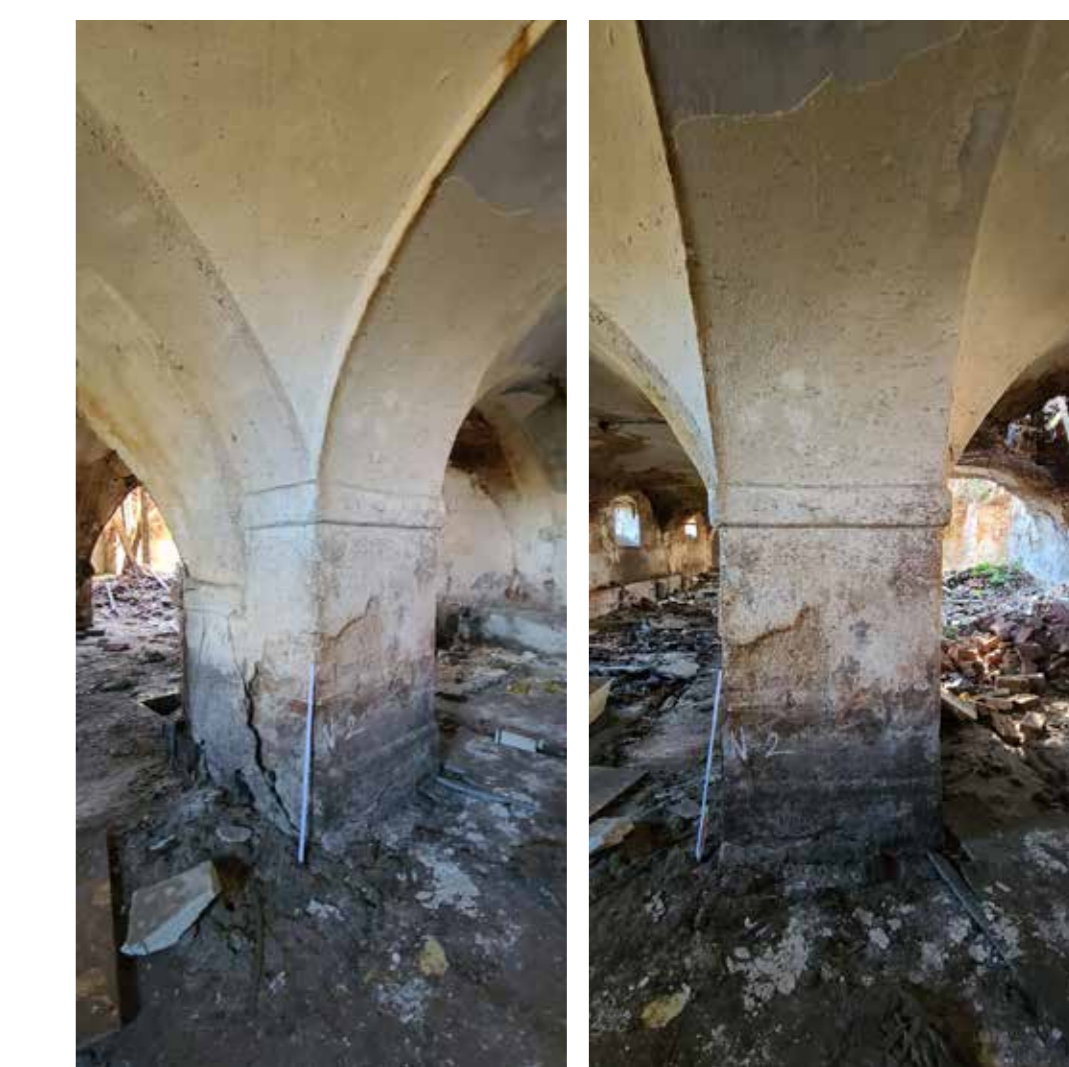
HODNOCENÍ BAROKNÍ STÁJE

Dům čp. 234 má důležitý podíl v urbanismu Kostelci nad Černými lesy a spadá k historicky významným hospodářským domům v Čechách. Objekt tvoří významný prvek v uspořádání souvisejících vlnokřivých budov, které se v místě zachovaly bez zásadních ztrát dodnes. Objekt si zachoval svou původní dispozici až do dnes. Není je budova velmi ovlivněna zřícením krovu, nepříznivými povětrnostními podmínkami a absencí jakékoli údržby.

Pravěpodob. Koc pod	Koc nad	Baroko - po 2. pol. - 17. století (1630 - 1670)
		Pozdní baroko - 18. století - 19. století
		Klasicismus - konec 18. století - 1. pol. 19. století
		20. století (včetně let)

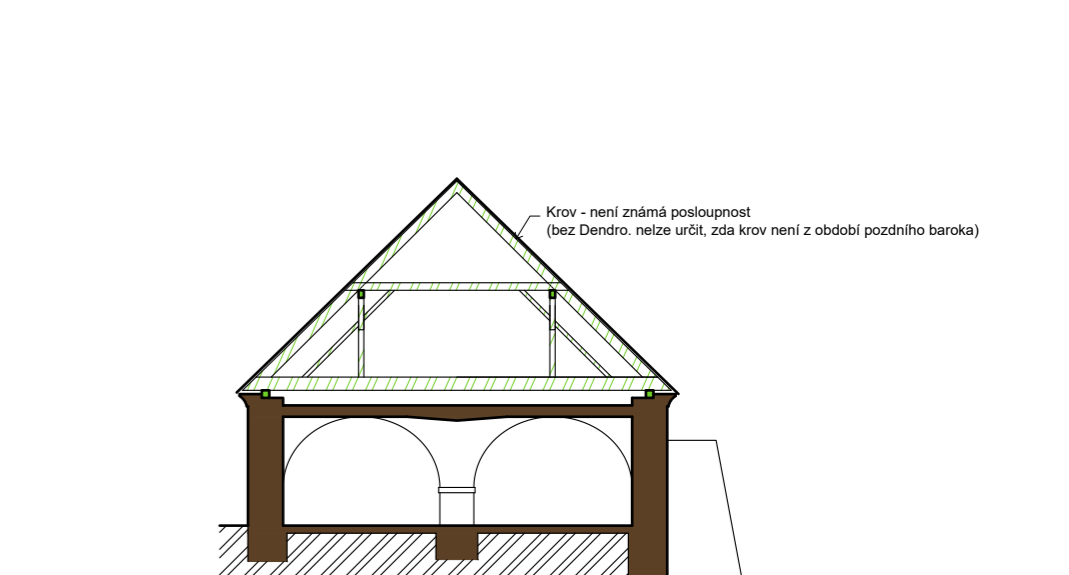
HODNOTNÉ PRVKY A DETAILY

Historická dispozice domu  
Klenby  
Rimsy  
Krov
