ŽITKOVÁ:

DOPLNĚNÍ URBÁNNÍ STRUKTURY  
NÁVRHOVÁ ČÁST

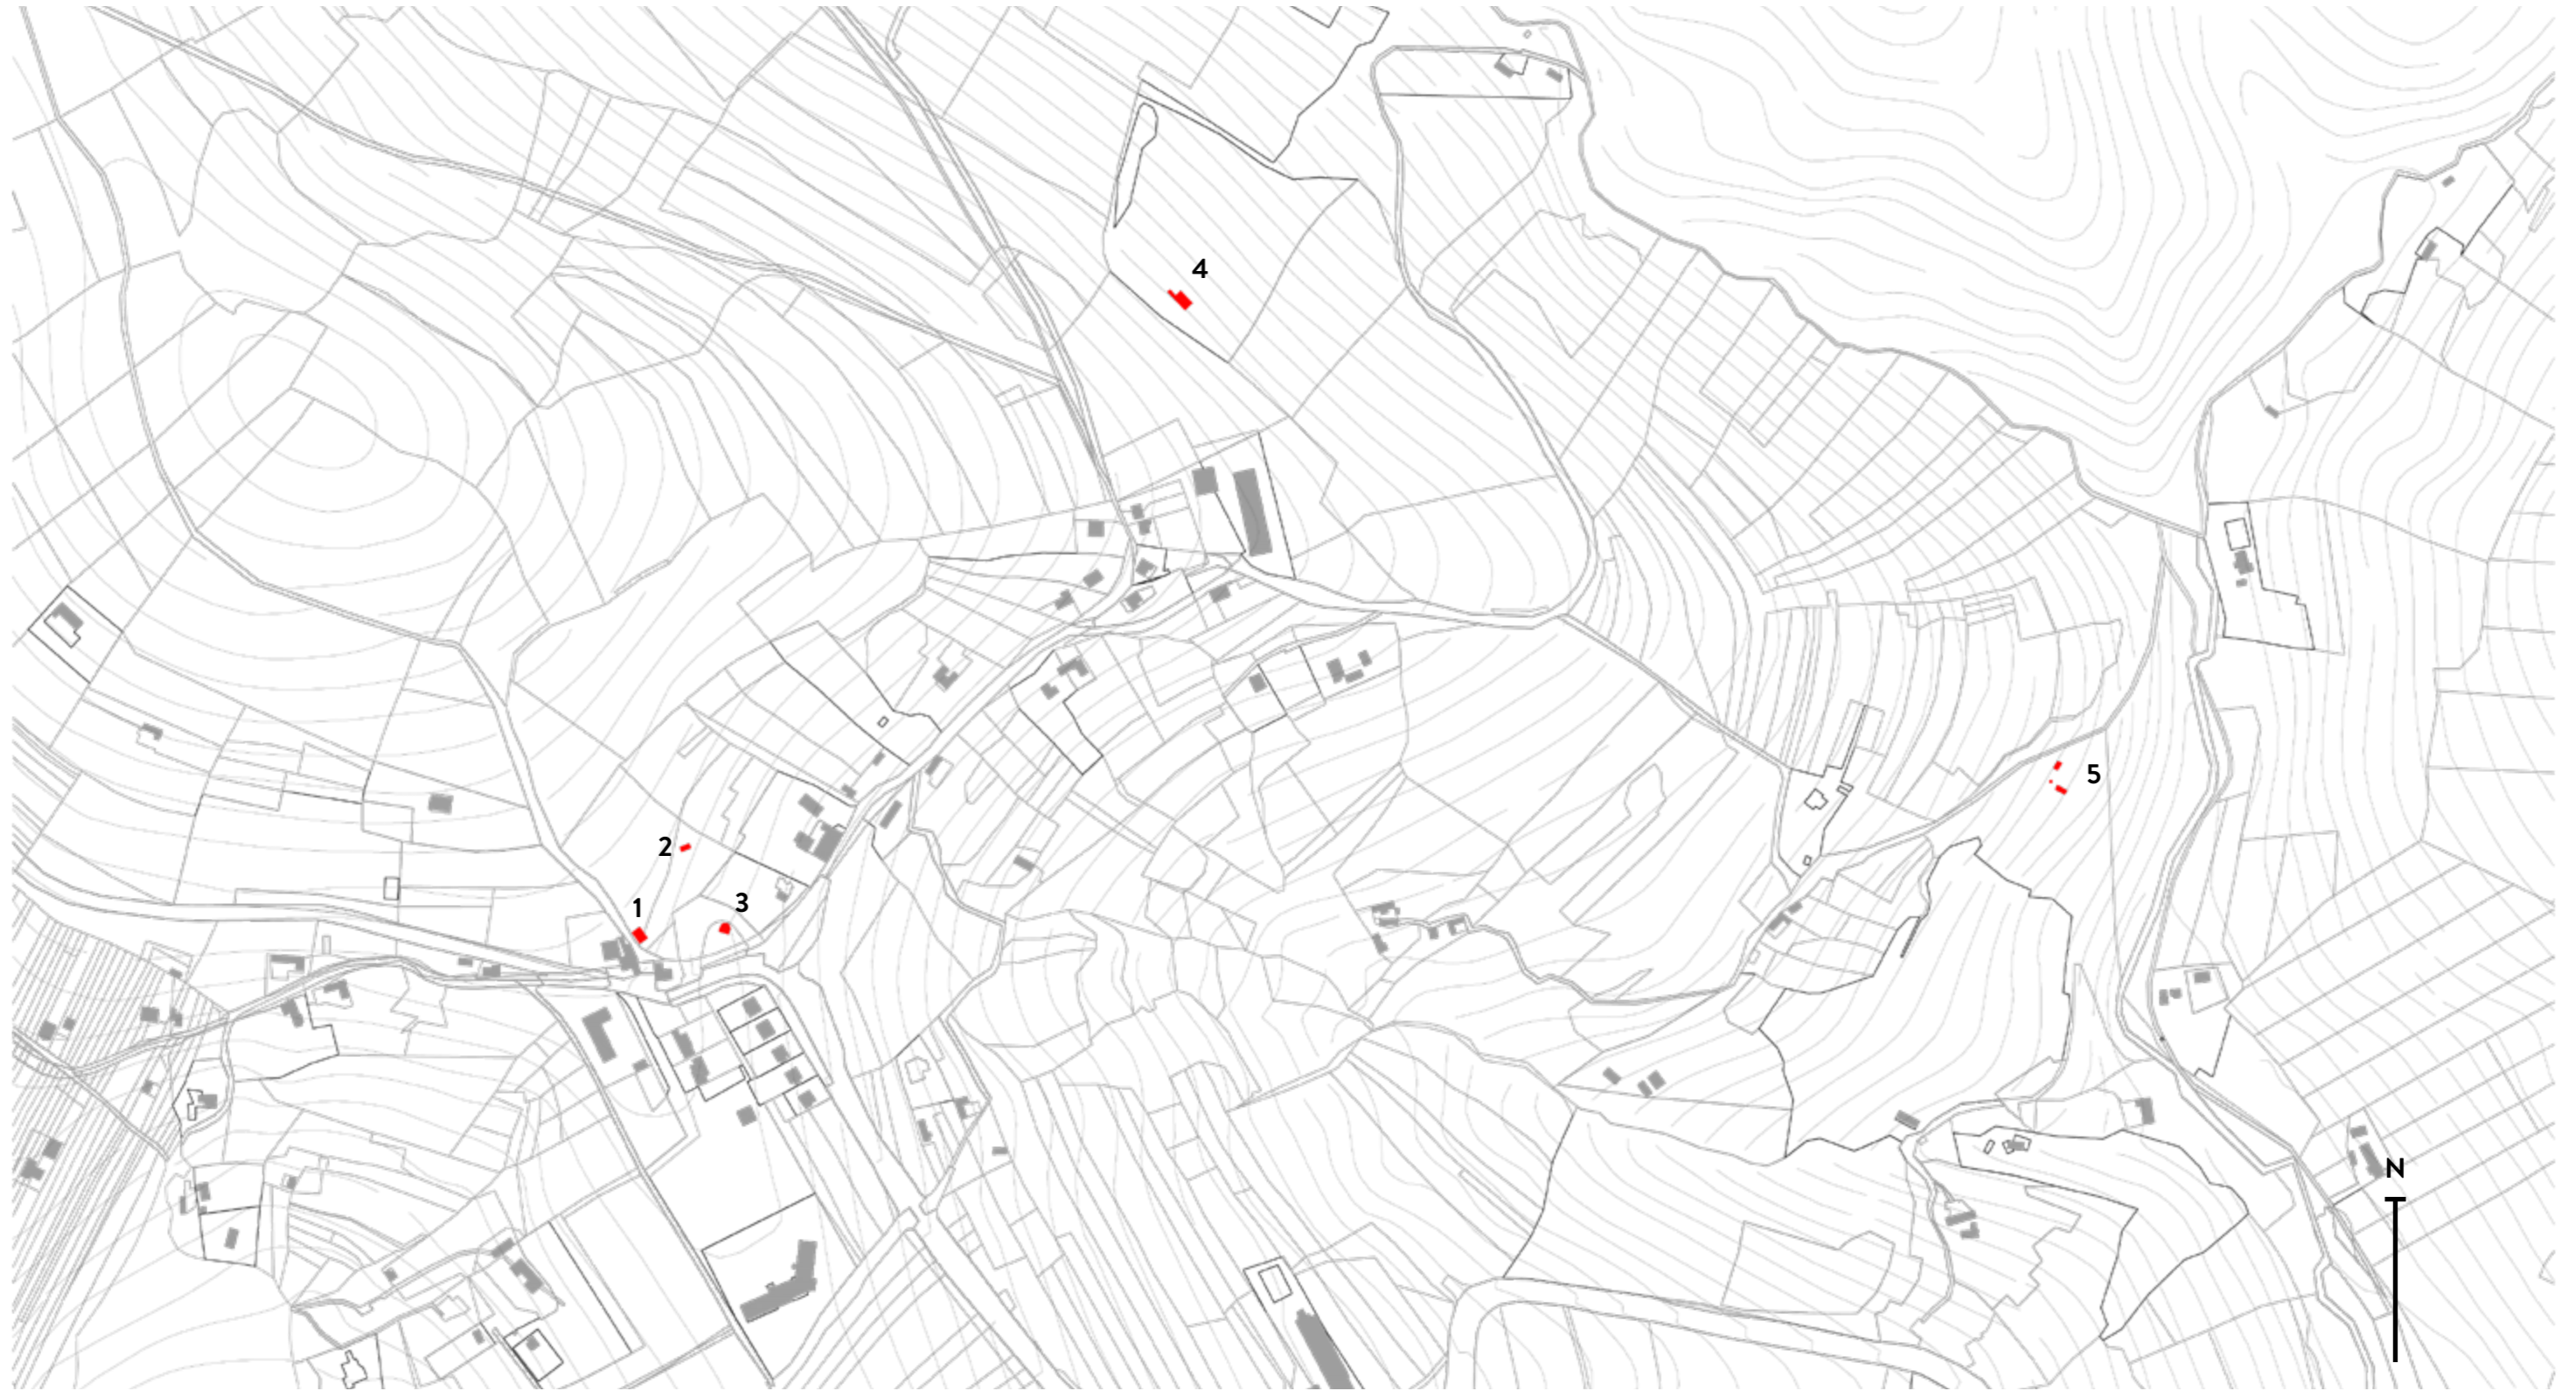
1. Dům pro poutníky 2. Dům smutku 3. Kaple sv. Cyrila a Metoděje 4. Obecní mlékárna 5. Obecní sauny

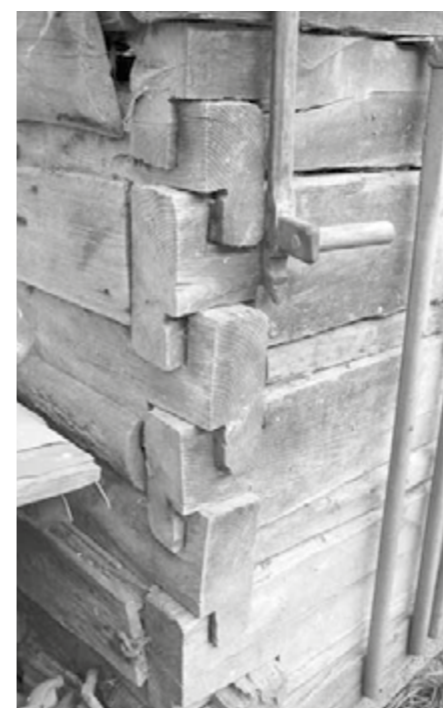
Detail trémové vazby na zámek u krmníkú  
čp. 68. Vápenice.
