STAVEBNĚ HISTORICKÝ PRŮZKUM ZÁMKU BOREČ U LOVOSIC

Fakulta architektury ČVUT v Praze
 15114 Ústav památkové péče
 ZS 2022/2023

DIPLOMOVÁ PRÁCE

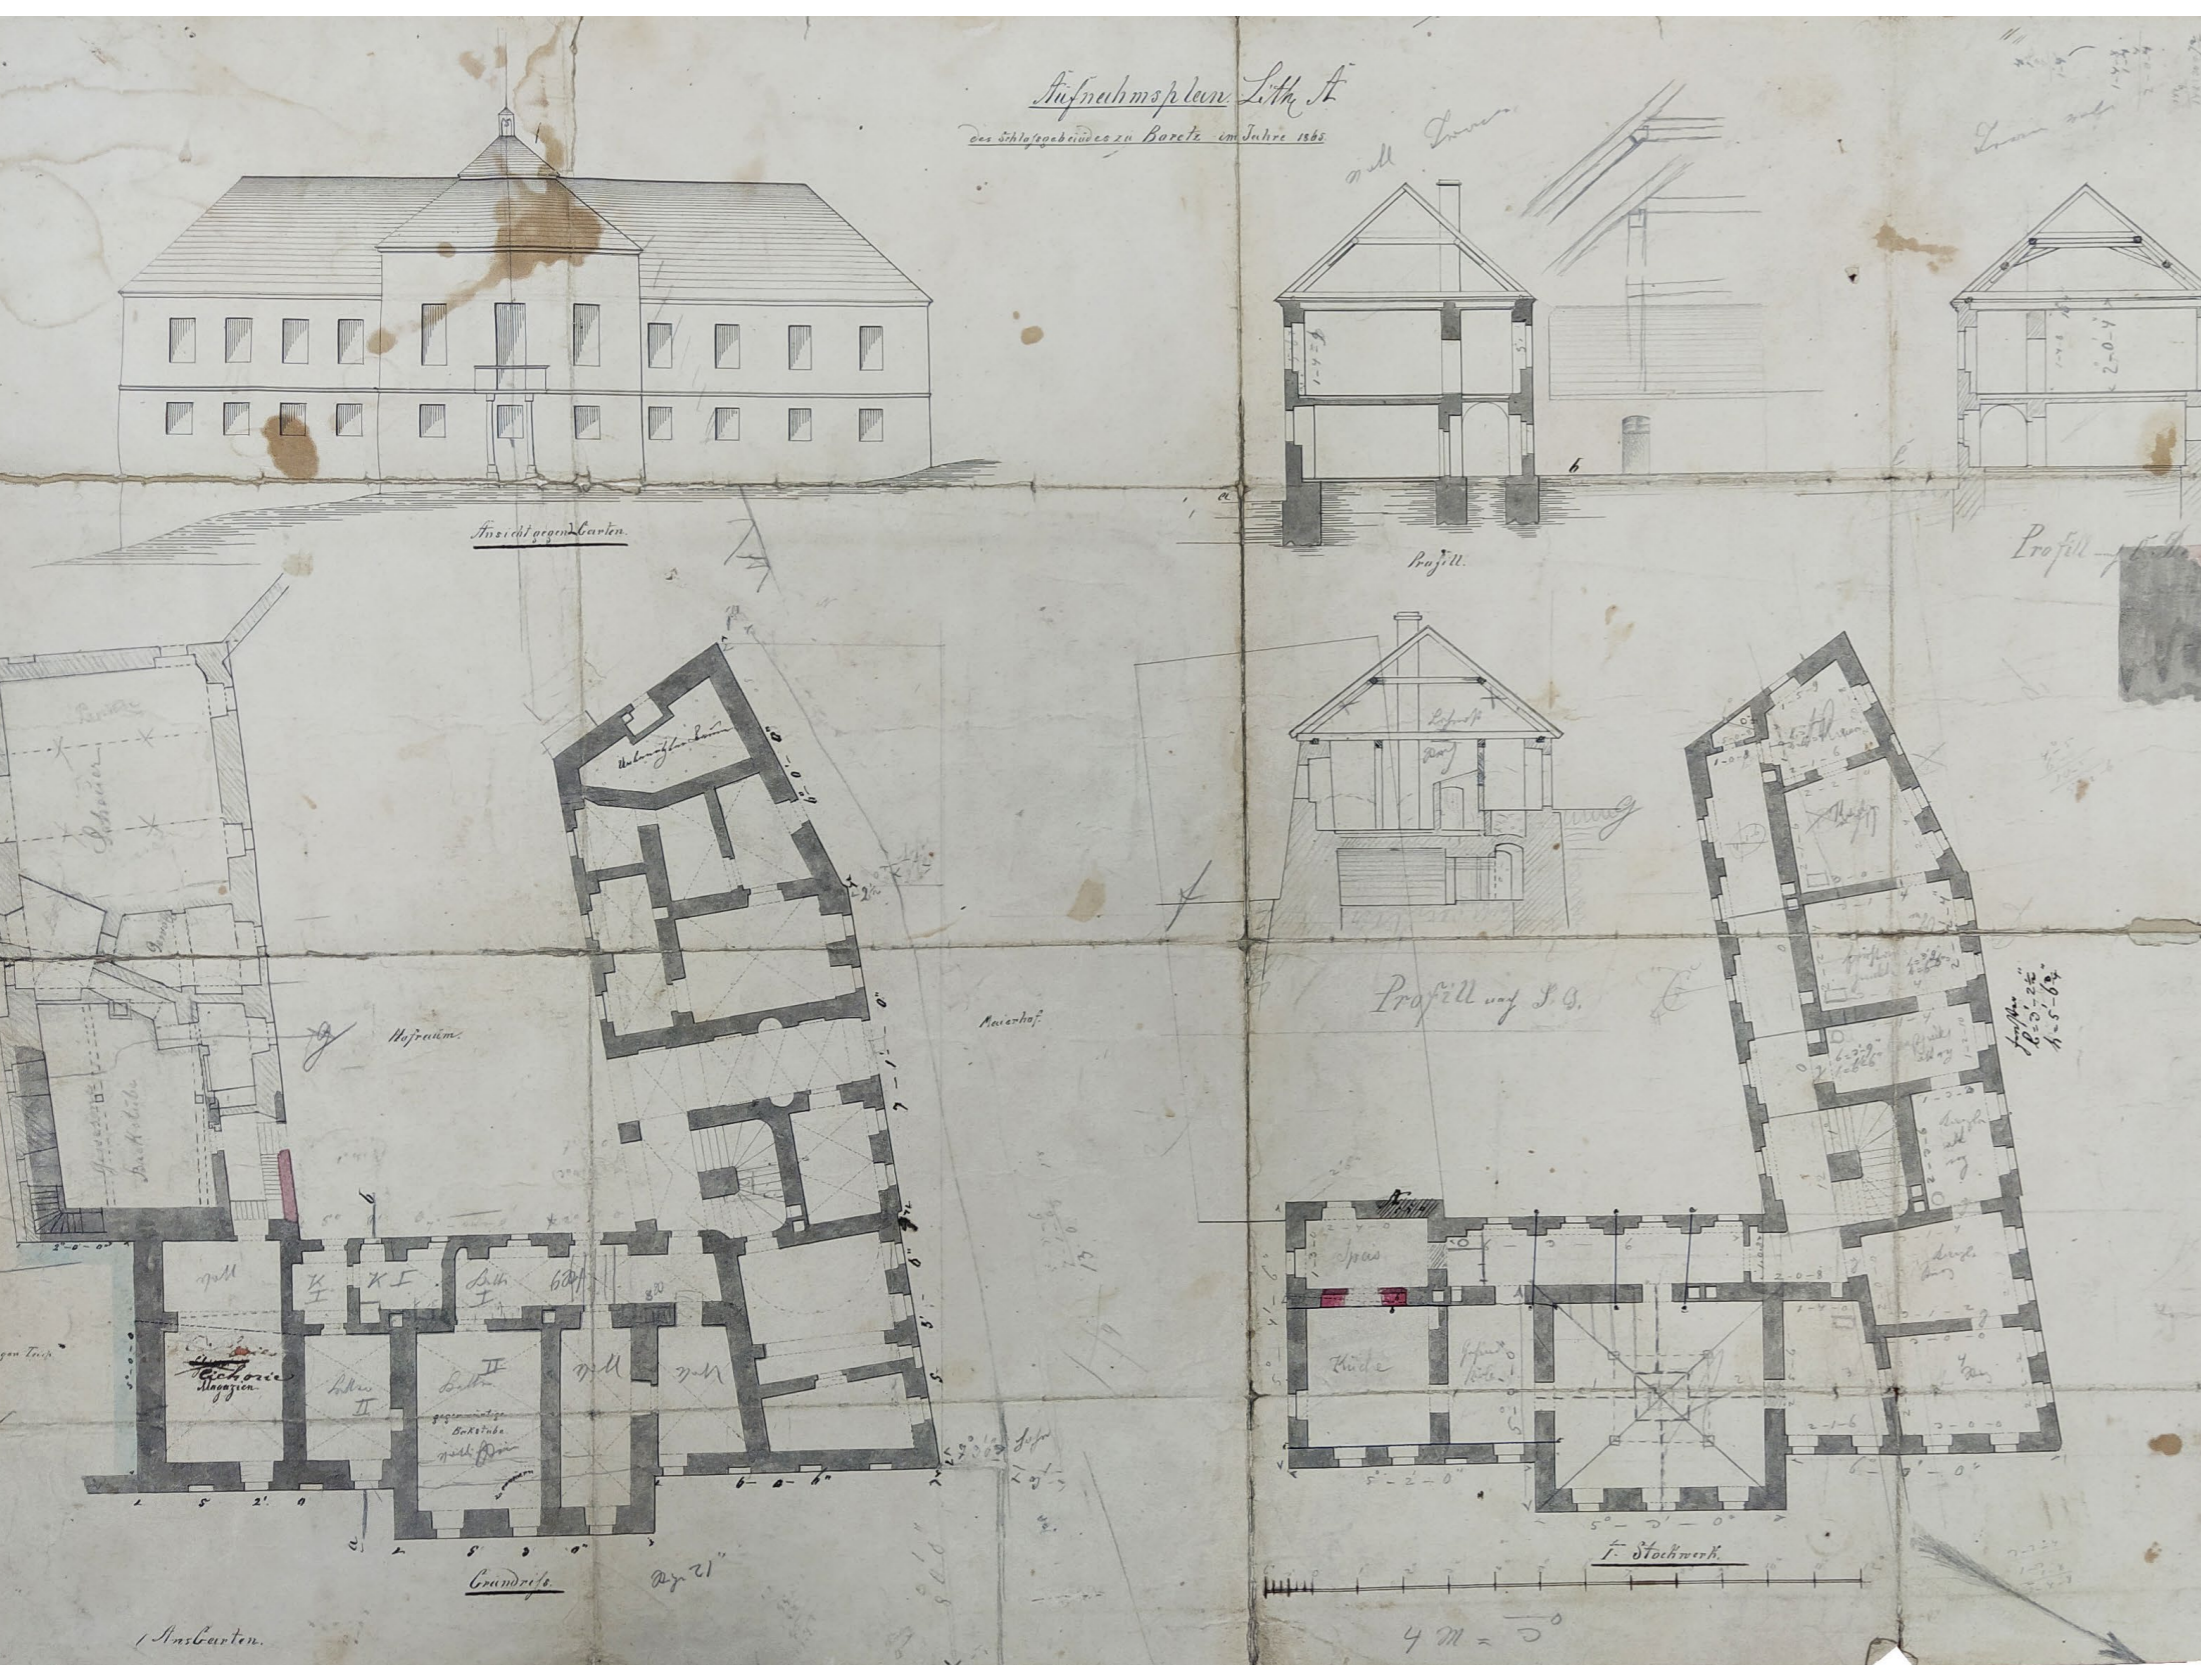
Východní křídlo, nádvorní průčelí
 analýza stavebních fází
 (střechy značeny dle krovu, nikoli
 křiviny)

baroko 1. fáze (okolo 1713)
 baroko 2. fáze (okolo 1713)
 okolo 1800
 1. čtvrtina 20. století

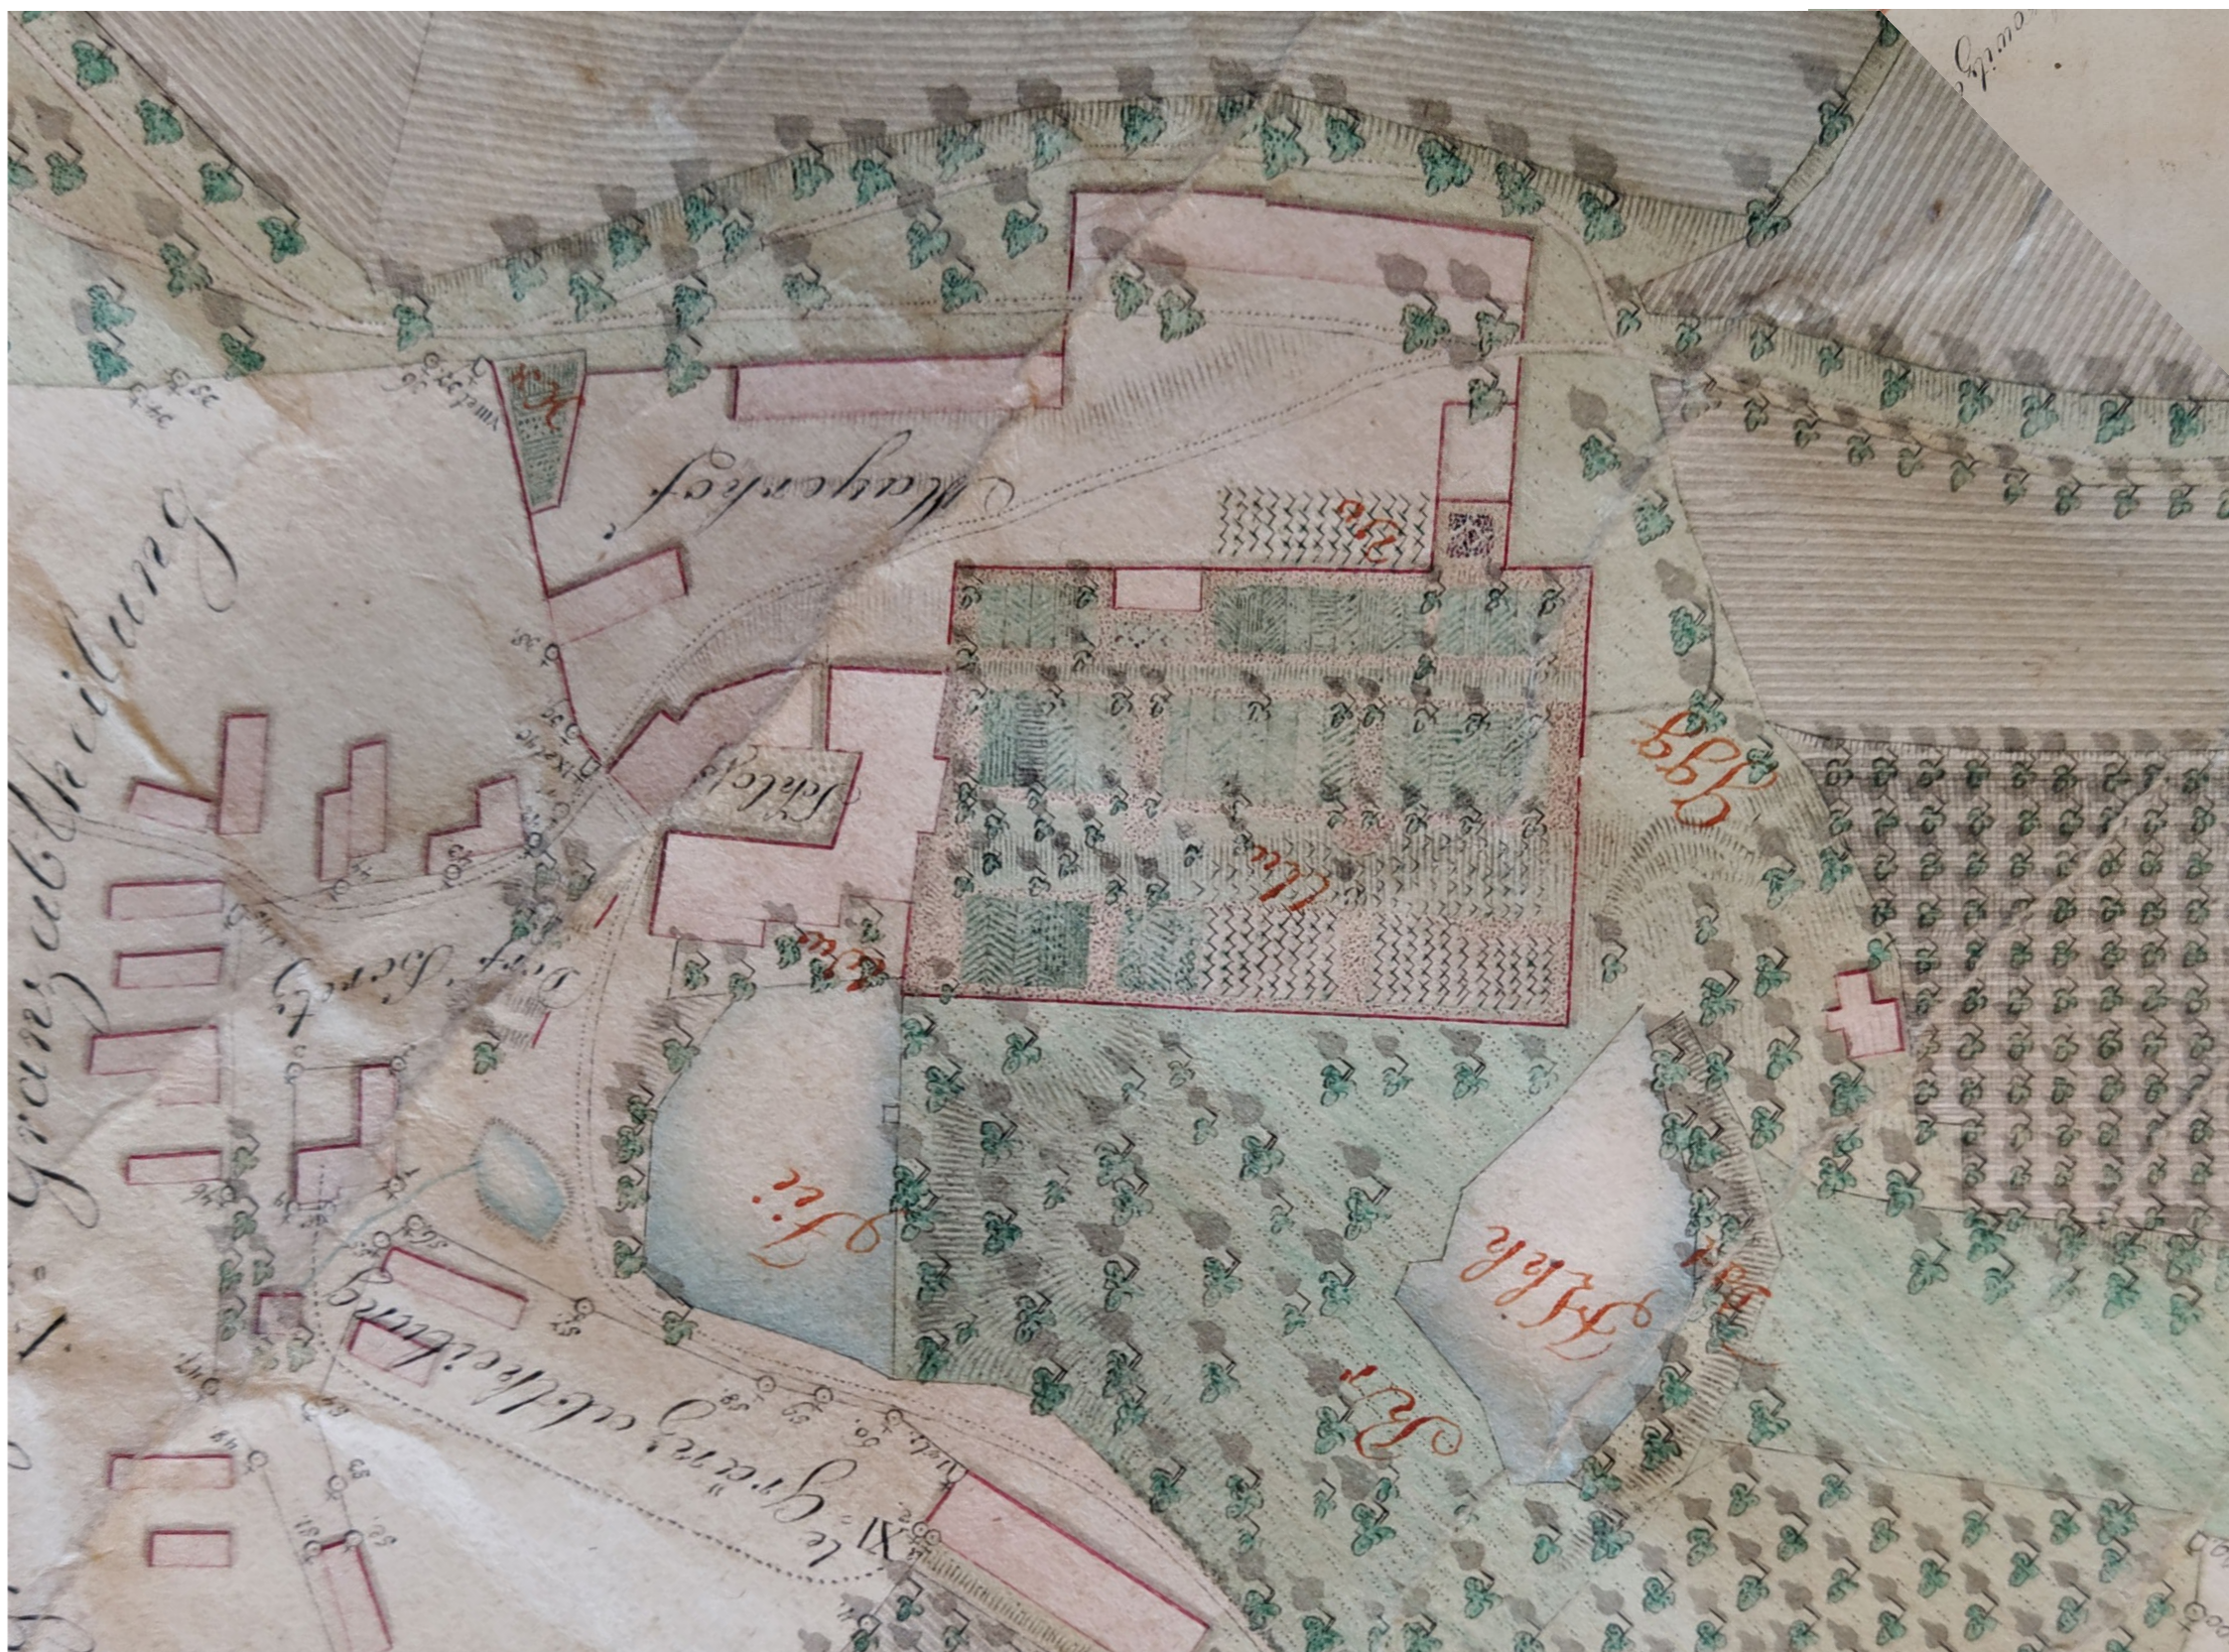
Východní křídlo, zahradní průčelí

baroko
 1800 (nebo krátce po 1800)
 1988
