OBNOVA AREÁLU ZÁMKU
BOREČ U LOVOSIC

ČÁST B.
STAVEBNĚ HISTORICKÝ PRŮZKUM

Diplomová práce
Fakulta architektury ČVUT v Praze

Autor:	Bc. Kateřina Musílková
Vedoucí práce:	prof. Ing. arch. Akad arch. Václav Girsá
Vedoucí části SHP:	doc. Ing. Michael Rykl, Ph.D.
Ústav:	15114 Ústav památkové péče
Semestr:	ZS 2022/2023

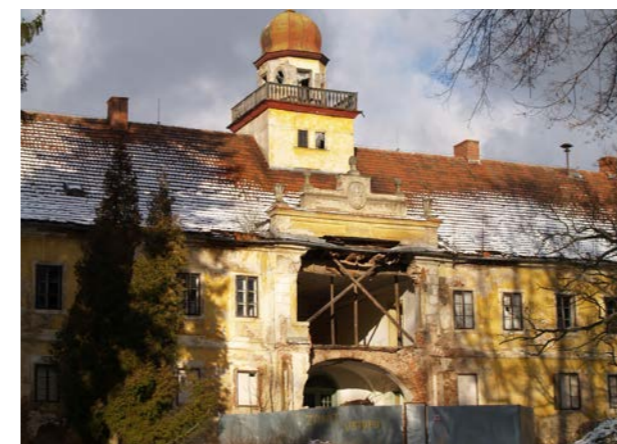
Počátkem 21. století byl již zámek ve špatném stavu, statika obvodových zdí a krovu byla narušena, poškozenou střechou zatékalo a středový rizalit jižního průčelí se zřítíl. Nejdříve bylo nutné zámek staticky zajistit. Byla proto položena nová střešní krytina a opraveny krovy a stropy poškozené zatékáním. Podle dostupné dokumentace a otisků v obvodovém zdivu byl nově vyzděn zřícený středový rizalit jižního průčelí, na jehož obnovu byly použity zachráněné prvky z původní konstrukce včetně téměř kompletního schodiště. Následně započala obnova interiéru, která zámku navrátila historickou dispozici. Důraz byl kladen na co nejzřetlejší zachování původních konstrukcí a prvků – byly obnoveny zachované historické vrstvy podlah, restaurována historická výmalba stěn a všechny dochované historické prvky byly repasovány.

zřícený rizalit a jeho památková rekonstrukce

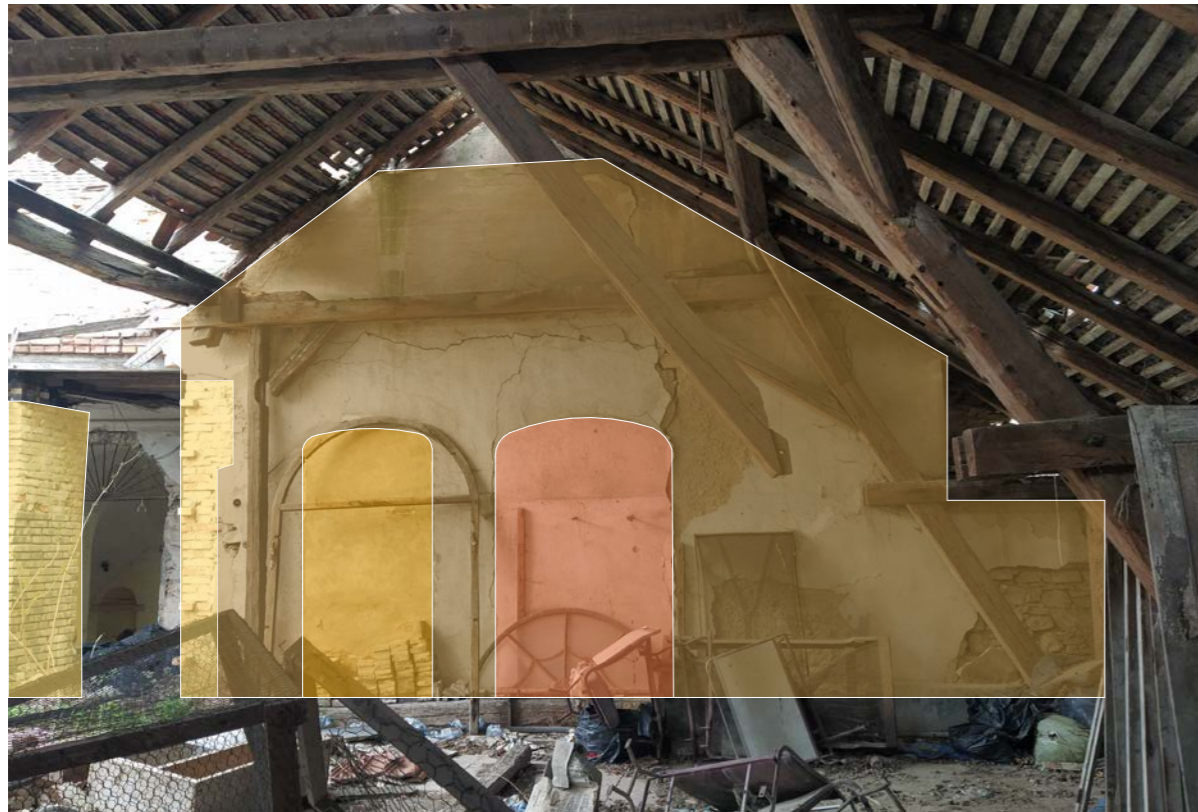
prostor někdejšího převýšeného sálu
severní stěna interiéru

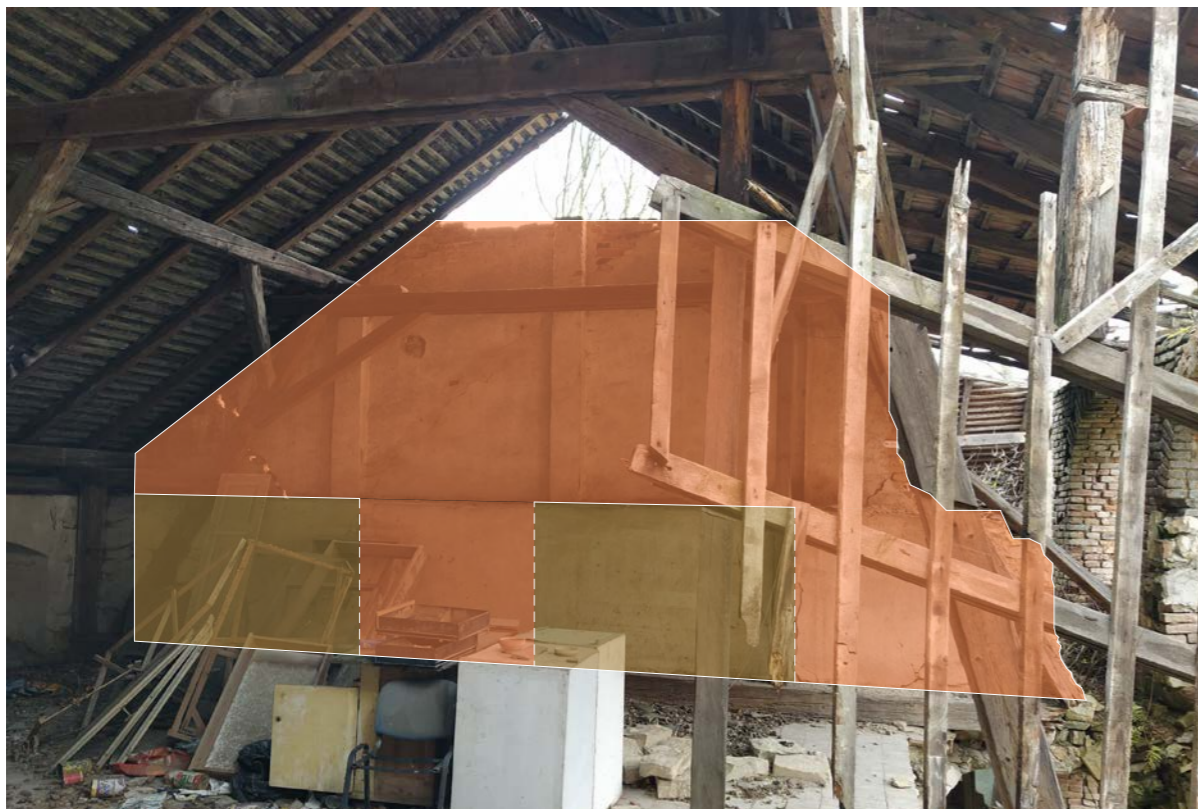
prostor někdejšího převýšeného sálu
jižní stěna interiéru

- baroko
- okolo 1890
(fáze ubourání sálu)
- 1. polovina 20. stol. ?
(fáze vzniku sousední koupelny)
- 1988
(dostavba zborceného nároží + fáze nedokončené rekonstrukce barokní podoby)

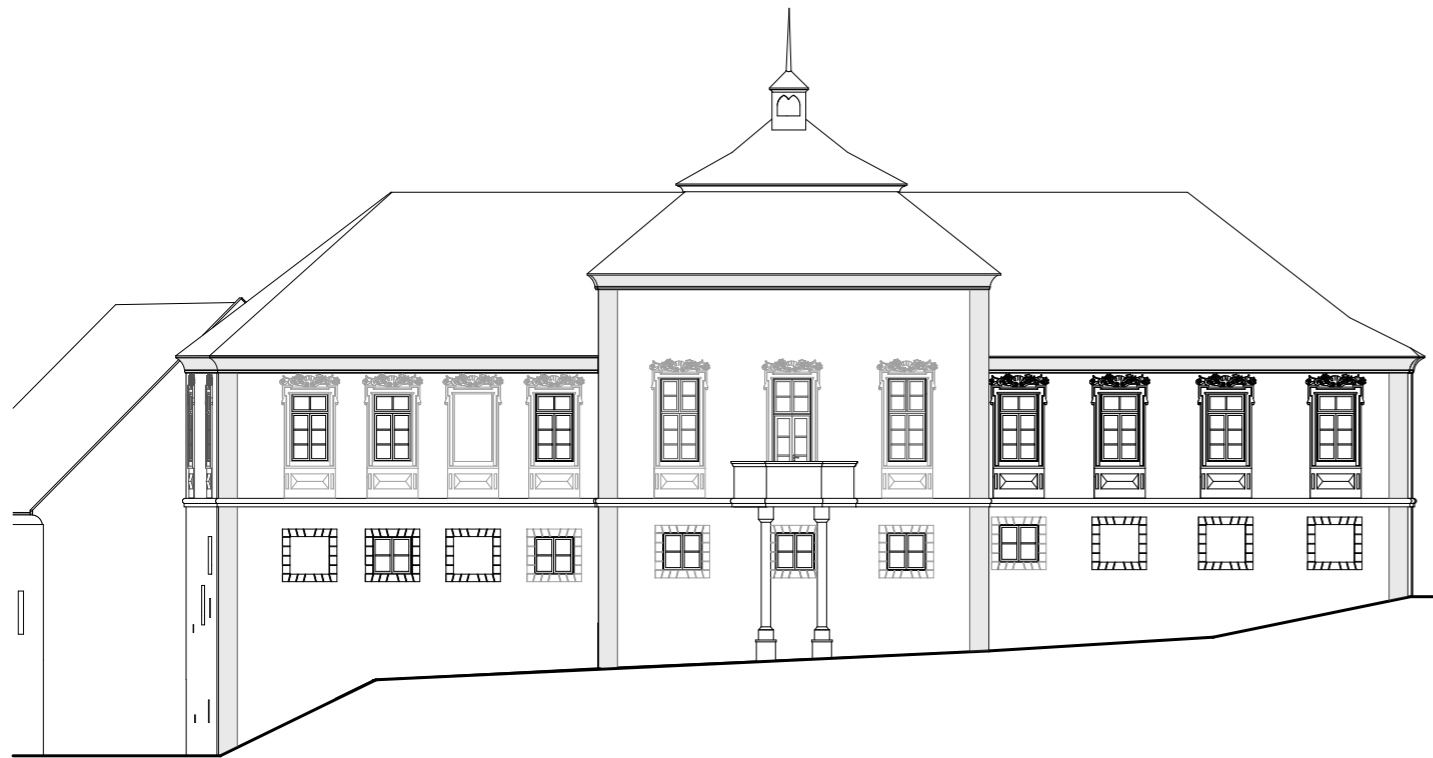
Východní křídlo
Zahradní průčelí
Rekonstrukce barokní podoby

— analogický předpoklad

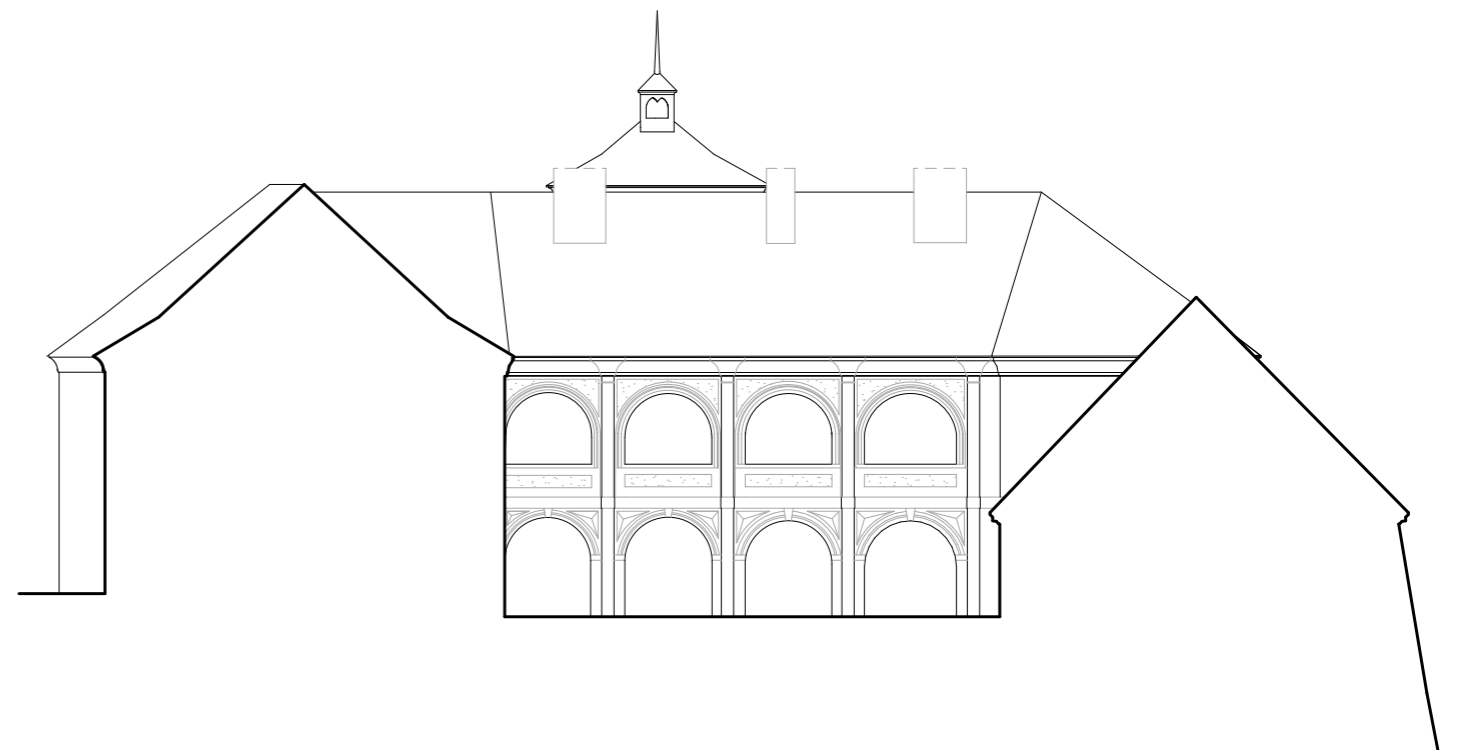
Východní křídlo
Nádvorní průčelí
Rekonstrukce barokní podoby

— analogický předpoklad

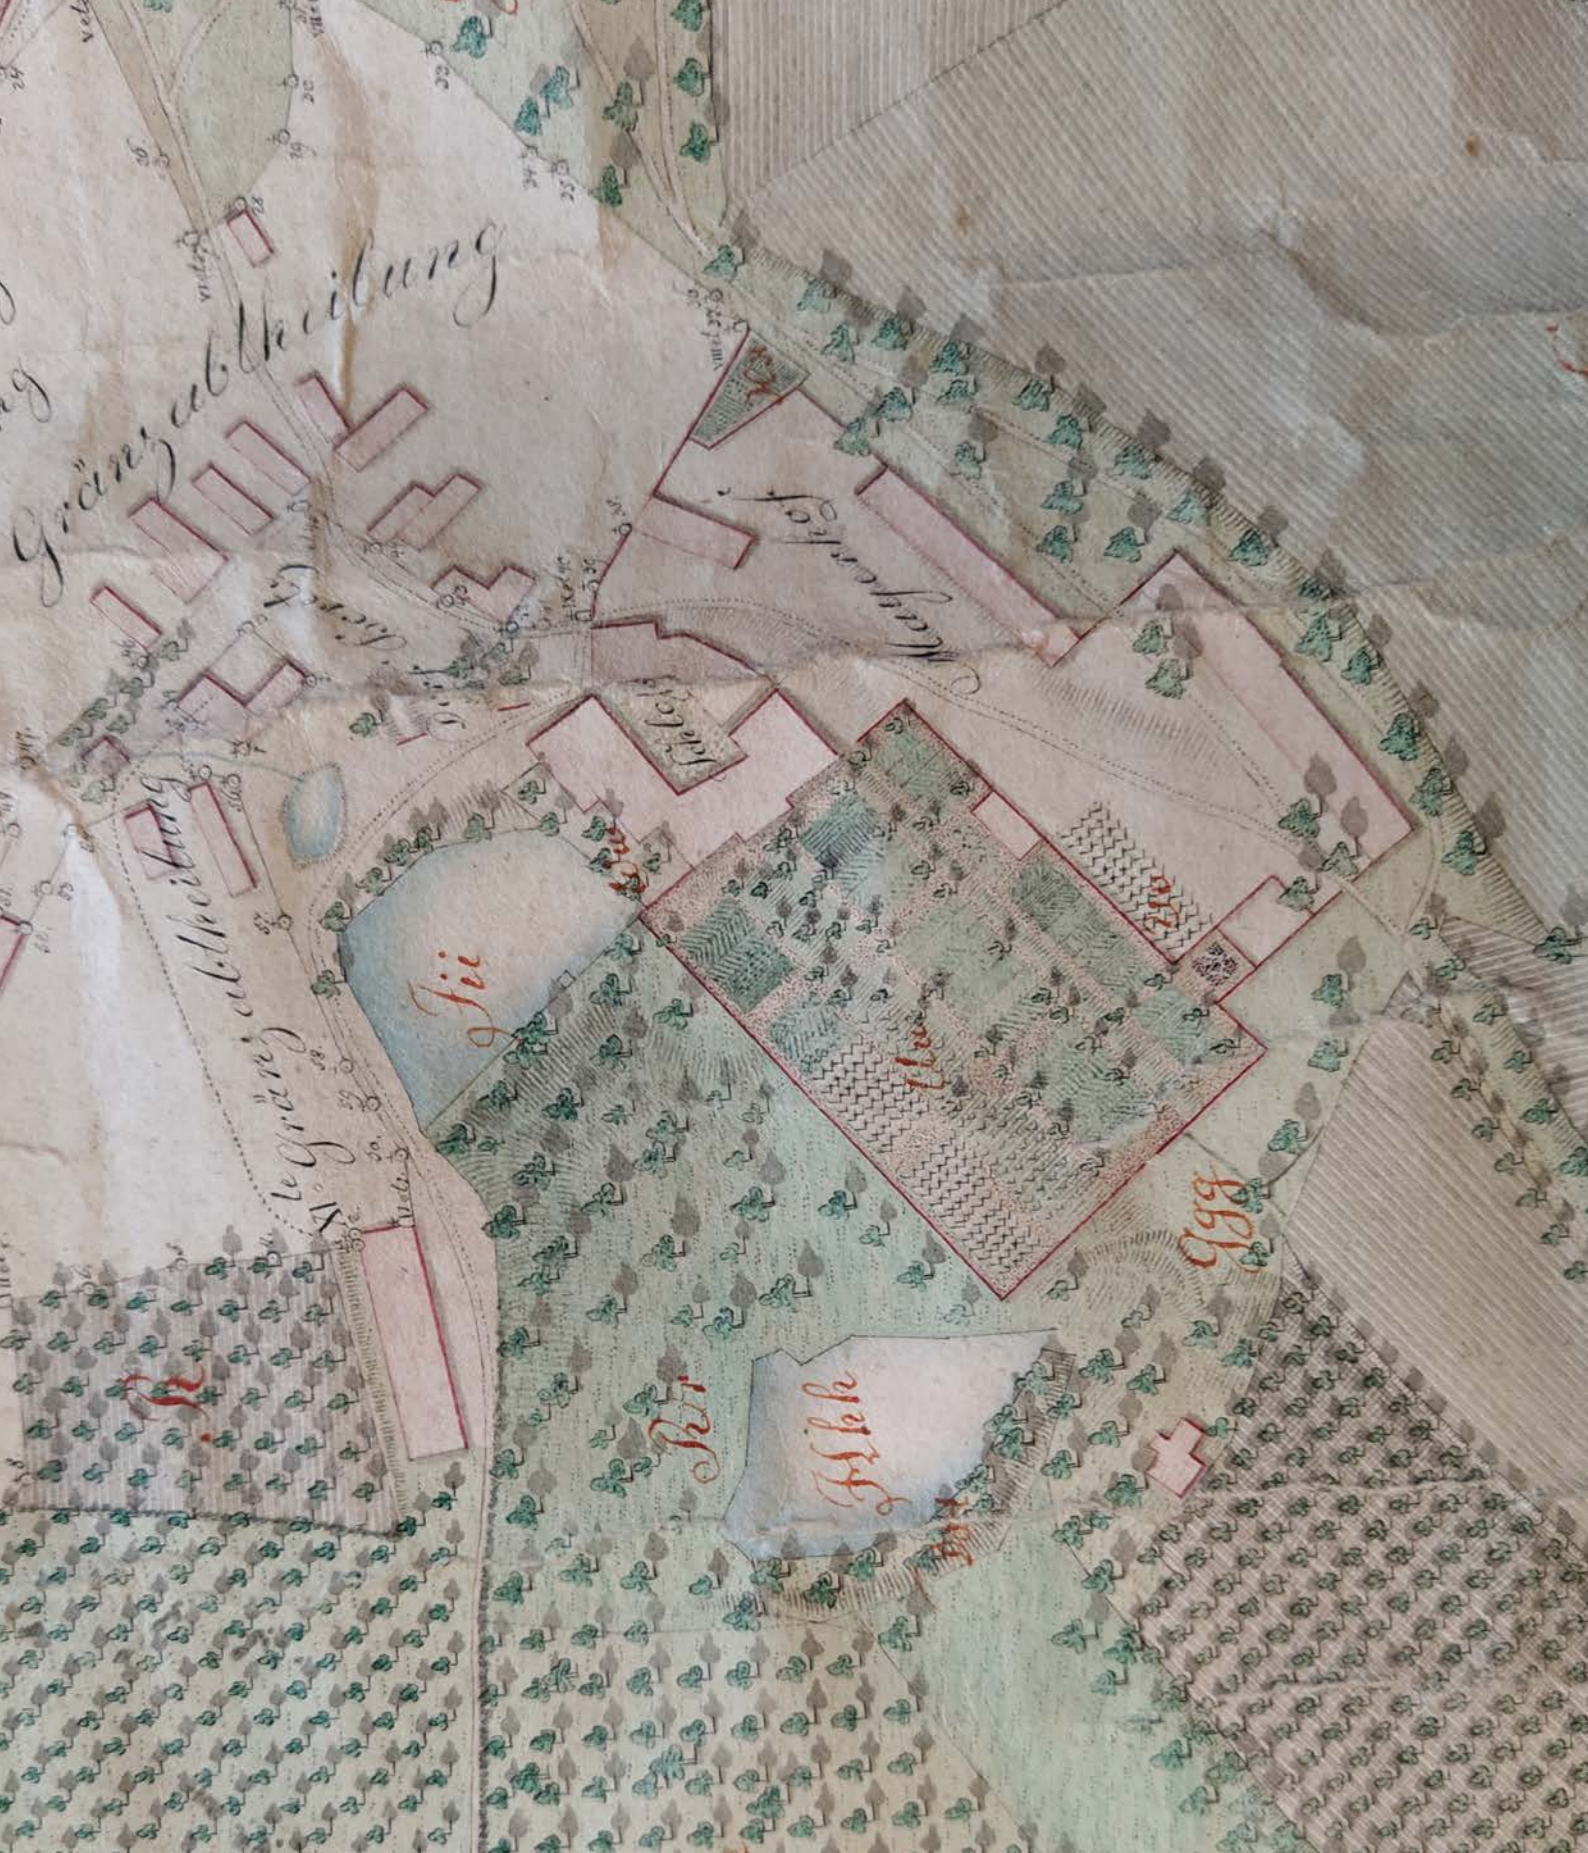
GEOMETRICKÝ PLÁN 1800-1820

Nejpozoruhodnější se série geometrických plánů je tento, který je nejdrobnějším zachycením zámecké zahrady, jaké se podařilo dohledat.

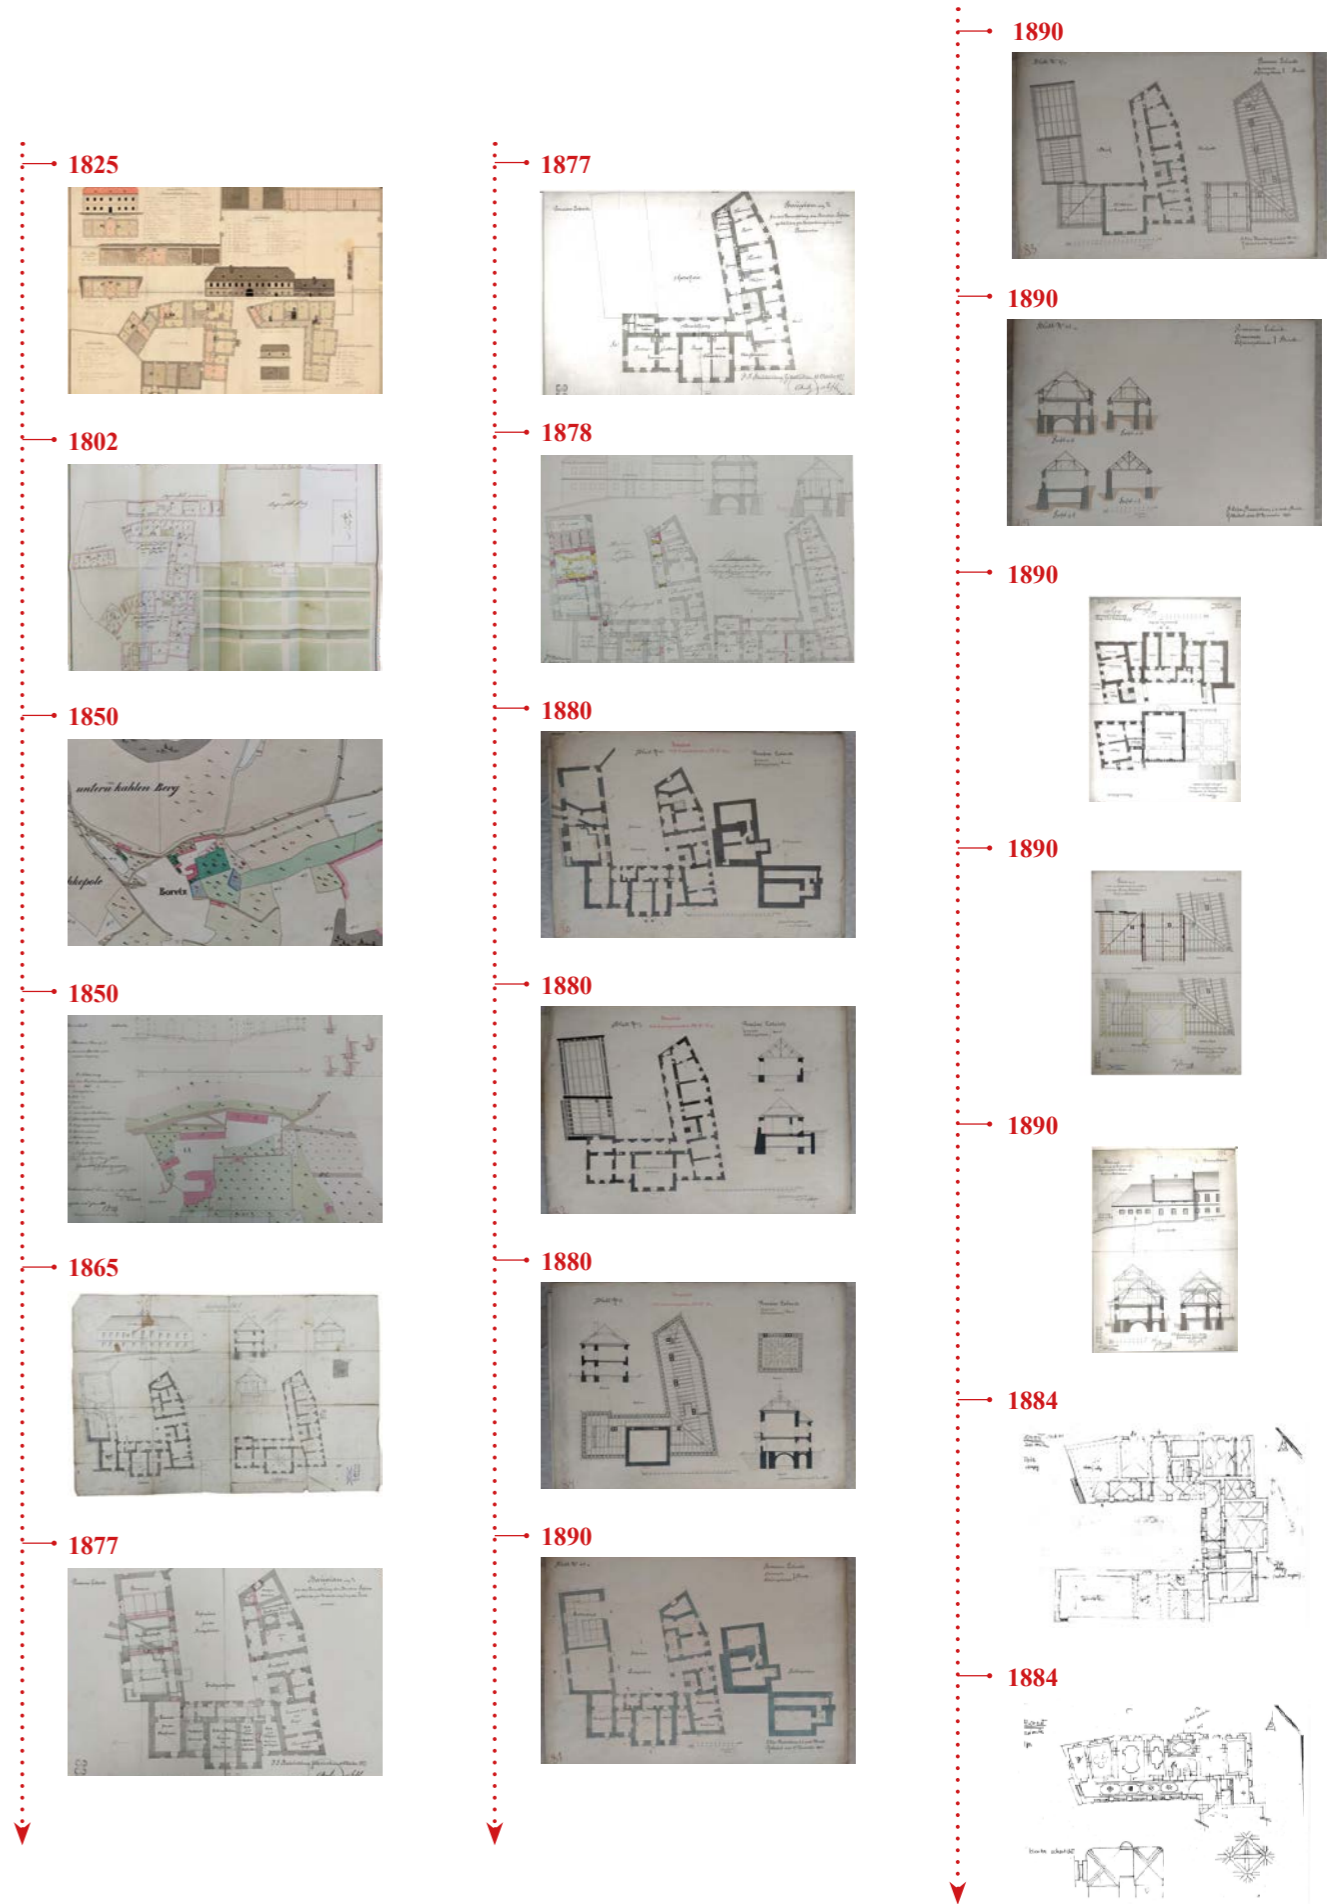
PŮDORYS PŘÍZEMÍ A PATRA ZÁMKU VČETNĚ ZÁMĚCKÉHO DVORA A ZAHRADY VÝCHODNĚ OD ZÁMKU

Zdá se že nejstarší plán zámku Boreč pochází z roku 1802. Je uložen ve archivní složce spolu s mnoha dalšími dokumenty pocházejícími z doby, kdy zámek vlastnili Schwarzenbergové (složka konkrétně obsahuje dokumenty z rozmězí 1802-1827). Byl snad pořízen právě v souvislosti s koupí zámku Boreč Josefem ze Schwarzenbergu právě v tomto roce od rodu Rajských z Dubnice. Archivní složka obsahuje mimojiné i pečetěmi opatřenou kupní smlouvu a inventář zámku v době koupi.

Tento plán je zároveň asi nejstarším zachycením podoby zámecké zahrady, která se rozkládala východně od objektu zámku. Zahrada, položená ve svažitéjším terénu, je na plánu rozdělena do třech teras. Terénní skoky a zbytky podpěrných zídek doposud tuto někdejší podobu dosvědčují. Vstupy do zahrady je zakreslen v jejím severozápadním rohu, z předprostoru před hlavním vstupním průčelím zámku.

Areál celého zámeckého dvora je obehnaný zdí, v níž jsou tři vstupy. Sama budova zámku je na plánu představen jako objekt o čtyřech křídlech, vytvářejících ve svém středu uzavřený dvůr. Severní a východní křídlo mají jedno patro, jižní a západní křídlo jsou přízemí. Do vnitřního dvora vedou dva vstupy. Jeden ze severu průjezdem vprostřed severního křídla, druhý z jihozápadu mezi západním a východním křídlem, ze směru od návsi přilehlé vesnice.

Půdorysy zámku nám představují stav, kdy rozpoznáváme ještě v některých místech na zámecký provoz reprezentativního panského sídla, ovšem už s některými ústupky. Mezi ně patří zazděné arkády. Náznak po zazděných otvorech rozeznáváme v přízemí a patře severního a východního křídla ve směru do vnitřního dvora.

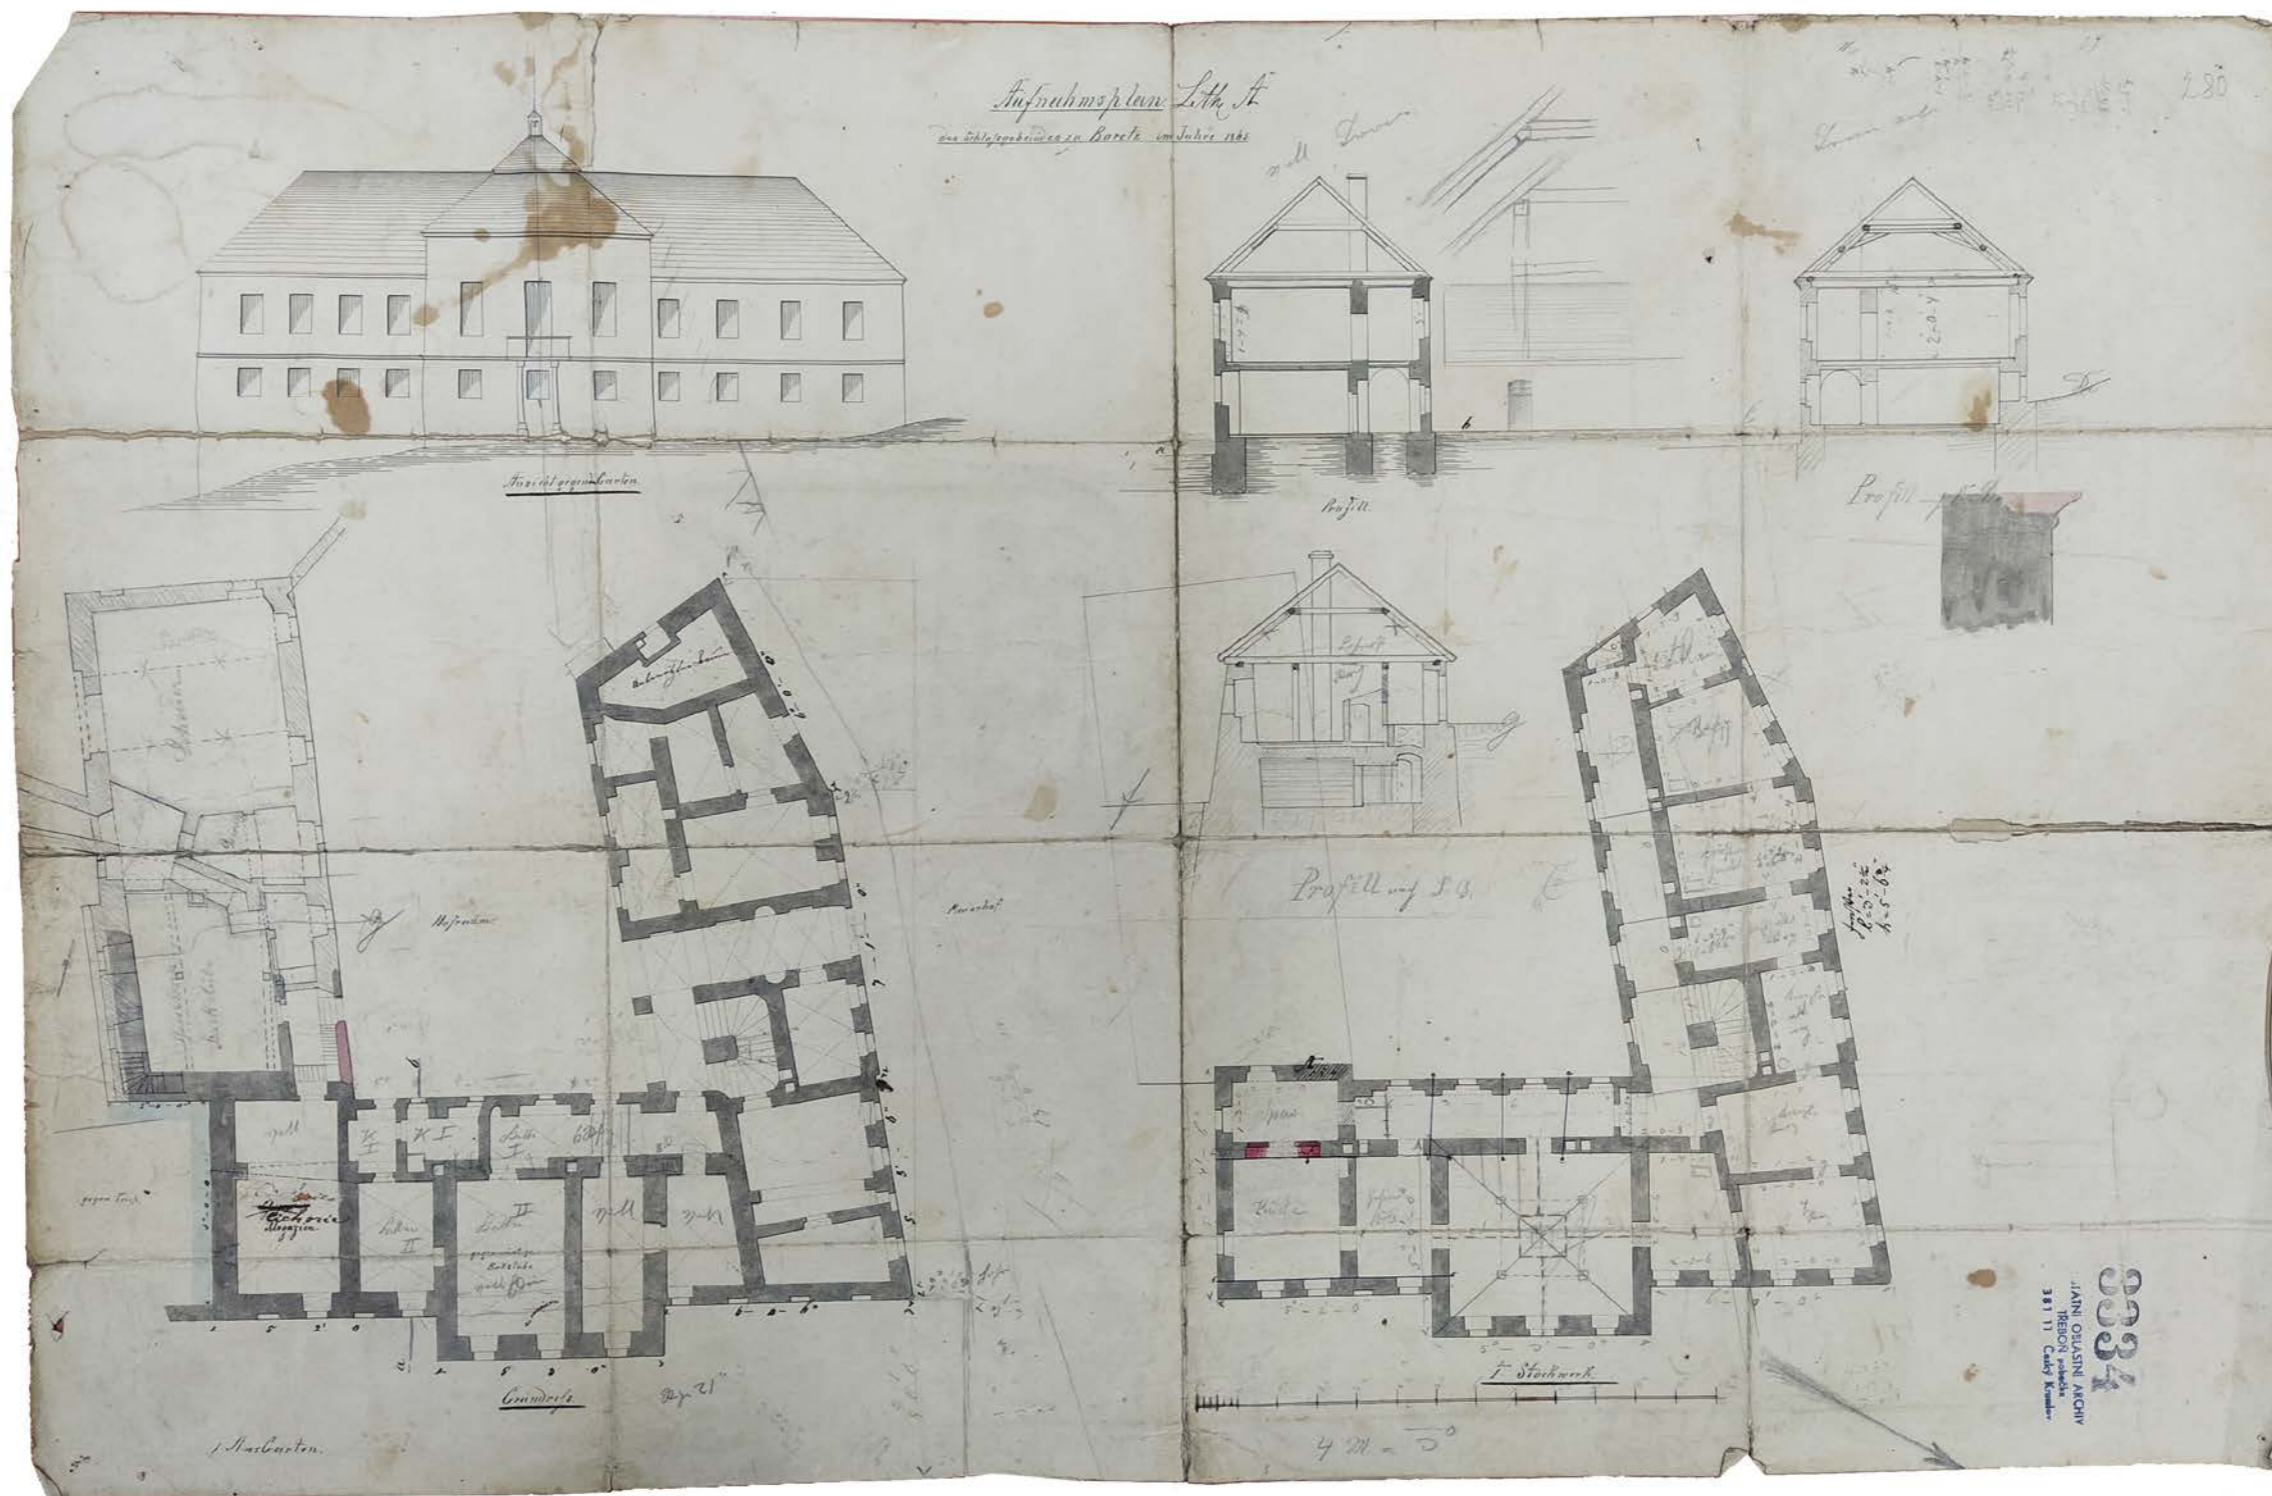
STAVEBNÍ PLÁN PRO ÚPRAVU ZÁMKU BOREČ PRO UMÍSTĚNÍ LESNÍ SPRÁVY 1877

Pořízený plán svědčí již o utilitárním využívání někdejšího zámeckého sídla. Východní a jižní křídlo na plánu získává charakter pouze skladovacích prostor. V severním křídle vzniká v místech někdejší zámecké kuchyně pokoj hajného, v místnosti přístupné z průjezdu archiv. V místnostech západně od průjezdu je zakreslena společná pekárna a prádelna. Byl do nich umístěn nový typ pece, který je ve zchátralé formě v objektu doposud dochovaný, a prádelní tahový kotel. Koncová místnost, popsána nyní jako komora volovny, je samostatně přístupná zvenku. V místech, kde dříve navazovalo západní křídlo, je ve zdi naznačen nově proražený vstup.

Místnosti v severním křídle byly plánem navrženy pro propojení do prostorného bytu nadlesního. Plán ukazuje přepažení chodby a v konci její soukromé části.

Chodba v patře severního křídla patrně zůstala oproti návrhu stále volně přístupná. Toaleta v jejím konci tak zůstala možná společná pro nadlesního i adjunktů. Současný stav nenasvědčuje tomu, že by chodba kdy byla přepříčkována.

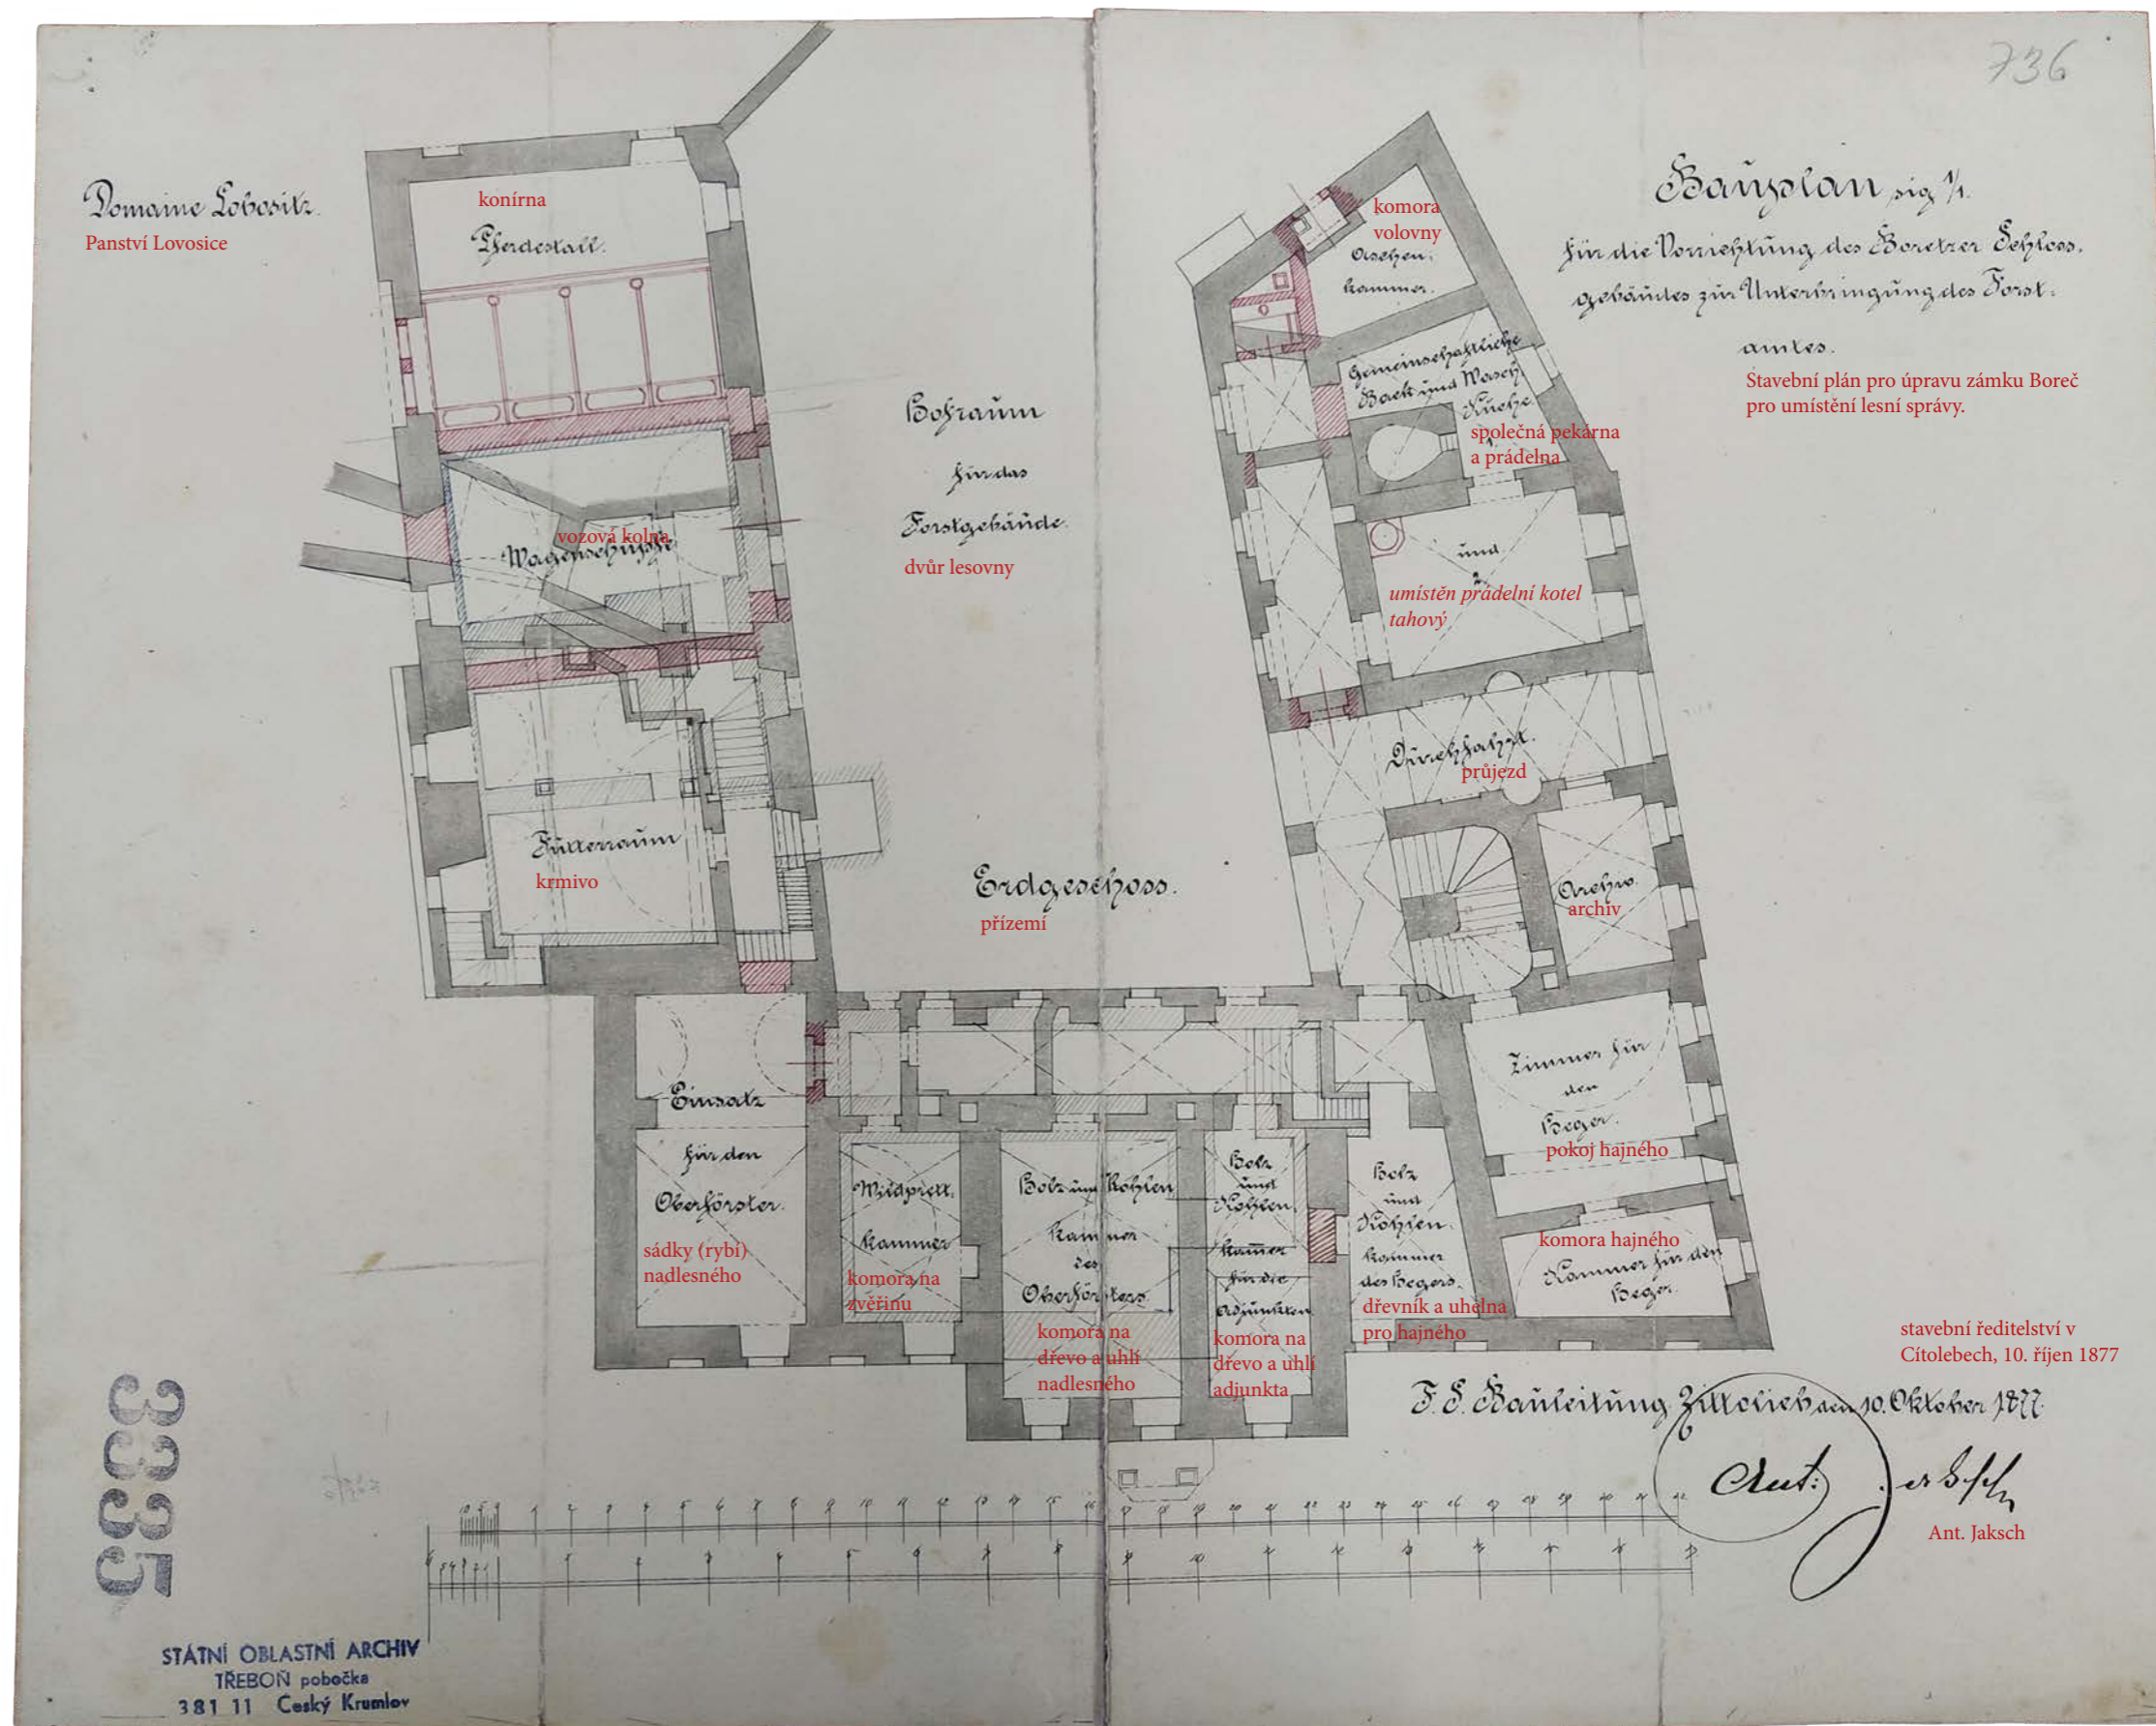
STAVEBNÍ PLÁN PRO ÚPRAVU ZÁMKU BOREČ PRO UMÍSTĚNÍ LESNÍ SPRÁVY 1877

Místnosti v severním křídle byly spojeny do prostorného bytu nadlesního. Plán ukazuje přepažení chodby a v konci její soukromé části.

Současný stav ale nenasvědčuje tomu, že by chodba v severním křídle kdy byla přepříčkována pro vytvoření soukromé části.

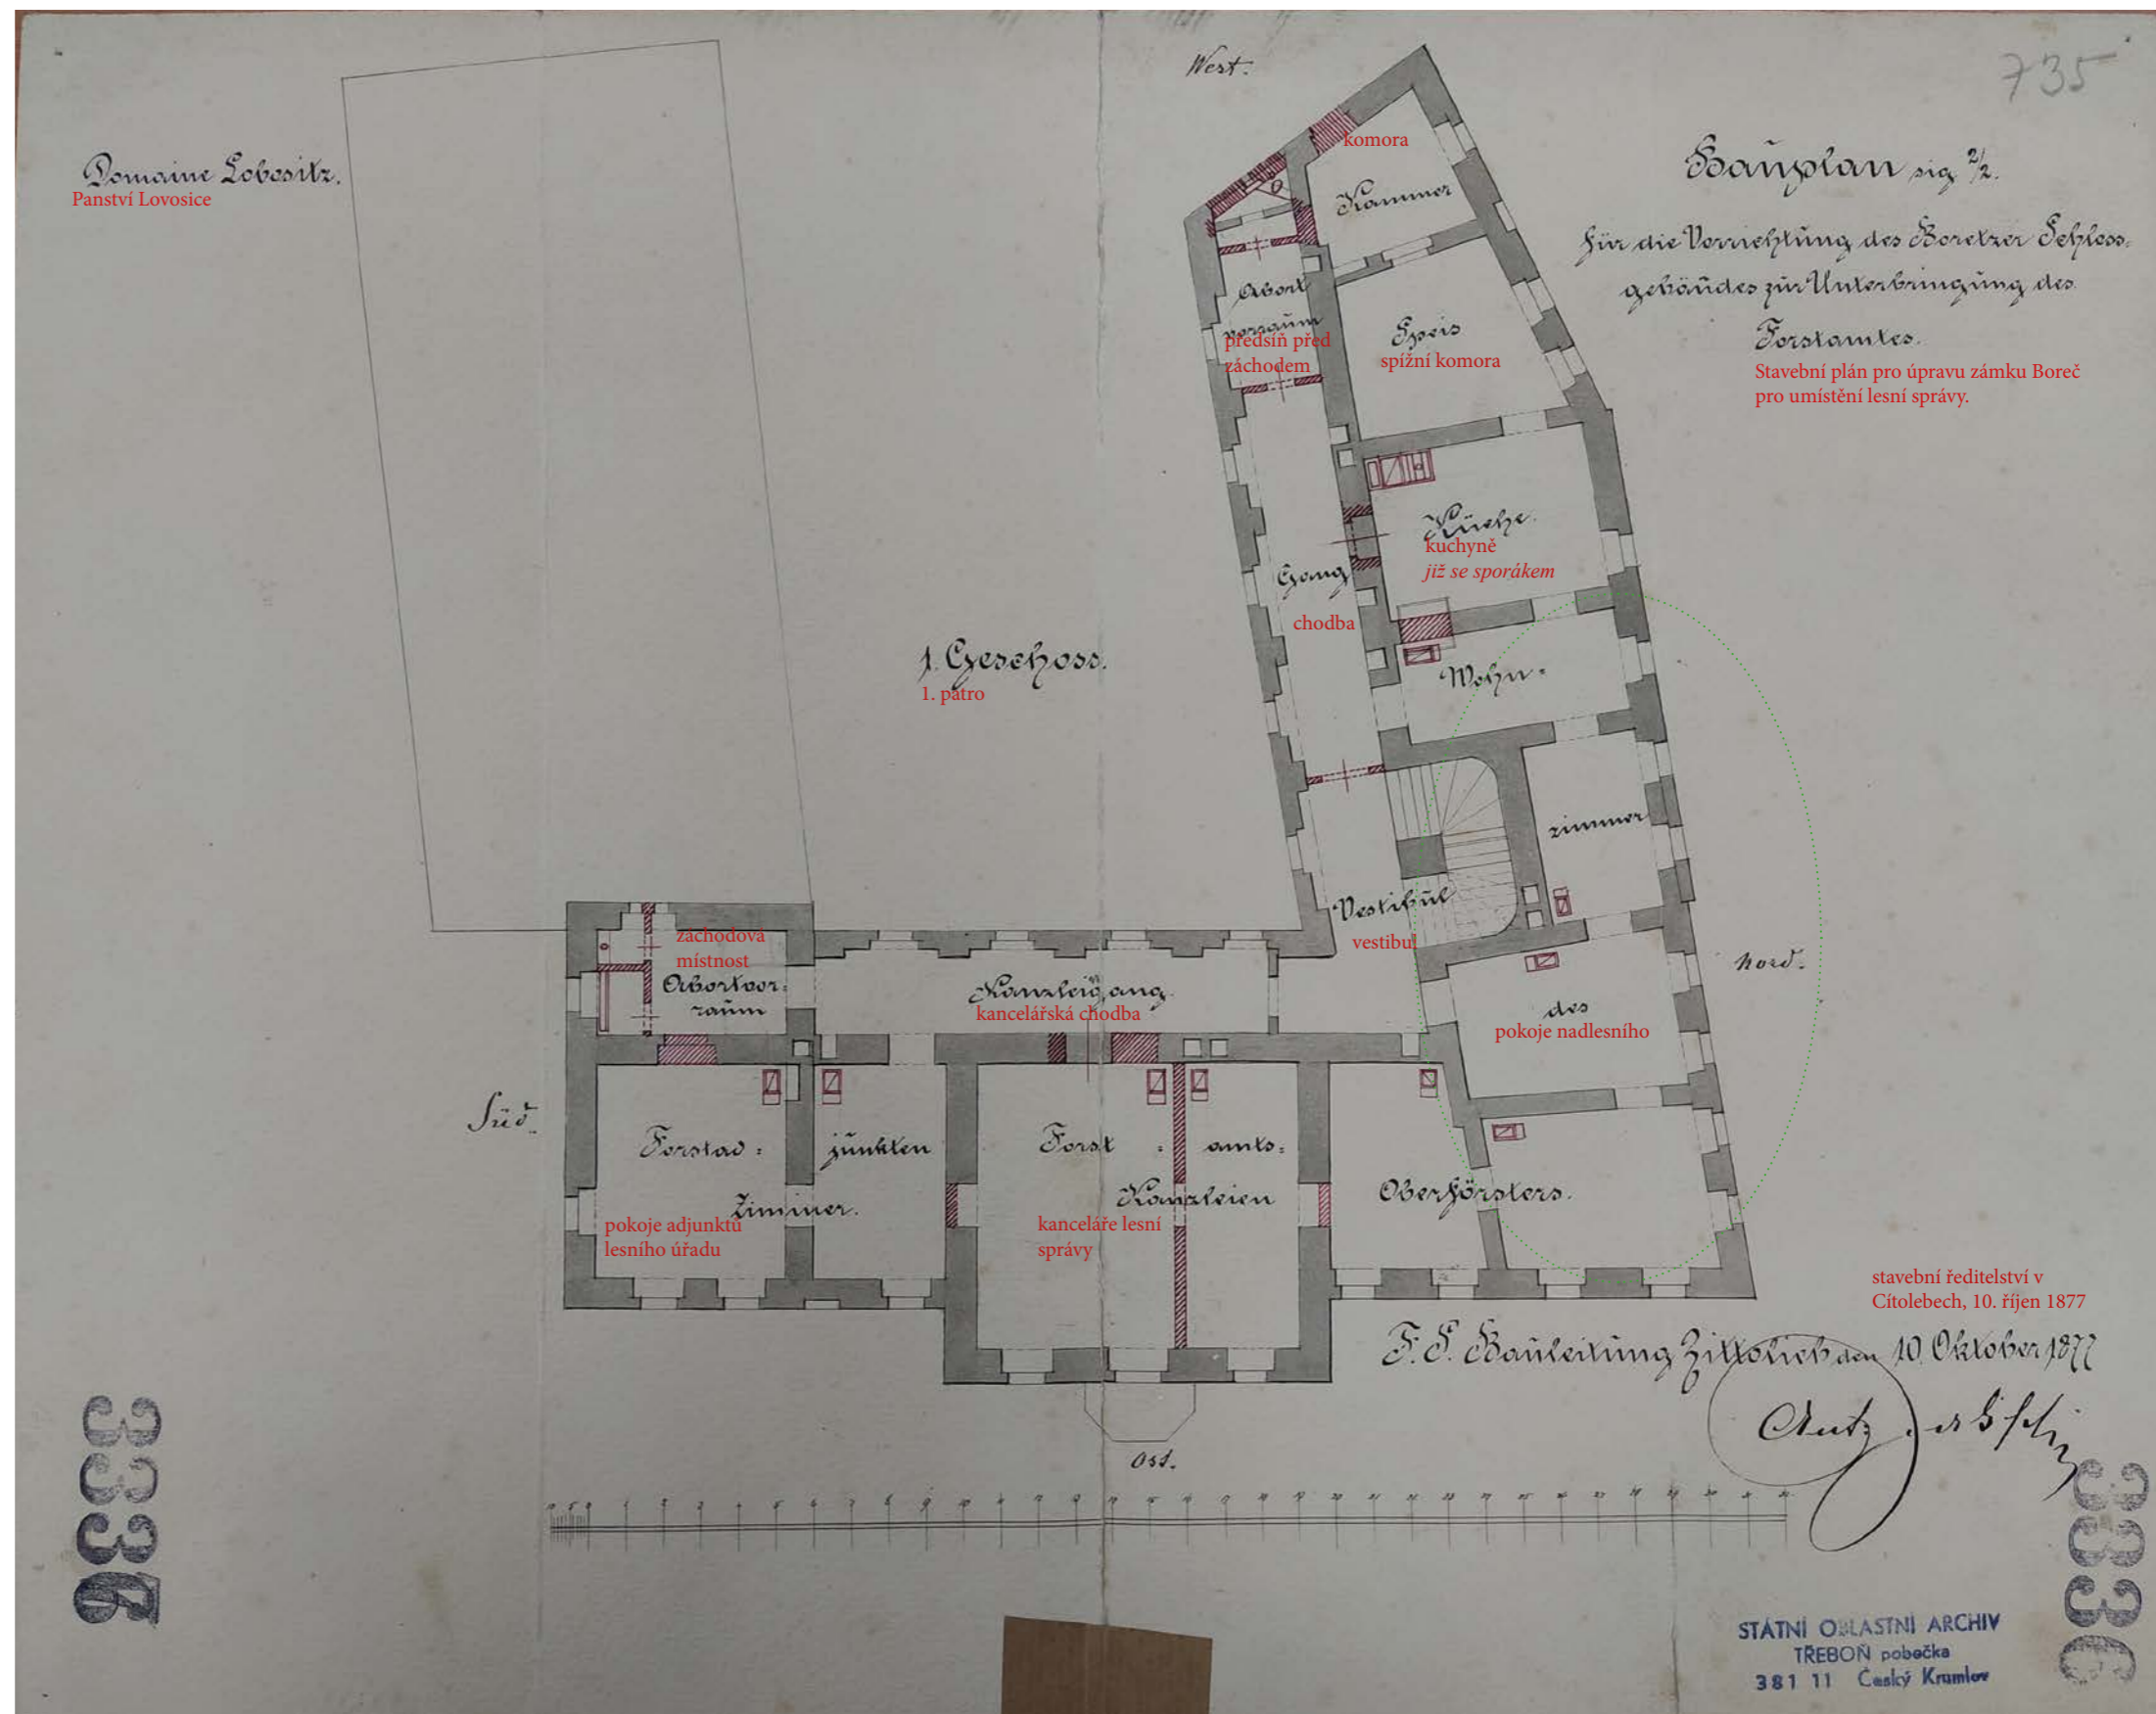
STAVEBNÍ PLÁN PRO ÚPRAVU ZÁMKU BOREČ PRO UMÍSTĚNÍ LESNÍ SPRÁVY 1878

V patře zámku dochází na plánu k prohození části určené pro nadlesního, pro adjunktů, a pro kanceláře úřadu. Pokoje adjunktů se přesouvají do prostřední části severního křídla, kanceláře do jeho jižní části. Chodba v patře severního křídla tak zůstává oproti předešlému návrhu stále volně přístupná a byt nadlesního je přemístěn do východního křídla. V rámci něj je v bývalé kapli vymezen špajz, který je do chodby zazděn a v tomto konci chodby vložena toaleta. Místnosti nadlesního tak získávají příjemnější výhled do zámecké zahrady.

V plánu je spousta škrtnů tužkou. Úprava na lesní úřad tehdy snad stále nebyla zrealizovaná, jak se zdá z pozdějšího plánu z roku 1890.
