OBNOVA AREÁLU ZÁMKU
BOREČ U LOVOSIC

ČÁST B.
STAVEBNĚ HISTORICKÝ PRŮZKUM

Diplomová práce
Fakulta architektury ČVUT v Praze

Autor:	Bc. Kateřina Musílková
Vedoucí práce:	prof. Ing. arch. Akad arch. Václav Girsá
Vedoucí části SHP:	doc. Ing. Michael Rykl, Ph.D.
Ústav:	15114 Ústav památkové péče
Semestr:	ZS 2022/2023

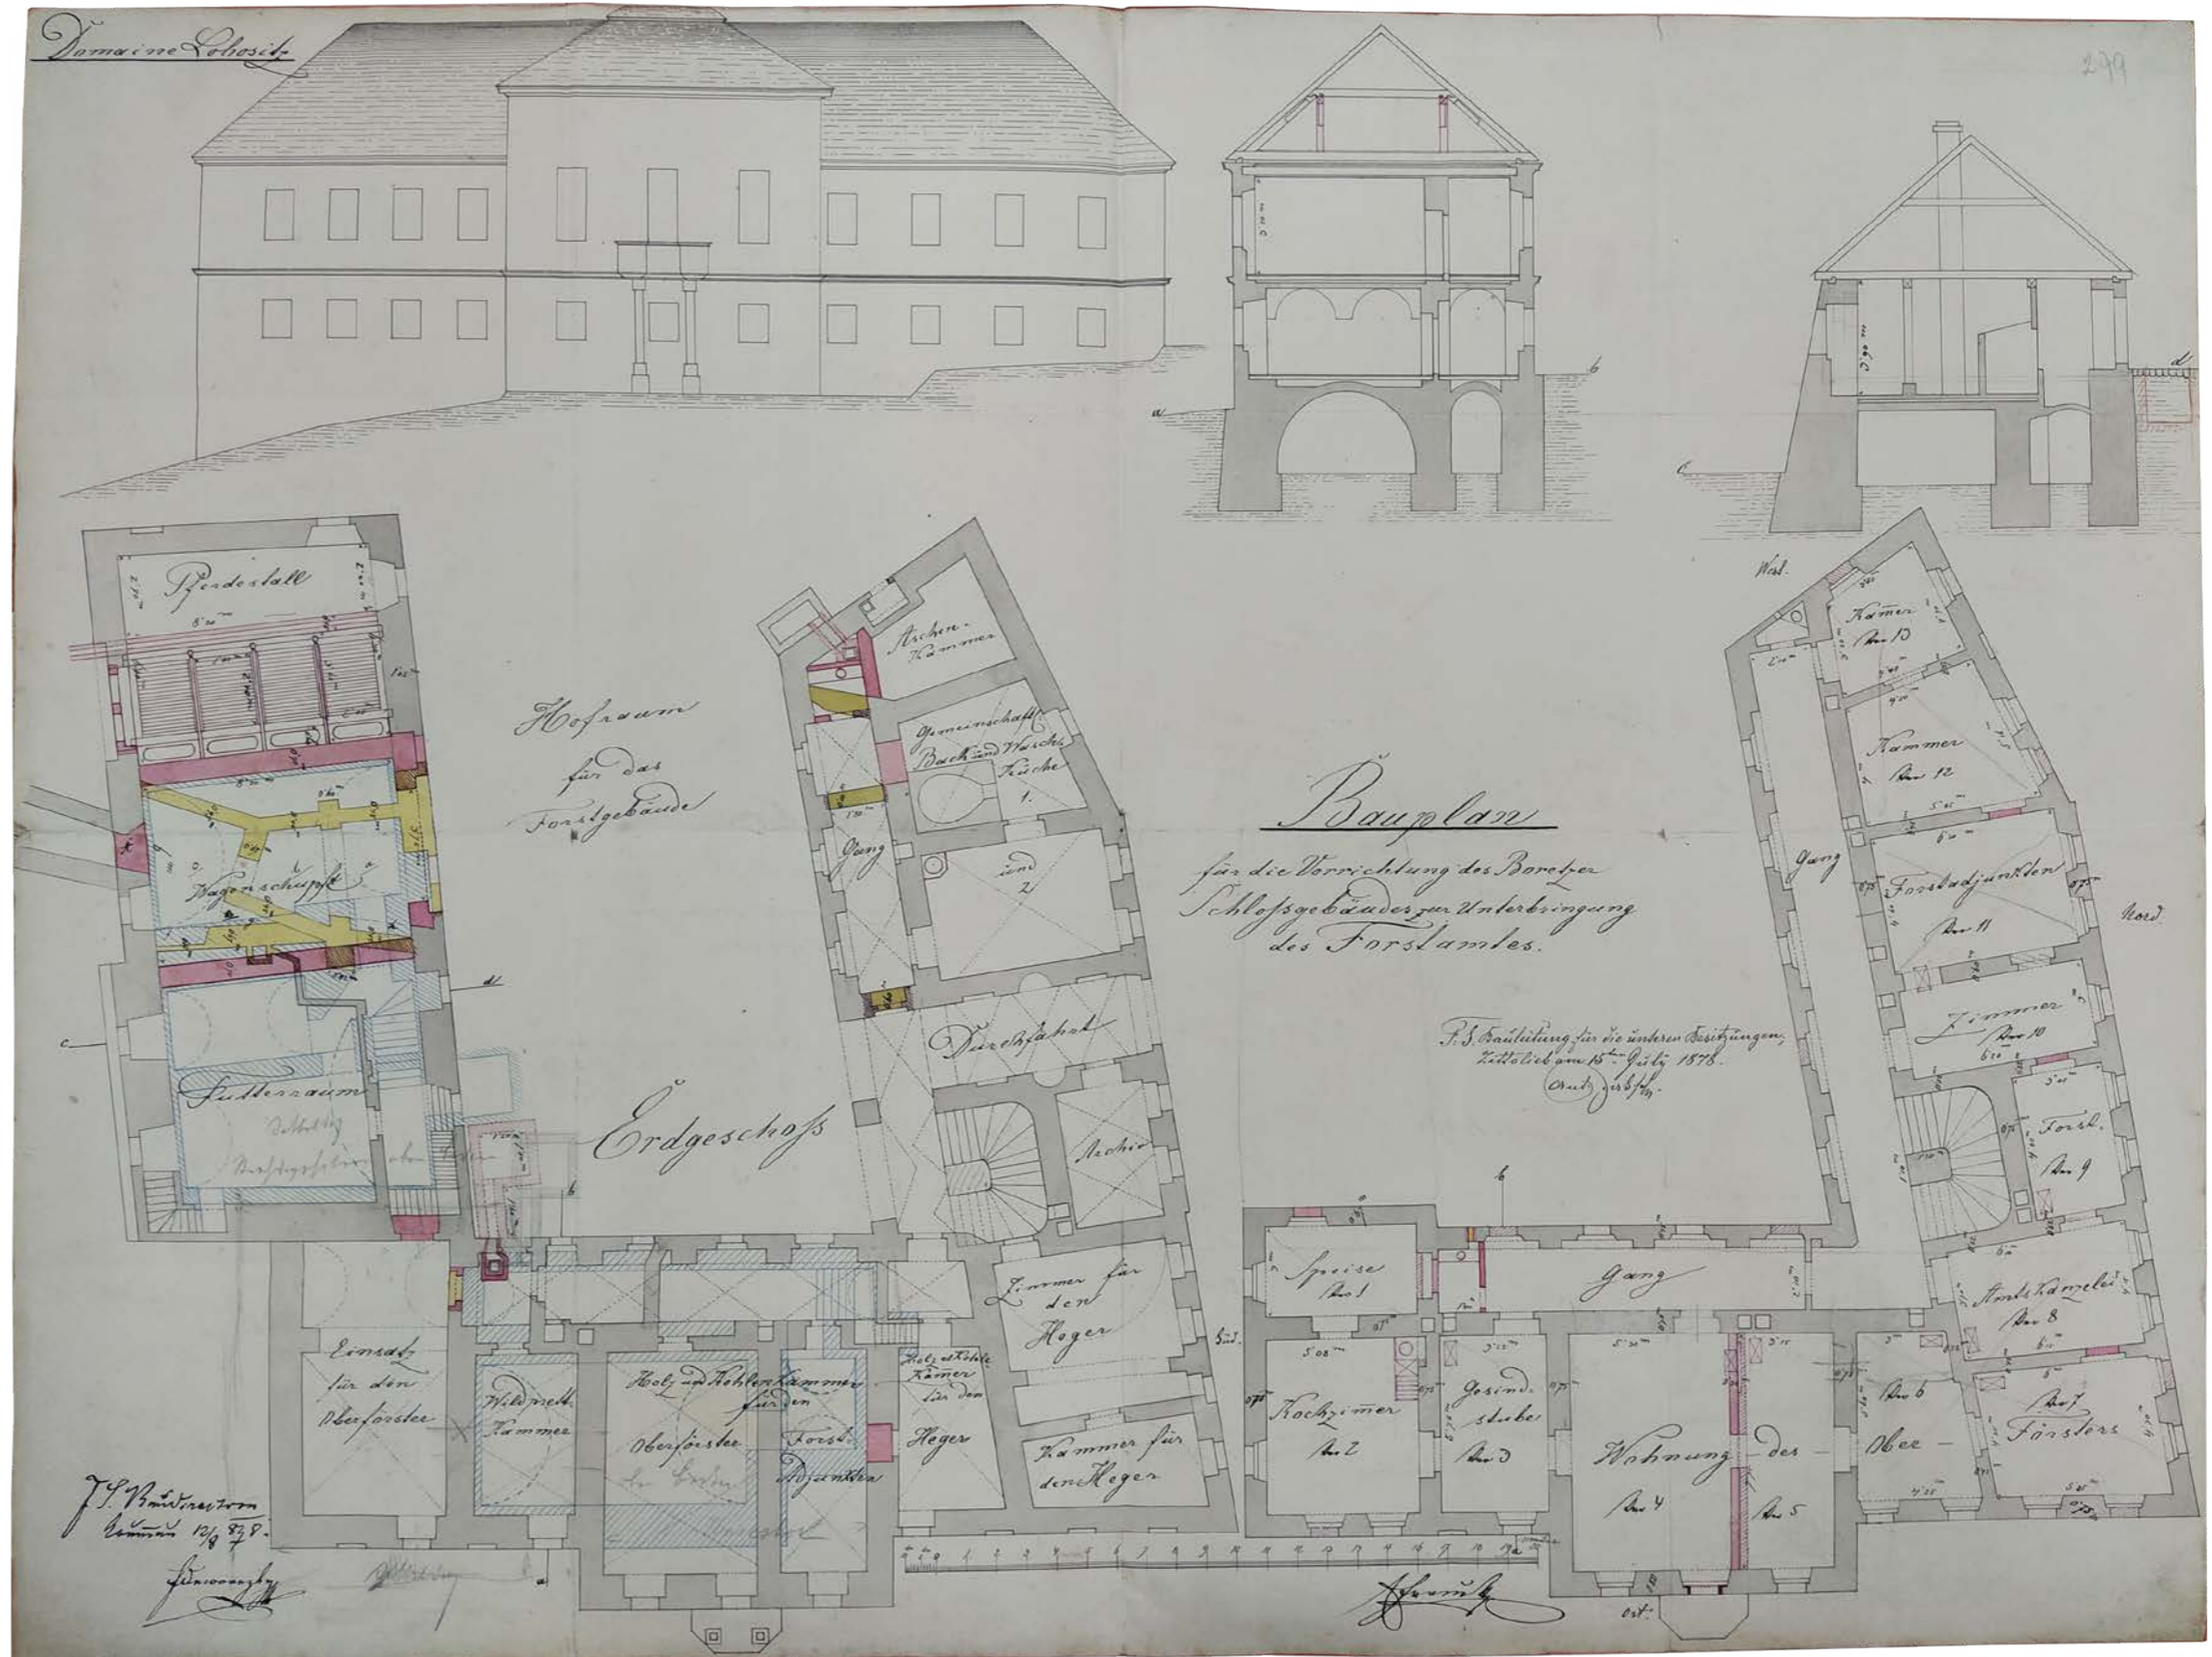
PLÁN NA ADAPTACI ČÁSTI ZÁMKU BOREČ, KTERÁ HROZÍ ZŘÍCENÍM, NA SKLAD SLÁMY A SÝPKU 1890

Z plánu je zřetelné to, co terénní průzkum dokládá - celá levá polovina východního křídla byla v rovině patra stržena a střední část křídla s rizalitem byla významně snížena. Zámek tedy přichází o dominantu pavilonového nástavce, který je vystřídán pouze nízkou nadezdívkou navýšeným půdním prostorem, který dosedá přímo na přízemí. Zidky jsou členěny dvojicemi šterbinovitých větracích otvorů, mizí zeď

oddělující bývalý sál od chodby a sjednocený prostor nadále podle všeho slouží jako sýpka a skladiště slámy. Společně s pavilonovým nástavcem je navržen ke stržení i balkónek na sloupech při zahradním průčelí.

tmavě navrhované
šrafou otevření otvoru
žluté bourané

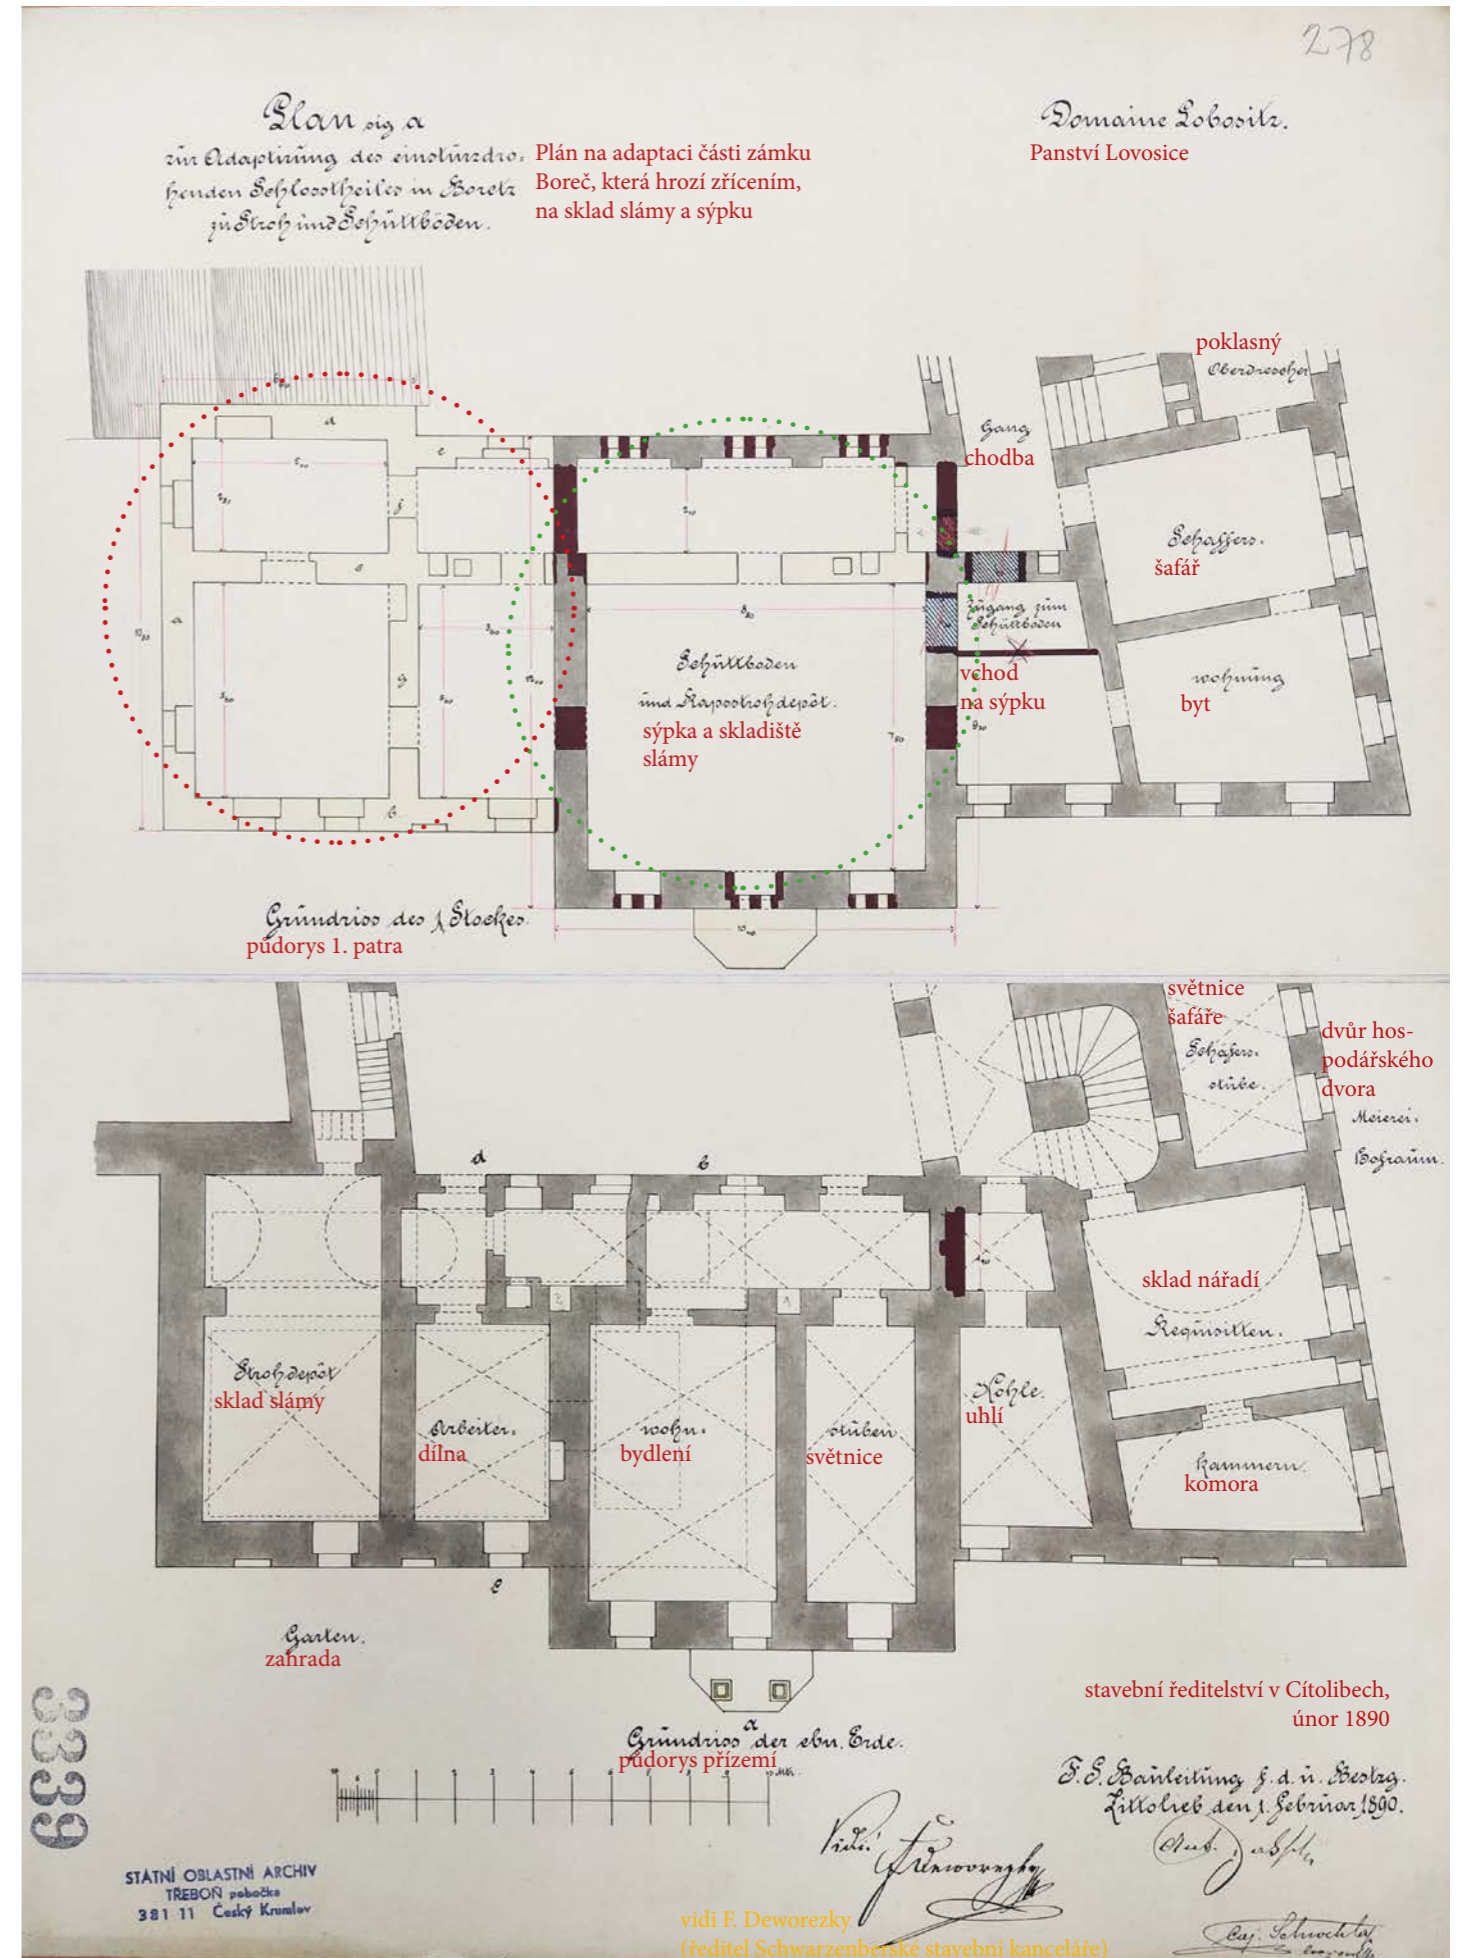
PLÁN NA ADAPTACI ČÁSTI ZÁMKU BOREČ, KTERÁ HROZÍ ZŘÍCENÍM, NA SKLAD SLÁMY A SÝPKU 1890

V pohledu je zřetelné **trojí dělení úrovní střech** nad východním křídlem, které bylo provedeno na základě tohoto plánu. Tato silueta je v pustnutím poškozeném stavu dochována dodnes. Nicméně se zdá, že konstrukce současného krovu viditelná v řezech

V řezu *a-b* zakreslena s bílou výplní zřejmě na základě tohoto plánu odbouraná zdi patra a krovu. Zanikl tak **převýšený sálovitý prostor**, který byl oddělený od chodby při dvorní fasádě s nižší světlou výškou.

V řezu *c-d* nejistý význam čárkovaných čar dvou konstrukcí střechy - byly nad touto

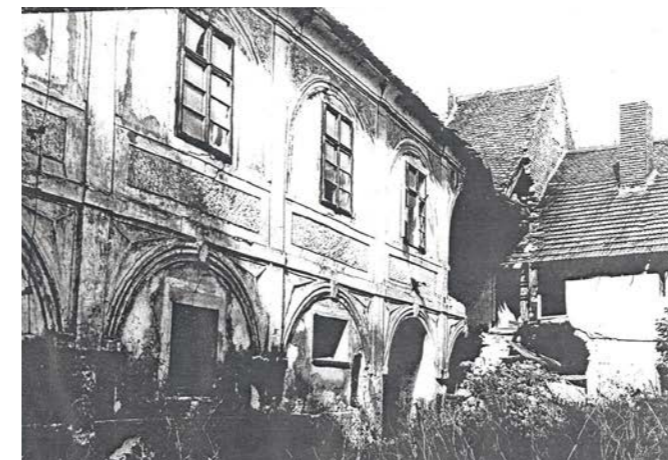
Obr. 1985 (archiv majitele)

Zed' ve vnitřním nádvořím roku severního a východního křídla je v rozsahu jedné arkády zřícená. Zámek je obrostlý náletovou zelení.

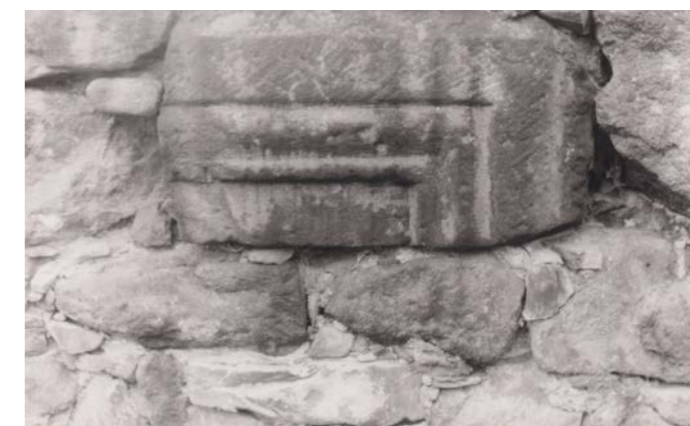
Obr. 1988 (NPÚ)

Rybník ještě nezarostlý, napuštěn vodou. Kámen s profilací (renesanční ?) v ohradní zdi zahrady před severním průčelím zámku.
