DIPLOMOVÁ PRÁCE

# PANSKÝ DVŮR V KOSTELCI NAD ČERNÝMI LESY

PANSKÝ DVŮR - KOSTELEČ NAD ČERNÝMI LESY

Fakulta architektury  
České vysoké učení technické v Praze  
151 14 Ústav památkové péče

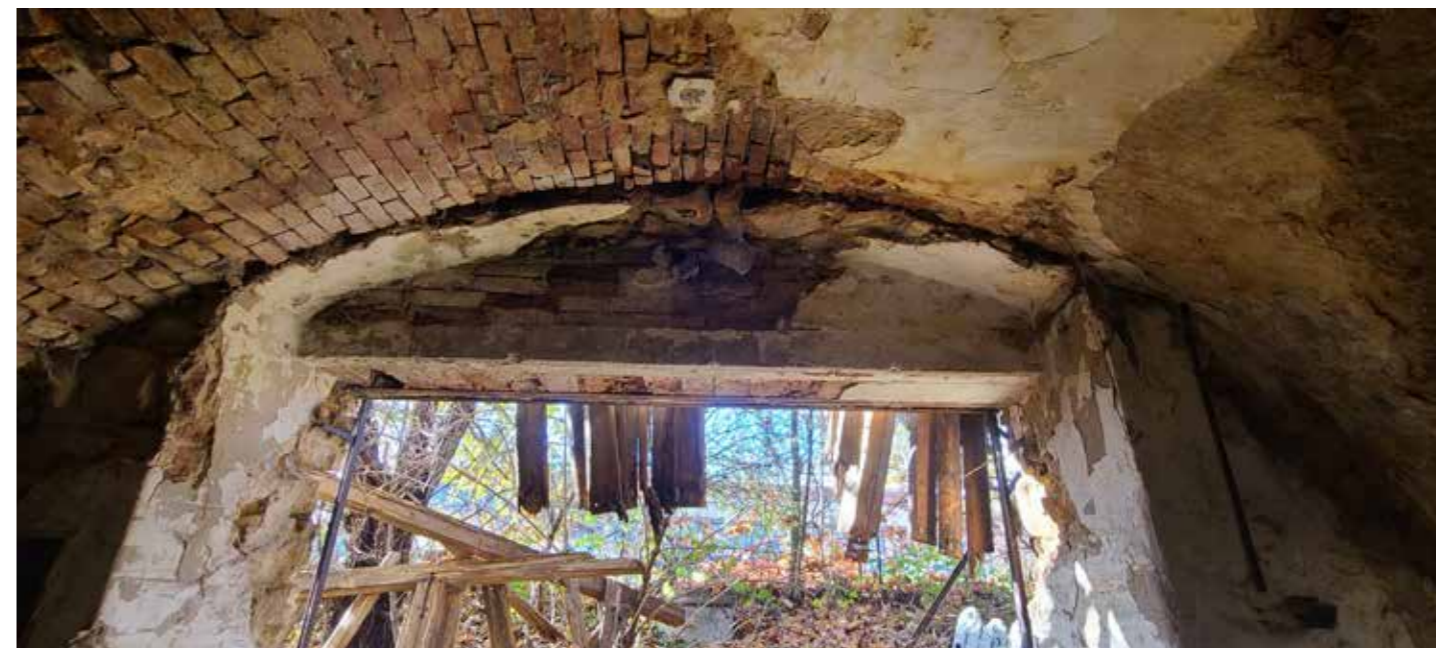
N - 1

Původně prostřední vstup do objektu. Vstup prošel etapou částečného dozdění s překladem. Kovové pásy okolo otvoru naznačují dataci 20. století.

Pohled na klenutý vstup

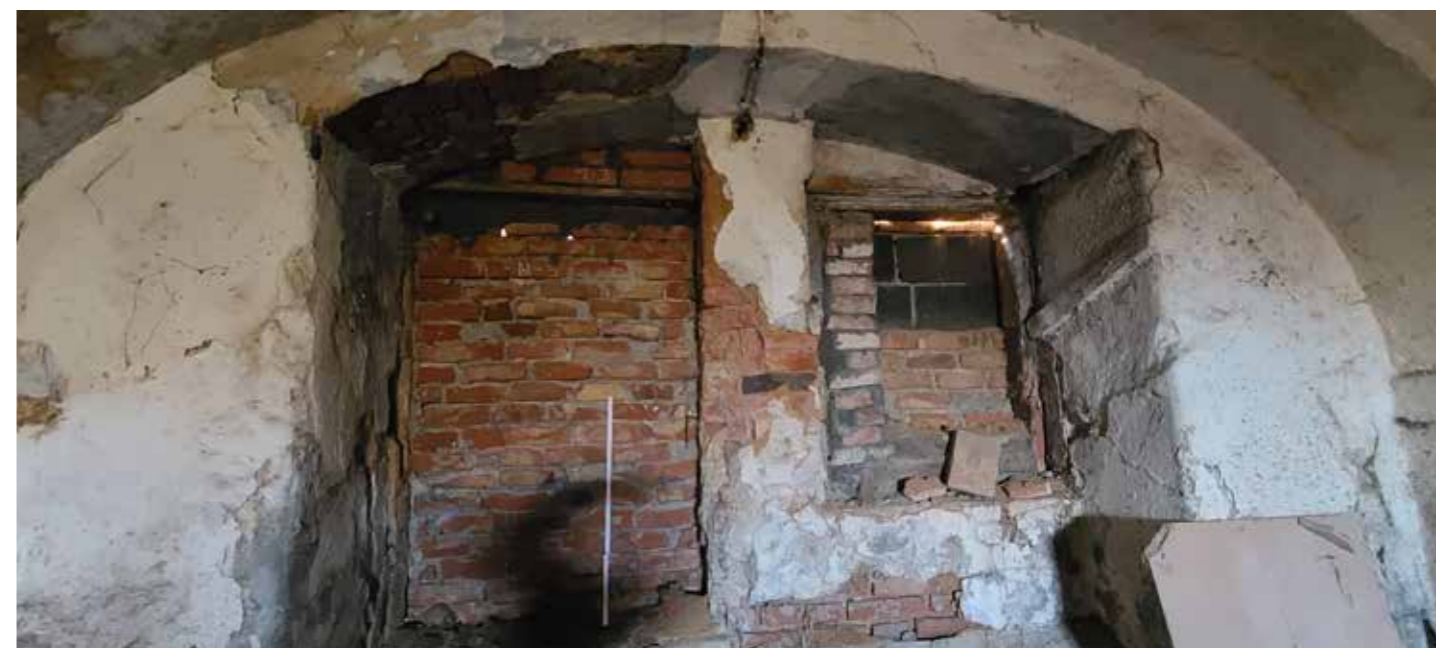
N - 3

Zřetelné dozdění severního otvoru až po celkové zazdění. Nejprve můžeme vidět původní otvor do objektu s klenutým nadpražím. Dále přizdění parapetu se sloupem pro vznik samostatných dveří a okna. Poté poslední etapou, kde vidíme úplně zazdění otvorů a vstupujeme z prostřední části objektu.

Pohled na dřívější severní otvor pro vrata

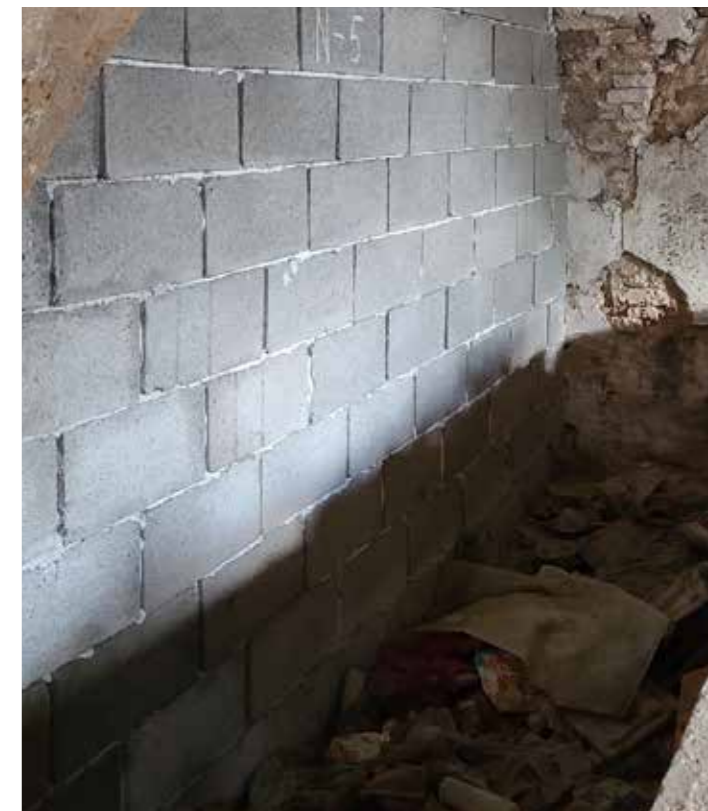
Příčka z tvárnic

Výstavba cihelné příčky v pozdější etapě, jako další dělení prostoru? Předělení původního probíhajícího žlabu.

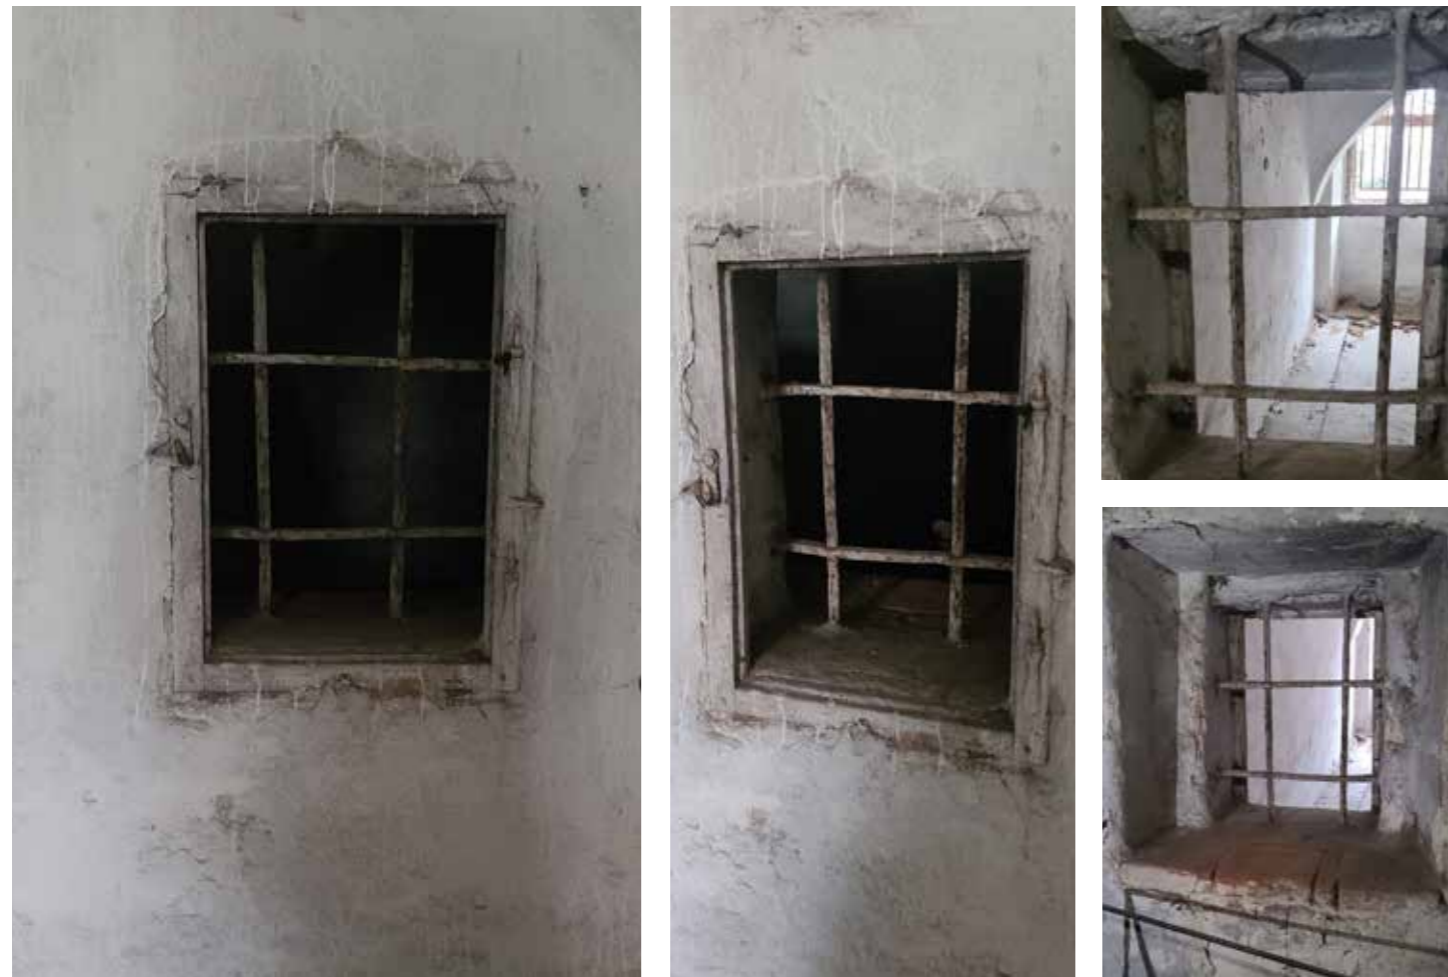
Inventarizace domu v KOSTELCI NAD ČERNÝMI LESY č.p. 15			
Prvek	Otvor	Označení prvku	O4 (1)
<b>Základní rozměry (š x v)</b>	<b>Velikost ostění:</b> 450 x 630 mm  <b>Výška parapetu:</b> 880 mm	<b>Umístění</b>	Přízemí, Místnost 7
<b>Popis</b>	Otvor mezi místností 7. a místností 6. (pokojem a chodbou)		
<b>Materiál</b>	Dřevo		
<b>Povrchové úpravy</b>	Opatřené bílým nátěrem		
<b>Zasklení</b>	Nezasleno		
<b>Kování</b>	Mříže v ostění		
<b>Slohové a časové určení</b>	19. století		
<b>Technický stav</b>	chybí křídlo		
<b>Poznámky</b>			
<b>Návrh</b>	Odstranit

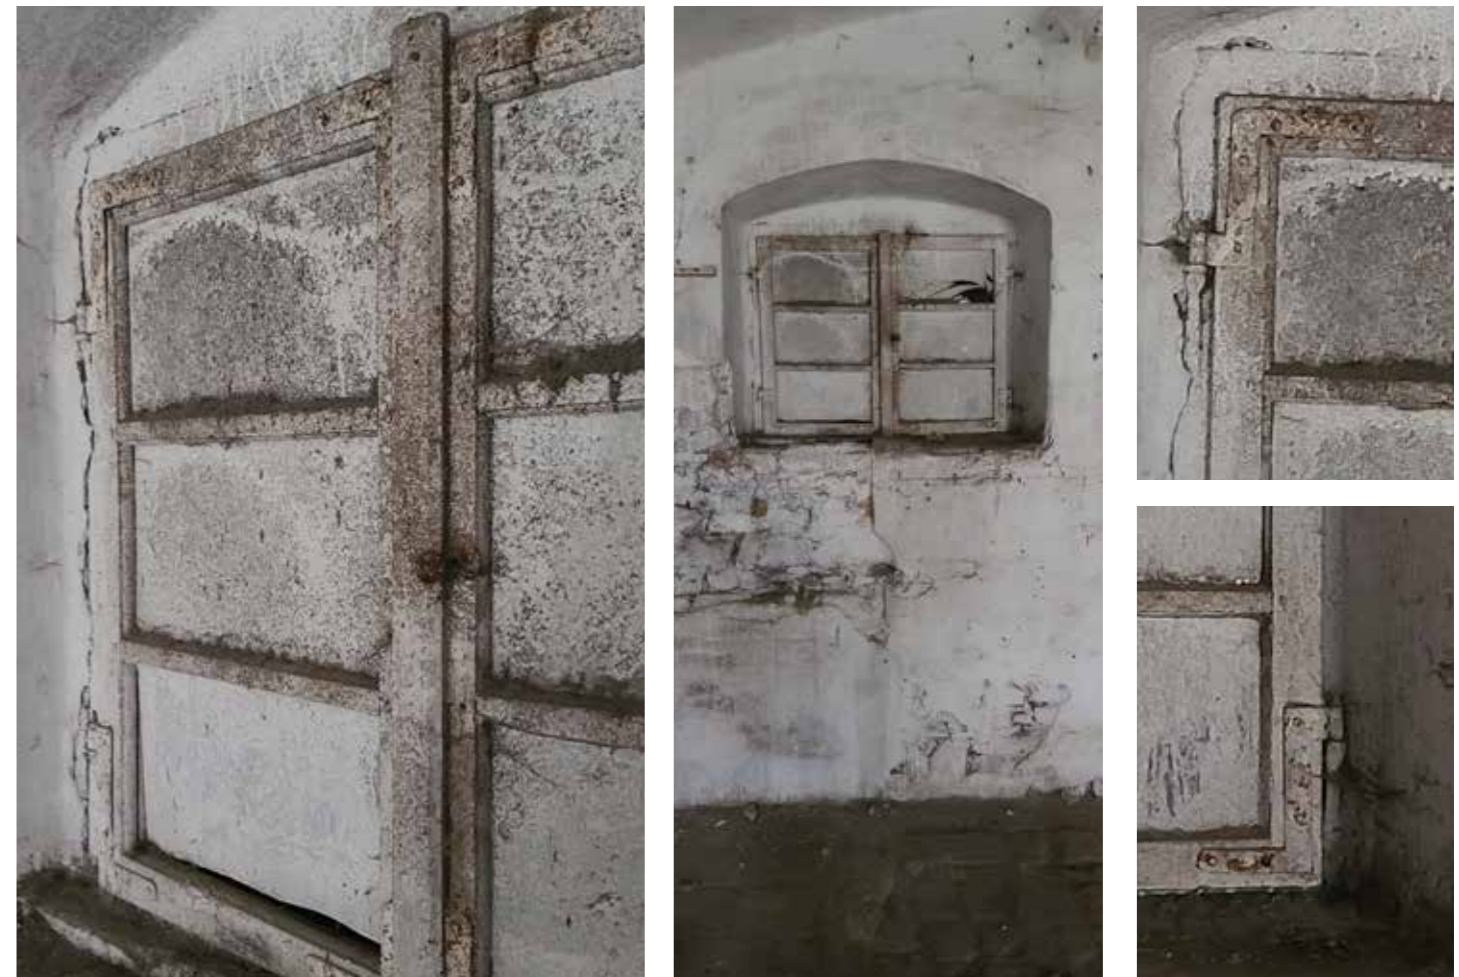
Inventarizace domu v KOSTELCI NAD ČERNÝMI LESY č.p. 15			
Prvek	Otvor	Označení prvku	O5 (1)
<b>Základní rozměry (š x v)</b>	<b>Velikost ostění:</b> 890 x 690 mm  <b>Výška parapetu:</b> 1170 mm	<b>Umístění</b>	Přízemí, Místnost 7
<b>Popis</b>	Otvor s okenicemi mezi místností 7. a místností 6. (pokojem a chodbou)		
<b>Materiál</b>	Dřevo		
<b>Povrchové úpravy</b>	Opatřené bílým nátěrem		
<b>Zasklení</b>	Sklo natřené bílou barvou		
<b>Kování</b>	Oliva pro otvírání křídel. Kovové pásky přetřeny barvou.		
<b>Slohové a časové určení</b>	19. století		
<b>Technický stav</b>	Drhne		
<b>Poznámky</b>			
<b>Návrh</b>	Zanechat

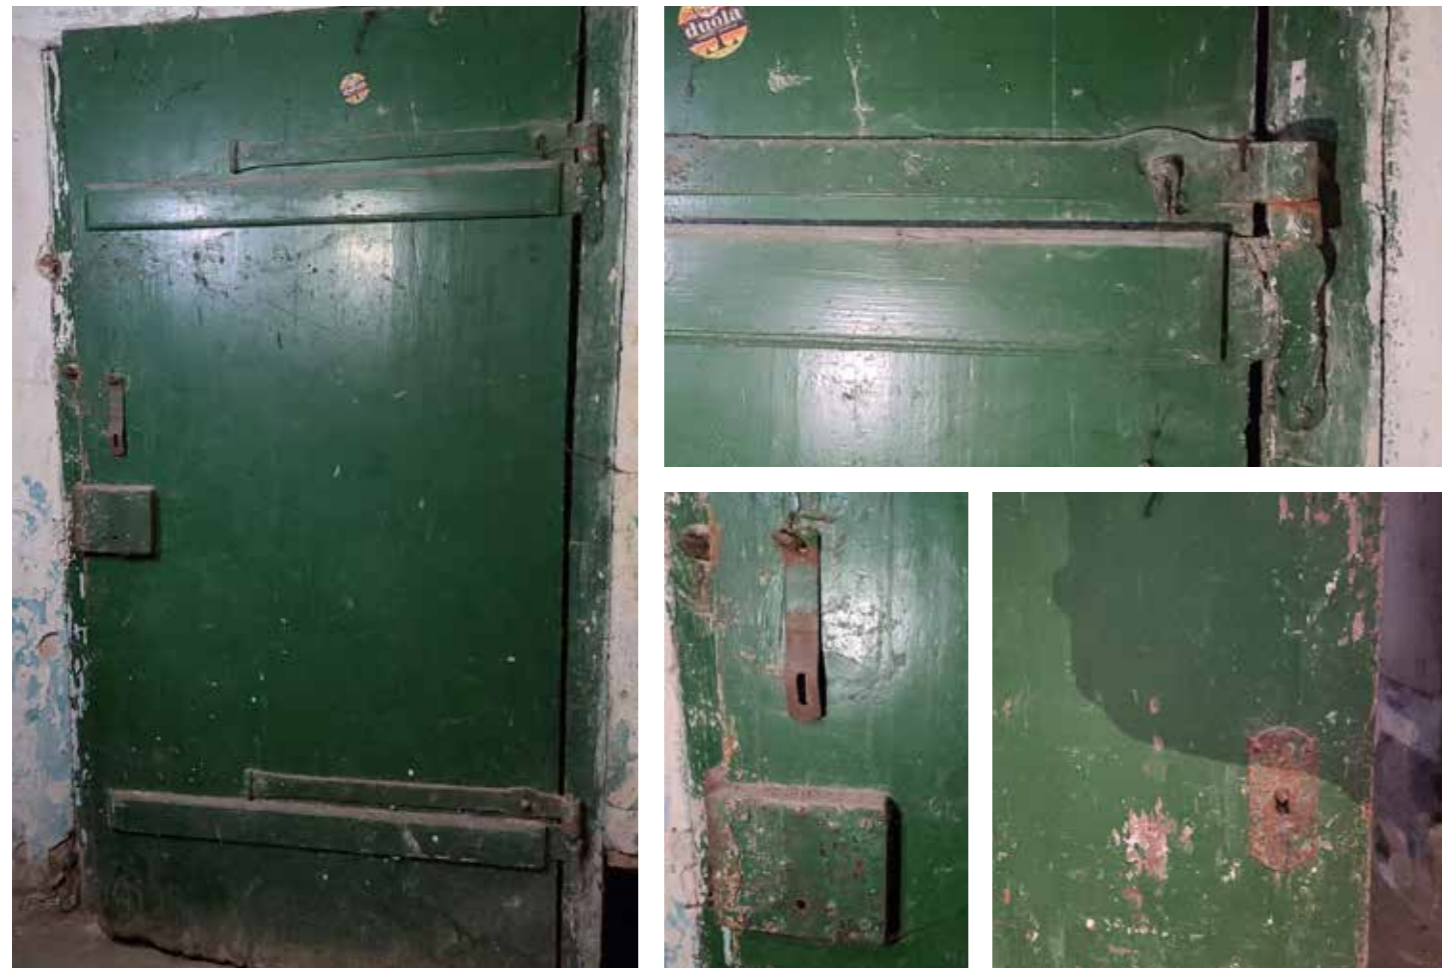
Inventarizace domu v KOSTELCI NAD ČERNÝMI LESY č.p. 15			
Prvek	Dveře	Označení prvku	D2 (1)
<b>Základní rozměry (š x v)</b>	<b>Velikost rámu:</b> 935 x 1805 mm  <b>Velikost zárubně:</b> 1100 x 1915 mm	<b>Umístění</b>	Přízemí, Místnost 1c
<b>Popis</b>	Jednokřídlé dřevěné dveře se zeleným nátěrem bez výplní. Dveře do sklepa.		
<b>Materiál</b>	Dřevo		
<b>Povrchové úpravy</b>	Opatřené zeleným nátěrem.		
<b>Zasklení</b>	bez zasklení		
<b>Kování</b>	Krabicové dveřní kování bez kliky. Dva panty s plochým železem.		
<b>Slohové a časové určení</b>			
<b>Technický stav</b>	Zřetelné vady		
<b>Poznámky</b>			
<b>Návrh</b>	Repase, zachované v projektu

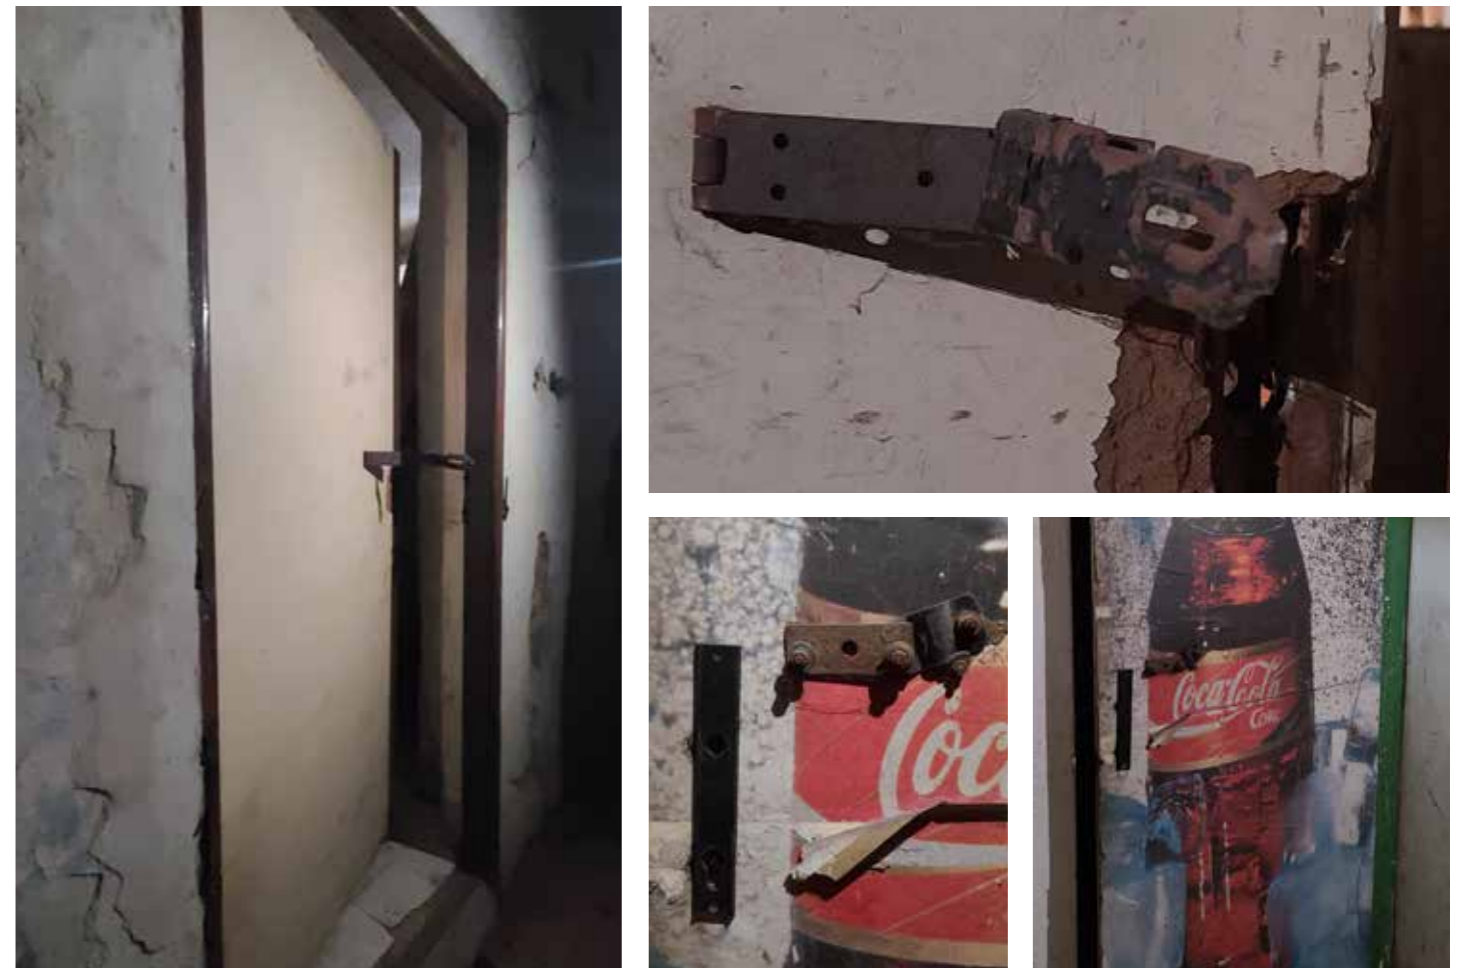
Inventarizace domu v KOSTELCI NAD ČERNÝMI LESY č.p. 15			
Prvek	Dveře	Označení prvku	D3 (1)
<b>Základní rozměry (š x v)</b>	<b>Velikost rámu:</b> 950 x 1970 mm  <b>Velikost zárubně:</b> 975 x 2030 mm	<b>Umístění</b>	Přízemí, Místnost 1b
<b>Popis</b>	Jednokřídlé dřevěné dveře s bílým nátěrem v ocelové zárubni.		
<b>Materiál</b>	Dřevo		
<b>Povrchové úpravy</b>	Opatřené bílým nátěrem.		
<b>Zasklení</b>	bez zasklení		
<b>Kování</b>	Zničené dveřní kování. Dva kovové panty.		
<b>Slohové a časové určení</b>	70. léta 20. století		
<b>Technický stav</b>	Poničené kování		
<b>Poznámky</b>			
<b>Návrh</b>	Odstraněno

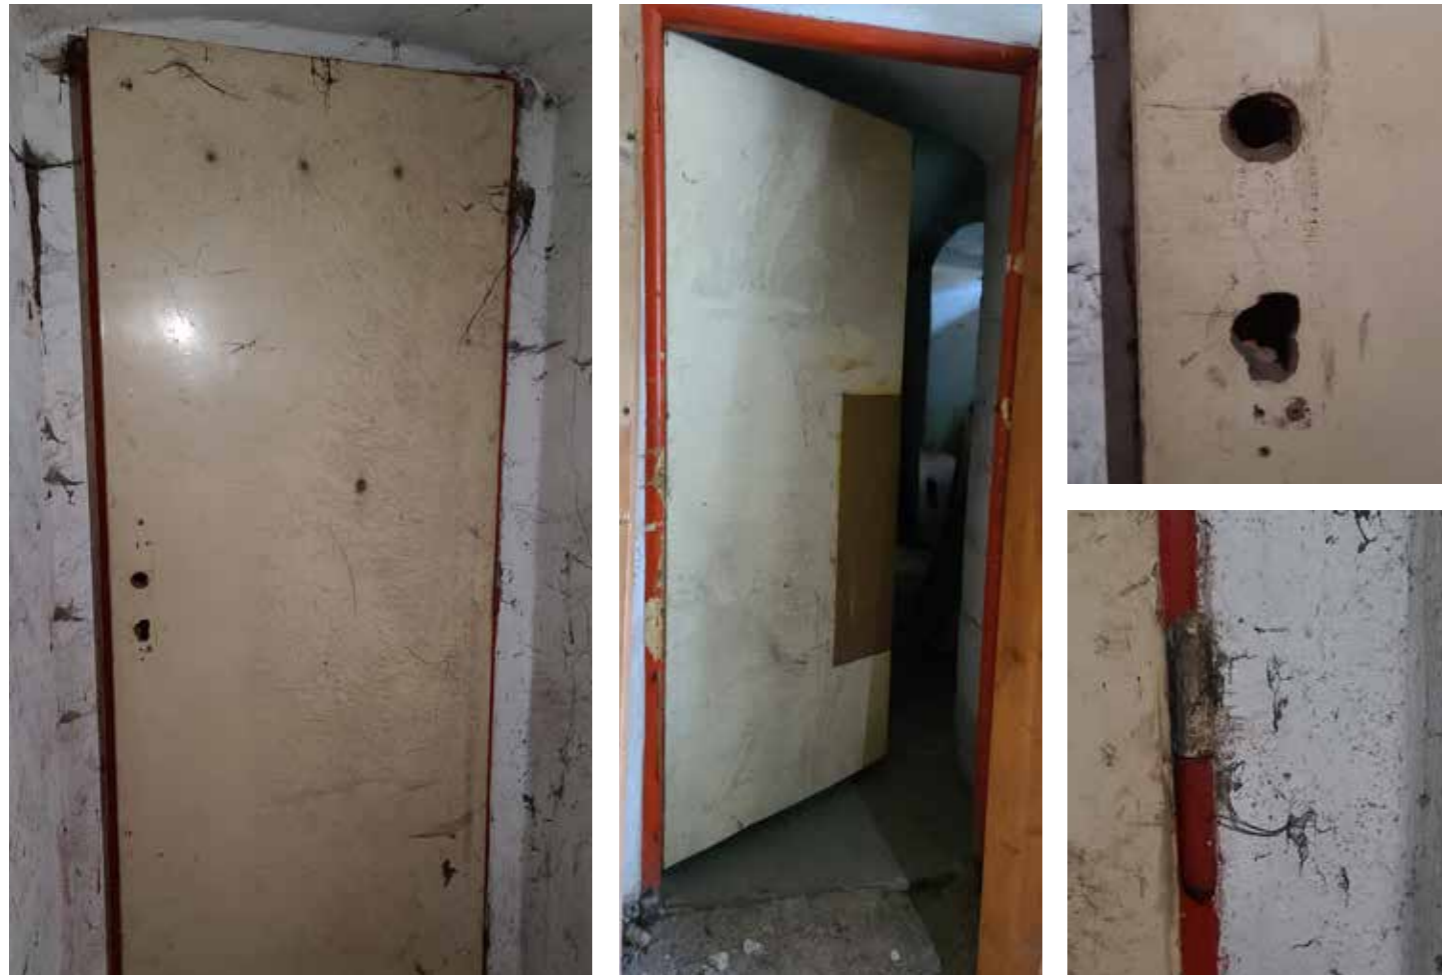
Inventarizace domu v KOSTELCI NAD ČERNÝMI LESY č.p. 15			
Prvek	Dveře	Označení prvku	D4 (1)
<b>Základní rozměry (š x v)</b>	<b>Velikost rámu:</b> 850 x 1930 mm  <b>Velikost zárubně:</b> 885 x 1950 mm	<b>Umístění</b>	Přízemí, Místnost 3
<b>Popis</b>	Jednokřídlé dřevěné dveře s bílým nátěrem v ocelové zárubni.		
<b>Materiál</b>	Dřevo		
<b>Povrchové úpravy</b>	Opatřené bílým nátěrem.		
<b>Zasklení</b>	bez zasklení		
<b>Kování</b>	Zničené dveřní kování. Dva kovové panty.		
<b>Slohové a časové určení</b>	70. léta 20. století		
<b>Technický stav</b>	Velmi zanedbané		
<b>Poznámky</b>			
<b>Návrh</b>	Odstraněno

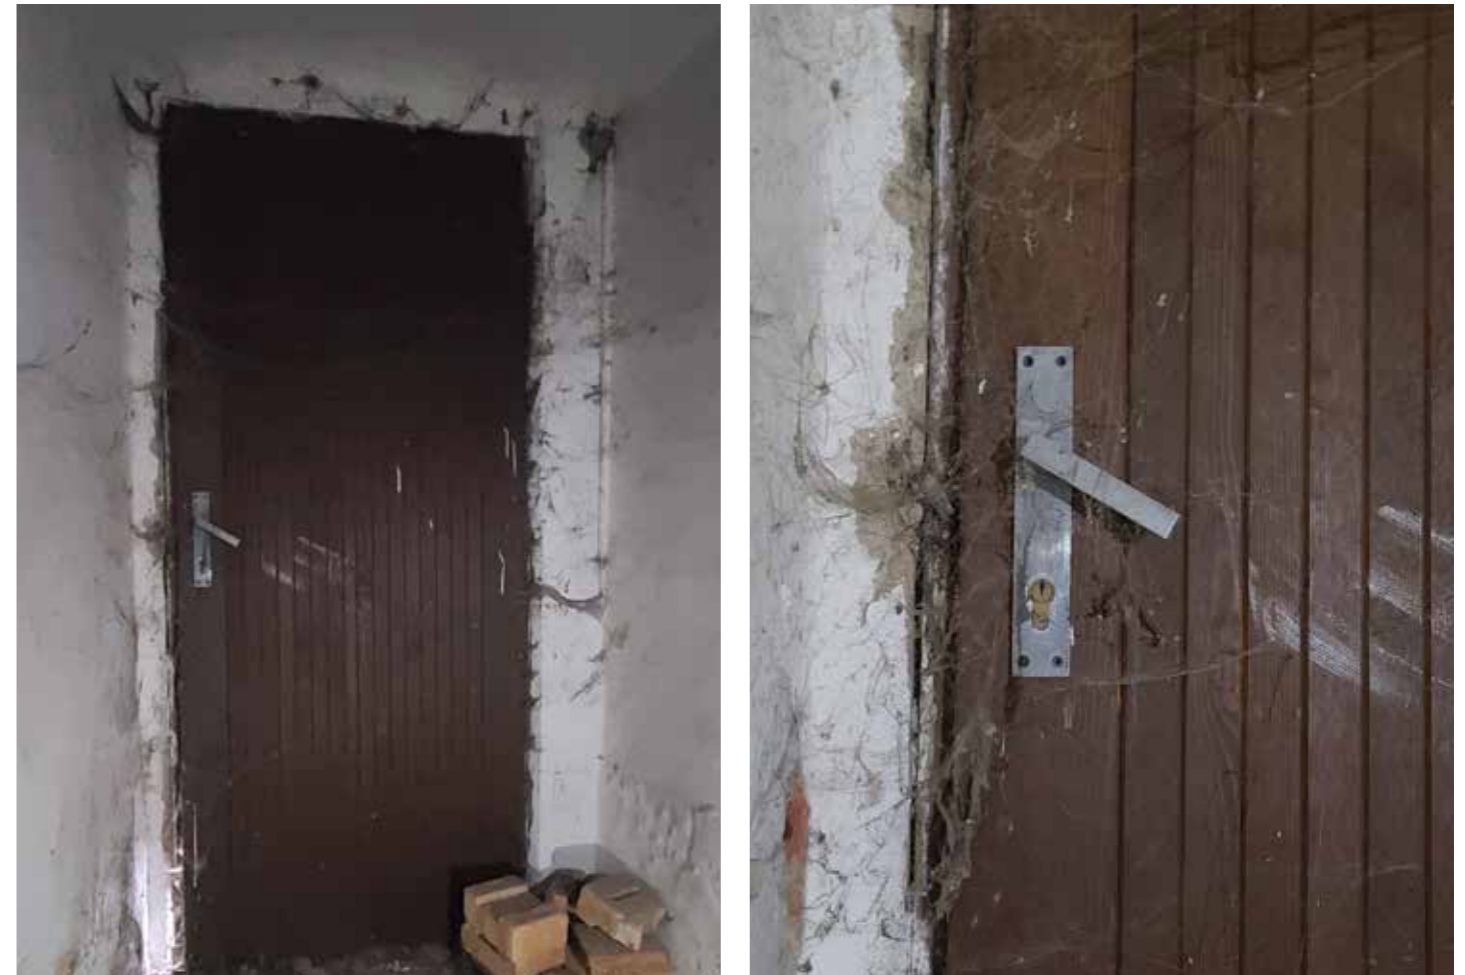
Inventarizace domu v KOSTELCI NAD ČERNÝMI LESY č.p. 15			
Prvek	Dveře	Označení prvku	D5 (1)
<b>Základní rozměry (š x v)</b>	<b>Velikost rámu:</b> 850 x 1930 mm  <b>Velikost zárubně:</b> 885 x 1950 mm	<b>Umístění</b>	Přízemí, Místnost 5
<b>Popis</b>	Vstupní jednokřídlé dřevěné dveře s hnědým nátěrem v ocelové zárubni.		
<b>Materiál</b>	Dřevo		
<b>Povrchové úpravy</b>	Opatřené hnědým nátěrem.		
<b>Zasklení</b>	bez zasklení		
<b>Kování</b>	Hliníkové novodobé dveřní kování. Dva kovové panty.		
<b>Slohové a časové určení</b>	Konec 20. století		
<b>Technický stav</b>	Zničená klika		
<b>Poznámky</b>			
<b>Návrh</b>	Odstraněno

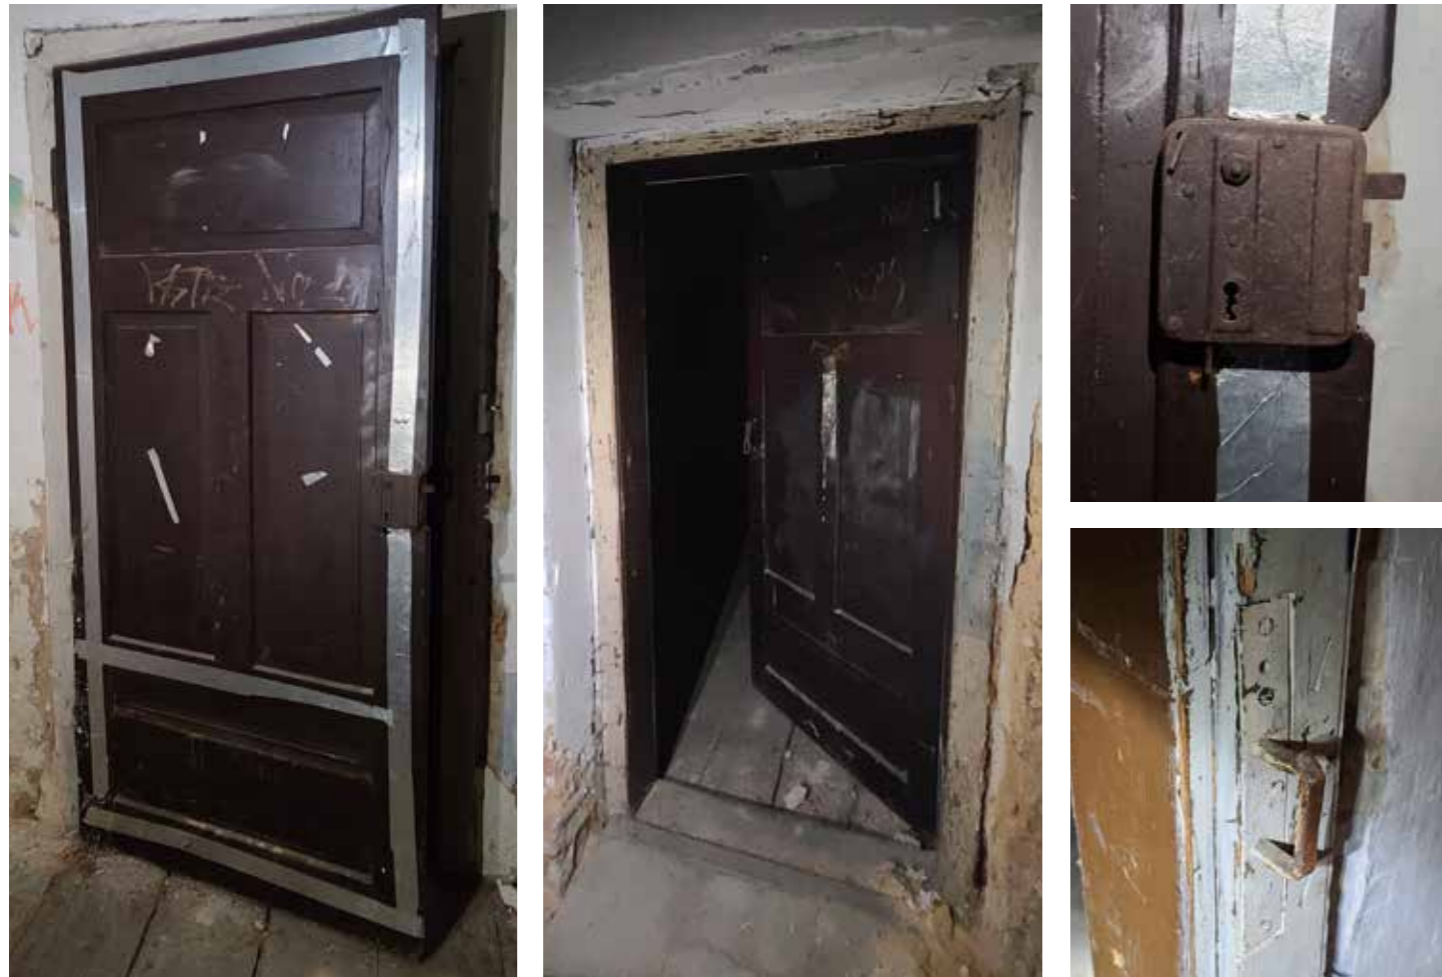
Inventarizace domu v KOSTELCI NAD ČERNÝMI LESY č.p. 15			
Prvek	Dveře	Označení prvku	D6 (1)
<b>Základní rozměry (š x v)</b>	<b>Velikost rámu:</b> 910 x 1905 mm  <b>Velikost zárubně:</b> 1060 x 2000 mm	<b>Umístění</b>	Přízemí, Místnost 5
<b>Popis</b>	Jednokřídlé dřevěné dveře s hnědým nátěrem.		
<b>Materiál</b>	Dřevo		
<b>Povrchové úpravy</b>	Opatřené hnědým nátěrem.		
<b>Zasklení</b>	bez zasklení		
<b>Kování</b>	Krabicové dveřní kování. Dva kovové panty.		
<b>Slohové a časové určení</b>			
<b>Technický stav</b>	Zanedbané		
<b>Poznámky</b>			
<b>Návrh</b>	Repase, zachované

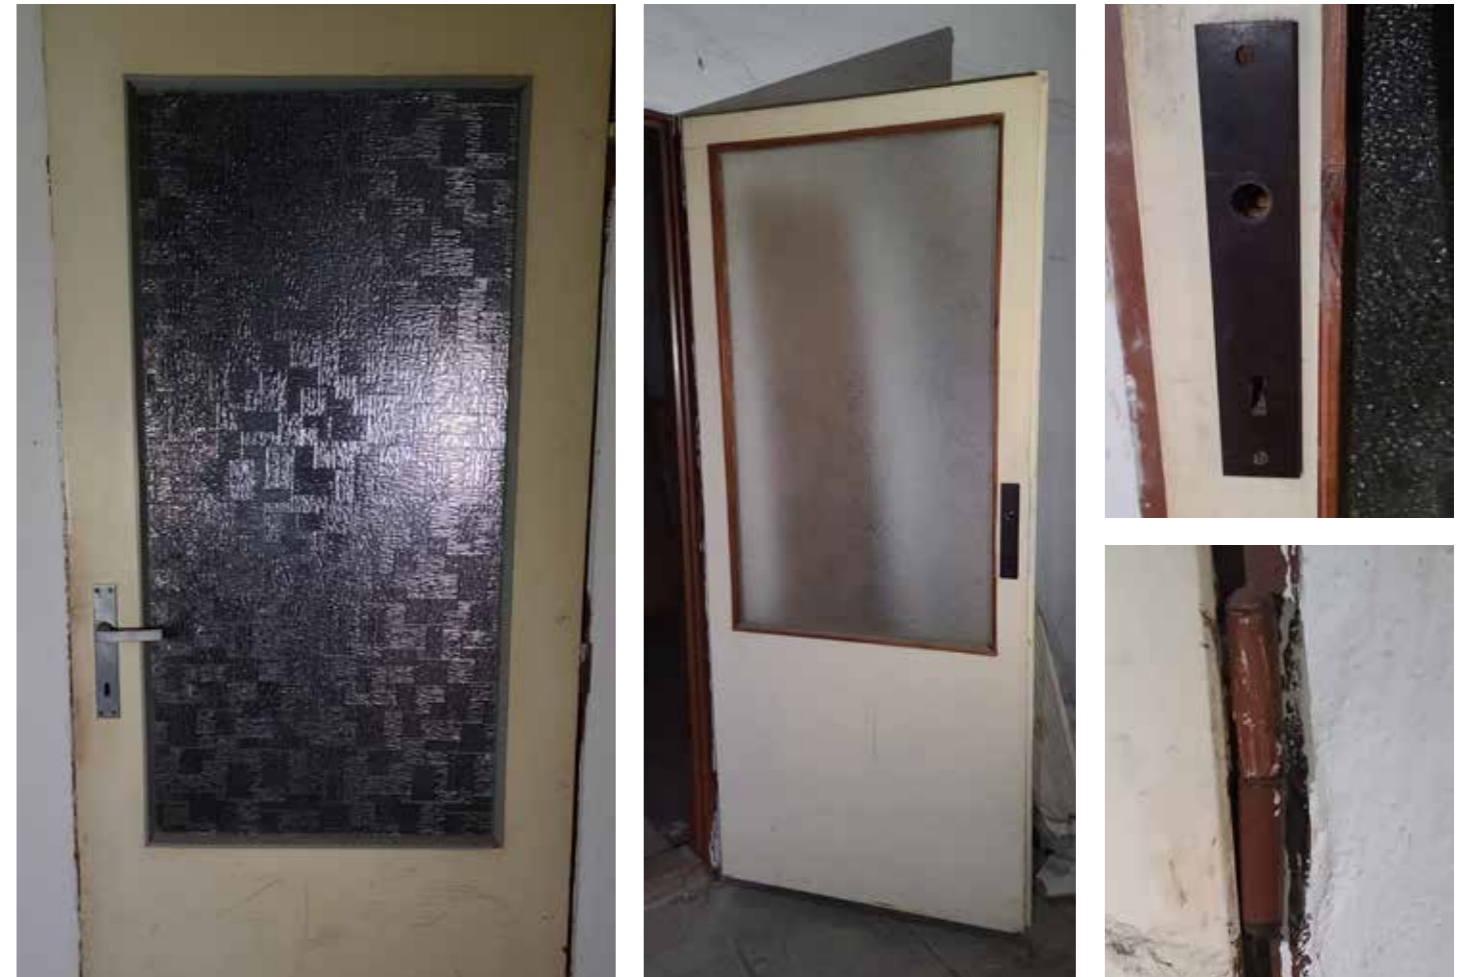
Inventarizace domu v KOSTELCI NAD ČERNÝMI LESY č.p. 15			
Prvek	Dveře	Označení prvku	D7,D8 (2)
<b>Základní rozměry (š x v)</b>	<b>Velikost rámu:</b> 850 x 1985 mm  <b>Velikost zárubně:</b> 890 x 2030 mm	<b>Umístění</b>	Přízemí, Místnost 4
<b>Popis</b>	Jednokřídlé dřevěné dveře s bílým nátěrem a skleněnou výplní v ocelové zárubni.		
<b>Materiál</b>	Dřevo		
<b>Povrchové úpravy</b>	Opatřené bílým nátěrem.		
<b>Zasklení</b>	Matně zdobené sklo		
<b>Kování</b>	Zničené dveřní kování. Tři kovové panty.		
<b>Slohové a časové určení</b>	70. léta 20. století		
<b>Technický stav</b>	Zanedbané		
<b>Poznámky</b>			
<b>Návrh</b>	Bourané

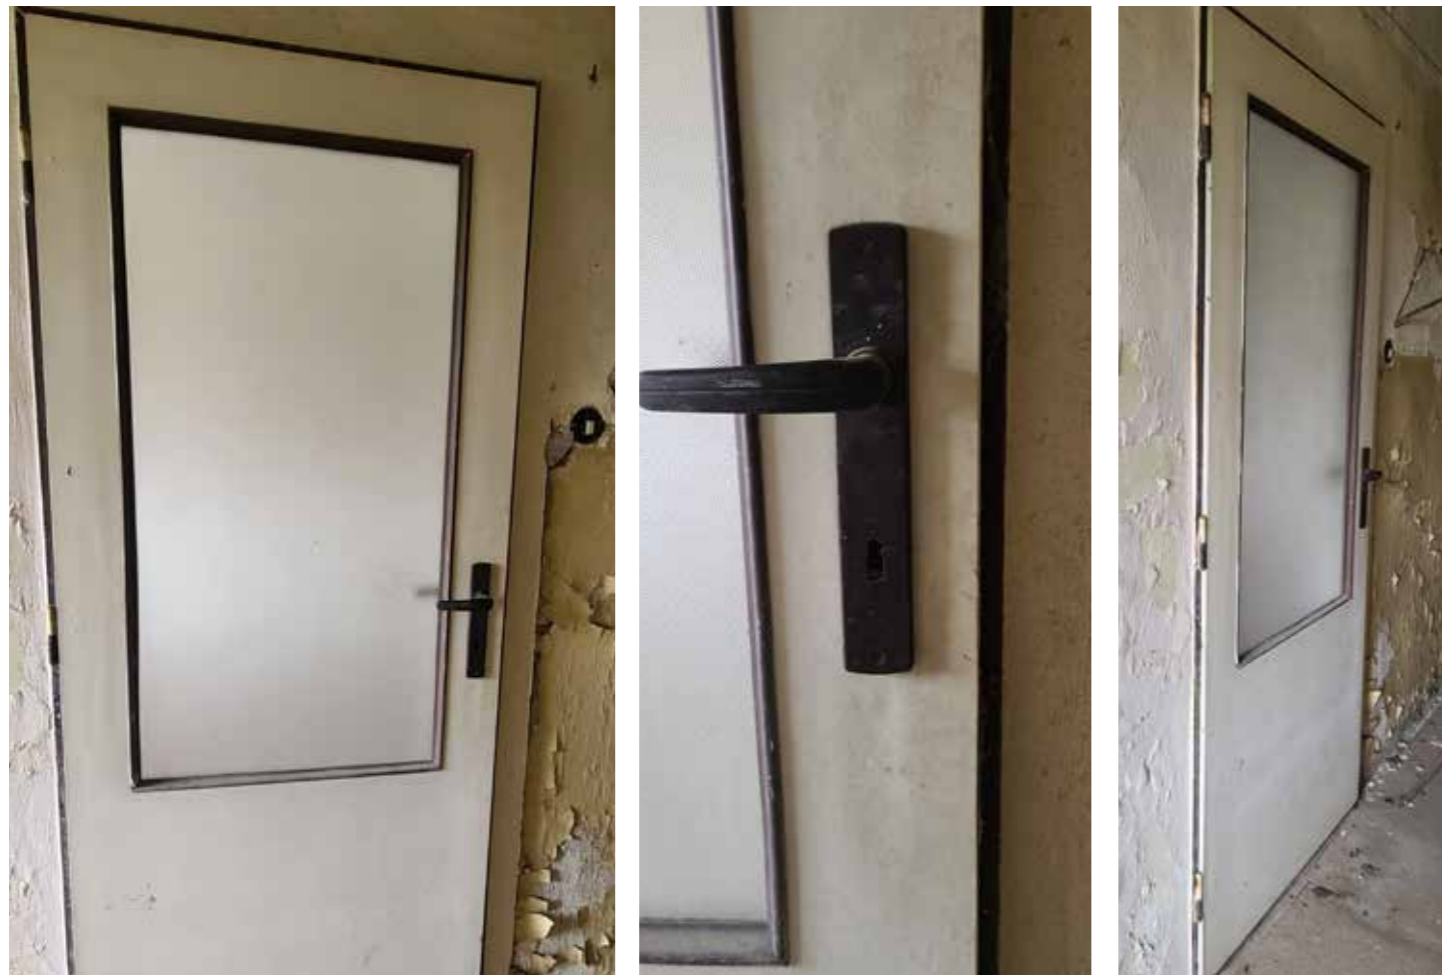
Inventarizace domu v KOSTELCI NAD ČERNÝMI LESY č.p. 15			
Prvek	Dveře	Označení prvku	D1 (1)
<b>Základní rozměry (š x v)</b>	<b>Velikost rámu:</b> 850 x 1985 mm  <b>Velikost zárubně:</b> 890 x 2000 mm	<b>Umístění</b>	Patro, Místnost 14
<b>Popis</b>	Jednokřídlé dřevěné dveře s bílým nátěrem a skleněnou výplní v ocelové zárubni.		
<b>Materiál</b>	Dřevo		
<b>Povrchové úpravy</b>	Opatřené bílým nátěrem.		
<b>Zasklení</b>	Matné zdobené sklo		
<b>Kování</b>	Zničené dveřní kování. Tři kovové panty.		
<b>Slohové a časové určení</b>	70. léta 20. století		
<b>Technický stav</b>	Zachované		
<b>Poznámky</b>			
<b>Návrh</b>	Bourané

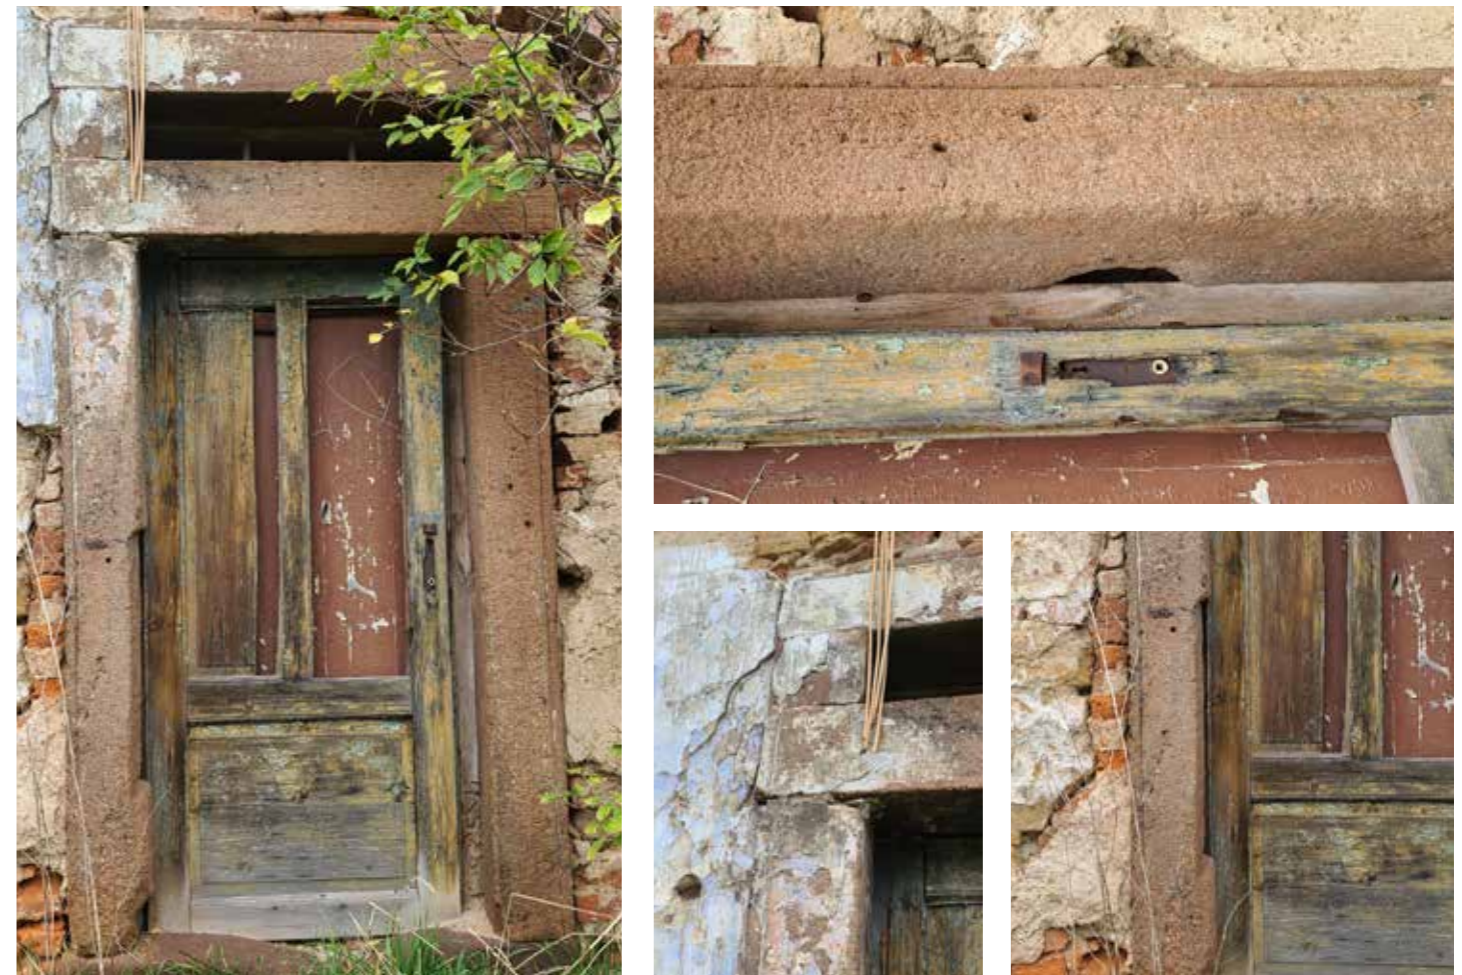
Inventarizace domu v KOSTELCI NAD ČERNÝMI LESY č.p. 15			
Prvek	Ostění	Označení prvku	
<b>Základní rozměry (š x v)</b>	<b>Velikost rámu:</b> 990 x 1920 mm  <b>tl. x š. ostění:</b> 200 x 200 mm	<b>Umístění</b>	Přízemí, vchodové dveře z jižní strany objektu
<b>Popis</b>	Jednokřídlé dřevěné dveře s nadsvětlíkem v kamenném ostěním.		
<b>Materiál</b>	Kámen		
<b>Povrchové úpravy</b>	Opatřené hnědým nátěrem z venku a bílým nátěrem ze vnitř.		
<b>Zasklení</b>	Bez zasklení		
<b>Kování</b>	Bez dveřního kování. Dva kovové panty z plochého železa.		
<b>Slohové a časové určení</b>			
<b>Technický stav</b>	Zachované		
<b>Poznámky</b>	Vchodové dveře z jižní strany		
<b>Návrh</b>	Zachováno v projektu

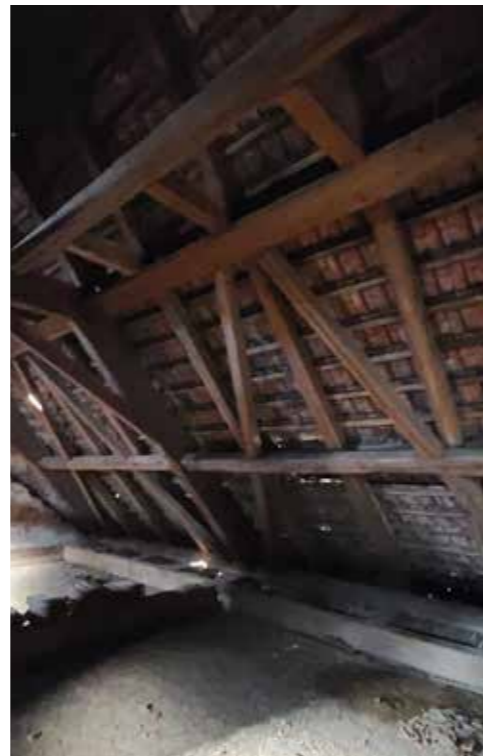
Zavětrování krovu

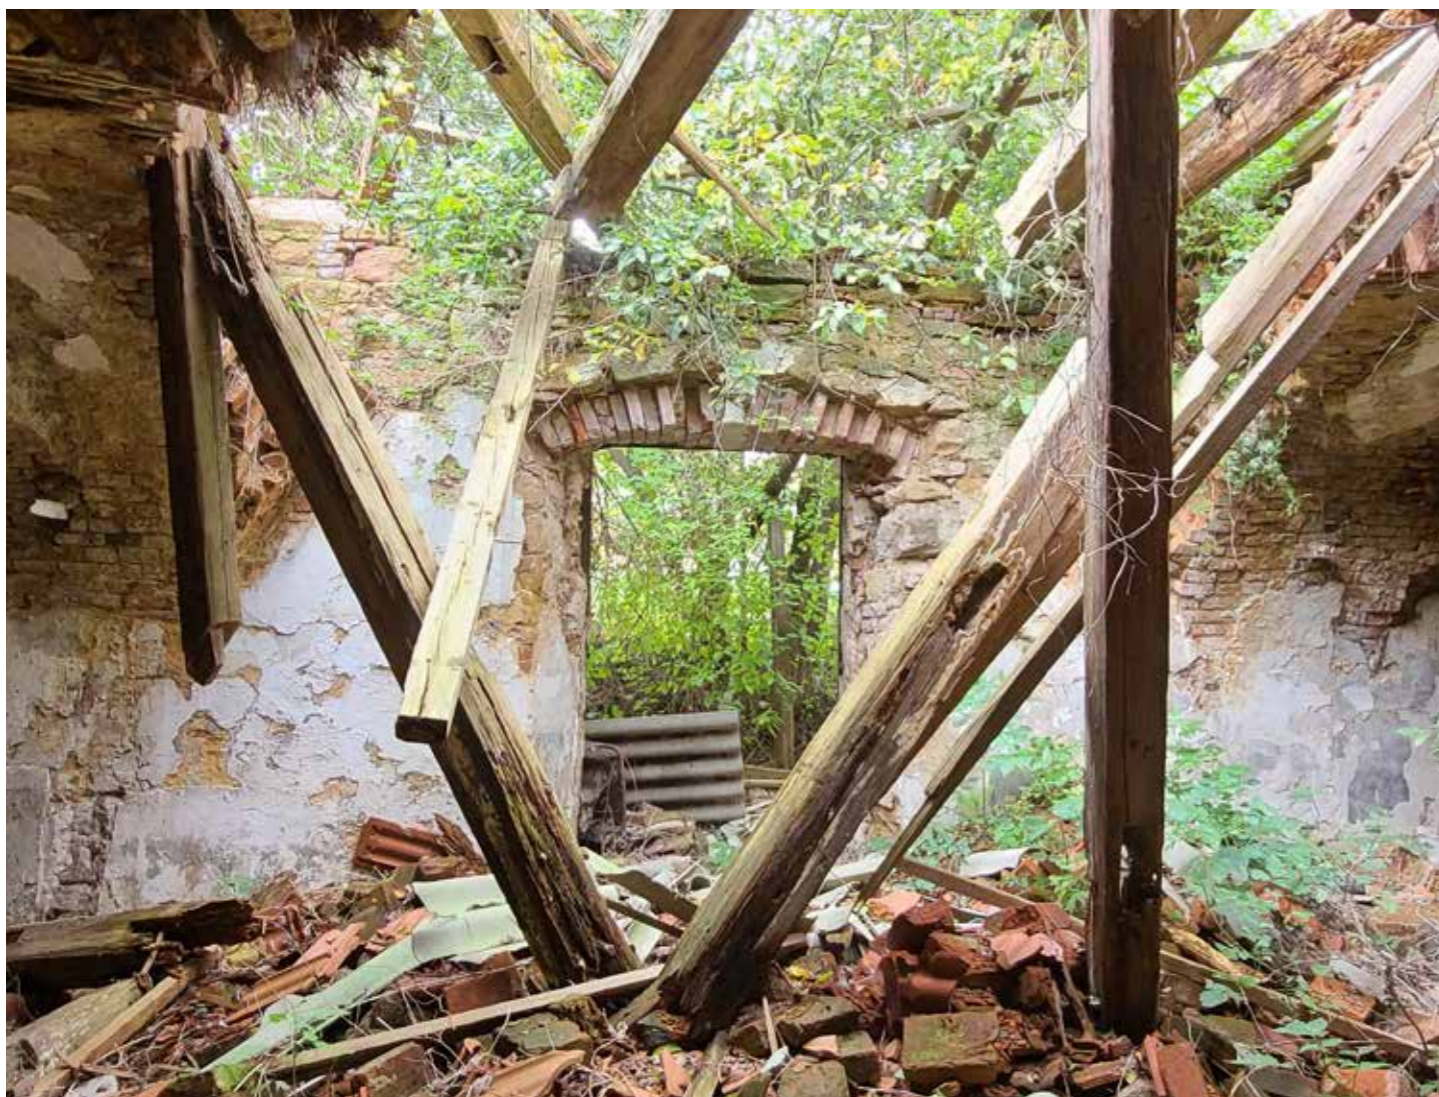
Propadá křížová klenba v severní části objektu
