REVITALIZACE AREÁLU ZÁMKU KOLEČ

VEDOUCÍ PRÁCE: PROF. ARCH. AKAD. ARCH. VÁCLAV GIRSA
DIPLOMNÍ PROJEKT

ÚSTAV PAMÁTKOVÉ PÉČE | KONZULTANT STAVEBNĚ HISTORICKÉ ČÁSTI: DOC. ING. MICHAEL RYKL, Ph.D.
FA ČVUT

Část SHP

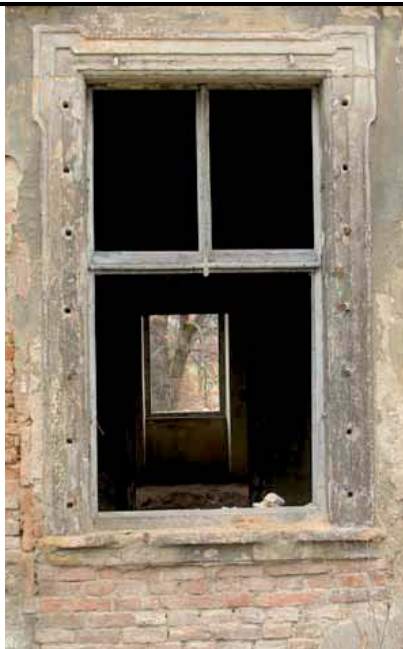
Vnější pohled na okno

Vnitřní okna 1B bylo vysazovací zavíraná skobkami.

Dochovaly se jen rámy oken s oprýskanými nátěry a horní vysklená okenní křídla v okně 1B, kde jsou ještě zbytky sklenářského kytu.

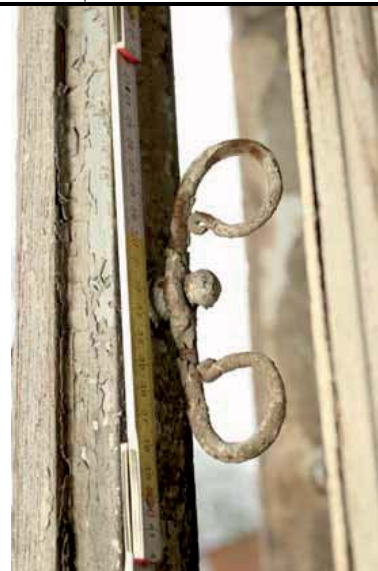
Barokní obrtlík horního okenního křídla.

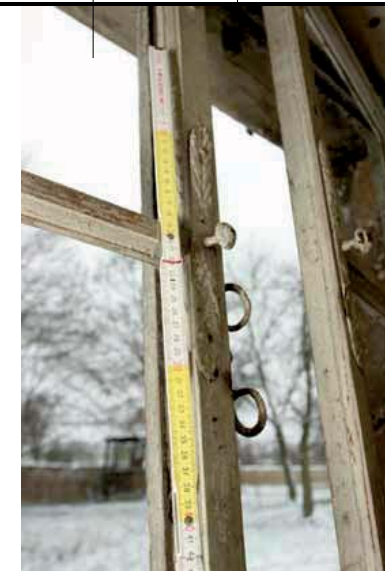
Barokní štítek otvírání.

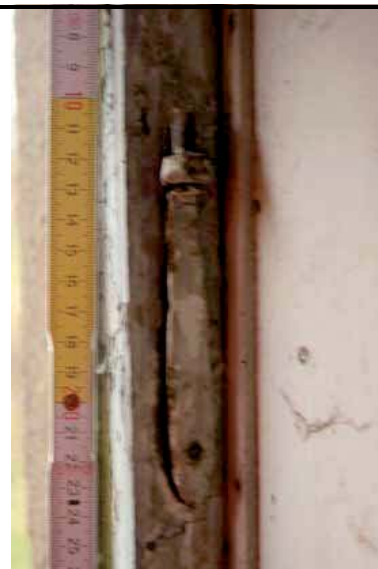
Barokní trnový pant s ozdobnou kytičkou.

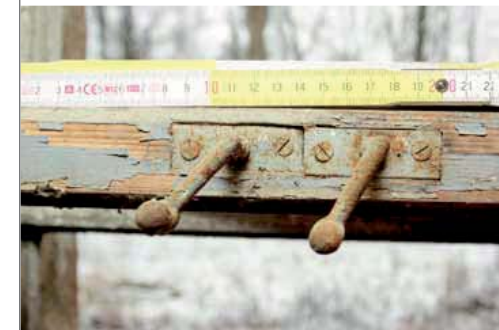
Skobky na vnitřním poutci okenního rámu.

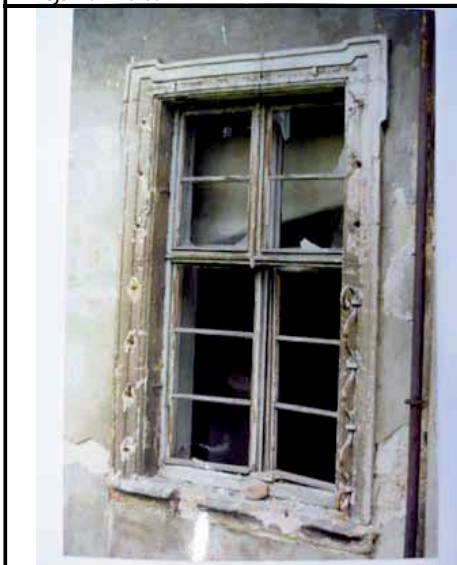
Vnější pohled na okno 1B - stav 2001 (foto J. Beránek)

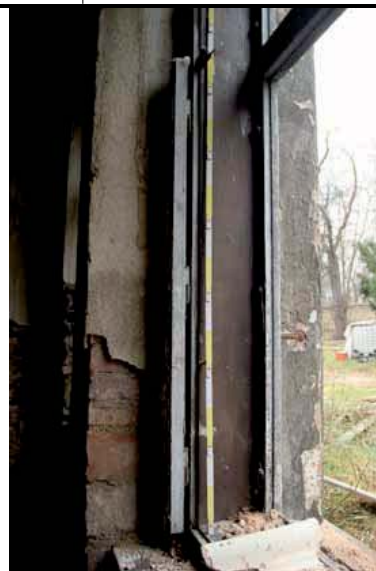
Zbytek spodního křídla vnitřního okna 3B

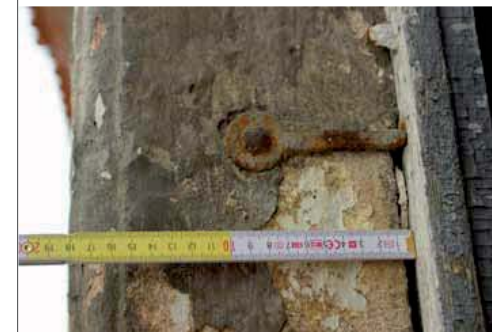
Ukotvení rámu do kamen. ostění - původní barokní.

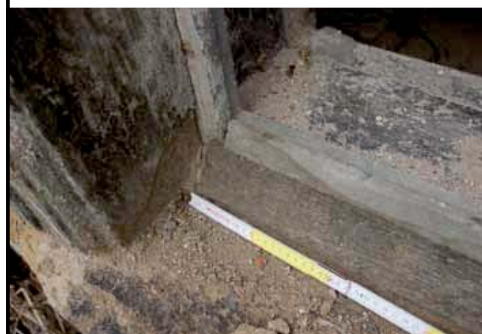
Ochranný klín vnějšího parapetu 3B.

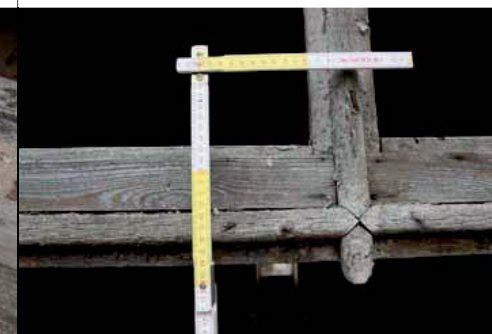
Poutec a příčle vnějšího okna 3B s přidanou lištou.

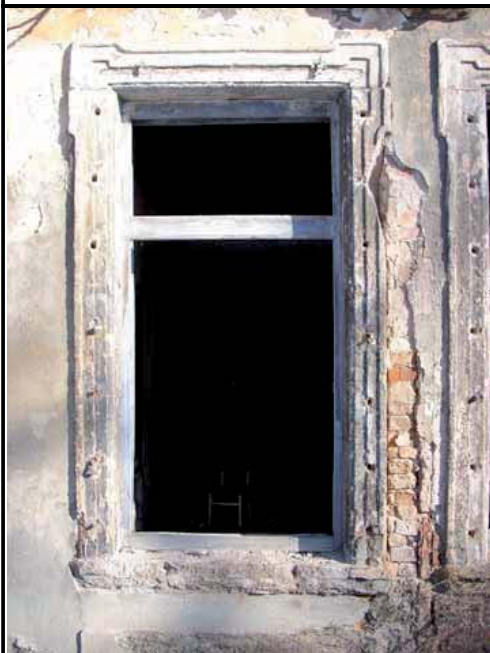
Vnější pohled na okno

Špaletové okno, které tvoří dva samostatné rámy, mezi kterými není dřevěná špaleta, ale cihelné ostění otvoru. Rámy byly několikrát přetírány - nejstarší bílý nátěr; pak okrový nátěr, který je jen na vnitřním rámu; následuje modrý a nejmladší je hnědý.

Vnitřní kužilkové panty jsou štíhlejší, vnější jsou masivnější. Vnitřní okno bylo původně v exteriéru - (vysušenější rám od slunce - viz. karta přílohy).

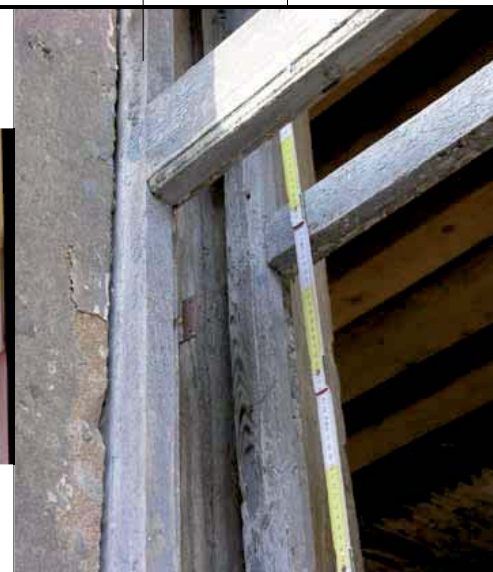
Rozdílné vysychání dřeva na vnitřním rámu.

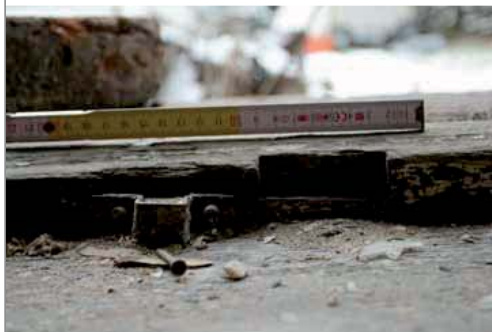
Předělávání spodního uzavírání vnějšího okna.

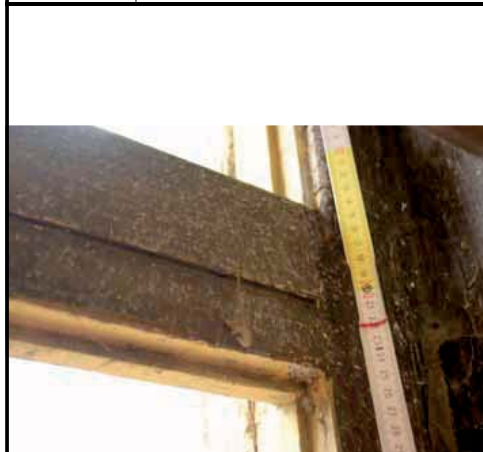
Přidaná lať u horní strany poutce vnějšího rámu

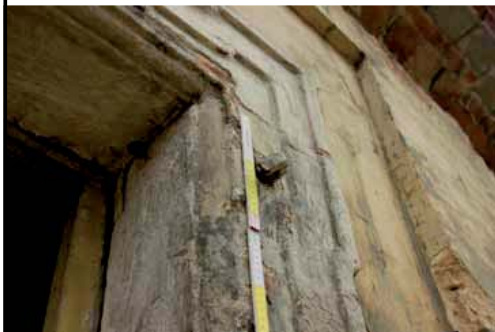
Pozůstatek trnu z okenní mříže

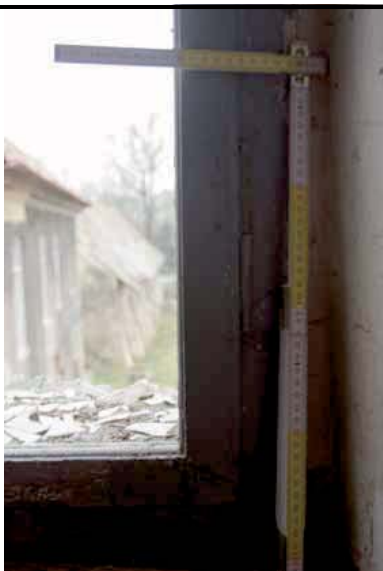
Pozůstatky vnitřního okenního křídla, kužilkový pant (6B)

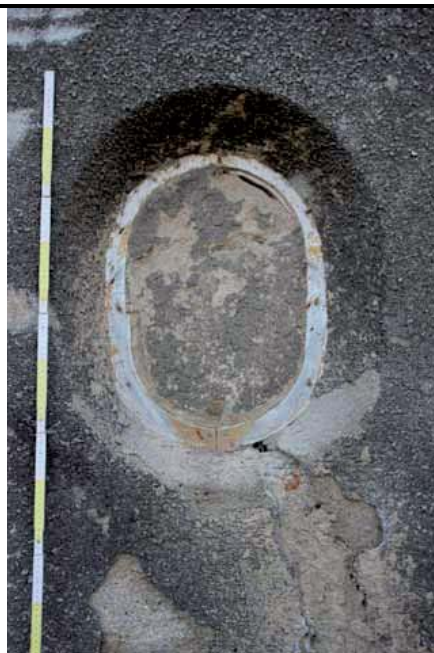
Jednoduché zazděné kulaté okno, které bylo během 20. století zazděno a použito pro elektrickou skříň. Původně nejspíše sloužilo jako pozorovací kontrolní okno.

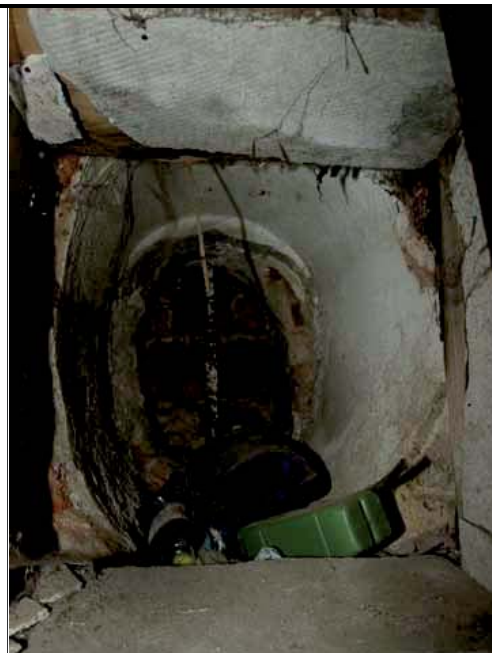
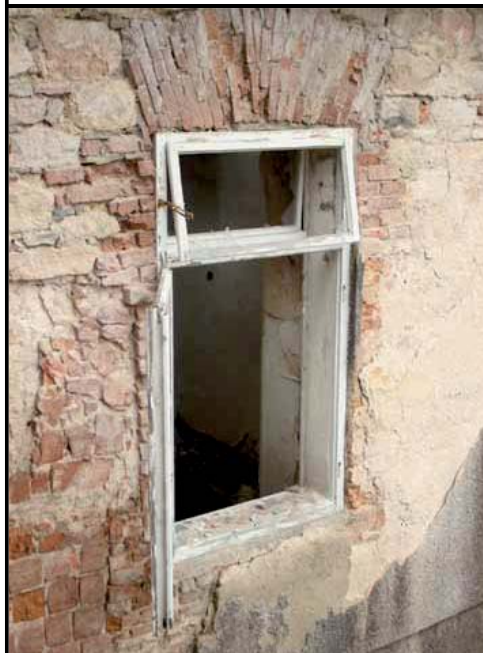
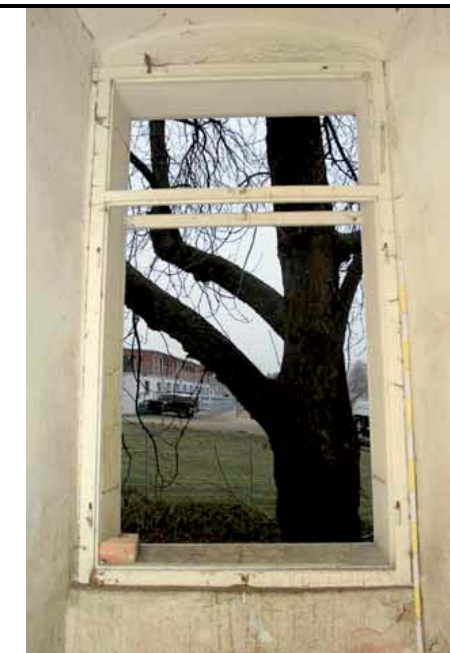
PRO PRVEK O15

Zpracovala	Marie Křížová	prosinec 2013 - duben 2014	
Charakter	Špaletová okna rozdělená poutcem a sloupkem	Číslo karty	20
Umístění	Patro západního křídla	Druh	truhlářský
Rozměry	1100 x 1900 mm	Počet prvků	12
Datace	po 2/3 20.stol.	Stav	zůstaly jen rámy

Typizované špaletové okno. Stejná výška poutce určuje otvírání okenních křídel - vnitřní do interiéru a vnější do exteriéru. Zasklení nebylo do kytu, ale pomocí krycí lišty, všude jsou moderní panty, kulatá klapačka a systém pro zajištění otvírání horních okenních křídel.

Dochovalo se kromě 12 okenních ráků, 1 spodní venkovní křídlo, 4 vrchní křídla - 2 vnitřní a 2 vnější.

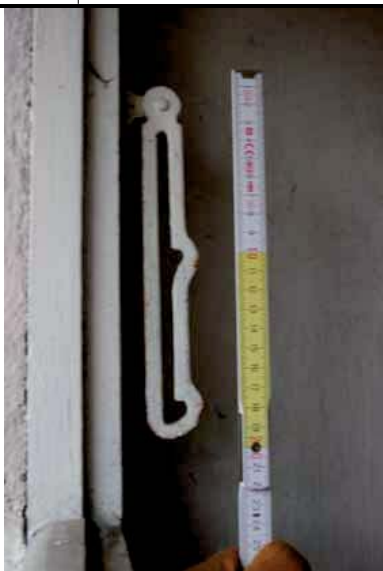
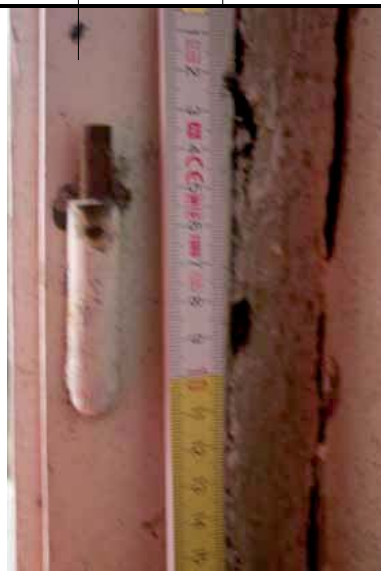
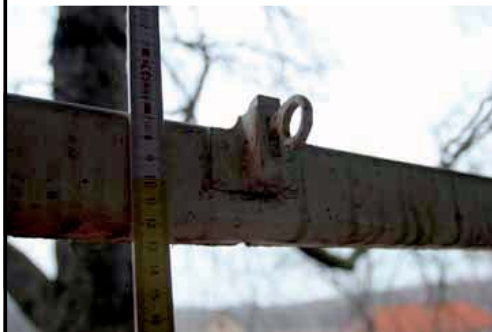
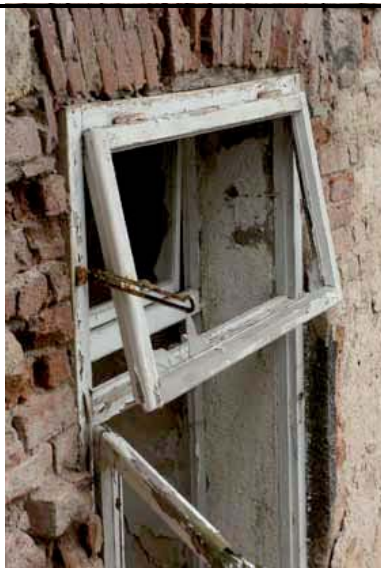
PRO PRVEK O15

Zajištění okenního křídla

Moderní pant

Kovové zajištění okenního křídla proti otvírání

Dochované horní vnější okenní křídlo

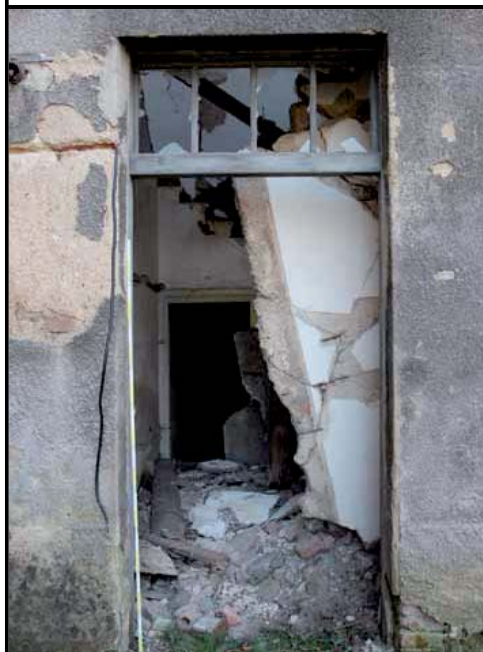
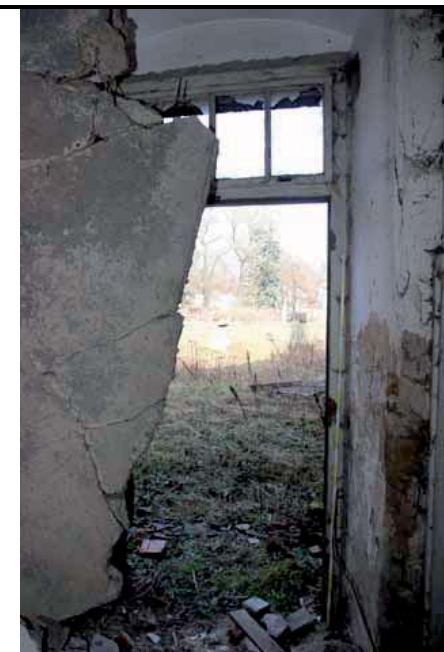
PRO PRVEK D01

Zpracovala	Marie Křížová	prosinec 2013 - duben 2014	
Charakter	Dvoukřídle dveře se světlíkem	Číslo karty	22
Umístění	Místnost č. P.08	Druh	truhlářský
Rozměry	1300 x 3100 mm	Počet prvků	1
Datace	po 2/3 20.stol.	Stav	špatný

Dvoukřídlových dveří se dochoval rám a otevíravé křídlo světlíku se střepey skleněné výplně. Všechny panty na dveřích jsou moderní. Otevíravé křídlo světlíku bylo členěno příčkami na čtyři okenní tabula zasklené do kytu a celé křídlo se otvíralo pomocí bakelitových klíček.

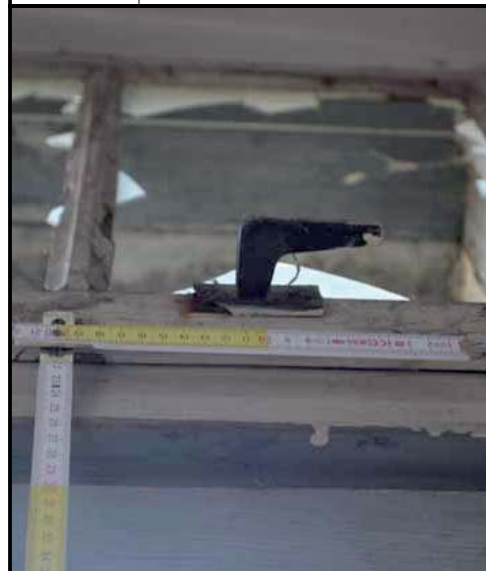
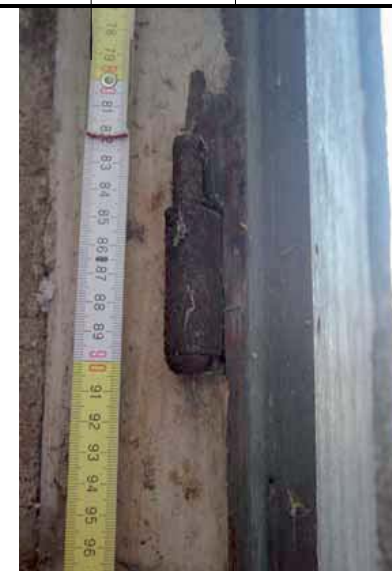
PRO PRVEK D01

Bakelitová klíčka světlíku

Moderní pant

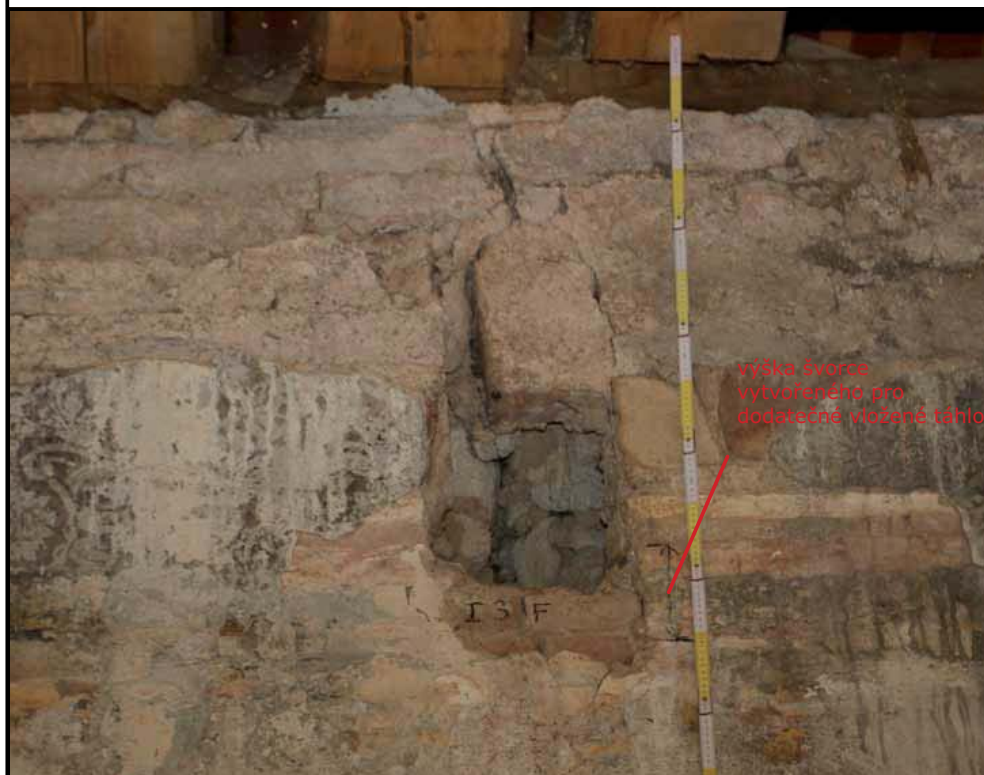
Zpracovala	Marie Křížová	březen - květen 2014	
Prvek	Restaurátorská sonda - vrstvy omítek	Číslo karty	4
Umístění	Místnost č. I.03	Označení	I3F

1. zednický barokní pačok - podklad
2. silný barokní nátěr
3. špinavá rozmazaná vrstva
4. okrová, hnědá, modrá - klasicistní cca 1815
5. blankytně modrá šmolková = podkladní vrstva pod zubořezy - na zadržce po dodatečně vloženém táhlu (pod stropní římsou)
6. svislý zubořez - ctí podstropní římsu
7. perspektivní (=šikmý) zubořez - ctí podstropní římsu
8. vrstva převládající hnědých odstínů - stále ctí podstropní římsu - po 1850 až do cca konce 19.stol., lze se domnívat spojitosti s novobarokní dekorativní výmalbou na stropě
9. likvidace podstropní římsy cca 1918 - 1920 = hnědá šablonová výmalba
10. bílá výmalba na sníženém pohledu - r. 1932

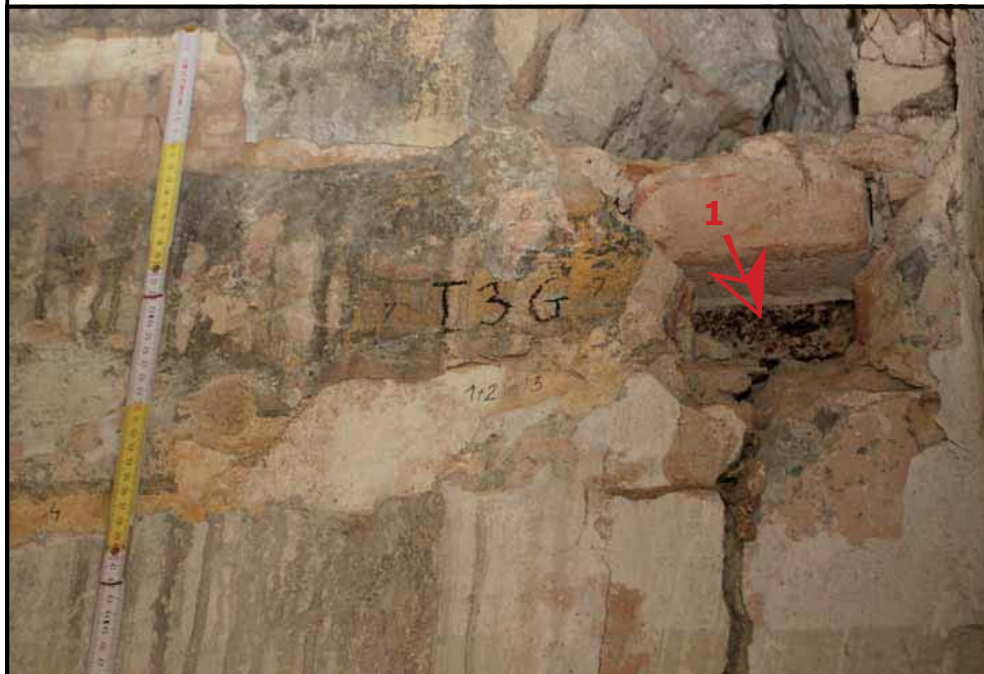
Zpracovala	Marie Křížová	březen - květen 2014	
Prvek	Restaurátorská sonda - vrstvy omítek	Číslo karty	6
Umístění	Místnost č. I.03	Označení	I3G

- restaurátorská sonda do vrstev omítek:
- 1. zednický barokní pačok - podklad
- 2. silný barokní nátěr
- 3. špinavá rozmazaná vrstva
- 4. okrová, hnědá, modrá - klasicistní cca 1815
- 5. blankytně modrá šmolková = podkladní vrstva pod zubořezy - na zadržce po dodatečně vloženém táhlu **1** (pod stropní římsou)
- 6. svislý zubořez - ctí podstropní římsu
- 7. perspektivní (=šikmý) zubořez - ctí podstropní římsu
- 8. vrstva převládající hnědých odstínů - stále ctí podstropní římsu - po 1850 až do cca konce 19.stol., lze se domnívat spojitosti s novobarokní dekorativní výmalbou na stropě
- 9. likvidace podstropní římsy cca 1918 - 1920 = hnědá šablonová výmalba
- 10. bílá výmalba na sníženém pohledu - r. 1932

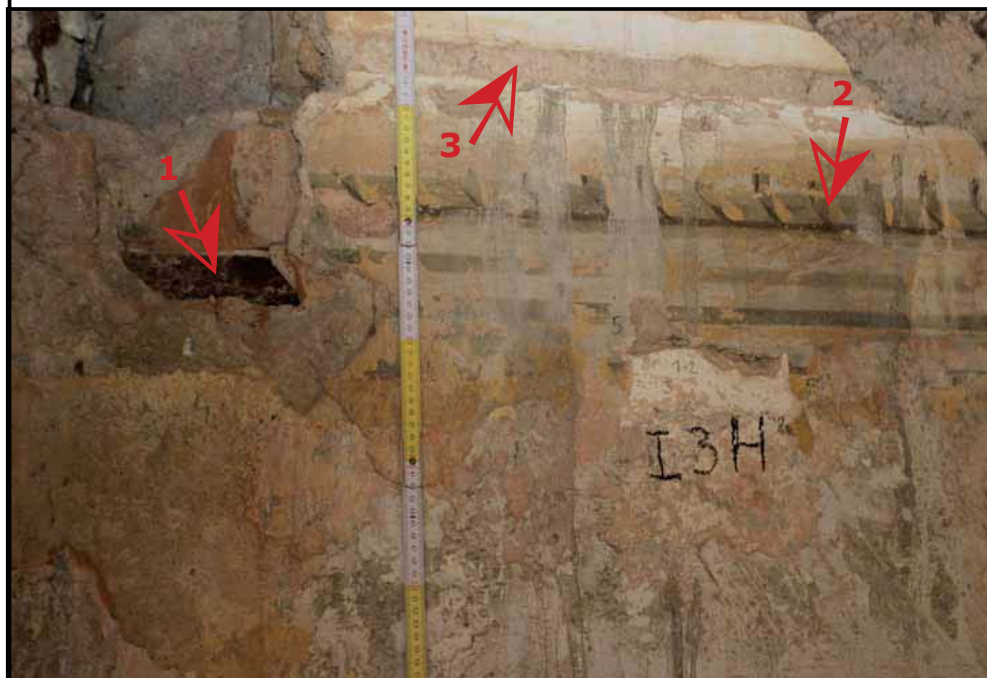
Zpracovala	Marie Křížová	březen - květen 2014	
Prvek	Restaurátorská sonda - vrstvy omítek	Číslo karty	7
Umístění	Místnost č. I.03	Označení	I3H

1. zednický barokní pačok - podklad
2. silný barokní nátěr
3. špinavá rozmazaná vrstva
4. okrová, hnědá, modrá - klasicistní cca 1815
5. blankytně modrá šmolková = podkladní vrstva pod zubořezy - na zazdívce po dodatečně vloženém táhlu **1** (pod stropní římsou)
6. svislý zubořez - ctí podstropní římsu
7. perspektivní (=šikmý) zubořez **2** - ctí podstropní římsu
8. vrstva převládající hnědých odstínů - stále ctí podstropní římsu - po 1850 až do cca konce 19.stol., lze se domnívat spojitosti s novobarokní dekorativní výmalbou na stropě
9. likvidace podstropní římsy **3** cca 1918 - 1920 = hnědá šablonová výmalba
10. bílá výmalba na sníženém pohledu - r. 1932

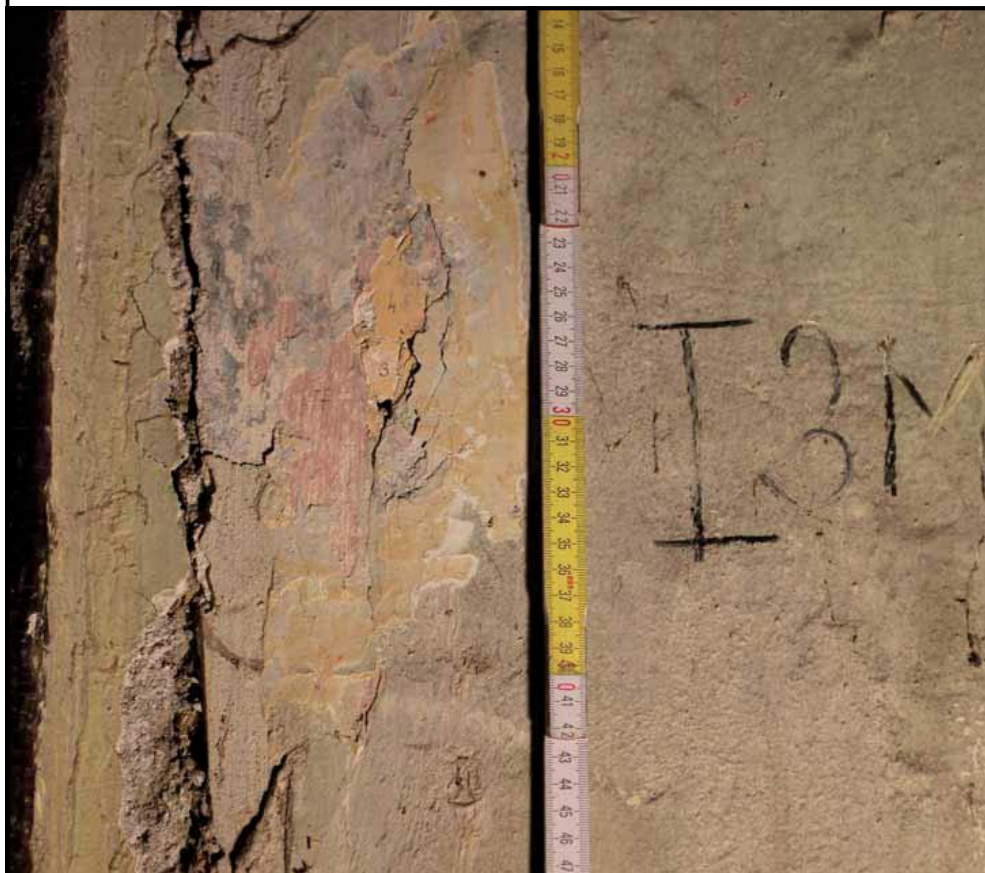
- restaurátorská sonda do vrstev omítek:

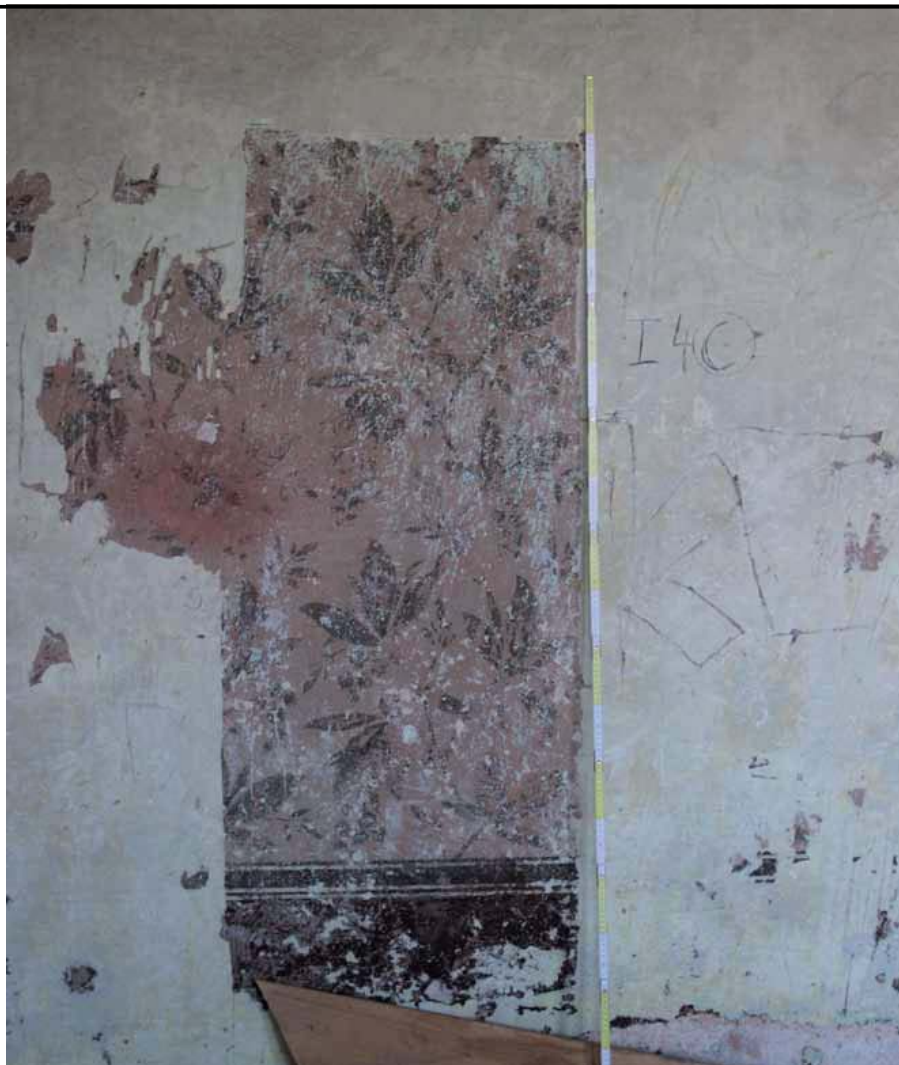
Zpracovala	Marie Křížová	březen - květen 2014	
Prvek	Restaurátorská sonda	Číslo karty	23
Umístění	Místnost č. I.04	Označení	I4C

POPIS:
Restaurátorská sonda na šablonový vzor omítky po r. 1932.

Šablona poslouží pro obnovu poslední vrstvy nátěru v sále. Modrostříbrný odstín podkladu a hnědošedivý odstín šablony je ověřený restaurátorskou sondou.

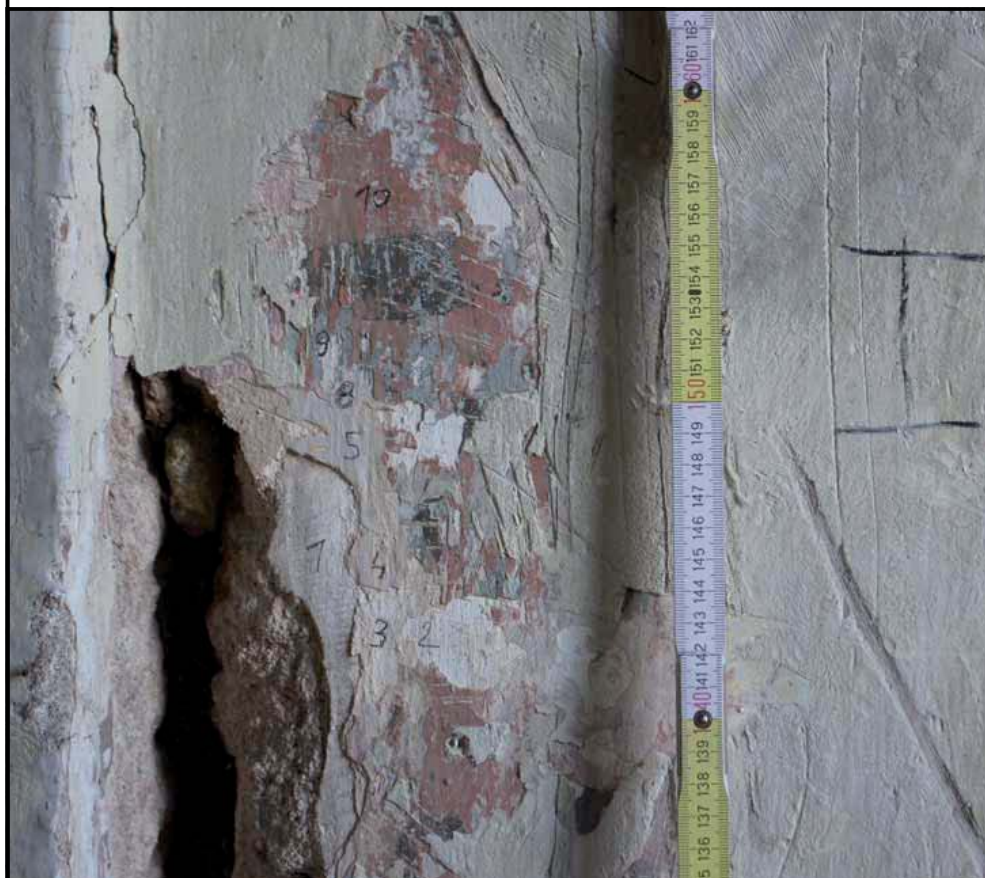
1. zednický barokní pačok - podklad
2. silný barokní nátěr
3. špinavá rozmazaná vrstva
4. okrová, hnědá, modrá - klasicistní cca 1815
5. blankytně modrá šmolková = podkladní vrstva pod zubořezy
8. vrstva převládající hnědých odstínů - po 1850 až do cca konce 19.stol., lze se domnívat spojitosti s novobarokní dekorativní výmalbou na stropě
9. spojitost s hnědou šablonovou výmalbou cca 1918 - 1920
10. výmalba r. 1932

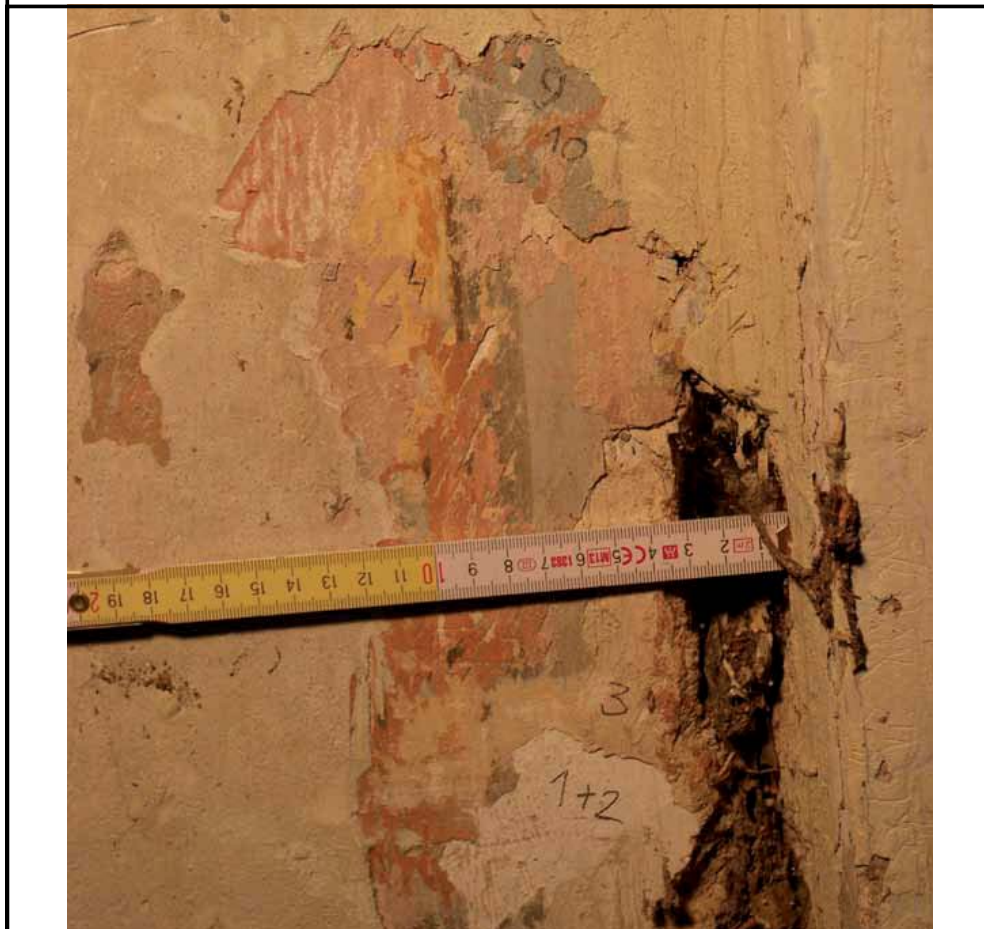
1. zednický barokní pačok - podklad
2. silný barokní nátěr
3. špinavá rozmazaná vrstva
4. okrová, hnědá, modrá - klasicistní cca 1815
- 8.-9. vrstva převládající hnědých odstínů - po 1850 až do cca konce 19.stol. + s hnědou šablonovou výmalbou cca 1918 - 1920
10. výmalba r. 1932

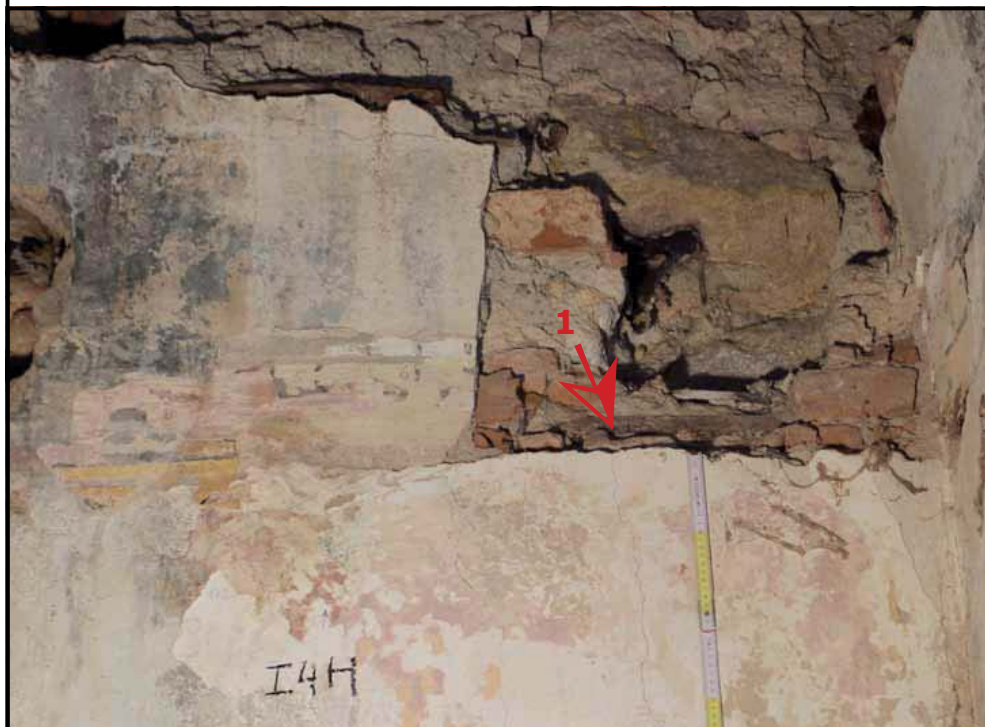
1. zednický barokní pačok - podklad
2. silný barokní nátěr
3. špinavá rozmazaná vrstva
4. okrová, hnědá, modrá - klasicistní cca 1815
5. blankytně modrá šmolková = podkladní vrstva pod zubořezy - na zazdívce po dodatečně vloženém táhlu **1** (pod stropní římsou)
6. svislý zubořez - ctí podstropní římsu
7. perspektivní (=šikmý) zubořez - ctí podstropní římsu
8. vrstva převládající hnědých odstínů - stále ctí podstropní římsu - po 1850 až do cca konce 19.stol., lze se domnívat spojitosti s novobarokní dekorativní výmalbou na stropě
9. likvidace podstropní římsy cca 1918 - 1920 = hnědá šablonová výmalba
10. výmalba r. 1932

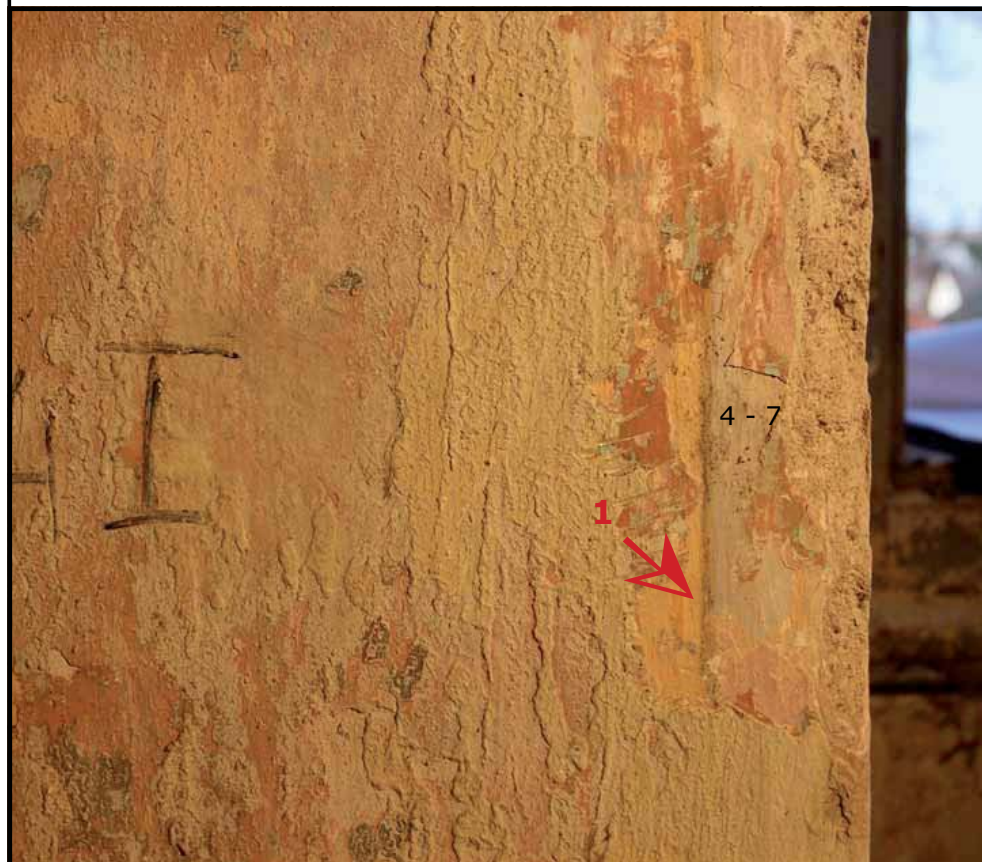
Zpracovala	Marie Křížová	březen - květen 2014	
Prvek	Restaurátorská sonda	Číslo karty	35
Umístění	Místnost č. I.04	Označení	I4J

Sonda na ostění okna místnosti č. I. 04
- restaurátorská sonda do vrstev omítek:

1. zednický barokní pačok - podklad
2. silný barokní nátěr
3. špinavá rozmazaná vrstva
4. - 7. světle modrá - klasicistní cca 1815 (světlá barva kvůli lepšímu odrazu světla do místnosti)

barevnost v líci zdi na NS č. I 4 J

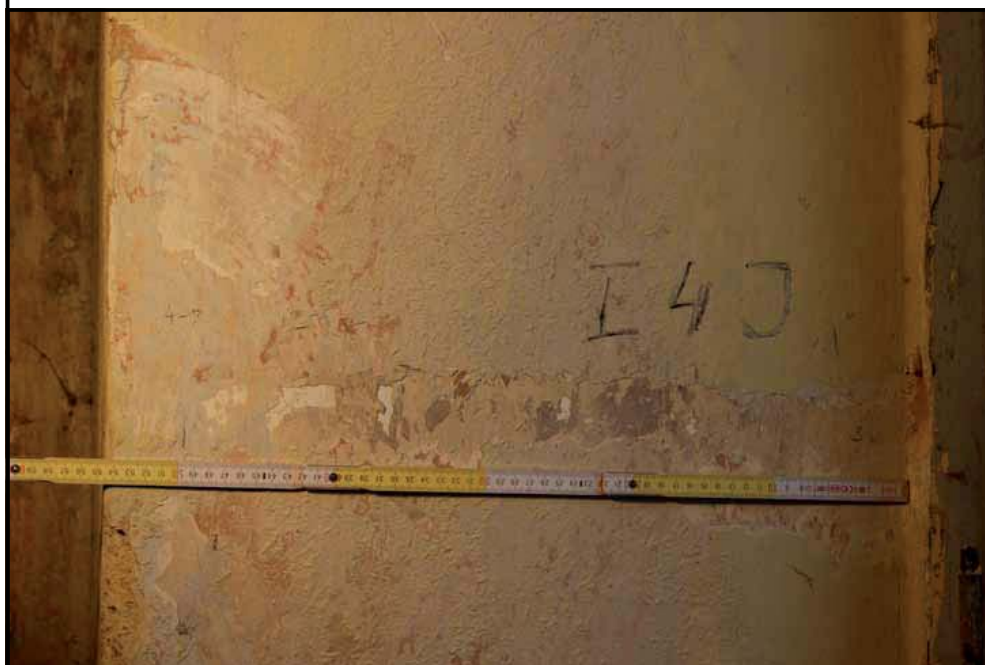
Zpracovala	Marie Křížová	březen - květen 2014	
Prvek	Restaurátorská sonda	Číslo karty	36
Umístění	Místnost č. I.04	Označení	I4K

1 - světle modrá vrstva přiléhá až k okennímu rámu (po r. 1815)

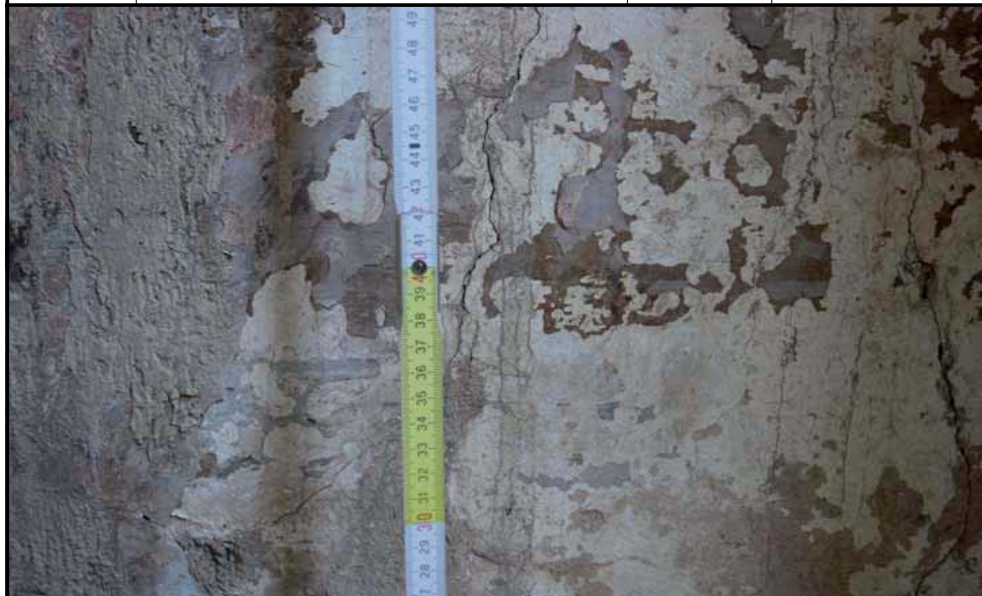
Zpracovala	Marie Křížová	březen - květen 2014	
Prvek	Okno 11 A	Číslo karty	39
Umístění	Místnost č. I.11	Označení	I11D

Nálezová situace ostění okenní niky odhalila vrstvu asfaltu, který je kvůli osazení okna poškozený. Okno bylo osazeno až po r. 1920 (viz. NS č.40), možná při stavebních úpravách r. 1932.
