Obnova zámku a hospodářského dvora ve Stvolínkách

část SHP

autor: **Bc. Michal Králík**
vedoucí: **doc. Ing. Michael Rykl, Ph.D.**
ústav: **15114 Ústav památkové péče FA ČVUT**
semestr: **ZS 2020/21**

ČÁST SHP

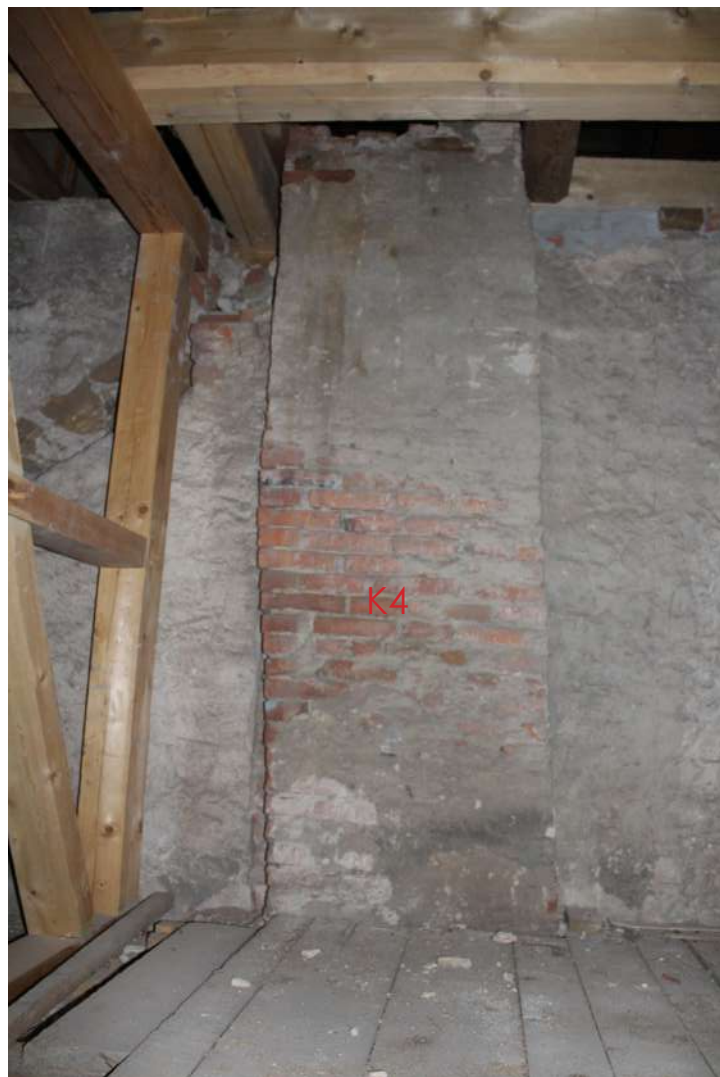
Nálezová situace: K4 komín v SV části

- komín očividně vzniká až po výstavbě patra jelikož je vsazený do průchodu ve zdi
- jeho vybudování souvisí s předělením místností 206 a 207 v patře z období pozdního baroka kolem roku 1800
- v této době se mění dispozice 2. patra, takže průchod přestává být potřeba

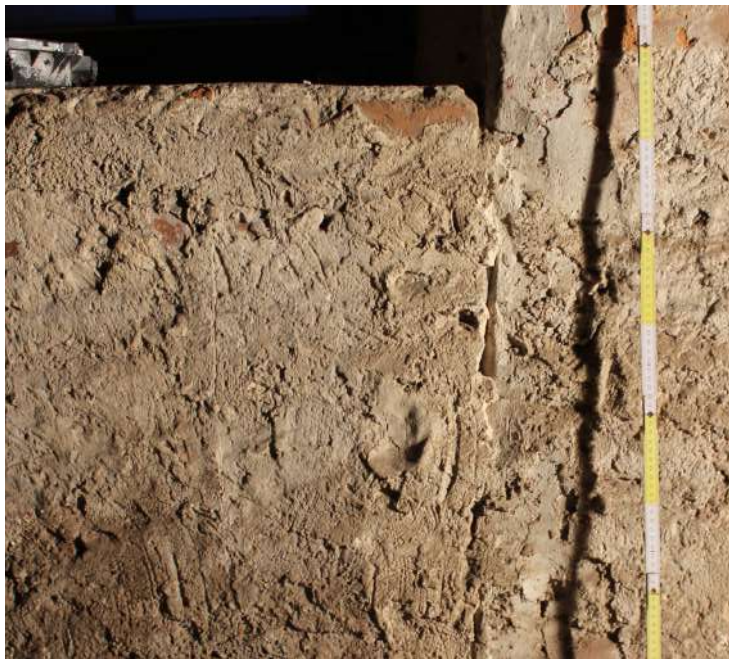
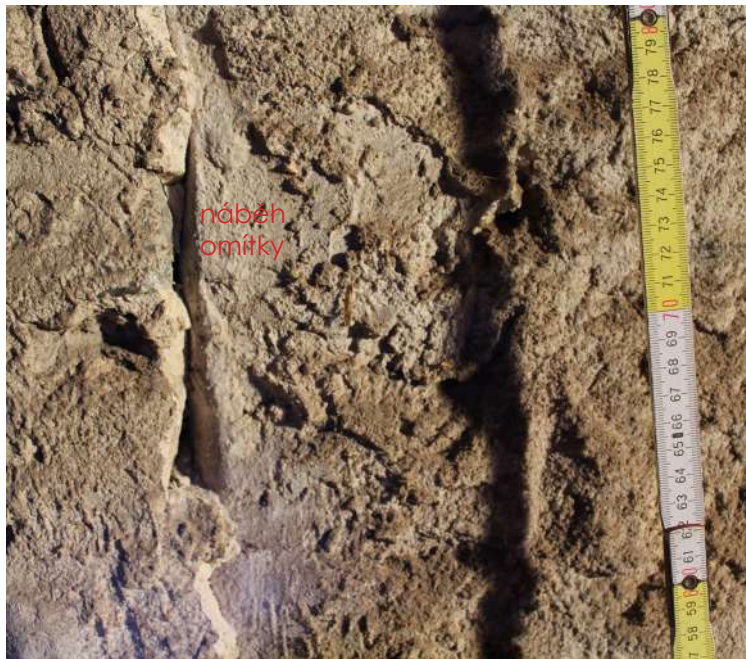
Nálezová situace: **S4 zabíhání omítky do parapetu okna v severním křídle**

- parapety v SV rohu byly dozděny druhotně jak je vidět na prasklině, kde omítka zabíhá za parapet a prasklina pokračuje podél parapetu
- v raném baroku byla tedy okna v nikách až k podlaze bez parapetů, proč je tomu tak pouze v této části není jasné

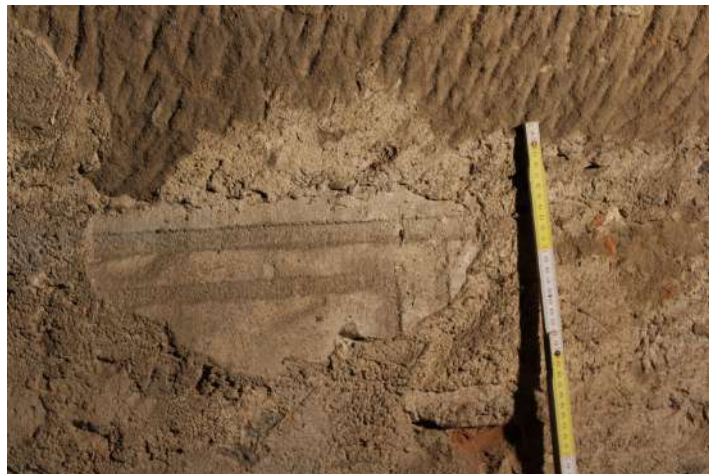
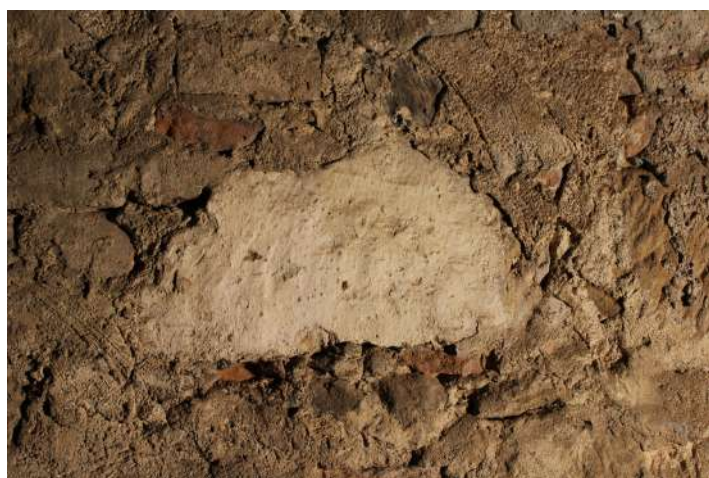
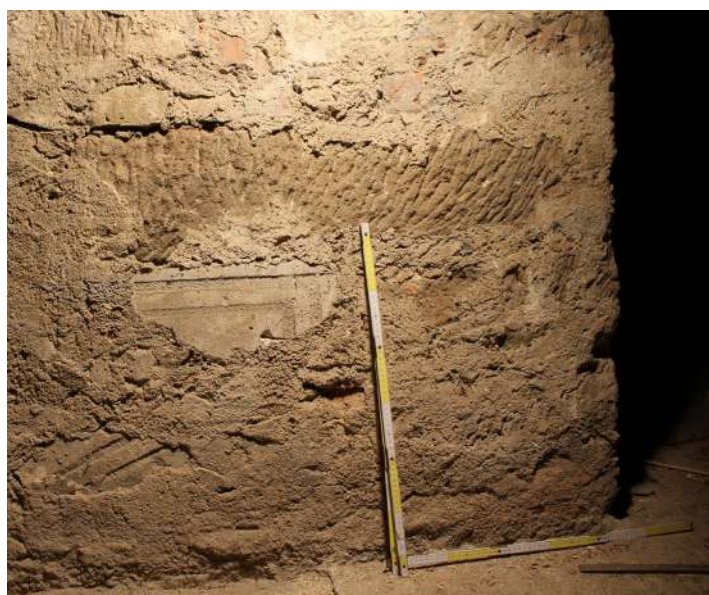
Nálezová situace: **V5 druhotně použité kameny se sgrafitem**

- na SV rohu nádvorních stěn je v interiéru viditelné sgrafito, jsou to druhotně použité kameny z přestavby zámku
- takových to kamenů se objevuje v celém patře více a kameny mohou pocházet z jiných částí zámku nebo přímo z 2. patra, které bylo pravděpodobně z části nebo po celém obvodu zámku vystavěno již v renesanci

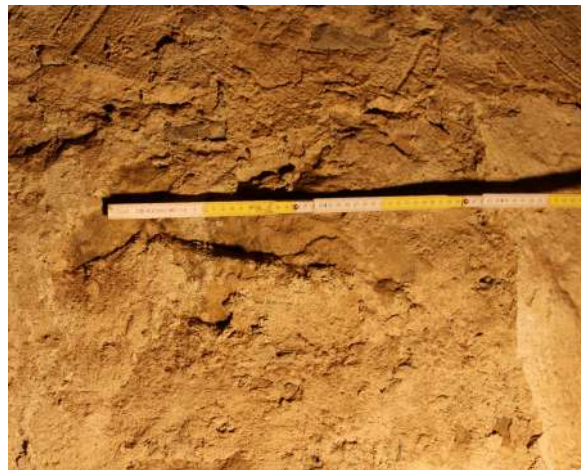
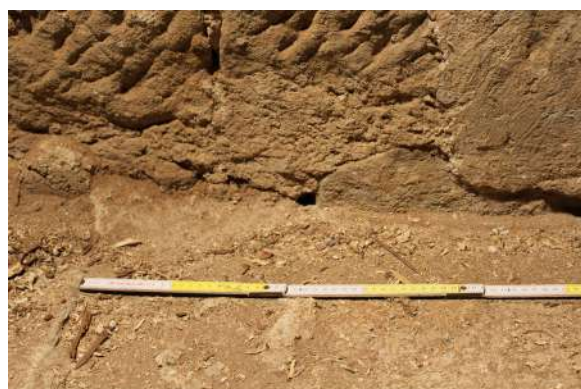
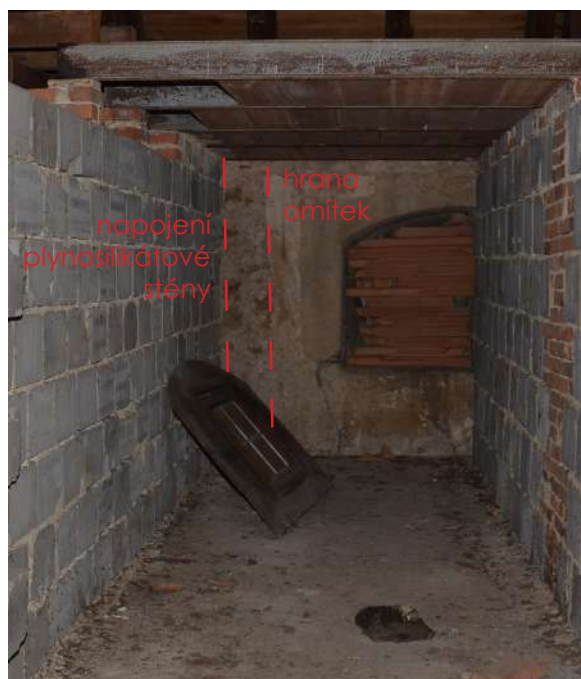
- svíslá hrana hlazené omítky má mírný náběh a byla zde s největší pravděpodobností napojena východní traktová stěna
- na pravé straně je náběh jasný a na levé je omítka porušena plynosilikátovou stěnou ze 70. let

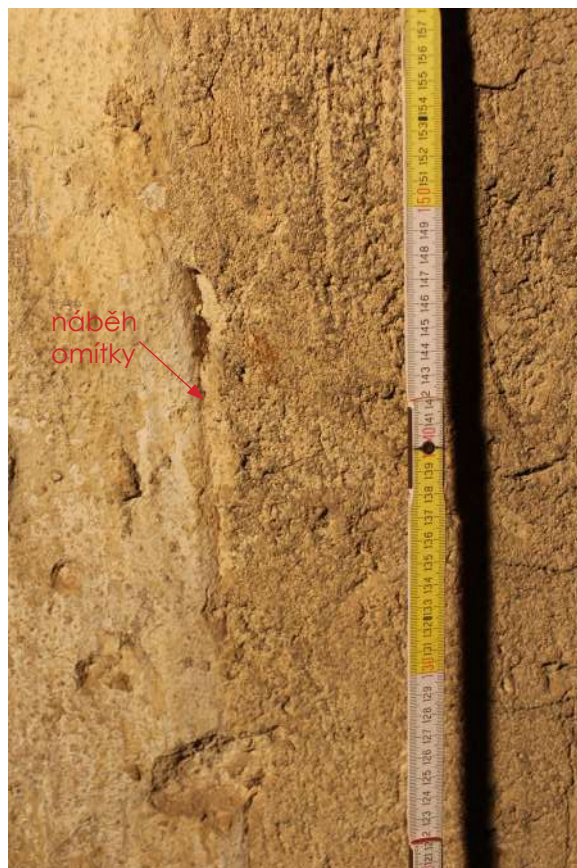
Nálezová situace: **J4 náběh omítky na ostění zadržného okna**

Popis:
-při bližším pohledu na hranu bílené hlazené omítky je zřetelný náběh na ostění okna, které se nám propisuje svým tvarem v omítce a zasahuje do novějšího oválného okna

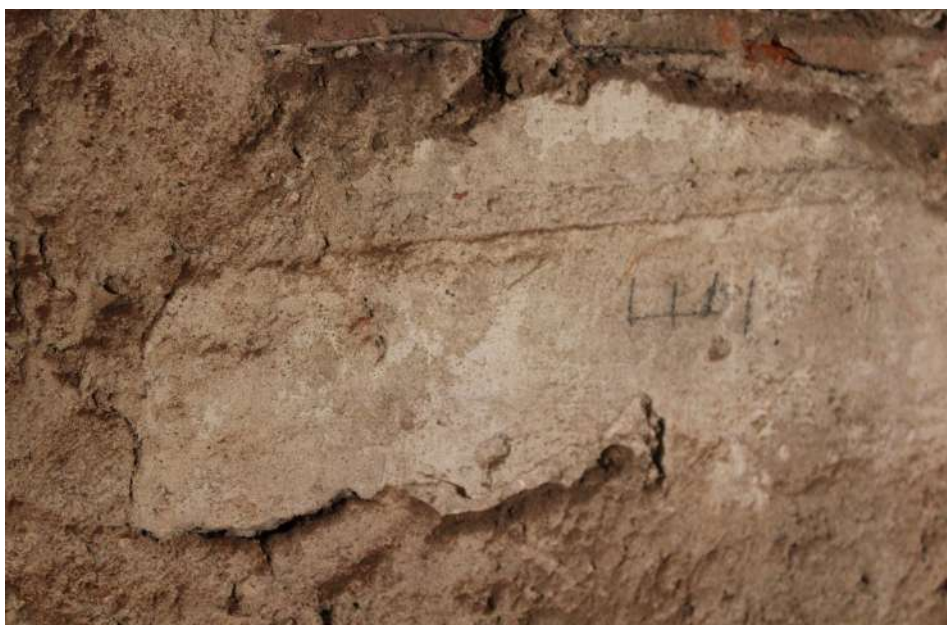
- na západní obvodové stěně se objevuje omítnutý sokl stejně jako tomu je u komínu K1
- omítka je nebílená a je zde z důvodu skladování
- objevují se zde druhotně použité kameny se sgrafitem

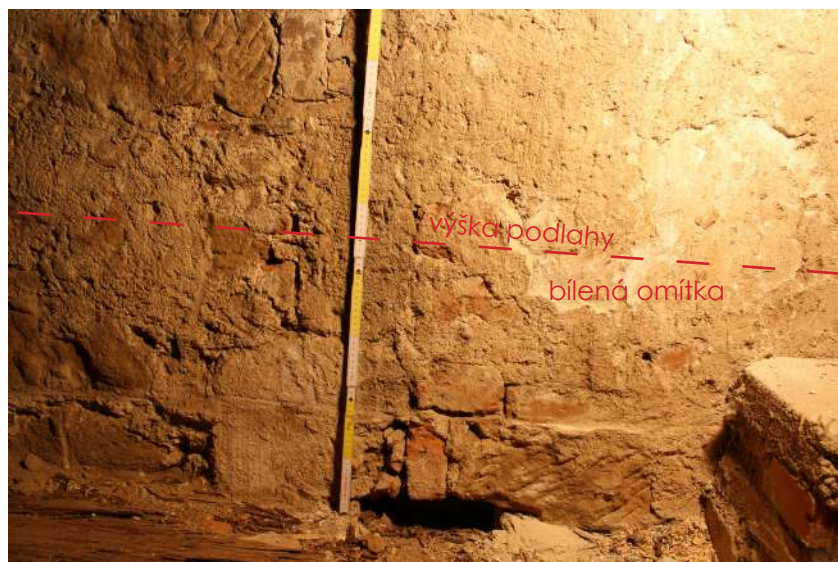
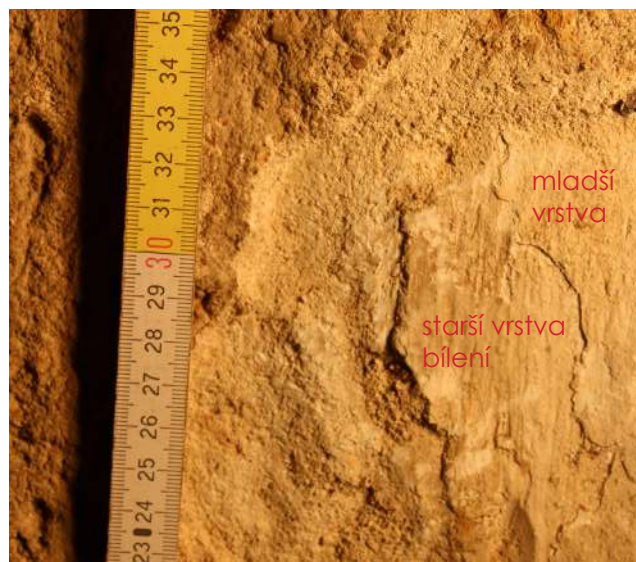
- bílená hrubá omítka běží skrz strop nad mezipodestou severního schodiště je tedy zřejmé, že je omítka starší než schodiště
- omítka je renesanční, tedy zdivo v této části se nám zachovalo z předešlé stavební fáze a naznačuje, že se v této části mohlo být patro již v renesanci a navíc z části používané jako obytné jelikož byla omítka bílena více vrstvami
