OBNOVA CHMELAŘSKÉHO AREÁLU NA NERUDOVĚ NÁMĚSTÍ V ŽATCI

*Restoration of the hops area
on Neruda square in Zatec*

diplomová práce LS 2022/23

Bc. Anna Hejduková

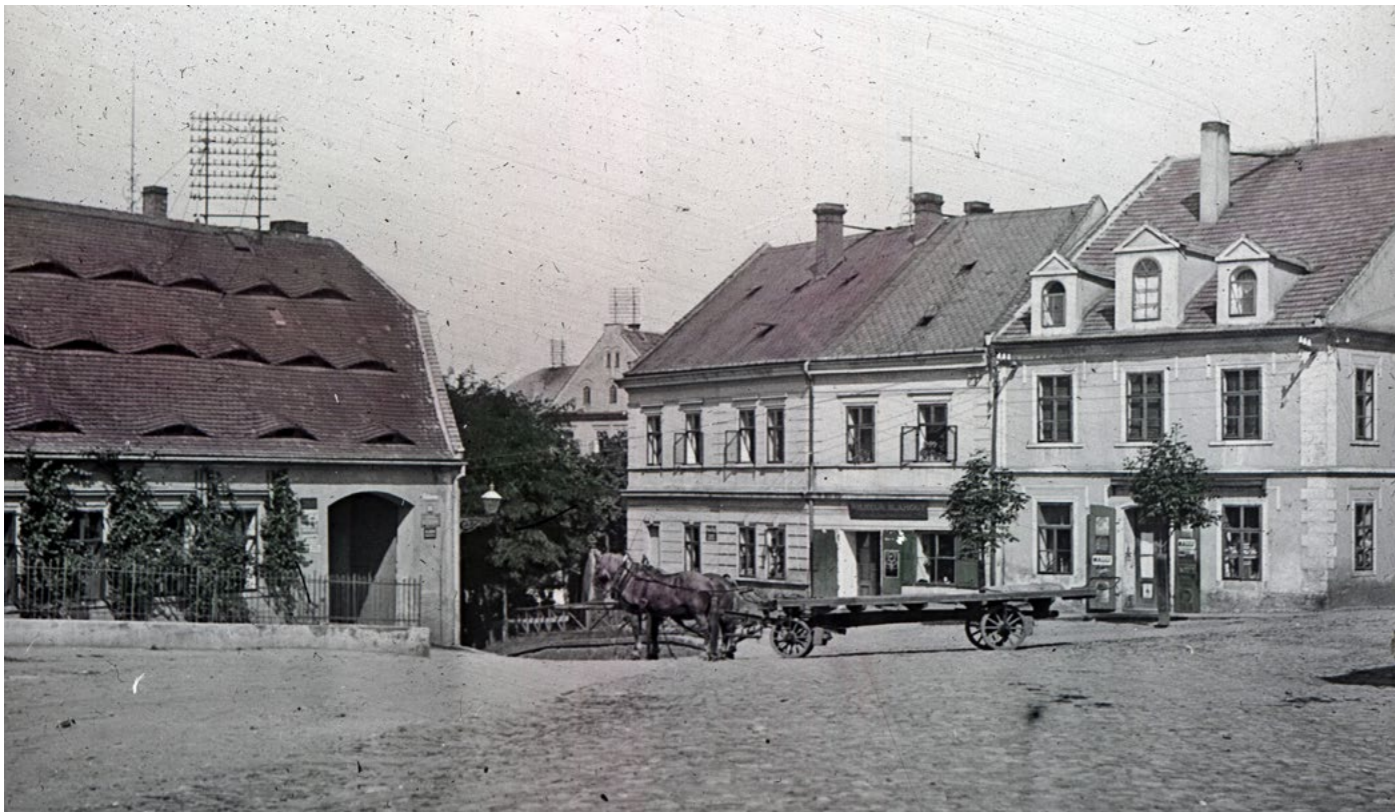
Příloha č. 16 - Na fotografii jsou vidět dochovaná volská oka charakteristická pro střešní krajinu Žatecka. Dále je zde dobře vidět členění oken do náměstí. Jedná se o šestitabulková dvoukřídlá okna.

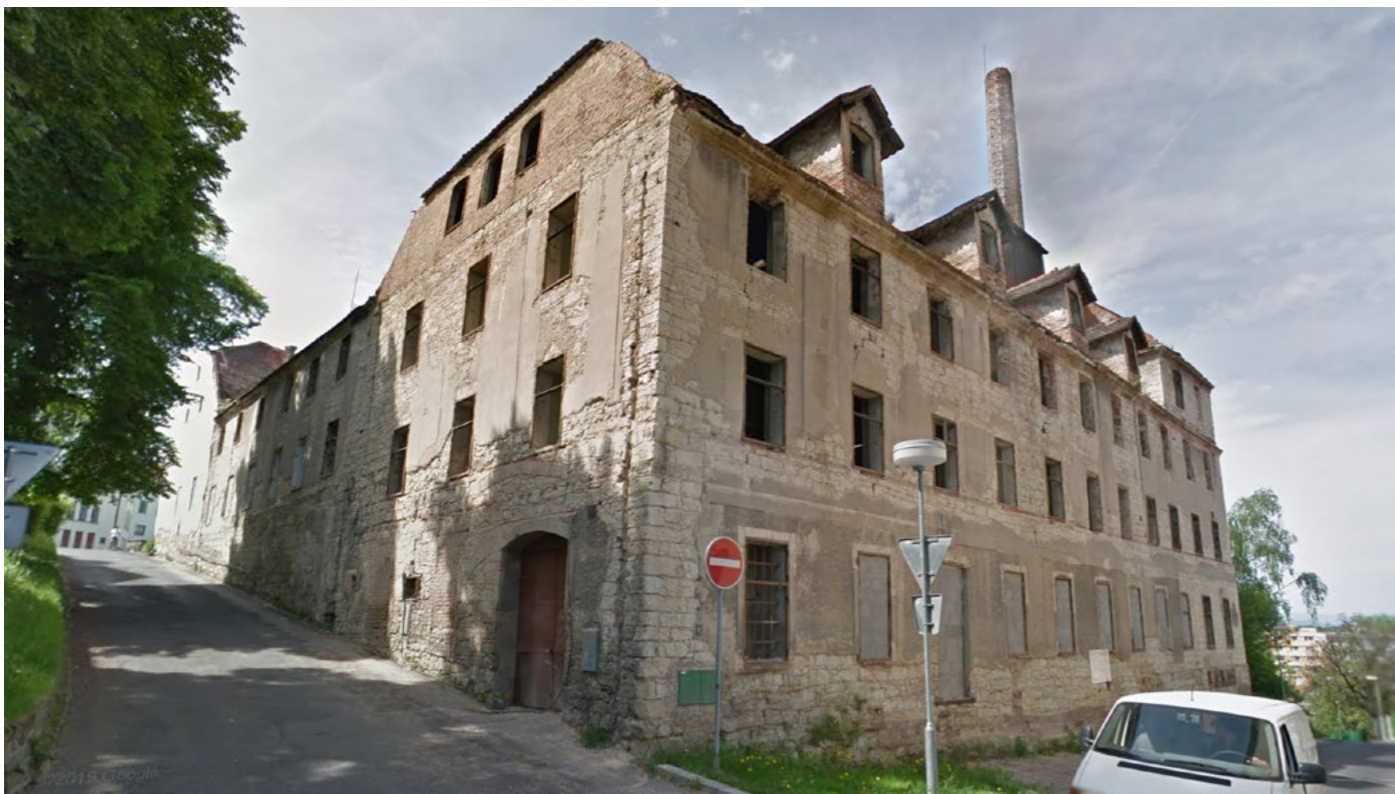
Příloha č. 17 - Snímek ze streetview z roku 2012 ukazuje stav objektu k tomuto roku. Na objektu jsou ještě dochované vikýře a podkrovní část objektu 03.

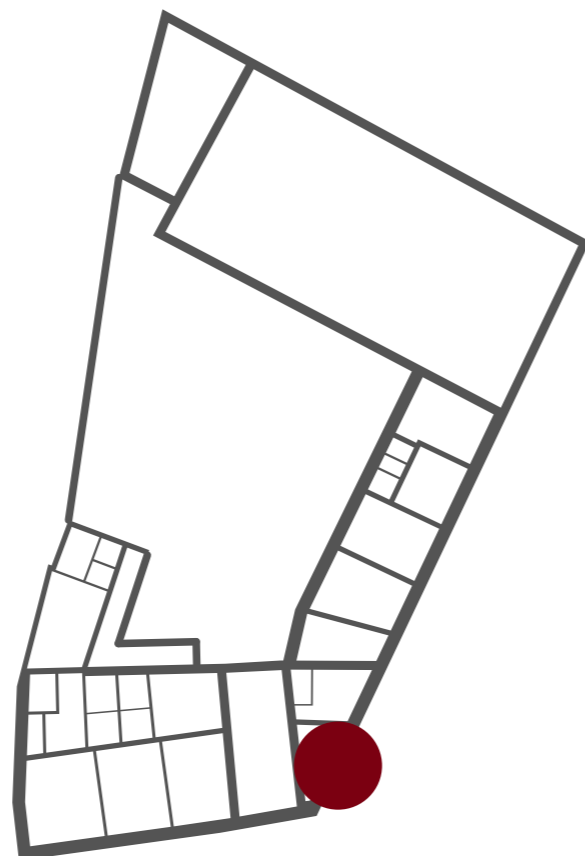
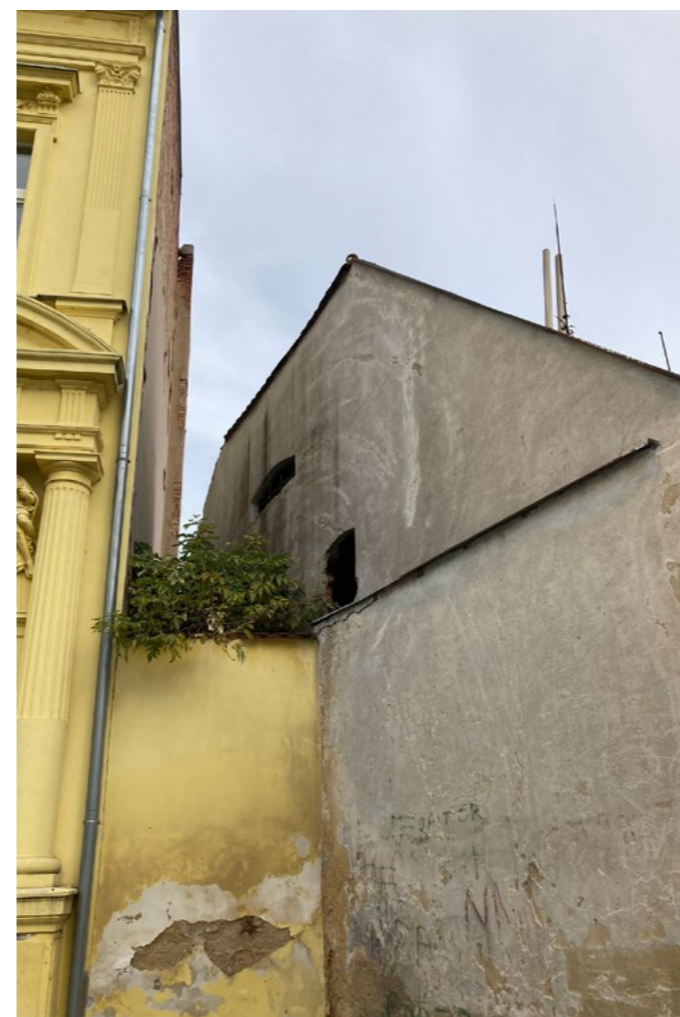
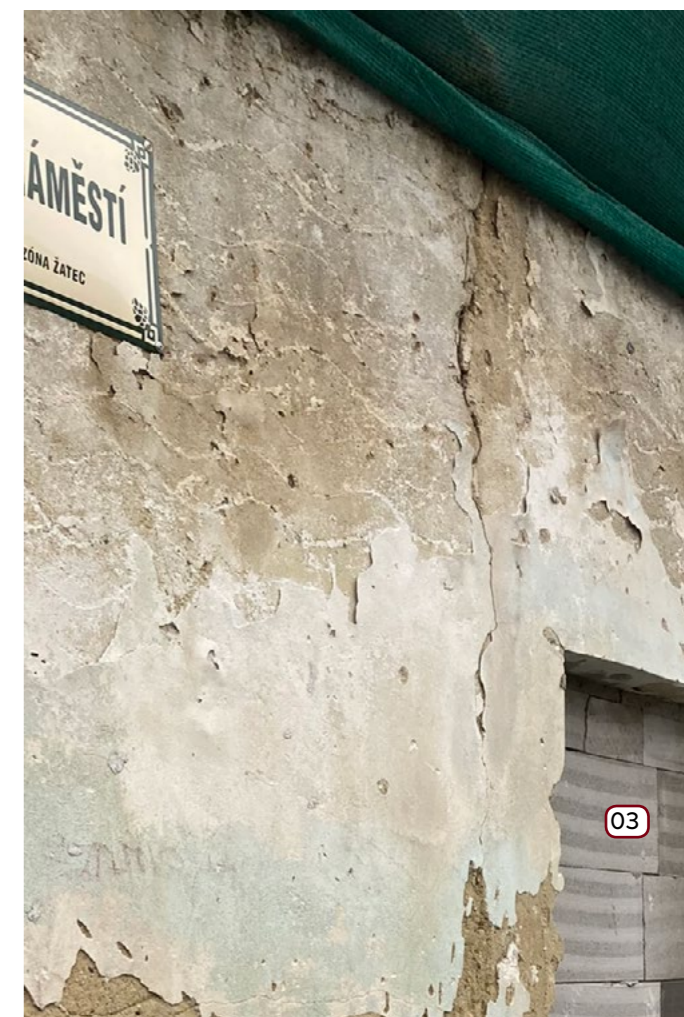
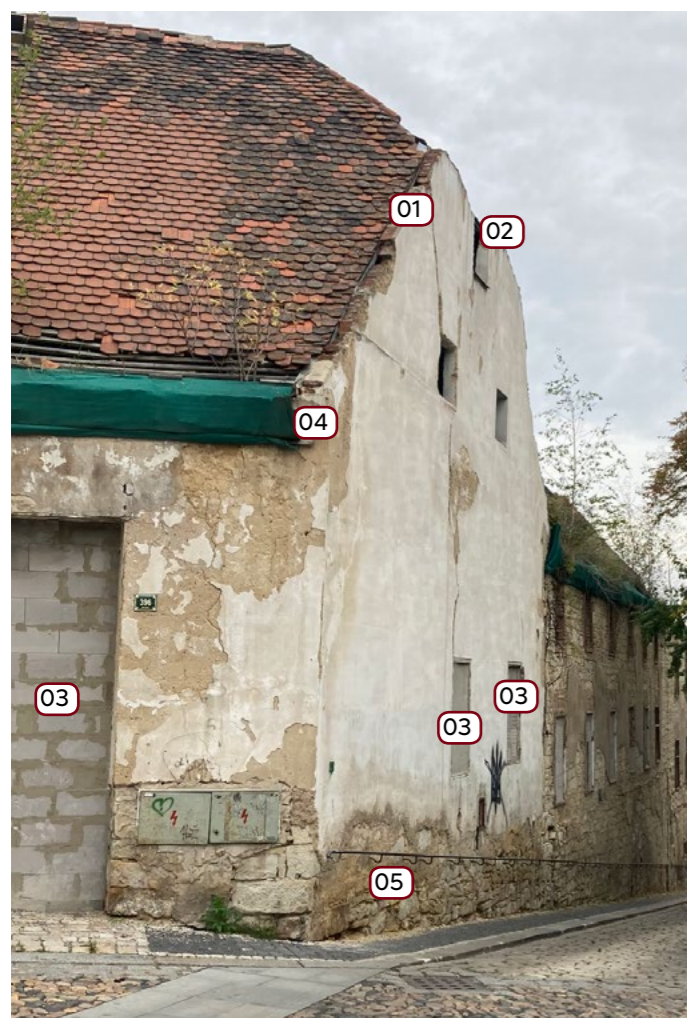
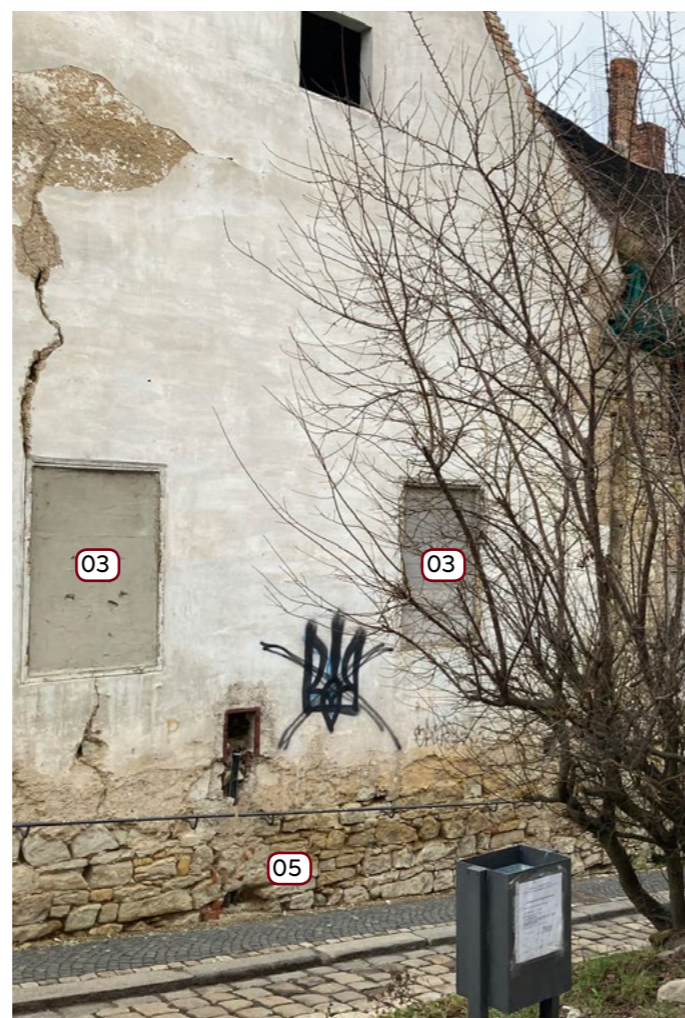
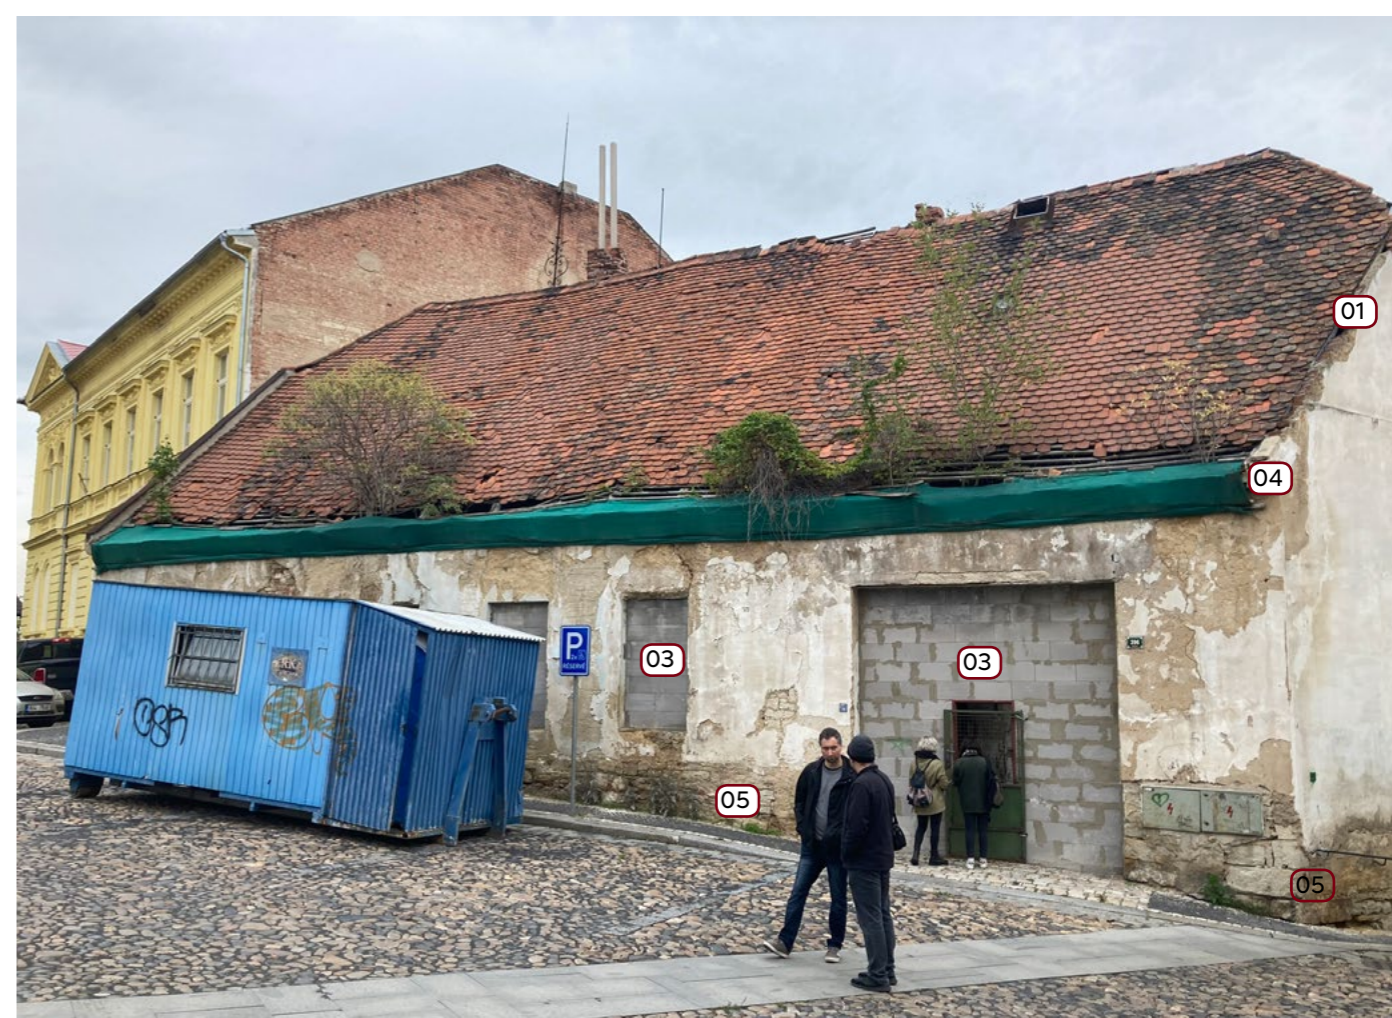
Fasády domu 01, směřující do ulice, jsou v tristním stavu. Východní fasáda je téměř dochovaná, kromě koruny zdiva a napojení na střechu. Ve spodní části fasády je opadaná omítka. V přízemí jsou zazděné okenní otvory.

Jižní fasáda tohoto objektu je také v tristním stavu. otvory jsou zvětšené a nyní zazděné tvárnicemi. Římsa je zakryta textilií a střecha je v rozkladu.

- 01 odhalená koruna zdiva
- 02 rozpadlá část štítu
- 03 dochované zazděné otvory oken a dveří
- 04 dochovaná vyzděná římsa
- 05 odhalené kamenné zdivo

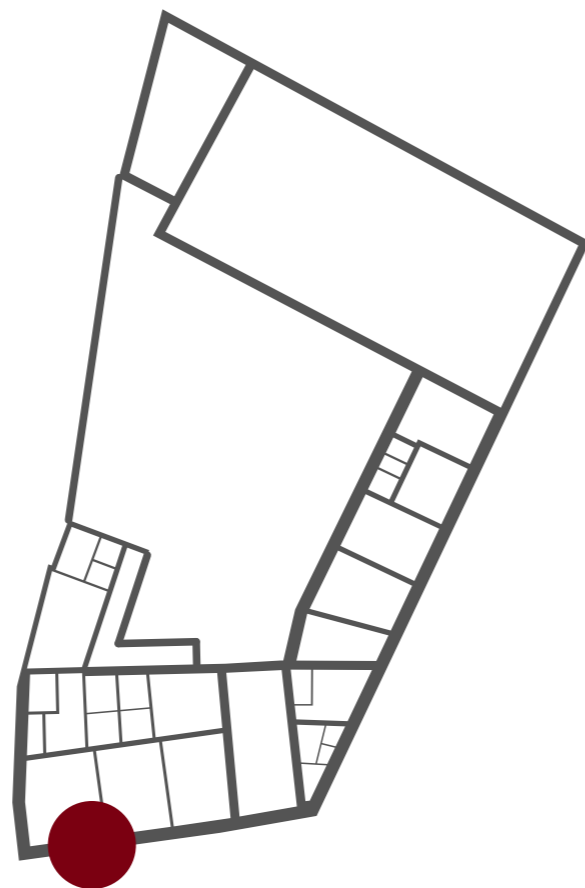
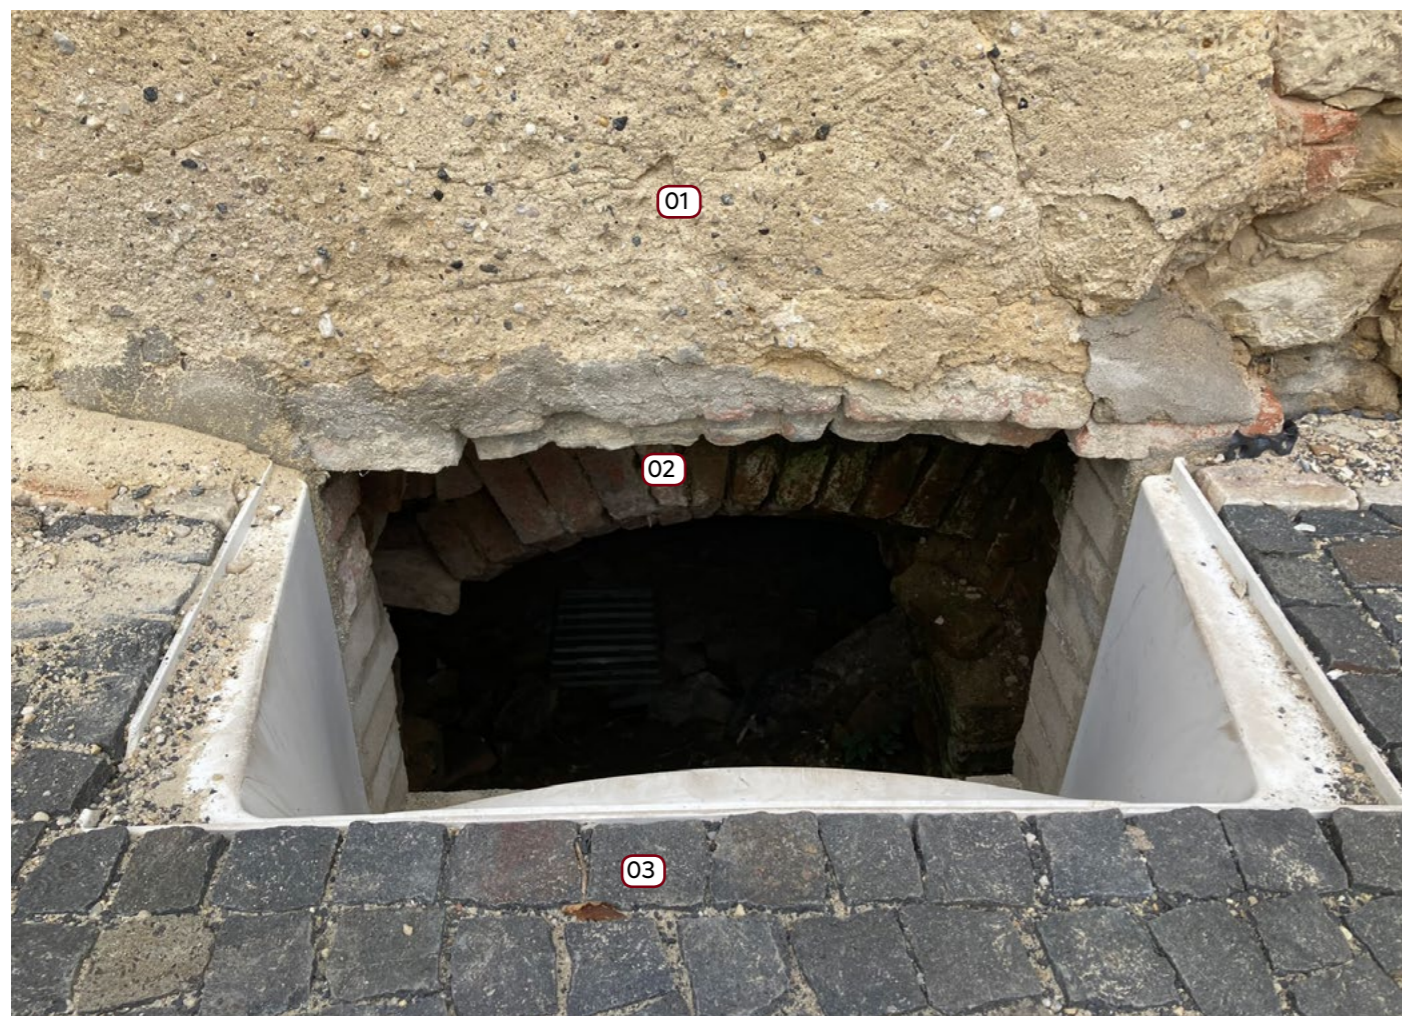
0102**Otvor do sklepa v budově 01**

Z ulice je znatelný otvor (okno do anglického dvorku) v jižní fasádě objektu 01 do sklepa. Otvor je klenutý cihlami. Na fasádě je vidět omítka. Před objektem je nově provedený chodník ve velmi kultivovaném provedení.

- 01 viditelná malta
- 02 vyzděné zaklenutí otvoru do sklepa
- 03 novodobý chodník

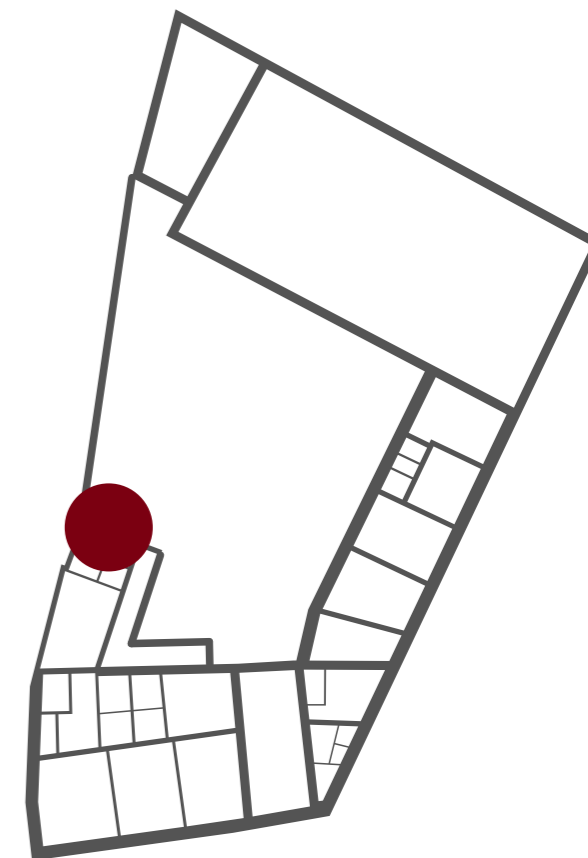
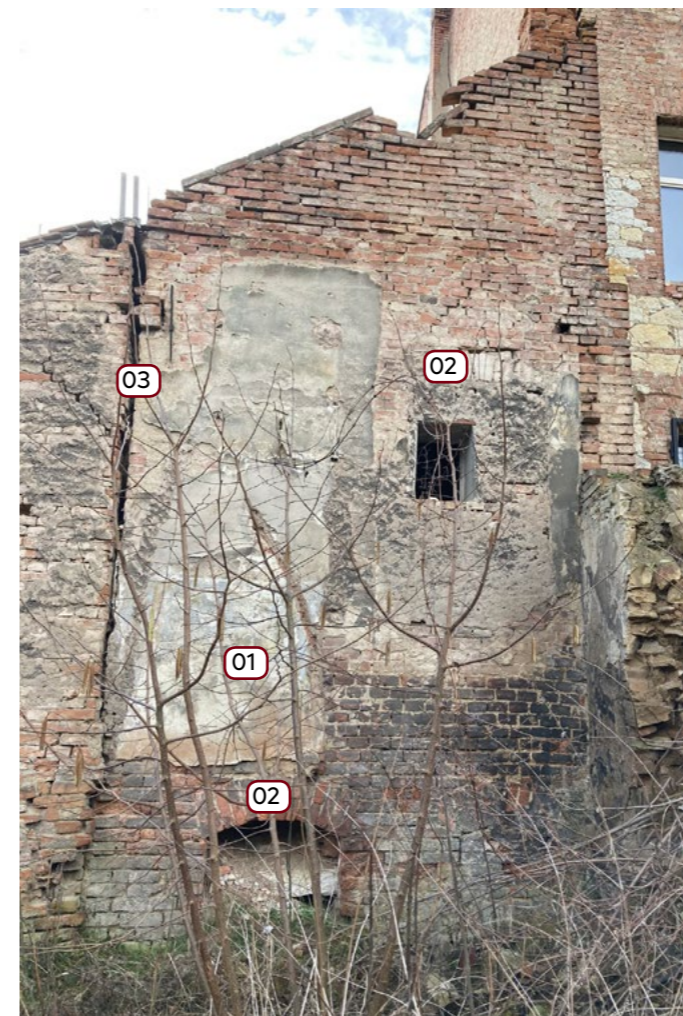
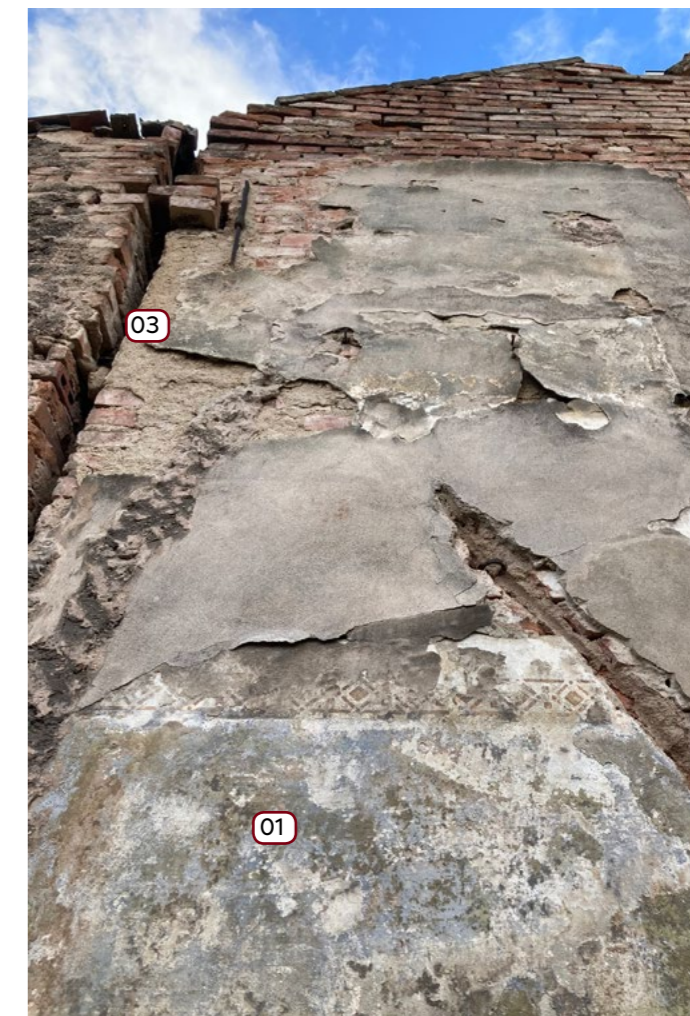
**0103a****Severní zed' přístavby k budově 01**

Z ulice je znatelný otvor (okno do anglického dvorku) v jižní fasádě objektu 01 do sklepa. Otvor je klenutý cihlami. Na fasádě je vidět omítka. Před objektem je rekonstruovaný chodník z dlažebních kostek.

- 01 viditelná malba
- 02 vyzděné zaklenutí otvoru
- 03 viditelná spára

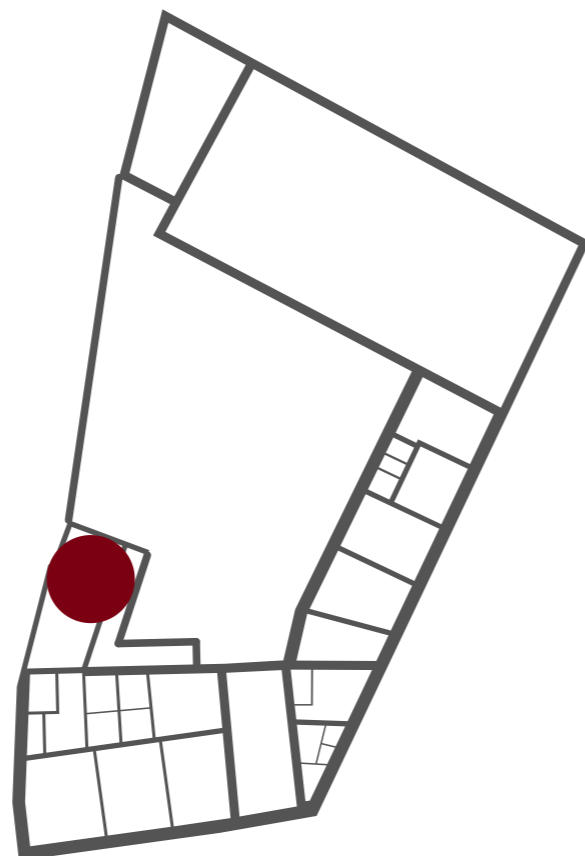
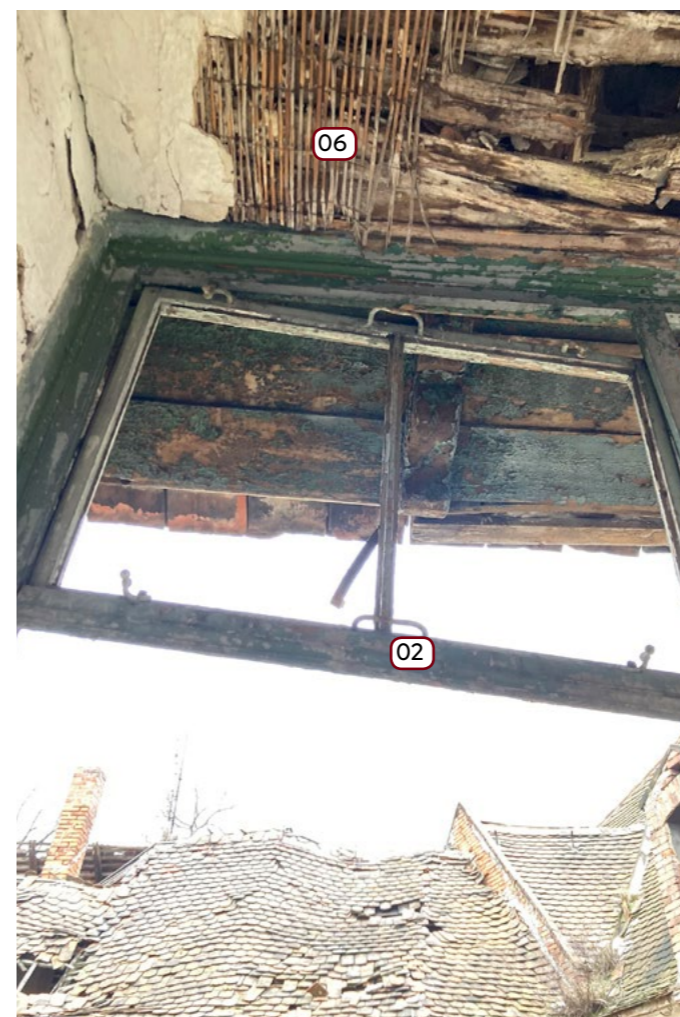
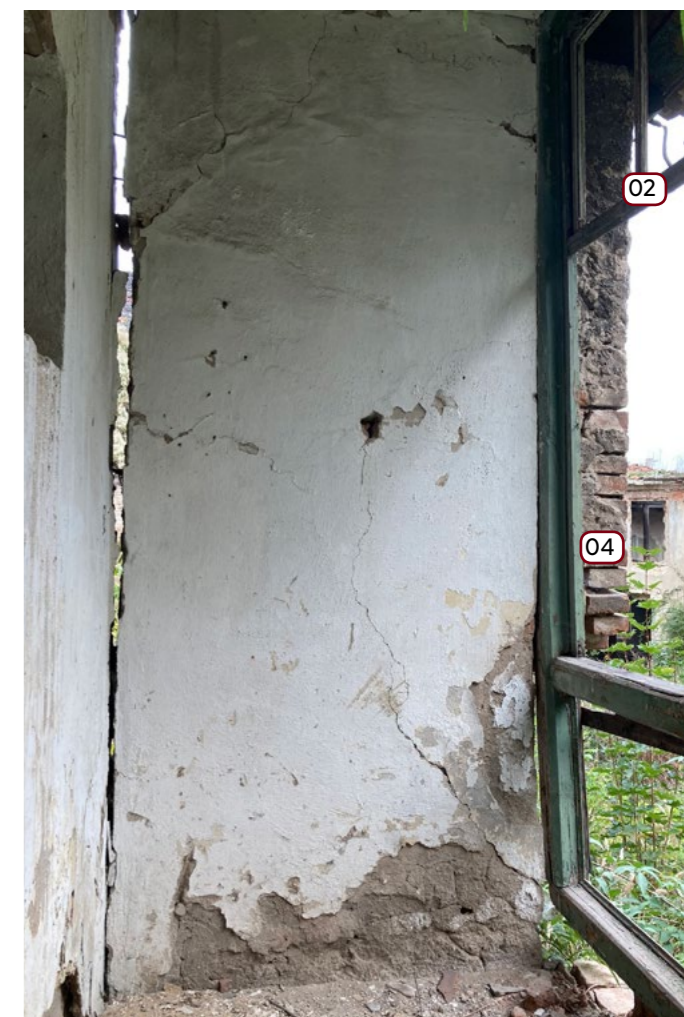
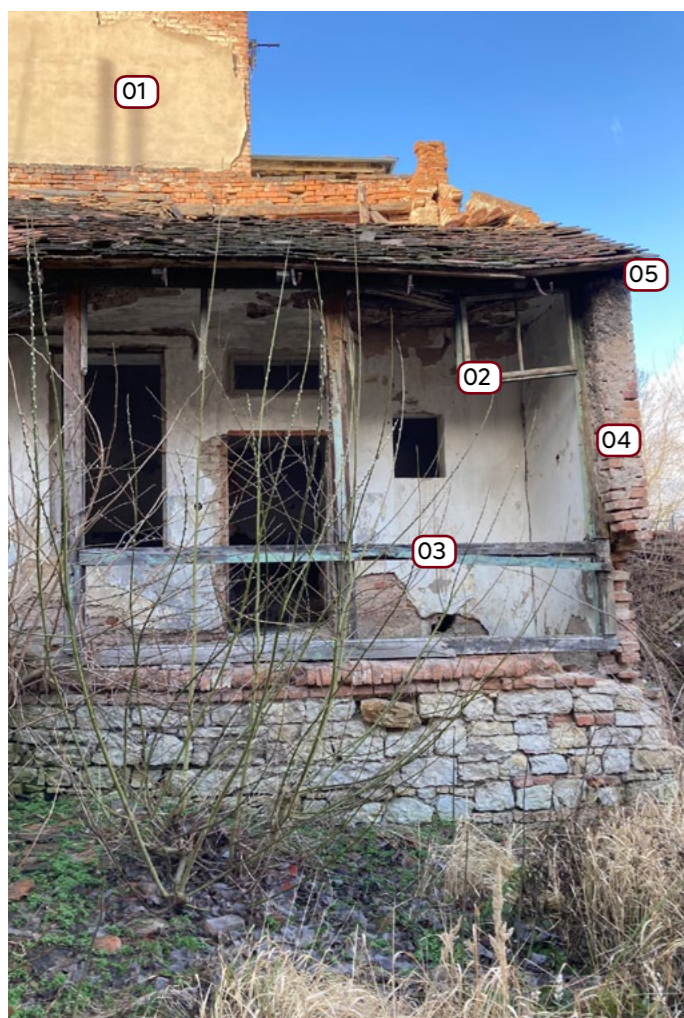
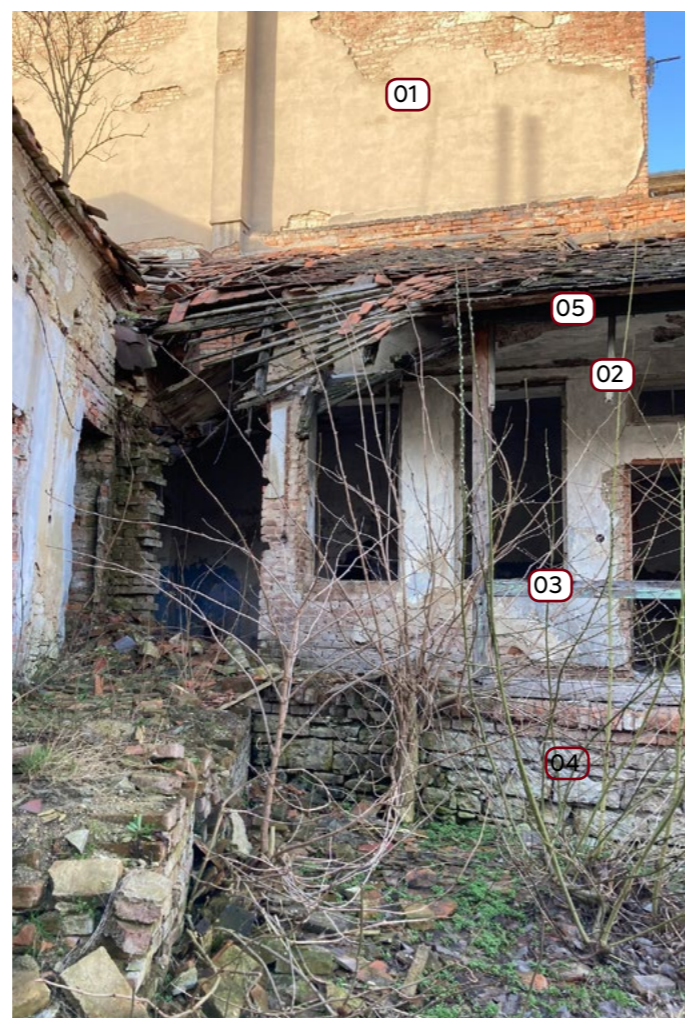
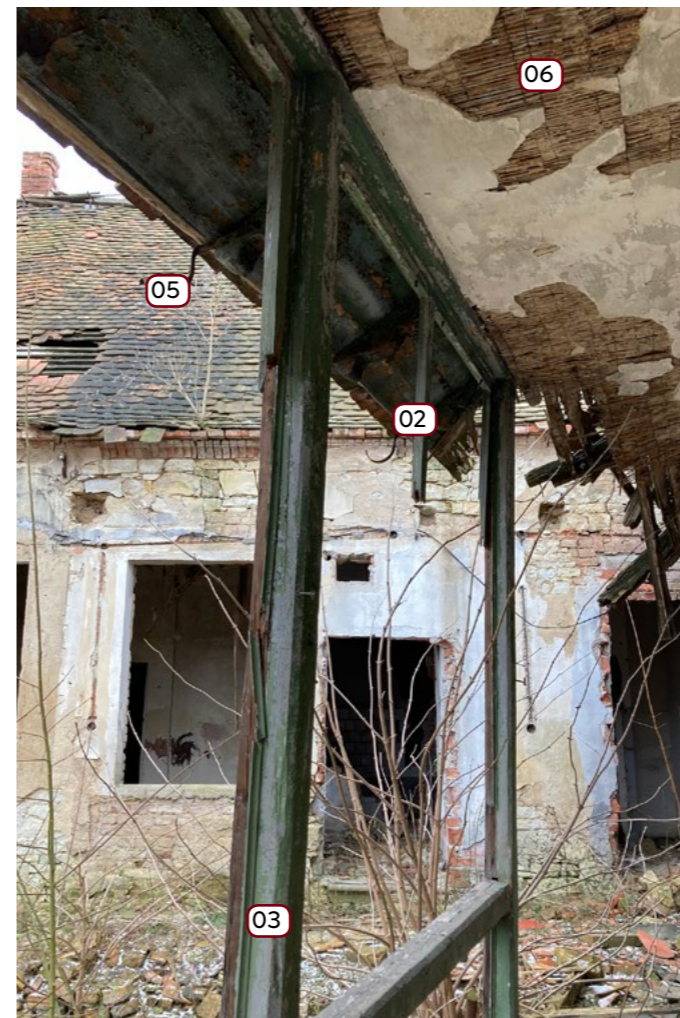
0103b**Přístavba k budově 01**

K objektu 01 byla přistavěna menší stavba do roku 1889. Jednalo se o zděnou konstrukci s celostěnným zasklením na východní fasádě přístavby. Zachovaly se části dřevěných okenních rámu a většina zděných konstrukcí. Neexistují plány o přestavbě, takže je pravděpodobné, že se konstrukce dochovala v podobě, kromě novodobých zděných příček.

- 01 slepá fasáda vily č.p. 395
- 02 dochovaný rám
- 03 dochovaná nosná konstrukce zasklení
- 04 odhalené zdivo
- 05 pozůstatek po okapu
- 06 rákosový strop

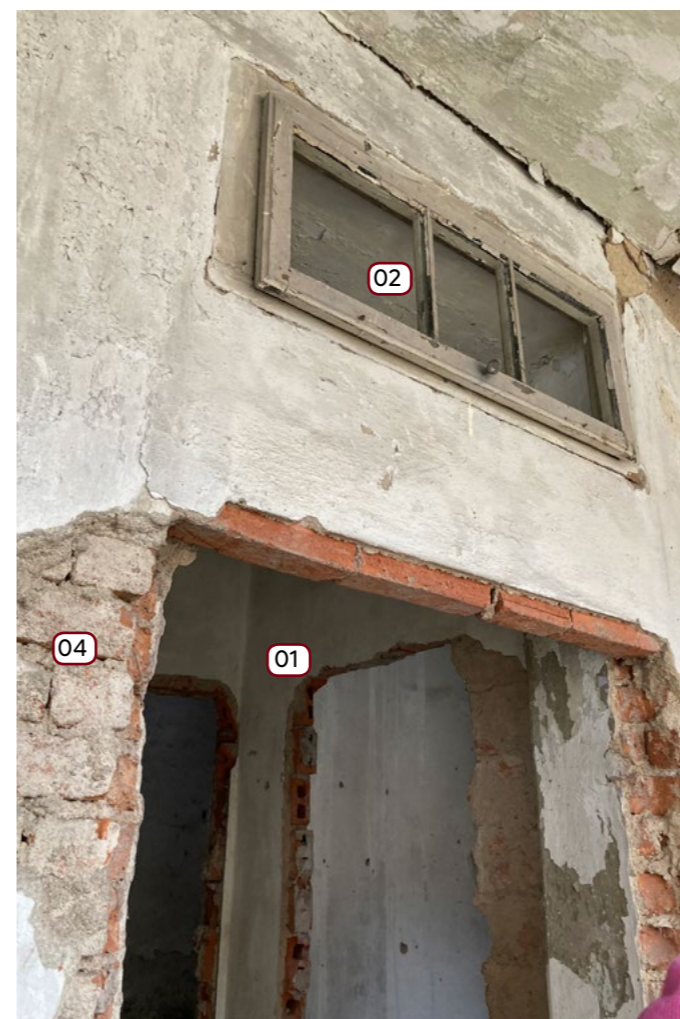
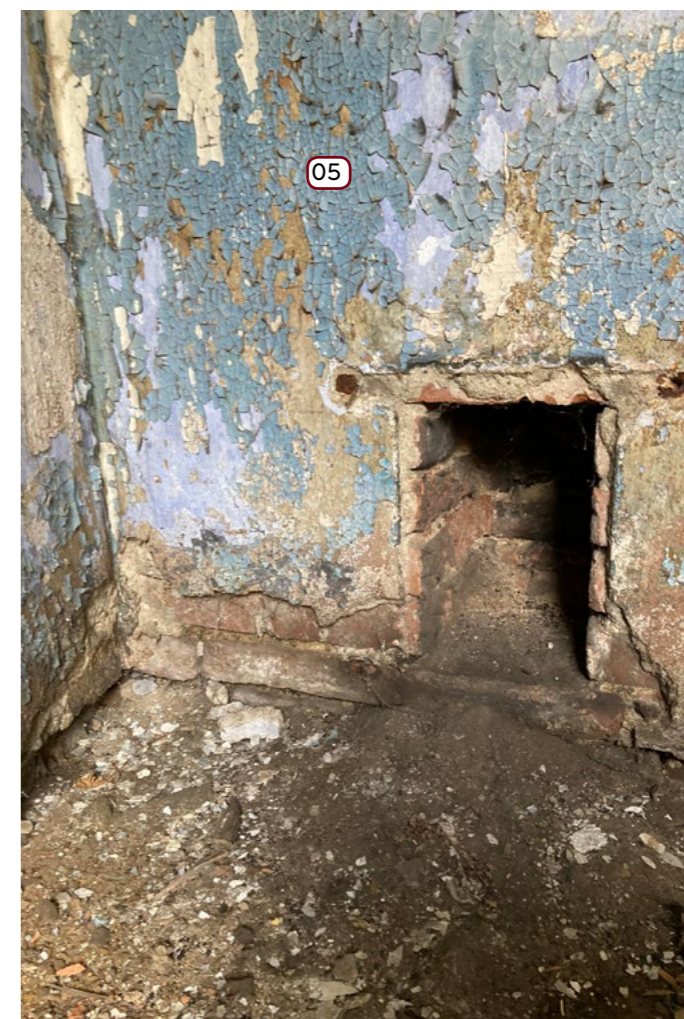
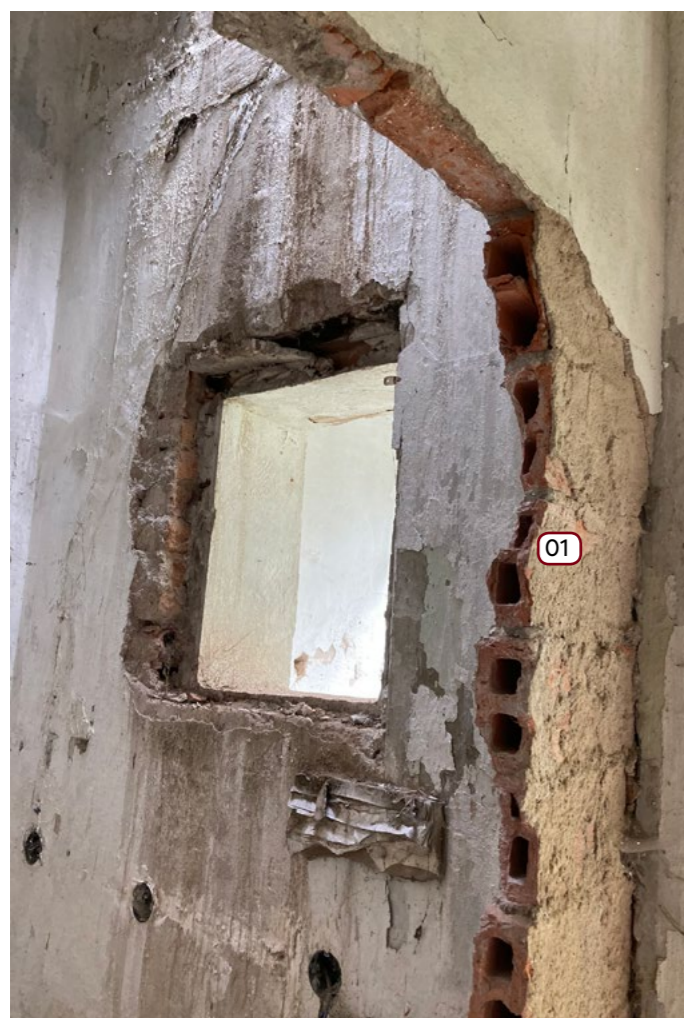
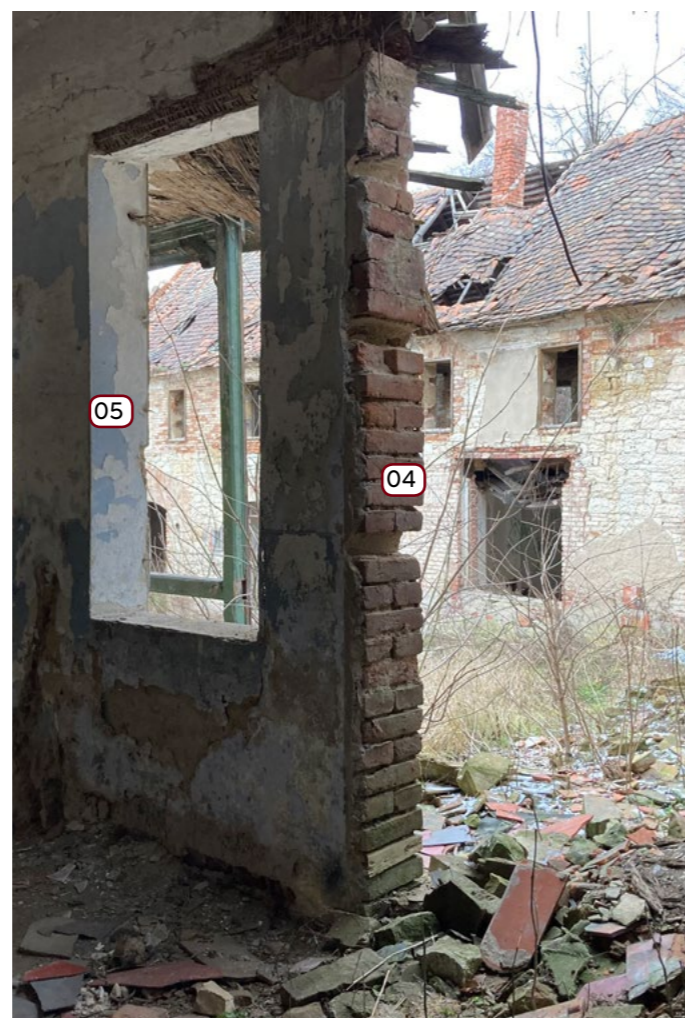
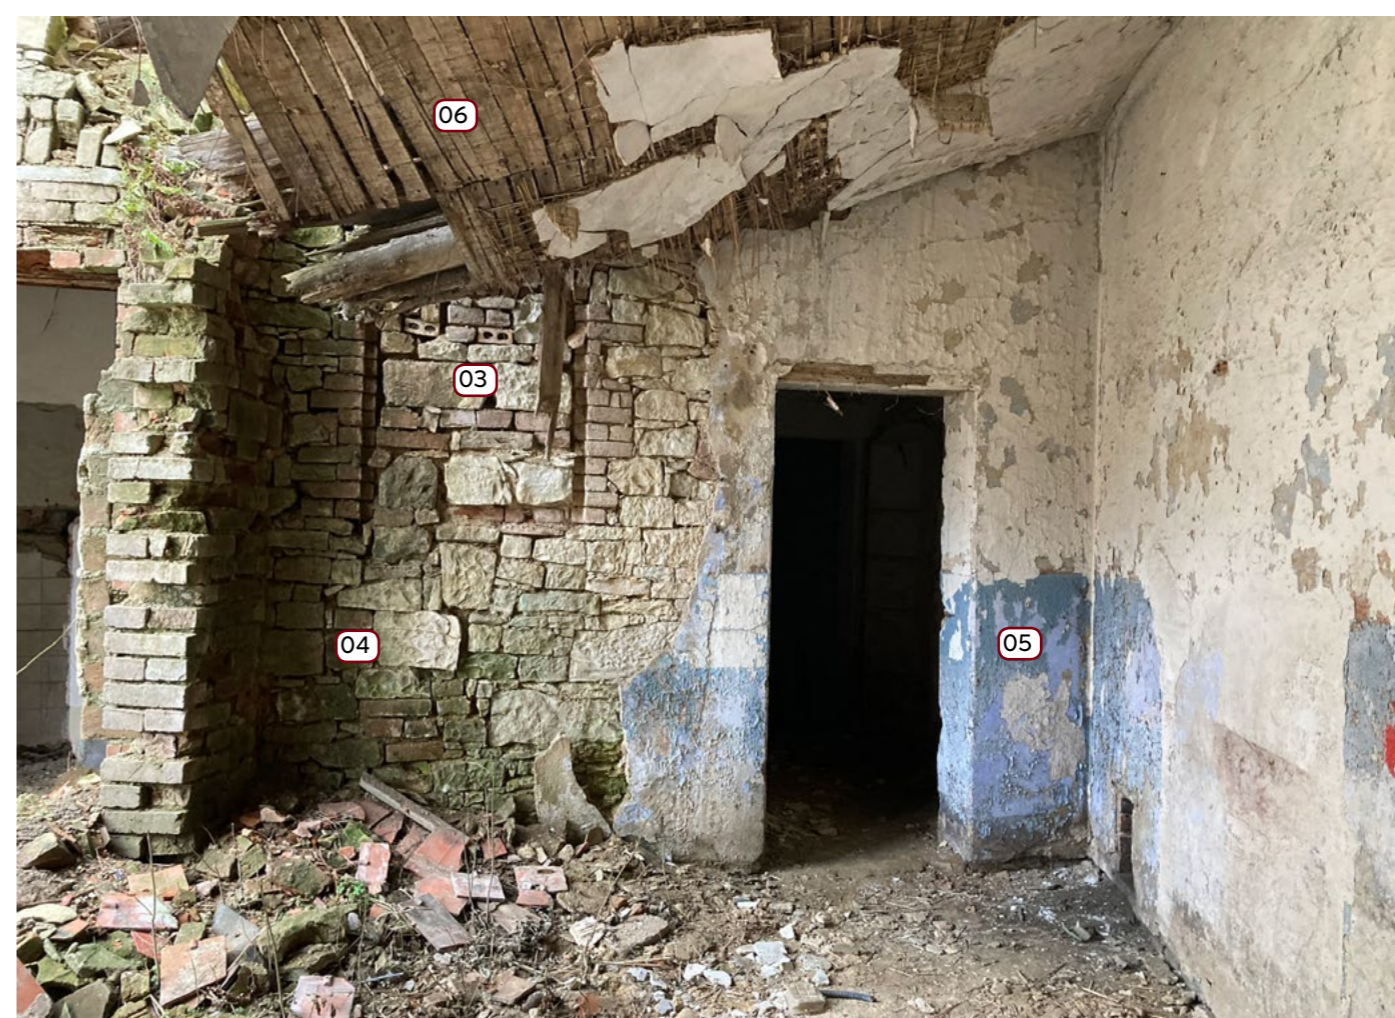
0104**Interiér přístavy k budově 01**

V přístavbě jsou dochované novodobé zděné příčky s otvory. Nad dveřmi je dochovaný nadsvětlík. Celá konstrukce je zděná a navazuje na starší konstrukci domu ze smíšeného zdiva.

- 01 novodobá cihlená příčka
- 02 dochovaný nadsvětlík
- 03 druhotně zazděný otvor
- 04 odhalené zdivo
- 05 pozůstatek novodobých omítek
- 06 rákosový strop
