OBNOVA CHMELAŘSKÉHO AREÁLU NA NERUDOVĚ NÁMĚSTÍ V ŽATCI

*Restoration of the hops area
on Neruda square in Zatec*

diplomová práce LS 2022/23

Bc. Anna Hejduková

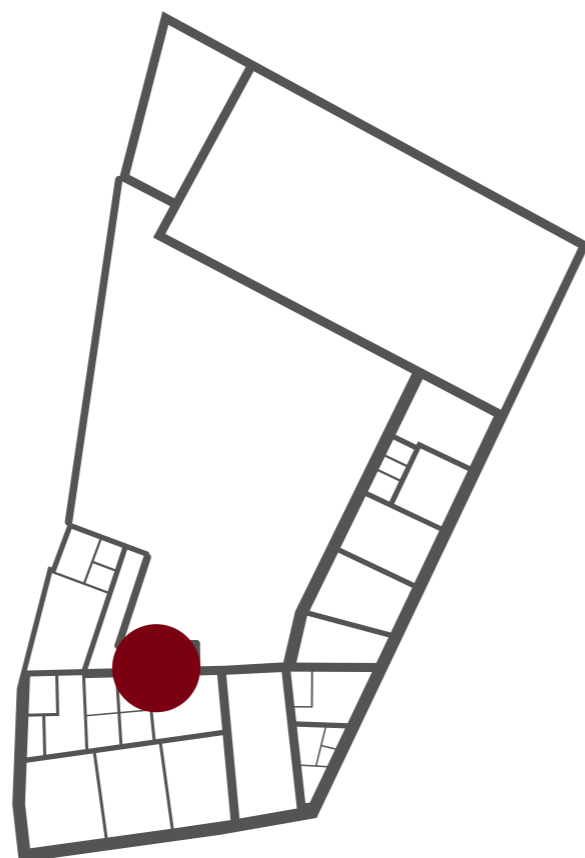
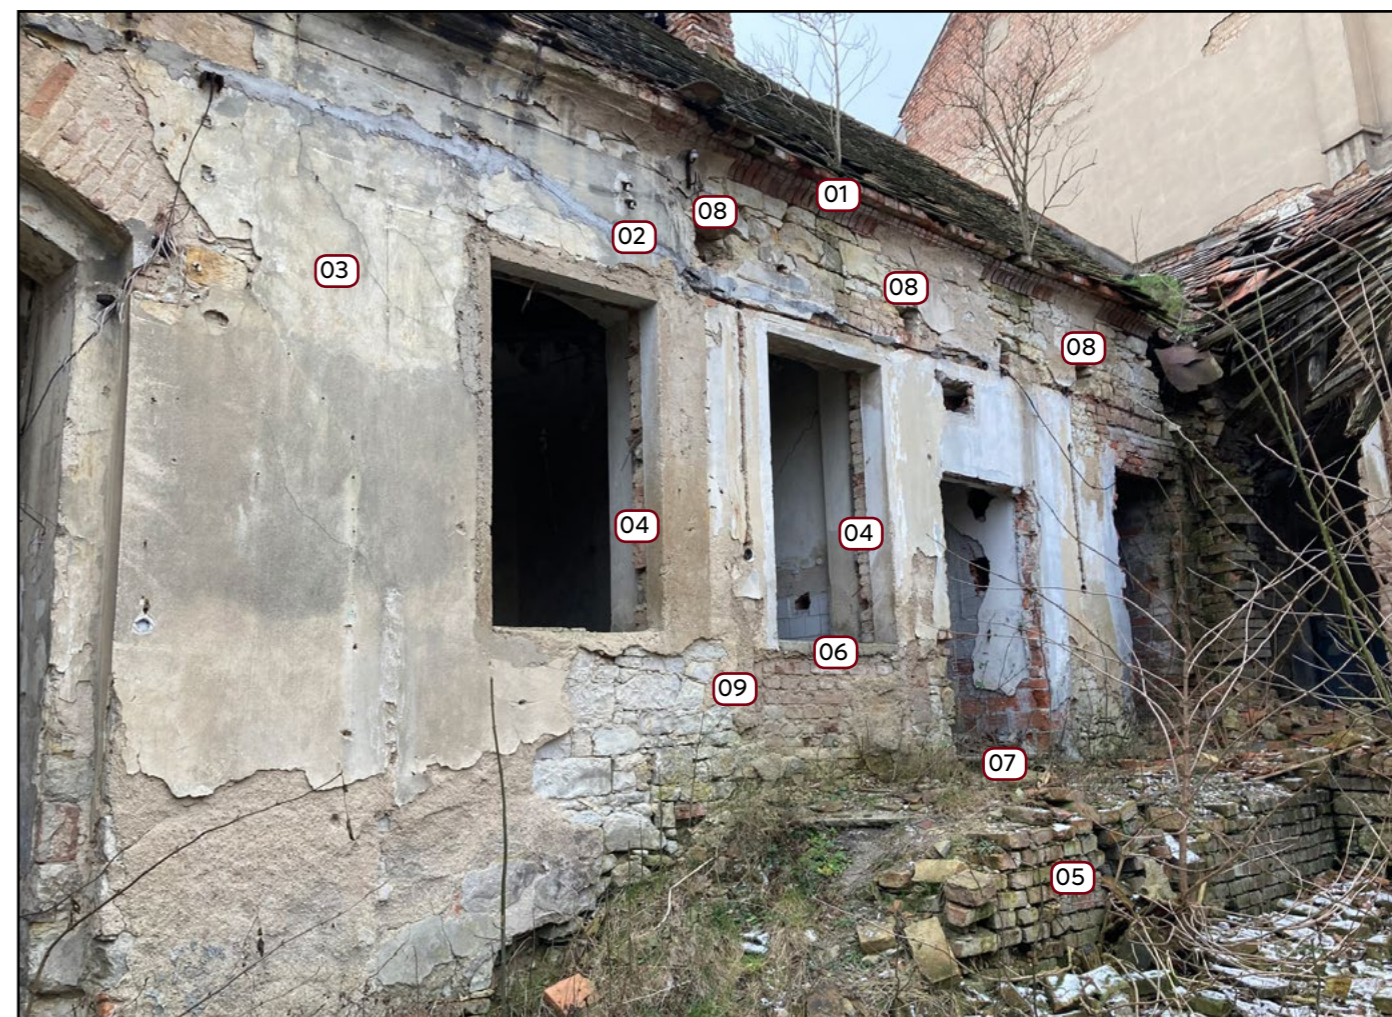
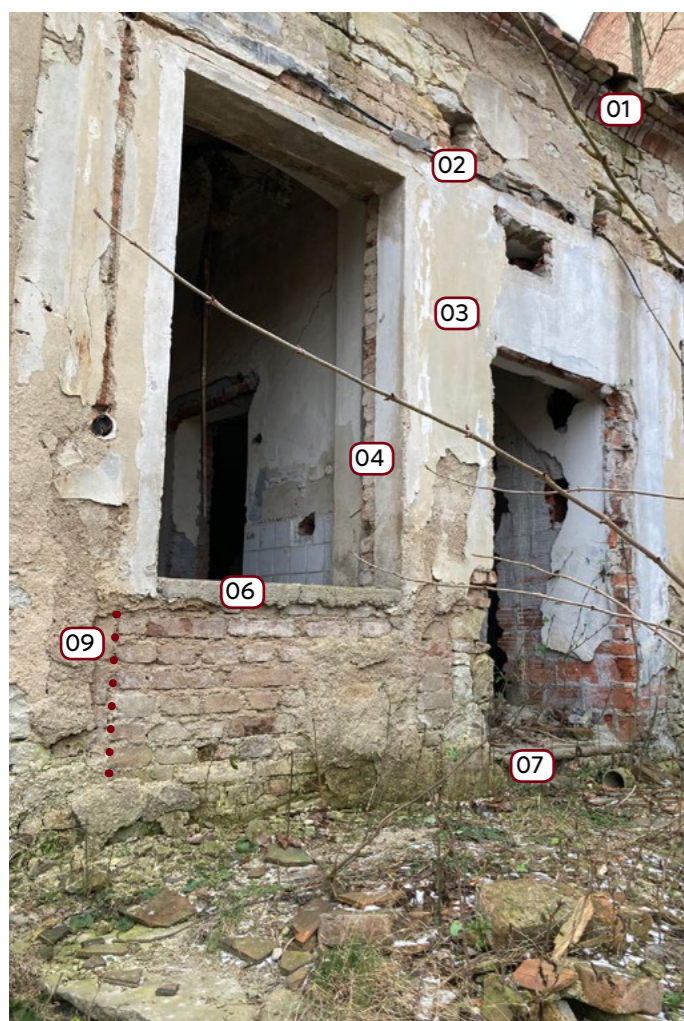
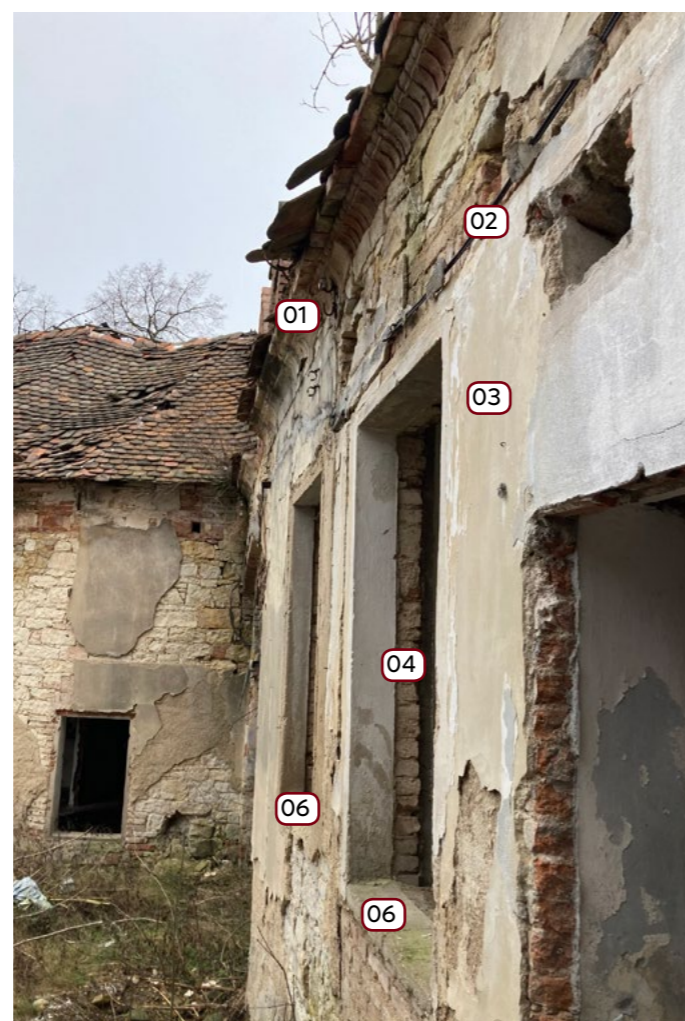
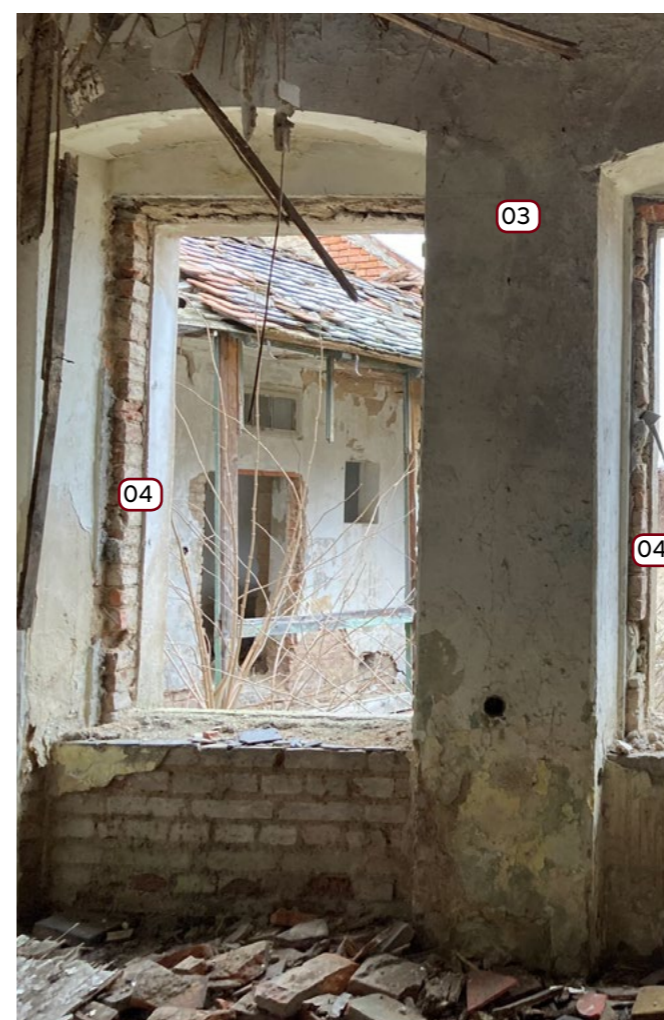
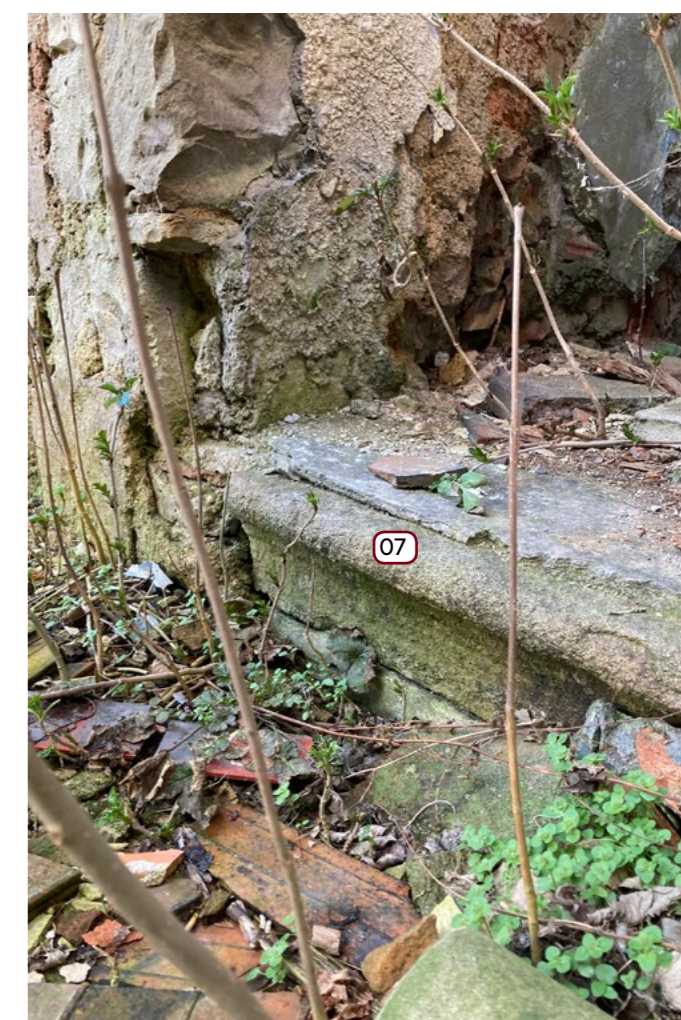
0105**Okenní a dveřní otvory do dvora 01**

Na severní fasádě objektu 01 jsou dochované okenní a dveřní otvory s betonovými parapety. U hlavního vstupu je kamenný práh. Pro vstup do objektu jsou zde dochované kamenné schody. Budova je vyzděna ze smíšeného zdiva, které je ve větší části dochované i s vyzděnou římsou.

Pod oknem, umístěným více na západě, je vidět dozdivka z cihel po větším, zřejmě dveřním, otvoru. Tuto situaci dokládá i viditelná spára. Okna jsou špaletová. Pravděpodobně z úpravy v 70. letech 20. století. Nad otvory jsou viditelné stopy po trámech patrně určených pro verandu vystavěnou v 70. letech 20. století.

- 01** dochovaná fabionová římsa z tvarovek
- 02** elektrický kabel z 2. pol. 20. století
- 03** dochovaná omítka
- 04** otisk okna (nejsou zde omlácené cihly, mohlo by jít o původní umístění okna)
- 05** vyzděný vyvýšený vstup
- 06** betonový parapet
- 07** kamenný práh

- 08** stopy po trámech
- 09** spára ve zdivu

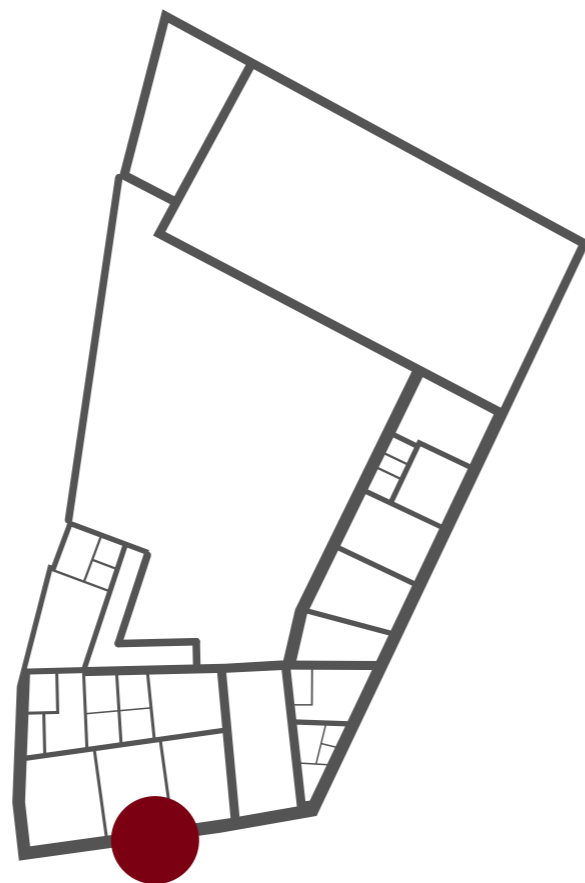
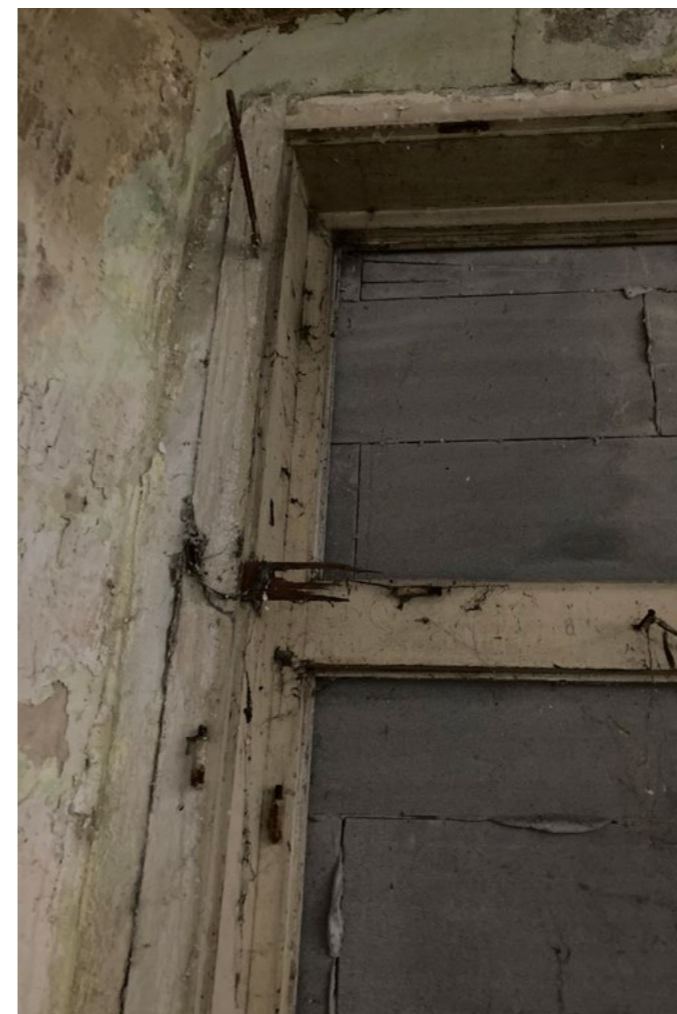
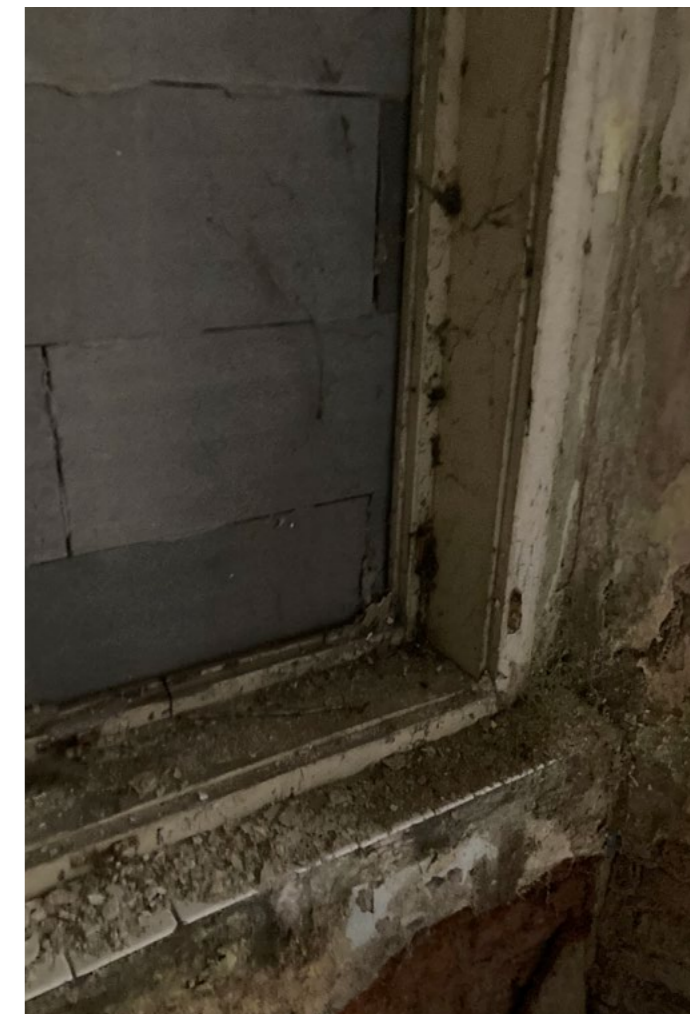
0107**Okna do ulice budovy 01**

Na fasádě do ulice jsou zazděné okenní otvory s částečně dochovanými rámy oken. Okna jsou v zaklenutých nikách. Pravděpodobně jsou přezděné při přestavbě z roku 1889. V nikách je dochovaná omítka.

Pravděpodobně se jednalo o okna s nadsvětlíkem se dvěma okenními křídly se členěním. Dle přiložené fotografie (příloha č. 16) byla dříve okna dělena na 6.

- 01 rákosový strop
- 02 vyzděný překlad nad oknem
- 03 původní záklenek okna
- 04 dochovaná omítka
- 05 dochovaný rám okna

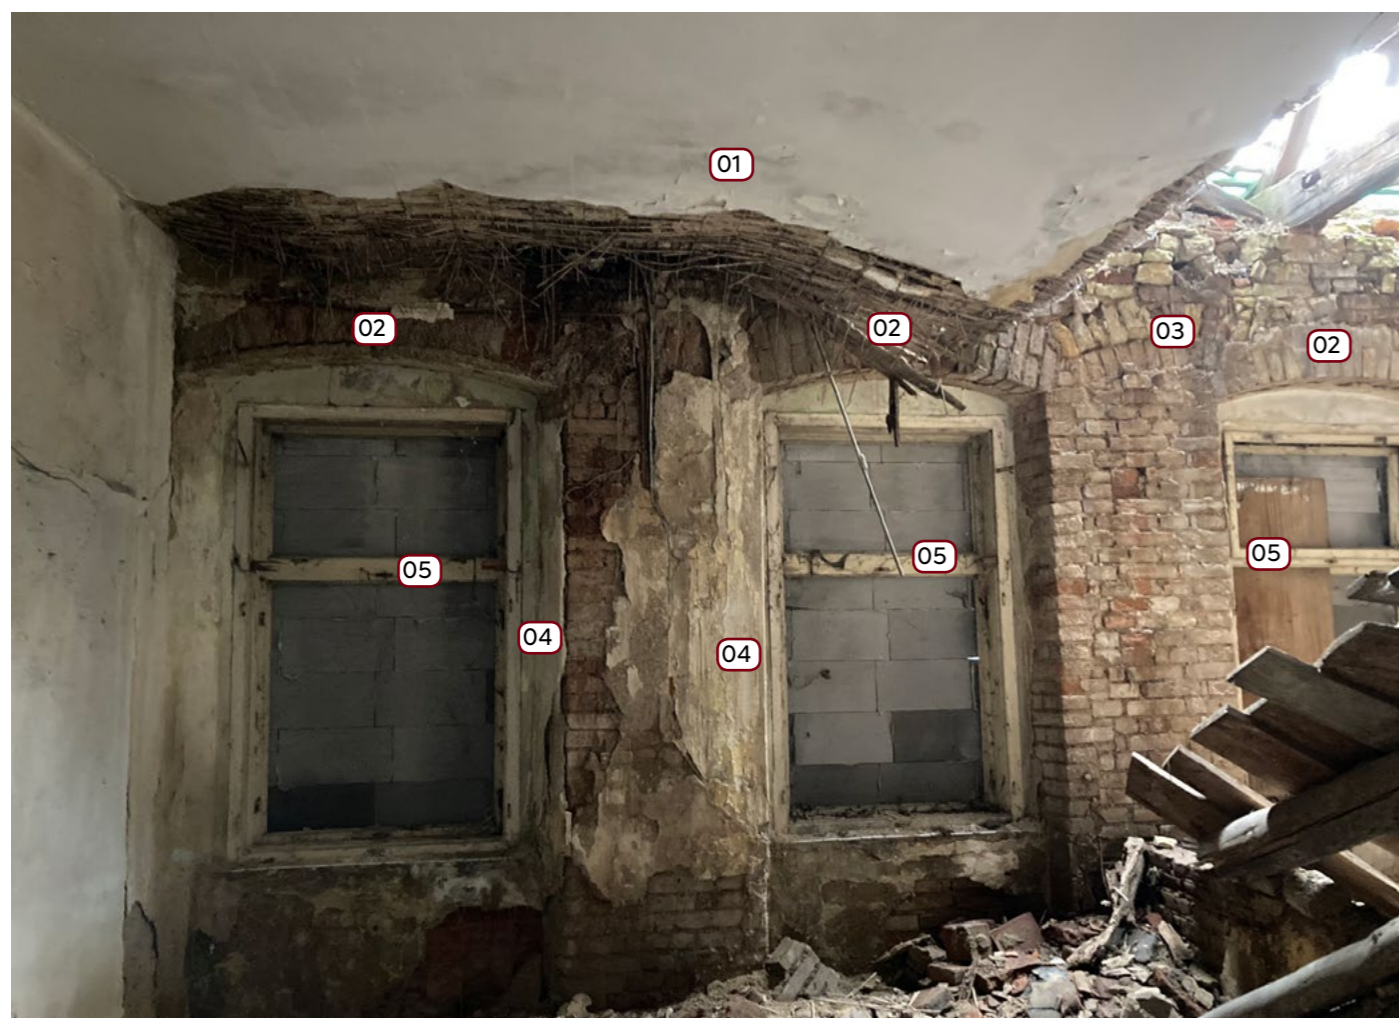
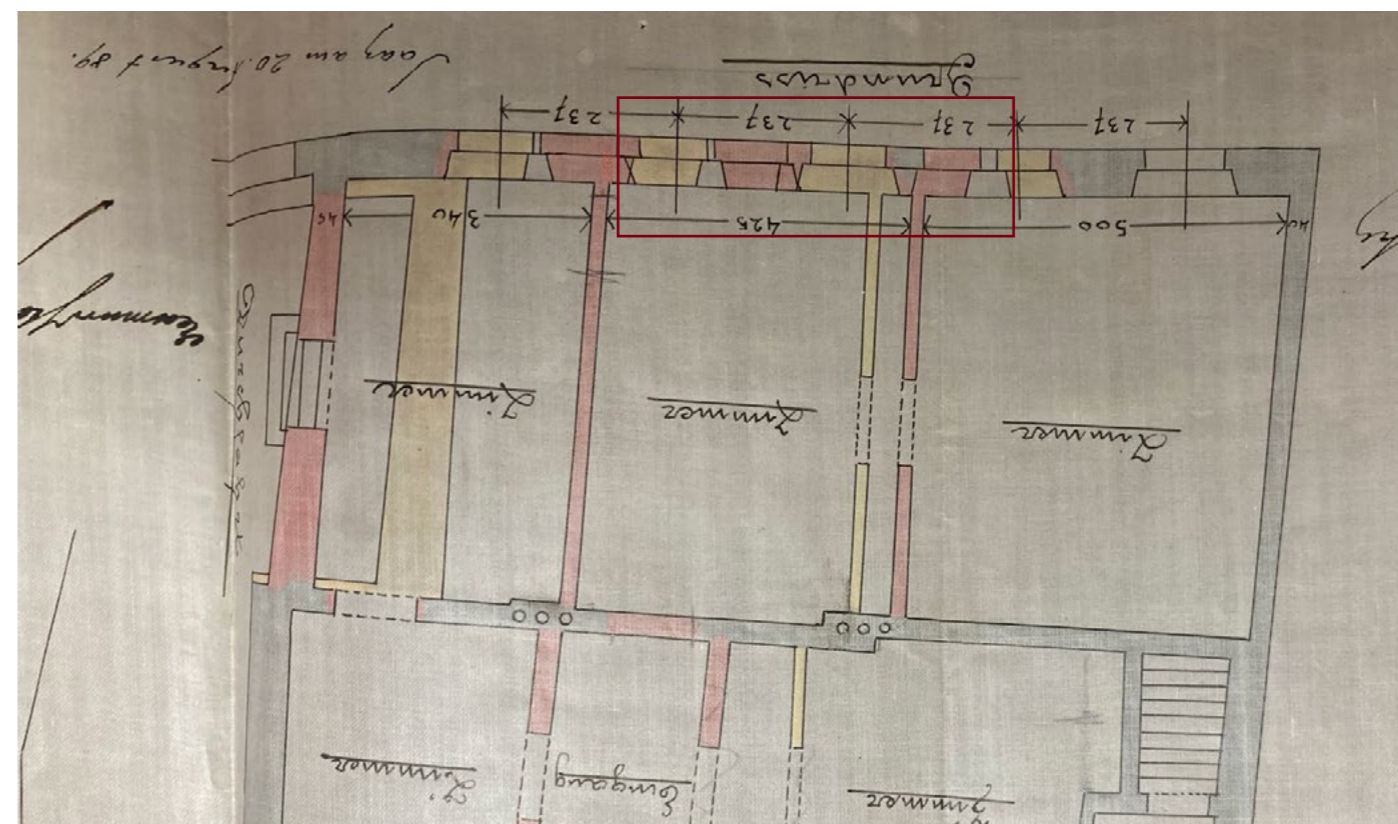
Na plánu přestavby obytné části domu z roku 1888 je viditelná změna okenních otvorů na jižní fasádě domu. Tento zá-
sah potvrzuje zazděné části zaklenutých otvorů před přestavbou. Zeleně je vyznačený rozsah oken na fotografii vlevo.

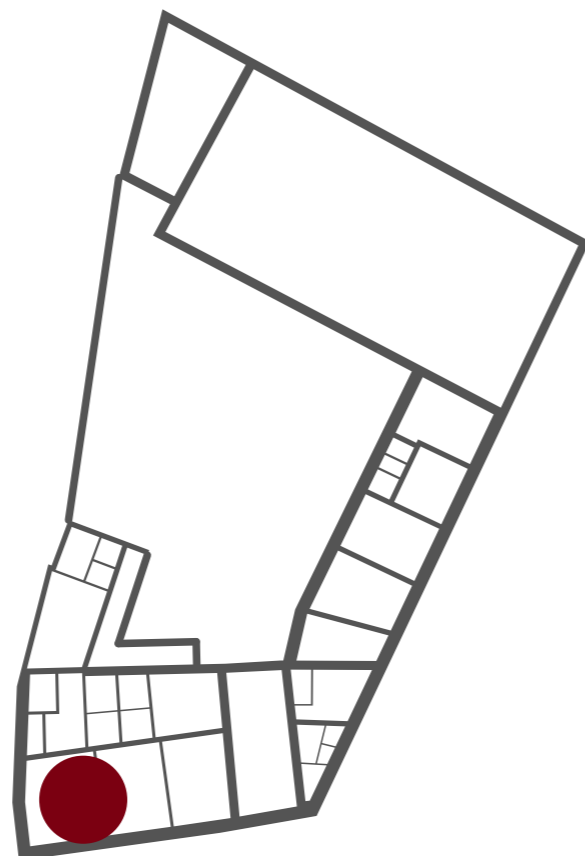
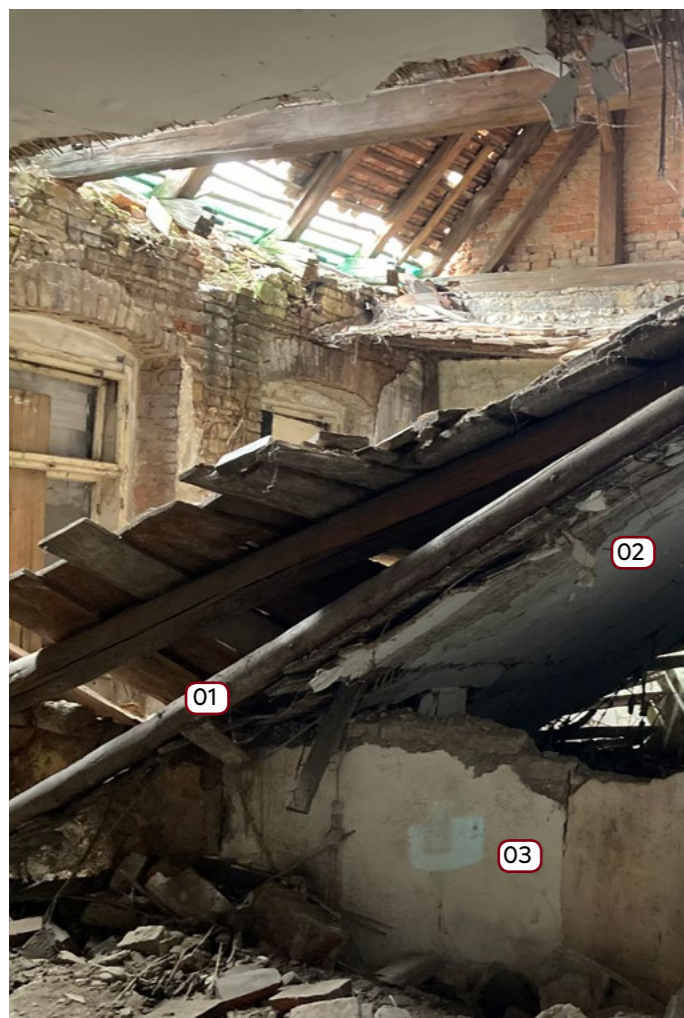
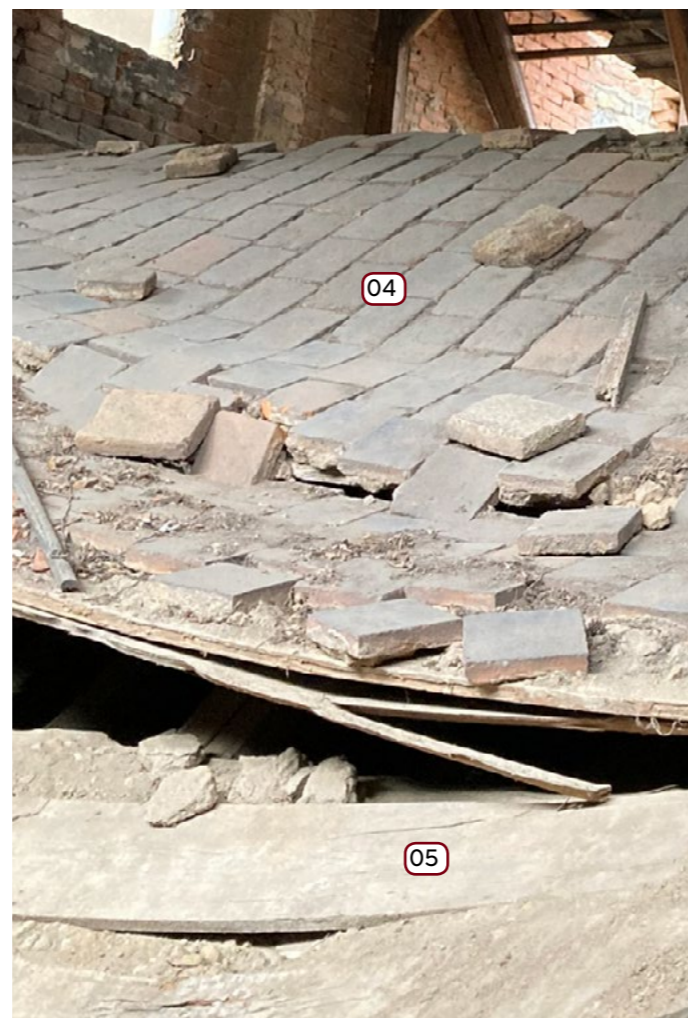
0108**Strop nad přízemím budovy 01**

V jihozápadní místnosti objektu 01 je rozpadlý strop, u kterého je vidět skladba stropní konstrukce. Na stropních trámech jsou položena prkna, na kterých jsou na násypu cihelné dlaždice. Pod stropními trámy je rákos s omítkou.

- 01 stropní trámy
- 02 rákos s omítkou
- 03 pozůstatky zdi
- 04 cihelné dlaždice
- 05 prkna

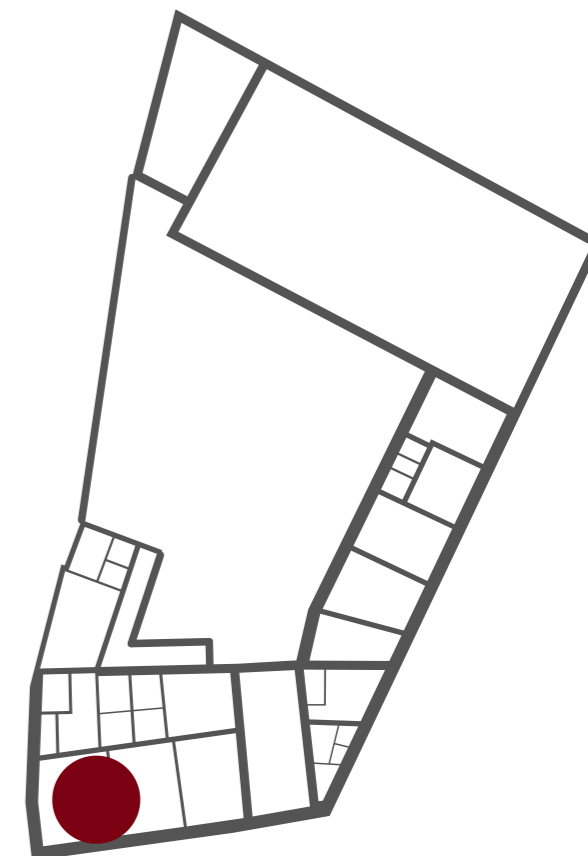
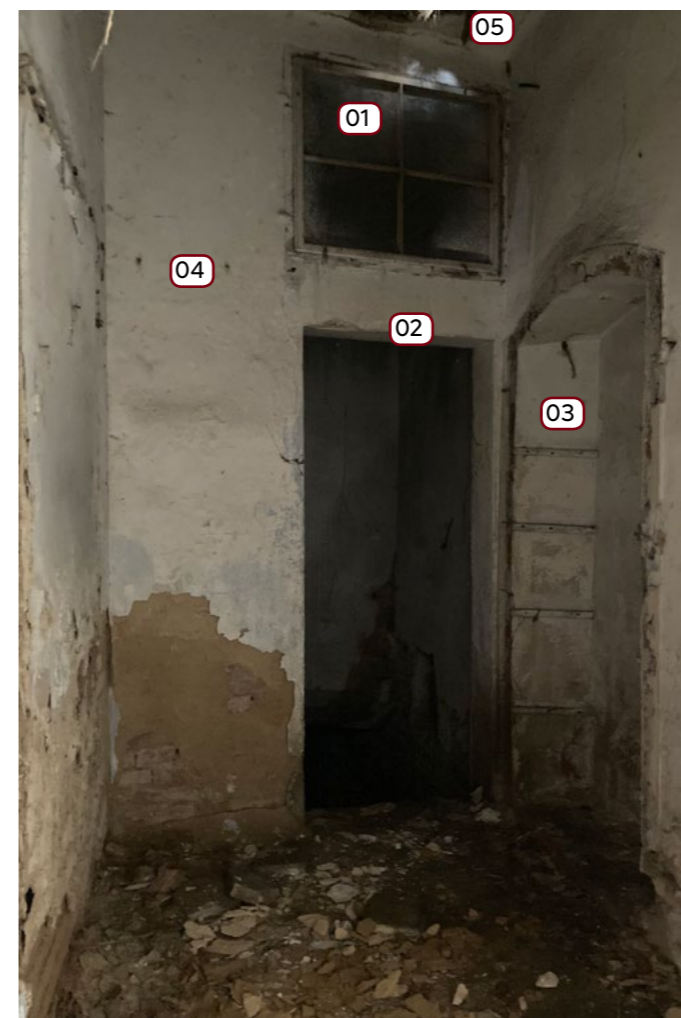
**0109****Vstup do sklepa budovy 01**

Na západní straně objektu 01 se nachází vstup do sklepa s nadsvětlíkem a nikou pro uskladnění potravin.

- 01 nadsvětlík
- 02 vstup do sklepa
- 03 skříňová nika s policemi
- 04 dochovaná omítka
- 05 rákosový strop

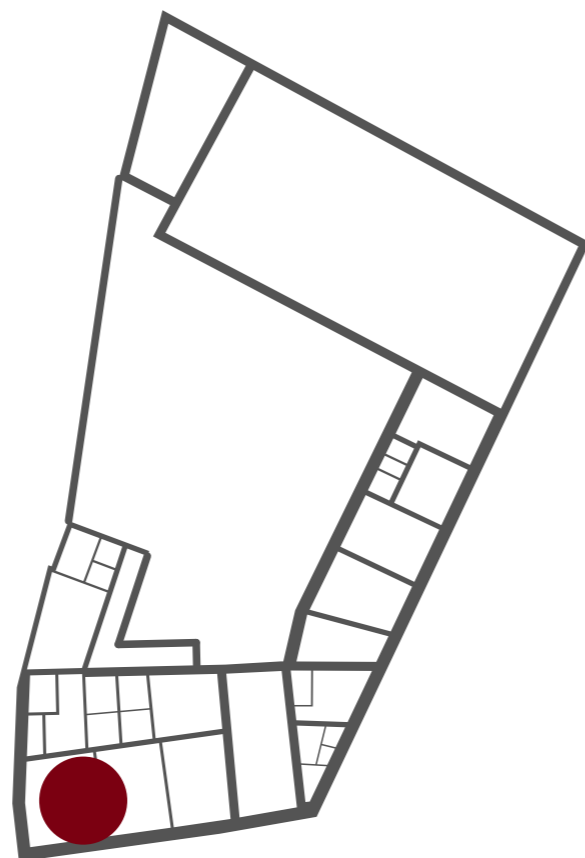
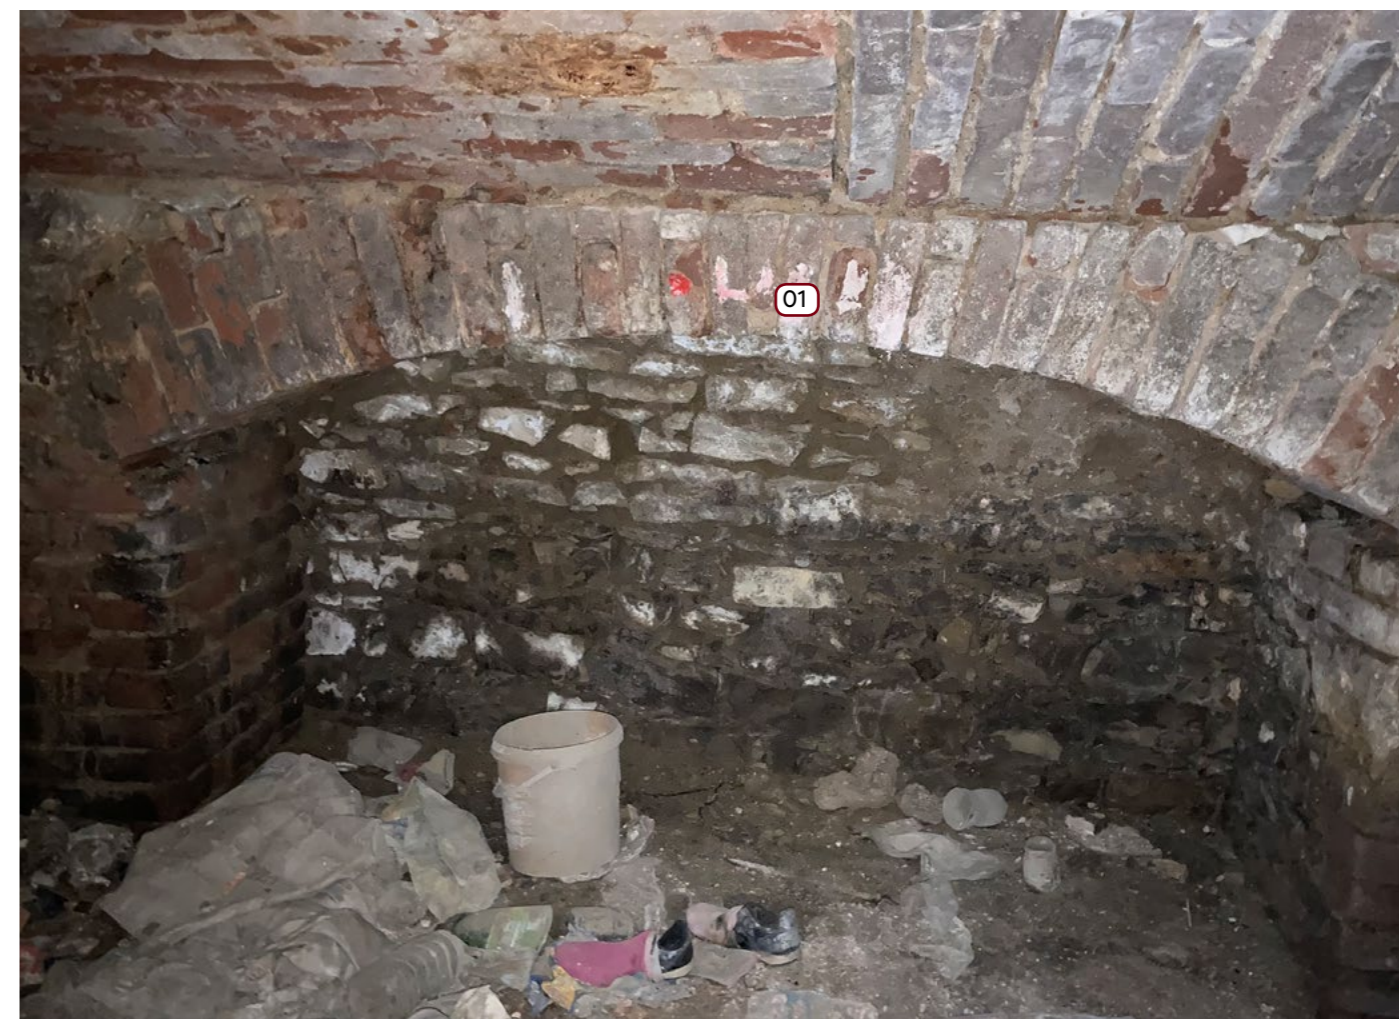
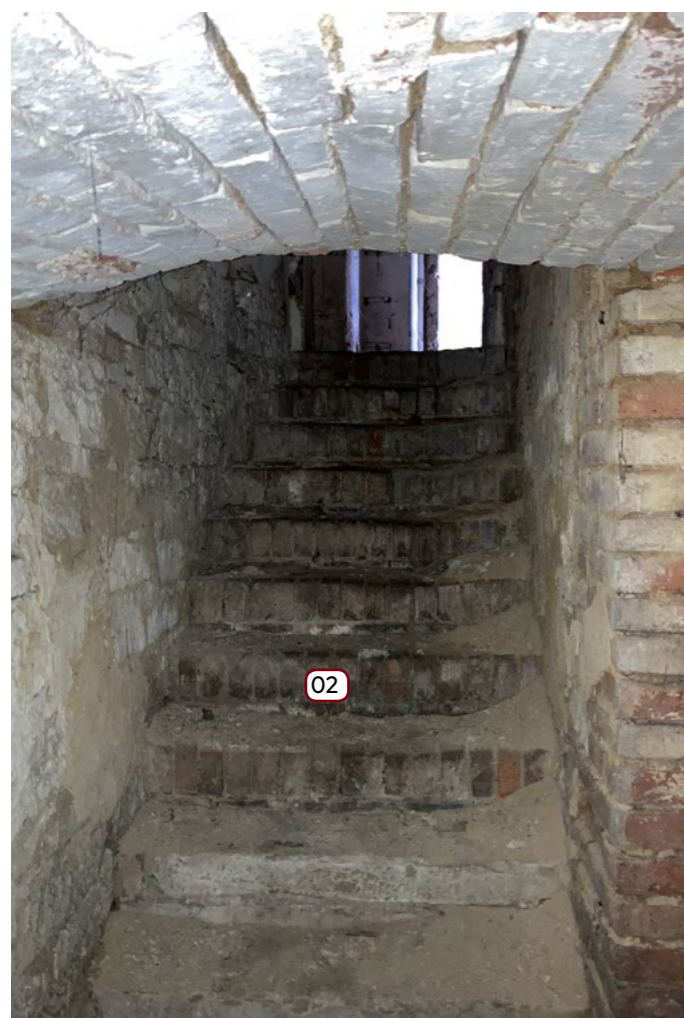
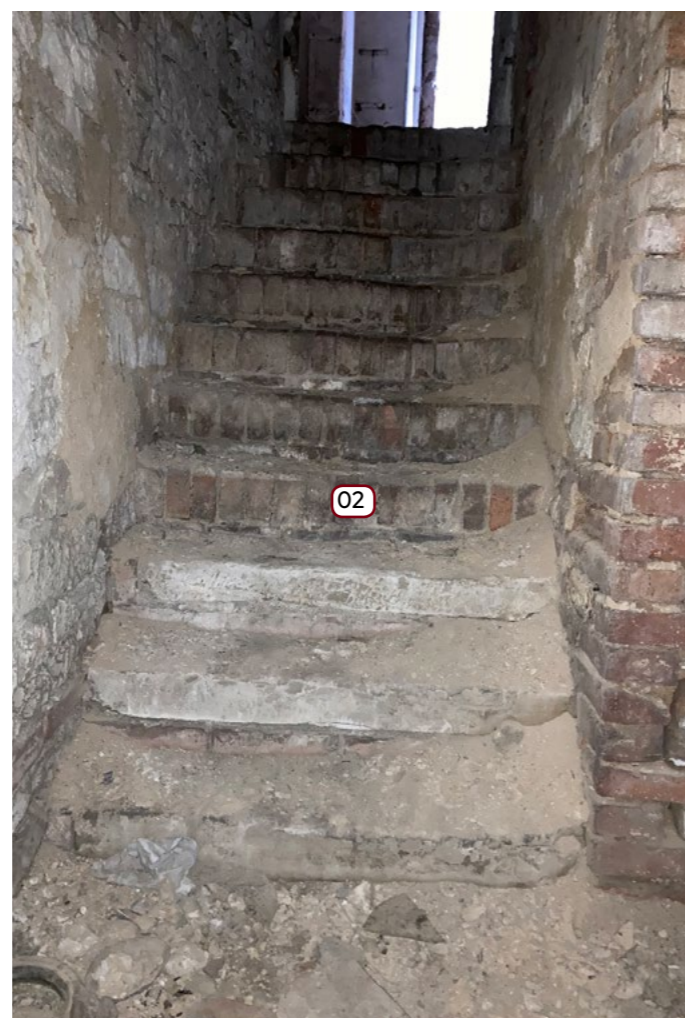
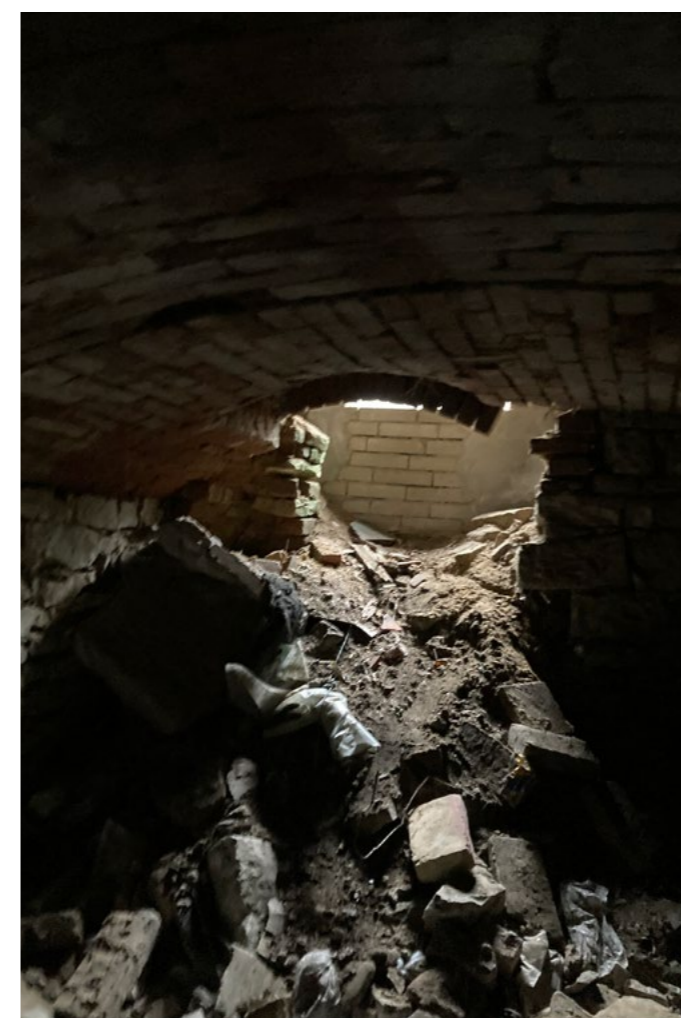
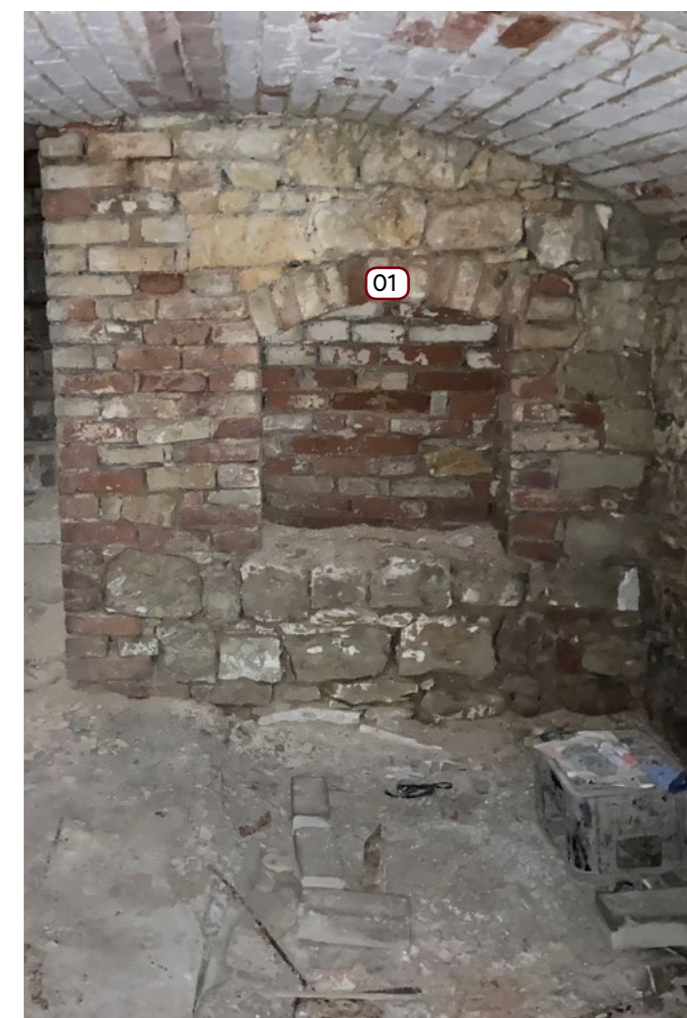
0110**Sklep budovy 01**

Jihozápadní část budovy 01 je podsklepená. Sklepé je zaklenuté s nikami a oknem do ulice. Celý sklep i schodiště je vyzděné.

01 vyzděné zaklenuté niky

02 vyzděné schodiště

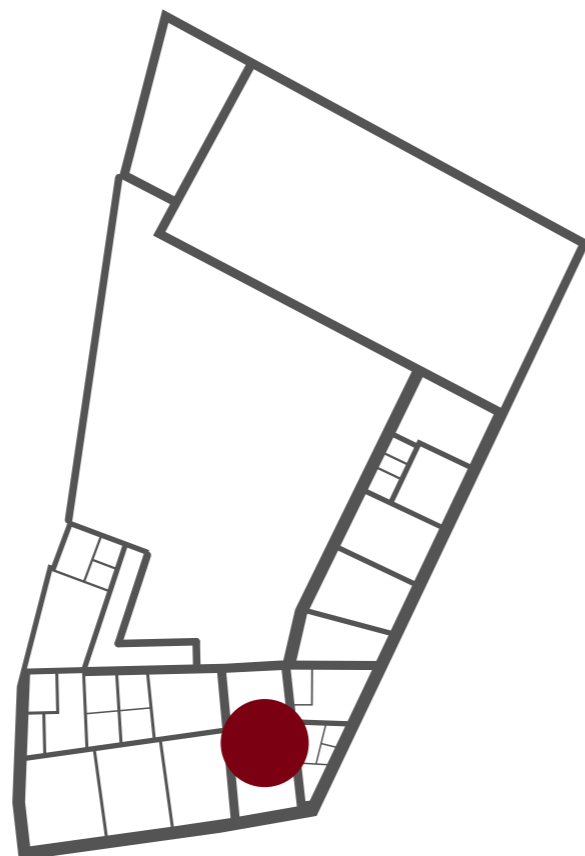
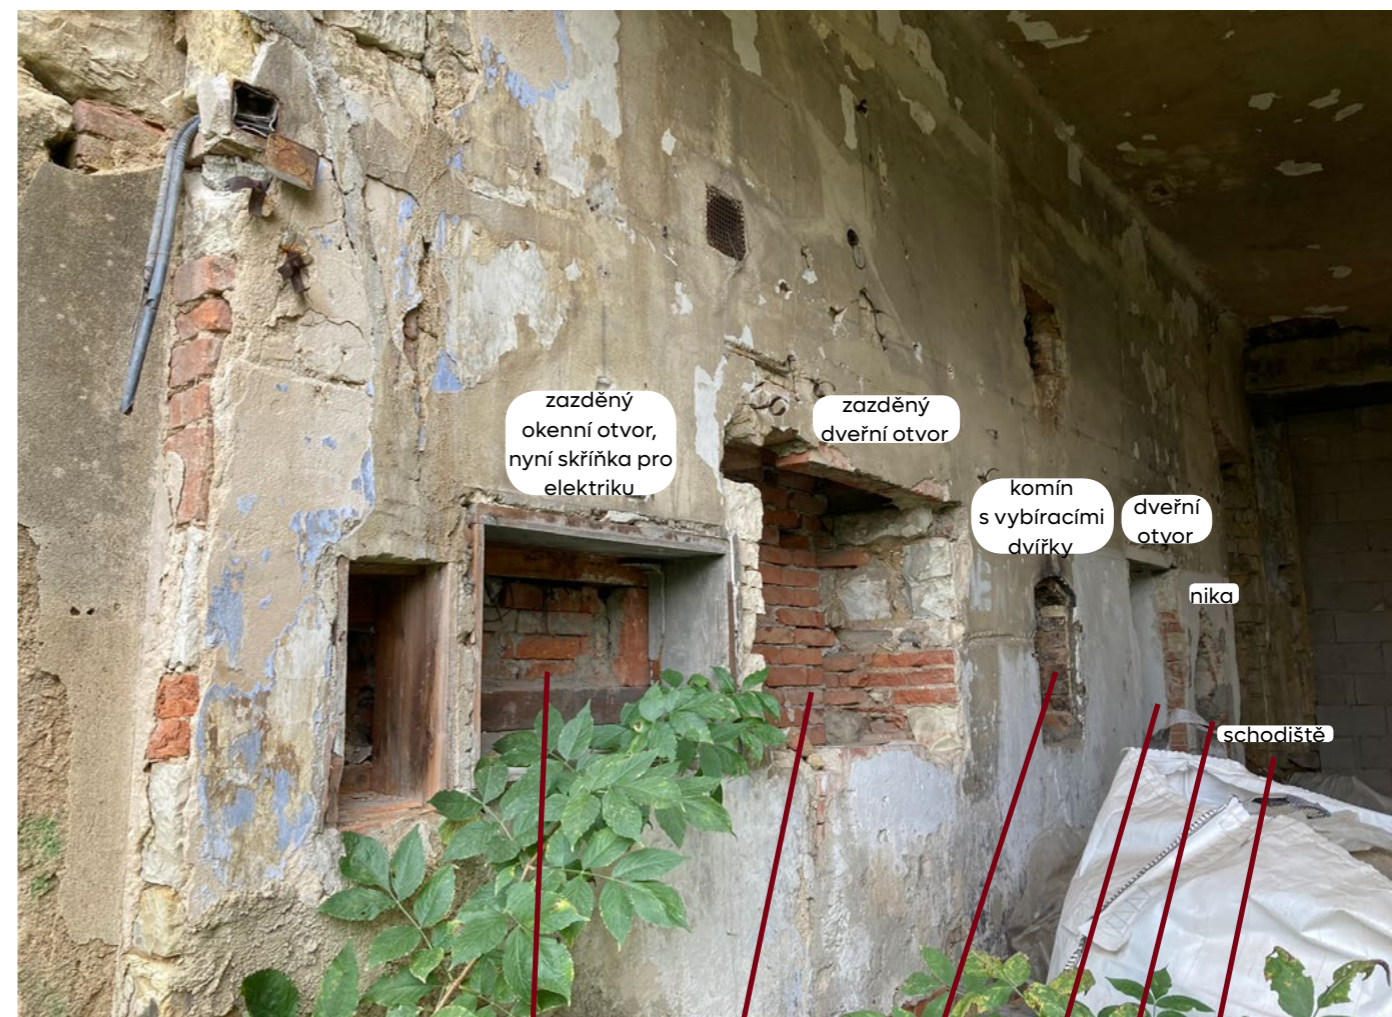
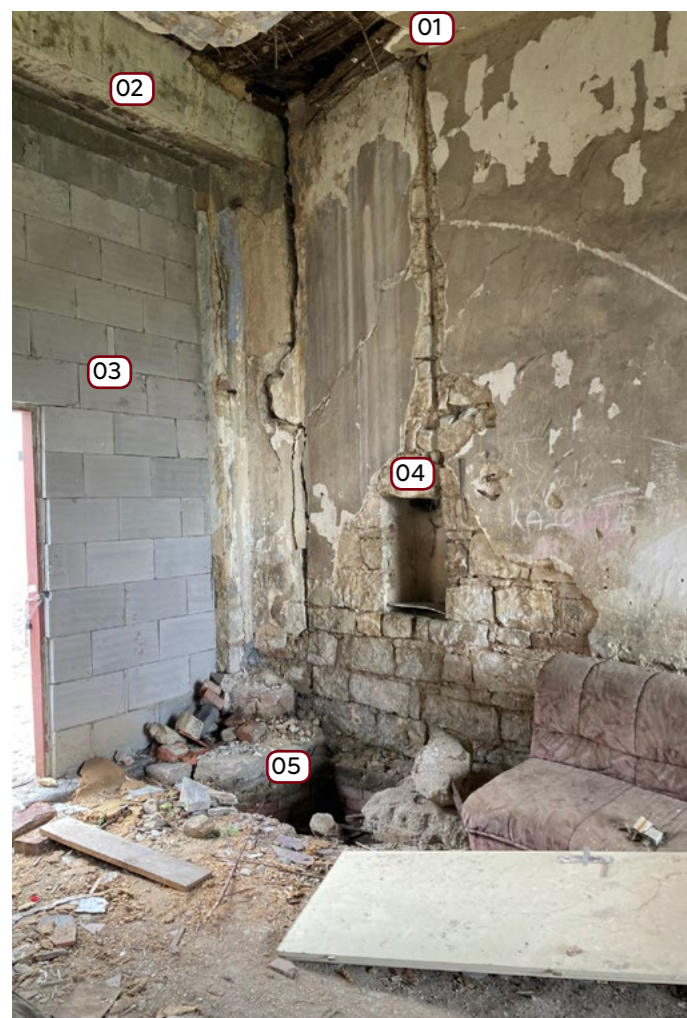
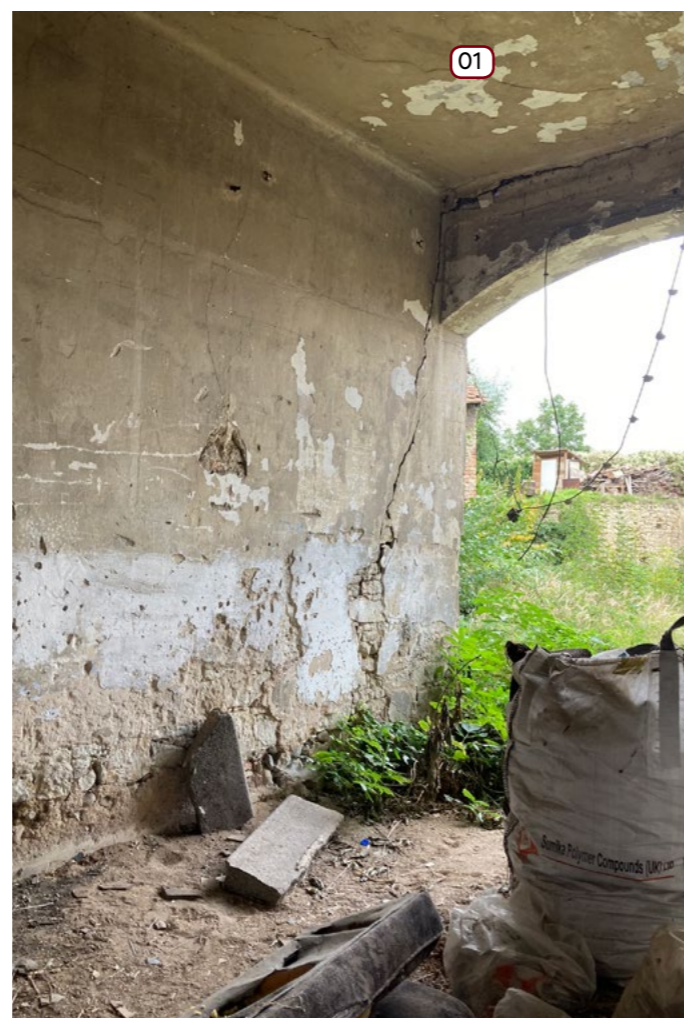
0111

Průjezd je plochostropý se zazděným vjezdem. V jihovýchodní části je vyzděné schodiště do podkroví objektu 01. V celém průjezdu jsou různé niky s pravděpodobností, že jsou druhotné.

- 01 rákosový strop
- 02 druhotný překlad vjezdu
- 03 zazděný vjezd
- 04 nika
- 05 vyzděný vchod do (pravděpodobně) sklepa

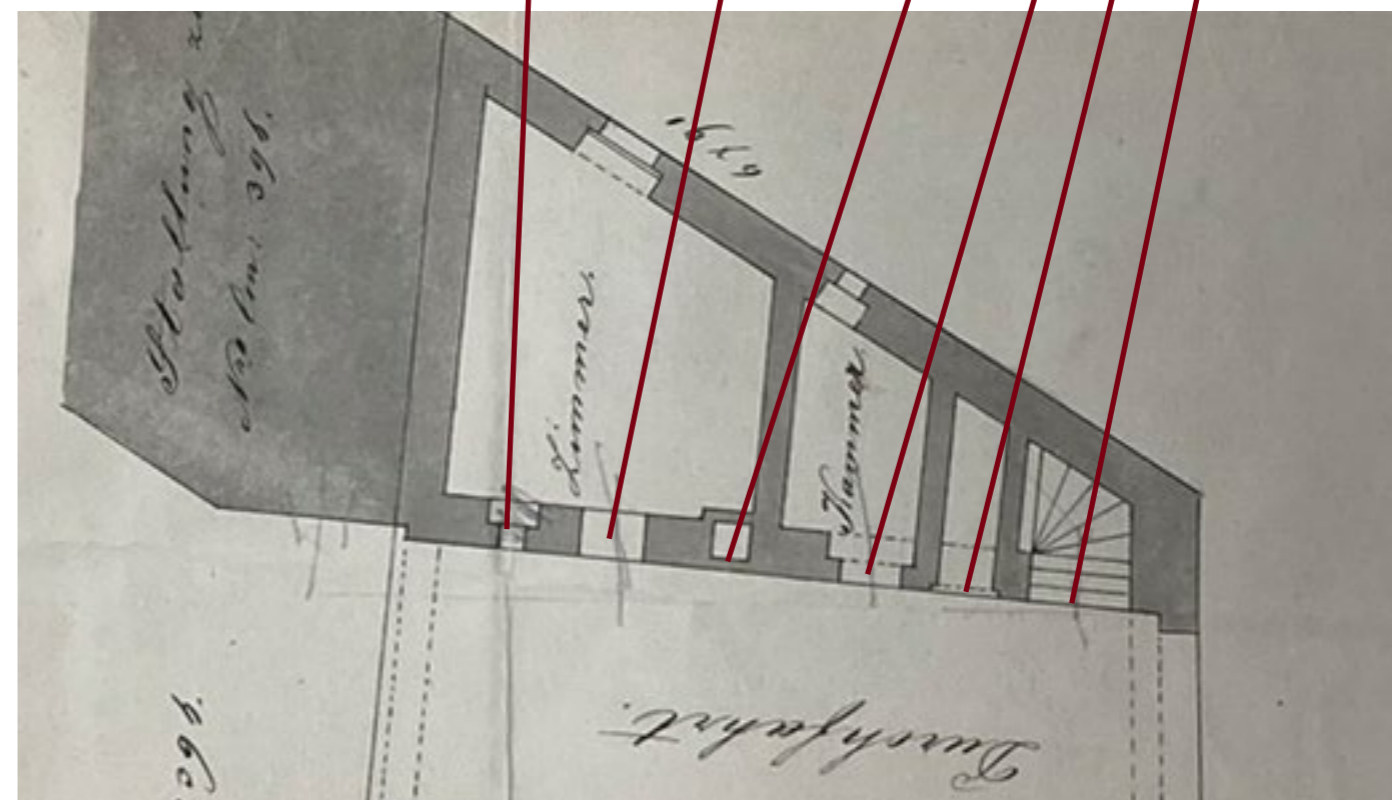
Na plánu dostavby k objektu 01 a přestavby objektu 01 mezi lety 1884 a 1888 je vidět část průjezdu s dobovými otvory.
