OBNOVA CHMELAŘSKÉHO AREÁLU NA NERUDOVĚ NÁMĚSTÍ V ŽATCI

*Restoration of the hops area
on Neruda square in Zatec*

diplomová práce LS 2022/23

Bc. Anna Hejduková

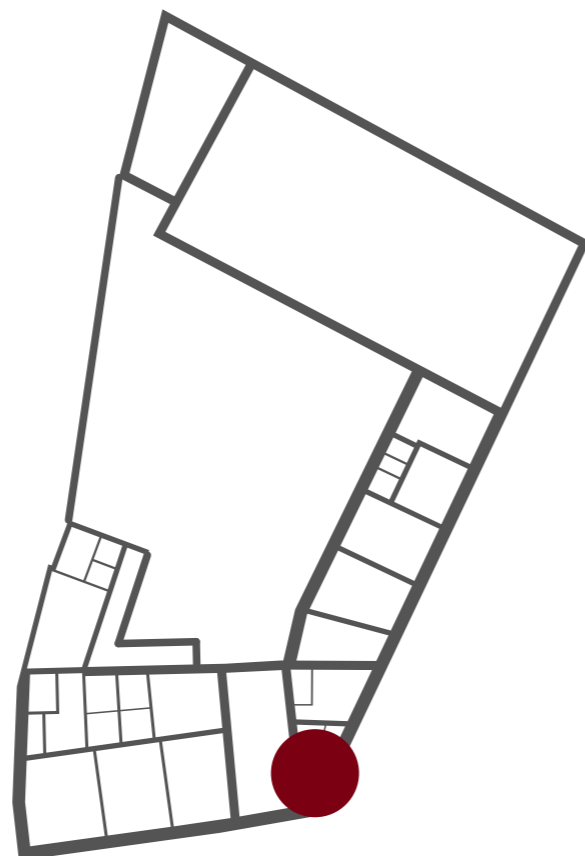
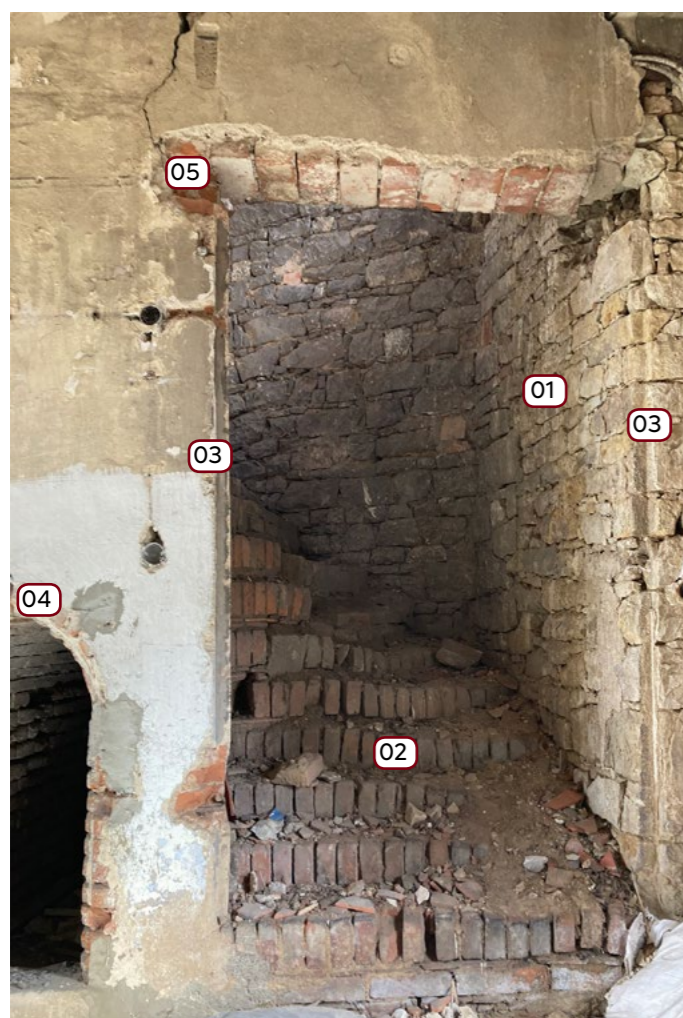
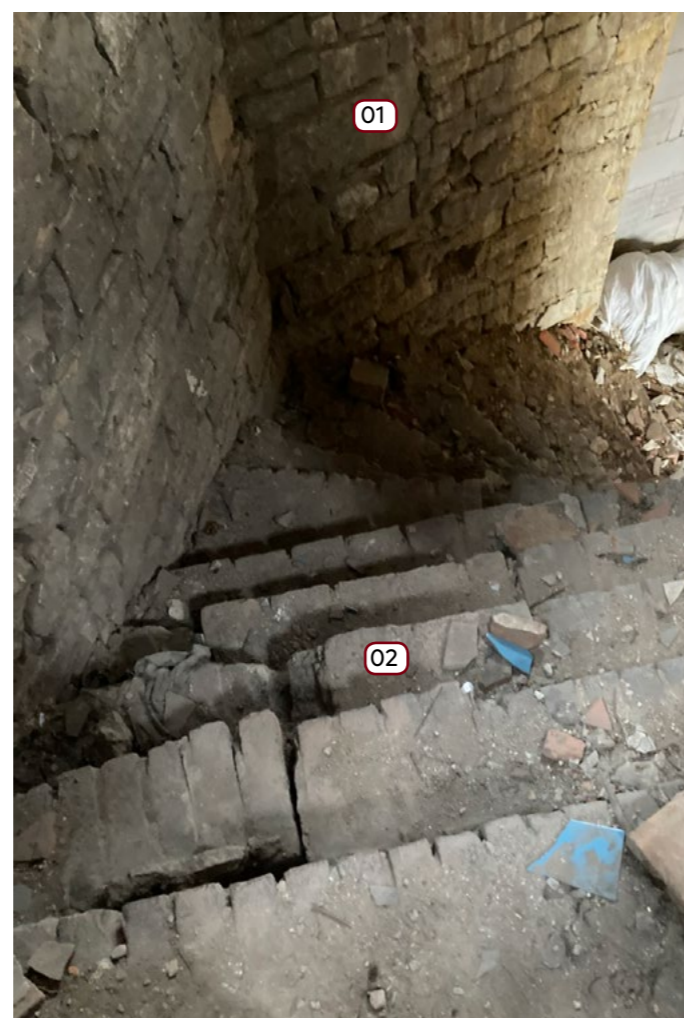
0112**Schodiště do podkroví budovy 01**

V průjezdu v jihovýchodním rohu se nachází vyzděné schodiště do podkroví objektu 01.

- 01 dochované kamenné zdivo
- 02 vyzděné stupně schodiště
- 03 otisk po dveřním křídle
- 04 nika ke komínu
- 05 kapsa po překladech

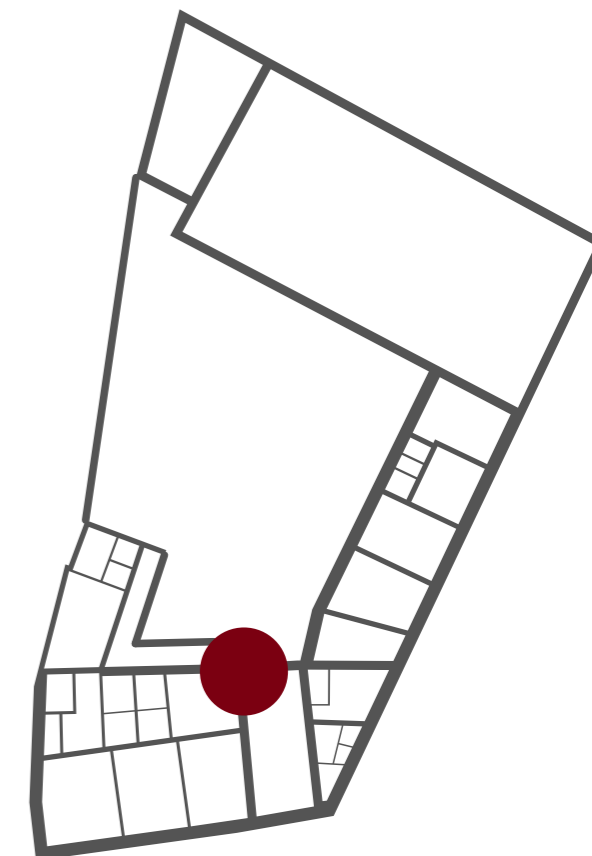
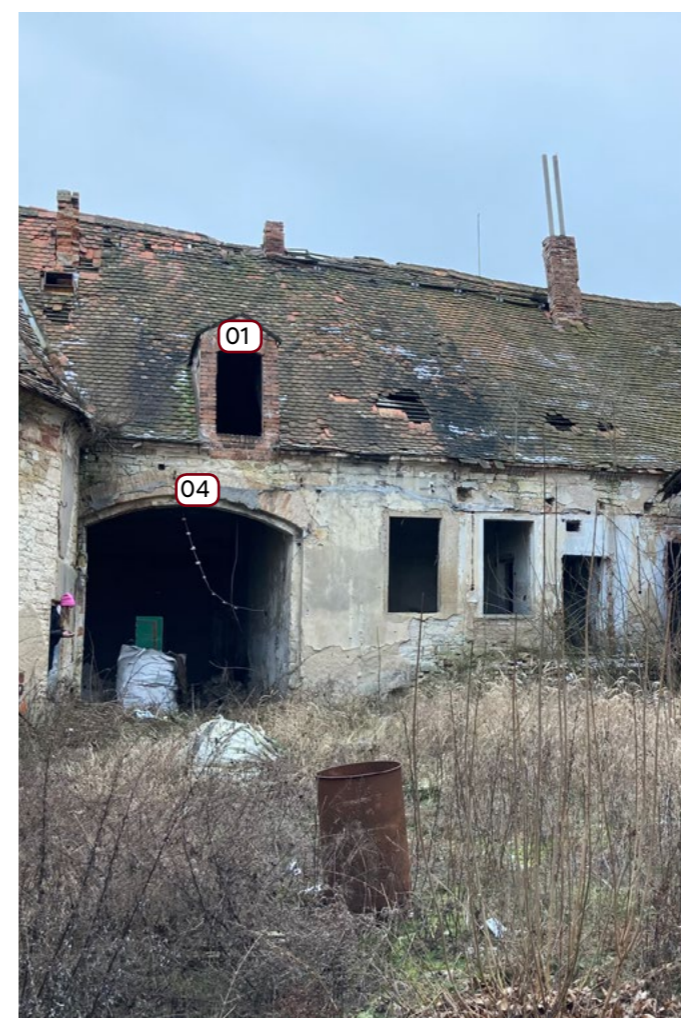
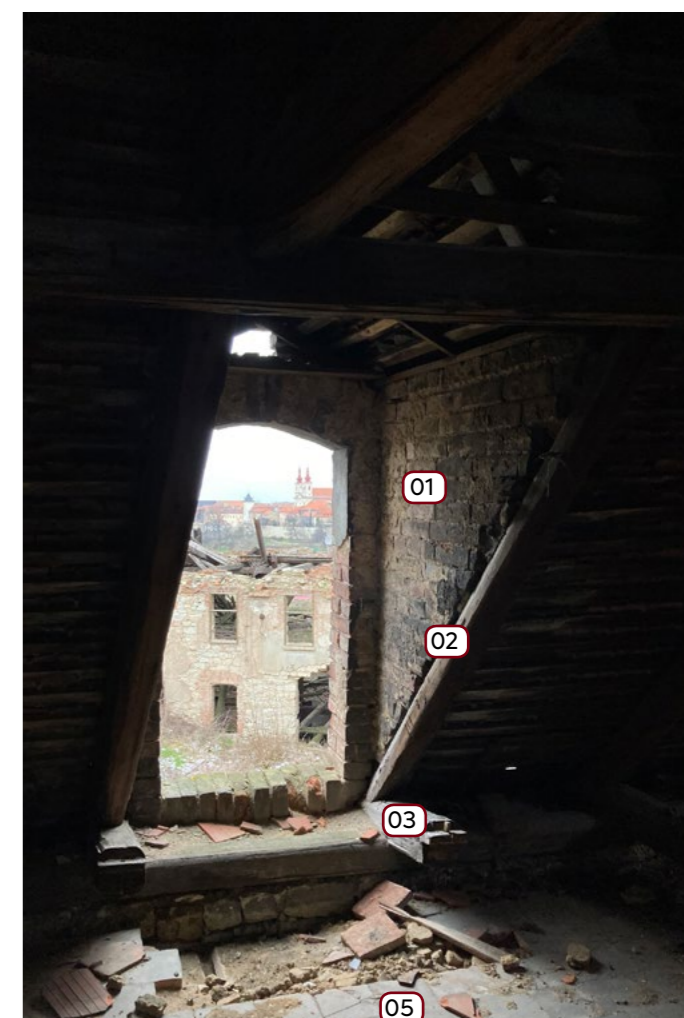
**0113****Otvory do dvora budovy 01**

Na fasádě do dvora objektu 01 se nachází zaklenutá část průjezdu, okenní a dveřní otvora. Na střeše je vyzděný vikýř, nadezděný na krokvi, a 3 komíny.

- 01 vyzděný vikýř
- 02 krokev
- 03 krátče
- 04 zaklenutí vjezdu
- 05 cihelná podlaha

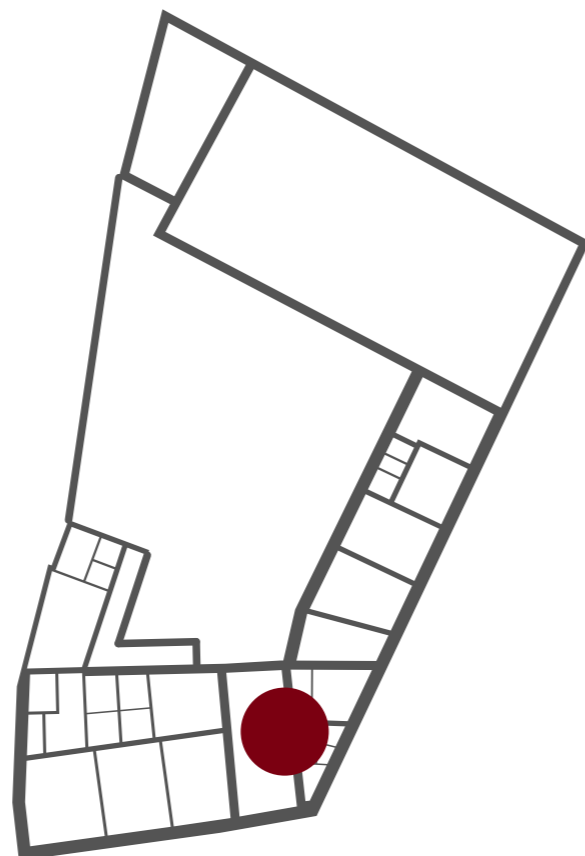
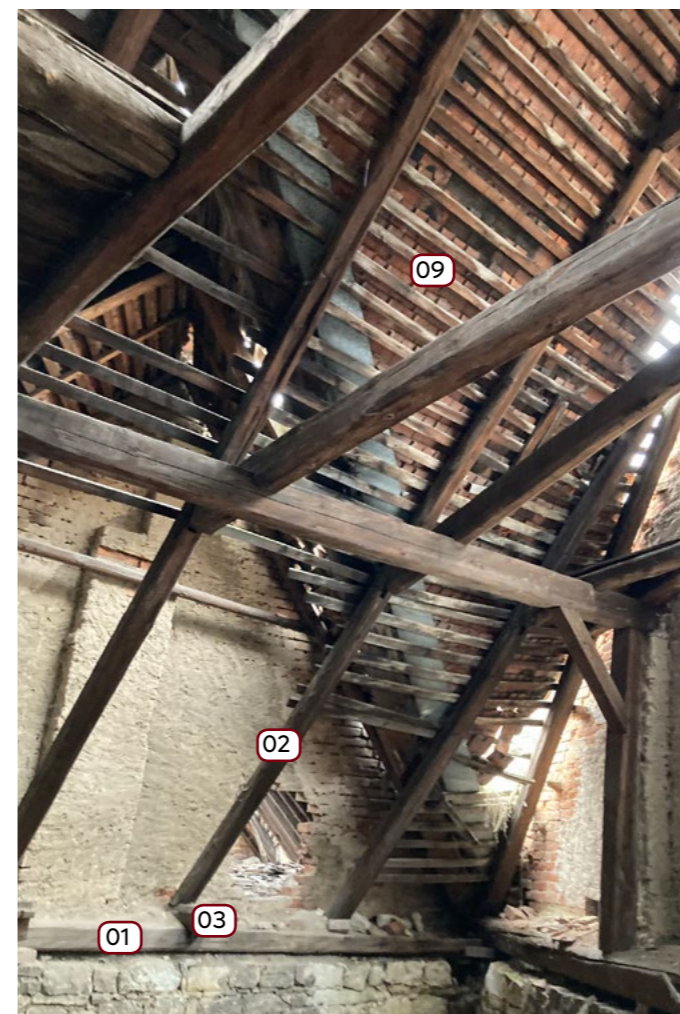
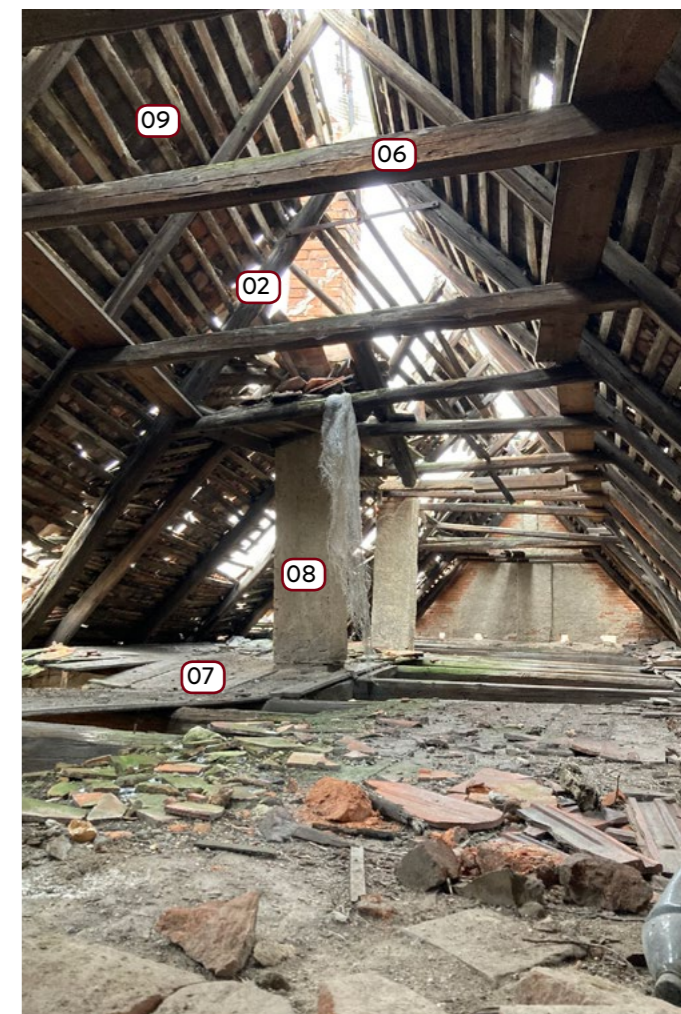
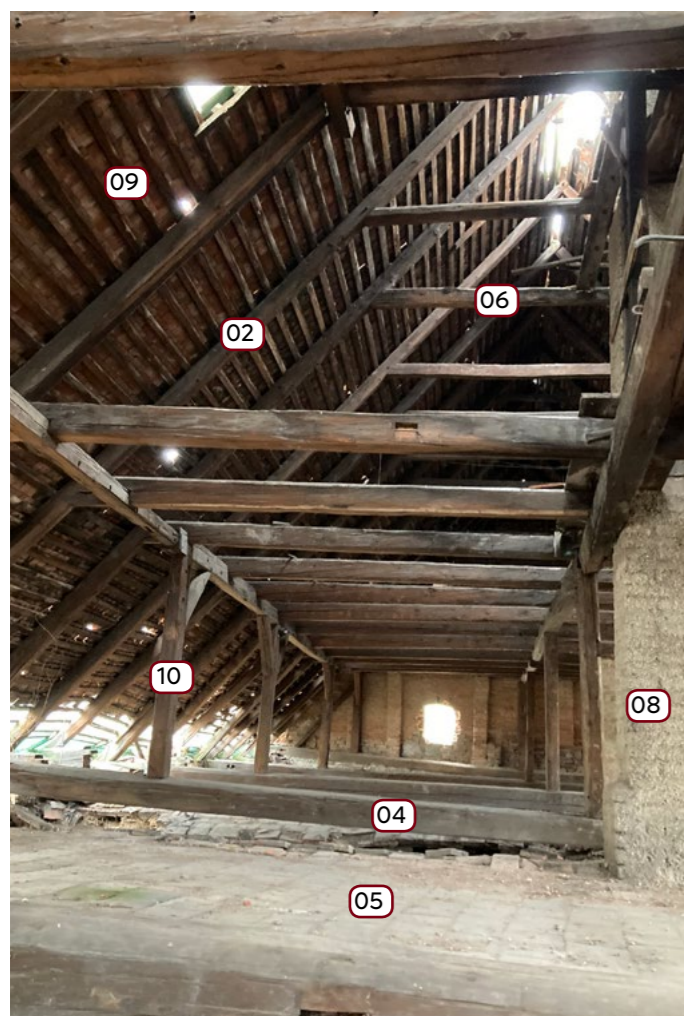
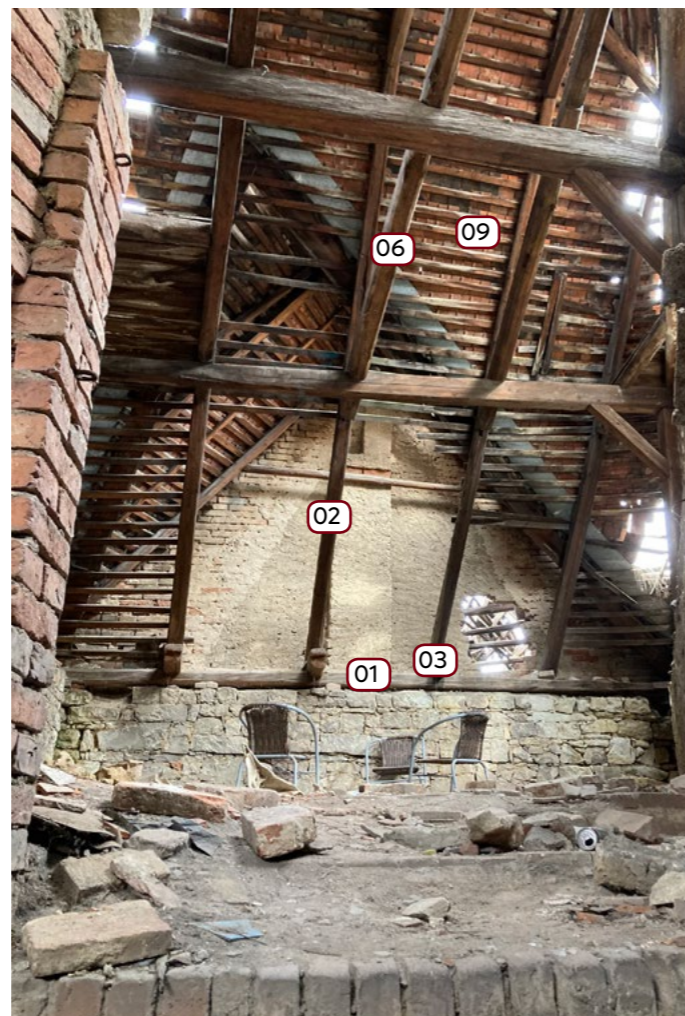
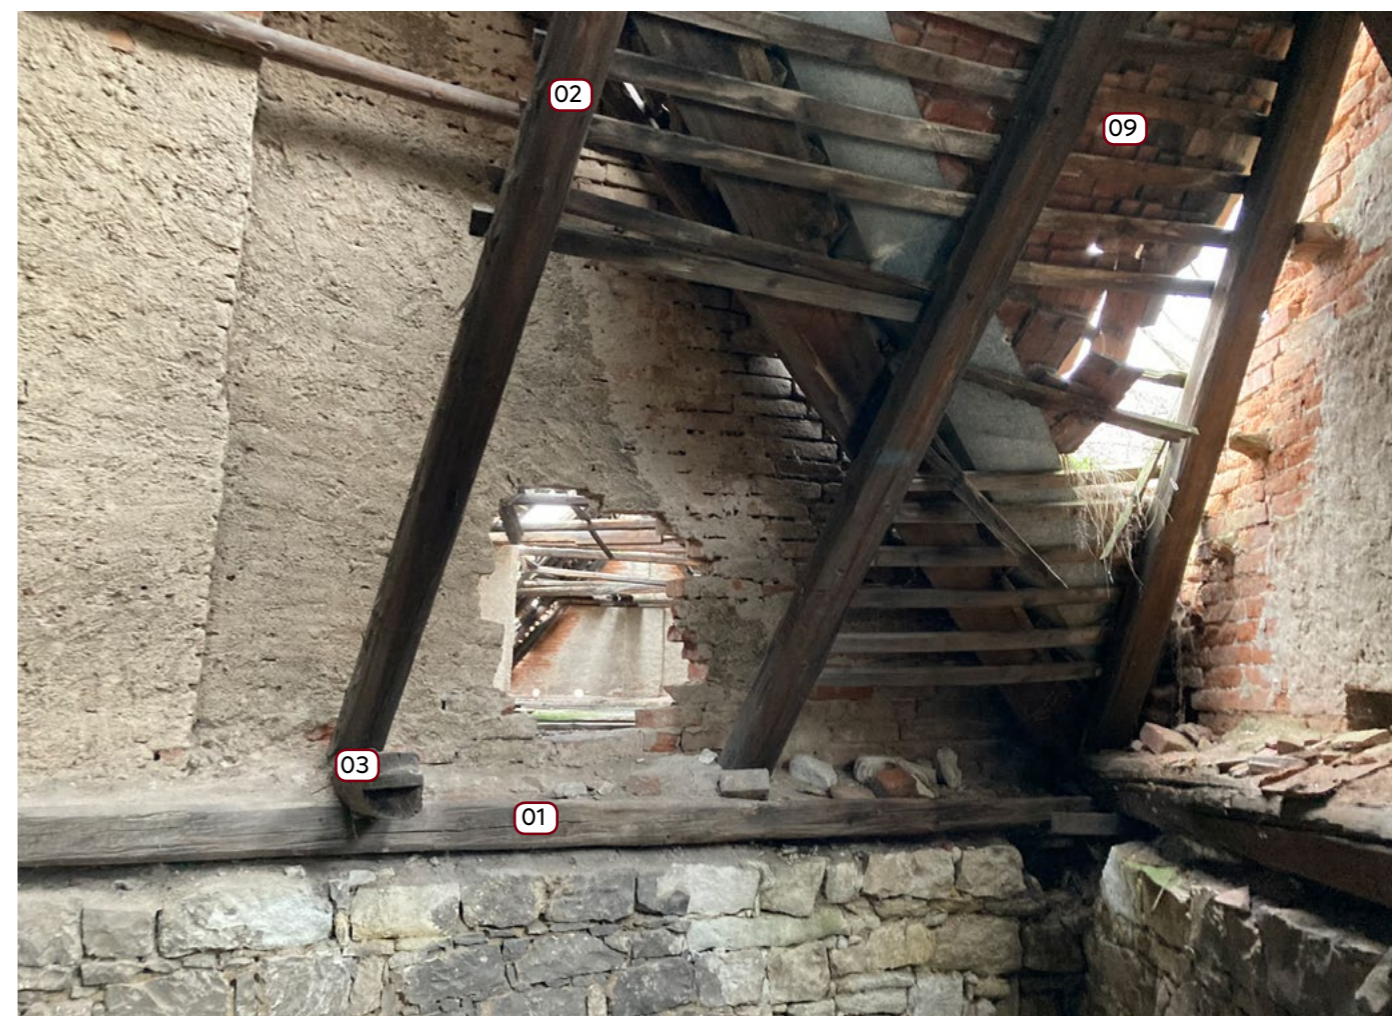
0114**Krov budovy 01 a 02**

Krov budovy 01 sestává ze tří větracích pater o výšce každého 3 m. Střecha je hambálkové soustavy s námětky.

Krov budovy 002 je jednodušší se dvěma patry.

- 01 pozednice
- 02 krokev
- 03 krátče
- 04 vazný trám
- 05 cihelná podlaha
- 06 hambálek
- 07 prkenná podlaha
- 08 komín
- 09 střešní latě s krytinou
- 10 sloupky

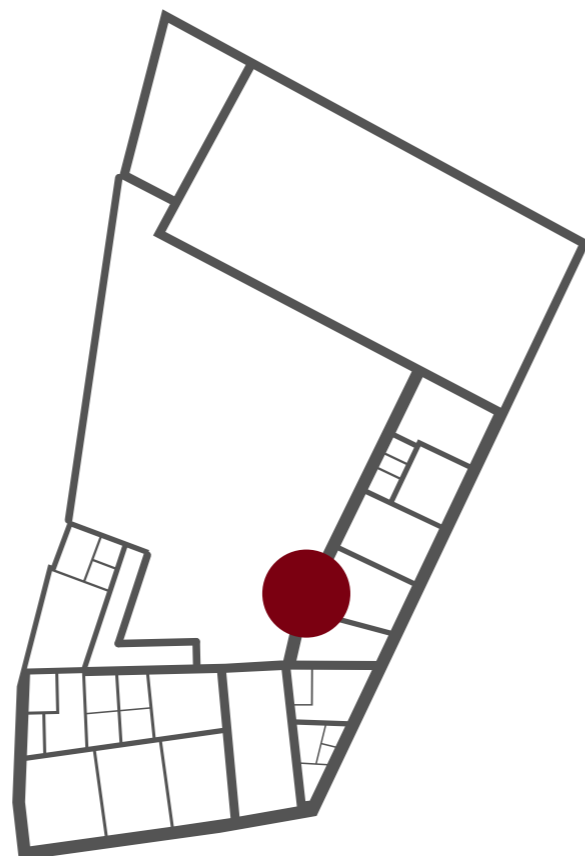
0201**Otvory do dvora budovy 02**

Na západní fasádě objektu 02 je dochovaná vyzděná římsa. U dveřních a okenních otvorů není možné přesně určit jejich stáří. U některých oken a dveří se zachovaly dřevěné rámy. Na fasádě jsou dobře vidět zazděné okenní otvory předchozí fáze výstavby.

- 01 vyzděná římsa
- 02 dřevěný rám okna
- 03 zazděný okenní otvor
- 04 vylehčovací oblouk

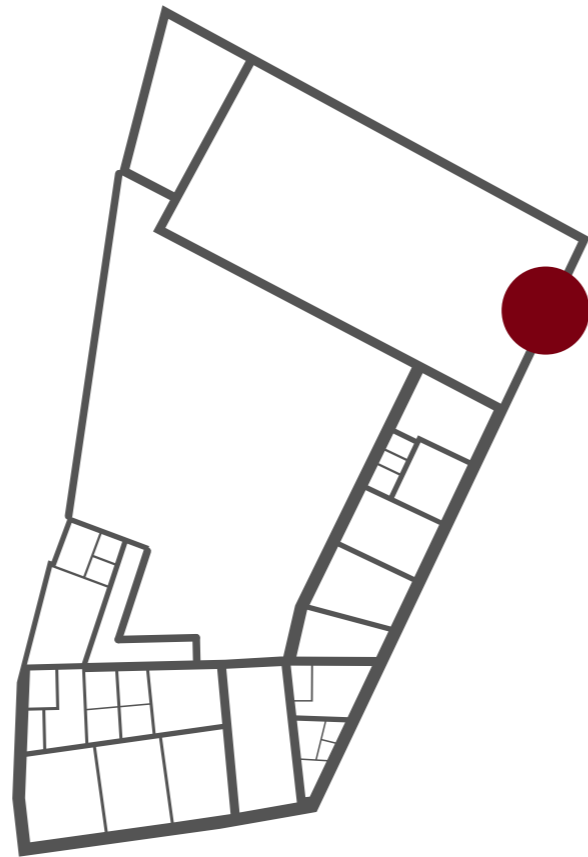
0202**Východní fasáda budovy 02 a 03**

Na východní fasádě objektů 02 a 03 je vidět spára mezi objekty. V severovýchodním rohu jsou vidět vylehčovací oblouky nad otvory oken a dveří. Je zde odhaleno smíšené zdivo (z opuky a cihel) s novodobými dozdvímkami oken.

- 01 koruna smíšeného zdiva
- 02 lícová okna s mříží v interiéru
- 03 spára zdiva
- 04 nad okny drží omítka, dá se předpokládat, že se jedná o osekanou nadokenní římsu
- 05 pozůstatek parapetní římsy
- 06 pozůstatek kordonové římsy
- 07 zazděný otvor okna - 20. století
- 08 omítka z období První republiky
- 09 vylehčovací oblouk (jedná se o druhotnou úpravu mezi 1888 do 1. sv. války, pravděpodobně se stavbou šířiny)
- 10 změna polohy vrat
- 11 novodobě zazděný otvor dveří

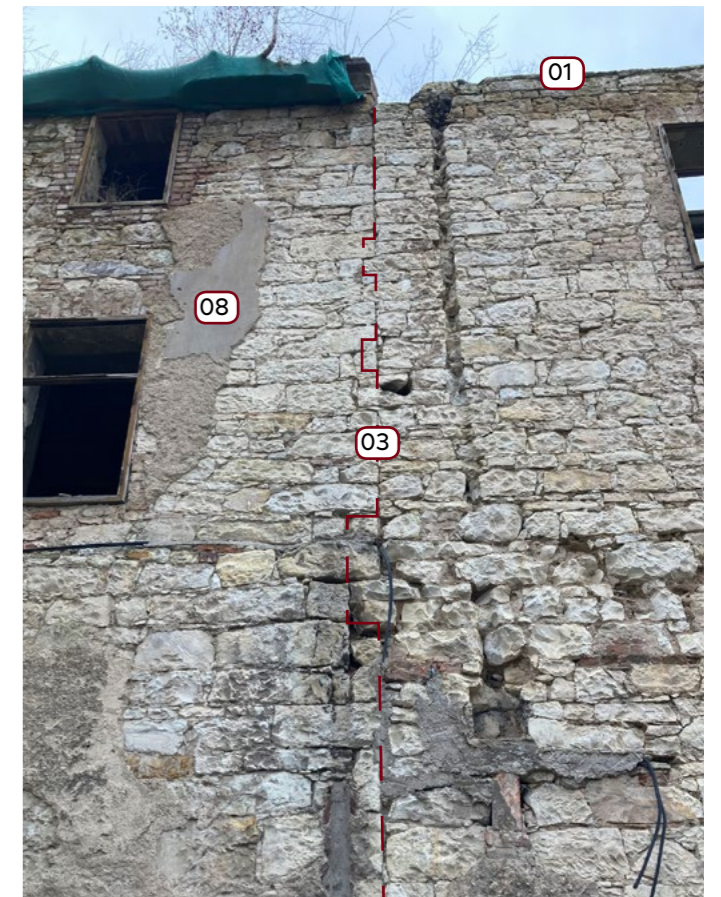
Viditelná spára mezi objekty 02 a 03 s připravenými šmorci. Ty se používaly v případě, kdy se předpokládalo, že na danou stěnu bude napojena další zeď. Tato konstrukce napomáhala lepšímu a pevnějšímu provázání jednotlivých stěn.

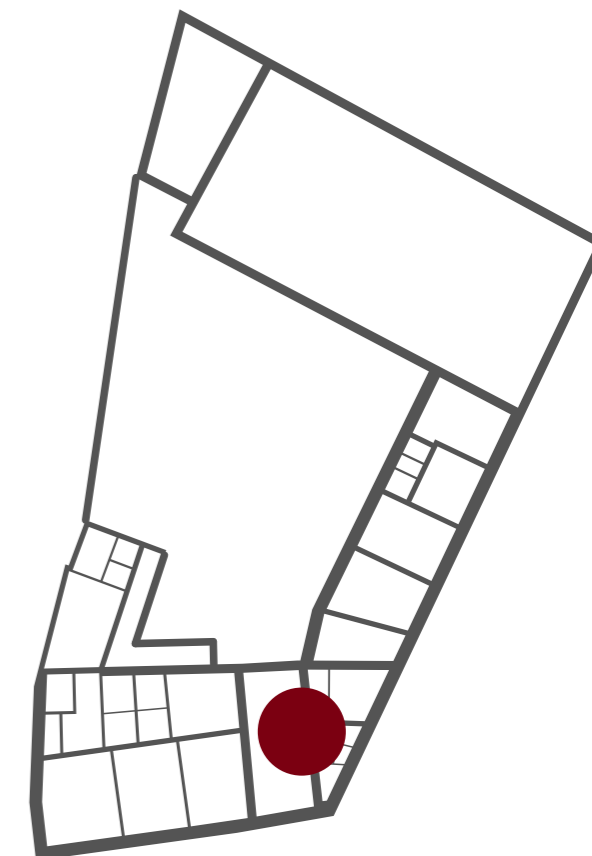
**0204****Dochované okenní rámy v budově 02**

Na východní straně objektu 02 jsou dochované některé dřevěné okenní rámy s kováním datovaným do konce 19. století. Okna by měla tedy být z přestavby okolo roku 1888. Jednalo se pravděpodobně o kastlová okna s nadsvětlíkem, dělená na 6 tabulek.

- 01 zaklenutí
- 02 dřevěný okenní rám
- 03 kování z konce 19. století
- 04 rákosový strop

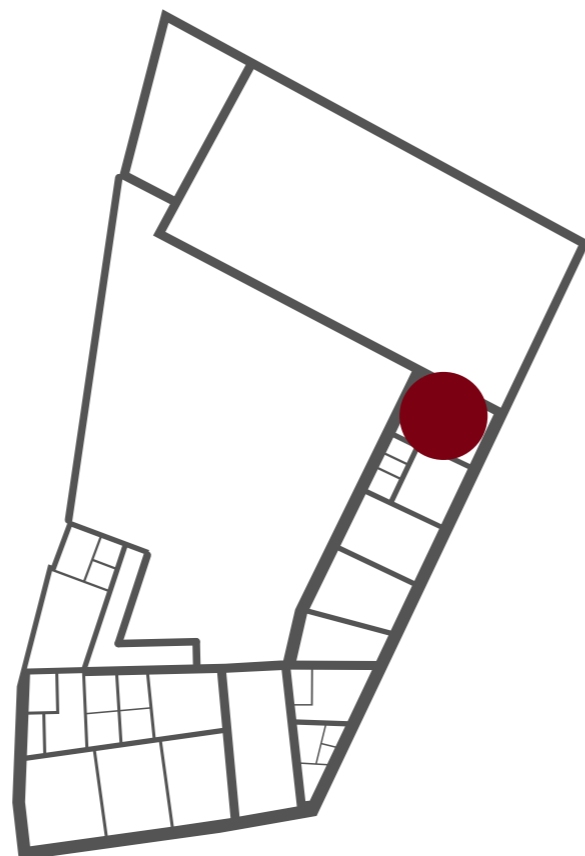
0206**Vlez do patra v budově 02**

V severní části objektu 02 se nachází vlez do patra skrz trámový strop, v dobrém stavu. Je patrné, že trámový strop byl přeskládán po výměně schodiště.

- 01 přeskládaný trámový strop
- 02 otvor do patra

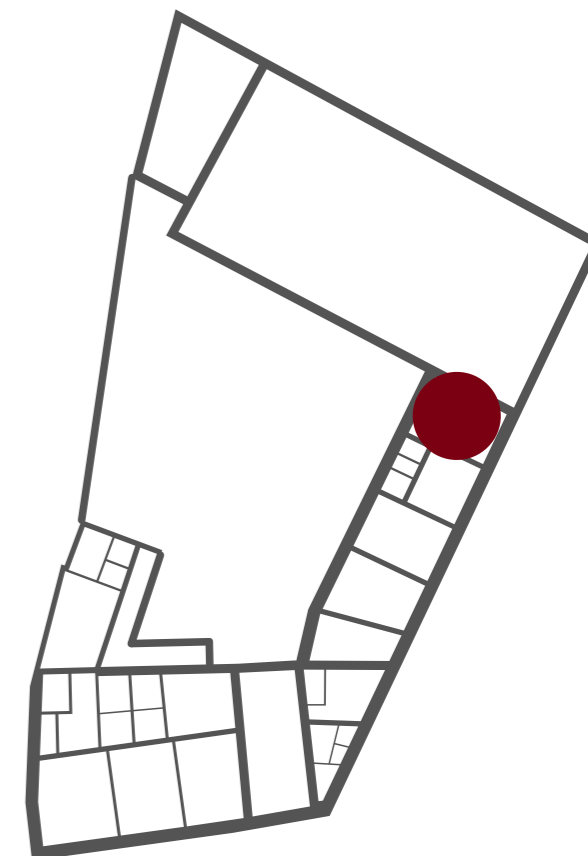
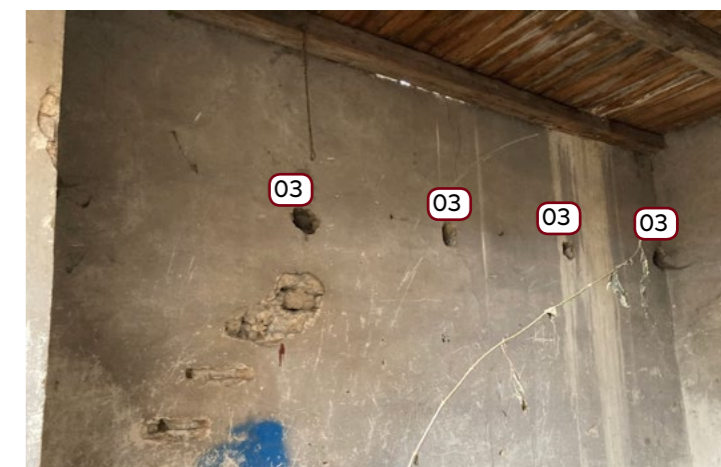
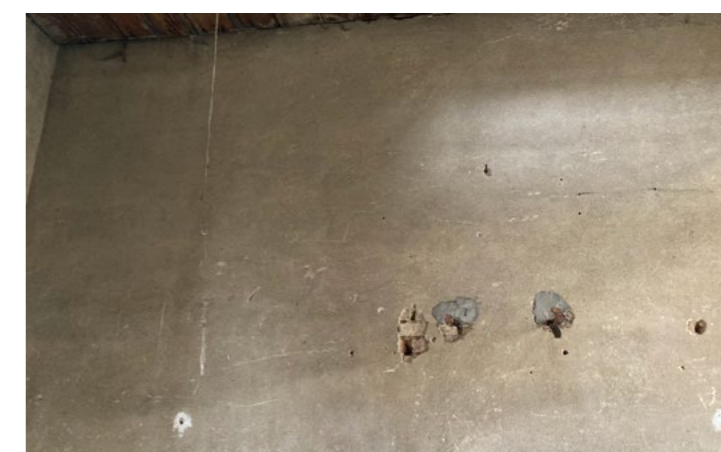
**0207****Otisky schodišťových stupňů v budově 02**

V severní části objektu se nachází otisky po schodišťových stupních.

Schodiště končí ve výšce 2 m. Nad ním se v severní zdi nacházejí otvory po trámech. Na zdi naproti žádné stopy po trámech nejsou. Lze předpokládat, že zde byla vystavěna mezi podesta v severní části místnosti.

- 01 kapsy po schodišťových stupních
- 02 stávající smíšené zdivo
- 03 stopy po trámech

severní zeď se stopami po schodišťových stupních a trámech

jižní zeď beze stop

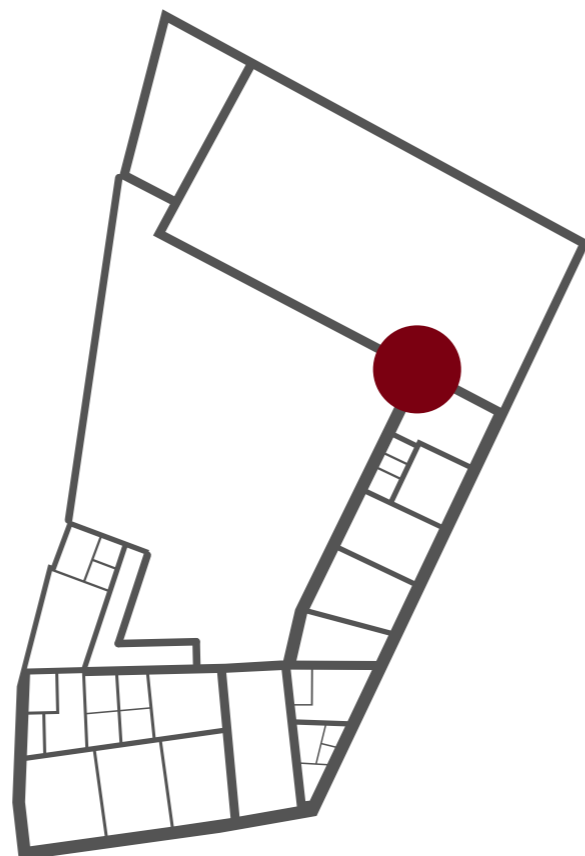
0208**Napojení budov 02 a 03**

V rohu mezi objekty 02 a 03 se nachází u obou objektů dochované zděné římsy a překlady nad otvory. Podle ztenčení oblouku se dá předpokládat, že objekt 02 byl postaven dříve než objekt 03.

- 01 vyzděná římsa
- 02 dochované dřevěné rámy oken
- 03 vyzděný vynášecí oblouk
- 04 ztenčení oblouku pro „vkupnutí“ novějšího

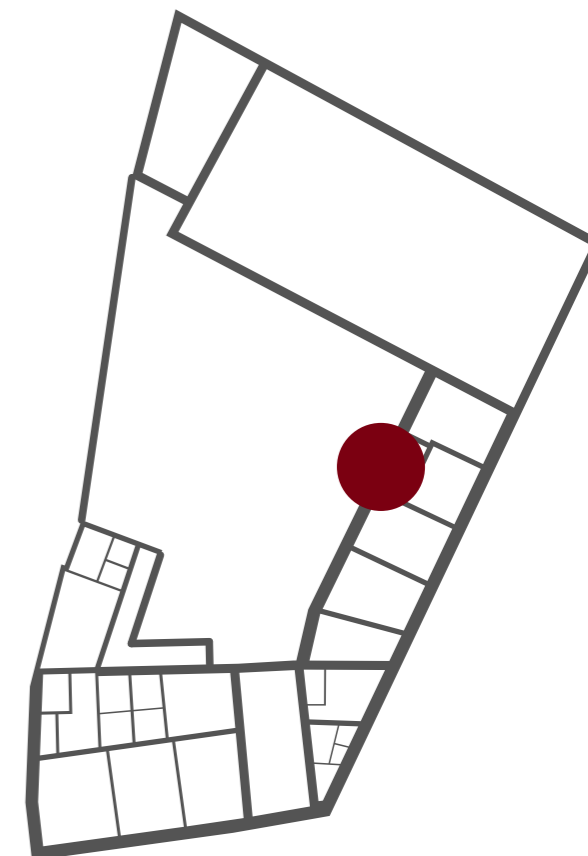
**0209****Vstup do budovy 02**

Na západní fasádě objektu 02 se nachází dveřní otvor se zachovaným dřevěným nadsvětlíkem bez zasklení s cihelným překladem.

- 01 překlad nad dveřním otvorem
- 02 dřevěný nadsvětlík
- 03 kamenný práh

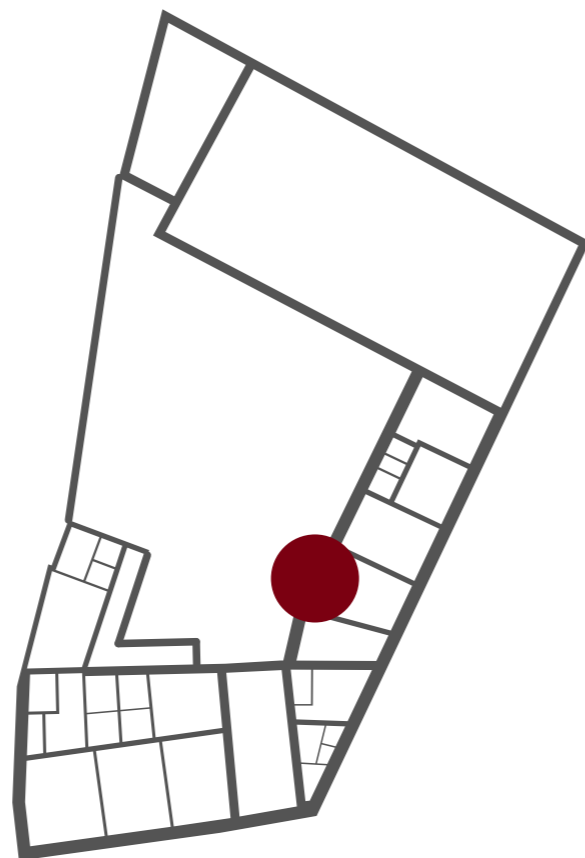
0210**Velký čtvercový okenní otvor na budově 02**

Na východní straně fasády objektu 02 se nachází novější čtvercový otvor s otiskem umístění traverzy. Pod touto kapsou by měla být umístěna ještě jedna traverza.

Je pravděpodobné, že se jednalo o otvor vytvořený ve druhé polovině 20. století pro nakládání zboží do dodávky. V 60. letech v objektu sídlila firma N.P. Léčivé rostliny.

V interiéru je snížený parapet na 0,55 m, což by odpovídalo výšce nakládání do vozu.

- 01 pozůstatek omítky
- 02 kapsa po traverze
- 03 zadržný otvor
- 04 okenní rám
- 05 fabionová římsa z tvarovek

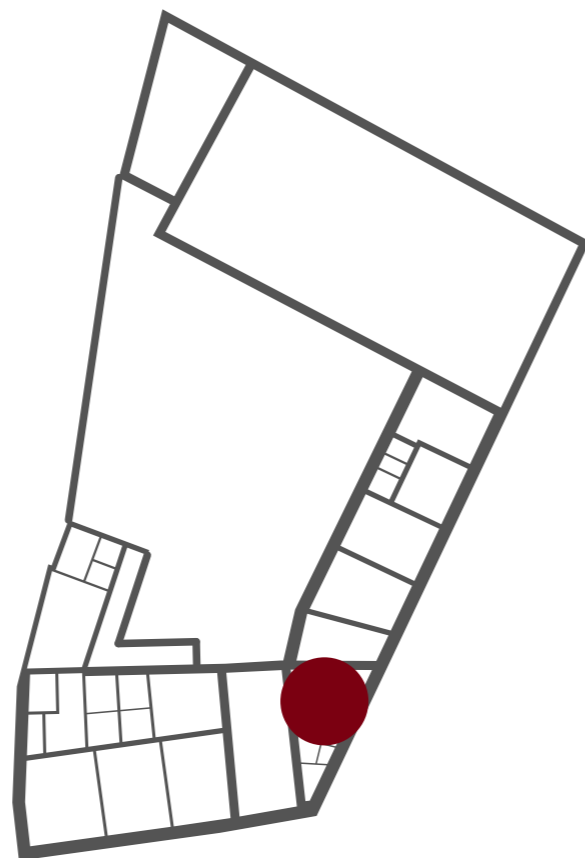
0211**Dochované dlaždice v budově 02**

V jižní části objektu 02 jsou na mnoha místech dochované dlaždice. Pravděpodobně jsou z přestavby z konce minulého století.

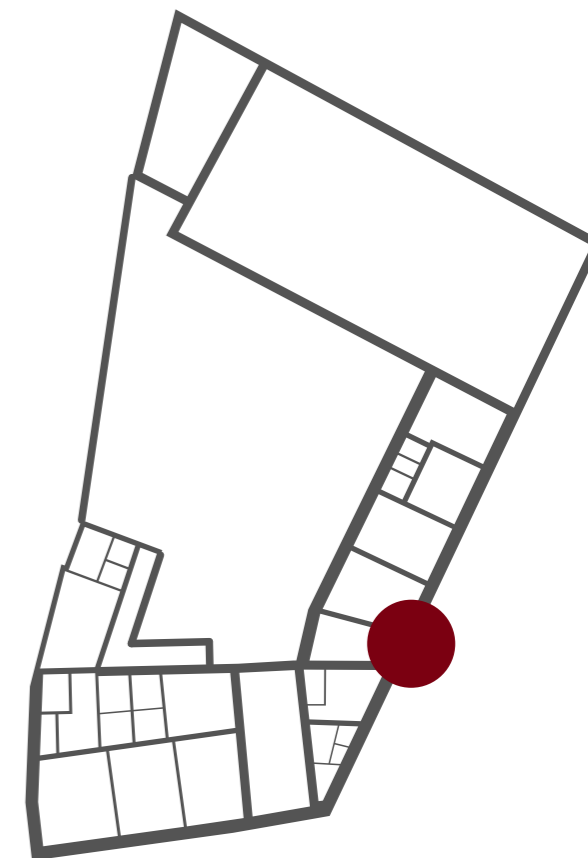
**0212****Zvětšení oken v patře budovy 02**

Na východní fasádě objektu 02 se v první fázi výstavby nacházely pouze ležaté větrací otvory. Je vidět počátek jejich zaklenutí. Poté došlo k jejich zvětšení pro lícová okna se vzhledem činžovního domu.

V horní části (zvětšené) je vyzděná polodrážka, ve spodní části byla připlentovaná.

- 01 zvětšení okenního otvoru
- 02 pata zaklenutí prvotního otvoru
- 03 ležatý větrací otvor
- 04 zaklenutí otvoru okna
- 05 zazděný okenní otvor

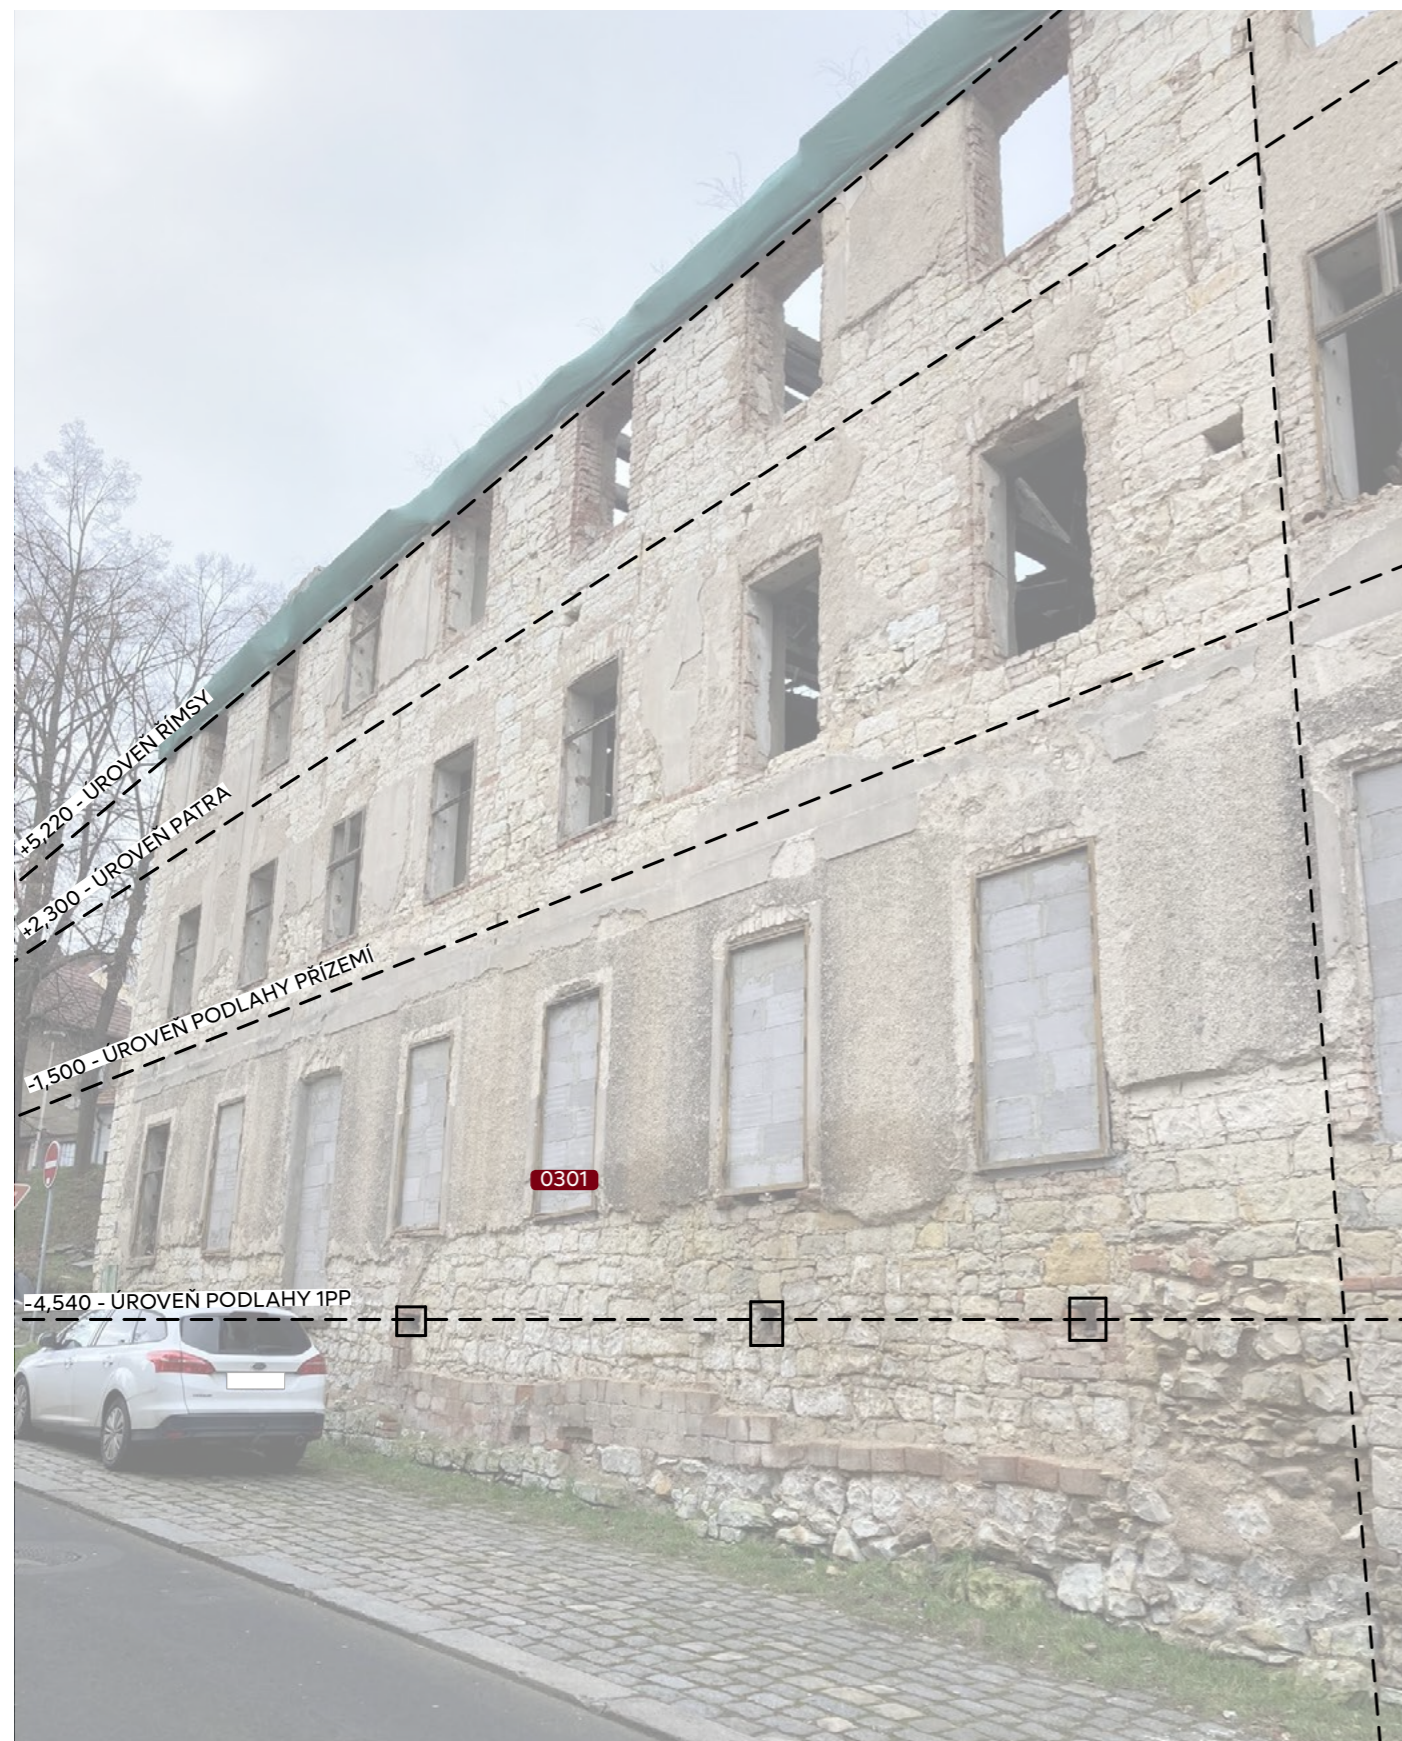
Vnější fasády budov 03 a 04

Fasády do ulice nesou známky provedení parapetních, nadokenních a kordonových říms. Okna byla lícová s použitím vnitřních mříží. Jsou zde dochované části dřevěných rámců oken. Okna v 1PP jsou zazděná tvárnicemi. Krytina ani krov se na objektu 03 nedochovaly.

Jsou zde jasně vidět vylehčovací oblouky nad otvory oken. V úrovni podlahy se nacházejí větrací kanálky.

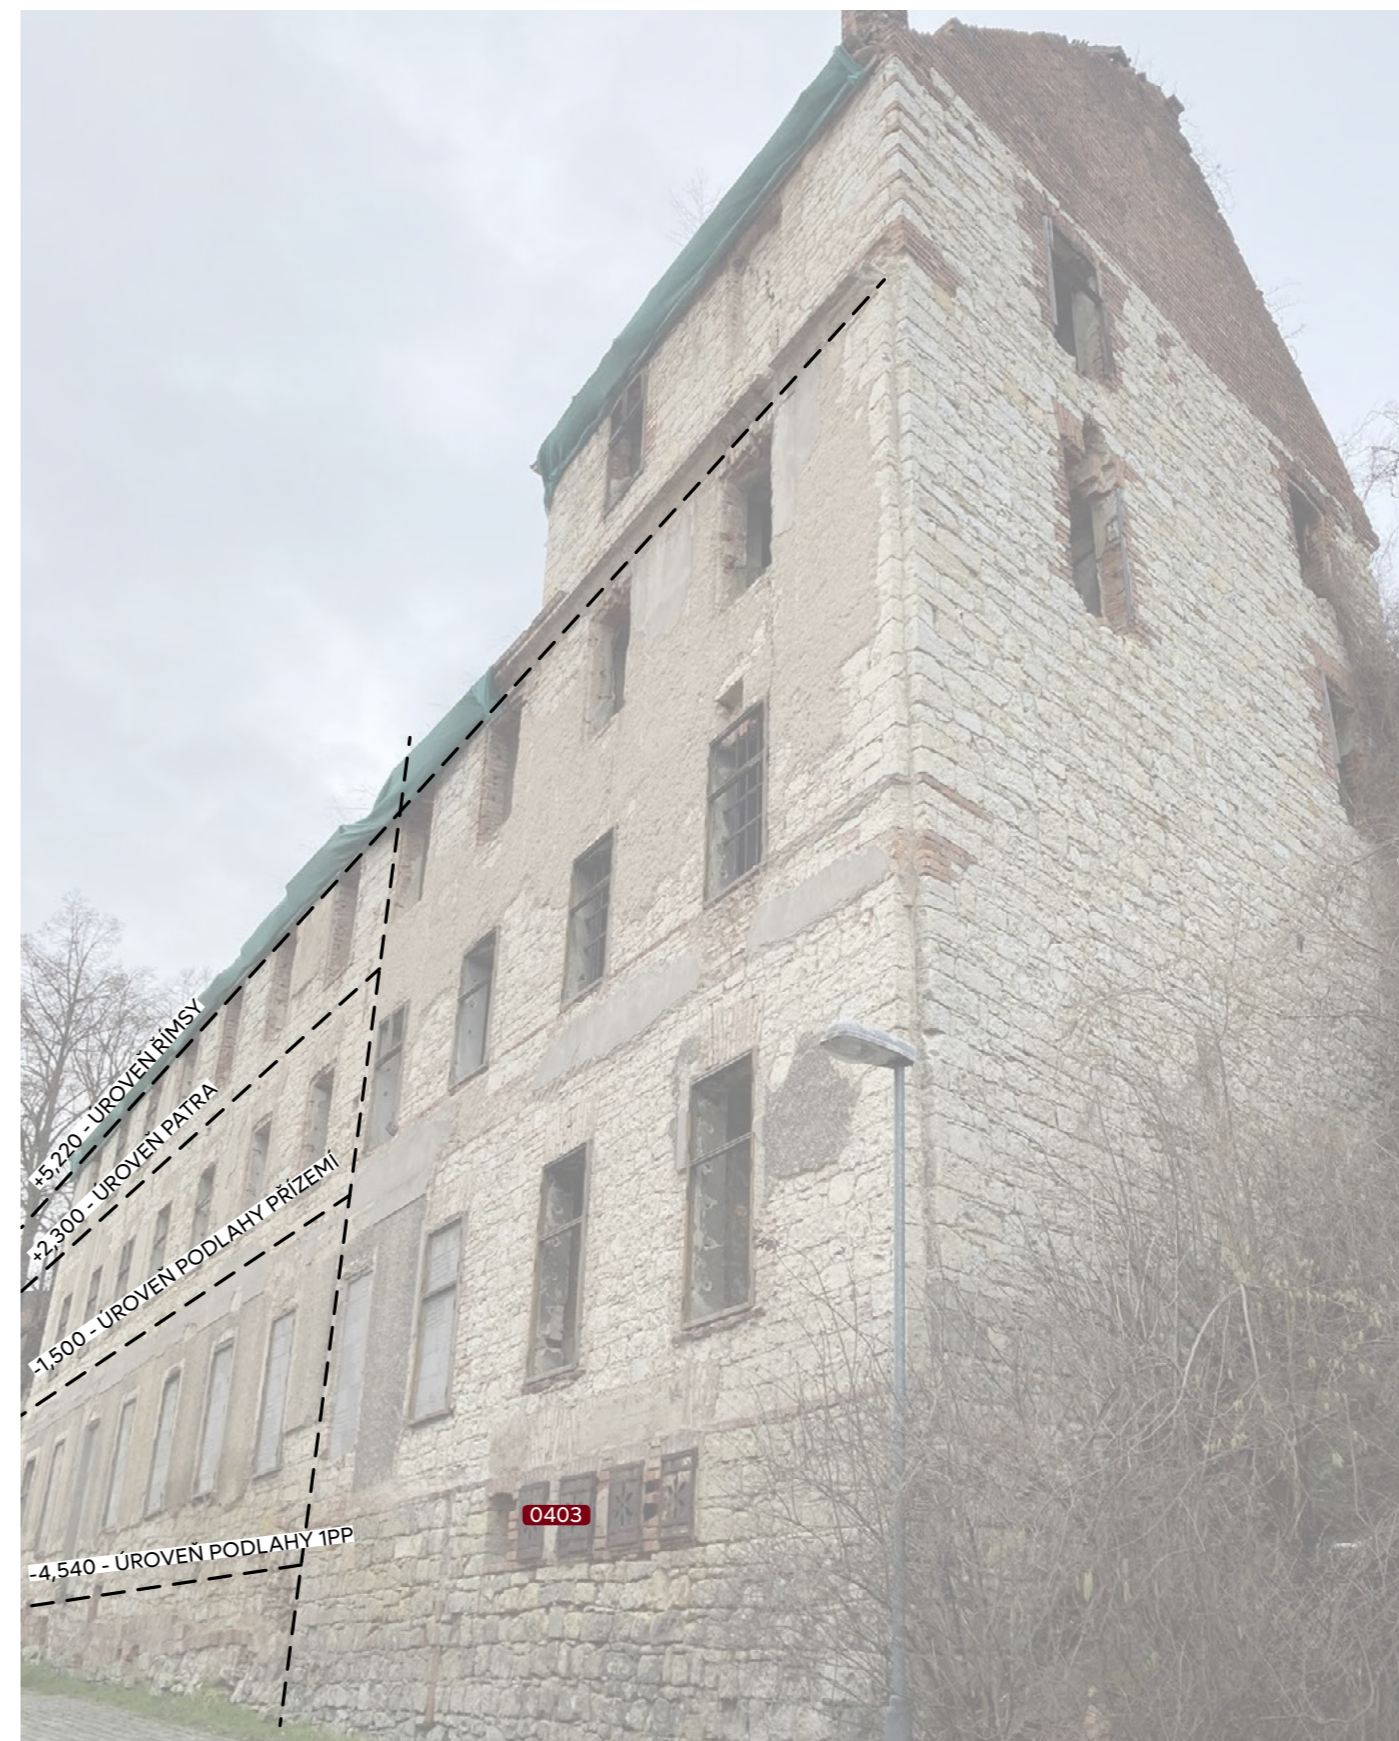
Je zde vidět zachovaný oktagonální komín se sirnými komorami. Střecha šifříny je v tristním stavu. Když se jedná o část domu se sirnými komorami, tak stále vnější fasáda připomíná činžovní dům. Jsou zde vidět i pozůstatky menšího komína v průčelí na západ. Ve spodní části objektu šifříny větrací otvory se zaklenutím s kovovým „krytem“.

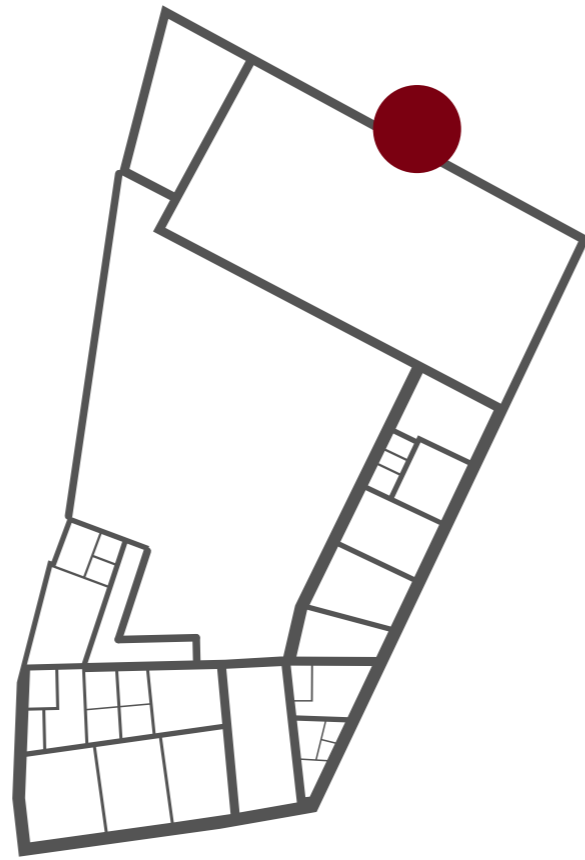
0301**Otvory na severní fasádě budovy 03**

Na severní fasádě objektu 03 jsou jasně viditelné vylehčovací oblouky nad otvory oken. Je zde odhaleno kamenné zdivo s vyzděnými oblouky s novodobými dozdívkami z cihel a tvárníc. U některých oken se dochovaly části okenních rámců.

- 01 spára zdiva
- 02 vylehčovací oblouk s dochovanou omítkou naznačující možnost existence osekane římsy
- 03 pozůstatky parapetní římsy
- 04 pozůstatky kordonové římsy
- 05 omítka z První republiky
- 06 novodobě zazděný otvor
- 07 pozůstatek zídky před výstavbou objektu
- 08 větrání podlahy
- 09 potrhané zdivo - dveřní otvor je vybourán
