OBNOVA CHMELAŘSKÉHO AREÁLU NA NERUDOVĚ NÁMĚSTÍ V ŽATCI

*Restoration of the hops area
on Neruda square in Zatec*

diplomová práce LS 2022/23

Bc. Anna Hejduková

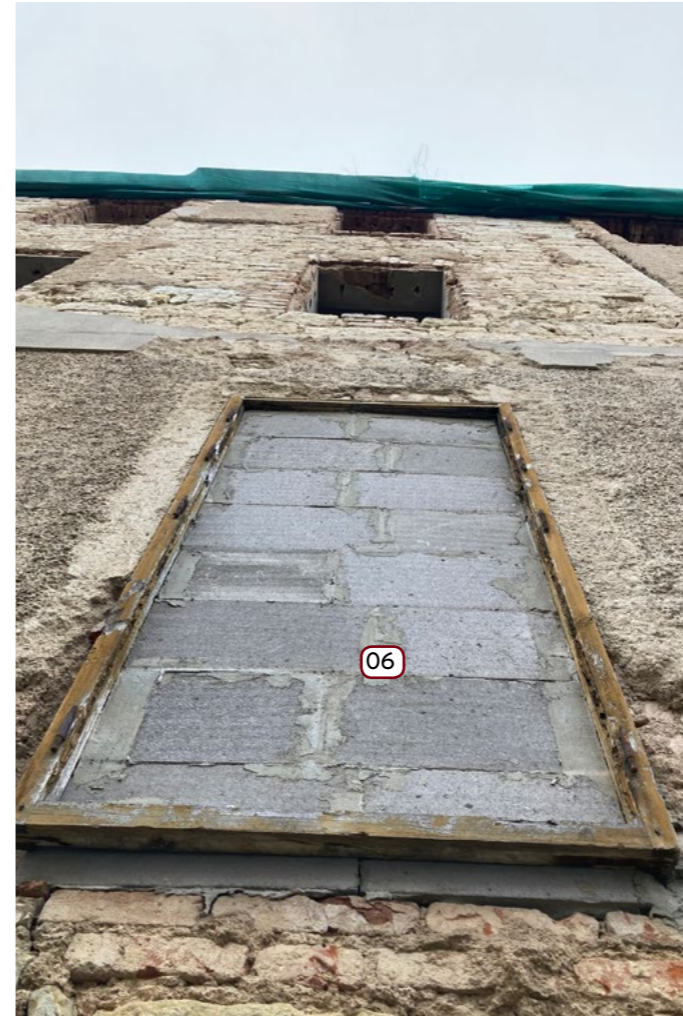
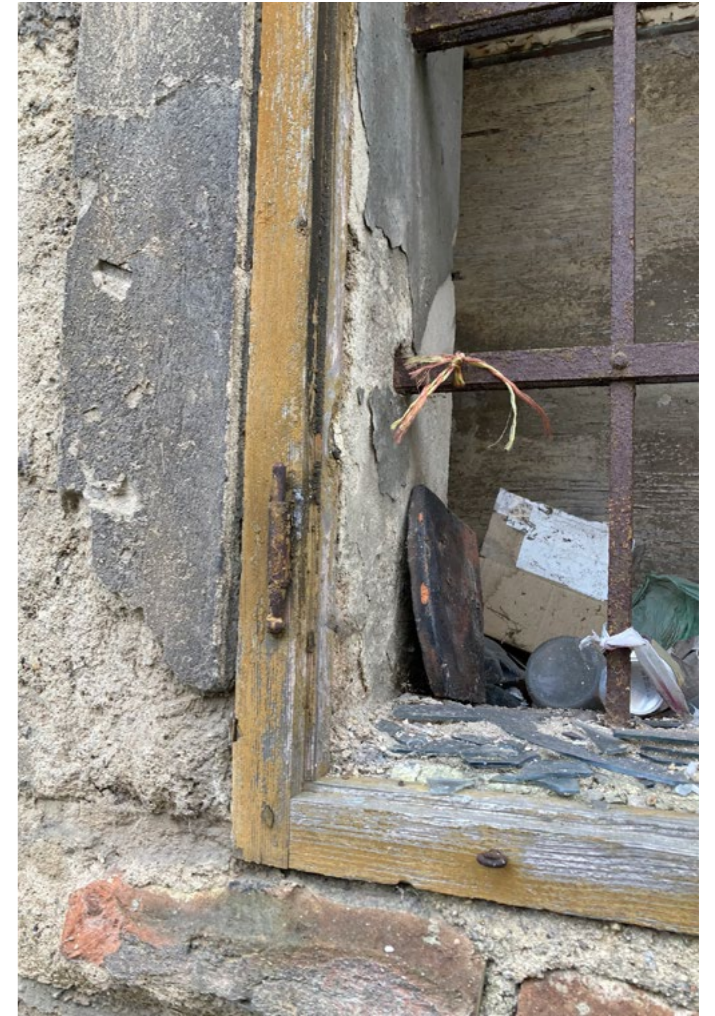
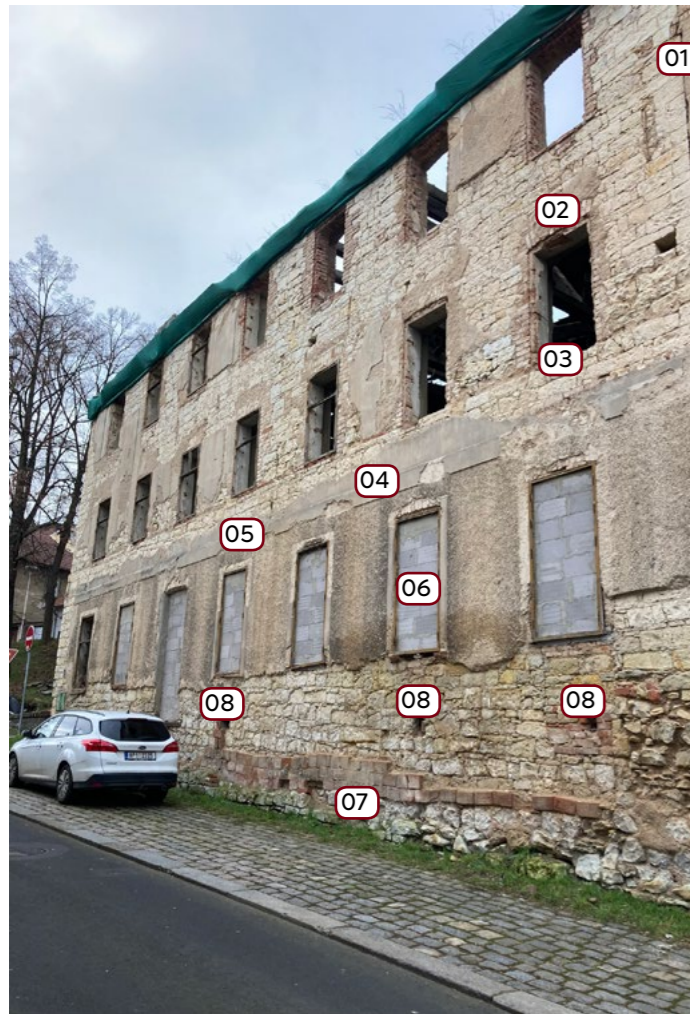
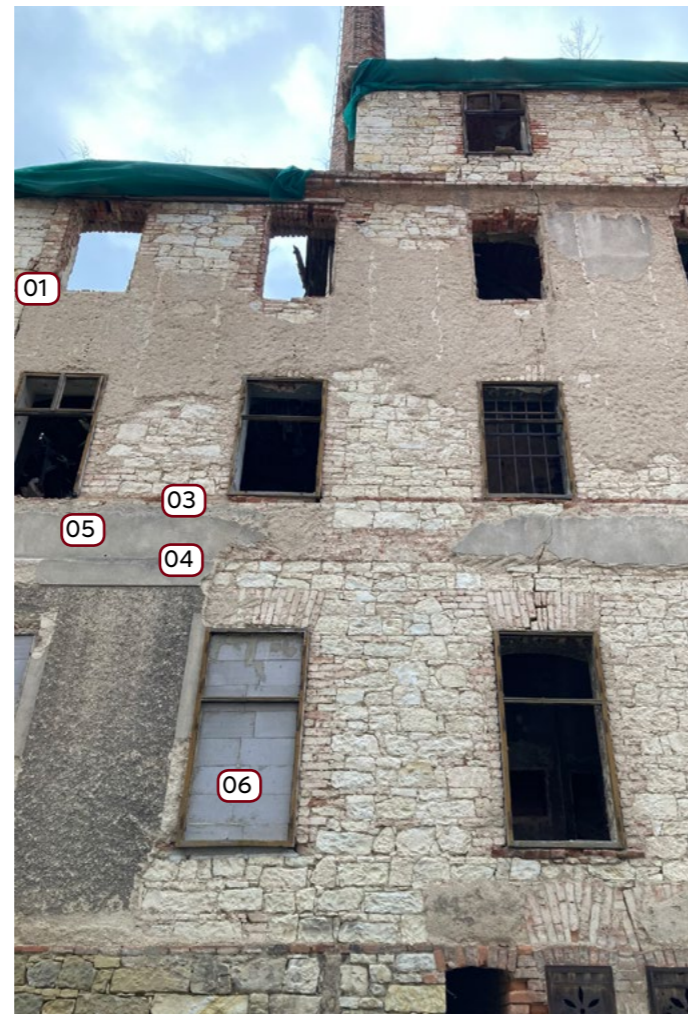
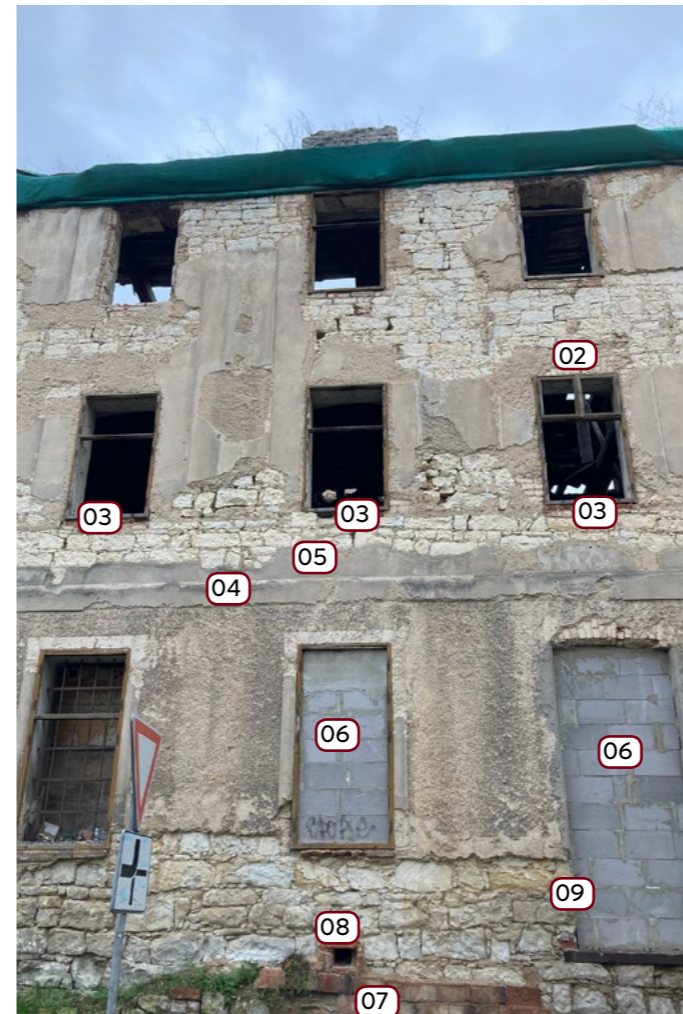
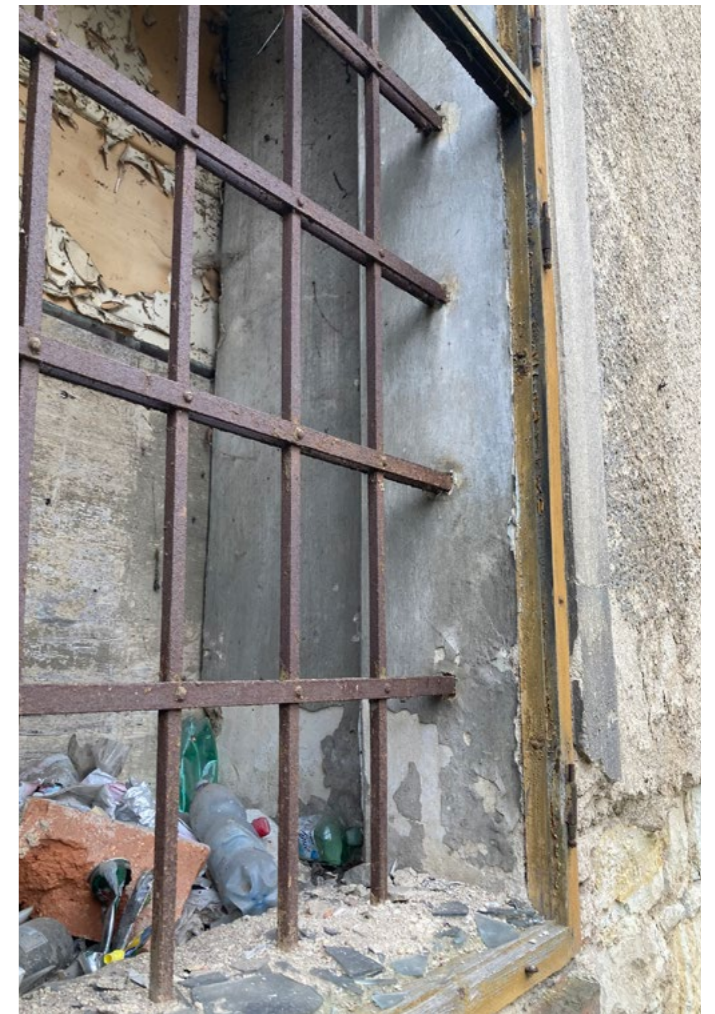
0302**Otvory na fasádě budovy 03**

- 01 spára zdiva
- 02 vylehčovací oblouk s dochovanou omítkou naznačující možnost existence osekane římsy
- 03 pozůstatky parapetní římsy
- 04 pozůstatky kordonové římsy
- 05 omítka z První republiky
- 06 novodobě zazděný otvor
- 07 pozůstatek zídky před výstavbou objektu
- 08 větrání podlahy
- 09 potrhané zdivo - dveřní otvor je vybourán

Na fasádě objektu 03 do dvora jsou zřetelně vidět vylehčovací oblouky a kapsy po překladu nad velkým dveřním otvorem. V patře jsou dochovány větrací otvory.

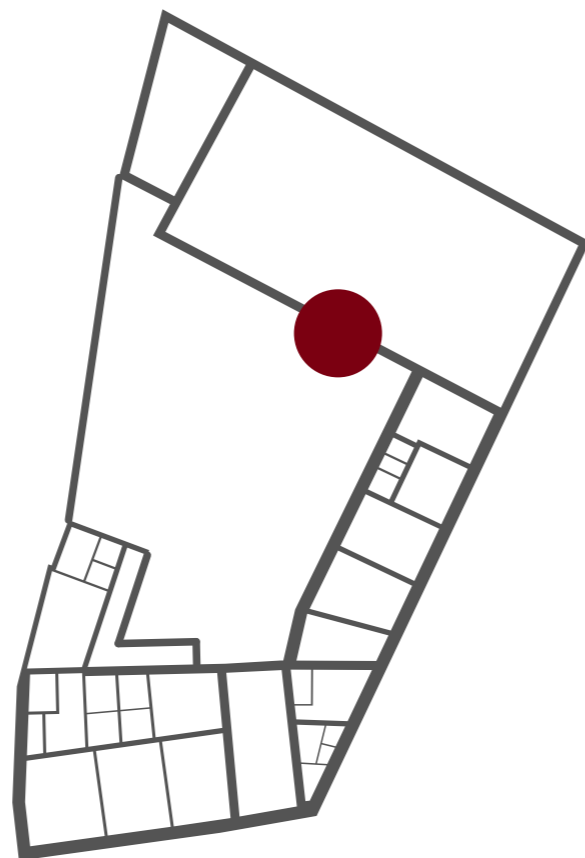
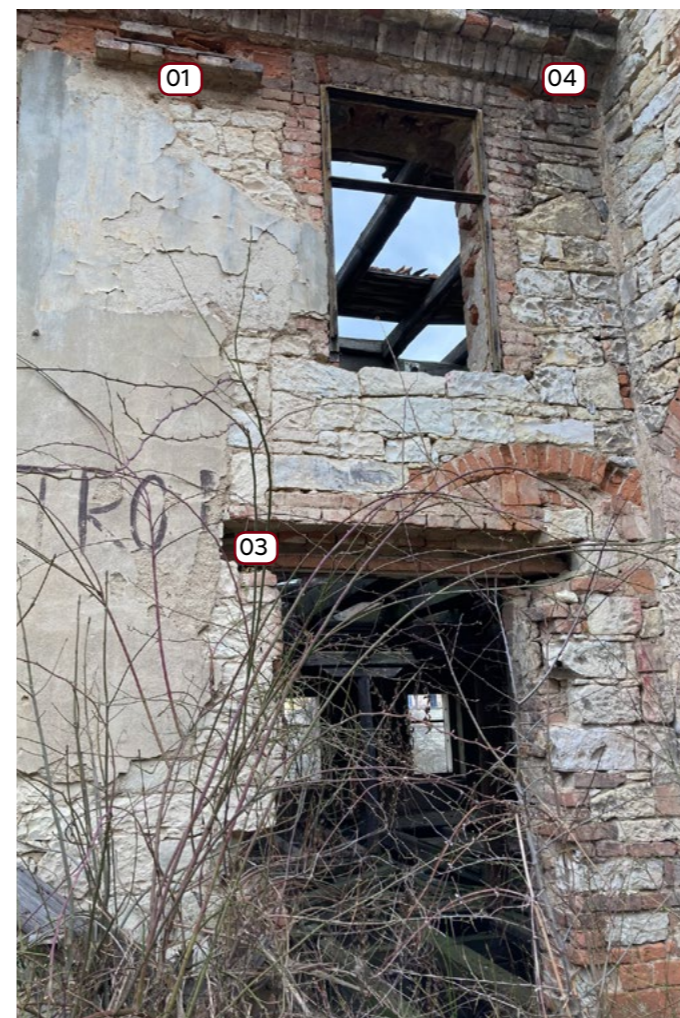
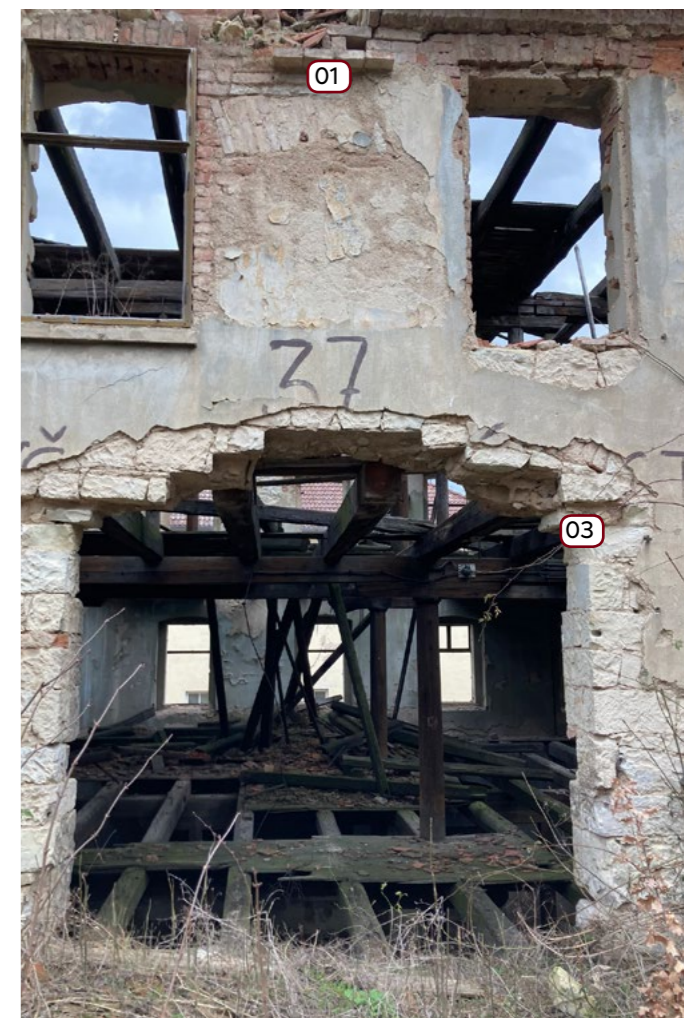
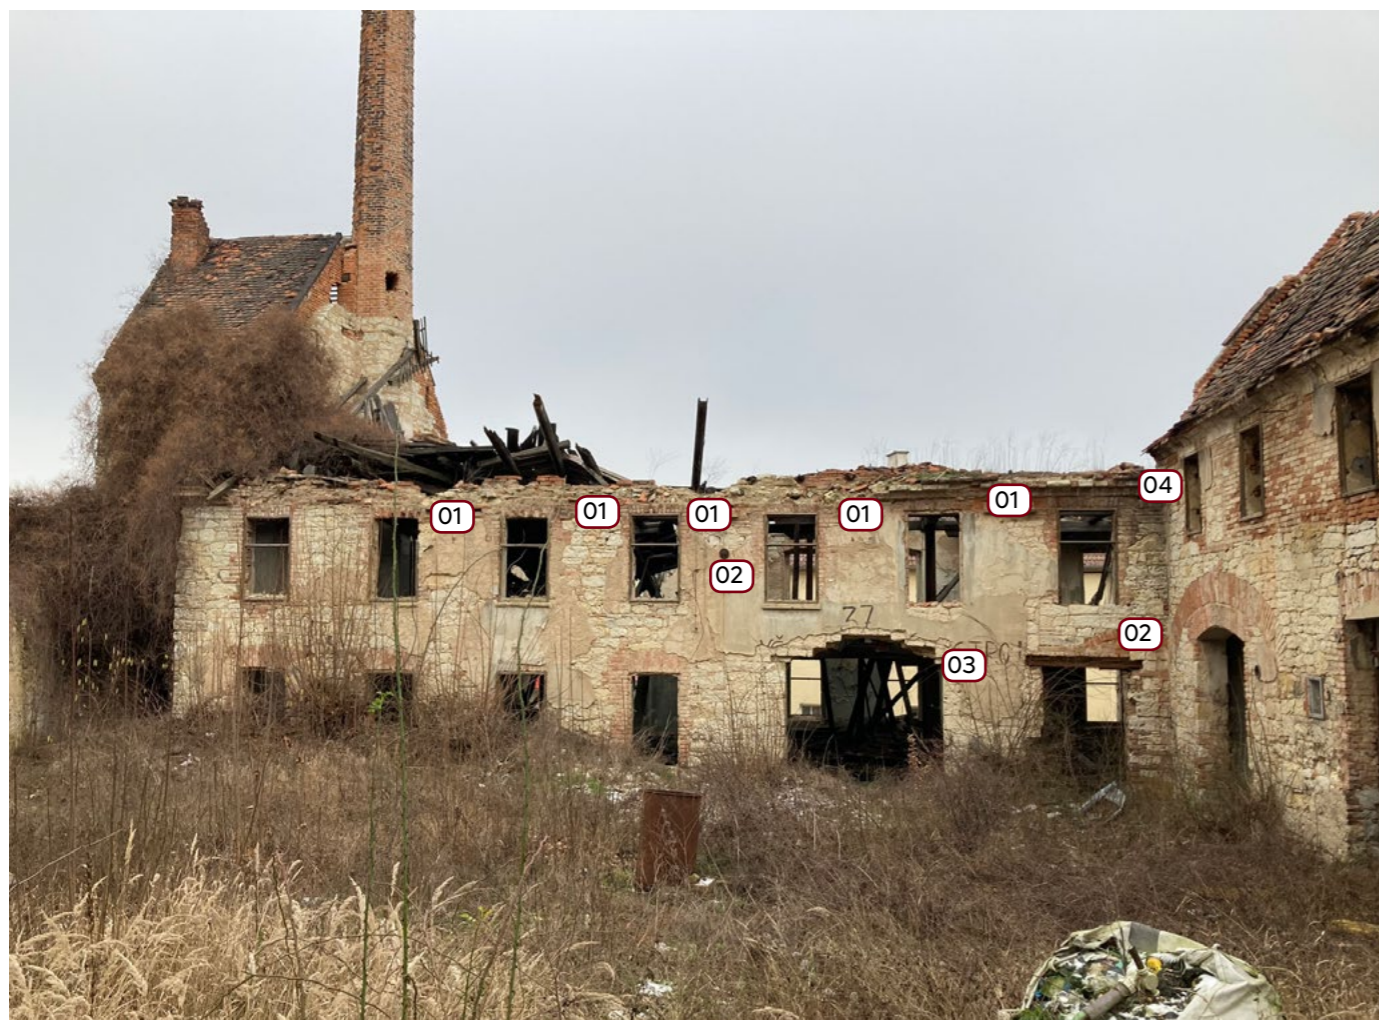
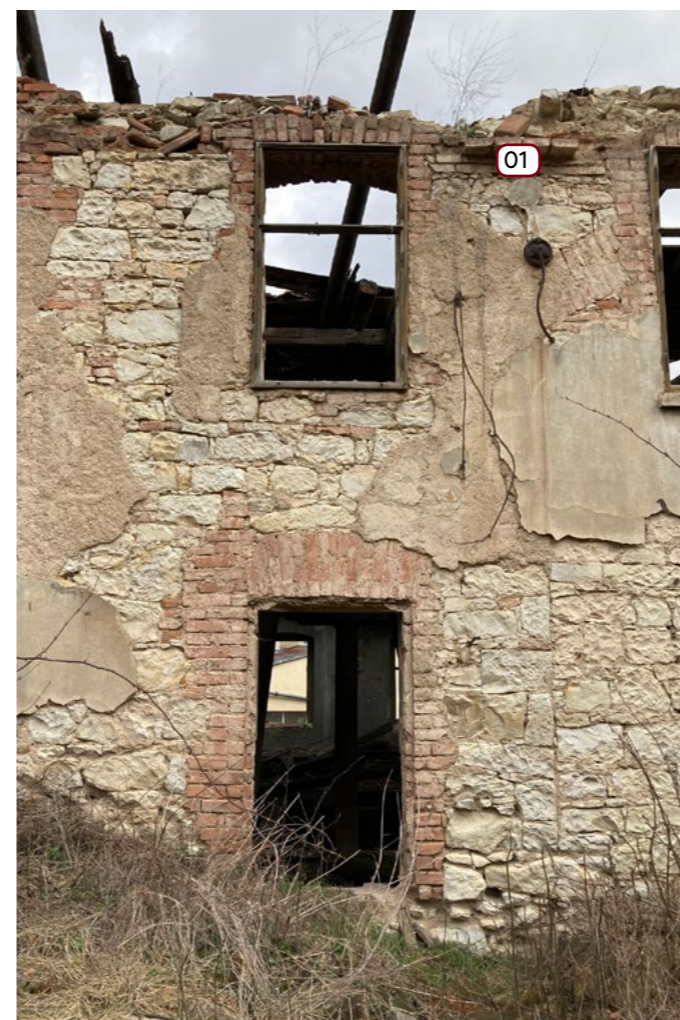
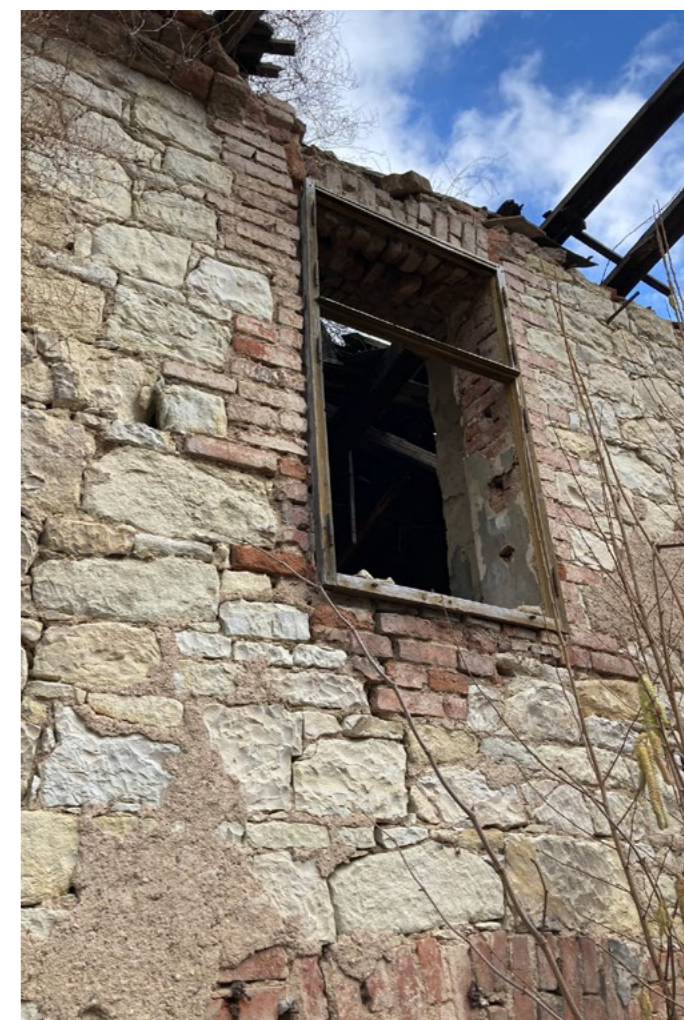
0303**Interiér budovy 03**

- 01 větrací kanálky
- 02 vynášecí oblouk
- 03 kapsa po překladu
- 04 římsa

V interiéru objektu 03 se nachází velký prostor o 3 podlažích dělených masivními stropními trámy, nesenými dřevěnými sloupy. Všechny dřevěné prvky v tomto objektu jsou ve velmi špatném stavu kvůli delší době bez střechy.

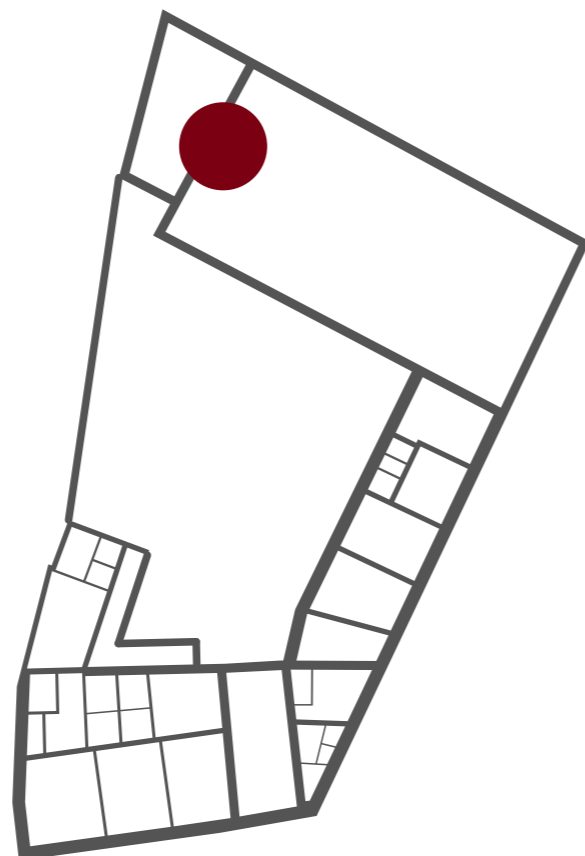
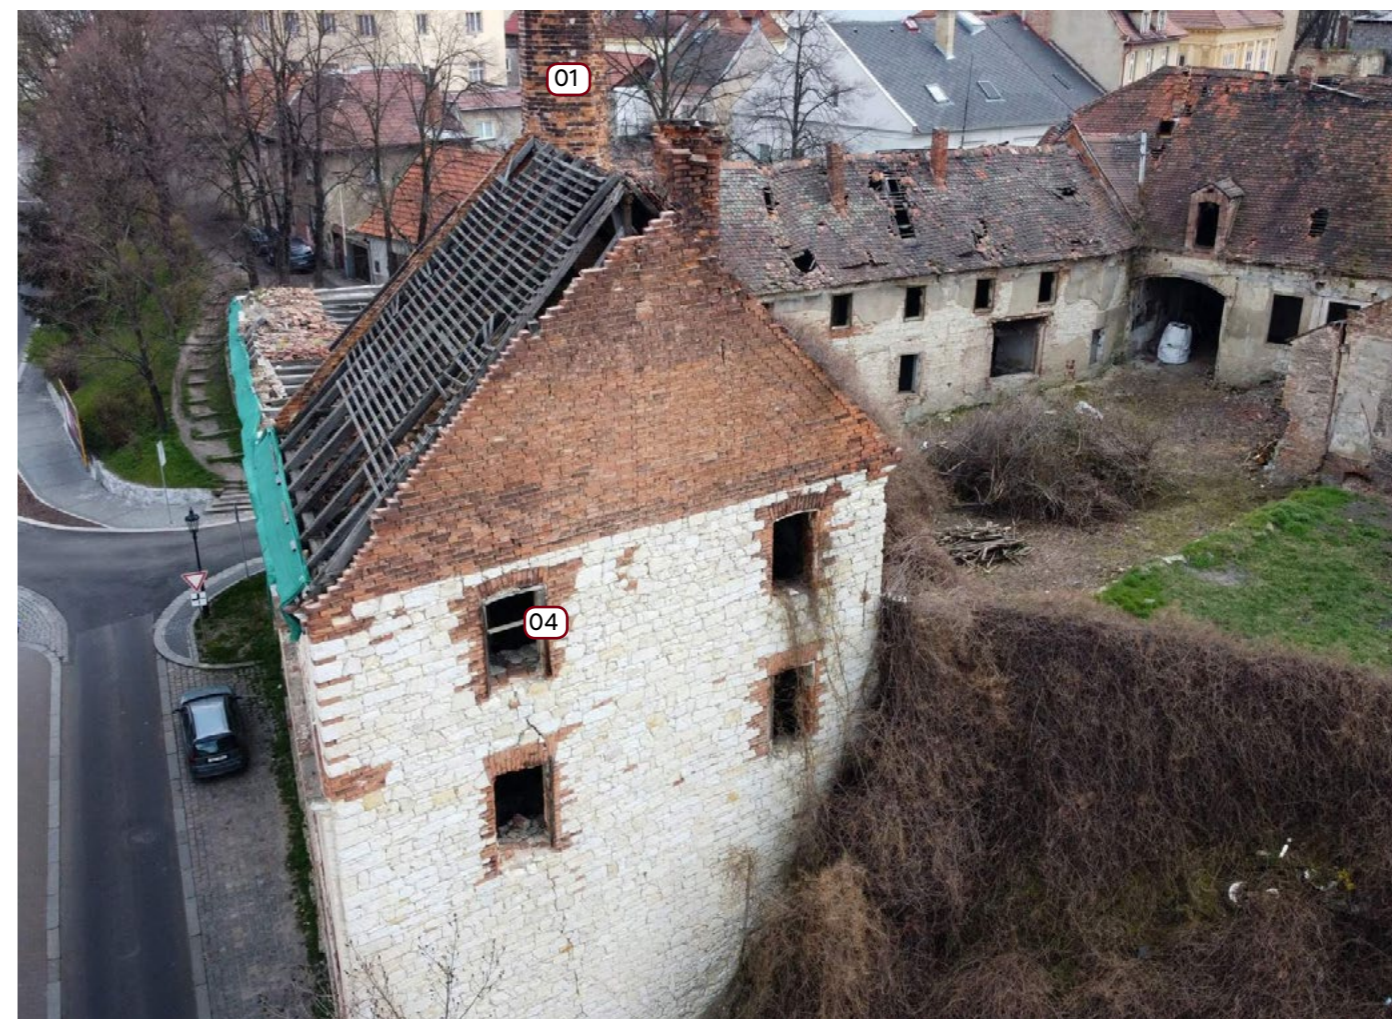
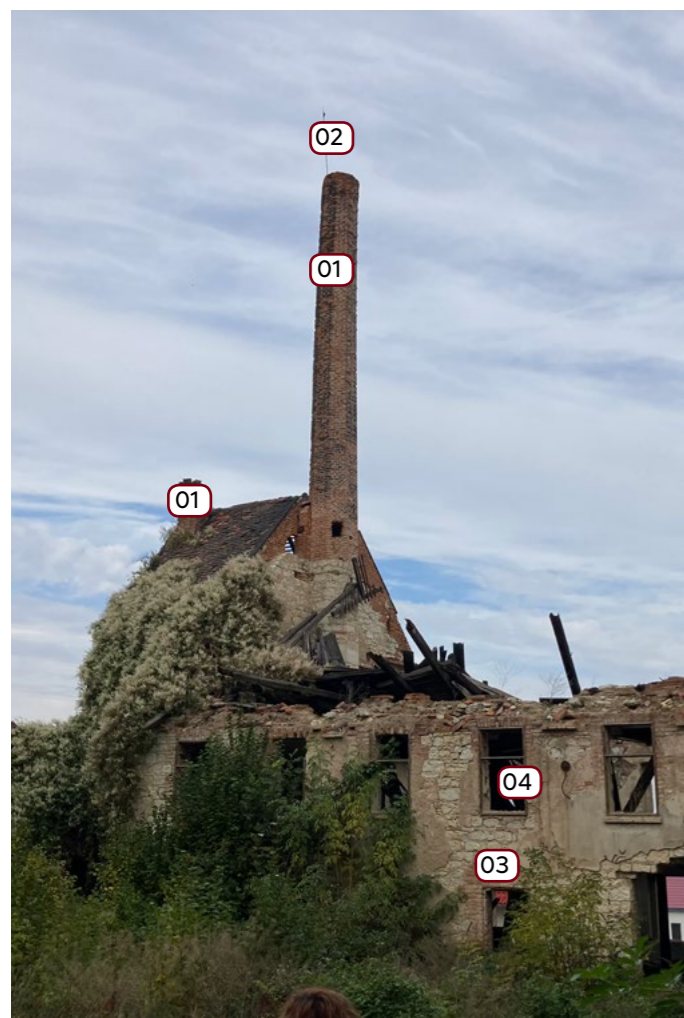
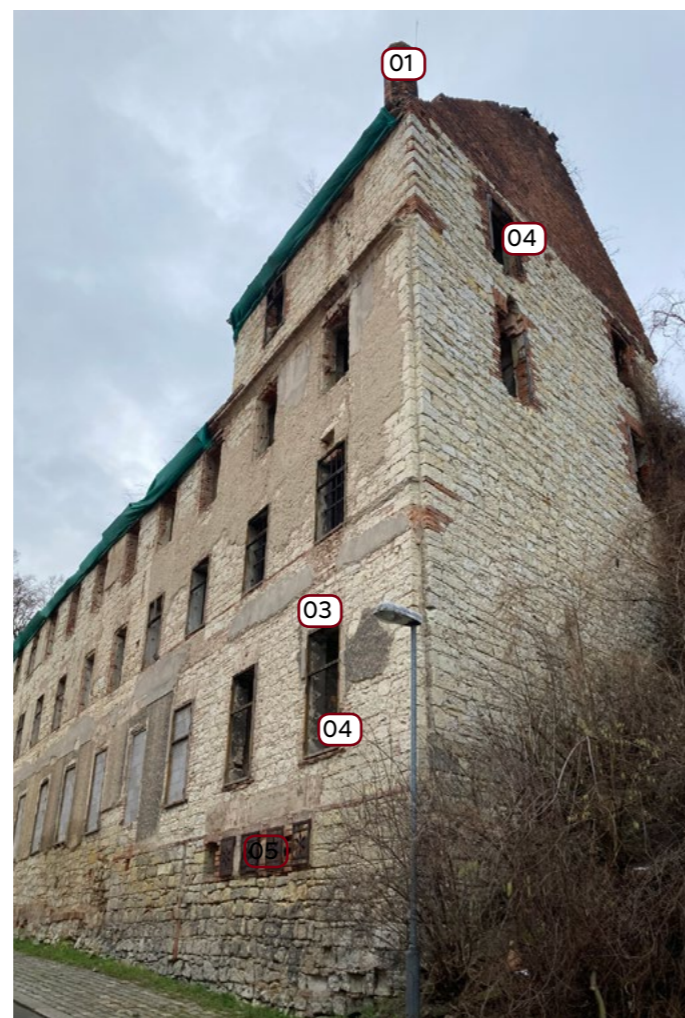
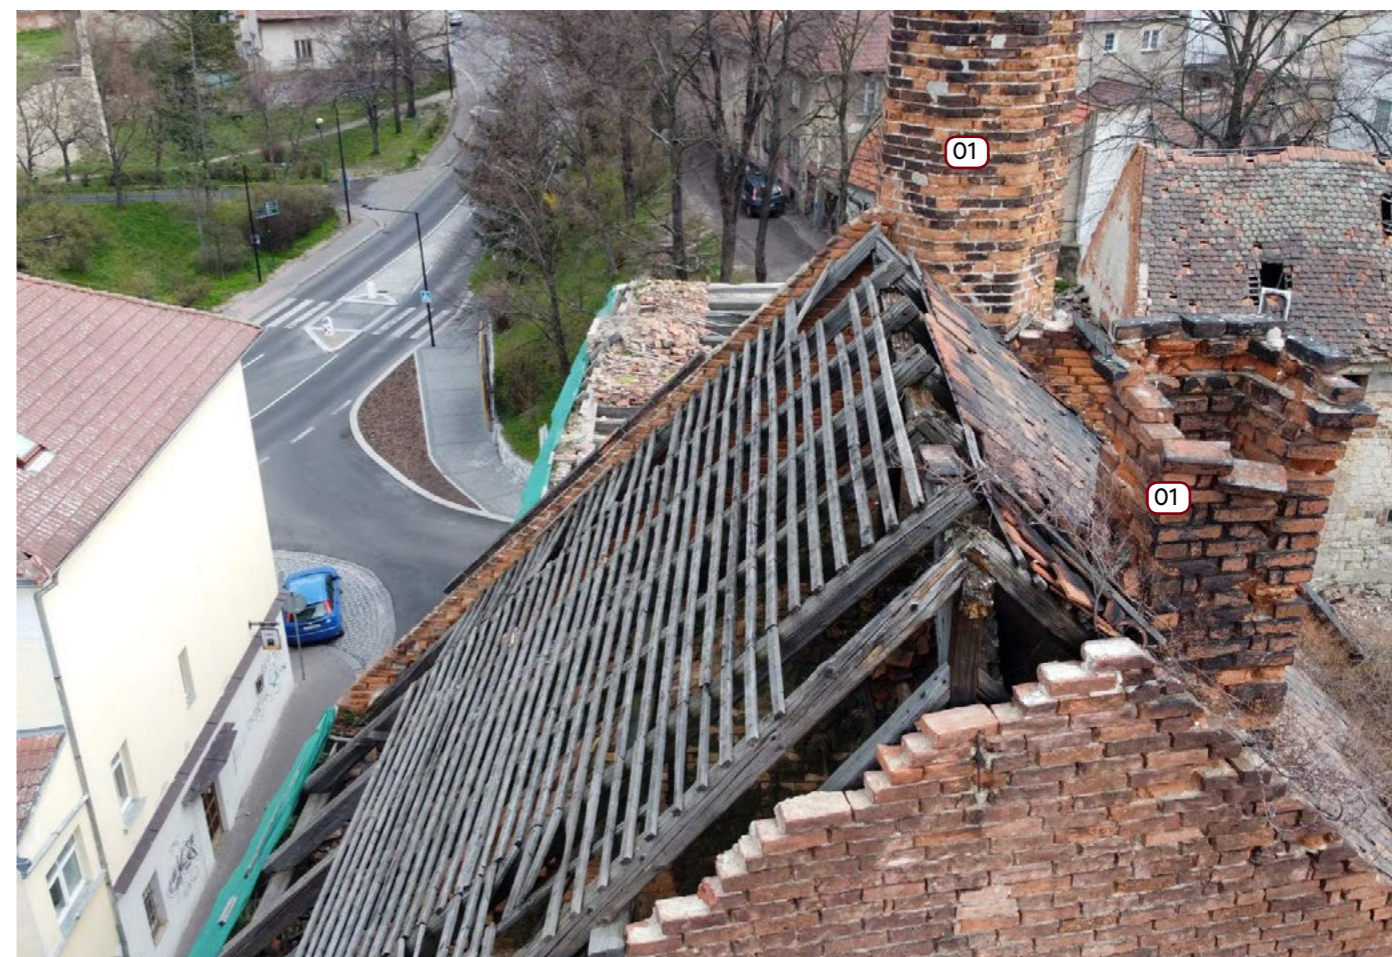
0402**Fasáda do dvora budovy 04**

- 01 komín
- 02 hromosvod
- 03 cihelný překlad nad oknem
- 04 okenní rám
- 05 větrací otvory

Na fasádě do dvora objektu 04 jsou vidět velké okenní otvory s průhledem na zachovalé sírné komory šířiny chmele.

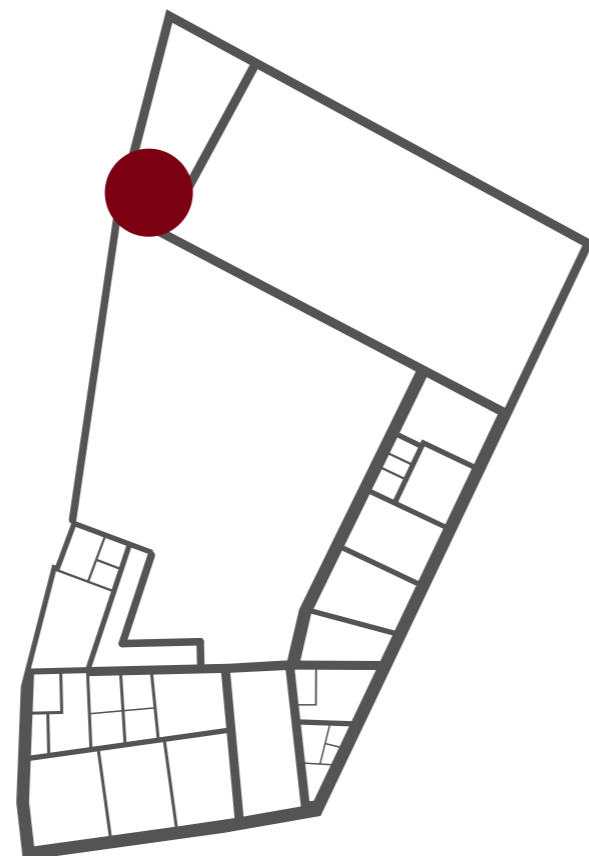
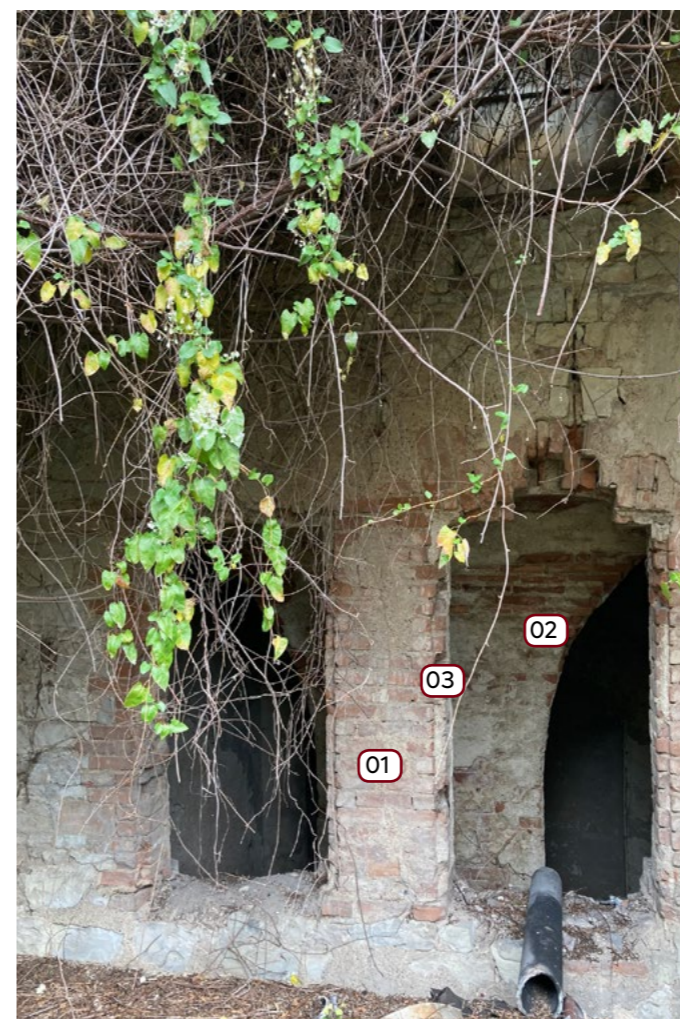
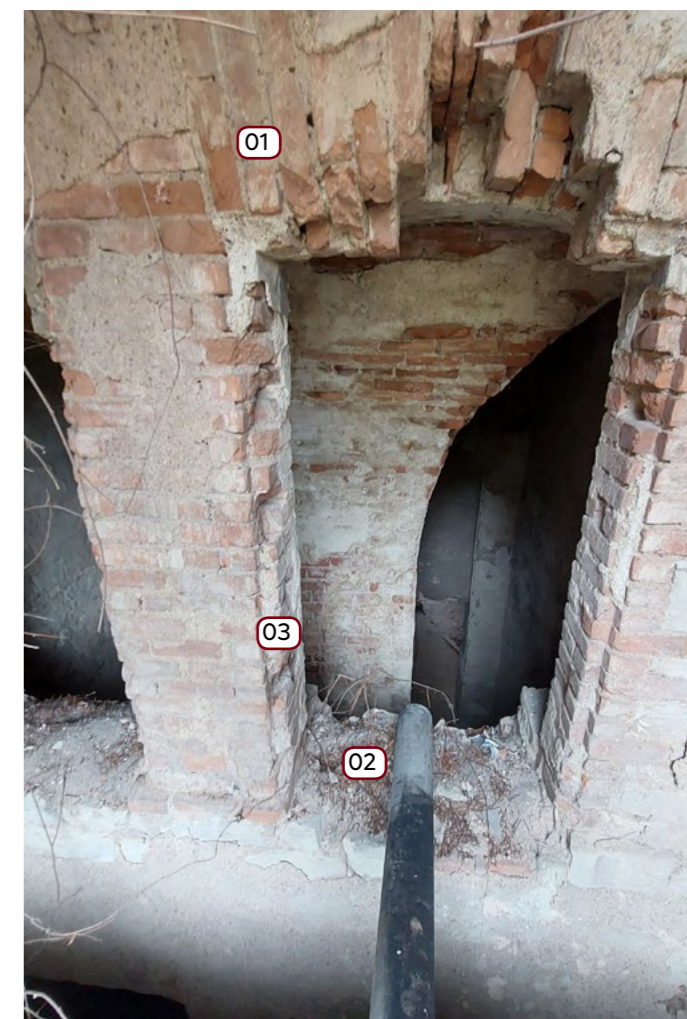
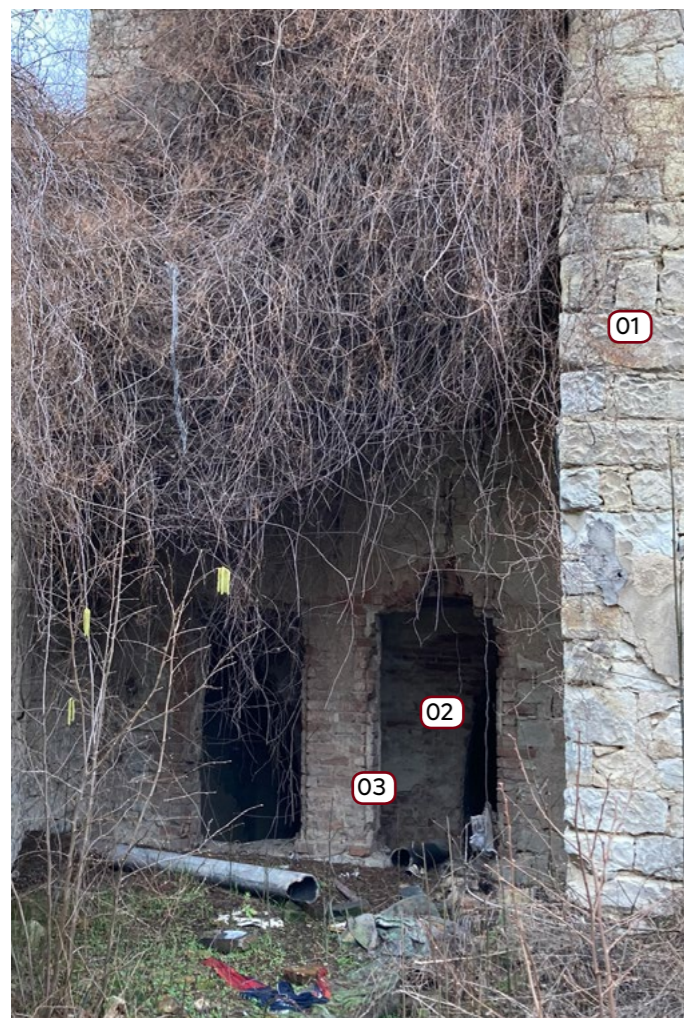
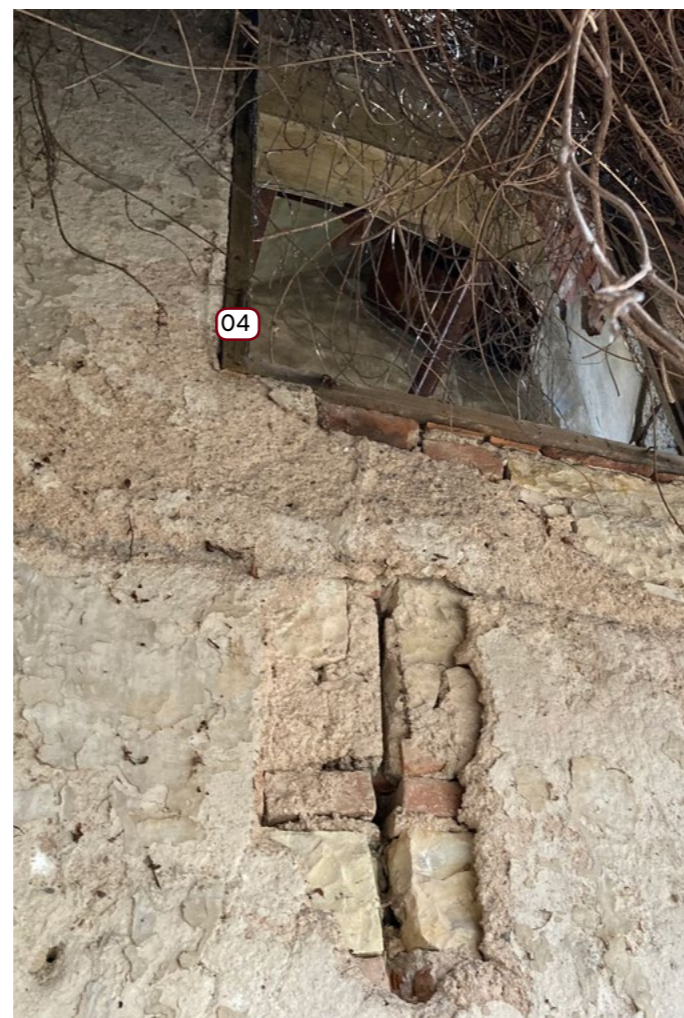
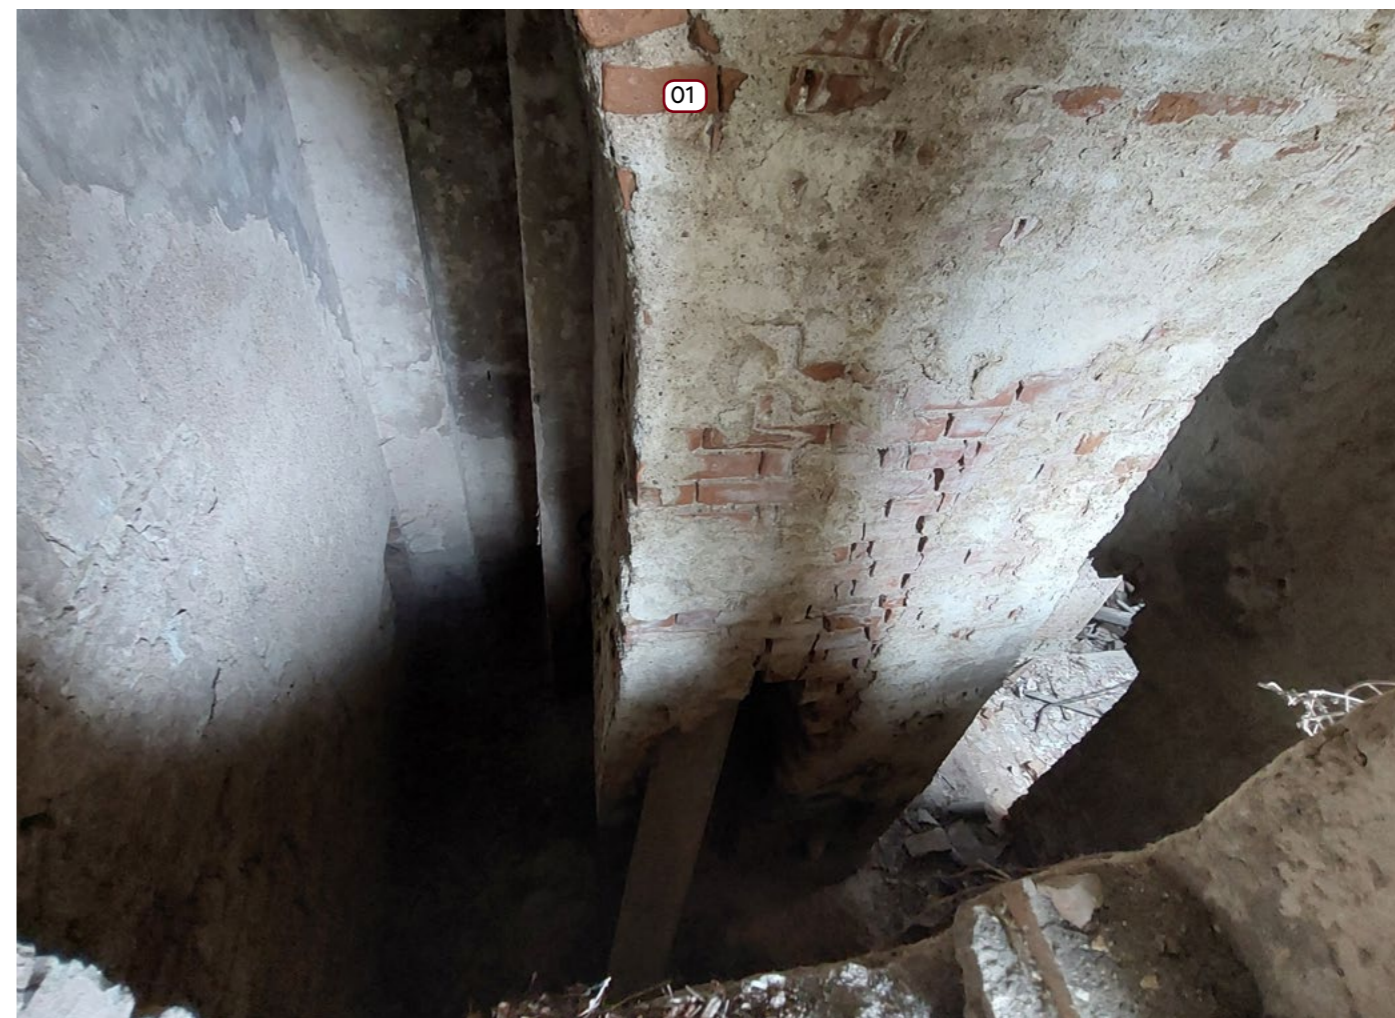
0403**Okenní otvory na severní fasádě budovy****04**

- 01 odhalené smíšené zdivo
- 02 otvor do sírné komory
- 03 ostění otvoru
- 04 dochovaný rám okna

Na severní fasádě objektu 04 se nacházejí okenní otvory se zachovalými částmi okenních rámců a okenními mřížemi. Ve spodní části fasády jsou větrací otvory se zaklenutím s kovovými kryty.
