OBNOVA CHMELAŘSKÉHO AREÁLU NA NERUDOVĚ NÁMĚSTÍ V ŽATCI

*Restoration of the hops area
on Neruda square in Zatec*

diplomová práce LS 2022/23

Bc. Anna Hejduková

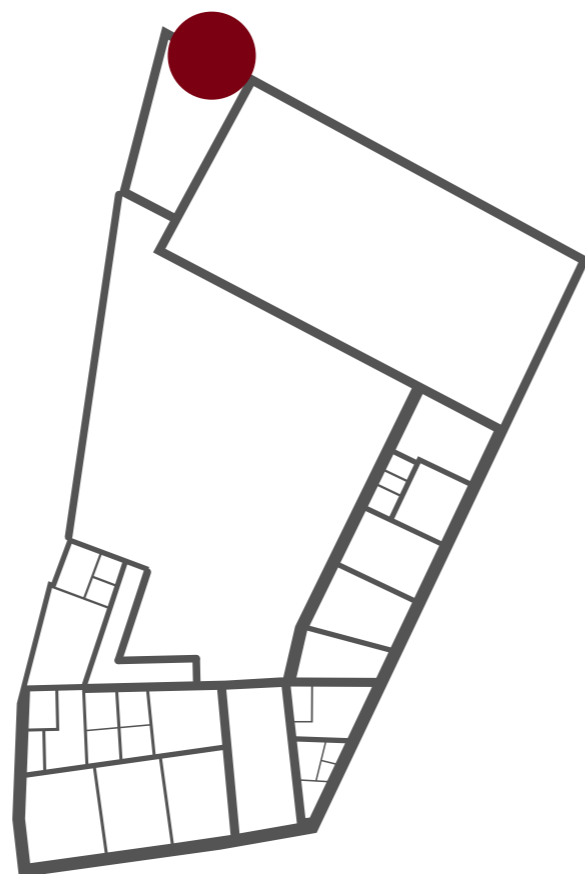
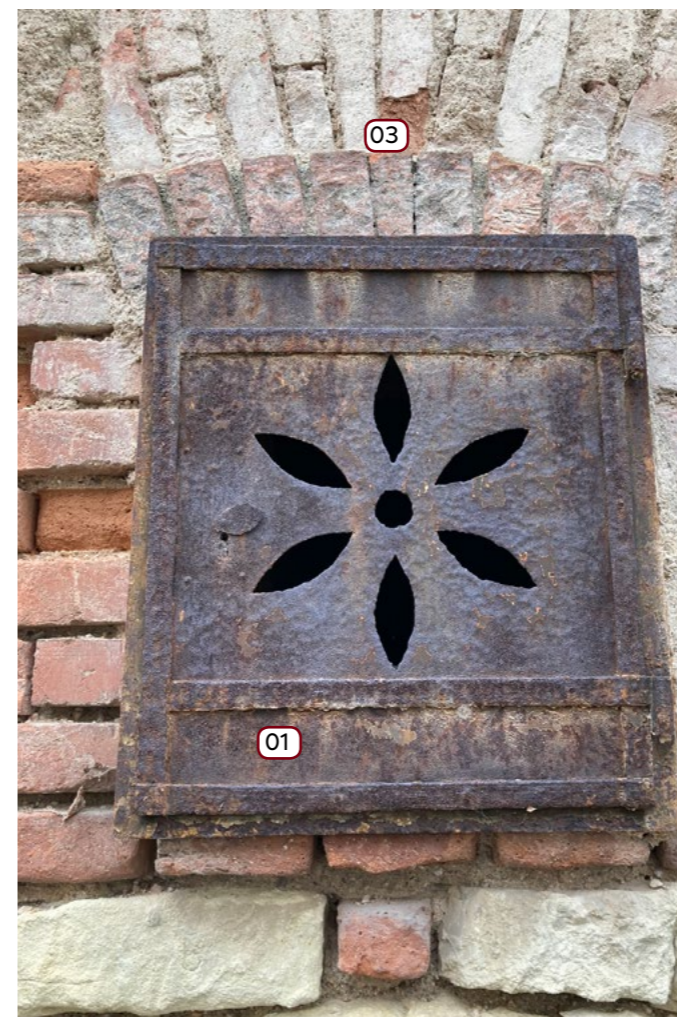
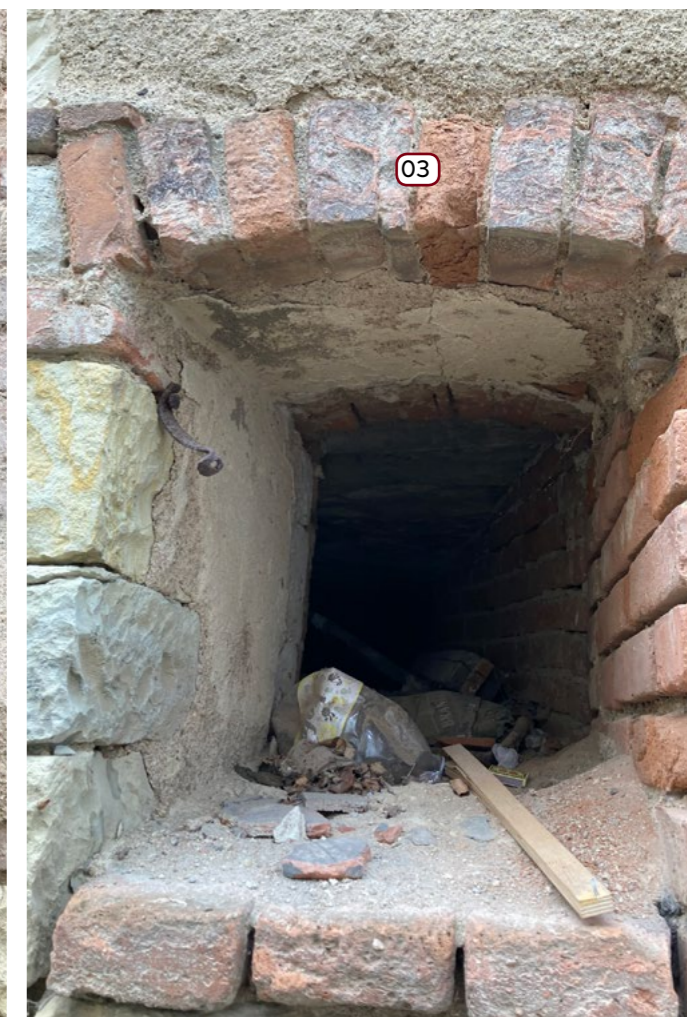
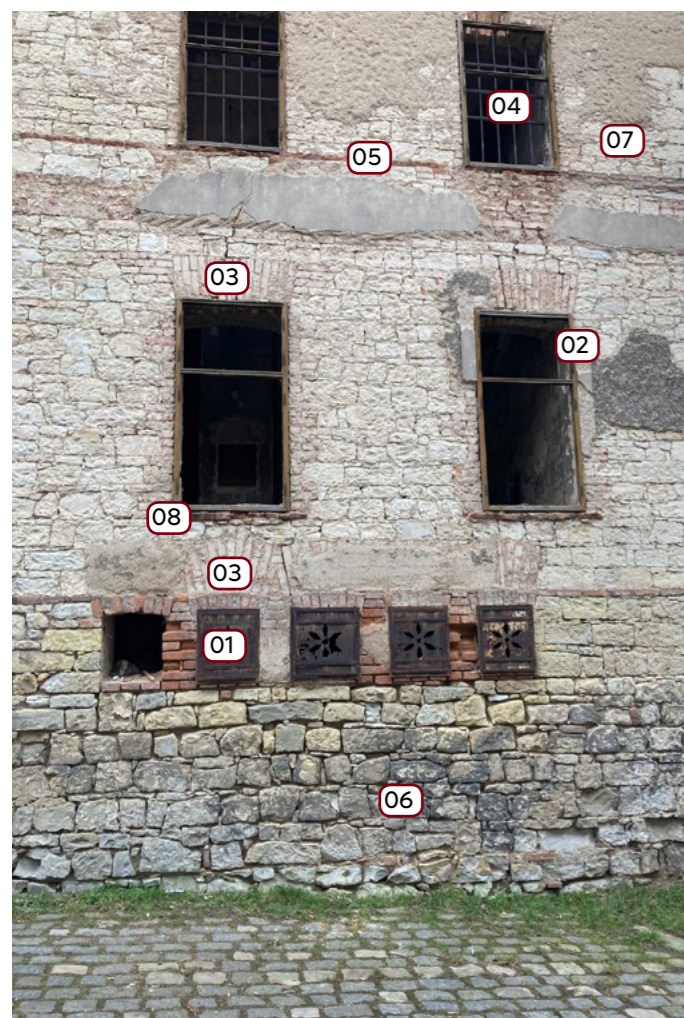
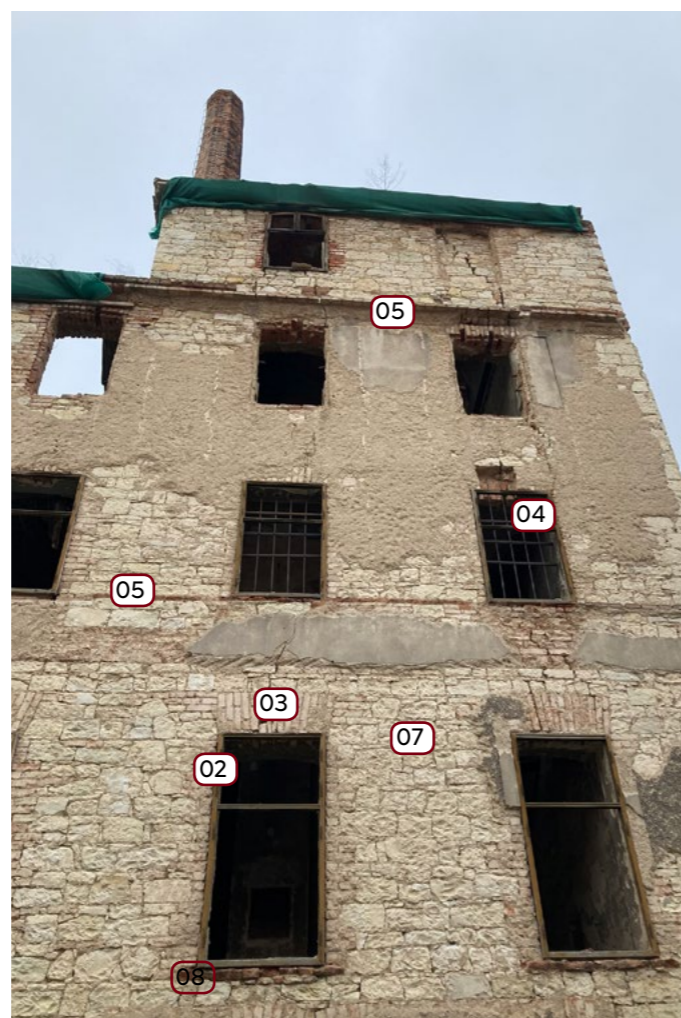
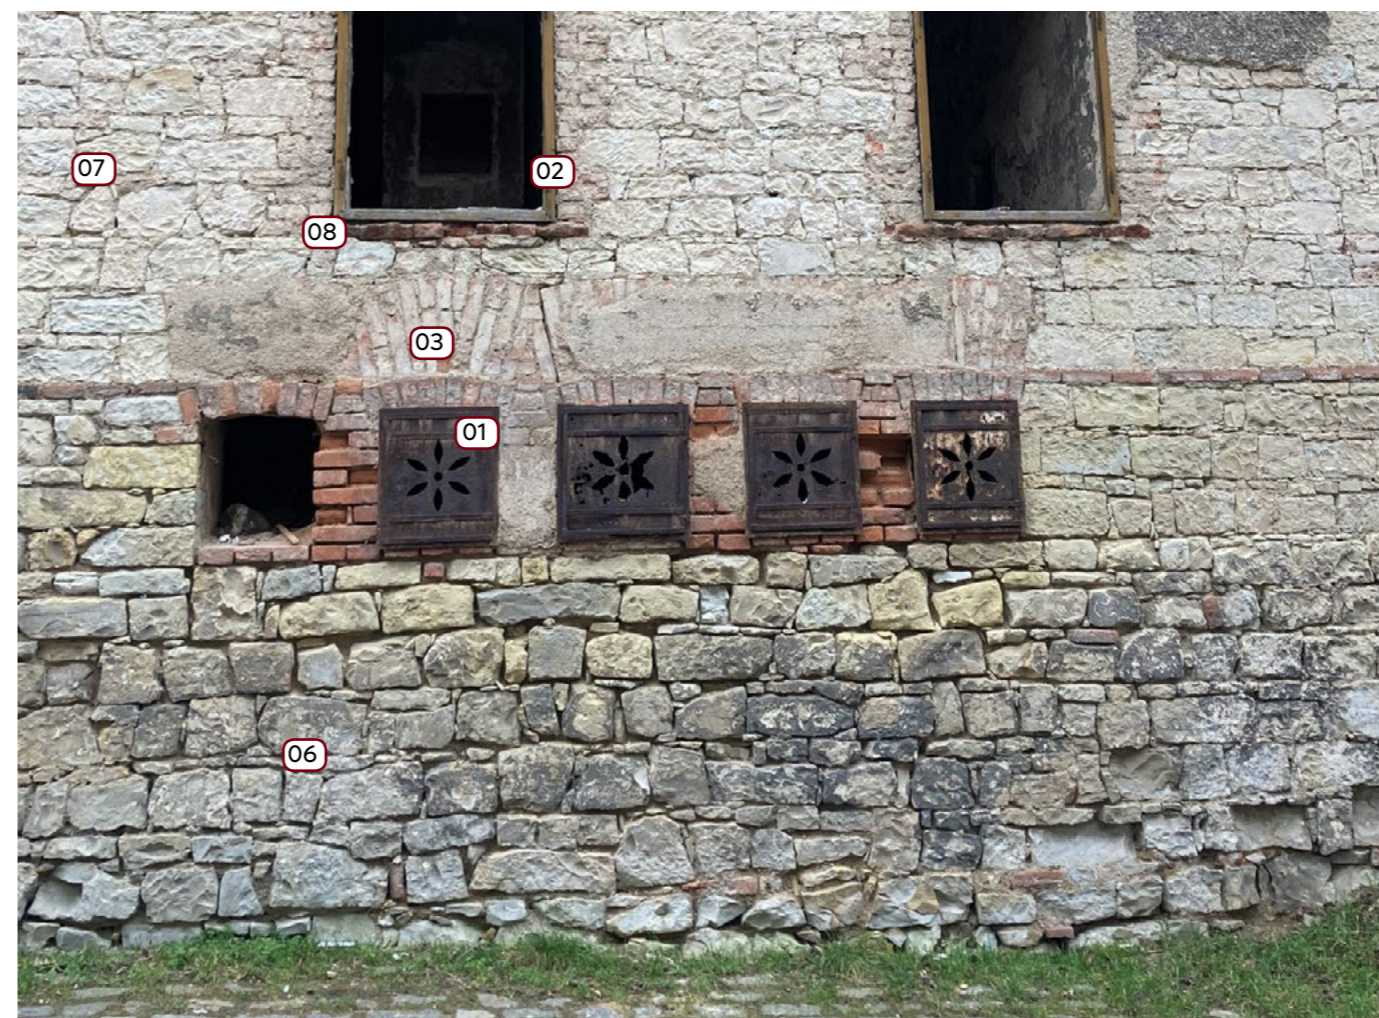
- 01 větrací otvory
- 02 pozůstatky okenních rámců
- 03 zaklenutí okenních otvorů
- 04 dochované okenní mříže
- 05 zachovaná poloha římsy
- 06 podezdívka z předchozí fáze výstavby
- 07 odhalené smíšené zdivo
- 08 pozůstatek parapetní římsy
