KONVERZE A DOSTAVBA PIVOVARU V SEDLCI U KUTNÉ HORY  
DIPLOMOVÁ PRÁCE  
FA ČVUT ZS 2011/2012  
15114 ÚSTAV PAMÁTKOVÉ PÉČE

### Diplomový úkol (téma): Konverze a dostavba pivovaru v Sedlci u Kutné Hory

(AJ) CONVERSION AND ANNEX THE COMPLEX OF BREWERY IN SEDLEC - KUTNÁ HORA

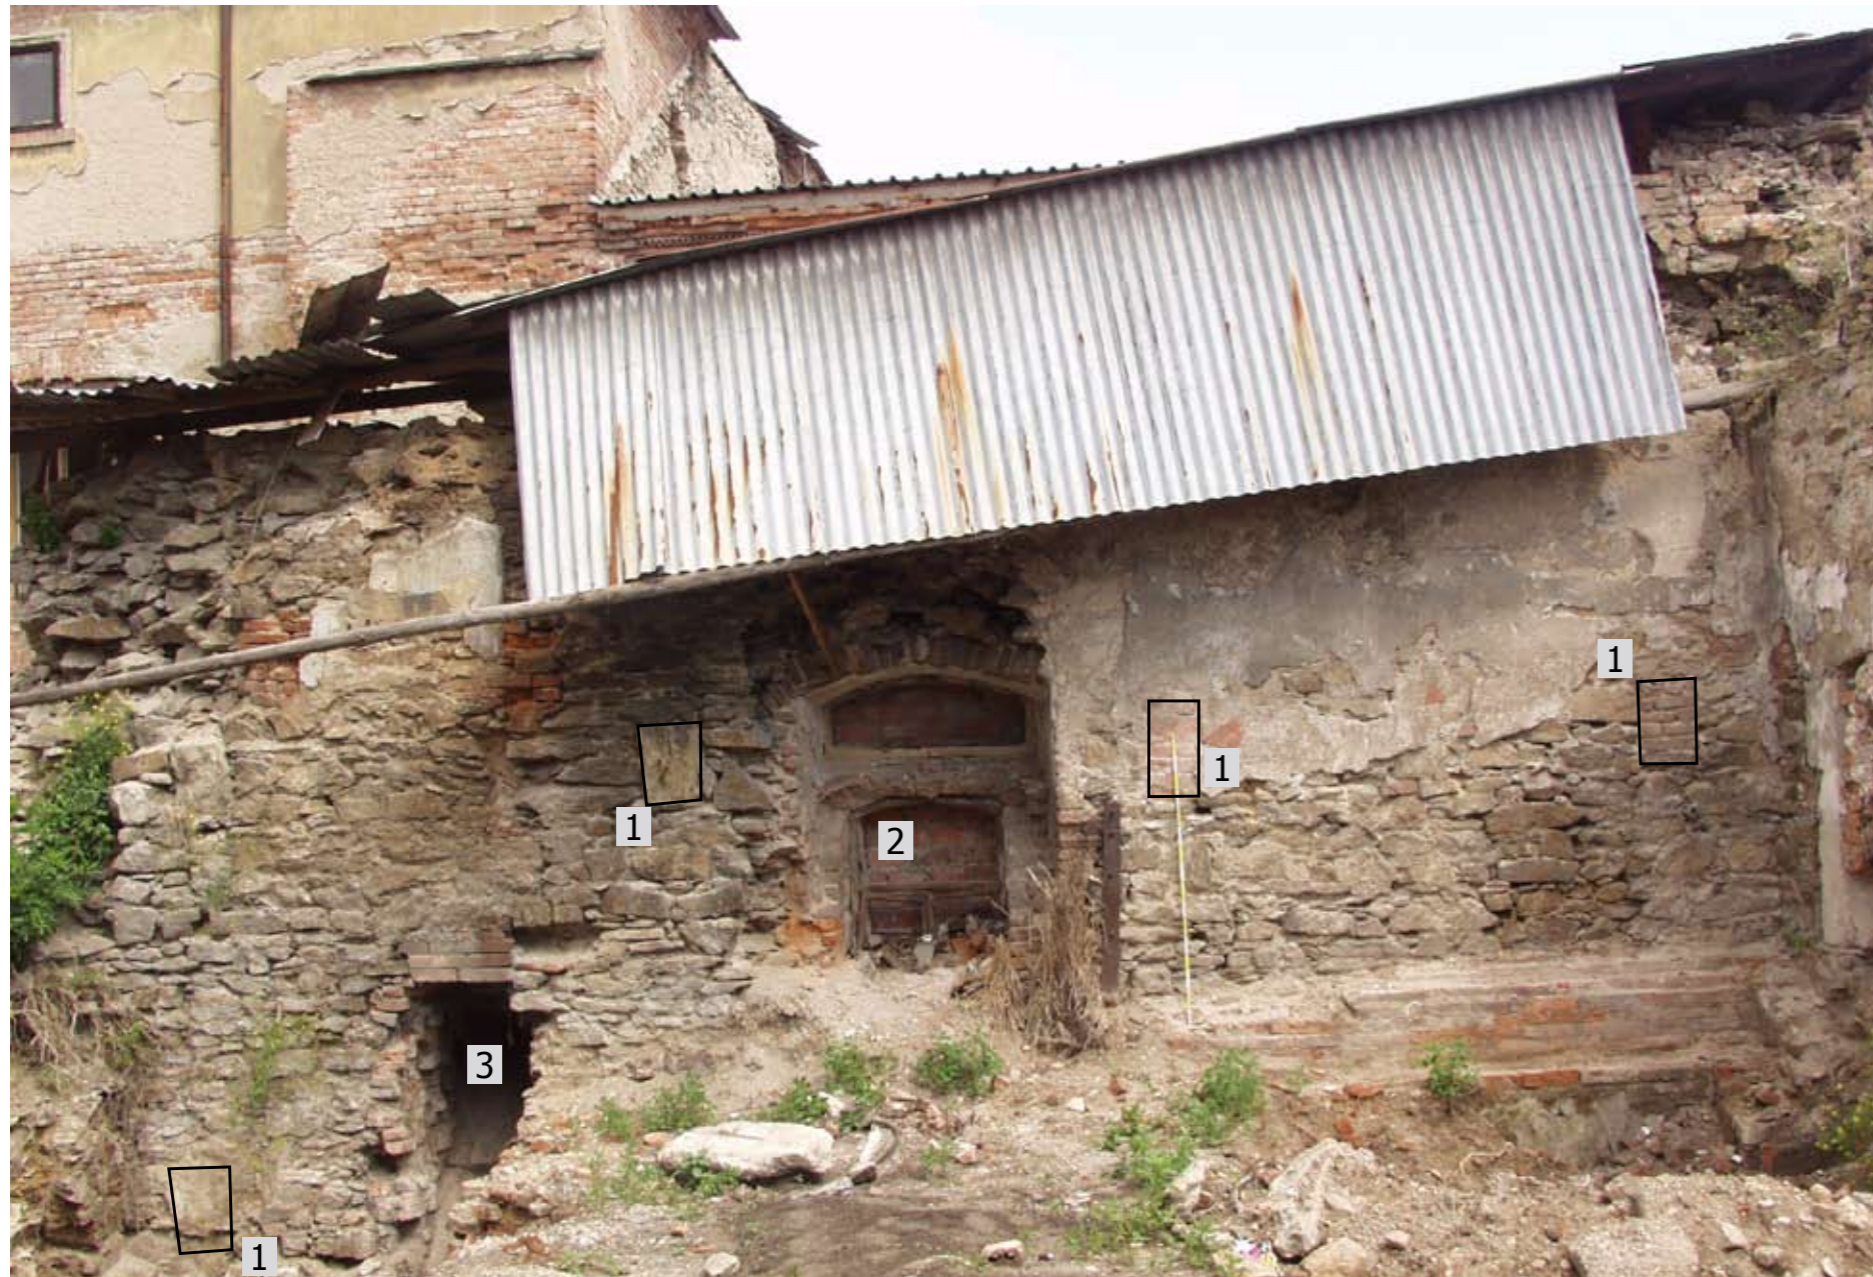
Torzo severní stěny sýpky 1.09

Nálezové situace:

pora, buďto průvlak nebo stěna. Je možné, že základy od gotické stěny byly použity pro stěnu barokní.

2. Okno 1.0901
3. Shoz na palivo

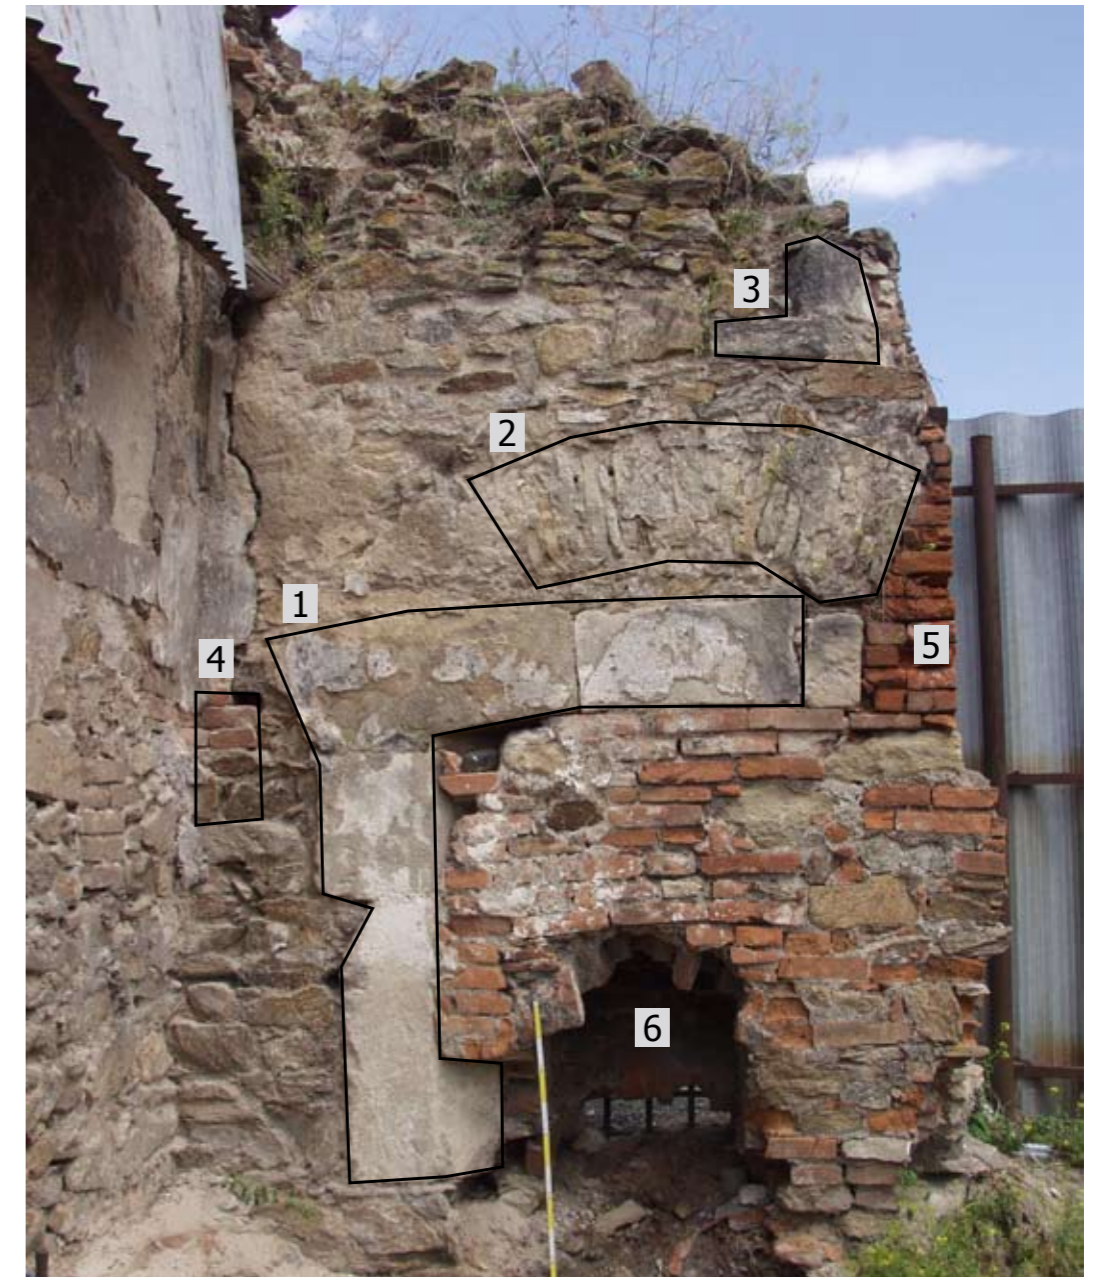
Torzo východní stěny sýpky 1.09

Nálezové situace:

1. Špaleta a záklenek niky z opracovaného kamene
2. Vylehčovací záklenek z lomového zdiva
3. Část špalety z opracovaného kamene gotického okna v 1. patře - dle výšky okna od podlahy šlo pravděpodobně o sedátkové okno
4. Kapsa po nosném přístěnném trámu gotického stropu přízemí - dle úrovně spodní hrany kapsy lze předpokládat, že trám procházel těsně nad hranou okna, proto má pravděpodobně klenba tak plochý tvar.
5. Hrana klasicistního okna
6. Barokní zazděné okénko

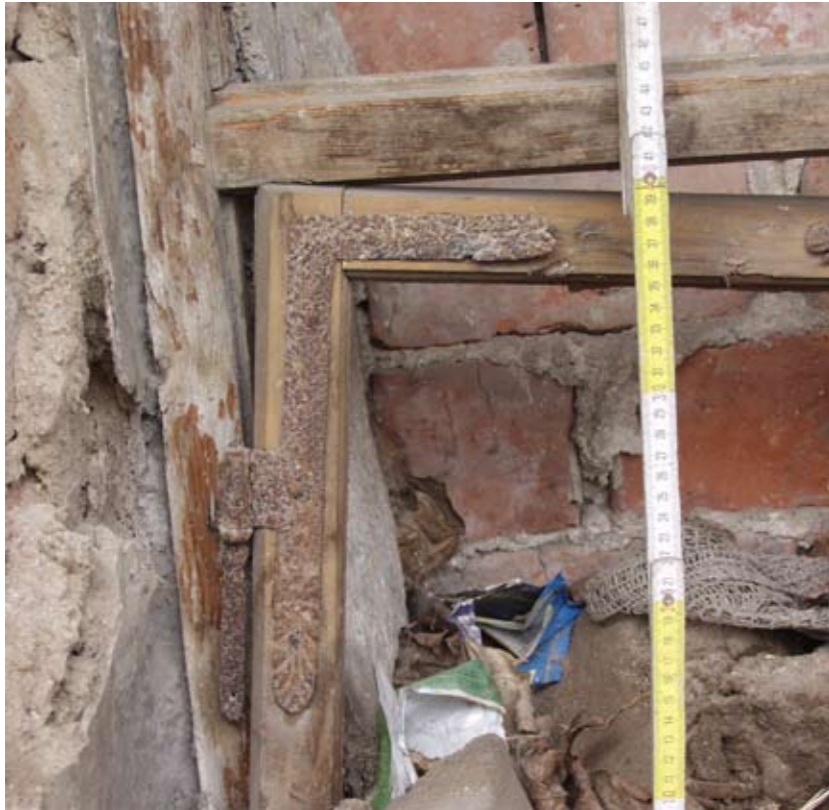
Detail barokního kování okna 1.0901

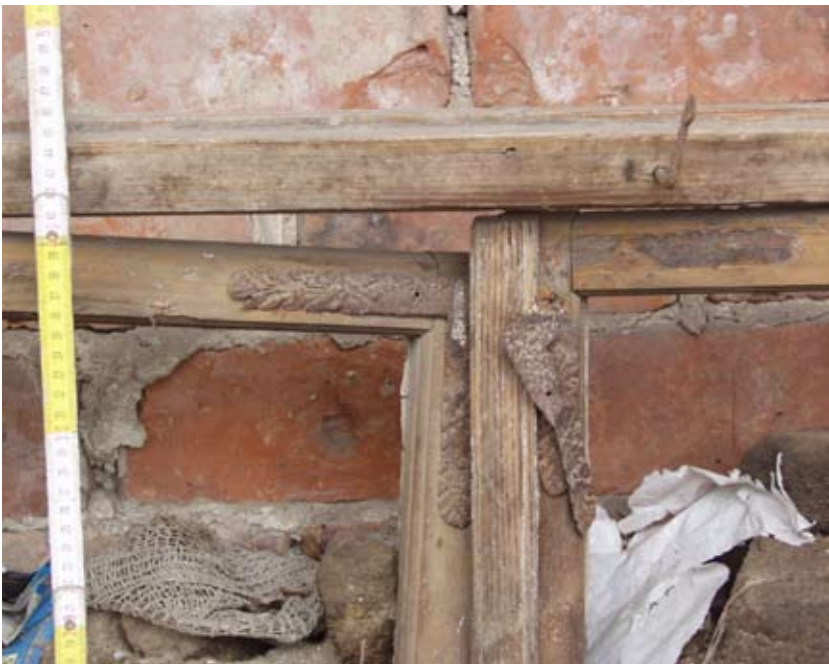
Detail barokního kování okna 1.0901

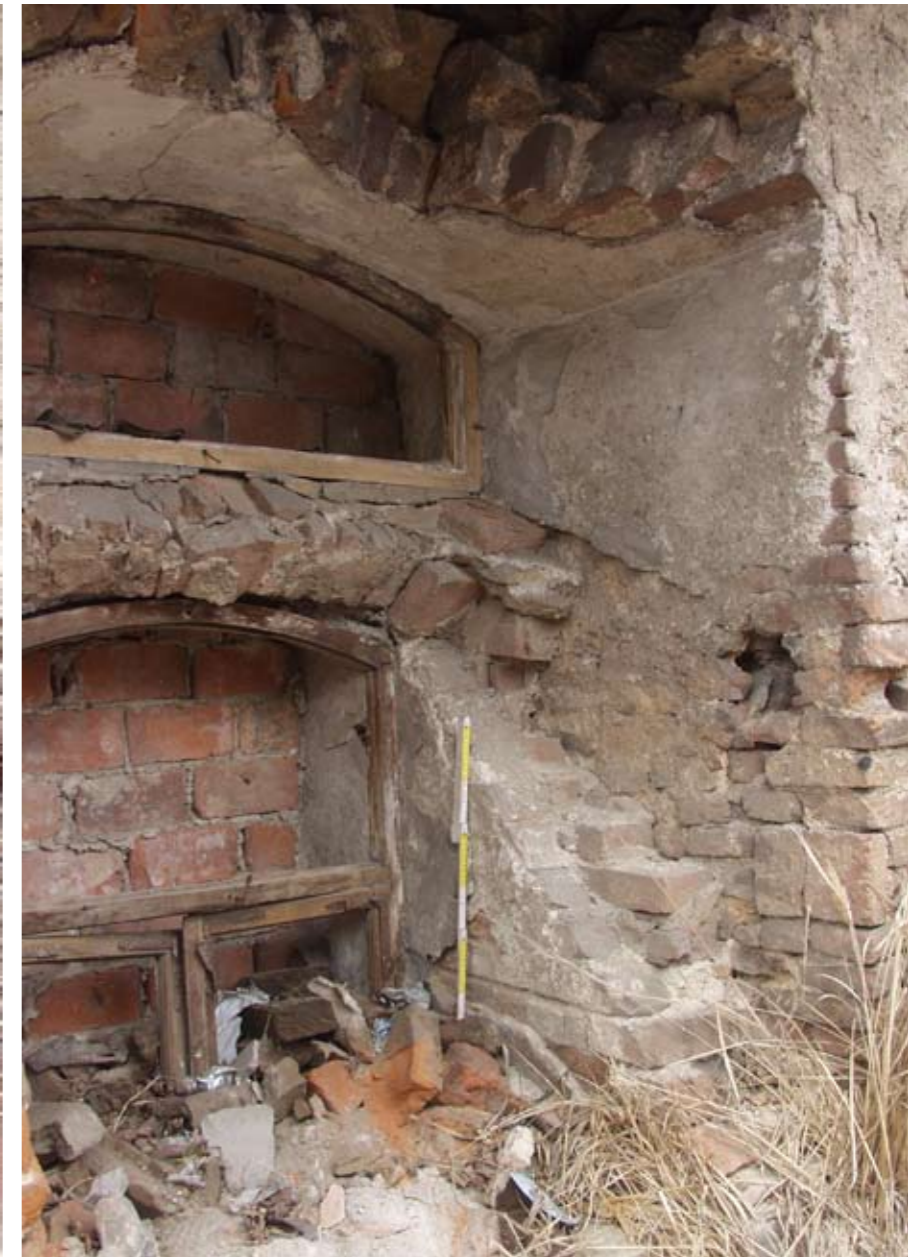
Detail ostění náběhu větracího otvoru zřízeného při prohloubení přízemí

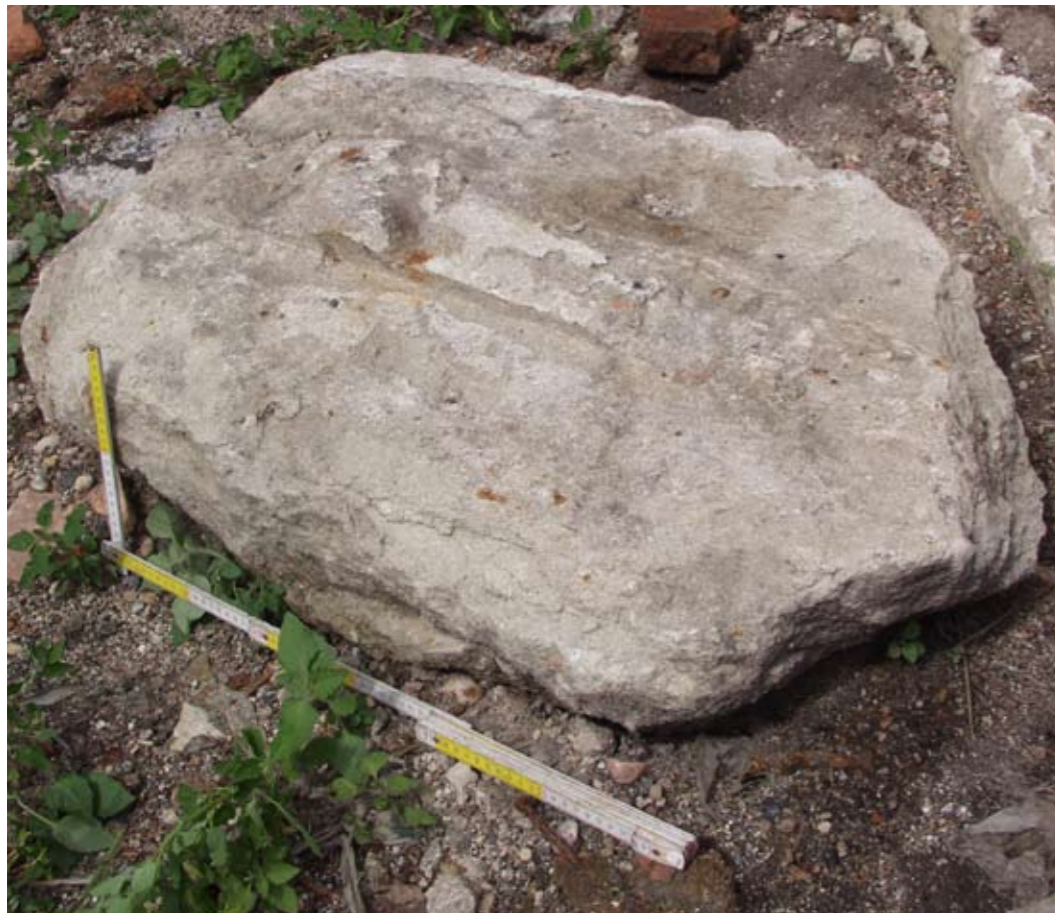
Kámen paty žebra gotické klenby

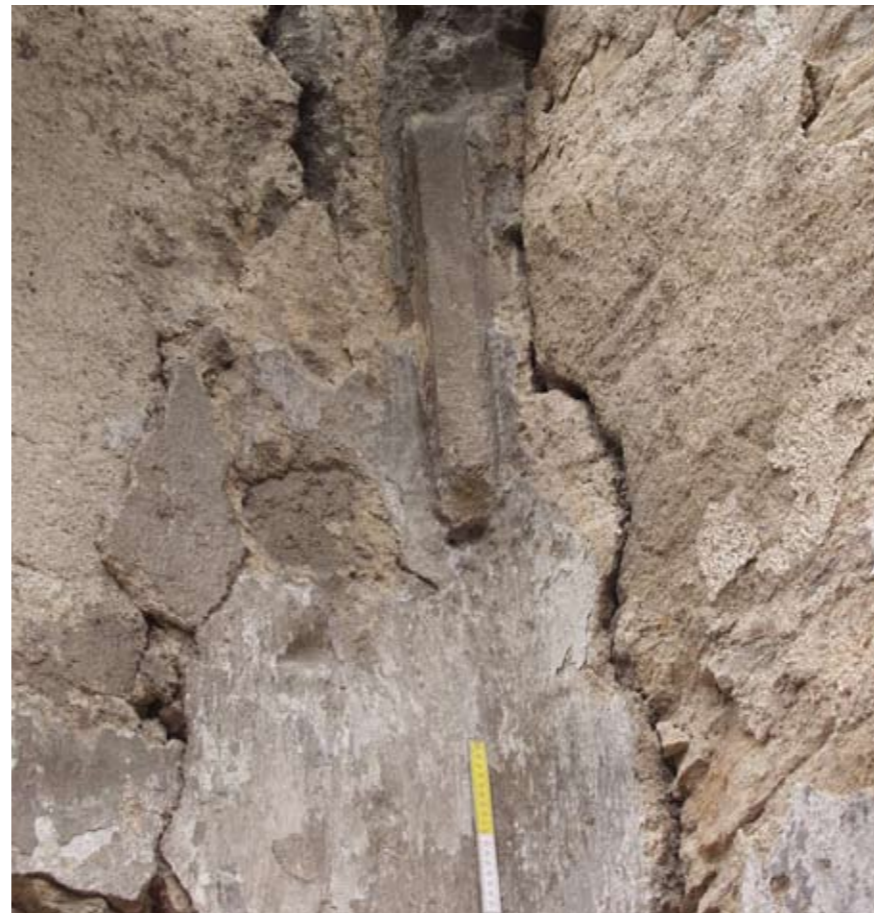
Pozůstatek paty žebra klenby gotického stropu 1.patra

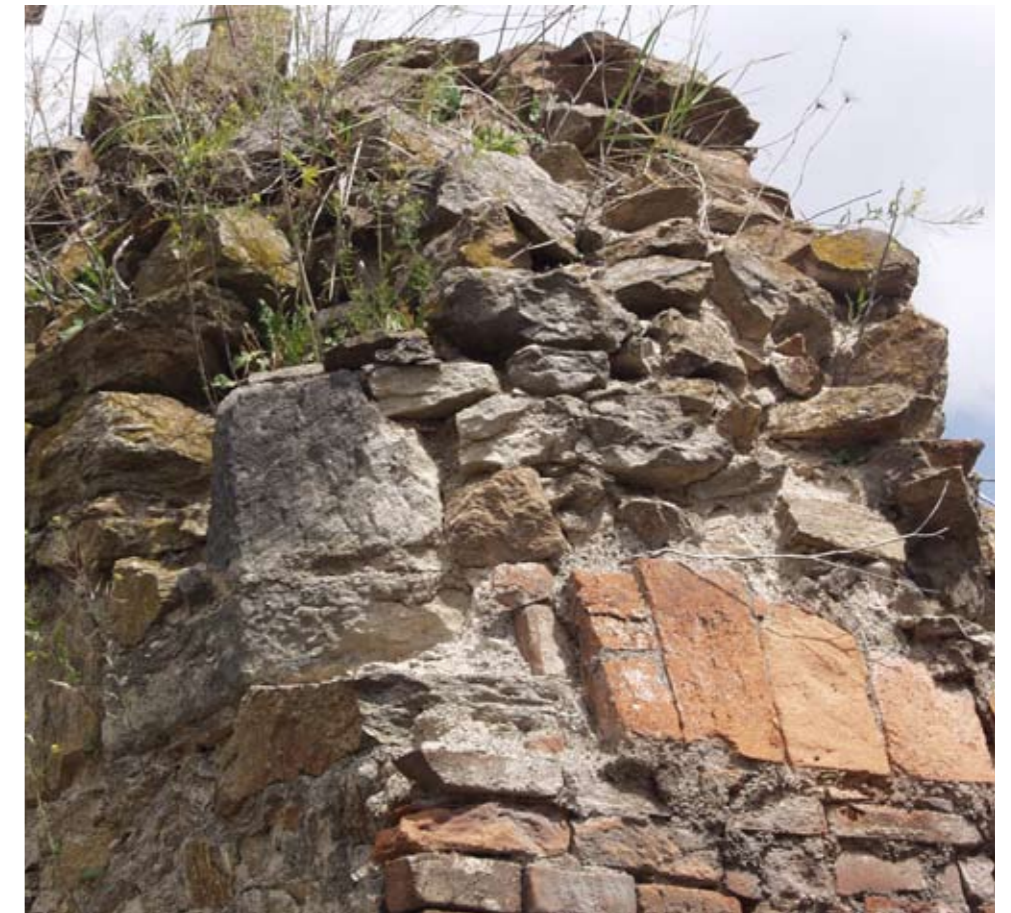
Detail pozůstatku špalety z opracovaného kamene gotického okna v 1.patře

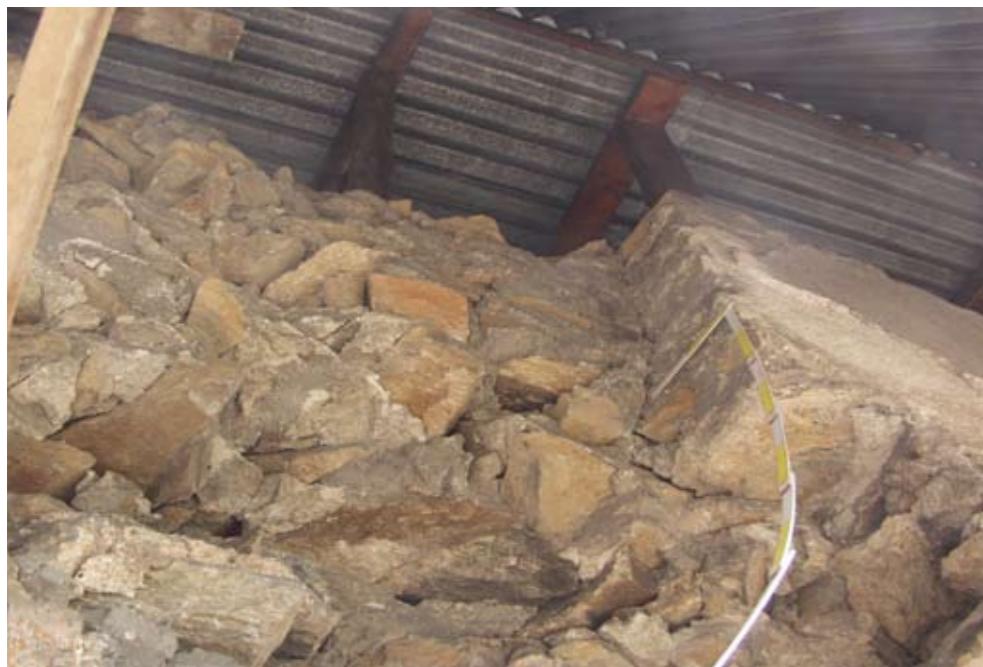
Otisk vylomeného gotického žebra

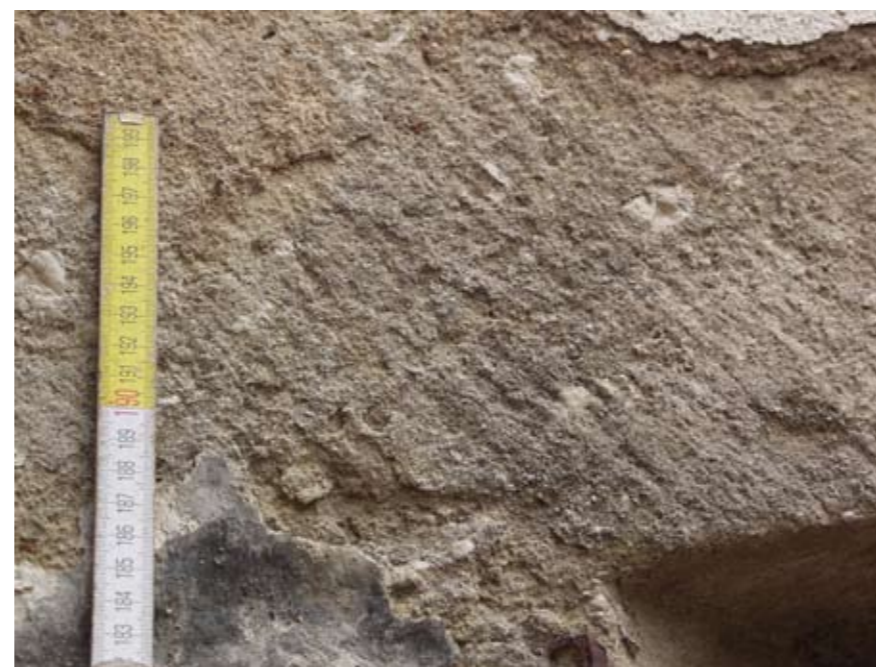
Detail hrany špalety

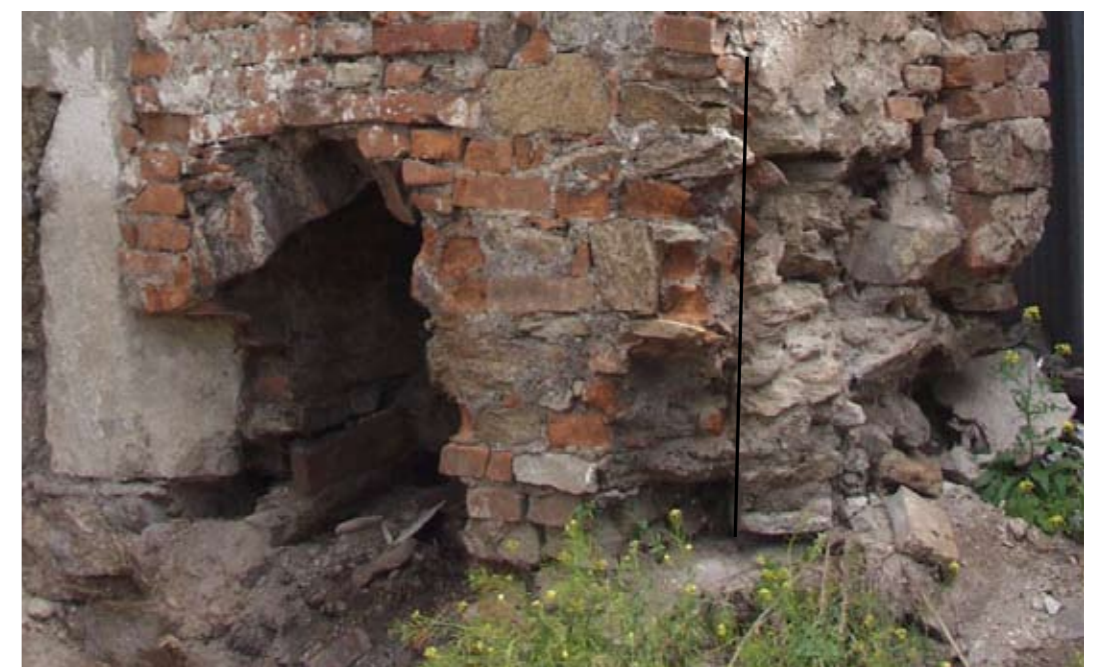
Pozůstatek protilehlé hrany špalety gotického otvoru v přízemí

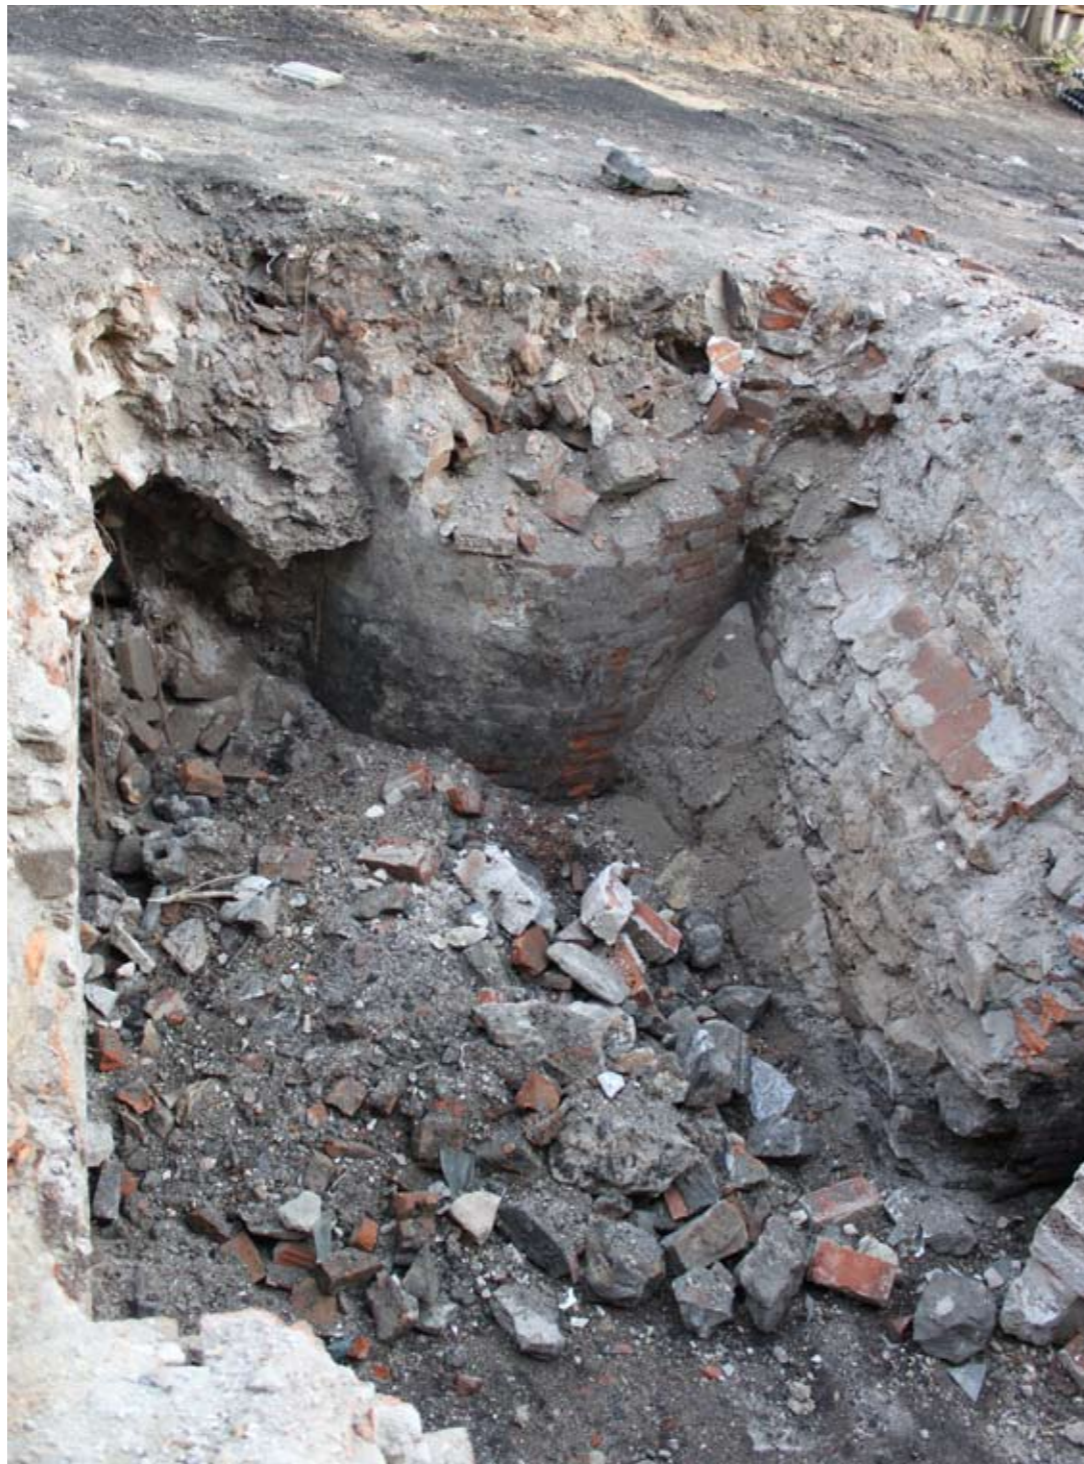
Odhalená část točitého schodiště v úrovni přízemí

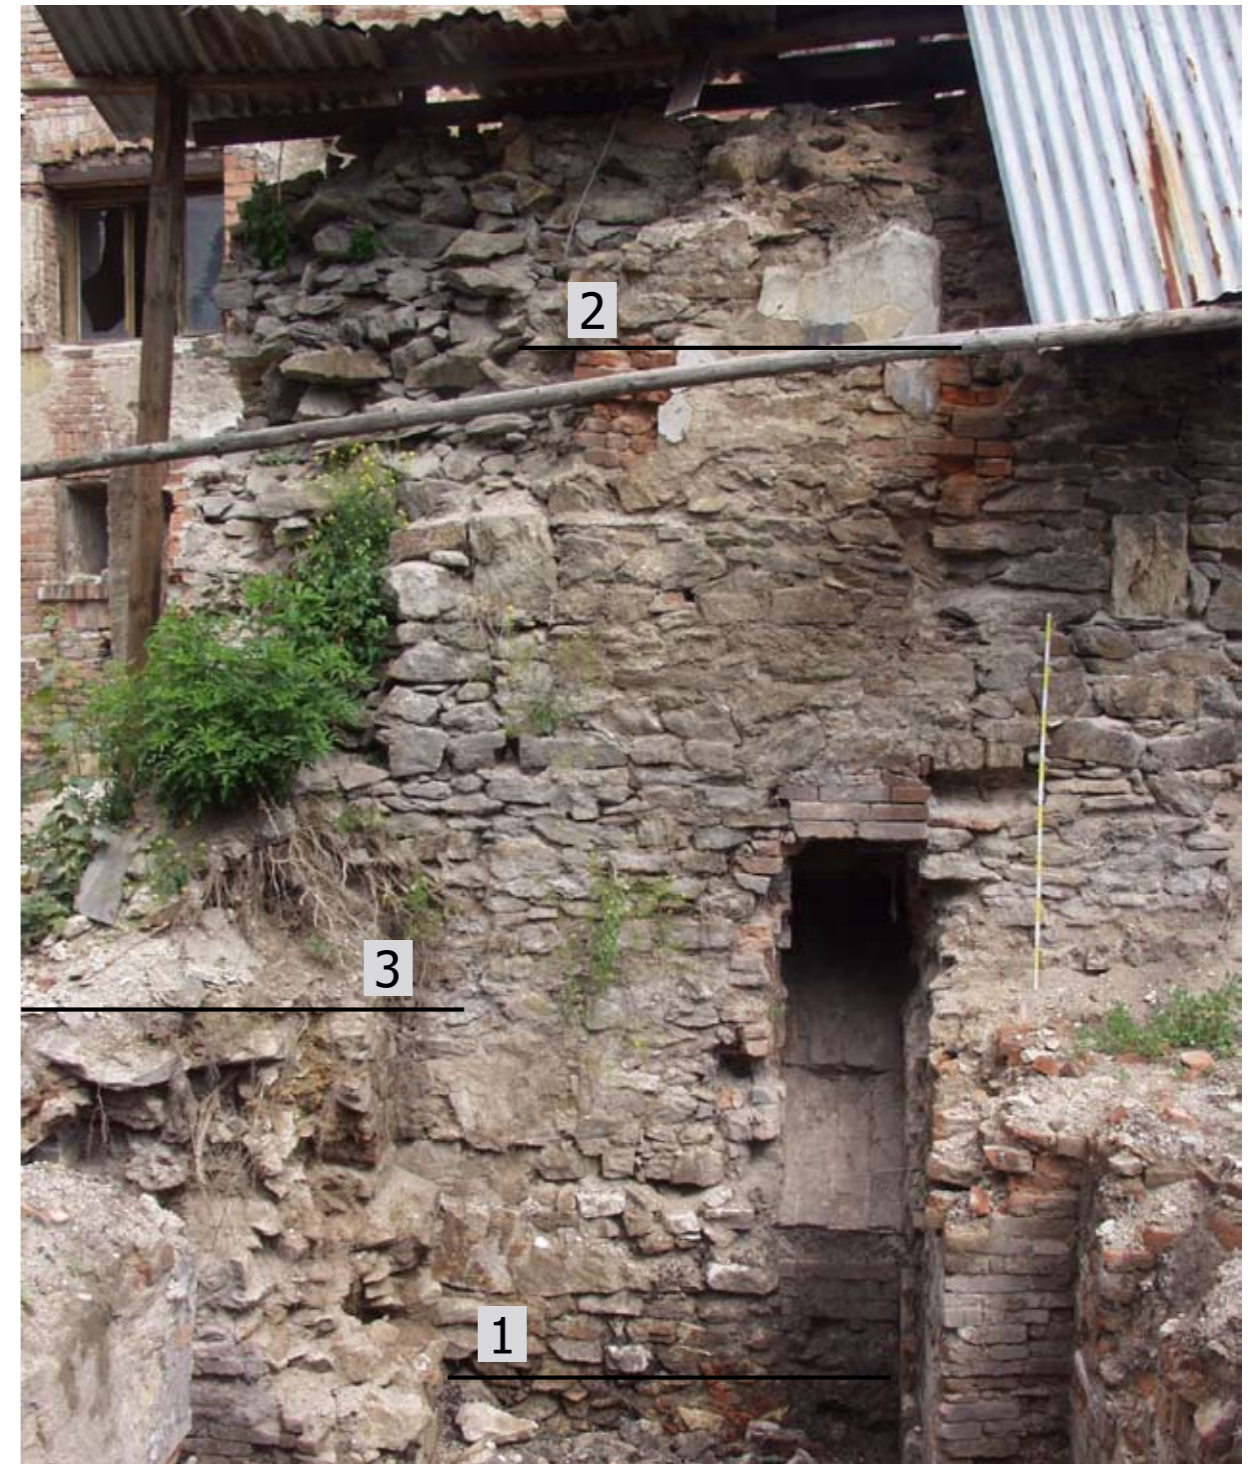
Odvozené přibližné výškové úrovně podlah:  
1. Podlaha gotického přízemí  
2. Podlaha gotického 1. patra  
3. Úroveň terénu

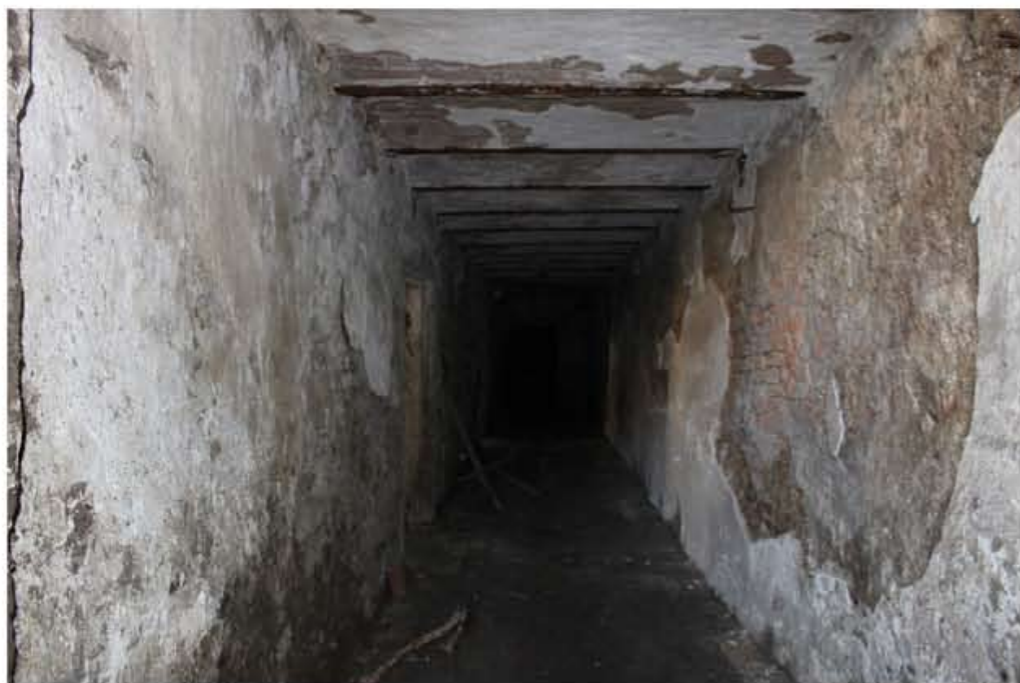
obr. 1

- obr.1 - Pohled chodbou na západ
- obr.2 - Podlaha, cihelná dlažba
- obr.3 - Pohled chodbou na západ
- obr.4 - Pohled chodbou na východ
- obr.5 - Návaznost ploché klenby a příčných klenbiček do traverz
- obr.6 - Průchod do starého lež. sklepa 0.09
- obr.7 - Cihlené zdivo
- obr.8 - Podlaha, cihelná dlažba

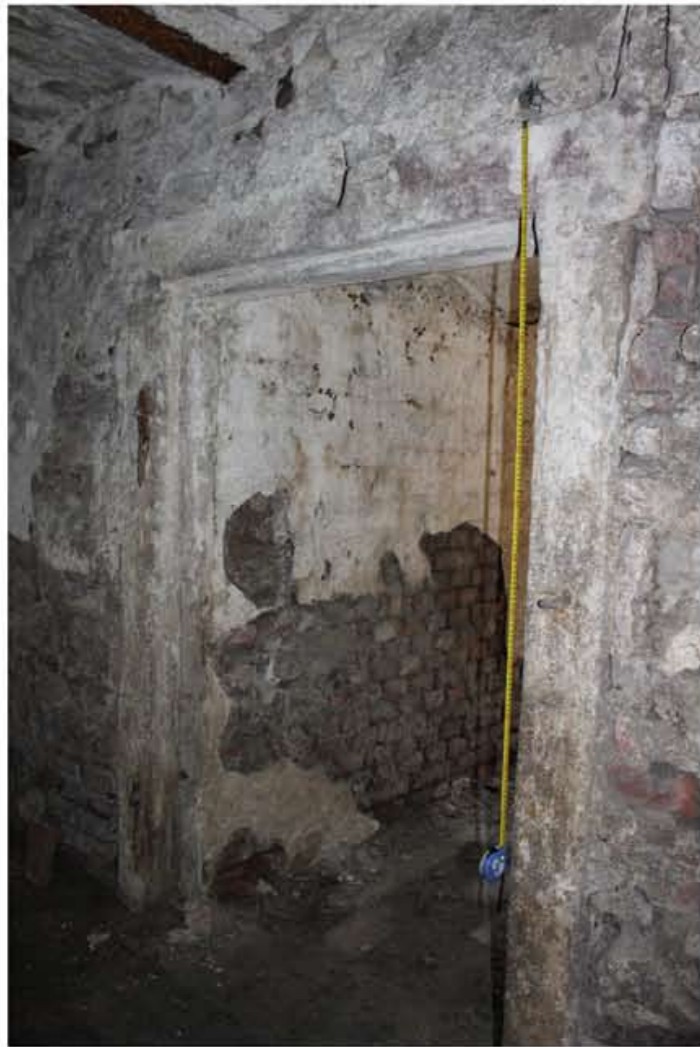
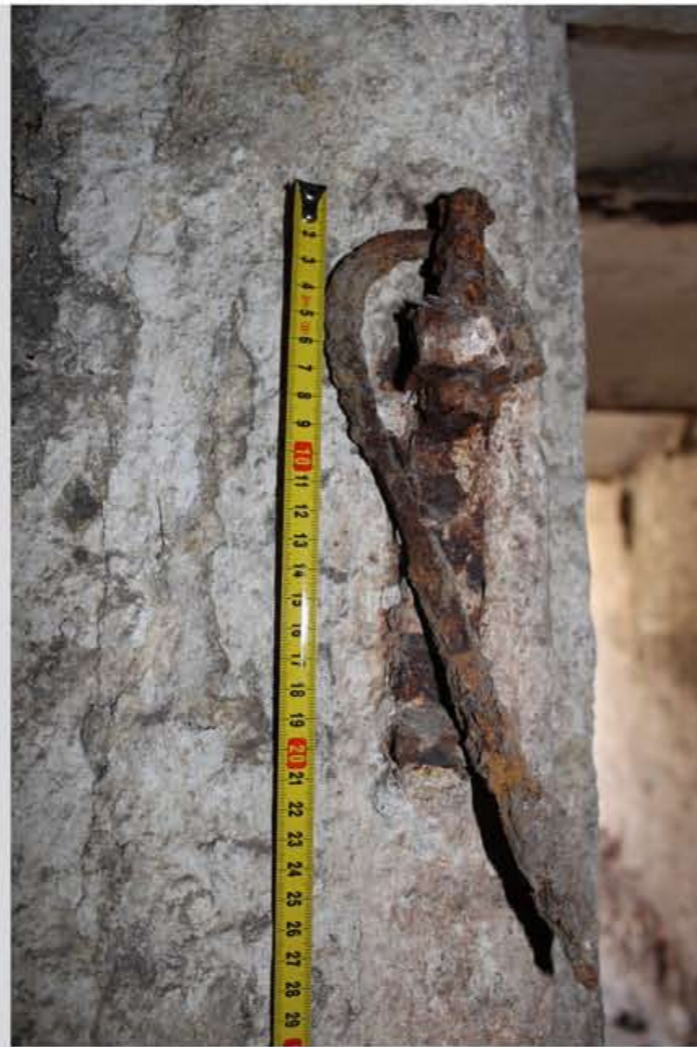
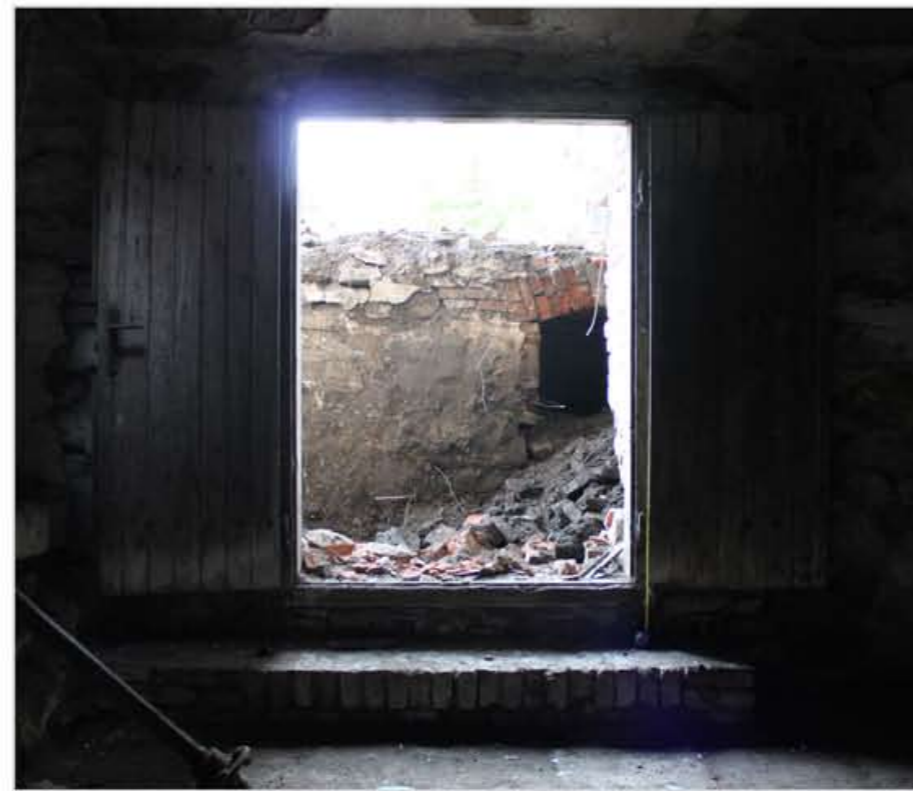
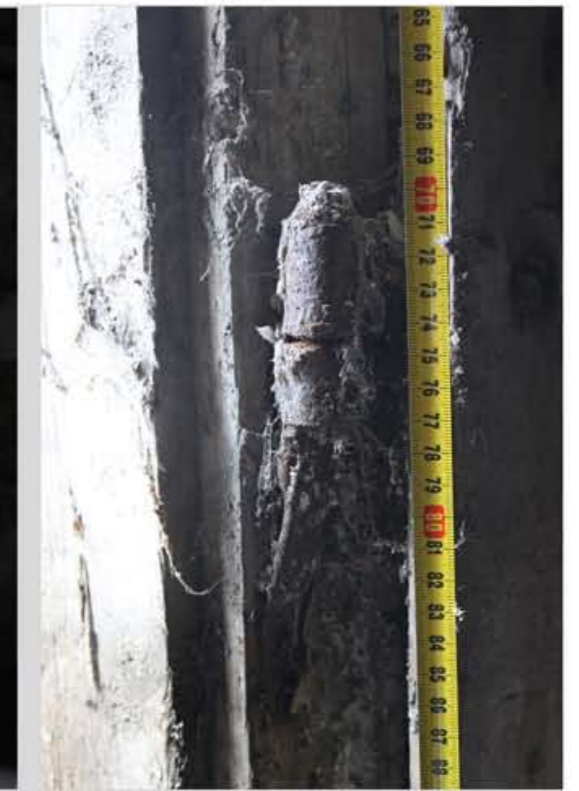
1.01D1, 1.01D2 Dveřní otvor do průchodu ke starému ležáckému sklepu 0.09, zárubeň z kamených bloků  
Kování : dochovaná je dvojice závěsů na levé straně, stěžež s opěrkou sou kotveny v kamenném ostění, závěsy zadlabané (2/2 19.stol)

*Předpoklad* : dveřní otvor a celý průchod byl zbudován mezi lety 1879 - 1917, kamenné ostění bylo pravděpodobně druhotně použito

1.01D2 Dvoukřídlé svlakové dveře, sbíjené, z měkkého dřeva, kování je z období po roce 1942, vnější závěsy, tvořící stěžež s opěrkou, jsou kotveny do zárubně z měkkého dřeva, dveřní křídla jsou nesena ocelovými pásky a upevněna šrouby se čtyřhranými matkami

*Předpoklad* : dveřní otvor byl druhotně upraven, je zde patrná přízdívka, panty byly druhotně použity

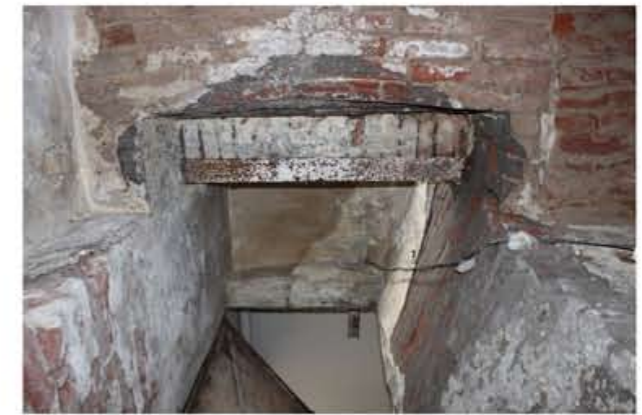
obr. 6

obr.6 - Nadpraží otvoru 0.01NA1

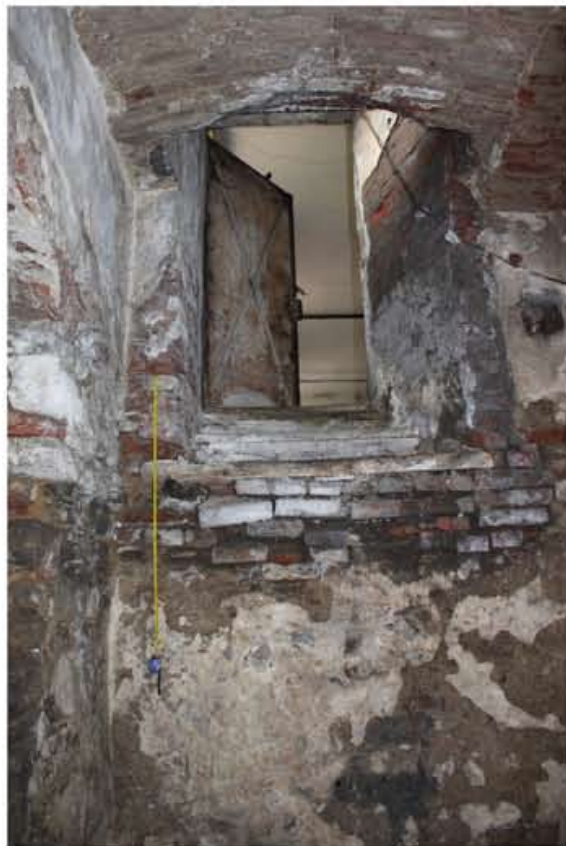
obr. 1

obr.1 - Dřevěné stupně u otvoru 0.01NA1

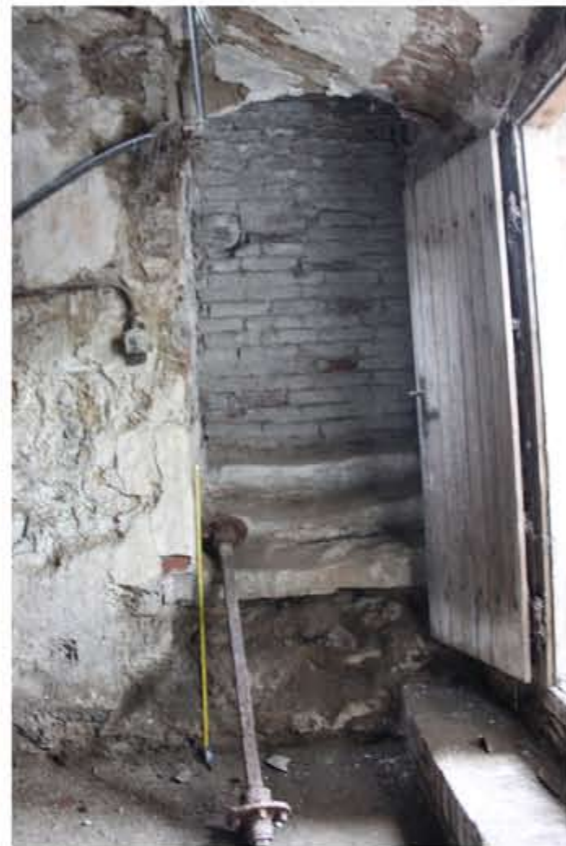
obr. 2

obr.2 - Kamenné stupně u otvoru 0.01NA1

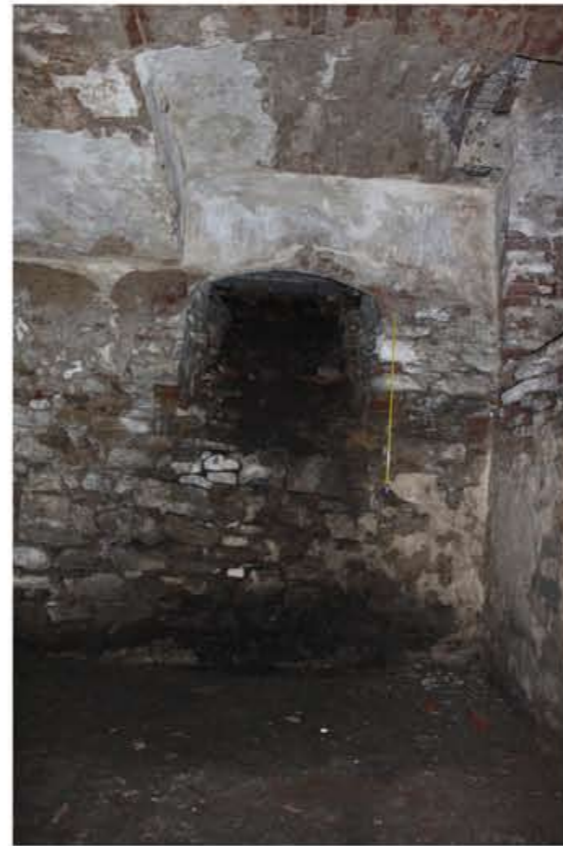
obr. 3

obr.3 - Okno 0.01O1

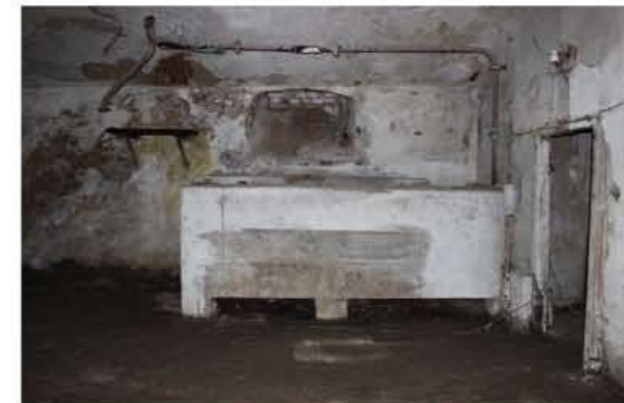
obr. 4

obr.4 - Kád'

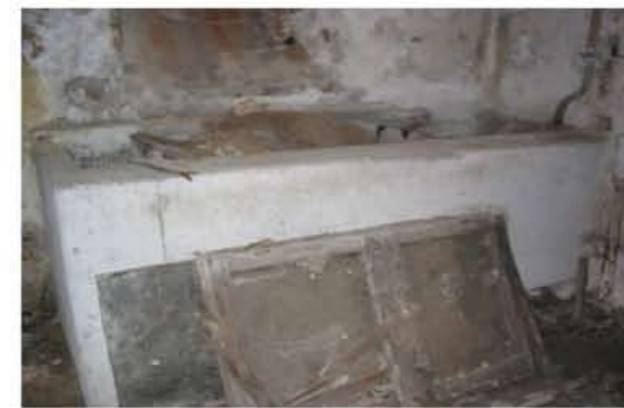
obr. 5

obr.5 - Kád'

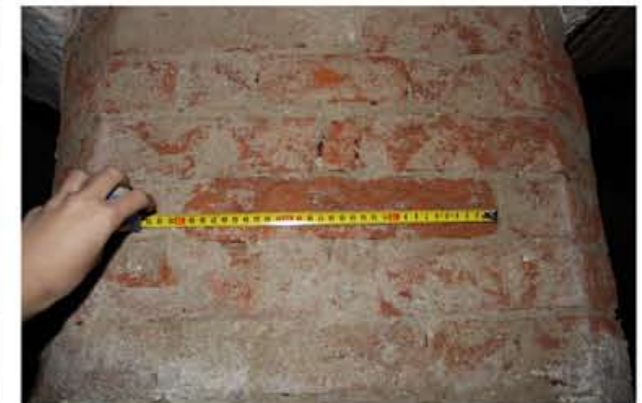
obr. 7

obr.7 - Zdivo sloupu

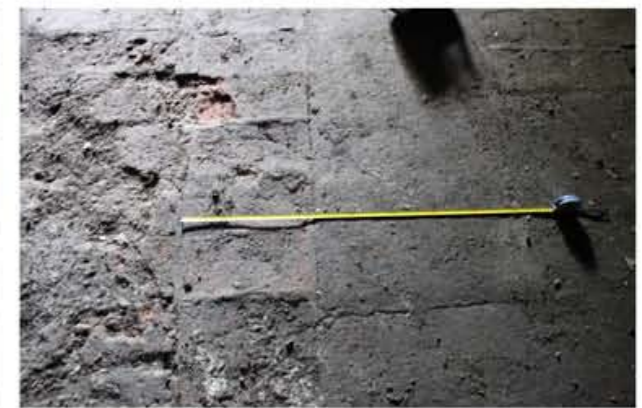
obr. 8

obr.8 - Podlaha, cihelná dlažba

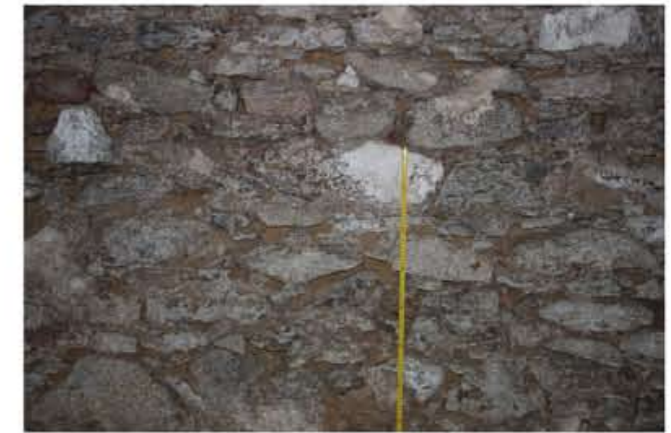
obr. 5

obr.5 - Lícované kamenné zdivo

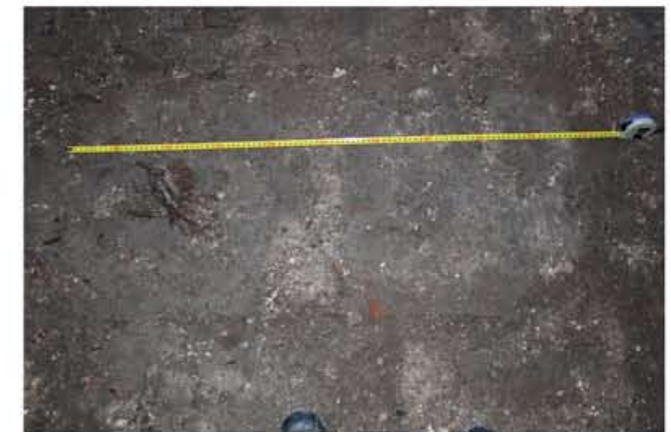
obr. 6

obr.6 - Podlaha, pálená keram. dlažba, pravděpodobně cihly 290x140

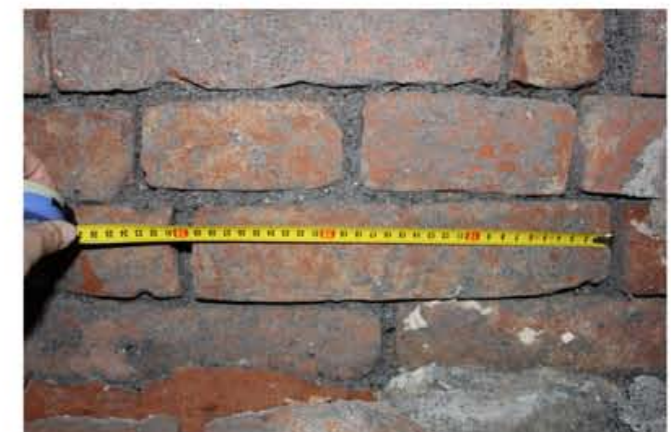
obr. 7

obr.7 - Cihelné zdivo 290x140x65

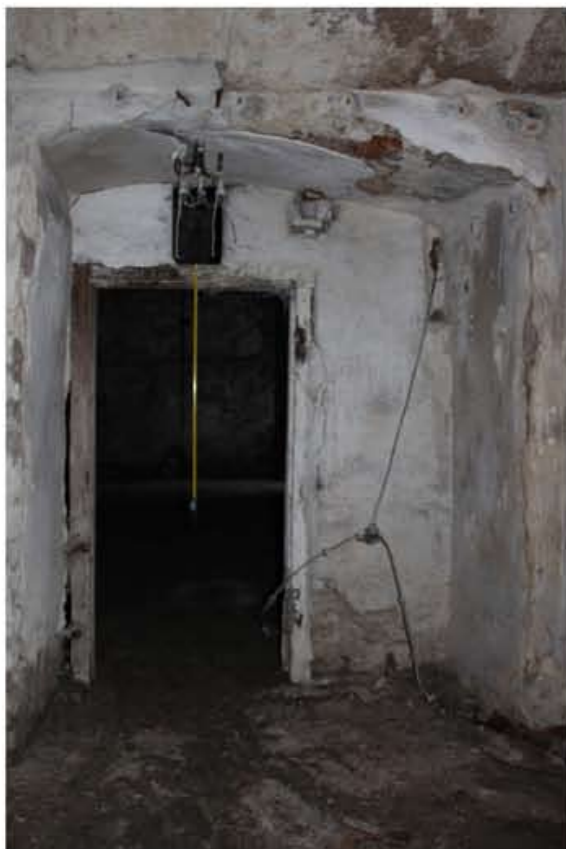
obr. 1

obr.1 - Otvor 0.02D1 pohled z vedlejší spilky

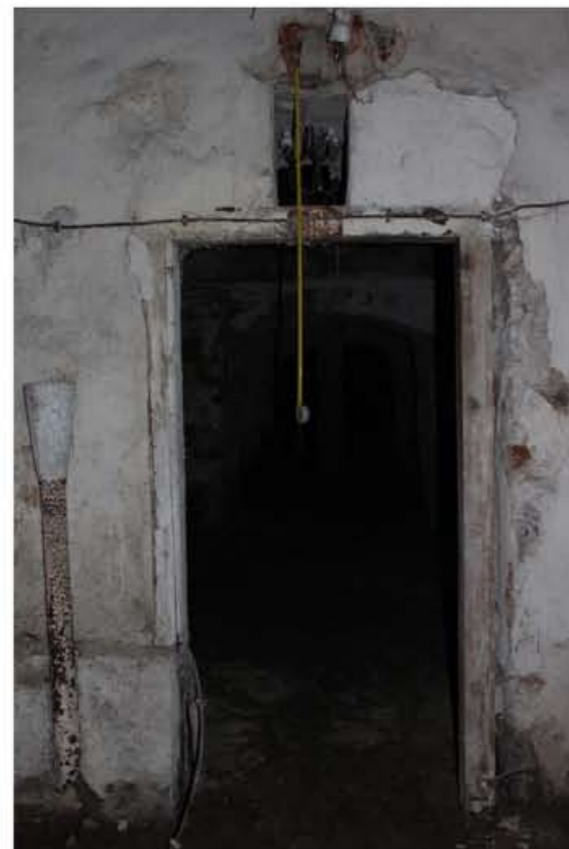
obr. 2

obr.2 - Otvor 0.02D1
