KONVERZE A DOSTAVBA PIVOVARU V SEDLCI U KUTNÉ HORY  
DIPLOMOVÁ PRÁCE  
FA ČVUT ZS 2011/2012  
15114 ÚSTAV PAMÁTKOVÉ PÉČE

### Diplomový úkol (téma): Konverze a dostavba pivovaru v Sedlci u Kutné Hory

(AJ) CONVERSION AND ANNEX THE COMPLEX OF BREWERY IN SEDLEC - KUTNÁ HORA

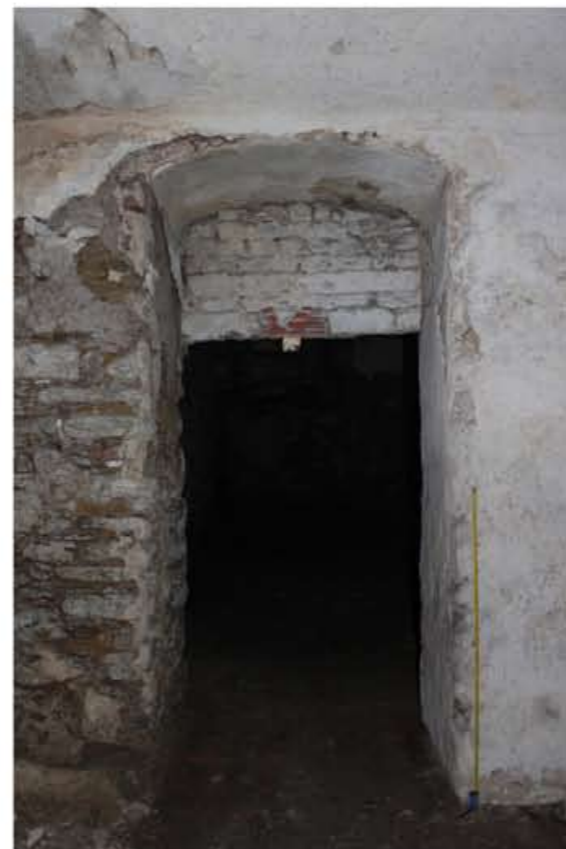
obr. 3

obr.3 - Otvor 0.01D1

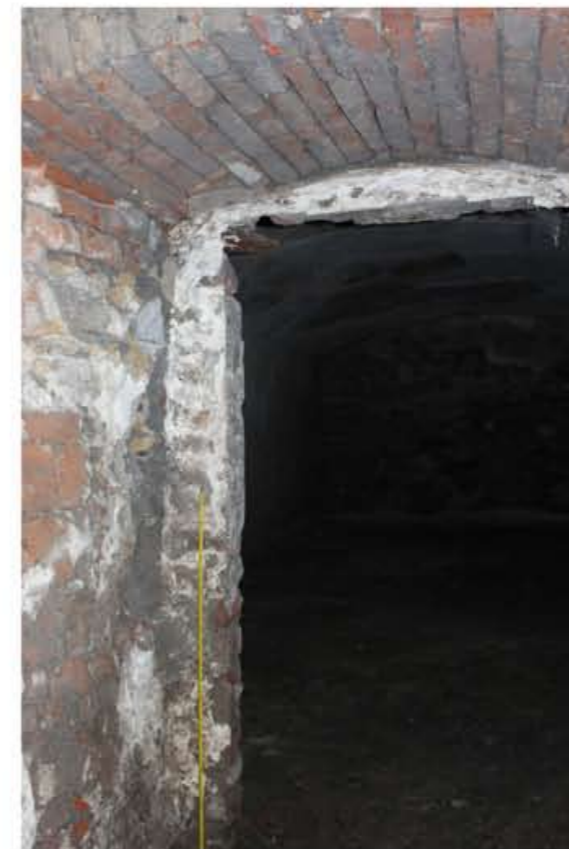
obr. 4

obr.4 - Otvor 0.02D2 pohled z chodby

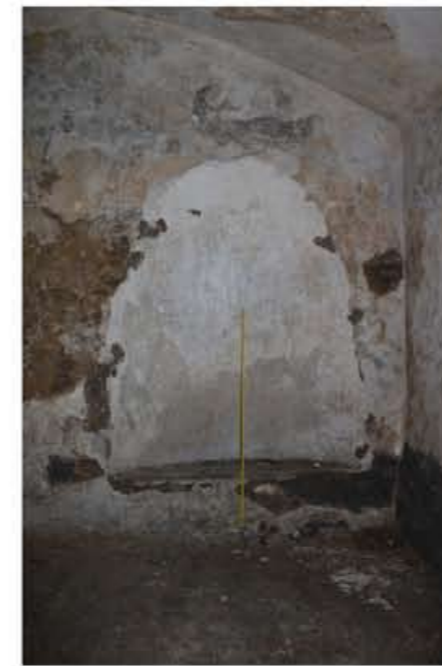
obr. 4

- obr.1 - Severní stěna místnosti 0.03 s výklenky
- obr.2 - Jižní stěna místnosti 0.03
- obr.3 - Zápádní stěna místnosti 0.05
- obr.4 - Výklenek 0.03N1
- obr.5 - Otvor 0.04O1
- obr.6 - Zazděný průchod 0.05N1 do zasypané lednice

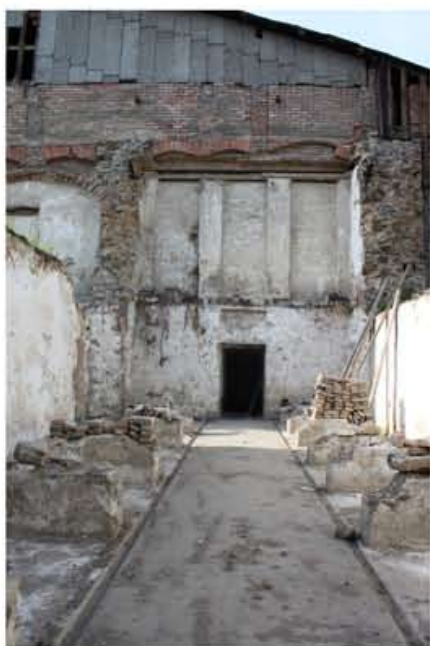
obr. 1

- obr.1 - Severní stěna místnosti 0.09
- obr.2 - Dozdívka průchodu mezi m. 0.09 a 1.10
- obr.3 - Severní stěna místnosti 0.10
- obr.4 - Zdivo nosné stěny, 1860
- obr.5 - Jižní stěna místnosti 0.09
- obr.6 - Jižní stěna místnosti 0.11
- obr.7 - Jižní stěna místnosti 0.10
- obr.8 - Průhled průchody mezi místnostmi
- obr.9 - Strop z dvoudutinových cihel

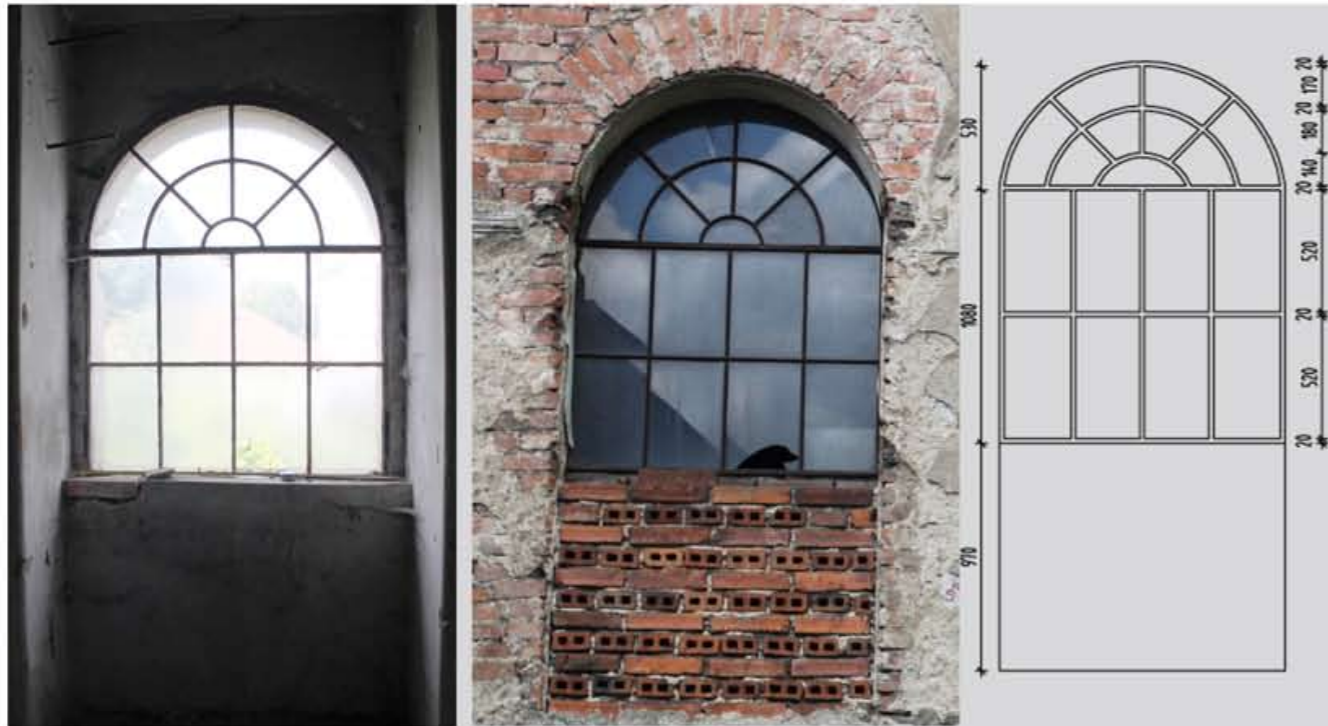
2.0101, 2.0102, 2.0103 Segmentové jednoduché okno neotvíravé, kovové, jednoduché zasklení, dodatečně přidána druhá vrstva skla na tmel, 8mi tabulková, subtilní ocelové úhelníkové profily (zasklívací profily) s tmelovým zasklením, poutec ve vrchní části, segmentové sluneční členění vrchní části do 9tabulek  
 Ostění cihlné, vyzdívka parapetu z dutých cihel s drážkou, neomítané.  
*Předpoklad* : vzhledem k původní technologii prostor výškově předělen patrně v při konverzi 1942, okna probíhala v kci podlahy, proto provedena zazdívka parapetů

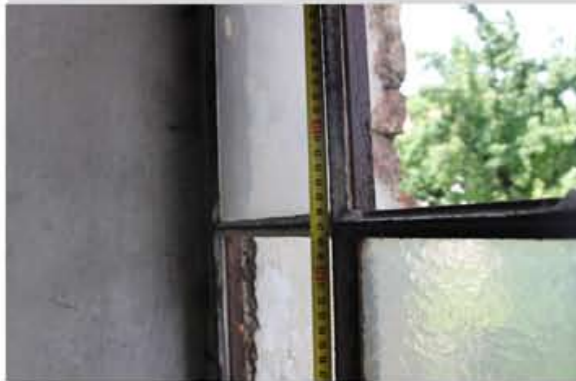
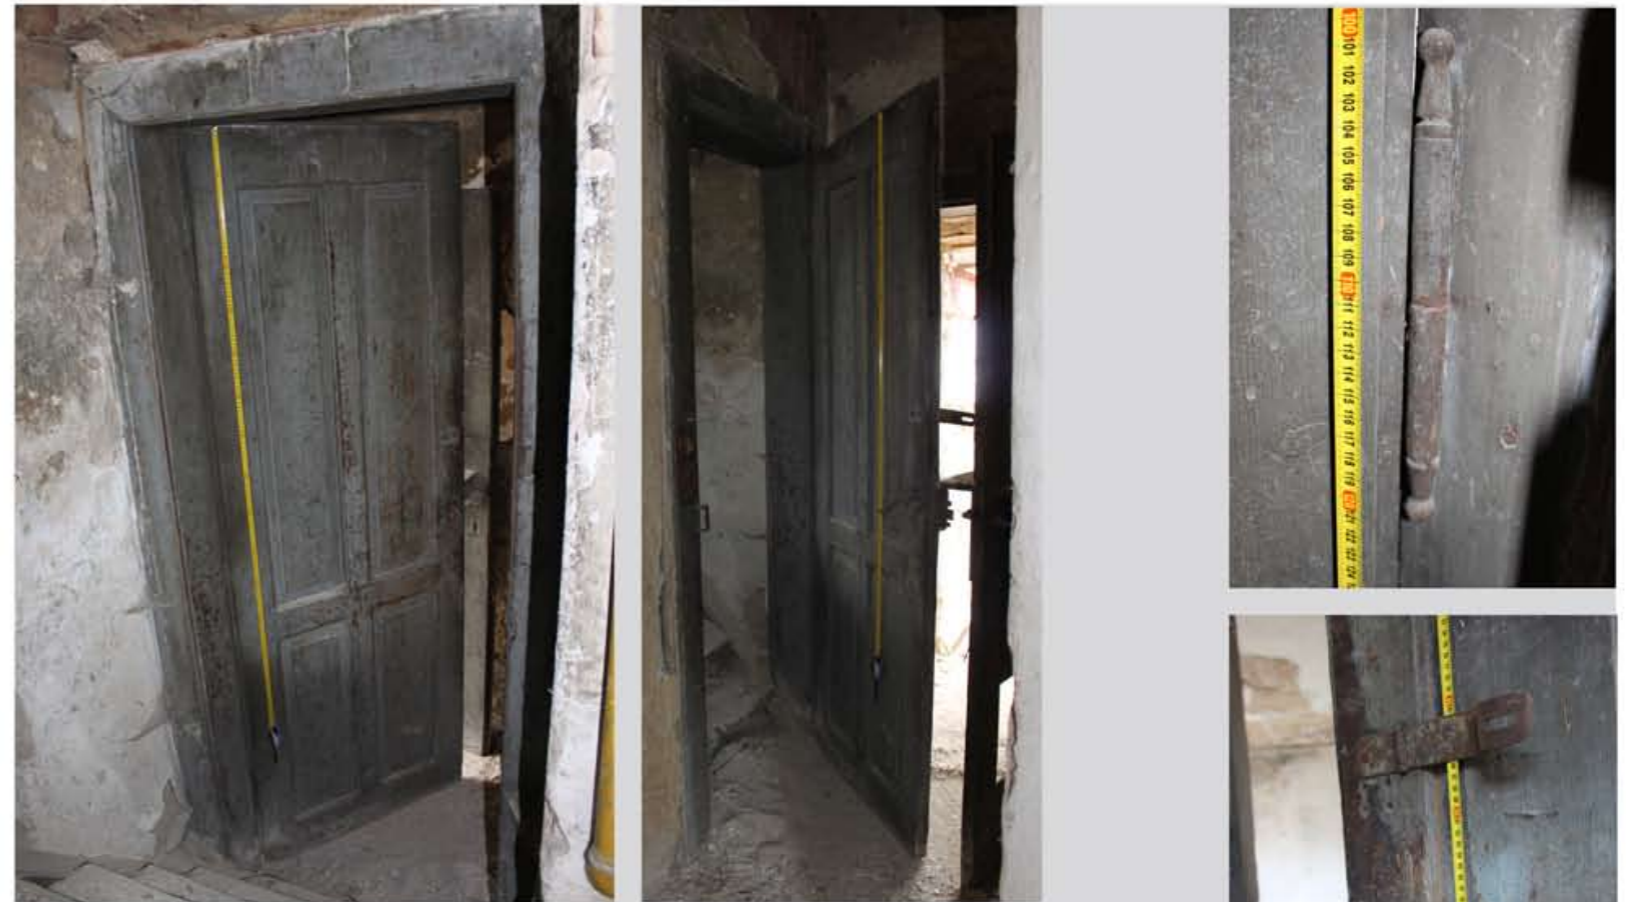
2.01D3 Dřevěná rámová konstrukce, jednokřídlá, rovné nadpraží, dveřní křídlo – 4 pole  
 Kování: zámek- novodobý vnější krabicový, klika-jednoduchá páková konická zaoblená, zapuštěné závěsy- s kuličkami na kuželových koncích  
 Povrchová úprava: šedý nátěr  
*Předpoklad*: tvary závěsů odpovídají 2/2 19.stol, původně zapuštěné závěsy- dveře byly vstupní do významných prostor varny, proto použity historizující zdobné tvary závěsů

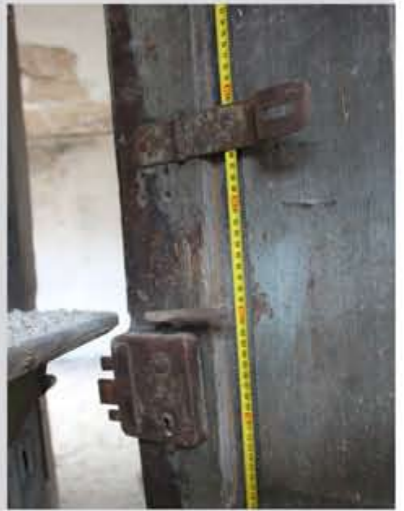
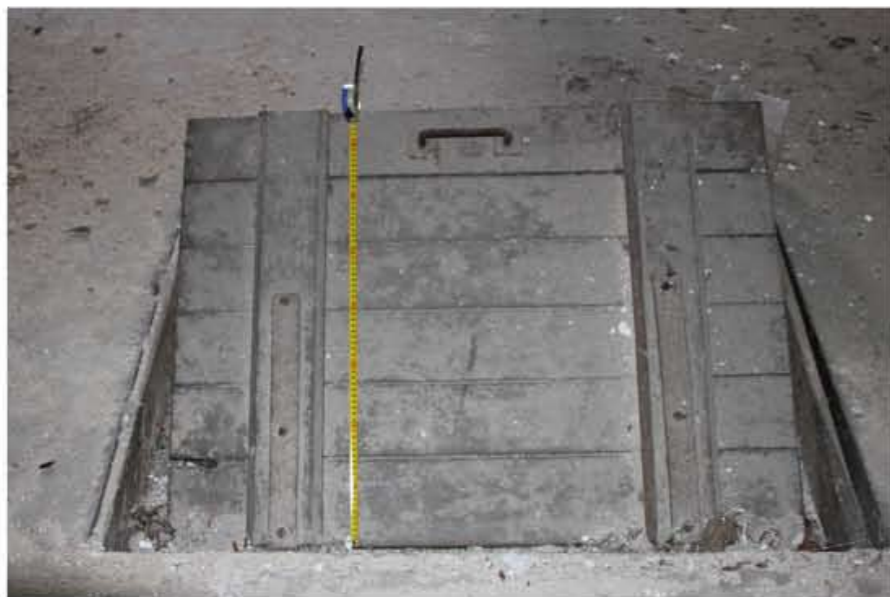
2.01D5 Dřevěný stropní poklop, sbíjená kce, dževěná jednoduchá zárubeň.  
*Předpoklad*: zbudovaný během konverze v roce 1942

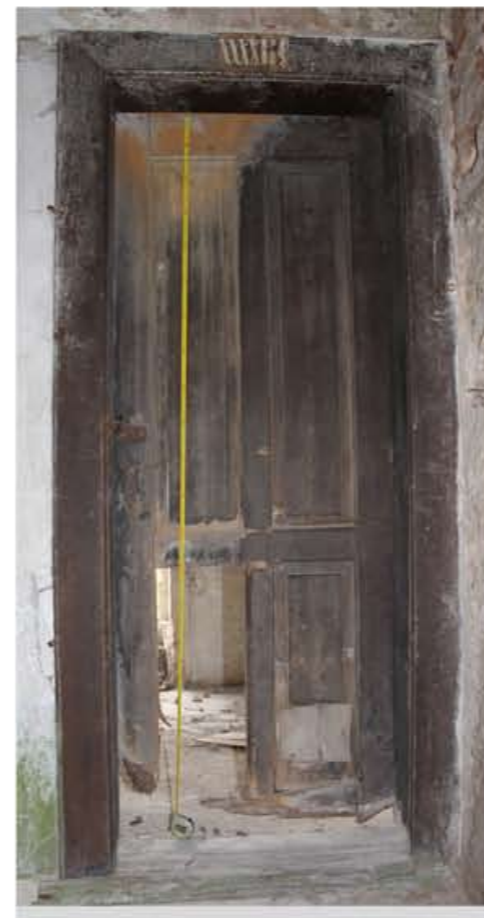
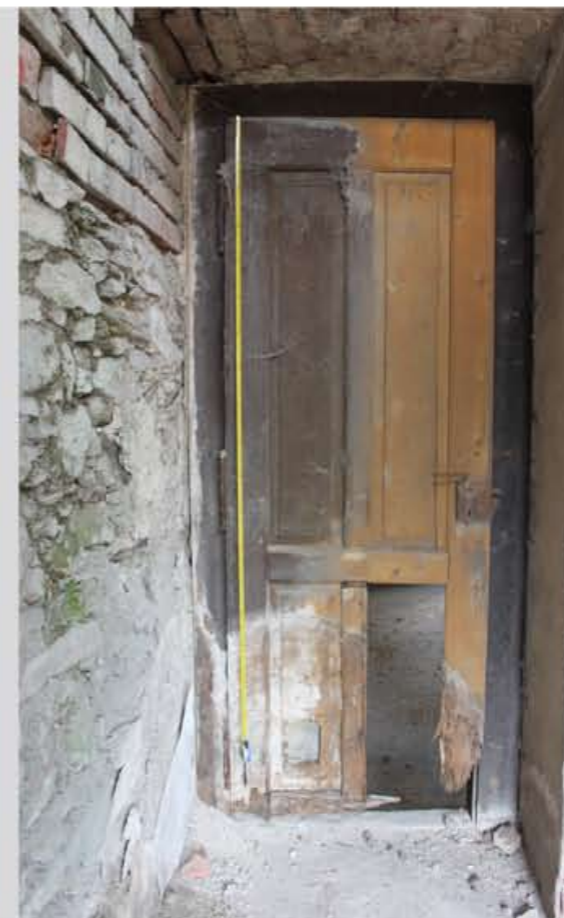
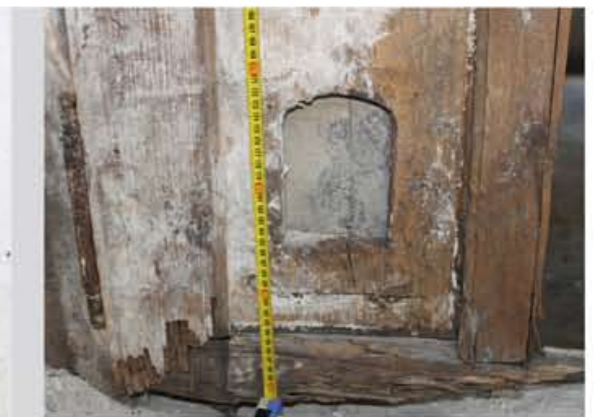
2.01D2 Dřevěná rámová konstrukce, jednokřídlá, rovné nadpraží, dveřní křídlo – 4 pole  
 Kování: zámek- novodobý vnější krabicový, klika-jednoduchá páková konická zaoblená, zapuštěné závěsy- s kuličkami na kuželových koncích  
 Povrchová úprava: tm.hnědý nátěr, šednoucí dřevo  
*Předpoklad*: tvary závěsů odpovídají 2/2 19.stol, původně zapuštěné závěsy- dveře byly vstupní do významných prostor varny, proto použity historizující zdobné tvary závěsů

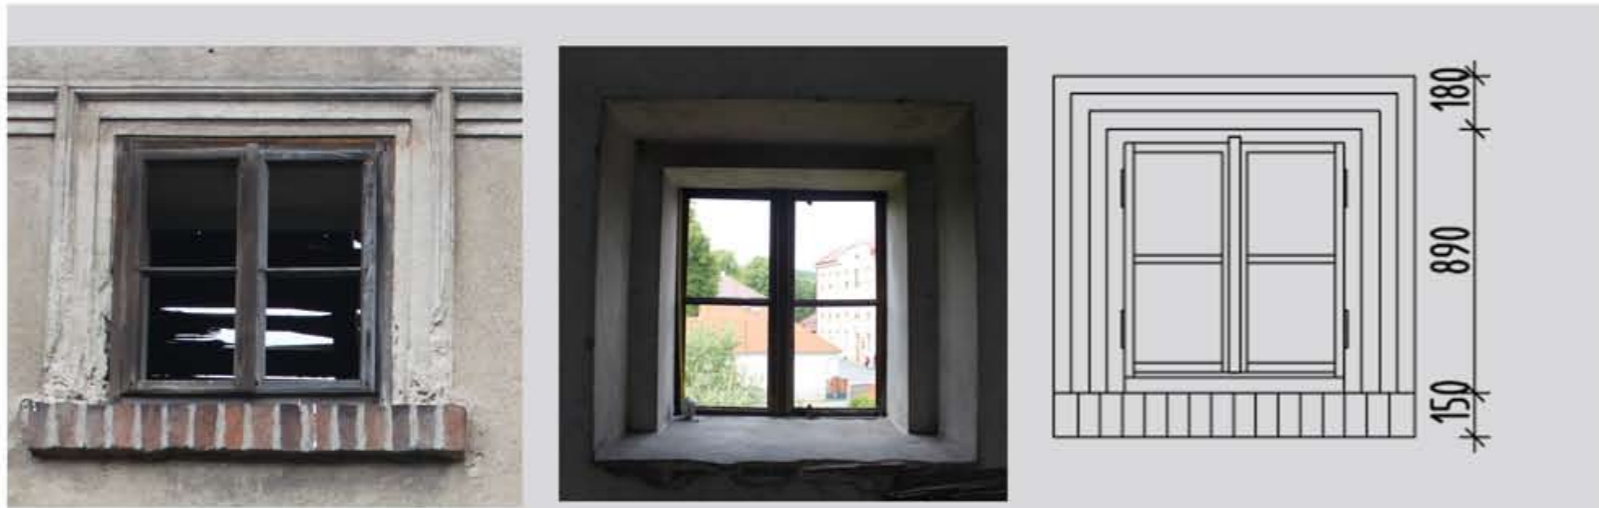
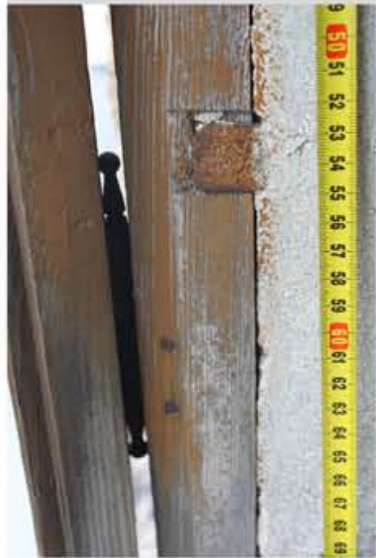
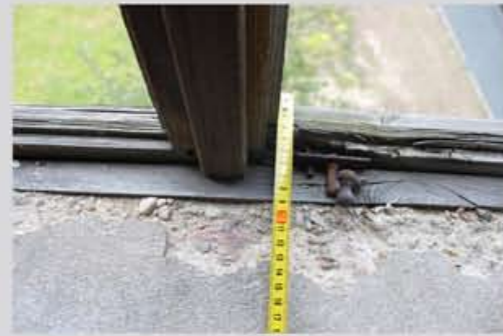
3.0101-9 Štítové okénko, dřevěná trámková kce, jednoduché zasklení, otvíravé dvoukřídlé okno, čtyřtabulkové, svislá klapačka na vnější straně pravého křídla a na vnitřní straně levého křídla,

Kování: kličkový obrtlík v horní a spodní části levého křídla, kroužek ve středu, závěsy zadlabané bambulkové

Povrchová úprava: bez nátěru, šednouce dřevo

Předpoklad: nástavba varny 1917

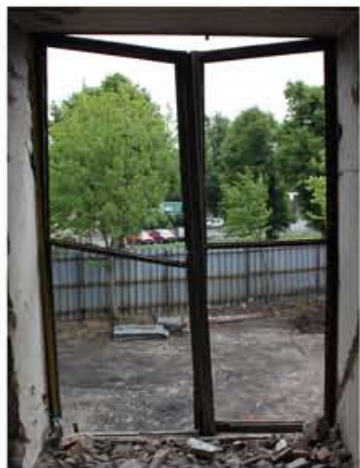
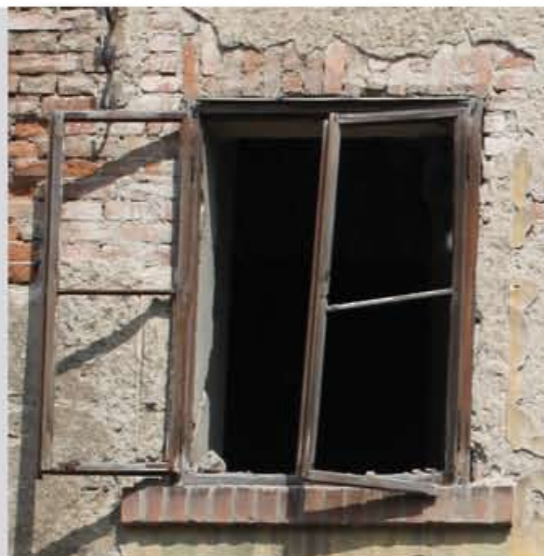
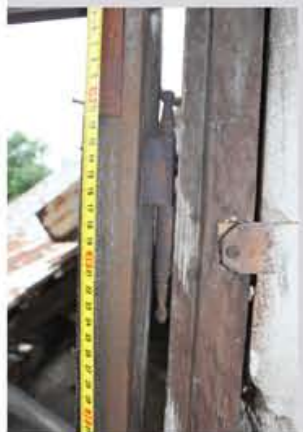
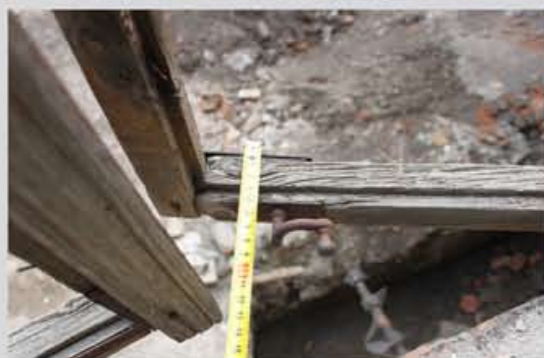
2.0104 dřevěná trámková kce, jednoduché zasklení, otvíravé dvoukřídlé okno,

čtyřtabulkové, svislá klapačka na vnější straně pravého křídla a na vnitřní straně levého křídla,

Kování: kličkový obrtlík v horní a spodní části levého křídla, závěsy zadlabané bambulkové

Povrchová úprava: bez nátěru, šednouce dřevo

Předpoklad: nástavba varny 1917

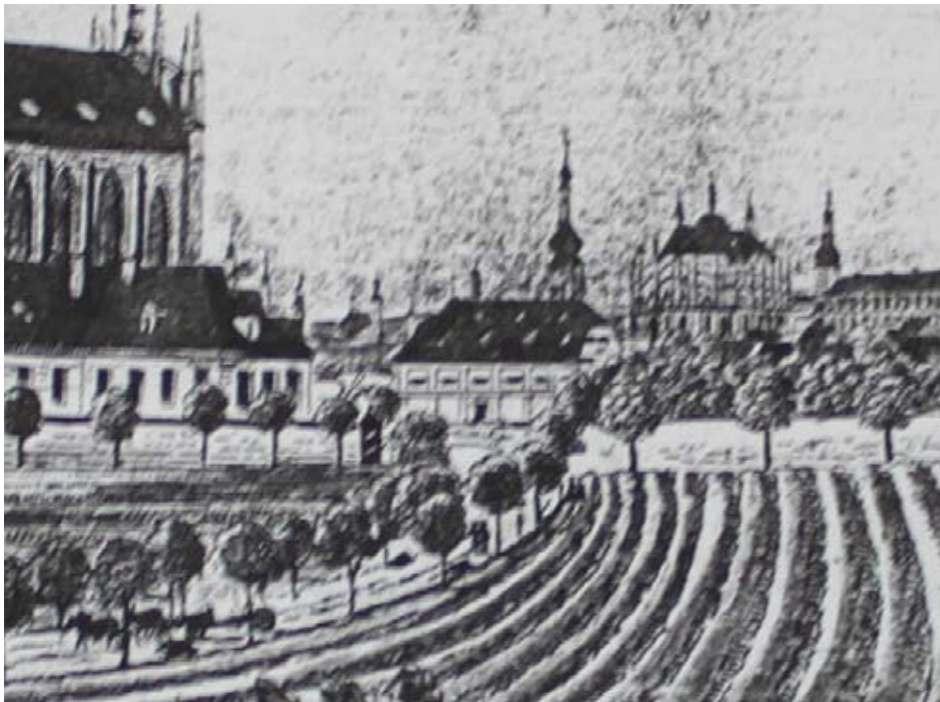
Na této vedutě je na hvozdu jasně čitelná polovalbová střecha a vchod ze strany od katedrály. Dále jsou zde podlouhlá ležatá okna. Pravděpodobně je ale špatně patrování, chybí jedno podlaží.

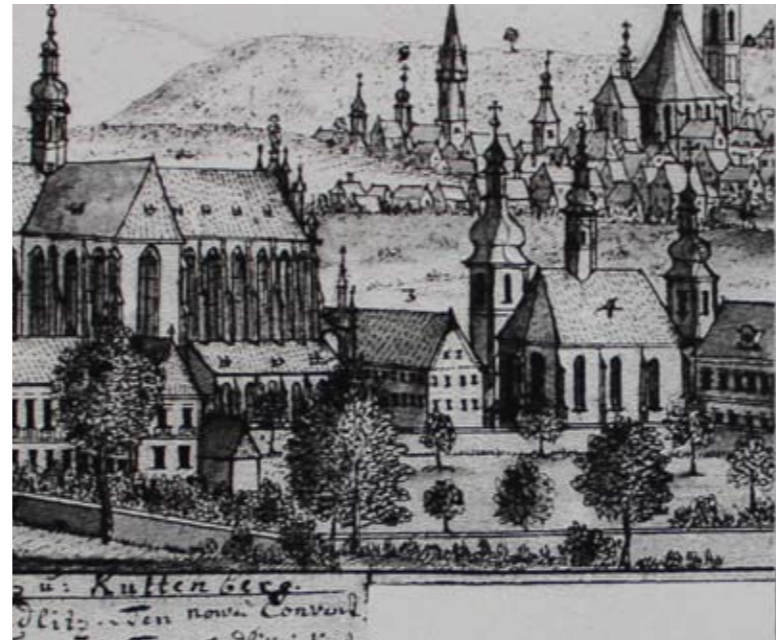
Na této vedutě je sýpka se správným patrováním i tvarem střechy, tvar oken však neodpovídá

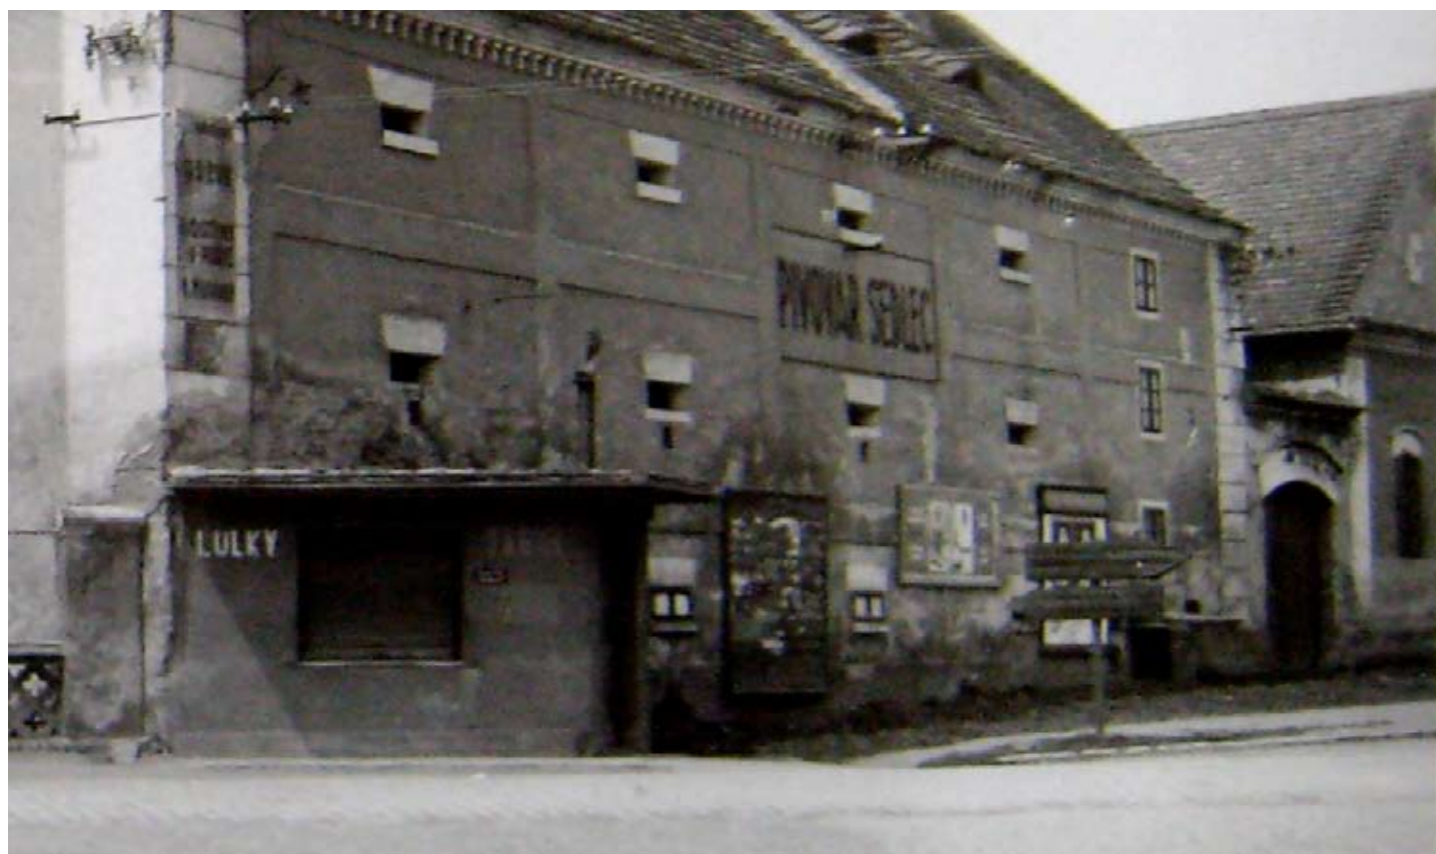
Dobová fotografie, pohledy na východní fasádu sýpky

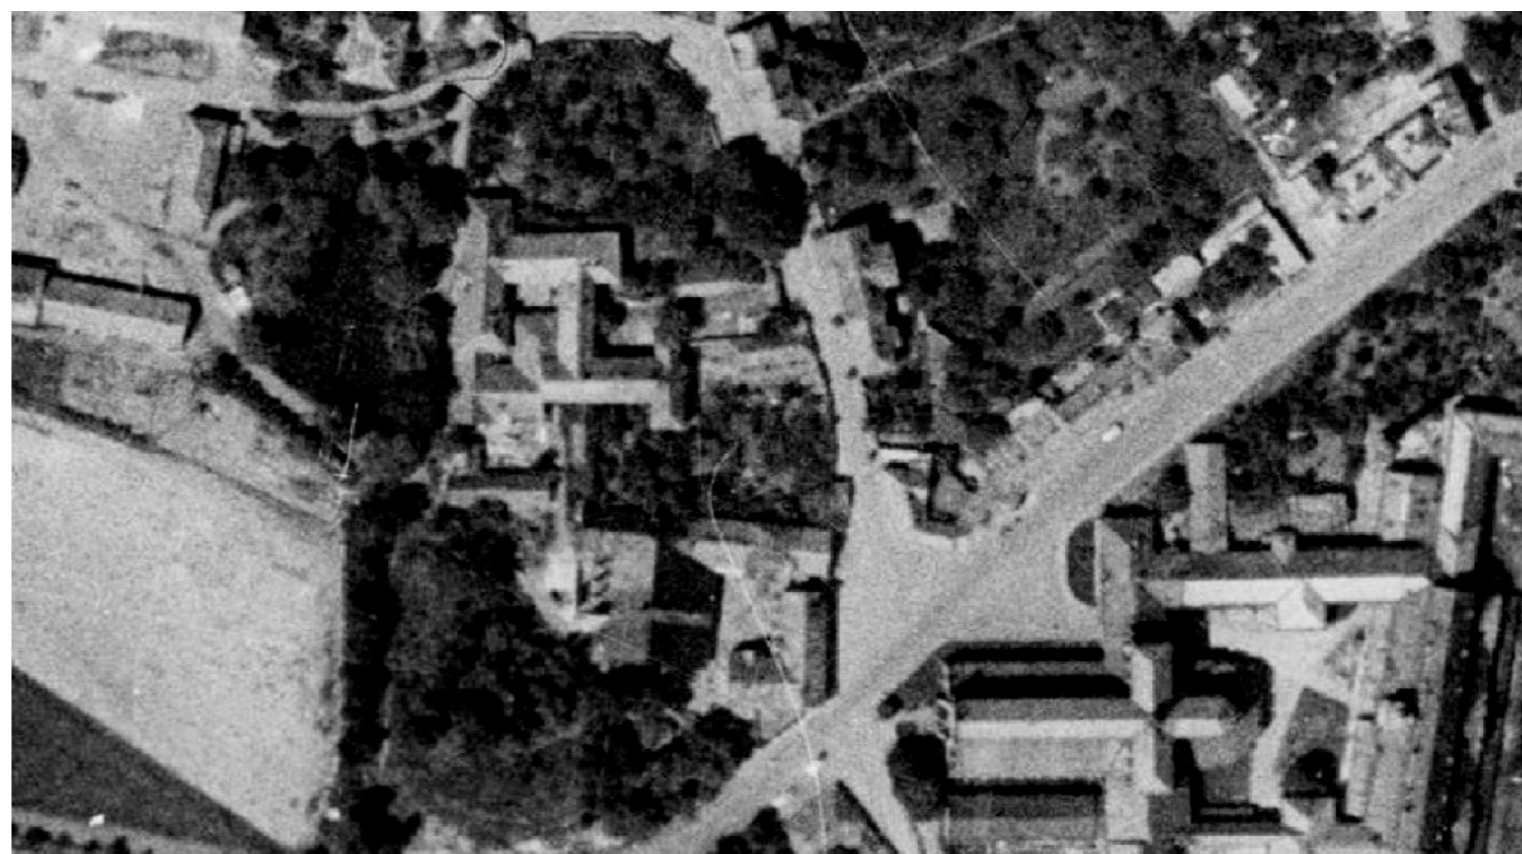
Letecká fotografie z doby před zbouráním většiny budovy hvozdu kvůli narovnání komunikace ulice Vítězné.
