OBNOVA ZÁMKU VE CHVATĚRUBECH

Diplomový úkol (téma): Obnova zámku ve Chvatěrubech

Diplomní projekt: Obnova zámku ve Chvatěrubech

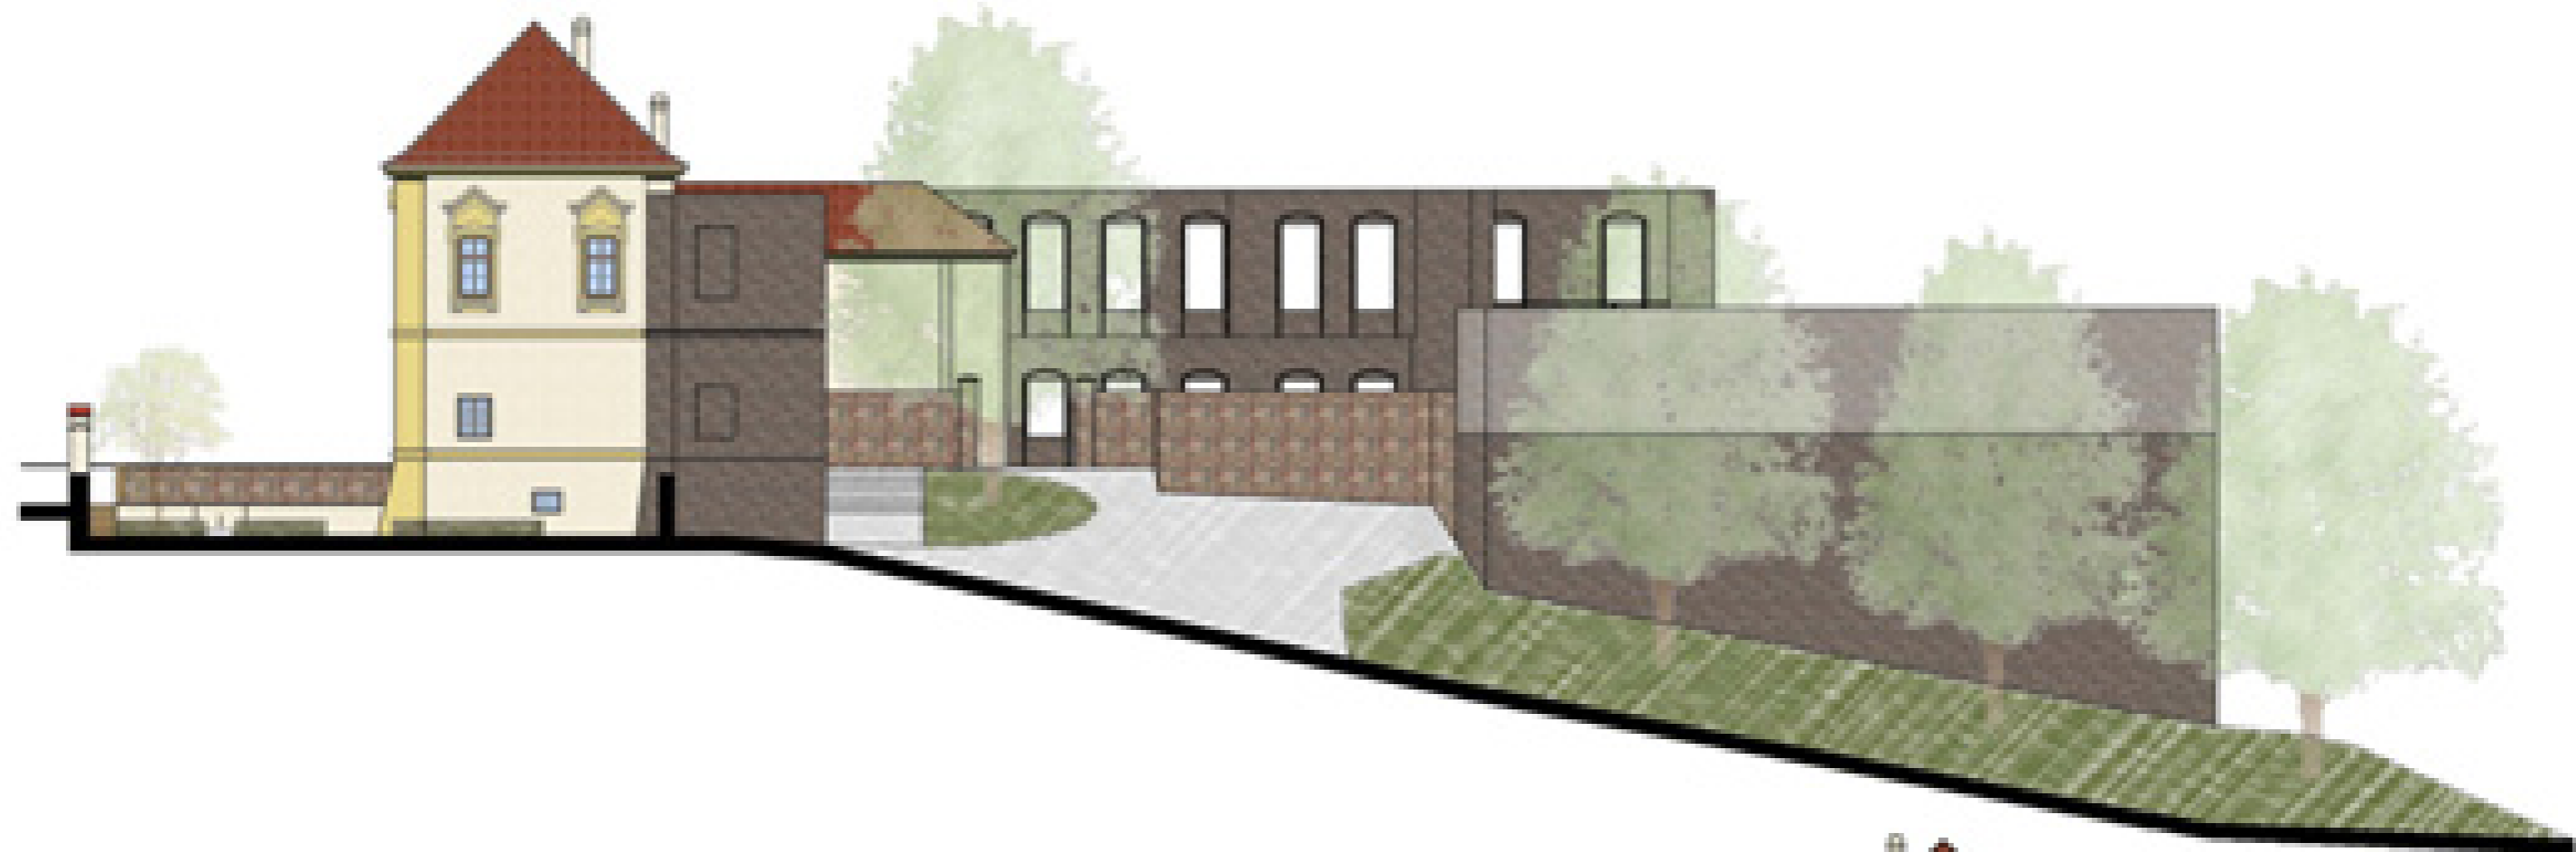
0 1 2 3 4 5 6 7 8 9 10
 Pohled od severovýchodu

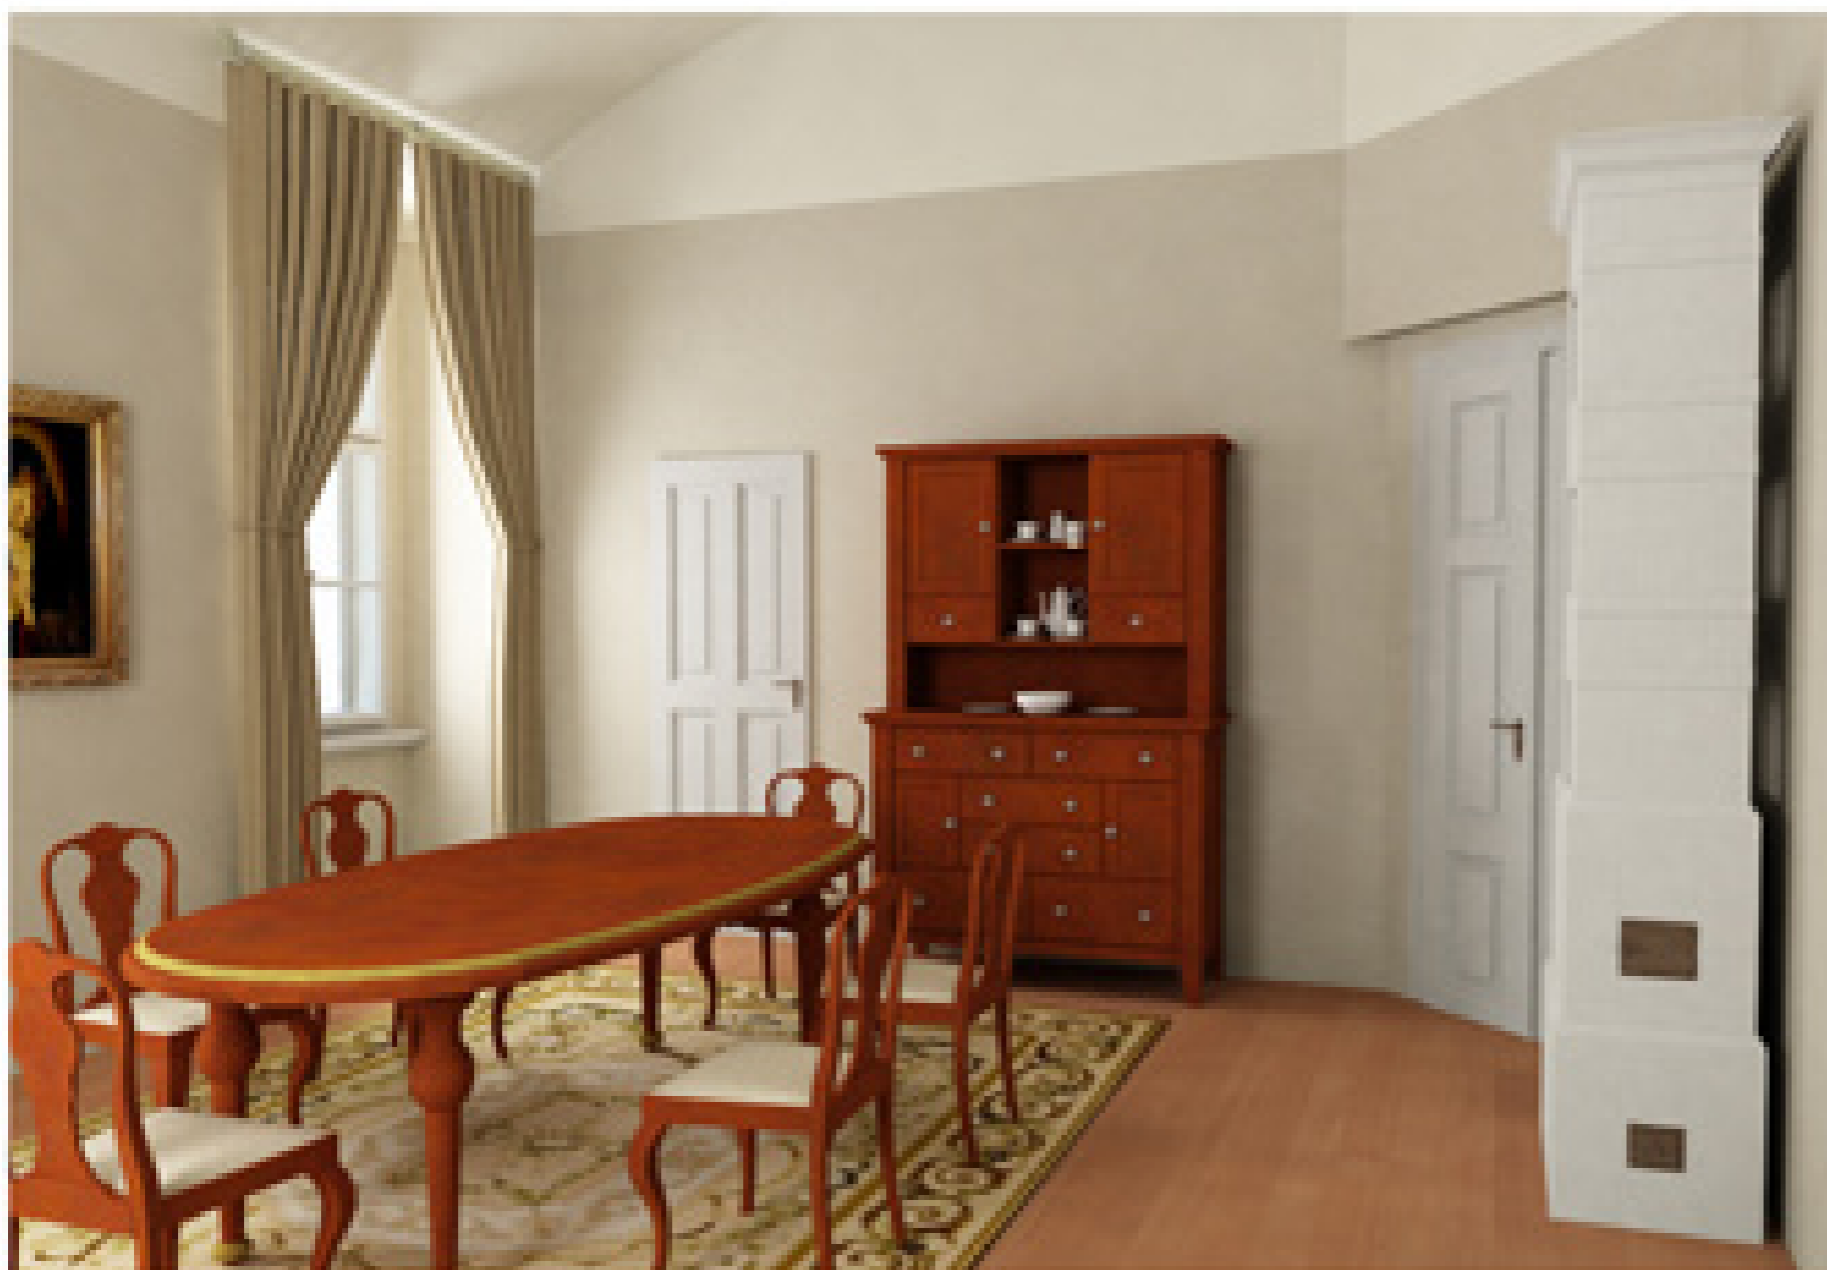
Jedná se místnost, která sloužila pro reprezentativní účely farnosti. V této místnosti se pořádaly hostiny, slavnostní shromáždění a přijímaly se slavnostní návštěvy. Do života každé farnosti patřily občasné návštěvy biskupských vizitací, pro které tato místnost byla zařizovaná honosně dokonce i na venkovských farách.

Součástí vybavení této místnosti bude velký jídelní stůl se židlemi, příborník a skleník. Součástí výstavy stolování by měl být i dobový porcelán a další nádobí. Další prostor v místnosti bude zaujímat pohovka s křesly a stolkem, kde by si návštěva mohla odpočinout. Další vybavení bude spíše na detailním rozvržení expozice. Mohl by zde být například pověšený svatý obraz, obraz majitele panství či portrét arcibiskupa a křížifix.

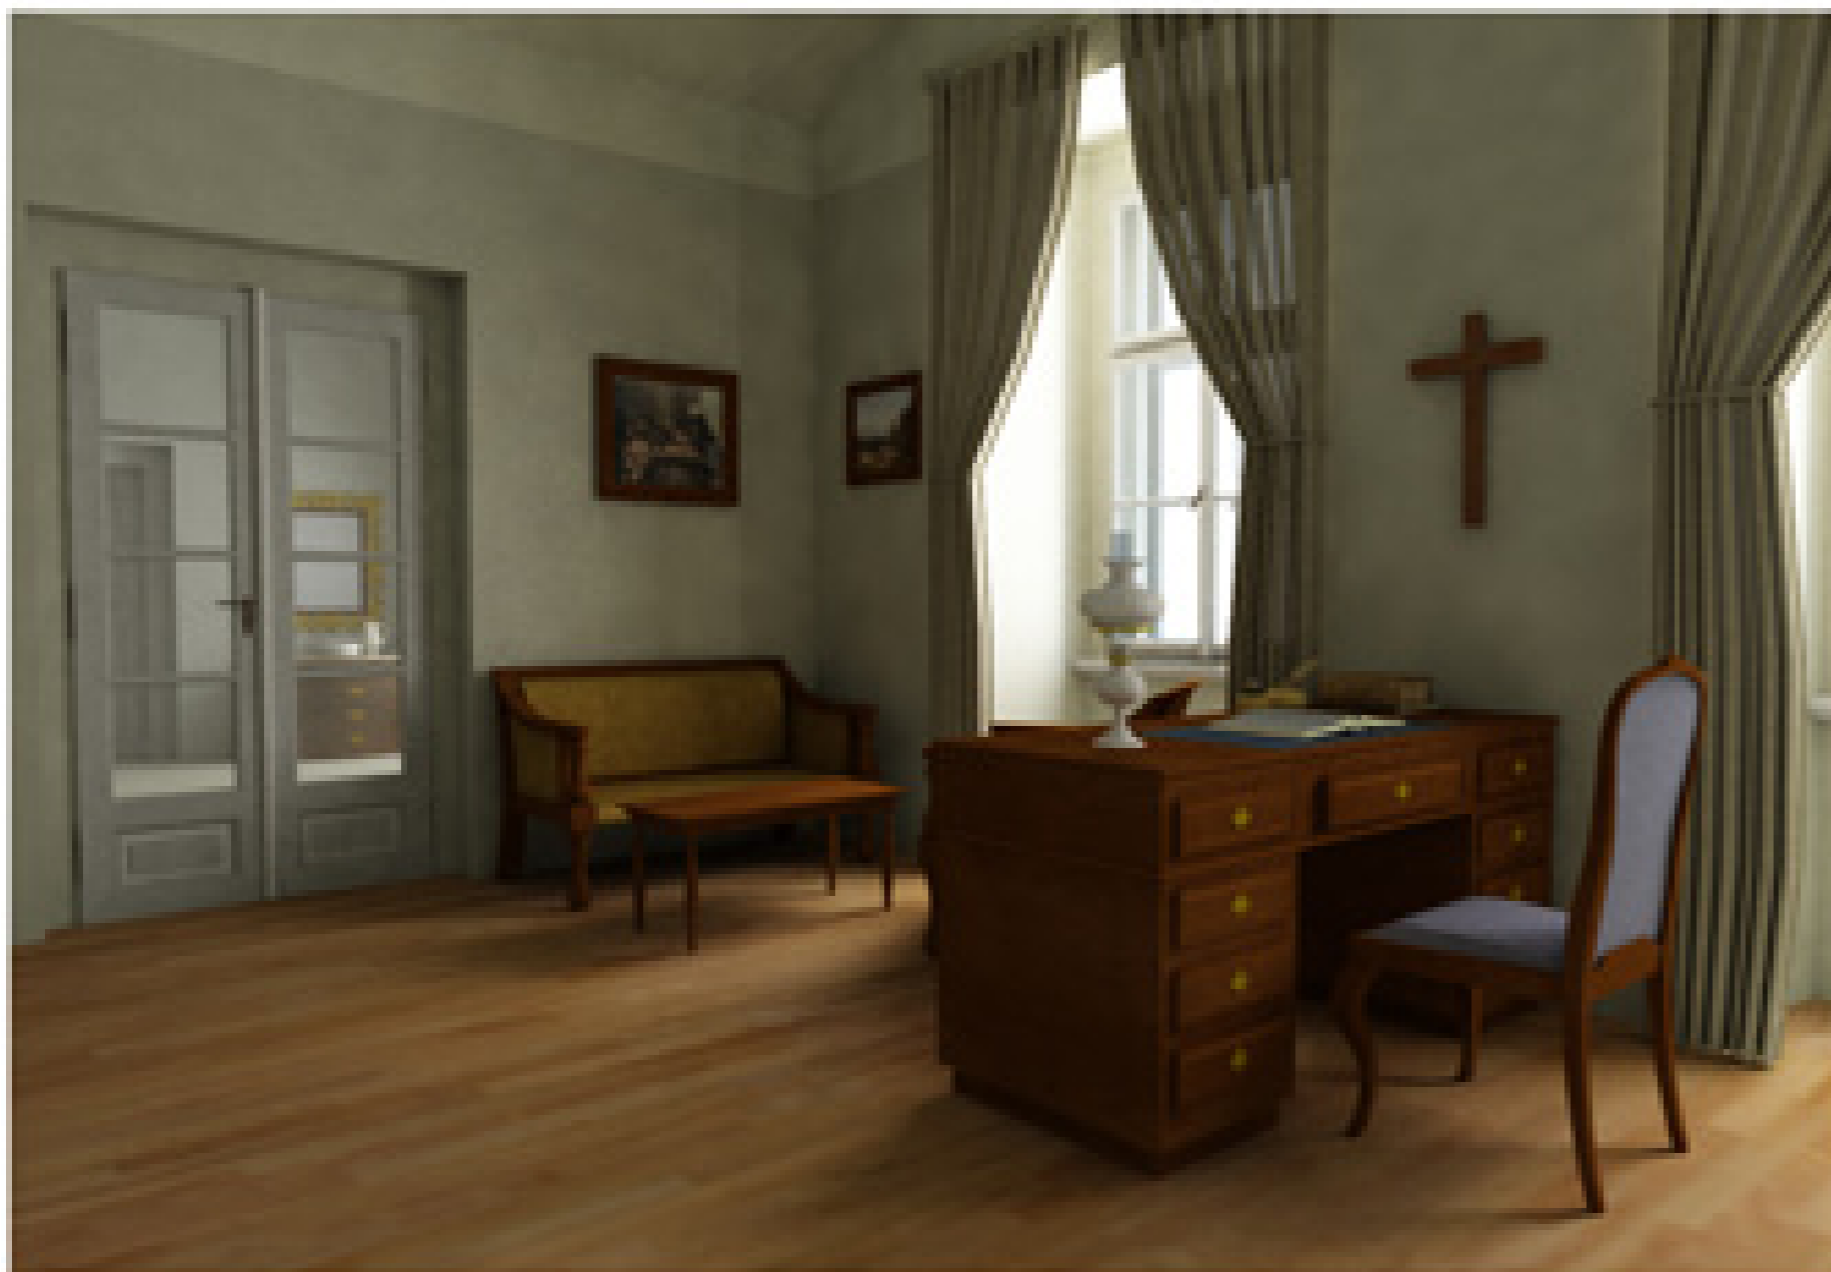
Famí kancelář bude vytvořena v místnosti navazující na reprezentační sál (stavebně označovaná č. 208). Jedná se o klenu-tou místnost se dvěma okny, které směřují do zahrady. Do místnosti vedou troje dveře. Ze současných restaurátorských průzkumů vyplývá, že místnost měla výmalbu ledomodré barvy.

Ve famí kancelářích bude instalován pracovní stůl s vybavením a židle, archivní skříň a knihovna. Dále zde bude instalováno jednoduché posezení. V místnosti by se měly instalovat ukázky archiválií – případně alespoň jejich kopie, aby si návštěvník mohl udělat představu o tom, jak dané dokumenty vypadaly.

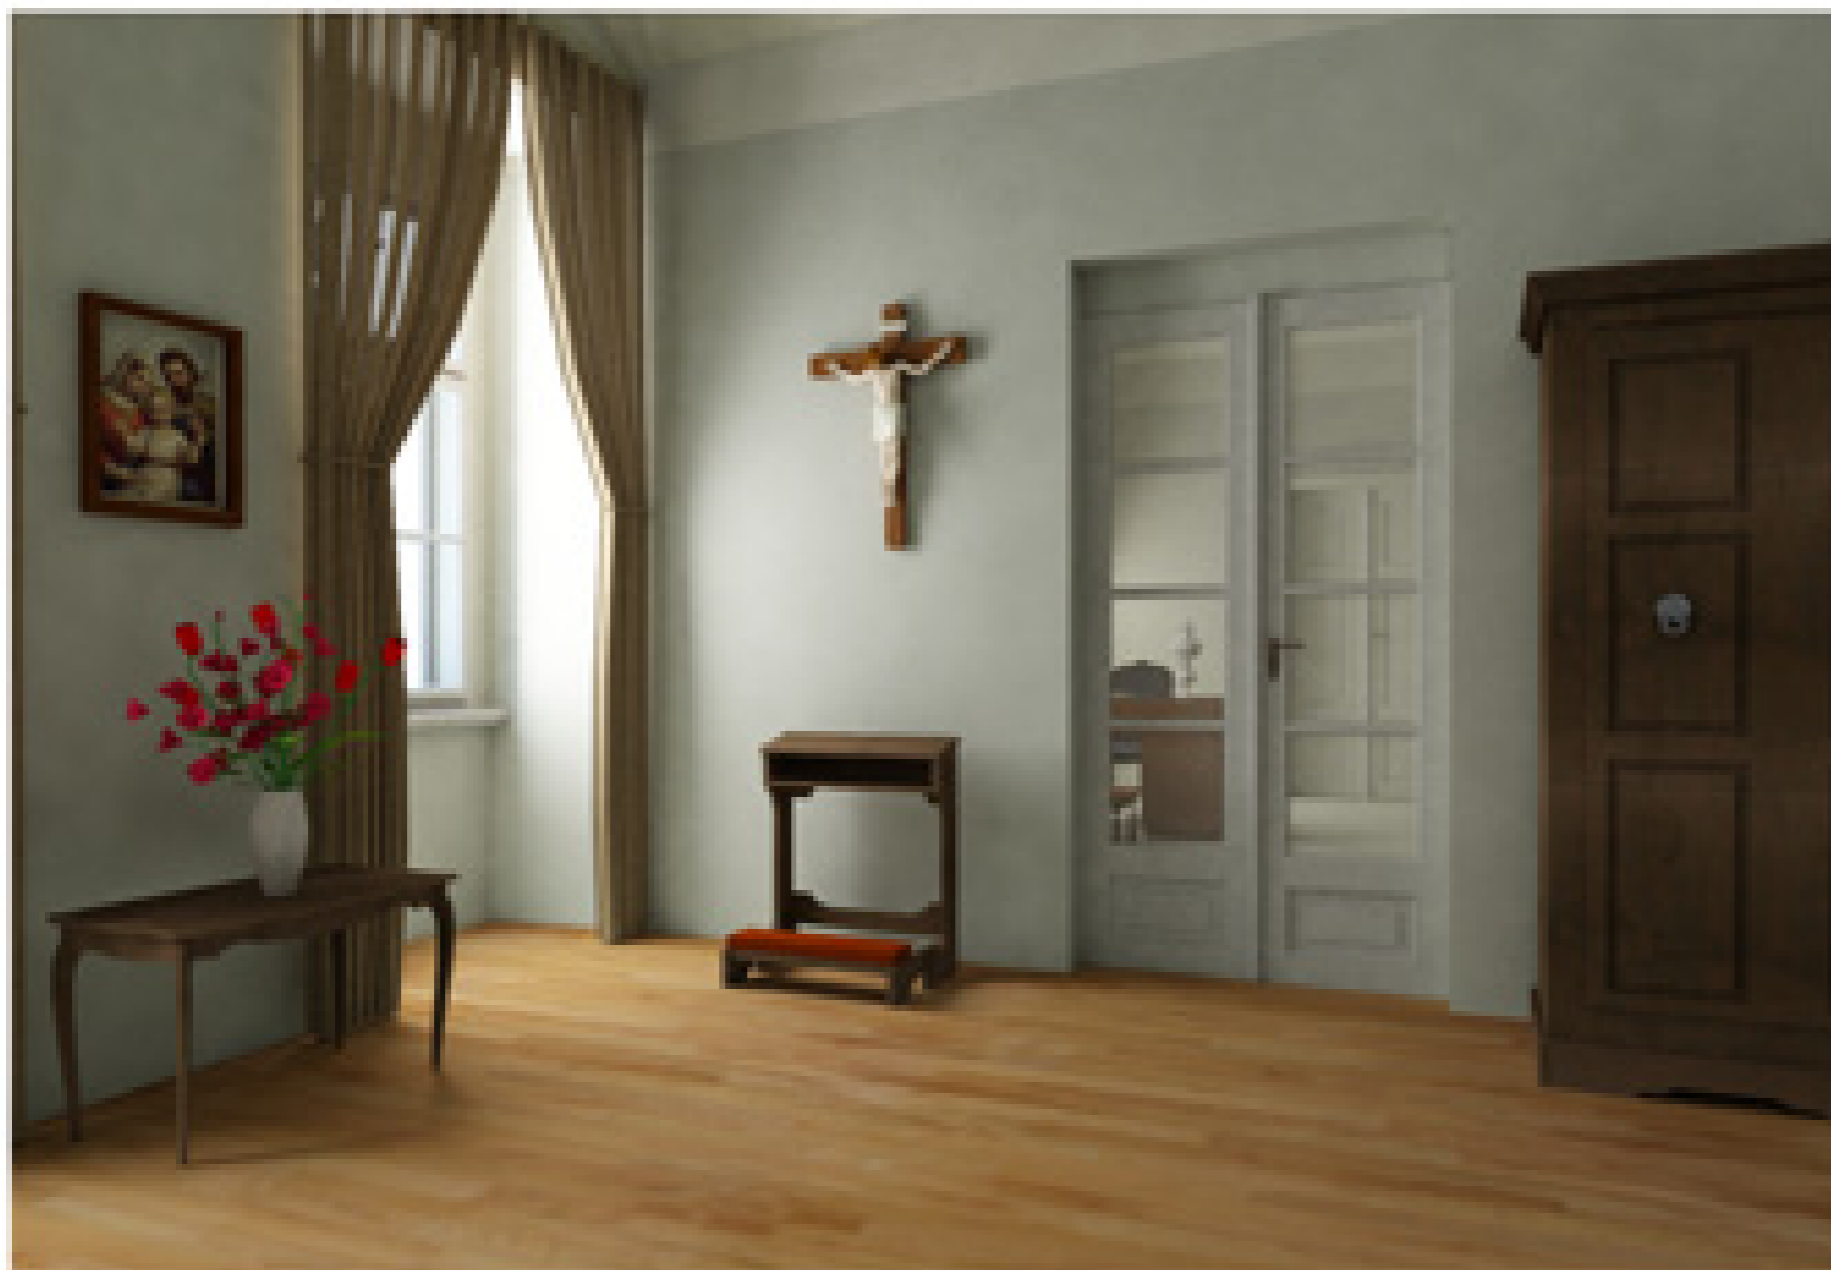
Místnost je opět klenutá (stavebně označovaná č. 207), má dvě okna vedoucí do zahrady a vedou do ní troje dveře. Dveře spojující tuto místnost s místností č. 206 jsou ovšem iluzivně skryté.

Soukromý pokoj faráře sloužil zároveň i jako ložnice a koupelna. Farář zde měl vše, co potřeboval pro soukromý život. Kromě postele a nočního stolku by se zde měla nacházet skříň pro farářovy šaty a truhla na další osobní věci. Dále zde bude instalováno klekátko s křížem. Pro možnost osobní hygieny potřeboval farář stolek pod umyvadlo s mycí soupravou a zrcadlem. Expozici mohou doplnit svaté či farářovy soukromé obrazy.

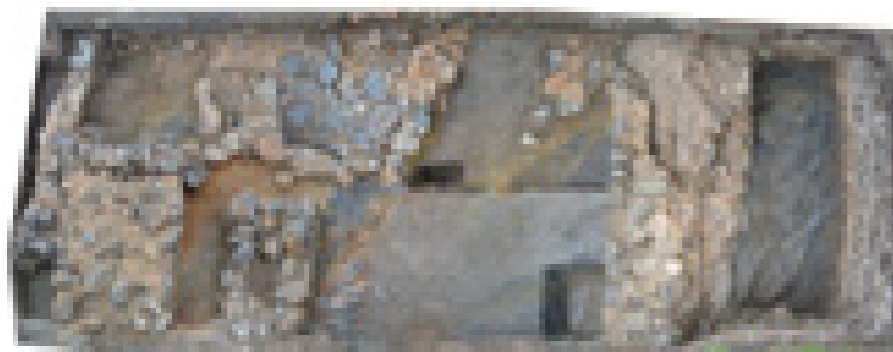
Archeologické zbytky renesančního severovýchodního křídla zámku

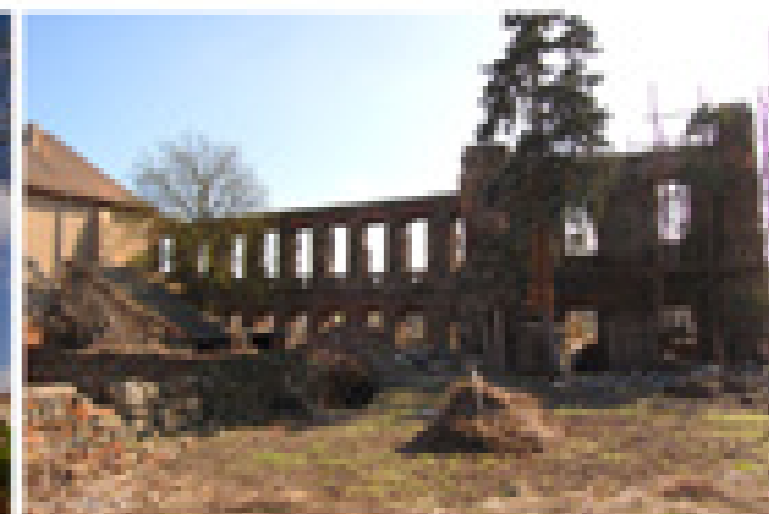
Pohled od S

V dnešní době tvoří dominantu komplexu severozápadní křídlo. Je jisté, že toto křídlo nebylo nikdy dostavěno ani obydleno. Po zastavení stavby bylo pravděpodobně provizorně zastřešeno. Zastřešena byla ale jenom pouze část vnitřního traktu (ne chodba). Z exteriérového pohledu je patrné, že v průběhu stavby došlo ke změně uměleckého záměru (v úvahu přichází i změna stavitele). Pod dvěma nejjižnějšími okny se na tomto křídle nachází kamenná římsa. Na zbylé části objektu se nachází cihelná římsa na úrovni podlah. Jak mělo být toto křídlo nakonec výtvarně pojednáno, můžeme pouze tušit. V obou rozích se dále nachází národní lizéna. Nedokončená stavba pravděpodobně nikdy neměla hlavní římsu. Nad okny v patře jsou vynechané kupy, do kterých měly být osazeny kamenné suprafenestry. Jejich oblý tvar je nesprávně zachycen na Heberově zobrazení a byl nesprávně interpretován jako lunetová římsa.

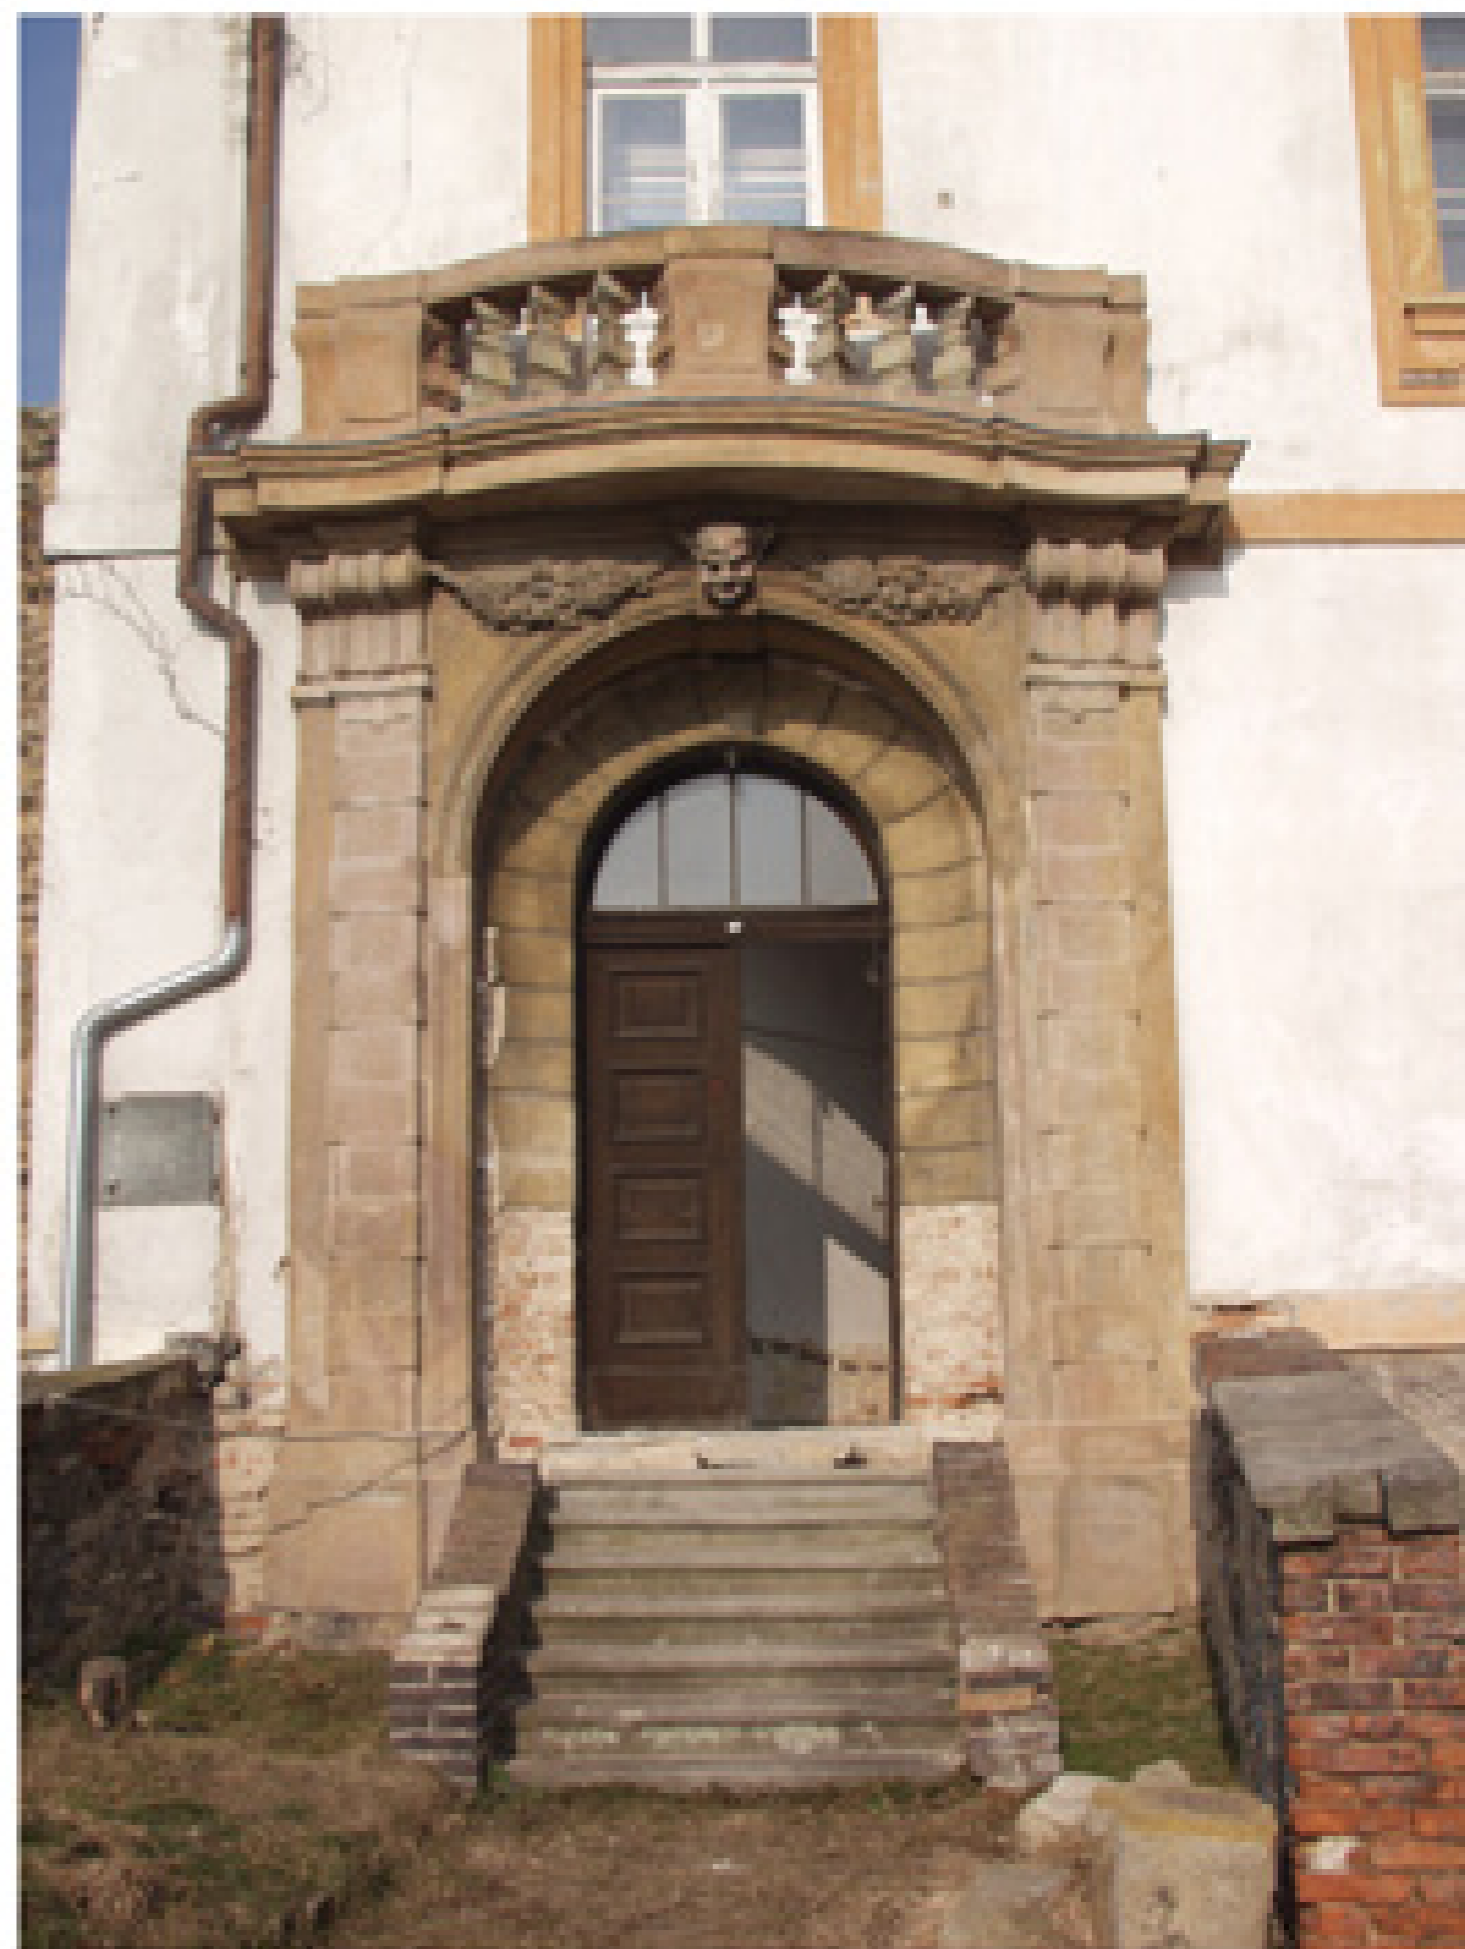
Barokní portál

Stavba měla být velká, rychlá a s problémy se nepočítala. Proto bylo strženo celé severovýchodní křídlo renesančního zámku, na jehož místě mělo být vystavěno křídlo nové, které mělo vynahradit z původního půdorysu. Existenci renesančního křídla potvrzuje v současné době probíhající archeologický průzkum. Z nového barokního křídla bylo postaveno pouze torzo schodišťového prostoru. To že se jedná o zamýšlený prostor schodiště lze rozpoznat z okenních otvorů, které byly již předem z části zazděny. Z širších vztahů se domníváme, že toto nedostavěné křídlo mělo být křídlem vstupním a měl zde být umístěn kamenný portál.

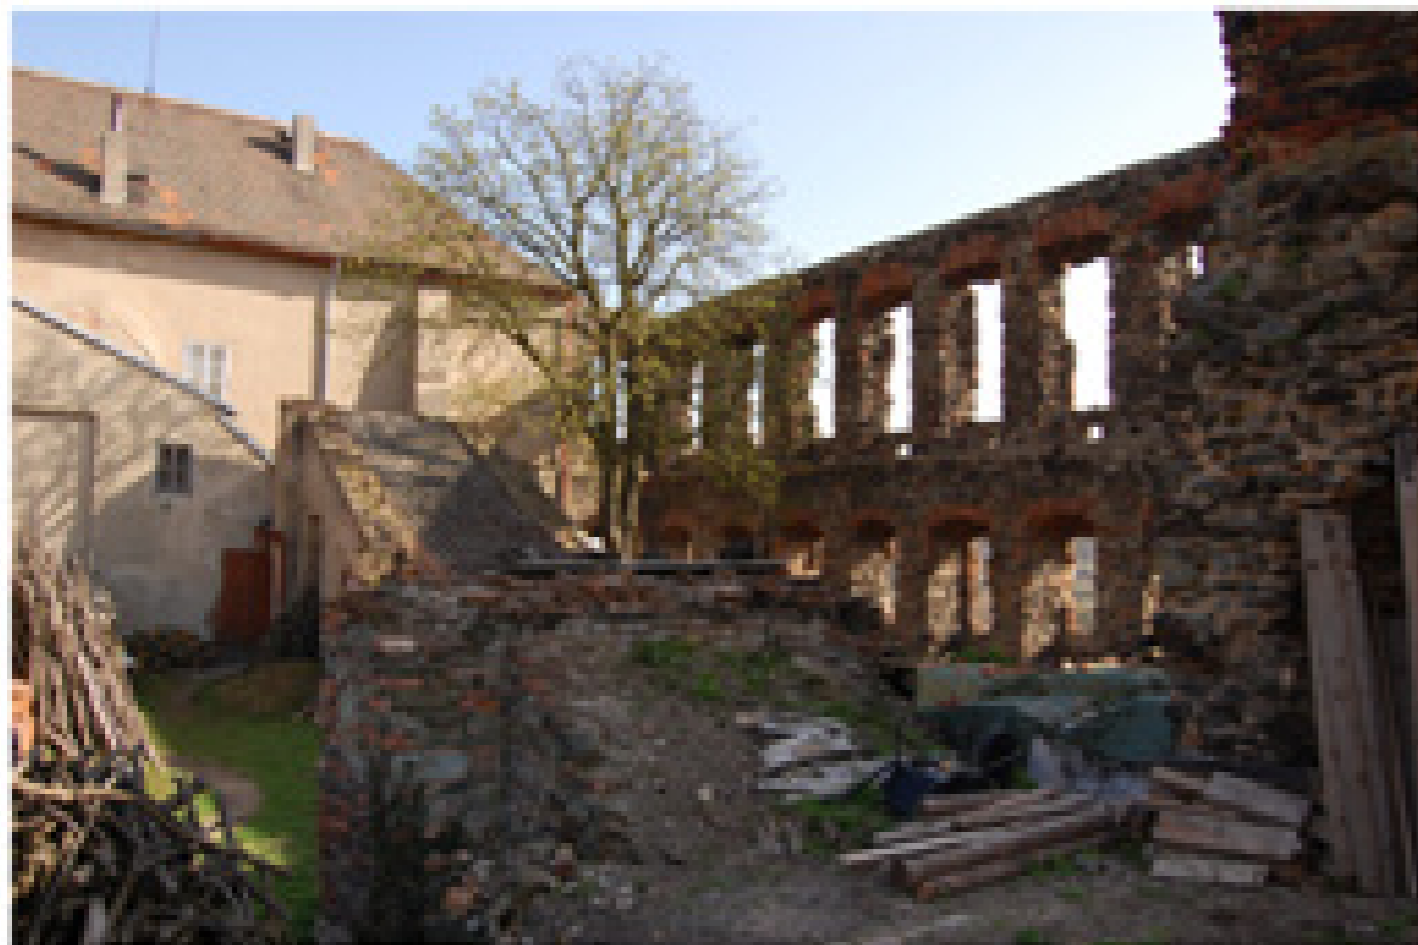
Jihovýchodní křídlo s nedokončeným chodbovým traktem
Vstup do gotického sklepa upravený na konci barokní přestavby

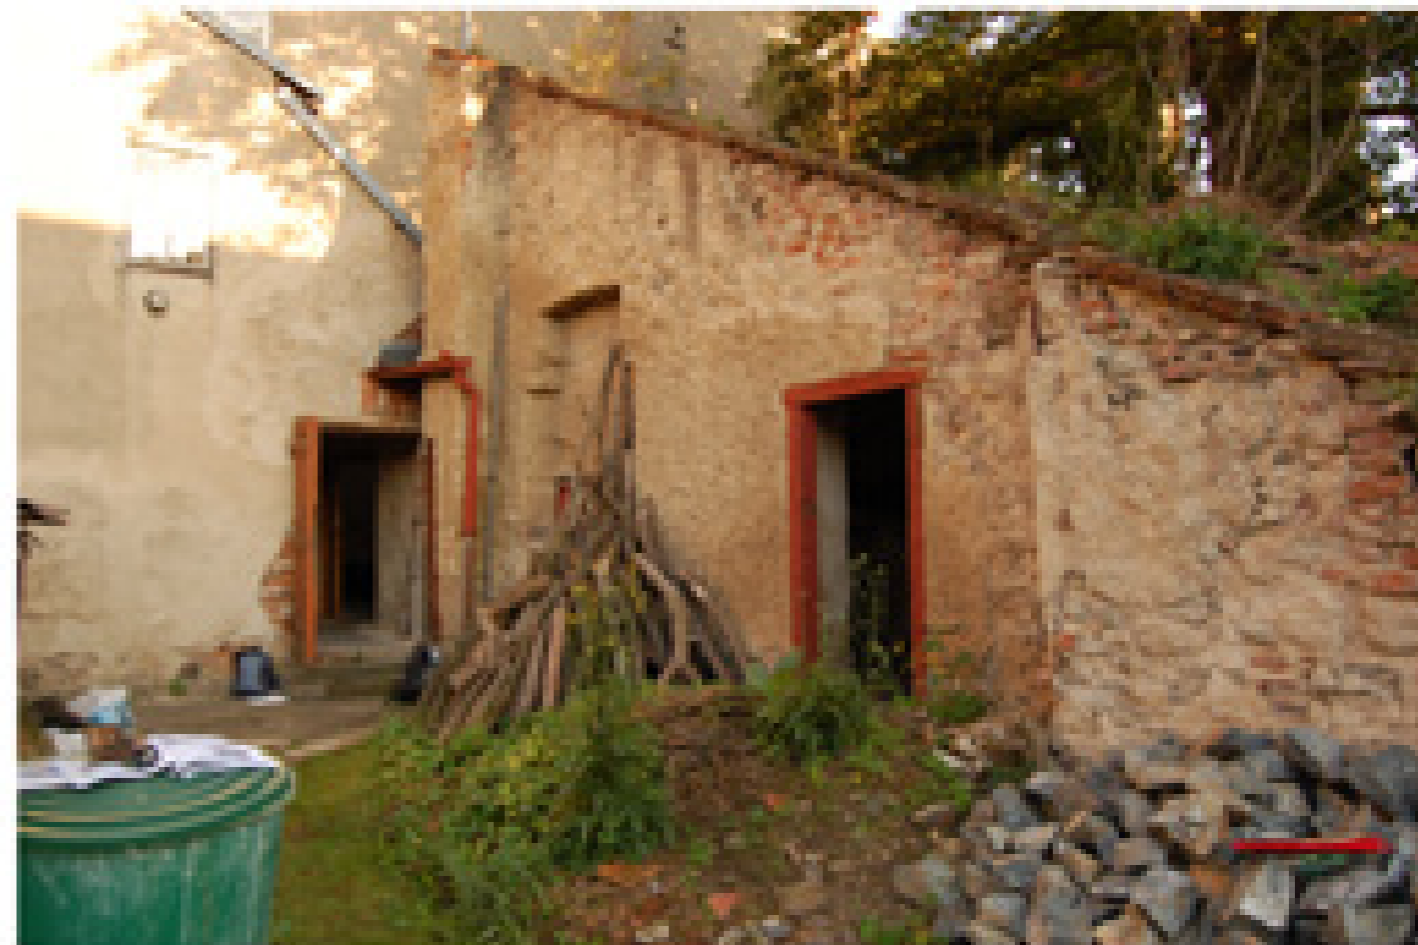
Pozůstatky nedokončeného chodbového traktu SZ křídla

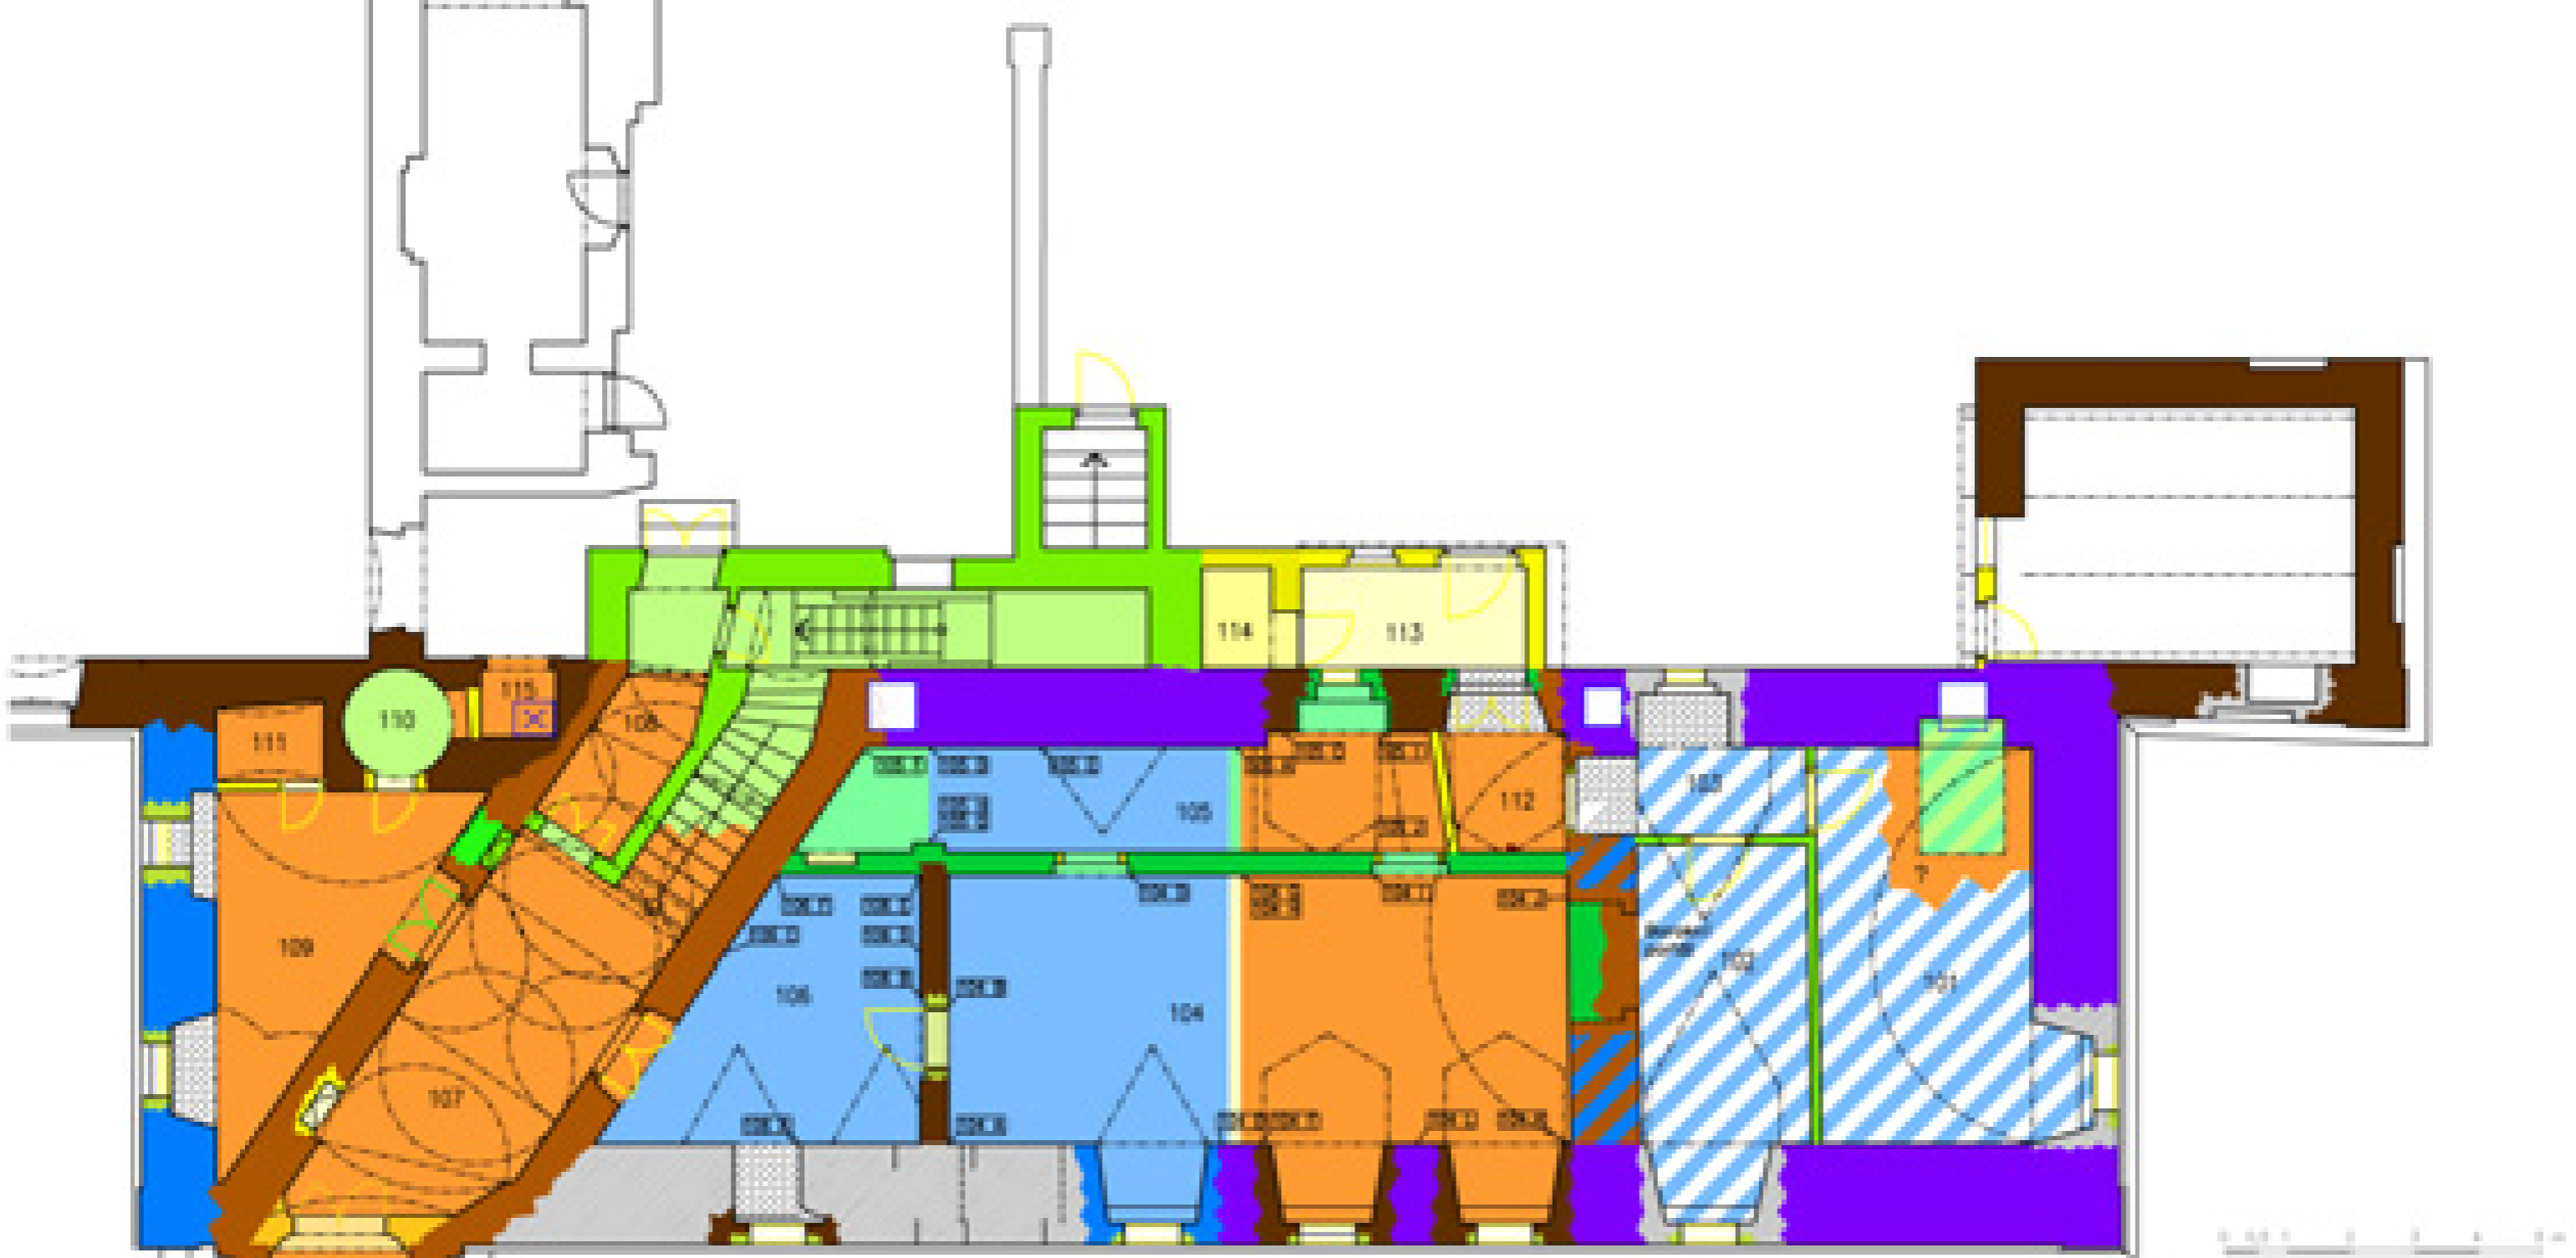
| | 1. státní filie - renesance | | konstrukce, vytvořené v roce 1827 | | konstrukce, nadzemní plochy |
| | konstrukce; 2. státní filie, renesance, 2. pol. 18. století | | prostor, vytvořený v roce 1827 | | prostor, nadzemní plochy |
| | prostor; 2. státní filie, renesance, 2. pol. 18. století | | konstrukce, provedené v roce 1820, či v blízké době státní filie po roce 1820 | | |
| | konstrukce; z původní přestavby státní po roce 1717 | | prostor, provedené v roce 1820, či v blízké době státní filie po roce 1820 | | |
| | prostor; z přestavby státní po roce 1717 | | prostor, pocházející z přestavby v roce 1825 - arch. Bohumil Šárka z Karlína | | |
| | prostor, existující do státní v roce 1820 | | prostor, vytvořený při opravě mezi lety 1910-1918 | | |
| | prostor, provedené v roce 1820, či v blízké době státní filie po roce 1820 | | prostor, vzniklé po roce 1945 | | |

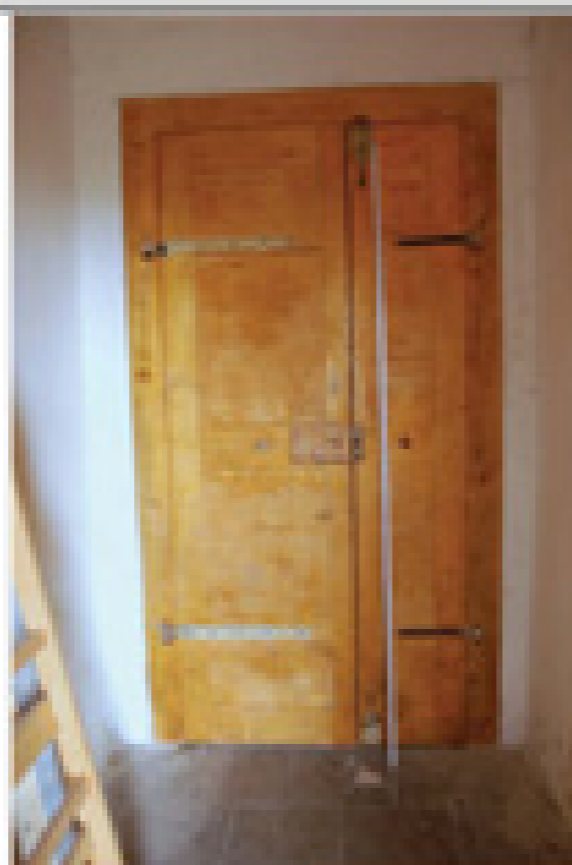
Prvek:	Dveře z místnosti 107 do 108		Číslo:	D07
Popis:	Dvoukřídlé, rámové, asymetrické dveře, jsou replikou z 80. let 20. stol. větší křídlo - kování 1.pol. 19. stol. jeden na. Zástrčka - konec 19.století/zač. 20. stol. Ušší křídlo - kování druhotně ušší ze starších dveří, novodobější než u širšího křídla. Podle charakteru se jedná o exteriérové dveře. Z výsledku průřezu vypovídá že jsou patrně ze dvora z přestavby v roce 1857. Dnes jsou použity jako interiérové, na toto místo byly patrně umístěny při přestavbě 1890.			
Umístění:	Místnost č. 107 - 5 vlna	Rozměry:	920 x 2010 mm	
Materiál:	Dřevo, kov	Povrchová úprava:	Dřevo - bezbarvý lak Kov - zbytky bílého laku	
Detaily:	Přenesení starší kování. Připraveno na přenesení staršího zámku. Zapadací plech přenesen 1.pol 19.stol. Novodobý vložkový zámek. Knopkek - klasický šátek, úchyt může být starší.			
Poznámka:	Dveřní stav je ovšem replika při přestavbě z 80. let 20. stol. Originál uložen ve sklepě.

Stav:	V dobrém stavu, kování povrchově zkorodované.

Pohled z vchodu

Pohled ze dvora

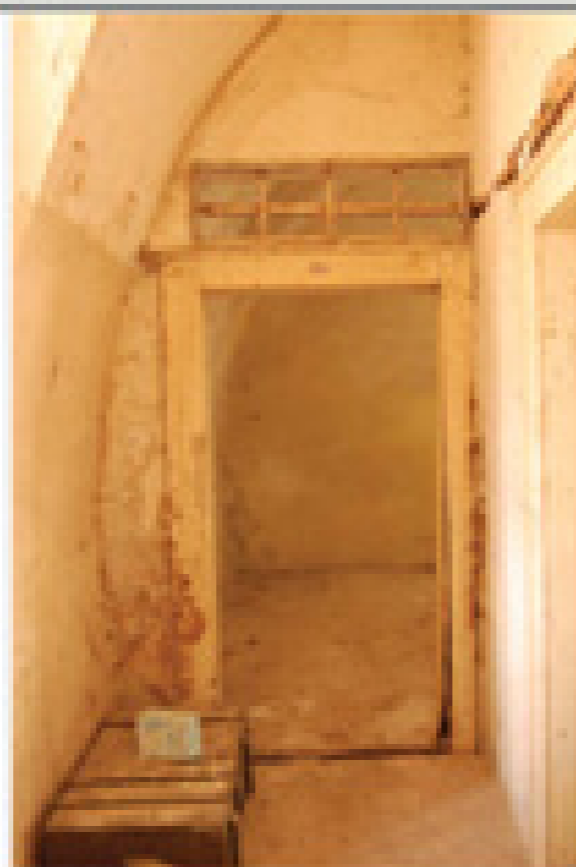
Prvek:	Zárubeň z míst. 103 do 101	Číslo:	D15
Popis:	Dřevěná zárubeň pro jednokřídlé dveře se nadsvětlíkem. Zárubeň má obecný charakter 2. čtvrtiny 20. století. V nadsvětlíku se nachází kovový mříž.		
Umístění:	Místnost č. 101 - 12 stěna	Rozměry:	900 x 1800 mm
Materiál:	Dřevo, kov	Povrchová úprava:	
Detaily:	Mříž z 1. republiky - z U profilu (pásovina).		
Poznámka:			
Stav:	Ve špatném stavu. Napadení dřevomorkou

Pohled z místnosti č. 101

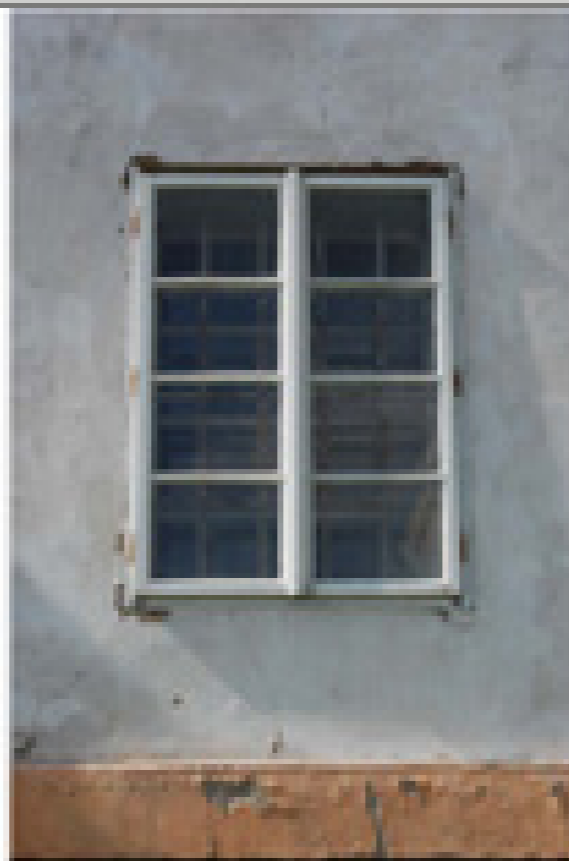
Prvek:	Dvojité okno	Číslo:	003
Popis:	Vnitřní křídla jsou dělená na čtyři pole a otevírají se dovnitř. Vnější křídla jsou dělená na čtyři pole a otevírají se ven. Okna jsou novodobá z 80. letech 20. století, ale jedná se o repliku okna z poloviny 19. století. Zavírají se pomocí kovových obrtlíků. Mezi okny se nachází historická kovová mříž. Domaltování na st. parapetu při zřvojení oken před rokem 1806.		
Umístění:	Místnost č. 106 - IV stěna	Rozměry:	890 x 1300 mm
Materiál:	Dřevo, sklo, kov	Povrchová úprava:	Bílá barva
Detaily:	Kovové obrtlíky, mříž historická provlákaná, skládá se z 3 vodorovných prvků (profil 15 x 20 mm) a 4 vertikálních (profil 15 x 15).		
Poznámka:	Okno se nachází ve zčásti pozici. Okenní otvor prošel vývojem.		
Stav:	V dobrém stavu, barva na mříži oloupaná - mříž koroduje.

Pohled zevnitř

Pohled veně
