OBNOVA ZÁMKU VE CHVATĚRUBECH

Diplomový úkol (téma): Obnova zámku ve Chvatěrubech

Diplomní projekt: Obnova zámku ve Chvatěrubech

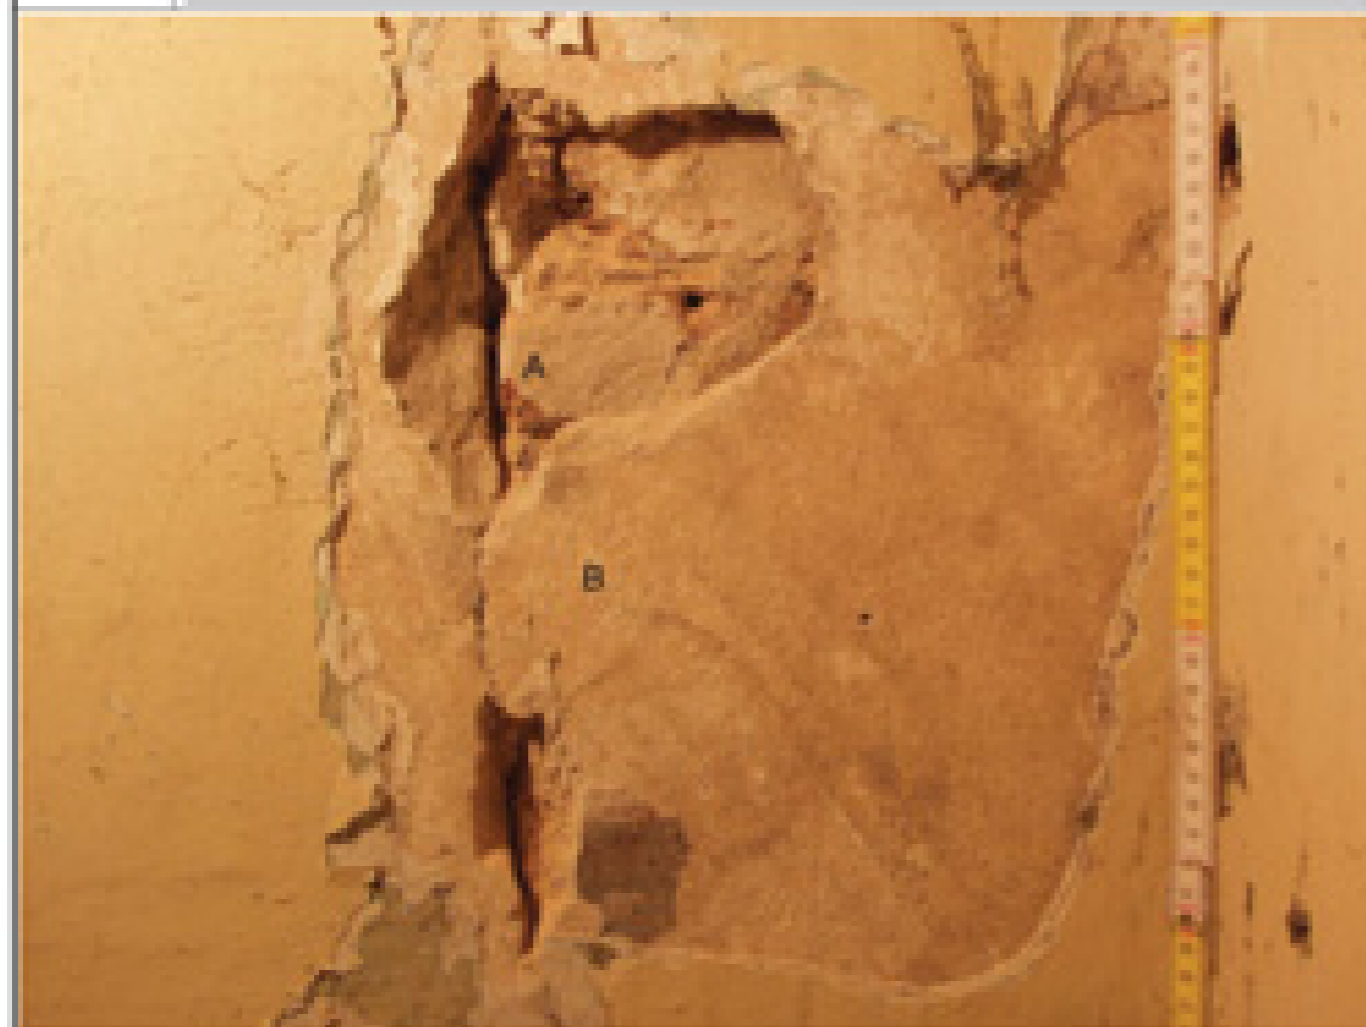
Hrana koriduje s výše položenou výsečí.

Předrysované linie - 16 cm ode zdi a 47 nad podlahou.

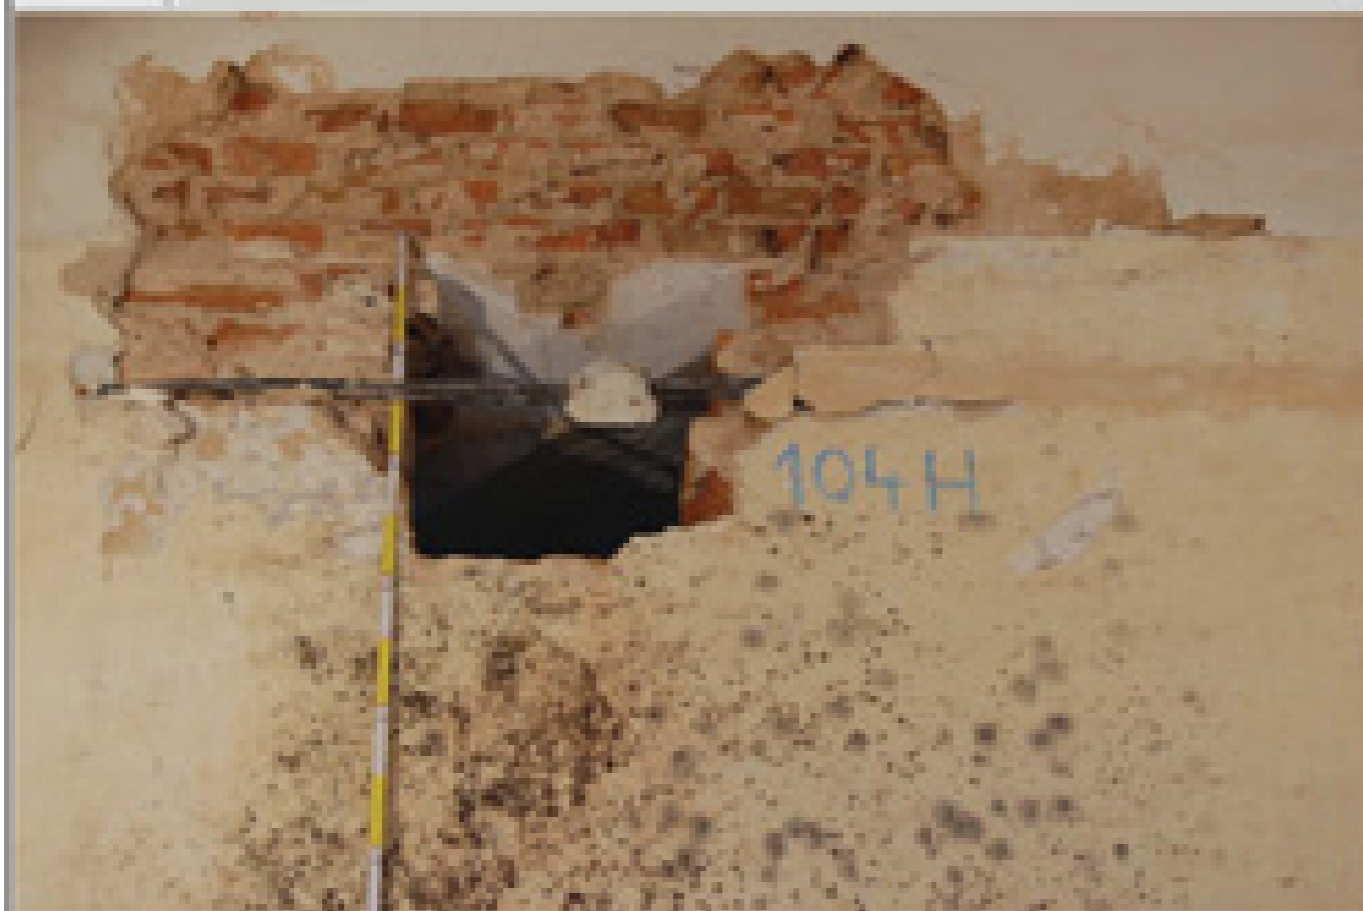
Nález: Situace na SV stěně.
Detail vztahu příčky a klenby.
Formát cihel barokní klenby 13,5 x 14 x 6 mm.
Na klenbě se nachází souvrství bílých vápenných nátěrů.
Pod klenbu byla podezděna příčka, která odděluje prostor chodby => z počtu nátěrů lze odvodit velký časový interval, kdy byla klenba užívána - bez příčky.
Interpretace: příčka pochází z roku 1820, klenba je barokní (podle tvaru výsečí).

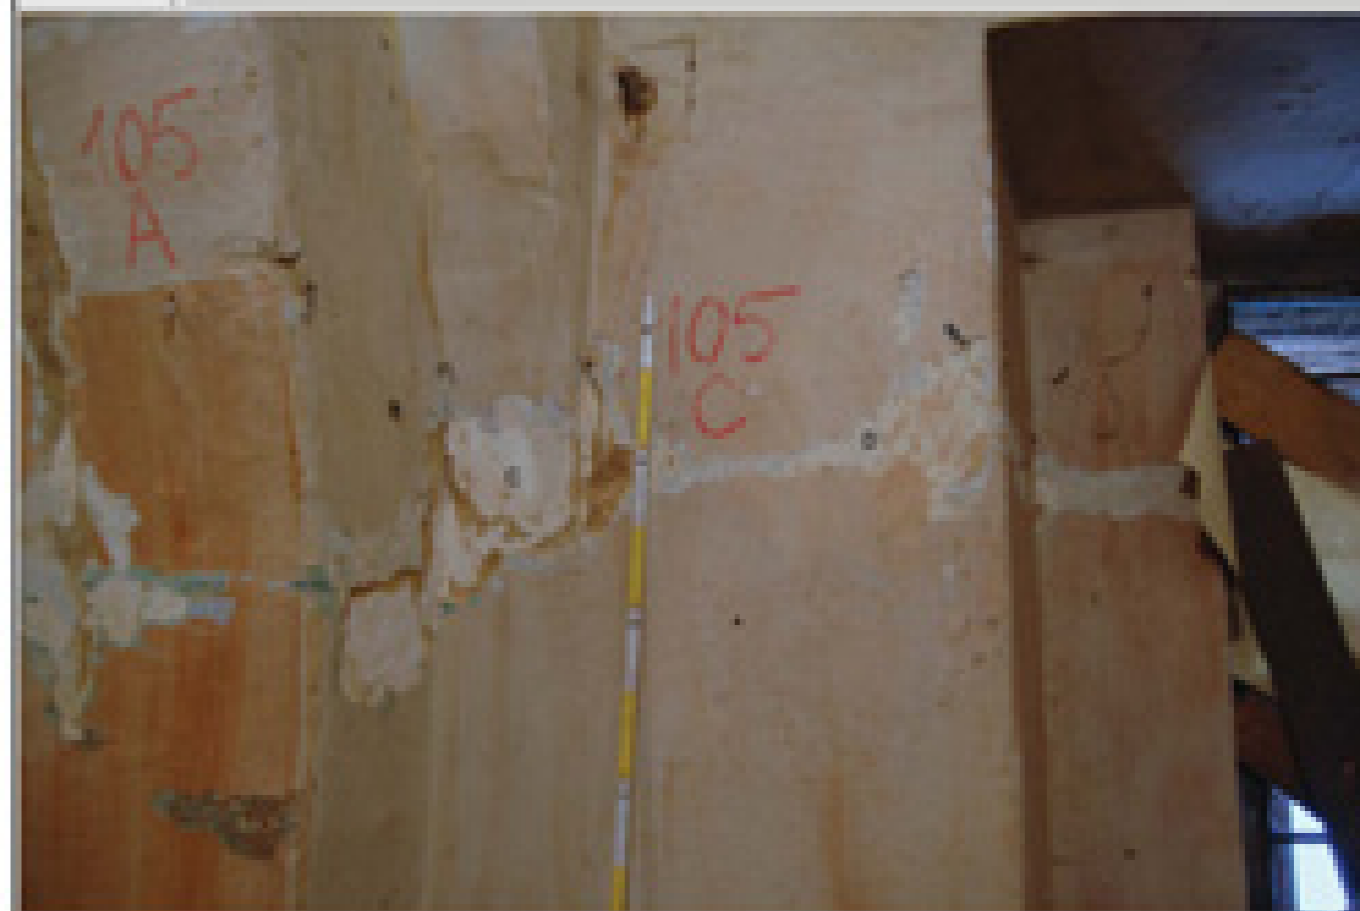
Nález: SV stěna - v blízkosti okenní nily.
C - barokní omítka.
D - oprava - asi nové dveře.
Barokní omítka má na sobě velké množství nátěrů - viz 104 H na klenbě.
Žtuhadlo - souvisí s přístavbou záchodů, písemná datace 1915.
Úsek zdi ke špaletě včetně špalety omítnuto omítkou D.

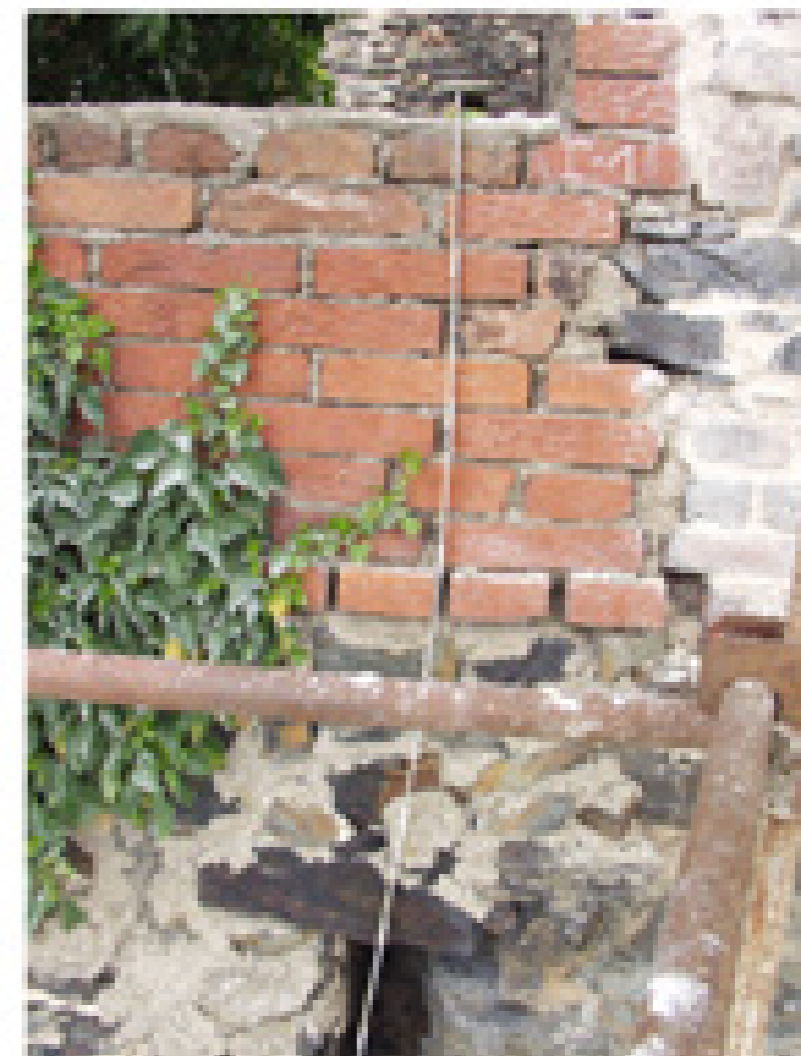
Prostor přezdílného parapetu v 80. letech 20.století
