Bakalářská práce

Ateliér Trevisan + Sklenář

Krajinářská architektura, Fa ČVUT

téma bakalářské práce: Sady Marie Terezie v Terezíně
 viz přihláška na BP

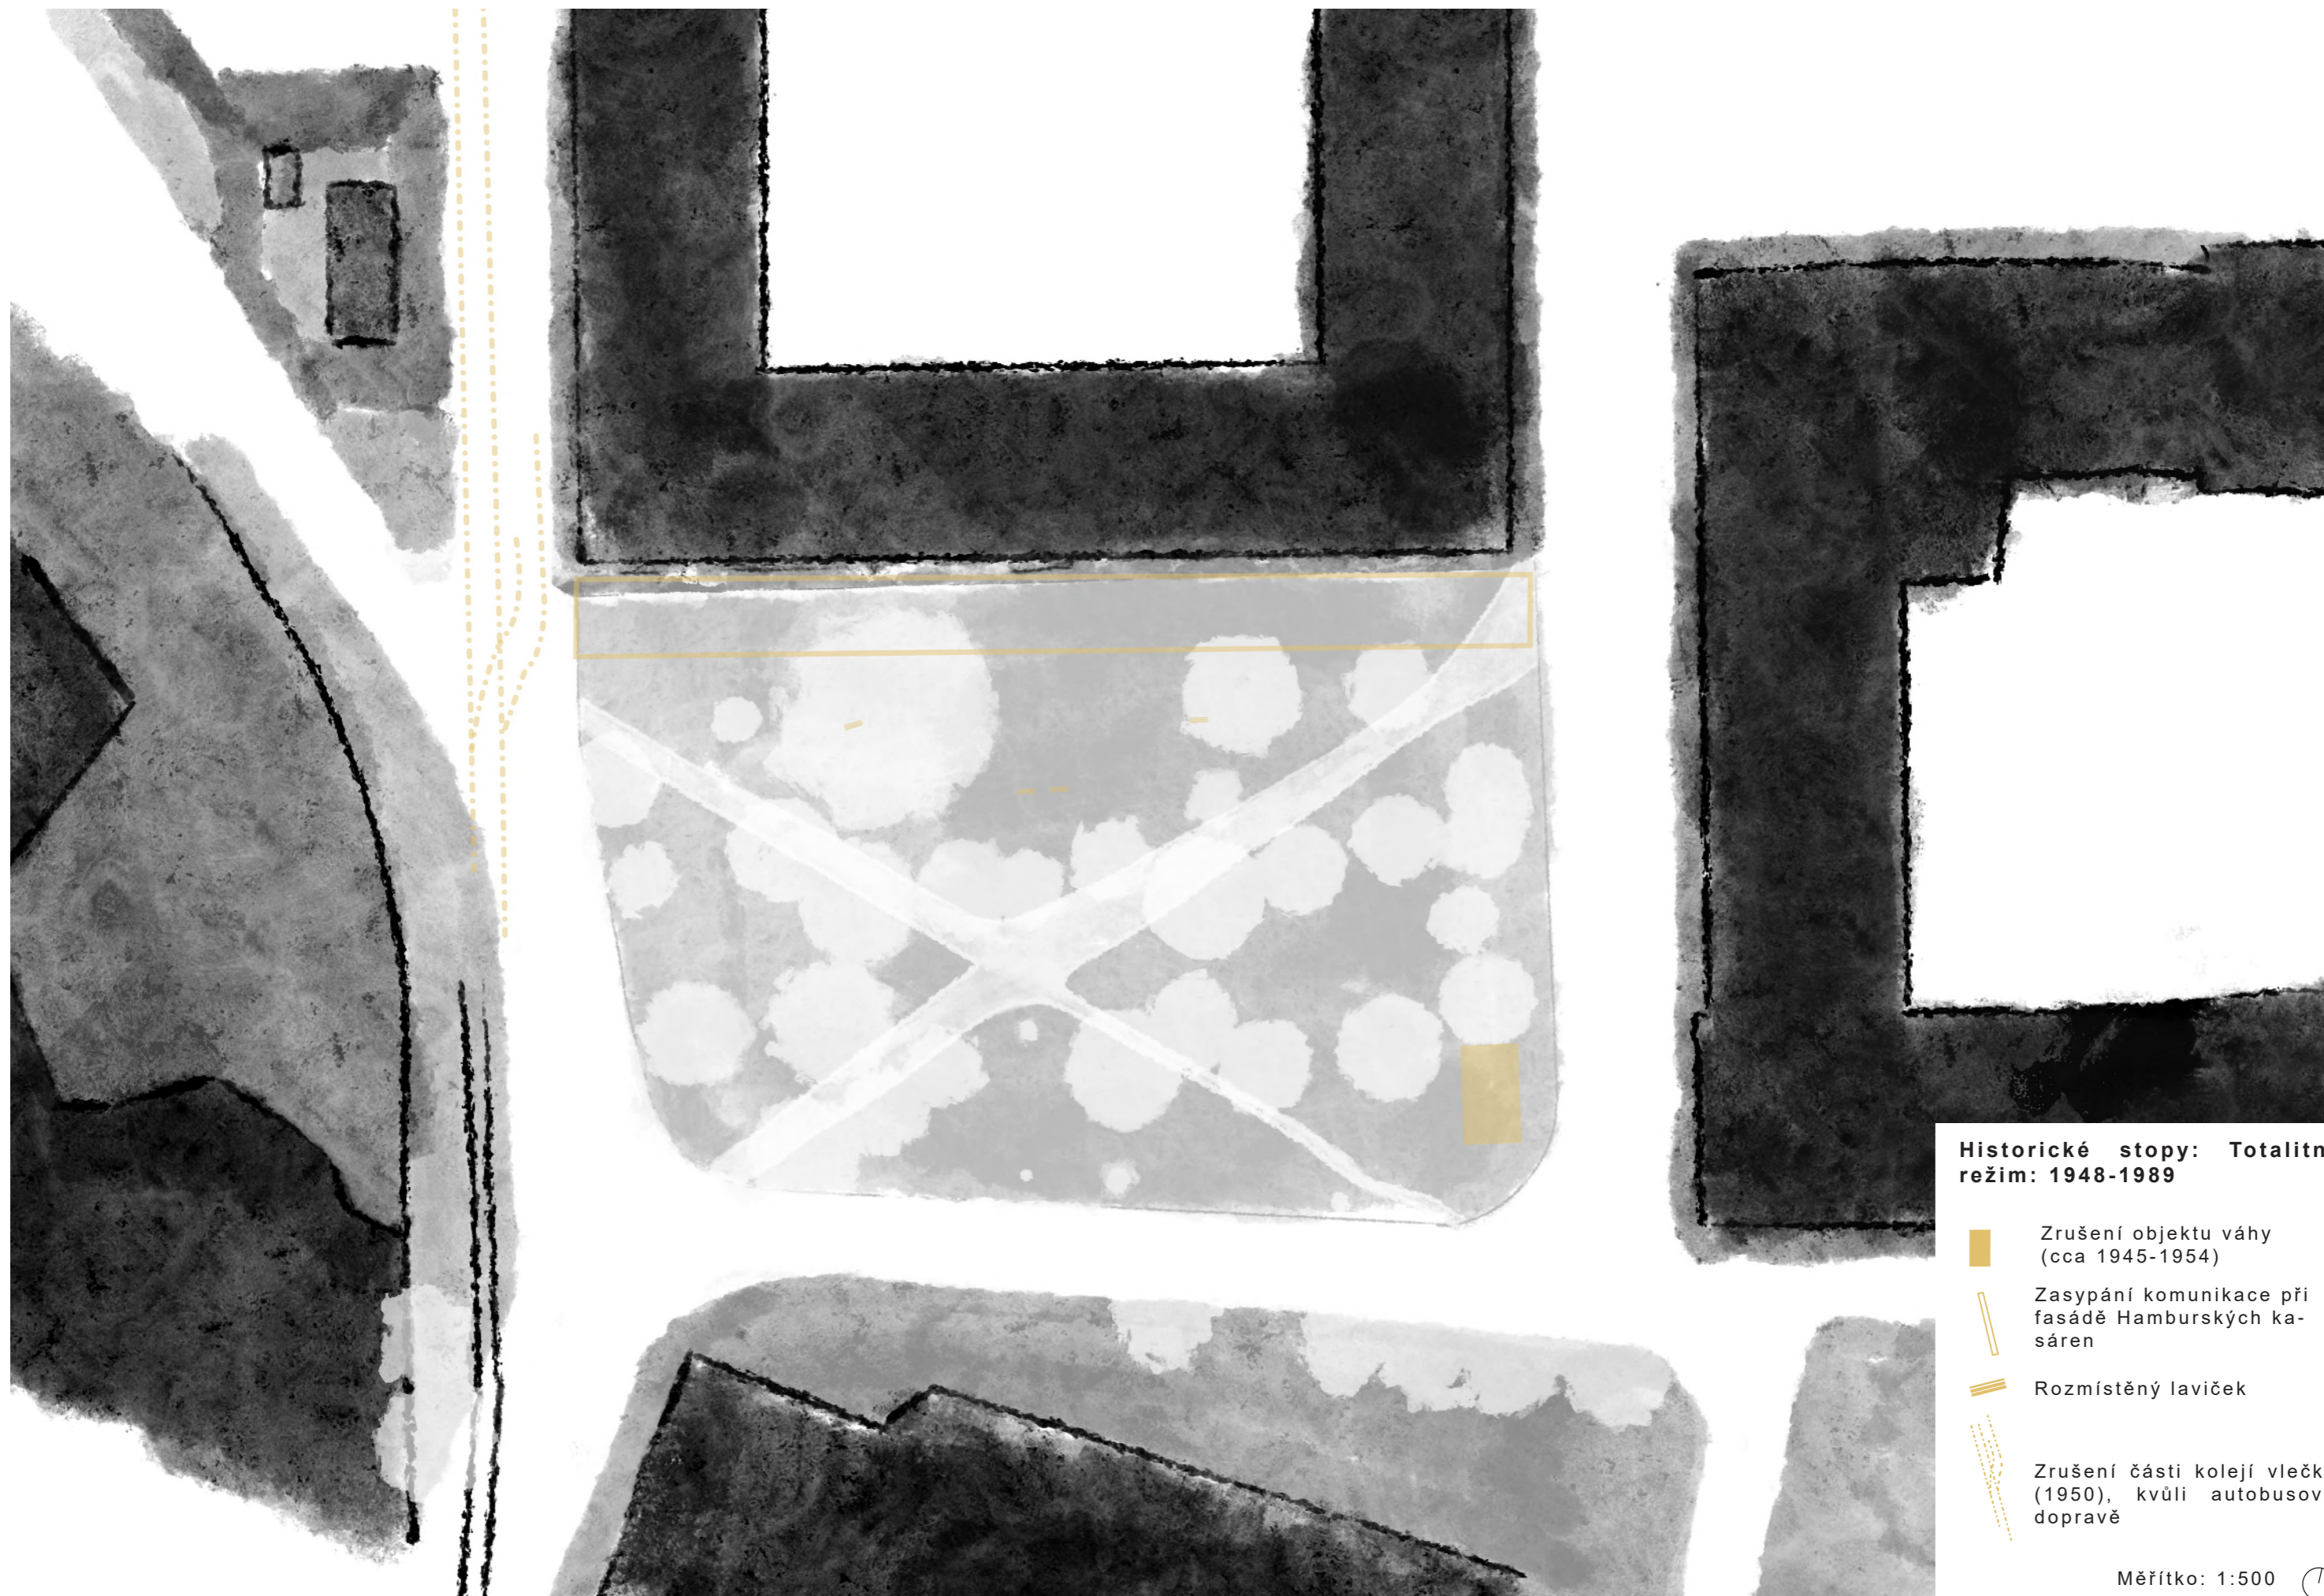
Historické stopy: Totalitní režim: 1948-1989

- Zrušení objektu váhy (cca 1945-1954)
- Zасыпání komunikace při fasádě Hamburských kasáren
- Rozmístěný laviček
- Zrušení části kolejí vlečky (1950), kvůli autobusové dopravě

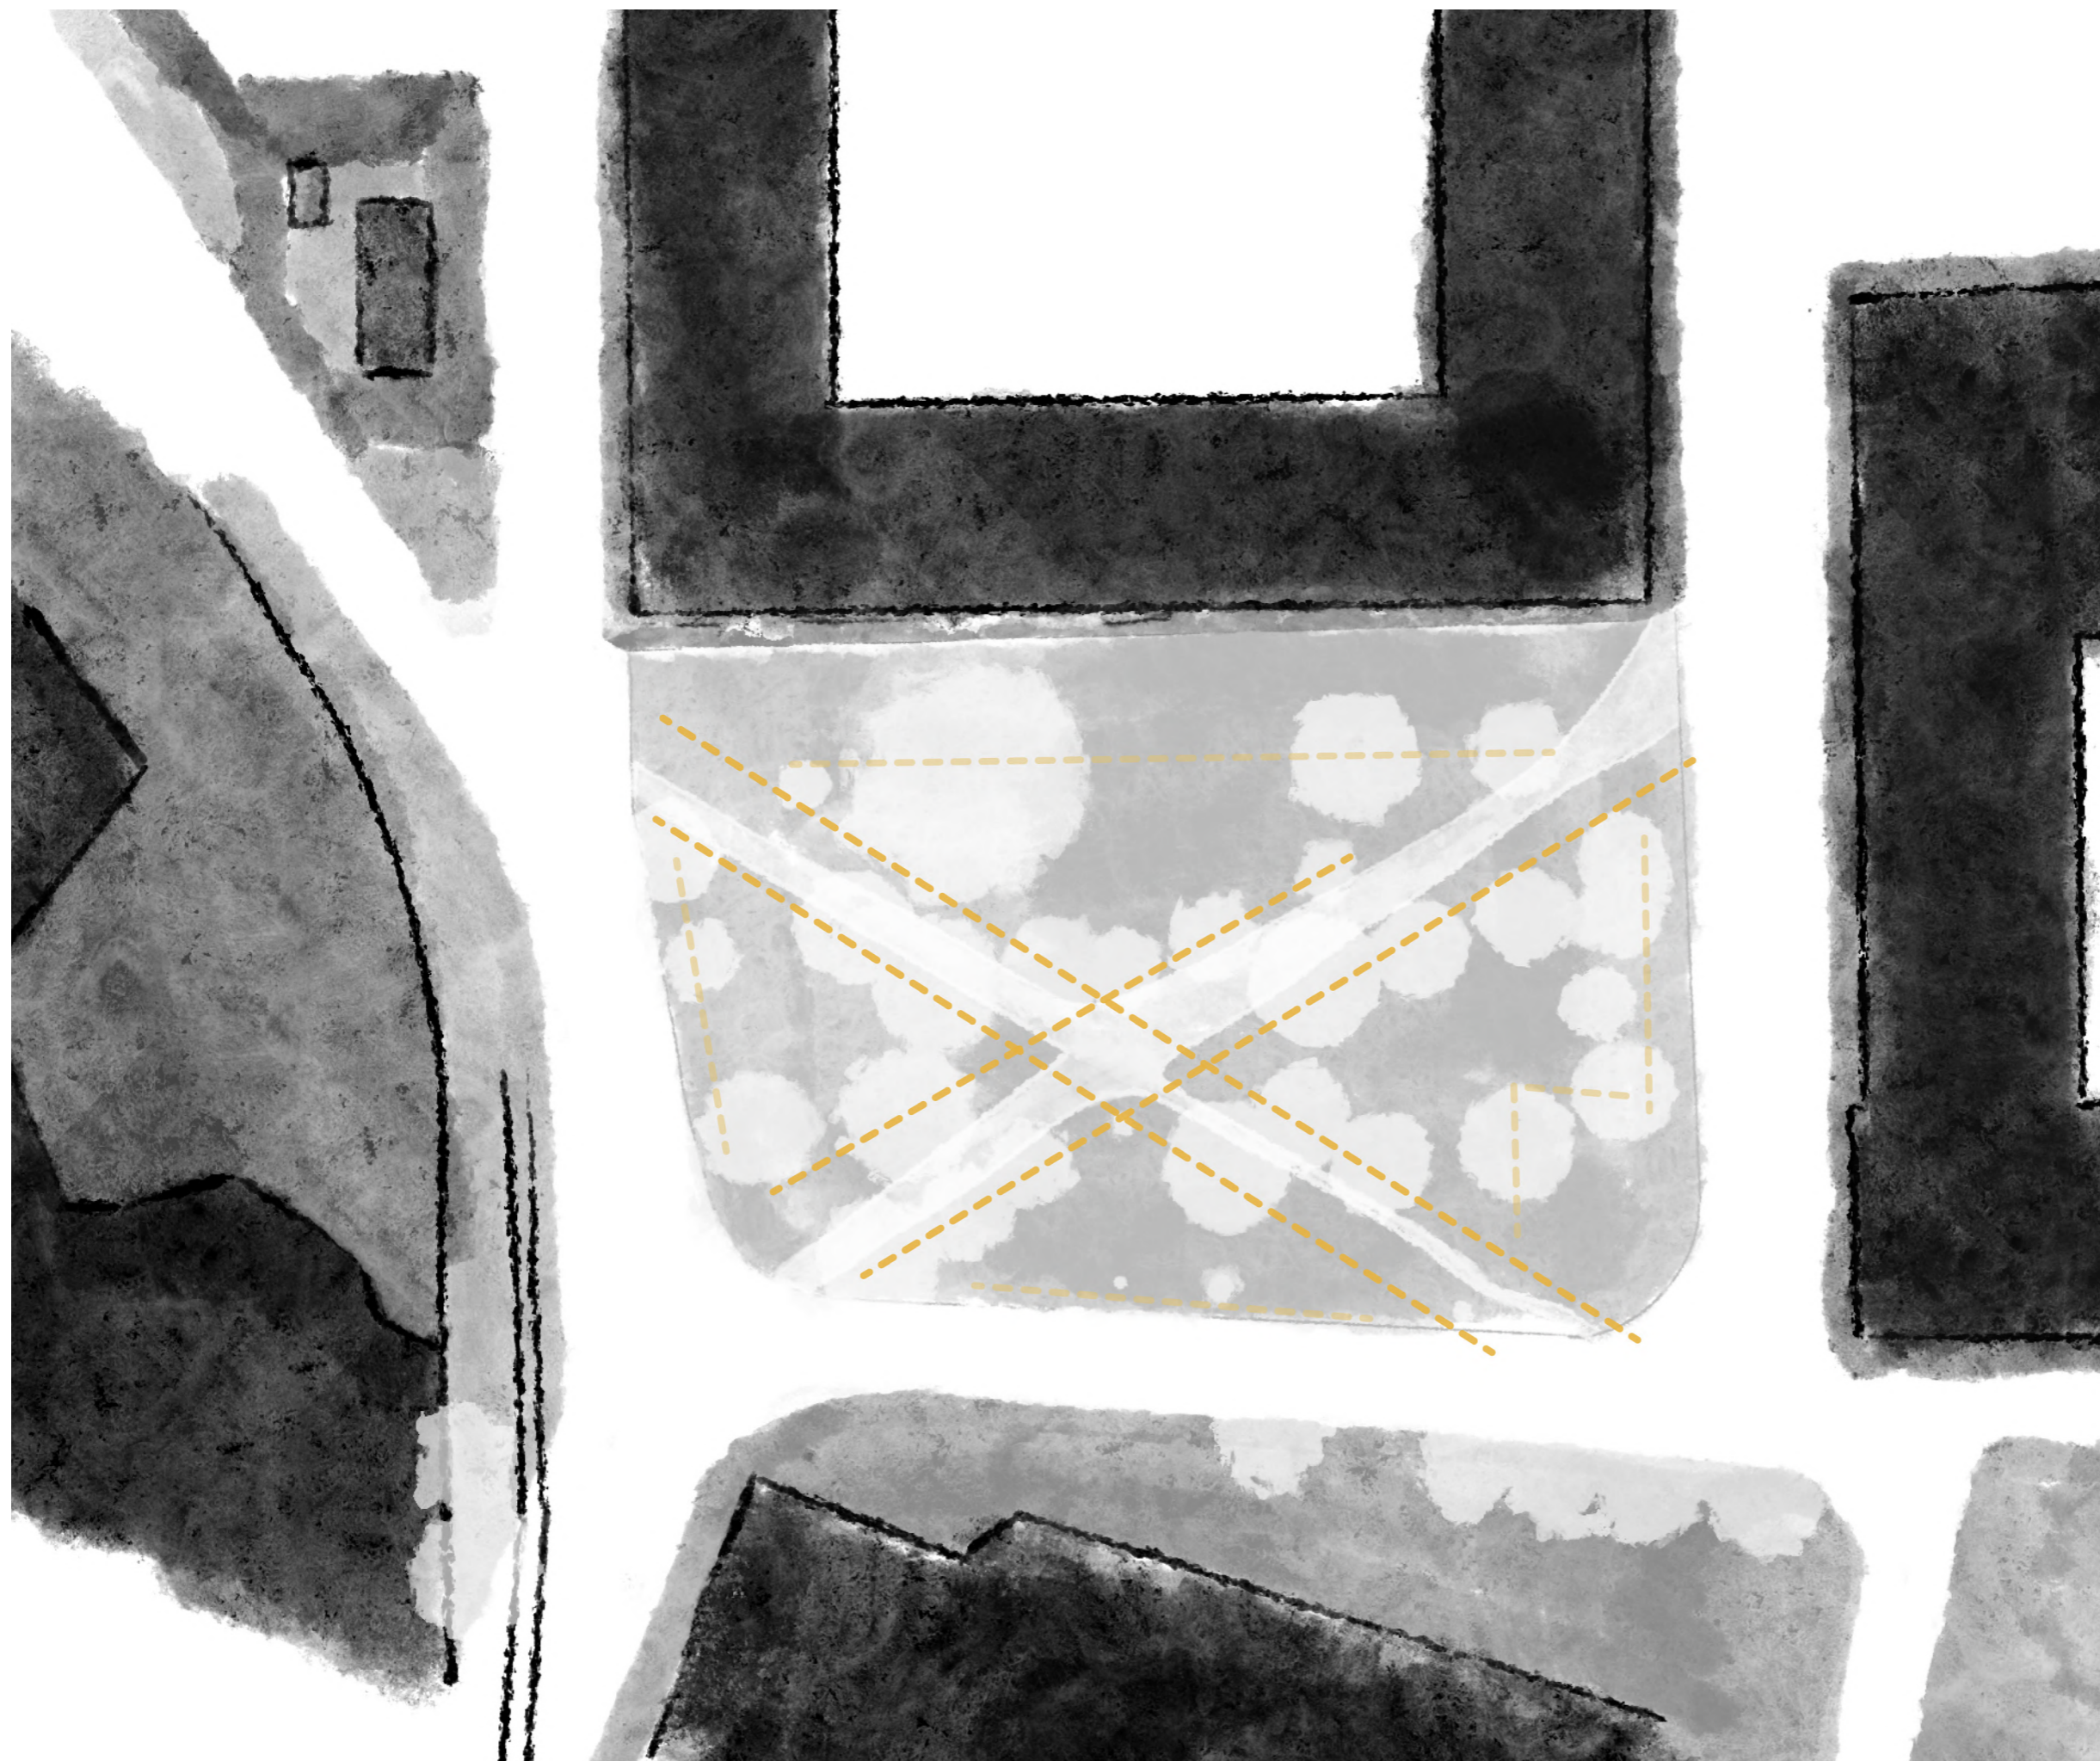
Kompozice dřevin

Samotnou kapitolou je kompozice stromů, která není na starých mapách či leteckých snímcích úplně čitelná, buď kvůli úplné absenci, nebo nedostatečné kvalitě. Ovšem dodnes se ve výsadbě propisuje liniové rozmístění po obvodu parku a podél cest. Jediné místo, kde se toto rozmístění narušuje, je na východní straně, kde stromořadí podél ulice Prokopa Holého uhýbá místu, kde stál vážné domek.

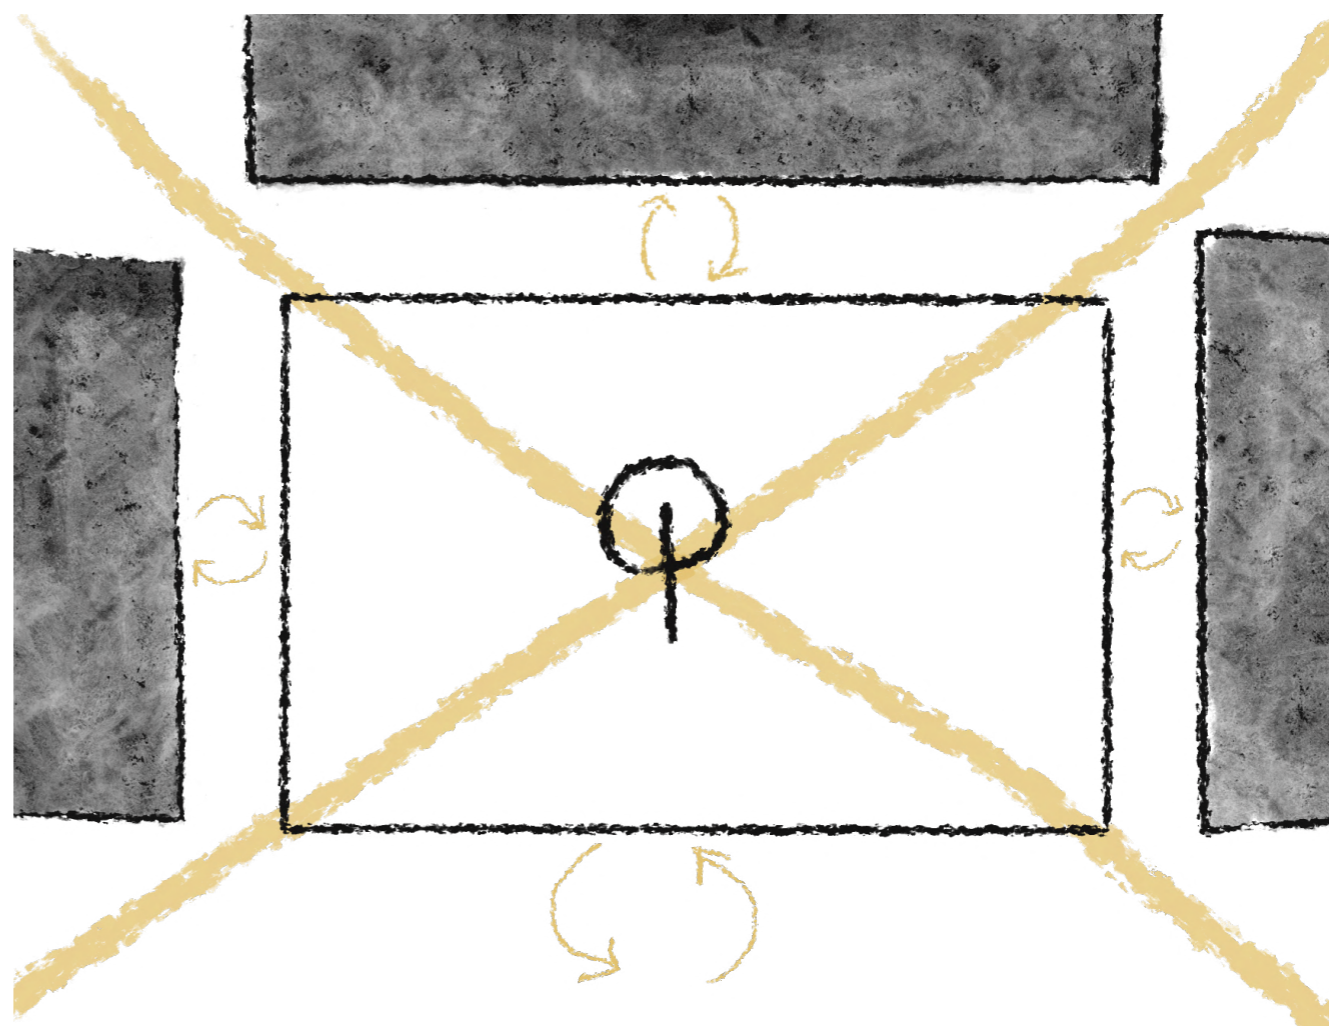
Situace 1:1000 - přehled změn v širším kontextu

Návrh vychází z obnovy jednotlivých vrstev. V širším kontextu jde hlavně o znovunavázání vztahů s okolím. Okolo parku je omezena doprava, aby se zde mohli bezpečněji pohybovat chodci mezi jednotlivými budovami a parkem. U Mysliveckých kasáren na západě je zrušený plot. Kasárny a prostor před nimi by byl využit jako komunitní centrum, kde by se mohli lidé scházet, mohli by být pořádané různé kurzy či kroužky, popřípadě by zde mohla fungovat kavárna či hospoda. Vztah s Malými kasárenami na severu a proviantním domem na východě je jen symbolický. U Malých kasáren je propojení parku s fasádou domu provedeno obnovou komunikace podél domu. Obnovením kříže cest v parku je opět navázáno propojení vyústění pěti ulic. Na jižní straně na park navazuje val s budovou bývalé stránižnice, ze které by se staly veřejné toalety.

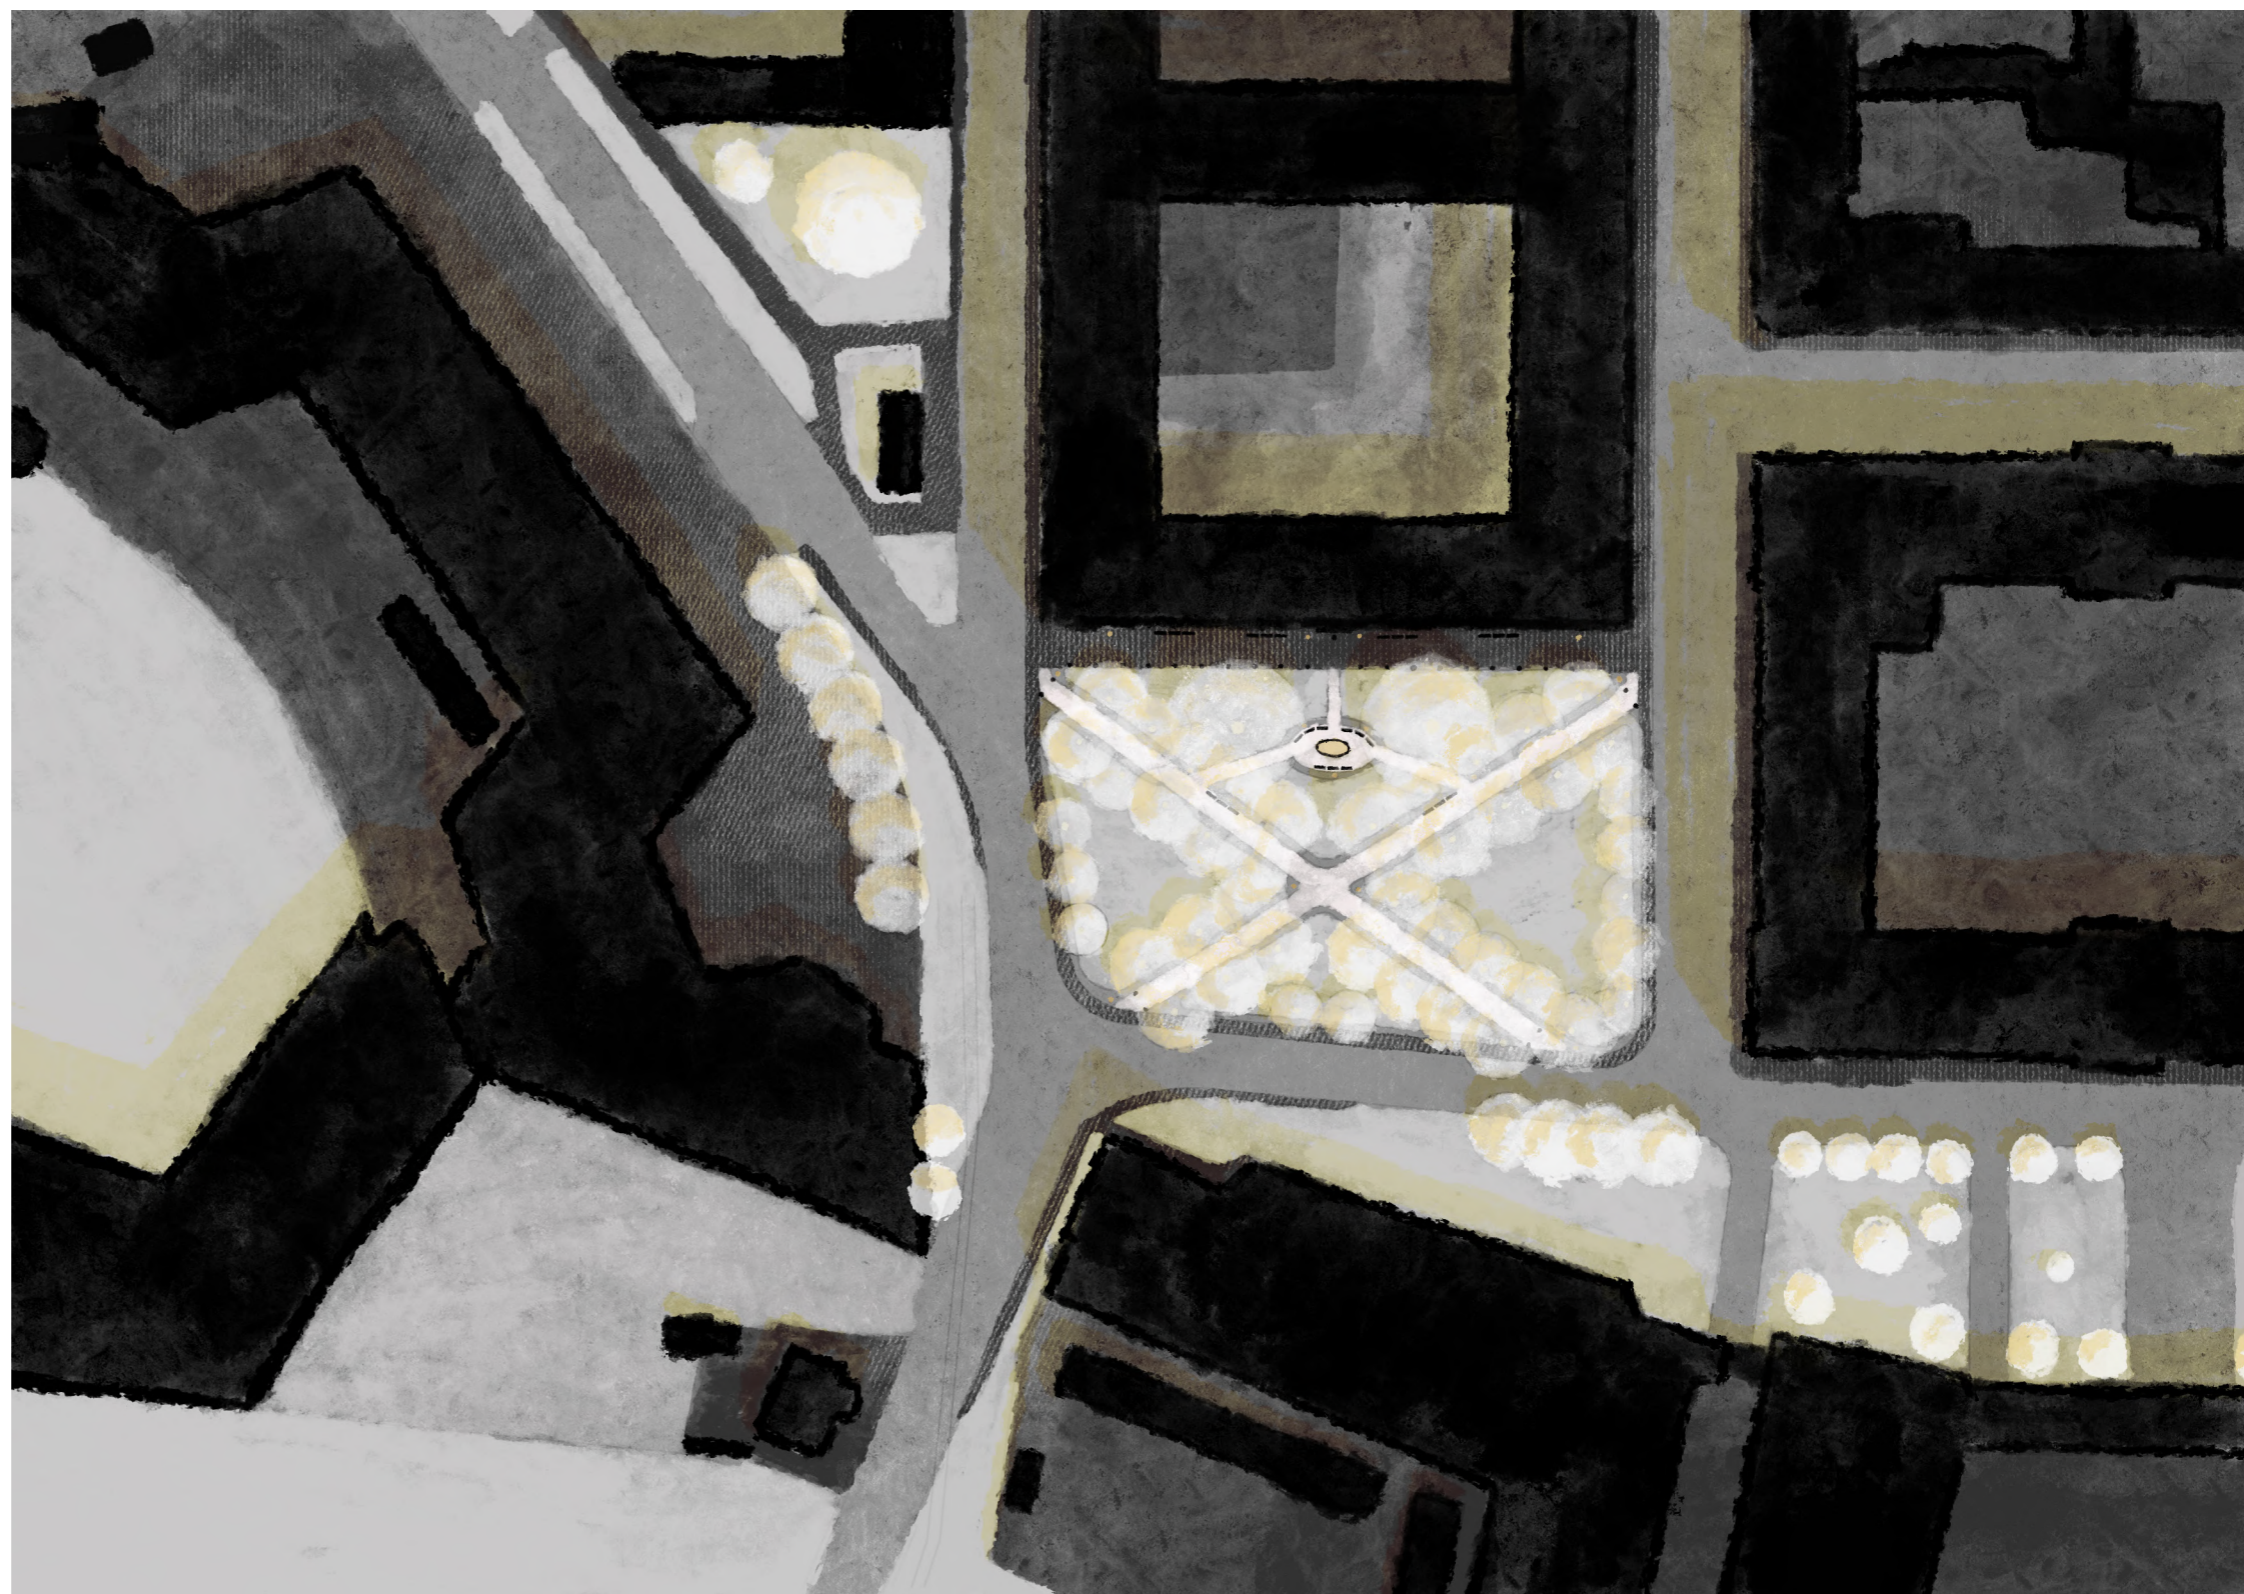
Hlavní situace 1:250

Podél fasády Malých kasáren došlo k částečné obnově komunikace (kdysi i pro dopravu), dnes zamýšlené pouze pro pohyb osob ve směru od Magdeburksých kasáren k Vážnímu domku. Na jižní straně chodníku o šířce 5 m je umístěna řada historizujících pískovcových sloupků nesoucí název parku. Podél fasády, jsou rozmístěné lavičky a osvětlení. Ve středu fasády v místě bývalého vstupu je umístěné pískovcové pítko, stejného vzhledu jako sloupky, pro znavené a žíznivé cestovatele a jejich chlupaté společníky.

Uvnitř samotného parku došlo k obnově kříže cest a historického elipsoidního bazénku v srdci parku. Samotné posezení okolo parku již z ničeho nevychází, vzhledem k tomu, že na pohlednicích kde je bazének vyobrazen je přesná situace jeho okolí nejasná.

V návrhu byla vytvořena plocha ve tvaru elipsy okolo bazénku, která je lemovaná rozmístěním laviček. Ty mají krytá záda záhonem trvalek. Trvalkové záhonky se dále vyskytují také podél kříže cest a po obvodu celého parku. Nejvyšší a barevně nejzajímavější jsou u vstupů do parku a v samotném středu kříže, tak aby lákaly pro vstup do parku a v samotném kříži, kde se pohybují lidé nejvíce vybízely k zastavení a pokochání se druhovou skladbou. Z těchto bodů se rozptylují podél cest do čím dál nižšího vzrůstu až do míst, kde záhonky končí. V těchto místech umožněn návštěvníkům vstup na trávník pro trávení volného času.

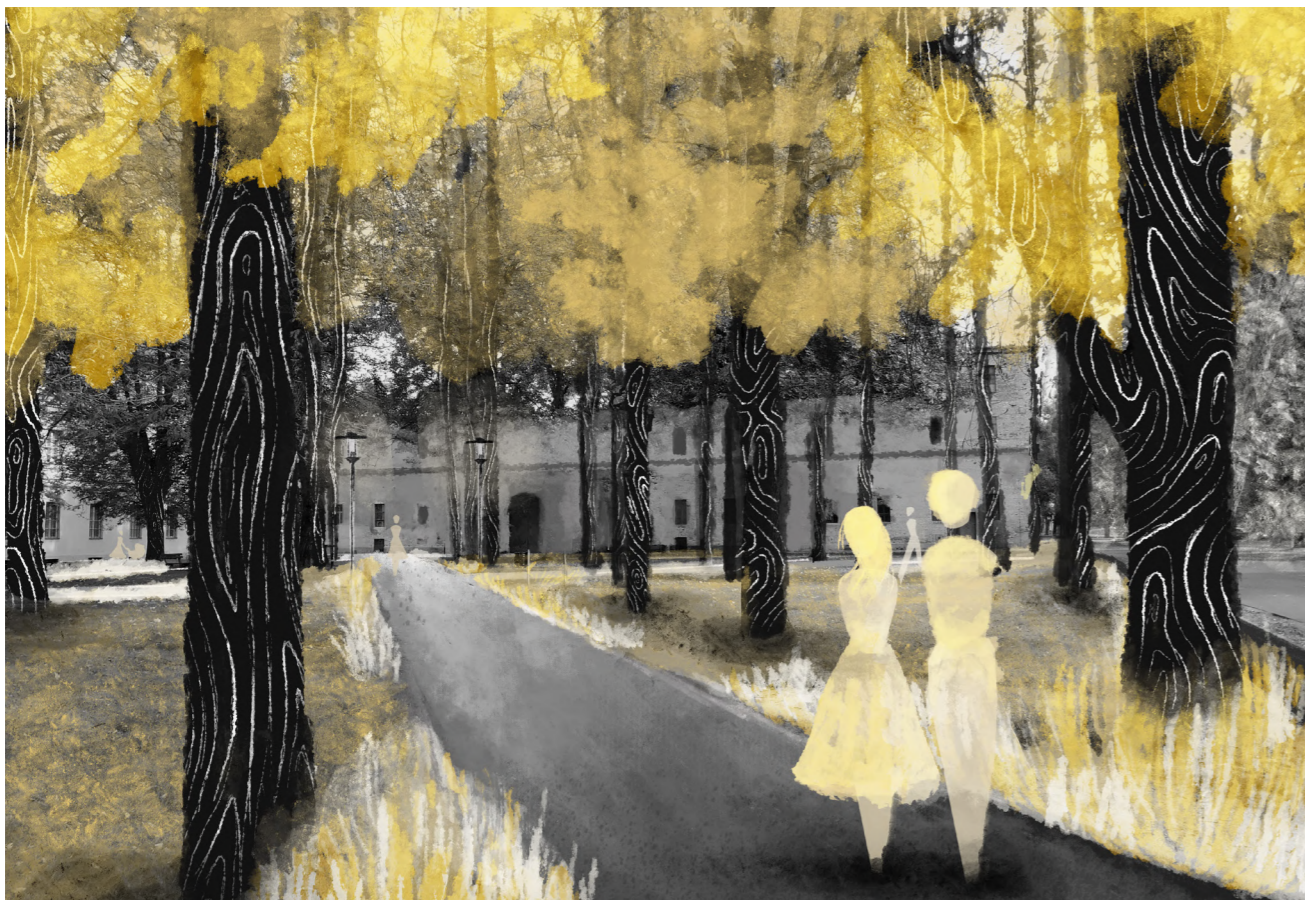
Vizualizace - průchod parkem od Bohušovické brány k Proviantnímu skladu

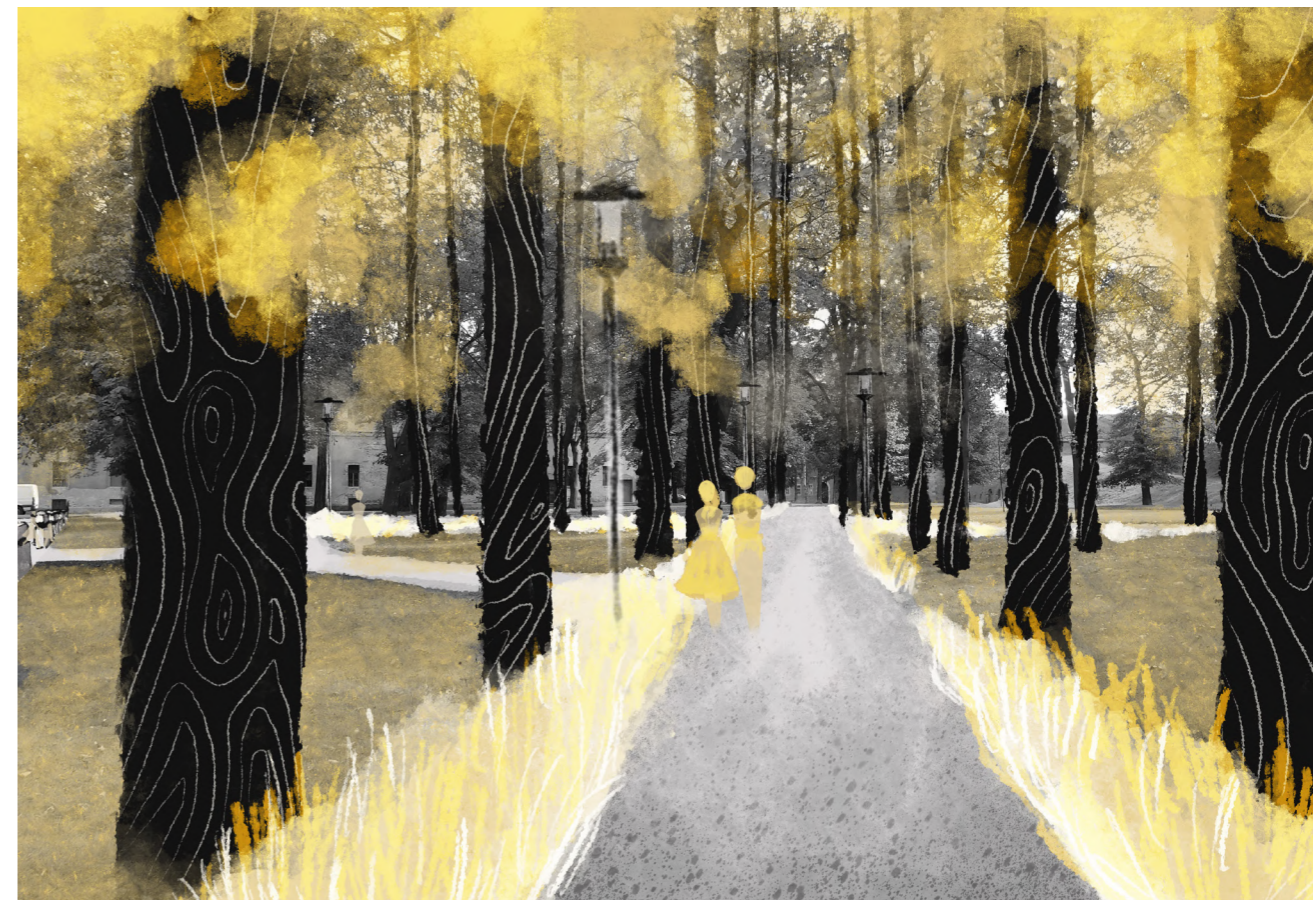
Vizualizace - průchod parkem od Vážního domku k proviantnímu skladu

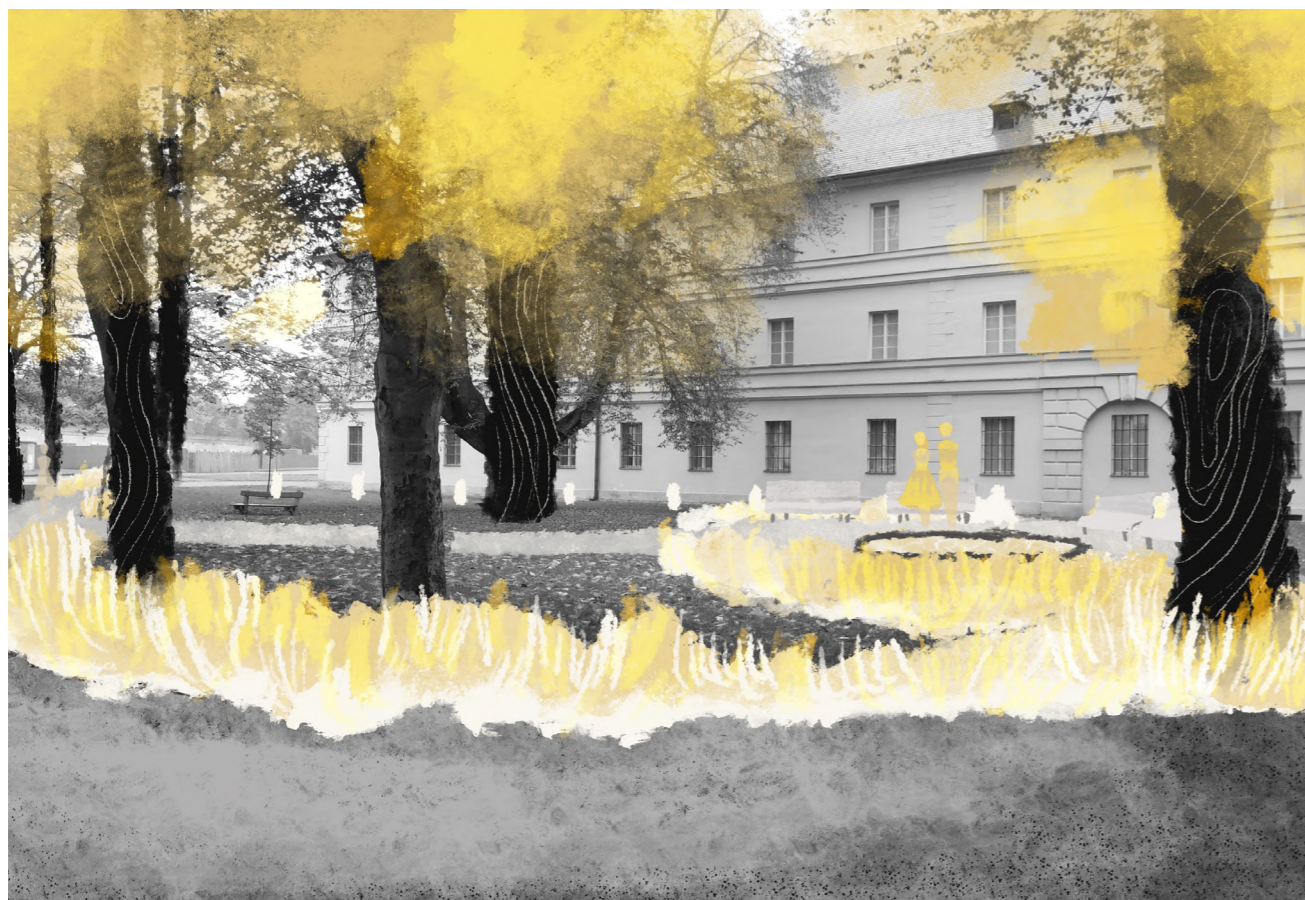
Vizualizace - pohled na středový prvek s obnoveným bazénkem z centra kříže cest

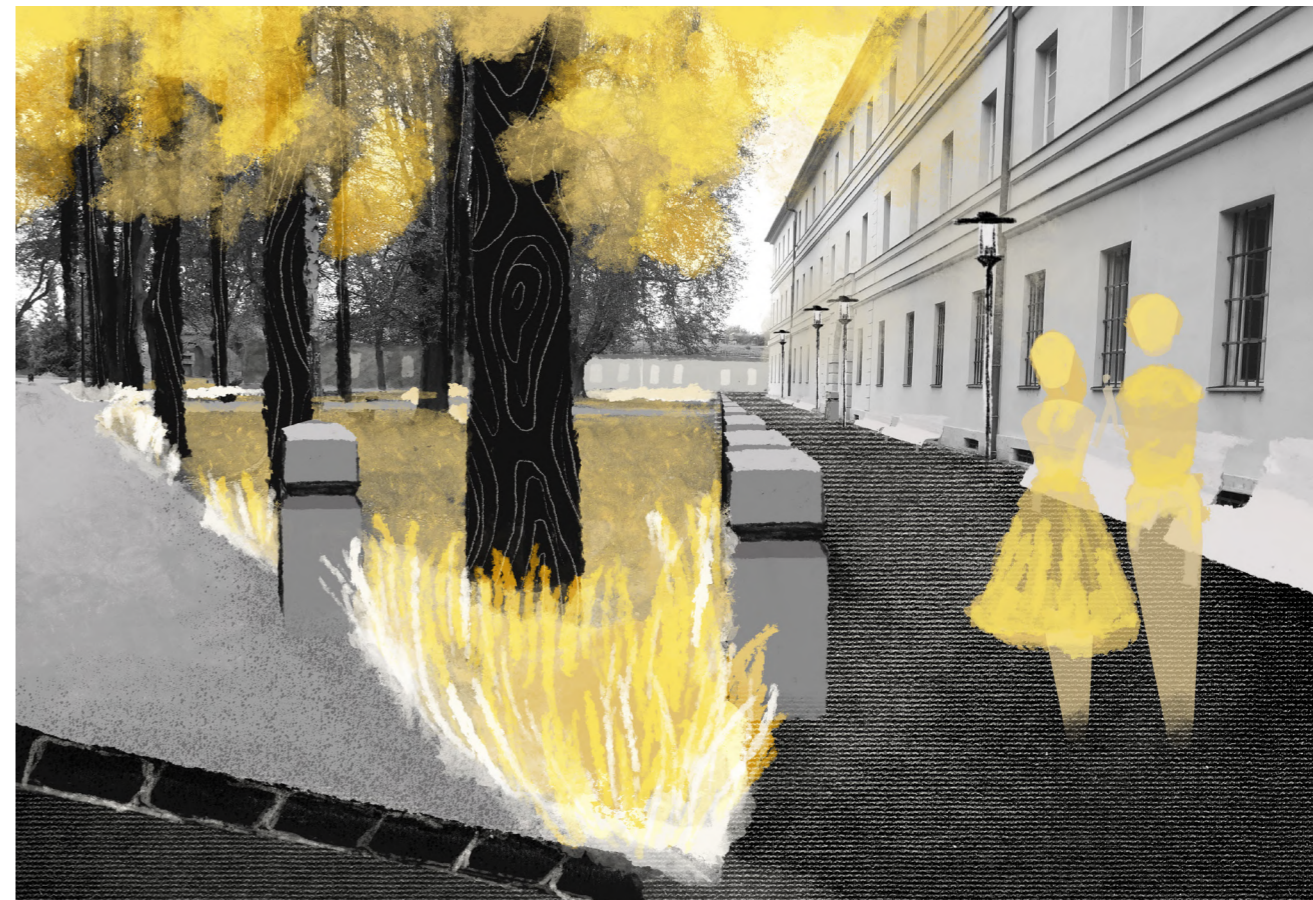
Vizualizace - pohled na průchod podél fasády Malých kasáren

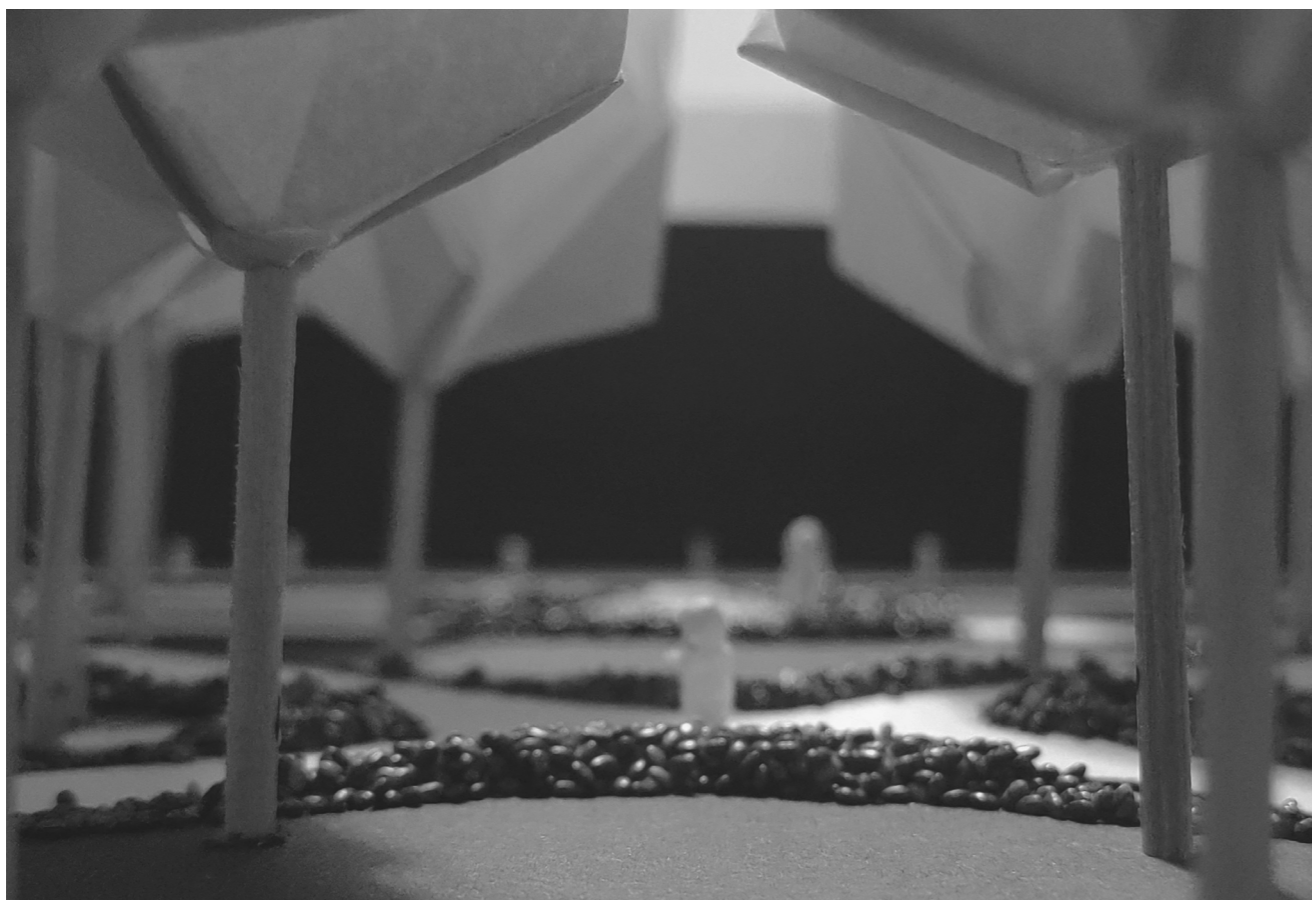
Model - Pohled na střed kříže cest

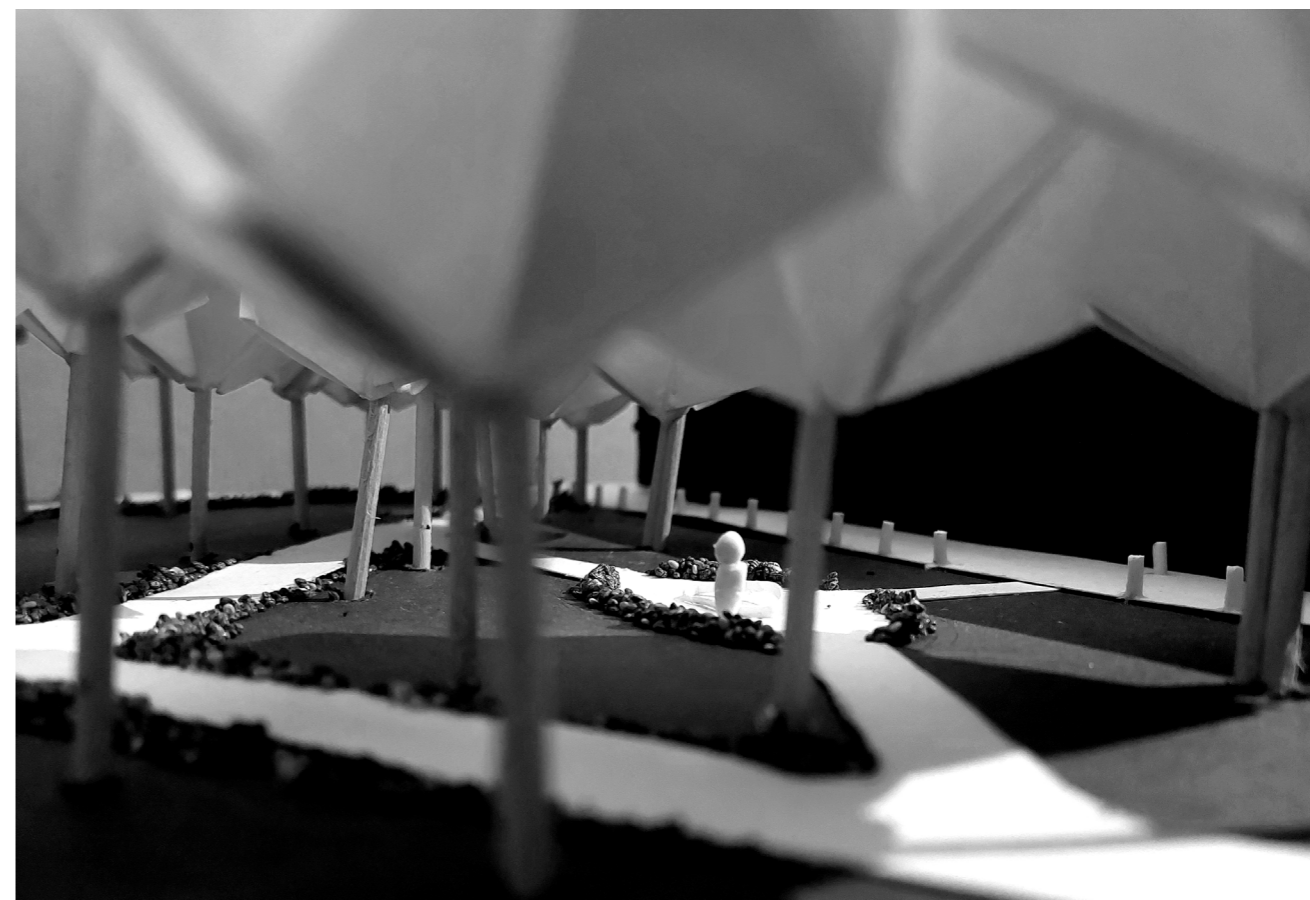
Model - Pohle na střed parku s vodním prvkem

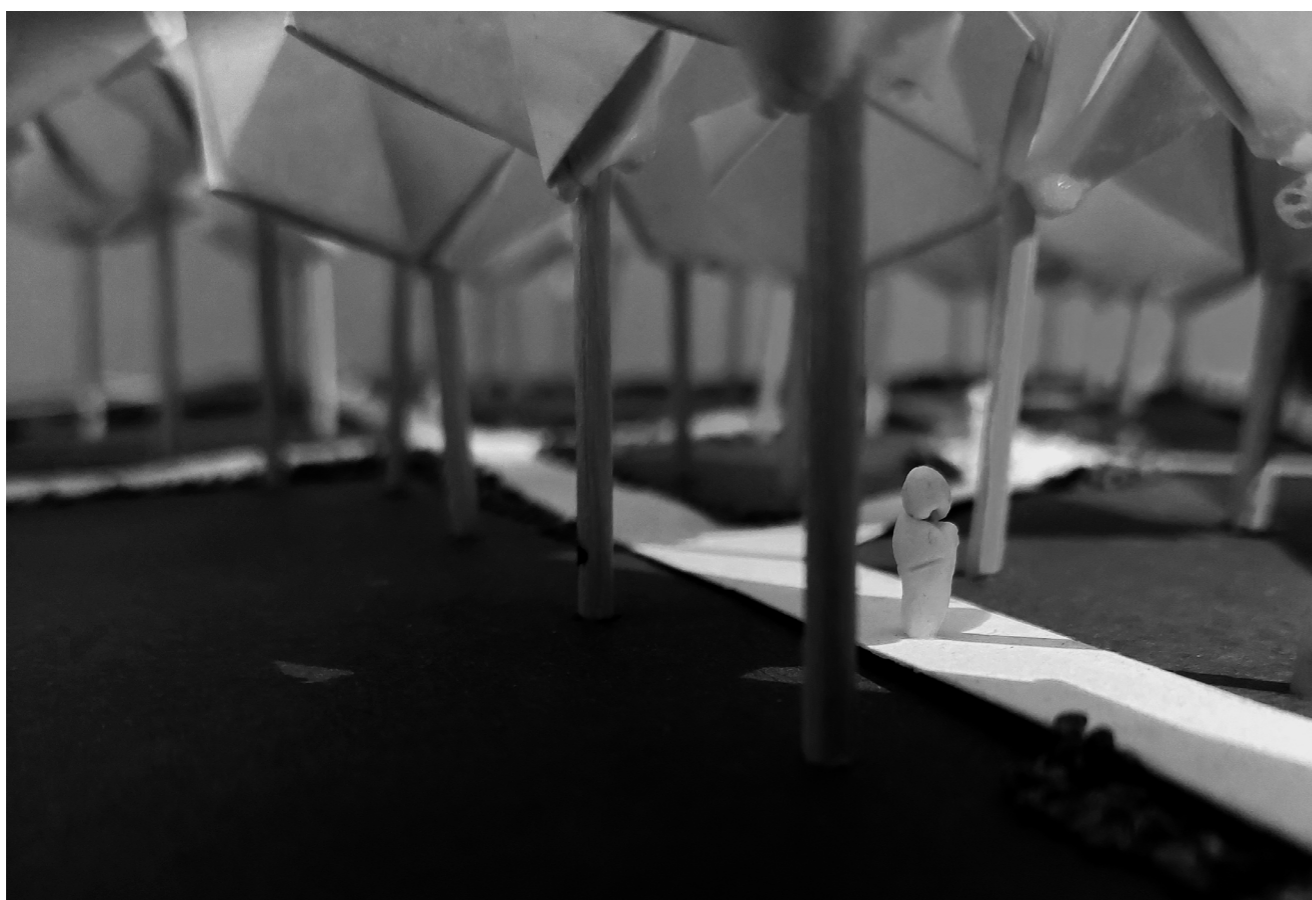
Model - Pohled směrem k Bohušovické bráně

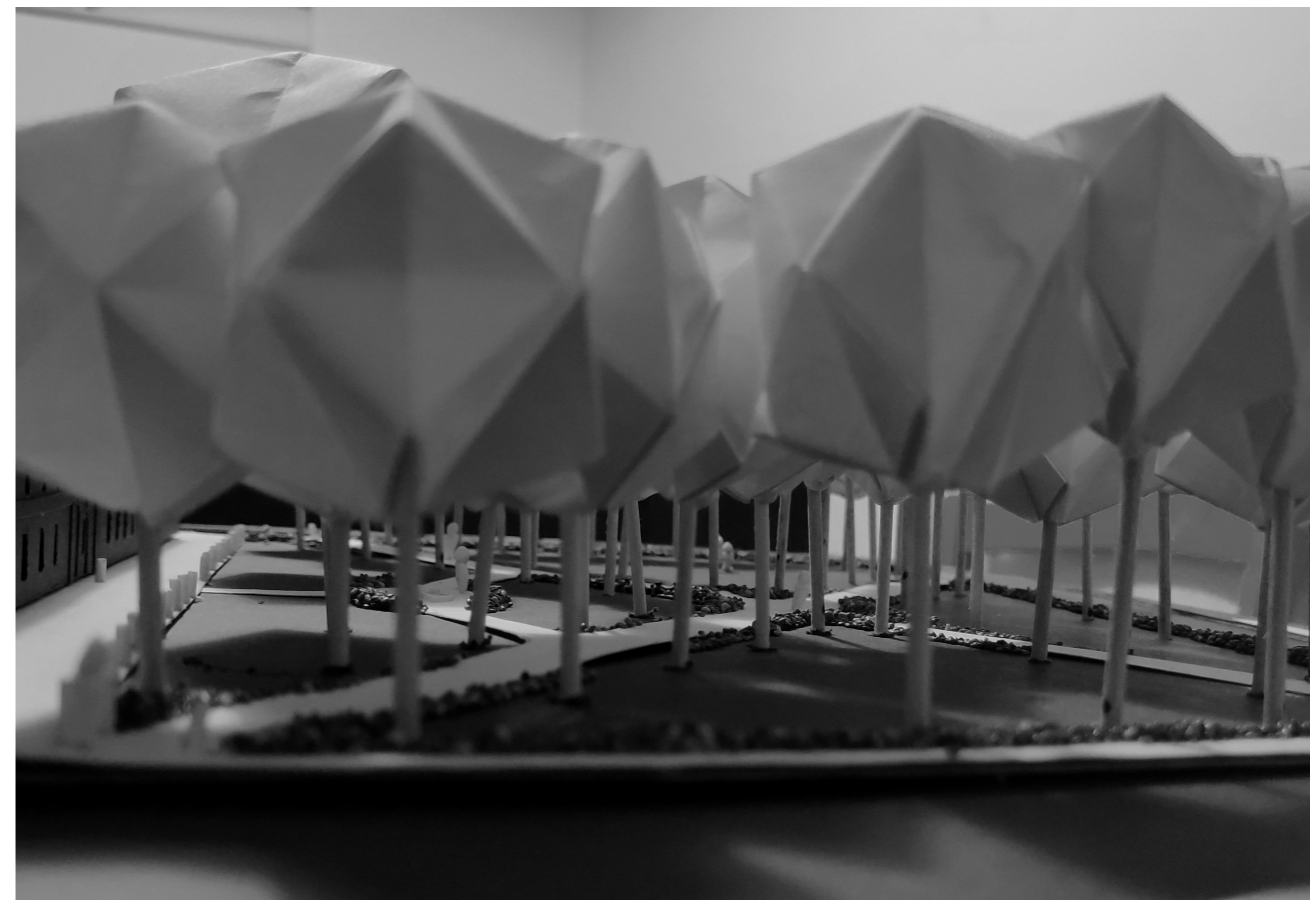
Model - Celkový pohled skrz park
