Bakalářská práce

Ateliér Trevisan + Sklenář

Krajinářská architektura, Fa ČVUT

téma bakalářské práce: Sady Marie Terezie v Terezíně
 viz přihláška na BP

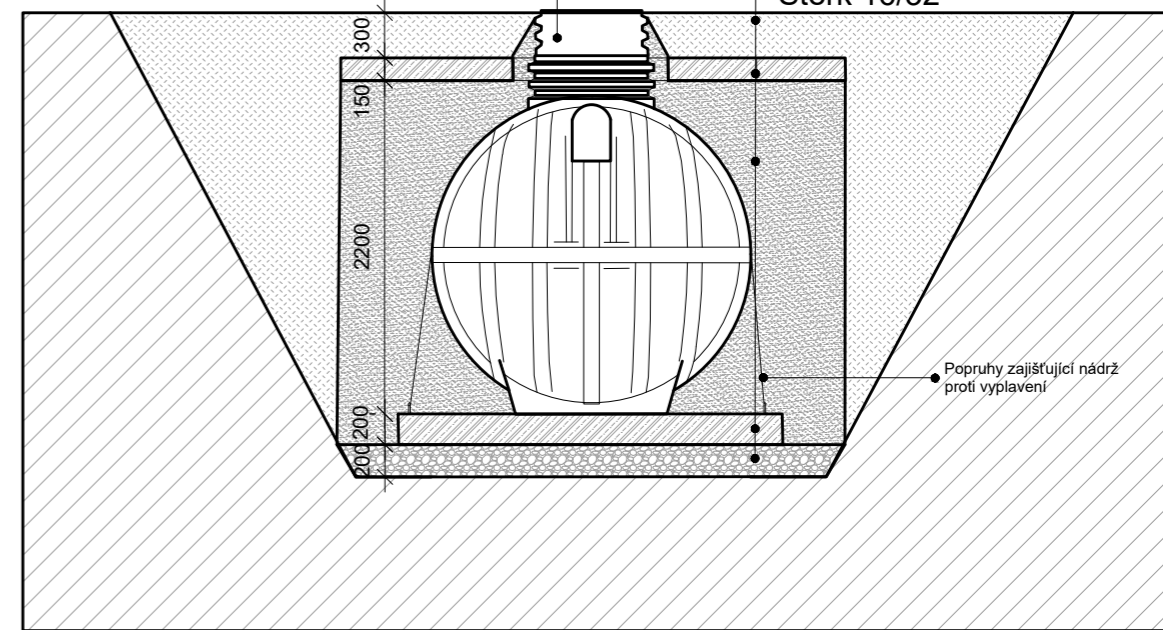
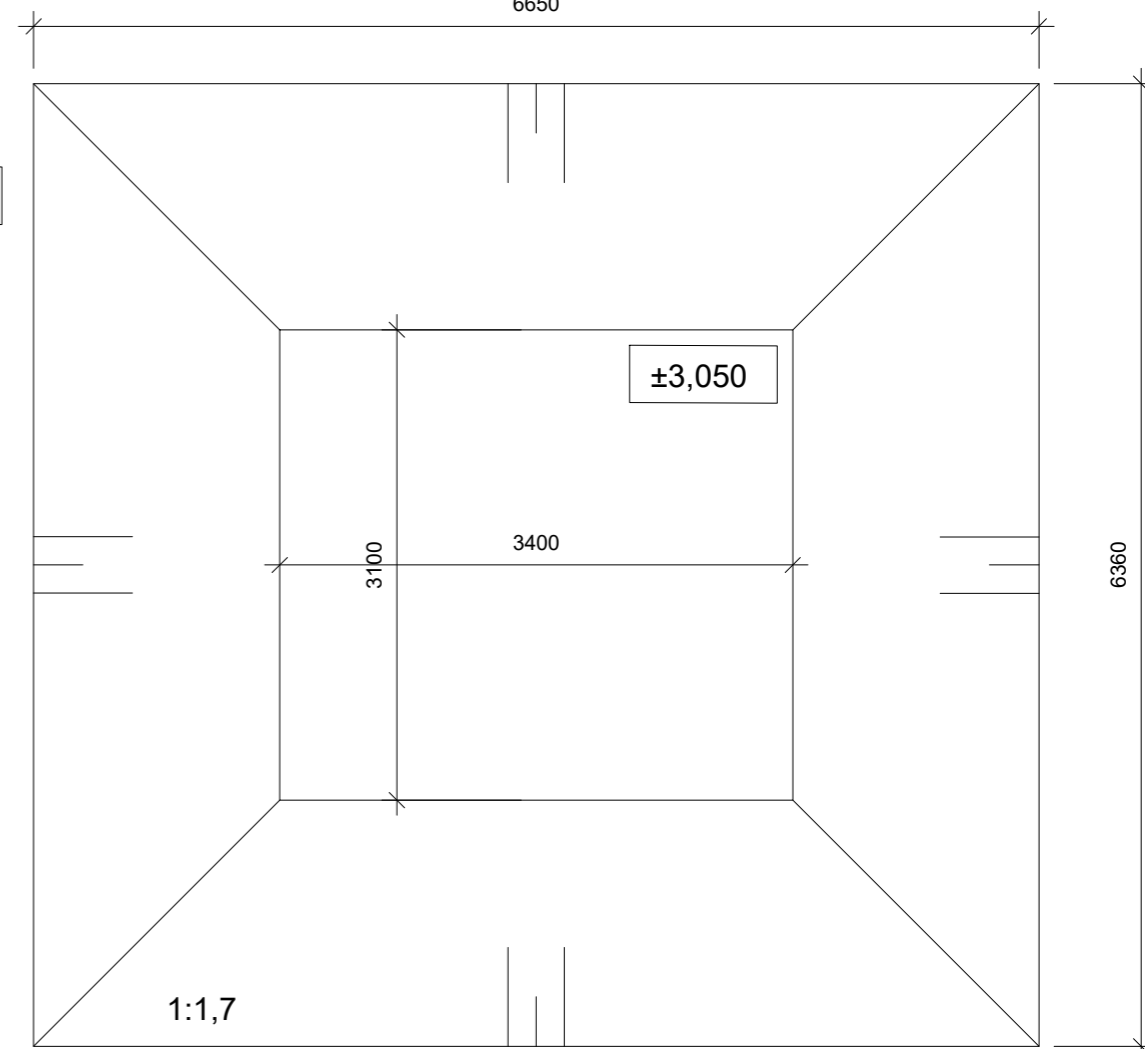
Teleskopický nástavec šachty

- Zásyp původní zeminou
- Roznášecí betonová deska 150 mm
- Zásyp oblázkovým kačírkiem 8/16
- Základová betonová deska 200 mm
- Štěrka 16/32

Materiál akumulční nádrže: plast
Objem akumulční nádrže: 6 000 l

Trvalkové a keřové záhony – Záhony budou ihned po jejich založení zality. V průběhu roku budou pravidelně odplevelovány a případně nutnosti dojde k omezení rozrůstajících se agresivnějších druhů. Jednou ročně budou záhony přihnojeny. Na zimu dojde k odstranění odrostlých nadzemních částí seříznutím cca 5 cm nad zemí a záhonky budou zakryty chvojím, které bude zjara odstraněno pro správný růst cibulovin. Závlaha v průběhu vegetačního růstu je řešena jako automatická kapková z akumulčních nádrží na dešťovou vodu.

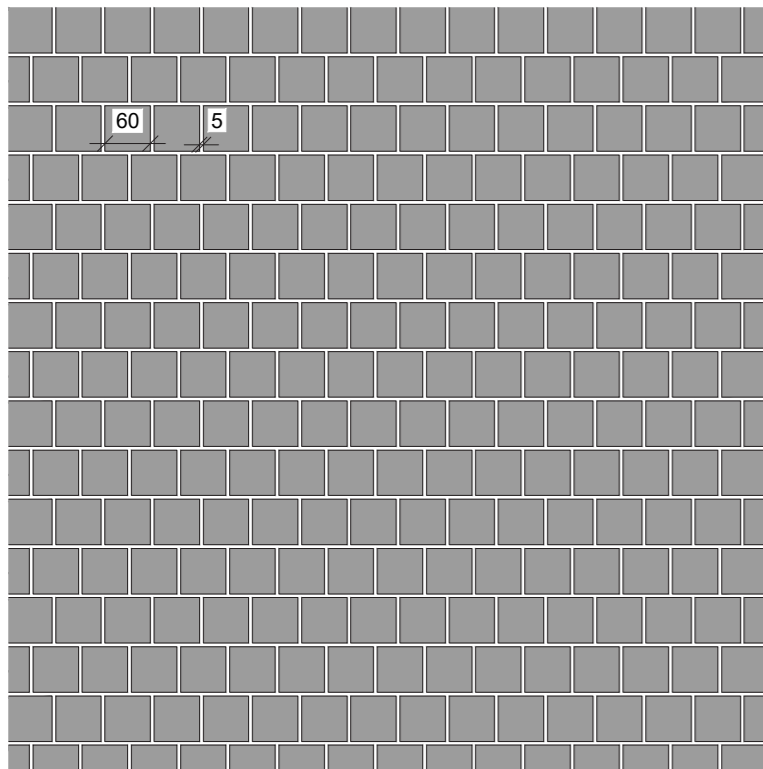
D1 - vzorová skladba dlažby

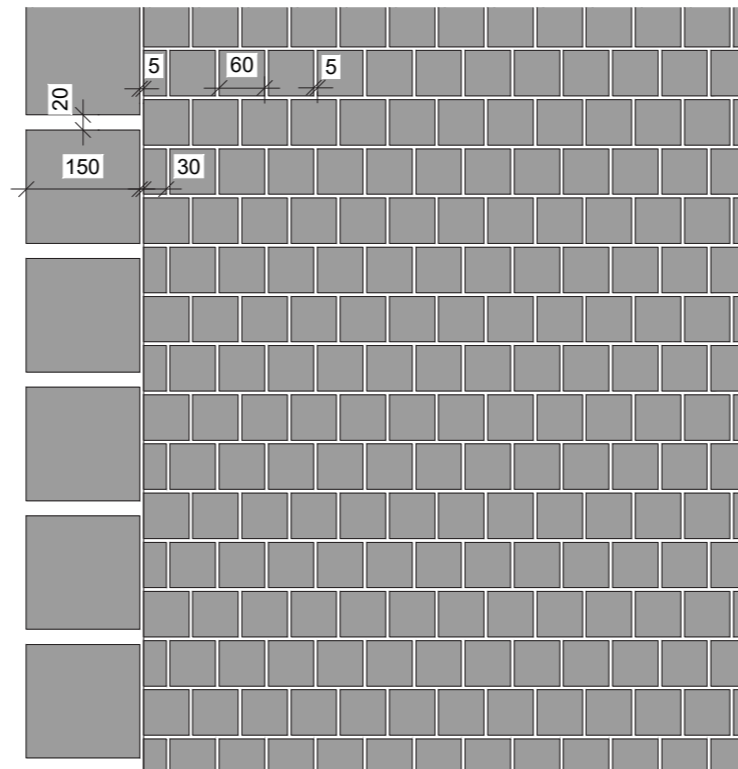
D2 - dlažba - styk s čedičovou obrubou

Obruby tvoří čedičové kostky o rozměrech 150x150x200. Ty se nacházejí na rozhraní chodník-záhon a chodník-vozovka. Obruby jsou uloženy do betonového lože. Pouze obruby které se nachází v kořenových prostorech stromů při obvodu parku budou usazeny do úhelníku 80x150 s ostnem 200 mm.

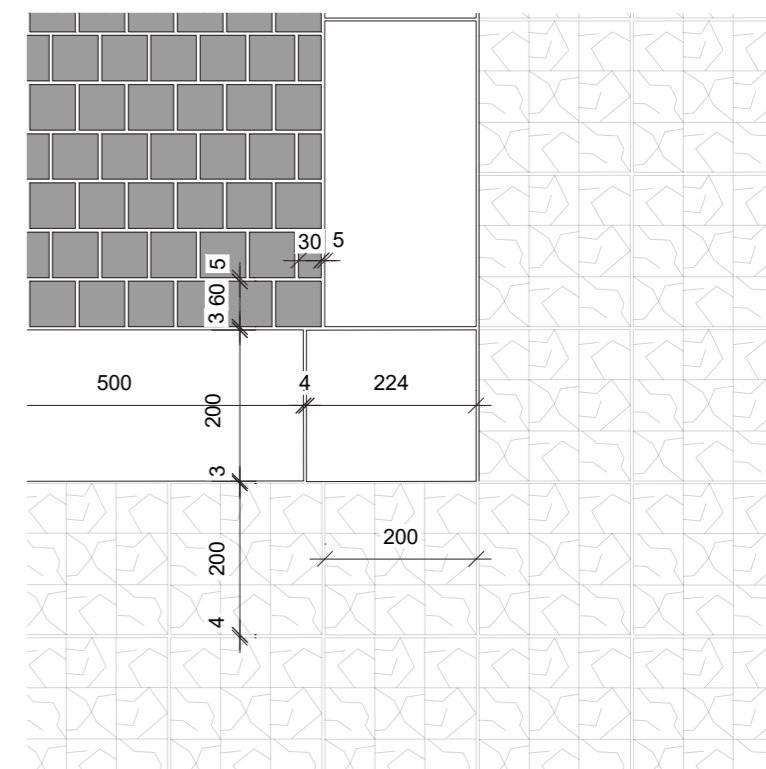
D6 - styk KS1 (mozaika) s KS5 (varovný pás) a KS6

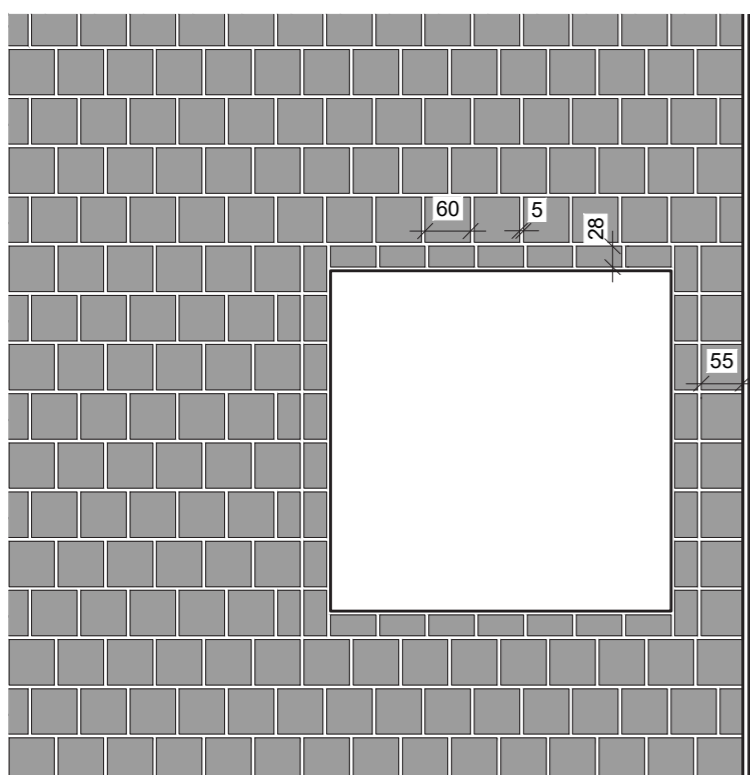
D4 - vzorový styk dlažby s pískovcovým sloupkem

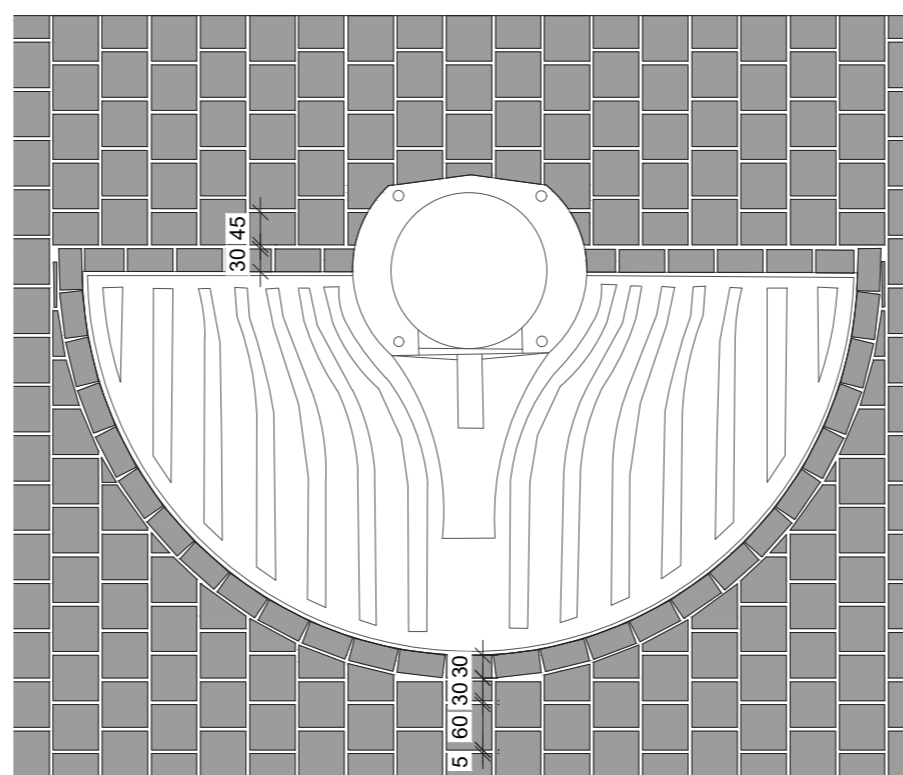
D5 - vzorový styk dlažby s litinovým pítkem

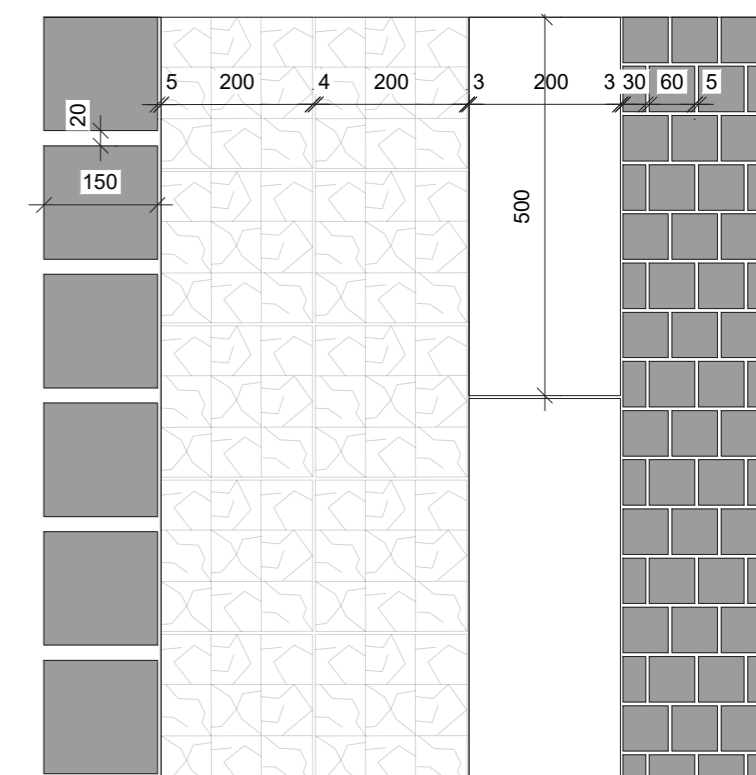
D3 - styk KS1 (mozaika) s KS5 (varovný pás) a KS6

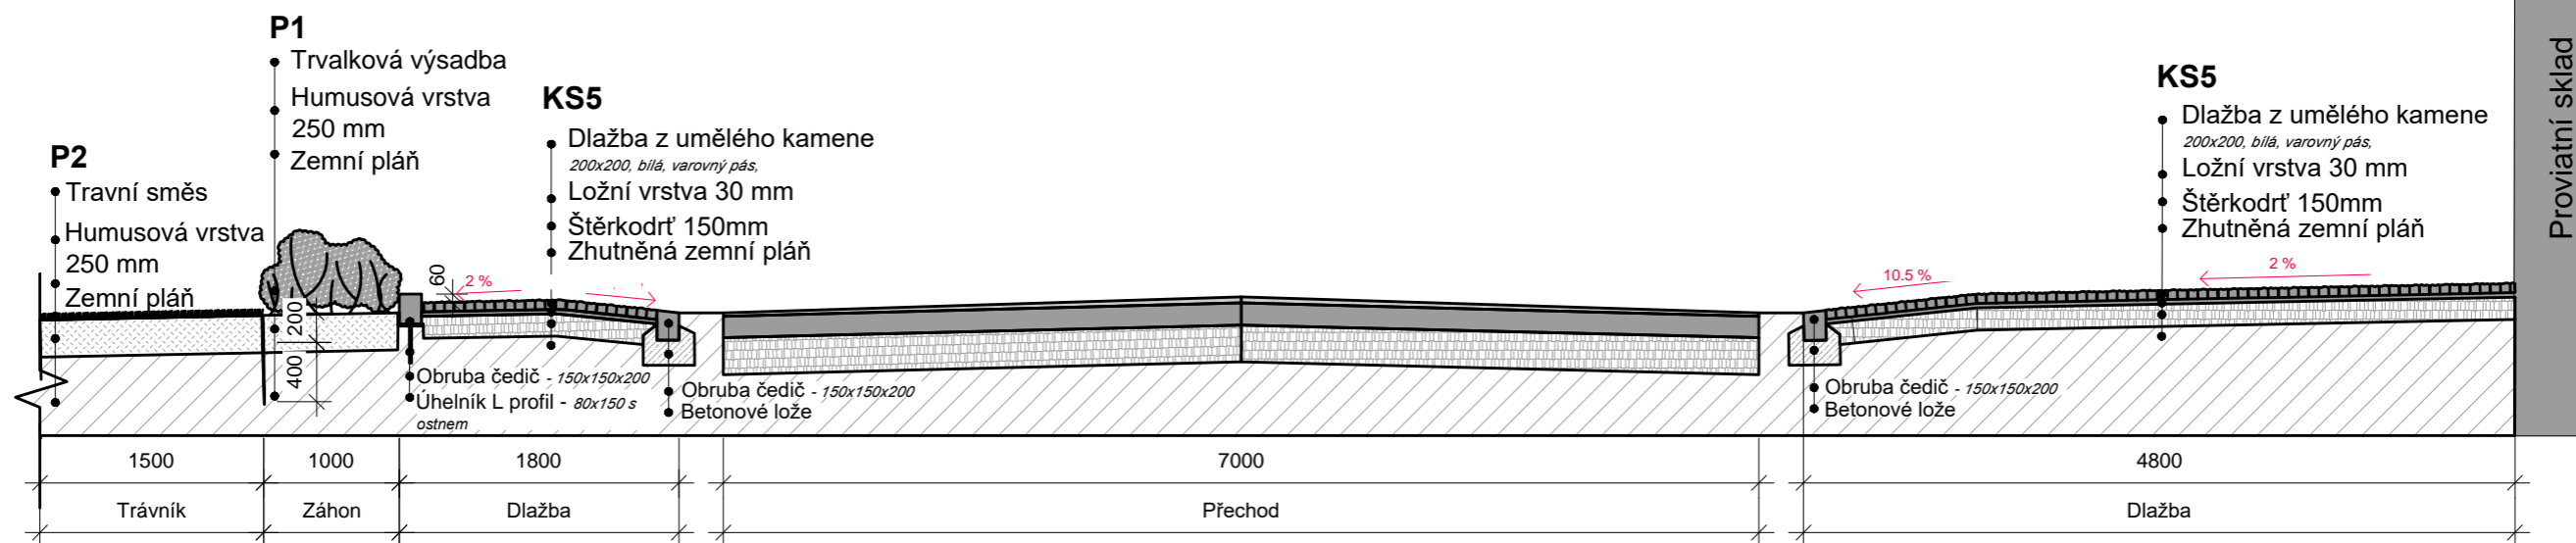
A - A'

Podélné řezy

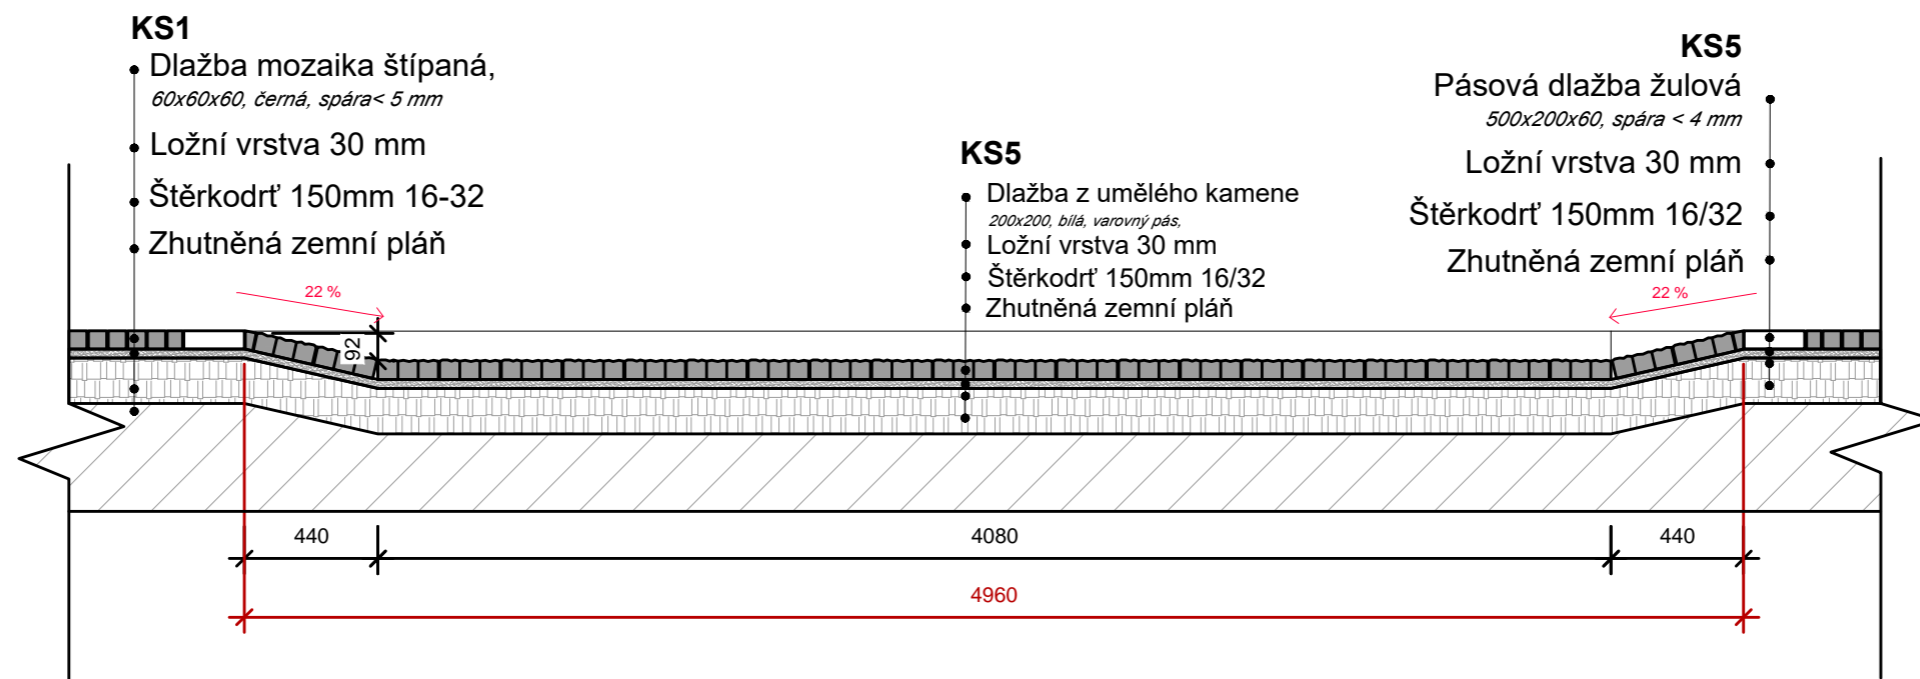
C - C'

Příčný vodorovný řez

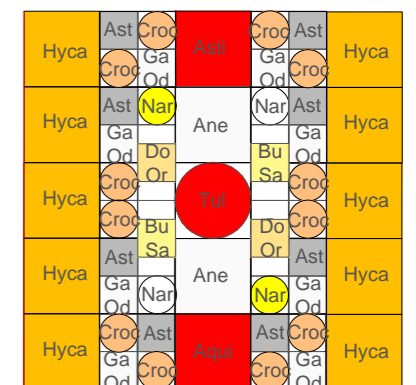
Osazovací schéma trvalkového záhonu

Počet rostlin na m² a jejich druhy jsou stanoveny v příslušné tabulce D.4.6.1.

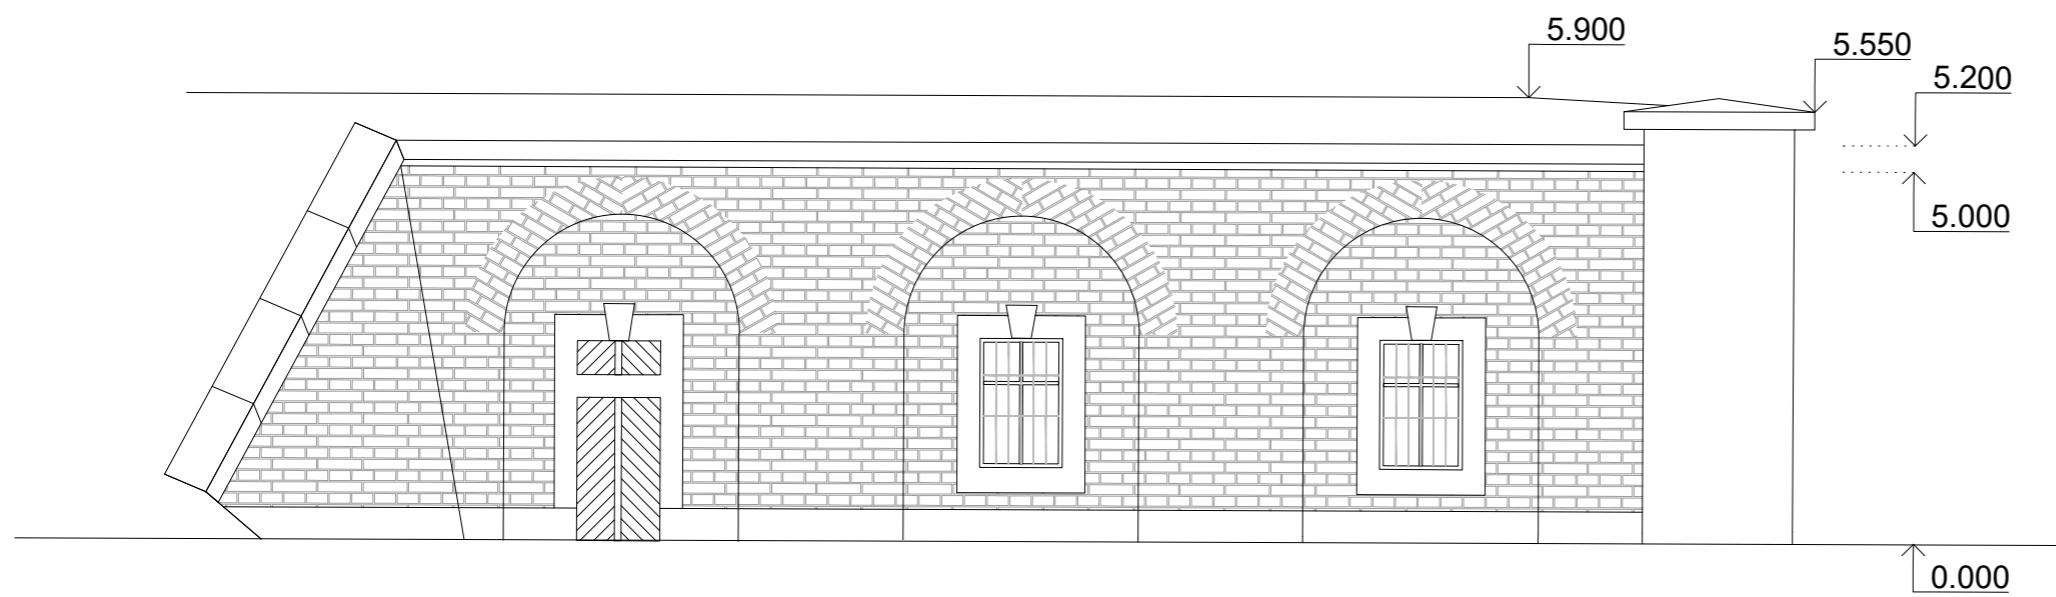
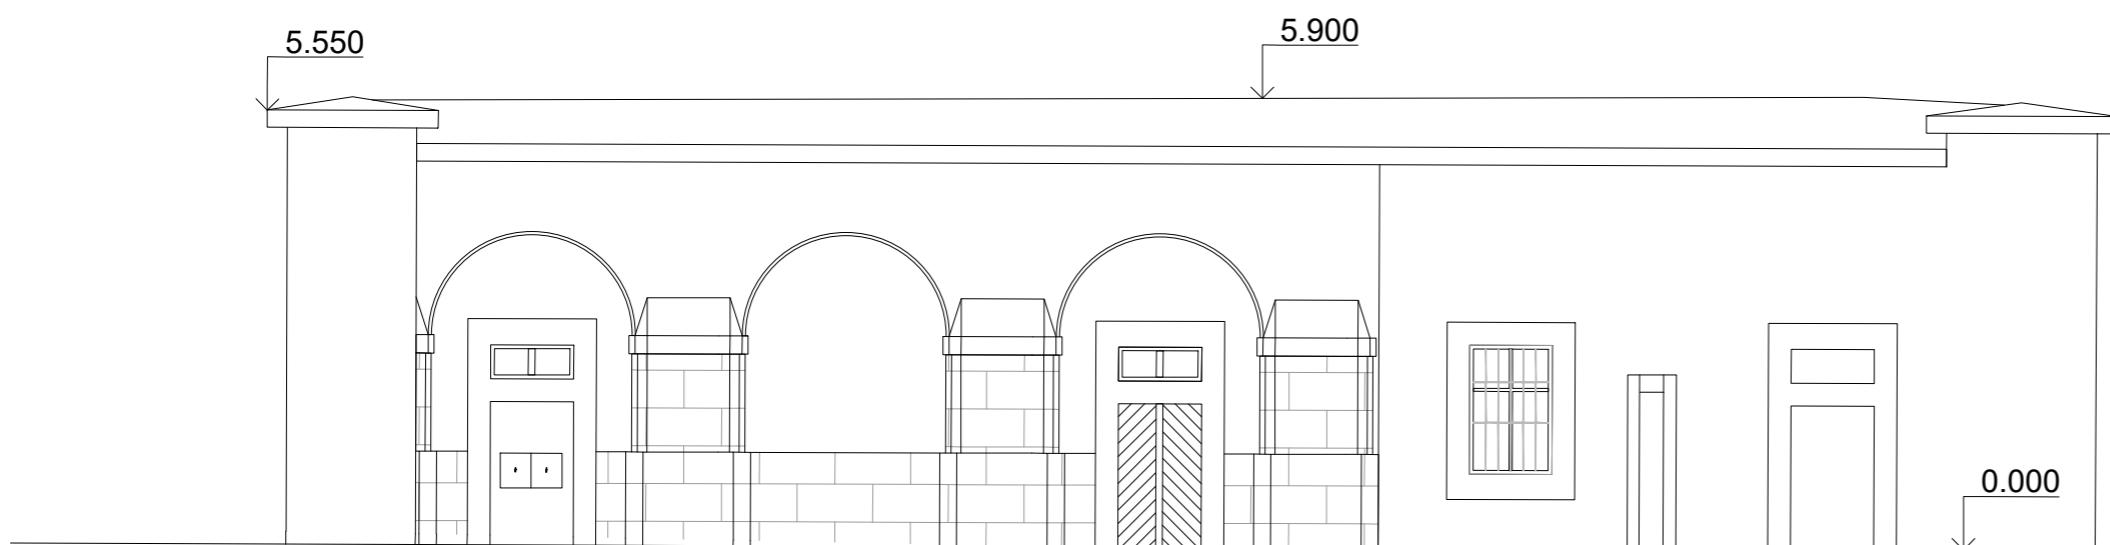
Vypracovala: Anna Vitoušová
Vedoucí ateliéru: Ing. Jitka Trevisan
Organizace: atelier 650, FA-ČVUT
Formát: 2× A4
Datum: Duben 2021
Razítko:
Měřítko: 1:100
Číslo přílohy: D.5.1

Projekt: Sady Marie Terezie
Lokalita: Terezín - Hálkovy sady
Obsah: Stávající stav půdorys
Část: D.5 Stavba veřejného WC

V současnosti se jedná o nevyužívaný objekt značně poškozený novodobými zásahy. Z jižní strany je fasáda z režného zdiva. Ostění oken a dveří je řešeno z pískovce se štukovou výzdobou. Jak cihelné zdivo, tak ostění jsou poškozena a budou tak muset být částečně obměněna či zajištěna proti dalšímu rozpadu.

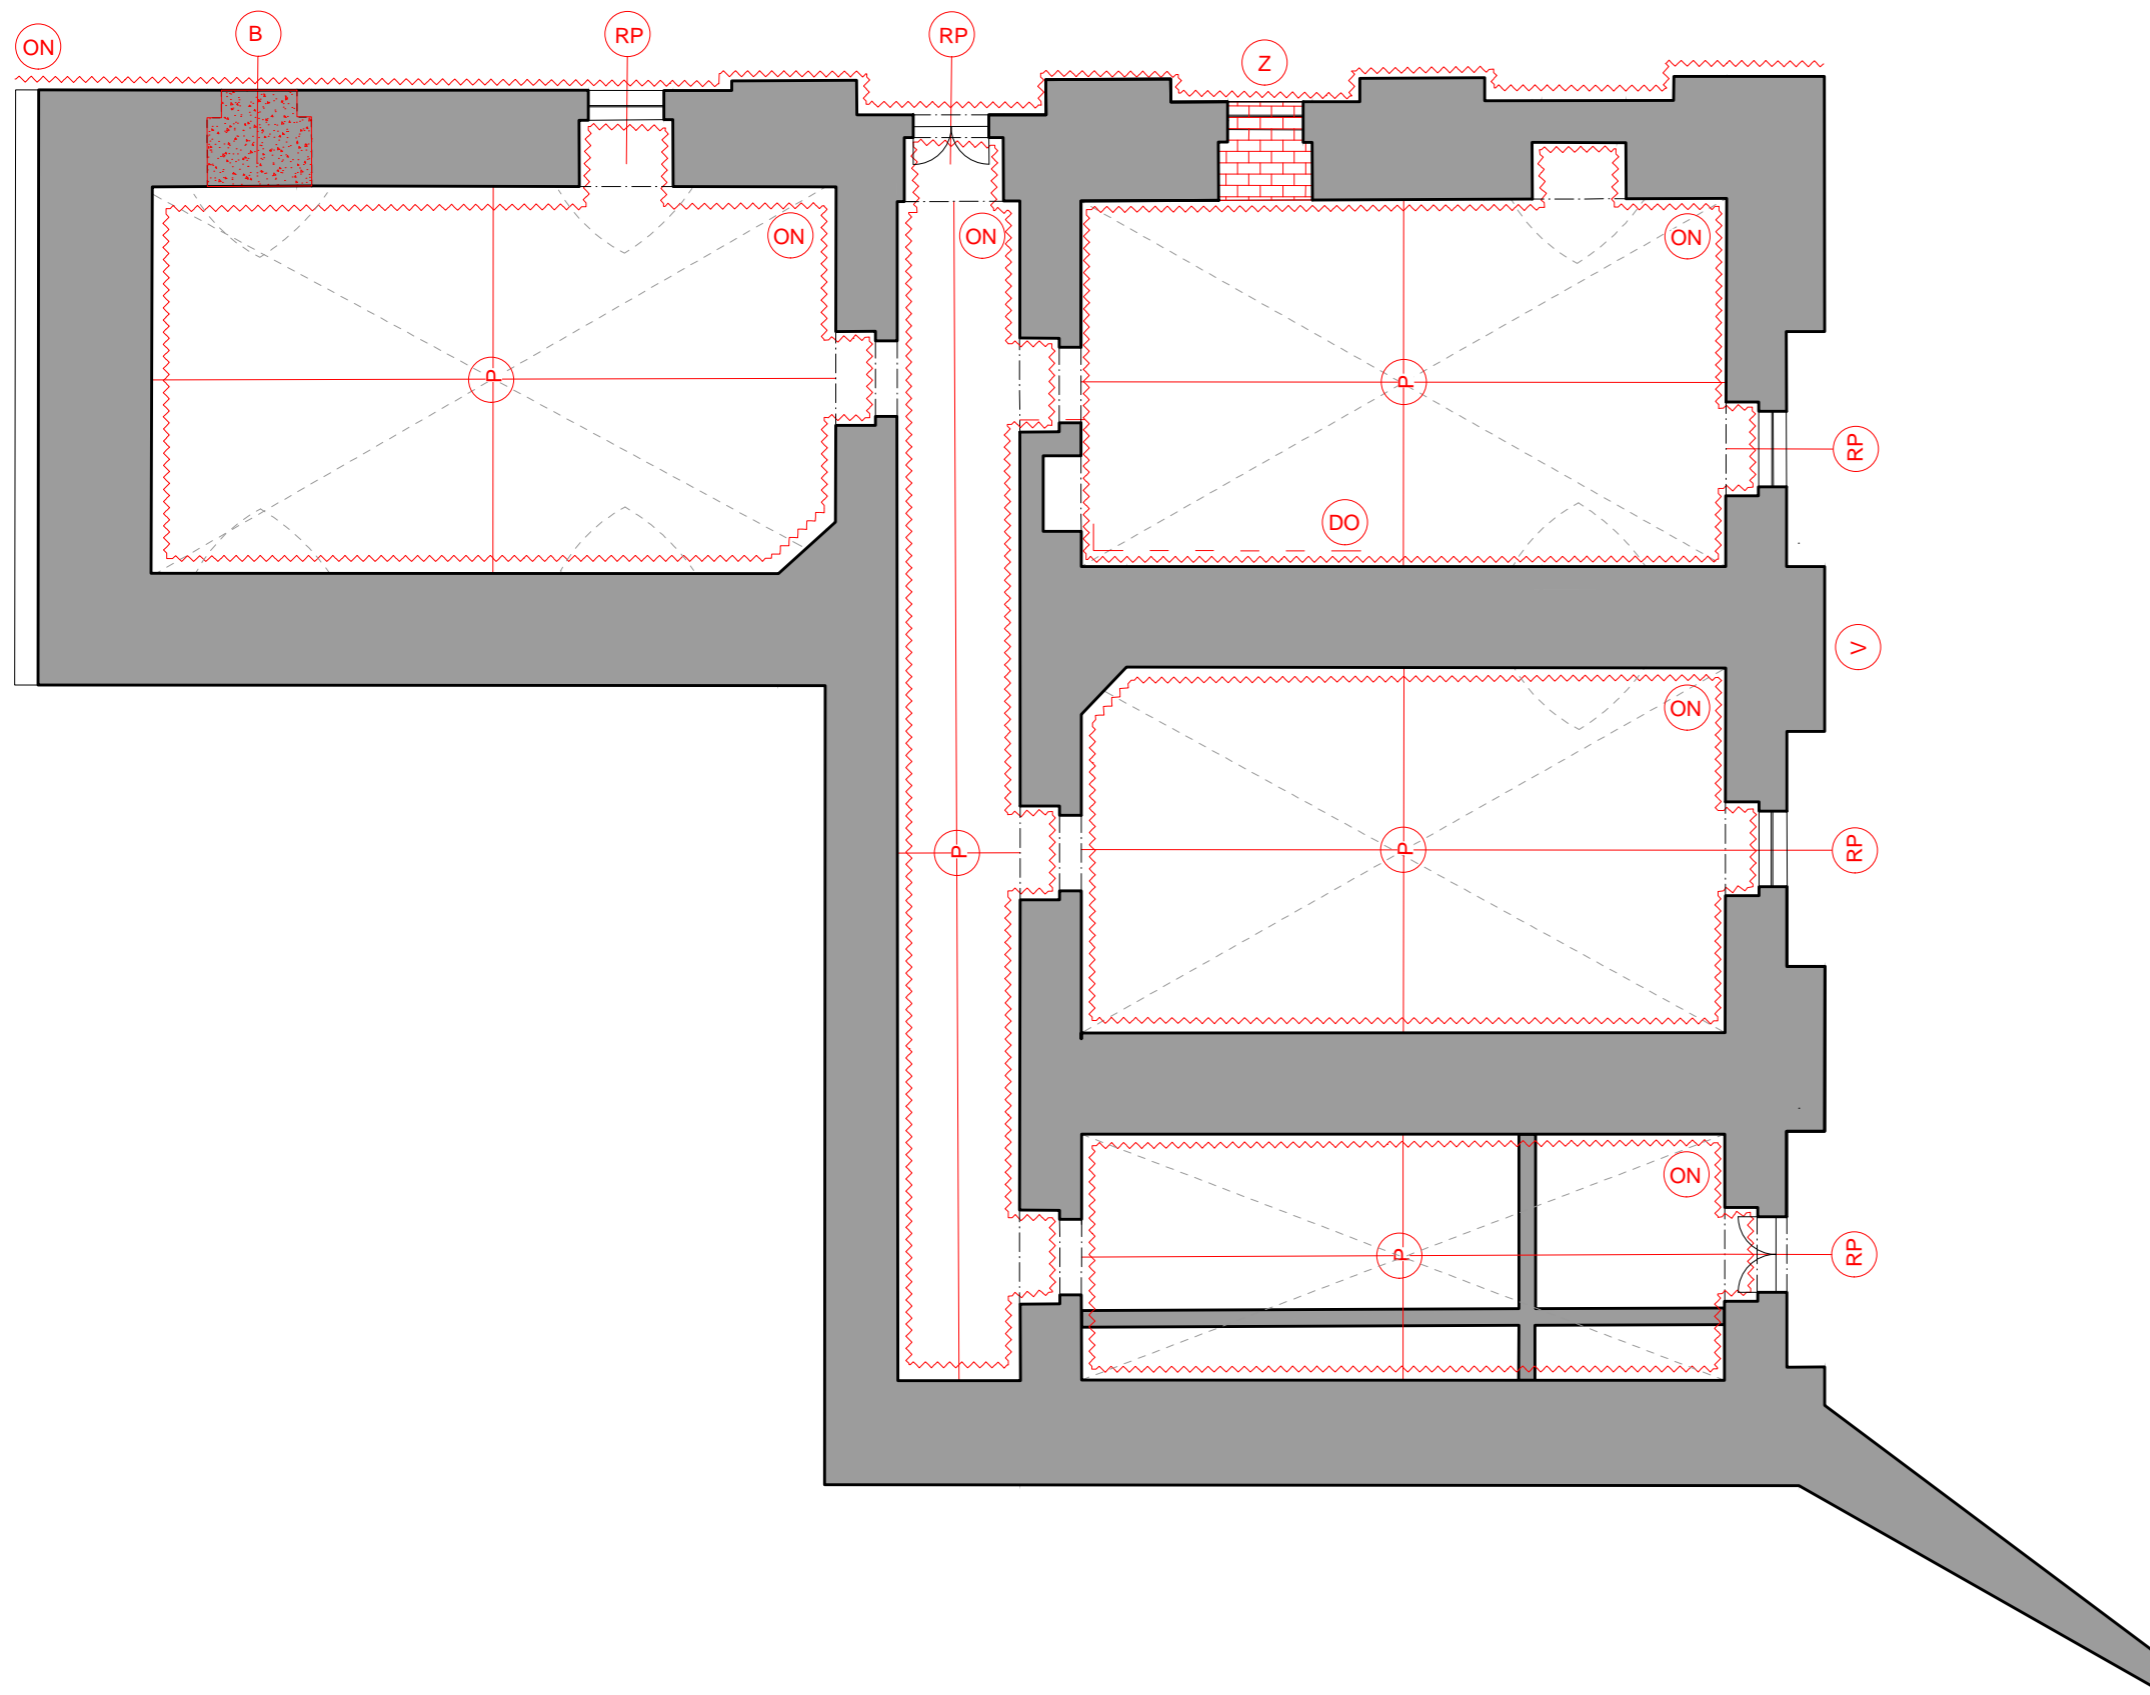
ON - nahrazení a doplnění poškozené omítky

V - výměna poškozených cihel a pískovcových detailů zdiva

Zároveň s demolicemi v parku budou probíhat asanace a demolice na budově strážnice. Budou očištěny vnitřní omítky a venkovní východní fasáda. Bude probourán dřívě zazděný průchod na východní straně do navrhované místnosti s kabinkou pro bezbariérové užívání. Budou vyjmuty poškozené kamenné a cihelné prvky budovy a nahrazeny novými (cihla šancovka, pískovcová ostění dveří a oken), popřípadě budou ošetřeny pro nové použití. Okna a dveře budou vyjmuty a odvezeny k repasování. Ty, které k tomuto účelu nebudou již vhodné, budou odvezeny do příslušné instituce a bude zhotovena jejich kopie, zároveň bude třeba zhotovit kopii dveří pro obnovovaný dveřní otvor. Proběhne výměna všech poškozených pískovcových ostění oken a dveří. Po dobu jejich výměny budou otvory staticky zajištěny dřevěným bedněním. V rámci asanací bude zazděn nepůvodní okenní otvor.

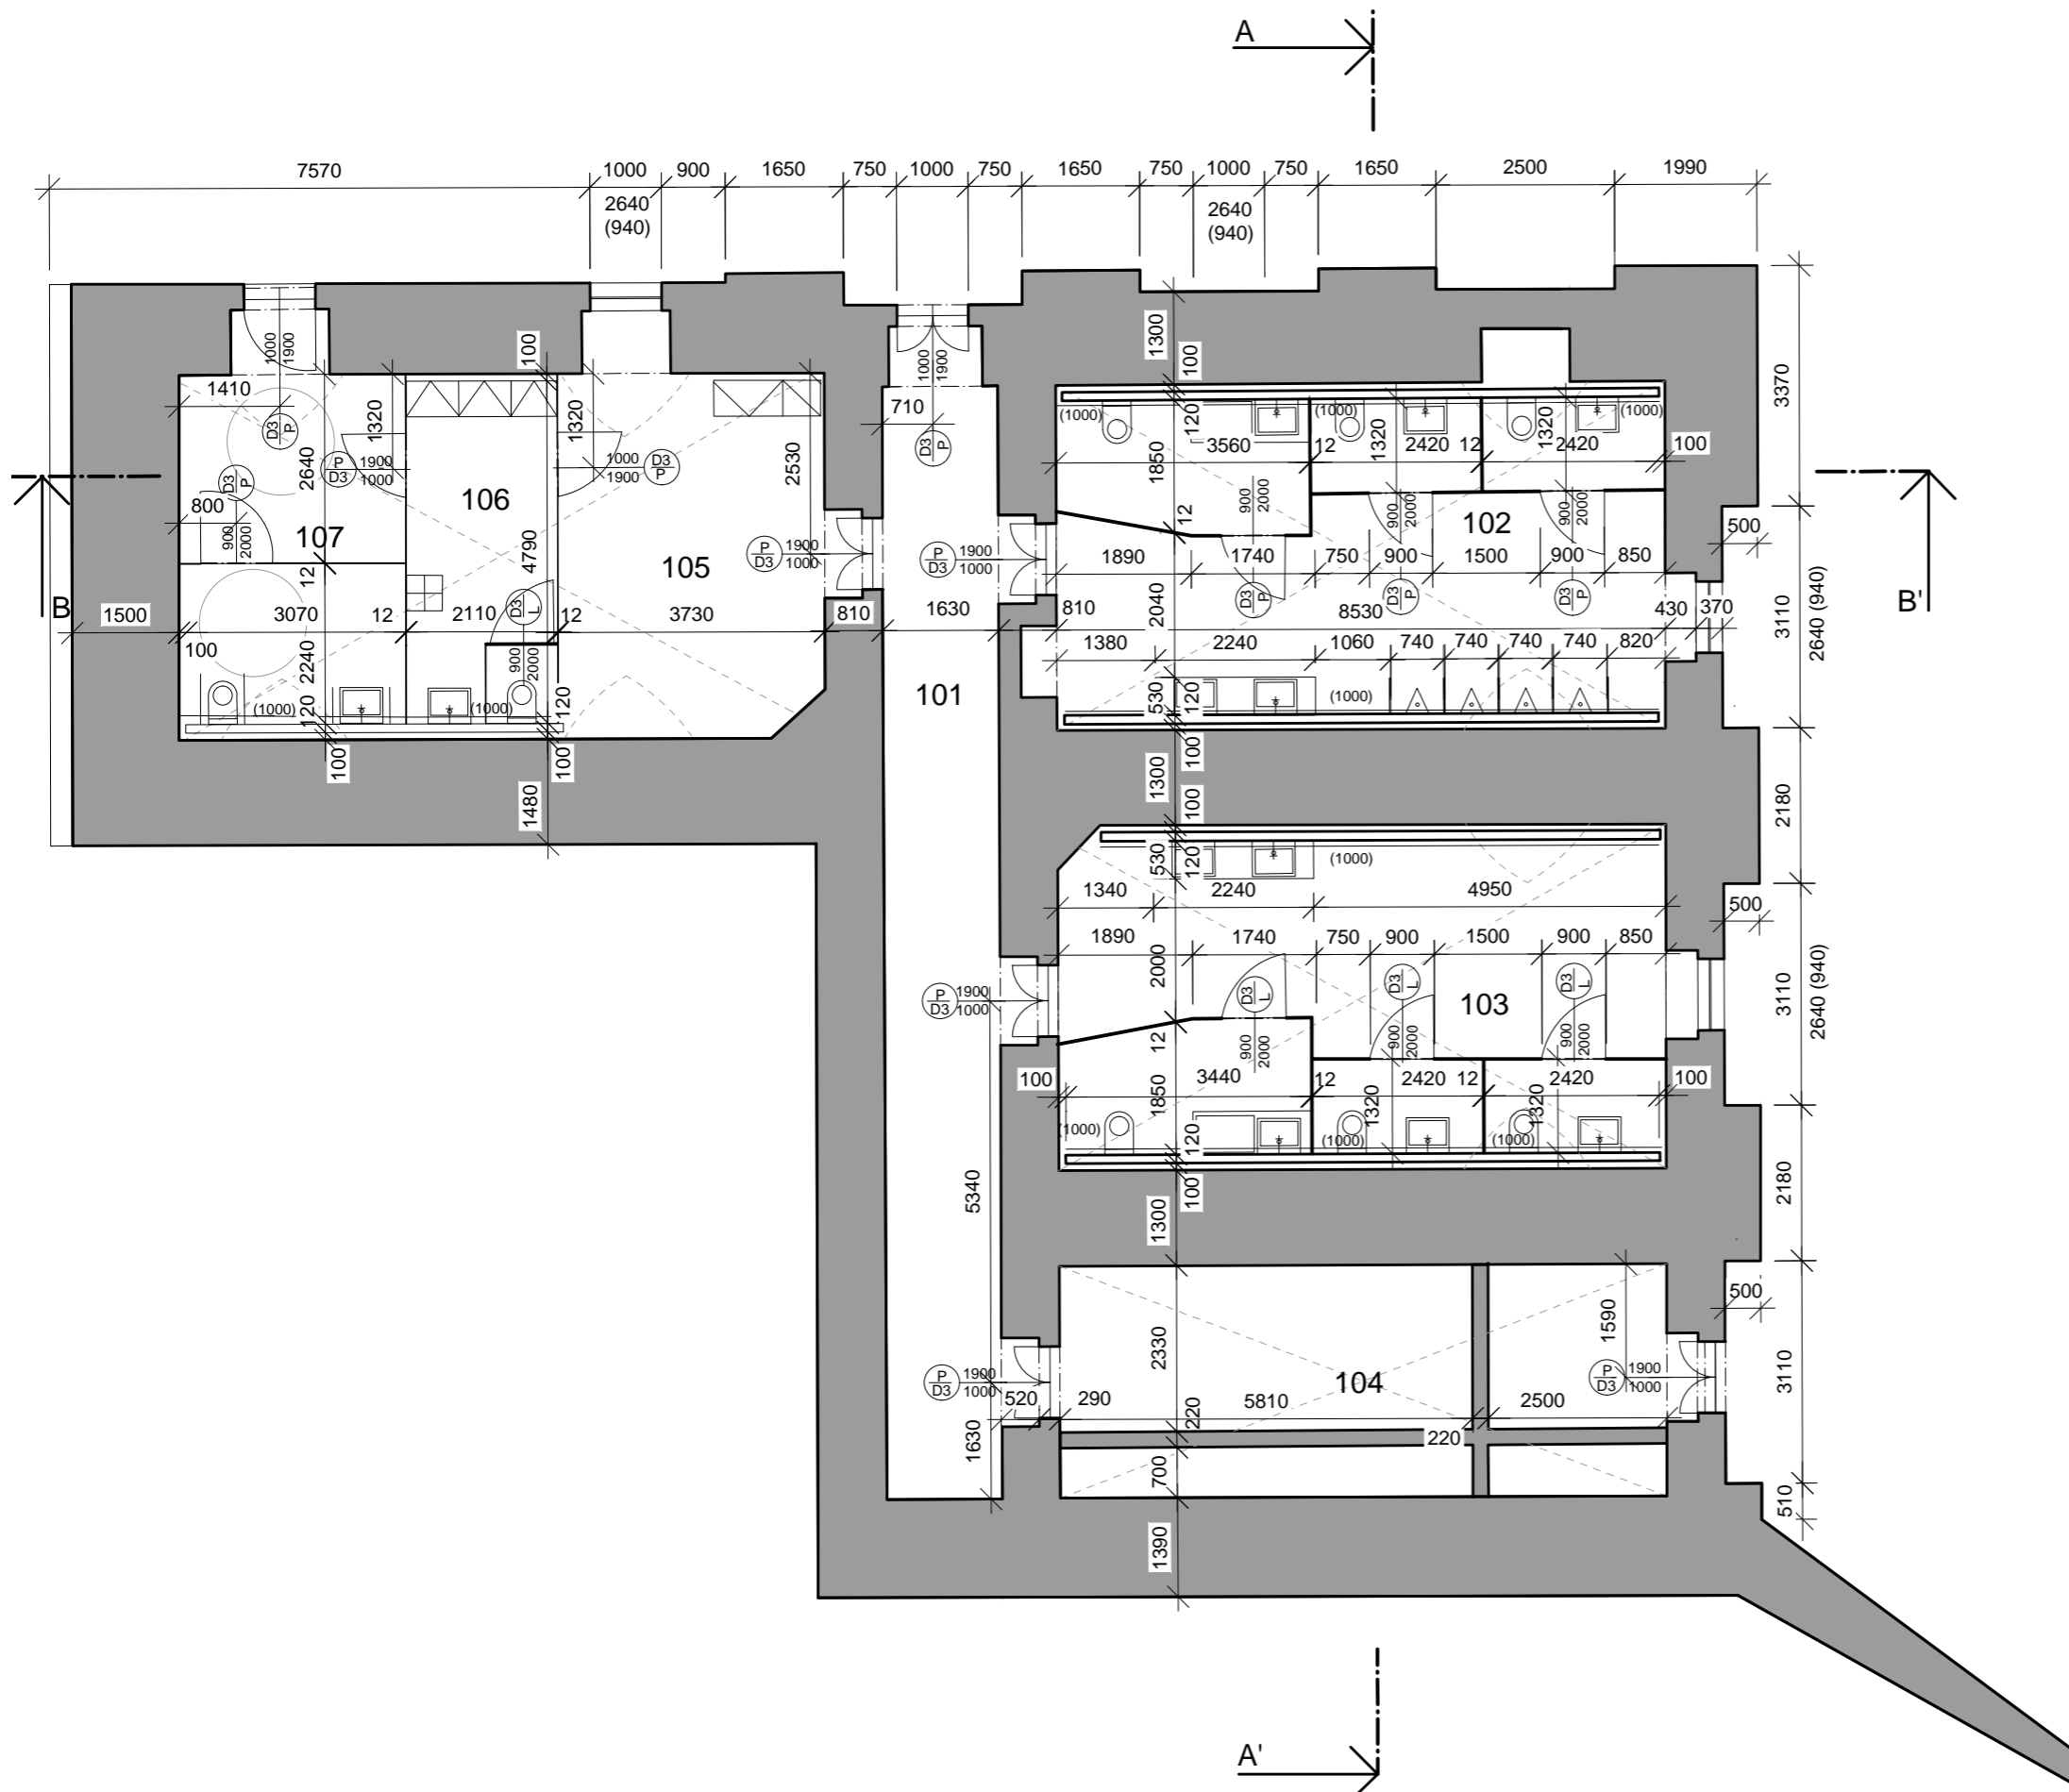
Vypracovala:	Anna Vitoušová	Datum:	Duben 2021
Vedoucí ateliéru:	Ing. Jitka Trevisan	Razítko:	
Organizace:	atelier 650, FA-ČVUT		
Formát:	2× A4	Měřítko:	1:100
		Číslo přílohy:	D.5.5

- 101 - Vstupní chodba
- 102 - pánské toalety
- 103 - dámské toalety
- 104 - výstavní prostor
- 105 - místnost pro zaměstnance
- 106 - technická místnost/sklad
- 107 - toalety vozíčkáři

Projekt: Sady Marie Terezie
Lokalita: Terezín - Hálkovy sady
Obsah: Návrh – půdorys
Část: D.5 Stavba veřejného WC

Provoz je navržen jako celoroční za přítomnosti zaměstnance, který bude prostor udržovat čistý a uklizený. Zajistí doplňování spotřebních materiálů (mýdlo, toaletní papír, sanitární sáčky, atp.) a bude vybírat poplatek za použití toalet.

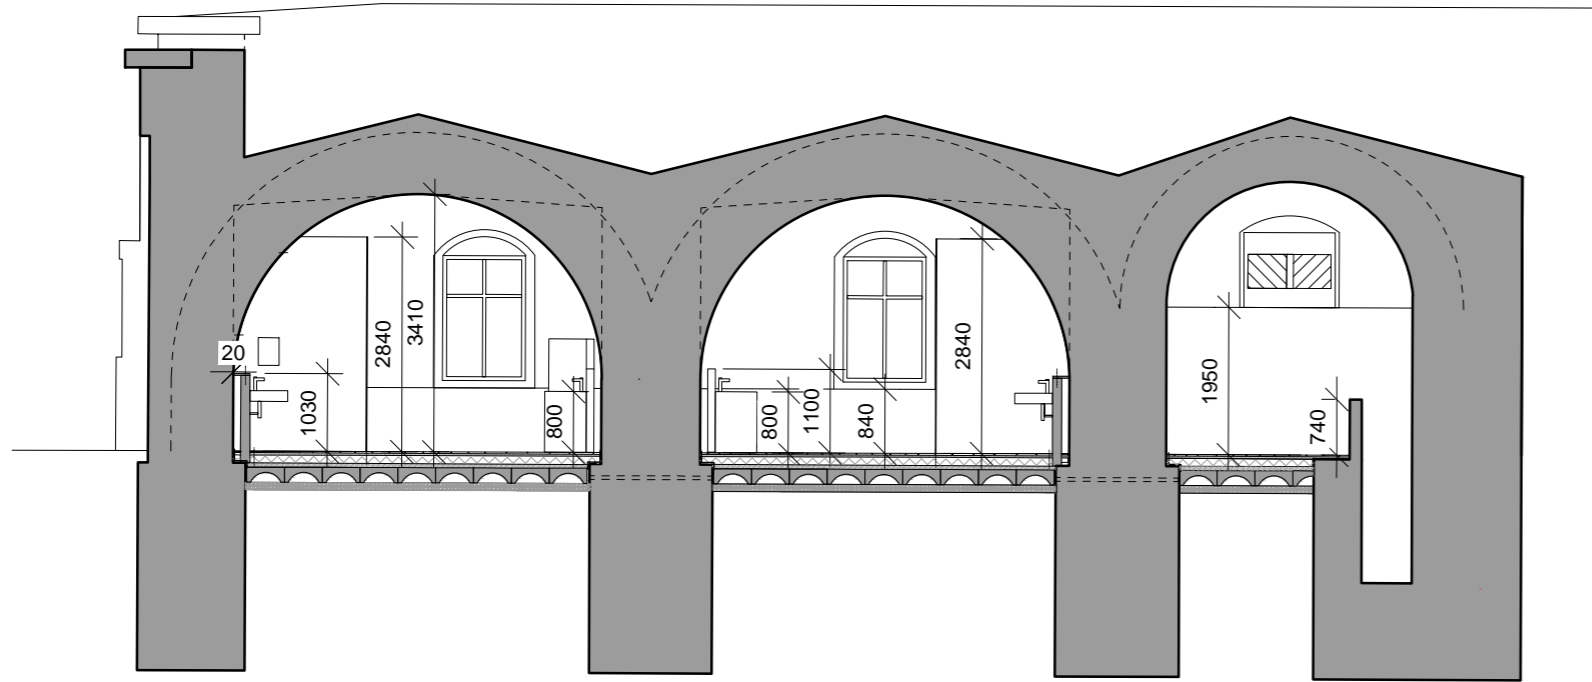
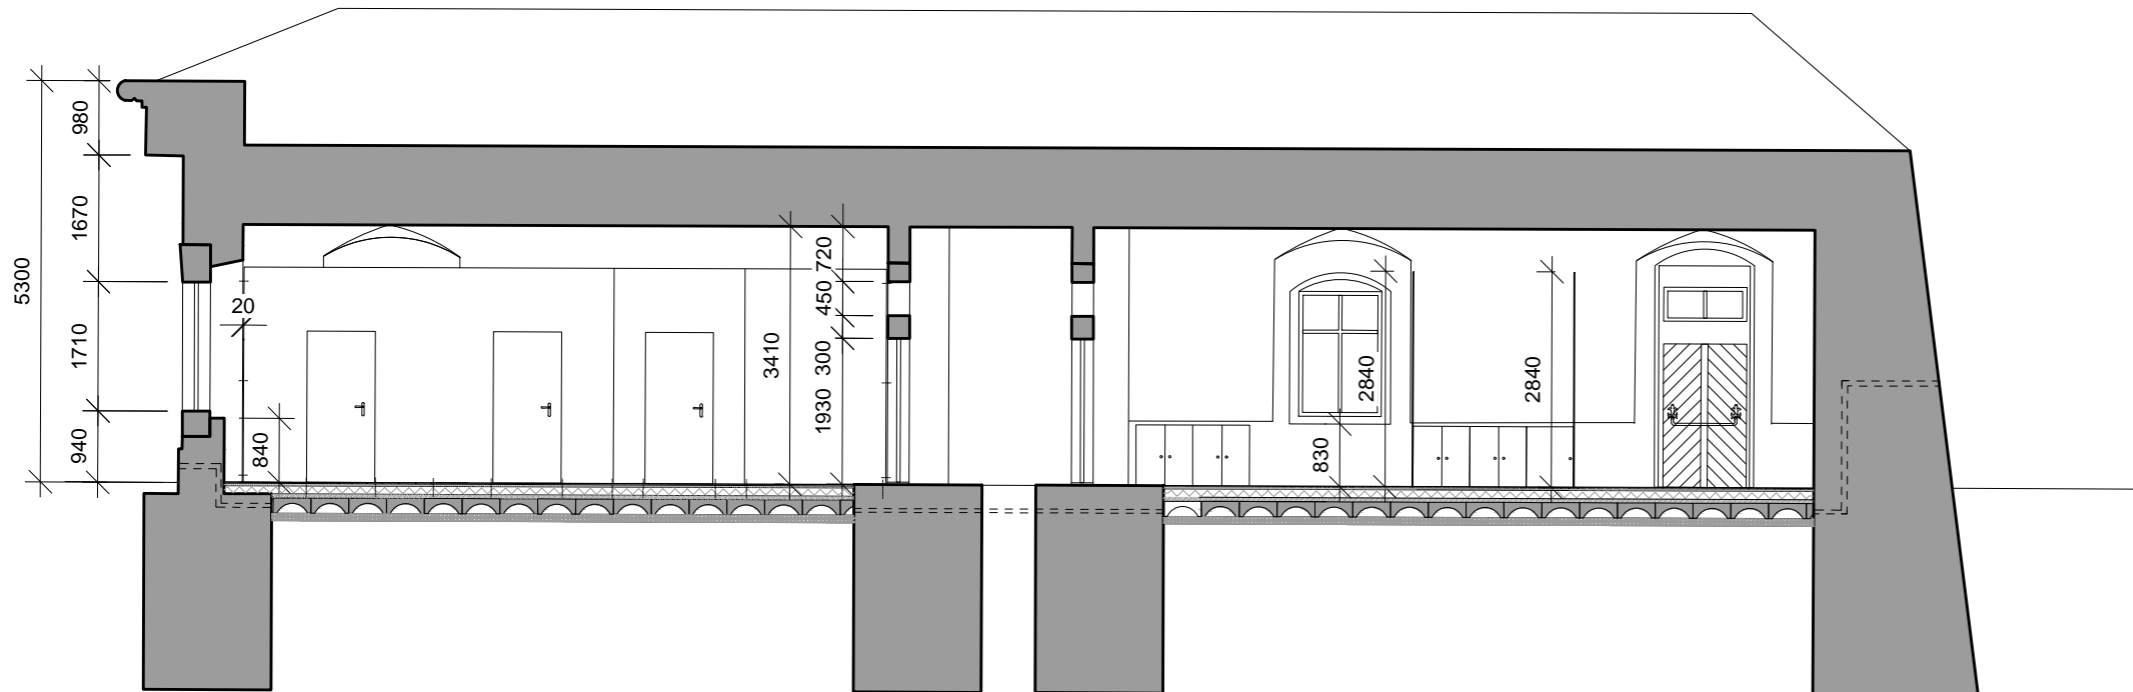
Vypracovala:	Anna Vitoušová	Datum:	Duben 2021
Vedoucí ateliéru:	Ing. Jitka Trevisan	Razítko:	
Organizace:	atelier 650, FA-ČVUT	Číslo přílohy:	D.5.6
Formát:	2× A4	Měřítko:	1:100

Projekt: Sady Marie Terezie
Lokalita: Terezín - Hálkovy sady
Obsah: Návrh – řezopohledy
Část: D.5 Stavba veřejného WC
