Bakalářská práce

Ateliér Trevisan + Sklenář

Krajinářská architektura, Fa ČVUT

téma bakalářské práce: Sady Marie Terezie v Terezíně
 viz přihláška na BP

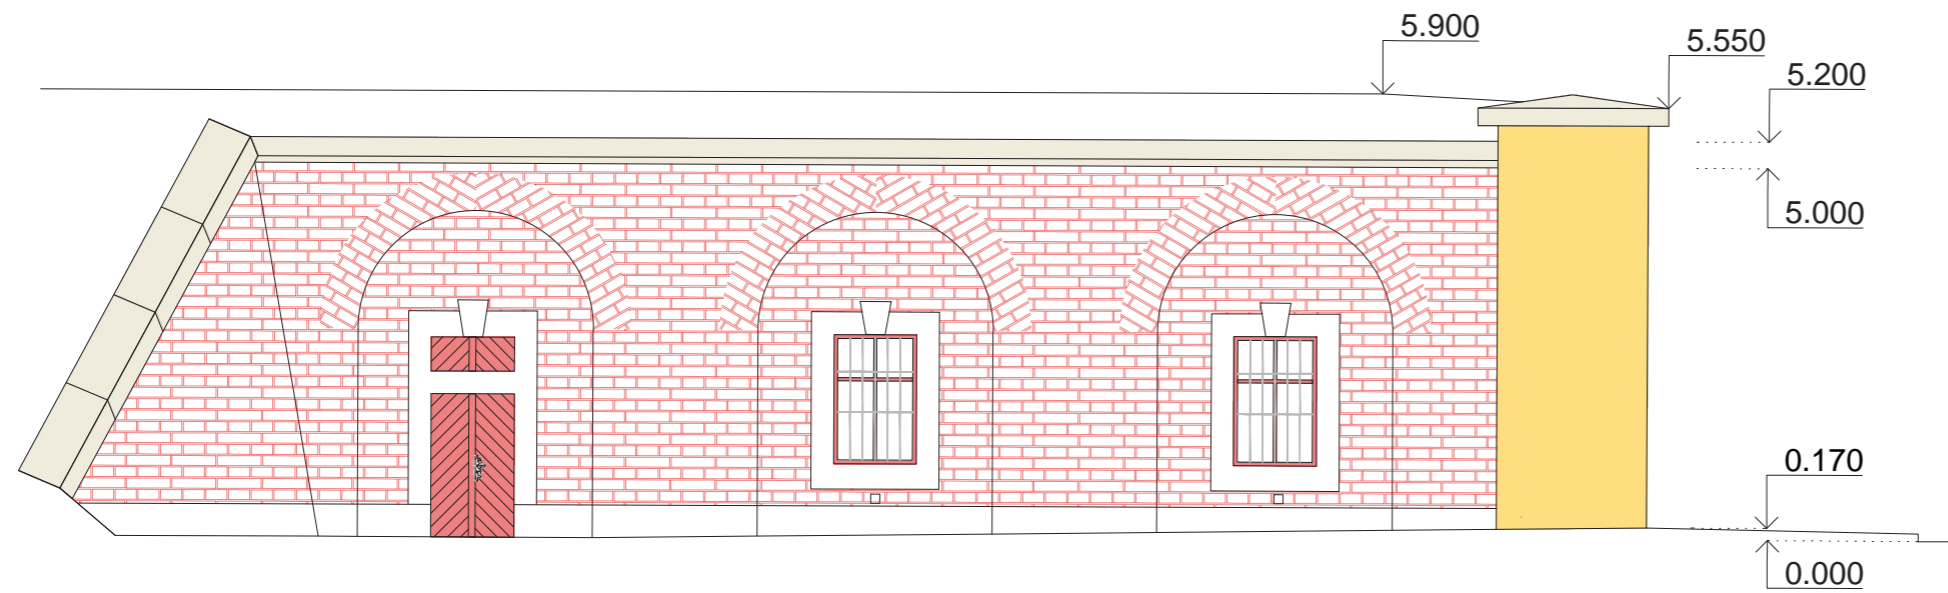
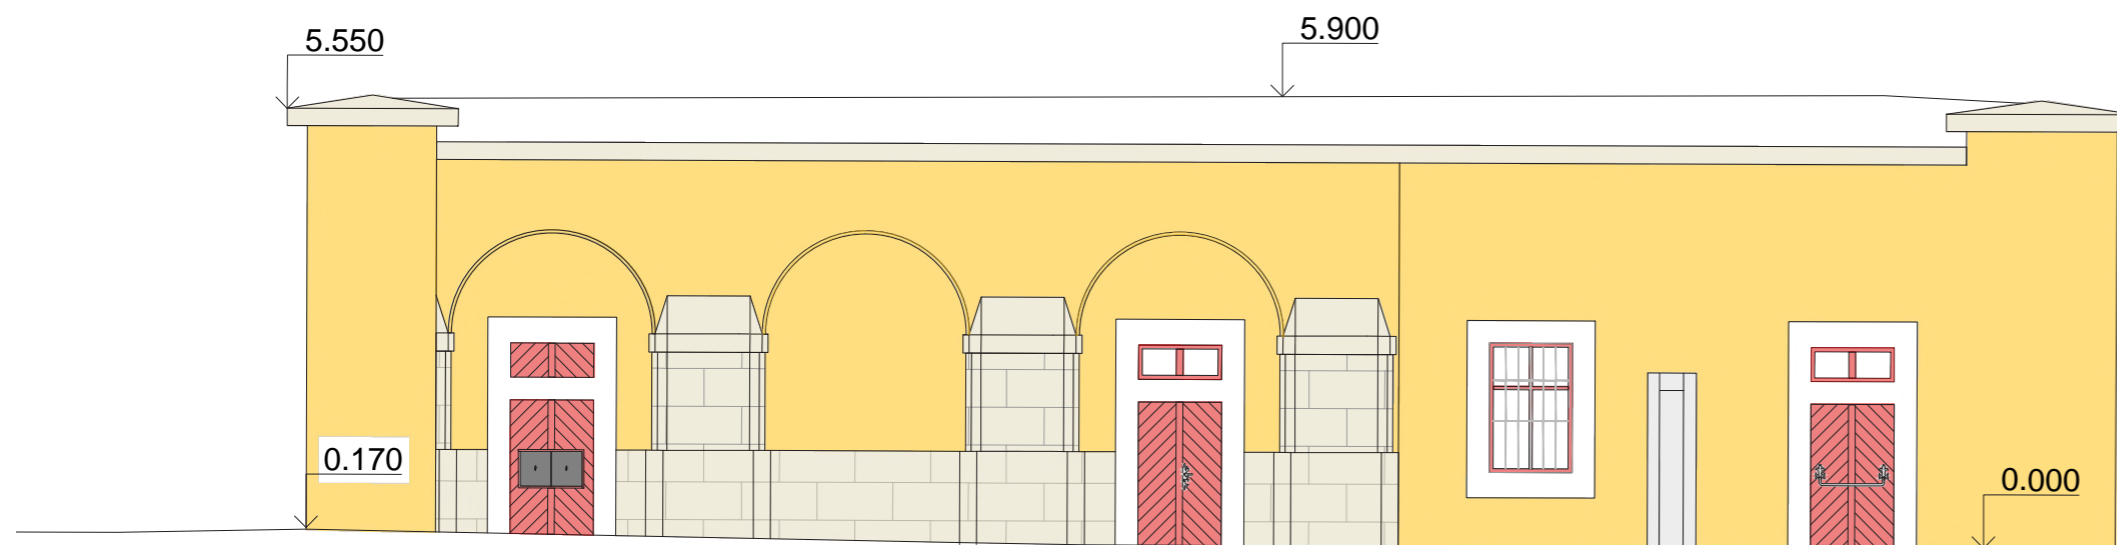
Vypracovala: Anna Vitoušová Datum: Duben 2021
 Vedoucí ateliéru: Ing. Jitka Trevisan Razítko:
 Organizace: atelier 650, FA-ČVUT
 Formát: 2× A4 Měřítko: 1:100 Číslo přílohy: D.5.8

Kování - antracitová, RAL 9004

Fasáda východní - vápenocementová omítka RAL 1070

Projekt: Sady Marie Terezie
 Lokalita: Terezín - Hálkovy sady
 Obsah: Barevnost - pohledy
 Část: D.5 Stavba veřejného WC

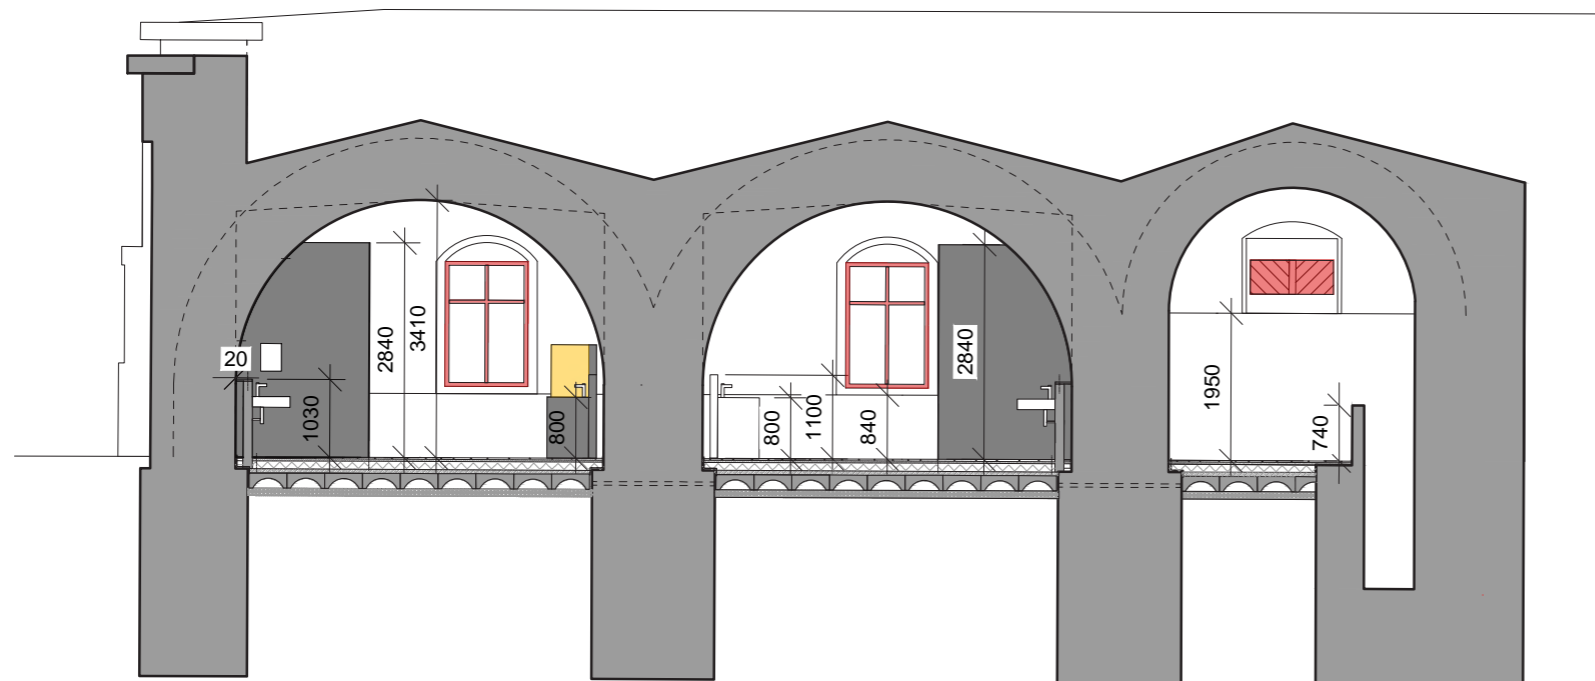
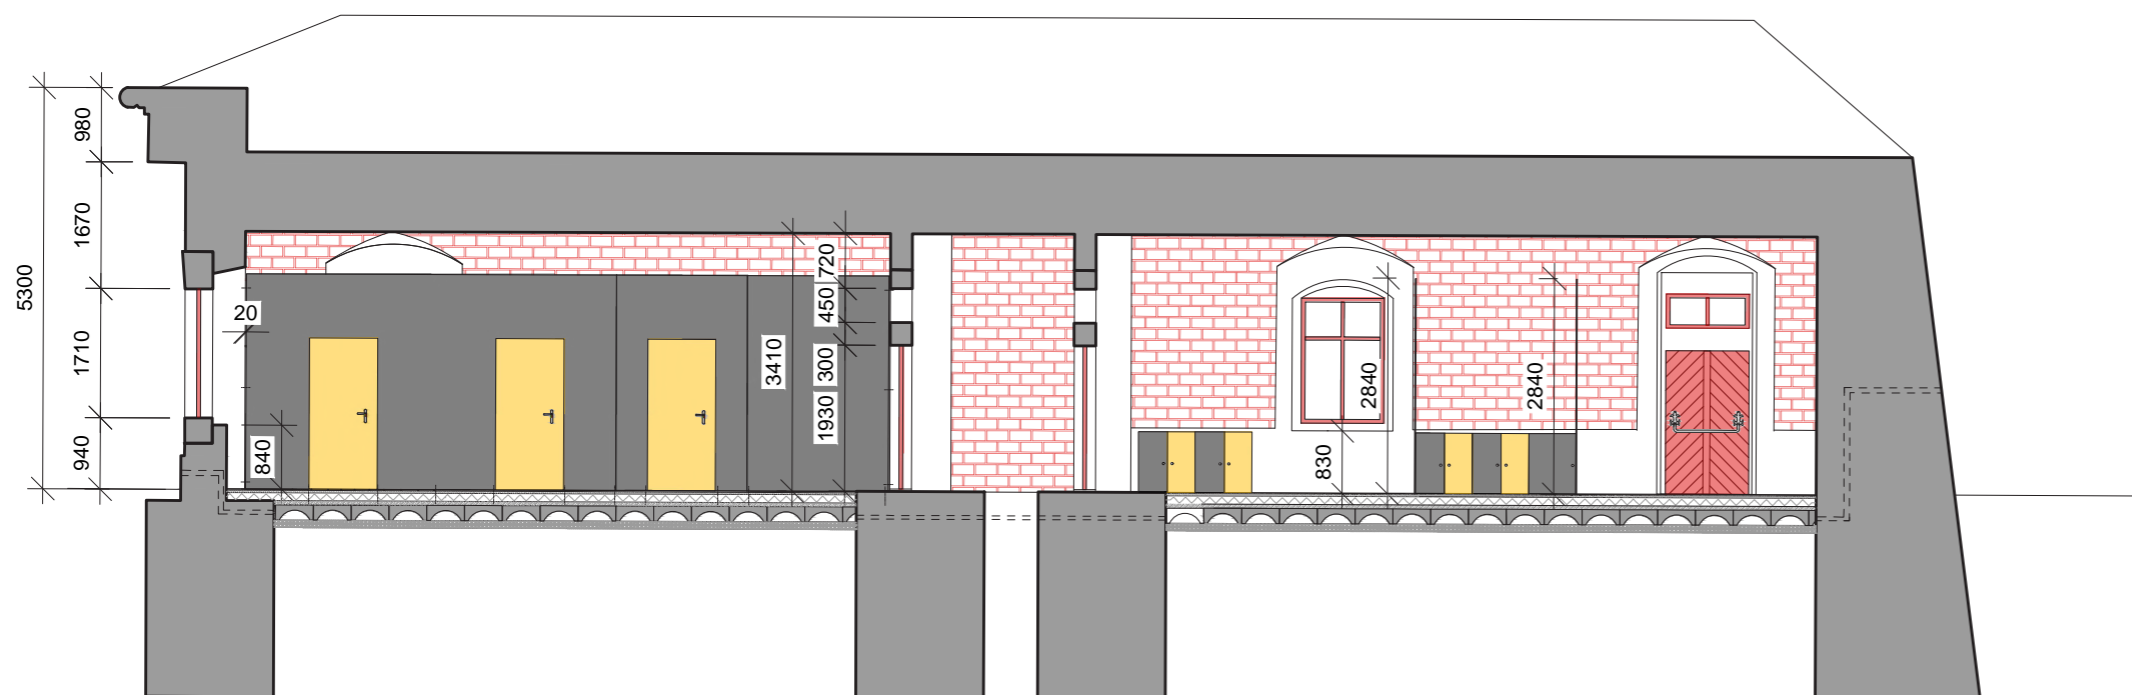
B-B'

Dlaždice obklady a podlaha: velkoformátová,
antracitová, Century Titan Aluminium

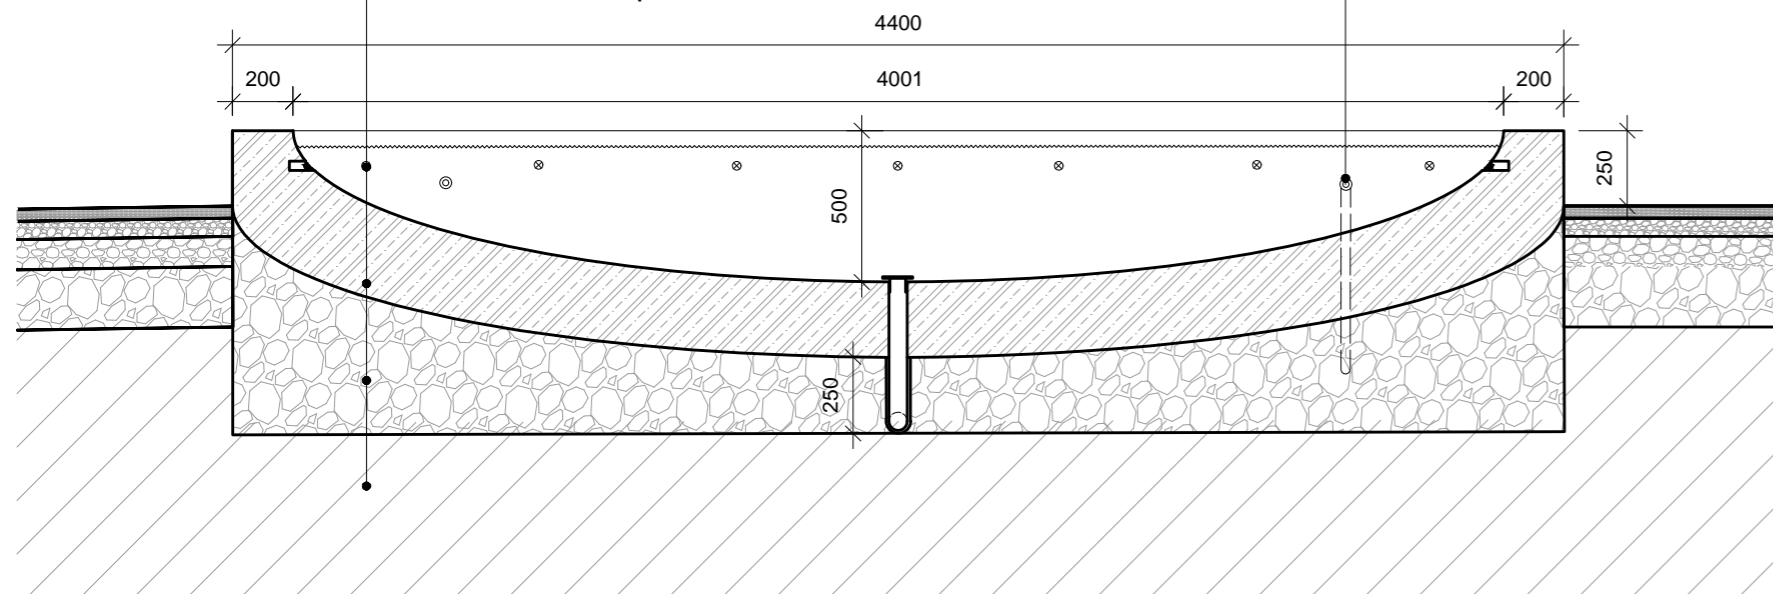
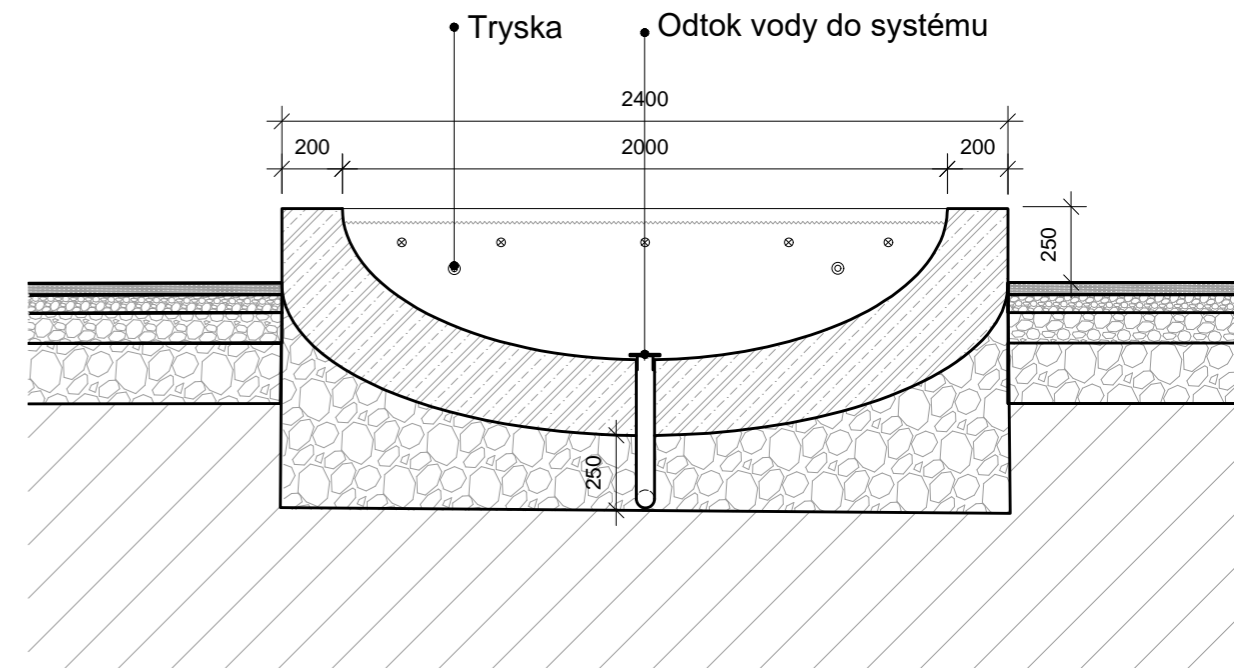
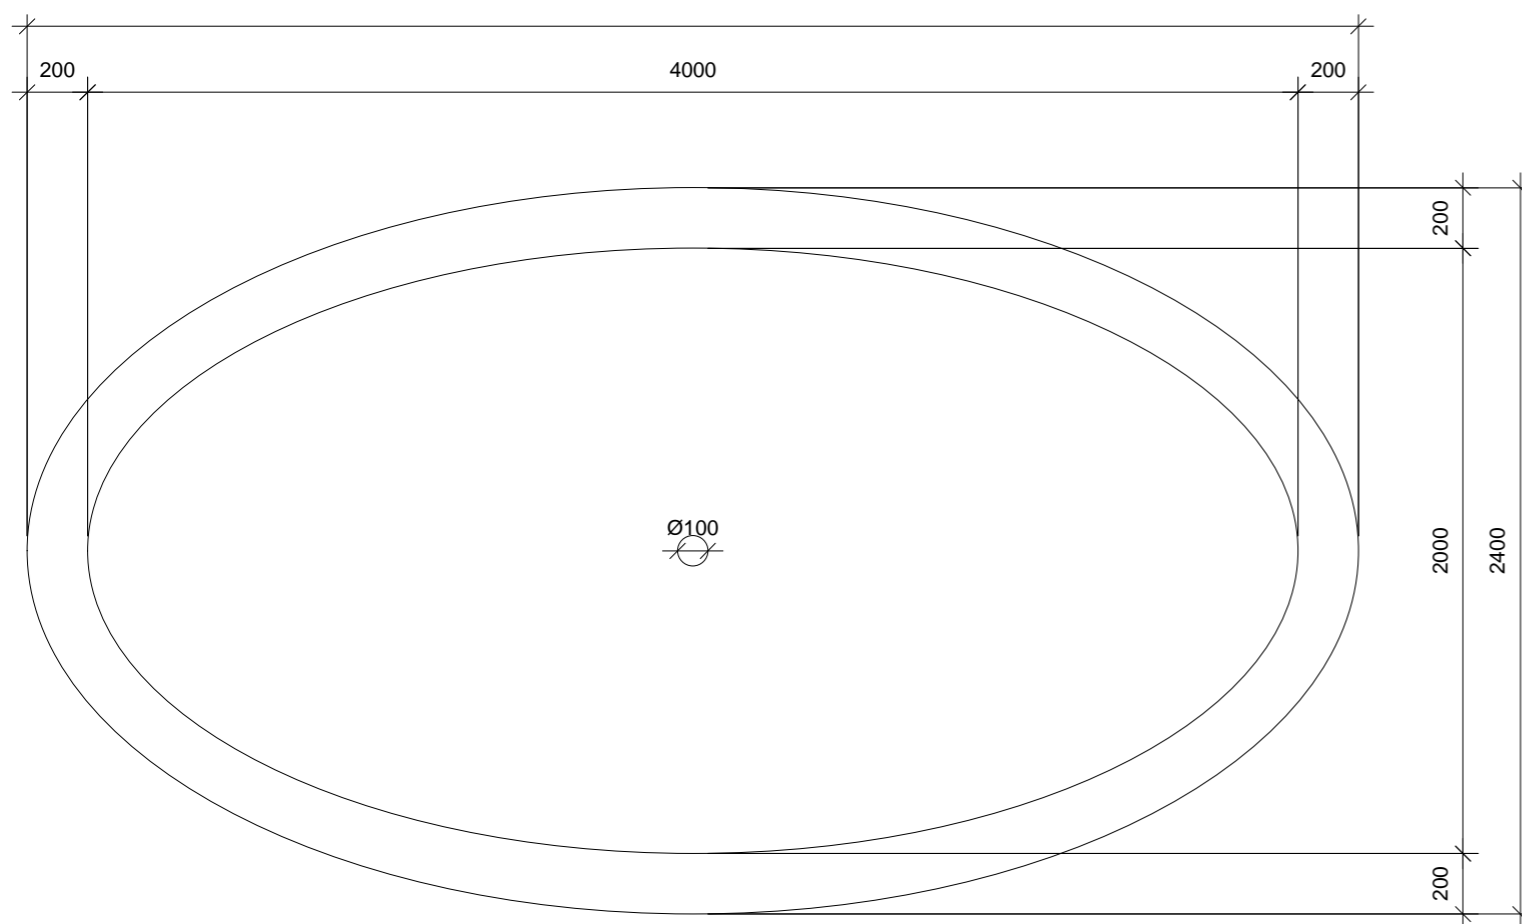
- Osvětlení
- Impregnovaný voděodolný beton
- Hutněný štěrkový podklad 16/32
- Zhutněná zemní pláň

- Konstrukce
 - o Na plastové stěny technologické šachty nelze nic věšet vrty, pouze lepit či svářet
 - o Chybí umístění žebříku
 - o Je nutné vytvořit olemování šachty kamenem nebo betonem
 - o Detaily vodního prvku (čerpadlo, filtry, apod.) bude popsán a nadimenzován v technické zprávě prvku
 - o Změnit frakci štěrku u mlatu ze 63/125 (pouze pro velmi měkké podloží) na 32/63
 - o Zmenšit betonové lože obrubníků u silnice
- Dodatek povrchy
 - o Obměna lože obrubníku v kořenových prostorech – výměna betonového lože za úhelník s ostnem – z dendrologického hlediska šetrnější ke kořenovému prostoru, z hlediska technologií třeba správně nadimenzovat pro udržení skladby chodníku
 - Použít profil 80 nebo 100 mm nebo podobný, jinak ok

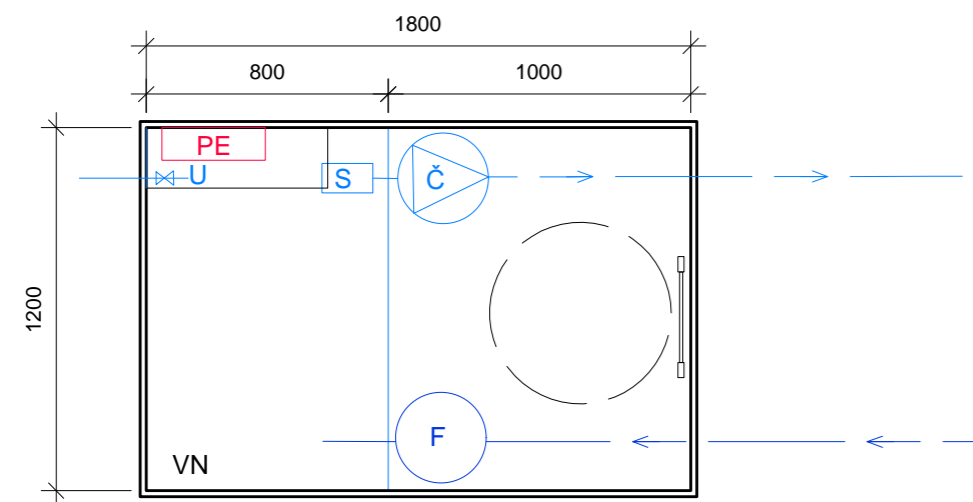
KS2

- Přívod vody
- Odvod vody do filtru
- Přívod elektřiny do osvětlení
- Odvod vody ze šachty do kanalizace

- ⊗ U Uzávěr
- PE Přívod elektřiny
- S Senzor výšky hladiny vody
- Č Čerpadlo
- F Filtr
- VN Vyrovnávací nádrž

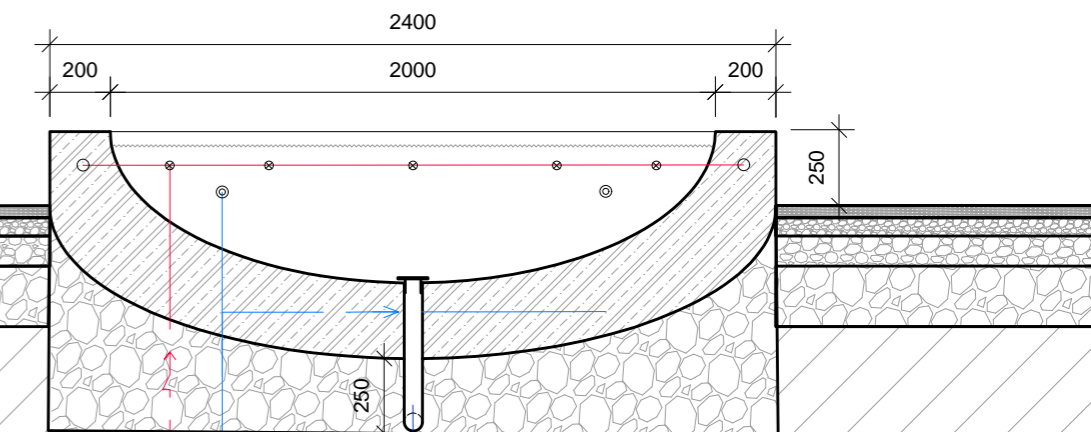
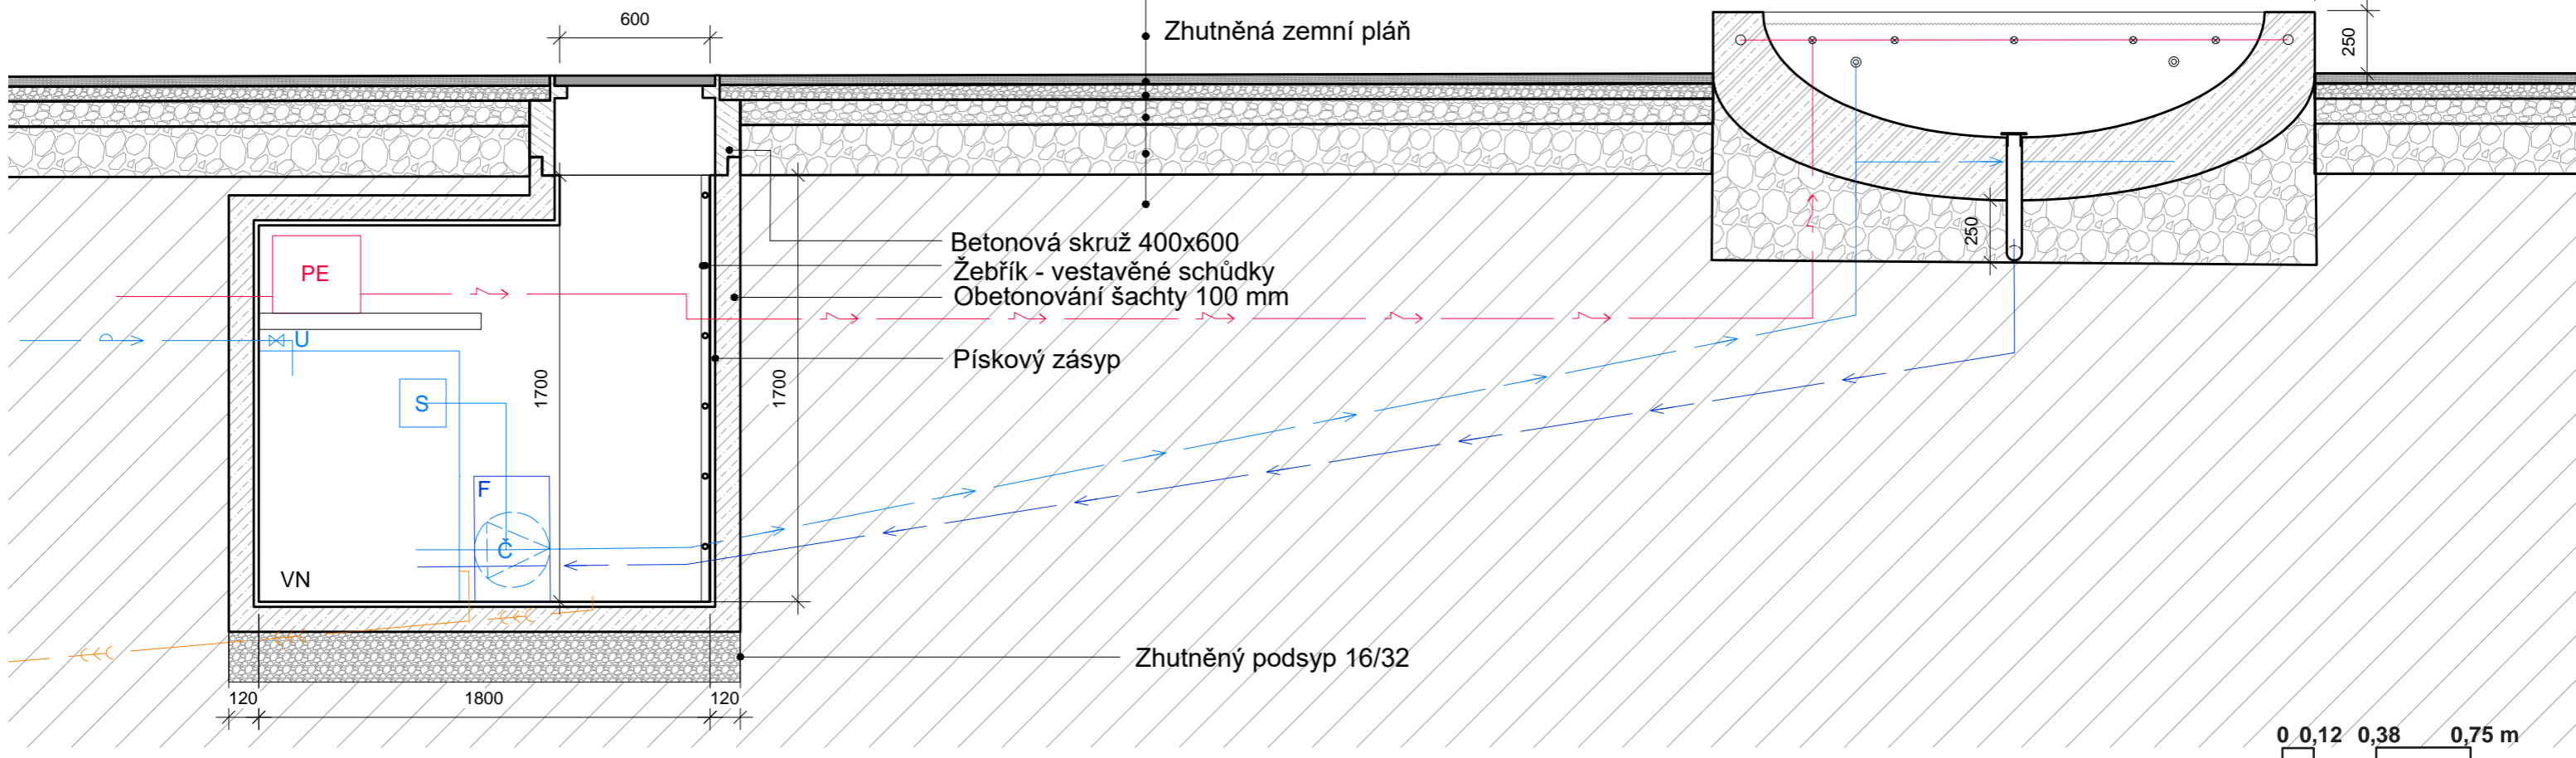
- Obrusná vrstva 40mm
hlinitopísčitá prosívka frakce 0-4 mm
- Kamenivo 8/16 60 mm
- Kamenivo 16/32 100 mm
- Kamenivo 63/125 200 mm
- Zhutněná zemní pláň

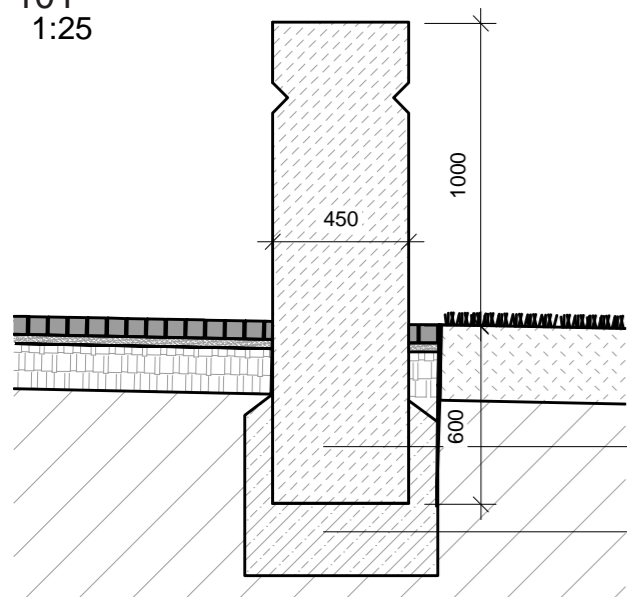
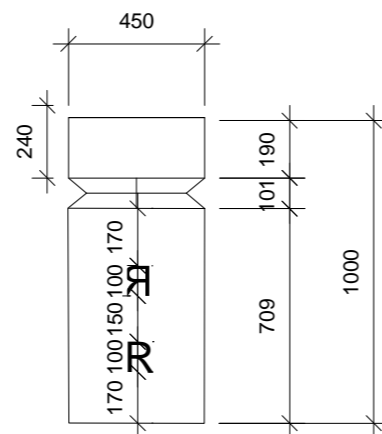
101
1:25

Pískovcový sloupek

Betonové lože

Materiál uměleckého prvku: pískovec

Sloupky s názvem jsou odkazem na historické počátky města, čímž se staví do přímého kontrastu vůči železniční vlečce, která je silnou připomínkou tragické historie Tereziína v období druhé světové války. Svým umístěním tvoří pomyslnou vstupní bránu do parku a hranici mezi městským prostorem a hradebním systémem.

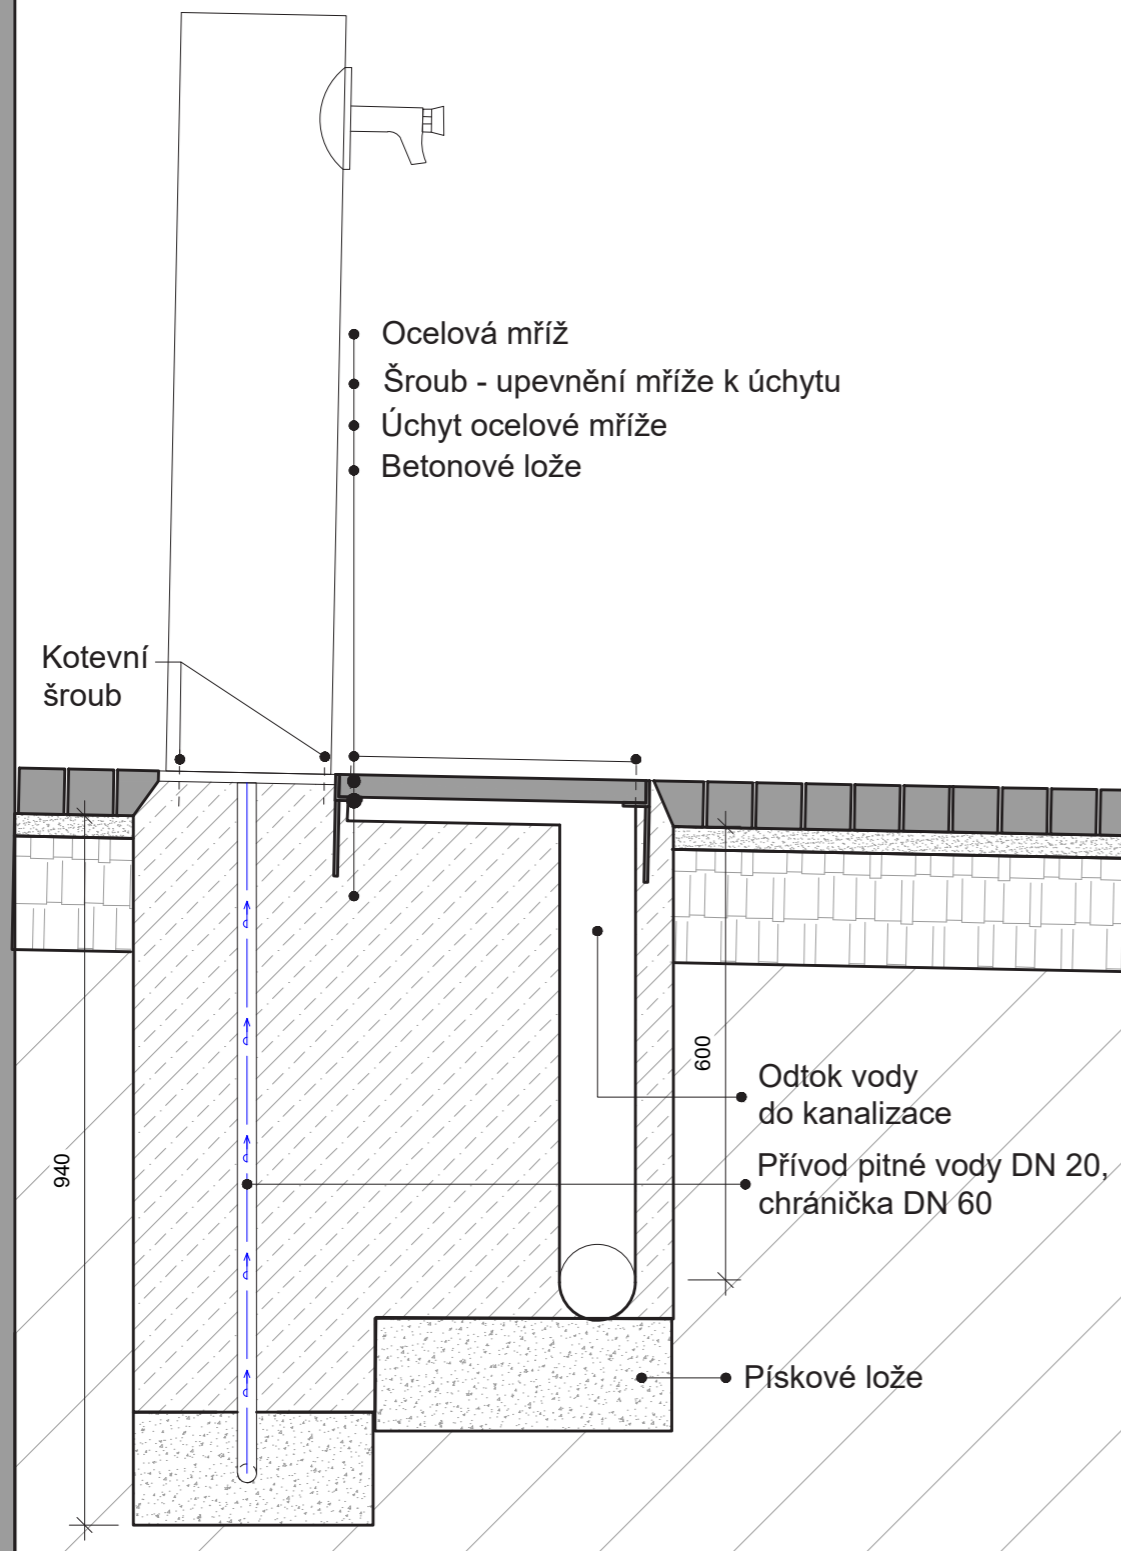
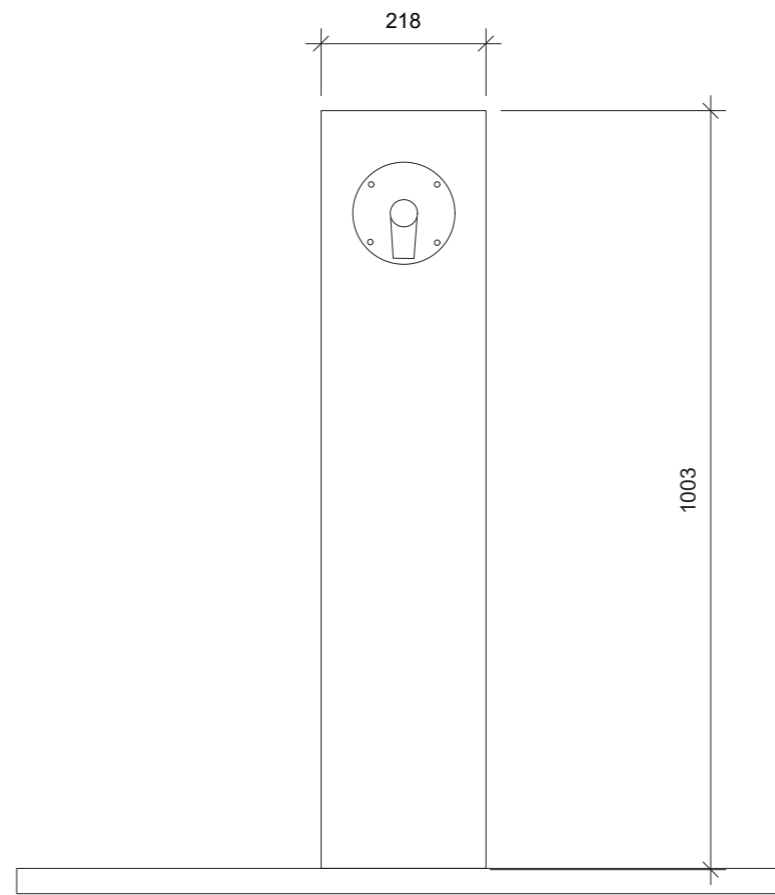
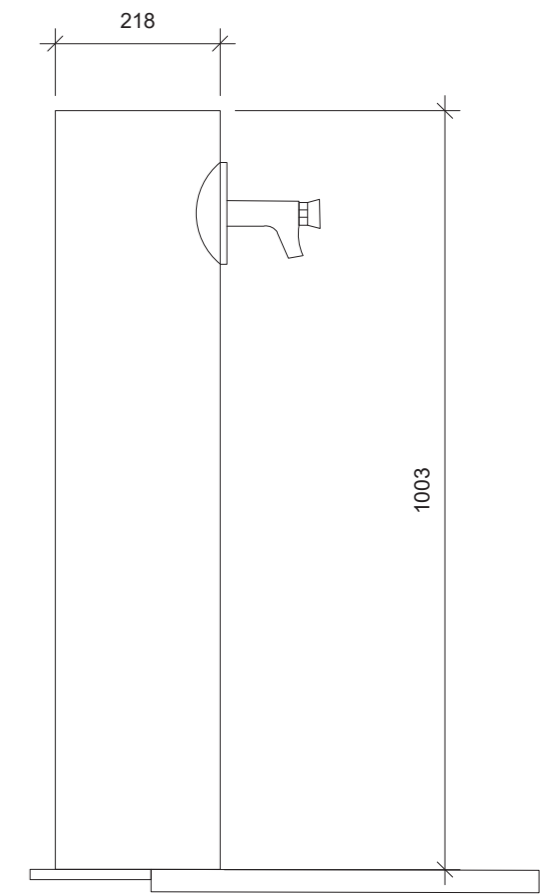
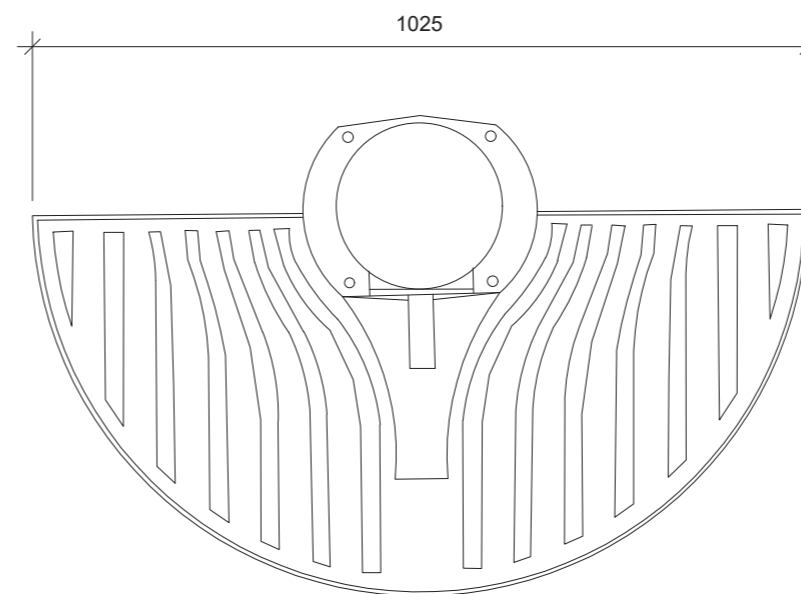
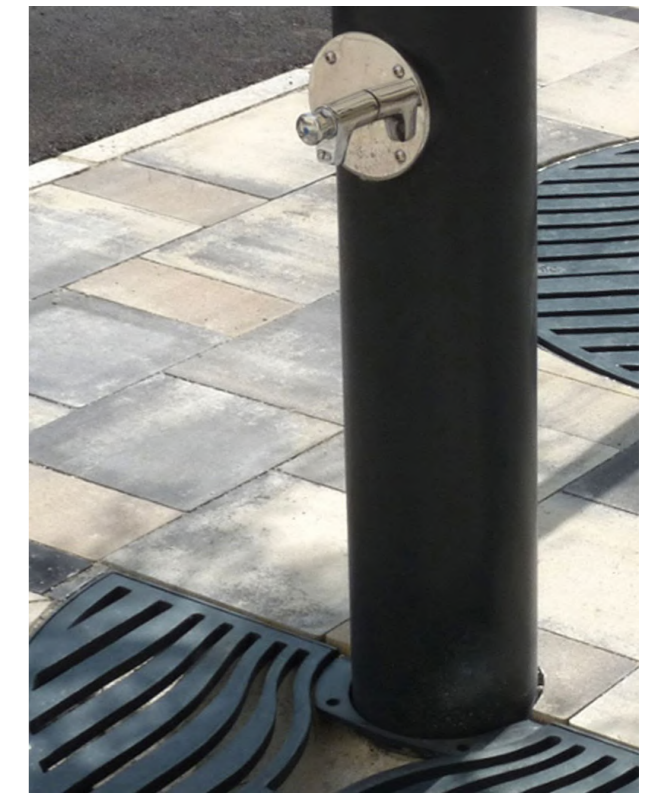
Číslo přílohy: D.6.4

Poznámky:
Pítko Escape
Tělo pítka - ocel, odtoková mříž z šedé litiny, natřena a tlakový ventil a deska pod ventilem z nerezové oceli.
Kov: lakovaná fasádní vypalovanou barvou, na podkladový žárový zinek ponorem, RAL 7016, antracitová šedá

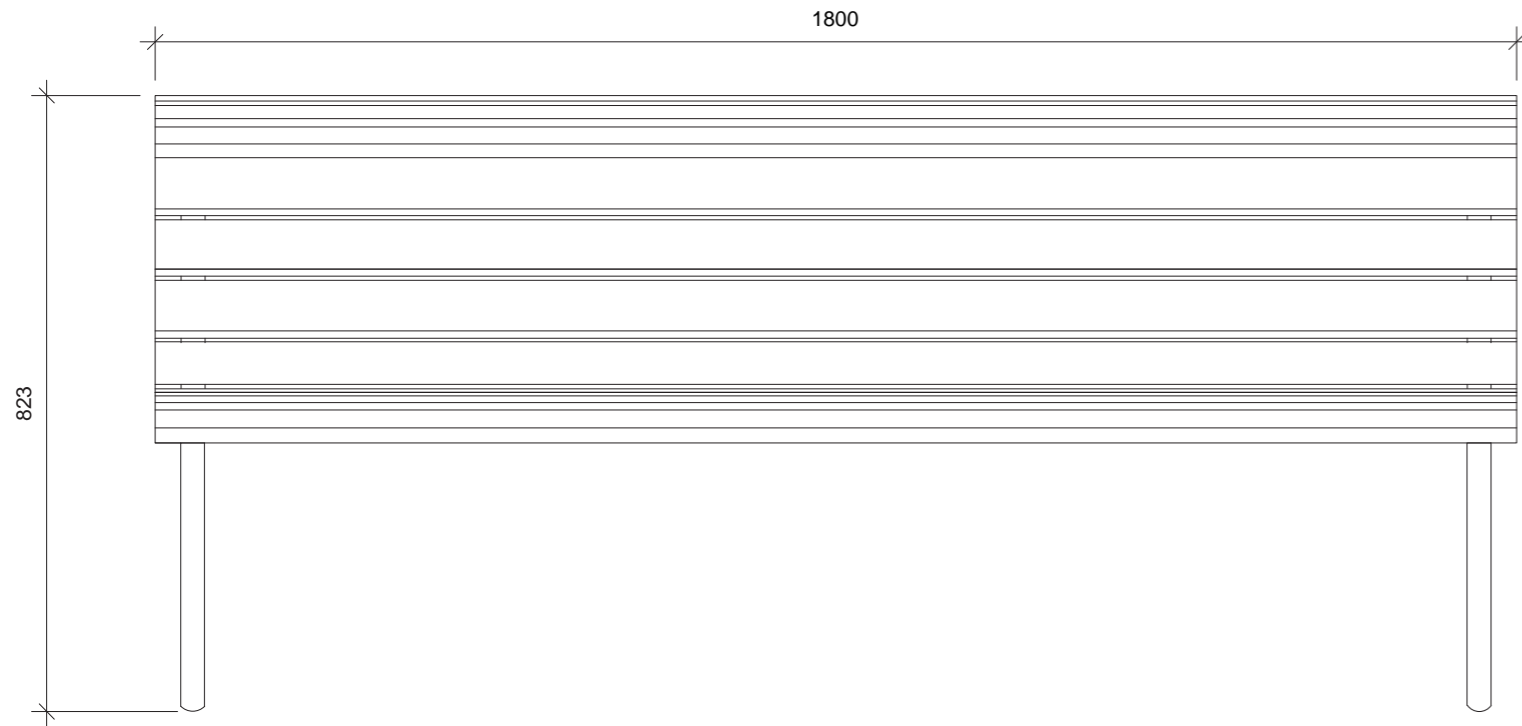
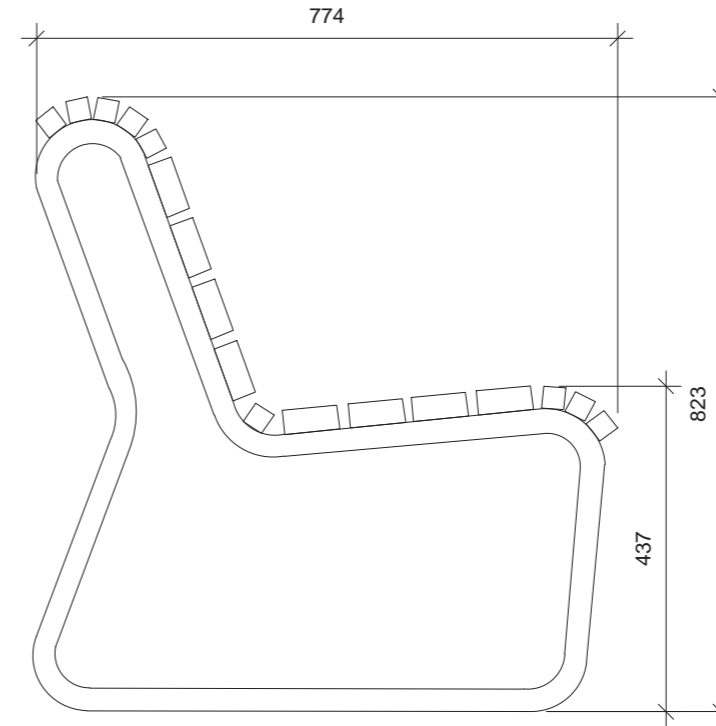
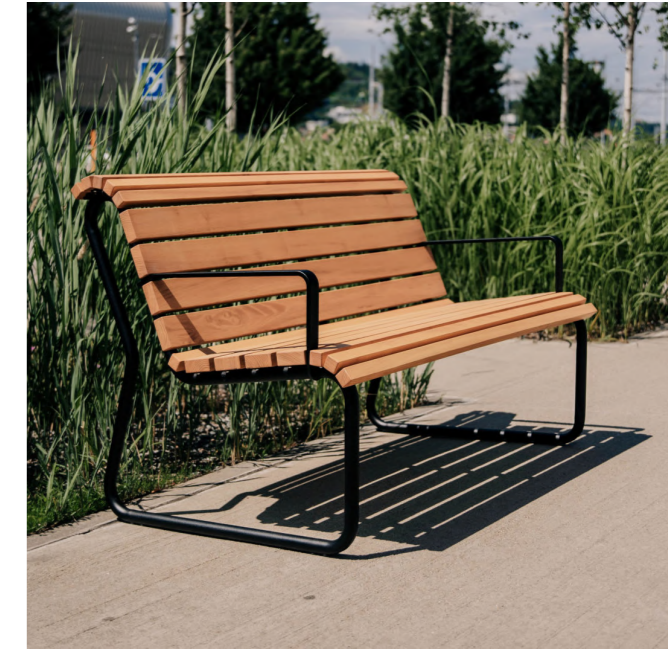
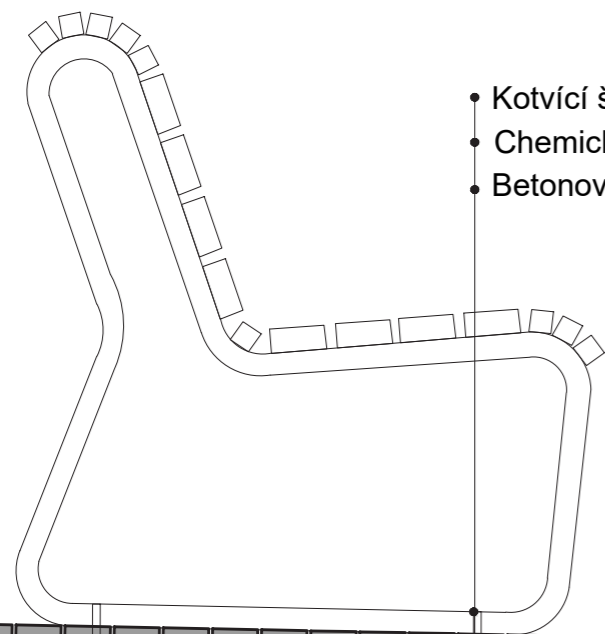
KS1

- Kotvící šroub
- Chemická kotva
- Betonové lože

- Dlažba mozaika štípaná, 60x60x60, černá, spára < 5 mm
- Ložní vrstva 30 mm
- Štěrkodrt' 150mm - 16/32
- Zhutněná zemní pláň

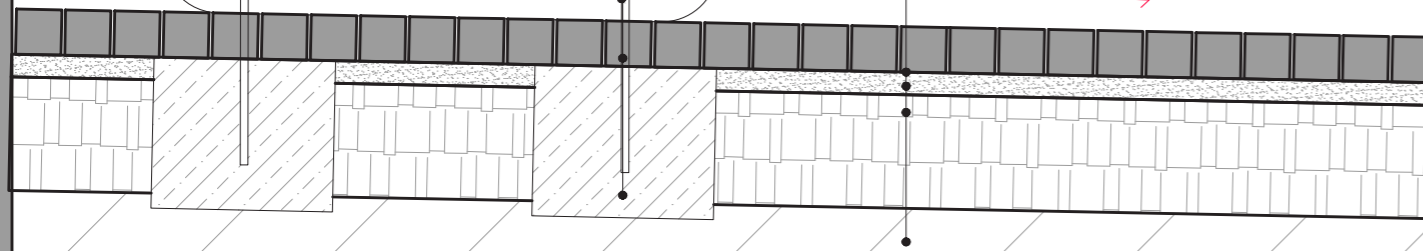
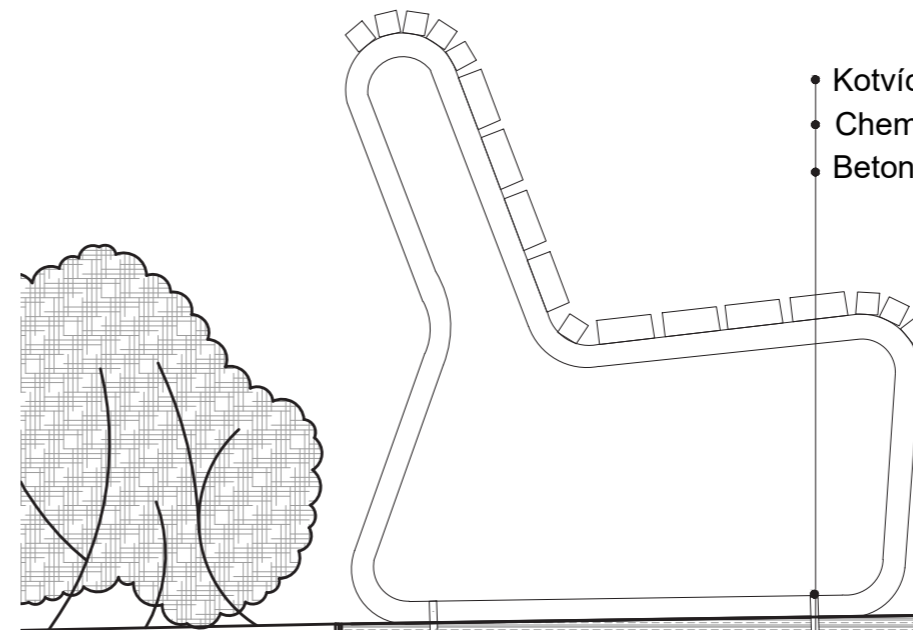
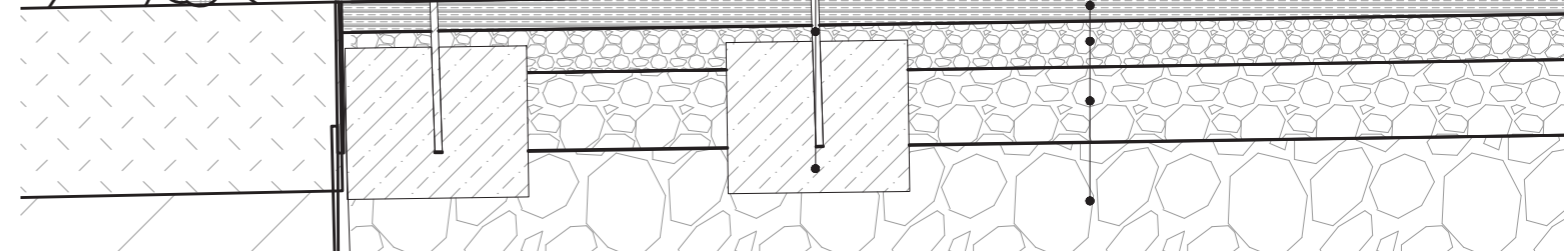
KS2

- Kotvící šroub
- Chemická kotva
- Betonové lože

- Obrusná vrstva 40mm
hlinítopísčítá prosívka frakce 0-4 mm
- Kamenivo 8/16 60 mm
- Kamenivo 16/32 100 mm
- Kamenivo 32/63 200 mm

Lavička Iconi s opěradlem
Dřevo: kombinace širších prken 73x30 mm a užších latí 30x30 mm, odstín Bazaltově šedá
Kov: lakován fasádní vypalovanou barvou, na podkladový žárový zinek ponorem, RAL 7016, antracitová šedá
