Bakalářská práce

Ateliér Trevisan + Sklenář

Krajinářská architektura, Fa ČVUT

téma bakalářské práce: Sady Marie Terezie v Terezíně
 viz přihláška na BP

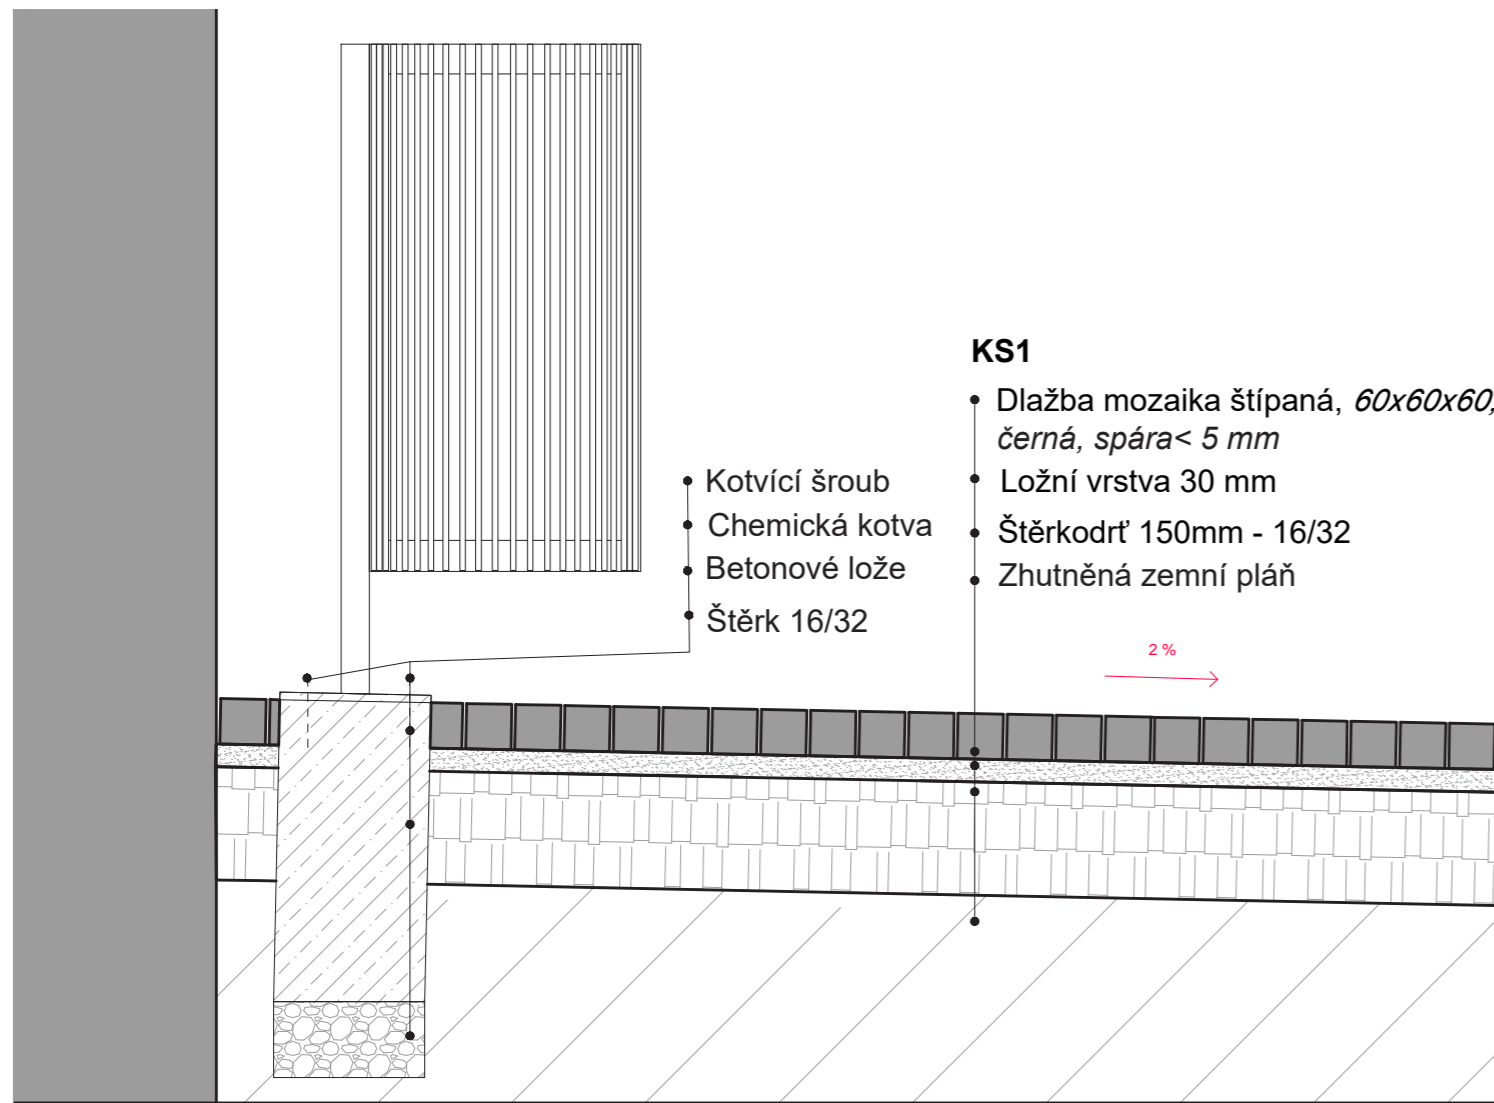
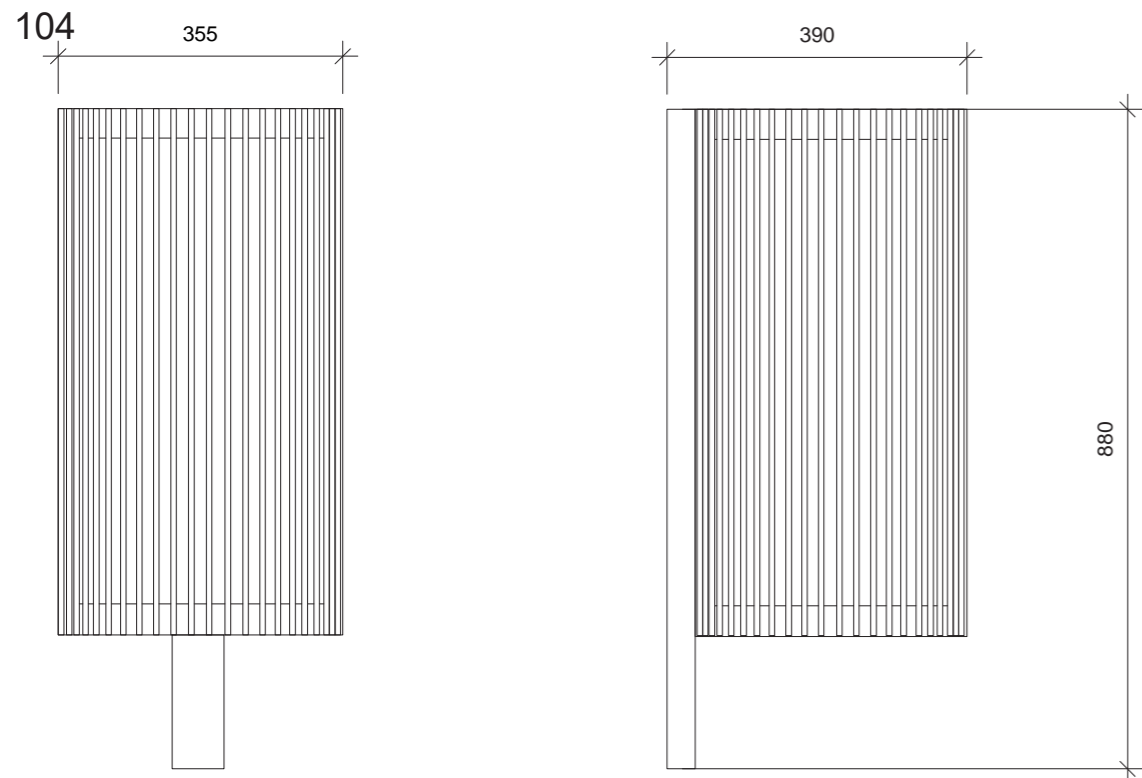
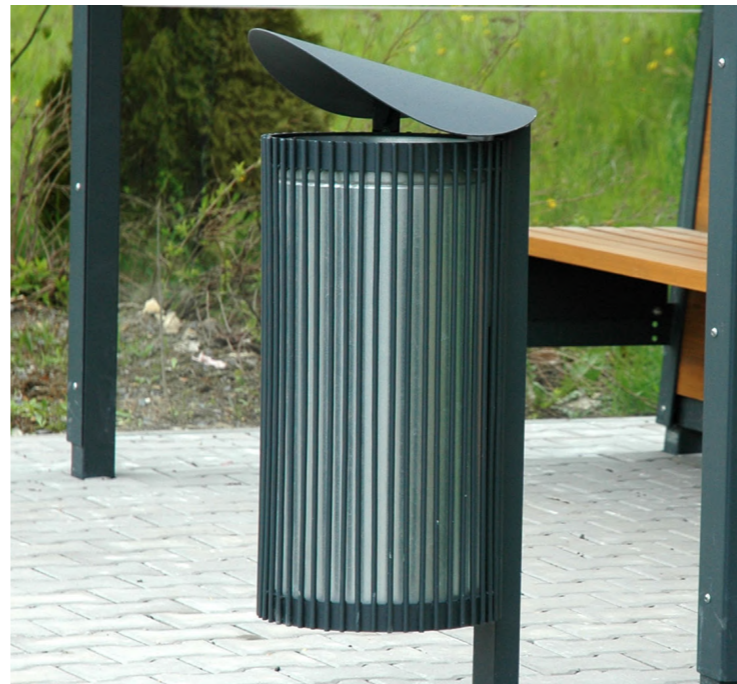
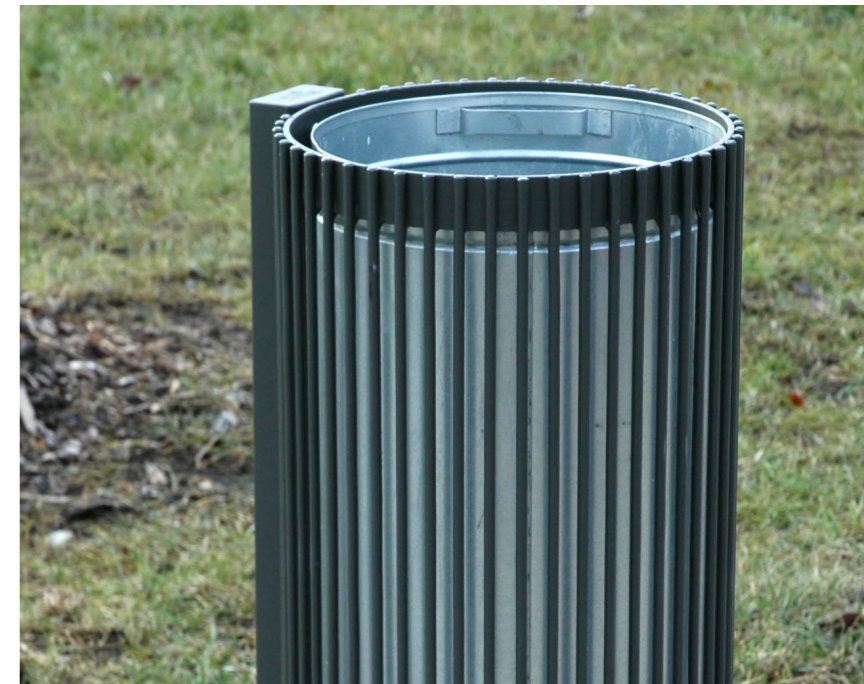
KS1

- Dlažba mozaika štípaná, 60x60x60, černá, spára < 5 mm
- Ložní vrstva 30 mm
- Štěrkodrt' 150mm - 16/32
- Zhutněná zemní pláň

- Kotvící šroub
- Chemická kotva
- Betonové lože
- Štěrk 16/32

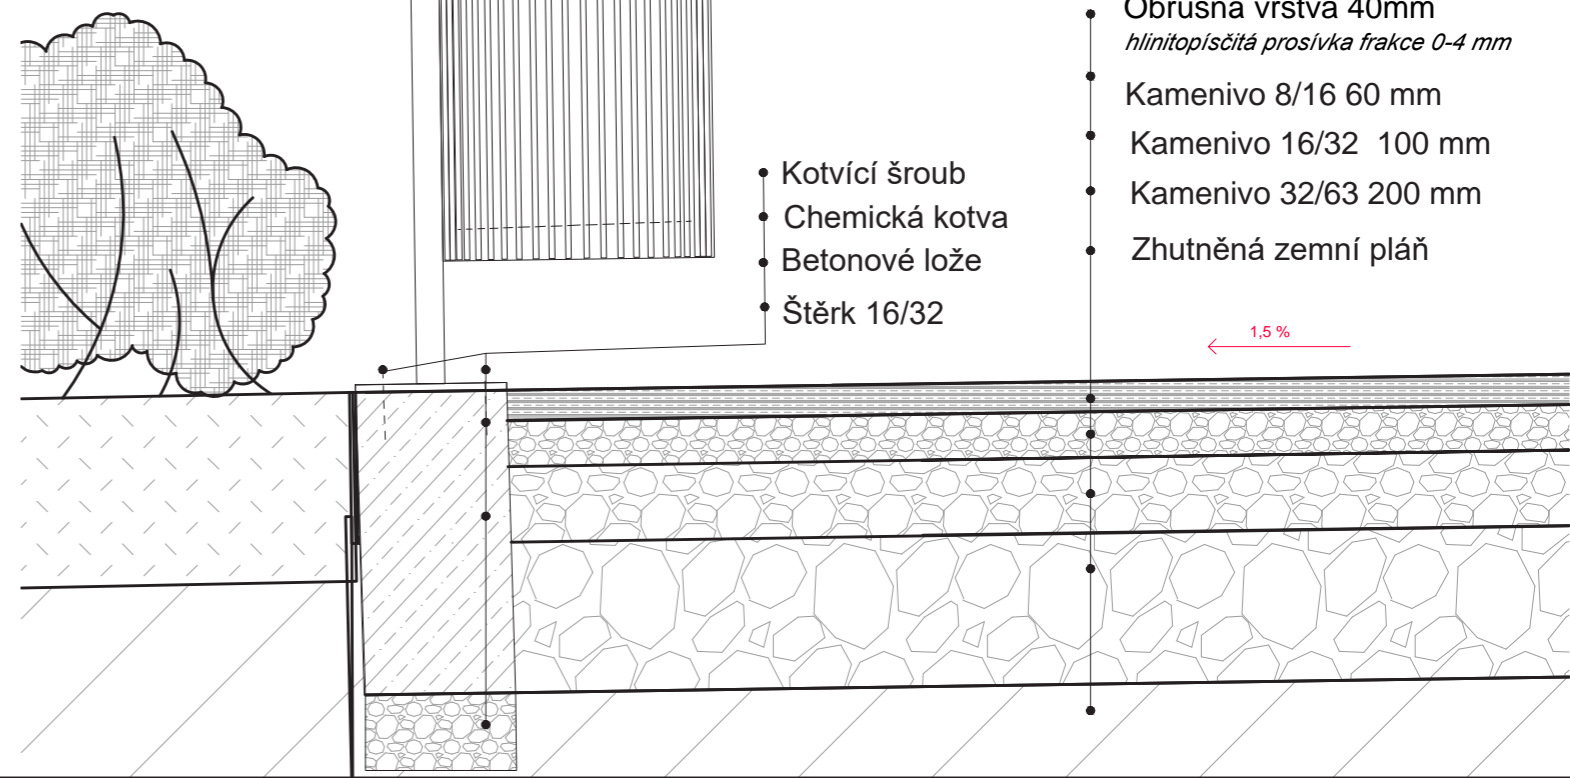
KS2

- Obrusná vrstva 40mm
hlinitopískitá prosívka frakce 0-4 mm
- Kamenivo 8/16 60 mm
- Kamenivo 16/32 100 mm
- Kamenivo 32/63 200 mm
- Zhutněná zemní pláň

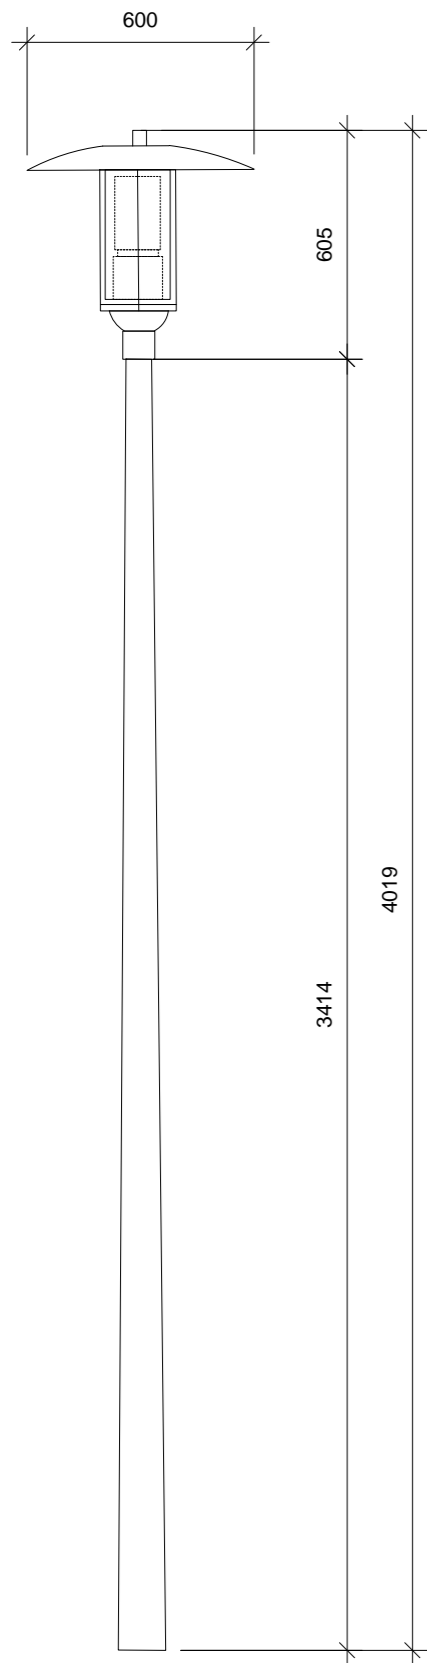
- Přívod vedení VO
- Trubka KG DN 200 - zabetonování
- Štěrk 16/32

KS1

- Dlažba mozaika štípaná, 60x60x60, černá, spára < 5 mm
- Ložní vrstva 30 mm
- Štěrkodrt' 150mm - 16/32

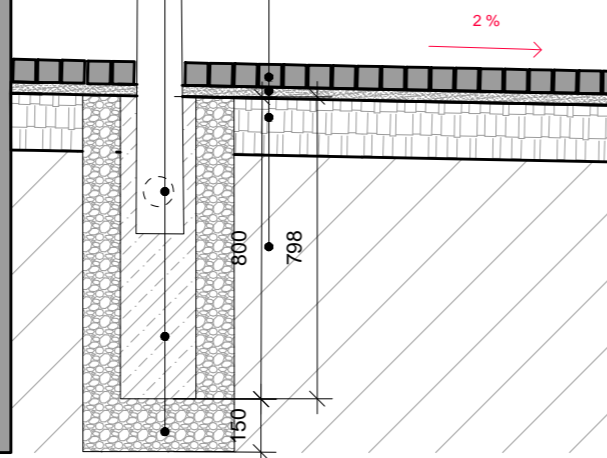
P1

- Přívod vedení VO
- Trubka KG DN 200 - zabetonování
- Štěrk 16/32

- Trvalková výsadba
- Humusová vrstva 200 mm
- Zemní pláň

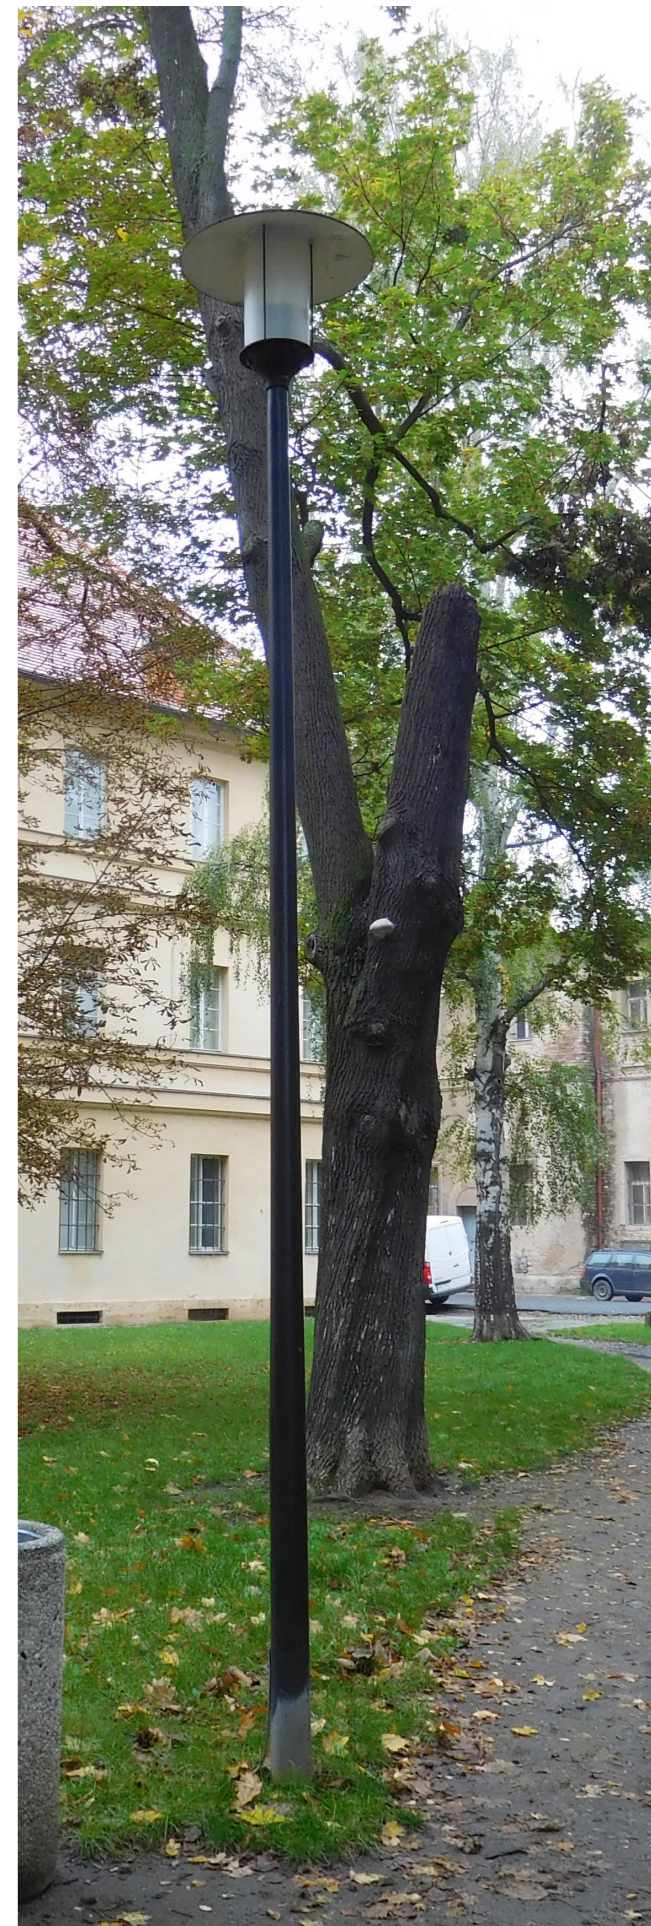
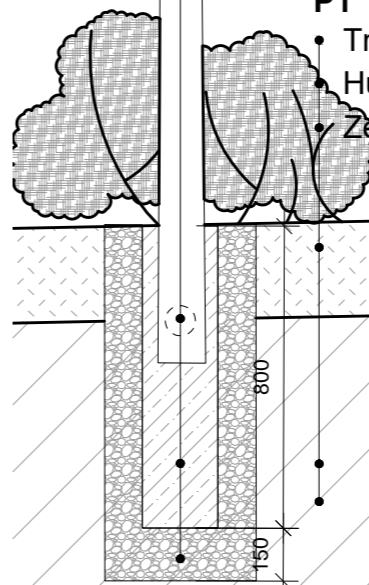
Poznámky:
Svítidlo TML-347
Montáž: na tyči, zakryté zespodu
Z tlakově litého hliníku a hliníkového plechu, práškově lakováno. RAL 7016, antracitová šedá
LED NAH 50 - 150 W.
kompaktní zářivka
třída ochrany I, stupeň IP 44
