BAKALÁŘSKÁ PRÁCE

REVITALIZACE
NÁMĚSTÍ INTERBRIGÁDY

2021/2022
15120 ÚSTAV KRAJINÁŘSKÉ ARCHITEKTURY
VEDOUCÍ ÚSTAVU: ING. VLADIMÍR SITTA
VEDOUCÍ BAKALÁŘSKÉ PRÁCE: ING. RADMILA FINGEROVÁ

ČESKÉ VYSOKÉ UČENÍ TECHNICKÉ V PRAZE
FAKULTA ARCHITEKTURY

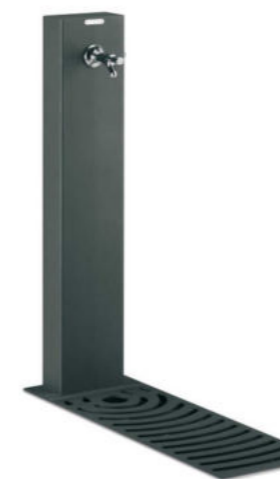
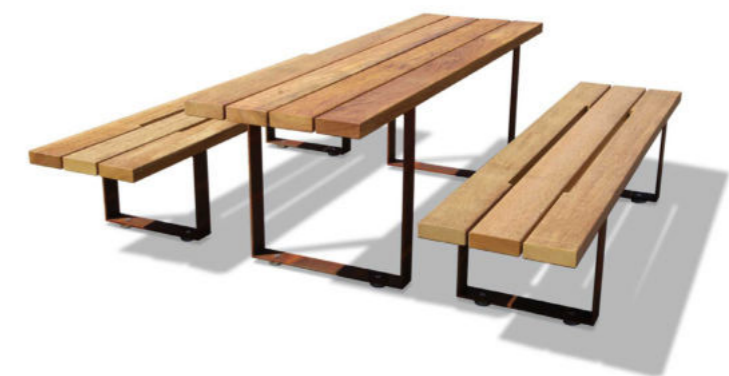
POVRCHY A MOBILIÁŘ

Navržené cesty jsou zhotovené z litého betonu se spárou po 5 metrech. Prostor náměstí je z betonových dlaždic. Zvolený povrch je vhodný i pro pojezd aut.

V dnešní době navštěvuje náměstí velký počet lidí. Návrh nezapomíná na dostatek nového mobiliáře. Lavičky najdeme jak na výsluní, tak ve stínu. Většina je umístěna na ploše náměstí, najdeme je ale i podél cest. Parkové náměstí je dostatečně osvětleno. V ploše zeleně jsou usazené čtyři betonové placy s lavičkami a stoly. Sloužit mohou díky připojení k internetu i ke studiu. Náměstí disponuje stojanem na kola a pítkem.

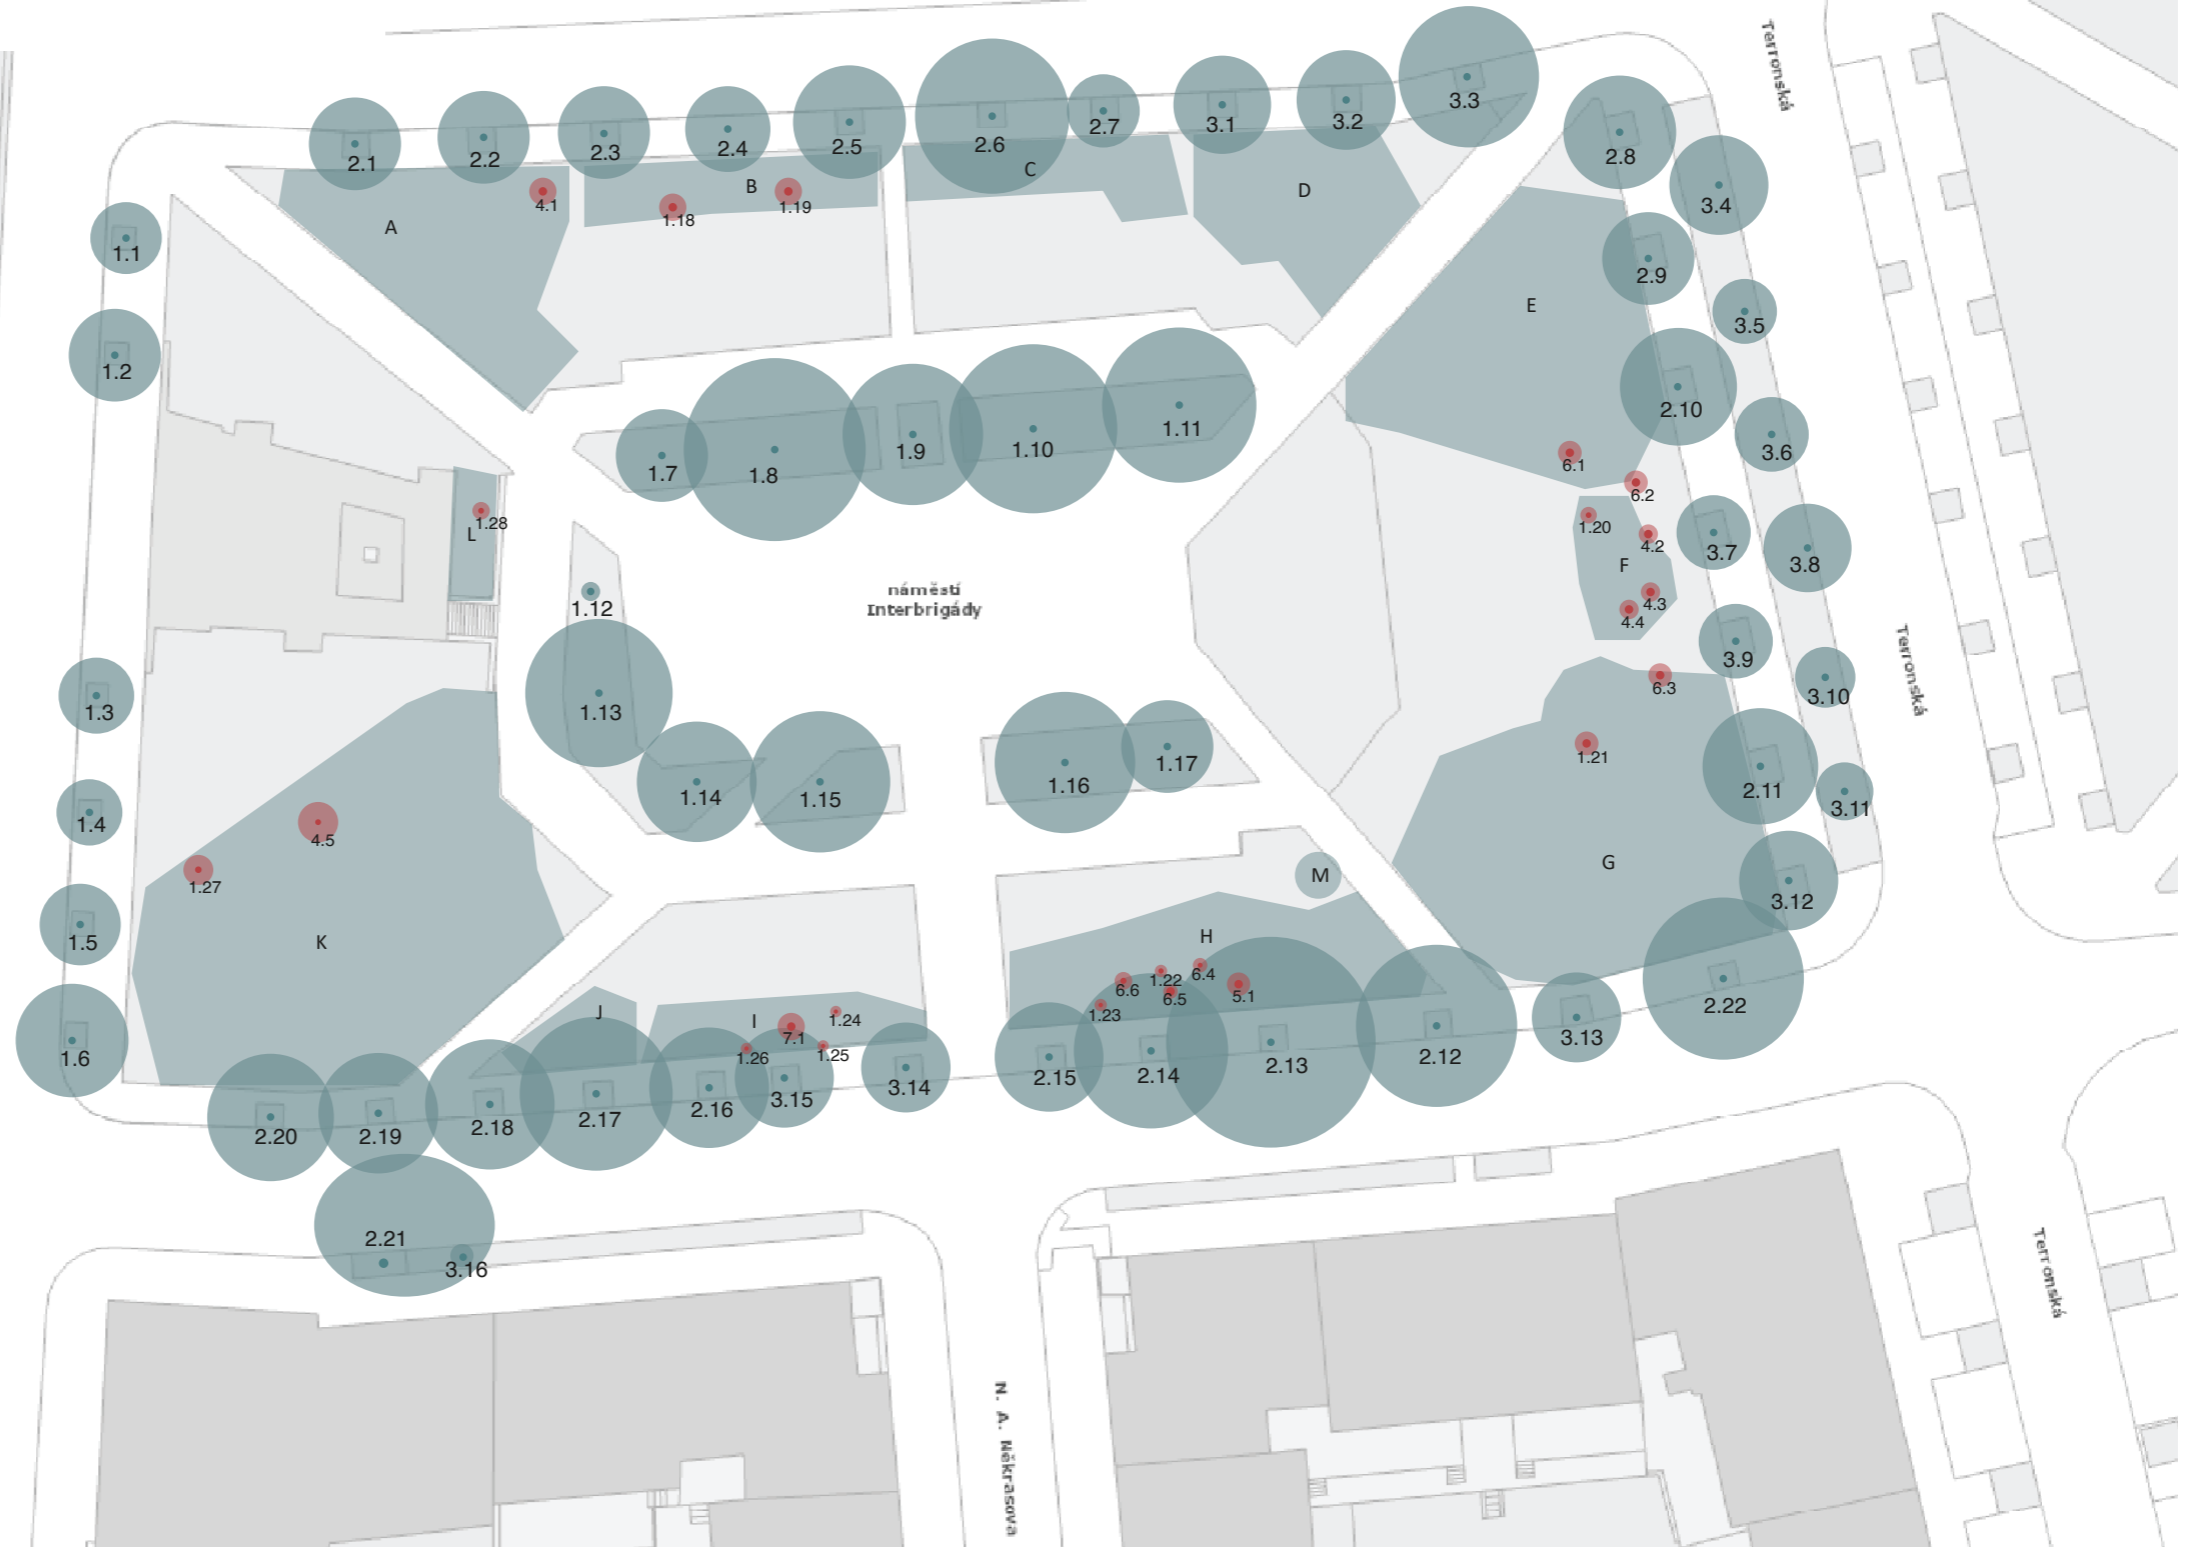
DENDROLOGICKÝ PRŮZKUM

Během dendrologického průzkumu se nám povedlo zanalyzovat jak stromové, tak keřové patro. Mezi vysazenými stromy jsou javor klen, lípa stříbrná a lípa malolistá. Kvůli špatné péči o zeleň se na místě nachází mnoho náletů, ty spolu s neudržovanými keři dělají místo velmi nepřehledné. Stromořadí javorů podél ulice Jugoslávských partyzánů je ve špatném stavu. V lipových stromořadích jsou stromy v dobrém stavu, pouze některé kusy je třeba nahradit.

Vegetace v parku je dlouhodobě zanedbaná. Převažujícími stromy jsou javor mléč, javor klen, lípa stříbrná a lípa srdčitá. Na řešeném území se nachází mnoho náletů. Ty spolu s neudržovanými přerostlými keři dělají místo velmi nepřehledné. Stromořadí javorů v ulici podél ulice Jugoslávských partyzánů je ve špatném stavu. V lipových stromořadích jsou stromy v dobrém stavu, pouze některé kusy bude třeba časem nahradit.

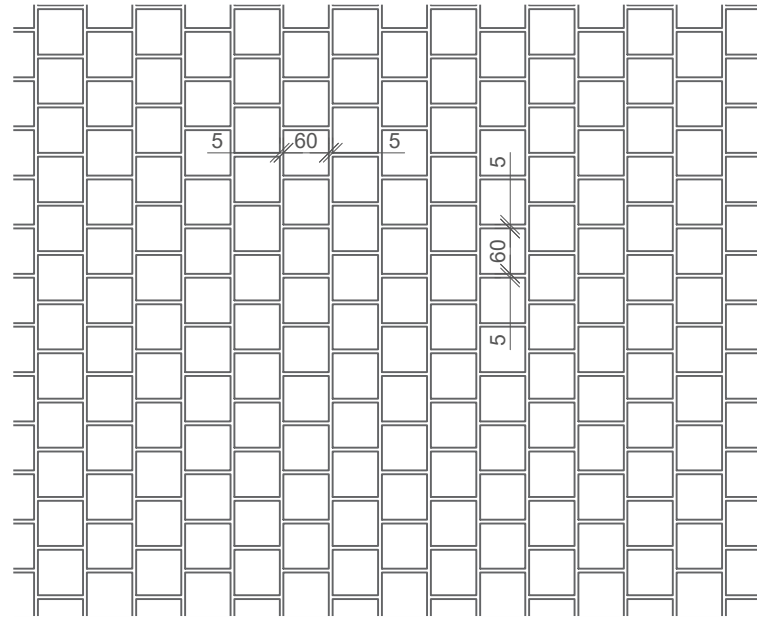
2 ULOŽENÍ P3
MOZAIKOVÁ ŽULOVÁ DLAŽBA

pochozí, řezaná, kladena do řádků
60 x 60 x 60 mm
velikost spar < 5 mm

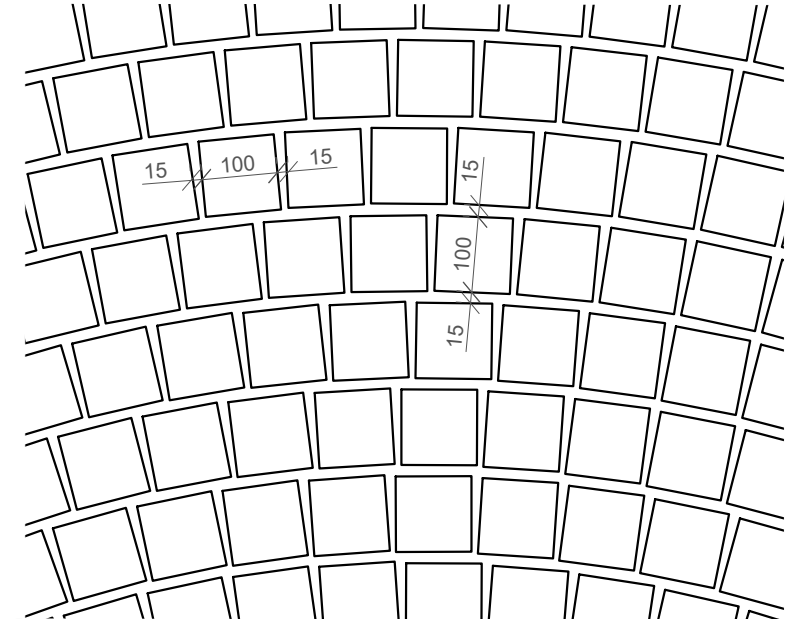
3 ULOŽENÍ P4
ŽULOVÁ DLAŽBA

pochozí, řezaná, kladena do oblouků
100 x 100 x 80 mm
velikost spar < 15 mm

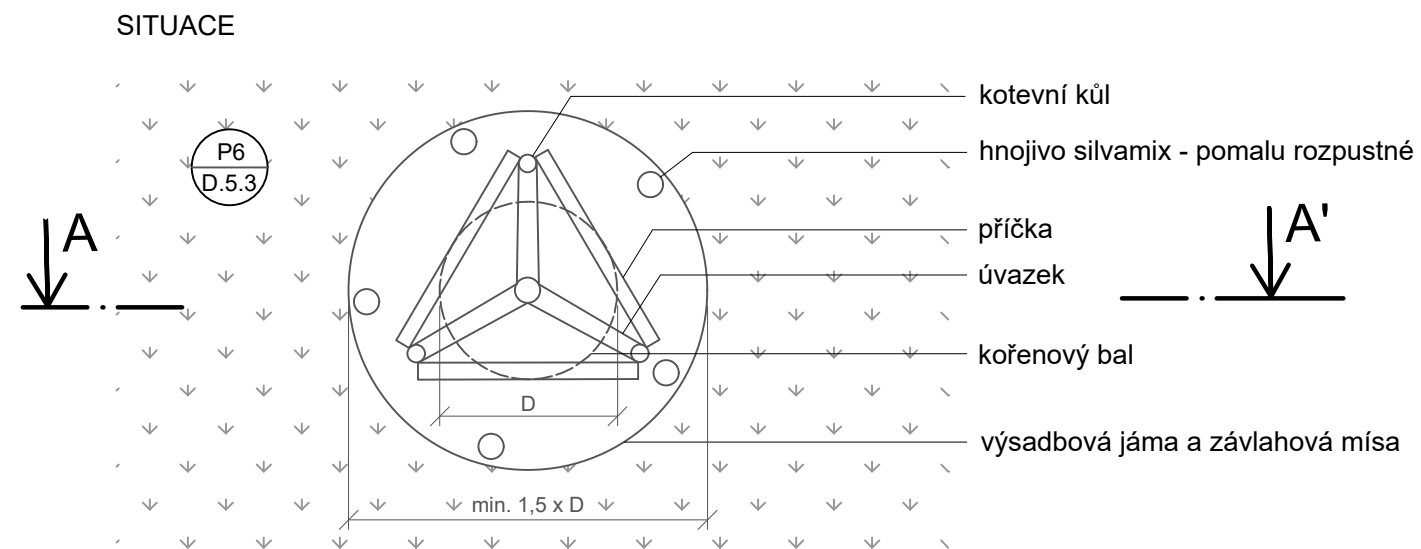
ŘEZPOHLED A-A'

dřeviny č. 80-108
