Areál je řešen jako celek pro trvalé volného času veřejnosti v přírodním prostředí zaměřeném na chmel. Hlavní vstup je z Nerudova náměstí sázk...

- PROVAR
KAVARNA
GALERIE
SÍRŔNA
RESTAURACE
ZAZEMÍ
LÁZNE

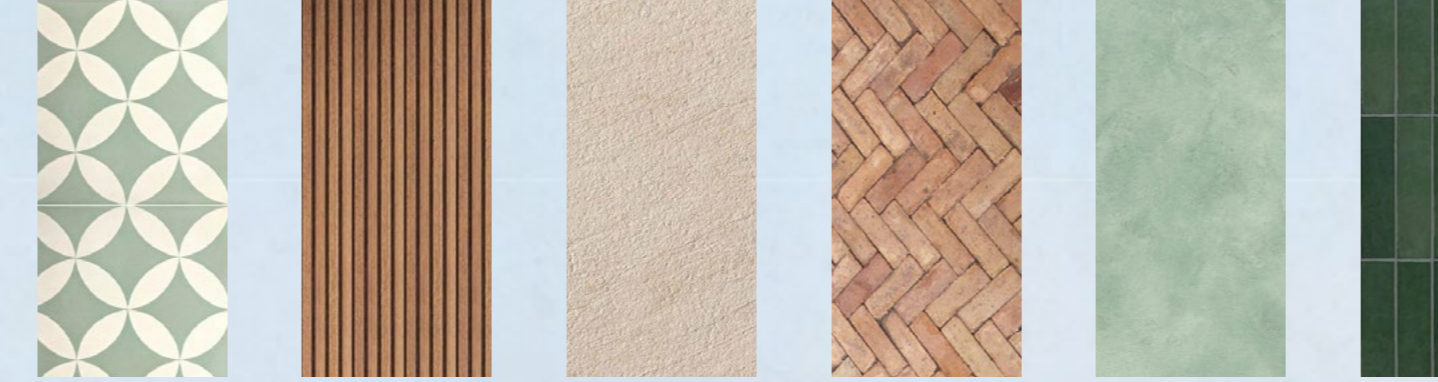
MATERIÁLOVÉ ŘEŠENÍ

Nalápné vrstvy podlah v kavárně, lázních a restauraci jsou navrženy z keramické dlažby v odstínech zelené barvy. V lázních a galerii bude povrchová vrstva podlahy dřevěná. V ostatních prostorách budou ze dřeva dřevěné desky s nádehem sv. bělobarvy. Nábytek bude dřevěný...

Vnitřní schodiště budou z ocelové konstrukce s dřevěnými nálapky a venkovní schodiště bude kamenné. Schodiště v chráněné liniové cestě bude z monolitického železobetonu s povrchovou úpravou pohledového betonu. V pivovaru budou hlavní náplňi prostory mléčné káldě pro přípravu piva. V prostoru galerie budou vystaveny panely z hliníkové konstrukce s černým nádehem.

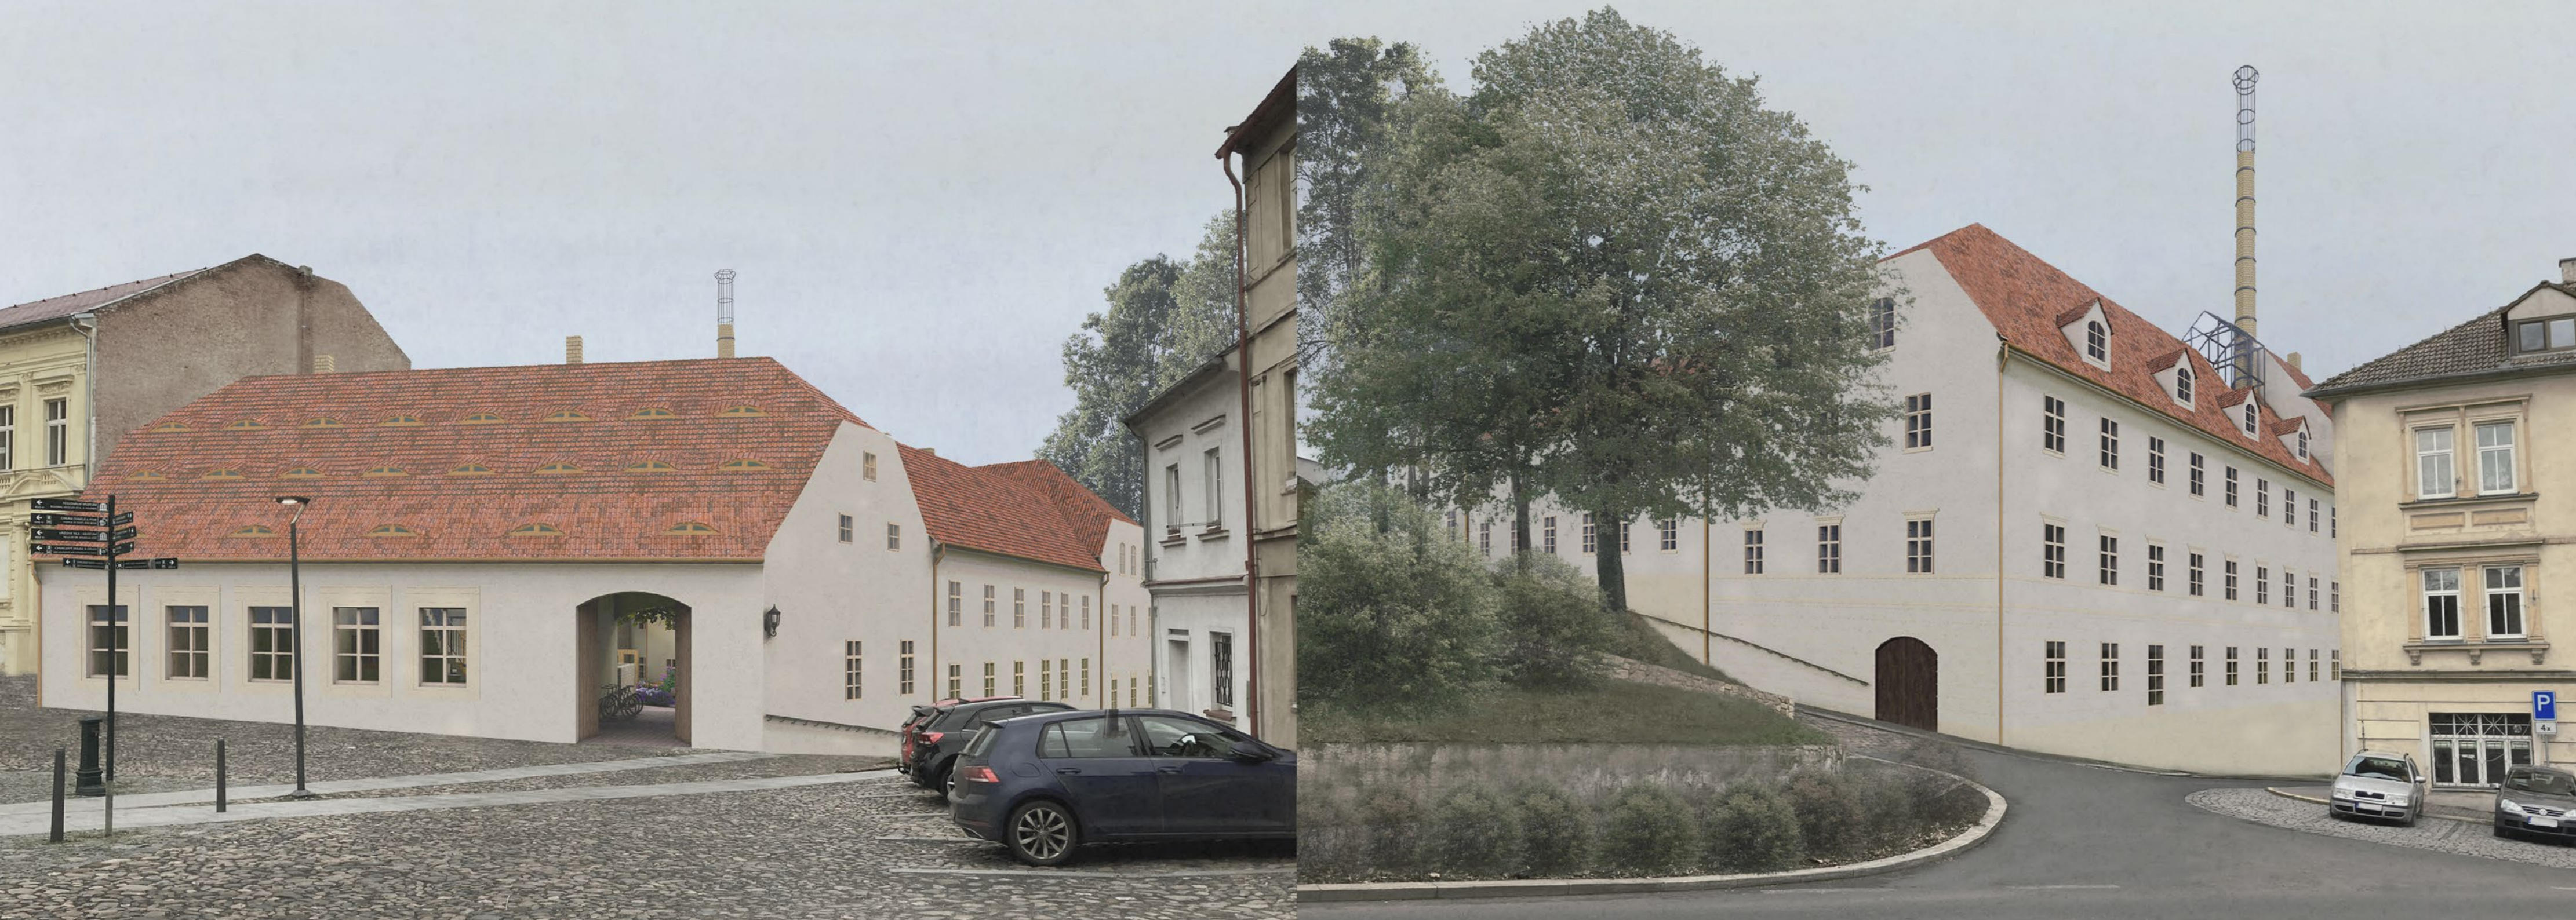
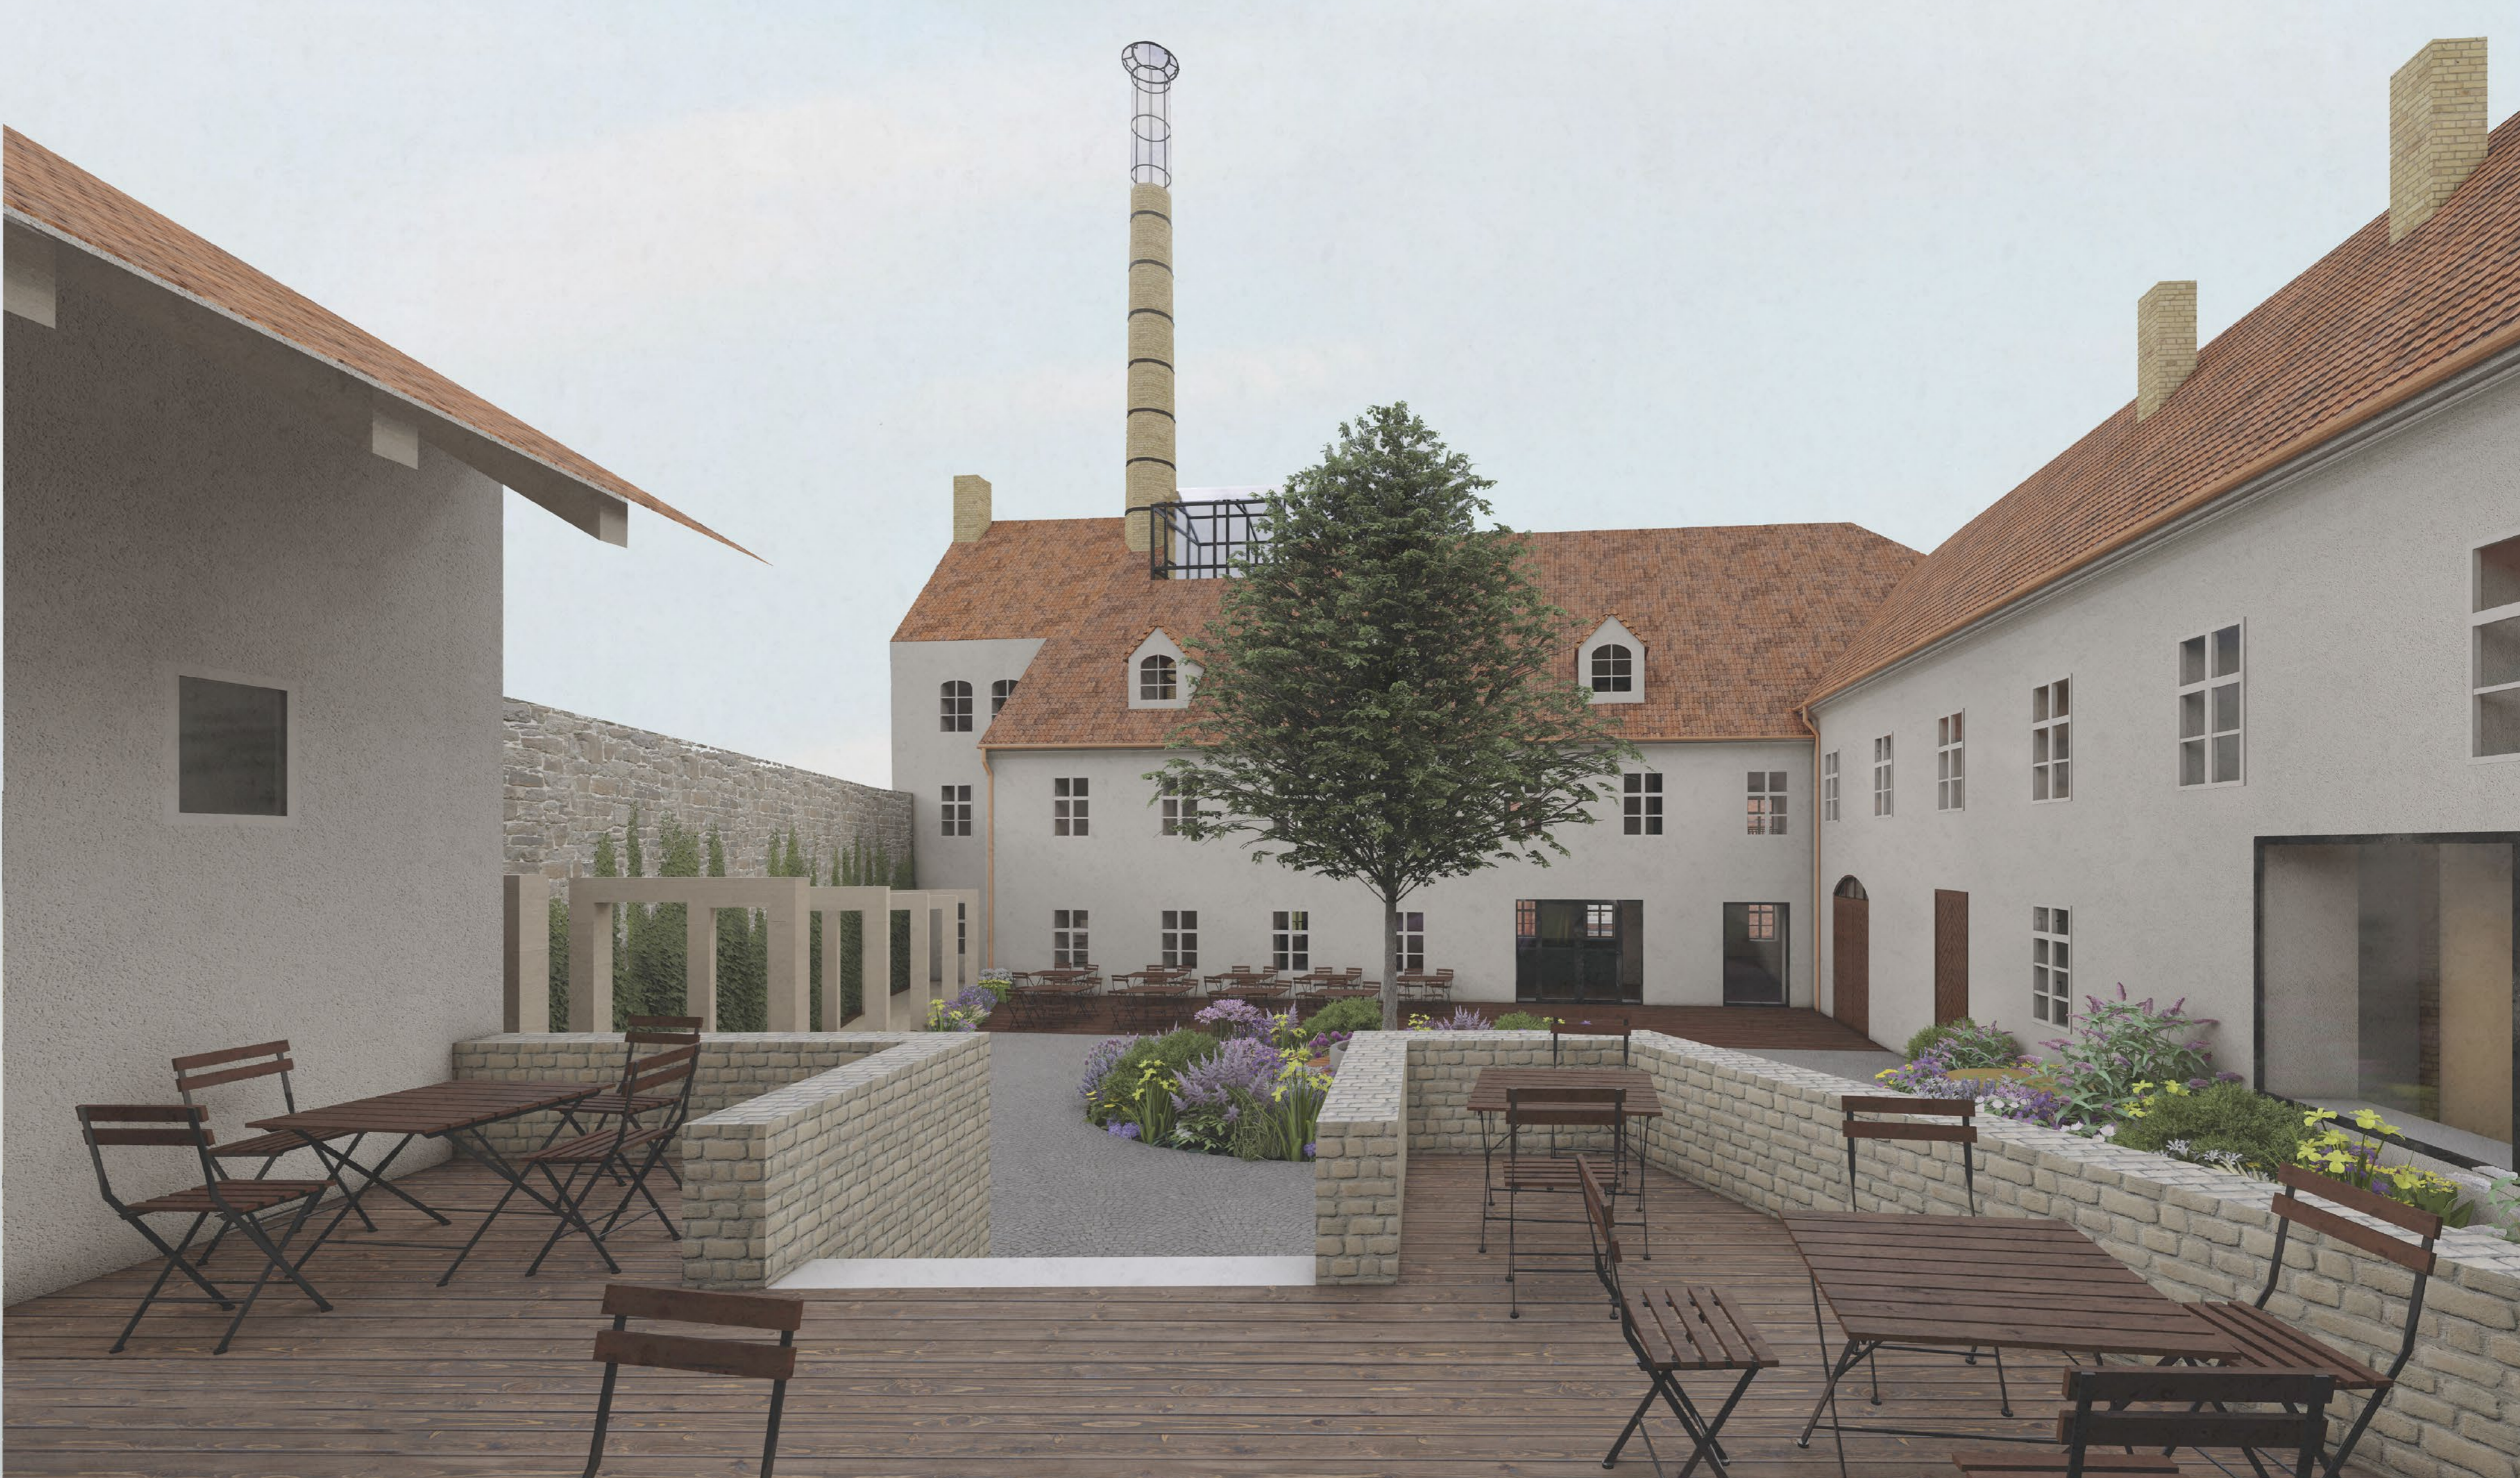
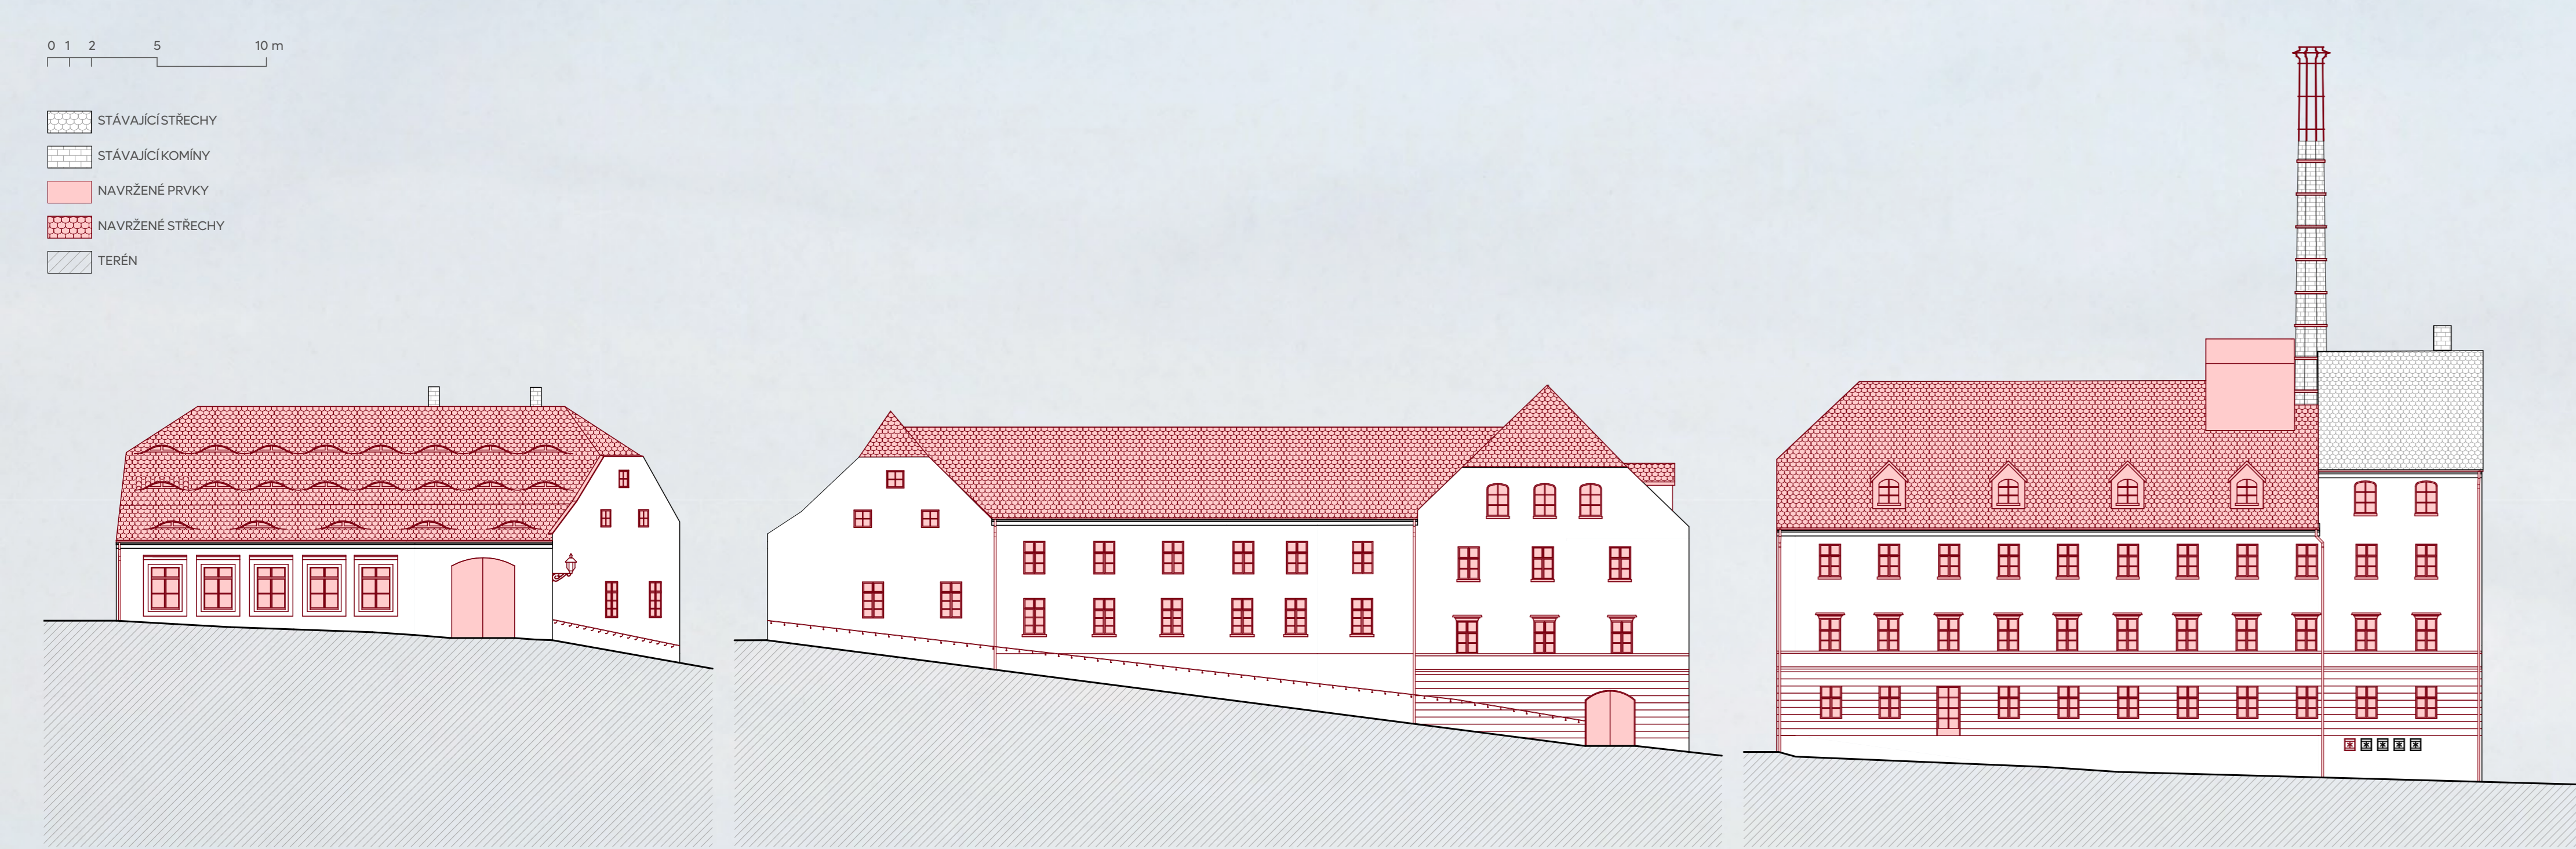
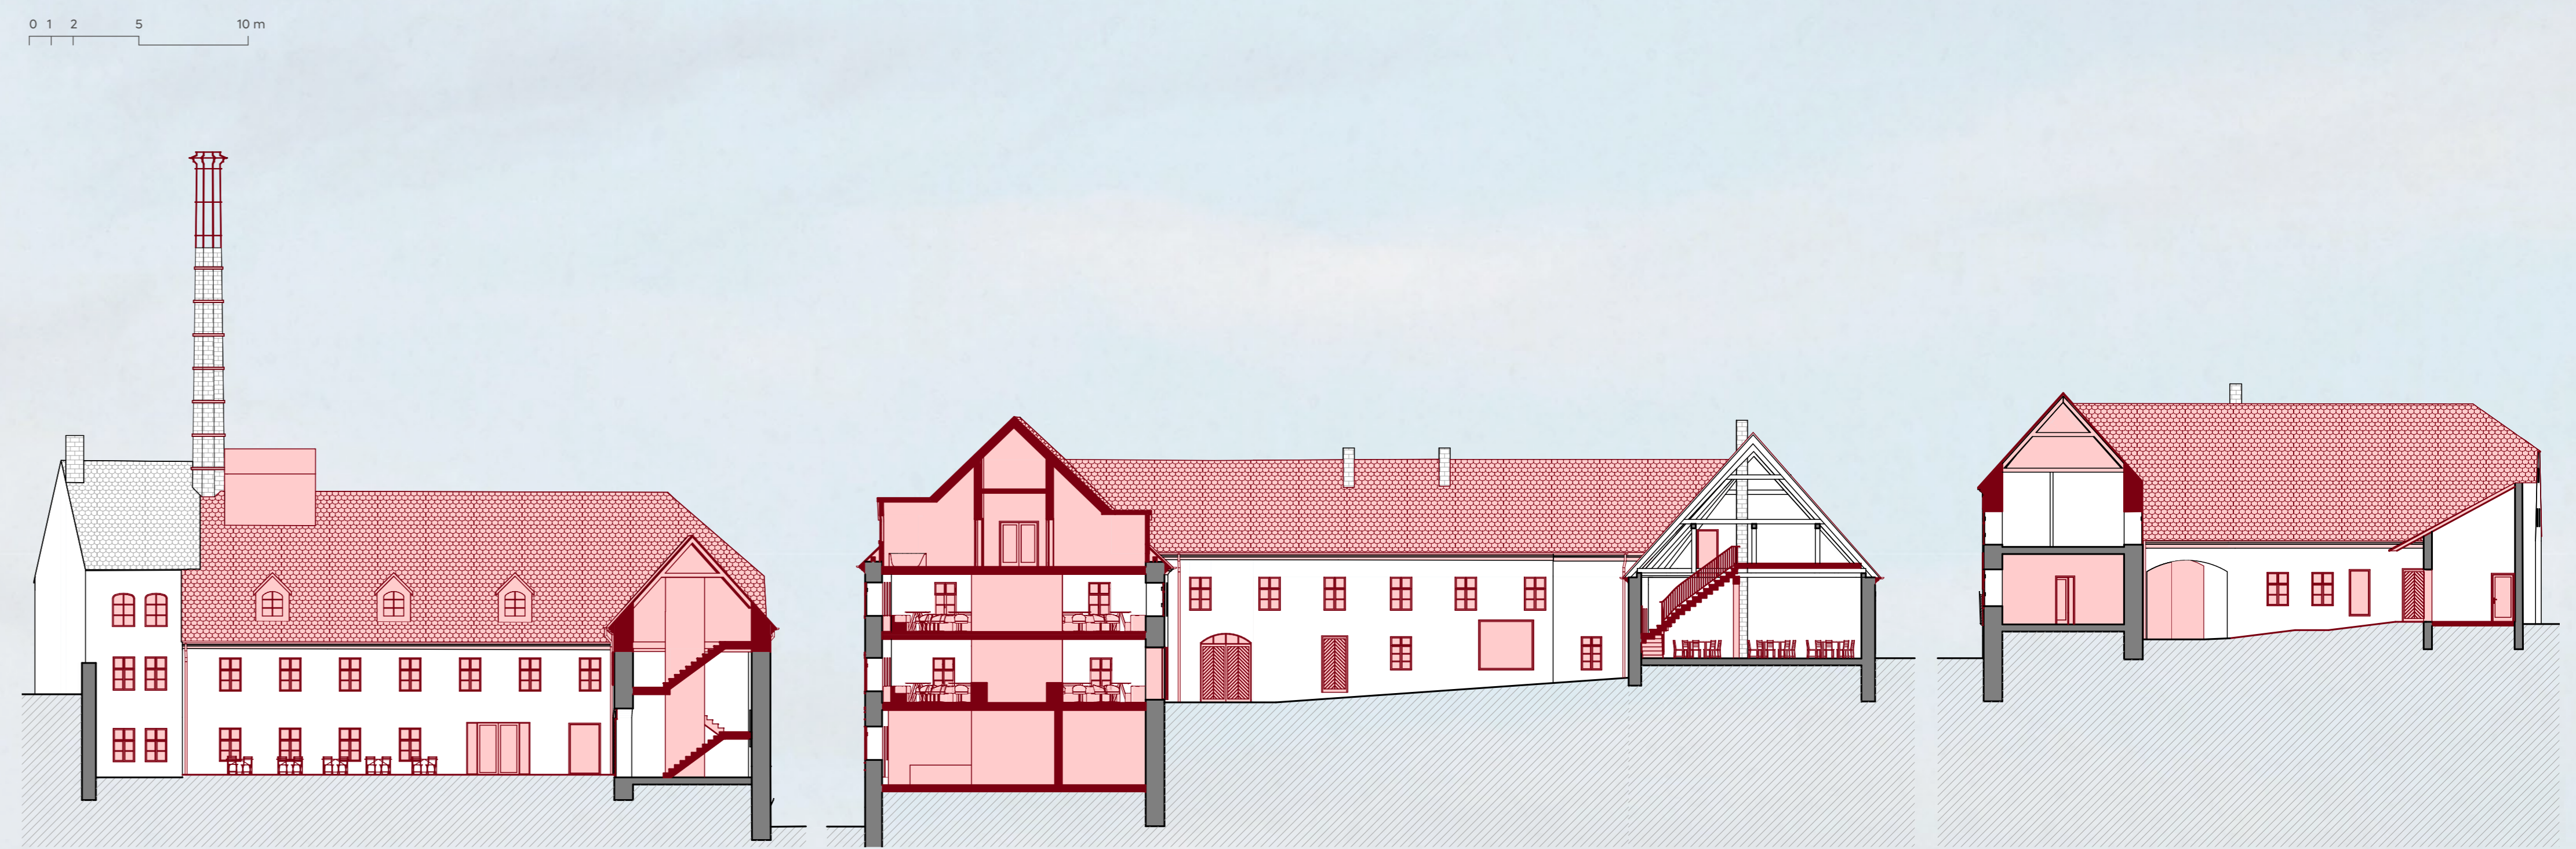
Oktagonální zážený komín je napojený na dvě sírné komory v objektu SO 04. Je vysoký 31 m od ulice. Jsou na něm instalována ocelová stupadla, hromozvod s 1 jímající tučím soedem. Je bez ochranných třmenů a ocelových obrů. Díky je vystaven z jiných chel a ukončen betonovou mazanou. Spodní část dříku je vyželezná z oceli. Dů se předpokládá, že stavba stála již v roce 1888, aby mohla být využita při náložní podzemní kampani na lázních chmelu. Ve 20 letech 20. století byla nejnutná havířská komína.

Zážený dříku je namontován vlivem tučím, tudíž dochází k jeho porušování a vyvypádní spárování. Dále dochází k degradaci povrchu chel. V horní části je patrně vyřezáno ze světlé oceli, což dává najevo, že betonová mazalina nepří svůj účel. Dále také je přerušeno svod hromozvodu.

Pro zachování komína je potřeba jeho očištění tlakovou vodou a vyzápnutí namořených částí záževí vč. nového vyzápnutí. Uložení a přeřezání horní části dříku vč. nového válna o stáčení osazením ocelových obrů. Mělo by dojít také k provedení, což je umožněno přirozené provětrávání průduchem a ke zvládnutí zastřešení komína. K udržování jeho stavu je potřeba dělat pravidelně prohlídky jednou za dva roky.

Na základě těchto skutečností je navrženo ukončení komína o 1,6 m (o čt, který je vyřezán z oceli). Horní část bude opatřena korunnou se zastřešením. Komín bude od původní výšky s novými vřechy z ocelové konstrukce. Dále bude obnovena hromozvod a budou namontovány ocelové obrů po 1,5 m.
